Hadım Hasan Paşa Medresesi Restitüsyonu'na İlişkin Değerlendirmeler | **Reconsiderations on the restitution of Hadım Hasan Pasa Madrasah**

Dr.Mehmet Alper | *Kadir Has Üniversitesi*

Hadım Hasan Paşa Medresesi Restitüsyonu'na İlişkin Değerlendirmeler

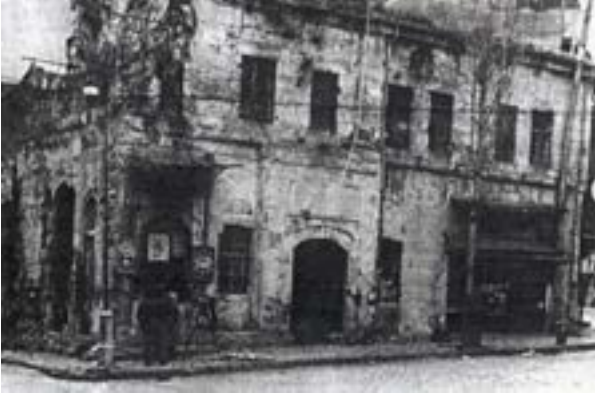
anlatır. Minaresi yoktur. Fevkanî (iki katlı) mescid, medresenin dershanesi olarak kullanılmaktadır³ (Fotoğraf 1, 3, 4).

Fotoğraf 1. 1942'de Hadım Hasan Paşa Medresesi (I Numaralı Kültür ve Tabiat Varlıklarını Koruma Kurulu Arşivi)

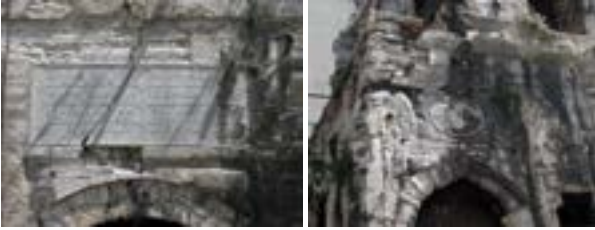
Fotoğraf 2. Medresenin II. Mahmud döneminde onarım geçirdiğini belgeleyen kitabe ve tuğra

mir geçirdiğini belgeleyen kitabe⁶ medresenin giriş kapısı üzerindedir. II. Mahmut'a ait bir tuğra medresenin çeşme kemeri üstünde yer almaktadır (Fotoğraf 2).

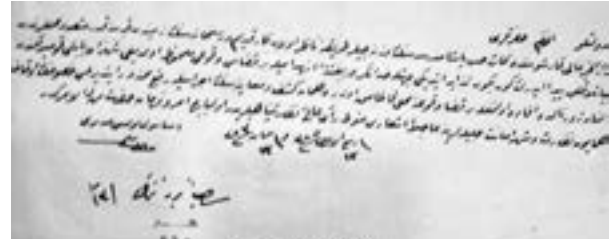
Fotoğraf 6. BOA, 13/May/1323 ZB 65/37

Hocapaşa Yangını sonrası yıktırılan bölümün derslane ve dükkanların yer aldığı kuzeydoğu cephesinin olmadığı arşiv belgeleri ile de desteklenebilmektedir. 1907 yılına ait bir belgede, İstanbul Polis Müdürü, medresenin dershanesinin zeminden kubbeye kadar gelişmiş bir çatlak sebebiyle yıkılmak üzere olduğu ve tehlike yarattığını Şehremanetine bildirmektedir.¹² (Fotoğraf 6). Buradan söz konusu tarihte dershanenin mevcut olduğu anlaşılmaktadır.

Dârü'l-Hayr-ı Âli karşısında kâin Hasan Paşa Medresesi'nin Veznedarî tarihine nâzır olan kâr-ı kadim dershanesinin zeminden kubbesine kadar olan mahallerinden çatlaklık sepid ederek gün-be-gün tezâyüd ettiği cihette Hüdangerde bağıteten inhidâmıyla bir kafası vukûu melhûz olduğu Şehzadebaşı Komiserliği'nden alınan jurnalde ifade olunmağla bir kazâ vukûuna mahal kalmamak üzere heman keşf ve muayenesinin icrâsıyla ref-i mahzûr etdirilmesi hususunun evkaf-ı hümâyûn nezâret ve şehremanet-i celîlelerine açılan işân menû't re-yi âl nezaret-penâhileridir. Ol-bâbda emr u fermân hazret-i men lehül-emrindir. 13 Rebiülevvel 1325, 13 Nisan 1323, İstanbul

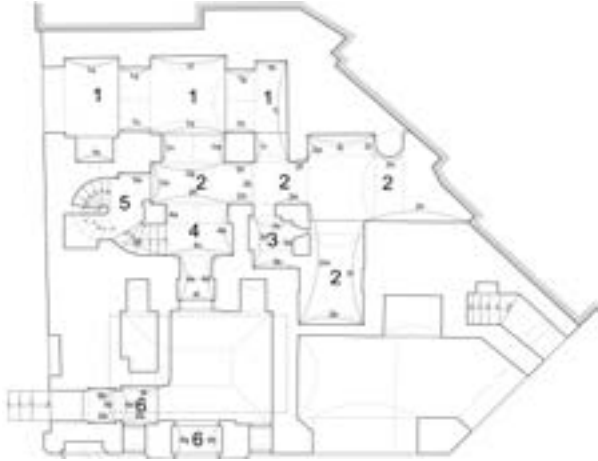
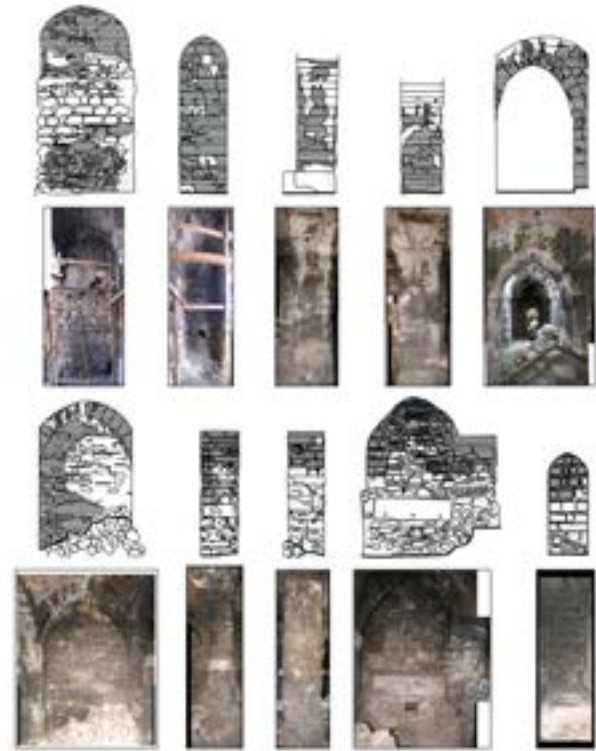
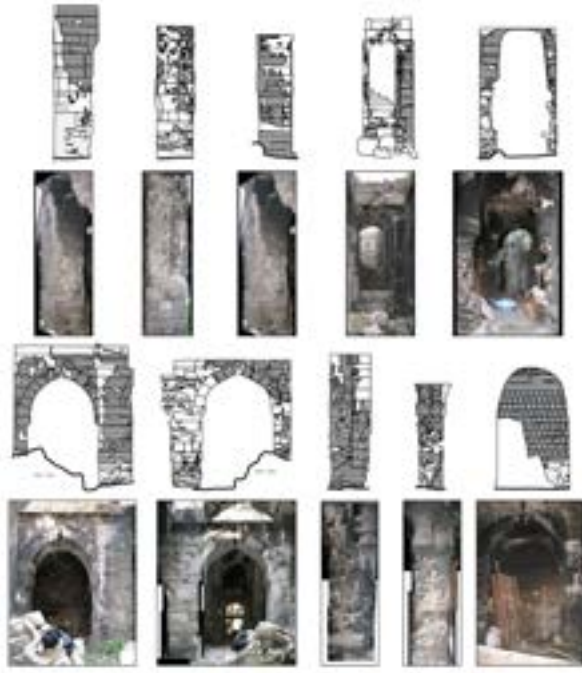
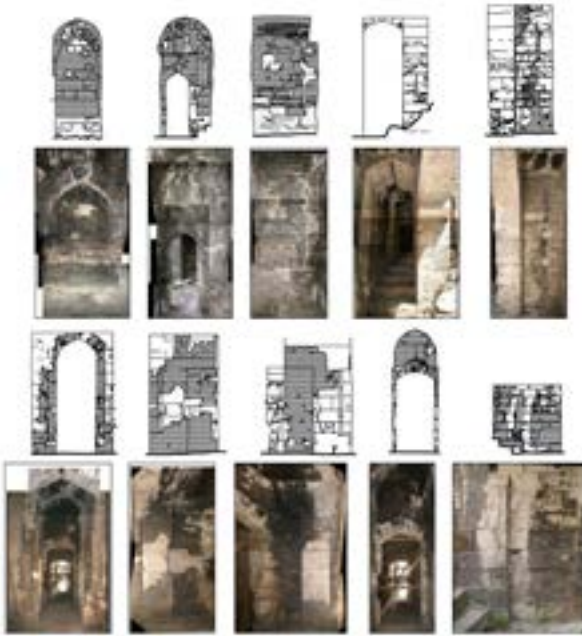
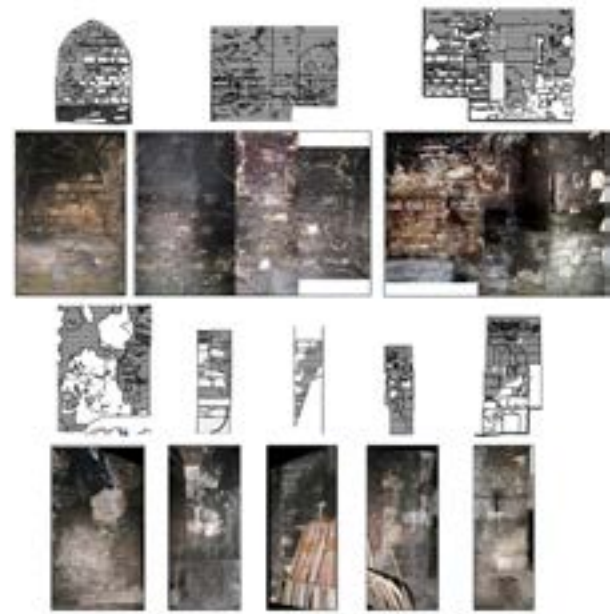
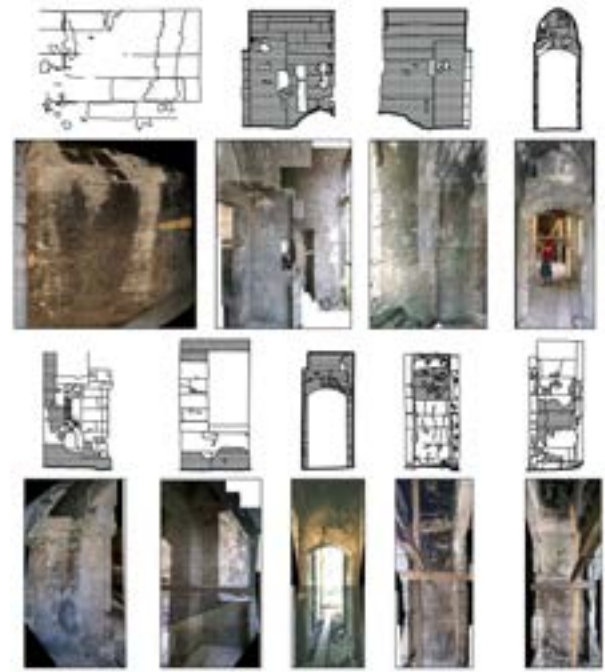
tuğla tonozların yükseldiği görülür. Ancak bu örgü sisteminde yer yer düşey tuğlaların yer aldığı örgüler göze çarpmaktadır¹⁴. Aynı katta moloz örgü de söz konusudur. Bodrum katın tavanı tuğla beşik tonozlardan oluşmaktadır. Burada bazı tonozların kilit taşı oluşturduğu tepeler taşındır (Çizim 5-6).

Zemin kat ve birinci kat duvarları genellikle kesme küfeki taşı ile örülmüştür. Yalnızca ZK01 ve ZK03 mekanları tuğla ve taş karışımı almasıdır. Zemin kat mekanları tuğla

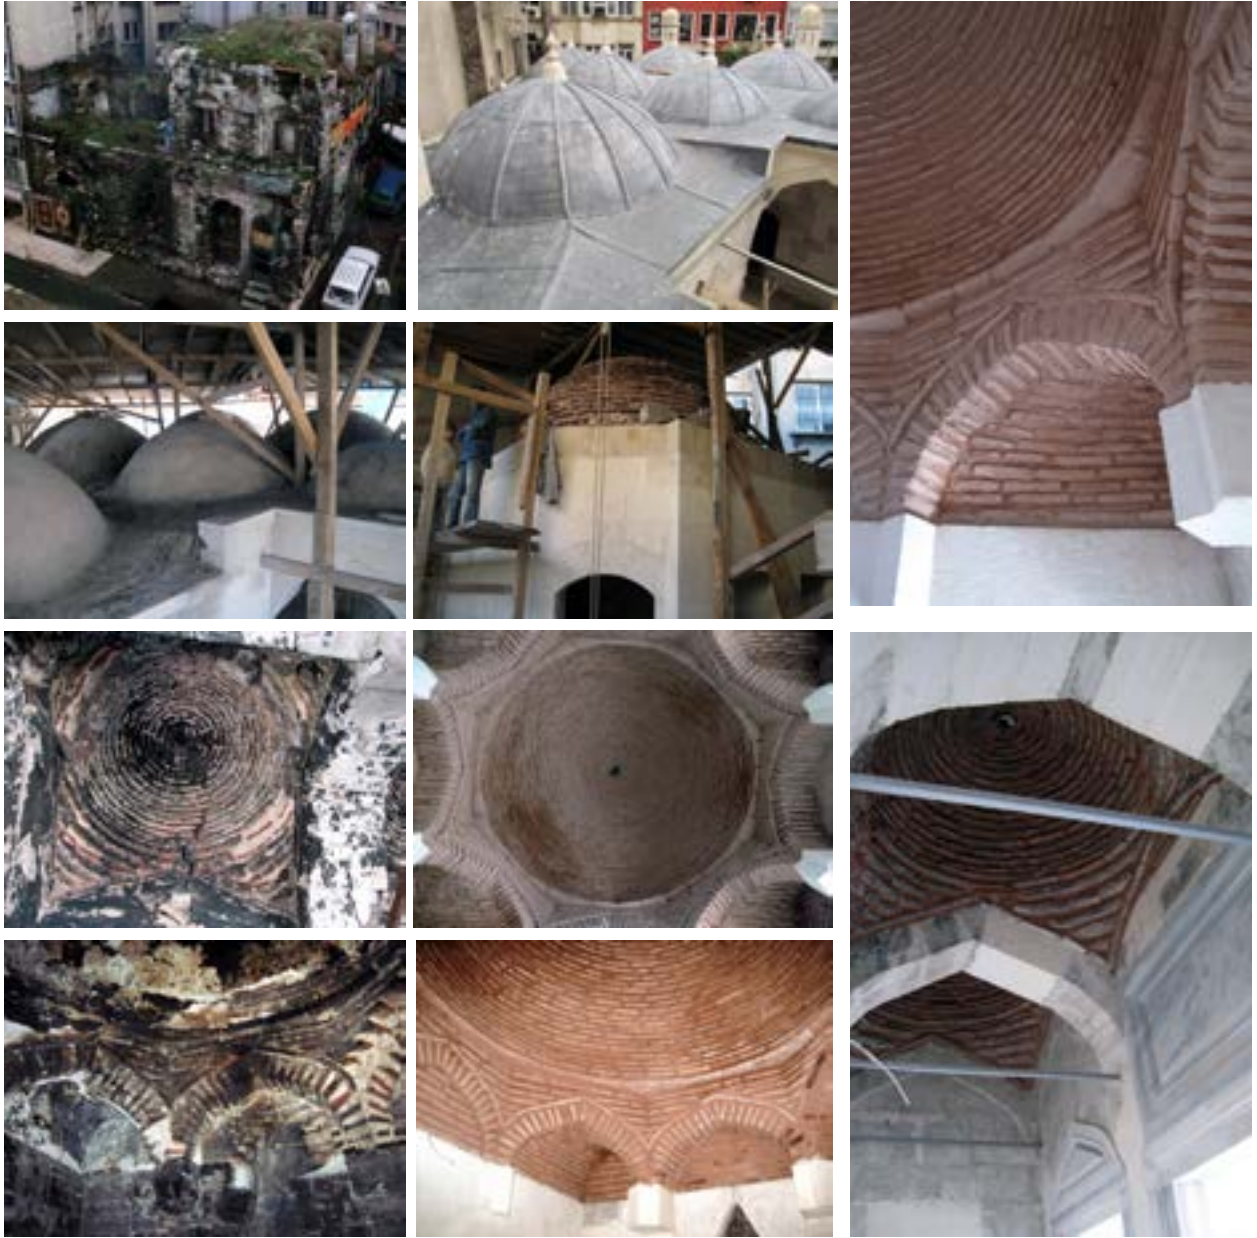
Fotoğraf 7. Restore edilen medrese kubbeleri 2007-2011 (TURES Digital Arşivi)

Çatıda ayakta kalmayı başaramamış özgün bacalar uygun kimyasallarla temizlendi, onarıldı, yıkılan bacalar öz-ğüne uygun olarak yenilendi. Onarılan ve yenilenen kub- belerin üzeri kurşun örtü ile kaplandı.

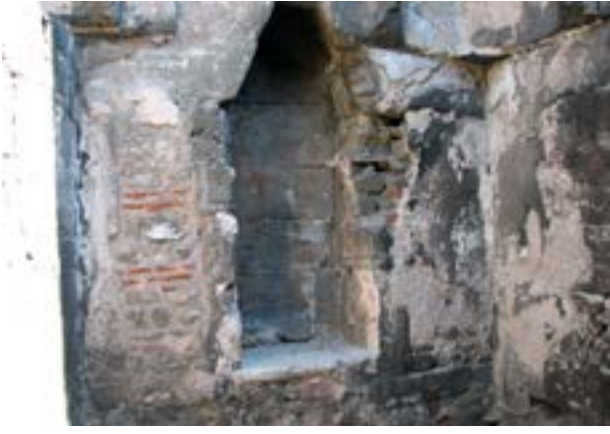
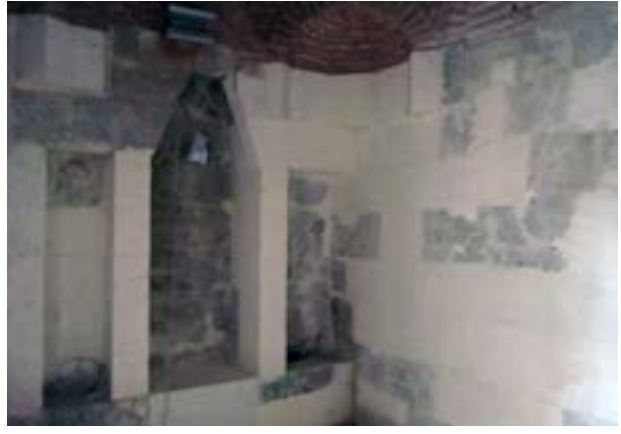
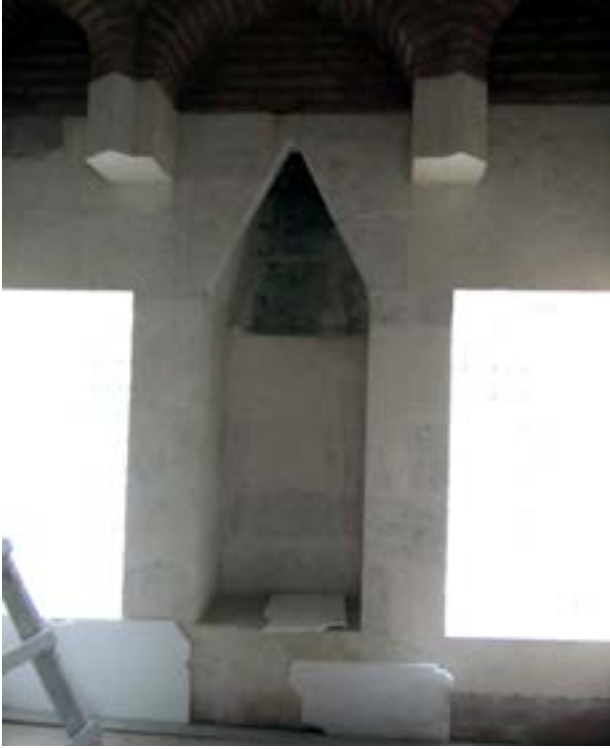
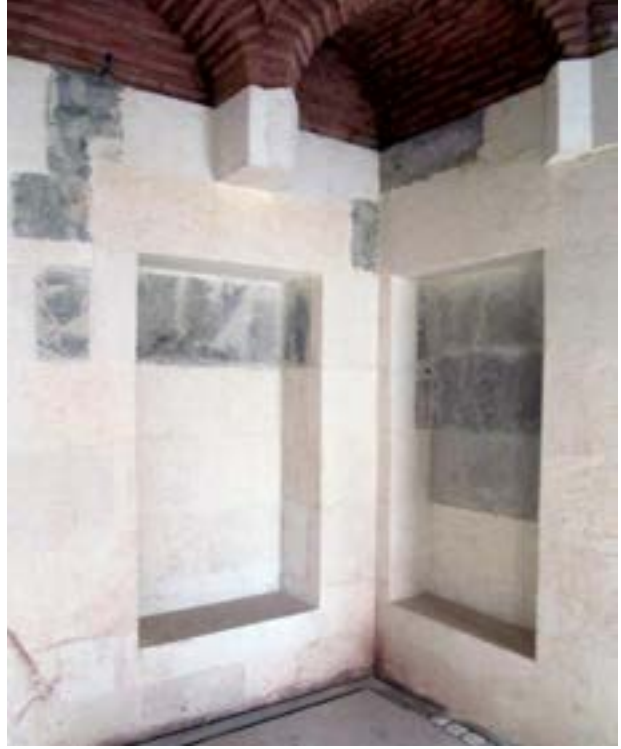
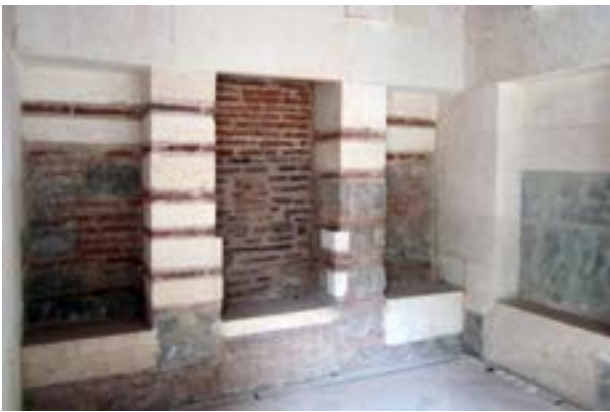
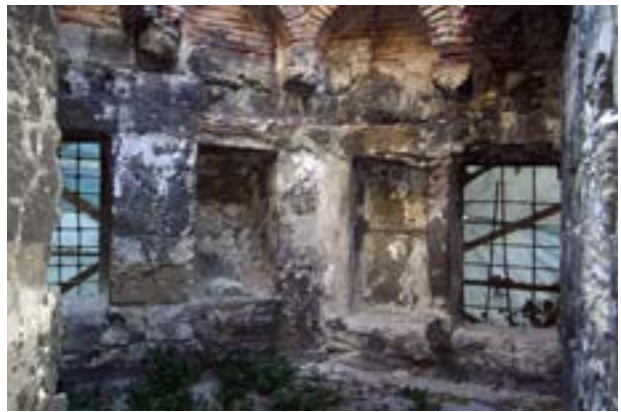
Fotoğraf 8. Restore edilen medrese ocak ve nişleri 2007-2011 (TURES Digital Arşivi)

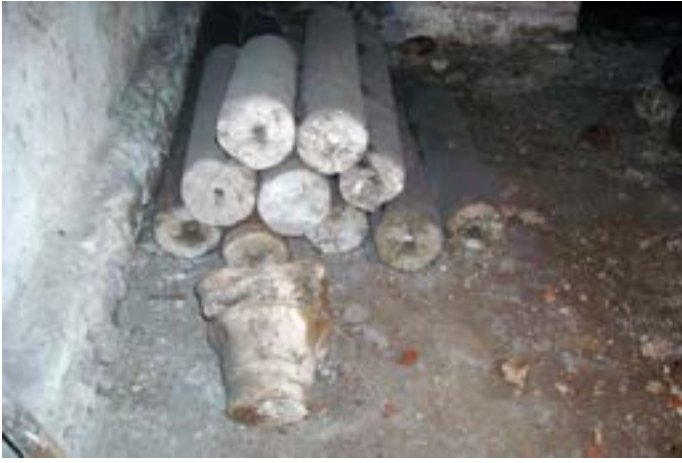
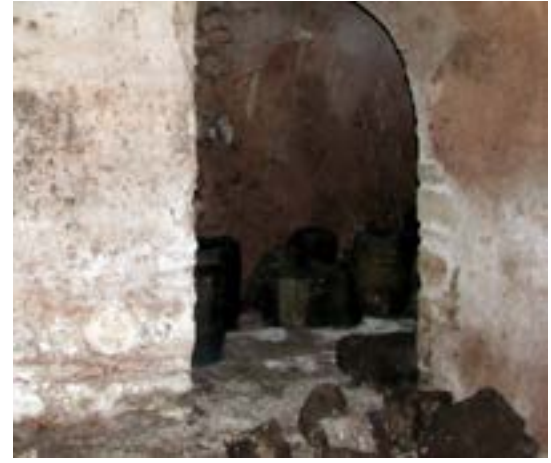
Fotoğraf 9. Bodrum katta bulunan sebile ait elemanlar 2007 (TURES Digital Arşivi)

sokaktan erişimi sağlamak için günümüzde doğrultu değiştirmektedir. Bu veriler yapının güneybatı köşesinin özgün planlamadan farklı olduğu hissini uyandırmaktadır. Bu gözlemlere dayanarak yapının güneybatı köşesinin 1865 tarihli Hoca Paşa Yangını sonrasında yeni yol açılması sırasında (Nuru Osmaniye Caddesi ve bunu dik kesen Molla Fenari Caddesi) kesilerek yapının planının yeni bir düzenlemeye kavuşturulduğu varsayılabilir. Nitekim restorasyon çalışması öncesi yapılan kapsamlı temizlik çalışmasında bodrum kattan atılan çöp, moloz gibi atıkların altında bazı sütun gövde başlıkları bulunmuştur (Fotoğraf 9). Bunların sebilin paçaları olduğu düşünülmektedir.

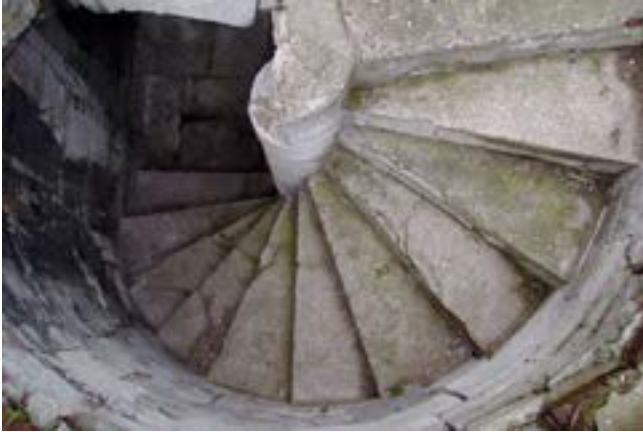
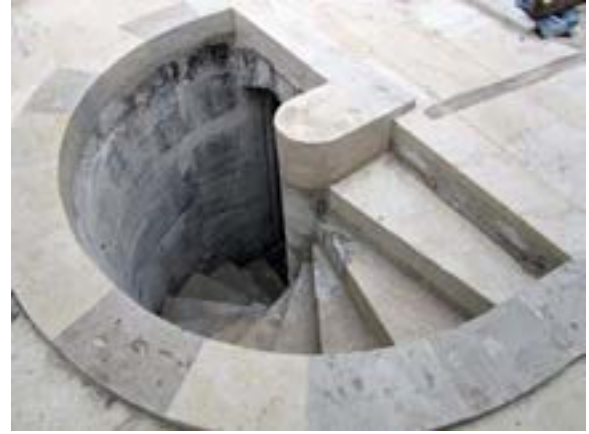
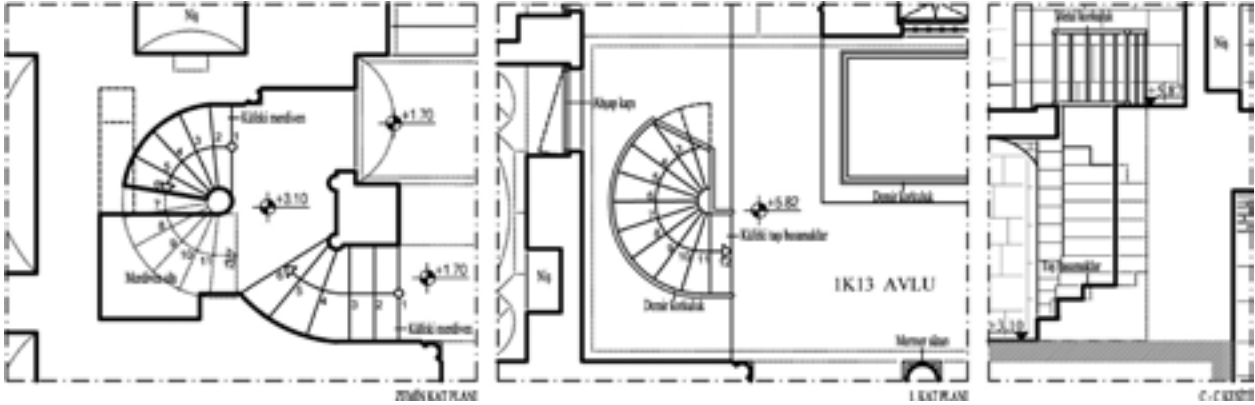
Fotoğraf 10. Medrese mevcut merdiveni 2009-2011 ve restitüsyon projesi 2007(TURES Digital Arşivi)

görülür. Bu konumu ile merdiven I.katta medresenin revakına açılmaktadır. Ayrıca, çıkış noktasındaki ilk revakın kubbesi diğerlerinden büyüktür. Bu özelliği ile bir karşılama niteliğinin vurgulandığı düşünülebilir. Böylelikle yapının zemin katında sokağa cepheli sebil, çeşme ve türbe ile dükkanlar yer alırken, güney batı yönünde parsel sınırı ile yapının arasından girilerek doğrudan medreseye ulaşmak mümkündür. Ancak yol açılması sebebiyle yapının köşesi yıkıldığında bu merdiven ve giriş iptal edilerek merdiven bugünkü konumuna yerleştirilmiş olmalıdır (Fotoğraf 10).

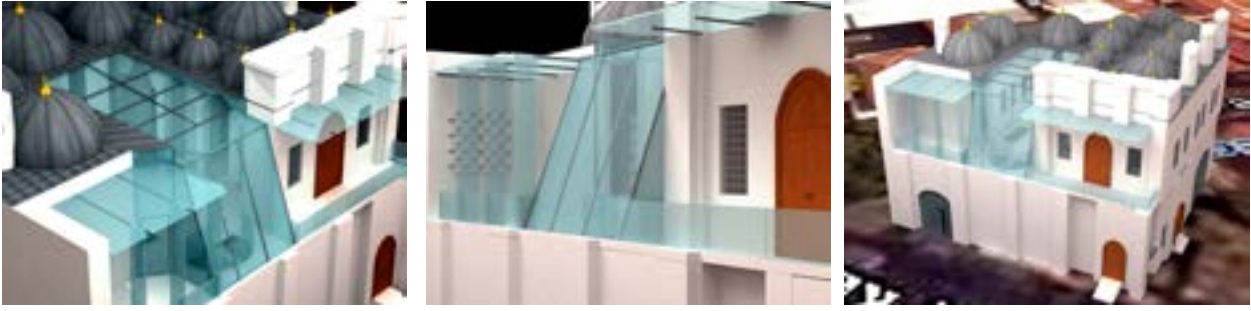
Fotoğraf 11. Hadım Hasan Paşa Medresesi Modern Eklentileri, (Şenay Memoğlu 2011)

Yeni işlevin gereği üst katta bulunan avlunun nasıl kapatılması ve kesilen kısmın nasıl bitirileceği endişesi belki de bu çalışmanın en düşünülmesi gereken aşaması idi. Kesilen kısımlar duvar kesitinin izlendiği görüntüsü ile derz onarımı yapılarak bırakıldı. Üst avlunun kapatılması ise korkuluk çözümleri taşıyıcı sistemin minimum etkisine karşın cam elemanlarla çözümlendi, böylece bu modern cam kütle çağdaş bir dönem eki olarak yapıya eklendi (Fotoğraf 11).

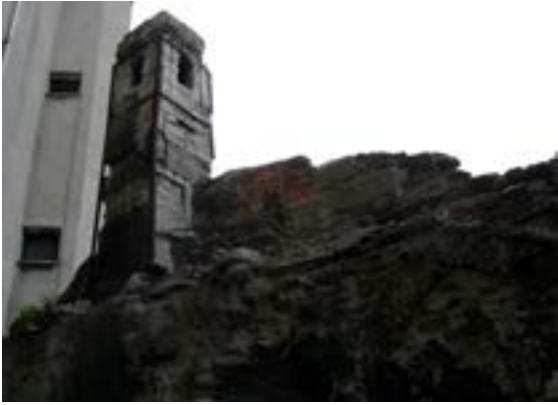
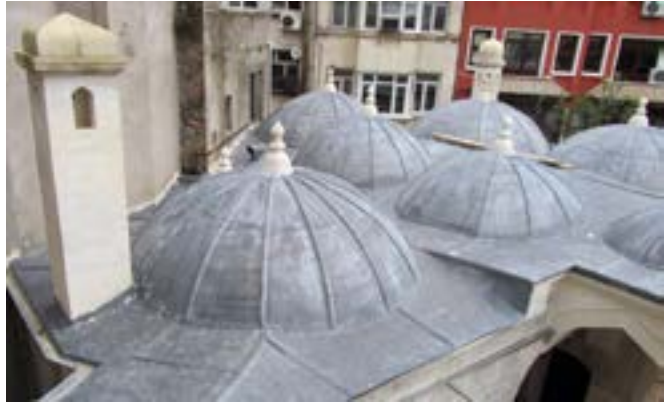
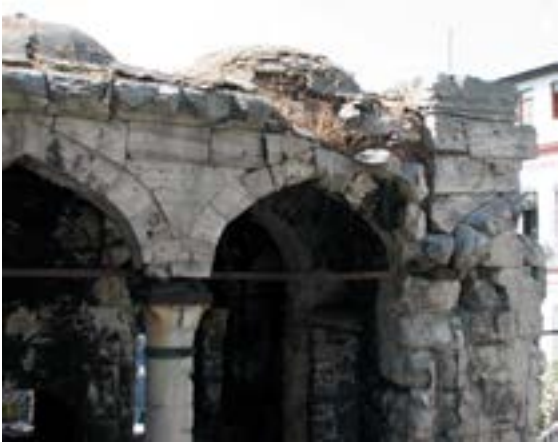
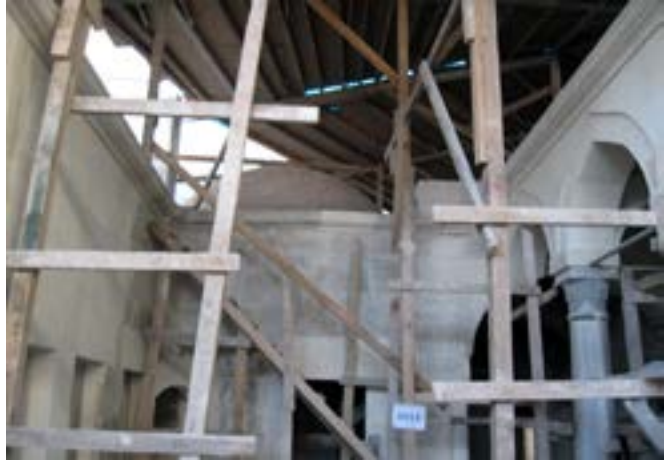
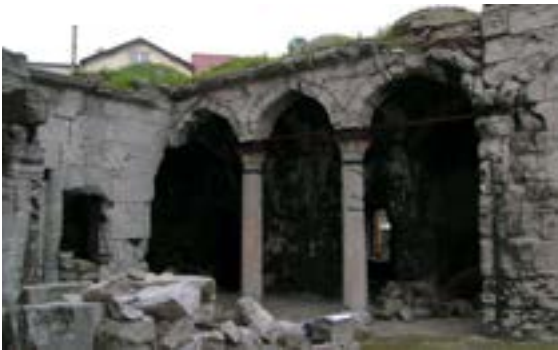
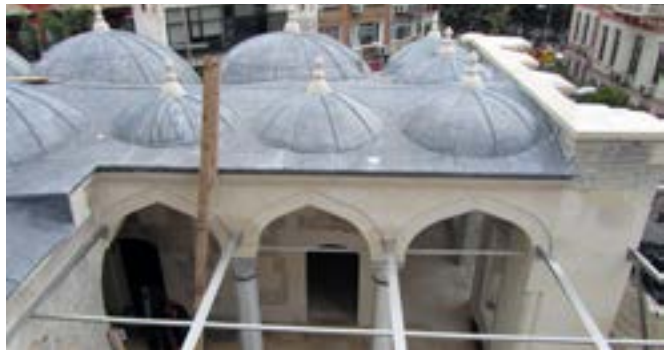
Fotoğraf 12. Hadım Hasan Paşa Medresesi Restorasyonu 2007-2011 (TURES Digital Arşivi)

Bu varsayımlar, bugün yapı üzerinde daha detaylı fikir yürütülmesini sağlamaktadır. Ancak restorasyon uygulaması, yapının mevcut verileri üzerinden gerçekleştirilmiştir. Mayıs 2007 yılında medrese Taşıyıcı Sistemi Mevcut Durumu'nun irdelenmesi, Onarım ve Güçlendirme Önerileri hakkında yapılan çalışmalar ve Mimari Koruma Amaçlı Malzeme Raporları'ndan hareketle hiçbir bütünleme ve tamamlama çalışması yapılmadan aşağıda tanımlanan müdahale teknikleri uygulanarak restorasyon çalışmaları tamamlanmıştır (Fotoğraf 12,13).

Duvarlardaki yüzey kayıpları, kopmalar ve kırılmalar için; yüzey kaybı 5 cm'den az olanlara plastik onarım yapıldı. 5 cm ile 15 cm arasındaki ölçülerde, gerekli yüzeyel çürütmeden sonra benzer özellikli malzemesi ile yüzey kaplaması yapıldı. Yüzey kayıpları 15 cm'den fazla olan taşlar benzer özellikli taş ile değiştirildi.

Duvarlardaki 4 cm'den büyük çatlaklar çürütme yöntemi ile genişletilmiş, analiz sonuçlarında belirtilen özgün malzemesi ile yeniden oluşturuldu. Kılcal çatlaklara enjeksiyon yöntemi ile dolgu yapıldı.

Tonoz, kubbe, döşeme, duvar gibi yapı elemanlarında sağlam durumda olan kısımlar tahkimata alınarak korundu, çökmüş kısımlar ise yıkıntıları temizlenerek restitüsyona uygun malzeme ve analiz sonucu önerilen harç ile yeniden örüldü.

Revaktaki sütunlar sökülerek gerekli yapıştırma harçları ile plastik onarım uygulandı. Çok parçaya ayrılmış ve yeterli mukavemeti sağlayamayan sütunlar ise yenilendi.

Bozulan ve yerinde bulunmayan yapı elemanları (söve, lento, kemertaşı, korniş, tuğla, kemer mesnetleri, tüm gerçiler vb.) özgün detaylarına göre yenilendi.
