İZMİR, TİRE, YAVUKLUOĞLU (YOĞURTLUOĞLU) KÜLLİYESİ

Nadir TOPKARAOĞLU-A.Yakup KESİCİ

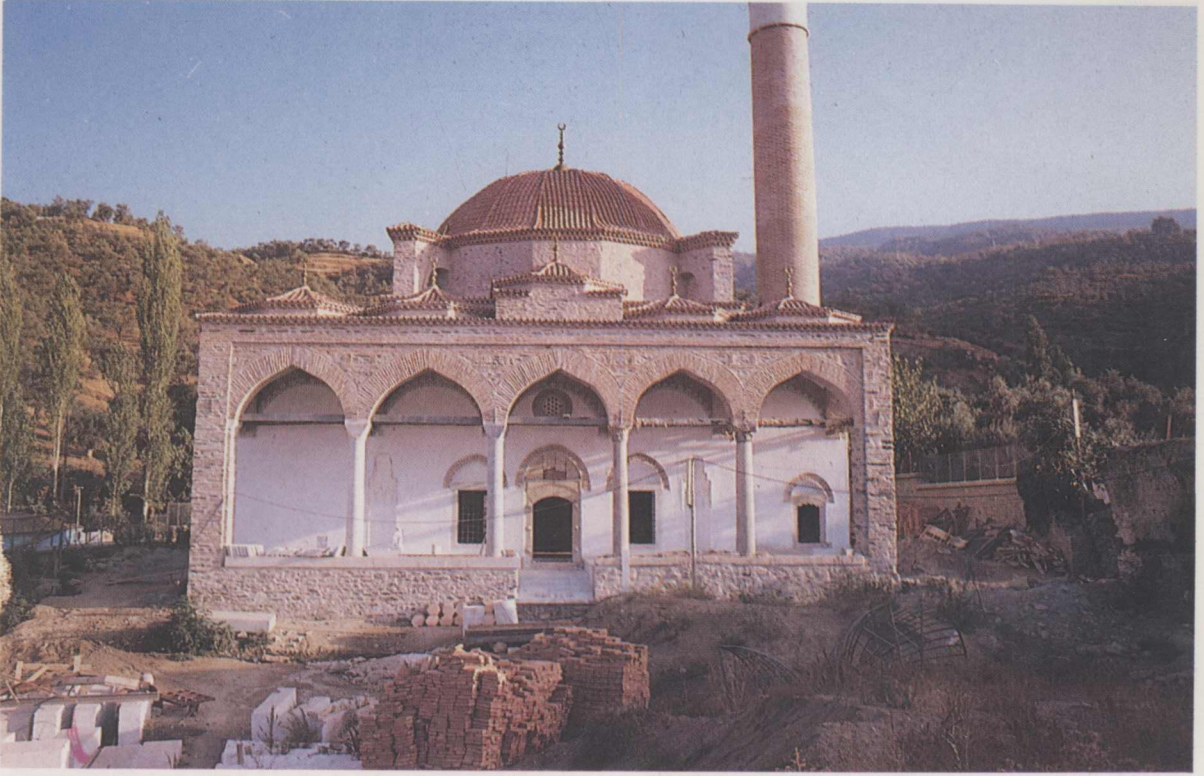
2. Caminin ön cephesinin onarım sonrası durumu.

Camiinin son cemaat mahallindeki yıkık kubbeler aynı malzeme ve ölçüde askıya alınarak tekrar onarılmış, Cami batı cephesindeki son cemaatin girişi göre sağında kalan tuğla kemerler askıya alınarak, orijinalde olduğu gibi korundu ve eksik kısımları tamamlandı. Mevcut sütunlar ve sütun başlıkları da yerinde muhafaza edildi. Cami içinde raspa işlemleri yapılarak sıva işlemleri tamamlanırken, pencerelerde eksik olan mermer söve ve lentoları orijinaleri bulunanlar yerine koyulurken bulunamayanlar yenilendi ve lokmal demir parmaklıkları yapıldı.

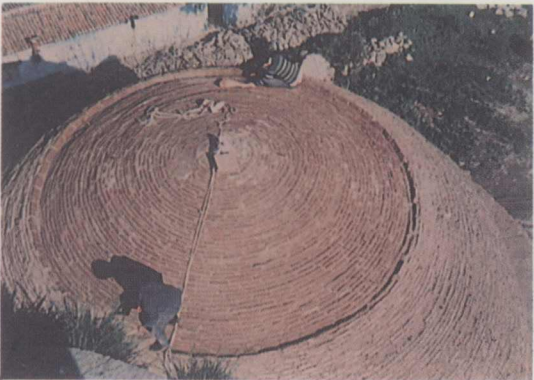
7. Kubbenin onarım esnasındaki durumu.

Cami'de yapılan restorasyon çalışmaları öncelikle kubbenin otlardan temizlenerek kubbeyi destekleyen yarım kemerli payandalar onarılmıştır. Daha sonra kubbe üstünün tuğlaları gözükmeye kadar temizlenerek kubbenin üst örtüsünün klasik kiremitle sıva bastırmalı olarak kaplanması yapılırken (5) sıralı kirpi saçaklarda kubbe ile birlikte tamamlanmıştır.

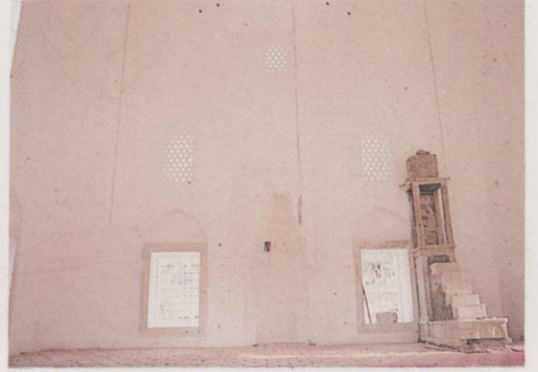
9. Mihrap ve minberin onarımdan sonraki durumu.

Camii içindeki minber ise şimdilik mevcut halde bırakıldı ve Koruma Kurulu kararı doğrultusunda hareket edilecektir.

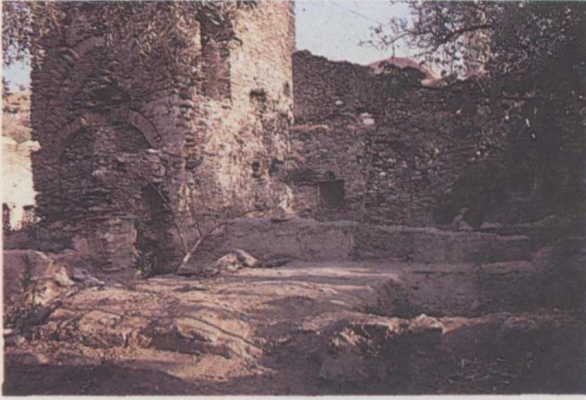
Rasathanenin kuzeyinde yapılan sınırlı bir araştırma kazısı neticesinde bazı temellere rastlanılmıştır. Bu temellerin bugün mevcut olmayan hamama ait olduğu tahmin edilmektedir. Temellerin kuzeye doğru gittiği arsa özel mülkiyete ait olduğundan, geniş bir araştırma kazısı yapılamamıştır (Resim:23).

22. Rasathanenin kuzey cephesi ve hamam kısmındaki kazı çalışmaları.

Rasathanenin kuzey doğusunda mülkiyeti özel şahıslara ait olan alanda ise, hamam olduğu sanılan bir takım izlere rastlanmıştır. Tüm bu izler İzmir I Nolu Kültür ve Tabiat Varlıklarını Koruma Kurulu kararı doğrultusunda ele alınacaktır.

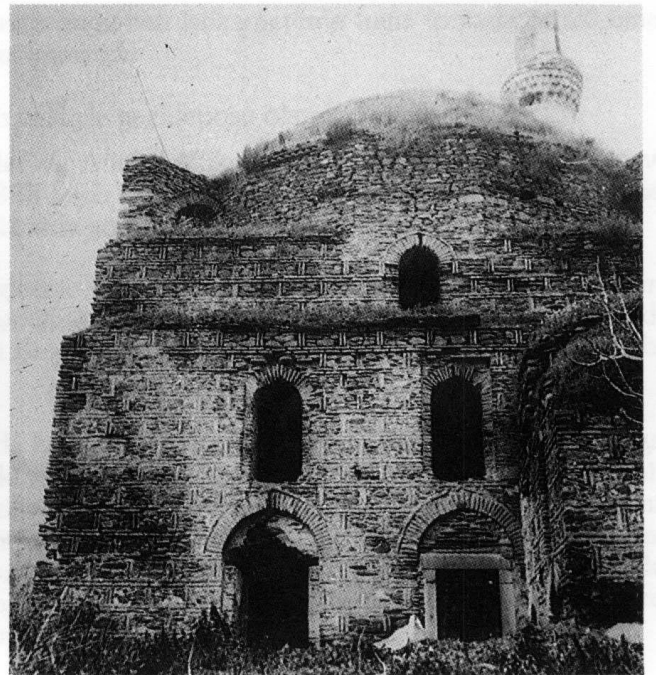
8. Caminin pencerelerinin onarımdan önceki görünüşü.

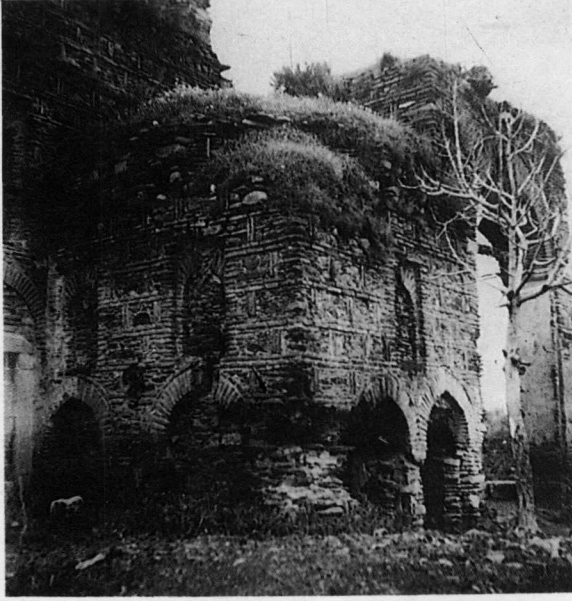
11. Müderris odasının onarımdan önceki durumu.

Caminin doğu cephesinde son cemaatin güney ucundaki kütüphane veya müderris odası olduğu sanılan kısımda da kapı, pencere ve mihrap yine aynı malzeme ölçüyle onarılmıştır. Camiinin batısında bulunan minare ise petek üstünden itibaren külah yapılarak kurşun kaplanmış, minare gövde ve kaidesinde derz çalışmaları yapılmıştır. Camii beden duvarları ve kasnağında ise yine derzleme yapılmıştır. Camii hariminde zemin döşemesi olarak da imitasyon altgen tuğla benzeri malzeme kullanılmıştır.
