MİLAS ULU CAMİİ İLE İLGİLİ ÇALIŞMALAR

Özkan ERİNCİN Birsen ERAZ

TATBİKATA YÖNELİK ÇALIŞMA

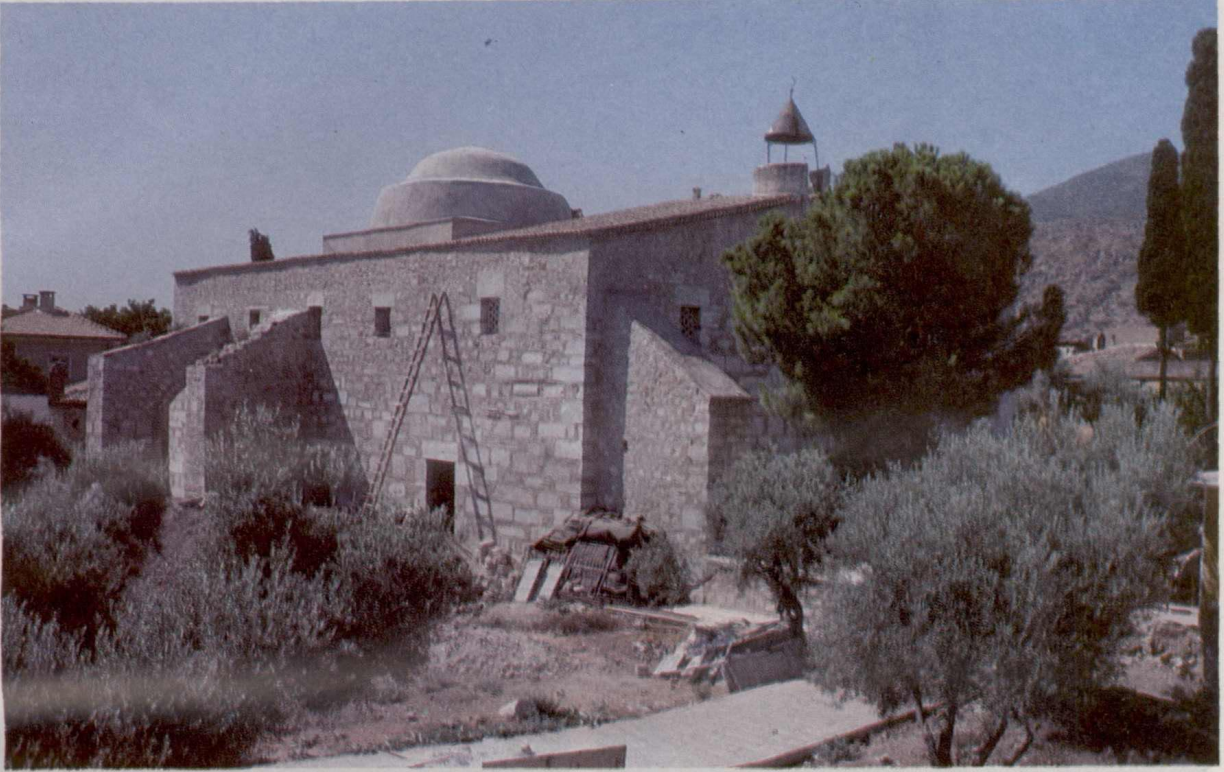
Resim 1-Camii Genel Görünüŧü

Geniş bir avlu içinde yer alan camii, kareye yakın dikdörtgen planlıdır. Ve tek hacimden oluşmaktadır (Plan 1.)¹¹ Yapıya sonradan eklenen minaresi kuzeyde, girişin üzerinde, merdiven minare şeklindedir (Resim 2). Yapıyı dıştan destekleyen kuzey ve batı duvarlarında birer, doğu ve güney duvarlarda ikişer payanda da yapıya sonradan eklenmiş olmalıdır (Resim 1,3,4)¹²

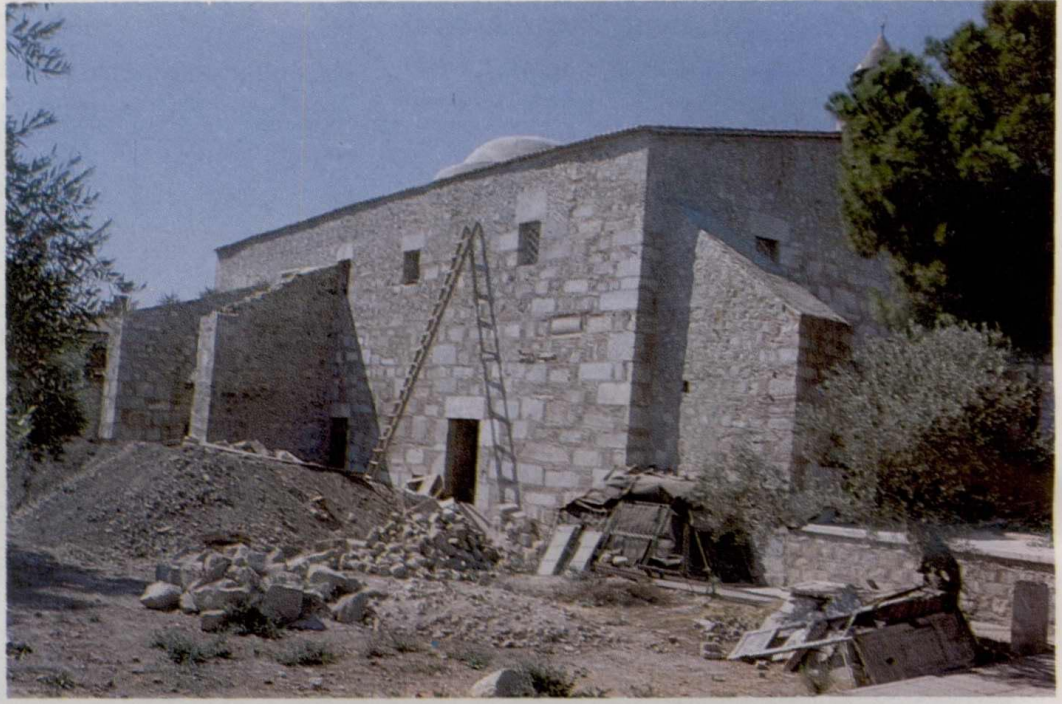
Resim-5
Dam Kiremitleri
İlk Durumu

Birinci yılda işe üst örtüden başlanılmıştır. İçteki tonozların üzerindeki, doğu ve batıya meyilli beşik çatı şeklindeki bozuk oluklu kiremitler toplanmış, kiremit altında Horasan harçla yapılmış bir satıh olduğu görülmüştür. Ayrıca iki yöne meyilli çatı düzgün olmayıp bilhassa kuzey bölümünün batısında 5.00-2.50-4.50 m. genişliğinde meyil ve takribi 50 cm. kot farkı vardır. Toplanan oluklu kiremitlerin sağlamları ile yeni oluklu kiremitler yeniden harçlı olarak döşenmiştir.

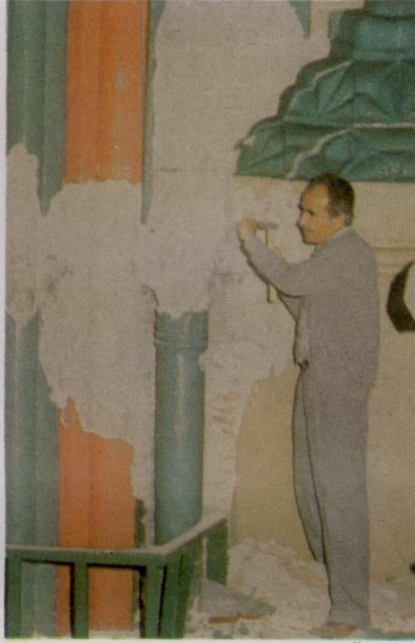
Resim 9-Mihrabın Onarım Öncesi

Caminin kesme taştan yapılmış olan mihrabı güney duvarda, eksen üzerinde yer alır. Duvar yüzeyinden 0.80 m. taşınılı, 3.70 m. genişliktedir. Niş ise 1.40 m. genişliğinde, 0.80m. derinliğinde ve beş yüzeylidir. Bu yıl yaptığımız onarım öncesinde tamamen yağlı boya ile kapatılmış olan mihrabın, (Resim 9) boyalar temizlendikten sonra çok sade bir süslemeye sahip olduğu görülmektedir (Resim 11). Düz silmelerle çerçelenmiş olan mihrapta, niş, beş sıra mukarnas kavsara ile sonuçlanmaktadır. Nişin dış köşelerini yumuşatan birer silindirik gövdeli gömme sütun, kum saati motifli bir altlık ile başlamakta iki sıra mukarnas başlık ile sonuçlanmaktadır. Bugün var olan minber, orijinal ahşap minberin kaybolmasından sonra 1879 M. yılında taş olarak yapılmıştır (Resim 11)¹⁴

İkinci sene cami içindeki çürük ahşap döşeme ve giriş üstündeki ahşap mahfel kaldırılmıştır. Mihrap boyalı olarak alındığından boya altında kalem işi aranmıştır. Kalem işi olmayınca sıvalı olan mihrapta siva raspası ile araştırma yapıldığında orijinal malzemenin taş olduğu görülmüş ve bütün mihrap itina ile boya ve sıvadan arındırılmıştır.

Mihrapta bulunan iki sütünceden doğudaki çok bozuk ve kırık olarak bulunduğundan bunun batıdaki orijinali gibi değiştirilmesine karar verilmiştir.

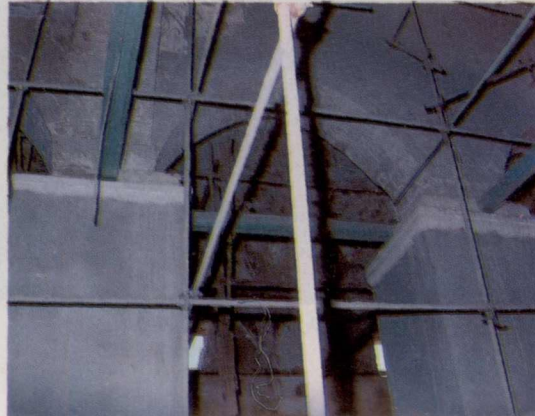
Resim 13-İçte Sıvalı Sütunlar

mesi olarak moloz taş ve tuğla oldukça düzgün bir teknikle uygulanmıştır. Tuğla daha çok moloz veya devşirme taşların aralarına, dikey ve yatay olarak çerçeve yapacak şekilde yerleştirilmiştir (Resim 13). Harimde, ortadaki sekiz taşıyıcı öğeden birinde yekpare mermer (Resim 14), yedisinde moloz taş kullanılmıştır. Batı duvara bitişik mermer sütunların kübik kısımları da moloz taş ile örülmüştür. Örtü sisteminde ise düzgün kesme taş ve tuğlanın bazı yerlerde ayrı ayrı, bazı yerlerde birlikte kullanıldığı görülür (Resim 13 16.).

Duvar ve sütunlardaki bozuk sıvalar sökülüp tekrar sıvanmıştır. Batıda duvara bitişik sütunlarda duvar ile sütun arasındaki eski siva oldu-

ğundan, sonradan yapıldığı gözlemine veren bu duvara bitişik sütunlardaki sıvalar sökülmüş, toplama ve değişik boyuttaki som mermer olan malzemeler temizlenip bırakılmıştır.

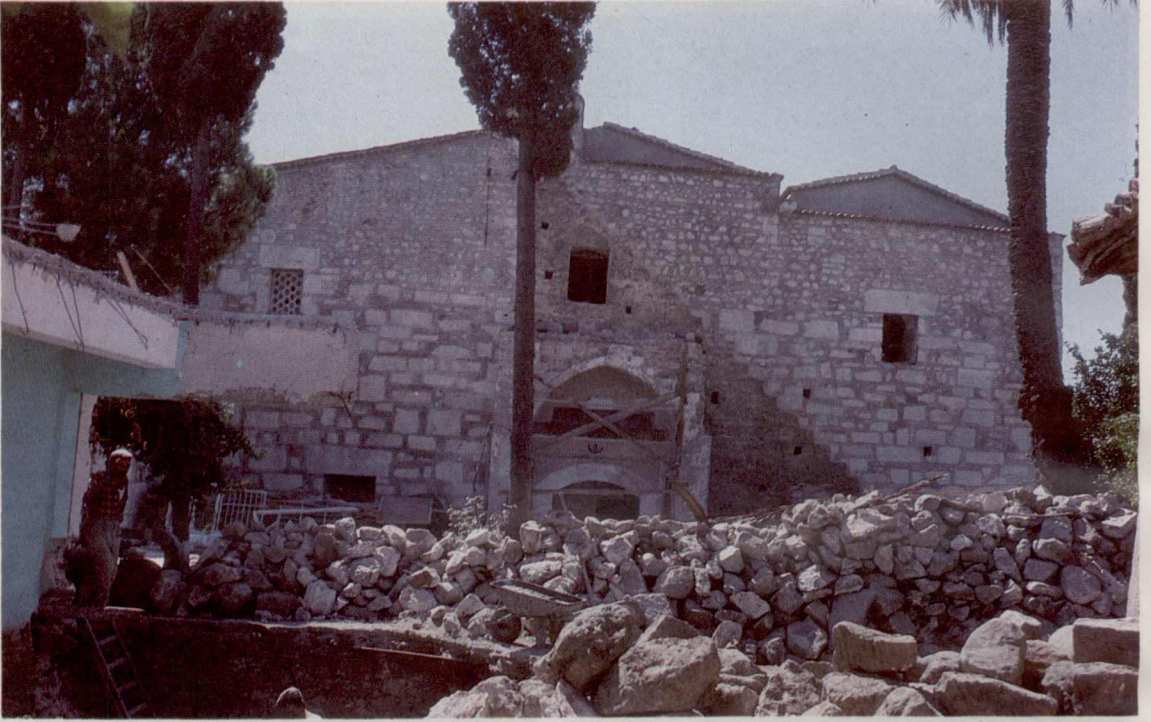
Resim - 21 Portal Açık Merdiven Sökülmüş Hâli

ma olan merdiven minarenin, yapıya sonradan eklendiğini düşünüyoruz. Onarımlar sırasında, merdiven söküldükten sonra ortaya çıkan kapı bloğunun yan yüzeyinin düzgün kaplama malzemesi ve dilatasyon çizgisi bu düşüncemizi doğrular niteliktedir. Eğer minare yapı ile birlikte düşünülseydi kapının yan yüzeyinin bu kadar özenle kaplanmasına gerek olmayacaktı. Üstelik kapının üstünde bulunan üst pencere ile batısındaki alt pencerenin merdiven minare nedeniyle kapanmış olması bu konudaki görüşümüzü destekleyen diğer noktalarıdır. (Resim 21)

Ön cephede bulunan açık merdivenli dam minarenin basamak ve korkulukları çok bozuk olduğundan ve cami beden duvarlarından açılma yaptığından bu kısım itinalı olarak sökülüştür. Söküm sonrası portalinde cami beden duvarından 4 cm kadar açılma yaptığı gözlenmiş ve yukarı da bahsedilen ön cepheden kapalı iki pencere cami içerisinden niş şeklinde görülebilecek duruma getirilmiştir.

Sökülen açık basamaklı dam minare yeniden yapılmıştır. Cami içerisinde sütunları birbirine ve beden duvarına bağlayan ahşap gergilerin rutubetten duvardaki bölümleri çürüdüğünden bu gergiler alınmış ve 21x21 cm ölçüsünde temin edilen çam kerestesinden gergiler duvar ve sütunlardaki mevcut deliklerine gergi görevini yapacak teknikte yerleştirilmişlerdir.

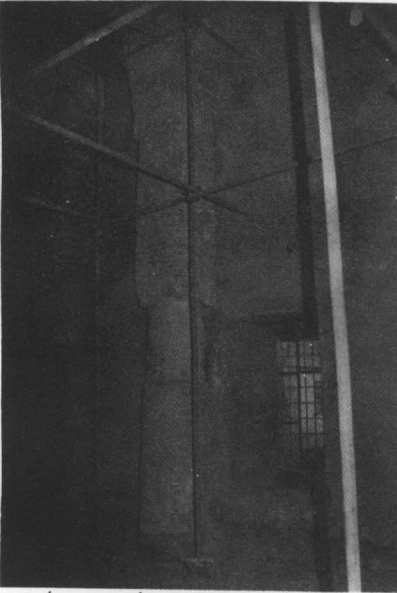
15- İçte Batı İlave Sütunlar

Harimde, kuzey-güney doğrultusunda yerleştirilen toplam sekiz taşıyıcı öğeden biri sekizgen, yedisi kareye yakın dikdörtgen biçimli ayaklar şeklindedir. Yedi paye, birbirine eşit boyutlara sahip olmadıkları için, iç yapıya uyumsuz bir görünüm verirler. Taşıyıcı sistem içinde yer alan, batı duvara bitişik altı sütunda farklı şekillerde biçimlenmişlerdir. Bazıları alttan silindirik olarak başlayıp, üstten kübik biçimde sonuçlanırlar. Veya kübik olarak başlayan destek parçasının üzerine sütunlar oturtulmuştur (Resim 15).

Batı duvarına bitişik olarak yerleştirilen devşirme sütunların, yapının sadece bu bölümünde yer alması destek sisteminde ayrı bir sorun olarak karşımıza çıkar (Plan 1). Bazı araştırmacılar yapının kiliseden çevrilmiş olabileceği görüşündedirler²⁴. İçerdeki devşirme sütunlar ile dışarda, caminin önünde yaptığımız araştırmalarda bulunan yer mozaikleri (Resim 21) bizi kuşkuya düşürmektedir. Cami yapılırken, daha önceki bir yapının temellerinden yararlanıldığı veya devşirme sütunlar gibi bazı mimari öğelerin korunarak yapıda değerlendirilmek istendiği düşünülebilir. Ancak elimizde bulunan birkaç mimari veriye dayanarak kesin bir sonuca varmak da sağlıklı bir çözüm şekli olamayacaktır.

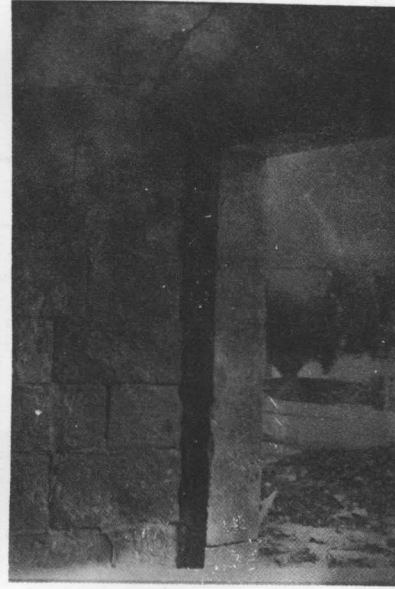
17- Doğuda Yeni Açılan Pencere

Cami içerisindeki sıvayı söküp, iç döşemeyi aşağı indirdiğimizde doğu duvarının güneyindeki pencerenin, aslında içten üstü kemerli ve indirilen döşemeye uygun eşiği olan bir kapı olduğu görüldüğünden bu pencere kapı durumuna getirilmiştir.

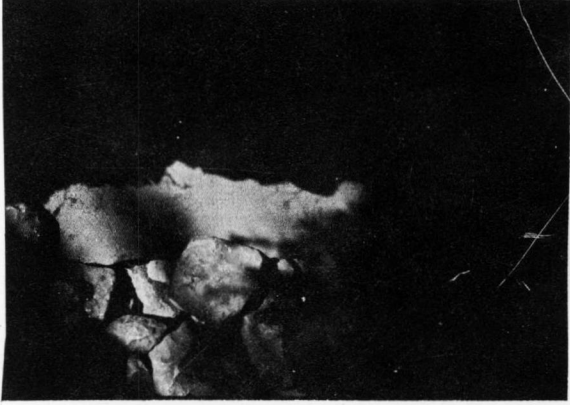
Resim 20 : Dıřta ıkan mozaik

Cami önündeki bu bina kaldırılıp yer altı helası için kazı yapılırken toprak zeminden 1.50 m. aşağıda küçük kare taşlardan yapılmış mozaik döşemeye rastlanmıştır. Kazı itina ile ve ıslatılmadan genişletilmiştir. Millatan önce veya sonra tartışması yanında Ulu Cami karşısında bulunan Milas Müzesi'ndeki bu konuda uzman görevlilere ve o sıralarda yurt dışından gelmiş konu ile ilgili kişilere durum aktarılmıştır. Tarafımızdan iki öneri getirilmiştir. Birincisi gerçekten çok önemli ise mümkün olduğunca kazıyı genişletip olduğu yerde, duvar ve örtü altına alarak sergilemek, diğeri bu önemde değil ise kesip müzeye taşımaktır. Görüşme neticesinde kesilip Milas Müzesi'ne taşınmasına karar verilmiştir. Şu anda müzede korunmaktadır.

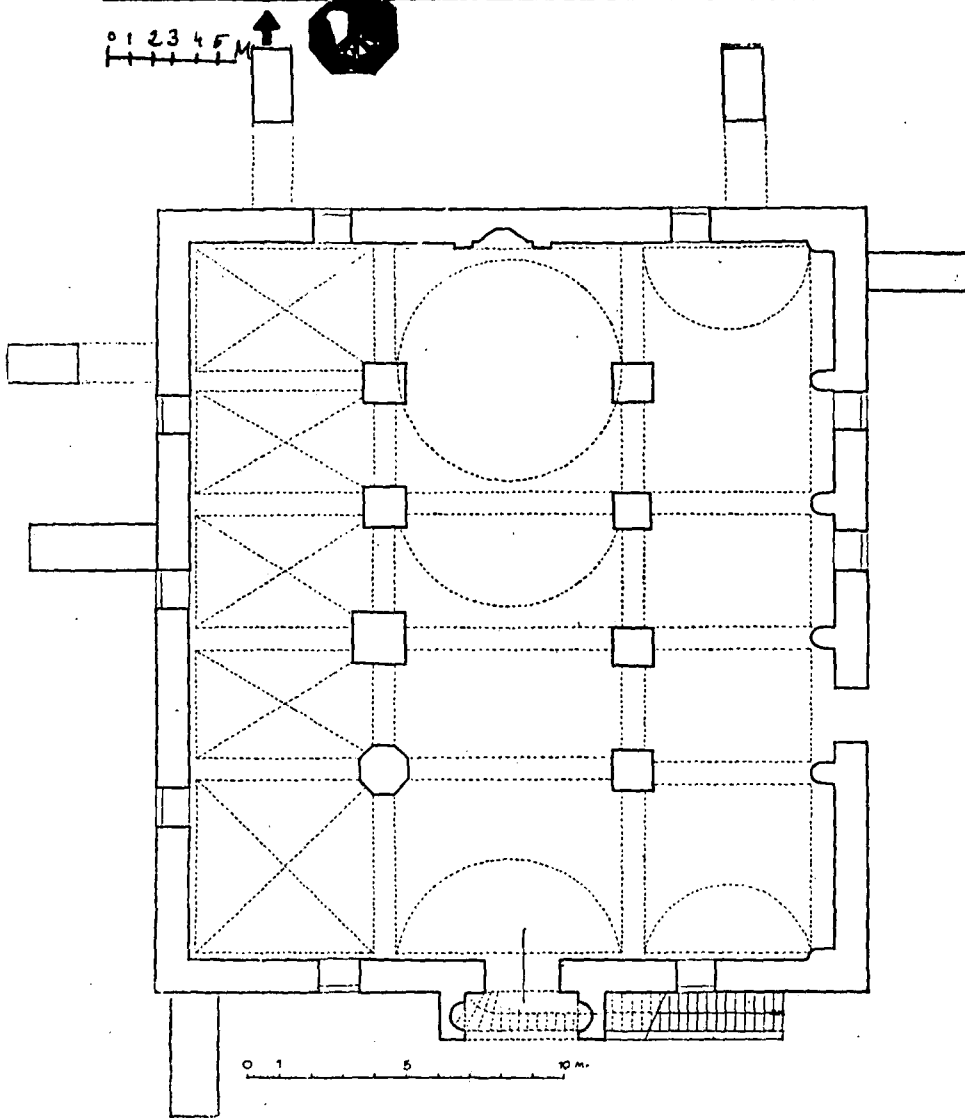
Plan: 10

Aşkıdıl ve Turhan AKARCA'nın yayınladıkları cami plânında ise batı yan sahin kuzey-güney doğrultusunda beşik tonozla örtülü olarak gösterilmiş, buna karşılık güneydeki son kemerli bağlantı da belirtilmemiştir (Plan 10). Araştırmacıların plânda batı yan sahin için böyle çizdikleri bizi düşündürür. Ancak bu bölümün daha önce plânda gösterildiği şekilde olduğu, onarımlardan sonra bugünkü biçimini aldığı bir varsayım olarak akla gelebilir.
