**EDİRNEKAPI MİHRİMAH SULTAN KÜLLİYESİ'NE BAĞLI YAPILARIN
SON RESTORASYONLARINA AİT UYGULAMALAR**

***The Latest Restoration Works of Buildings of the Minrimah
Sultan Complex in Edirnekapi***

Gamze Kuşseven | Mimar, Vakıflar İstanbul Bölge Müdürlüğü

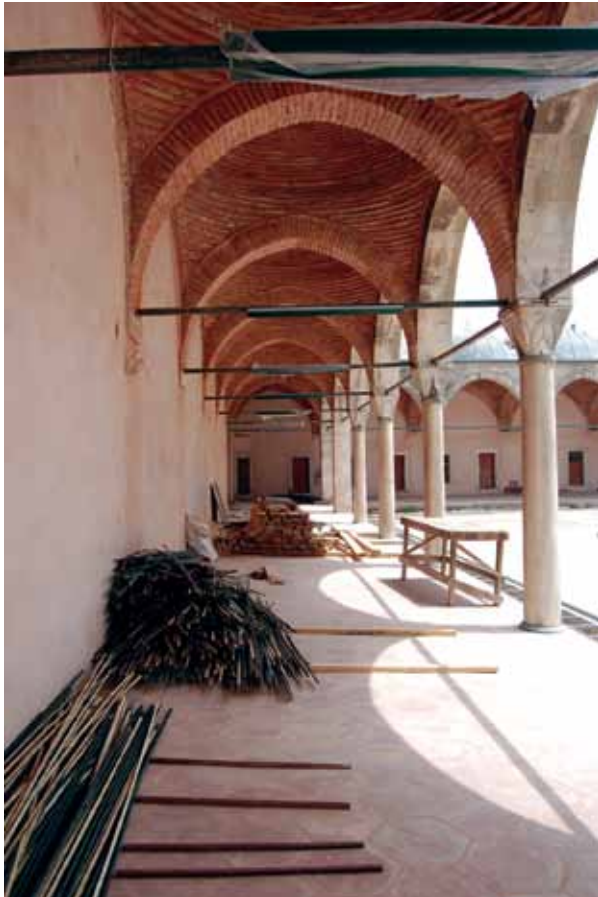
Fotoğraf 2–Uygulama sırasında medrese revakları.

Medresenin Sulukule Sokağı cephesinde, üzerinde iki giriş kapısı bulunan kuzey kolunda hücresi yoktur. Bunun yerine bir sıra revak dizisi bulunmaktadır. Revakların üzeri avlu yönünde taş, diğer üç yönde tuğla örülü kemerler

ile desteklenen tuğla kubbeler ile örtülmüştür. Dershanesi olmayan tek medrese olarak bilinen yapıda derslerin cami içinde verildiği düşünülmektedir.

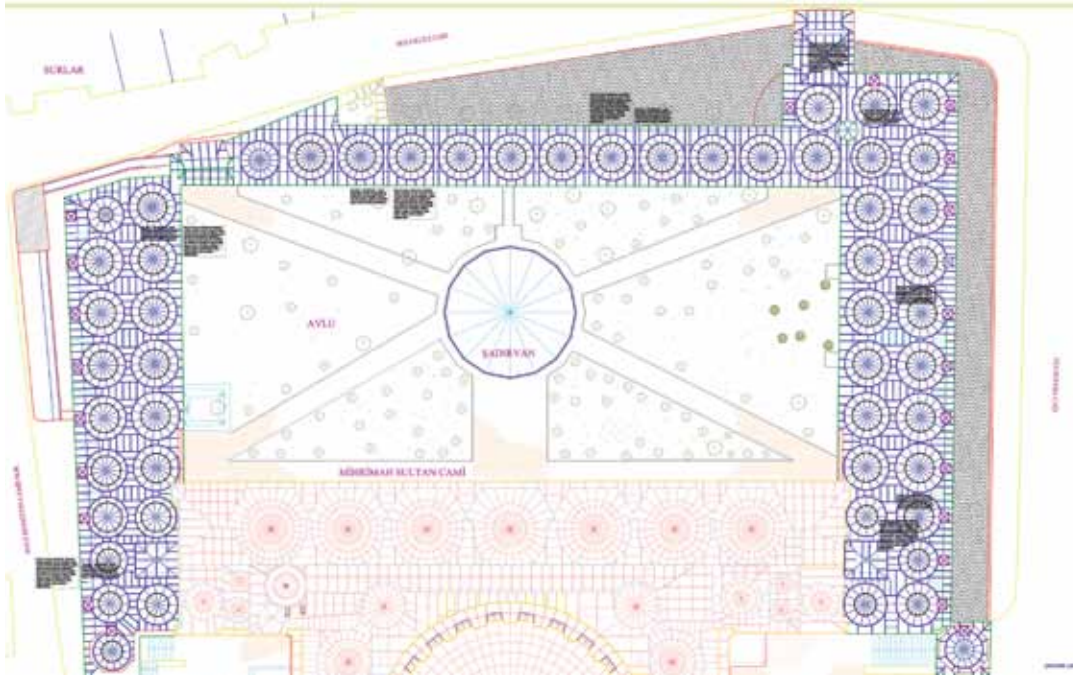
Çizim 2- Medresenin restorasyon projesinden (Bekiroğlu Rest.Mim.).

Cami avlusunu batı ve doğudan çeviren medrese hücreleri, kargir olarak inşa edilmiştir. Mimar Sinan'ın cami avlusu ile ortak avluyu paylaştığı medrese kısmı, geçtiğimiz yüzyıllarda meydana gelen depremlerden oldukça fazla etkilenmiştir. Minarenin yıkılması sırasında özellikle

batı koldaki hücrelerin kubbeleri ve revakları önemli hasarlara uğramıştır. Çalışmalara başlandığında, revaklardaki raspalarda bu bölümdeki hasarları tespit etmek mümkün olmuştur.

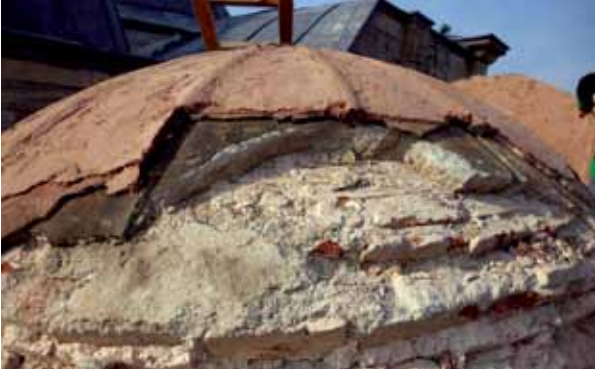
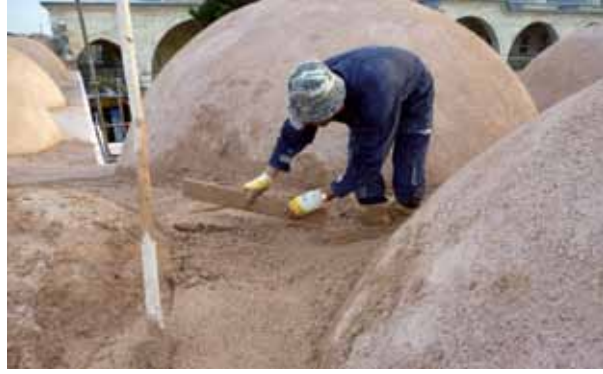
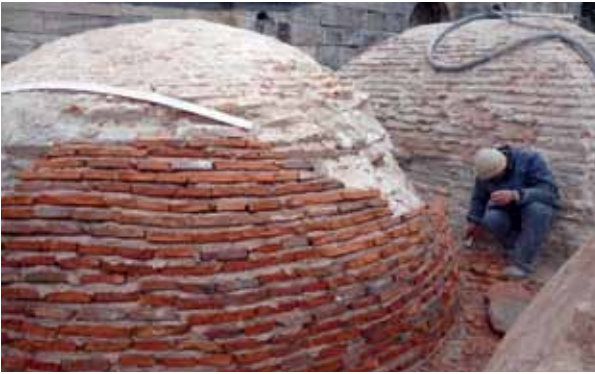
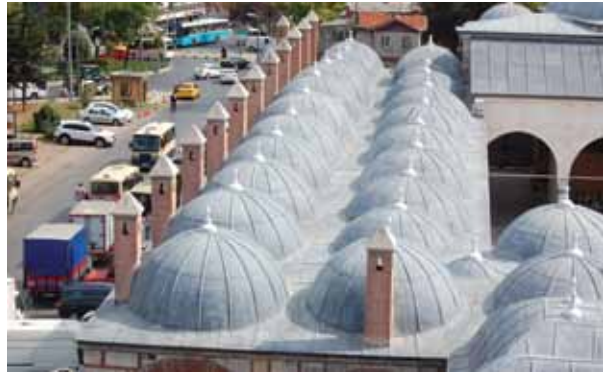
Fotoğraf 3- Medrese kubbelerindeki imalatlara ait fotoğraflar.

Çalışmalara başlarken medrese bölümünün üst örtüsünün bir bölümü kurşun malzeme ile kaplı iken bir bölümünde de kurşun taklidi olduğu görülmüştür. Öncelikle, zaman içerisinde doğal nedenlerle yıpranmış olan kurşun örtü kaldırılmıştır. Kurşun taklidi şap malzeme kaldırıldığında ise, önceki onarımlarda kurşun altına yapıldığı dü-

şünülen beton dolgu da kubbelere zarar vermeden itinayla yapıdan uzaklaştırılmıştır. Bu dolgunun yer yer ve medrese kubbeleri arasında 50-80 cm yüksekliğe kadar ulaşmış olduğu farkedilmiştir. Kubbe üstlerinde yer alan paslı çiviler de yerlerinden çıkarılıp, oluşan boşluklar özgün harçla doldurulmuştur. Kubbe aralarında yer alan çimento harçlı malzeme yapıdan uzaklaştırıldıktan sonra çatıya, yapıya fazla yük vermemek adına daha hafif bir malzeme olan Pomza taşı katkılı hafif horasan harç ile yeniden dolgu yapılmıştır. İç yüzeylerde çatlak, ayrılma gibi hasarları bulunan kubbelerde çatlağın boyutu ve genişliğine göre Bilim Kurulunca

yerinde alınan kararlar doğrultusunda dikiş ve enjeksiyon imalatları yapılarak, gerekli olan sağlamlaştırma çalışmaları tamamlandıktan sonra, özgün terkinde hazırlanan horasan sıva tabakası ve üzerine çamur sıva tabakası tatbik edilmiş ve 2 mm kalınlığında kurşun örtü ile kaplanmıştır.

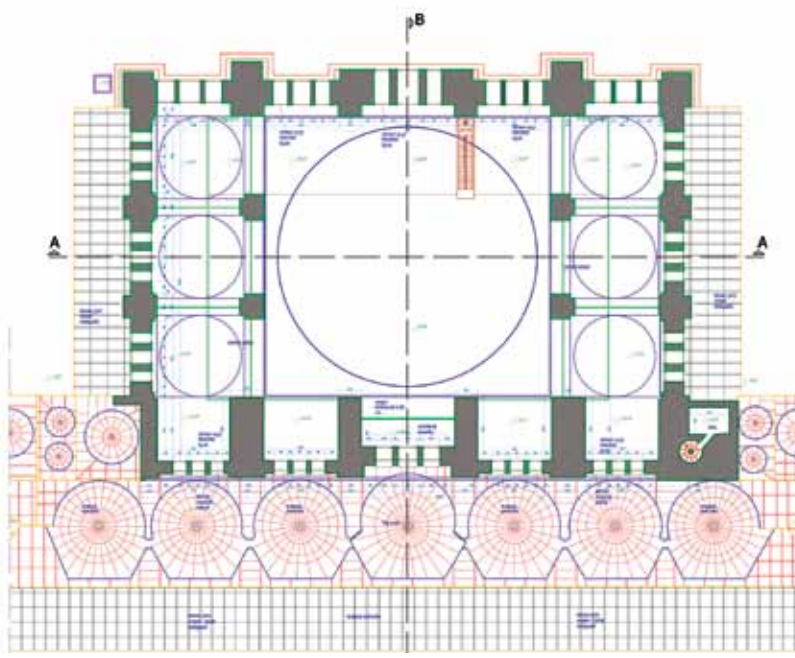
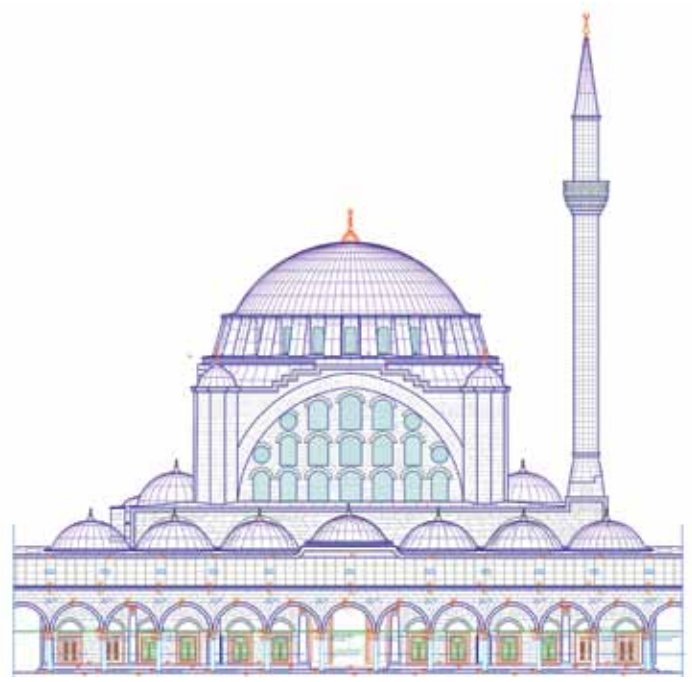
Çizim 3- Son Cemaat Yeri ön revak sistemine ait restorasyon projesi (çatı ve ön görünüş).

Daha önce hazırlanan ve Koruma Bölge Kurulu tarafından onaylanan restorasyon projesinin eki raporda “Avluda yapılan kazı çalışmaları sonrası bulunan temel ile revak sütunlarının yeri tespit edilmiştir. Son cemaat sonrasında uzanan medresenin ilk kemerinin oturduğu sütunların ekseninde çıkan bu temel, sütunların bu eksen üzerinde olduğunu göstermiştir. Revak, medrese ile bütünleşerek avluyu çerçevelediğinden, yapı olarak medrese ile benzer özellikler taşıdığı öngörülmüş ve medrese detayları kullanılarak revak projesi hazırlanmıştır.

Medresenin son cemaat ile her iki birleşim yerinde bulunan duvardaki izlerde bu öngörüğü desteklemektedir” denilmektedir. Buradan da anlaşılacağı üzere son cemaat yerinin önünde yapılan kazıda, belli aralıklarla dizilmiş halde bulunan sütun ayakları ortaya çıkarılmıştır. Caminin batı cephesinin bitişiğinde podiumu ve başlığı düşmüş olan sütunlar, yan revak sisteminin kalıntılarıydı. Aynı uygulama doğu cephesinde de yapılmıştı. Buradan hareketle, benzerlerine Kılıç Ali Paşa, Üsküdar Mihrimah, Rüstem Paşa ve Tekirdağ Rüstem Paşa Camilerinde rastlanan ve camiye üç yandan çeviren revak sisteminin bir benzerinin de Edirnekapı Mihrimah Sultan Camii’nde yapıldığı anlaşılmıştır. Uygulama sürecinde de bu doğrultuda mevcut medrese revak sütunlarına benzer planda mermer sütun ve başlık imalatlarına başlanmıştır. Kemerler ve duvar, yonu taşından yapılmış, çatı örtüsü ahşap malzeme üzerine kurşun örtülecek tamamlanmıştır.

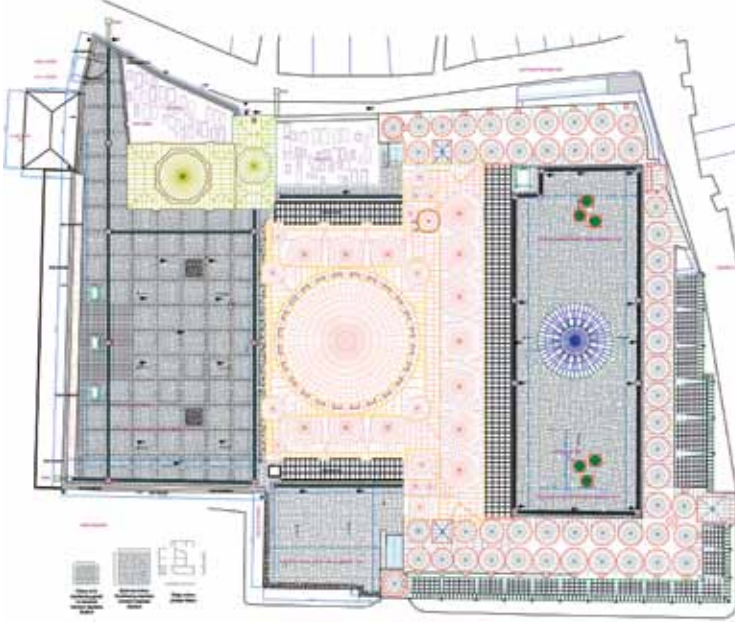
Çizim 4- Avluya ait restorasyon projesi (Bekiroğlu Rest.Mim.).

Mihrimah Sultan Camii ve Medresenin çevrelediği 57x27,5m ebadında dikdörtgen plan şemasına sahip avlunun restorasyon öncesi yeşil alan olduğu görülmekteydi. Avlunun ortasında yer alan şadırvana, avlunun köşelerinden başlayan ışınal yollarla ulaşılmaktaydı. Hazırlanmış olan projede avluda döşeme olarak serbest boy granit önerildiğinden, avlunun döşemesi granit kullanılarak sağlan-

mıştır. Işınal dokuyu yaşatmak amacıyla farklı renkte taşla bu yollar belirtilmiştir.² Son cemaat yeri önündeki revakın döşemesi serbest boy mermer olarak uygulanmıştır. Bu sırada, şadırvana ait gider ve medrese tesisatları da yenilenmiştir.

² Avlu döşemede 8 cm kalınlığında kumlanmış granit kullanılmış, şadırvan avlusunda medrese hücrelerinin dört köşesinden şadırvana kadar devam eden ışınal bir yol oluşturulmuştur.

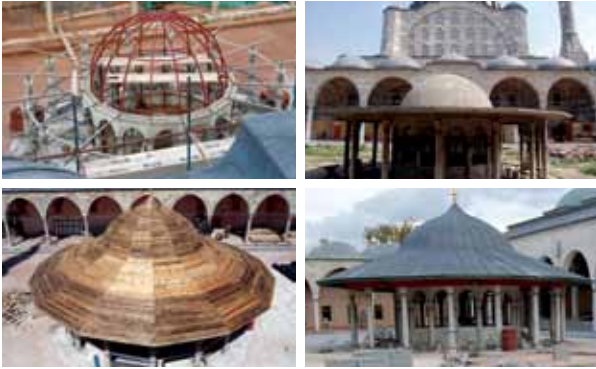
Fotoğraf 7- Şadırvana ait uygulamalar ve şadırvanın son hali.

Şadırvanın restorasyonu için çalışmalara başlanarak, üst örtüsü kaldırıldığında sekizgen şadırvanın betonarme kubbe ve saçığı bulunduğu görülmüştür. Mevcut şadırvana zarar vermemek için, betonarme saçak kesilerek alınmıştır. Betonarme bölüm şadırvandan uzaklaştırıldıktan sonra tuğla kubbe imalatına geçilmiştir. Tuğla kubbenin üzerine ahşap konstrüksiyonlu çatı oluşturulup, üzeri kurşunla örtülmüştür. Şadırvanın ortasında bulunan fiskiyenin

de yeniden çalışır vaziyete geçirilmesi sağlanmıştır. Şadırvanda fiskiye bölümünü ayırmak için yapılmış olan demir korkuluklar sökülmüş, üzerlerindeki niteliksiz boya, zemine zarar vermeden, mekanik ve kimyasal yöntemler ile temizlenmiş ve gerekli olan tamiratlar yapıldıktan sonra, sırasıyla tannik asit (pas önleyici) ve koruyucu (antipas) uygulanmıştır. Antipasin üzerine 'ördekbaşı yeşili' rengi boya kullanılarak çalışmalar tamamlanmıştır. Bu sırada abdest alma mekânlarının önündeki mermer aynanın da temizliği yapılmıştır.

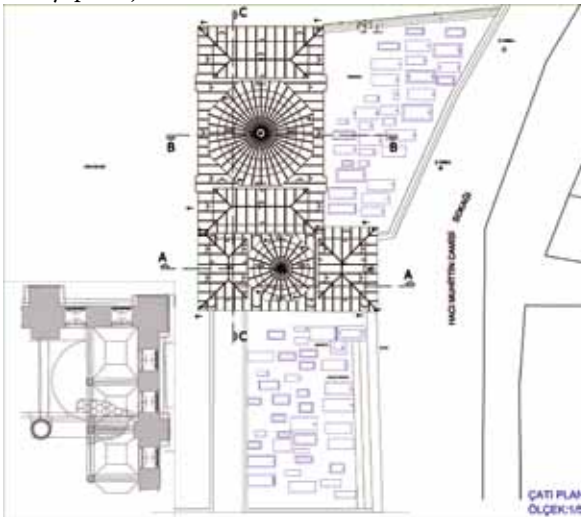
Çizim 5- Sıbyan Mektebine ait restorasyon projesi (Bekiroğlu Rest.Mim.).

Sıbyan Mektebinin hemen bitişiğinde bulunan hazire içerisinde yer alan mezar taşlarının onarım sırasında zarar görmemesi için iç mekâna çalışma platformu yapılmıştır. Hazirede, özgün yükseklikte olmayan duvarların kotu özgün haline getirilmiştir. Üst örtüye geçmeden önce Sıbyan Mektebi beden duvarlarının üst kotunda duvarları birbirine bağlayacak şekilde çelik hatıl sistemi yapılmıştır. Uygulama projesine göre tuğla malzemeden orta kubbe ve yan tonozların imalatı yapılmıştır. Üst örtüye, horasan harçlı sıva ile

çamur sıva yapıldıktan sonra 2 mm kalınlığında kurşun kaplama yapılmıştır.

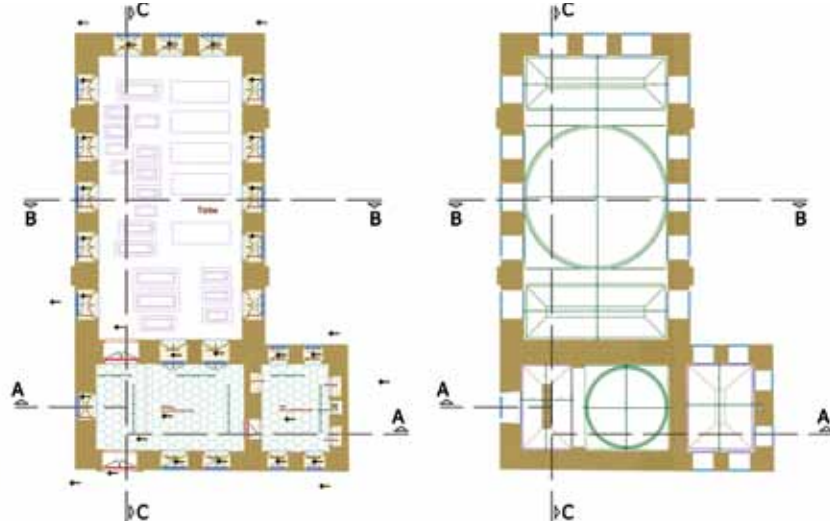
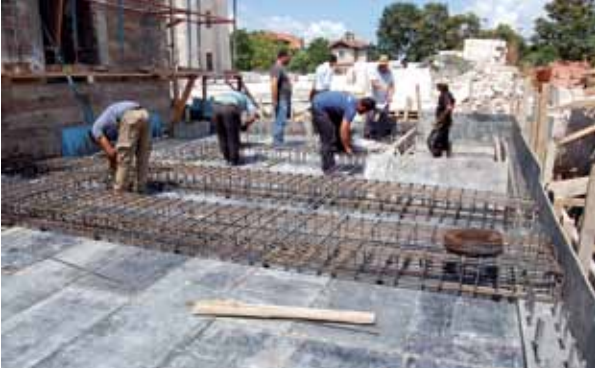
Fotoğraf 9-Abdest alma ve WC bölümü inşaatı (M.Sav).

Medrese avlusunun arka tarafında eklenti halinde tuvalet bölümü bulunmakta, bu bölümün camiye gelen kullanıcılar tarafından algılanmayacak bir konumda olması, aynı zamanda medrese bölümünün tahsis edilmesi halinde bu

bölümden yararlanılamayacağı düşünüldüğünden, güney avluya yeni bir tuvalet önerisi hazırlanmıştır. Hazırlanan öneri projenin Koruma Kurulu tarafından onaylanması üzerine hazire ile çevre duvarı arasındaki bölüme, yer altına modern bir WC ve abdest mahalli yapılmıştır.

Medrese avlusunun arka tarafındaki tuvaletler ise muhdes eklerden arındırılmış, çimentolu harçlardan temizlenmiştir. Bu kısımdaki mevcut tesisatlar yenilenmiştir.

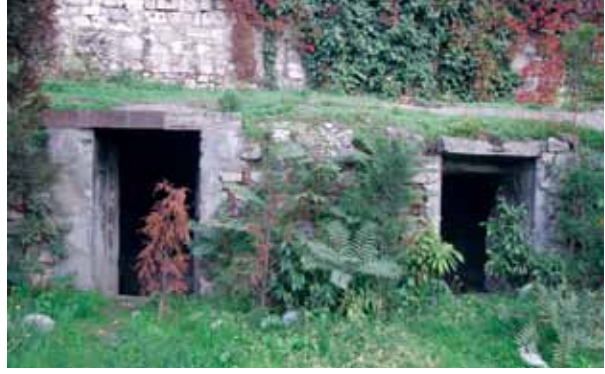
Fotoğraf 10- Hamamın karşısındaki beşik tonozlu yapıdan detay.

Yapı, kargir olup, belli aralıklarla oluşturulan yatay duvarlar vasıtasıyla taşınan beşik tonozlu yapının içinde, su geçirmez bir sıva yer almaktadır. Evsizler tarafından kul-

lanıldığından, yakılan ateşlerden dolayı duvarları ıslıdır. Tonozun birkaç noktası delik olup, yapının güney kısmına kapılar açılmıştır. Kuzey duvarı ise, aynı zamanda caminin avlu duvarının temelini oluşturmaktadır. Daha önce kadastral boşlukta bulunan bu yapı, girişimlerimiz sonucu Vakıf mülkiyetine geçmiştir.
