Beyoğlu'nda Az Tanınan bir Vakıf Yapısı  
SURP YERRORTUTYUN  
KATOLİK ERMENİ KİLİSESİ

A Lesser Known Waqf Building in Beyoğlu, Istanbul  
The Surp Yerrortutyun Armenian Catholic Church

Dr. Sedat Bornovalı | *Sanat Tarihçisi*

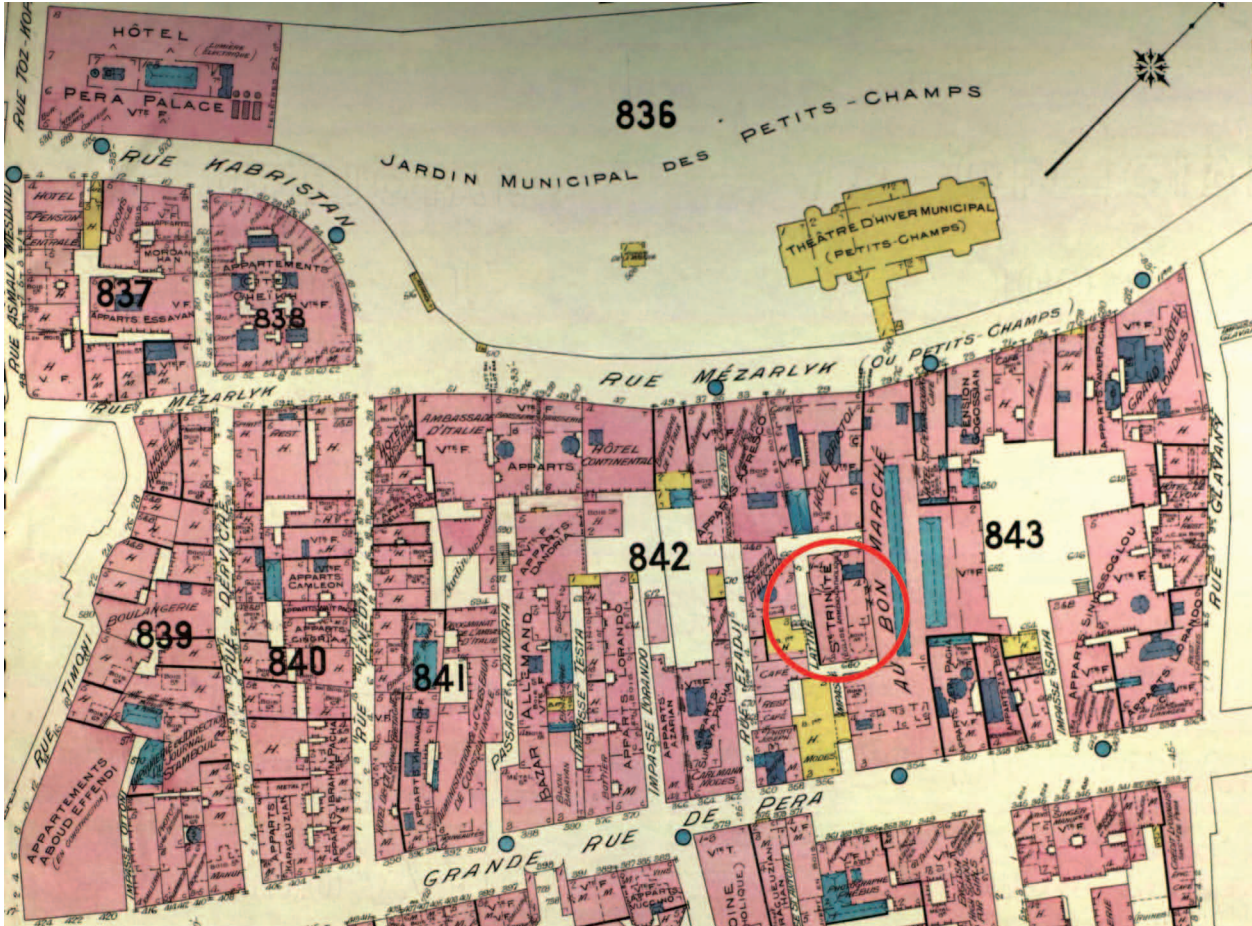
Fotoğraf 1. Kilise ve çevresi (Goad Haritası 1905).

**İ**stanbul Beyoğlu'nda, İstiklal Caddesi üzerinde, Perukar Çıkma'nın başında, Odakule iş merkezinin bitişiğindeki parselde (2 pafta, 303 ada, 39 parsel) bulunan Surp Yerrortutyun (İlahi Teslis/Sainte-Trinité) kilisesi, caddeden hafif içerlek konumu ve çevresindeki büyük binaların gölgesinde olmasıyla fazla dikkat çekmeyen bir görünümdedir. XX. yüzyıl başına ait Goad haritalarında ve eski fotoğraflarda yapının, ana caddelerden günümüze nazaran daha da izole olduğu gözlemlenmektedir (Fotoğraf. 1 ve 2).

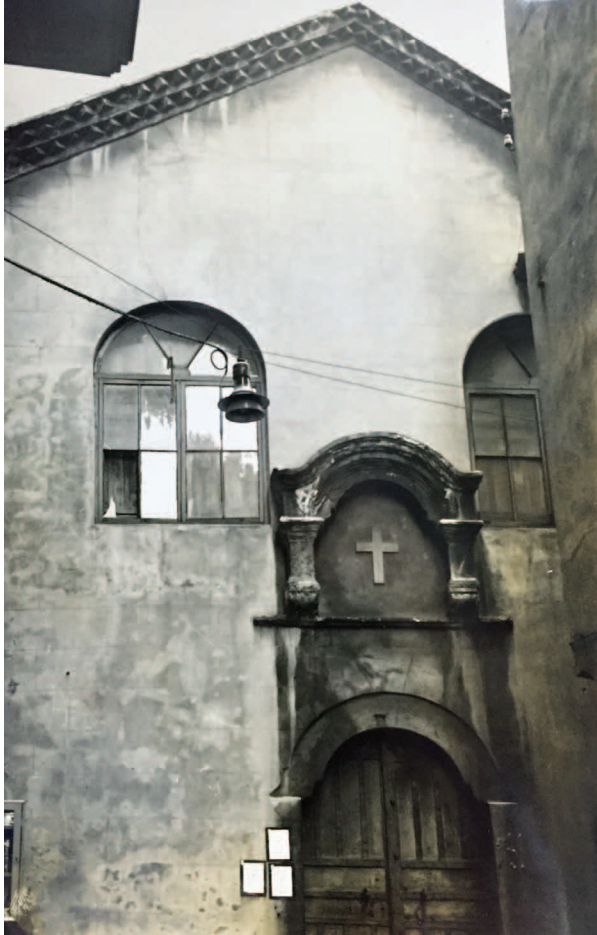
Fotoğraf 2. Kilise, cepheden, 1960'lar.

XX. yüzyılın ilk çeyreğinde ise kilisenin artık kullanım dışı kaldığına dair bir tanıklık bulunmaktadır (Dwight 1915: 173). Ancak sonraları kullanımın devam ettiği, daha yeni fotoğraflarda kapıda asılı bulunan ibadet programlarından gözlenebilmektedir (Fotoğraf. 2).

üzerinden kendini hissettirememektedir. İş merkezinin inşasından önce de cephesini yine benzer şekilde kapatan tarihi bina ile cadde ilişkisinin kesintiye uğramış olduğu gözlemlenmektedir (Fotoğraf. 2).

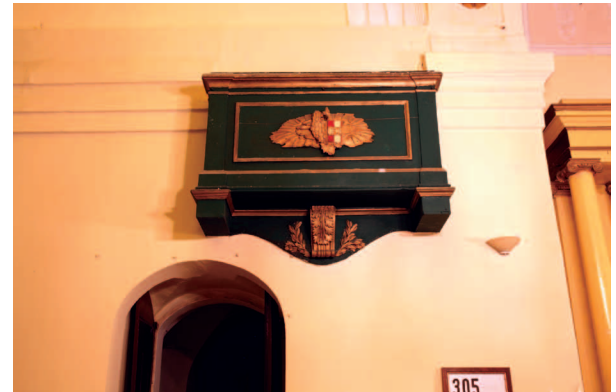
Fotoğraf 3. Büyükelçi Locası ve Avusturya arması.

Kilise, Avusturya'dan satın alınmak suretiyle 1802'den 1854 yılına değin İstanbul'un Latin Katolik Katedrali ve Patrik Vekillerinin ikametgâhı olarak kullanılmıştır (Biskupski 1968: 70). Güney yan cephesi boyunca uzanan Perukar Çıkmazı'nın önceki adı da buna referansla Latin Çıkmazı'dır (Fotoğraf. 1). Bu dönem içerisinde Avusturya hâkimiyetini simgeleyen loca korunmuştur (Fotoğraf. 3).

1857 yılından itibaren Katolik Ermeniler'e satılan kilisede, Avusturya Büyükelçi Locası'nın ve armalarının görünür şekilde muhafaza edilmesi şartı bu satışta da teyit edilmiştir (Tcholakian 1998: 38). Söz konusu balkon ve üzerindeki çift başlı kartal simgesi günümüze değin ulaşmıştır (Fotoğraf. 3).

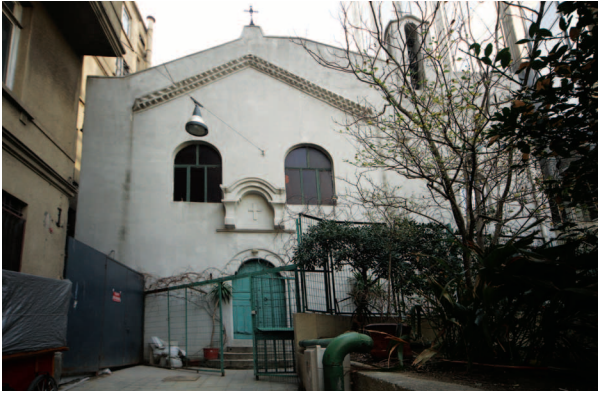
Fotoğraf 4. Cephenin mevcut durumu.

Ön cephede (doğu cephesi) kilisenin ana iç mekânı, ortada bir büyük kapı ve üzerinde iki yuvarlak kemerli büyük pencereyle yansıtılmakta, cephenin kuzey kısmında ise üç düzey üzerinde ise bir ufak kapı, üzerine denk gelen küçük odanın penceresi ve ufak çan kulesi sıralanmaktadır (Fotoğraf. 4 ve 4a).

Ana kapının üzerinde bir haç ve bunu duvardan hafifçe taşarak çevreler şekilde iki küçük payeye oturan bir kemer bulunmaktadır. Bu cephenin bir kısmında çimento sıva üzerinde neredeyse belirsiz çizgilerle sahte derz uygulanmıştır.

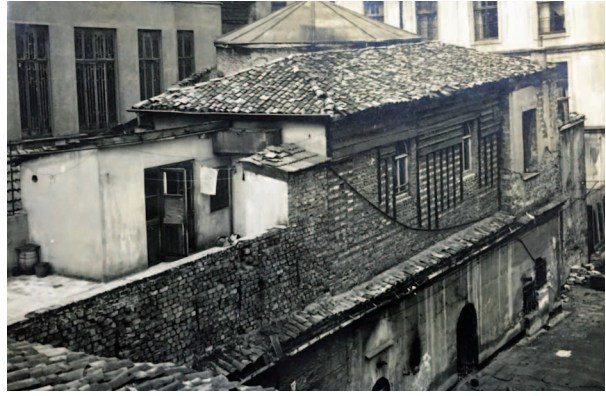
Fotoğraf 5. Kuzey cephe, 1960'lar.

Kuzey cephesi 1960'lı yıllarda net şekilde görülebilirken (Fotoğraf. 5), günümüzde bu yan kotu bir kat kadar düşürülmüş ve muhtemelen betonla tahkim edilen alt bölümü Odakule pasajında bulunan reklam panolarıyla örtülü duvar ile tümüyle gözlerden uzaklaştırılmıştır. Cephenin giriş düzeyinin üzerindeki iki katta eski pencere düzeni büyük ölçüde muhafaza edilmiş durumdadır, ancak doğramalar yeni ve niteliksizdir.

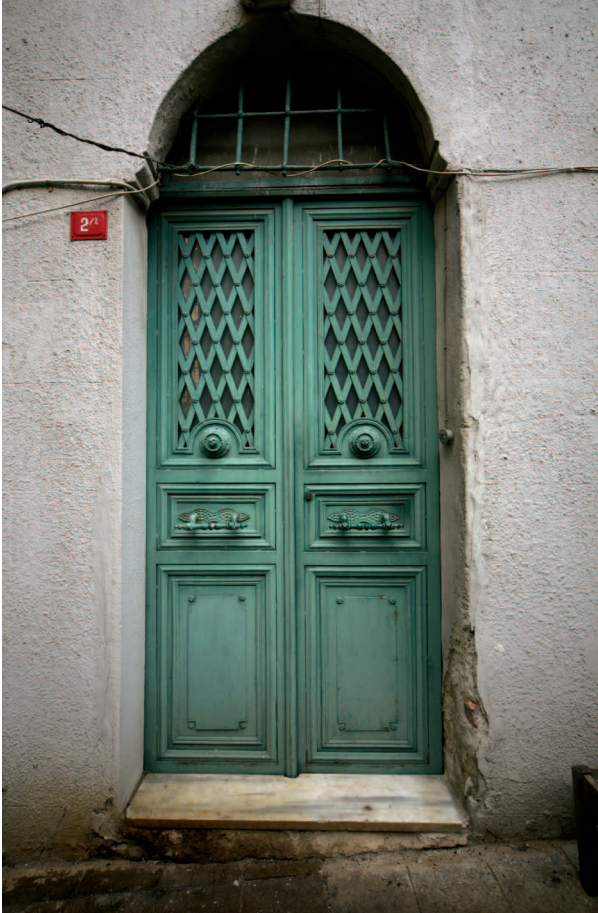
Fotoğraf 4a. Ana cephe, yan kapı.

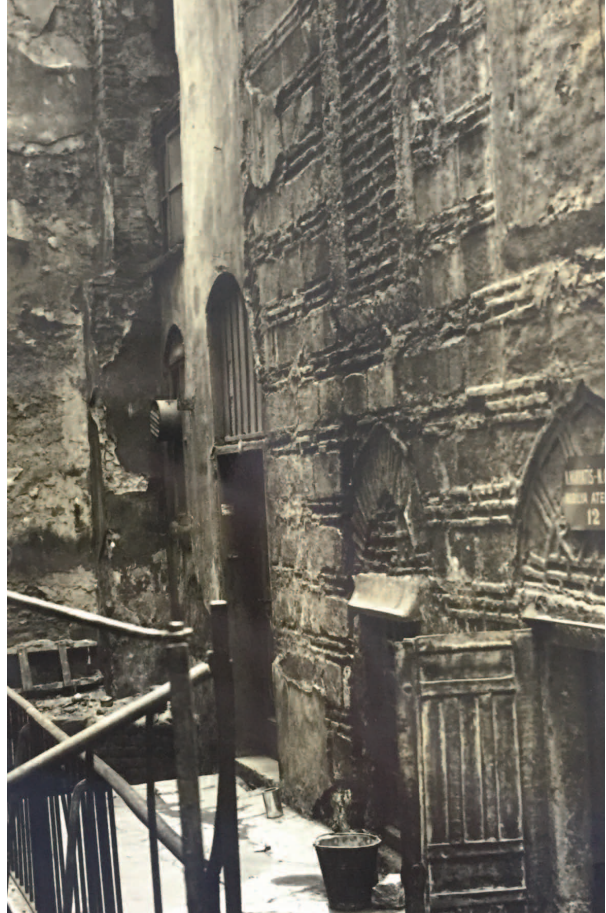
Fotoğraf 6. Batı cephe, 1960'lar.

Arka cephe ise 1960'lı yıllara ait olduğu tahmin edilen fotoğraftan anlaşıldığı kadarıyla XVIII. yüzyıla tarihlendirilebilecek dokudadır (Fotoğraf. 6). Cetvel derz tabir edilen ve arka kapıdan içeri girildiğinde sıvasız olarak gözlemlenebilen duvar tekniği III. Mustafa devrinde yapıldığı yukarıda belirtilen inşa evresine ait olmalıdır (Fotoğraf. 6a).

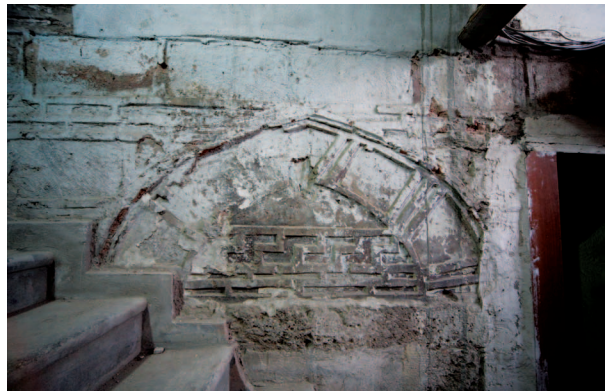
Fotoğraf 6a. XVIII. yüzyıl cetvel derz.

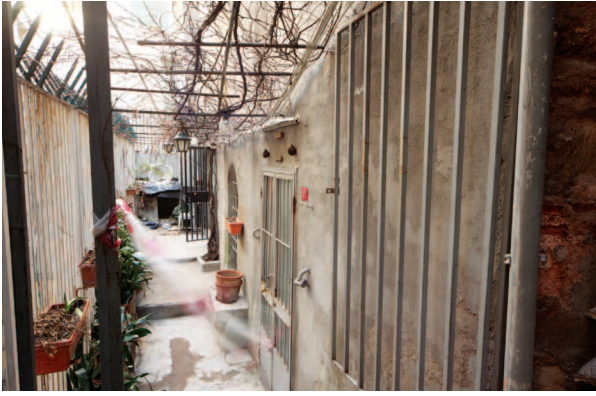
Fotoğraf 7. Batı cephe.

Söz konusu arşiv fotoğrafında gözlemlenebilen bir diğer detay olan mahzen girişindeki metal kapı günümüzde yerinde mevcut değildir. Hemen bunun yanında mermer bir çeşme yalağı hafifçe zeminden yükseltilmiş şekilde yer almaktadır (Fotoğraf. 7).

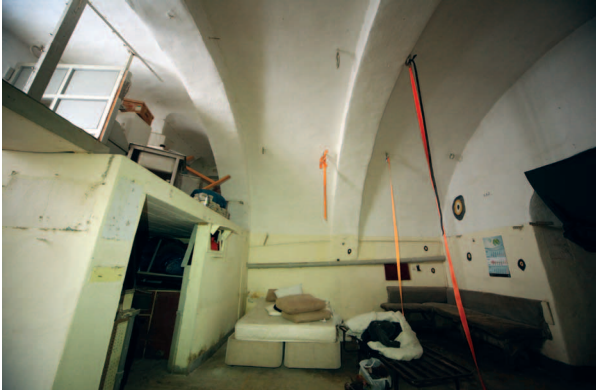
Fotoğraf 7a. Mahzen.

Arka cephe, apsisin arkasına (batı yönü) denk gelen, üç kat yükselen mahzenle (Fotoğraf. 7a) de bir kat aşağı inen birimlerin cephesidir. Yine üç kat olarak gelişim göstermektedir. Cephe boyunca bazıları örülerek kapatıldığı anlaşılan pencere açıklıkları fark edilmektedir. Örülmemiş durumda bulunan bir kapı açıklığı ise döşemesini yitirmiş, dökme metal korkulukları yerinde bulunan bir balkona geçiş sağlamaktadır.

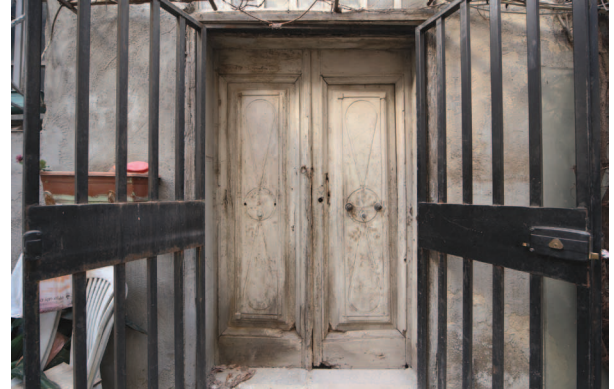
İbadethane işlevinden bağımsız birimler: Arka cephenin ortasında bulunan kapı açıklığında iki ahşap kanat bulunmaktadır. Bunlar üslup açısından ampir çağrışımlar yapmakta ve muhtemelen 1831 yangınından hemen sonra yapıya eklenen aksam arasında bulunmaktadır (Fotoğraf. 8). Buradan erişilen dar bir giriş mekânından sonra ileri doğru apsis yanından tarihi bir metal kapı aracılığıyla kilisenin yan mekânına geçiş sağlanabilmektedir. Bu kapı, fotoğrafta görülen ve artık mevcut olmayan metal kapı kanatları ve ana girişteki büyük boyutlu metal kapıyla benzerlik arz etmektedir.

Fotoğraf 8. Ahşap kapı.

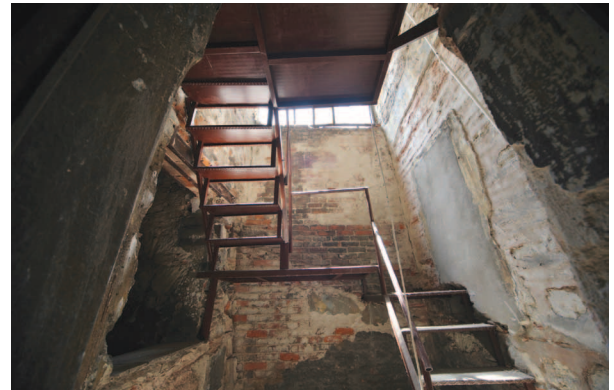
Bu giriş mekânından kuzeye doğru açılan bir kapı ise önceleri bir tür aydınlık olduğu izlenimi uyandıran, kuzeyine örülen bir duvarla merdiven kovası haline getirilen mekâna açılmaktadır (Fotoğraf. 9). Bu mekâna bakan ve yine bazıları örülerek kapatılmış bulunan çeşitli kapı/pencere açıklıkları

Fotoğraf 9. Merdiven Kovası.

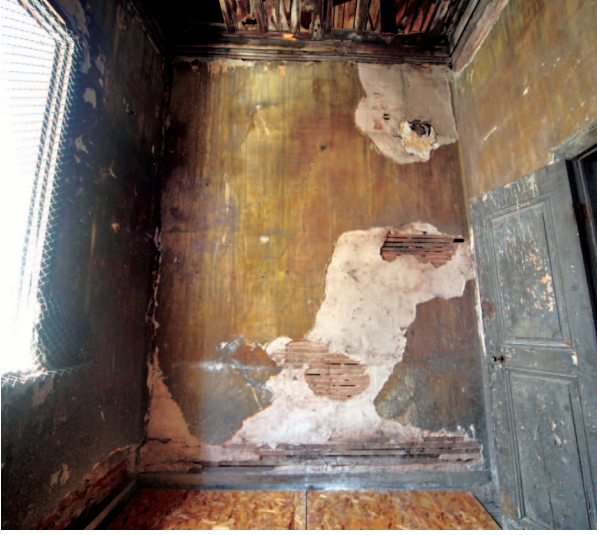
Fotoğraf 10. Bağdadi duvar ve yeni döşeme.

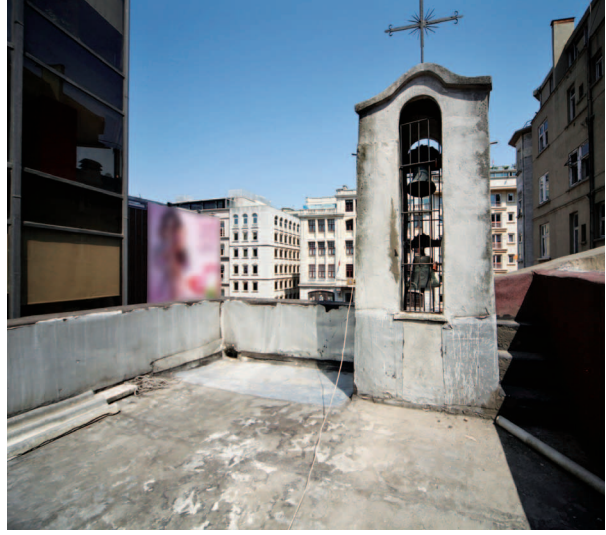
Fotoğraf 12. Teras.

gözlemlenmektedir. Üç kat yükselen niteliksiz metal merdiven, kilisenin kuzeyinde yer alan yan mekânın ikinci katında bulunan odalar silsilesine erişim sağlamaktadır. Burada yakın zamanda yenilediği izlenimi yaratan ahşap yer döşemeleri ve bağdadi duvarlarda yer yer dökülmüş çok katmanlı sıvalar dikkat çekmektedir (Fotoğraf. 10). Bunlardan bir tanesinden açılan bir kapıyla kilisenin ana tonozunun üzerinde bulunan penceresiz bir tavan arasına geçiş yapılabilmektedir (Fotoğraf. 11). Burada sınırlı bir alanda döşeme varken geri kalan kısımda dışbükey şekilde kiliseyi örten tonozun üst kısmı izlenebilmektedir. Oda silsilesinin en doğu ucunda (İstiklal Caddesi'ne en yakın kısım) ufak bir çan kulesine erişimi sağlayan terasa çıkılmaktadır (Fotoğraf. 12).

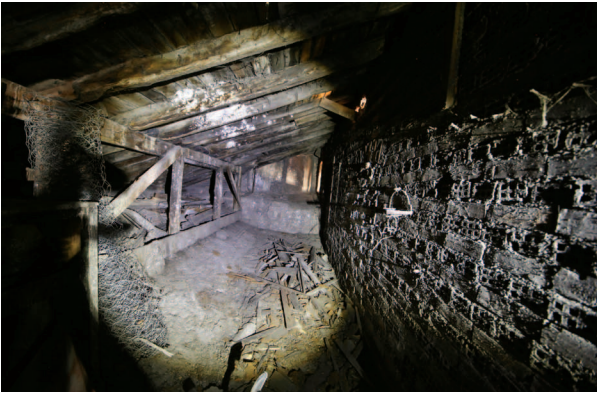
Fotoğraf 11. Çatı arası.

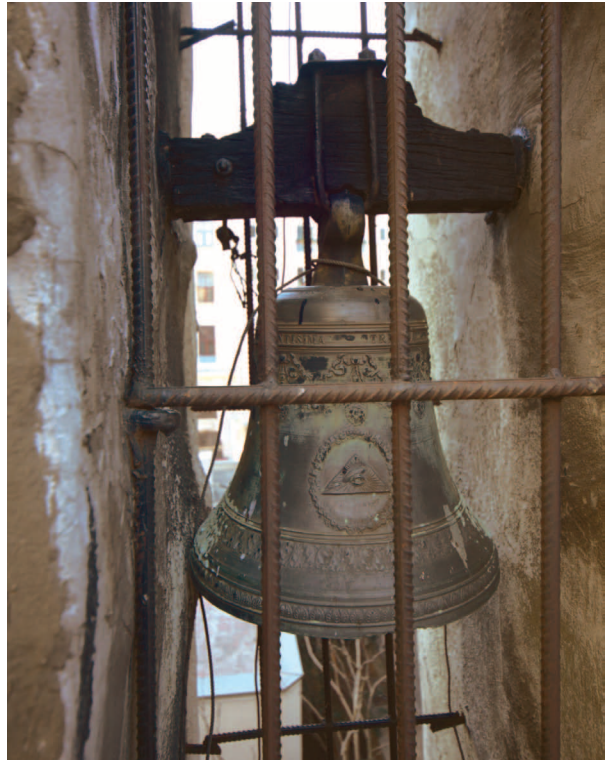
Terasın doğu cephesine hâkim bir unsur olan ufak çan kulesi de doğu ve batı ve kuzey cephelerinin tamamı gibi çimentolu bir sıva ile örtülmüştür. Kulede ahşap elemanlara asılı üst üste iki çan bulunmaktadır. Küçük hasarlara rağmen hala işlevlerini sürdürebilen çanlardan üsttekinde Latince bir yazıt alttakinde ise kilisenin adı olan "Santissima Trinità" (pek kutsal Teslis) ifadesi bulunmaktadır (Fotoğraf. 12a). Kabartma yazıda çift "S" yerine tek "S" kullanılarak bir yazım hatası yapılmıştır.

Fotoğraf 12a. Çan.

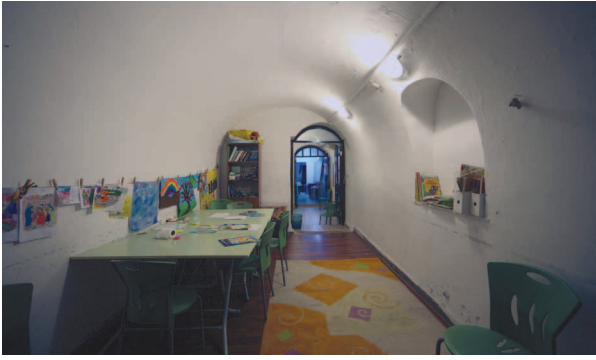
Tarihi ve görece daha ufak olan bu kapıdan ibadethanenin kuzeyinde, tüm yapı boyunca ana mekân olan nefeye paralel uzanan mekânlar dizisine girilmektedir (Fotoğraf. 13). Buradan iki ayrı kapıyla ibadethaneye geçiş yapılabilmektedir. Bu mekânlardan bir tanesinde tek parça mermerden oymuş bir su haznesi bulunmaktadır (Fotoğraf. 13a). Duvardaki derin bir niş içerisinde yine mermer bir kaide üzerine konumlandırılmıştır.

Fotoğraf 13. Zemin kat yan mekân dizisi.

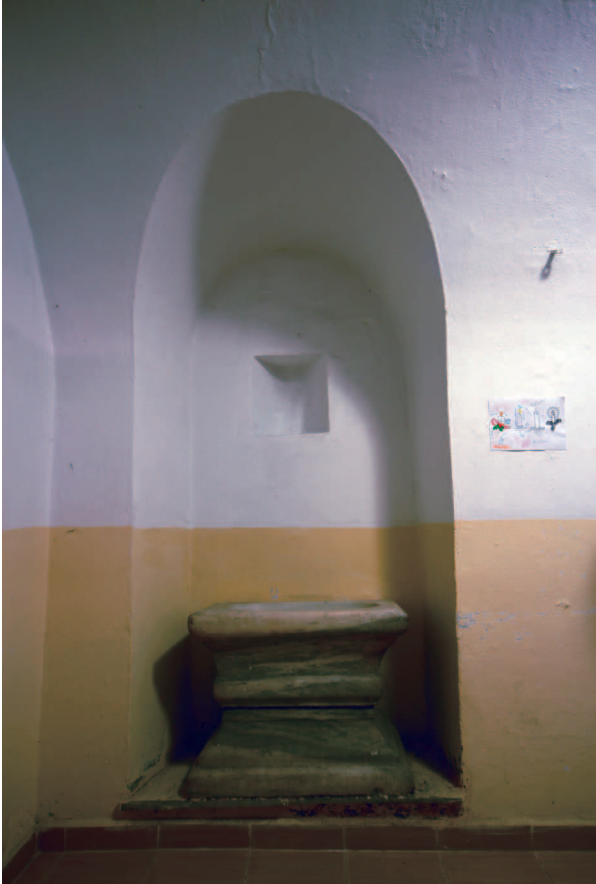
Fotoğraf 13a. Mermer hazne.

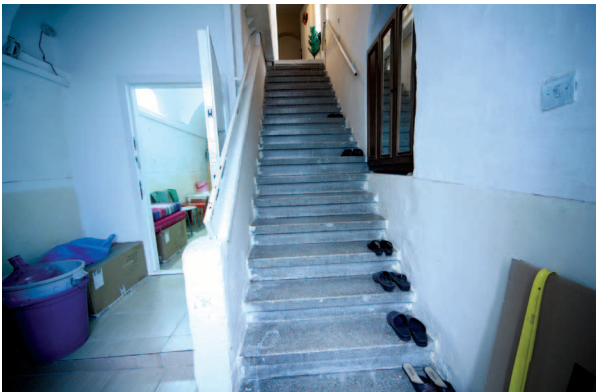
İlk mekândan ise üst kattaki lojman olarak kullanılan bölüme çıkış vardır (Fotoğraf.13b). Taş bir merdivenle ulaşılan bu katın yer döşemesi kısmen metal olarak yenilenmiş bu sayede yapının ana cephesinde (kapının üzerinde) bulunan birime ve oradan da kilisenin ahşap galerisine geçiş olanağı muhafaza edilmiştir. Merdivenin hemen ilerisinde ise görevli lojmanı olarak kullanılan iç içe iki birim mevcut-

Fotoğraf 13b. Yan birimlerden üst kata çıkış.

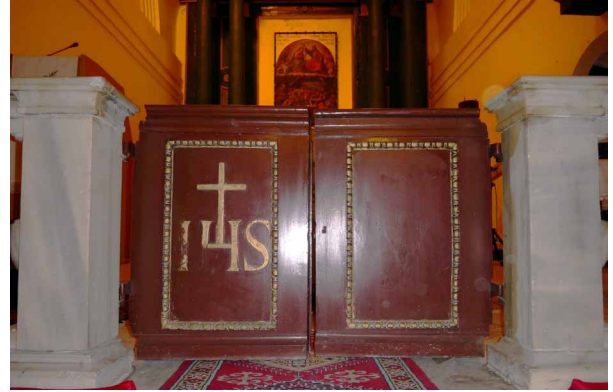
Fotoğraf 15. Ana sunağa geçiş.

Bu korkuluğun orta bölümünde, korkulukla aynı yükseklikte çift kanatlı bir ahşap kapı bulunmaktadır. Kanatlardan birinin üzerinde yıldız boya ile belirginleştirilmiş kabartma haç işareti ve altında kısmen hasarlı IHS<sup>1</sup> harfleri yer almaktadır (Fotoğraf. 15).

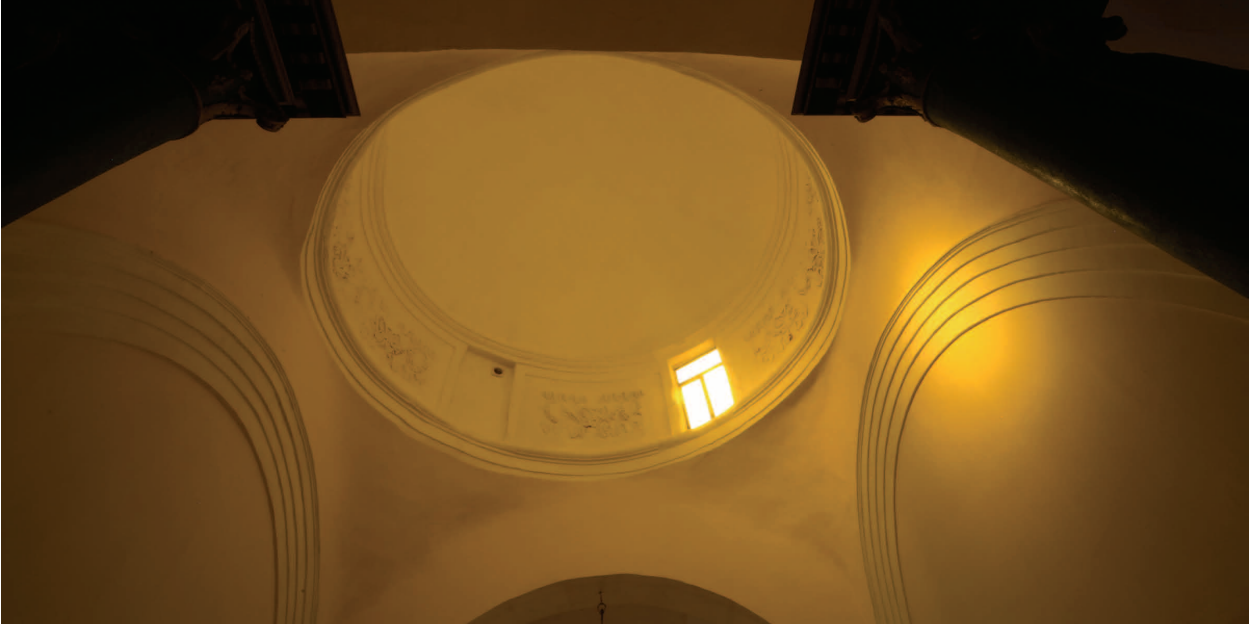
Büyük tonoz, üç “tonoz kemeri” ile inşa edilmiştir. Bu üç kemer güçlü bir ifade içinde değildir, ancak tonozlu mekânın ana sunak bölümüne açıldığı yerde, karşılıklı duvarlardan taşan ayakların taşıdığı çok daha baskın bir dördüncü kemer yer almaktadır. Ana sunak alanını 6 m çapında bir kubbe örtmektedir (Fotoğraf. 16). Kubbeye geçiş, pandantiflerle sağlanmıştır. Kubbe, çokgen planlı bir kasnak üzerinde yüksel-

Fotoğraf 16. Ana sunak üzerinden kubbeye bakış.

mektedir; kasağın yüksekliđi iç mekâna yeterli doğal ışık sağlayacak pencerelerin açılmasına izin verecek ölçülerdedir.

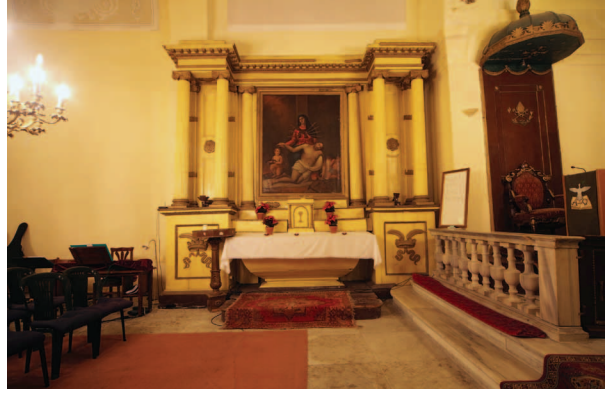
Fotoğraf 19. Sunak.

Bunun karşısında bulunan sunakta ise (Sunak 2) sütunların yer aldığı platformlar, yere kadar aynı kütleyi koruyarak inen prizmatik unsurlardır (Fotoğraf. 19). Bunların üzerinde hafif içeri çökük orta alanlar oluşturulmuş, bunlar varaklanmış kabartma süsleme dizileriyle çerçeve içine alınmıştır. Bu alanlar yine özgün hallerinde altın varaklı olduklarını düşündürtecek yıldız boyalı kabartma alçı süslemelere ayrılmıştır.

Bu sunağın yivli olan sütun ve pilasterlerine karşın ortadaki kaide bölümünün yüzeyi bezemesiz olarak bırakılmıştır. Pilasterlerin kaide ve başlıklarına 2/5'lik mesafede rölyefli yatay süsleme bantları eklenerek dikeylik kesintiye

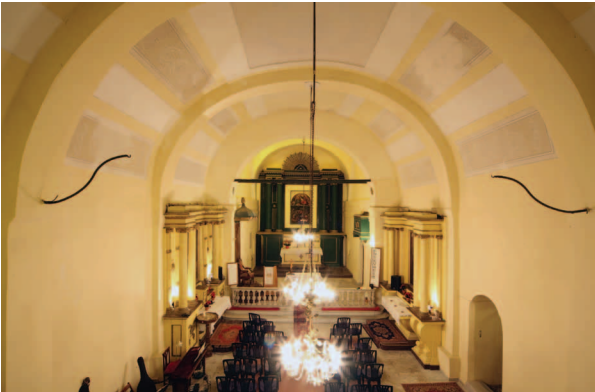
Fotoğraf 17. Galeri üzerinden ana mekân.

Ayrıca üst kotta, sağ ve solda, kancalı ve kıvrık formdaki iki metal askıda birer avize bulunurken artık bu aksam işlevsiz kalmıştır (Fotoğraf. 17).

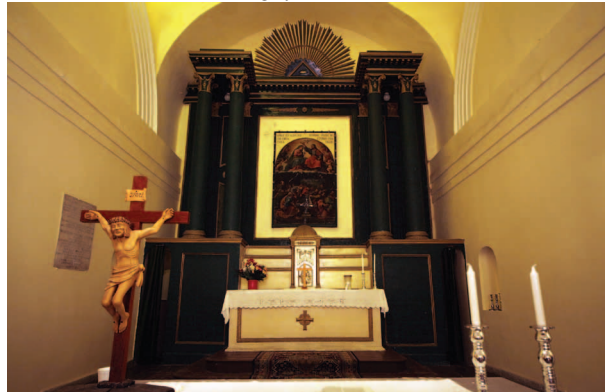
Fotoğraf 20. Ana sunak.

Bu sunağa çok benzer bir tasarım kubbeli mekanda bulunan ana sunağın (Sunak 3) mimarisi için de geçerlidir (Fotoğraf. 20). Ancak hiçbir unsurunda yiv bulunmamaktadır. Sütun başlıklarının yaprak ve volüt biçimlenmesi ile koyu renkli anlayış (yapıldığı dönemdeki renk tercihleri konusunda kesinlik bulunmamaktadır), neo-klasik eğilimin tanımlı ve tutarlı bir dalı olan Fransız Ampir stilini çağrıştırmaktadır. Kompozisyonu taçlandıran ışınlı güneş motifi de bu etkiyi güçlendirmektedir. Tümüyle ahşap malzeme ve alçı süslemeden ibaret olan diğer sunakların aksine sadece bu sunakta sütunların altına denk gelen taşıyıcı unsurlar duvar örgüsü olarak inşa edilmişler, geri kalan kısımlar yine ahşapla sürdürülmüştür. Sütun kaidelerinin hemen üst hizasında yer alan bezemelerin sütunları sadece ¼ oranında çevrelemesi ve sütunların arka bölümlerinin tümüyle özensiz bırakılmış olmasının maddi kaygılara da işaret etmesi olasıdır.

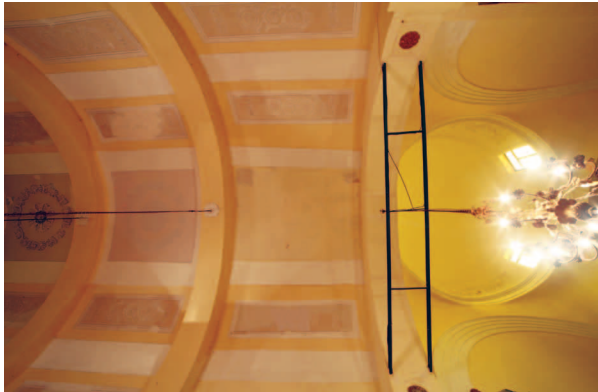
Fotoğraf 22. İbadethaneyi örten tonoz ve kubbe.

Karşılıklı sunakların bulunduğu alanı örten tonozun iç yüzeyinde ise kemerlerin böldüğü alanlarda bezeme panoları görülmektedir (Fotoğraf. 22). Bunlarda da yine ilk örnekleri Yunan- Roma mimarisinde bulunabilen ve Rönesans ile onu izleyen dönemlerde de yaygın biçimde uygulanan sarmal dallı motifler neo-klasik etkiye katkıda bulunmaktadır. Bu kabartmalı bezemelerde orijinal olanların miktarının, bir

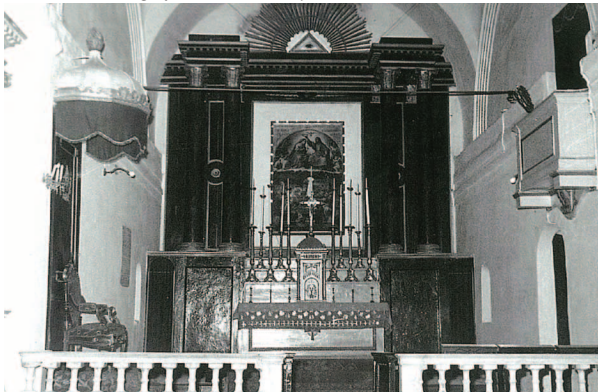
Fotoğraf 23. Eski fotoğrafta ana sunak ve çevresi.

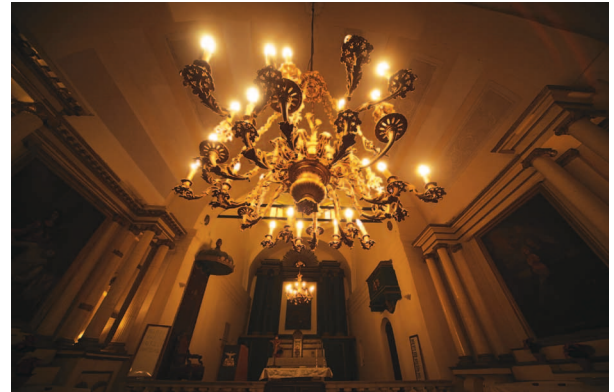
Fotoğraf 24. Ana avize.

İç mekânda hala işler vaziyette tarihi avizeler de dikkat çekmektedir (Fotoğraf. 24). Bunların elektrik kablolarının dışarıdan fark edilir biçimde ve özensiz şekilde yapılmış olmasından, önceleri elektriksiz olarak kullanılan aydınlatmanın daha sonra uyarlandığı izlenimi doğmaktadır. Muhtemelen mumla kullanılmak üzere planlanmış aydınlatma aksamında uzaktan yapılabilen incelemede havagazı kullanılmış olma ihtimalini uyandıran boru türü unsurlar gözlemlenmemiştir.

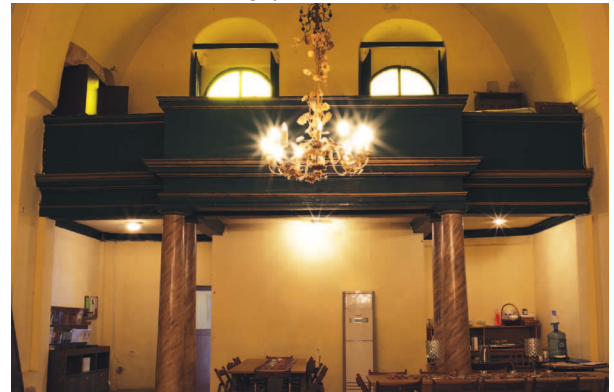
Fotoğraf 25. Kapı yönündeki galeri.

Ana kapı yönüne doğru bakıldığında ise içeride ana kapının üzerinde tüm cephe genişliğince uzanan ahşap galeri ile karşılaşılır (Fotoğraf. 25). Buraya geçiş sadece yan bölümün orta katında ana cephe tarafında bulunan odadan mümkün olmaktadır. Mermer taklidi boyalı ahşap sütunlar

üzerinde yükselen bu galeride de hâkim renk olarak ana sunaktaki koyu tonlu yeşil kullanılmıştır ve üzerinde sınırlı alanlarda yıldız boyalı bezemeler yer almaktadır. Ana cephenin kemerli pencereleri de bu galeri hizasında yer almakta, metal pencere kanatlarına buradan erişim sağlanmaktadır.

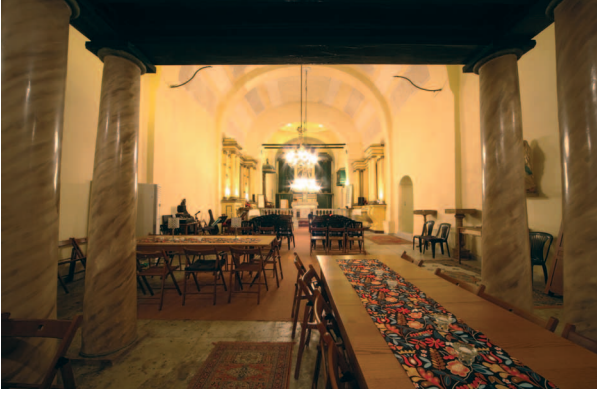
Fotoğraf 26. Giriş mekânı.

Galerinin altında oluşan alçak tavanlı birim ibadethanenin ana girişinin önünde bir hazırlık mekânı da oluşturmaktadır (Fotoğraf. 26). Eski fotoğrafların incelenmesinden, çift kanatlı bir kapı ile doğrudan mekâna giriş yapıldığı gözlemlenirken (Fotoğraf. 27), son yıllarda yapılan bir eklemeyele kapıyı ana mekândan görünmez kılan ince bir duvar yerleştirilmiş ve kapı bunun kuzey yönüne aktarılarak, giriş esnasında ibadethanenin doğrudan kavranması mümkün olmaktan çıkarılmıştır.

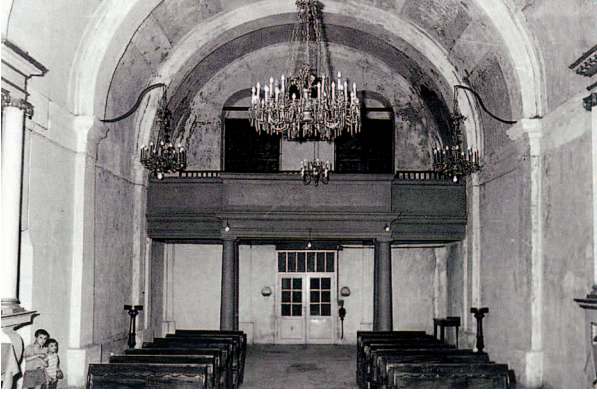
Fotoğraf 27. Eski fotoğrafta giriş yönüne bakış.

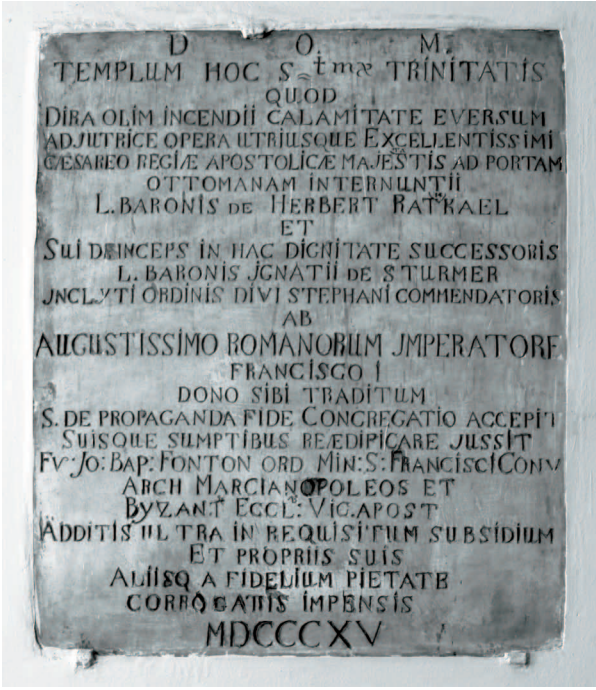
**Yazıtlar:** Yapıda mevcut iki adet yazıt gözlemlenebilmektedir. Bunlardan bir tanesi koro bölümünde ve Piskopos tahtı ile ana sunak arasındaki duvarda, yerden 165 cm. yükseklikte bulunan mermer levhadadır (Fotoğraf. 28). Levhanın boyutları 94x76 cm'dir.

Fotoğraf 28. Latince levha.

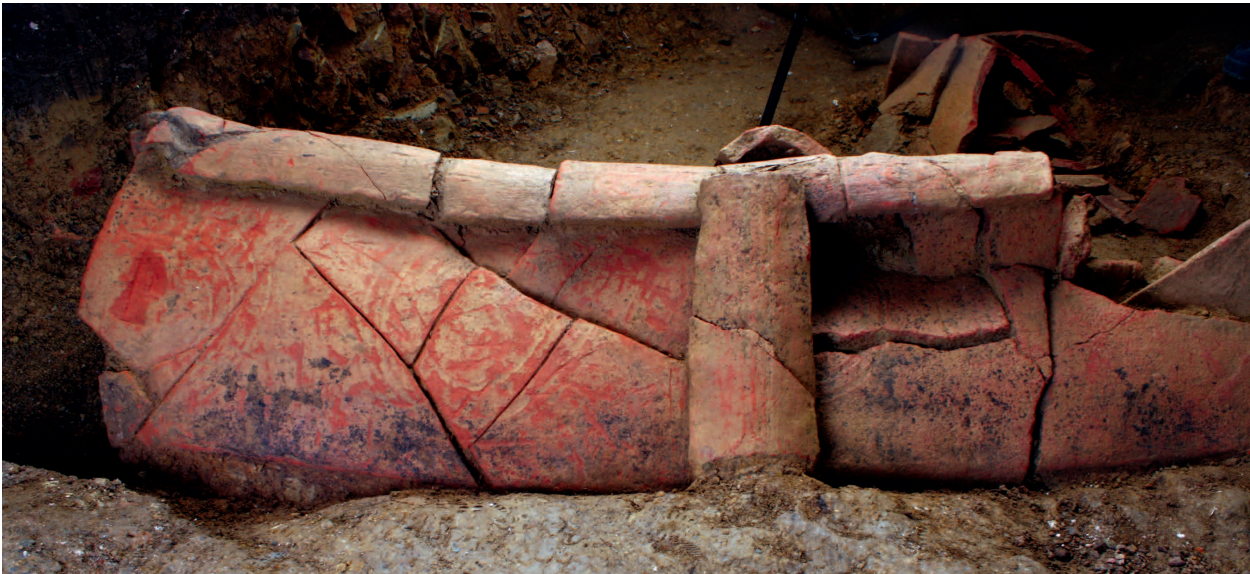
Fotoğraf 30. Komşu parseldeki Roma imparatorluk dönemi mezarı.
