**KONYA ALAEDDİN CAMİİ OSMANLI DÖNEMİ
KORUMA YAKLAŞIMLARI**

YÜKSEK LİSANS TEZİ

Hamide Esmâ Arıtan

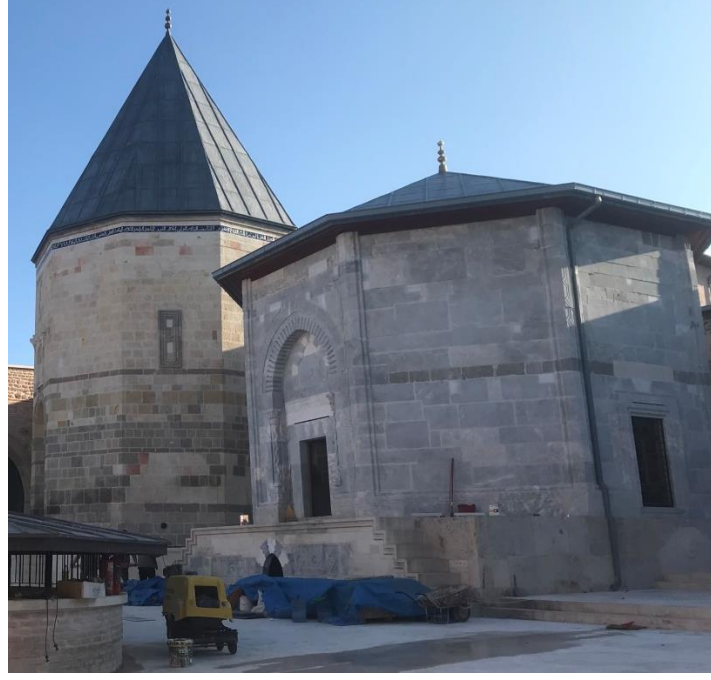
Fotoğraf 2.12:Sultanlar türbesi (solda) ve yarım türbe (sağda) (Esmâ Arıtan, 2019).

Caminin kuzey cephesine bitişik, dışı ongen formlu, içi nişlerle süslü daire planlı, yuvarlak kubbesi külahla örtülü Sultanlar Türbesi, II. Kılıç Arslan tarafından yaptırılmış olup, içinde II. Kılıç Arslan, I. Keyhusrev ve Alaeddin Keykubat'ın mavimsi zemin üzerine beyaz kabartmalarla süslü sandukaları bulunmaktadır. Bu türbenin batısında yer alan, daha sonra yapılmış sekizgen, mermerden sade bir portali bulunan türbe tamamlanmamıştır (Yetkin, 1965, s. 100)(Fotoğraf2.12).

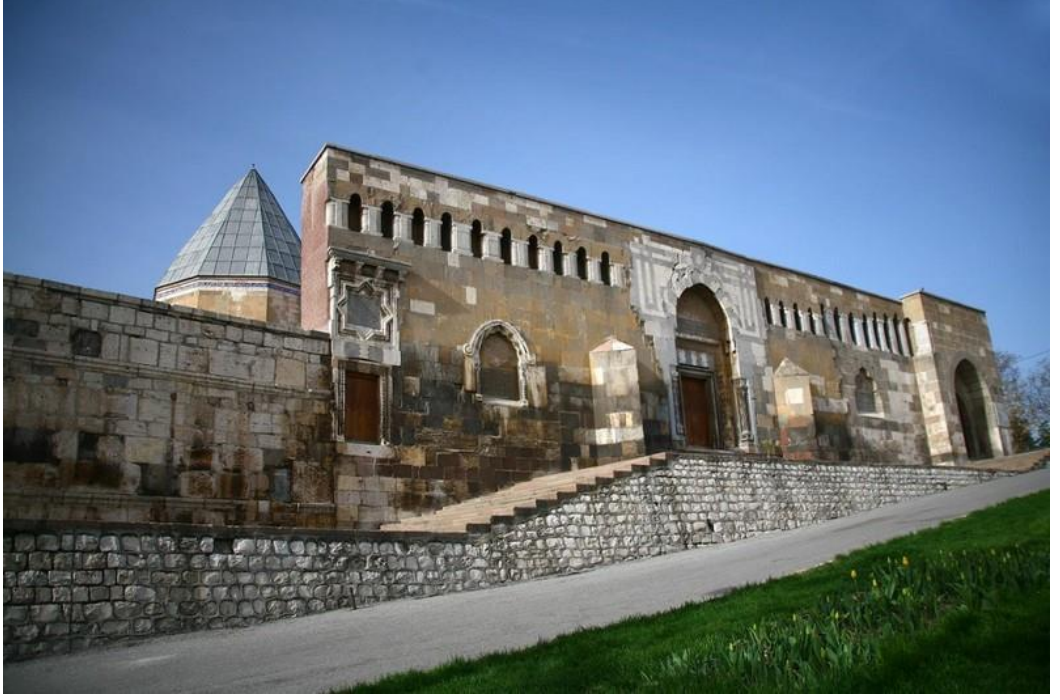
Fotoğraf 2.13:Alaeddin Cami avlu duvarı(www.masjed.ir Erişim Tarihi: 13.10.2019).

Alaeddin Camii'ni kuzeyden doğuya ve batıya kesme taştan yapılan duvarlar çevirir. Duvarlardaki süslü nişlerdeki mermerlerin üzerinde, Selçuklu devri sülüs ve nesih yazısıyla yazılmış 8 adet kitabe bulunmaktadır. Mabedin en görkemli parçalarından olan kuzey duvarının, uzunluğu 59.7 metre olup, bir kısmı daha yüksek olan duvarın bu parçasında 21 adet pencere, 6 tane kitabe ve 2'si sonradan kapatılmış 3 tane de kapı bulunmaktadır(Fotoğraf2.13). Bu kapılardan birincisinin eşiği günümüzde yerden 3.5 metre yüksekte kalmış olup, zarif bir mermer sövesi olan kapı 1.67 metre enindedir. Bu kapıdan sonra, zeminden 2.4 metre yukarda kalan 4.7 metre genişliğinde mermerden yapılmış olan ana kapı gelmektedir. İç çevresi mor mermer olan kapıyı saran ikinci çerçeve som ak mermerdir. Kapıyı 3 taraftan, her yaprağın içine Fetih Suresinin bir kelimesinin yazıldığı, 42 yapraklı bir süs sarmaktadır. Kapının her iki tarafında gömme sütuncuk görülmektedir. Mor ve beyaz mermerlerin birbirine geçirilmesiyle yapılan en dıştaki büyük kemer ise Türk taşçılık sanatının en büyük örneklerindedir(Fotoğraf2.14). Üçüncü kapı ise duvarın sonundan kuzeye açılıp, genişliği 2.4 metredir. 6 taş basamaklı merdivenle çıkılmaktadır (Konyalı, 2007b, s. 220-223; Önder, 1962, s. 66-67).

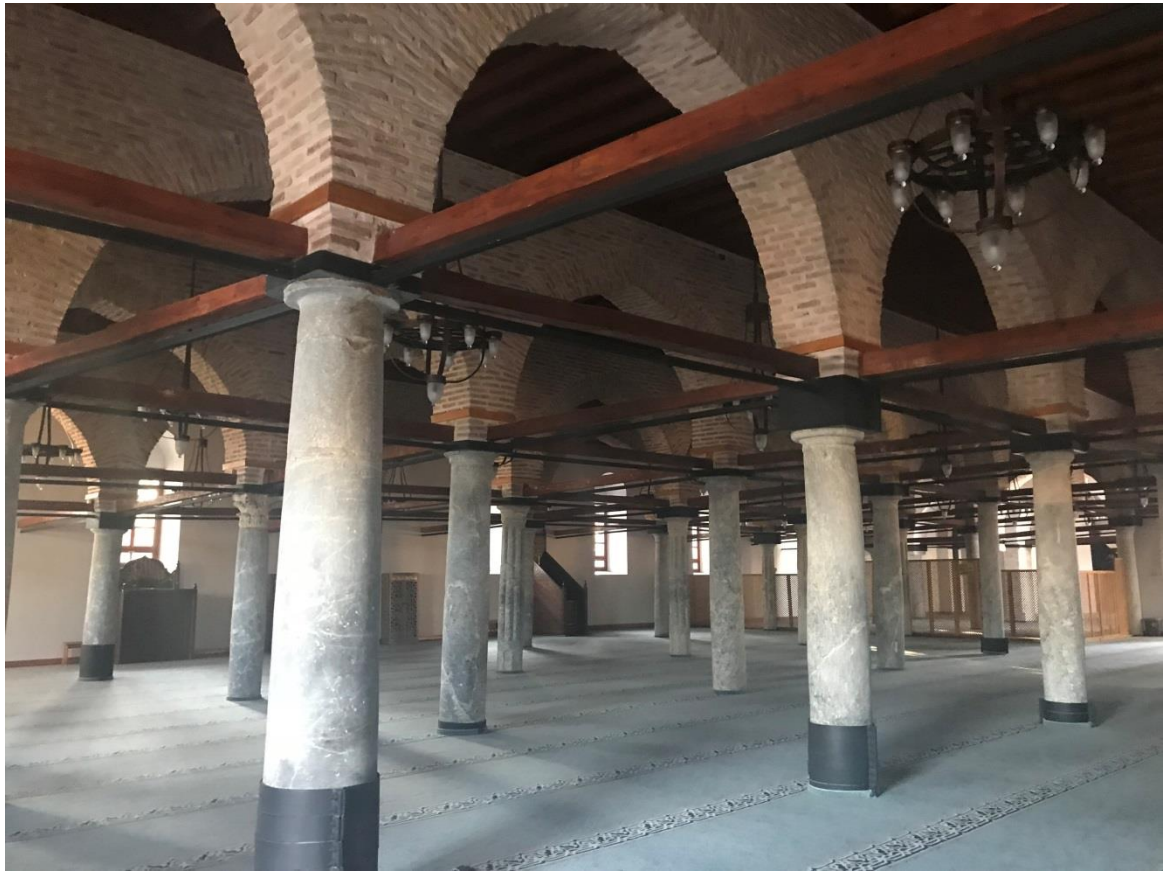
Plan şeması üzerinde üç farklı kısmın tespit edildiği Alaeddin Camii'nin ilk ve en eski kısmı olarak belirtilen, Ulucami olarak nitelendirilen doğu bölümü(Fotoğraf2.15), plan itibariyle Kufe planlı camiler grubuna girmektedir (Karpuz, 2001, s. 22).

Fotoğraf 2.15:Alaeddin Camii doğu bölümü genel görünüm (Esmâ Arıtan, 2019).

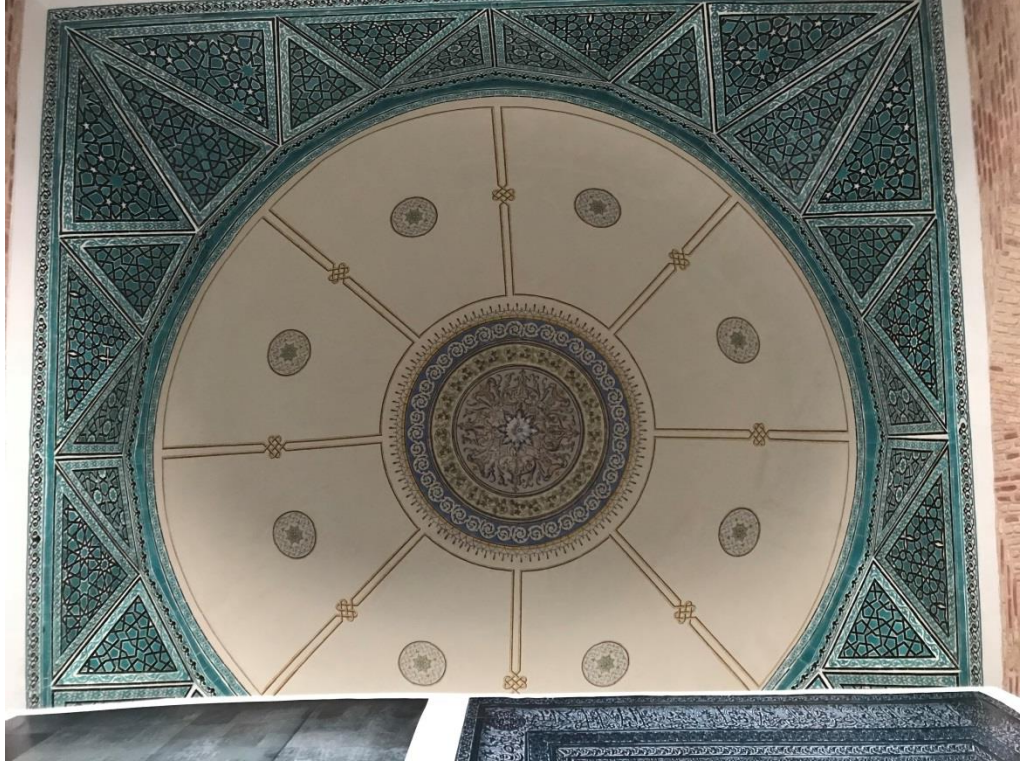
Fotoğraf 2.16:Mihrap önü kubbe ve çini tezyinatlı geçiş (Esmâ Arıtan,2019).

Caminin mihrap önü üst örtüsü olan kubbenin iki köşesi duvarlara, diğer iki köşesi de sütunlara oturur. Kasnağı renkli mozaik çinilerle süslü kubbenin önceki dönemlerde içten tamamen çinilerle kaplı olup zamanla sadece kasnak kısmında çinilerin kaldığı belirtilmektedir(Fotoğraf2.16) (Önder, 1962, s. 74).Çini ustası Kerimüddin Erdişşah'ın isminin geçtiği kitabede I. Alaeddin Keykubat'ın da

zikredilmesi eserin çini tezyinatlı orta kısmının bu dönemde yapıldığına işaret etmektedir (Küçükköroğlu, 2003, s. 59).

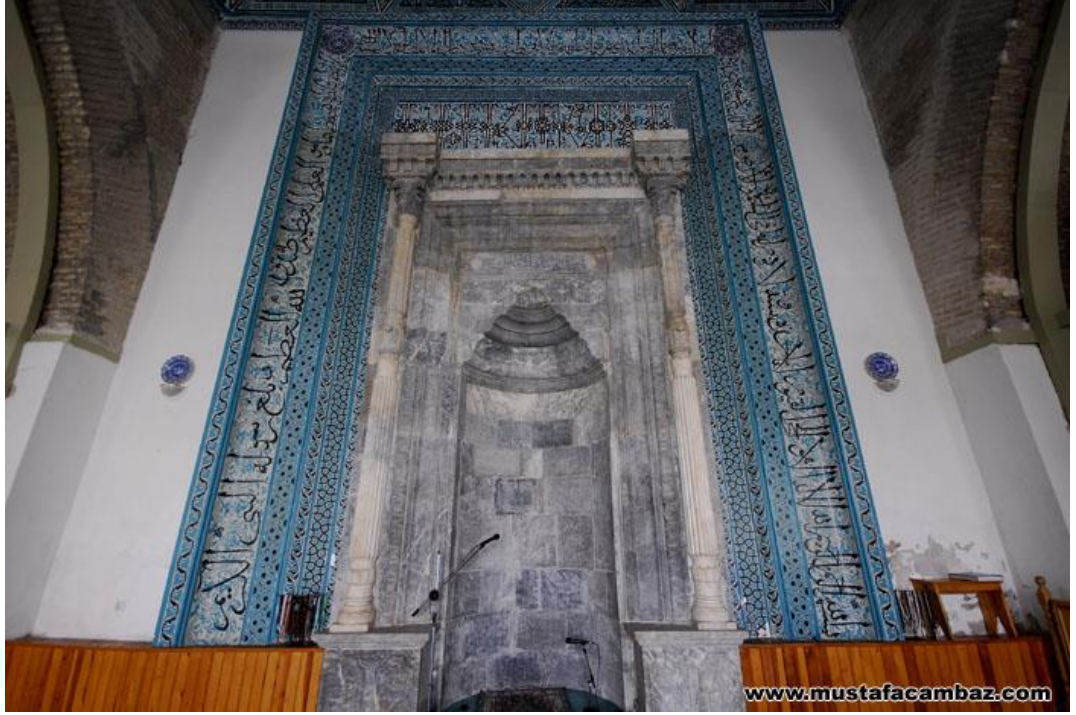
Özgün hali muntazam bir çini işçiliğe sahip olan mihrabın eni 6.05 metredir. 1891 yılında yapılan onarımda mihrabın alt kısmı tamamen yıkılarak yerine 4.40 metre eninde ak mermerden bir mihrap yapılmıştır(Fotoğraf2.17) (Konyalı, 2007a, s. 107). Bu mihrabın sol tarafında bulunan ikinci kısım mihrabı ise sanatsal bir değere sahip değildir (Soyman & Tongur, 1944, s. 28).

Fotoğraf 2.17:Mihrap (Musatafa Canbaz).

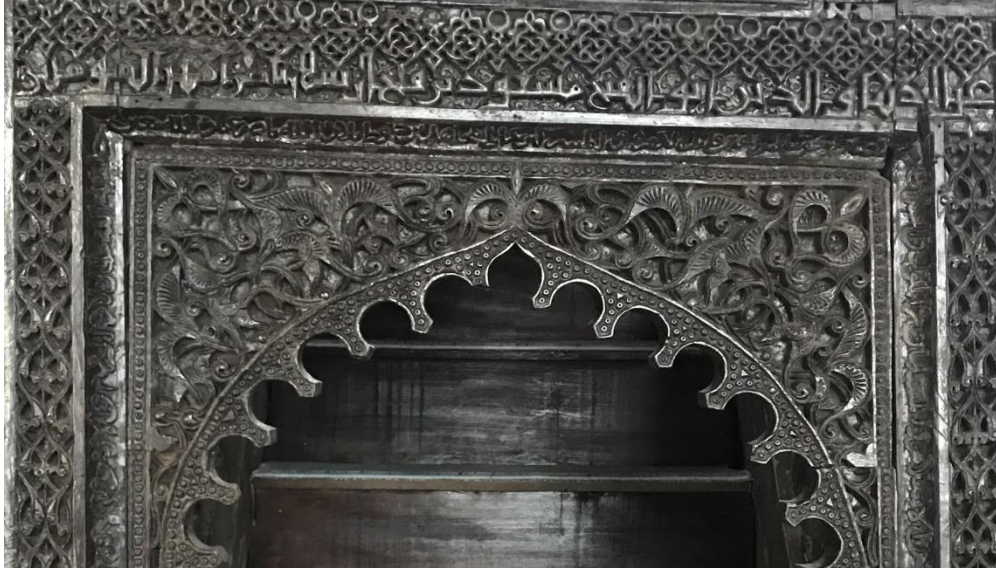
Fotoğraf 2.18:Minber ahşap işçilik detayı (Archnet Arşivi).

Mihrabın sağında, abanoz ağacından, birbirine geçme, künde kari işçilikle meydana getirilen minber, Anadolu Selçuklu devrinin tanınmış ahşap eserlerindedir. Minberin ebatları; eni 1.10 metre, uzunluğu 3.70 metre, kapı yüksekliği 1.60 metredir. Yan yüzleri, kapı söveleri ve alınlığı, arabesk ve rumi motiflerle, kufi ve sülüs yazılarla süslü minber, kitabesinde belirtildiğine göre Hicri 550 yılı Recep ayında (Eylül 1155) Ahlatlı Hacı Mengim Berti tarafından Sultan I. Mesud ve II. Kılıç Arslan zamanında yapılmıştır (Önder, 1962, s. 74). Minberin sağ külah altı dolap olup, sağ ve sol korkuluklarında yukardan başlamak üzere kufi yazıyla Besmele, Ayet'ül Kürsi ve Ali İmran suresinden başka ayetler de yazılmıştır(Fotoğraf.2.18; Fotoğraf.2.19) (Atçeken, 1998, s. 59).

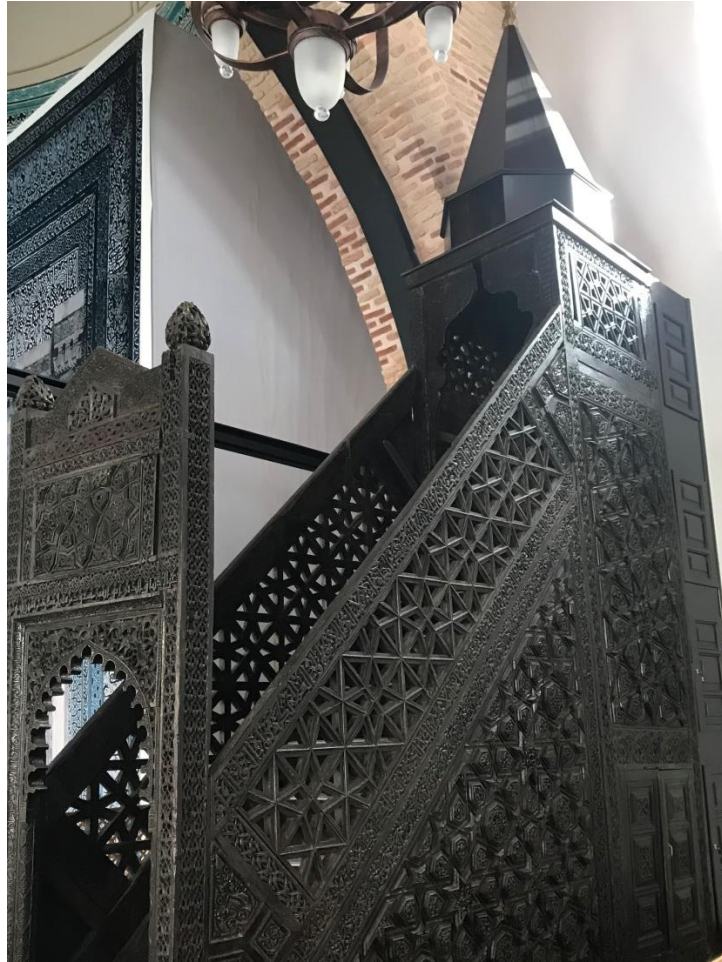
Fotoğraf 2.19:Minber genel görünüm(Esmâ Arıtan, 2019).

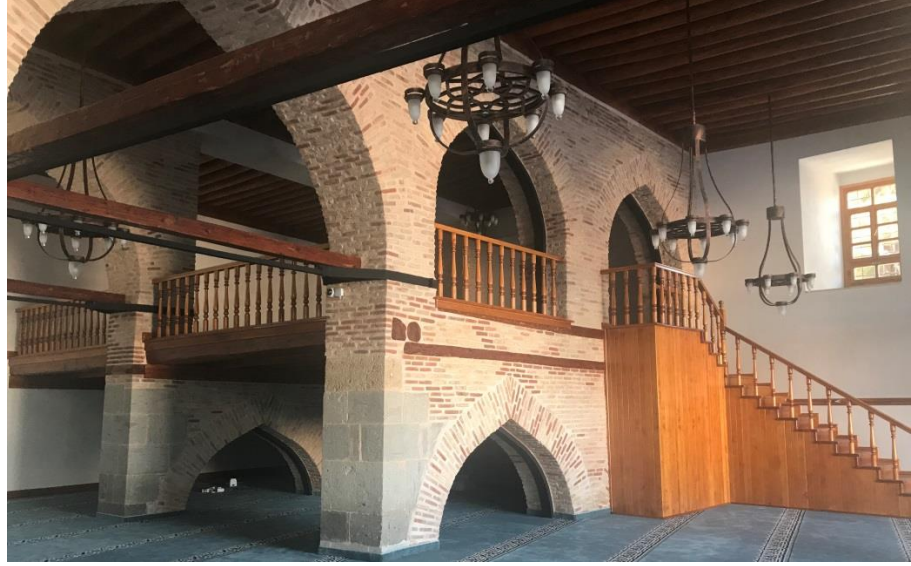
Mihrabın batısında sekiz mermer sütun ve iki fil ayağına on üç kemerin dayandığı sultan mahfeli gelmektedir(Fotoğraf.2.20). Doğusunda bir, kuzeyinde iki kapı bulunan camiyi dört cephesinde de bulunan pencereler aydınlatmaktadır.

Fotoğraf 2.20:Sultan Mahfeli (Esmâ Arıtan, 2019).

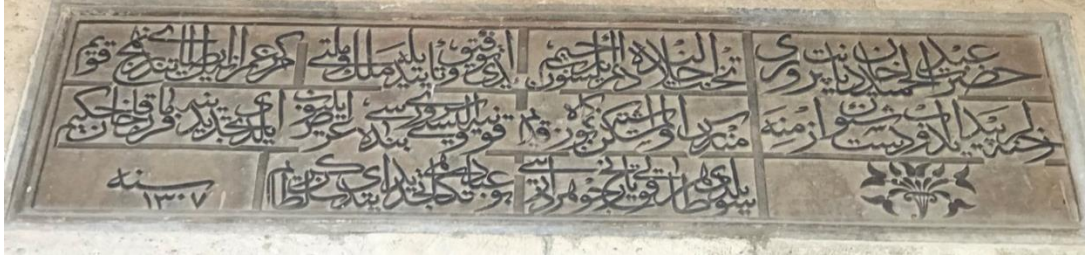
Fotoğraf 3.1: Doğu kapı üzerindeki onarım kitabesi (Esmâ Arıtan, 2019).

Kitabenin ikinci satırında yer alan “tecdid” ve “münderis” kelimeleriyle yapının söz konusu tarihte (Miladi 1889) çok harap durumda olduğu anlaşılmakta olup, Vali Sururi Paşa tarafından Sultan II. Abdülhamid’e bildirilmiş ve padişahın emriyle onarımı yaptırıldığı belirtilmektedir. Konyalı 1944’te yaptığı incelemede, yaşlıların - onarımdan önceki zamanları kastettiği düşünülen- daha evvelki zamanlarda tepede otlayan merkeplerin yazın sıcak saatlerinde mabedin, hatta türbenin içinde gölgelendiklerini anlattığını bildirmiştir (Konyalı, 2007a). Bu durum yapının o tarihlerde kullanılamaz halde olduğunu göstermektedir.

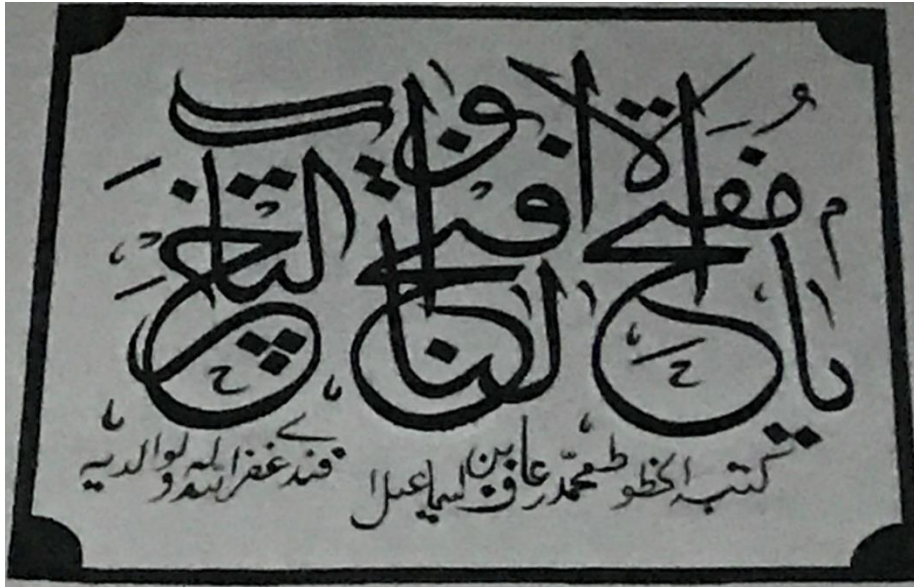
Fotoğraf 3.4:Doğu duvarı iç yüzündeki kalemîşi kitabe (Esmâ Arıtan,2019).

Yapının tamirinden 1 yıl sonra, Miladi 1890 yılında Konyalı Topçu Zade Mehmed Arif Efendi tarafından yazı işleri tamamlanmıştır. Caminin doğu kapısının iç yüzünde, günümüzde de aynı yerde varlığını sürdüren sülüs “ Ya müfettihal ebvab ifteh lena hayre’l bab”¹⁵ yazılı levhanın altında Türkçesi “ Bu yazıları İsmail Efendi oğlu Mehmed Arif 1308 yılında yazdı, Tanrı onu ve ana babasını esirgesin” olan kitabe metni (Fotoğraf3.4) bu bilgiyi doğrulamaktadır (Konyalı, 2007; Oral, 1956).

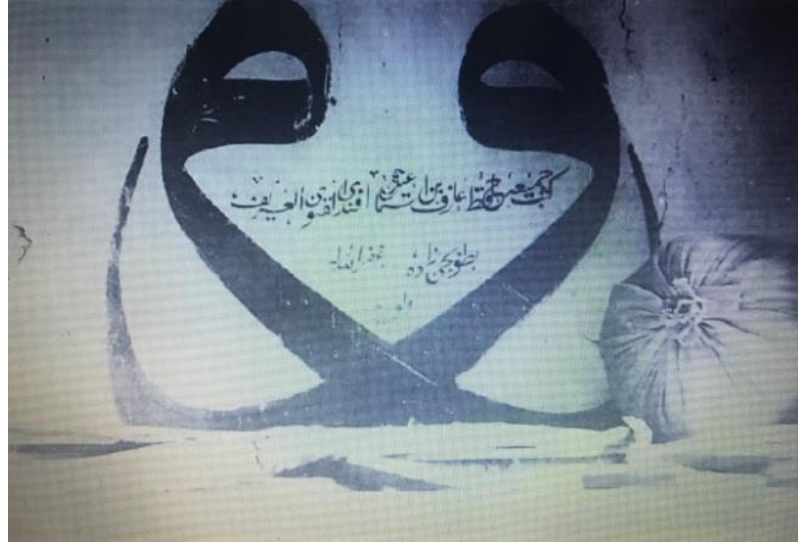
Fotoğraf 3.5:Doğu bölümün kuzey cephesinde günümüze ulaşmayan çifte vav hattı ve ortasındaki kalem işi kitabe (Karpuz,1995).

Caminin doğu bölümünün avluya açılan kapısının doğusundaki “çifte vav” hat levhasının ortasında da Türkçesi “ O yazıların hepsini Konyalı Topçu oğullarından İsmail Hakkı efendi oğlu Hafız Arif yazdı, Tanrı onu, anasını ve babasını yarlıgasın” olan kitabe yazılıdır (Oral, 1956)(Fotoğraf3.5). Levhanın caminin askeri depo olduğu yıllara kadar muhafaza edilip, sonrasında yok olduğu o yıllarda çekilen fotoğraftan anlaşılmaktadır(Fotoğraf:3.6).

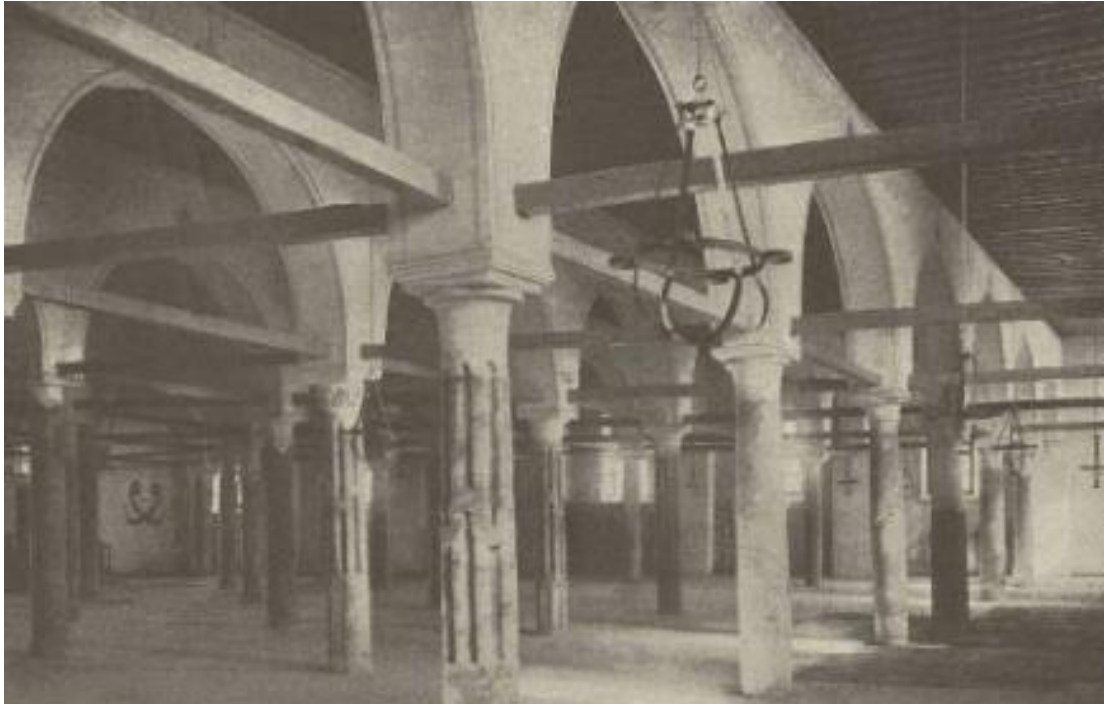
Fotoğraf 3.6:Çifte vav hattı ve doğu bölümü genel görünümü (Sarre, 1921).

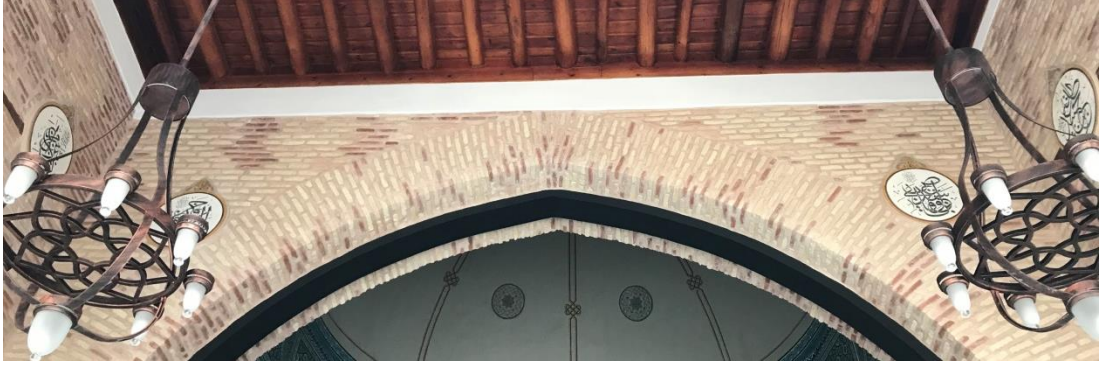
Fotoğraf 3.7:Mihrap önü kubbe kuzeyindeki kemer köşelerindeki hat levhalar (Esmâ Arıtan,2019).

Hattat Hafız Mehmed Efendi'nin eseri olan levhalardan günümüze ulaşanlar, mihrap önü kubbesinin kuzeyindeki sahnı oluşturan kemerlerde bulunan, 4'ü madalyon, 2'si dikdörtgen formlu 6 levha (Fotoğraf.3.7; Fotoğraf.3.8)ve daha önce bahsi geçen doğu kapısının iç yüzünde bulunan levha olmak üzere 7 tanedir. Caminin kalemişi bezemelerinden ise mihrap önü kubbesinin içindeki, içerisinde 8 kollu bir yıldız ve yıldızın kollarından çıkarak dalları "S" ve "C" kıvrımlı kaba yapraklarla

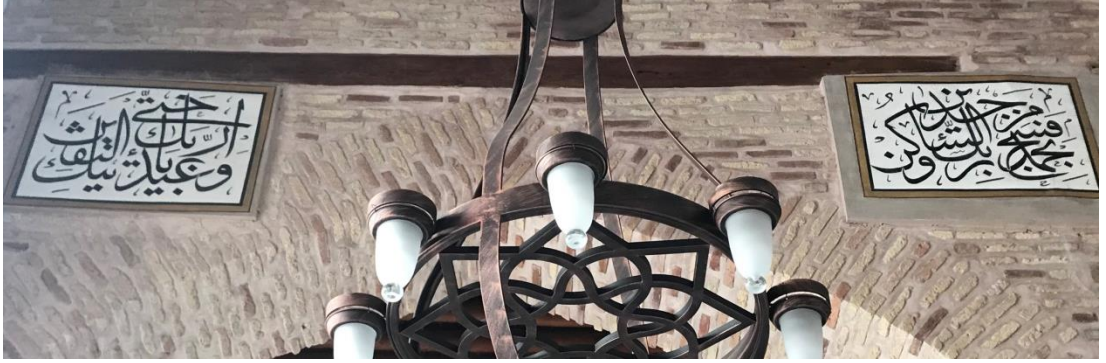
Fotoğraf 3.8:Mihrap önü kubbe kuzey sahninin batı yüzündeki kemer köşelerindeki hat levhalar (Esmâ Arıtan, 2019).

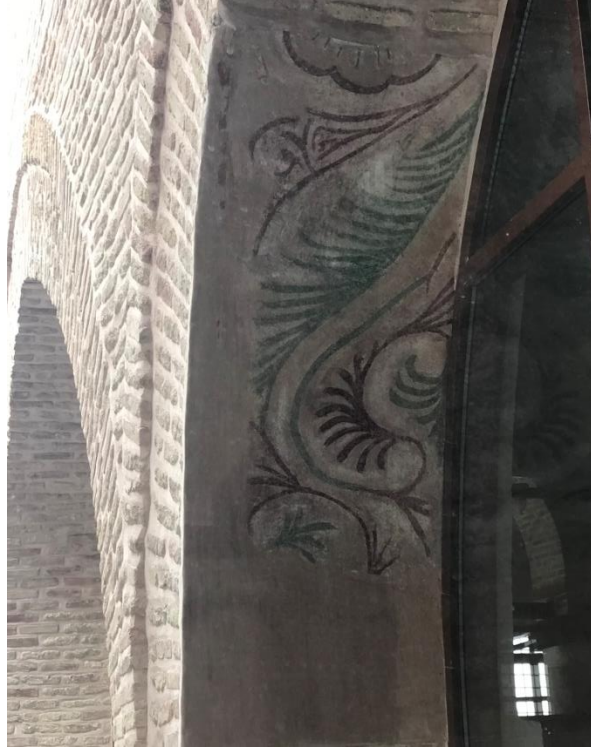
Fotoğraf 3.9:Doğu bölümün batısındaki kemer karnındaki kalem işi süslemeler (Esmâ Arıtan,2019).

donatılmış uçları bir palmetle sonlanan kompozisyonun etrafını iki sıra halinde bitkisel motiflerle bezenmiş bordürün çerçevelediği bir madalyon, cetvellerle sekiz bölüme ayrılan kubbe eteğinin her bölümünün ortasında içi sekiz kollu kenarları barok- rokoko tarzı birkisel motiflerle bezeli yıldızla süslenmiş madalyonlar (Fotoğraf3.10) ve doğu bölümün batı cephesinin güney ucundaki birinci kemerin içindeki “S” ve “C” kıvrımlı bitkisel motifler (Fotoğraf3.9) ulaşmıştır (Aydın, 2014).

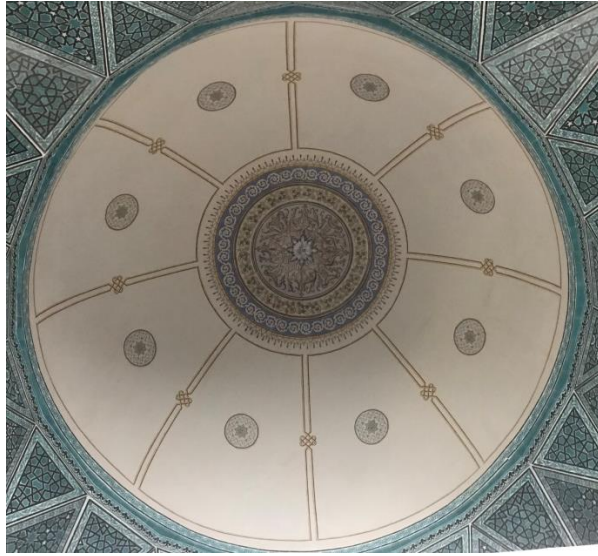
Fotoğraf 3.10:Mihrap önu kubbe kalem işleri(Esmâ Arıtan, 2019).

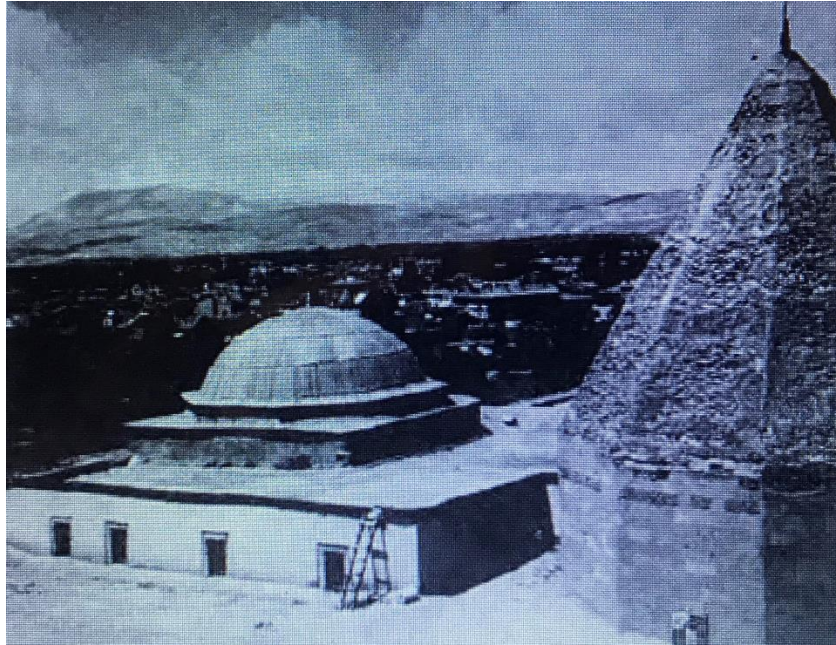
Tüm bu yazışmalara rağmen caminin kurşunla kaplanıp kaplanmadığına dair kayıt, fotoğraf vs. bulunmamaktadır. Abicel, 1943-1944 yıllarında doğu ve güney duvarlarında çatlama meydana gelmesi üzerine, o yıllarda askeri depo olarak kullanılan caminin Eski Eserler ve Müzeler Genel Müdürlüğü'nce yapılan onarım faaliyetlerinde mihrap kubbesinin kurşunla kaplandığından bahsetse de bu durumu kanıtlayan bir belge sunmamıştır (Abicel, 1987). Yurdakul da caminin, II. Dünya savaşı sonuna kadar askeri depo olarak kullanıldığını belirterek, çekim tarihi belirtilmemiş Fotoğraf3.14'ü referans göstererek savaştan sonra üstü sıvalı olan mihrap kubbesinin kurşunla kaplandığını bildirmiştir (Yurdakul, 1996). Bu bilgilerin doğru olduğu kabul edilirse yapının kurşunla kaplanma işi kararın alınmasından 50 yıla yakın bir zaman sonra ancak gerçekleştirilebilmiştir.

Fotoğraf 3.14:Mihrap önü kubbesinin kurşunla kaplanışının görünümü (Yurdakul, 1996).
