# Amasya II. Beyazıt Camisi Şadırvanı Duvar Resimlerinin Restorasyonu ve İkonografik Çözümlemesi

Ayşe Nermin Uz Taşkesen \*

## Iconographic Analysis of Wall Paintings of the Amasya Beyazıt II. Mosque's Fountain

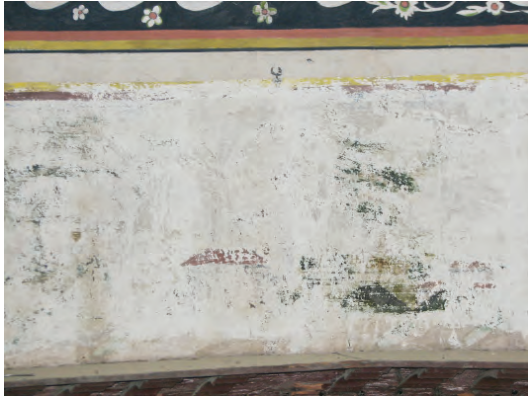
*Resim 11- Restorasyon öncesi değirmen tasviri*

sağladıkları o dönem Amasya'ya gelen yabancı seyahatçilerin gözlem notlarında aktarılmaktadır (Tuzcu, 2007). Restorasyondan önce tamamen dökülmüş olan bu su dolabı tasvirinin tekrar canlandırılması sürecinde zemindeki izler yanında yakın dönem fotoğraflardan ve sanatçının Merzifon'daki şadırvan resimlerinden yararlanmıştı (Resim 11-12 ).

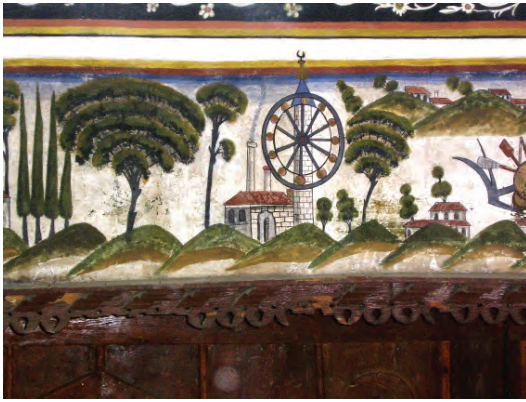
*Resim 12- Restorasyon sonrası değirmen tasviri*

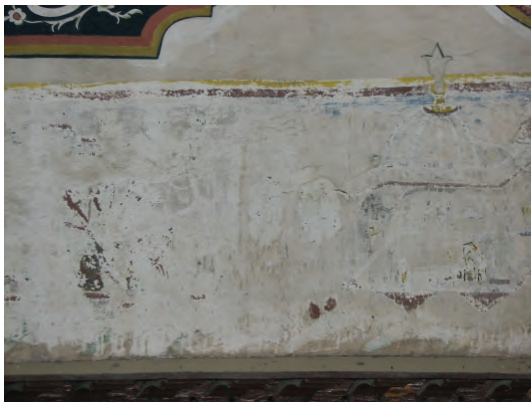
Bazı incelemelerde bu tasvirlerin çatal ve bıçak gibi Osmanlı dünyasına yeni yeni giren alafranga eşyalar olduğu ileri sürülmüştür (Renda:1977:158). Oysaki restorasyon sırasında bunların sofra araç gereçleri olmayıp bir daire çevresine dizilmiş tırmık, kürek, dirgen, tırpan, merdiven, yaba, vb. gibi muhtelif tarım aletleri olduğu anlaşılmıştır (Resim 13-14). Bu tarım aletlerinin su dolabının hemen yanında konumlandırılmaları yine günlük hayatın bu resimlere yansımaları olarak değerlendirilebilir.

*Resim 13- Restorasyon öncesi tarım aletleri ve baldaken türbe tasviri*

Restorasyondan önce neredeyse boyasının tamamı dökülmüş olan bu türbe tasvirinin döküntüsünden arta kalan izler oldukça belirgin idi (Resim12). İzlerden ve az da olsa boya kalıntılarının yola çıkılarak türbe resmi ayağa kaldırılmıştır (Resim13). Türbenin sağ tarafındaki kırmızı sancak üzerinde bulunan yazıya ait yeterli veri olmadığı için yazı izleri canlandırılmadan bırakılarak sancağın kırmızı zemin rengi tamamlanmıştır.

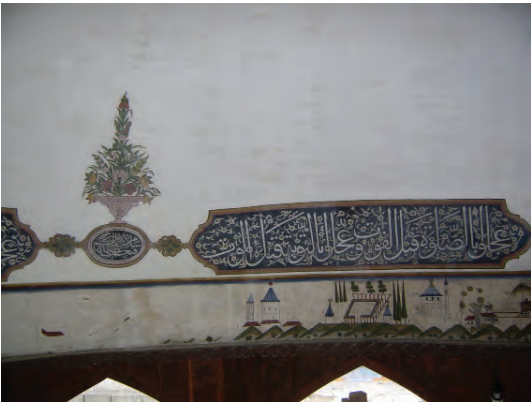
*Resim 20- Restorasyon sonrası tanımlanamayan bölümler ve birkaç yapı tasviri*

Canlandırma çalışması yapılan sahne ile tren tasvirinin yer aldığı bölüme kadar olan alandaki resimlerde önemli kayıplar bulunmaktadır (Resim 19). Ne yazık ki bu bölüme ait referans olabilecek bir fotoğrafa ya da benzeri bir belgeye ulaşılamamıştır. Bu nedenle ancak tanımlanabilen izler canlandırılmışlardır (Resim 20).

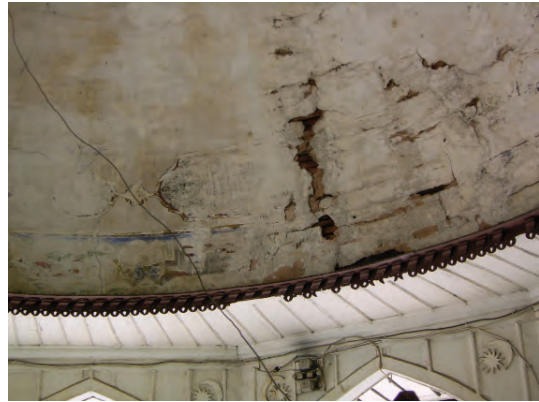
*Resim 23- Restorasyon öncesi tren ve kale tasviri ile mukavemetini kaybetmiş sıvalı alanlar*

Tren ve bir ağaç tasvirinden sonra bir sandalye ve top arabası görüntüye girmektedir. Top arabası kaleye doğru çevrilidir. Daha sonra kale ve kale içinde bulunan binalar ile kaleye ait bir bayrak vardır. Ancak kalenin bir kısmı tamamen dökülmüş olduğu için ne yazık ki kale resminin devamında neler olduğu ve neleri tasvir ettiği bilinmemektedir. Bu kısmın hemen sonrasında sıvanın mukavemetini kaybetmesinden ötürü, raspa edilerek yerine özgün sıva analizleri doğrultusunda yeniden sıva yapılmıştır (Resim 23-24).

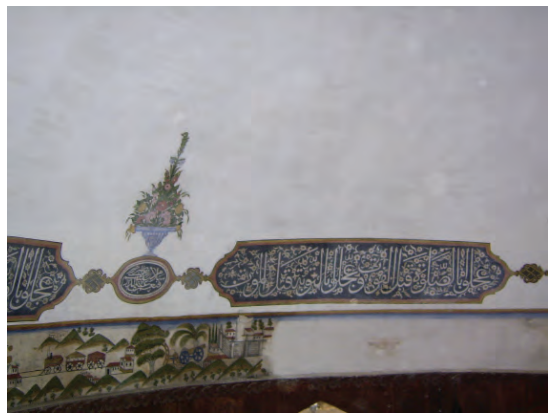
*Resim 24- Restorasyon sonrası tren ve kale tasviri ile yeniden sıvanan alanlar*
