# EREĞLİ ŞEYH ŞİHÂBÜ'D-DİN SÜHREVERDÎ KÜLLİYESİ KAZISI

Prof. Dr. Beyhan KARAMAĞARALI  
Hacettepe Üniversitesi Edebiyat Fakültesi  
Arkeoloji ve Sanat Tarihi Bölümü Öğretim Üyesi

# ŞEYH ŞİHABU'D-DİN SÜHREVERDİ ZAVİYESİ

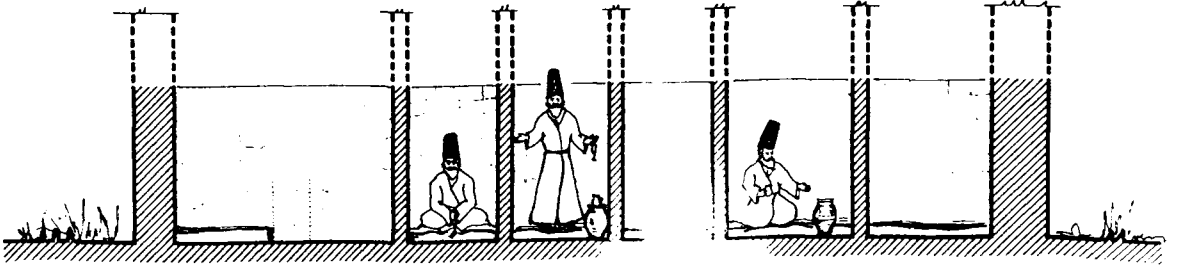
Şekil: 12

HÜCRE KESİTLERİ Ölçek: 1/50

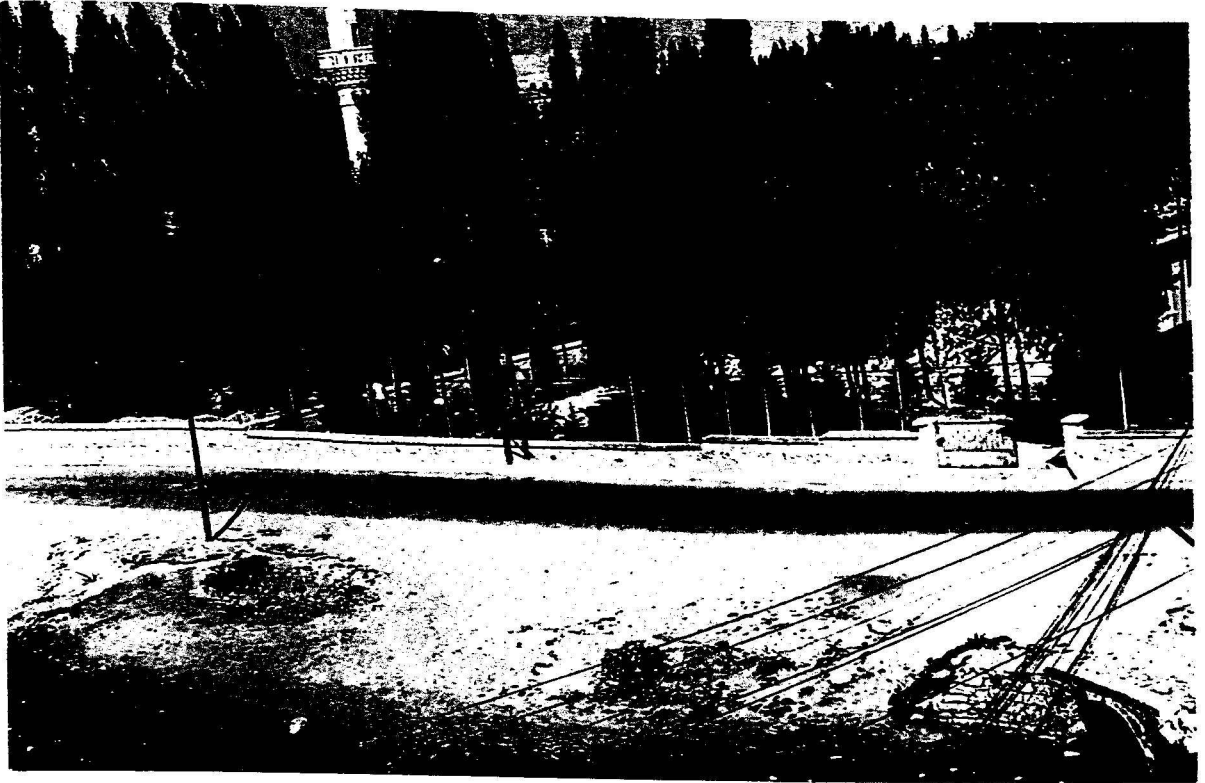
Resim: 1

1954 yılında mescid tamir edilirken, zaviye yıkıntısı üzerine atılan toprak tesviye edilmiş ve sâhada çam yetiştirilmiştir (Resim 1). Bu kısımda toprak altında kalan, üzerine ağaç dikilen ve dolayısıyla sulanan duvarlar daha fazla harap olmuştur.

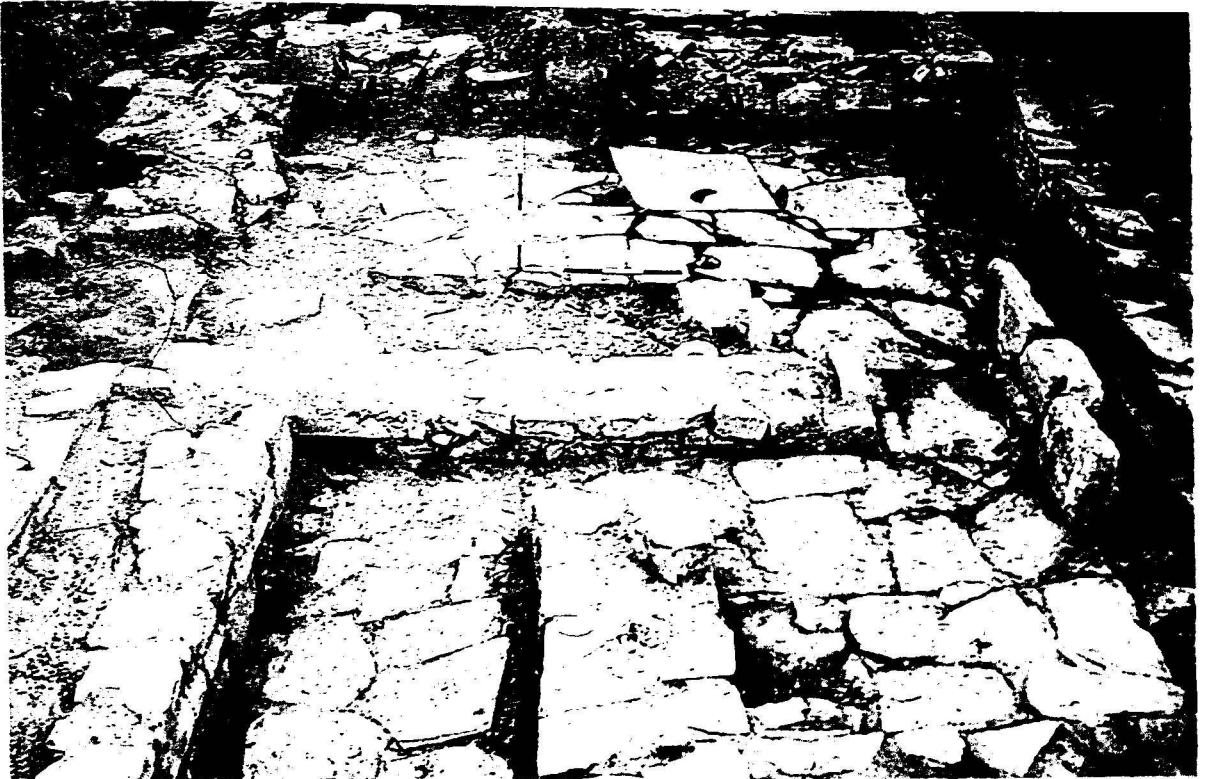
Resim: 2

kalıntıları ile bağlanması bu kapı sövesinin ve bu mekânların yapının girişine ait olduğunu düşündürmektedir. Bu üç mekânın doğu, kuzey ve güney yönlerini duvar dibinde 0.25 m. derinlikte ve 0.20 m. eninde (bir künkün yerleştirilebileceği genişlikte) üzeri taş döşeme ile kaplı bir su yolu çevrelemektedir (Resim 2-3). Bu su yolunun da bu üç mekânın bulunduğu kısımda görülmesi, bu mahallin girişle alâkalı olduğunu vurgulamaktadır. Bütün bu saha taş döşelidir. Bu döşemeler arasında bir de şipolyen mermer parçası vardır. Bu üç mekânlı giriş ve portal kısmında, portal duvarına paralel alanda örgüleri farklı, dilatasyonla birbirine eklenen üç duvar kalıntısı kalın bir duvar meydana getirir (Resim 3). Bu sahanın güney-batı ucunda, bu kalın duvara dik olarak gelen, yine âdeta birbirine yapışık üç duvar kalıntısı daha mevcuttur. Bunlar çatlayan ve yıkılma tehlikesi gösteren duvarları desteklemek için sonradan inşa edilmiş takviye duvarlarının parçaları olmalıdır (Resim 4). Zaviyenin kuzey-batı tarafında bir kuyu bulunmaktadır. Bu kuyu, burada bir avlunun var olduğuna delâlet etmektedir.

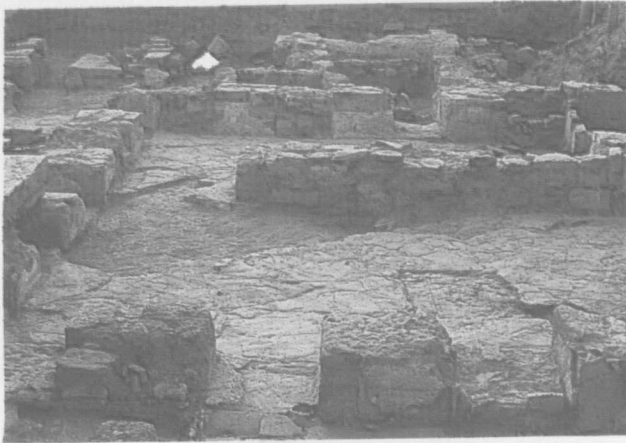
Resim: 5

Bu açılan kısmın güneyinde, Cumhuriyet ilkokulu bahçesinde çalışmalara devam edilmiş ve burada 8.20 x 8.20 m. ölçüsünde kare bir sâha ortaya çıkarılmıştır. Bu yapı kalıntısı 0.70 m. aralıkla sıralanan, bir kenarı 0.80 m. olan kare kesitli, 0.50 m. yükseklikte ayaklarla çevrelenmiştir (Resim 5). Ayakların üst yüzlerinin harçla düzeltilmiş olması, yüksekliklerini belirlemektedir. Bu sâhanın etrafı derinliği 1.40 m., eni 0.95 m. olan bölmelere ayrılmıştır (Şekil 11-12, Resim 6). Bu bölmelerin bir kaçında bunları çeviren 0.20 m. kalınlığında perde duvarlara rastlanmıştır (Resim 6a). Bütün salonun içi ve küçük bölmeler taş döşelidir. Bu büyük kare mekânın batı tarafında 1.60 x 1.95 m. ve 2.00 x 1.57 m. ölçüsündeki alanlar giriş ve müstemilat bölmeleri olmalıdır.

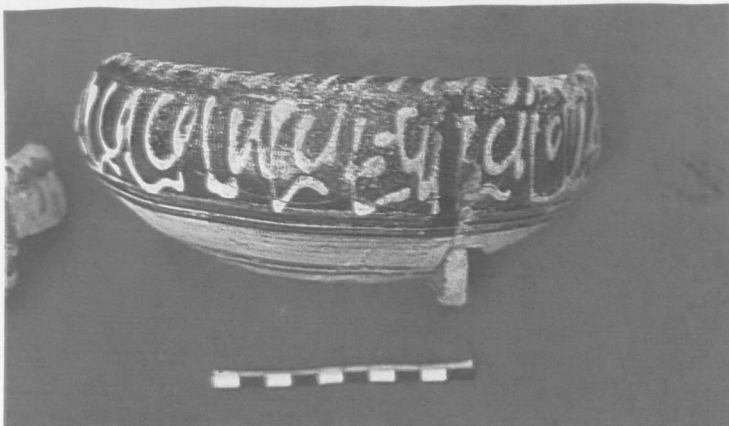
Resim: 17

Zaviyenin doğu tarafında çeşitli motiflerle süslenmiş stüko kaplama parçaları bulunmuştur. Bunlar rozet, yıldız ağları ve yazı bordürleri ile rumî süslemeler arasında yer alan kaplan, tavşan, kurt figürleridir. Bu arada sır altı tekniğinde yapılmış pekçok seramik kap kacak parçaları da orta-ya çıkmıştır. Bunlardan ağız çapı 0.18 m., yüksekliği 0.085 m. olan yeşil sırlı, rumîlerle süslü tas ile (Resim 16) 0.22 m. çapında, 0.12 m. çapında, 0.12 m. yüksekliğinde, ağız tarafı dıştan işlemeli ve patlıcan moru üstüne sarı nesih bir yazı şeridi ile kuşatılmış, içine de palmet motifleri yapılmış olan çukur tabak (Resim 17) bulunan çanak çömleğin en mühimleridir. Bunlardan başka figürlü birkaç
