HACI BEŐIR AĐA KÜLLİYESİ ONARIMI (2008 – 2010)

Nurcan Sefer / Y.Mimar
İstanbul Vakıflar 1. Bölge Müdürlüğü
nurcansefer@yahoo.com

*The Restoration of Hacı Besir Ağa Complex Between
The 2008-2010*

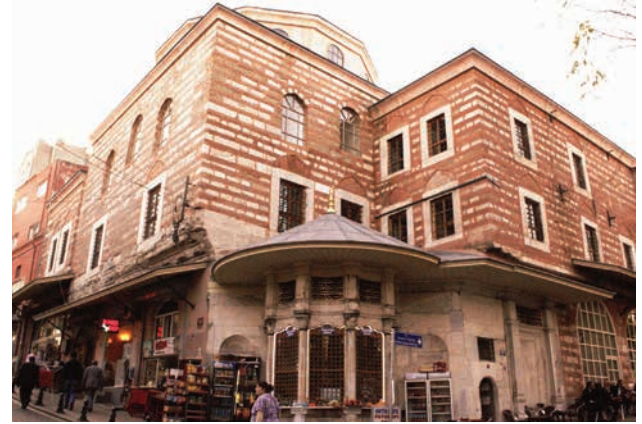
Resim 1. Hacı Beşir Ağa Külliyesi genel görünüm.

Külliyeye eğimli bir arazi üzerinde bulunmaktadır. Cami, hünkar mahfeli ve kütüphane birlikte tasarlanmıştır (Resim 1). Hükümet Konağı Sokağı'ndan caminin avlusuna girilir. Bu avludan medreseye geçilmektedir. Tekke binası ise bu grubun batısında, ayrı bir yapı olarak yer alır. Kuzeydoğu ve güneydoğu cephelerinde caminin alt kotunda dükkanlar bulunmaktadır. Sebül de bu kotta Alay Köşkü Caddesi ile Hükümet Konağı Sokak'ın kesiştiği köşededir. Külliye'deki iki çeşme de kuzeydoğu cephesindedir.

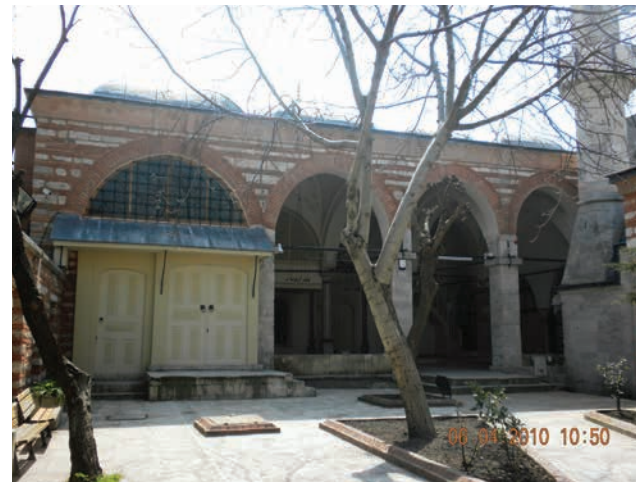
Resim 2. Son cemaat mahallinin avludan görünüşü.

1. Cami: Külliye'nin güneyinde, Alay Köşkü Caddesi'ne paralel bir konumdadır. Son cemaat bölümü çift revaklıdır (Çizim 4, Resim 2). Son cemaat bölümünün avlu tarafındaki ilk revağı aynalı tonozla örtülü üç birimden oluşur. İkinci revağın ortasındaki birim kubbeye, yanındaki birimler ise tekne tonozlarla örtülüdür. Güneyinde kadınlar mahfeline çıkan ahşap merdiven, doğusunda ise hünkar mahfeline ait, kafesle çevrili bir galeri katı bulunmaktadır (Resim 3). Kubbe ve tonozlarda stilize dal ve yapraklarla siyah ve gri renkli basit bordür şeklinde bezemeler yapılmıştır.

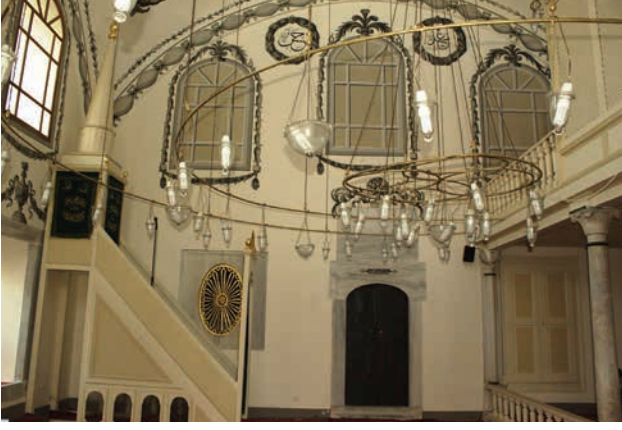
Resim 4. Cami iç mekanından görünüşü.

oluşan kalem işi düzenlemeler bulunur (Resim 4). Tanman'a göre bu bezemeler II. Mahmud devrindeki restorasyona aittir (Tanman 1994: 471). Cami alt pencereleri içten mermer, dıştan küfeki sövelidir. Lokmalı demir parmaklıkları vardır.

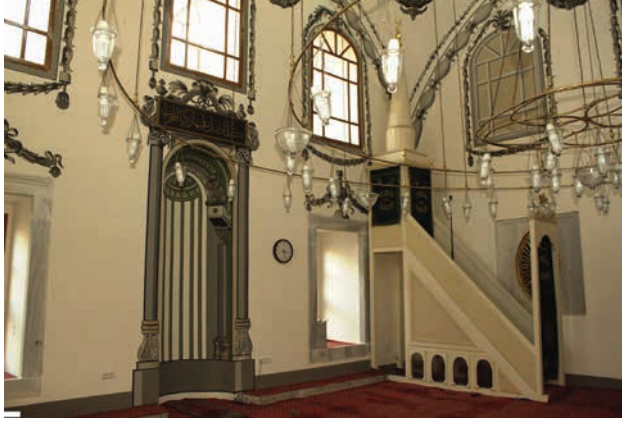
Resim 5. Mihrap ve minberin görünüşü.

niş şeklindedir. İçinde gölgeli kalem işi yapılmıştır. Mihrabın iki yanında stilize ionik başlıklı sütunlar, üstünde kurdele ve yapraklarla bezeli bir tepelik ve mihrap ayeti bulunur (Resim 5).

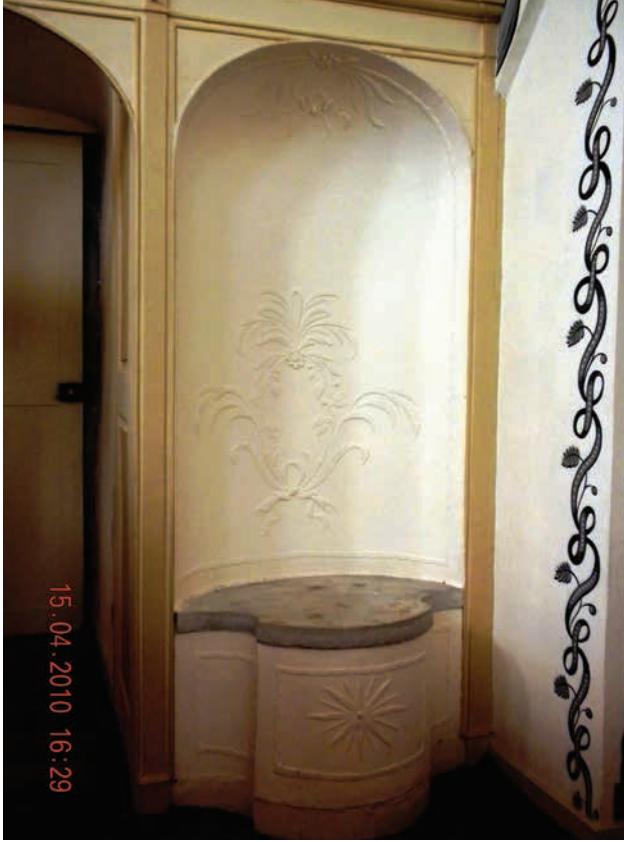
Resim 7. Hünkar mahfelinde yer alan niş.

işinsal tavan bulunur. Etrafı ahşap tepelikli yüksek kafeslerle çevrilidir. Alçıdan malakari dal ve yapraklarla bezenmiş bir niş bulunur (Resim 7).

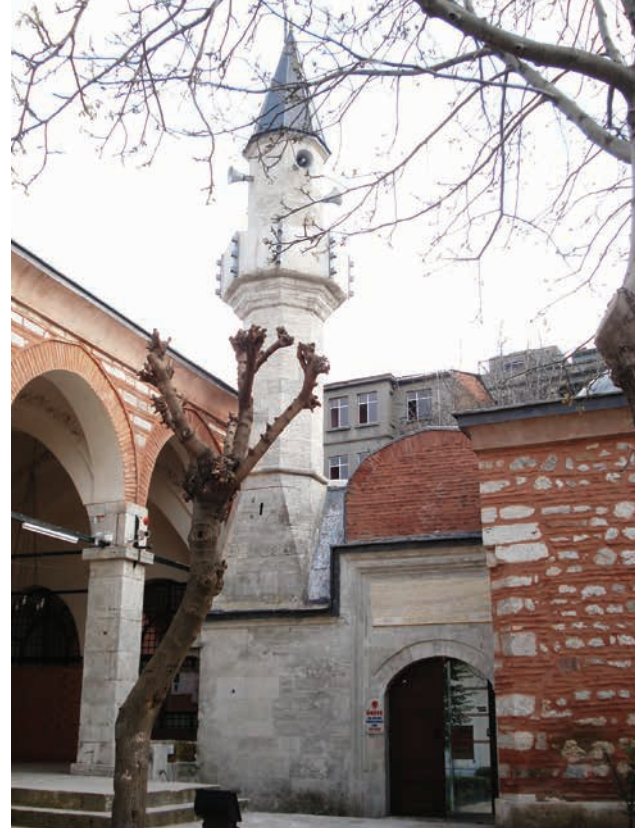
Resim 8. Minarenin avludan görünüşü.

Minare son cemaat yerinin batısında, medrese girişinin yanında bulunur (Çizim 4,6). Kesse taştan yapılmış olan minare kare planlı bir kaide üzerinde oturmaktadır. Gövde ve peteği sekizgendir. Ahşap külâhı kurşunla kaplıdır (Resim 8).

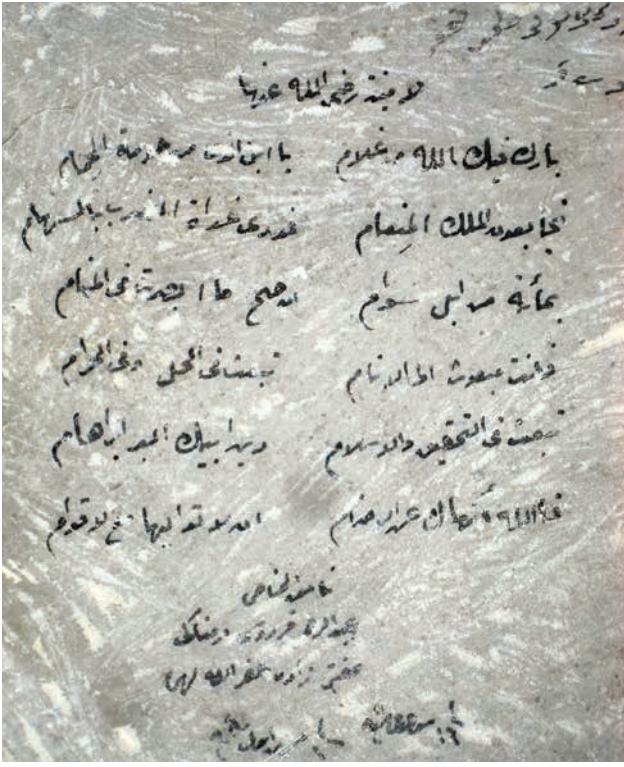
Resim 14. Raspa altından çıkan Arapça şiir.

Restorasyon sırasında yapılan raspa çalışmaları sonucunda hem alt, hem de üst kat oda duvarlarında Osmanlıca, Arapça ve Farsça yazılar tespit edilmiştir. Bu yazılar olduğu gibi korunmuş ve çevirileri yapılmıştır. (Çeviriler Murat Sayka tarafından yapılmıştır). Alt kattaki odanın güney batı duvarındaki yazının şiir olduğu anlaşılmıştır. Üst kattaki odanın duvarlarındaki yazılar ise şiir ve öğrencilerin sınav notlarıdır. (Resim 11,12,13,14). Kimya, Fransızca, Bitki Bilimi derslerini alan öğrencilerin isimleri, notları ve soruları görülmektedir. Tarih olarak 21 Rebiulahir 311 (1 Kasım 1893), 14 Haziran 317 (27 Haziran 1901) ve 20 Eylül 96 tarihlerine rastlanılmıştır. Üst kattaki bu bulgular odanın medresede ders veren hocalar tarafından kullanılmış olabileceğini ya da mekanın sıbyan mektebi olabileceğini düşündürmektedir.

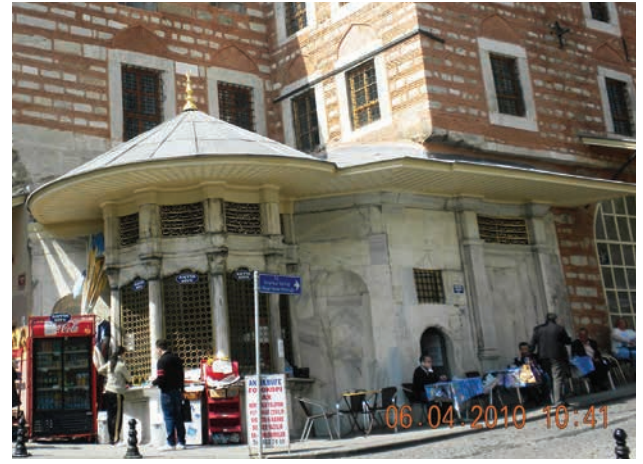
Resim 18. Sebil ve yanındaki çeşmenin görünüşü.

4. Sebil ve Çeşmeler: Alay Köşkü Caddesi ile Hükümet Konağı Sokak'ın kesiştiği köşede bulunan sebil, barok özellikler taşır (Resim 18, Çizim 10). Sebile Hükümet Konağı Sokak'tan girilir. İbüküye beş cephesinde mermer kullanılmıştır. Birbirlerine kemerlerle bağlı, altı sütun bulunur. Kemerlerin arasında kalan pencereler sekizgenlerden oluşan bronz döküm bir şebekeye sahiptir. Şebekelerin altı su ve içecek ikram edebilmek için daha geniş gözlüdür. Sebilin iki yanında yuvarlak kemerli nişler bulunur. Üzerinde çitakarı süslemeleri olan geniş bir ahşap saçak uzanır. Sütun başlıklarında akantus yaprakları, inci dizileri ve istiridye kabukları vardır. Kemerlerin üzerinde Rahmi isimli bir şairin talik hatla hazırladığı manzum bir metin yazılmıştır (Tanman 1994: 472).

Mustafa Efendi tarafından hazırlanan talik hatla yazılmış kitabesi bulunur (Tanışık 1943: 178) (Resim 18). Bir diğer çeşme de, külliye avlu kapısının güneyinde bulunur. Küfeki taşından yapılmış olan çeşme sade bir görünümündedir. Kilit taşında bir çark-ı felek motifi bulunan sivri kemer ve cephesini çeviren kare ve dairesel kesitli profilli silmeler bulunur. Üzerinde Bursalı vaiz Seyyit Feyzi Efendi'nin 1744 tarihli, beş beyitlik talik hatla yazılmış kitabesi vardır (Tanışık 1943: 172) (Resim 19). Bu çeşmenin kuzeyindeki görkemli kapı ile cami, kütüphane ve medresenin bulunduğu avluya girilir.

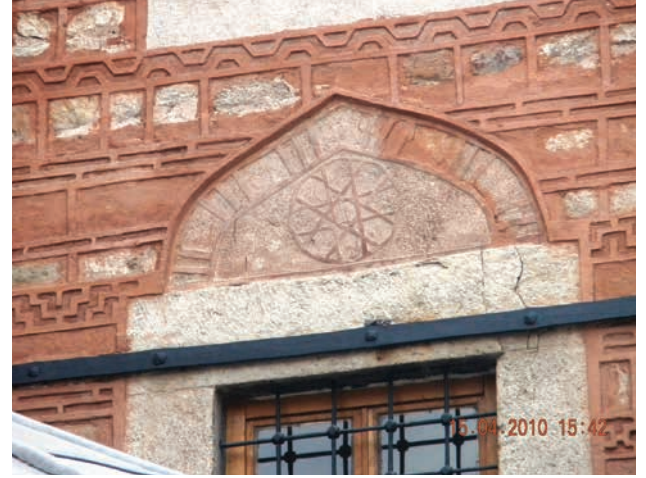
Resim 21. Cepheden cevhel derz örneği.

kuzeydoğu cephesi, hünkar mahfeli, altta sebil, iki adet çeşme, avlu duvarları ve cami avlusuna giriş kapısı yer alır (Çizim 11,12). Yapı malzemesi moloz küfeki taş ve tuğla olup bu iki cephede uygulanmış olan dekoratif sıva önemlidir. 18. yüzyıl yapılarında bir yenilik olarak farklı derz uygulamaları ile cephenin düzensiz duvar dokusu gizlenmeye çalışılmıştır. Bazen sadece tuğlalar üzerine bazen de bütün duvara horasan sıva uygulanarak malzeme ve örgünün düzensizlikleri gizlenmiş; güzel bir görünüm elde edilmiştir (Ahunbay 2005: 205). Hacı Beşir Ağa Külliyesi'nde caminin ve kütüphanenin cephesinde birbirinden farklı sekiz desen tespit etmek mümkündür. Özellikle kaz ayağı, balık sırtı, zikzak ve değişik geometrik düzenlemeler halinde hazırlanan ve "cetvel derz" de denilen bu sıvalı bezeme dönem üslubu olarak dikkat çekicidir (Resim 20,21). Benzer derz uygulamaları Soğukçeşme Sokağı'nda Ayasofya İmaret, Laleli'de Atıf Efendi Kütüphanesi, Cağaloğlu'nda Yusuf Efendi Sıbyan Mektebi gibi yapıların cephelerinde de görülmektedir. Caminin saçak hattında ve kubbe kasnağının bitiminde profilli bir silme dolaşmaktadır. Caminin kasnağı sıvalıdır.

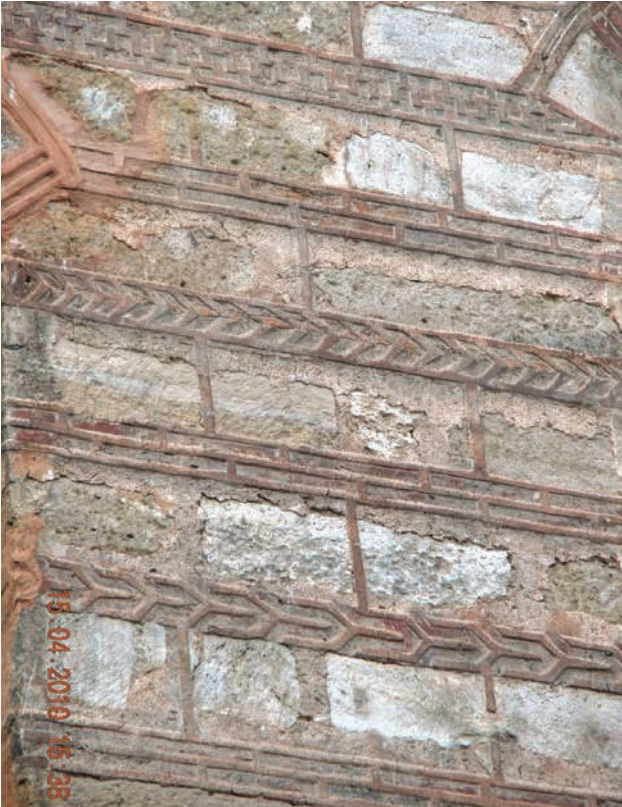
Resim 20. Cepheden cevhel derz örneği.

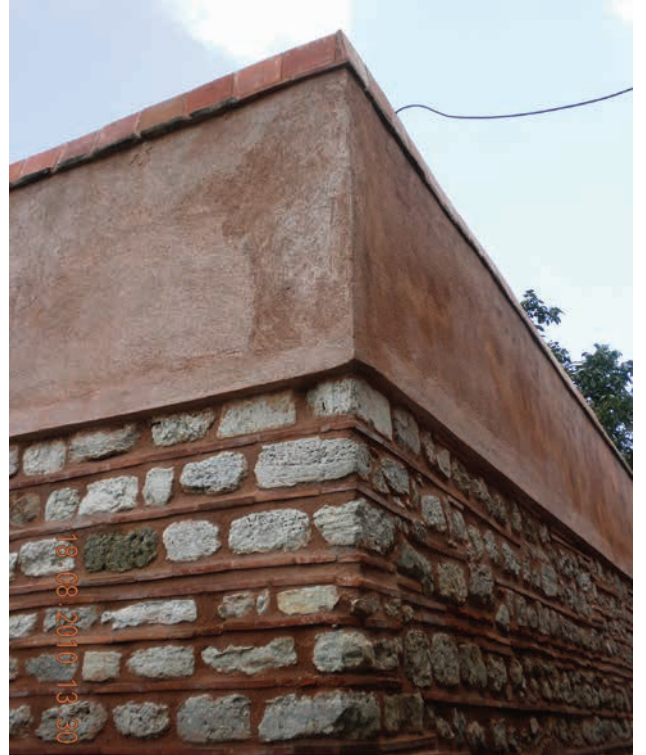
Resim 22. Kuzeybatı ve Güneybatı cephe duvarlarının görünüşü.

Kuzeybatı Cephesi'nde cami avlu duvarı ile medrese odalarının dış duvarı yer alır. Örgü tekniği ve malzeme cinsi farklılığı bize bu bölüm duvarının birkaç dönemde yapıldığını göstermektedir. (Resim 22). Cami avlu duvarı tuğla+moloz taş alması bir görünümde olup, medrese duvarı ise belirli bir kota kadar alması, o kottan sonra ise tamamen tuğla ile inşa edilmiştir. Bütün cephelerde yol kotunun yükselmesinden dolayı gömülme olmuştur.

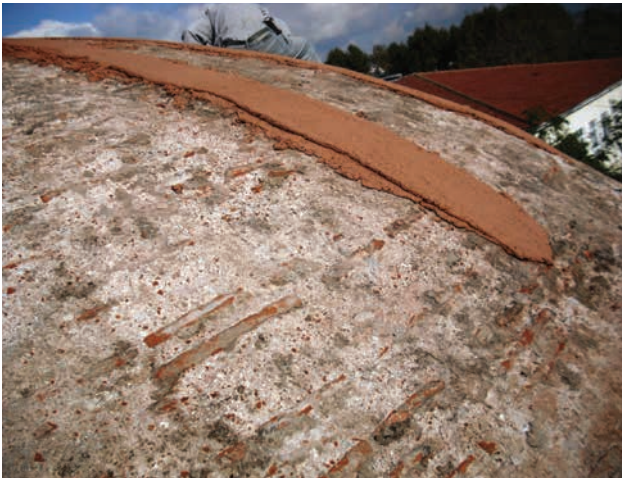
Resim 23. Kubbede horasan sıva yapımı.

Uygulama sırasında iç ve dış mekanlarda iskele kurularak ilk önce cami, hünkar mahfeli, kütüphane ve sebilin kurşun örtüleri yenilenmiştir (Resim 23,24,25). Kubbe ve tonozlarda

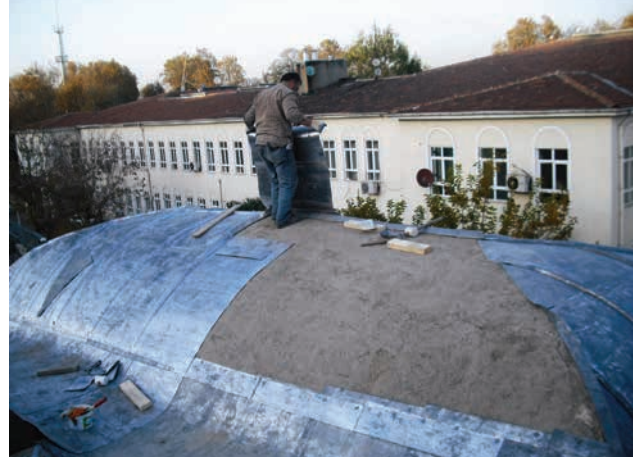
Resim 24. Tonoz üzerinde çamur sıva üzerine kurşun döşenmesi.

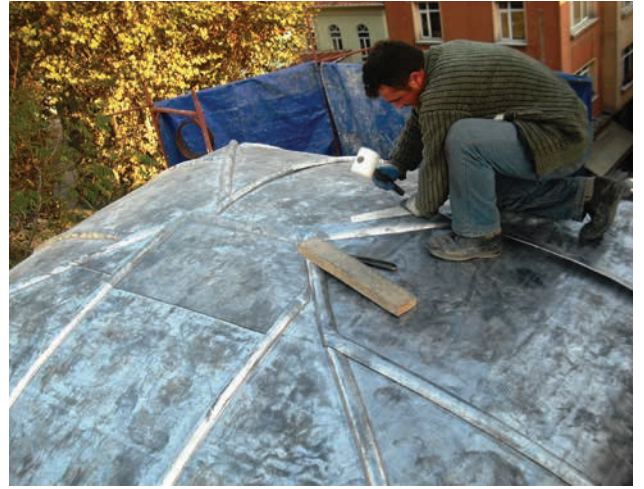
Resim 25. Tonozun üzerine kurşun kaplama yapılması.

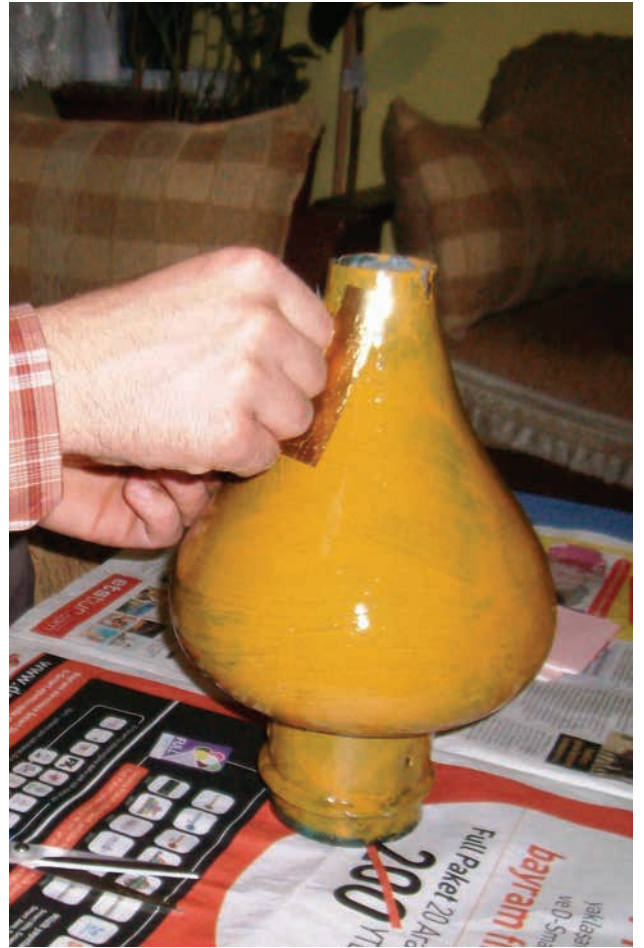
Resim 26. Kubbe alemine varak yapılması.

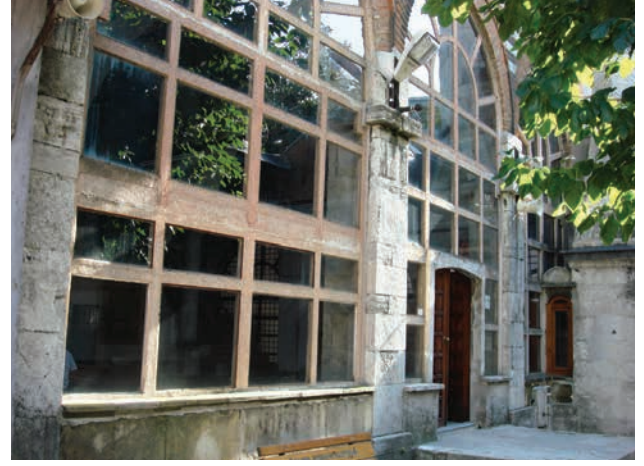
Resim 29. Restorasyon öncesinde son cemaat mahallinin avludan görünüşü.

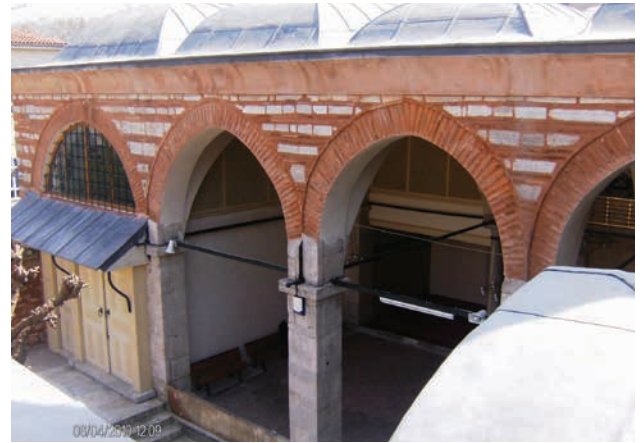
Resim 30. Restorasyon sonrasında son cemaat mahallinin avludan görünüşü.

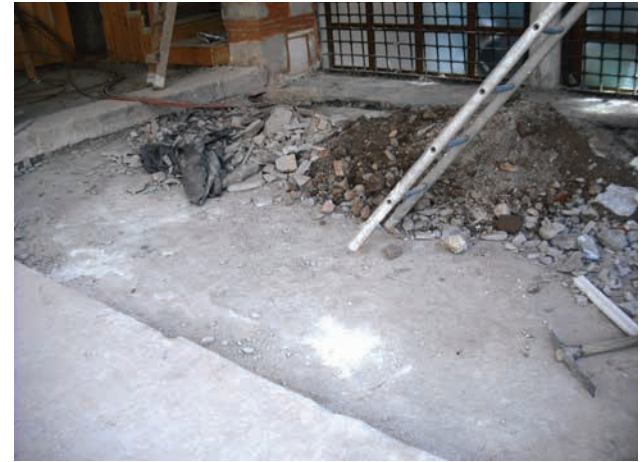
Resim 31. Son cemaat mahallindeki imitasyon tuğlaların sökülmesi.

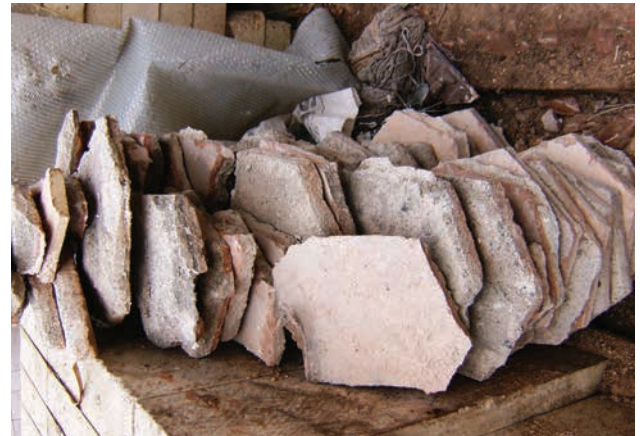
Resim 32. Son cemaat mahallinden sökülen imitasyon tuğlalar.
