# FATİH CAMİİ VE I. MAHMUT KÜTÜPHANESİ PROJE DEĞERLENDİRME VE UYGULAMALARI

## *THE EXAMINATION AND APPLICATIONS OF FATİH MOSQUE AND I. MAHMUT LIBRARY'S DRAWINGS*

Sevinç Karahan | Rest. Uzm. Y. Mimar

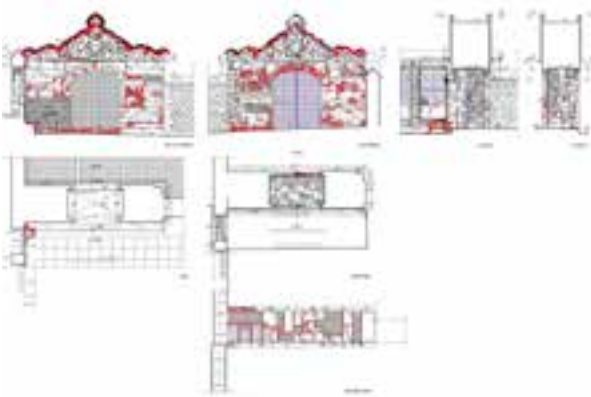
Şekil 5 Çorbacı Kapısı müdahale paftası

- Hazire duvarlarının projelendirilmesi (malzeme, hasar ve müdahale paftalarının hazırlanması), detaylı olarak fotoğraflandırılması,
- Çorbacı, Türbe, Börekçi ve Boyacı kapılarının projelendirilmesi (malzeme, hasar ve müdahale paftalarının hazırlanması) istenmiş ve şantiye çizim ekibi tarafından tüm çizimler 1/20 ve uygun ölçeklerde projelendirilmiştir.
- I. Mahmut Kütüphanesi için de pencere aksları esas alınarak 1/20 ölçekli malzeme analiz, hasar tespit ve müdahale paftaları hazırlanmış ve Prof.Dr. Feridun Çılı'nın önerdiği sağlamlaştırma çalışmaları sonucunda cephe onarımları gerçekleştirilmiştir.

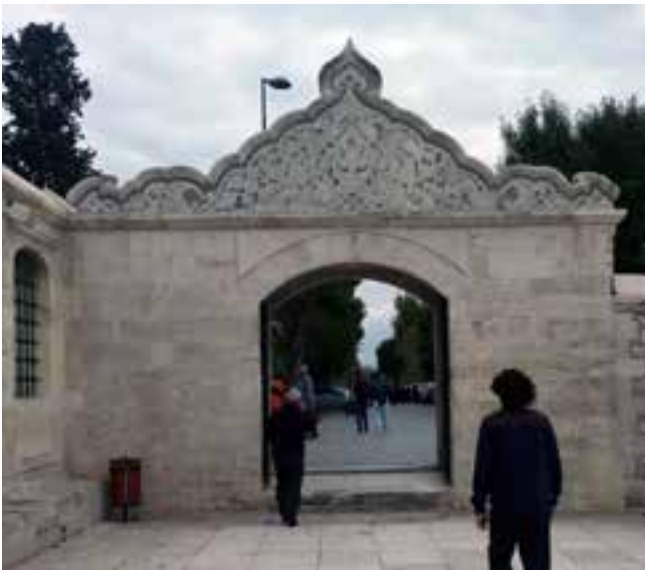
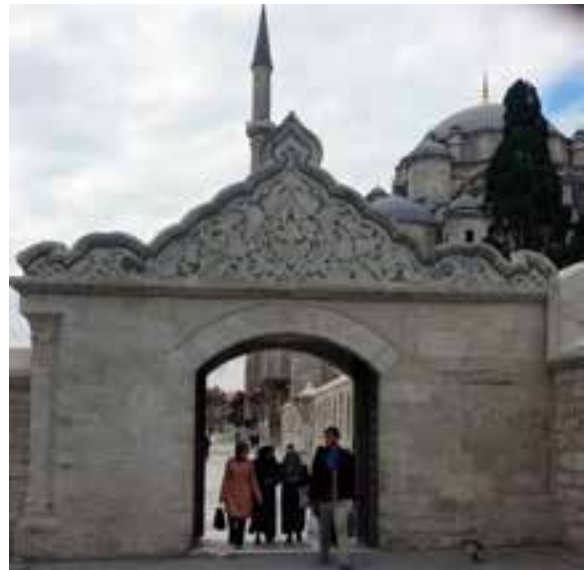
Fotograf 1-2 Çorbacı Kapısı avlu cephesi ve sokak cepheleri onarım sonrası

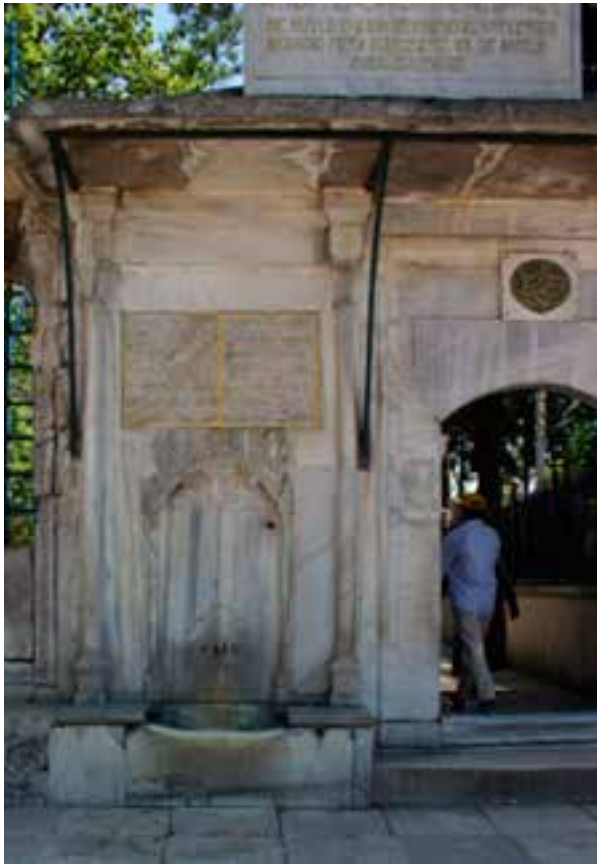
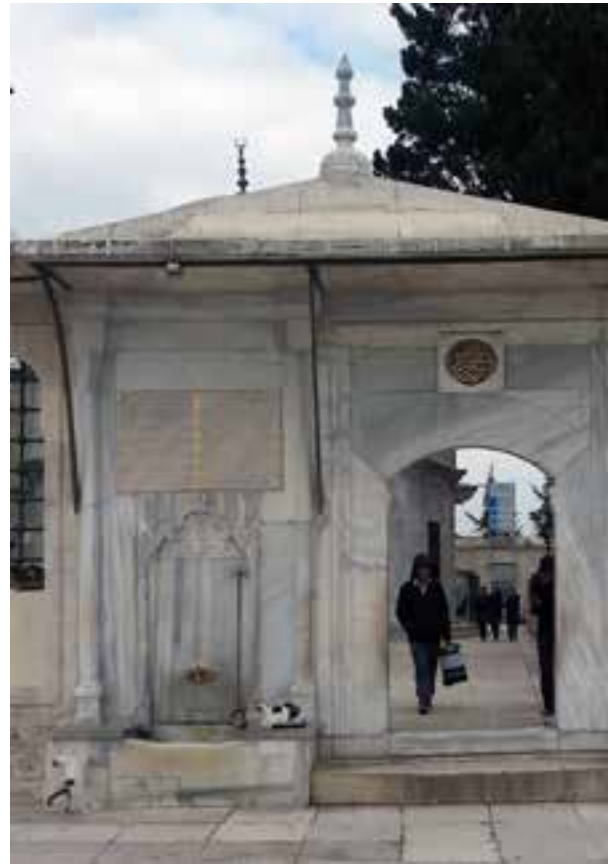
Fotoğraf 3-4 Restorasyon öncesi ve sonrası saçak

Tarafımızdan yapılan araştırma neticesinde bulunan fotoğraf doğrultusunda, bilim kurulunca alınan karar gereği, kuzeydoğu hazire duvarındaki çeşme ve yanındaki pence-  
renin üzerini örten saçak ile ilgili tamamlanan restitüsyon projesi uygun görülmüş olup, buna göre saçak, restitüsyon projesine göre ihya edilmiştir.

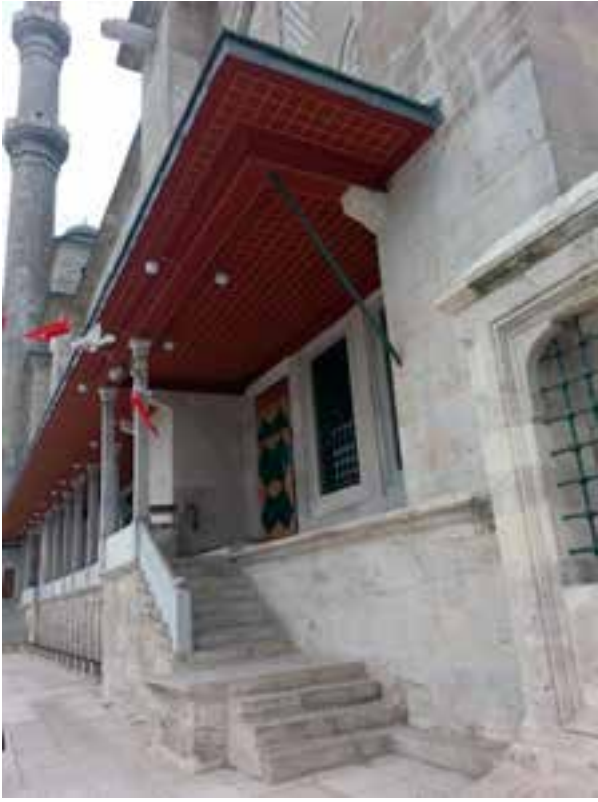
Fotoğraf 5 Caminin sundurmalarına ait saçaklar

Caminin kuzeydoğu ve güneybatı cephelerinde bulunan ahşap sundurmanın rölöveleri alınmış, çürümüş alt tavan ve ahşap döşeme sökülmüş, bilim kurulunun form ve renk önerileri doğrultusunda hazırlanan çizimlere göre uygulamaları tamamlanmıştır.w

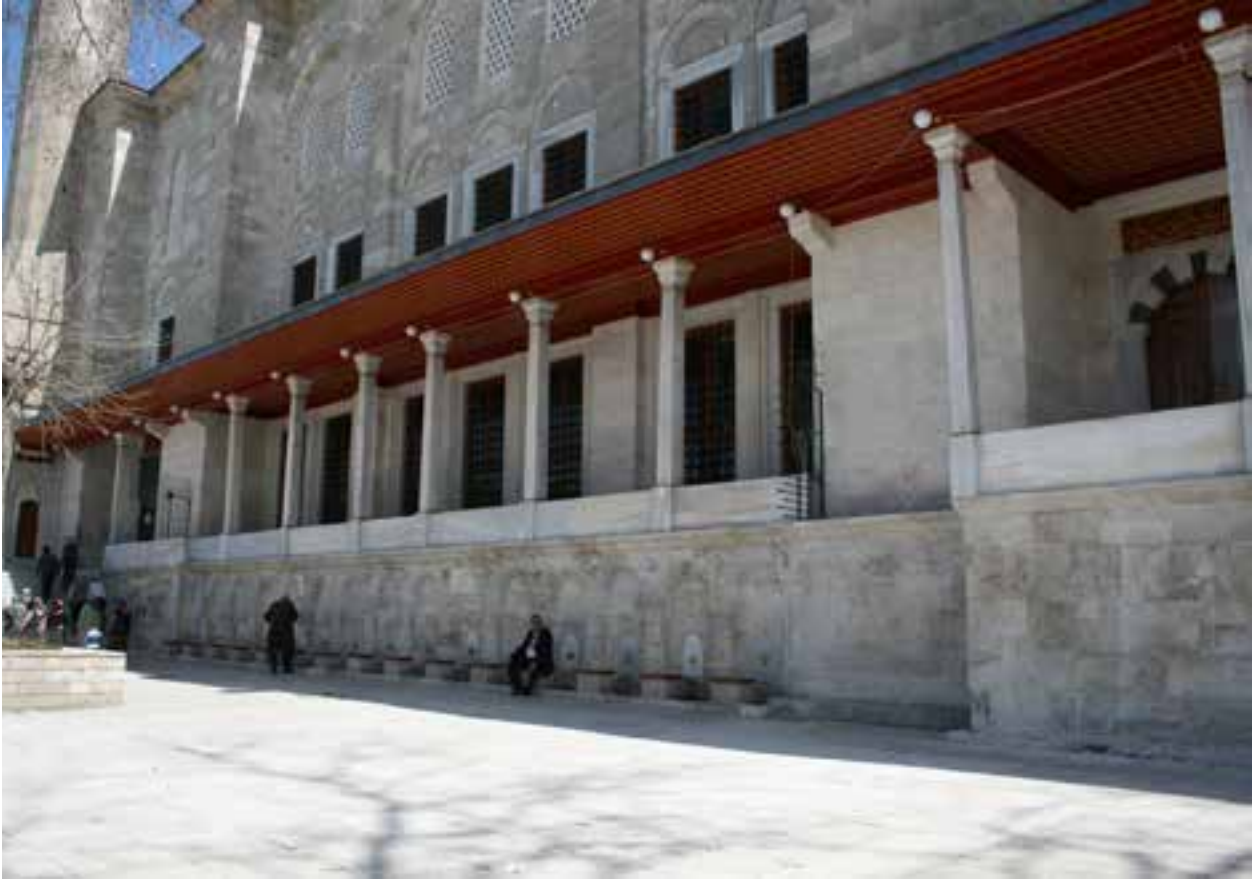
Fotoğraf 6 Restorasyon sonrası güneybatı cephesinde bulunan ahşap sundurma
