Bolu Tabaklar Hamamı Restitüsyon Denemesi

Restitution of Tabaklar Bath in Bolu

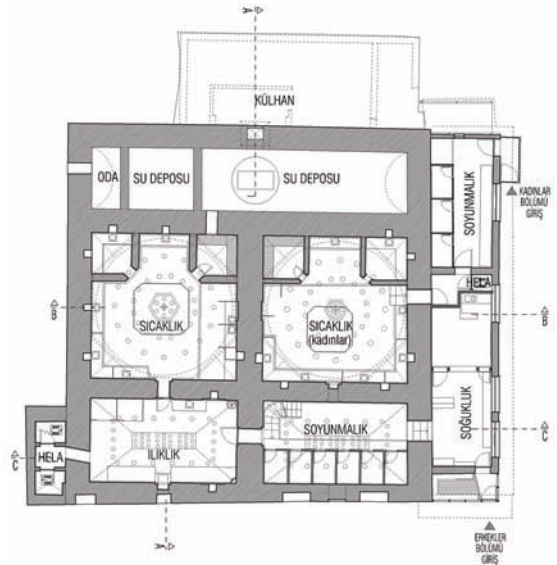
Çizim 1: Tabaklar Hamamı, Rölöve, Zemin Kat Planı.
(Asır Proje Arşivi, Nisan 2010)

Çifte hamam olarak yapılan ve günümüzde de bu amaçla kullanılan Tabaklar Hamamı, -doğu yönündeki betonarme ilave hariç- simetrik bir plan şemasına sahiptir. Hamamın güneyindeki 2 katlı soğukluk ve soyunmalık kısmı 1963 yılında yanmıştır. Bu tarihten sonra yapılan onarımla hamamın doğu cephesine betonarme tek katlı bir yapı ilave edilmiştir. Günümüzde kadınlar ve erkekler bölümlerinin girişleri bu ilave yapıdan sağlanmaktadır (Çizim 1-3). Bu değişiklikte birlikte hamamın erkekler kısmı kadınlar kısmına nispeten büyümüştür.

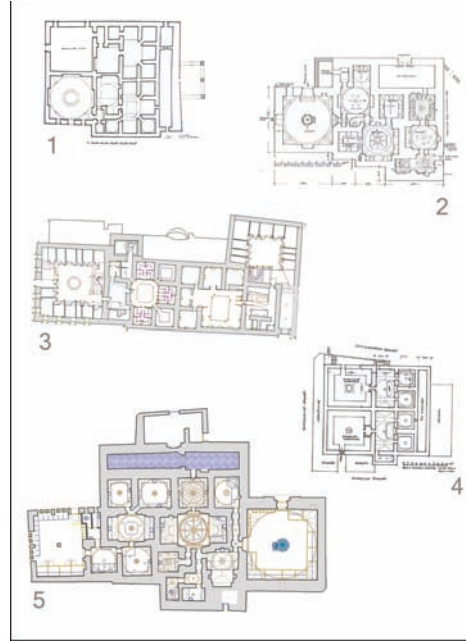
Çizim 7: Karşılaştırmalı Çalışma

1. Gazi Süleyman Paşa Hamamı (Bolu Göynük, M.1335). (E. H. AYVERDİ)
2. Yıldırım Beyazıt (Orta) Hamamı (Bolu Merkez, M.1389). (İ. A. YÜKSEL)
3. Şengül Hamamı (Ankara Merkez, 15. yy). (VGM arşivi)
4. Sultan Hamamı (Bolu Merkez, 16. yy). (İ. A. YÜKSEL)
5. Yıldırım Hamamı (Bolu Mudurnu, M.1382). (VGM arşivi)

Bolu ve çevresindeki hamamları¹¹ incelediğimizde, soğukluklarda genellikle mekânın merkezinde, aydınlık fenerinin izdüşümünde havuz bulunduğu görülmektedir (Çizim 7). Tabaklar Hamamı'nda da sekizgen aydınlık fenerinin izdüşümünde bir havuz olduğu kanaatindeyiz. İki katlı

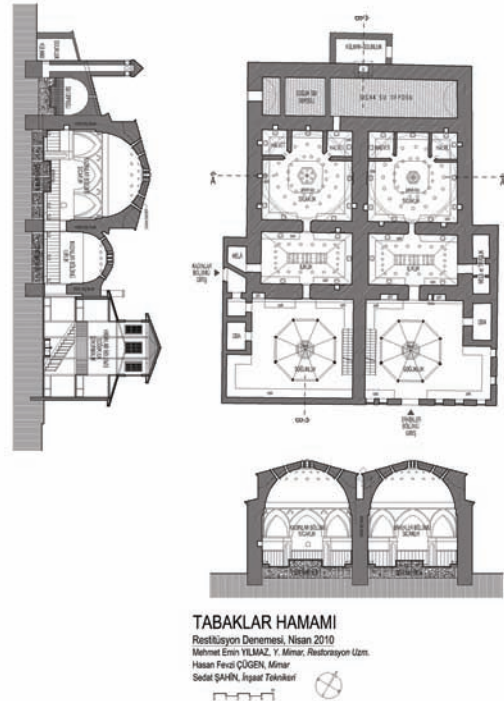
Çizim 8: Tabaklar Hamamı, Restitüsyon Denemesi, Plan ve Kesitler. (Asır Proje Arşivi, Nisan 2010)

Tarihi eserlerdeki yangınlarda, en büyük hasarı yapının ahşap bölümleri görmektedir. Hamamın eski fotoğraflarında görülen ahşap soğukluk-soyunmalık bölümünün, yukarıda bahsettiğimiz 1850 yılındaki yangından sonra, 1863 yılındaki onarımda yapıldığını düşünmekteyiz. Hazırladığımız restitüsyon denemesi de 1863 yılındaki onarımla birlikte eski fotoğraflarda görülen durumun çizimleridir.

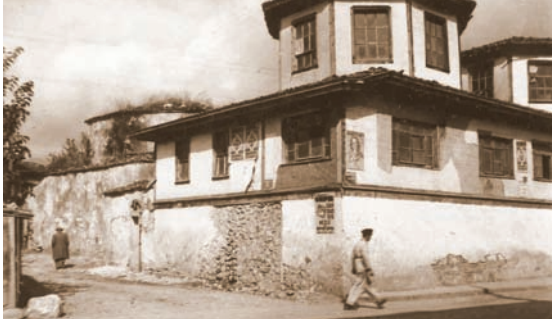
Fotoğraf 2: Tabaklar Hamamı'nın günümüze ulaşmayan soyunmalık kısmı, (günümüzde Özek Sokak) batı cephe ve kadınlar girişi, 1963'ten önce (Ankara KTVKK arşivi)

Restitüsyon önerisi için faydalandığımız en önemli kaynaklar hamama ait eski fotoğraflardır. Hamamın günümüze ulaşmayan soğukluk-soyunmalık kısmının en eskisi 1960'lara ait olan eski fotoğrafları¹⁰ mevcuttur. Eski fotoğraflardan 2 katlı olduğu anlaşılan soyunmalık kısmının erkekler bölümüne güney cepheden, kadınlar bölümüne ise batı cepheden girilmektedir (Fotoğraf 1-2). Kadınlar ve erkekler bölümünü aydınlatan, sekizgen formlu iki aydınlık feneri bulunmaktadır. Soğukluğun zemin kat duvarı moloz taştan, üst kat duvarları ise ahşaptandır. Hamamın üst örtüsünün alaturka kiremit olduğu da fotoğraflardan görülmektedir (Fotoğraf 3).
