MEKKE'DE KORUMA VE KAYBEDİLEN MİMARİ MİRAS

Yrd.Doç.Dr.Nihal ULUENGİN
Y.Mimar Bülent ULUENGİN

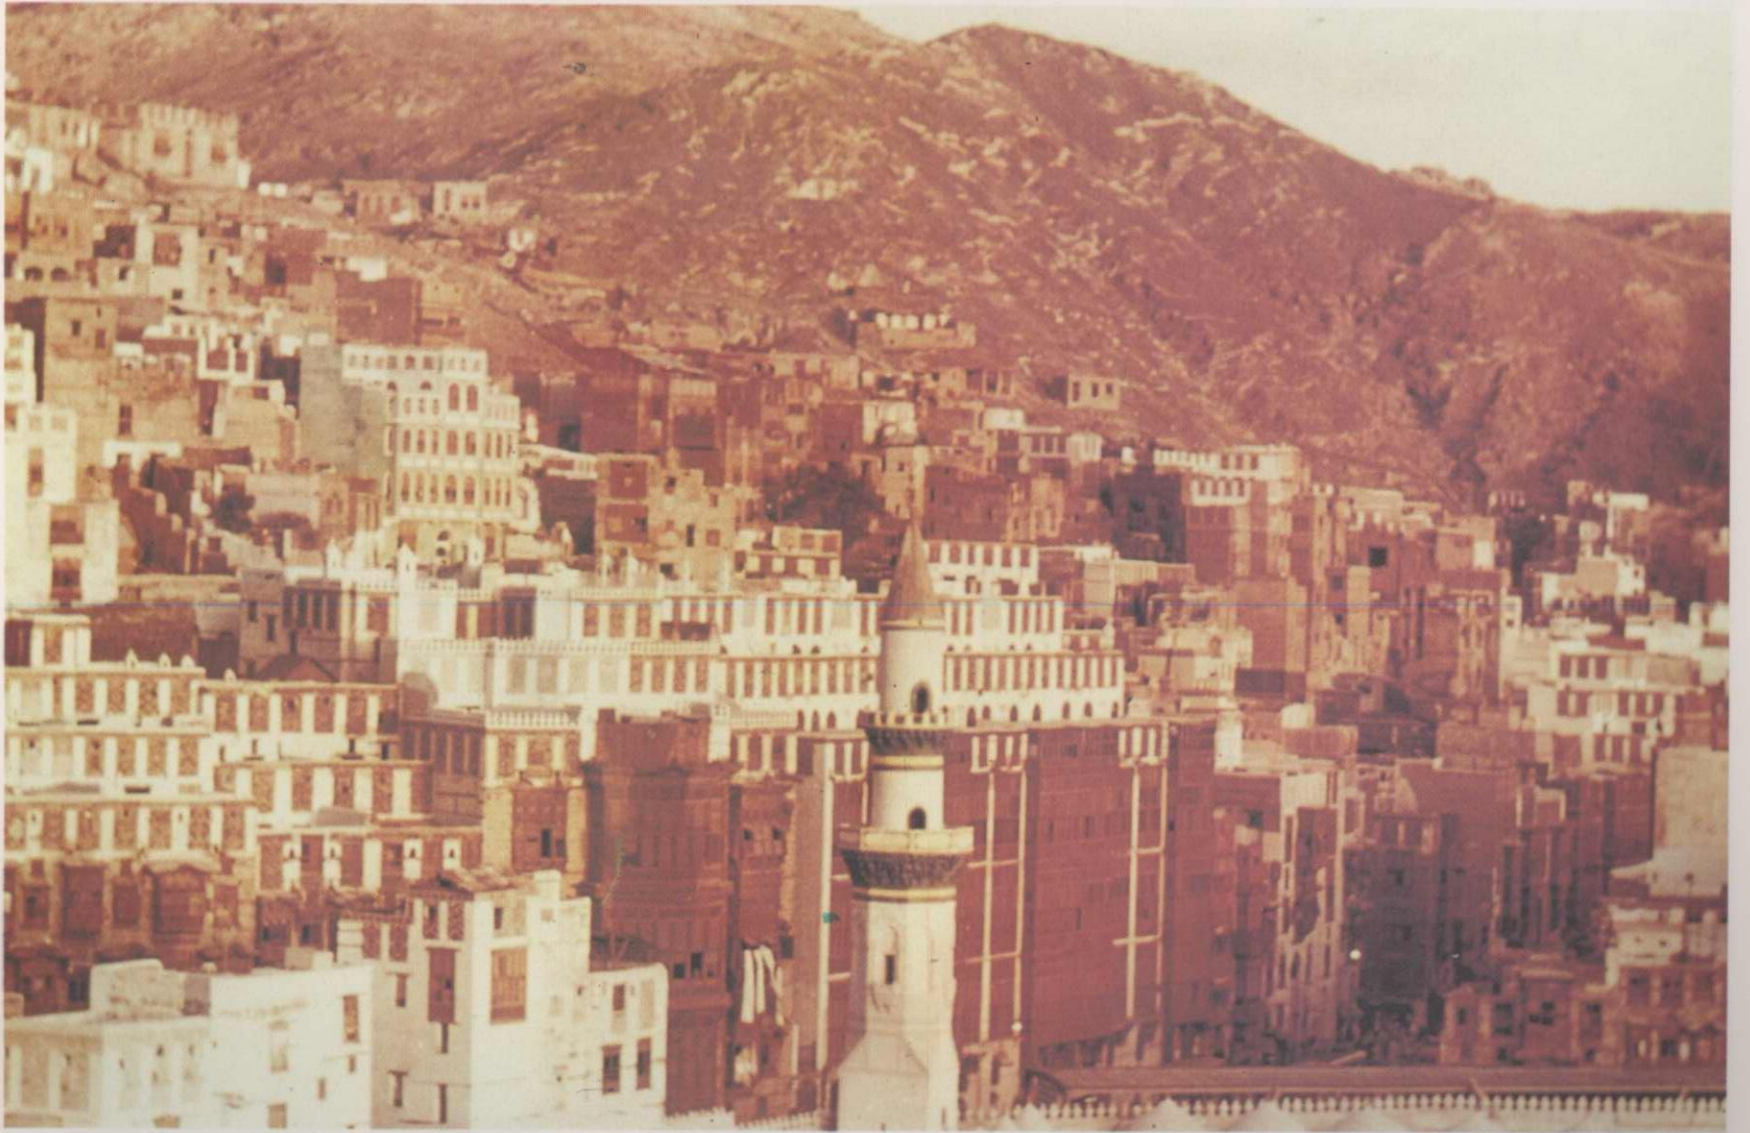
Res. 1: Terasları renkli ajurlarla süslü, dağların eteklerine yerleşmiş geleneksel Mekke evlerinin genel görünüşü.

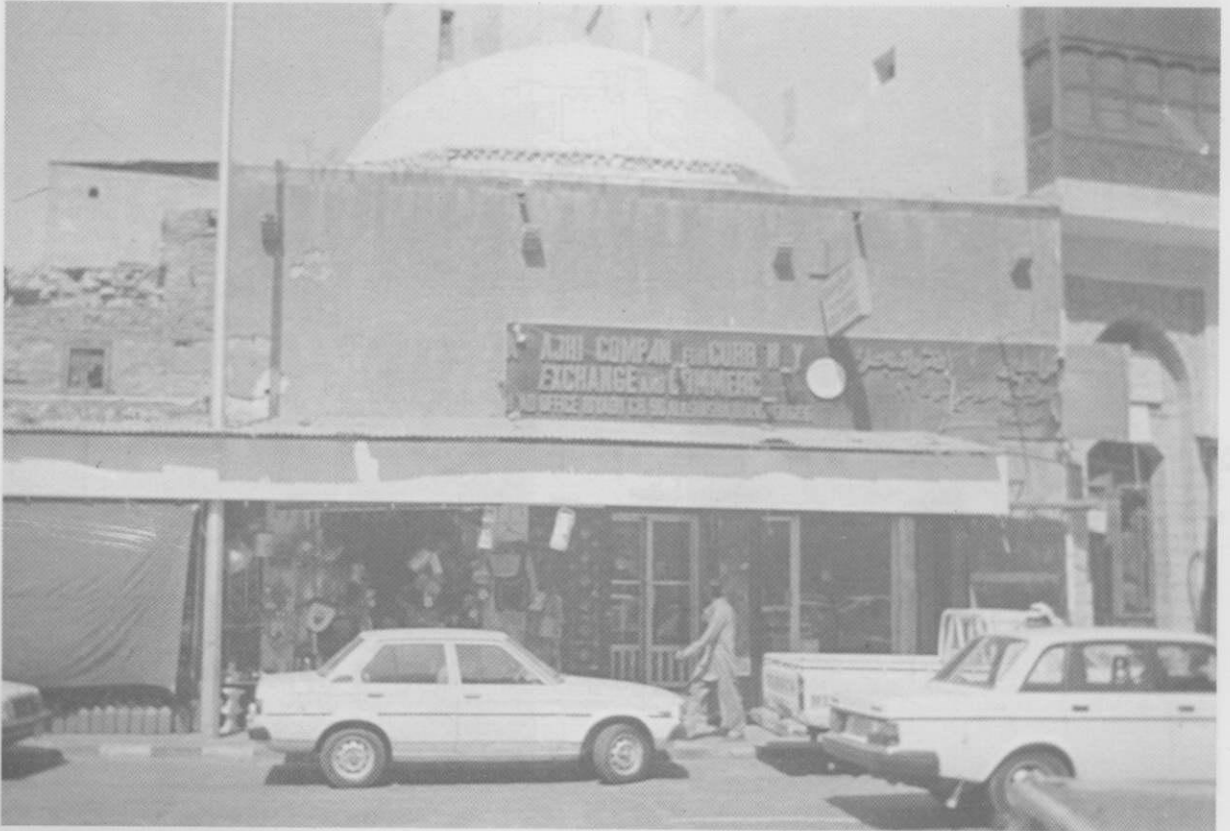
Res10: Gıřaşıye mahallesindeki Sultan Süleyman Han Hamamı.

Gışaşiye Mahallesi'ndeki Sultan Süleyman Han Hamamını ise 1984'te rölöve ettik. Hamamın kitabesi mevcut değildi, fakat çevre sakinlerinin belirttiğine göre, kitabe varmış ve 960 hicri (1562 miladi) tarihini taşımakta imiş. Mescide yakın çok işlek bir ticaret bölgesinde kalmış olduğundan artık hamam olarak kullanılmıyordu. Giriş holü bölünüp iki dükkan haline getirilmiş, geniş olan tarafta bir banka şubesi bulunuyordu.

O dönemde ayakta olan hamamın 1991 yılında Mekke'ye yaptığımız ikinci bir seyahatte artık olmadığını gördük, yaptığımız diğer rölövelerin de % 90'ı yıkılmıştı.
