## SAHİP ATA ARAŞTIRMASI BULUNTULARI

Ömer YÜRÜKOĞLU

— Sahip Ata Külliyesi Selçuklular devrinin güzide eserlerinden olup halen türbe, hanikâh ve değişikliğe uğramış biraz da küçülmüş olan camisi ile kompleks halindedir.<sup>1</sup> Buraya Lârende Mescidi de denir. (Fotoğraf 1)

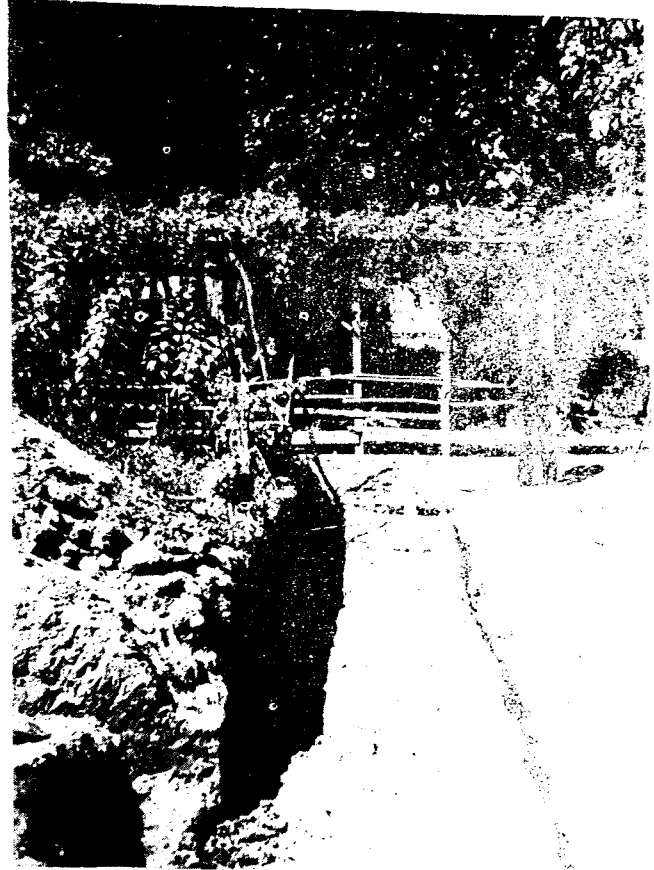
Resim : 2 — Araştırılan yerlerden bir yarma ve bir görünüş

Araştırma 500 m<sup>2</sup> yi bulan bu bahçe içerisinde aşağı yukarı 180 m<sup>2</sup> kapsayan uzunlamasına, (U) şeklinde yapıldı. 4-20 Eylül 1974 tarihleri arasında çalışıldı. (Plâna bakınız.) Aynı sahada daha önceleri İlahiyat Fakültesi'nden Profesör Dr. Halûk Karamağaralı uzunlamasını sondajlar şeklinde çalışmış eski temellerin bir kısmını tesbit edip plânını pafta üzerine çıkarmış idi. Bu paftanın elinizde bir fotokopisi olduğu için araştırmayı sayıları azalıp çoğalan ortalama sekiz işçi ile çok hızlı bir şekilde yürüttük (Fotoğraf 2)

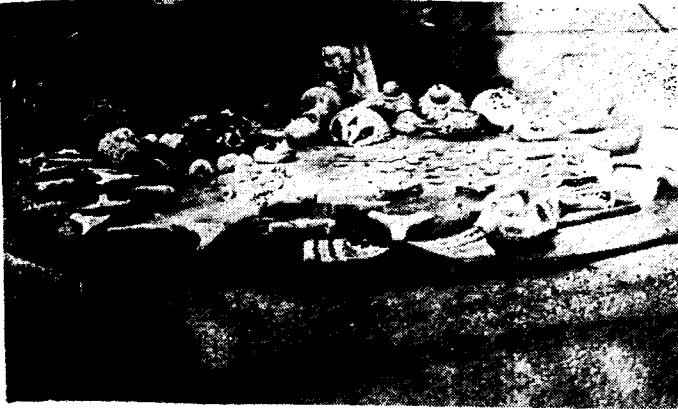
Resim : 3 — Küçük buluntular

— Küçük büyüklü yüzlerce eski eser ve parçaları ele geçti. Yağdanlık parçaları, kendliler, testi, cam bilezik parçaları, fildişi saç tokası, saç ayakları, seramik parçaları, kâse parçaları, paralar, yüzlerce çanak çömlek parçaları,

gülleler mezar ve kabartmalı mezar taşları vs. (Fotoğraf 3)

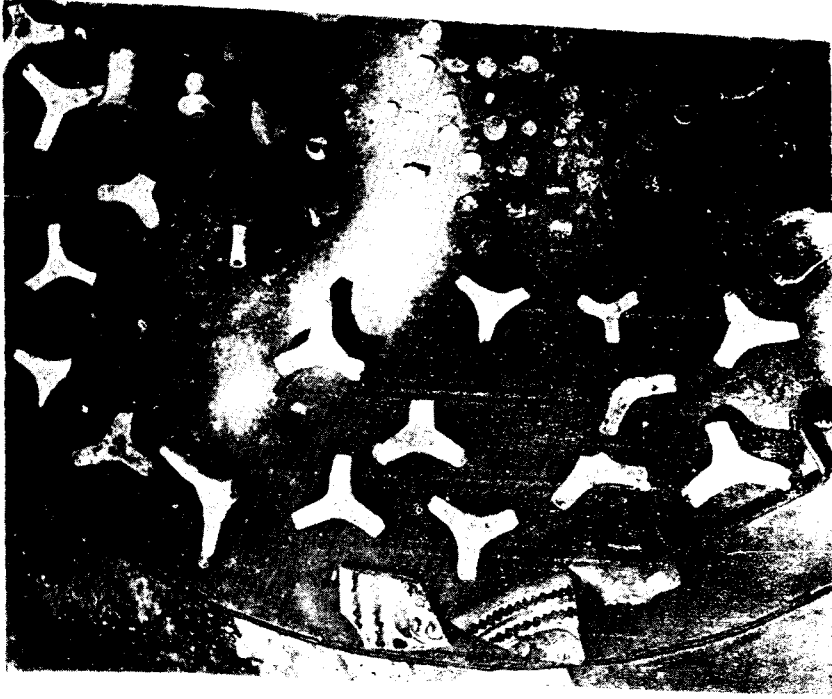
Resim : 6 — Üç ayaklar (saç ayağı)

Bunlardan yüze yakın kırık ve 15 kadar da kısmen sağlam örnekler ele geçti. Ayaklar merkezden 2 ilâ 5 cm uzunlukta olup 075 ilâ 2 cm genişliktedir. Yere temas eden ayaklar üç kısımlarda olup çinilidir. Umumiyetle tek, bazılarında iki renk vardır. Bu üç ayaklarında ikinci bir çeşidi ise üstü diğerleri gibi düz, yere temas eden kısım ise merkezden ayağın bitimine kadar bıçak ağzı gibi keskindir. Her iki çeşit üç ayakta aynı gâye için kullanıldığı üzerindeki izlerden anlaşılmaktadır. Kullanıl-

dığı yerlerin ise a — Kalıptan çıkan eşyaları üzerine koyup kurutmada b — Boyanacak seramiklerin yerle temasını engelleyerek boyamada kolaylık için, c — Fırınlanan seramiklerin fırının tabanına yapışmaması için seramiklerin altına koymada.

Bu üç hususu üç ayakların üzerindeki izlerden teşhis etmekteyiz. (Fotoğraf 6)

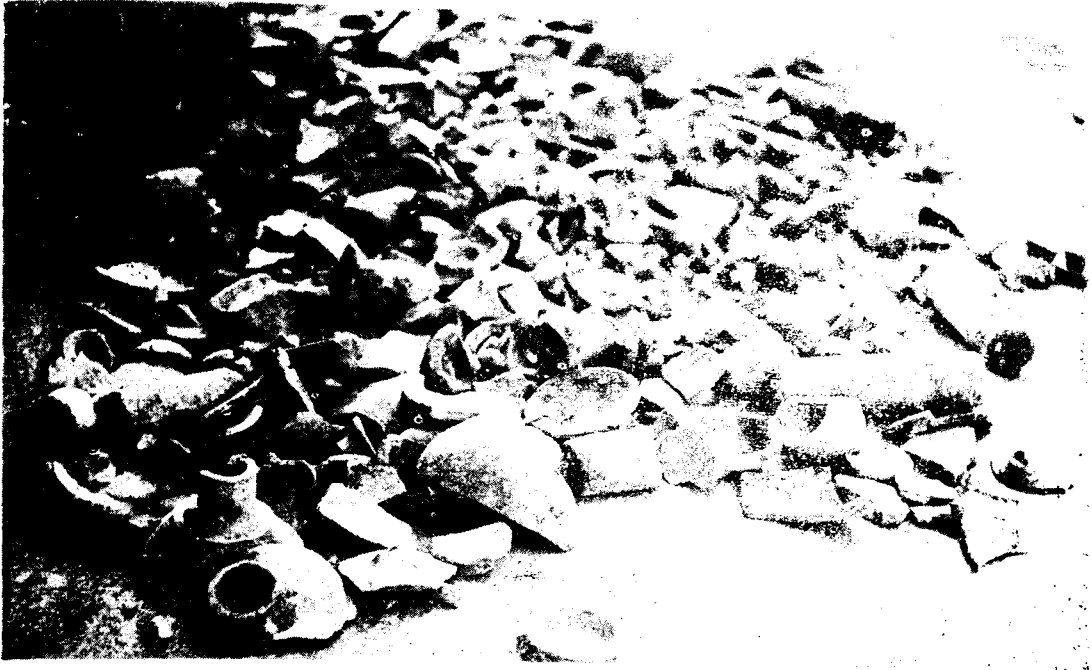
Resim : 7 — Kırık oldukları için atılan yüzlerce seramik parçası ve pişmiş optak çubuklar

Üzerleri kabartma çinili üç renkli kalın çubuklar ile çinisiz pişmiş toprak çubuklardan 15 kadar tam ve kırık parçalar ele geçmiştir. Çoğunluğu batı sondajlarında küllük ve çöplük yakınlarında bazı çanak, çömlek kırıkları ile yan yana idi. Bu çubukların çini fırınlarında testi veya kulplu seramikleri asmak için askılık olarak kullanıldığını tahmin ediyoruz.

Bine yakın sarı, yeşil, mor ve bu renklerin değişik tonlarında parçalar ile toprağın kendi renginde kırmızı veya boz seramik parçalar ve ensize, beyaz astarlı olup henüz fırınlanmamış parçalar bulunmuştur. Bunlar iri veya küçük kâse, tabak, kandil, testi v.s. parçalarıdır. Buldukları anda tamamlanıp tamamlanamaması hususunda gayret edilmiş ise de bu kırıkların birleştirilmesine imkân olmamıştır. Kırılan yerleri kontrol edildiğinde kırıkların yeni olmayıp daha başlangıcında toprağa bu şekilde atılmış olduğu ortaya çıkmaktadır. (Fotoğraf 7)

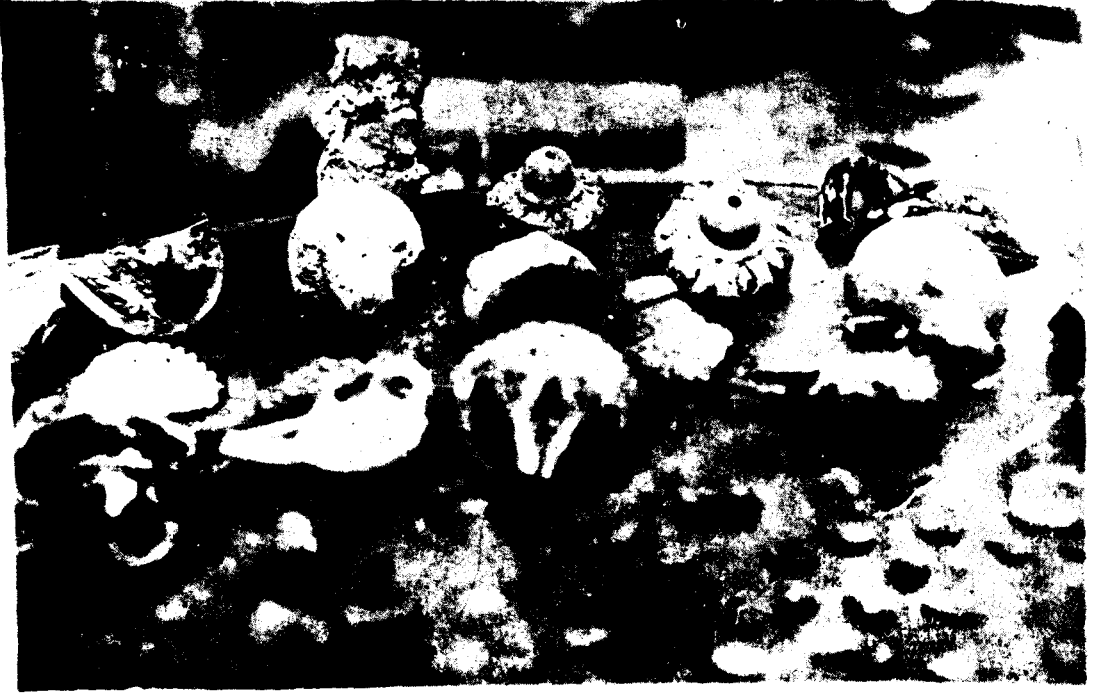
Resim : 4 — Geniş gövdeli ilâç veya yağdanlık parçalarından motifler

Bu toprak şişe parçalarından bolca ele geçmiş olup motifli, motifsiz, kabartmalı örnekler mevcuttur. Kabartma motifli olanların halen Selçuk devri benzerleri arasında mütesna bir yeri olacağından hiç şüphe yoktur. En zengin Selçuk eserlerinin bulunduğu Karatay ve Koyunoğlu Müzelerinde bile bu buluntuların kabartma benzerlerinden sadece 5 adet mevcut. Halbuki biz 12 değişik motif bezemeli örnekler ele geçirmiş bulunuyoruz. Bilhassa bunlardan bir tanesi çinilidir. Karatay Müzesi'nde de daha küçük ve fakat tam olarak ele geçmiş ünik bir parçaya teşhirde zenginlik kazandıracaktır. (Fotoğraf 4)

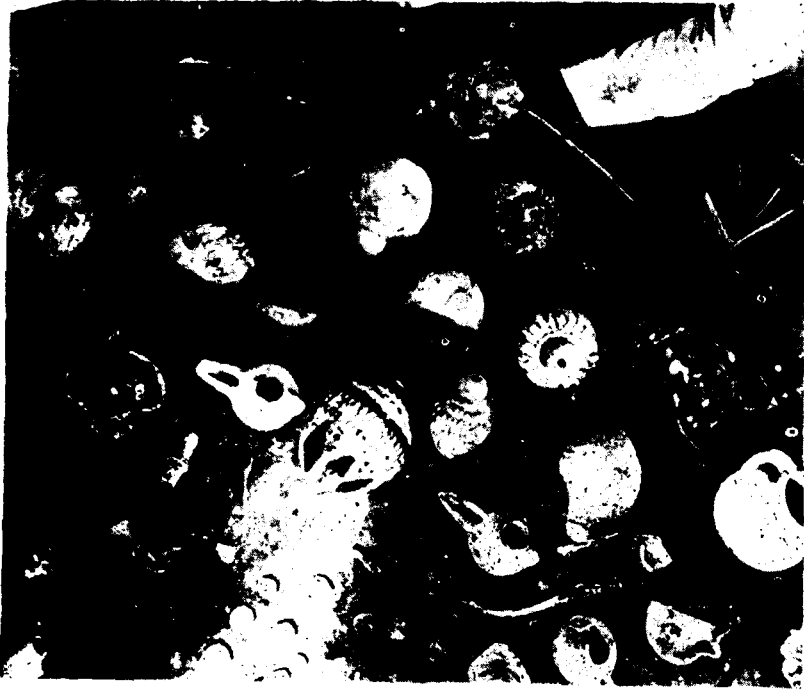
Resim : 5 — Kandillerden üçünün görünüşü

Dört kandil bulunmuştur. Bunlardan ikisi üzerinde çini mevcut fakat çinileri tutmadığı için diğer çinisiz iki tane kandil ile birlikte çöplüğe atıldığını

tahmin ediyoruz. Bu kandillerden biri başka yerde üçü de bir testi ile birlikte çöplükte yan yana bulunmuştur.

Çok iri emzikli olan bu kandiller aynı kalıptan çıkmadır. (Fotoğraf 5)
