İZMİR - ÇEŞME KANUNİ KERVANSARAYI

Filiz Aydın OĞUZ
Y. Mimar.

İzmir - Çeşme Kanuni Kervansarayı Vakıflar Genel Müdürlüğü 1971 yılı onarım programına dahil edilmiş ve o tarihten itibaren yapı üzerinde çeşitli tetkik ve araştırmalar yapılmıştır.

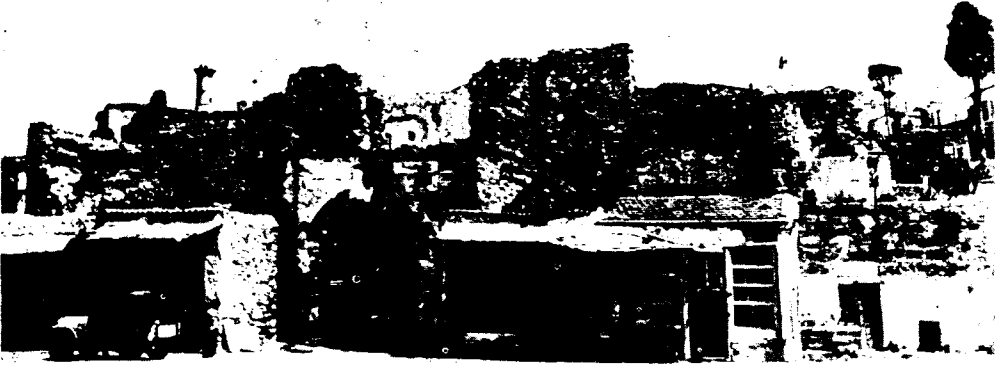
Resim : 1 — Çeşme - Kanuni Kervansarayı - Ön (batı) cephesi (Yıkımdan önce)

Takriben orta kısımda yer alan ve esas yapıdan bir çıkıntı teşkil eden giriş hacmi ve onun iki yanında uzanan dükkanlardan müteşekkildir. Üst kısımda ise, arka planda, üst kat odalarının duvar ve pencere kalıntıları göze çarpmaktadır. (Bak foto 1, 2, 3, 4.)

Giriş iki renkli taşla örülmüş, sivri ve iki sıralı kemerli bir açıklık şeklindedir. Üst kısmı ise tamamen yıkık vaziyettedir. Girişin her iki yanındaki dükkan cepheleri, sonradan yapılan ilavelerle orijinal görünümelerini kaybetmiş-

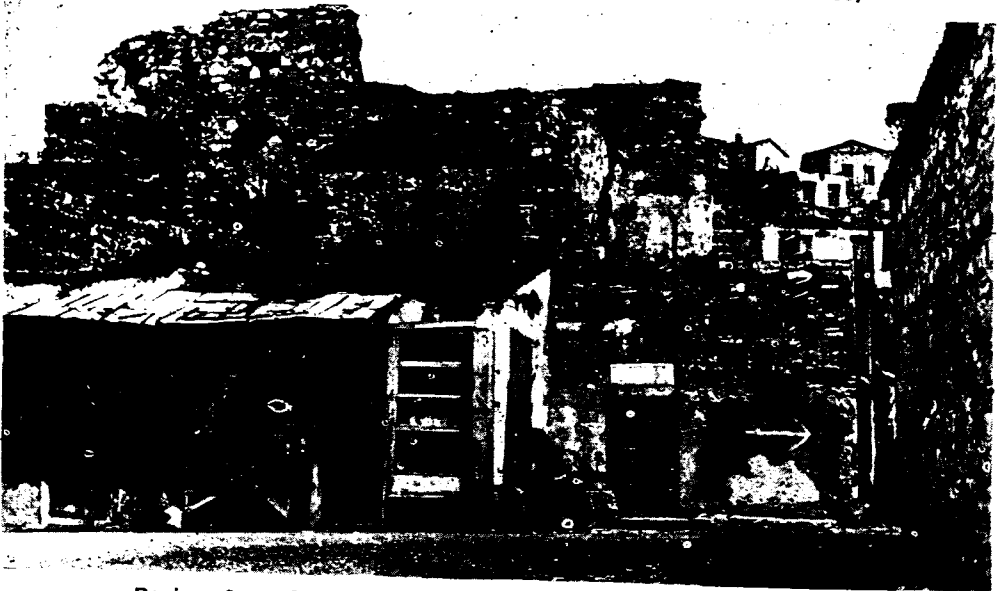
Resim : 2 — Çeşme - Kanuni Kervansarayı - Batı cephesi (Güney ucu)

tir. Cephenin en güney ucunda, üzerinde kervansarayın inşaat kitabesinin yer aldığı dikdörtgen bir kapı açıklığı mevcuttur.

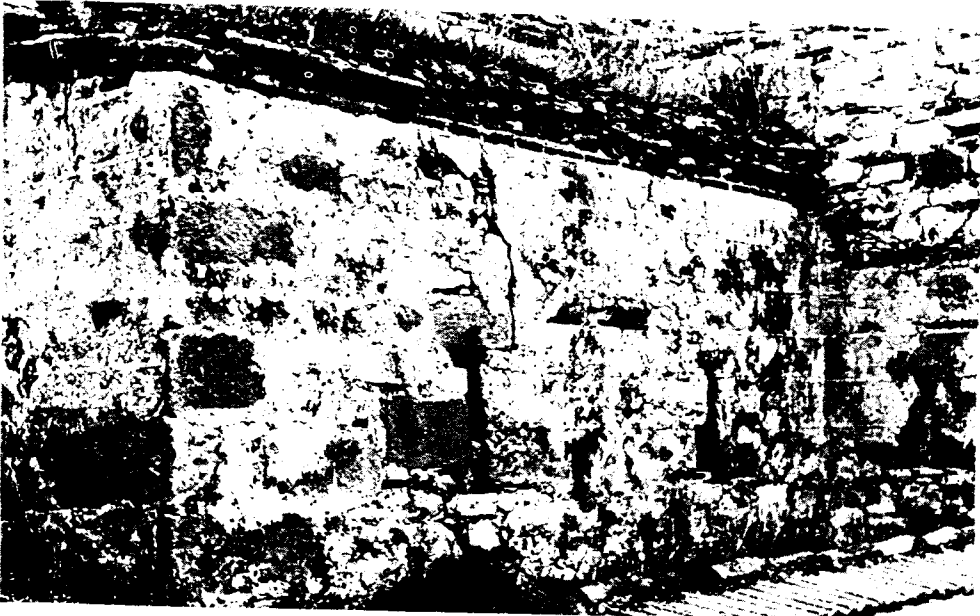
Resim : 3 — Çeşme Kanuni Kervansarayı - İkinci kat - (Güney - Batı köşesi) dıştan görünüşü.

Batı cephesinin arka planda kalan kısmı, girişin kuzeyinde kalan parçası üzerinde iki pencere açıklığı bulunan yıkık bir duvar görünümündedir. Girişin güney kısmında ise oda dış duvarlarından bir çıkıntı teşkil eden, mazgal pencereli, ve öne doğru meyilli bir çatısı ve beş sıralı kirpi saçak kornişli bulunan bir hacim, yapının en güneyinde bulunan ve yıkık vaziyetteki mekana bitişik durumdadır. Girişin hemen yanında ise bir pencere açıklığı mevcuttur. Pencereler, üzerleri sivri, tuğla kemerli açıklıklar şeklindedir. Bunlardan kuzey taraftaki ilk pencere etrafında dik dörtgen bir çerçeve mevcuttur.

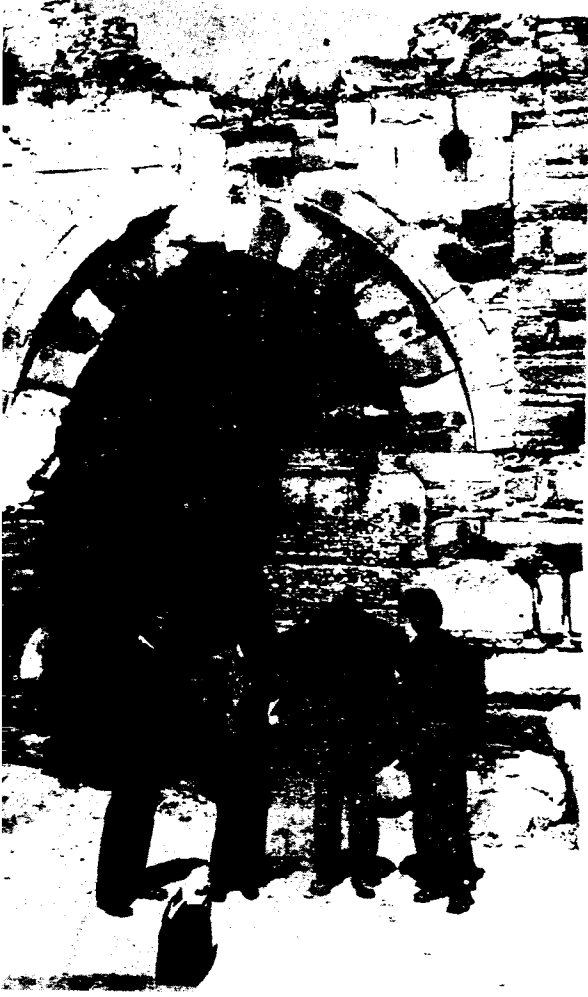
Resim : 7 — Çeşme - Kanuni Kervansarayı giriş portali

Giriş Portalı : Altta, sivri kemerli giriş açıklığı mevcut isede üst kısmı tamamen yıkık vaziyettedir.

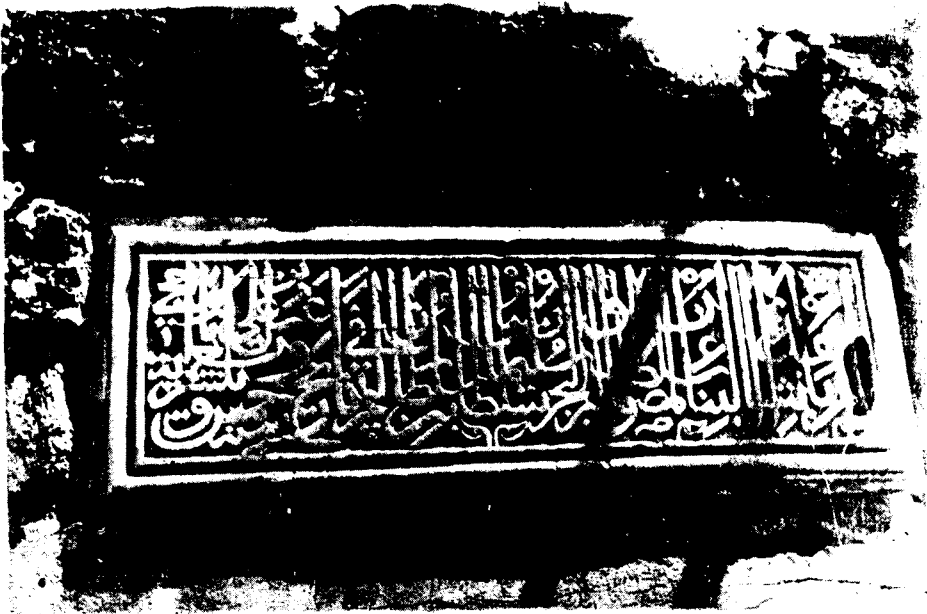
Resim : 5 — Çeşme - Kanuni Kervansarayı - Kitabe.

Kervansaraya ait kitabe bugün, ön cephe üzerinde, güney-batı köşedeki kapı üzerinde yer almaktadır. İç kapı yıkılmış olduğundan buraya taşınmıştır. Bu kitabeden kervansarayın 935 H. (1528 M.) tarihinde, Kanuni Sultan Süleyman tarafından Pabuçcuoğlu Ali'ye yaptırıldığı anlaşılmaktadır.

Kitabenin aslı : (Bak foto 5)

«Emere biinşa-i haz-el-bina il-masun sultan-ül berrive'l-bahri Sultan Süleyman ibn-i Sultan Selim fi târihi senete hamse ve selâsin ve tisamiye amile âli İbn-i Babuççu»

«Tanrı tarafından korunulan bu binanın yapılmasını kara ve denizin sultanı Sultan Selim oğlu Sultan Süleyman 935 yılı tarihinde emretti. Bunu, Babuçcuoğlu Ali yaptı.»

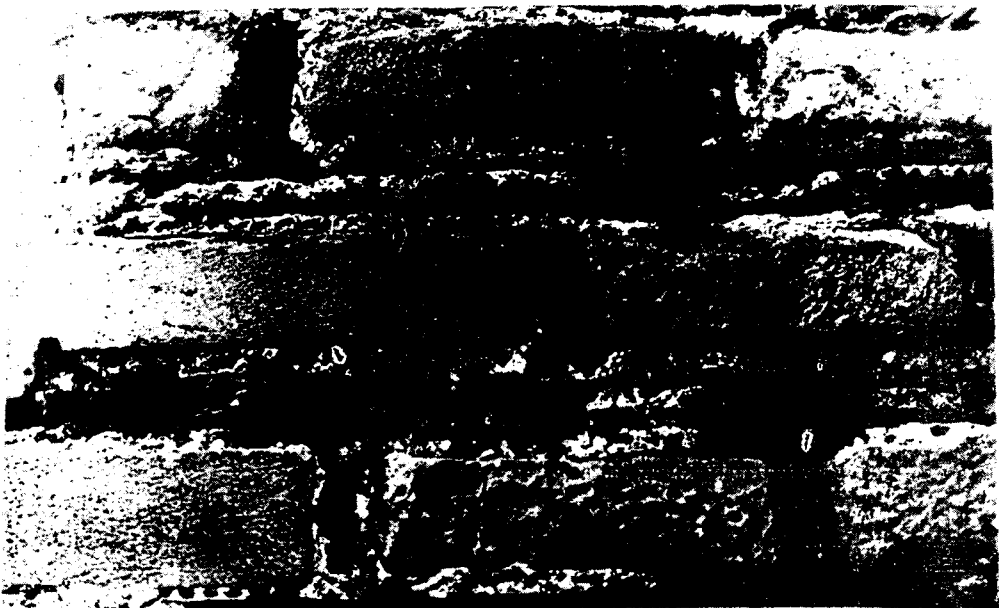
Resim : 6 — Çeşme - Kanuni Kervansarayı - Dış duvar örgü detayı

a. Ön cephede ve avlu cephelerinde görülen münavebeli yonu taşı ve tuğla sıralarından oluşan örgü sisteminin bulunduğu kısımlarda iyi bir işçilik göze çarpmaktadır. Fakat geçen zaman nedeniyle, yer yer taş, tuğla sıraları ve derzlerde bozulmalar mevcuttur. Bazı kısımlarda derz içine tuğla kırıkları batırılmak suretiyle bir nevi 'mozaik derz' yaratıldığı da görülmektedir.

b. Moloz taş örgü sisteminin kullanıldığı yerlerde ise işçiliğin kötü olduğu görülmektedir. Moloz taş arasında tuğla kırıklarında kullanılmıştır. Bu kısımlarda da bozulmalar mevcuttur.

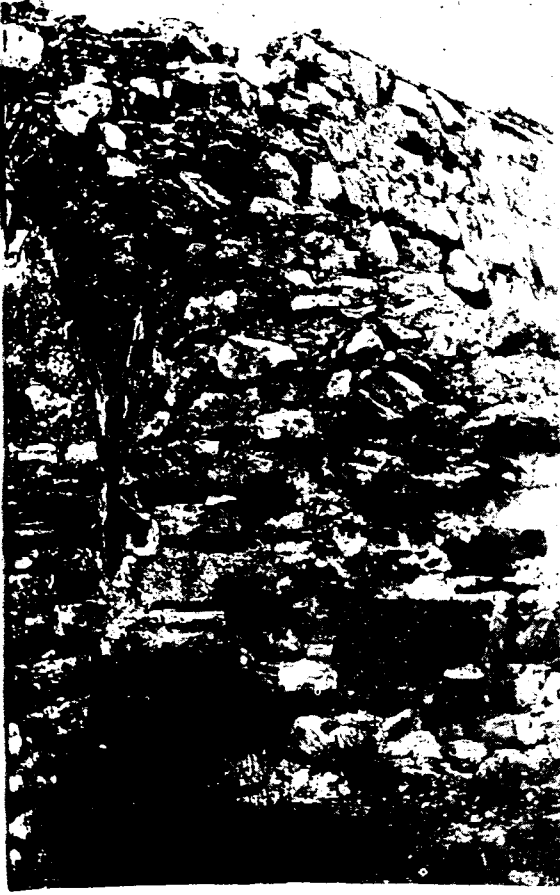
Resim : 25 — Çeşme - Kanuni Kervansarayı -
İkinci kat, Kubbe kalıntısı (1 No. lu hacim).

sımdaki iki hacimden dışta olanı (1 no.lu oda), 5.28X5.32 m. ebadında kare planlı olup, kuzey - doğu ve güney - doğu köşelerinde mevcut olan pandantif kalıntılarından anlaşıldığına göre kubbe ile örtülmekte idi. (Bak foto 25) Odanın girişi, doğu duvarı üzerindeki 1.15 m. genişliğindeki kapı vasıtasıyla olmaktadır. Odanın kuzey ve güney duvarları üzerinde birer niş ve içte 1.00 m. genişliğinde birer pencere açıklığı bulunmaktadır. Batı duvarı ise yıkık vaziyette olmasına rağmen köşelerden 0.30 m. mesafede, iki pencere açıklığı bulunduğu tespit edilmiştir.

Kubbe : Sadece giriş üstündeki tek mekânda mevcuttur. Geçiş elemanı olarak pendentif kullanılmıştır.

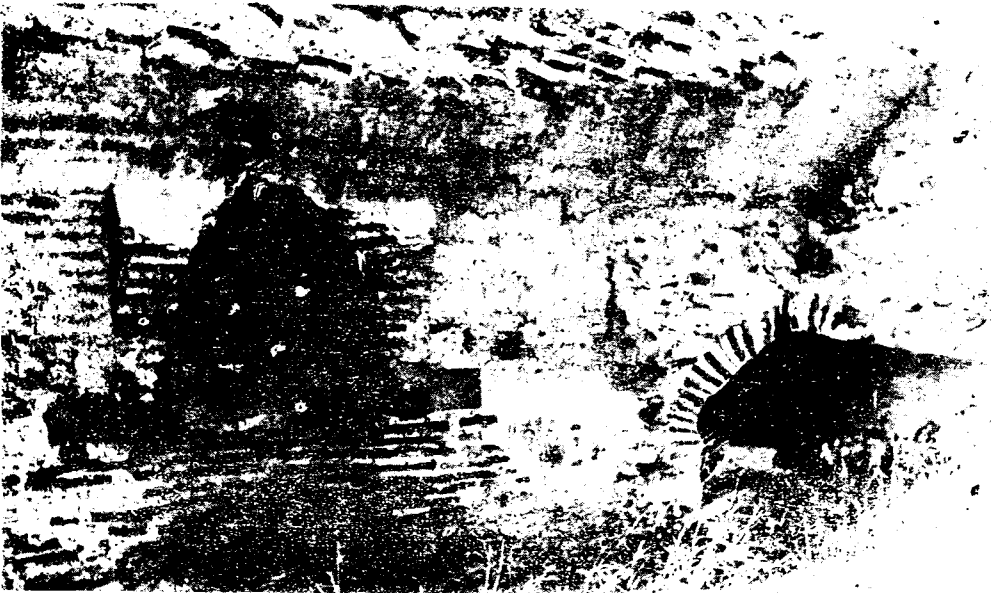
Resim : 27 — Çeşme - Kanuni Kervansarayı - İkinci kat, (27 No. lu hacim)

Girişin güney tarafında ise dört oda bulunmaktadır. En kuzeydeki hacim (29 no.lu oda), giriş aksına bitişik vaziyette olup, giriş üzerinde yer alan 2 no.lu oda vasıtasıyla girilmektedir. 3.85X3.98 m. ebadında olan hacim, doğu - batı yönünde uzanan yıkık bir tonozla örtülmektedir. Odanın batı duvarı üzerinde bir pencere, güney duvarı üzerinde 1.00X0.50 m. ebadında bir niş ve kuzey duvarı üzerinde yarım - daire planlı ocak nişi bulunmaktadır. Bu odanın hemen güneyinde yer alan ve revaka açılan, 1.20 m. genişliğinde, ve üzeri alçak bir tonozla örtülü bir koridor mevcuttur. Doğu - batı istikametinde uzanan koridor, daha sonra güneye kıvrılarak, binanın güney - batı köşesinde bulunan 26 no.lu hacme açılmaktadır. Giriş hacmi gibi bu oda ve koridor da esas bina kütesinden bir çıkıntı teşkil etmektedir. Koridor üzerinde mevcut olan mazgal pencerelerin bir eşide 26. no.lu odanın kuzey duvarı üzerinde mevcuttur. Batı duvarı ise yıkık vaziyette olmasına rağmen, kuzey - batı köşesinden 0.30 m. mesafede aynı şekilde bir mazgal pencere mevcudiyetini ispatlayan izlere rastlamak mümkün olmuştur. Kuzey - güney yönünde uzanan bir tonozla örtülü olduğu üst örtüye ait kalıntılardan anlaşılan hacmin, güney duvarı tamamen yıkık vaziyette olup, doğu duvarı üzerindeki 1.35 m. genişliğindeki bir kapı vasıtasıyla 25 no.lu odaya açılmaktadır. 3.75X3.86 m. ebadındaki bu hacmin üst örtüsü doğu - batı yönünde uzanan bir tonozdur. Doğu ve güney duvarı tamamen yıkık vaziyette olan odanın kuzey duvarı üzerinde bir ocak ve bir kapı izi mevcuttur. Bu kapı vasıtasıyla odanın hemen kuzeyinde yer alan ve önde koridorla sarılmış vaziyette bu-

lunan 27 no.lu odaya geçilmektedir. 3.86X3.35 m. ebadındaki hacmin dışarı açılan bir penceresi mevcut değildir. Doğu duvarı üzerindeki bir kapı vasıtasıyla revaka açılmaktadır.

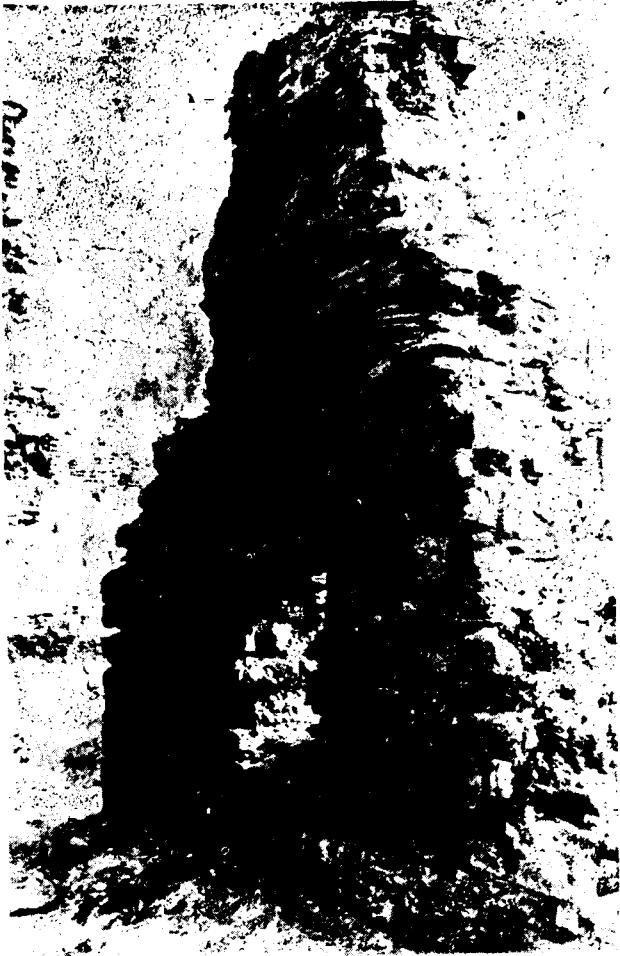
Resim : 22 — Çeşme - Kanunî Kervansarayı - Avlu güney-doğu köşesinde yıkım sonucu çıkarılan duvar kalıntısı.

Alt katta, avlunun kuzey ve güneyinde bulunan odaların, ön duvarları, kapı ve bazılarının pencere açıklıklarını dahi tespit etmek mümkün olmuştur. Avlunun doğu tarafında ise kuzey - güney yönünde uzanan tonozlu iki hacmin «ahır»ı meydana getirdiği ve avluya bir kapı ile bağlandığı temel izlerinden ve yıkım sonucu çıkan duvarlardan anlaşılmıştır. «Ahır» bölümü kuzey ve güney uçlarda batıya doğru çıkıntı şeklinde genişlemektedir. Güneydeki uzantı (19 no.lu mekan) ortasında kare bir ayak kalıntısı tespit edilmesine rağmen, onun kuzeydeki simetriği olan hacimde (18 no.lu mekan), zeminin kayalık olması nedeniyle bir ize rastlanamamıştır. Ahır'ı meydana getiren, yanyana uzanan tonozlu iki hacim arasında münferit ayaklar yerine, belirli aralıklarla, aynı doğrultuda uzanan duvarlar bulunduğu araştırma hafriyatı sonunda ortaya çıkmıştır. Bu duvar kalıntılarında en güneyde olanı yağhane binasının yıktırılması sonucu ortaya çıkarılmış olup, üzerinde tuğla kemerli bir pencere ve tonoz izleri görülmektedir. (Bak foto,

22). Ahır bölümünün avlu duvarında hafriyat sonunda meydana çıkarılmış ve güney - doğu köşesinde münavebeli taş ve tuğla sıralarından oluşan örgü sistemini de tespit etmek mümkün olmuştur. Ayrıca, duvar üzerinde avluya açılan kapı izi de bulunmuştur.
