ANADOLU'DA XIII. - XIV. YÜZYILIN NAKIŞLI AHŞAP CAMİLERİNDEN BİR ÖRNEK: BEYŞEHİR KÖŞK KÖYÜ MESCİDİ

Yılmaz ÖNGE

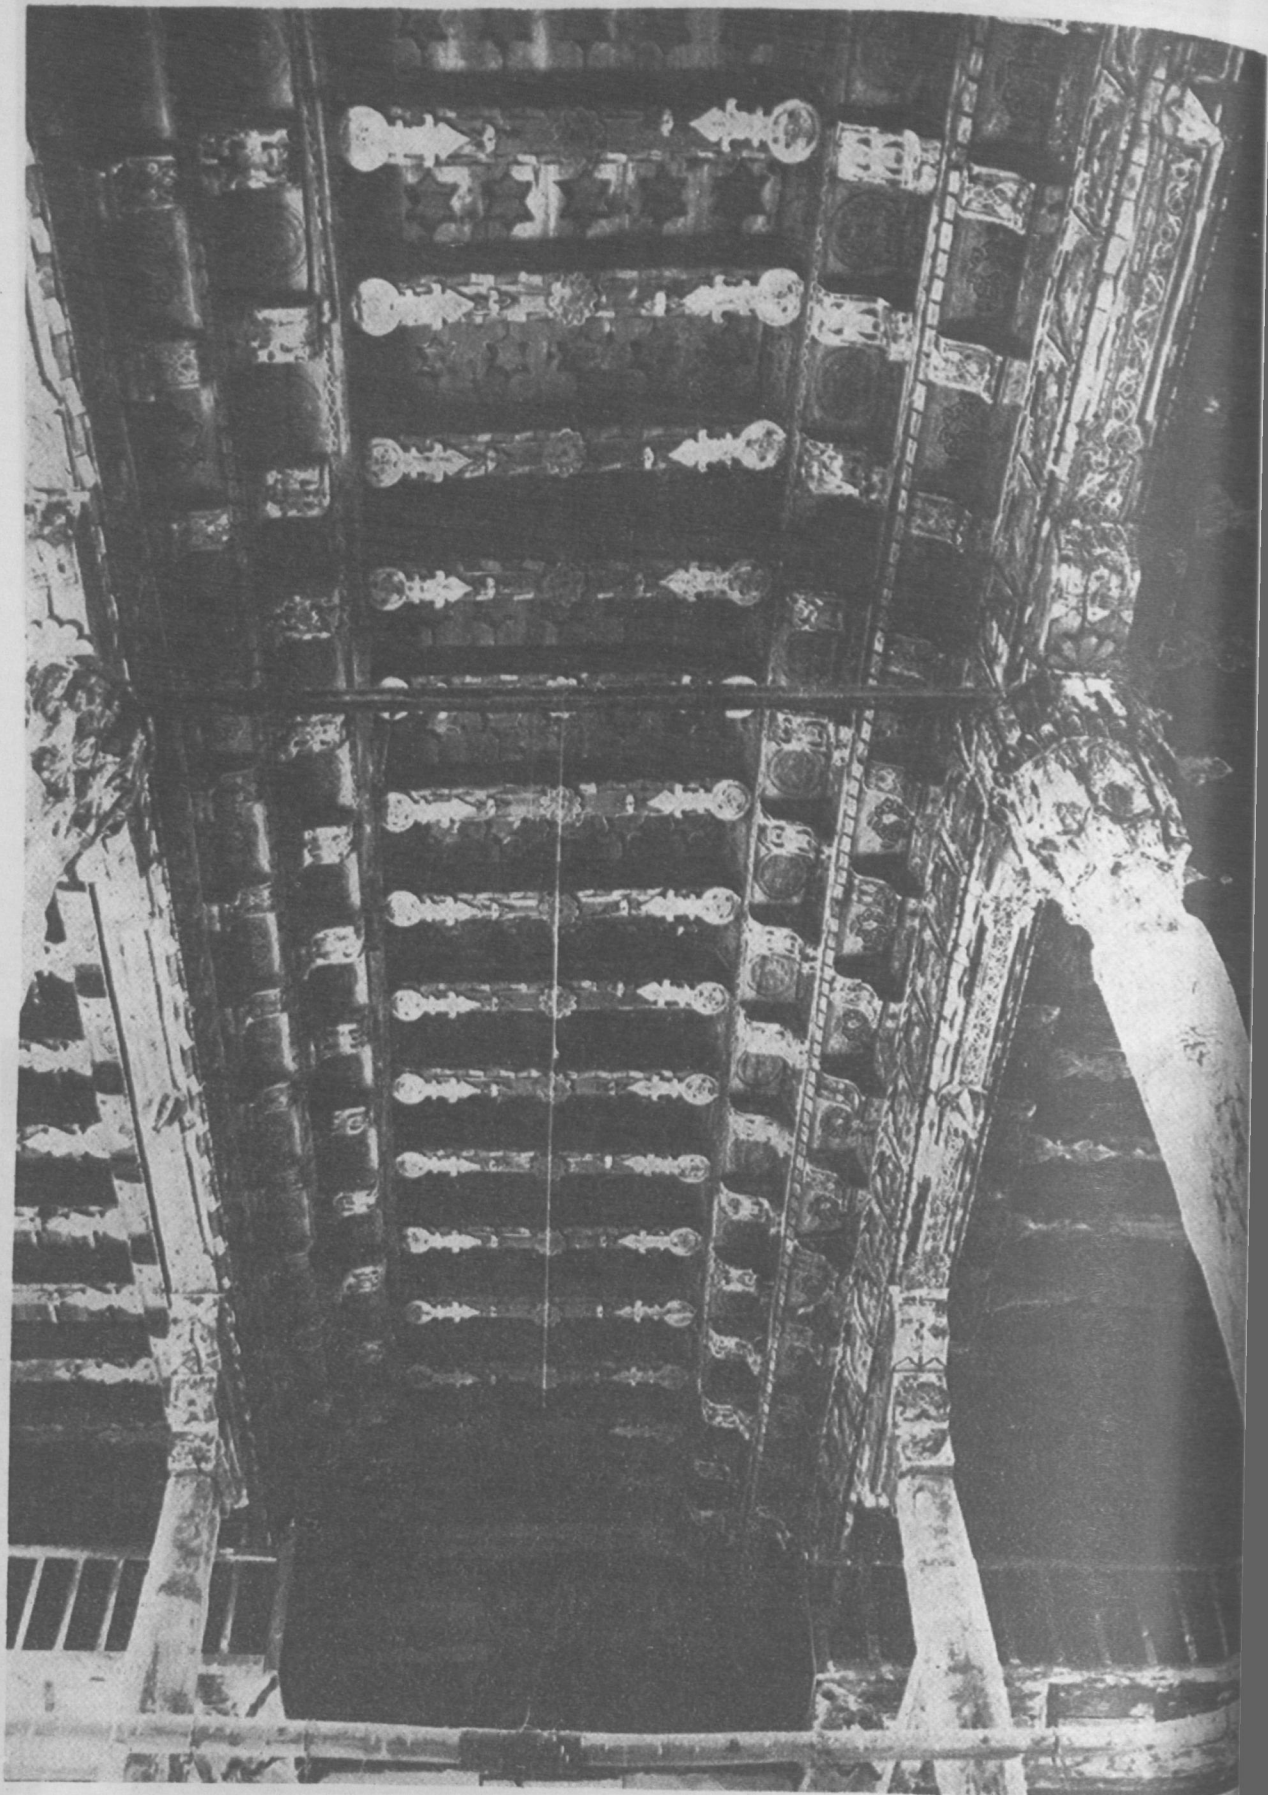
Resim: 3) Kasaba köyü Mahmut bey camiin orta sahan tavanı (Vakıflar Genel Md. Arşivi)

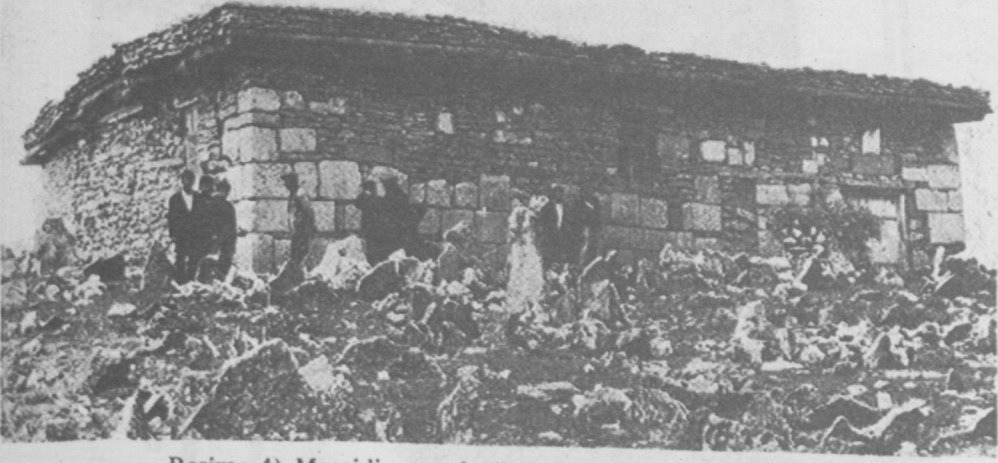
Resim: 4) Mescidin genel görünüşü (Onarımdan önce)

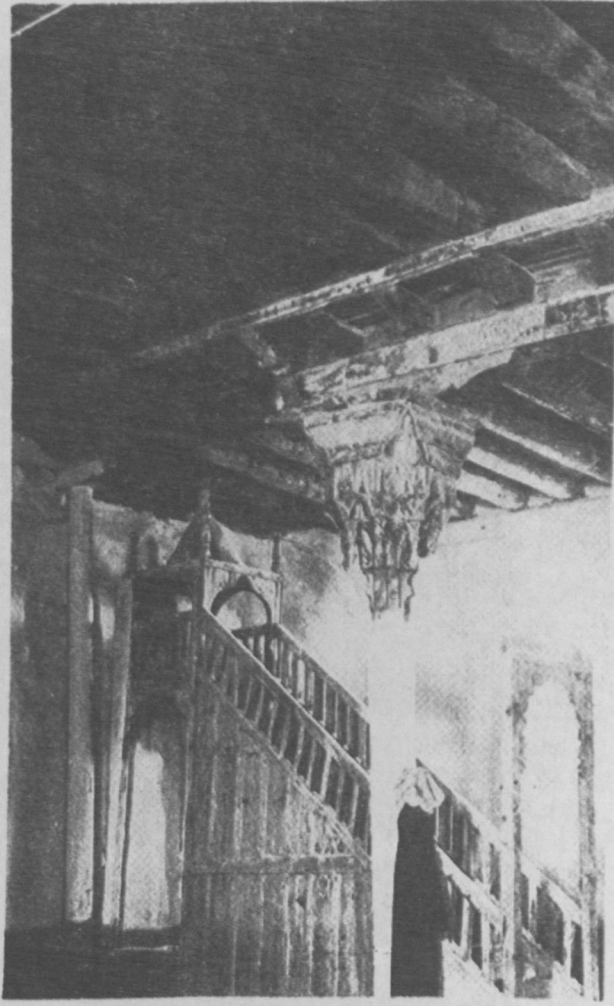
Resim: 6) Staláktitli sütun başlıkları ve tavan kirişlemesi (Onarımdan önce)

Ahşap tavanı taşıyan sütunların, Eşrefoğlu ve Mahmud Bey Camilerinde olduğu gibi, birbirinden farklı stalâktit düzenleri gösteren başlıkları vardır. Bunların en büyük ve gösterişlileri, mihrap duvarına yakın olanlardır. (Resim: VI-VII) Stalâktit dilimlerini bir-biri üzerine çakma tekniği ile yapılmış olan bu başlıkların⁶, alt kısmında, başlığın çekirdeğini teşkil eden ahşap sütun, sekizgen bir prizma şeklinde inceltilecek, bir boyun vücuda getirilmiştir. Aynı şeyi Eşrefoğlu ve Mahmud Bey Camilerindeki sütunlarda da görmekteyiz. (Resim: II, III) (Mahmud Bey Camiinde, sütunların gövdelerini süsleyen nakışların, evvelce Eşrefoğlu ve Köşk Köyü Camilerindeki sütunlarda da olup olmadığını bilemiyoruz.) Başlıkların stalâktit dilimleri ve bunların en üst sırasındaki ahşap kaplamalar renkli nakışlar ve yazılarla süslenmiştir. Ahşap hatıllar, Mahmud Bey Camiinde olduğu gibi, tek parçalı ve iki ucu basit profilli yastık ağaçları ile bu başlıklara oturmaktadır. (Eşrefoğlu Camiinde benzer şekilde fakat iki çeşit yastık profilli görülmektedir. Mahmud Bey Camiindekiler bunlardan da farklıdır. Eşrefoğlu Camiinde yastıklar ve hatıllar yan yana ikişer ağaçtan teşekkül etmiştir. Hatılların arasını alttan kapatmak için üzeri nakışlı, kenarı profilli geniş lambriler çıkmıştır. Mahmud Bey Camiinde hatıllar tek olduğu halde, daha zengin bir görünüş kazandırmak için, altlarına, ortaları püsküllü, kenarları profilli lambriler konulmuştur.) Hatılların iki yanı nakışlı pervazlarla kaplanmıştır. Sonradan yapılan tamirlerde bu pervazların bir kısmının yer değiştirdiği anlaşılmaktadır. Burada biri yazık, diğeri etrafları çerçevesi, yan yana

dekoratif kemerciklerden ibaret iki çeşit nakışlı pervaz görülmektedir. (Resim: VI) Tahminimize göre, Eşrefoğlu ve Mahmud Bey Camilerinin orta sahnelerinde benzerlerini gördüğümüz (Resim: II) bu pervazlardan kemerciklerle süslü olan yerinde kalmıştır. Ancak Eşrefoğlunda daha plâstik olarak oyma levhalar ve çıtalarla teşkil edilmiş bulunan kemercikli pervaz, Köşk Köyü Mescidinde boya ile yapılmıştır. Yazılı pervaz ise muhtemelen yan sahnelerin giriş altı pervazı olarak duvarlarda ve hatılların yan sahnalara bakan yüzlerinde dolaşıyordu. (Son onarımda zaten çok eksik bulunan her iki pervaz parçalarına dokunulmamıştır.) (Eşrefoğlu ve Köşk köyü camilerinde pervaz üzerindeki kemercikler sivri olduğu halde, Mahmud Bey Camiinde Bursa kemeri denilen şekilde ve Eşrefoğlunda görülen teknikte yapılmıştır. Resim: III) Yan sahnelerin 0.20 m. çapındaki yuvarlak ahşap kirişleri, hatıllar üzerinden profilli konsollar şeklinde orta sahna taşmaktadırlar. Bu konsolların yüzleri ve yanları da nakışlıdır⁷. Benzerlerini Eşrefoğlu ve Mahmud Bey Camilerinde de görüyoruz. (Resim: II-III) (Ancak Mahmud Bey Camiindeki konsolların burunları, keskin pahlı olan diğerlerinin aksine, yuvarlatılmıştır ve orta sahna daha ihtişamlı bir görünüş kazandırmak için iki kademeli konsol sırası teşkil edilmiştir. (Resim: III) Takriben iki giriş kalınlığı ara ile yan sahnelerin üstüne dizilen tavan kirişlemesinin bu profilli konsolları, orta sahnin kuzey ve güney nihayetindeki duvarlarda da yine aynı hiza ve ara ile dolaşarak, bir nevi stalâktitli silme görünüşünde bir tavan çerçevesi meydana getirirler.

Köş Köyü Mescidinde orijinal tavan kaplaması bozulmuş olduğundan, yerine kirişlerin üzerine hasır serilmiş ve bunun üzerine toprak örtülmüştür. (Resim: VI) Yapılan son onarım sırasında bütün tavan elden geçirilirken bu uydurma örtü kaldırılmış ve yerine iddiasız bir ahşap kaplama yapılmıştır. Kaplama tahtalarının derzlerine de birer çıta çakılmıştır. (Resim: VII) (Eşrefoğlunda ise bütün tavan kaplaması

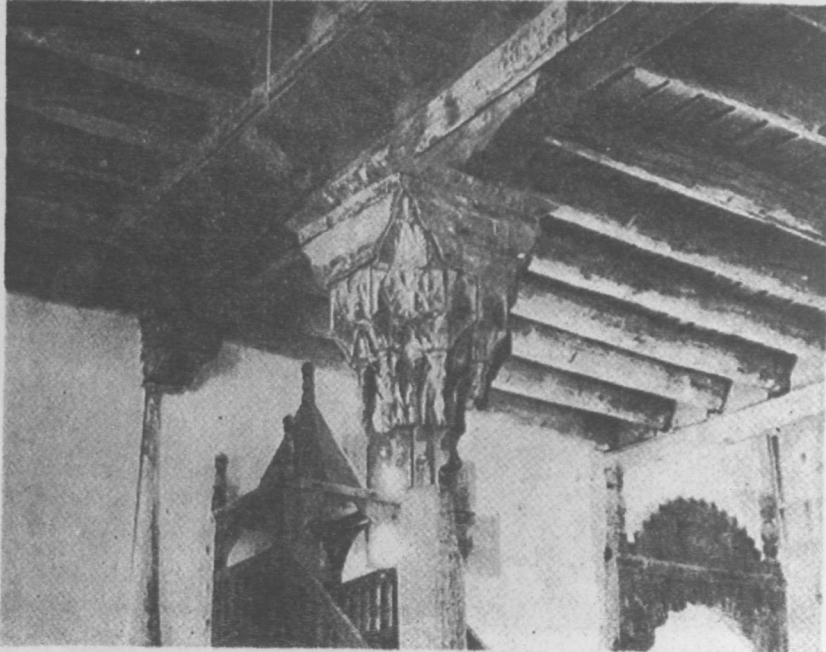
Resim: 7) Staláktitli sütun başlıkları ve tavan kirişlemesi (Onarımdan sonra)

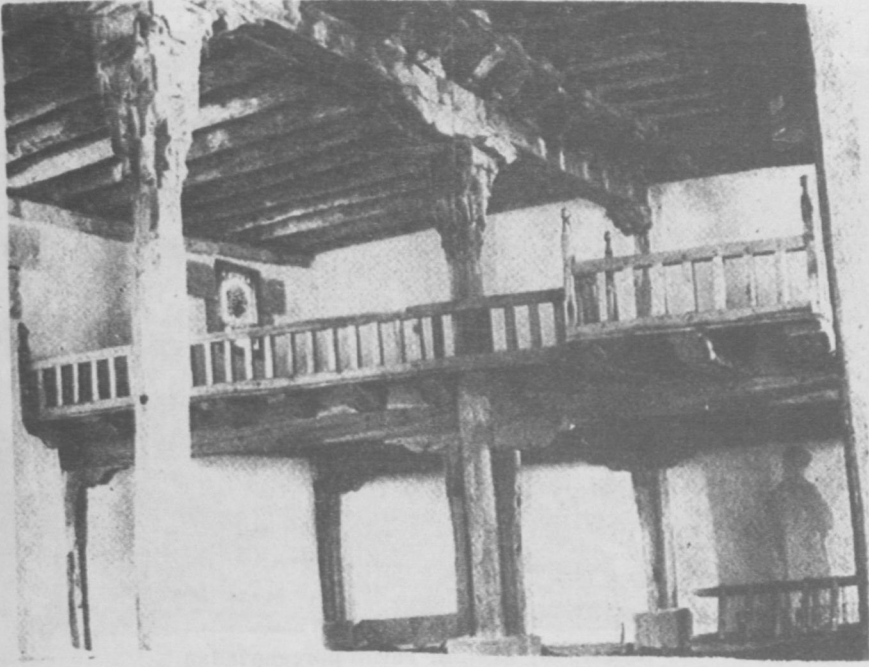
Resim: 8) Mahfel tarafına bakış (Onarımdan sonra)
