Fatih Camii ve Sultan I. Mahmut Kütüphanesi 2007-2012 Onarımı Bezeme Araştırma ve Uygulamaları

*Researching and Applications of Ceiling Decorations
in the Restoration of Fatih Mosque and I. Mahmut Library
Between 2007-2012*

Özlem Doğan | Restoratör-Kalemkâr

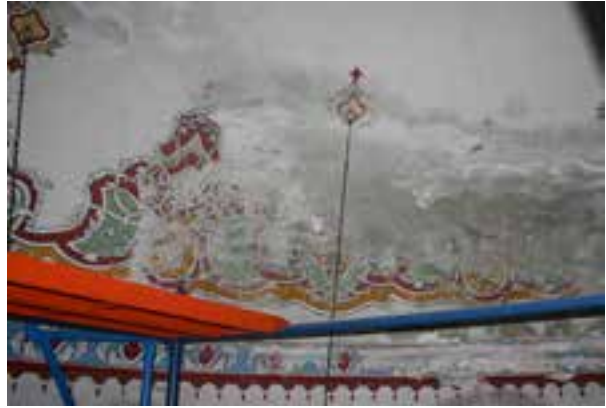
Mevcutta bulunan bezeme örneklerinin, kısmi araştırmalar sonucu, yapının üst örtüsünden su aldığı ve bu sebeple hem özgün horasan sıvasında hem de önceki onarımlarda çimento ile tamir görmüş yüzeylerde büyük tahribat gördüğü gözlenmiştir. Bu sebeple toplantı kararıyla yapıda mevcut, yapıya zarar veren çimentolu sıvaların alınmasına karar verilmiştir (Fotoğraf 1- 3).

Fotoğraf 1 KK4 (Köşe Kubbe 4) Kubbe Eteği Çimento Zeminde Bozulma

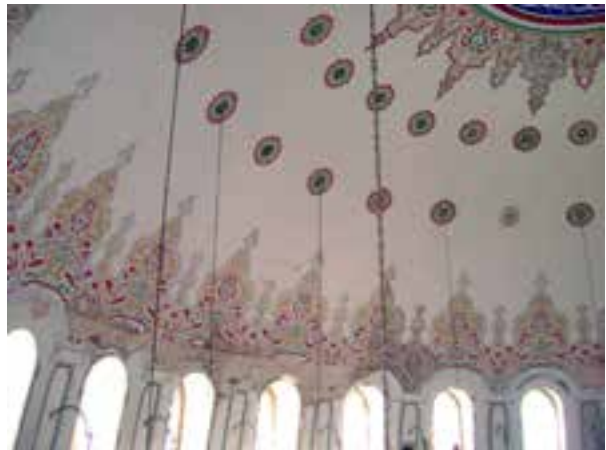
Fotoğraf 2 Merkezi Kubbe, Hasarlı Kubbe Yüzeyi

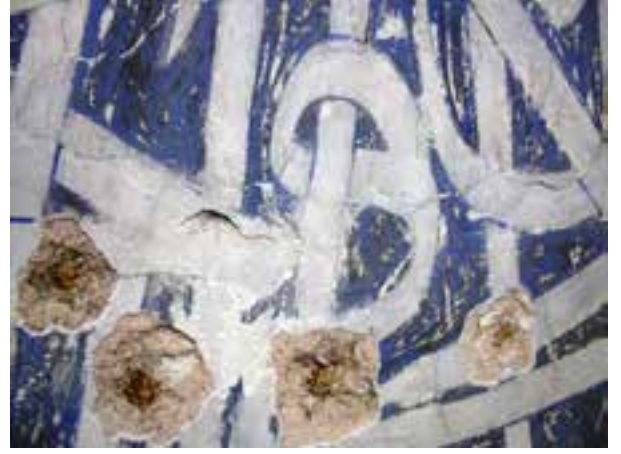
Fotoğraf 8 Raspa Sonrası Kılcal Çatlaklar

Fotoğraf 9 Merkezi Kubbe Çivi Tahribatı

Fatih Camii hariminde yapının tüm yüzeylerinde yapılan raspa çalışmaları, iki kademeli ve detaylı olarak devam etmiştir. Bu sebeple de raspa öncesi görünmeyen, boya tabakası altında kalmış kılcal çatlaklar ile bozulmaların ortaya çıkmasına ve restorasyon çalışmalarının uzamasına sebep olmuştur (Fotoğraf 8-9).

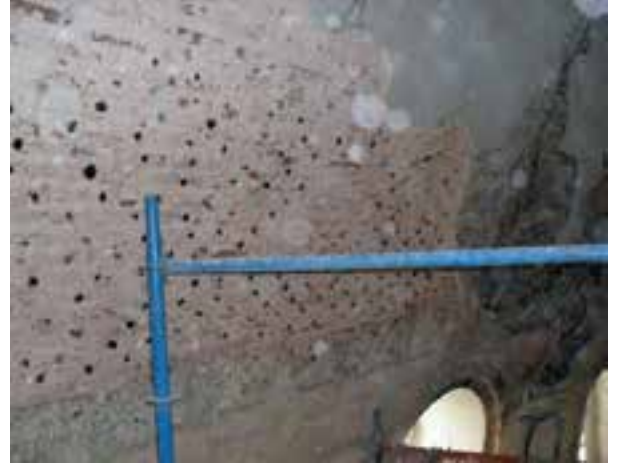
Merkezi kubbeden başlayarak hemen hemen bütün yüzeylerde (özgün bezeme sıvası üzerinde dahi) yapının üst örtüsünden su almasına bağlı olarak, paslanan çiviler, sıvayı tahrip ederek patlatmıştır (Fotoğraf 10-11).

Paslı çiviler sökülerek yerlerine, bilim kurulu kararıyla paslanmaz çelikten imal edilen çiviler çakılmış ve özgün harcıyla onarılmıştır (Fotoğraf 12-13-14).

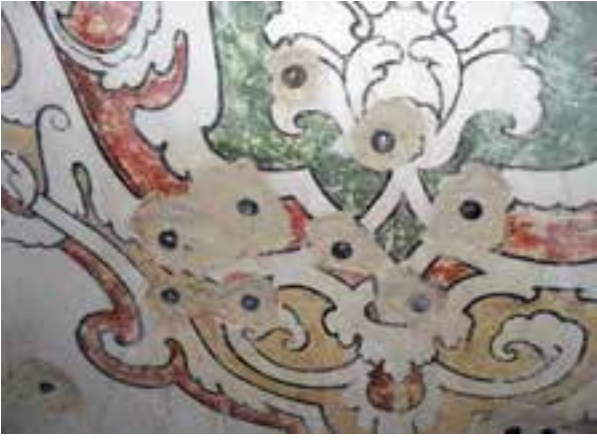
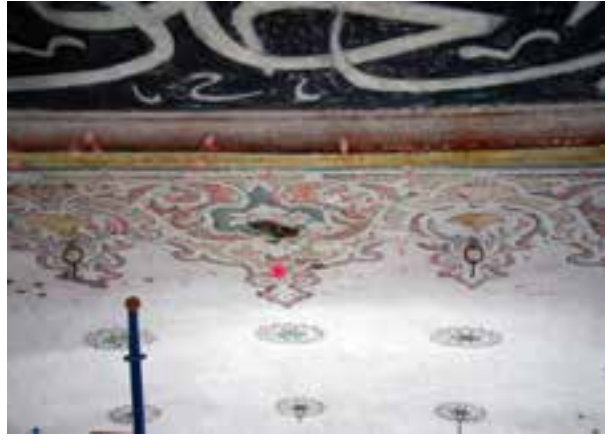
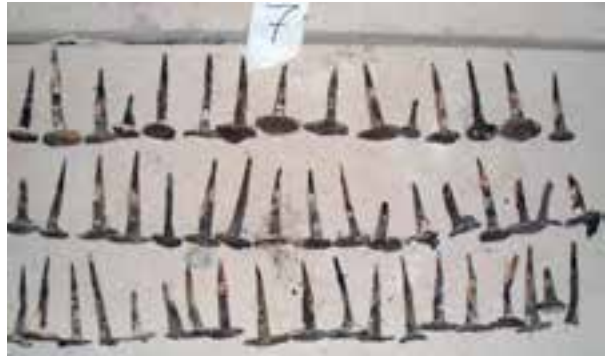
Fatih Camii hariminde raspa çalışmalarını takip eden mikro enjeksiyon yöntemiyle sıva-duvar sağlamaştırma çalışmaları, kullanılacak enjeksiyon malzemesi bilim kurulu üyesi Doç. Dr.Ahmet Güleç tarafından belirlenmiş ve çivi sökümüyle eş zamanlı olarak devam etmiştir. Öncelikle özgün sıva yüzeylerinde enjeksiyon alanları tespit edilip işaretlenmiş ve dilimler halinde hasar tespitleri yapılmıştır (Fotoğraf 15-16-17).

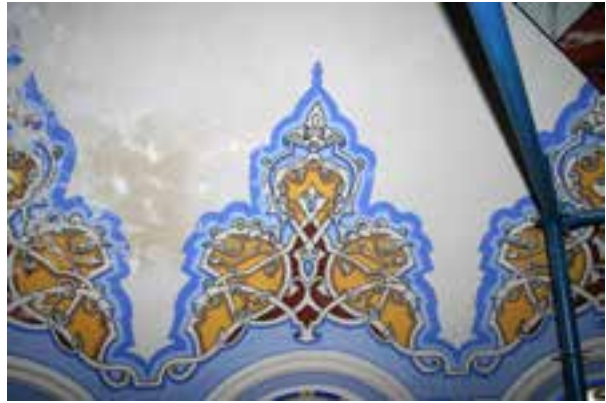
Fatih Camii'nin karşılıklı iki yarım kubbesinde (YK3-YK4) raspa sonrası herhangi bir bezeme katmanına ulaşılammıştır (Çizim 5). Bunun sebebi yapının önceki onarımlarında sıvalarının yeniden yapılmış olmasıdır. Bu sebeple özgün bezeme örneği bu iki yarım kubbede (YK3-YK4) Bilim Kurulu'nun bezeme programı bütünlüğünü sağlamak amacıyla cami harım mekânında özgün bezemenin tüm yüzeylerde uygulanması kararı ile yeniden yapılmıştır.

YK3 ve YK4 yarım kubyelerinin üst örtüden su almasıyla sıva yüzeyinde bozulmaların olması ve kalitesiz işçilikli mevcut kalemleri, söküm kararının verilmesindeki diğer sebeplerdir (Fotoğraf 34-35).

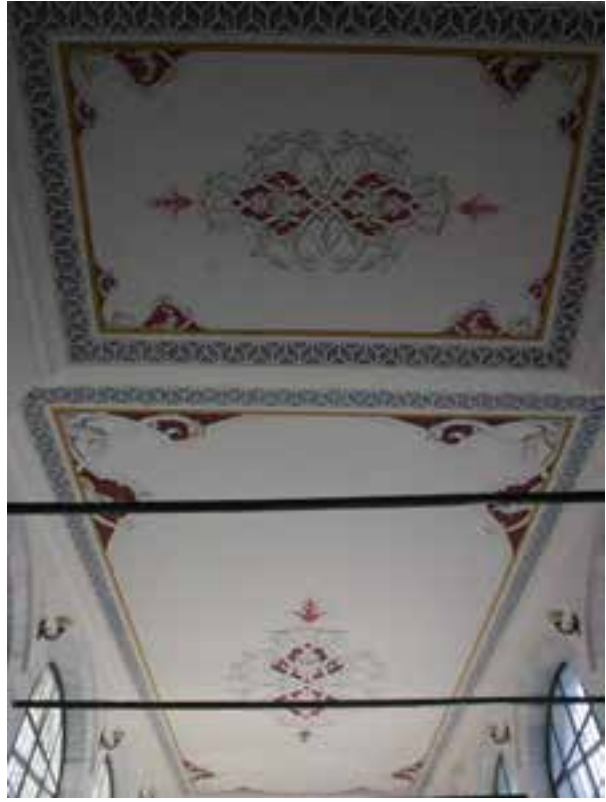
Fatih Camii'ne Sultan III. Mustafa döneminde eklenen hünkar kasrında; giriş saçağı ve rampası, cami harım zemin kat kadınlar mahfeli tavanlarında olduğu gibi, dönem üslubu gözetmeyen, kalitesiz işçilikli son dönem onarım bezemesi olup, bilim kurulu kararıyla kaldırılmış ve yerine kadınlar mahfeli tavanlarına tasarlanan bezeme örneği uygulanmıştır (Fotoğraf 38-39-40).

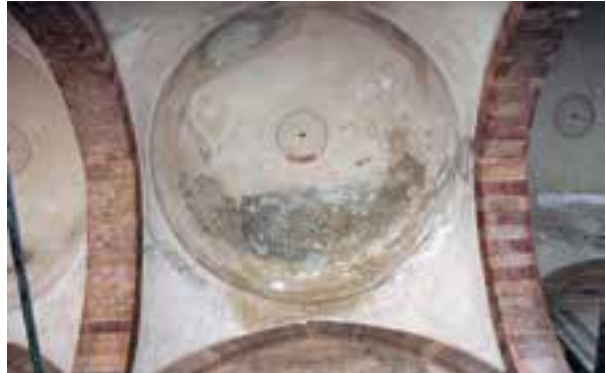
Fatih Camii son cemaat yeri ve revaklı avlusunda, restorasyon öncesi tüm kubbelerde sıva üzerinde badana boyası olduğu ve kubyelerin üst örtüden su aldığı, önce-

ki onarımlarda yapılmış olan çimento sıvalar nedeniyle tuzlanmalar olduğundan söz konusu boya tabakasının kalktığı ve kubbelerde önceki depremlerden kaynaklanan çatlaklar oluştuğu görülmüştür (Fotograf 41).

Fotoğraf 41 Mevcut Durum

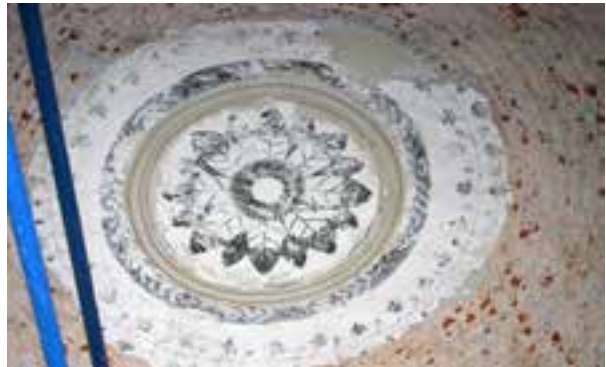
Fotoğraf 42 1. Raspa

yapının geç dönem onarımında uygulanmış bezeme örneği olan, siyah-beyaz kaba işçilikli bezeme örneğidir (Fotoğraf 42).

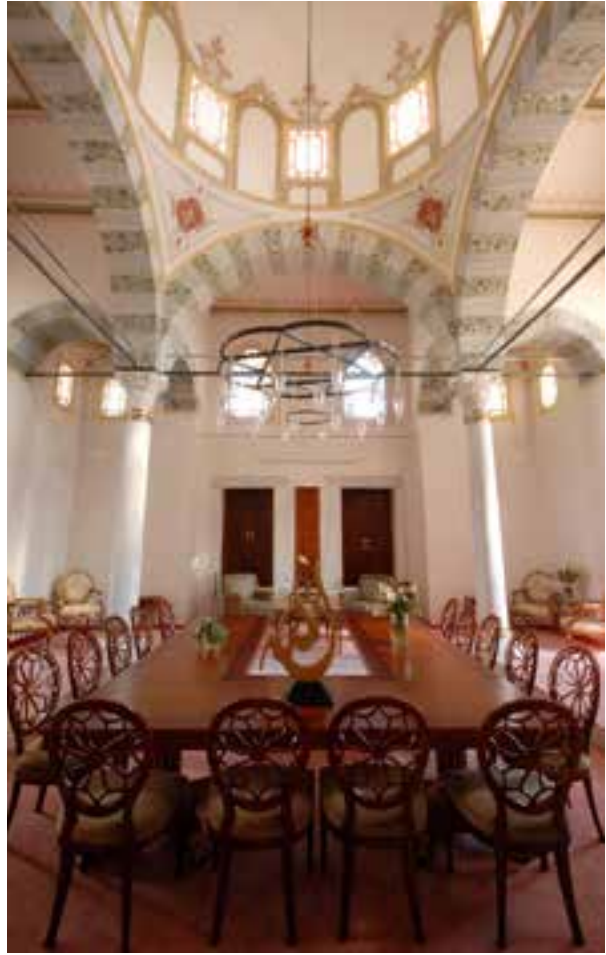
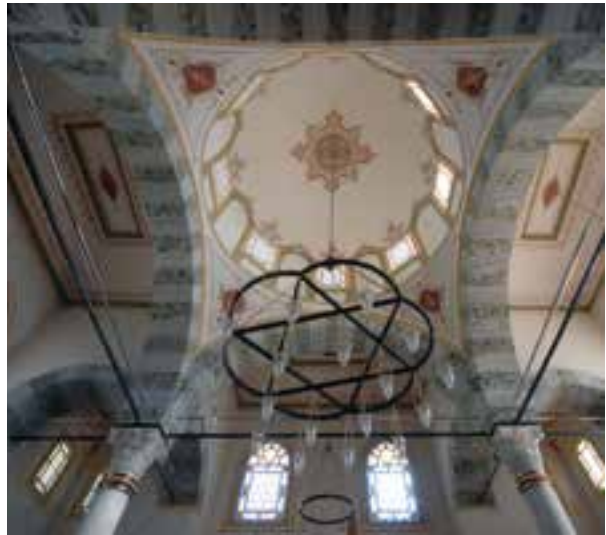
Fotoğraf 58- Restorasyon öncesi

Fotoğraf 59- Restorasyon sonrası

Fotoğraf 60- Restorasyon öncesi

Fotoğraf 61- Restorasyon sonrası

Fatih Camii Sultan I.Mahmut Kütüphanesi'nde tamamlanan sıva sağlamlaştırma işlemi sonrasında; sıva tümlmeleri özgün harcıyla yapılmış, bezeme örnekleri eksik kısımlarında cami hariminde uygulandığı gibi renkler bir açık tonda olmak üzere çalışılmıştır (Fotoğraf 58-59-60-61).
