KENDİR HAN (HAN EL HİBAL) VE HALEP'İN TARİHİ HANLARININ KORUNMASI

KHAN AL-HIBAL, CONSERVING THE HISTORIC KHANS OF ALEPPO-SYRIA

Ruba Kasmó | *Y. Mimar, İTÜ Fen Bilimleri Enstitüsü doktora öğrencisi*
Prof.Dr. Zeynep Ahunbay | *İTÜ Mimarlık Fakültesi*

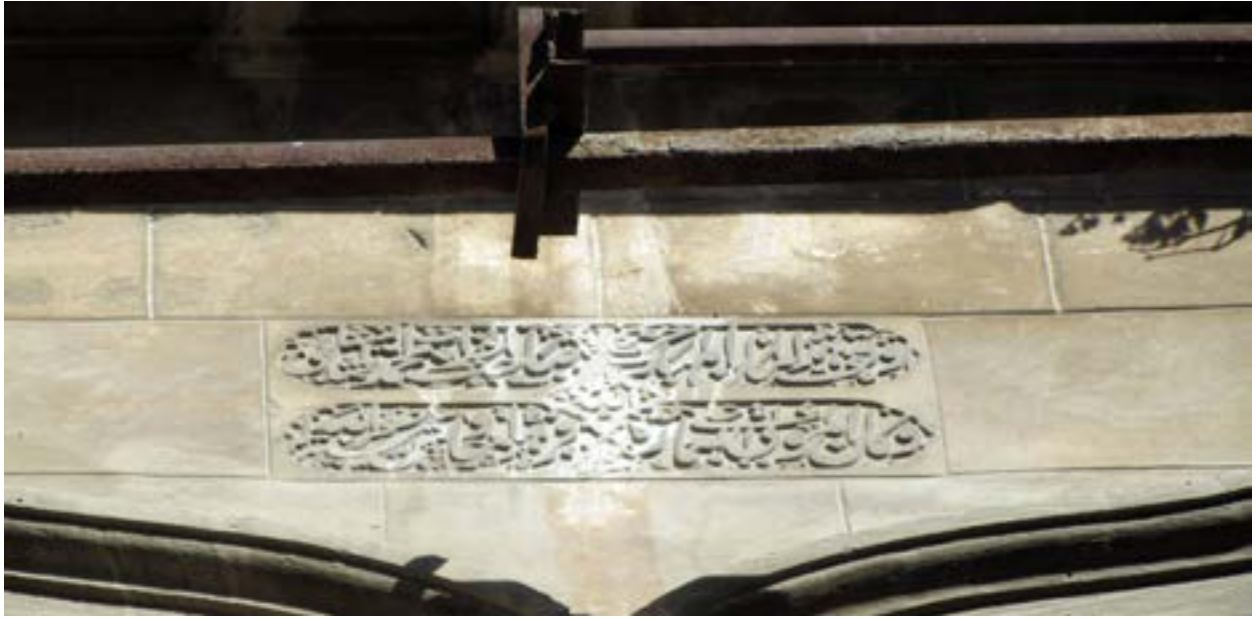
Şekil 2. Hannn girişi üzerindeki yazıt, 2011
 Fig 2. The inscription above the khan's entrance, 2011

Nişancı Mehmet Paşa'nın Türkçe vakfiyesi Ankara'da Vakıflar Genel Müdürlüğü Arşivinde, 572 numaralı defterde kayıtlıdır. 1600 tarihli olan belgede vakfın mülkleri sıralanmakta ve yönetimi ile ilgili kurallar açıklanmaktadır. Vakfiyeden Halep'te Hana ek olarak bir cami, Kalat al-Şerif yöresinde bir sebil yaptırdığı anlaşılmaktadır; ancak vakfiyede mülklerin mimari özellikleri hakkında bir tanımlamaya yer verilmemiştir. Hanın yapımı sırasında Emevi Camii'nin helâlarından biri yenilenerek Hanın kuzeydoğu köşesine eklenmiştir. Hanın ve helânın girişi üzerinde vakfın, mimar Ferhad bir Javish'in ve yapım tarihinin bulunduğu yazıtlar yer almaktadır (Şekil 2).

of the khan in the same year (Al-Ghazzi 1993: 201). Both the khan and the latrine have inscriptions above their entrances, bearing the name of the founder; the builder, Ferhad ibn Jawish and the construction date (Fig 2).

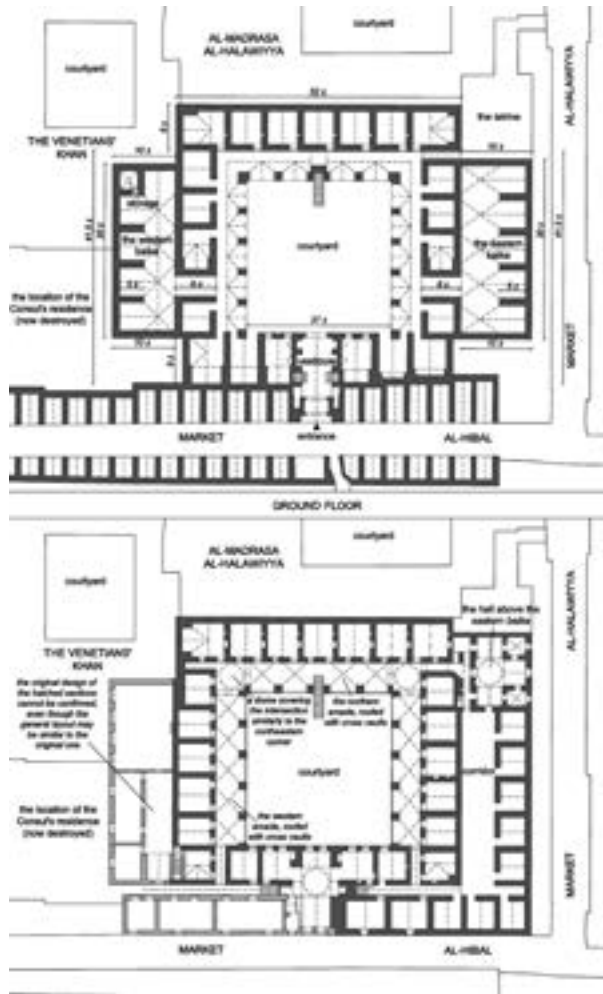
Plan 1. Han al Hibal'in zemin ve 1. kat planları (2012'deki durum)

Plan 1. The ground and first floors of Khan al-Hibal, recent condition (2012)

Kadastral verilere göre, Fransız Elçiliği zemin katın güneybatı kısmında ve 1. katın güney ve batı kanatları ile kuzey kanadın batı yarısında bulunuyordu. Erken 19. yüzyıl belgelerine göre (Blg 2,3,4) Avrupalı tüccarlar zemin katta bazı birimleri ve 1. katın kuzey kanadının doğu yarısını kullanıyorlardı. Dolayısıyla Hanın Fransız Elçiliği ve konutu olmasıyla ilgili işlemler bu alanlarla sınırlı kalmıştır. Fransız Elçiliği Han al Hibal'e taşındığında, mekânları yeni işlevine uygun hale getirmek için yapılan işlemler muhtemelen sınırlı boyuttaydı. Yapılan müdahaleler David tarafından "bağlantıların yeniden düzenlenmesi" olarak tanımlanmıştır (David 1996). Bu açıklamalardan yapılan değişikliklerin bazı kapıların açılması, kimilerinin kapatılması ve döşeme kaplamalarının yenilenmesiyle sınırlı kaldığı düşünülebilir. Kapsamlı müdahaleler geç 18. yüzyılda, özellikle 1787'de Fransızların kullandıkları kısımların mülkiyetini edinmesinden sonra yapılmış olmalıdır. Böylece 1822 depreminin sonraki restorasyon çalışmaları da gözönüne alınarak, tüm büyük müdahaleler 1787 ile 19. yüzyılın ortası arasındaki döneme tarihlenmektedir. Hanın diğer kısımlarındaki değişiklikler muhtemelen yerel kullanıcılar tarafından, değişen ihtiyaçlara bağlı olarak yapılmıştır (Plan 1,2).

between 1787 and the middle of the 19th century, taking into consideration the restoration works conducted after the earthquake of 1822. The interventions in the other sections of the khan were probably done by the local occupants due to changing needs (Plan 1,2).

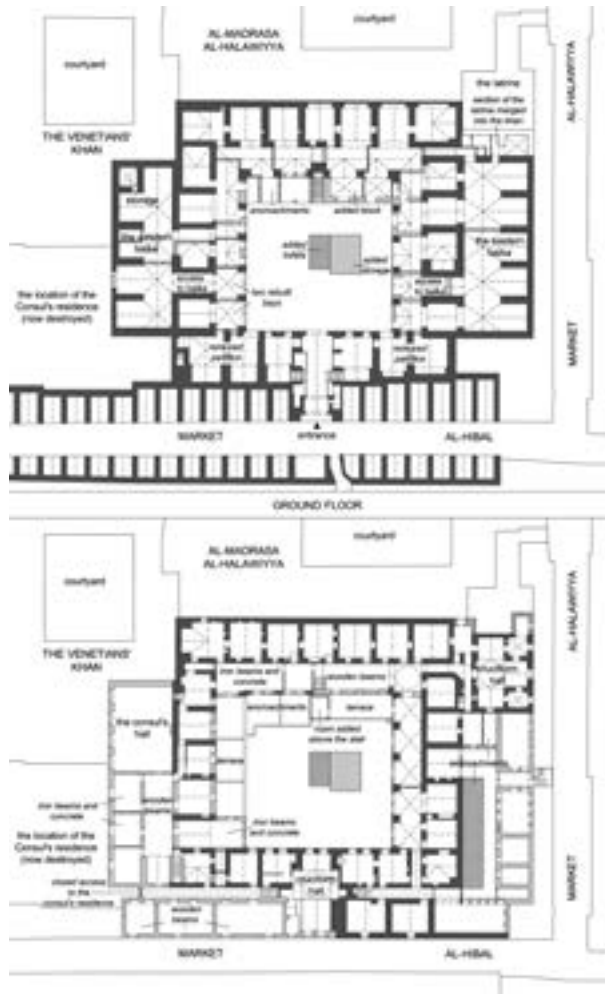
Plan 2. Han al Hibal'in 16. yüzyıl belgesindeki (Blg 1) ölçülere göre hazırlanan zemin ve 1. kat planları

Plan 2. The ground and first floors of Khan al-Hibal, a reconstitution plan showing the easements mentioned in the 16th century document (Doc 1)

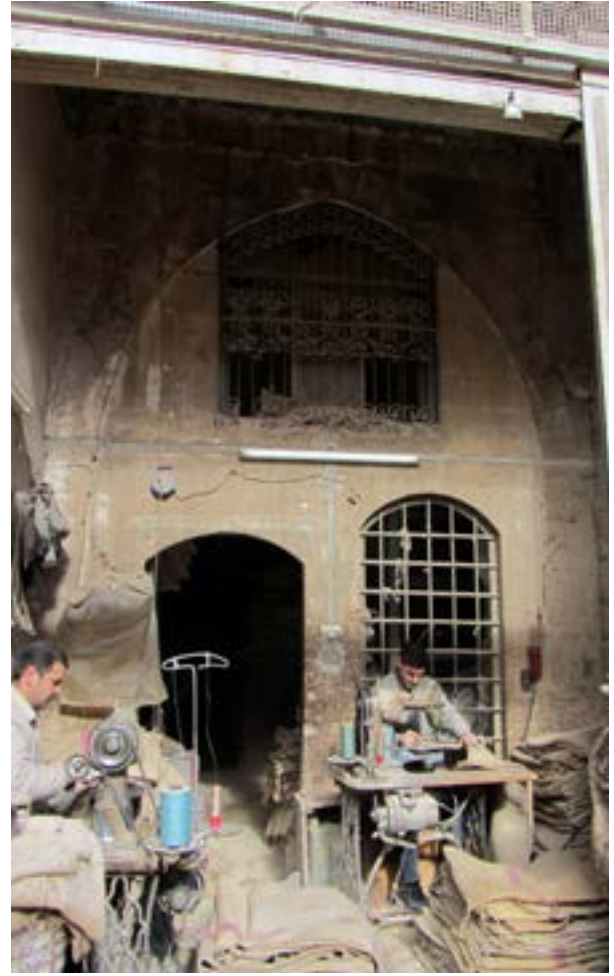
Şekil 3. Hanın kuzey kanadındaki kapatılmış revak, 2011
 Fig 3. The walled up arcade in the khan's northern wing, 2011

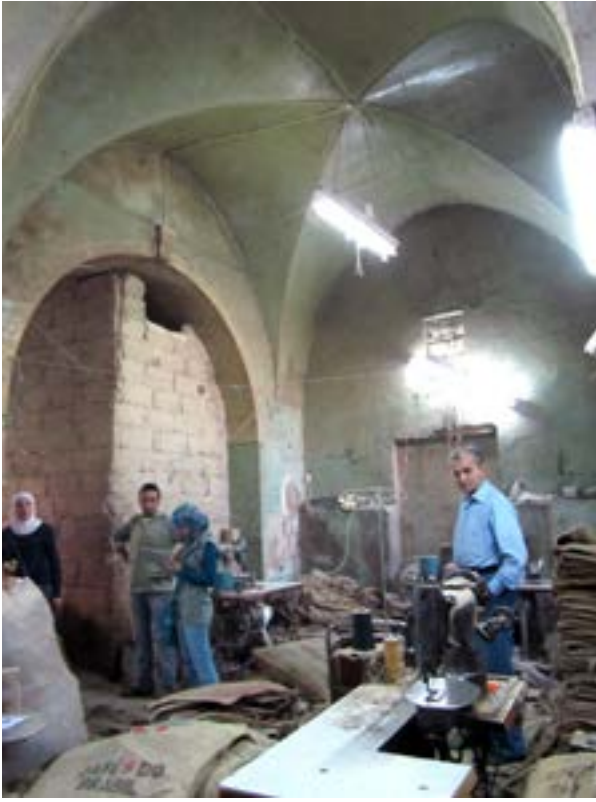
Şekil 4. Batıdaki depo, 2011
Fig 4. The western baika, 2011

The Khan al-Hibal has a single entrance in the middle of its southern side, leading to the inner courtyard through a relatively long vestibule from the covered market of al-Hibal. The courtyard is nearly square in plan, measuring 19.5 m by 18.5 m. The shops on the southern side open directly towards the courtyard, while those on the other three sides are placed behind arcades. All the arcades have been closed up, divided and annexed to the shops behind them (Fig 3). In many cases, the walls between the shops and the arcades were completely removed. Instead of a stable, there are two large halls behind the shops along the eastern and western sides (Fig 4). The 16th century document (Doc 1) refers to these spaces as “*baika*”s, which means “large storages” in Arabic. The existence of two *baikas* in a medium-size khan like Khan al-Hibal supports the idea that its original function was a center for the trade of ropes which required big storage spaces. In the northern end of the western *baika*, there is a small square room which was probably used to keep precious items. The two *baikas* with their access corridors were divided and annexed to the shops in front of them.

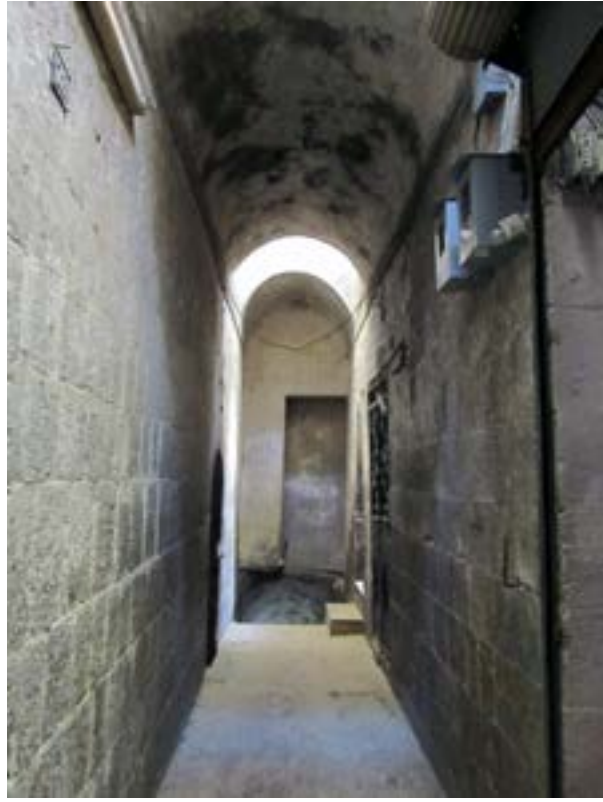
Şekil 7. Hanın güney kanadının 1. katındaki iç koridor, 2011
Fig 7. The inner corridor in the khan's upper southern wing, 2011

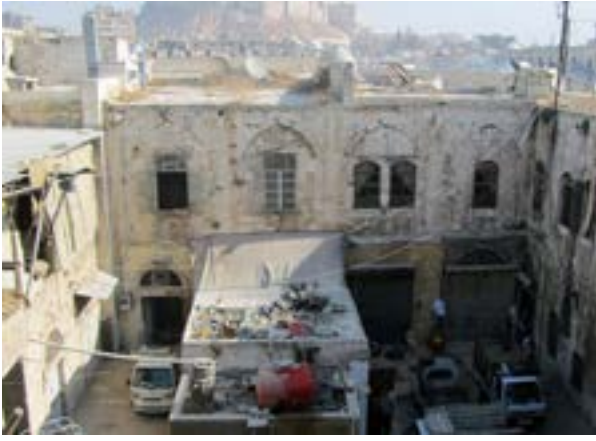
Şekil 5. Avlunun doğu cephesi; kapatılmış revakların izleri görülmektedir, 2011
Fig 5. The eastern internal façade, the traces of closed arcades, 2011

gibi, 1. katta da güney kanat dışında, odaların önünde revaklar bulunmaktadır. Doğu ve kuzey revaklar kapatılmış (Şekil 5), batıdaki ise bir terasa dönüştürülmüştür (Şekil 6). Terasın güney ucuna bir oda eklenmiştir. Güney kanattaki iki merdiven iki yanı odalarla çevreli dar koridorlara açılmaktadır (Şekil 7). Kuzeydeki odalar avluya, güneydekiler ise Al Hibal Çarşısına bakmaktadır. Girişin üzerinde güney kanadının tüm derinliğine yerleşen haçvari planlı bir mekan bulunmaktadır (Şekil 8).

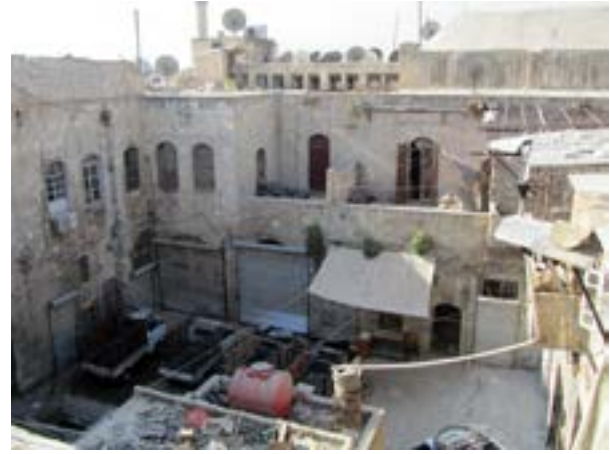
Şekil 6. Avlu batı cephesi, teras ve üst seviyede eklenen oda, 2011
Fig 6. The western internal façade, the terrace and the added room in the upper level, 2011

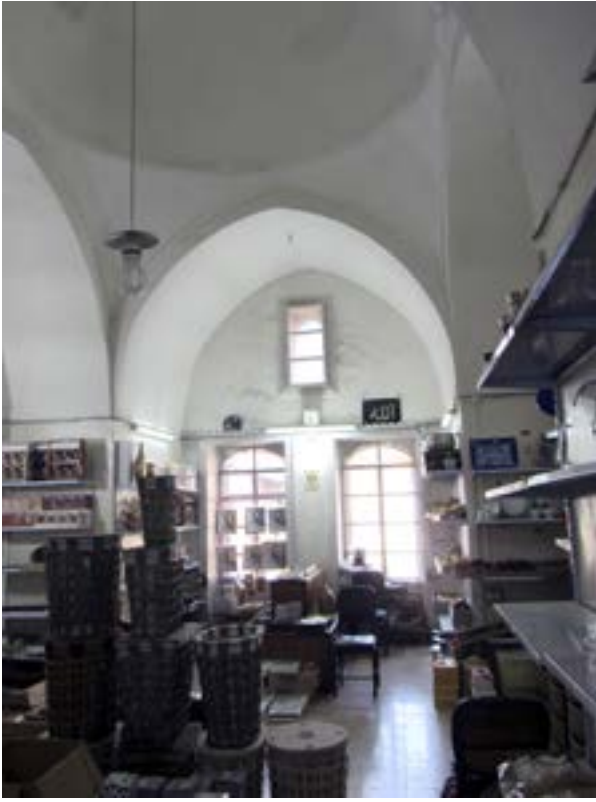
Şekil 8. Hanın girişi üstündeki kubbeli mekân, 2011
Fig 8. The hall above the khan's entrance, 2011

Three stairs provide access to the first floor, two on both sides of the entrance vestibule and one in the middle of the northern arcade. Similar to the ground floor, the rooms in the first floor are preceded by arcades, except the southern wing. The eastern and northern arcades (Fig 5) were closed up while the western one was completely replaced by a terrace (Fig 6). A room was added to the southern end of the terrace. On the southern wing, the two stairs lead to narrow corridors which are flanked by two rows of rooms (Fig 7). The north rooms overlook the courtyard, while the south ones have a view over the market of al-Hibal. Above the entrance is a hall, with a cruciform plan, which occupies the full depth of the wing (Fig 8).

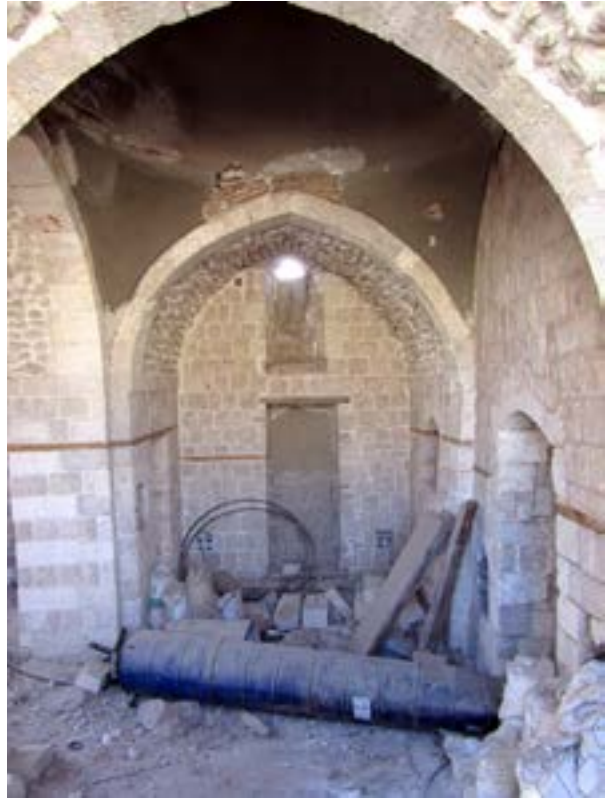
Şekil 9. Hanın kuzeydoğu köşesindeki salon, 2011
Fig 9. The hall on the northeastern corner, 2011

The section above the eastern *baika* is occupied by a wide corridor and a row of rooms overlooking the market in the east. At the northern end of the corridor, there is a hall, with a cruciform plan, flanked with two small rooms (Fig 9). The links between the khan and this section were closed and it is now spatially and functionally connected to the eastern market. A new stair was added to provide access and the rooms were considerably renovated. The space above the western *baika* is similarly designed; a wide corridor and a row of rooms with a

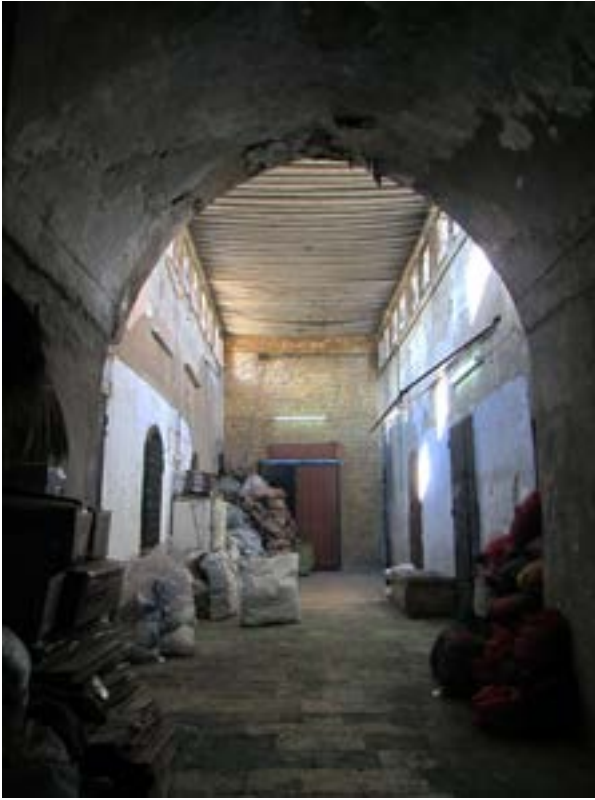
Şekil 10. Hanın batı kanadının 1. Katındaki koridor; Elçilik Salonu koridorunun sonunda bulunmaktaydı, 2011

Fig 10. The corridor in the khan's upper western wing with the Consul's Hall at its end, 2011

hall at the northern end of the corridor. However, the building materials and techniques and the style of the openings ensure that this section was extensively rebuilt within the interventions carried out by the French. The 16th century document (Doc 1) does not give a clear description of this section. It only refers to a hall provided with rooms, annexes and services. What can be considered as a hall today is a large room, called the consul's hall, rectangular in plan and covered by a wooden roof. The hall has four large windows along its western side; there is a marble fireplace and the floor is paved with black and white marble slabs. The wide corridor has a ceiling which is higher than the rooms along its two sides. It is covered with a wooden roof under which clerestory windows take place (Fig 10). Similar corridors can be seen in Khan Khayer Bek (1520) and Khan al-Gumruk (1574). In both examples, the roofs were renewed during restoration works carried out in the 19th century.

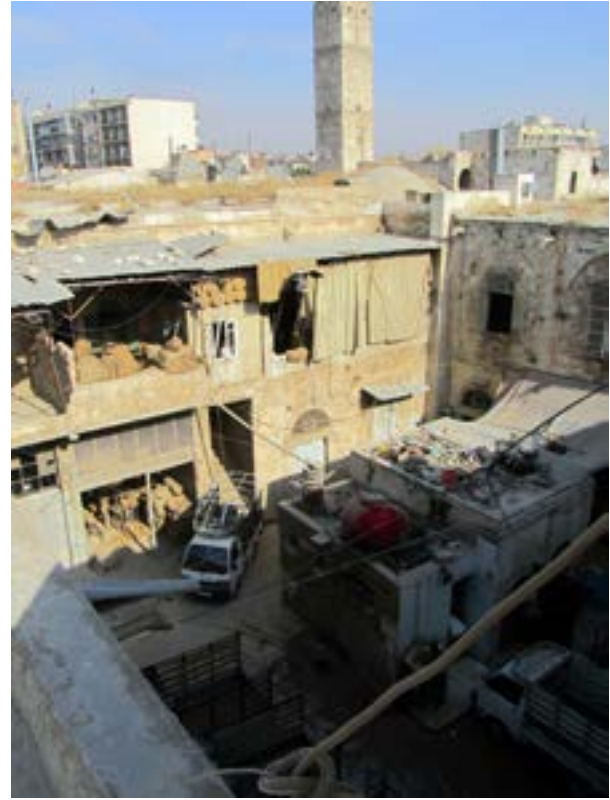
Şekil 11. Avlunun kuzey cephesi; eklenen blok ve teras, 2011

Fig 11. The northern internal facade, the added block and terrace, 2011

Kuzey revak'ın avluya bakan cephesi boyunca, hana bir ek kütle yapıştırılmıştır. Zeminde iki tonozlu açıklık üzerinde tercüman evine ait bir teras bulunmaktadır (Şekil 11). Revağın batı kenarı önüne son dönemde betonarme bir kütle eklenmiştir. Avlunun ortasında sonradan eklenen bir depo ve helâ yer almaktadır.

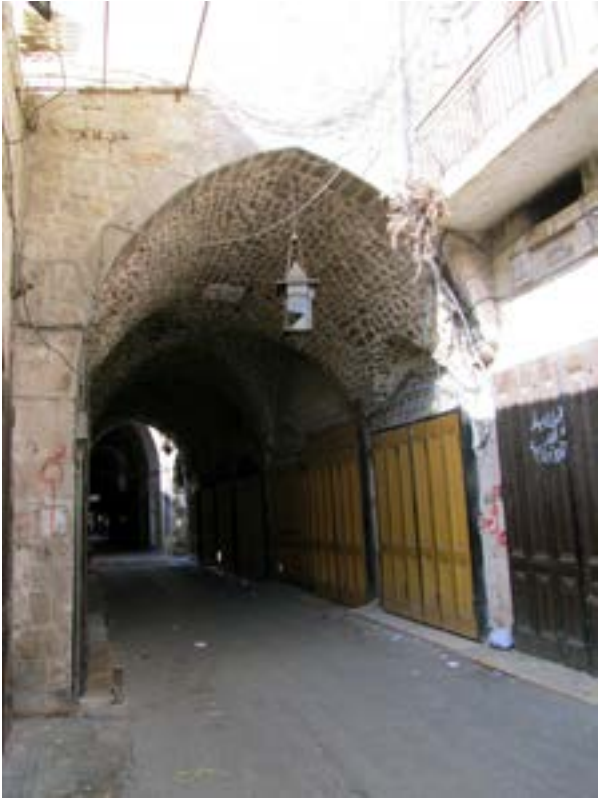
Şekil 12. Al Hibal kapalı çarşısı, 2011
Fig 12. The covered Market al-Hibal, 2011

Hanın güney cephesi girişe göre simetrik bir düzendir. Kapalı çarşının girişinin doğusundaki geçit üç çapraz tonozla örtülüdür (Şekil 12). Her tonoz açıklığının altında zemin katta iki dükkân ve üstte bir pencere yer almaktadır (Şekil 13). Hanın giriş cephesi iki renkli taş dizileriyle, *ablak* sisteminde bezenmiştir. Burada kullanılan siyah taş bazalt, bej rengi olan ise kireç taşıdır. Giriş üzerinde mukarnas di-

The southern façade of the khan is symmetrically arranged on both sides of the entrance. To the east of the entrance, the market is covered by three cross vaults (Fig 12). Each bay includes two arched shop fronts on the ground level and a rectangular window above (Fig 13). The entrance of the khan is built with the traditional *ablaq* system; a technique of alternating courses of two or more colored stones, usually basalt (black) and yellow limestone. The doorway ends with a pointed arch decorated with a muqarnas band (Fig 14). The upper level of the entrance block and the western section of the façade was totally rebuilt (Fig 15). Unlike the original sections, the rebuilt ones are constructed with roughly cut blocks, instead of ashlar. The new windows reflect a clear European influence with their wide moulded frames.

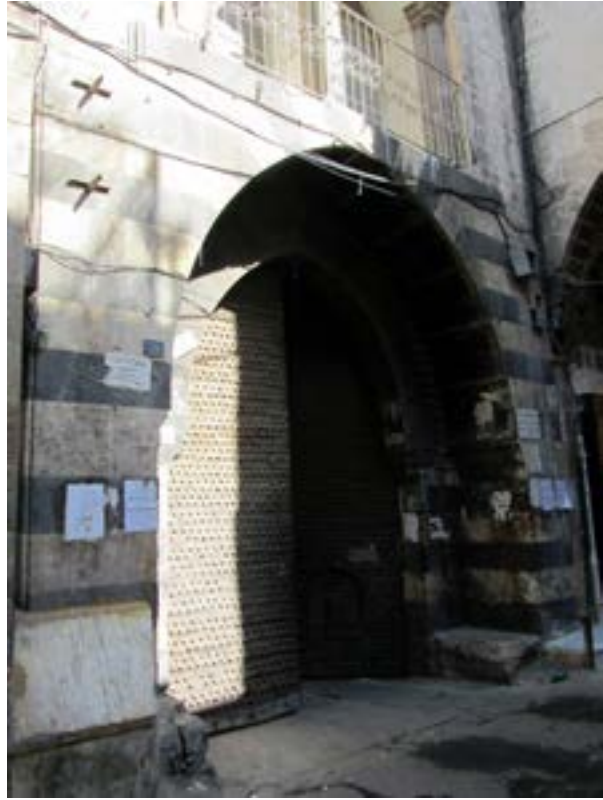
Şekil 14. Han girişi, altta özgün kısımlar bulunmaktadır, 2011
Fig 14. The khan's entrance, the lower original section, 2011

zisiyle bezenen bir sivri kemer yükselmektedir (Şekil 14). Girişin üstü ve cephenin batı kesimi tümüyle yenilenmiştir (Şekil 15). Yenilenen kesimler kesme taşla yapılan özgün bölümlerden farklı olarak kabaca işlenmiş taş bloklarla oluşturulmuştur. Geniş profilli çerçeveleri olan yeni pencerelelerde belirgin bir Avrupa etkisi bulunmaktadır.

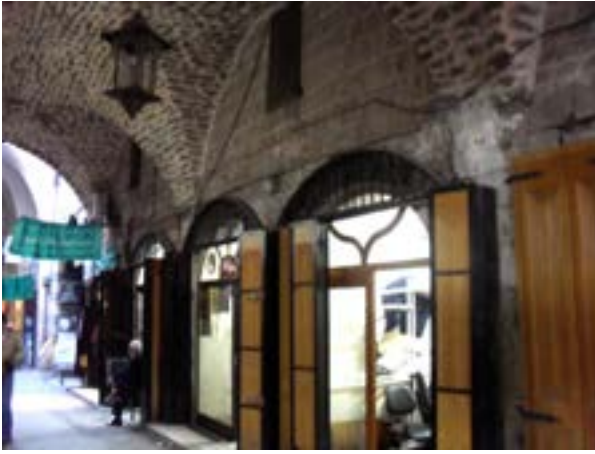
Şekil 13. Hanın güney cephesi, al Hibal çarşısı, 2011
Fig 13. The southern façade, Market al-Hibal, 2011

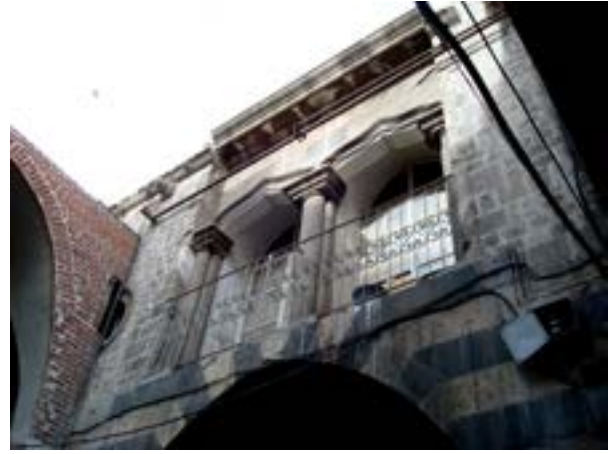
Şekil 15. Hanın girişi üstünde yer alan yenilenmiş bölüm, 2011
Fig 15. The rebuilt section above the Khan's entrance, 2011

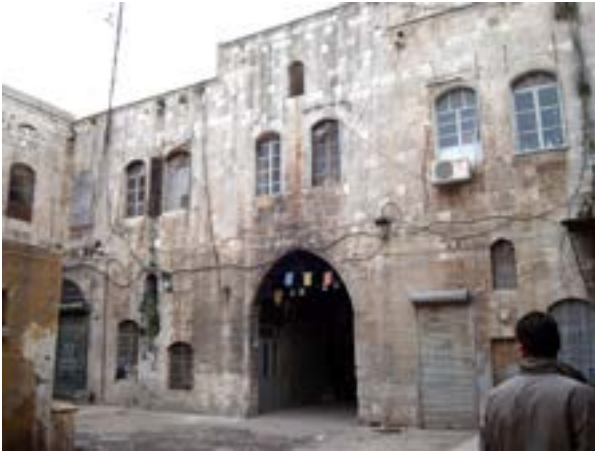
Şekil 16. Avlunun güney cephesinin genel görünümü, 2011
Fig 16. The southern internal façade, general view, 2011

Han avlusunun mekânsal etkisi ve cepheleri, revakların duvar örülerek kapatılması sonucu değişmiştir. Avlunun yalnız güney cephesi özgün karakterini korumaktadır (Şekil 16). Giriş cephenin ortasında yükselen bir kütle ile vurgulanmıştır. Kemerli tonozu üzerinde yer alan haçvari planlı mekânın iki alt bir tepe penceresi bulunmaktadır. Girişin iki yanına dükkânlar ve odalar simetrik olarak yerleştirilmiştir. Diğer cephelerin kapatılan revak kemerleri, özellikle doğu cephesinde, hala seçilebilmektedir (Şekil 5). Kemerlerin içine duvar örülmüş; basık kemerli kapı ve pencereler açılmıştır. Diğer kısımlarda cephe duvarları tümüyle yeniden yapılmış; eski revak kemerlerinden bir iz kalmamıştır. Yeni açıklıklar yöresel mimari karakterindedir. Üst seviyedeki kapılardan bazılarının üstü hatlar ve bitkisel kabartmalarla bezenmiştir (Şekil 17). Zemin katta, sonradan eklenen, Avrupai üslupta iki kapı bulunmaktadır. Yuvarlak kemerli olan bu kapıların hanın giriş cephesinde olanlara benzer, geniş profilli söveleri vardır.

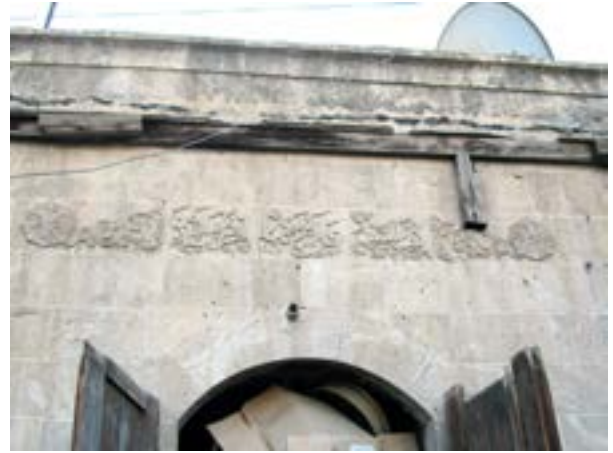
Şekil 17. Avlu batı cephesi; kapıların üstünde yer alan hat dizileri, 2011
Fig 17. The western internal façade, the decorative calligraphic bands above doors, 2011

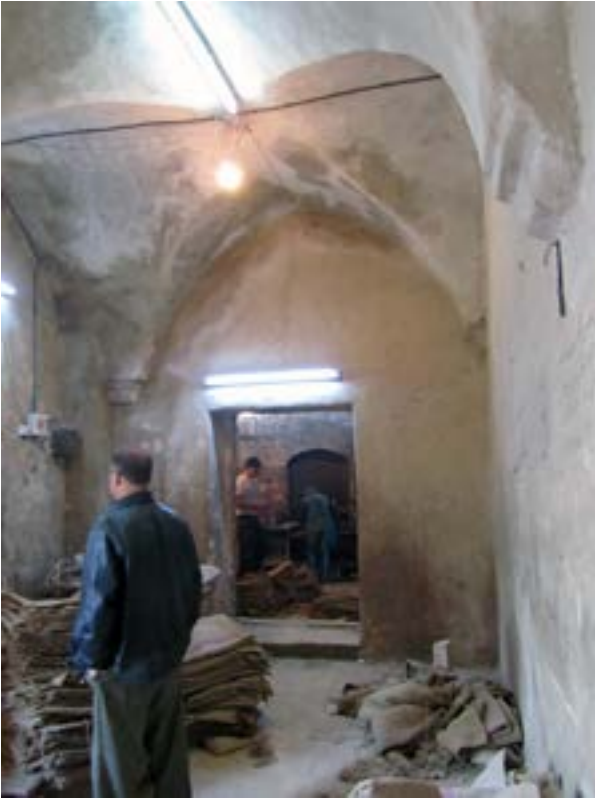
Şekil 18. Çapraz tonozlarla örtülü doğu revağı, 2011
Fig 18. The eastern arcade covered with cross vaults, 2011

Dükkânlar ve odalar beşik tonozlarla örtülmüştür. Çapraz tonozlar *baika*'larda ve revakların örtüsünde kullanılmıştır (Şekil 18). Hanın bazı özel mekânları kubbelidir. Kubbelerden ikisi girişin üzerindeki ve kuzeydoğu köşedeki eyvanlı mekânların orta açıklıklarını örtmekte, üçüncüsü ise kuzey ve doğu revaklarının keşiştiği noktada bulunmaktadır (Şekil 19). Duvarlara oturan ve geçiş öğeleri pandantif olan bu üç kubbe yarım küre kesitlidir. Fransız Elçiliği tarafından kullanılan bölümdeki bazı taş tonozlar farklı örtü sistemleriyle yenilenmiştir. Kuzey revakta elçilik salonu ve güney kanattaki bazı odalarda ahşap kirişleme ve kaplama ile oluşturulan çatılar bulunmaktadır. Diğer bölümlerde profiller ve beton plaklarla oluşturulan bir sistem uygulanmıştır (Şekil 20). Halep'te demir kirişlerin kullanımı 19. yüzyılın

All of the shops and rooms are roofed with barrel vaults. Cross vaults are used in the *baikas* and arcades (Fig 18). Three domes still exist in the khan. Two of them cover the central spaces of the cruciform halls above the entrance and on the northeastern corner, while the third covers the intersection point of the northern and eastern arcades (Fig 19). The three domes which have pendentives as transition elements, are hemispherical and rest directly on the walls. Some of the original stone vaults were replaced by other roofing systems in the sections occupied by the consulate. Roofs consisting of wooden beams and timber boards were used in the northern arcade, the consul's hall and some rooms in the southern wing. In other spaces, a system consisting of iron beams and concrete was applied (Fig 20). These roofs must be a part of the restoration works which took place after the earthquake of 1822, because the use of iron beams began in Aleppo only in the second half of the 19th century (Rifai 1996: 207).

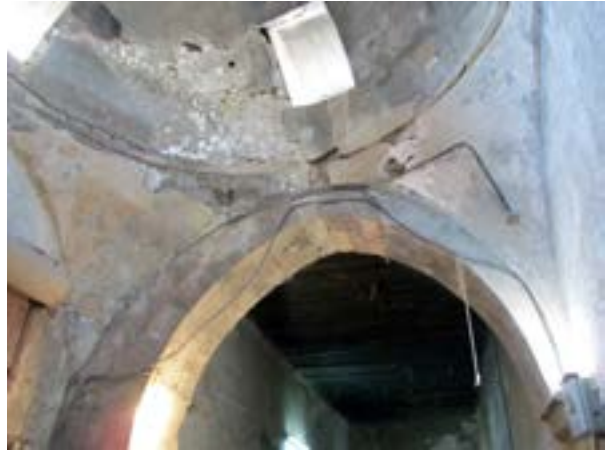
Şekil 19. Doğu ve kuzey revakların kesişme noktasında bulunan kubbe, 2011
Fig 19. The dome covering the intersection point of the northern and eastern arcades, 2011

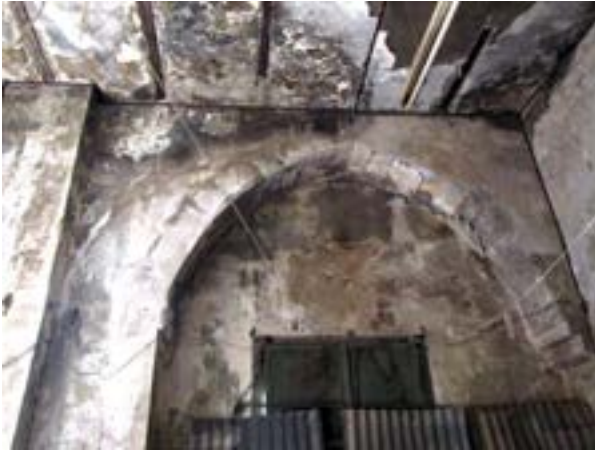
Şekil 20. Kuzey revağı örten demir kirişler ve beton plaktan oluşan sistem, 2011
Fig 20. The roofing system of iron beams and concrete covering the northern arcade, 2011

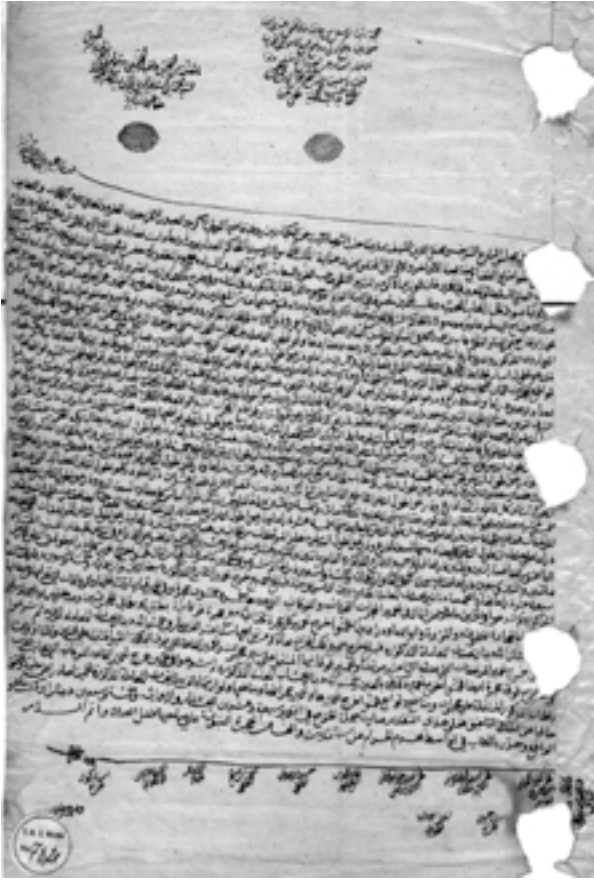
Belge 1 / Doc1

The committee started to measure the length of the foundations, using the zira (z) as the unit. On the northern side of the khan, they found that the length of the foundation of the rear wall is 52 z, the foundation of the façade wall is also 52 z, and those of the eight partition walls are 64 z (8 z for each). On each of the eastern and western sides, the foundation of the rear wall is 41.5 z, the foundation of the façade wall is also 41.5 z, and those of the nine partition walls are 72 z (8 z for each). On the southern side, the foundation of the façade wall is 37 z and those of the ten partition walls are 90 z (9 z for each).

keşif heyeti Hana bitişik helâyı ölçmüş ve dört duvarının temellerinin toplam uzunluğunun 60 zira olduğunu saptamıştır (helânın kenar uzunluğu 15 zira). Helânın içinde yer alan 4 taşıyıcı ayağın temellerinin toplam uzunluğu ise 36 ziradır (her ayak 9 zira). Helâ koridorunun iki yanındaki duvarların temellerinin uzunluğu ise 36 zira olarak ölçülmüştür. 12 helâ bölmesi için yapılan temel duvarları 32 zira uzunluğundadır.

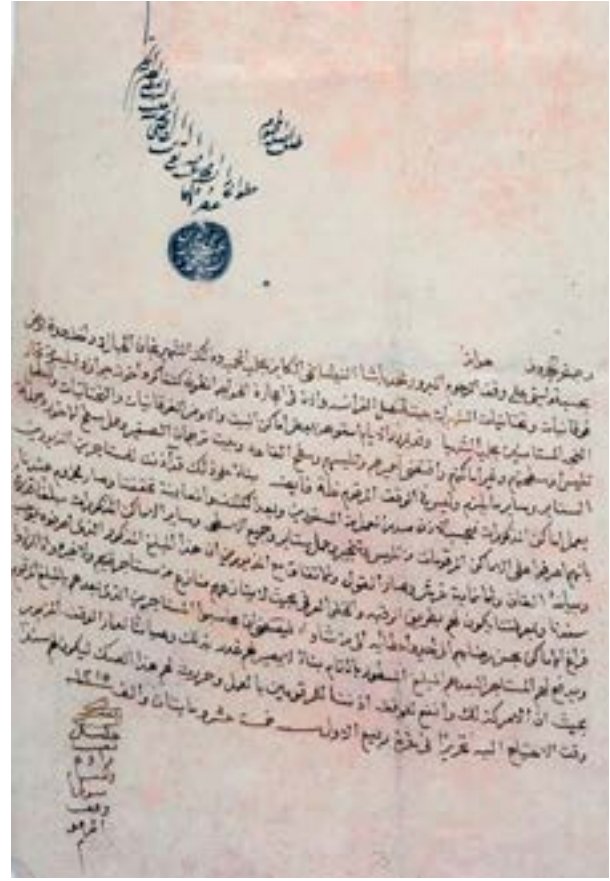
Belge 2 / Doc2

Belge 2: 3/1215 H. 8/1800 tarihli.

Belgeler 2, 3 ve 4 İstanbul'da Başbakanlık Osmanlı Arşivinde Cevdet tasnifi içinde 47/2330 (C. HR. 47-2330) sayılı dosyada bulunmaktadır. Belgelerin Kendir Hanına ilişkin
