AKSARAY-MELİK MAHMUD GAZİ HANGÂHI (DARPHANE) KAZISI-1993 (ÖNRAPÖR)

Doç.Dr.Bekir DENİZ

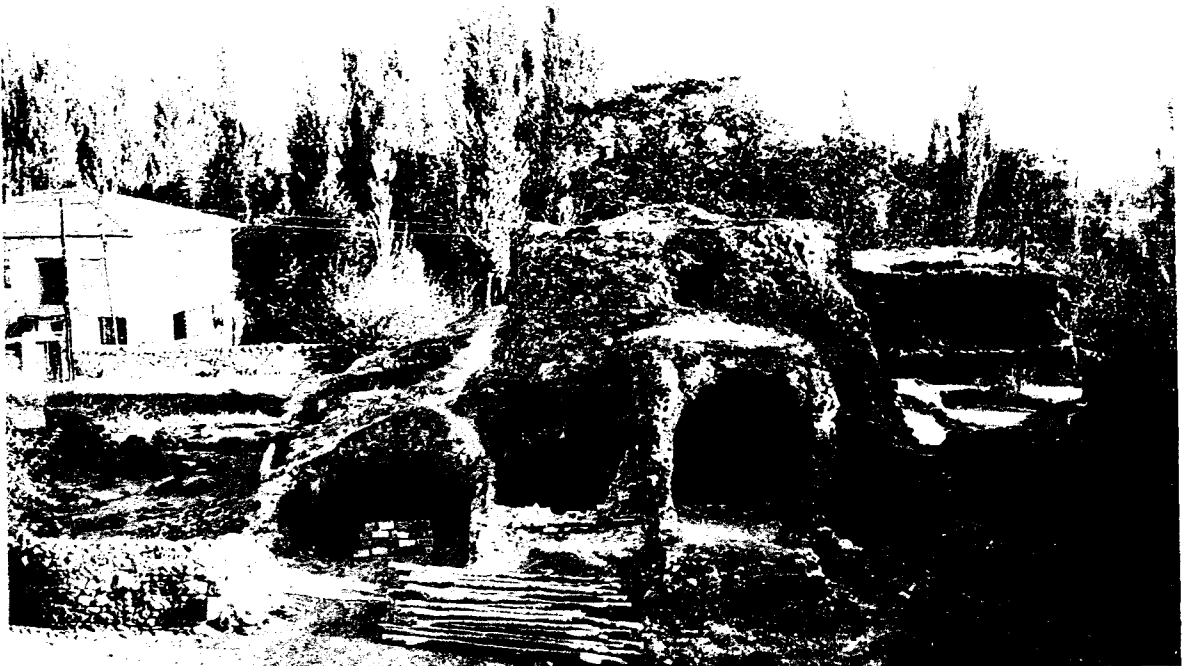
Res.1: Aksaray-Melik Mahmud Gazi Hangâhi, kuzey yönünden görünüş, 1993 (kazı sonrası).

Yapı 1950'li yıllara kadar, içten ve dıştan kesme taş kaplamalı, içerisi moloz taş ve tuğla dolgulu, kuzey yönündeki iki katlı cephesi ile kubbe, tonoz gibi örtüleri tuğla ile bina edilmiş bir eserdir. Dıştaki taş kaplamaları, anılan yıllarda dönemin belediyesi tarafından sökülmüş, üzerini örten ve o yıllarda sağlam olan kubbesi de balyozla çökertilerek malzemeleri başka yapılarda kullanılmak üzere götürülmüştür (Res. 1,2).

Yapının girişi kuzey cephesindedir. Ancak, bu cephe toprak altında kaldığından giriş belli değildir: Günümüzde kapı sövesine ait kalıntıların güçlüğüle görülebilen taç kapısı, içten, geç dönemde taşla örülerek kapatılmış ve önü toprakla doldurulmuştur(Res.5). Bu nedenle yapı bu cepheden sanki tek katlı imiş gibi görünmektedir. Bugünkü toprak üstündeki kalıntılar giriş eyvanı üzerinde yer alan ikinci kata aittir (Res.1), (Şek. 1-2).

Kuzey cephesinde, yapının ortasında, ikinci katın tuğla malzemeyle yapılmış biri yıkık, diğeri sağlam iki odası yer almaktadır. Bu odalardan öndeki yıkılmıştır. İzlerinden kubbe ile örtüldüğü görülmektedir. Arkadaki oda ise kırlangıç tonoz ile örtülmüştür (Res. 1-3), (Şek. 1-2). Bunların sağ ve solunda, bugün sol yandakiler toprak altında kalan, sağ yandakilerin yıkılmış, üzeri tonoz örtülü iki dehliz bulunmaktadır. Bu mekanların gerisinde, yine ortadaki iki katlı mekanın sağ ve sol tarafına, simetrik yerleştirilmiş, üzerleri kubbeyle örtülü, ikişer tane oda mevcuttur. İkinci kat boyunca yükselen bu odalardan sol yandakiler, üst örtüleri dışında, kısmen sağlam, sağ yandakiler ise tamamen yıkıktır. İçleri toprakla dolu bu mekanların sağlam vaziyette bulduklarını tahmin ediyoruz (Res.1), (Şek. 1).

Melik Mahmud Gazi Hangâhi kesme taş kaplı, moloz taş ve tuğla karışımı bir malzemeyle bina edilmiştir. Bugünkü haliyle, ortadaki üzeri kubbe örtülü ana mekanın etrafına yerleştirilmiş, giriş eyvanı da dahil üç eyvan ile, güneydoğu köşesine yerleştirilen bir oda ve batı yönündeki iki odadan meydana gelen bir kuruluşa sahiptir. Kuzey cephesindeki girişin üzeri iki, diğer bölümleri tek katlıdır (Res. 1), (Şek. 1-2).

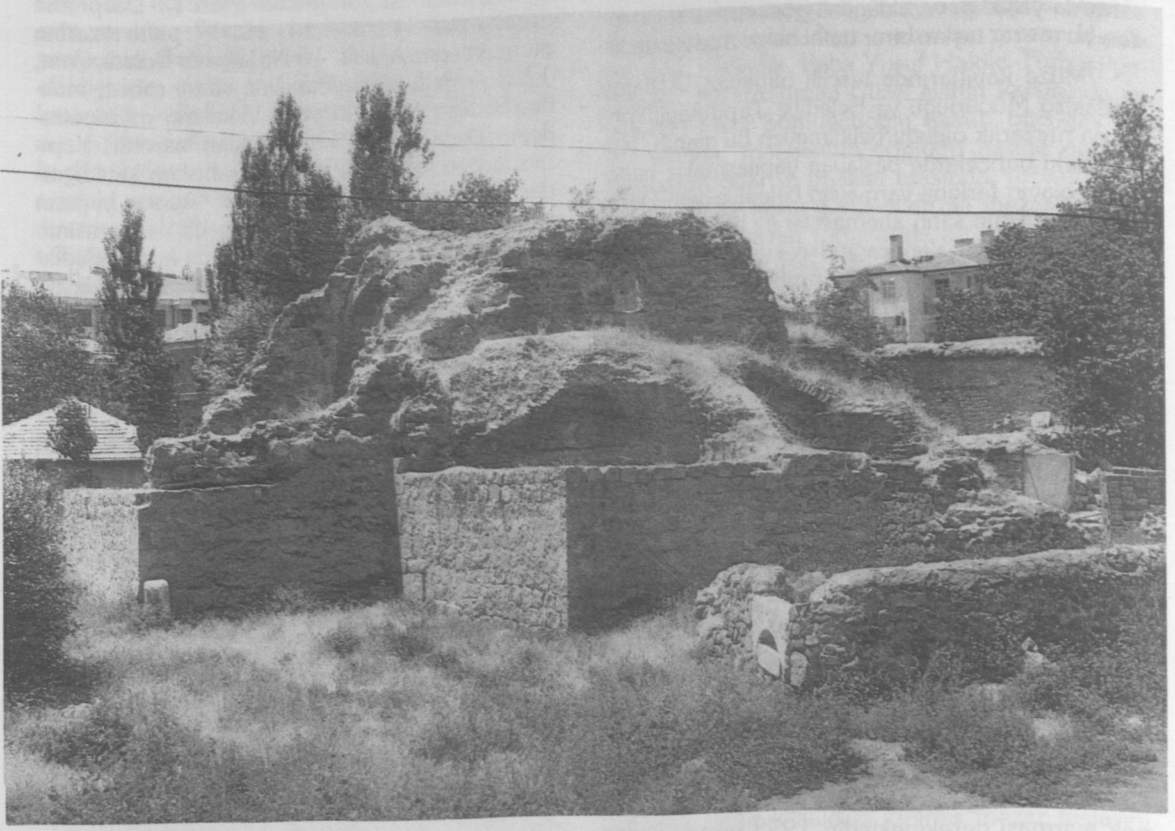
Res.2: Aksaray-Melik Mahmud Gazi Hangâhî, güneydoğu yönünden görünüş, kazı öncesi hali,1993.

Eserin batı yönünde halkın **garipler mezarlığı** dediği küçük bir mezarlık vardır (Res.2). Hazine arayıcıları tarafından delik deşik edilen mezarların baş taşları yoktur. Sadece bir tanesi sağlamdır. O da yeni yapılmış izlenimini vermektedir. Üzerinde de herhangi bir yazı mevcut değildir.

Doğu yönü sade verilmiştir. Eski resimlerinden ve çevredeki yaşlıların ifadesinden bu yönde bir giriş bulunduğu anlaşılmaktaysa da bugün herhangi bir açık yoktur (Res. 2).

Doğu yönünde, kuzeydoğu köşesinde bir oda yer alır. İçerisinde bir ocağın bulunduğu mevcut baca izinden anlaşılan odanın döneminde, geçişleri Türk üçgenleriyle sağlanan bir kubbeyle örtüldüğü anlaşılmaktadır. Kubbesi bugün yıkıktır (Res. 2), (Şek. 1).

Yine yaşlıların ifadesine göre, ortadaki kubbe örtülü mekan ile, eyvan ve doğu yönündeki küçük oda 1940 - 50 yıllarına kadar cami olarak kullanılmış, bu tarihlerden sonra terk edilmiştir. 1974 yıllarında da çok harap olduğu için Vakıflar Genel Müdürlüğü'nce içerisi temizlenmiş ve ana eyvan ile doğu yönündeki odanın bazı bölümleri sağlamlaştırılmıştır (Res.2).

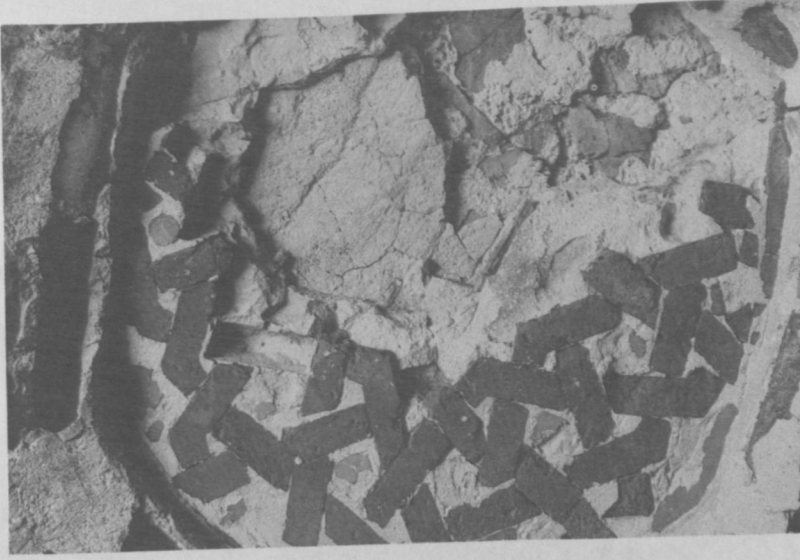
Res. 6:
Aksaray-
Melik Mahmud
Gazi Hangâhı,
giriş eyvanı üzerindeki,
ana eyvandan girişteki
2. pano'nun görünüşü,
1991.

1993 yılı öncesinde çektiğimiz fotoğraflar ve yaptığımız araştırmalara göre sözkonusu holün üzerini örten tonoz harç, içine gömülmüş sırsız tuğlalarla beş panoya bölünmüştür. Ana mekana açılan kapıdan girişteki ilk örnek yarım altıgen, diğerleri altıgen şekillidir. Bu panolardan her biri döneminde, farklı geometrik şekilli, tek renk firuze renkli çiniler ve sırsız tuğlalarla bezeliydi. Ancak bu süslemelerin büyük bir bölümü günümüzde sırlar döküldüğü için sırsız tuğla gibi görünmektedir (Res. 6).

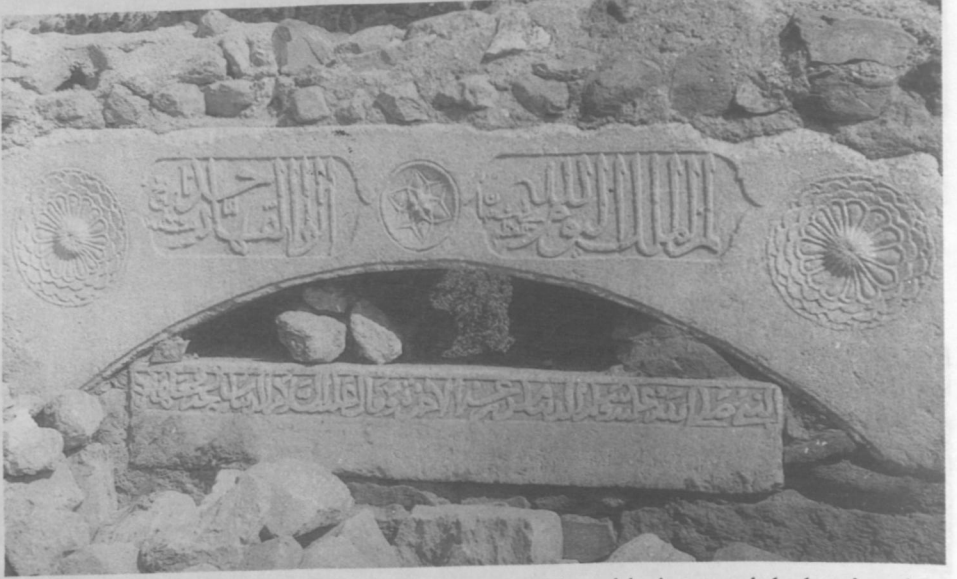
Res.7: Aksaray-Melik Mahmud Gazi Hangâhı, Mezarlık duvarındaki kitabe, 1992

Eserin bitişiğindeki mezarlıkta şimdilik, yapının inşa tarihiyle ilgili ipucu verebilecek bir mezar taşına rastlamadık. Ancak, mezarlığın güneyindeki avlu duvarında, sonradan yapılmış bu duvara yerleştirilmiş, nereden getirildiğini bilmediğimiz, çevredeki yaşlıların ve kaynakların yapıya ait olduğunu ileri sürdükleri,¹⁵ mermer iki yazıt mevcuttur.¹⁶ (Res. 7): Bunlardan üsttekinde, iki yanı birer gül-bezek ile süslü, iki kartuş içinde, birbirini takip eden iki yazı yer alır. Burada, **Mü'min Süresi**'nin 16. âyeti verilmiştir. Bu âyet ile kitabenin yazılışı ve Türkçe açıklaması şöyledir.¹⁷
