TAŞIN BEZEME ŞEKLİ ÜZERİNE DÜŞÜNCELER

Doç. Dr. Orhan Cezmi TUNCER
Gazi Üniversitesi Mimarlık - Mühendislik Fakültesi
Öğretim Üyesi

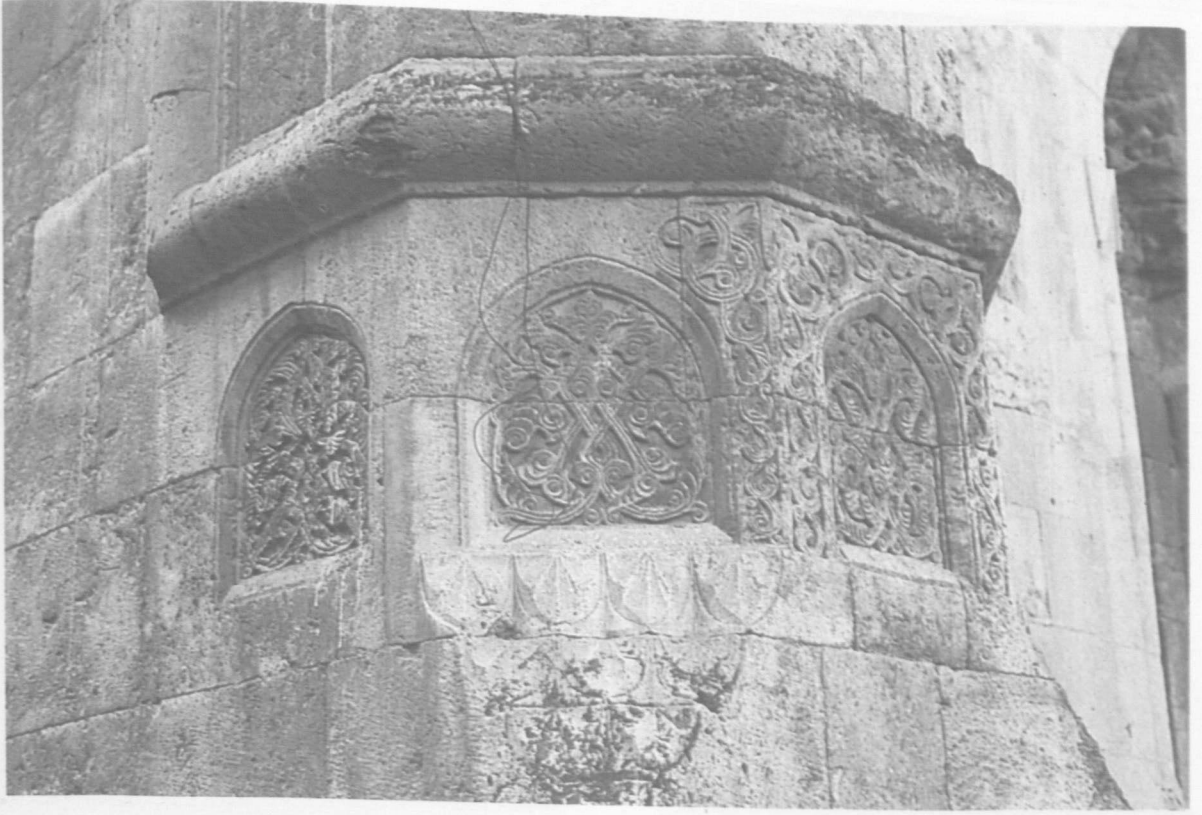
Fotoğraf 31- Amasya Turumtay Türbesi kõşe desteğinde yarım bezeme.

Amasya Turumtay Türbesi giriş yüzü penceresi, camiye bakan üst kabartmalı kesim, Köşe
desteğinin bitirilmeyen işlemesi, yapının oldukça badire atlattığını, basit ve acele onarımlar geçirdiğini
gösteriyor (Fotoğraf 29, 30, 31).

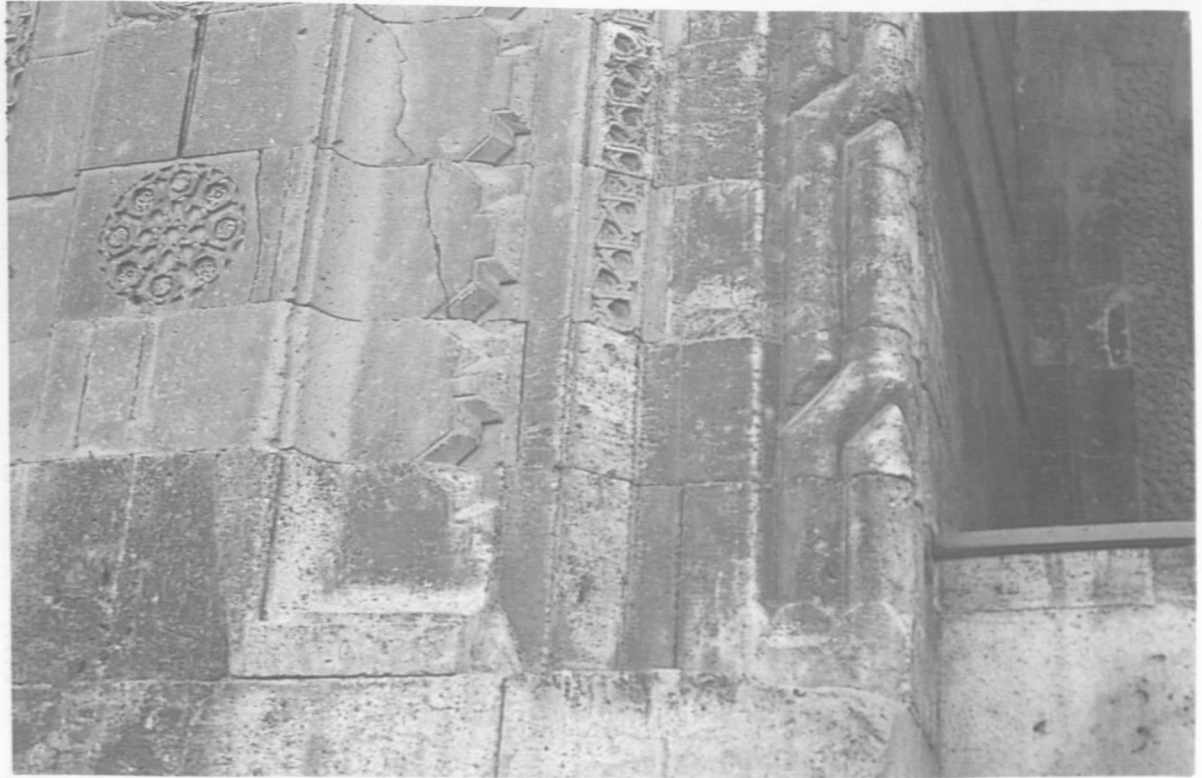
Fotoğraf 33- Amasya Gök Medrese Camii giriş eyvanında sağ ve sol ayak.

Amasya Gök Medrese Camii giriş eyvanını çevreleyen bezemelerin alt kesimi (Fotoğraf 32,
33) ile Sultan Mesut Türbesi sağ çerçeve alt kesiminde de işlemler eksiktir (Fotoğraf 34). Bunların
özgün durumlarını koruduklarını söyleyebiliriz.

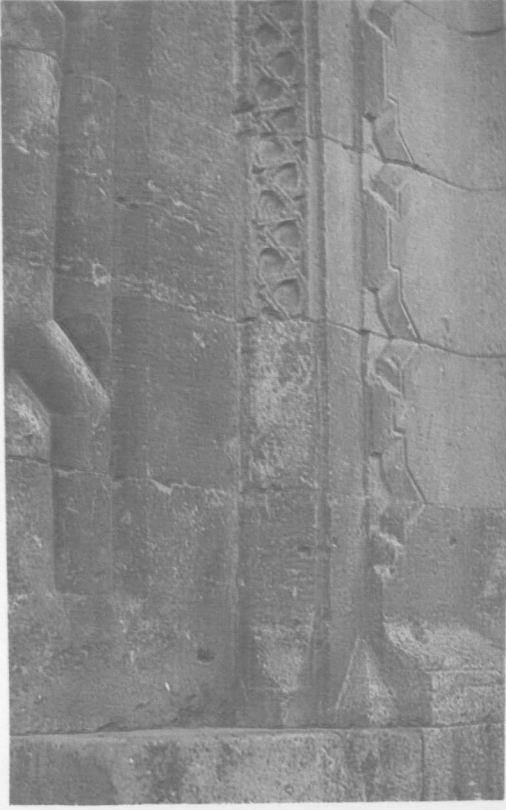
Fotoğraf 32- Amasya Gök Medrese Camii giriş eyvanında sağ ve sol ayak.
