VAKIFLAR GENEL MÜDÜRLÜĞÜ

ARAŞTIRMA LABORATUARI

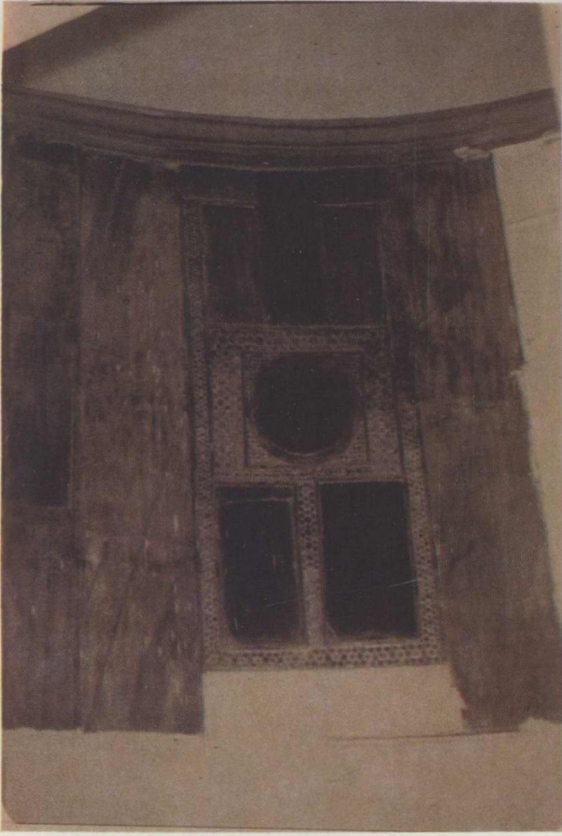
Resim 3: Trabzon Fatih Camii'nde bulunan diğer mermer ve mozaik ile kaplı duvarın kirli hali.

1. Trabzon Orta Hisar Camii'nde mermer ve mozaiklerdeki kirliliğin amonyum bi-karbonat solusyonu ile giderilmesi.

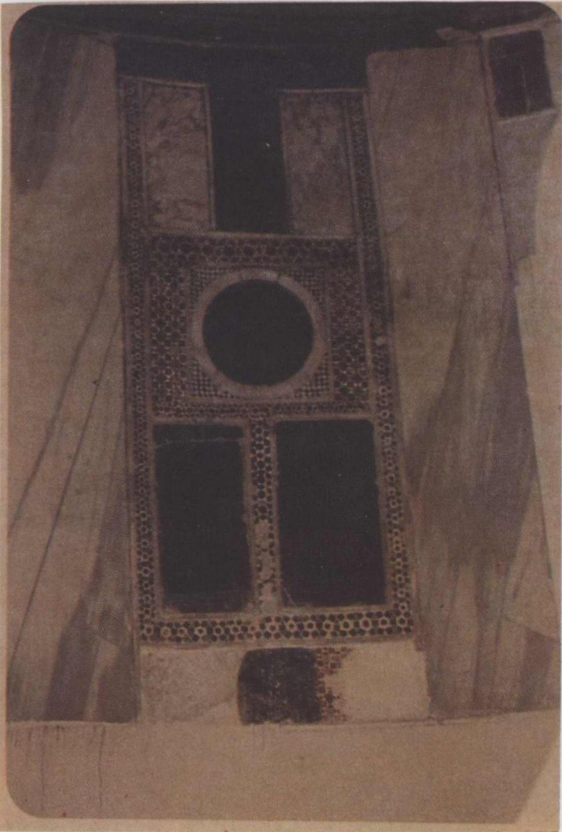
Resim 5: Trabzon Fatih Camii'nde 3 nolu resimde görülen yüzeyin tamamen temizlenmiş hali.

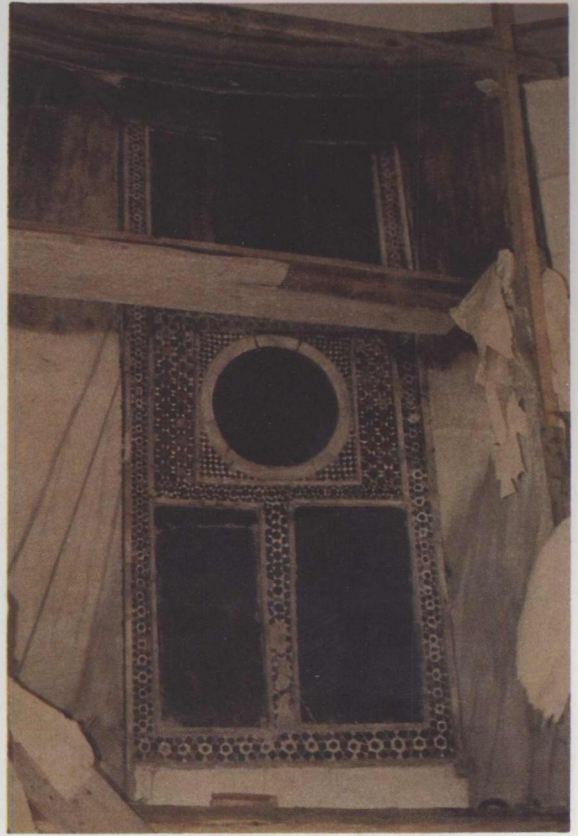
Resim 4: Trabzon Fatih Camii'nde bulunan 3 nolu resimde gösterilen yüzeyin temizlenmiş hali (yarı yarıya temizlenmiş hali).

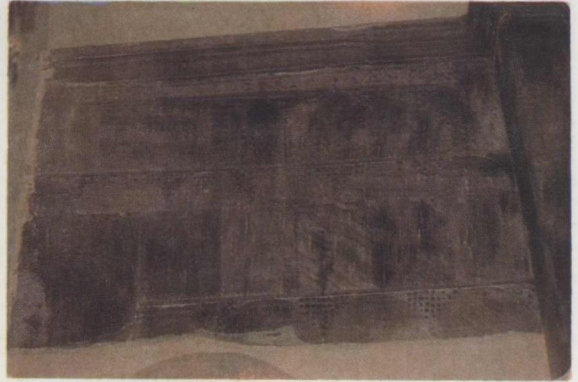
Resim 1: Trabzon Fatih Camii'nde bulunan mermer ile süslenmiş duvarın kirli hali.

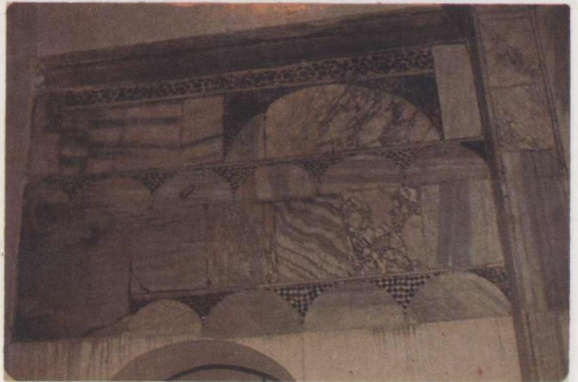
Resim 2: Trabzon Fatih Camii'nde bulunan mermer süslemeli duvarın temizlenmiş hali

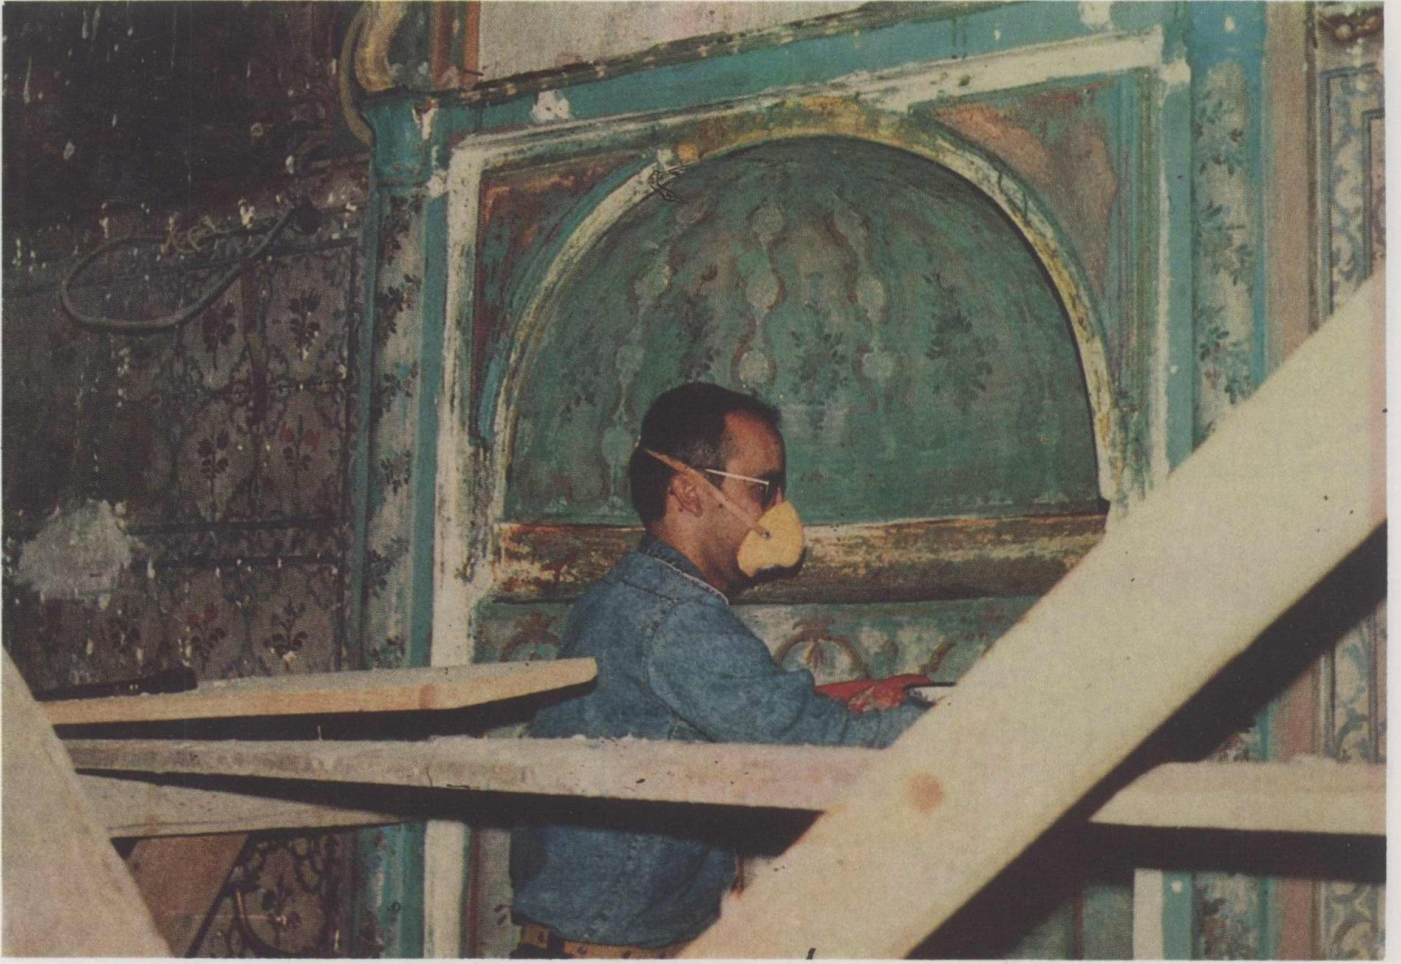
Resim 9: Yozgat Başçavuşoğlu Camii'ndeki mihrabın üst kısmının bir miktar temizlenmiş hali.

2. Yozgat Başçavuşoğlu Camii'nde yine kirlerin anonyum bi-karbonat, Arap sabunu ve normal su ile temizliği yapıldı. Ayrıca mihrap üzerindeki 7-8 kat olan yeşil yağlı boya uygun boya çözücülerle yüzeyden alınmıştır.

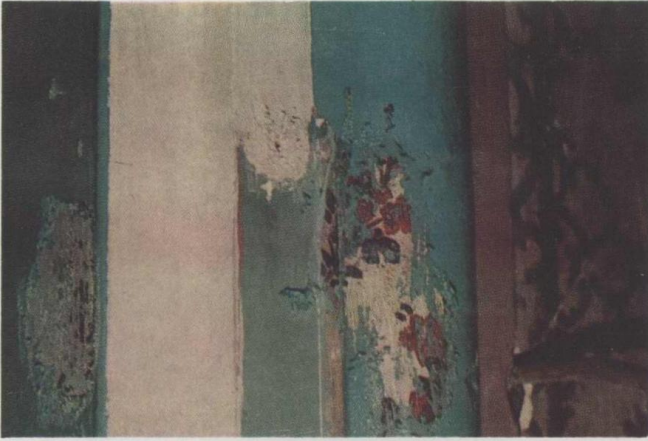
Resim 8: Yozgat Başçavuşoğlu Camii'ndeki mihrabın iki yanında bulunan sütunlarda bulunan çok katlı boyalardan bir görüntü.

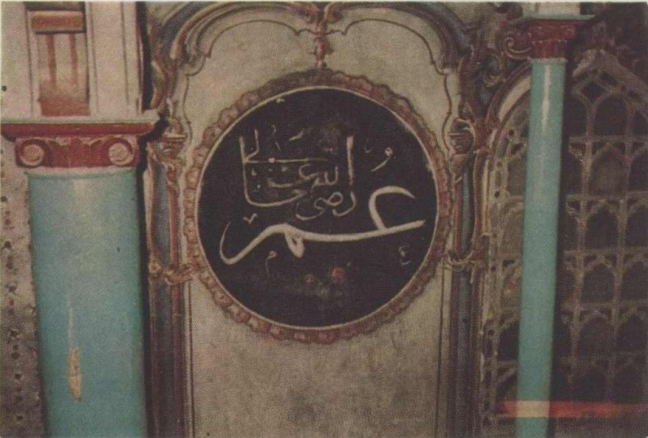
Resim 7: Yozgat Başçavuşoğlu Camii'ndeki kadınlar mahvelindeki yüzeyin tamamen temizlenmiş hali.

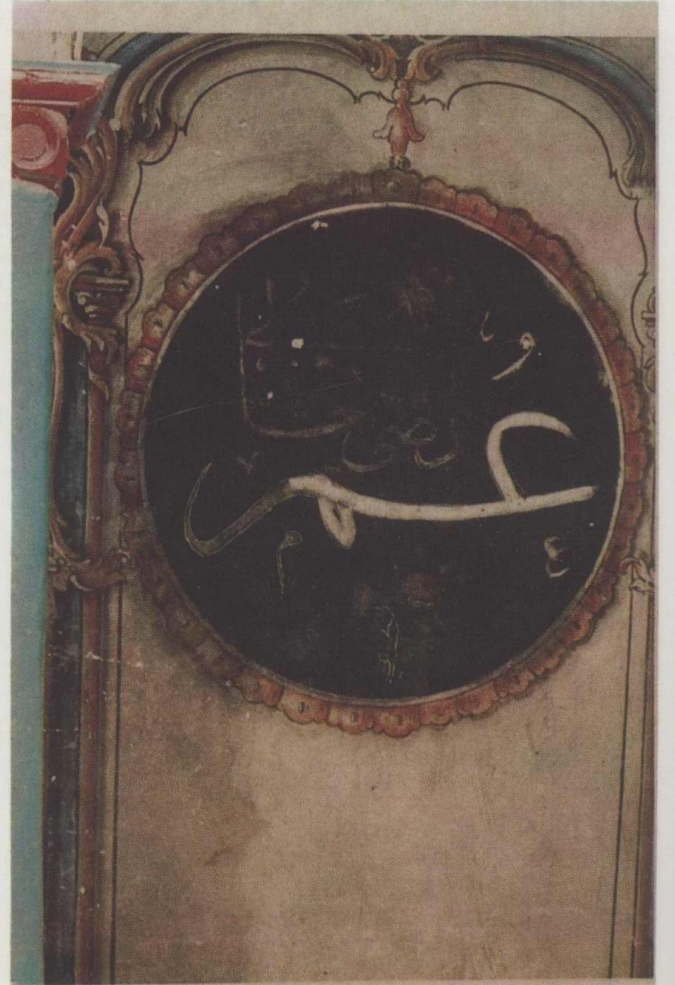
Resim 6: Yozgat Başçavuşoğlu Camii'ndeki kadınlar mahvelinin balkon kısmında yarı yarıya temizlenmiş bir yüzey.

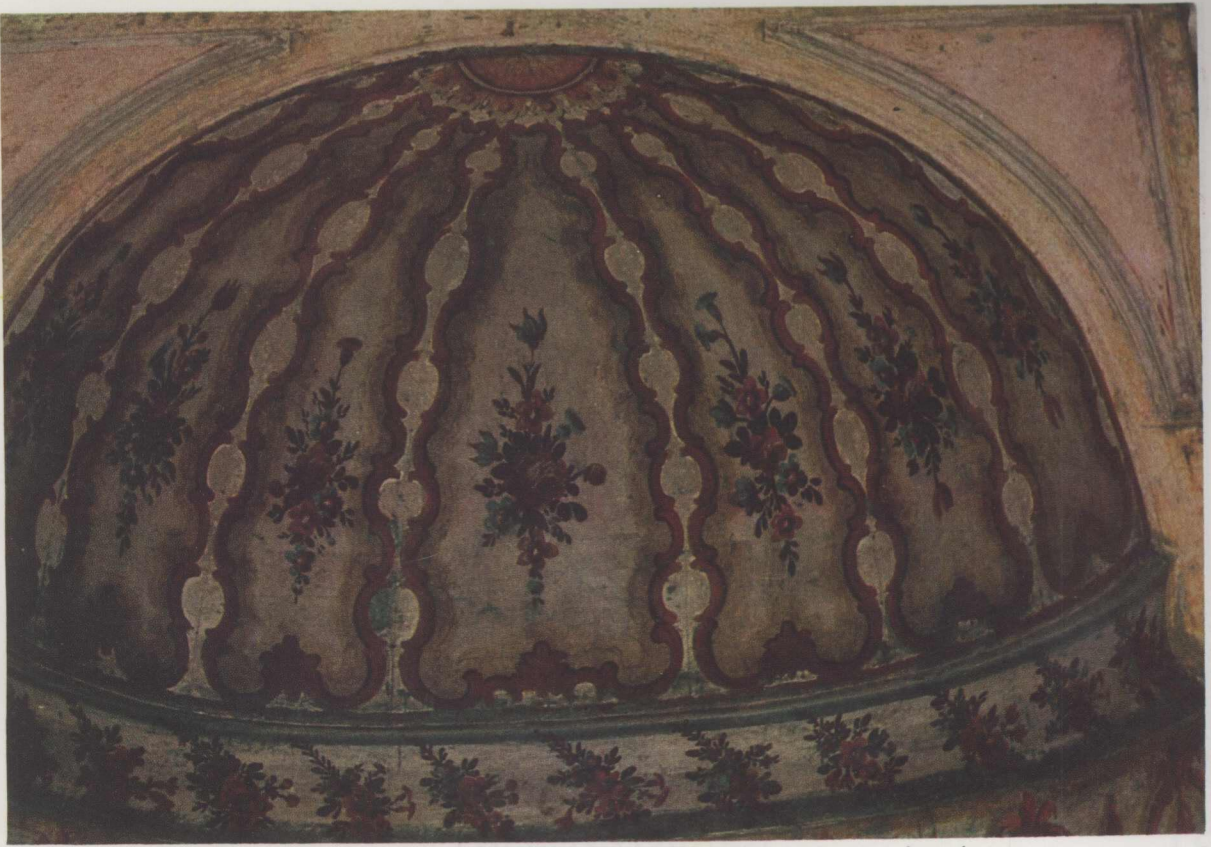
Resim 10: 9 nolu resimde gösterilen mihrabın tamamen temizlenmiş hali (sadece üst kısmı).

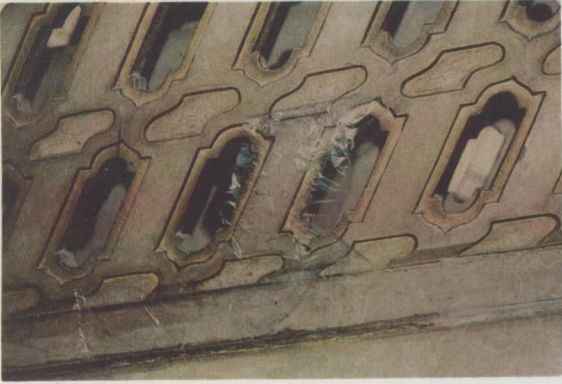
Resim 12: Balıkesir Zağnospaşa Camii'ndeki mimberin korkuluk kısmına temizleyici kimyasal sürüldükten sonraki görüntü.

3. Balıkesir Zağnos Paşa Camii'nde mermer olan mihrap ve minberlerdeki kirler AB-57 solusyonu ile yüzeyden alınmıştır.

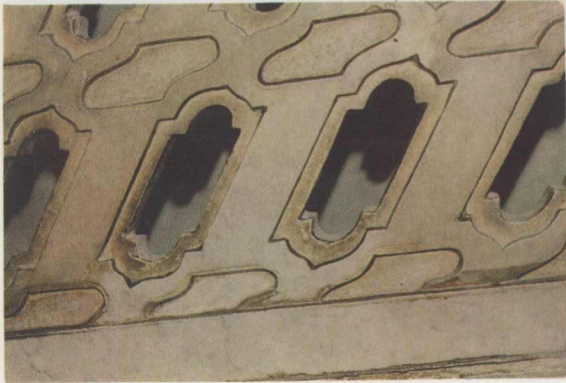
Resim 11: Balıkesir Zağnospaşa Camii'ndeki mermer mihrabın temizlenmiş hali.

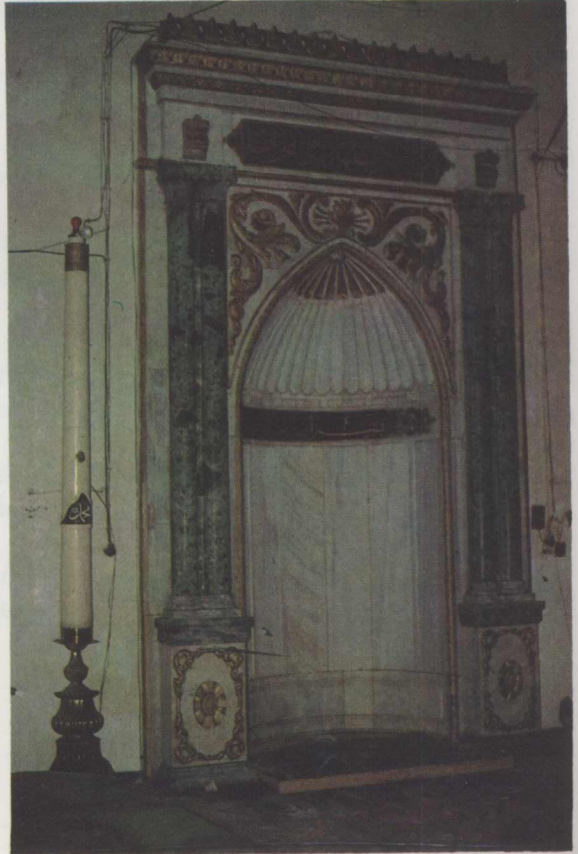
Resim 13: 20 nolu resimde görülen kısmın temizlenmiş hali.

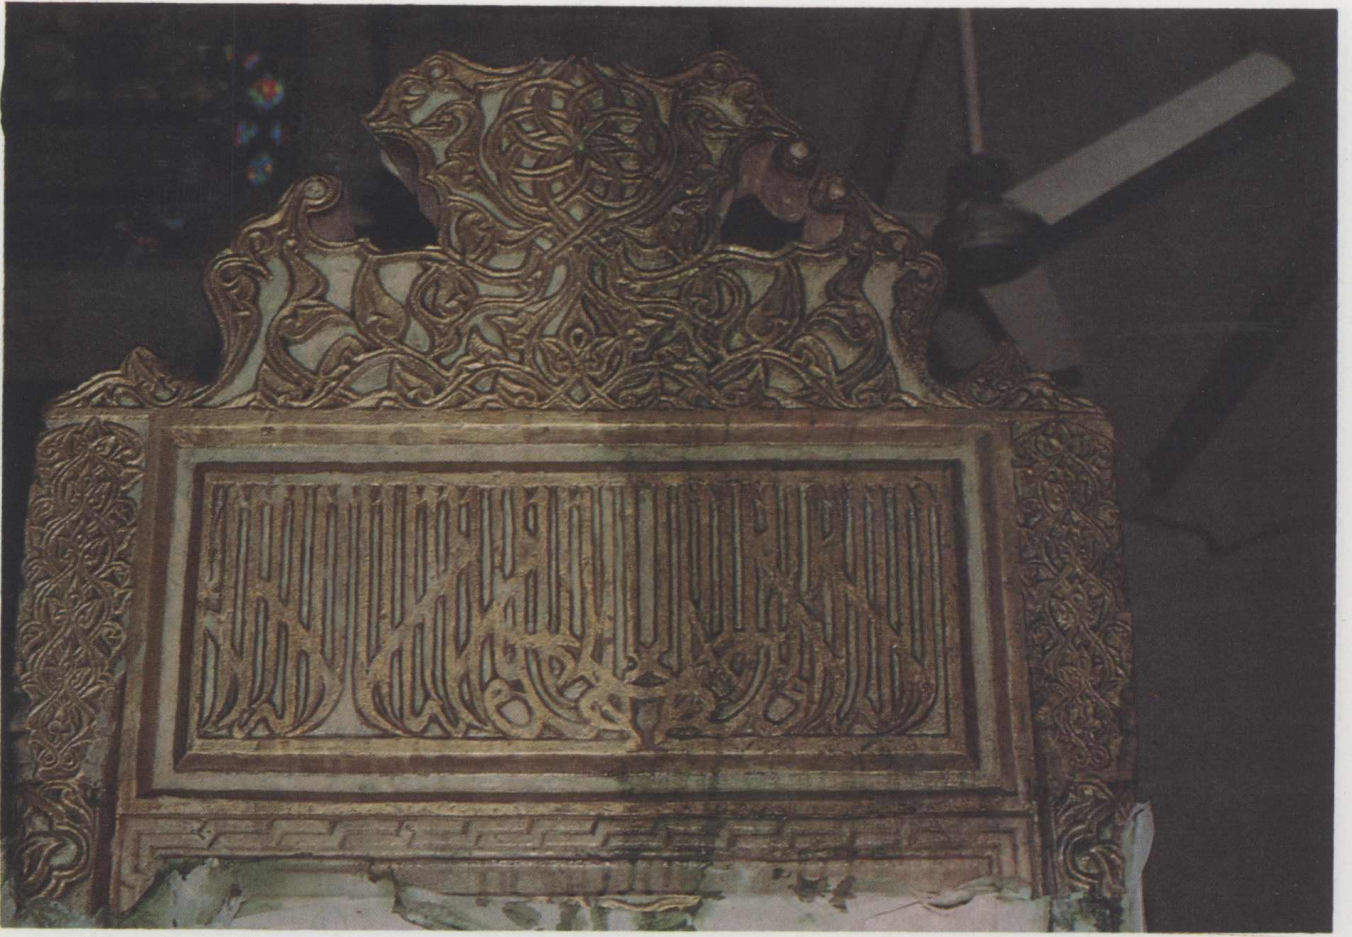
Resim 16: Balıkesir Zağnospaşa Camii mimberin kapısının taç kısmının yarı yarıya temizlenmiş hali.

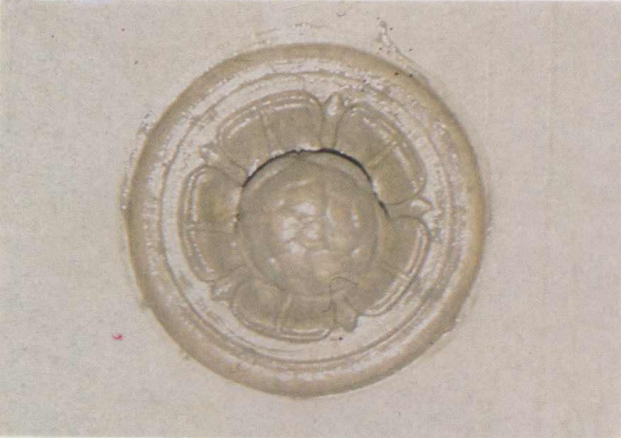
Resim 14: Balıkesir Zağnospaşa Camii mimberindeki kabaranın pis hali.

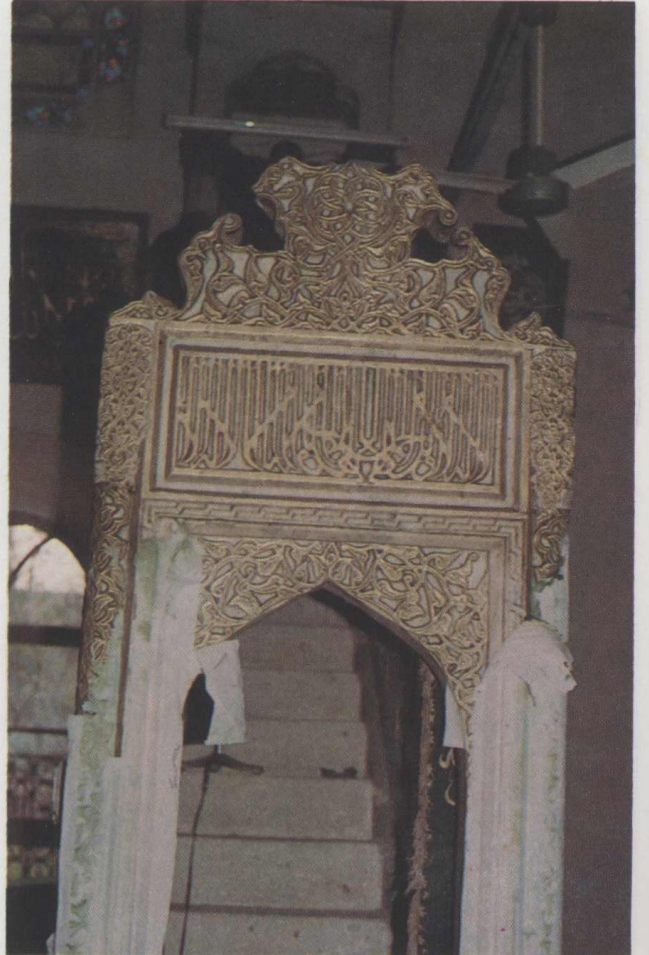
Resim 15: Balıkesir Zağnospaşa Camii mimberi üzerindeki kabaranın temizlenmiş hali.
