EMET'İN EĞRİGÖZ KÖYÜ'NDEKİ ESERLER

Doç.Dr.A.Osman UYSAL

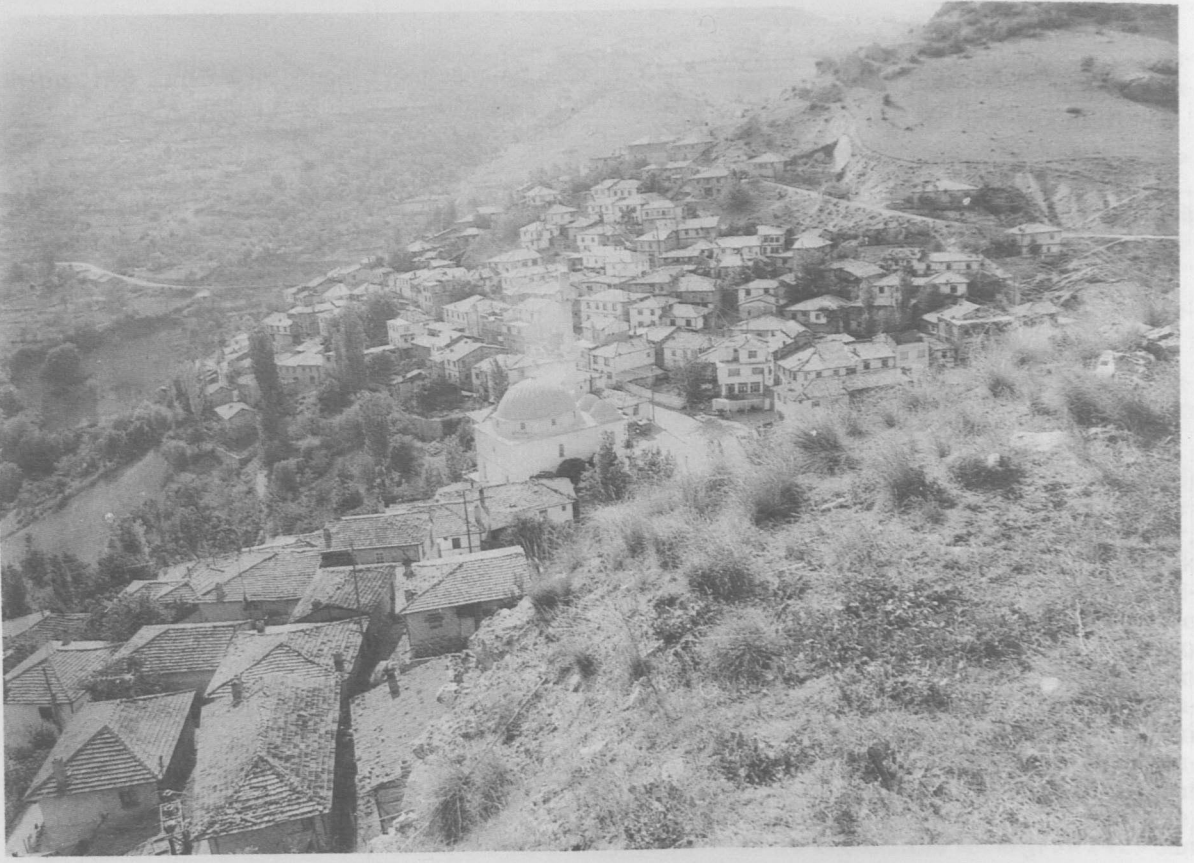
Resim1: Eğrigöz Köyü, genel görünüş.

Bugün Kütahya İli'nin Emet İlçesi'ne bağlı bir merkez durumundaki Eğrigöz Köyü, Eğrigöz Dağlarının arasındaki dar ve yüksek bir kanyona hâkim, yalçın kayalıklardan müteşekkil tepeyi, batı taraftaki tepeye bağlayan eyer biçimindeki bir yükseltinin üzerinde yer almaktadır (Resim 1). Kanyonun içinden geçen Eğrigöz Çayı, ileride Emet Çayıyla birleşir.

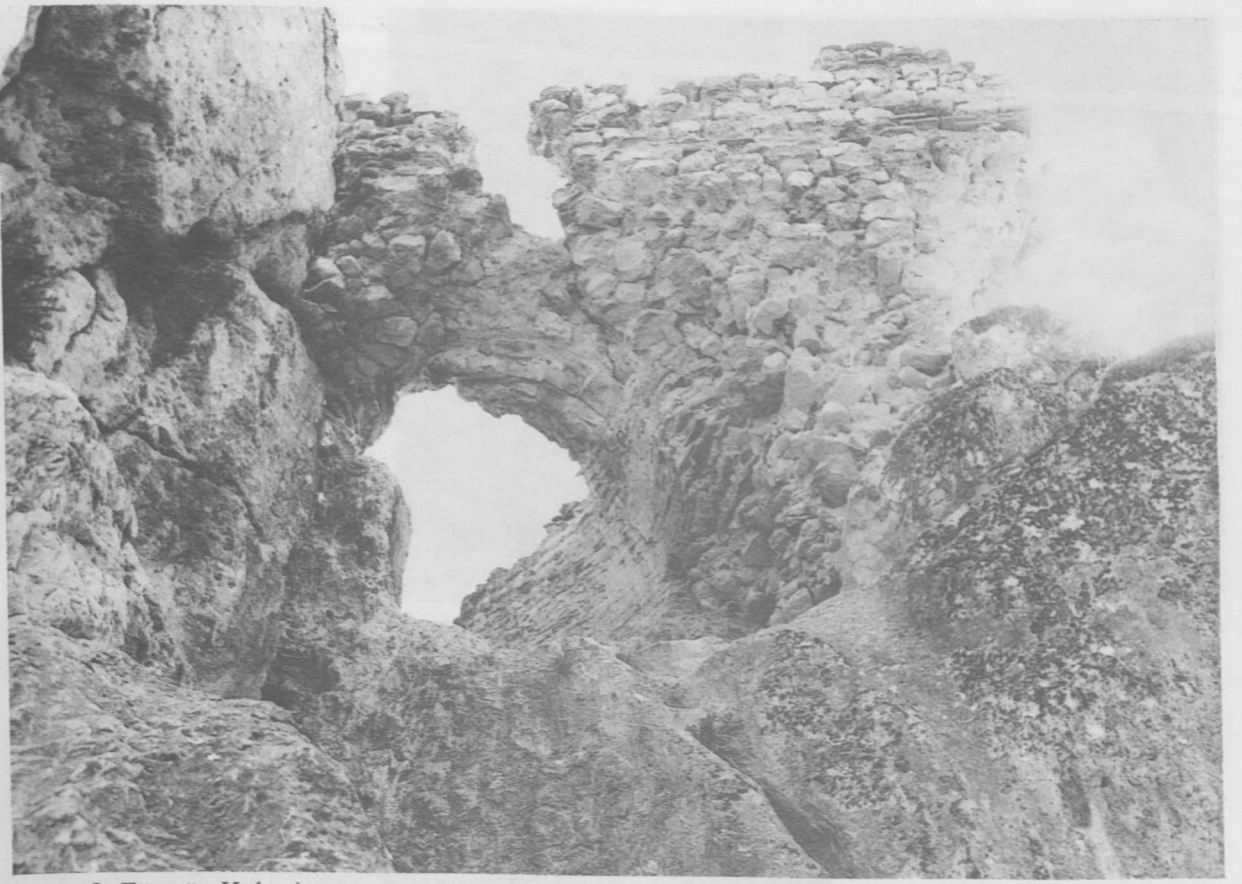
Resim 3: Eğrigöz Kalesi'nin girişinden görünüş.

Resim 4: Eğrigöz Kalesi'nin girişi.

Köyün doğusundaki dar ve yüksek kanyona hâkim 500 ft. (150.40 m.) yüksekliğindeki²¹ yalçın kayalıkların üzerinde kurulmuştur. Bu kayalık tepenin kuzey, doğu ve güney tarafları sarp ve dikdir (Resim 2). Sadece batı tarafındaki dar bir geçitle dışa bağlantısı vardır. Bu nedenle tepenin topoğrafik şekline uygun olarak biçimlenen kalenin girişi, batıdaki bu geçit üzerinde bulunmaktadır (Resim 3,4).

Kalenin batısındaki giriş, kaya kütesinin oyulup, çevresinin duvarla berkitilmesiyle meydana getirilmiştir. Bu kısımda, Munro ve Anthony'nin işaret ettikleri antik kapı lentosu, bugün yerinde yoktur²². Girişin sağında, sur duvarına, yuvarlak kemer biçiminde bir mazgal pencere açılmıştır. Üzeri tonoz ve kubbeyi andırır bir örtüyle kapatılan giriş bölümünün üstünde çeşitli mekan kalıntıları göze çarpar (Resim 5,6,7,8).

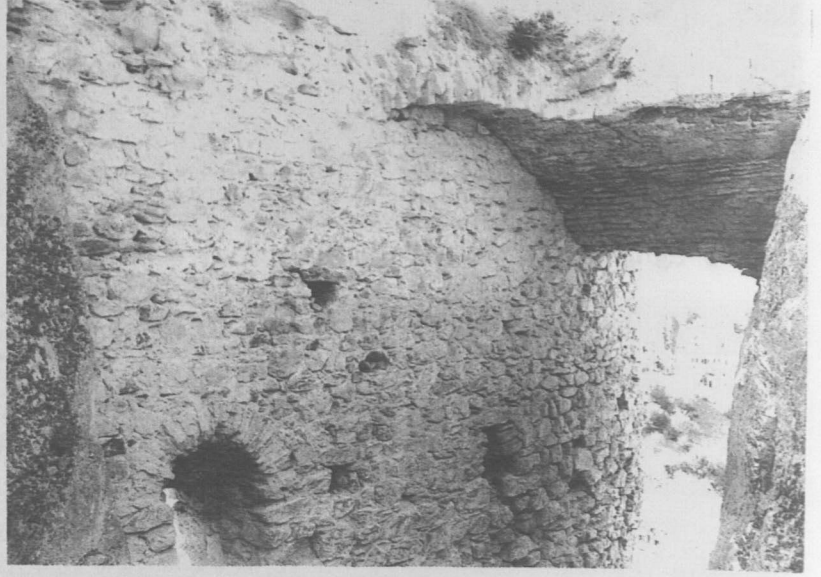
Resim 5: Kale girişinde örtlü sistemi.

Resim 6: Kale girişinde örtlü sistemi.

Sur duvarları, genel olarak, kireç harcı ve moloz taş kullanılarak yığma duvar tekniğinde inşa edilmişlerdir (Resim 11,12,13). Sadece batıdaki giriş ve çevresinde tuğla malzemeye de yer verilmiştir. Buradaki örtü sisteminde tamamen tuğla kullanılırken, üstteki mekan kalıntılarının duvarları üç sıra moloz taş-üç sıra tuğladan alması tekniğiyle inşa edilmiştir. Tuğlaların boyutları 34x?x5 cm., 32x?x5 cm. şeklindedir.

Ancak, giriş bölümündeki alması tekniği duvarların, moloz taşlı sur duvarının üzerine bindirilmiş olması, söz konusu kısımların Türk Dönemine değil, Bizans'a verilmesini gerekli kılmaktadır. Çünkü alması örgülü inşa tekniği esas itibarıyla Bizans mimarisine özgüdür ve burada kullanılan tuğlaların boyutları; Kütahya Kalesi'nin IX.-XIII. yüzyıllar arasına tarihlenen kısımlarındaki tuğlalarla paralellik arz etmektedir. Buna karşılık köydeki minare ve hamamdaki tuğlaların kenar uzunlukları 29 cm.'nin üzerine çıkmamaktadır. Dolayısıyla, kaledeki bu kısımlar hususunda Kütahya Kalesi için belirlenen aynı zaman dilimi kabul edilebilir. Bununla birlikte, Anadolu'daki birçok Bizans Kalesi örneğinde olduğu gibi; Eğrigöz Kalesi'nin de, Türk Döneminde tâdilât görecere kullanıldığı düşünülebilir.

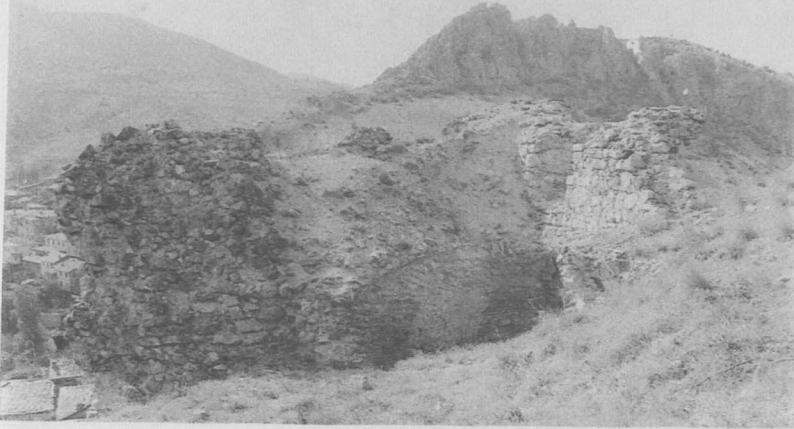
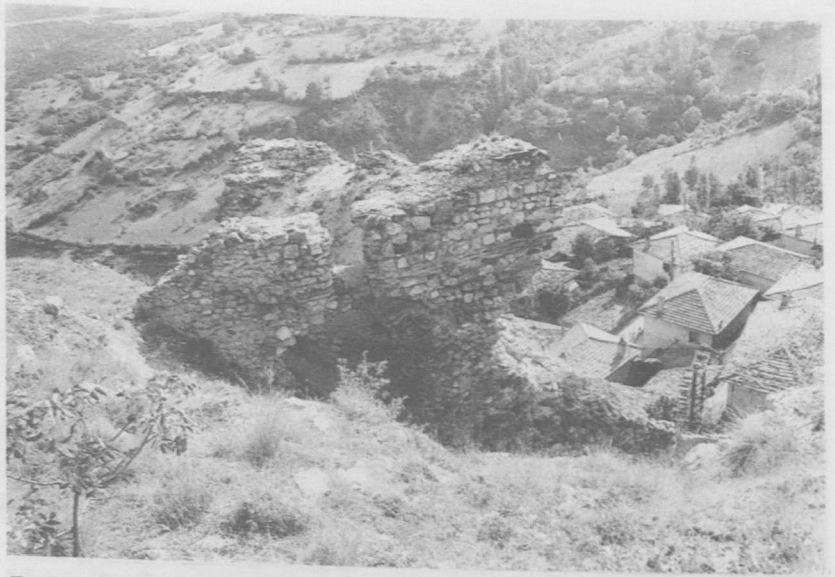
Resim 7: Giriş bölümünün üstündeki mekan kalıntıları.

Resim 8: Giriş bölümünün üstündeki mekan kalıntıları.

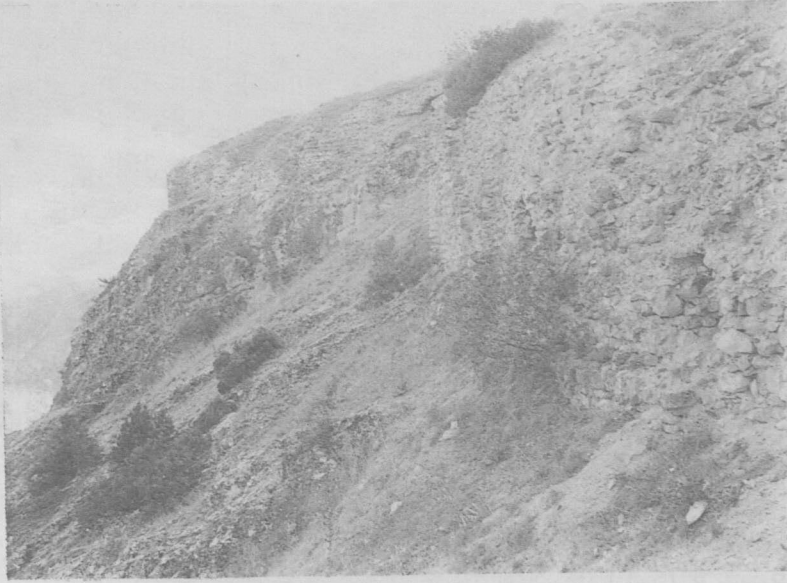
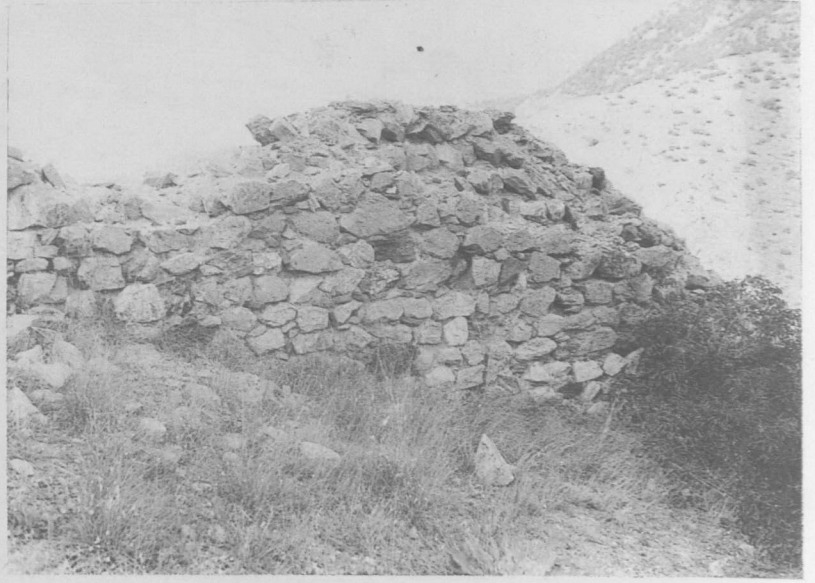
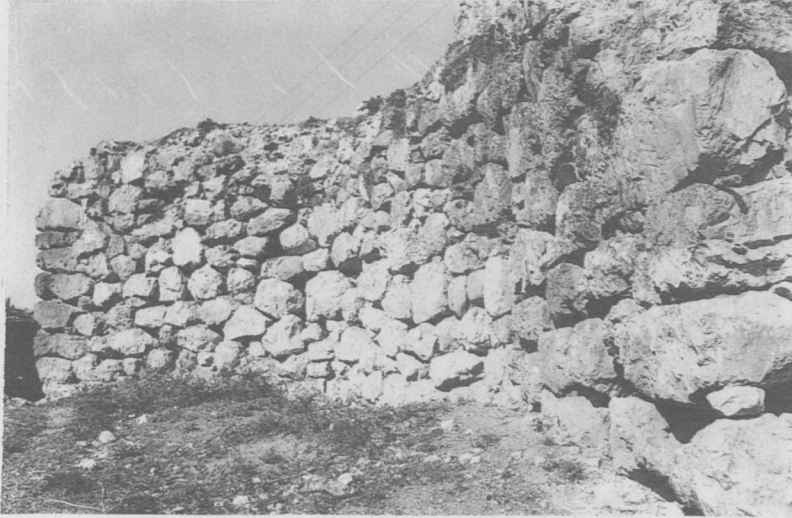
Resim 11: Surlardan görünüş.

Resim 12: Surlardan görünüş.

Resim 13: Surlardan görünüş.

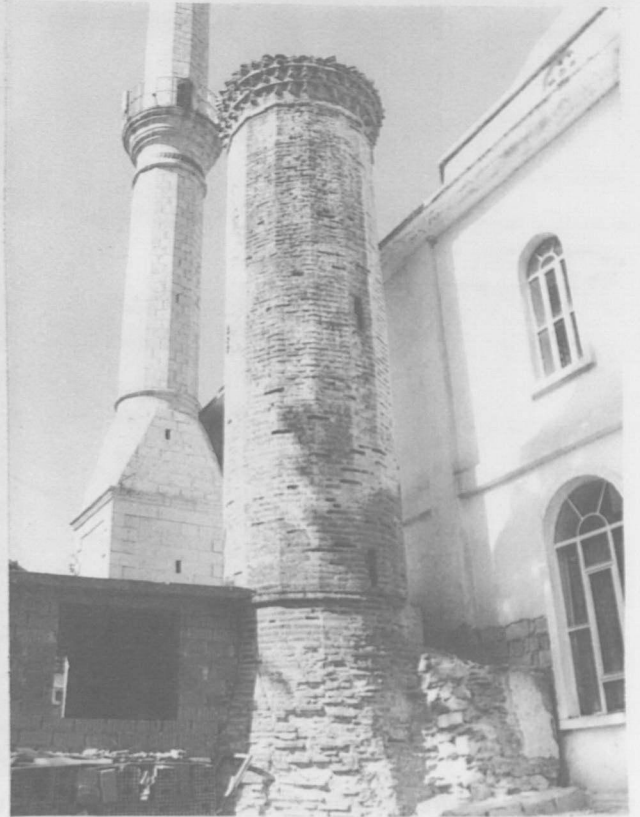
Resim 14: Modern caminin kuzeyden görünüşü. Resim 15: Eski caminin minaresi

Kalenin batı eteğinde yer alan Eğrigöz Köyü'nün eski camisi yıkılarak, yerine çok yakın tarihlerde, betonarme tekniğiyle yeni bir cami inşa edilmiştir. Yeni cami, kare plânlı, tek kubbeli harim ile bunun kuzeyindeki, iki katlı, kapalı son cemaat yeri ve bir minareden meydana gelmektedir (Resim 14). Yeni cami inşa edilirken, eski camiye ait minare, mevcut hâliyle bırakılmıştır (Resim 15).

Onikigen gövdeli tek şerefeli olan minarenin şerife kornişinin yarısından itibaren yukarısı tamamen yıkılmıştır. Kaidesi ise, çevresine sonradan yapılmış olan duvarların arasında kalmıştır. Bu yüzden kaidenin formu tam anlaşılammıştır. Ancak, görünebilen kısımları, kaidenin bir köşesi pahlı dörtgen prizmal bir biçimlenişe sahip bulunduğunu anlatmaktadır (Resim 16). Fakat, kaidenin alt kısmı zamanla dolmuştur. Pahlanan kısımdan itibaren inşa tekniğinin değişmesi, ilk kaidenin kare plânlı olduğunu, sonradan böyle pahlanıldığını ya da çokgen plânlı hâle getirildiğini düşündürüyor.

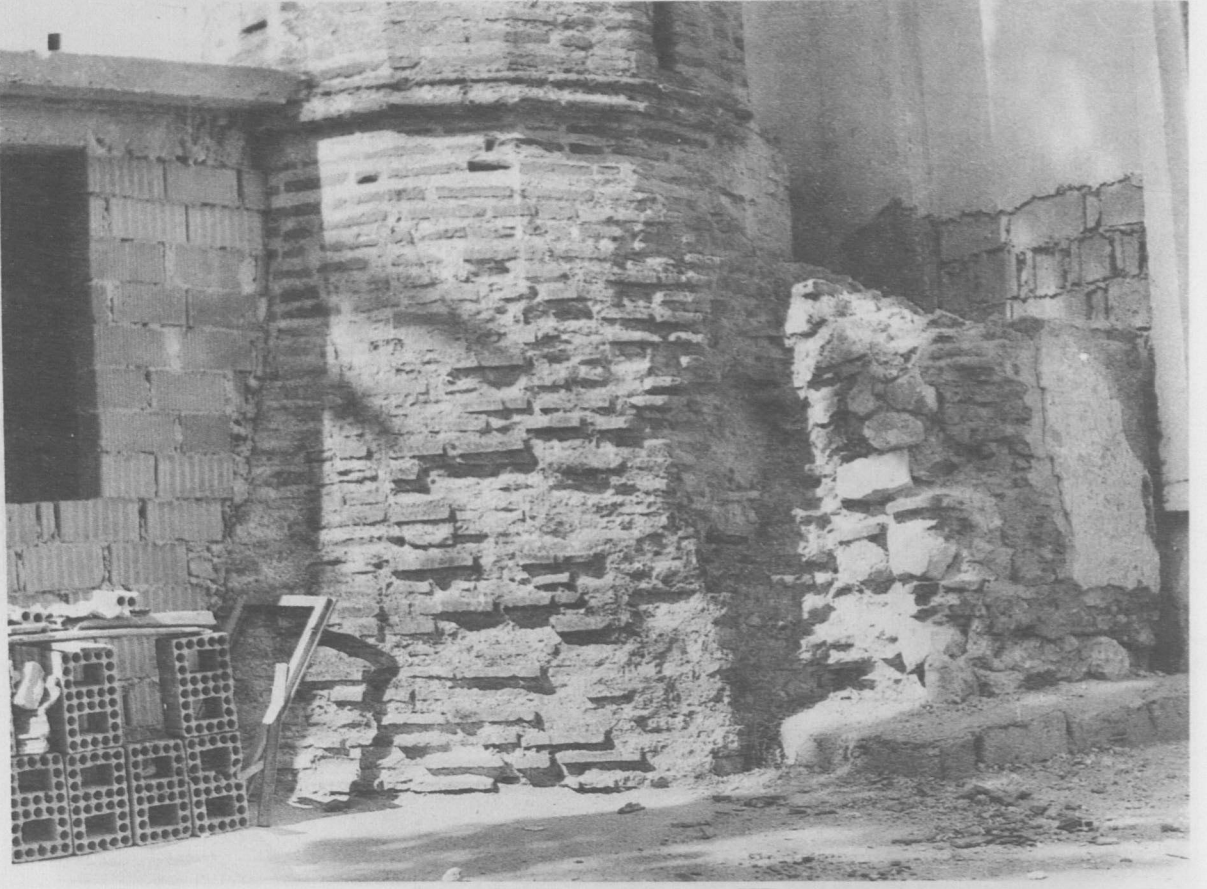
Resim 17: Minarenin pabucu.

Yukarıya doğru daralan pabuç, kısmen harap olmakla birlikte, (V - A) tarzı Türk üçgenlerinden oluştuğu anlaşılmaktadır (Resim 17). Onikigen prizmal gövdenin başlangıç ve nihayetinde kaval silme biçiminde birer bilezik bulunmaktadır. Kirpi saçak biçimindeki kornişe sahip şerefelin yarısından itibaren yukarısı yıkılmıştır (Resim 18).

Kaidenin alt kısmında taş ve tuğla ile düzensiz almaşık teknik söz konusudur. Pahlanan kısımdan itibaren tamamen tuğla malzeme hakimdir. Pabuç ve yukarıya da tuğladandır. Kaidedeki tuğlalar 28x?x3 cm., 29x?x3.5 cm., 28x?x3.5 cm. şeklindedir. Pabuçtaki tuğlalar ise daha küçülmüş ve 24x?x2.5 cm. ebadında yapılmışlardır. Bu durum, minarenin kaidesinin form değişikliğine uğradığını, yarısından itibaren onarım geçirmiş olması gerektiğini gösteriyor.

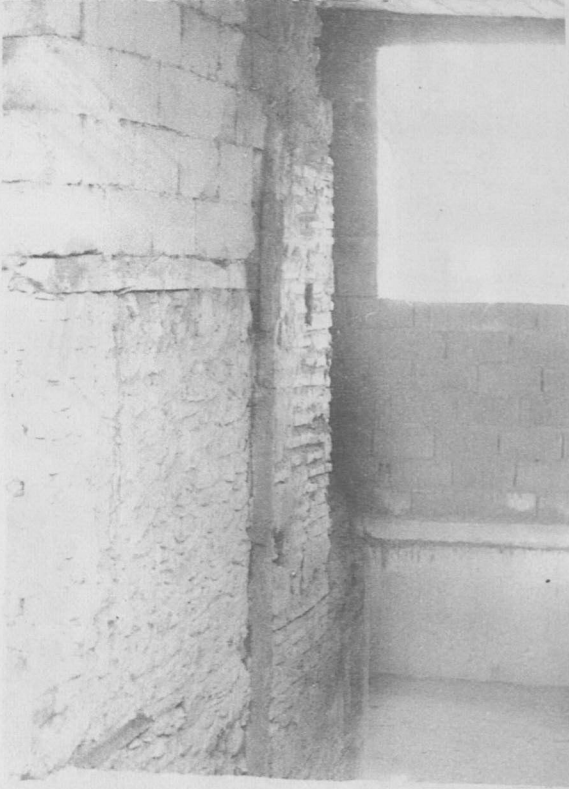
Resim 16: Minarenin kaidesi.

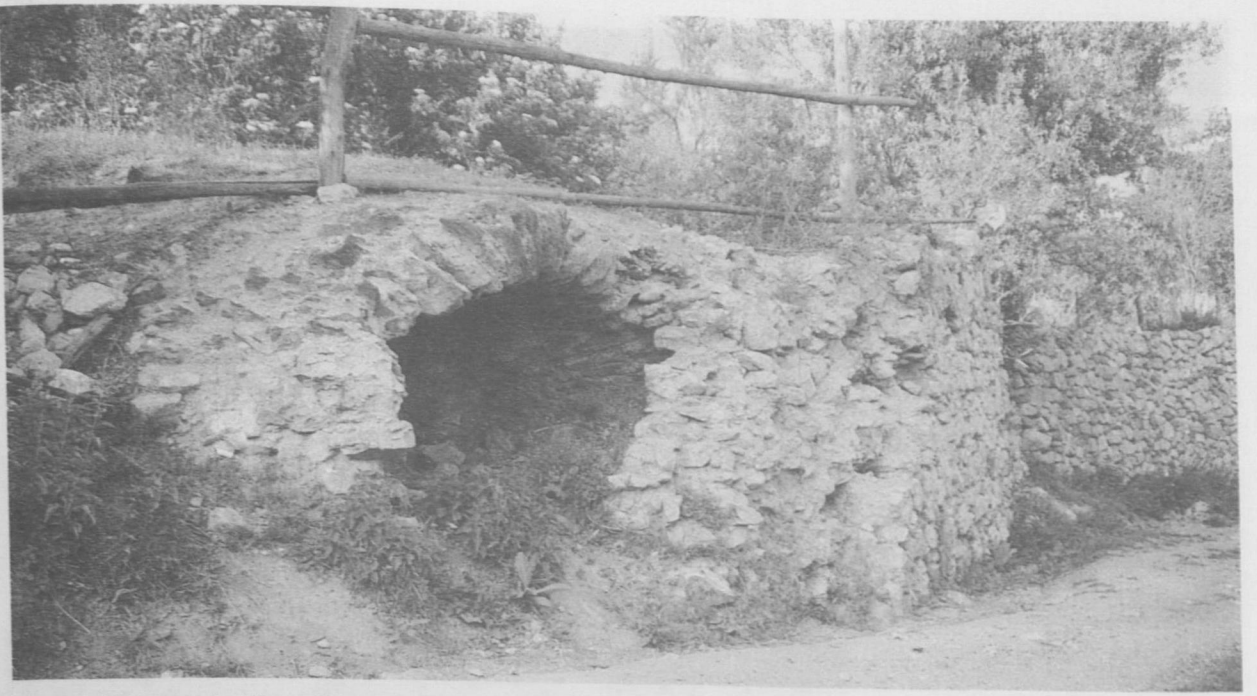
Resim 19: Eğrigöz Köyü Hamamı.

Bugün hamamın büyük bir kısmı toprak altındadır. Sadece külhandan geriye kalan su deposu ile buna bitişik mekanlar kısmen incelenebilmektedir (Resim 19).

Anlaşıldığı kadarıyla, doğu-batı doğrultusunda uzanan hamamın batı kenarını su deposu teşkil etmektedir. Külhandan olduğu yer de toprak altında kalmıştır. İçten, iki duvarla üç parçaya bölünmüş deponun üzeri sivri beşik tonozla örtülüdür.

Oldukça harap vaziyetteki hamamın duvarları, moloz taş kullanılarak yığma duvar tekniğinde inşa edilmişlerdir. Su deposunun örtüsünde de taş kullanılmasına karşılık, diğer kısımların geçiş ve kubbe kalıntıları, buralarda tuğla kullanıldığını göstermektedir. Tuğlalar 28x?x4 cm., 28x?x5 cm. boyutlarıyla, köyün modern camisinin yanındaki tarihî minarenin kaidesinde kullanılan tuğlalara benzemektedirler.

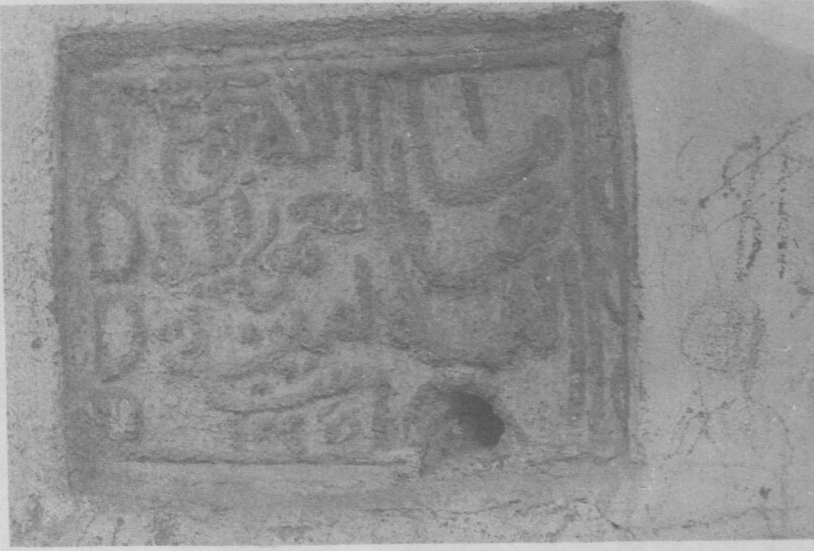
Resim 21: Camaşırhanedeki kitâbe.

Çeşmenin üzerinde kitâbe yoktur. Fakat batı tarafta, duvara monte edilmiş, taştan küçük bir kitâbe göze çarpmaktadır. Bu (Resim 21) kitâbe şöyledir:

Kitâbede H.1224/M.1809-1810 tarihli bir imar işinden söz edilmektedir. Fakat yapı türünü bildiren kelime çok bozuk olduğundan okunamamıştır. Bu yüzden, söz konusu imarın ²⁴ çamaşırhâne ile mi, yoksa çeşmeyle mi ilgili olduğunu belirleyemiyoruz. Yalnız, yazının basit ve düzensizliği ile çeşmedeki taş işçiliği arasında bir tezat vardır. Öyle görünüyor ki, çeşme, kitâbenin verdiği tarihten daha eskidir. Son olarak imar edenin Emin adında birisi olduğunu kaydedelim.

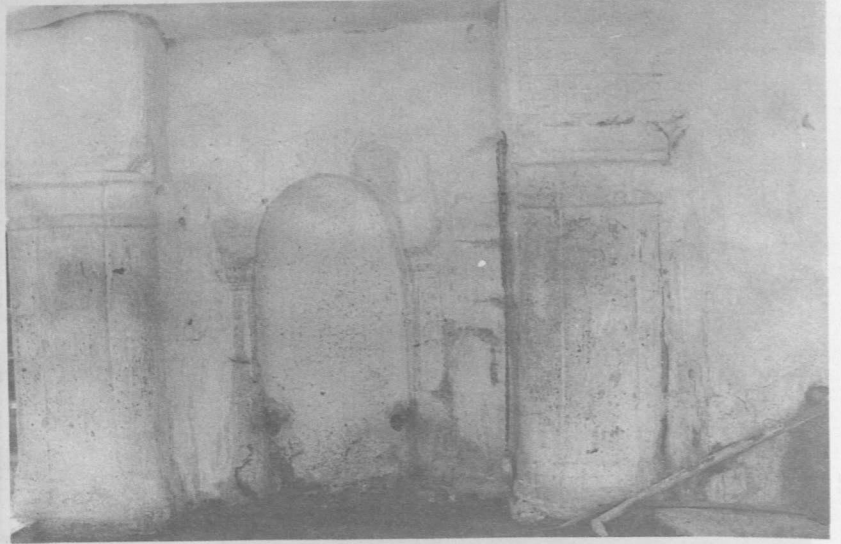
Resim 22: Eğrigöz Köyü'ndeki çeşme.

İki yandan antik taşlarla sınırlanmış olan çeşmenin ortasındaki yuvarlak kemerli nişi de devşirme malzemeyle meydana getirilmiştir (Resim 22).

Yüzeyleri kireçle sıvanıp; üzeri betonarme bir saçakla taçlandırılan çeşmenin üzerindeki dekoratif unsurlar, devşirme taşlara aittir. Bu taşlardan birisinin üzerinde Latince yazılar vardır.

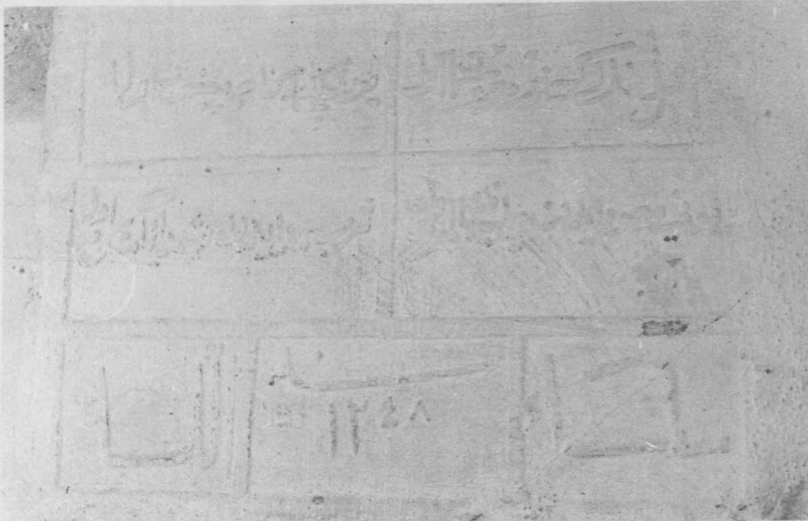
Resim 23: Eğrigöz Köyü'ndeki çeşmenin kitâbesi.

Nişin ortasında varlığı belirlenebilen İslâmî kitâbe bozulmuştur. Buna karşılık, çeşme nişini sağ taraftan sınırlayan antik taşın üst tarafındaki kitâbe okunabilmektedir. Beş satırlık kitâbe (Resim 23) şöyledir:

Kitâbe H. 1248/M.1833-34 tarihini taşımaktadır. Fakat, inşa ya da onarıma işaret ettiği anlaşılamamaktadır. Nişin içindeki bozulmuş durumdaki kitâbe dikkate alındığında, yukarıdaki kitâbenin sonradan konulduğu düşünülebilir.
