TRABZON GAZİPAŞA MAHALLESİ'NDE KURŞUNOĞLU KONAĞI
RESTORASYON PROJESİ

YÜKSEK LİSANS TEZİ

Mimarlık Anabilim Dalı

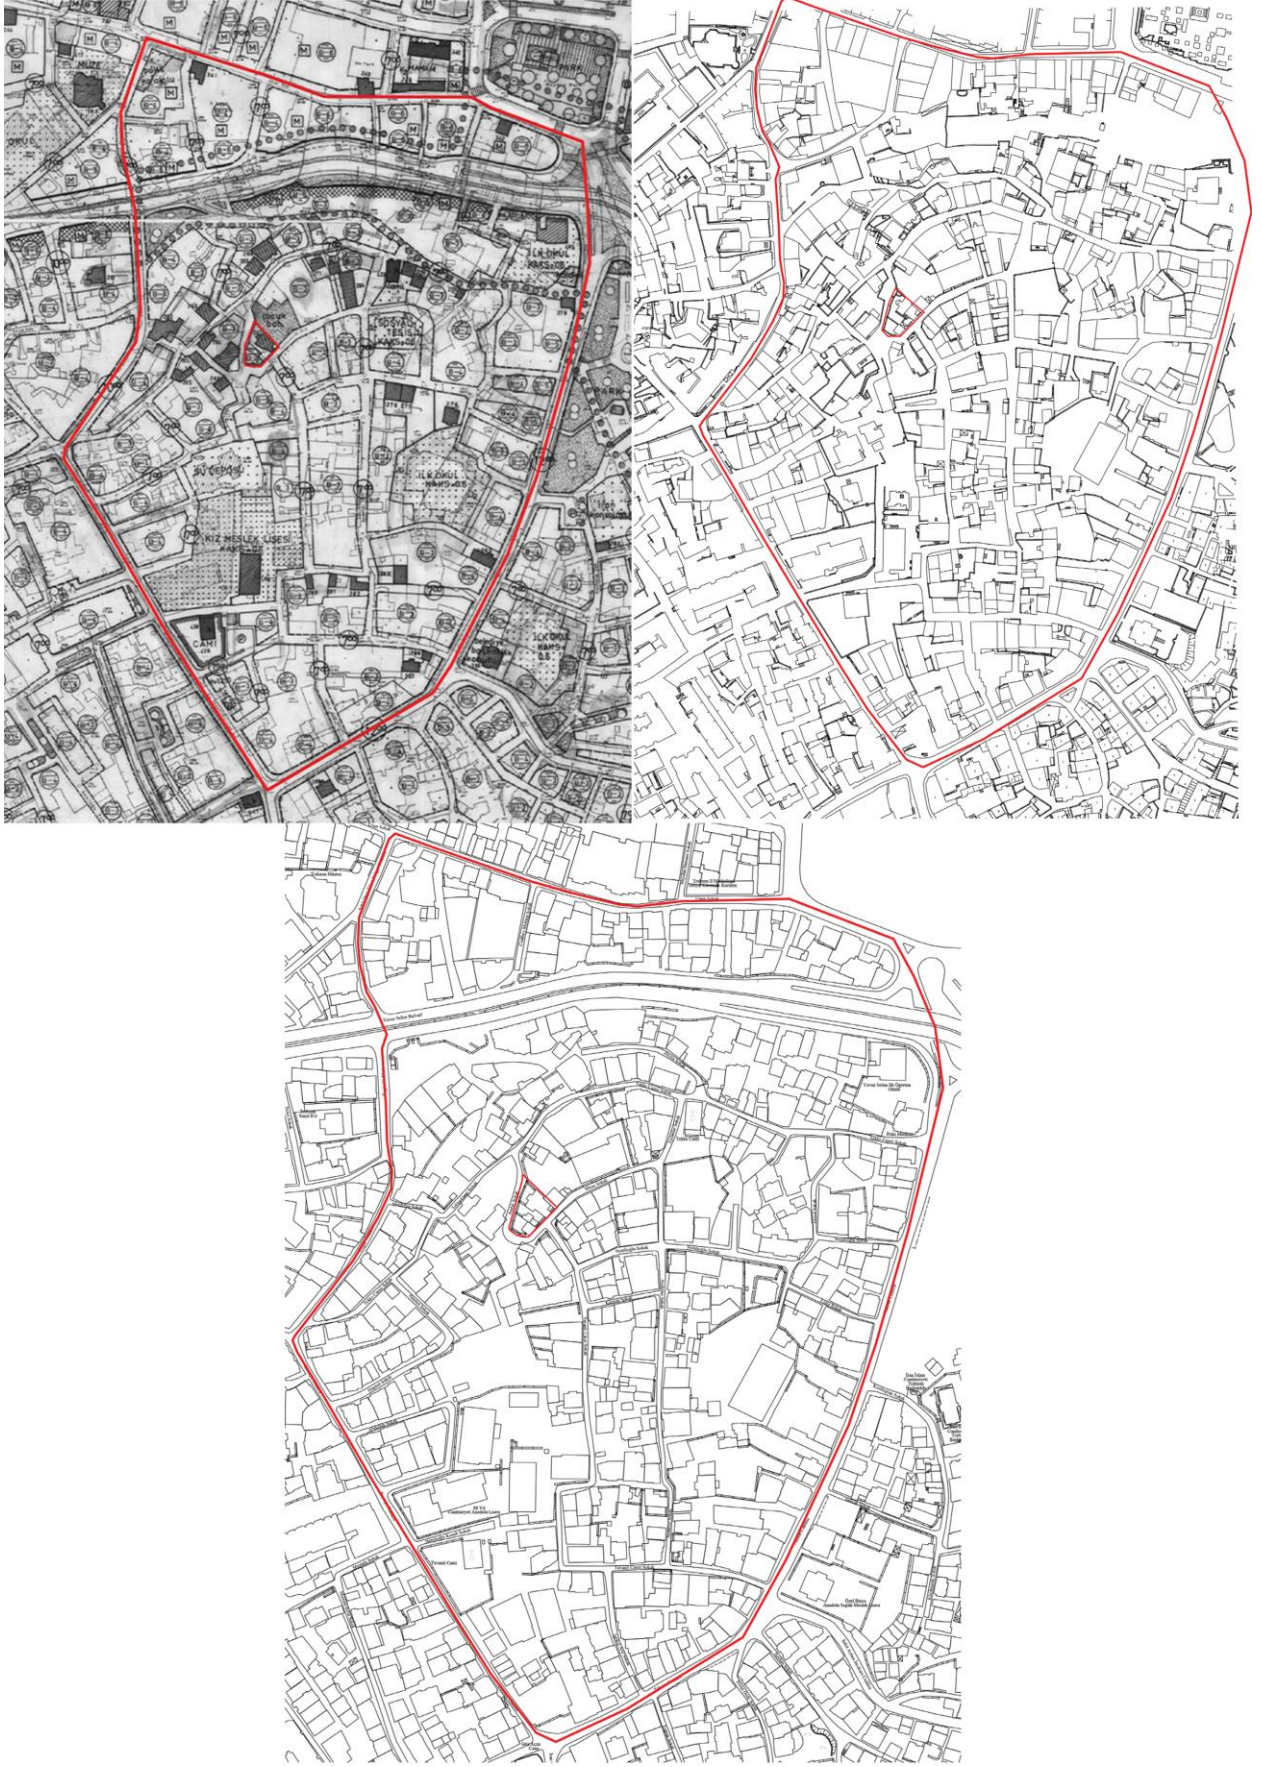
Şekil 2.7. 1989-2002-2015 yılı haritalar (Trabzon Belediyesi arşivi)

1989 yılı vaziyet planına göre Gazipaşa Mahallesi'nde dört kattan daha yüksek bina bulunmamaktadır. Yapılaşmanın bugüne oranla çok az olduğu görülür. Kurşunoğlu Konağı'nın etrafı tamamen açıktır. Bugün özel mülkiyet olan konağın yan parseli 1989 yılında çocuk parkıdır.

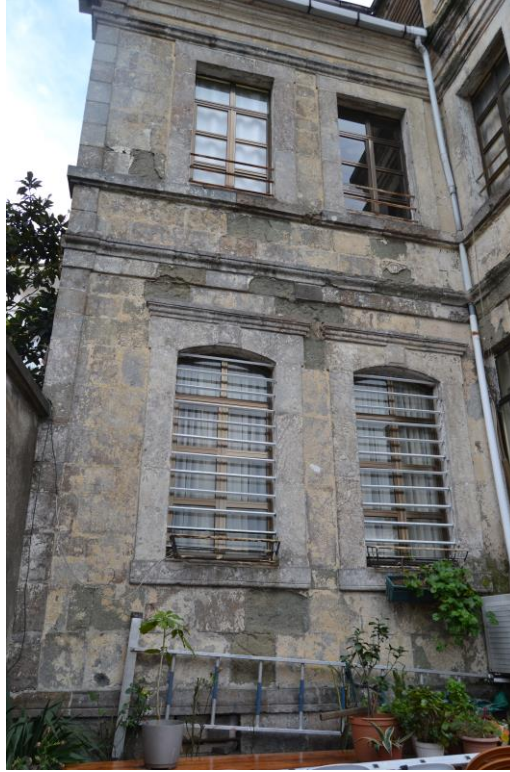
Ana yapının cephelerinde doğal etkenler, yağmur suları ve hava kirliliği sonucu taş malzemelerde yüzey kirliliği görülmektedir (Şekil 1, 2, 3). Cephelerde malzeme kayıpları (Şekil 2), yüzey erozyonu (Şekil 1, 2, 3) bulunur. Metal elemanların bir bölümünde korozyon (Şekil 2) gözlemlenmektedir. Taş malzemelerde yüzeysel çatlaklar (Şekil 2), sıvalarda dökülmeler, otsu biyolojik oluşumlar (Şekil 1), çimento sıvalı yüzeyler (Şekil 1) tespit edilmiştir. Ana yapının bodrum kat hizasındaki cephe duvarlarında nemlenme sonucu malzemede renk değişimi görülmektedir (Şekil 3).

Şekil 4.20. Ana yapı kuzey cephe- taş yüzeylerde kirlenme, yüzey erozyonu, sıvalı yüzeyler, muhdes malzemeler (2019)

Ek yapının güney ve batı cephelerinde gözlemlenen küflenmelerin temizlenmesi ve nem durumunun kontrol edilmesi gerekir. Ek yapının cephelerinde yer yer gözlemlenen kararmaların temizlenmesi önerilmiştir. Duvarlarda rutubet izleri, dökülmeler ve çatlamlar görülmektedir. Yeniden boya işlemi yapılması için dökülmelerin tespit edildiği yerlerin onarılması, kirlerin yapıdan uzaklaştırılması, kabarma görülen yerlerin temizlenmesi gerekmektedir. Duvarlarda kirlere ve nemlenmelerden ötürü oluşmuş olabilecek tuzlar çıkarılmalıdır. Böylece yapı yeniden boyama işlemine hazır hale gelir. Yapıda ve 19. yüzyıl Trabzon evlerinin genel görünümünde sarı aşı boyası ve beyaz gözlemlenir. Boya yapılırken özgün haline uygun renkler seçilmelidir. Çatıda görülen bitkiler yapıdan uzaklaştırılmalıdır.

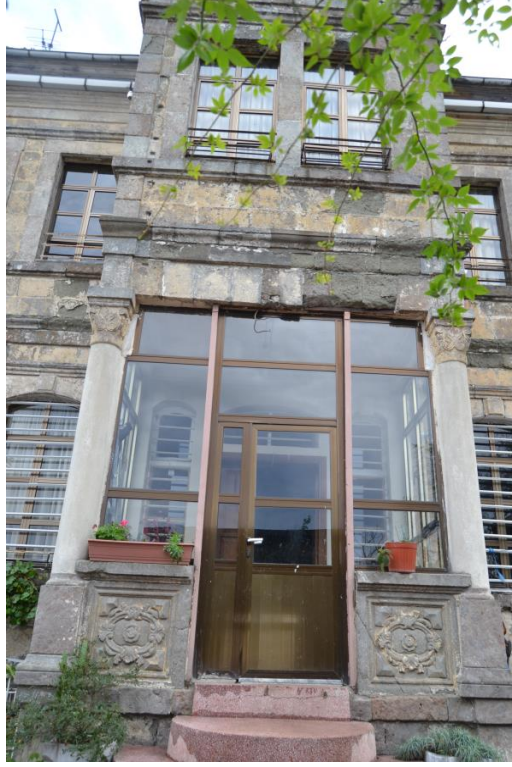
Şekil 4.21. Malzemede meydana gelen yüzeyel çatlaklar, malzeme kayıpları, yüzey erozyonu ve taş yüzeylerde meydana gelen kirlenme, metal elemanlarda korozyon (2019)

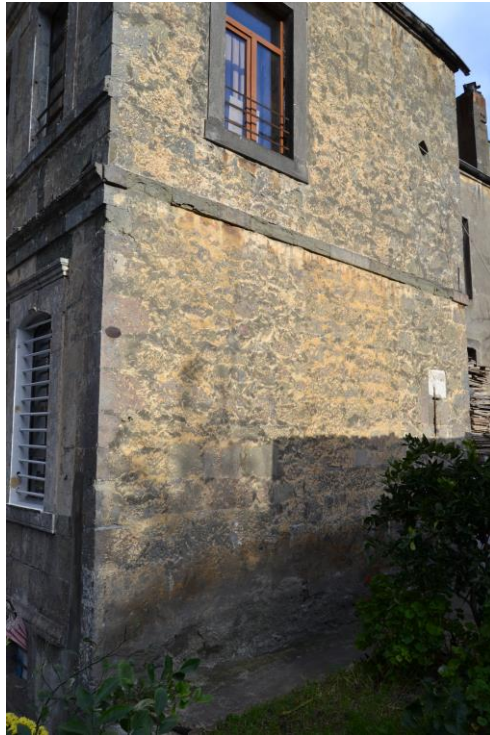
Şekil 4.22. Ana yapı doğu cephesi- yüzeyde kirlenme, nemlenme sonucu bodrum kat hizasında malzemede renk değişimi, yüzey erozyonu, muhdes elemanlar (2019)

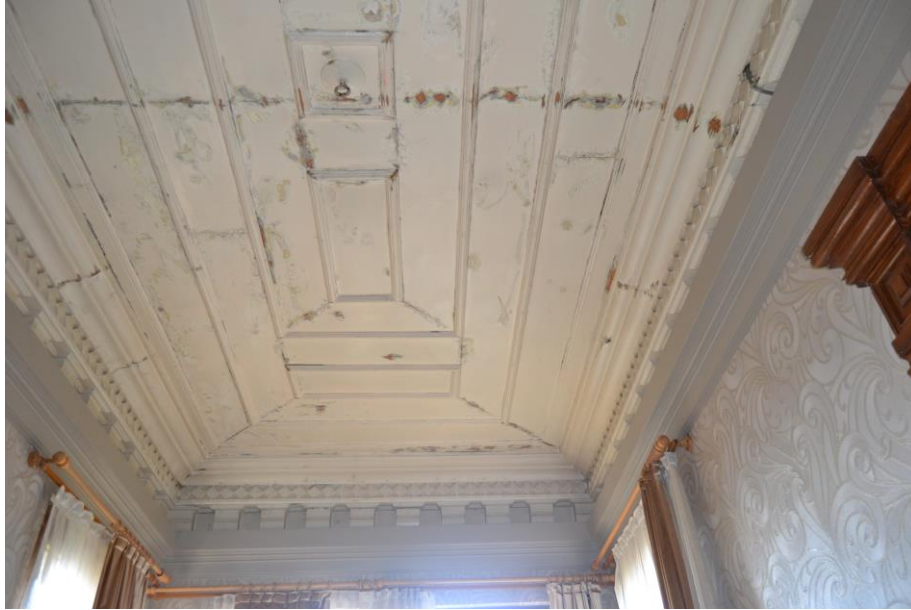
Ana yapının iç mekânında; bodrum kat duvarlarında zemin sularından kaynaklandığı düşünülen nemlenme, yüzey kabarmaları görülmektedir (Şekil 4). Zemin, birinci kat ve ikinci kat döşeme kaplamalarında yüzeysel çizikler vardır. İç mekânda boya tabakasının aşınma (Şekil 5) görülen yüzeyler bulunur.

Şekil 4.24. Ana yapı birinci kat hol tavan – boya tabakasının aşınması (2019)

Ek yapının kırık olan tüm camları değiştirilmesi gerekmektedir. Ana yapının ve ek yapının zeminlerindeki yüzeysel çatlaklar onarılmalıdır. Ana yapıda bulunan muhdes duvar kâğıtları kaldırılmalı, boya tabakası yenilenmelidir. Ana yapının kuzey cephesinde, giriş bölümünde yer alan çiçek desenli panodaki çatlakın giderilmesi önerilmiştir.

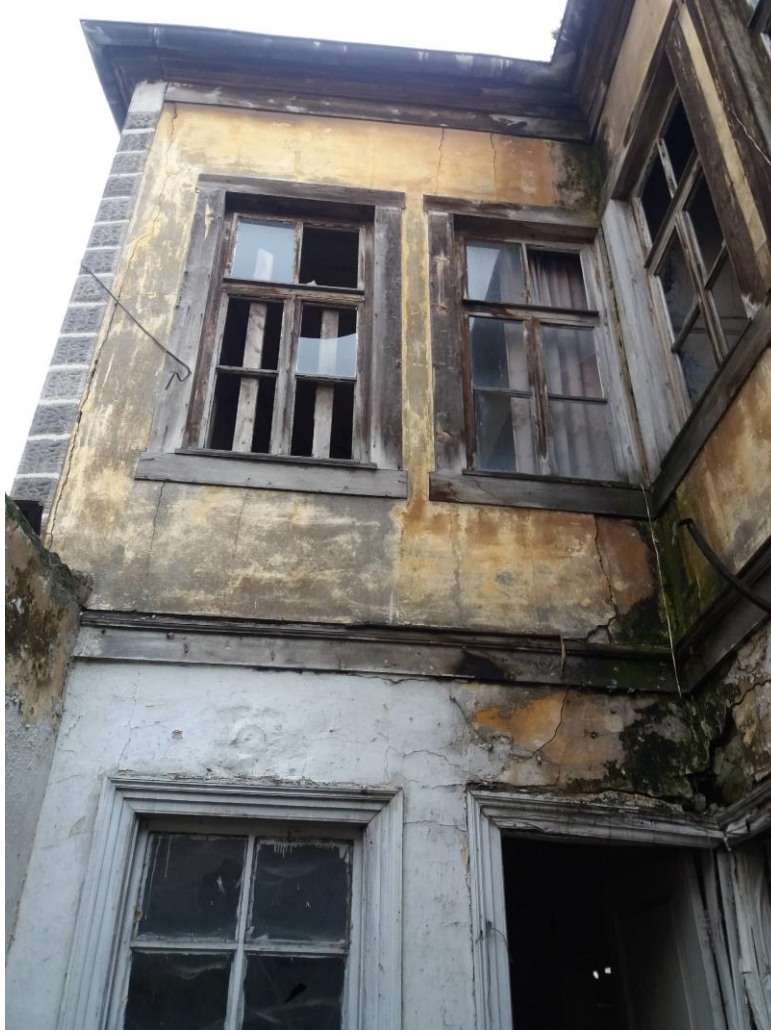
Ek yapının cephelerinde bitkilenme (Şekil 3), yüzey kirliliği (Şekil 3), yüzey kabarması, nemlenme, yüzeysel çatlaklar(Şekil 3) görülmektedir. Yapıda yer alan ahşap elemanlarda çürümeler vardır. (Şekil 3)

Sıva dökülmesi, kabarma, nemlenme duvar yüzeylerinde meydana gelen ıslanma, kuruma döngülerinden kaynaklandığı düşünülmektedir. Yapının bulunduğu bölgenin iklim koşulları da bu bozulmalara sebep olmaktadır.

Şekil 4.25. Ek bina batı cephesi- Malzeme kaybı, çürüme, otsu biyolojik oluşumlar, nemlenme (2019)

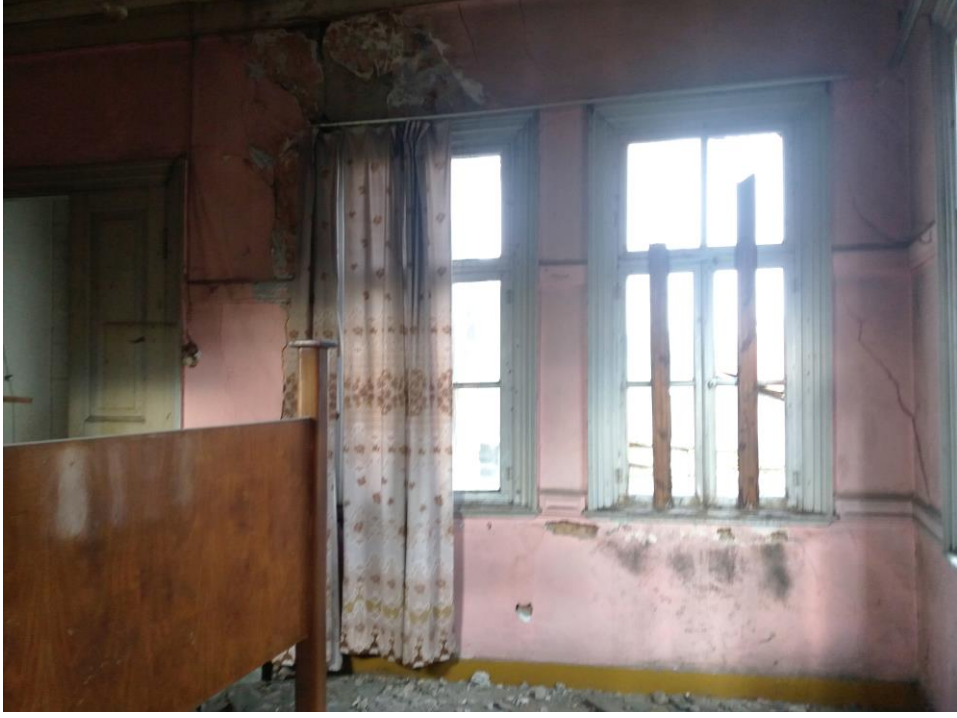
Ek yapının iç mekânında cephede başlayıp içeride devam ettiği tespit edilen nemlenme, yüzey kabarmaları (Şekil 7, 8), küflenme, yosunlanma (Şekil 8) görülmektedir. Ahşap malzemelerde çürüme, boya tabakasında aşınmalar (Şekil 8), yüzeysel çatlaklar (Şekil 7, 8), malzeme kayıpları (Şekil 7), döşeme kaplamalarında kırılma ve çatlaklar bulunur.

Şekil 4.26. Ek bina 1-03 numaralı oda – malzeme kaybı, yüzeysel çatlaklar, yüzey kabarması, nemlenme (2019)

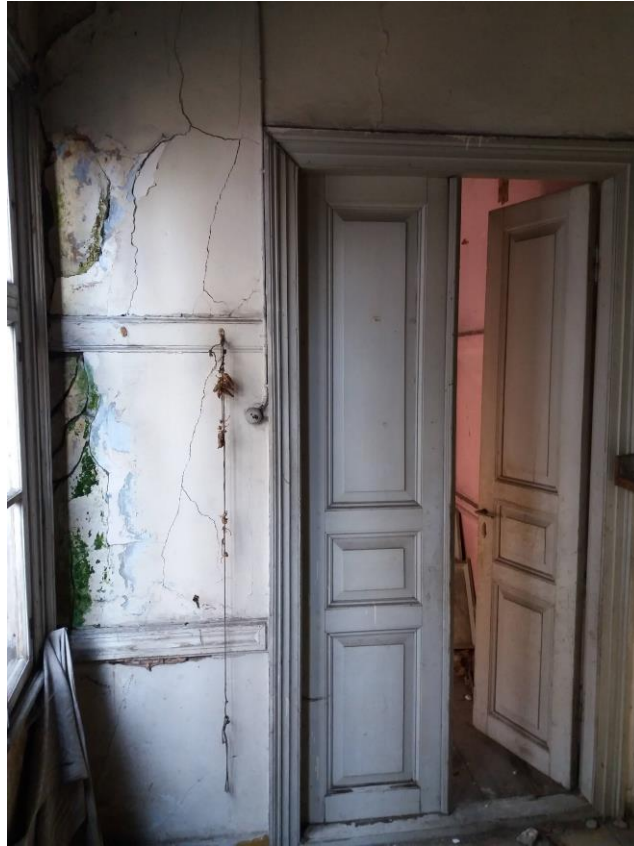
Şekil 4.27. Ek bina 1-01 numaralı hol – yüzeysel çatlaklar, küflenme, yosunlanma, yüzey kabarması, nemlenme, boya tabakasında aşınma (2019)

Ek binanın birinci katında, 1-01 numaralı holün batı duvarında küflenmeler gözlemlenmektedir. Küflerin yapıdan uzaklaştırılarak nem durumunun kontrol edilmelidir. Birinci katın duvarlarında yer yer kabarmalar, dökülmeler, çatlaklar, kir tabakası ve kararmalar görülür. Dökülmelerin, kabarmaların ve çatlakların onarılması, kir tabakalarının yapıdan uzaklaştırılması ve boya tabakasının yenilenmesi önerilmiştir.

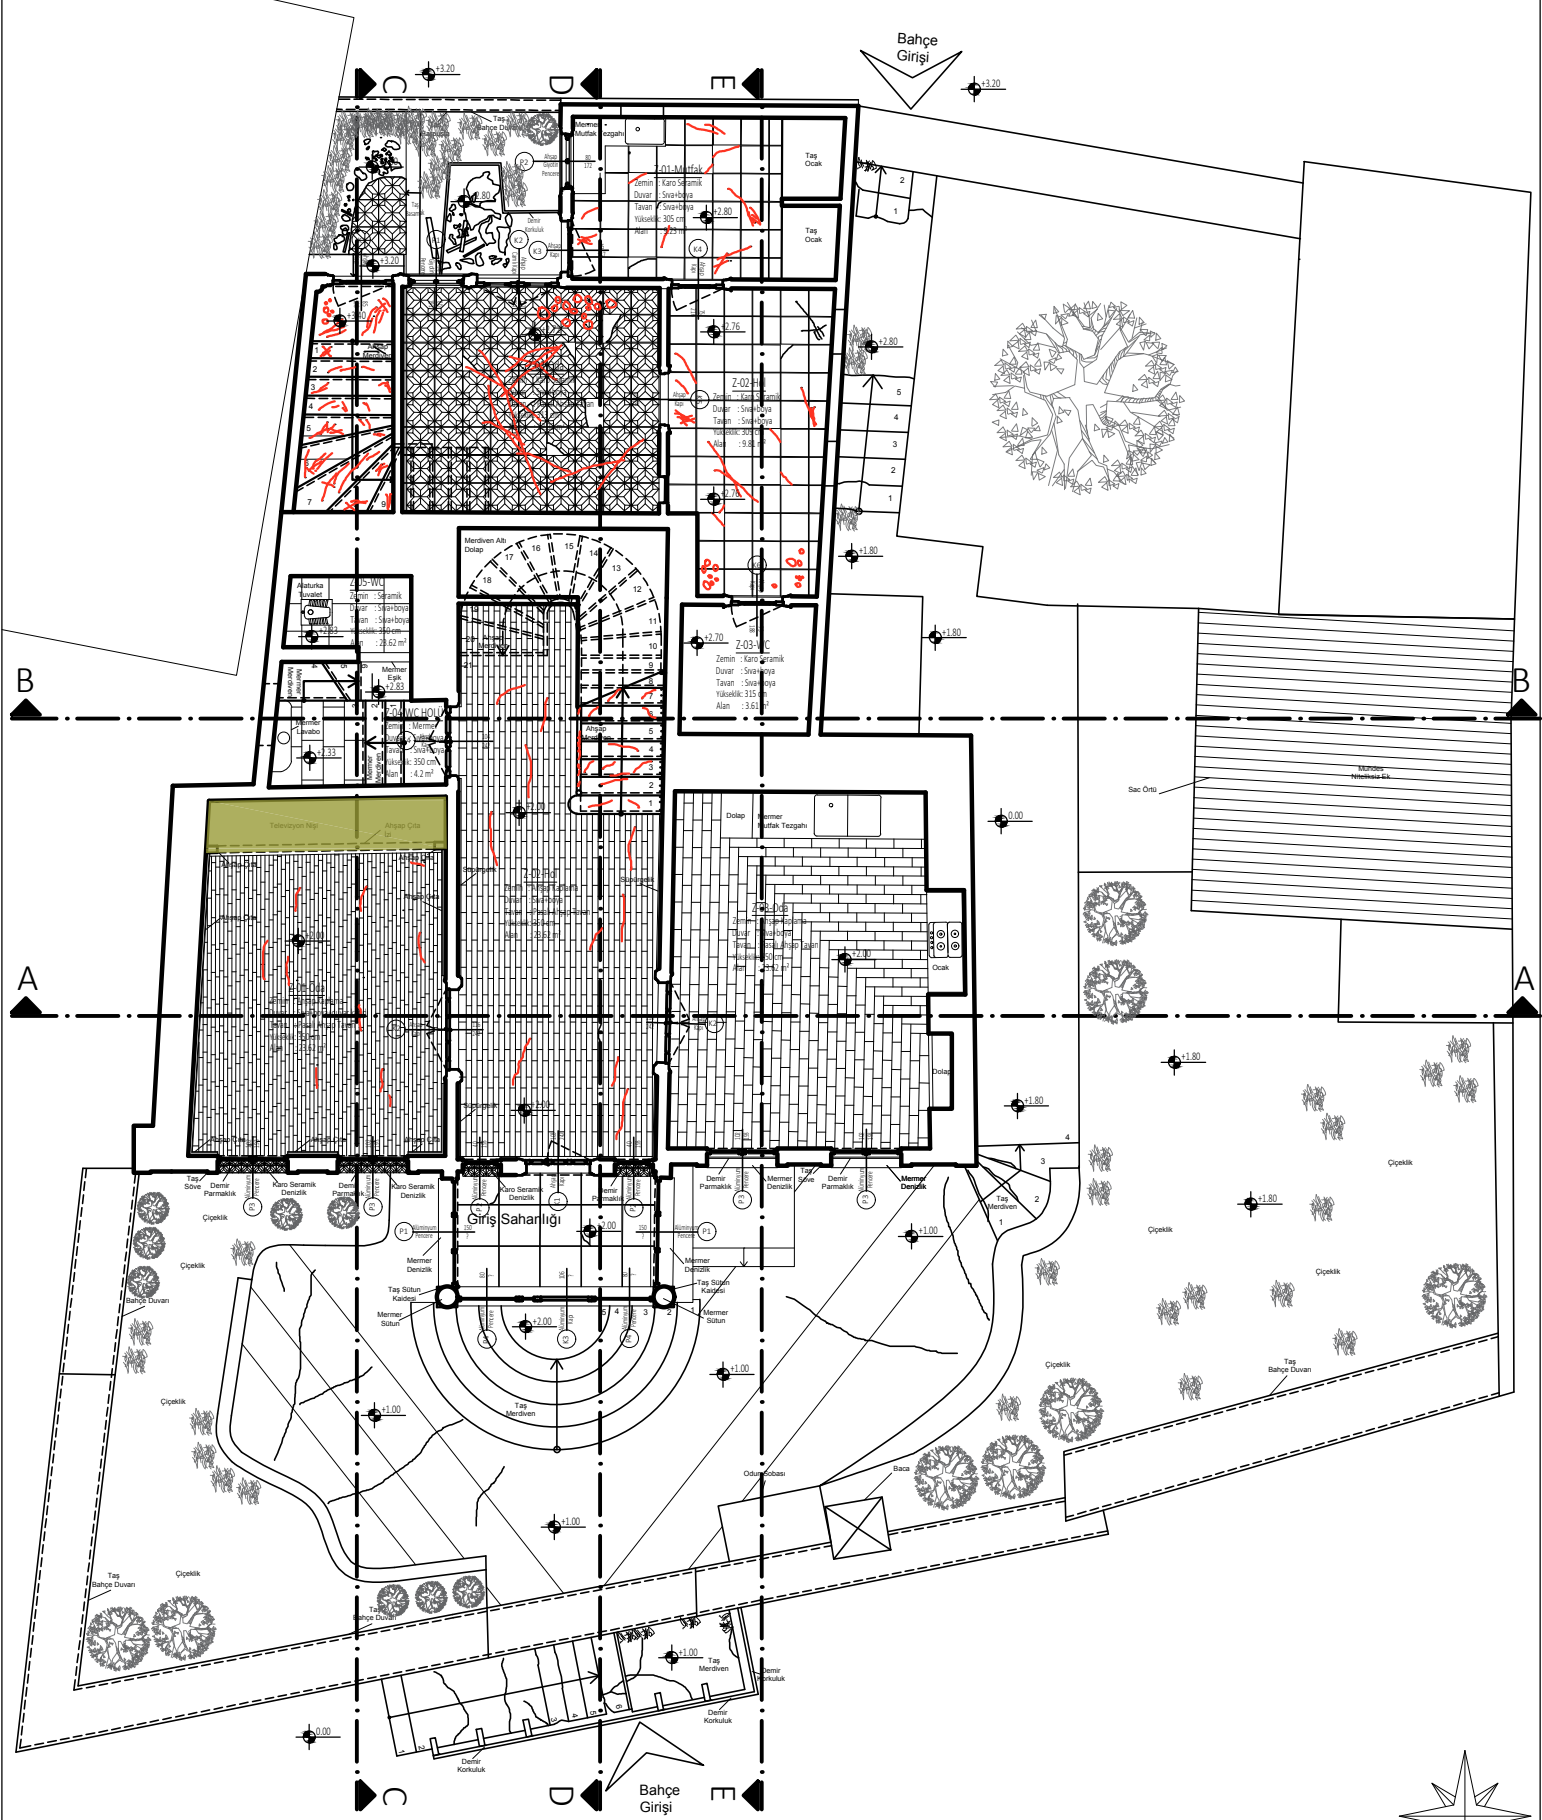
Şekil C.48. Rölöve, Zemin Kat, Bozulma Analizi.

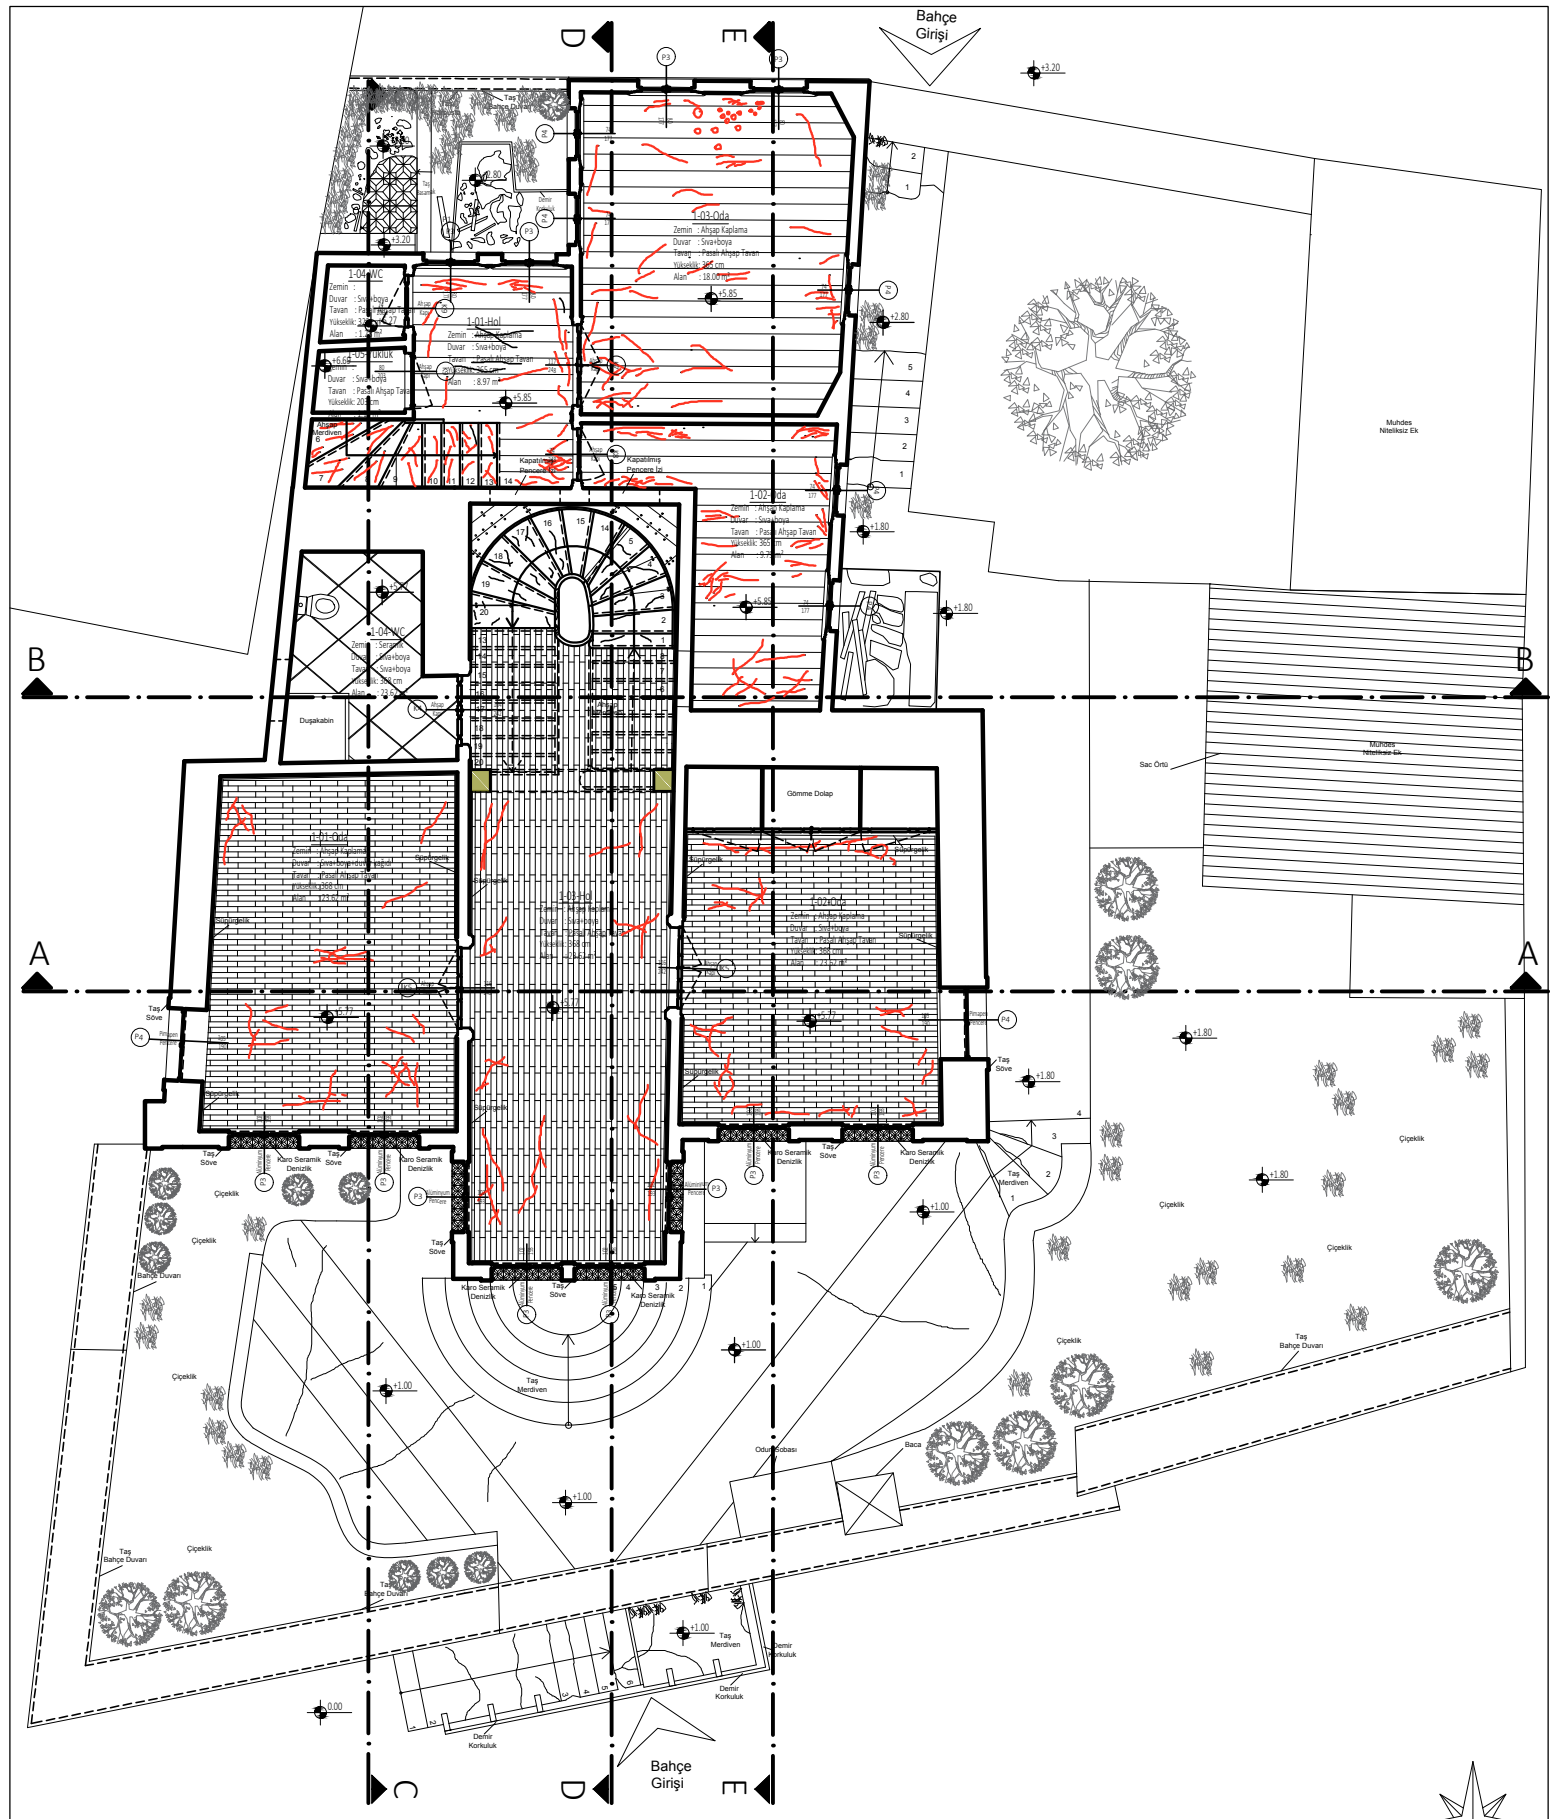
Şekil C.50. Rölöve, Birinci Kat, Bozulma Analizi.

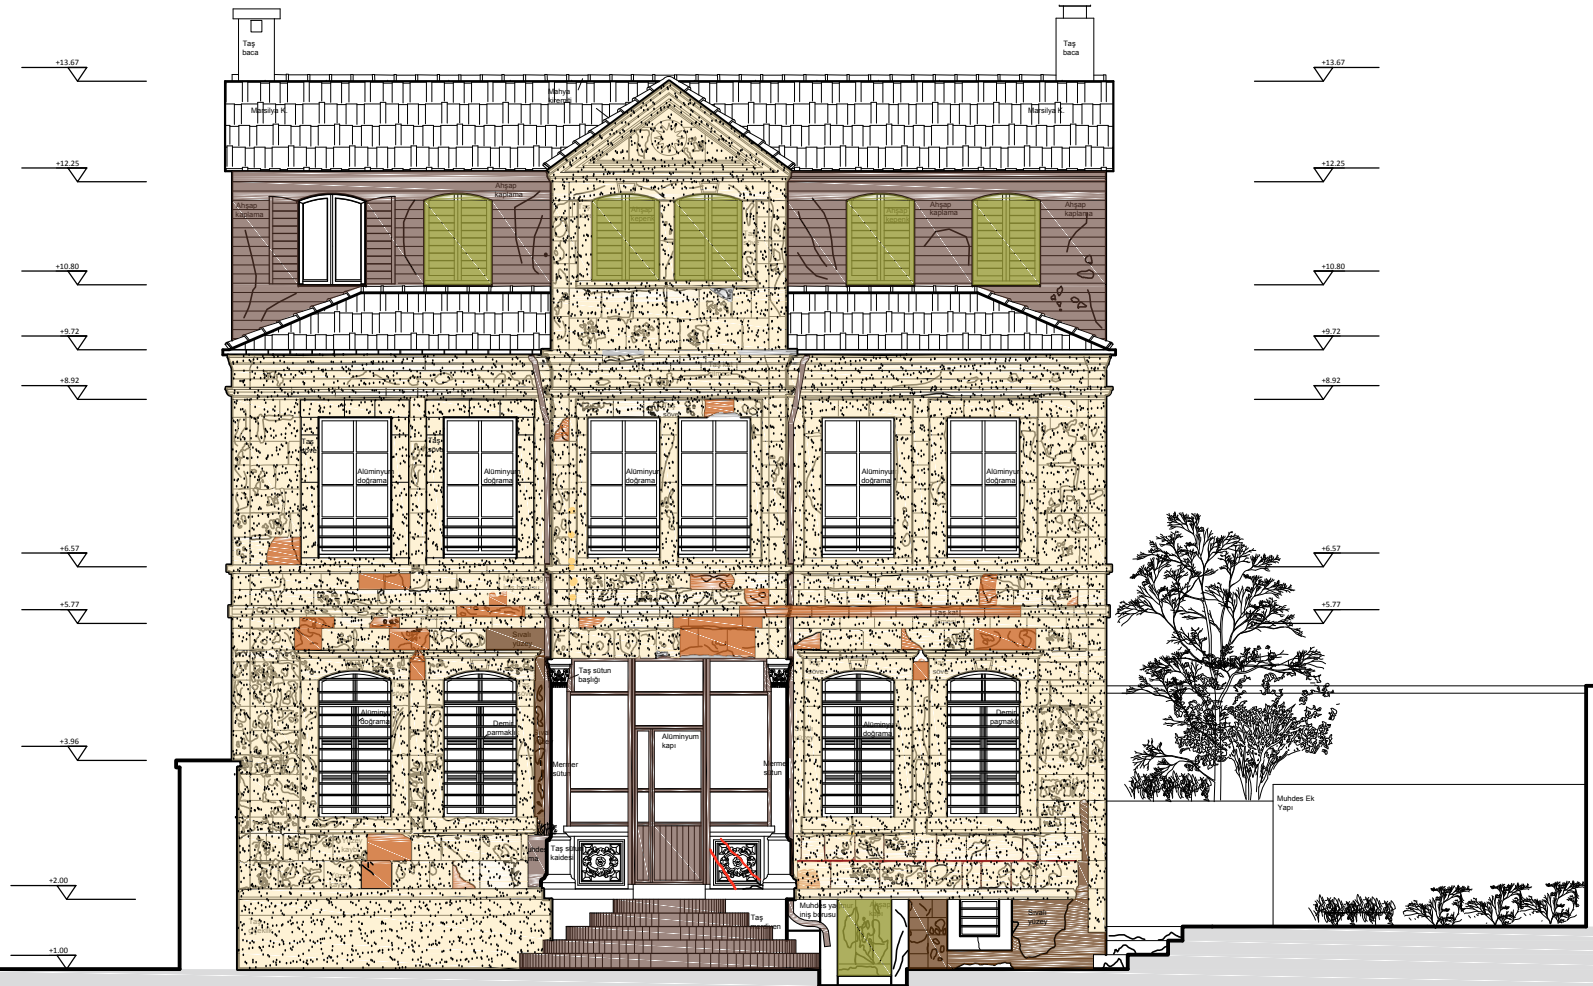
Şekil C.58. Rölöve, Kuzey Cephesi, Bozulma Analizi.

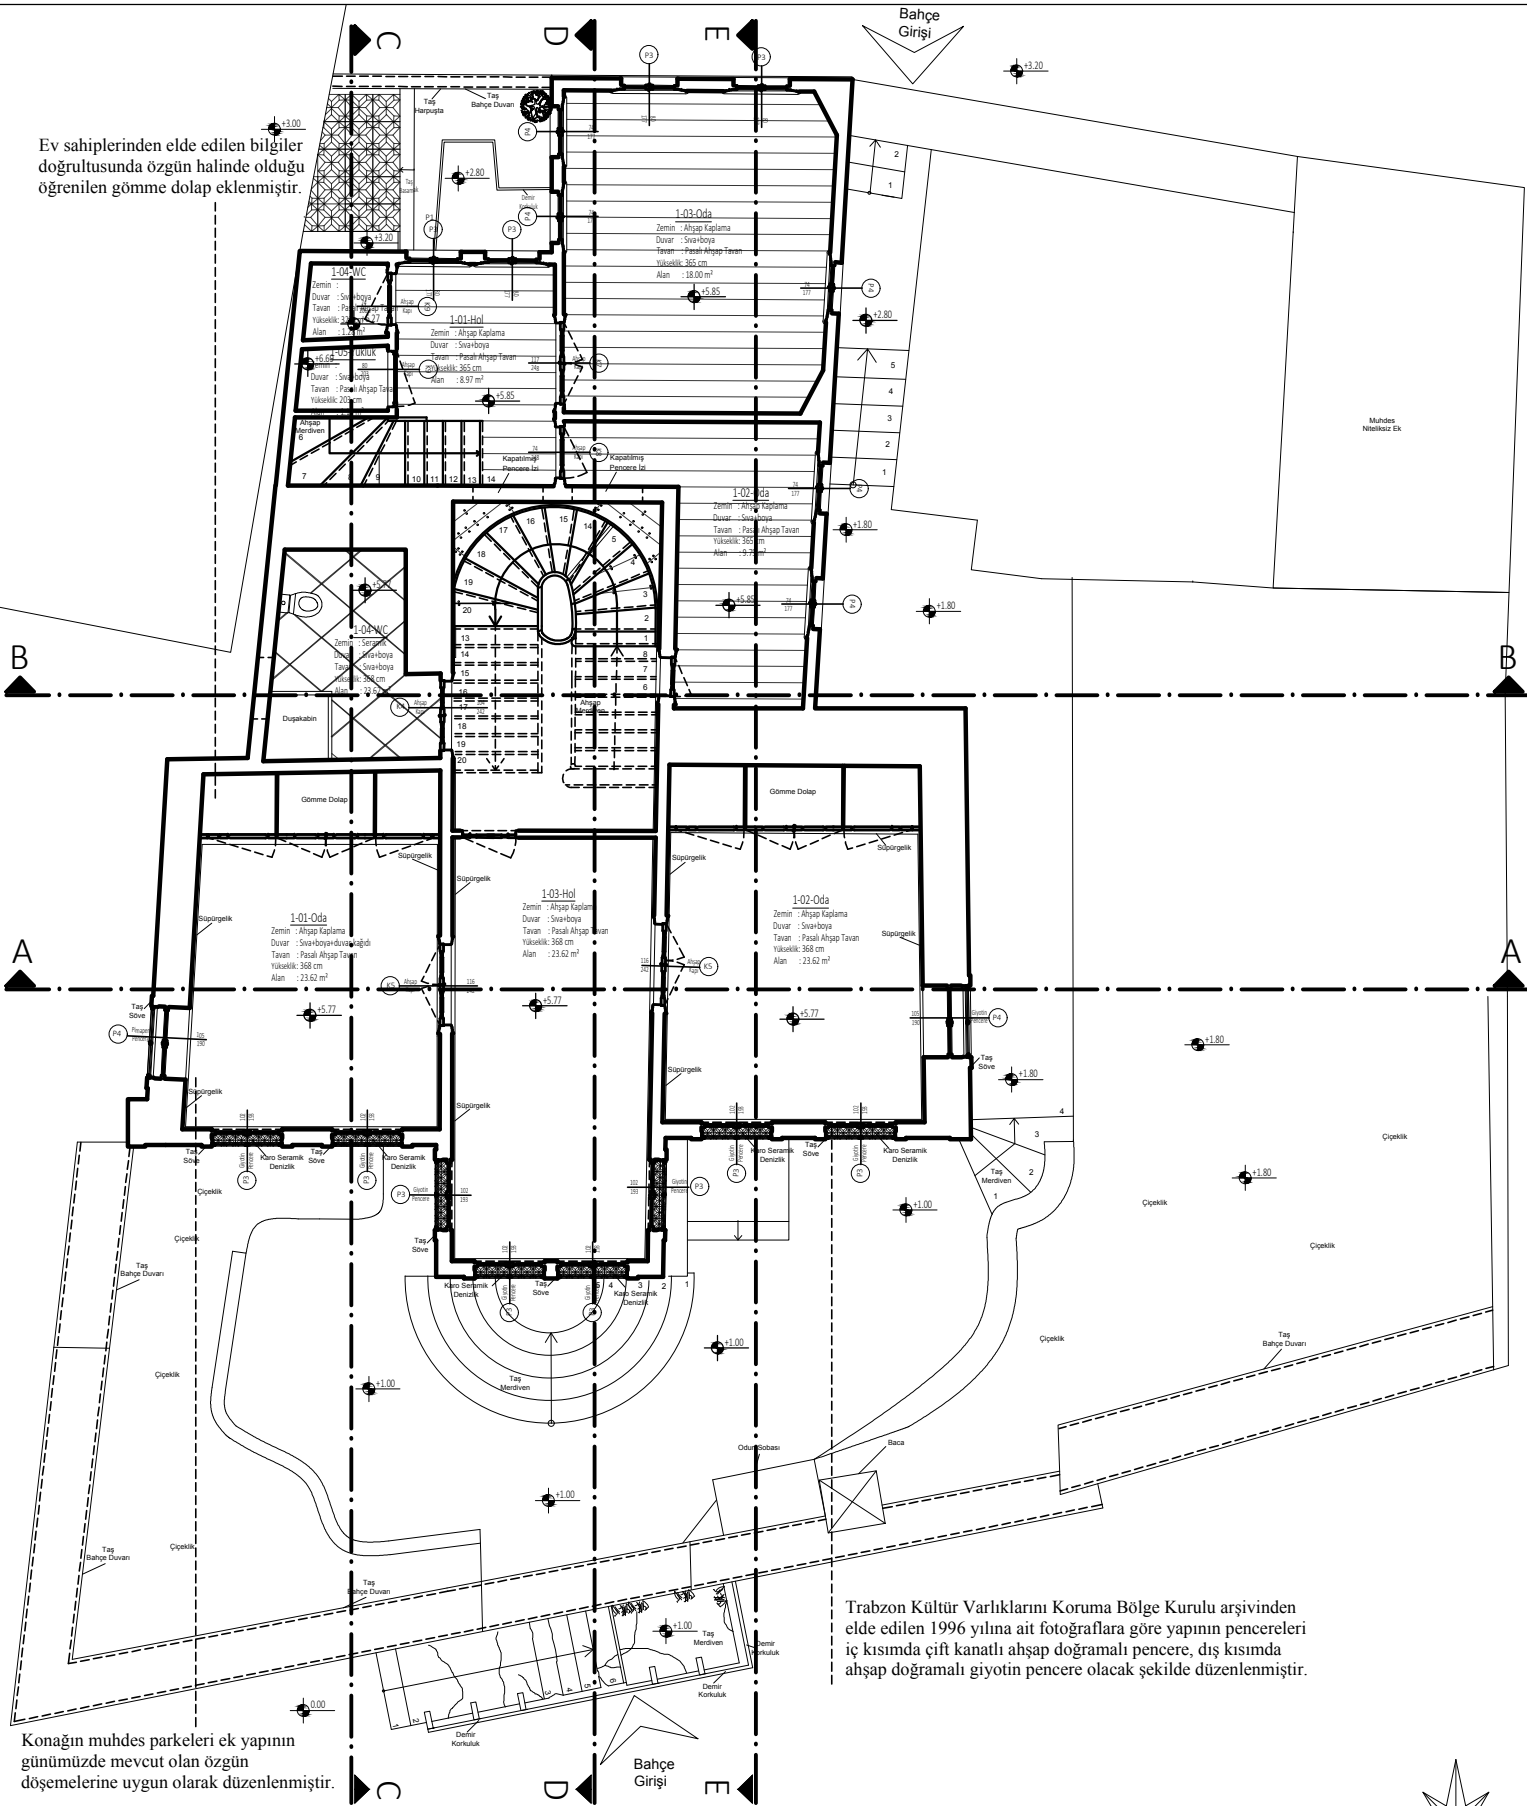
Trabzon Kültür Varlıklarını Koruma Bölge Kurulu arşivinden elde edilen 1996 yılına ait fotoğraflara göre yapının pencereleri iç kısımda çift kanatlı ahşap doğramalı pencere, dış kısımda ahşap doğramalı giyotin pencere olacak şekilde düzenlenmiştir.

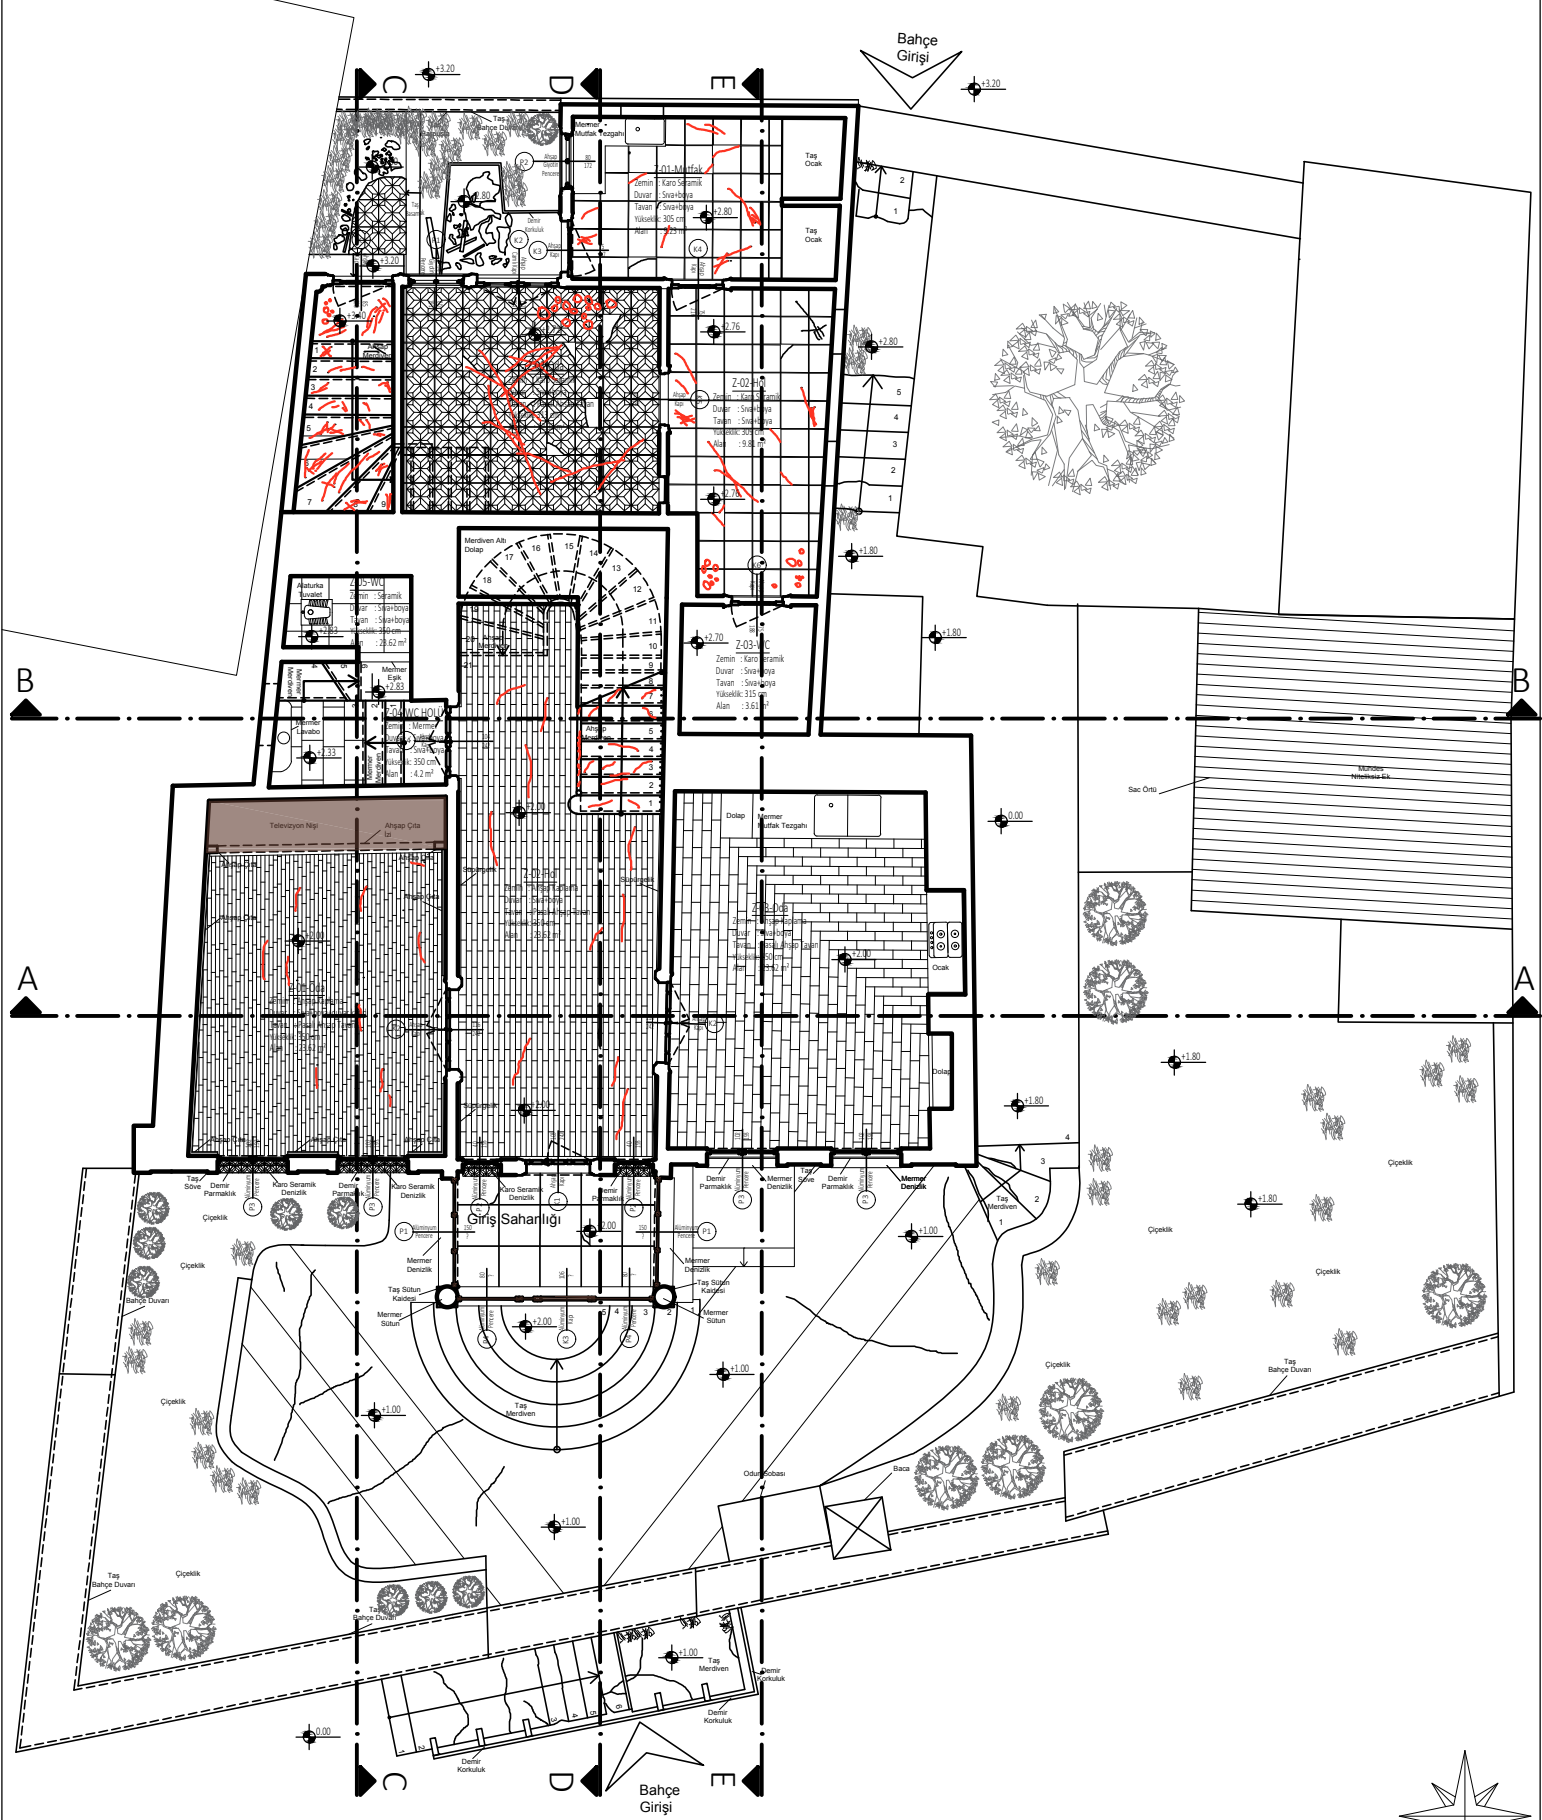
Şekil C.98. Restorasyon, Zemin Kat, Müdahale Analizi.

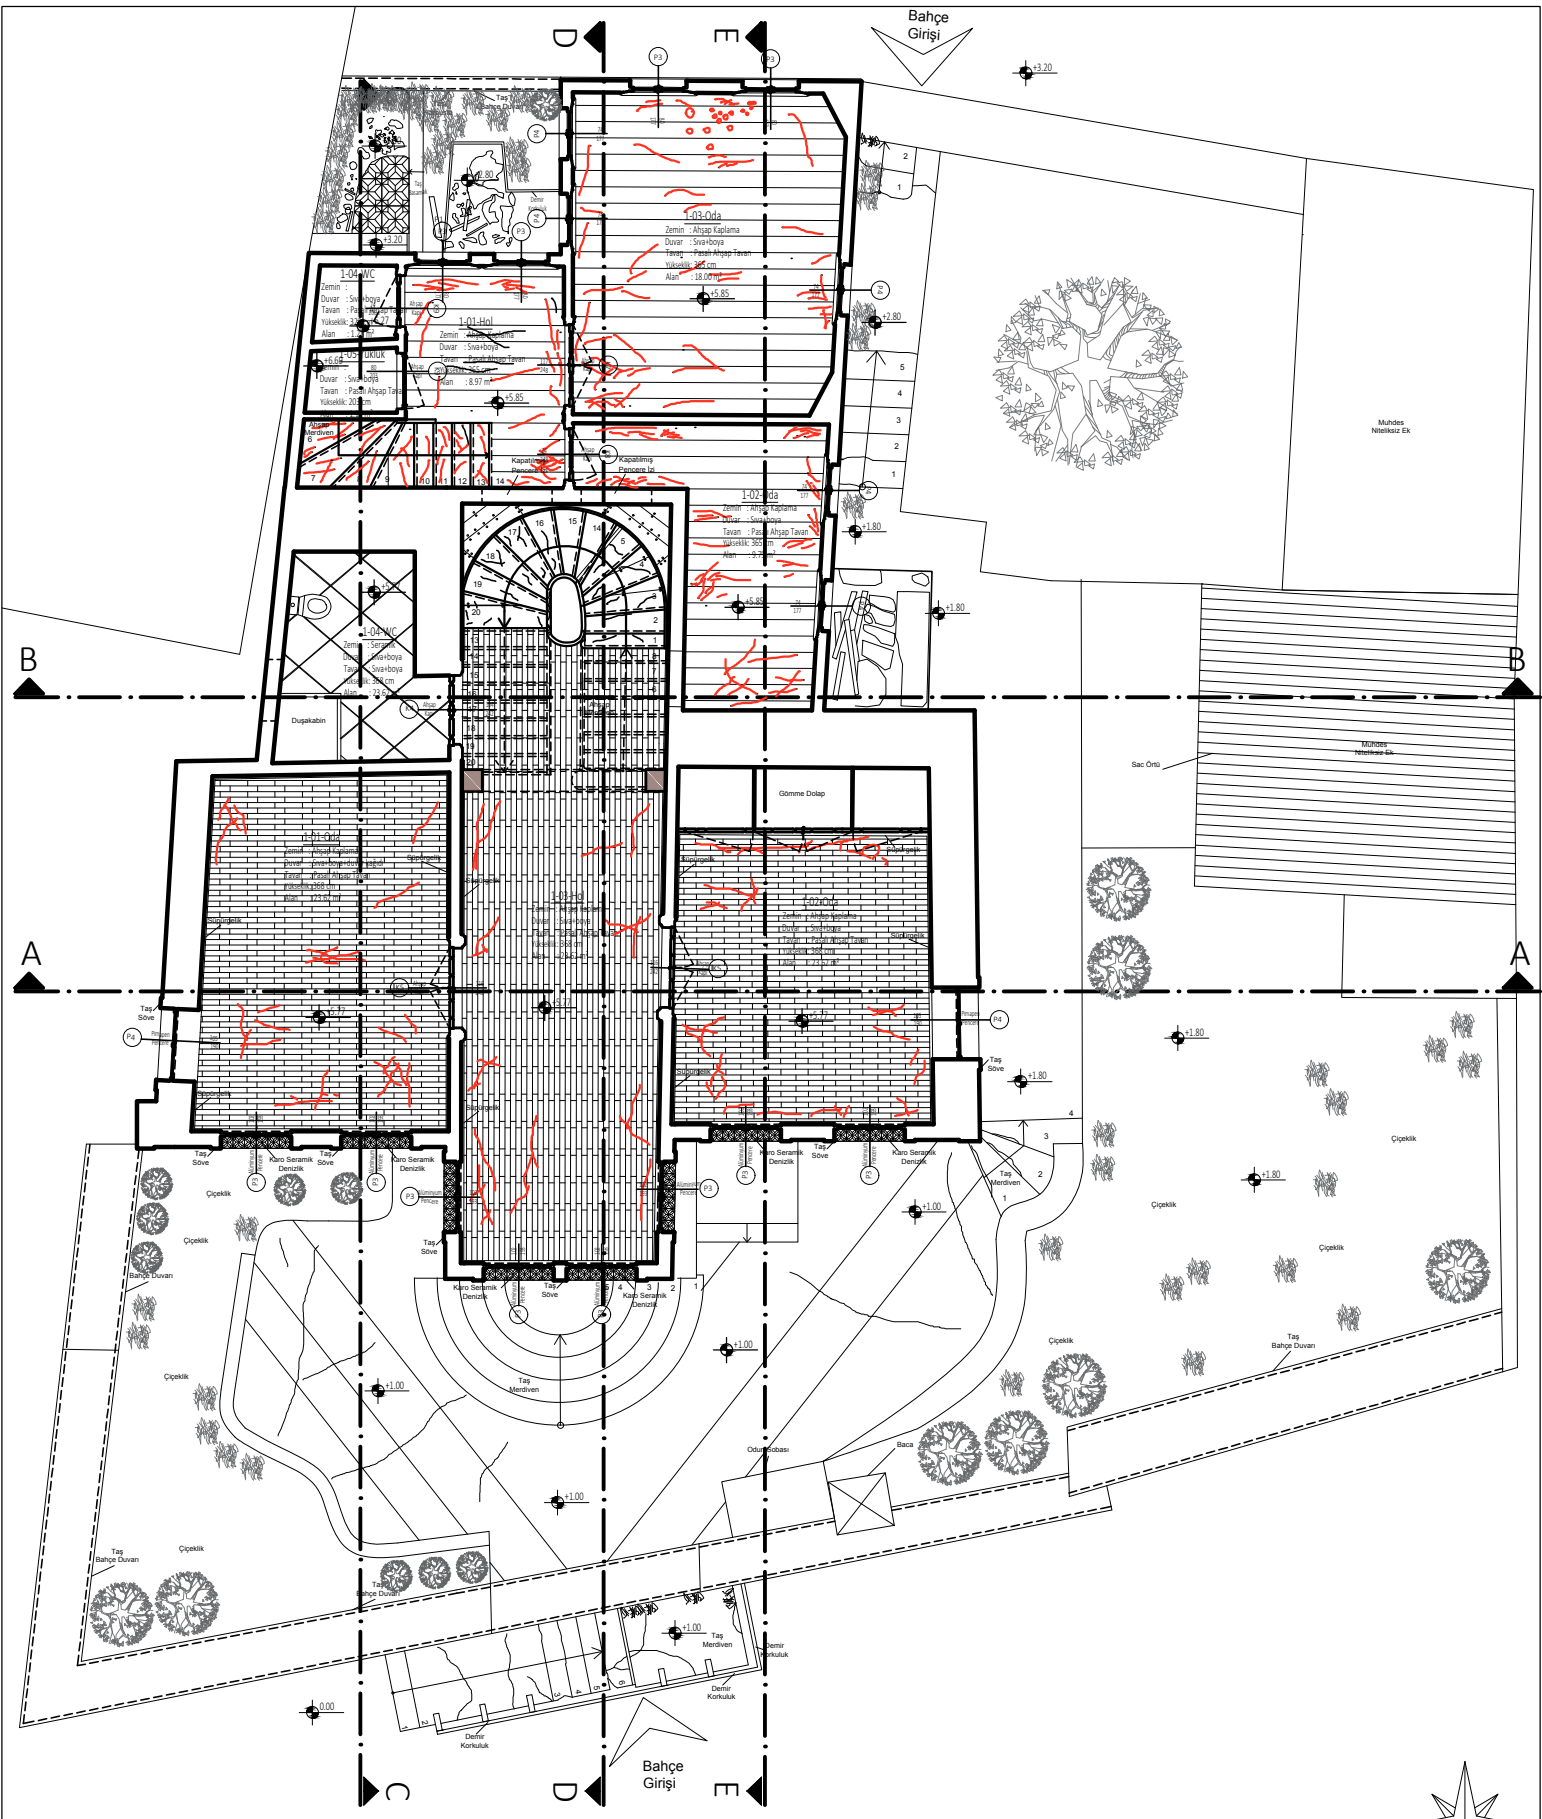
Şekil C.100. Restorasyon, Birinci Kat, Müdahale Analizi.
