TRABZON GAZİPAŞA MAHALLESİ'NDE KURŞUNOĞLU KONAĞI
RESTORASYON PROJESİ

YÜKSEK LİSANS TEZİ

Mimarlık Anabilim Dalı

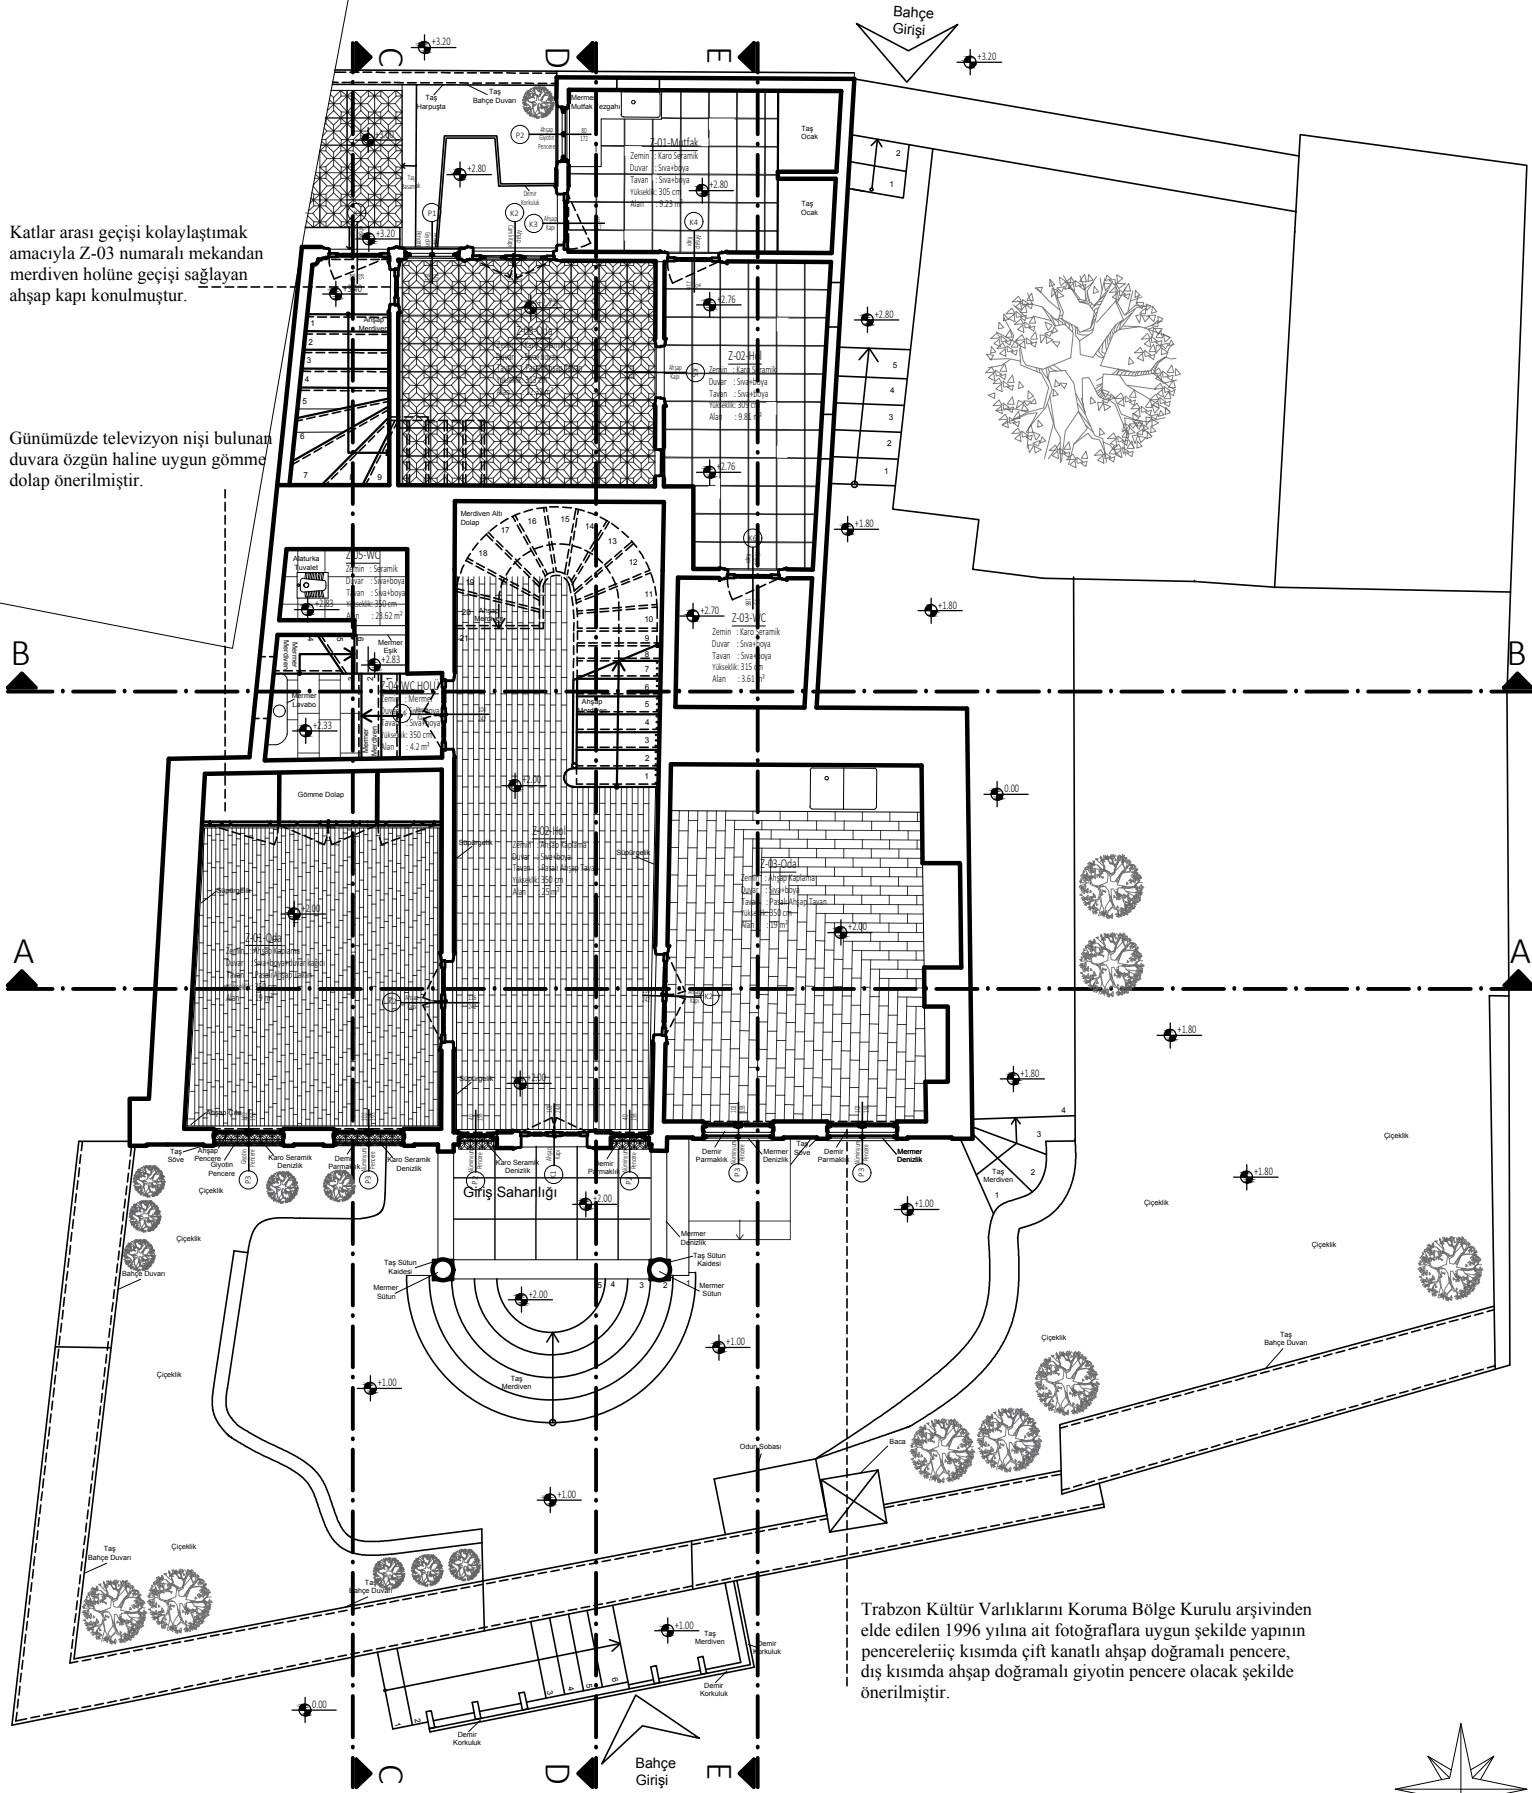
Trabzon Kültür Varlıklarını Koruma Bölge Kurulu arşivinden elde edilen 1996 yılına ait fotoğraflara uygun şekilde yapının pencereleri kısmında çift kanatlı ahşap doğramalı pencere, dış kısımda ahşap doğramalı giyotin pencere olacak şekilde önerilmiştir.
