AMASYA EVLERİNDE TARİHSEL SÜREÇ İÇİNDE
İŞLEV DEĞİŞİMİ VE BU DEĞİŞİMİN
SÜRDÜRÜLEBİLİRLİK KAPSAMINDA
DEĞERLENDİRİLMESİ

YÜKSEK LİSANS TEZİ

SÜMEYYE TUĞÇE ASAN

İSTANBUL, 2022

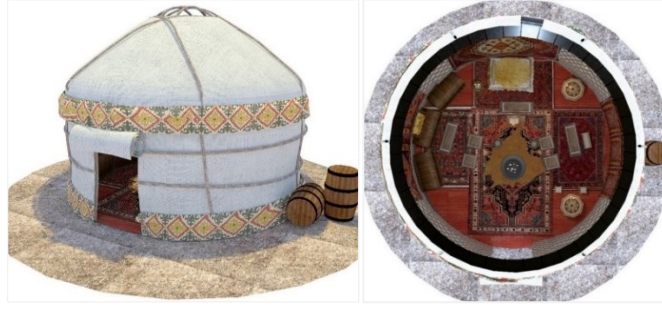
3D Model 1.2 "Yurt" adı verilen çadır temsili gösterimi.²⁸

Çadır içi kullanımının kısıtlı olması nedeniyle çadır önündeki organizasyon alanı yaşam alanına dâhil edilmektedir. "3D Model 1.2" ve "3D Model 1.3" de fark edilmesi gereken olgulardan biride çadırların sınırlı imkânlarda minimal hayat tarzının gerçek anlamda uygulandığı yaşam şekline sahip olduğudur. Kısıtlı imkânlara sahip çadır iç mekânında aile üyelerinin, akrabaların ve yabancı misafirlerin yerleşimi için anlamlı bir düzen oluşturulmuştur. Söz konusu modelde oturma alanı yerdeki minderler ile gösterilmiştir. Girişin tam karşısındaki alanda çadırın sahibi olan aile üyeleri, ocağın solunda misafir erkekler, ocağın sağında misafir kadınlar oturmaktadır.

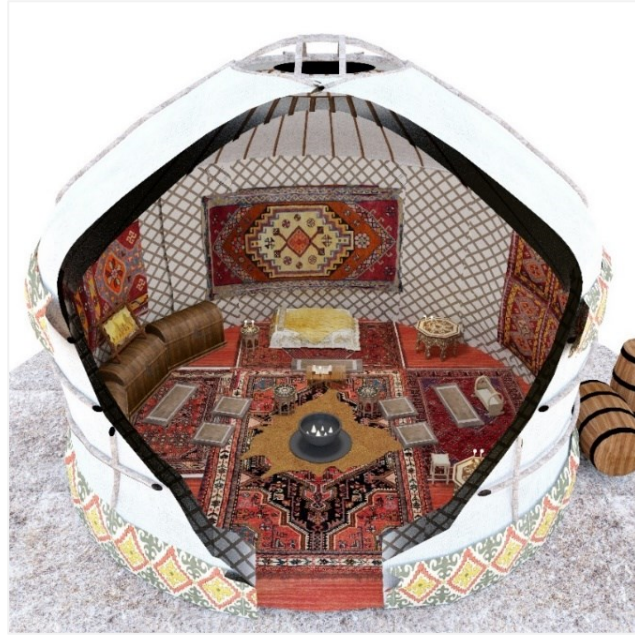
3D Model 1.3 Temsili, çadır iç mekânı perspektif kesit görünüşü.²⁹

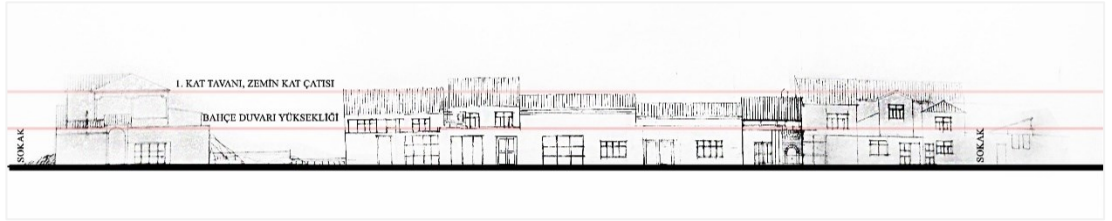
Çizim 1.7 Hatuniye Mahallesi, Hazeranlar Sokak silüetinde bahçe duvarı ve birinci kat tavan kotu gösterimi.³⁰

Örneğin, bahçe duvarları genellikle, yapının ilk katının tavanı kadar yüksektir. Eğime göre ortalama üç-dört metrelik bahçe duvarından bahsedilebilir.

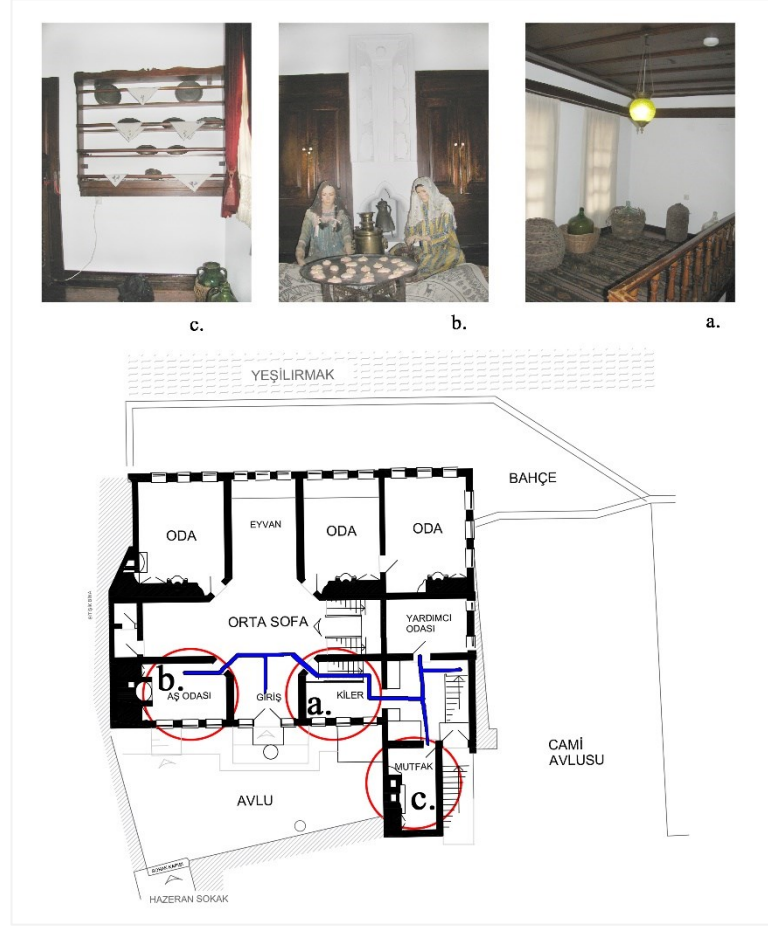
Tablo 1.2 Konut içinde üretim alanları; a, b ve c gösterimleri.³¹

Günümüze kadar kendi bahçesinde ürettiği ürünleri satan ve geçimini sağlayan yerliler, evlerinde bodrum ve kiler gibi bölümleri de bu amaç ile organize etmişlerdir. Bu bölümlerde kurutma alanı ve depolama rafları oluşturulmuştur.

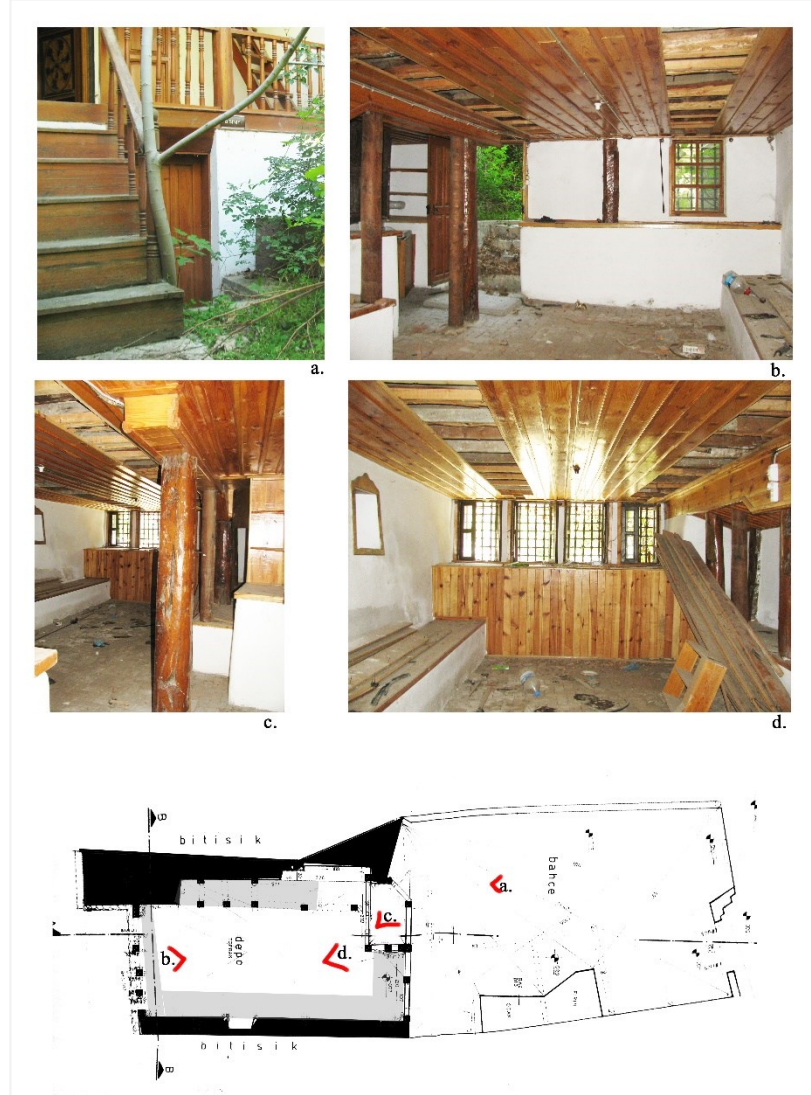
Tablo 1.3 Miri Hatun konağında depo bölümü.³⁴

Konutların bodrum katlarının depo olarak kullanılmasına örnek olarak Mihri Hatun konağı incelenebilir. Duvarları taş malzemeden yapılmış olduğu için saklama koşullarının erzaklar için daha uygun olması ve Tablo 3 deki gibi zeminden temasını ayırmak için gri olarak gösterilen alanlarda malzemeler dizilmekte veya iş yaparken sedirde oturulmaktadır. Bahçede bulunan ocak ve fırın bölümü; her konutta bulunmayan özelliklerdendir.

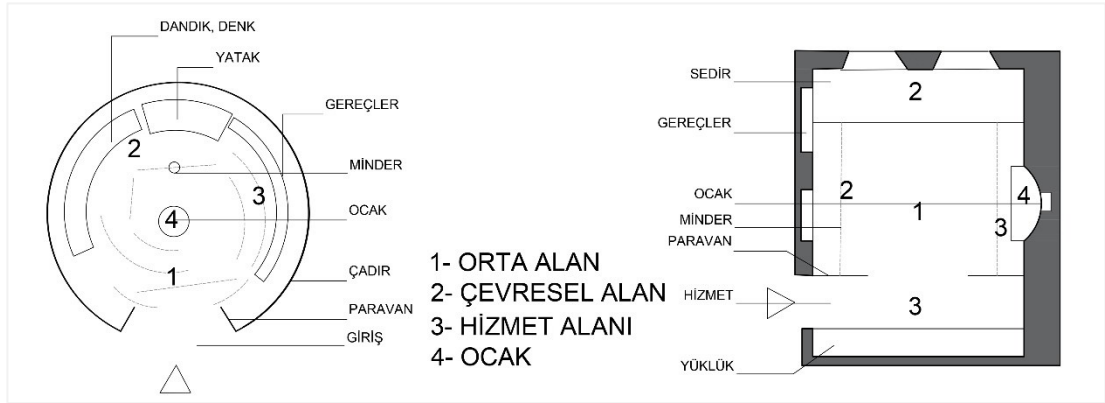
Çizim 1.23 Asya göçebelerinin çadırı ve geleneksel konutun oda düzeni karşılaştırması.⁶⁶

Türk evinin oluşumu odadan başlamaktadır. Odanın kullanım alanları ile çadır kullanımını karşılaştırması yapılmıştır.

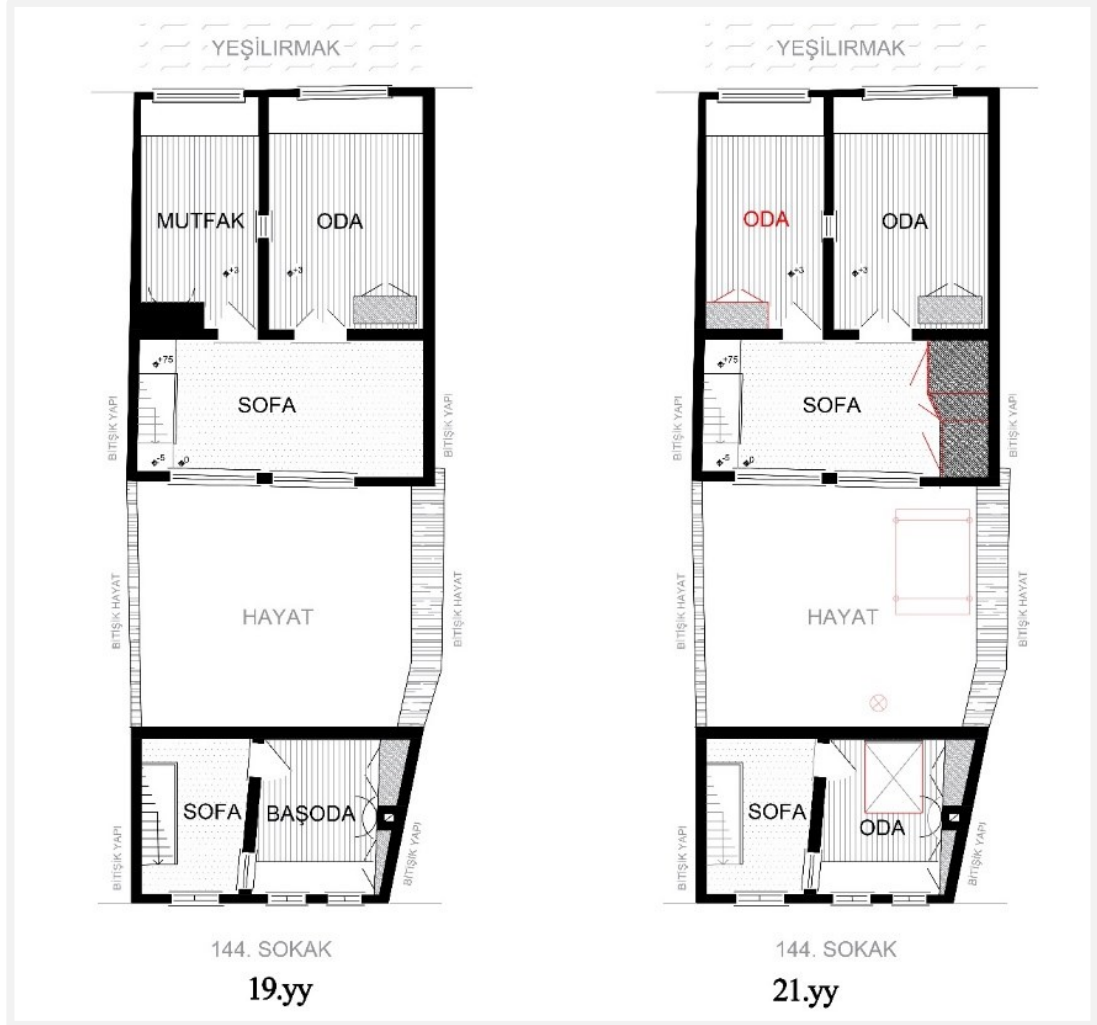
Çizim 2.7 No.4, Emin Özkök evi.⁹⁰

4 no.lu örnek iç sofalı plan tipine sahiptir. Odalar arasında pencere yer almaktadır. Sur duvarı üzerinde, iç sofalı, iki yapıdan ve ortada hayattan oluşmaktadır. Harem: ırmak cepheli yapı, bodrum + 2 katlı, selamlık: sokak cepheli yapı, zemin + 1 katlı. Ortadaki hayattan mutfak ve bodrum kilerine ulaşım sağlanıyor. Haremde dört kanatlı pencereler, çift kanatlı giriş kapısı. Odalarda dolap ocak, şerbetlik. Tavanda kalem işçiliği; çiçek bezemeli kök boya. Yapı, ahşap çatkı kerpiç dolguludur. Çıkma

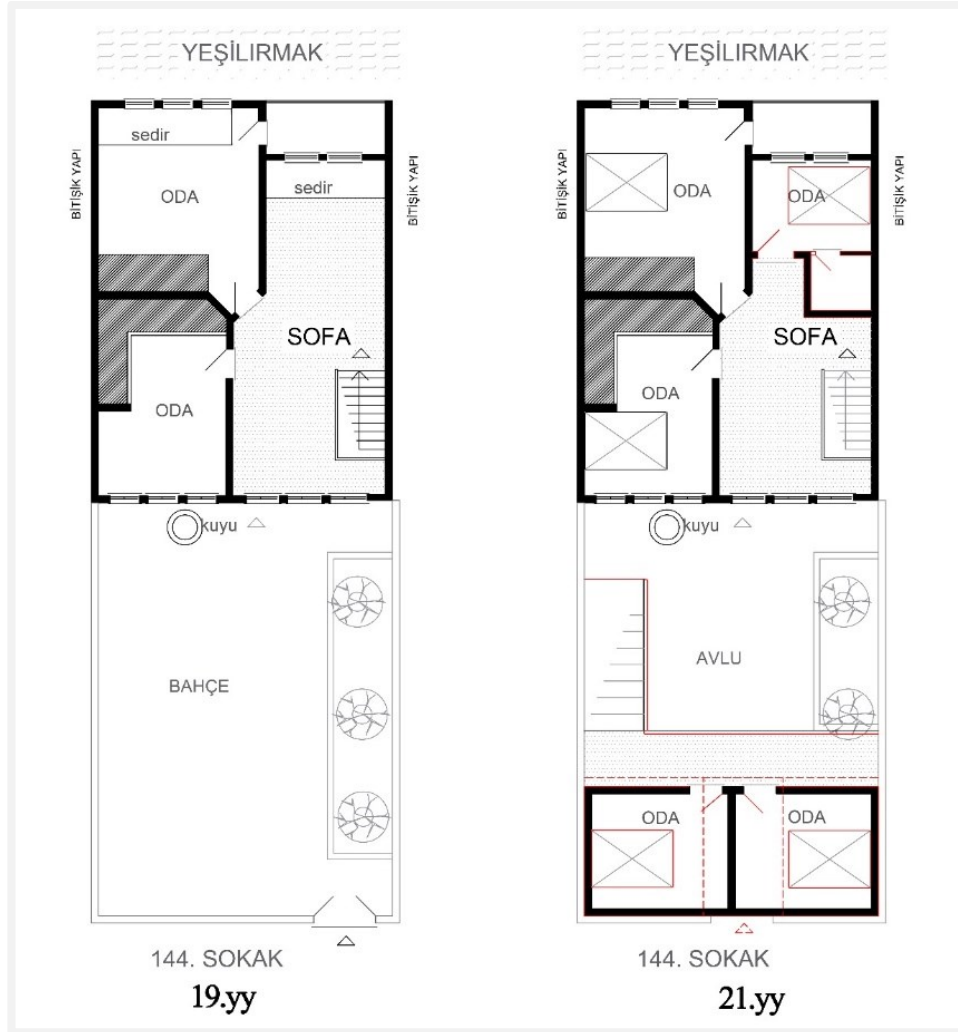
Çizim 2.9 No. 6, Şükrü Bey Konağı, Adem İRTEL evi.⁹²

6 no.lu örneğin plan çiziminde yapının (1965)19.yy.a ait ilk formu gösterilmektedir. Zemin + 1 katlıdır. Hatuniye mahallesindeki diğer yapıların aksine bodrum kata dışarıdan giriş yoktur. İçeriden girildiğine dair bir iz ile karşılaşılmamıştır. 2002’de bakım-onarım geçirene kadar konut olarak kullanılmıştır. Avluda ki kuyu hala çalışır durumdadır. Dolap detayı, kapı detayı, ocaklık(ocak, dolap, musluk) detayı bulunmaktadır. Sonradan yapılmış tavan uygulaması bulunmaktadır.

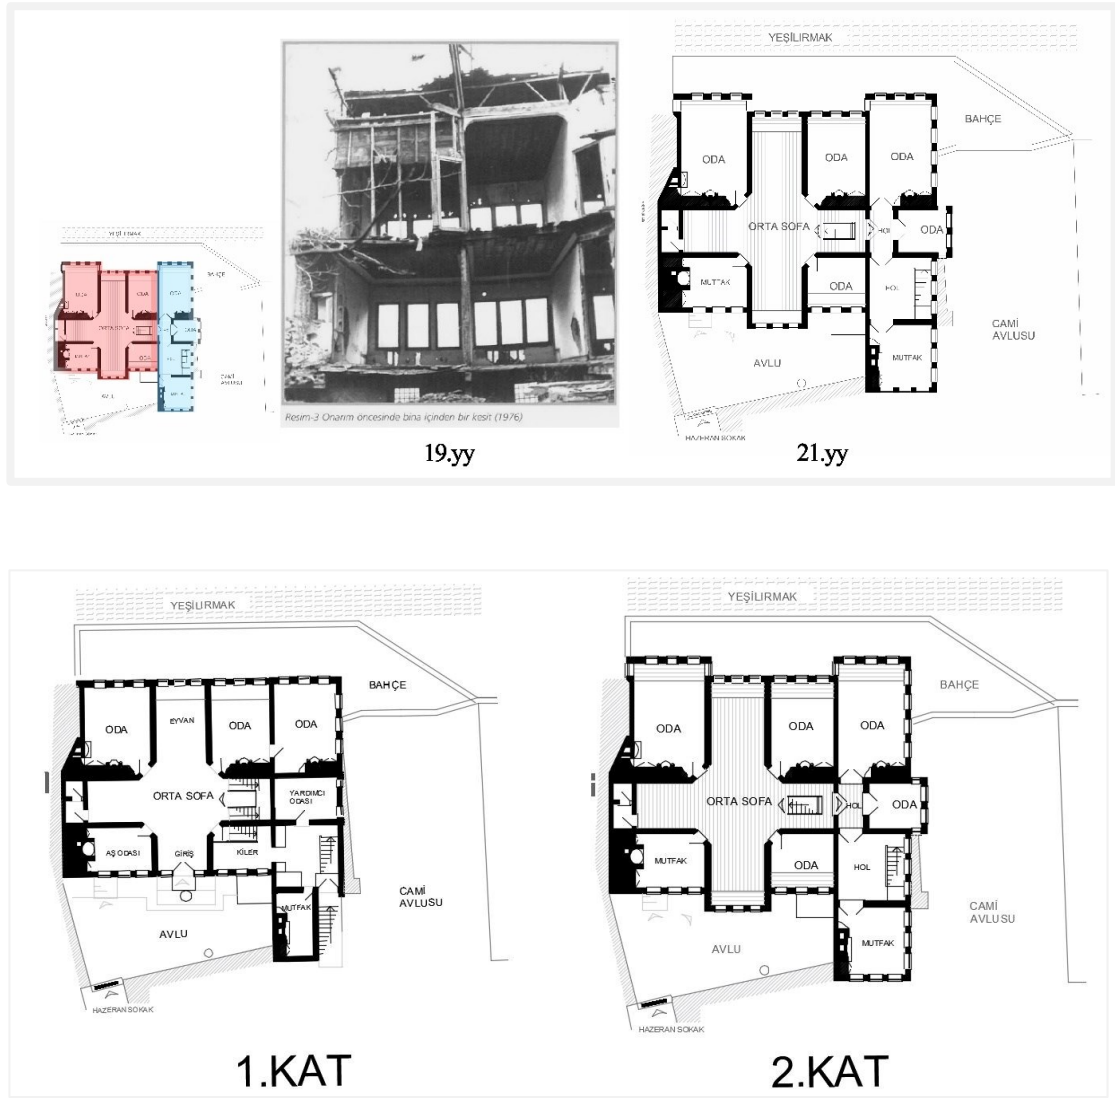
Çizim 2.10 Bodrum + 2 katlı no.7'nin plan çizimleri gösterimi.⁹⁴

7 no.lu örnek, (1872)19.yy.ın ikinci yarısında yoğun şekilde görülen tarzda (Soyer, ty., s. 141)⁹⁵, harem selamlık bölümlerinde düzenlenmiş ve orta sofalı plan tipine sahip ana taşınmaz yapısıdır. Harem bölümüne avludan girilirken selamlık

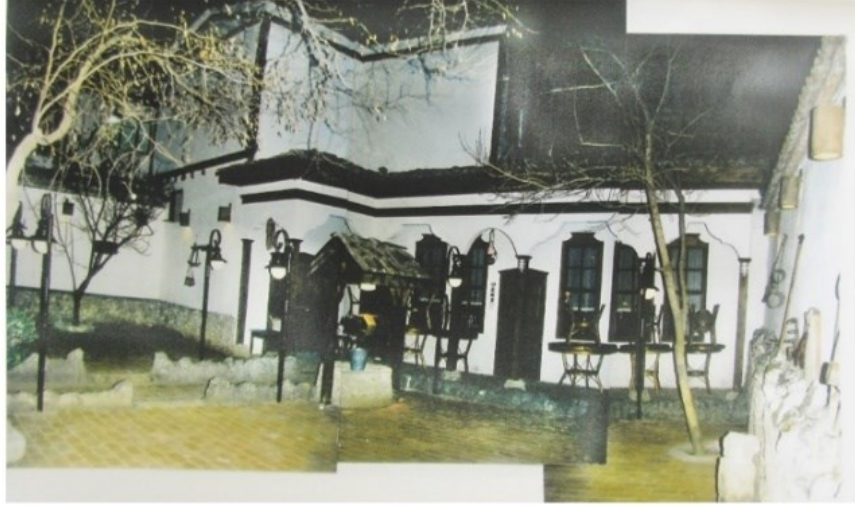
S
E
L
A
M
L
I
K
B
Ö
L
Ü
M
Ü

Selamlık bölümünde, 1. kat dış sofalı plan tipine sahiptir. 20.yy.da sofa kapatılarak içeriye dâhil edilmiştir. 19.yy döneminde evin helası, avlu alanının (bu plana göre) sol üst köşesinde bulunmaktaydı.

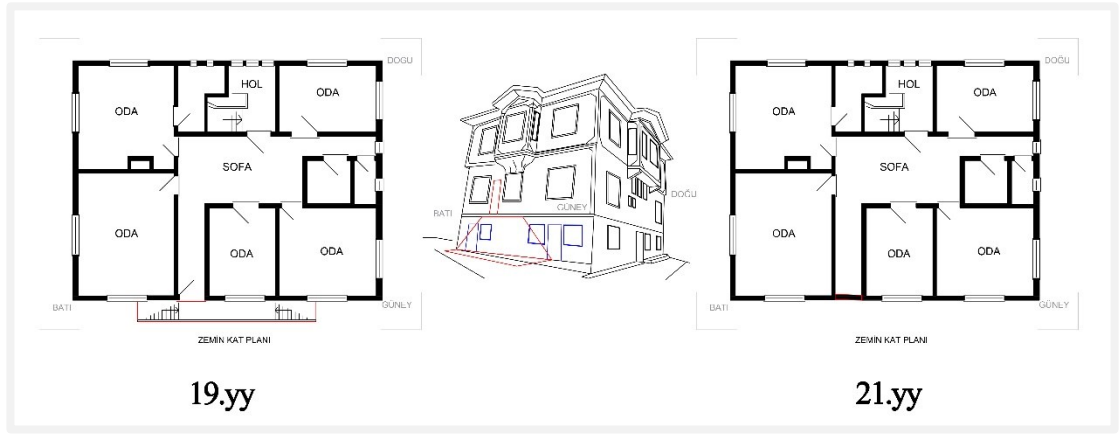
Çizim 2.15 No. 12, Kafiye Hanım Konağı.

12 no.lu örneğin plan çiziminde yapının müze arşivinden alınmış planı bulunmaktadır. Ancak günümüzde plana göre dış cephede farklılıklar bulunduğu ve içine giriş izni alınmadığı için temsili günümüz çizimi şekildeki gibi gösterilmektedir.¹⁰⁷ Yapının bodrum ve 1. katı 3 cepheli; 2. kat(üst kat) 4 cephelidir. Hela alanı yapı içinde konumlanmıştır. Sofa alanı merkezde olup, bodrum+2 katlı, bakım onarım geçirmiş, tescilli yapıdır. Yapım tarihi kesin bilinmemektedir. Yapının 2.kat cephesinin üçünde de cumba bulunmaktadır.

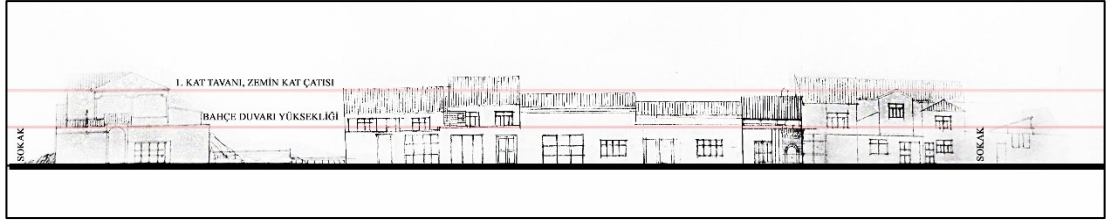
Çizim 2.20 Geleneksel yapıların sokak cephelerine göre bahçe duvarı ve kat yüksekliği.

Bahçe duvarları genellikle, yapının ilk katının tavanı kadar yüksektir. Eğime göre ortalama üç-dört metrelik bahçe duvarından bahsedilebilir.

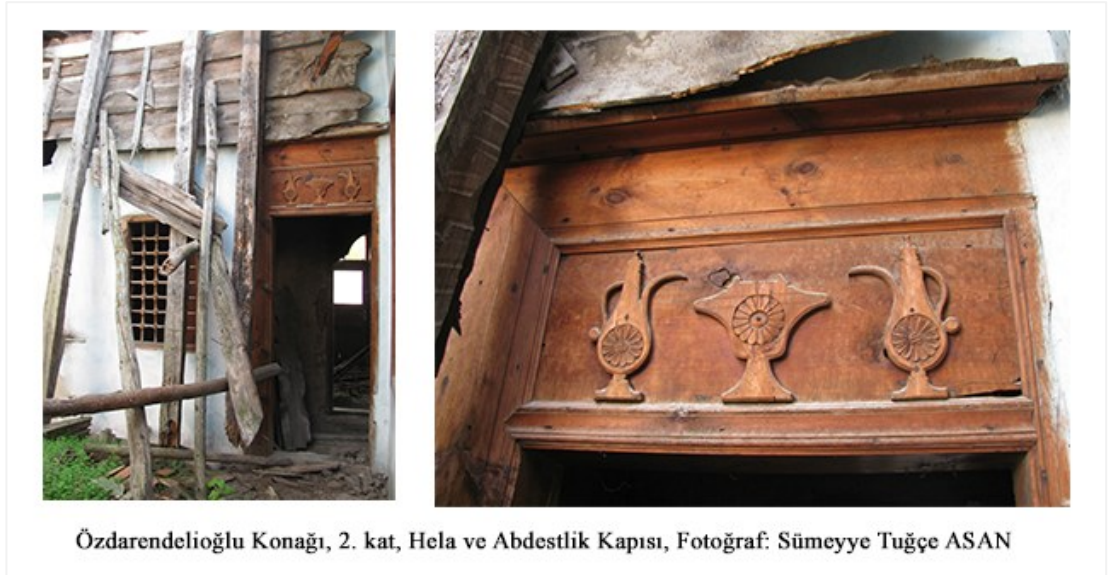
Tablo 2.8 Hela kapısı süsleme örneği.¹²¹

Bahsi geçen ev içinde gusulhane için özel işlemeli kapı ve üstünde küze¹²²/ibrik resmi oyulmuş ahşap tabela örneği bulunmaktadır.

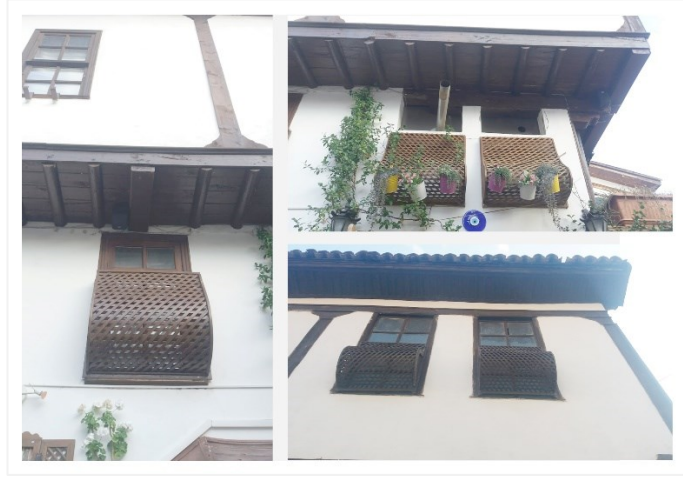
Resim 2.6 Sol: Neyyire Kafe-1. Sağ üst: Neyyire Kafe-2. Sağ alt: 4 no.lu yapı, Emin Özkök evi-pencere doğramasına sabitlenmiş ızgaralı kafes.¹⁴¹

Amasya’da Emin Özkök evi sokak cephesi 1. kat pencereleri ahşap kapaklıdır. Bu ahşap kapatmaların dönemindeki kullanım amacı, sokaktan gelen kişinin kim olduğunu pencereden görünmeden kontrol etmektir. Öne doğru bir tür bombeye sahiptir Başın uzatılmasına imkân vermektedir. Neyyire kafenin sokak cephesinde de bu kafes örneklerinden bulunmaktadır. Neyyire kafe işletme olarak kullanılan Hatuniye Mahallesinde ki geleneksel yapılardandır.

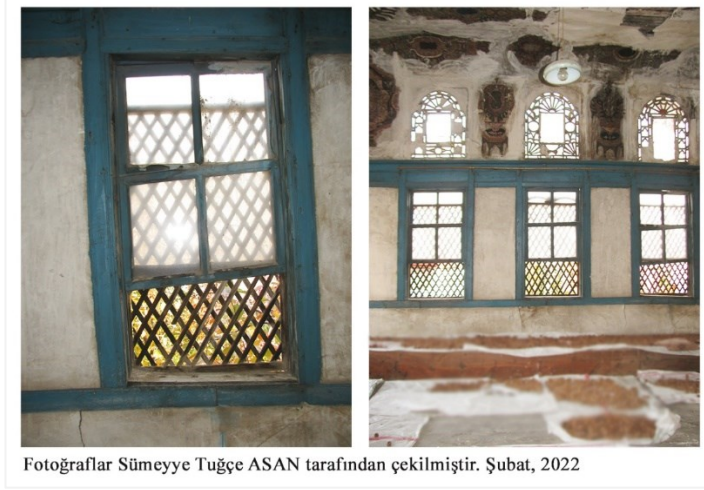
Resim 2.8 140-14 ada parsel - Gümüşhacıköy, Cumhara Mah. Boyhane Sok. Serhatlıoğlu Konağı, Ahmet Özdarende Konağı, Özdarendeliler Konağı: Pencere kafes örnekleri.¹⁴³

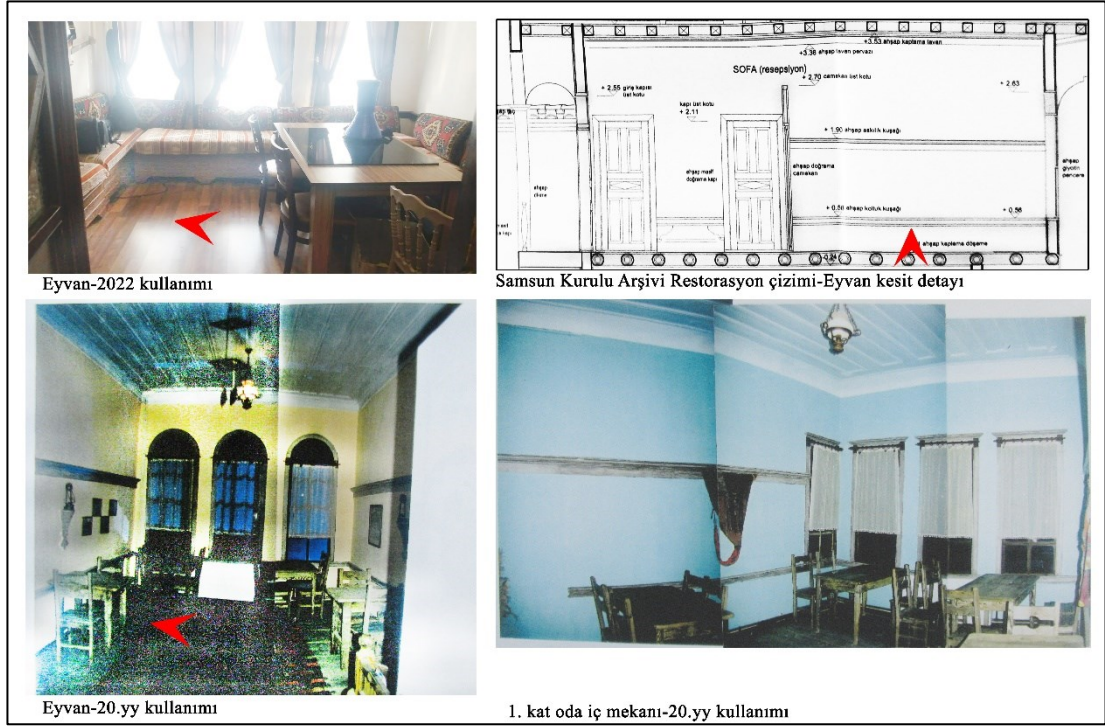
Tablo 2.18 Mısırlılar konağı, eyvan alanı, ahşap koltuk kuşağı önünde sabit olmayan sedir kullanımı örneği.¹⁴⁴

Restorasyon çiziminde Ahşap koltuk kuşağı olarak isimlendirilen alan kırmızı işaretçi ile fotoğrafta gösterilmiştir. 20.yy eski kullanımında eyvan alanında aynı bölüm kırmızı işaretçi ile gösterilmektedir. Ahşap koltuk kuşağı ve sergen kuşağı mısırlılar konağının bütün odalarının duvarlarında bulunmaktadır.

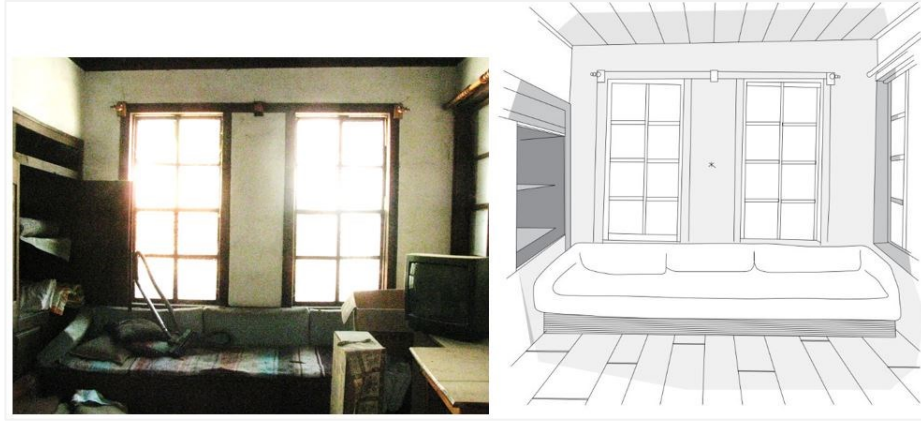
Çizim 2.32 4 no.lu Emin Özkök Evi, selamlık, başoda sedir, perspektif.¹⁴⁵

(Çizim 2.31) Üst yüzeyinde içe doğru girinti oluşturulmaktadır. Bu alana kalın minderler yerleşmektedir. (Çizim 2.32) “Emin Özkök evindeki sedir örneği” dışında, Amasya evlerinde, sedirin yan duvarında dolap ünitesi bulunan başka örnek olmasa da, genellikle sedirlerin bir gömme dolaba veya çıkma yapan eyvan alanlarında ki pencerelere yaslandırıldığı gözlenmektedir. Kur'an-ı Kerim, mumluk veya örtü minder gibi kaldırılacak eşyalar için bu kullanım tercih edilmiştir. El yordamıyla “Göz”e veya pencere önüne eşyalar konulabilmektedir.

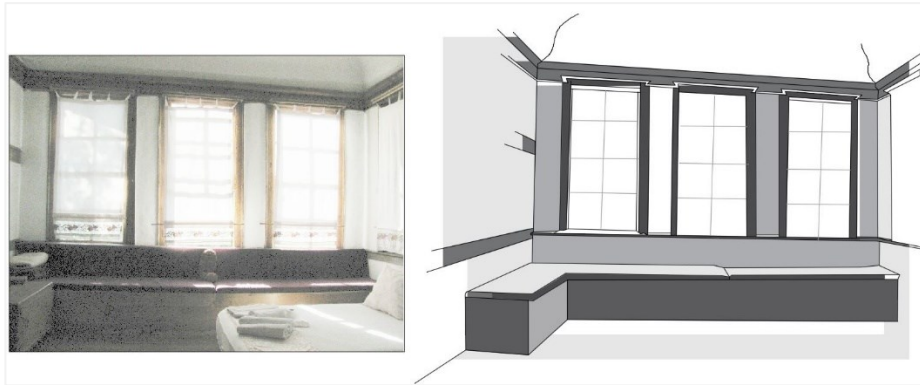
Çizim 2.35 11 no.lu “İlk Pansiyon Konağı”, başoda, sedir perspektif.

(Çizim 2.34)'de zemin-sedir bağlantısı gösterilmektedir. Zemine yatay yönde sabitlenen sedir ahşabı ile önünde biten zeminin sedire göre dikey ahşap kaplaması birbirine çivilenerek sabitlenmiştir. (Çizim 2.35)'de genelde iki duvar arasında biten sedirin L formunda olduğu görülmektedir. Pansiyon olarak kullanılan konağın odalarında karyola ve döşekli yataklar bulunmaktadır. 19.yy.da yatakların dayandığı cephede de sedirlerin devam ettiği ve odayı çevrelediği düşünülmektedir. Bu oda, Şehzade Selim'in odası olarak bilinmektedir.¹⁴⁶

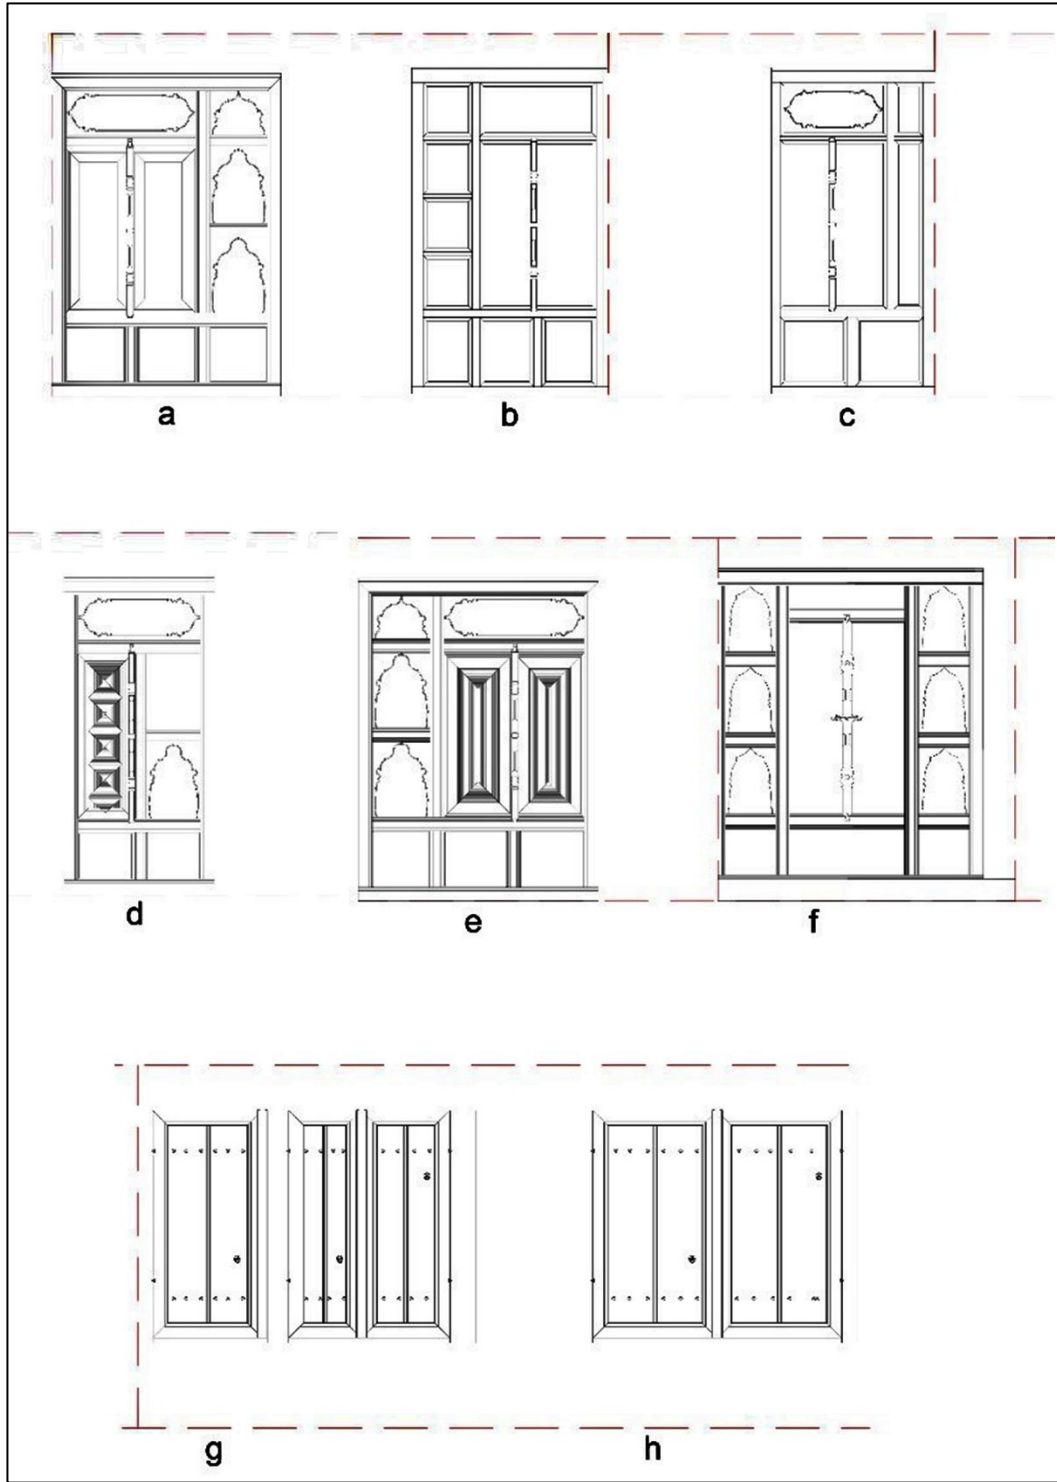
Çizim 2.36 9 no.lu konut. 1.kat: f, g, h dolapları, 2. kat: a, b, c, d, e dolapları.

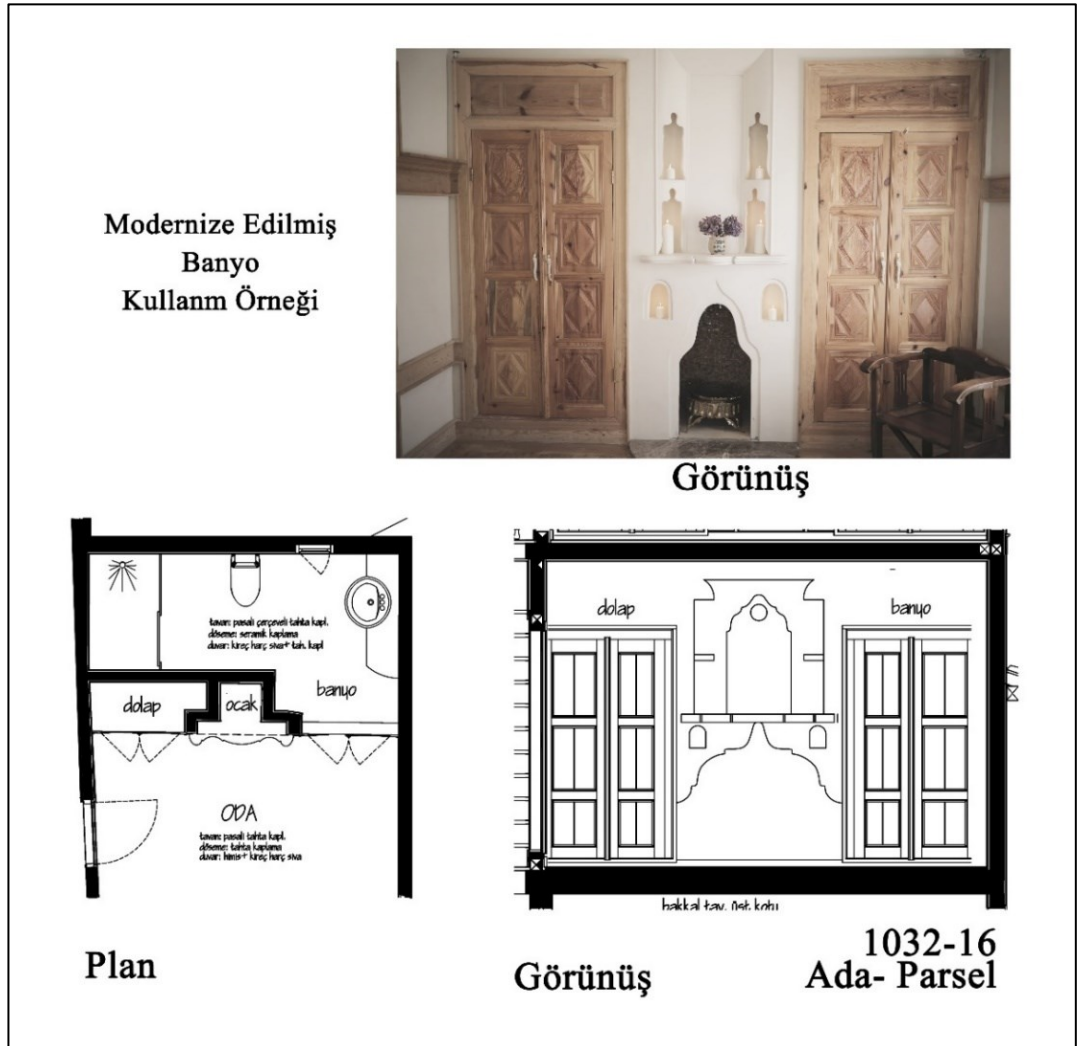
Tablo 2.21 Amasya geleneksel konutlarında, günümüzde banyo alanları.

1032-16 ada parsel, Melekli Konak’tır. Tüm odalarında bu banyo kullanımının aynı sistemi tekrar etmektedir. Karşılı odalar birbirinin simetriğidir Yani evin

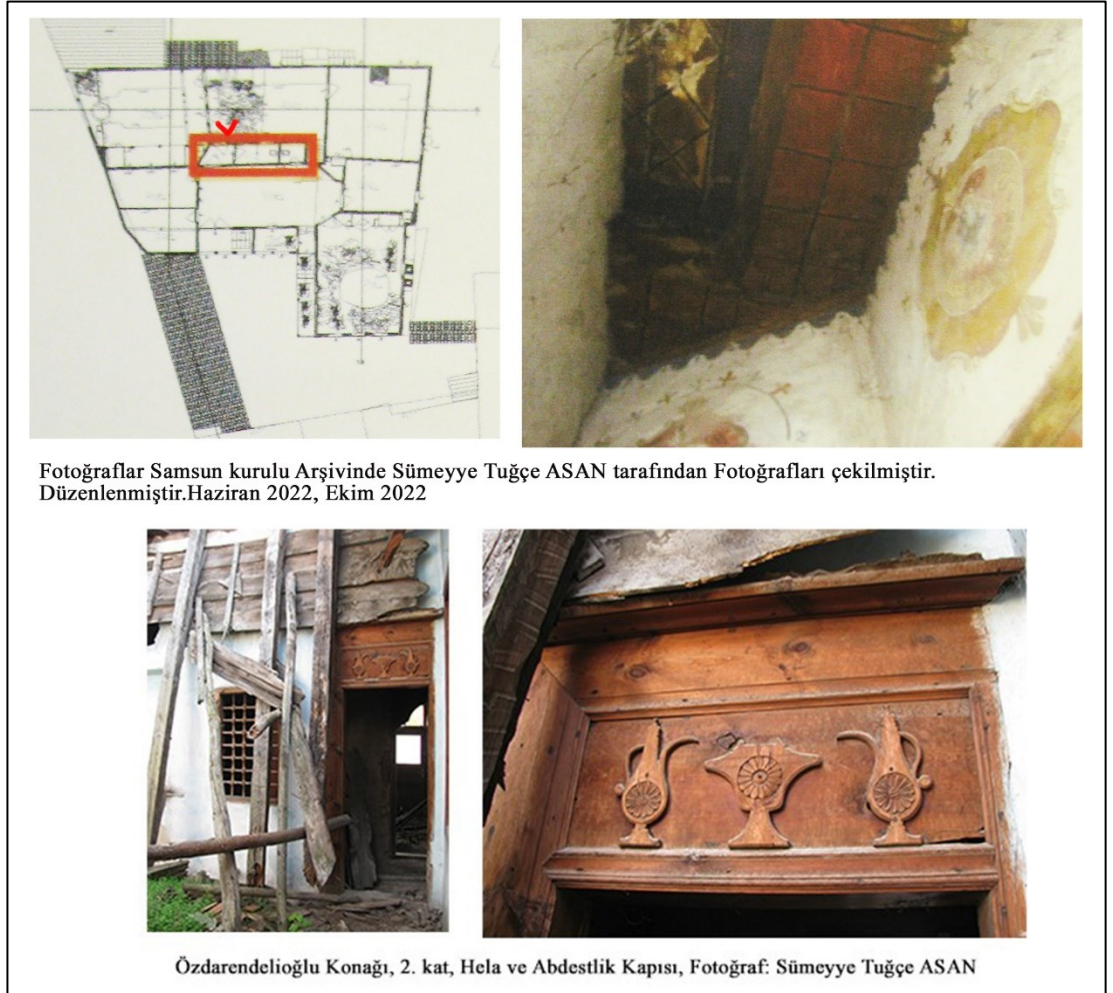
Tablo 2.22 Gümüşhacıköy, Darendeliler Konağı, abdestlik ve gusülhane, giriş kapısı ve tavan görünüşü.

Bu bölüm içinde Alaturka tuvalet ve Abdest alınması için lavabo bulunmaktadır. Tavana yakın duvarlarda işlemler ve giriş kapısında ahşap oyma ile bezenmiş doğrama görülmektedir.

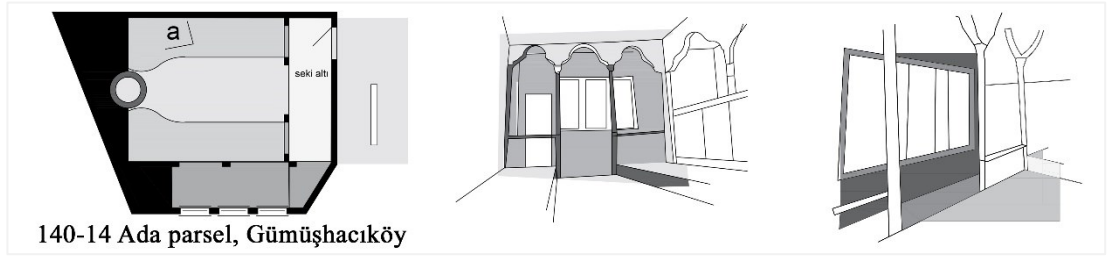
Çizim 2.39 Darendeliler evi, başoda girişi, üç kotlu seki ve sedirlere sahip örnek.¹⁴⁷

- Gümüşhacıköy, 140-14 ada parselde bulunan Darendeliler evinin başodasında seki altı örneği bulunmaktadır.

Bu yapıda, baş odaya girene kadar zeminde 3 kot farkı uygulanmıştır. Oda önü, seki altı alanı ve sedirlerin arasındaki seki kotlarıdır. Ayrıca sedir kotu ve dolap üstü seviye olarak (Çizim 2.39)'de başoda planında ton farklarıyla ile gösterilmektedir.

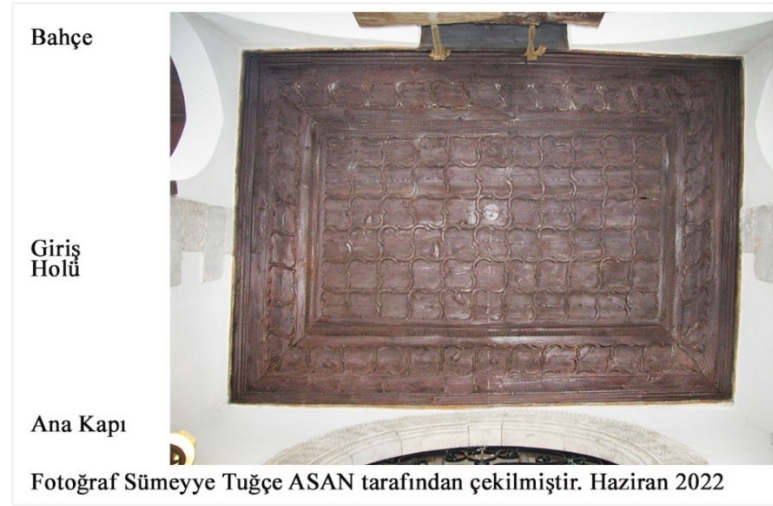
Resim 2.9 2 no.lu Kazanasmazlar Konağı, 464-6 ada parsel, giriş holü tavanı.

2 no.lu yapıda, kıvrımlı organik desenleri bu tavanın Barok üslubunu örnek aldığı göstermektedir.

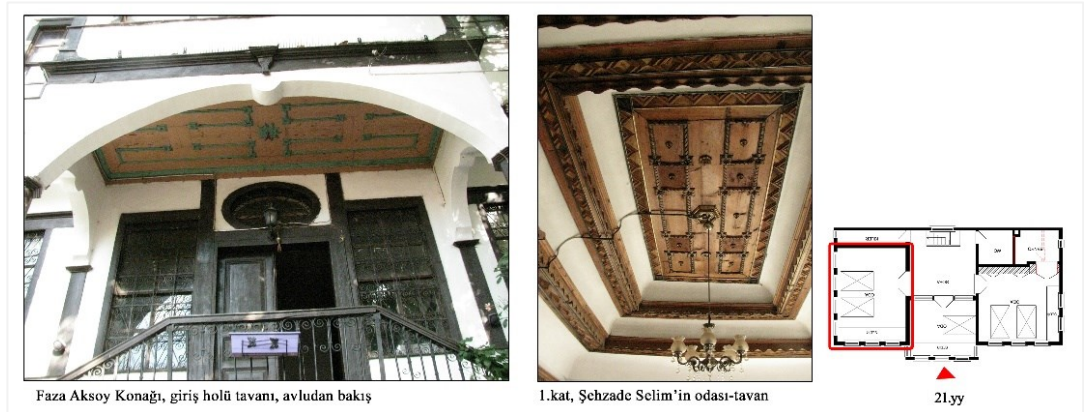
Tablo 2.23 Faza Aksoy Konağının tavan detayları¹⁵⁰

Kündekari tekniği ile yapılmış ahşap tavan, Faza Aksoy(İlk Pansiyon) Konağında Şehzade Selim'in odasının tavanında bulunmaktadır.

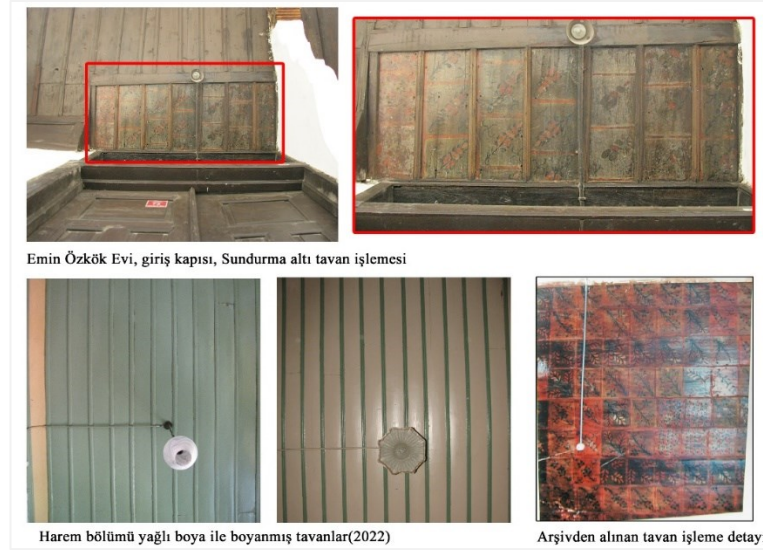
Tablo 2.24 Emin Özkök evi tavan detayları.¹⁵¹

Emin Özkök evi tavan ve kapıları yağlı boya ile boyalıdır. (sağ alt resim)Harem tavanında çiçek işlemeli boyama ise günümüzde kayıptır.

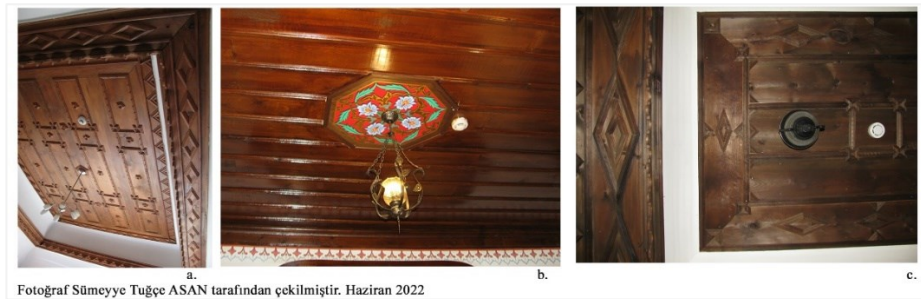
Çizim 2.42 Liste dışı Amasya evlerinin tavan örnekleri.¹⁵²

- a. Avukatlar Konağı, 3. kat şahniş tavanıdır.
- b. Şehzadeler Müzesi 1. kat tavanıdır. Yapı yeniden aslına uygun olarak inşa edilmiştir. Tavanları vernikli sade ahşaptan oluşmaktadır. Yapıda bulunan çiçek bezemeli çinilerin anlamı önemlidir. Bu çinilerde, taht kavgaları sırasında şehit edilmiş şehzadelerin cennet bahçesinde oldukları betimlenmiştir.
- c. Mimarlar Odası 2. kat tavanıdır. Yapı tescillidir. Genel olarak Klasik Osmanlı geometrik desenleri uygulamalarıdır.

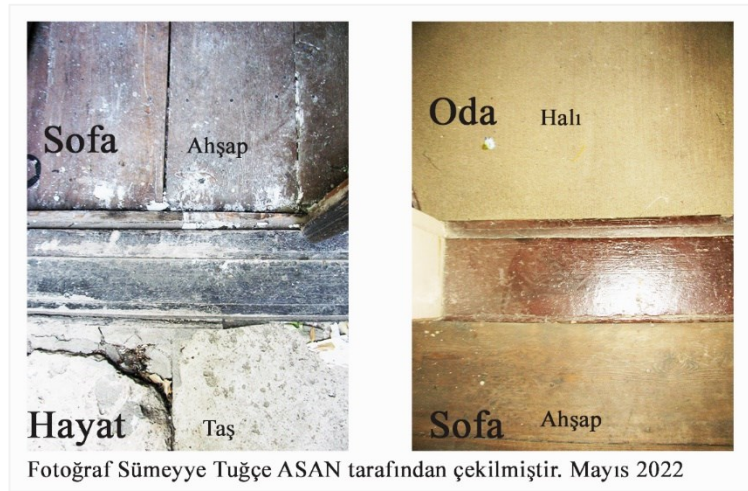
Resim 2.10 4 no.lu Emin Özkök evi, 454-8, zemin malzemeleri.¹⁵³

Taban uygulamalarında özel bir detay bulunmamaktadır. Avlu zemini Amasya mermeri ile döşenirken konut içinde ahşap döşeme uygulanmıştır.

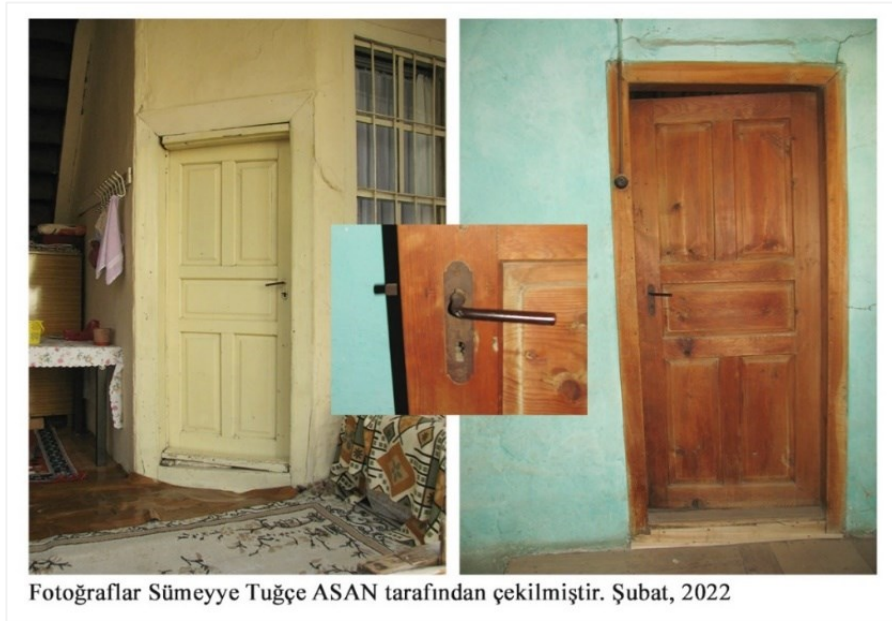
Resim 2.11 1.no.lu, 134-10 ada parsel, Süleyman Uğraş evinin 1.kat ve 2.kat kapıları.¹⁵⁵

(Resim 2.11) 1 no.lu yapının kapıları arasında onarılmamış ve ilk haliyle saklanan, bu iki kapıdır. Oldukça sade, masif ahşap kapılardır. Madeni kapı kulpu ve kilit mekanizması kullanılmaktadır.

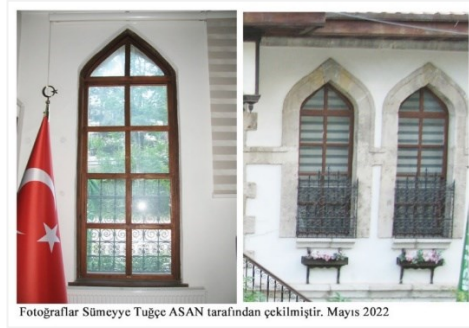
Resim 2.12 2 no.lu, Kazanasmazlar Konağı, ön cephe pencereleri.¹⁵⁷

Kazanasmazlar Konağı pencerelerinin doğramasının dairesel ve sivri şekle sahip üstü ve aynı formdaki taş alınıkları yapıya özel uygulanmıştır. 19.yy.ın ortalarına kadar yapılmış yapıların pencereleri yukarı sürülerek açılmaktadır. Örnekleri; Ayşe Cengiz Konağı, Kazanasmazlar Konağı ve Mihri Hatun Konağı'dır.

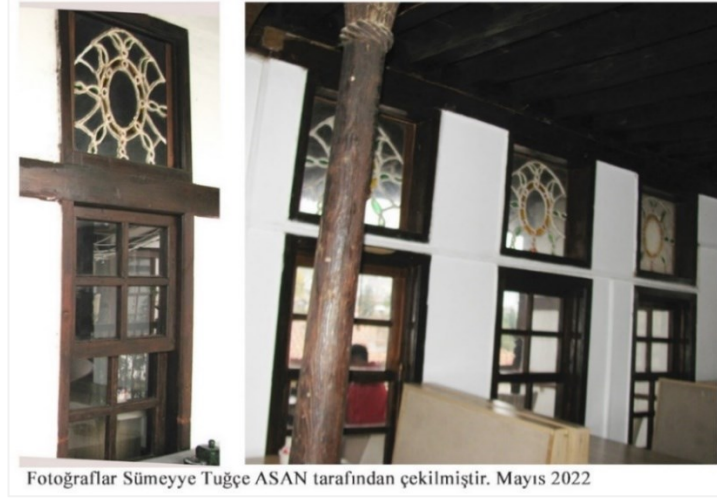
Resim 2.13 9 no.lu Ayşe Cengiz evi, 454-62, başoda pencereleri, dış-ıç görünüşleri.¹⁵⁹

Üst pencereler Amasya evlerinde nadir karşılaşılmaktadır. Ayşe Cengiz konağının üst pencereleri sabittir ve renkli işlenmiş pencerelerdendir. 62 cm boyundadır. 2x3 oranlarındadır. Tavan yüksekliği, resimlerin çekildiği odada 265 cm'dir. Yanındaki odada, tavan 10 cm yükseltilmiştir. Ancak 1x2 oranında 3'lü pencereler kullanılmıştır.

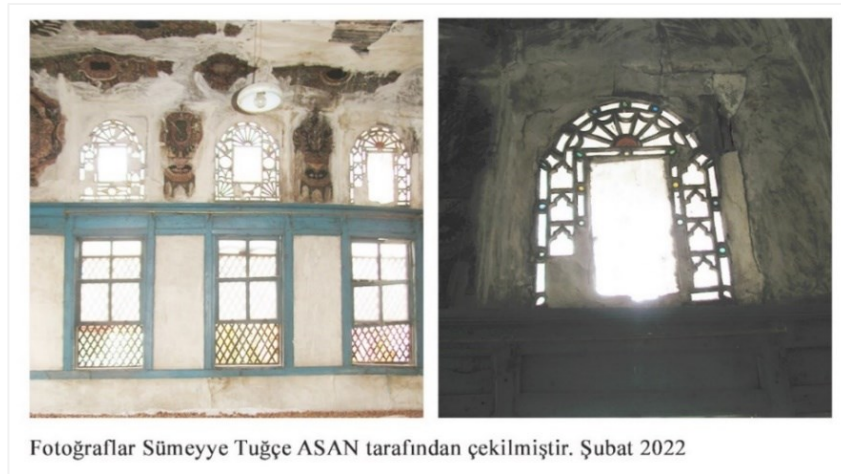
Resim 2.14 Gümüşhacıköy, 140-14 ada parsel, Darendeliler Konağı.

Pencere kullanımları yukarı çekilerek açılan ve sabit üst pencerelerden oluşmaktadır. Gümüşhacıköy'deki bu yapı Amasya'daki evlere nazaran bir çok bezemeye ve işlenmiş alana sahiptir. Türk evi yapı öğelerini açıklamak için yapı elemanları çalışma içinde kullanılmıştır. Mısırlılar ve Kazanasmazlar konaklarında üst pencere ve alt pencerenin birleşimi, oldukça uzun ve dar; üçlü sıralı dizili pencereler kullanılmaktadır. Tavan dokusunu adınlatmak amaçlanmış olması muhtemel olsa da örnek verilen yapılarda, bu pencerelerin olduğu tavanda özel bir işleme bulunmamaktadır.

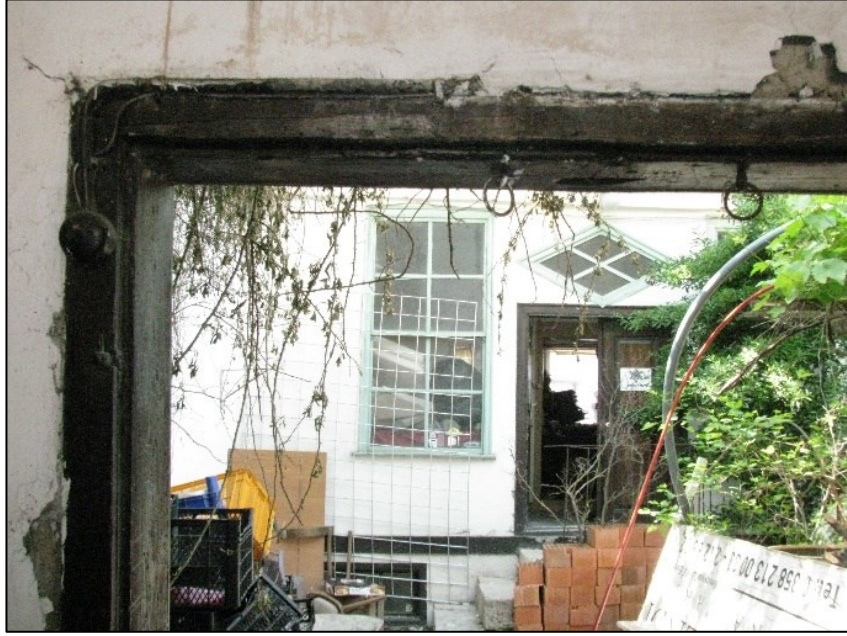
Resim 3.5 4 no.lu yapı, selamlıktan “hayat” a geçiş kapısı. Kapının üst doğramalarına sabitlenmiş perde-halı kancaları gösterilmektedir.

Yapıda selamlık giriş holünün hayata bağlayan kapı üstünde eskiden hava akımını kesmek için kapılara halı-keçe benzeri örtüler asılırdı ve bu bölümde bu tarz bir uygulamanın kullanıldığı düşünülmektedir. Bahsedilen bölümde, kapı doğramasının üstüne sabitlenmiş halkalar bulunmaktadır.

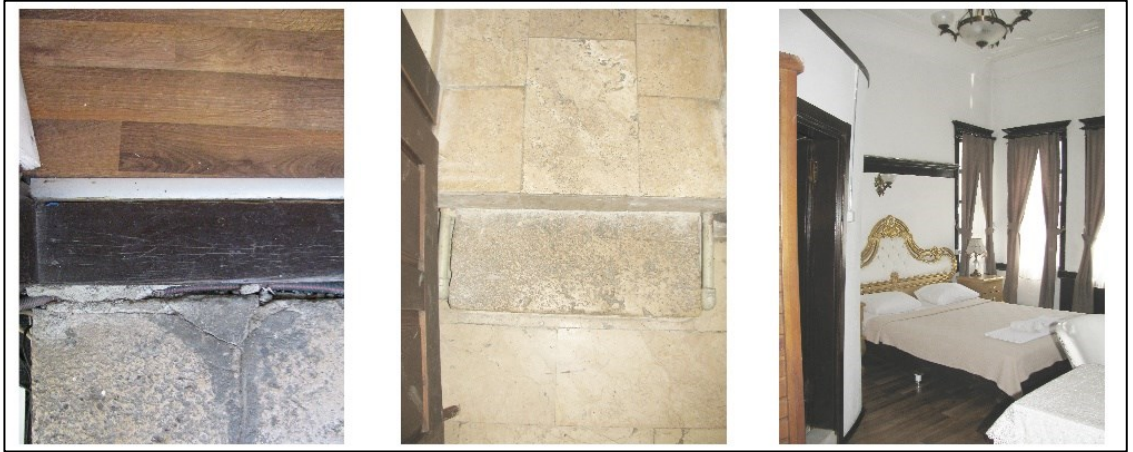
Resim 3.6 Solda: avlu-1. kat zemini, ortada: avlu-bodrum kat zemin: Amasya beji mermeri. Sağda: banyo ile yenilenmiş örnek hotel odası

Zeminler ahşap görünümlü parke kaplanmıştır. Odalara banyo eklenmiştir. Sadece başoda da banyo bölümü eklemek yerine gusülhane olan dolap içine klozet yerleştirilmiştir. Gusülhane başlığında bahsedilmiştir. Mutfak alanı ve odalarda eklemeler dışında temel bir değişim yoktur. Onarım ve tadilatlar ile geliştirilmiş odalara sahiptir.

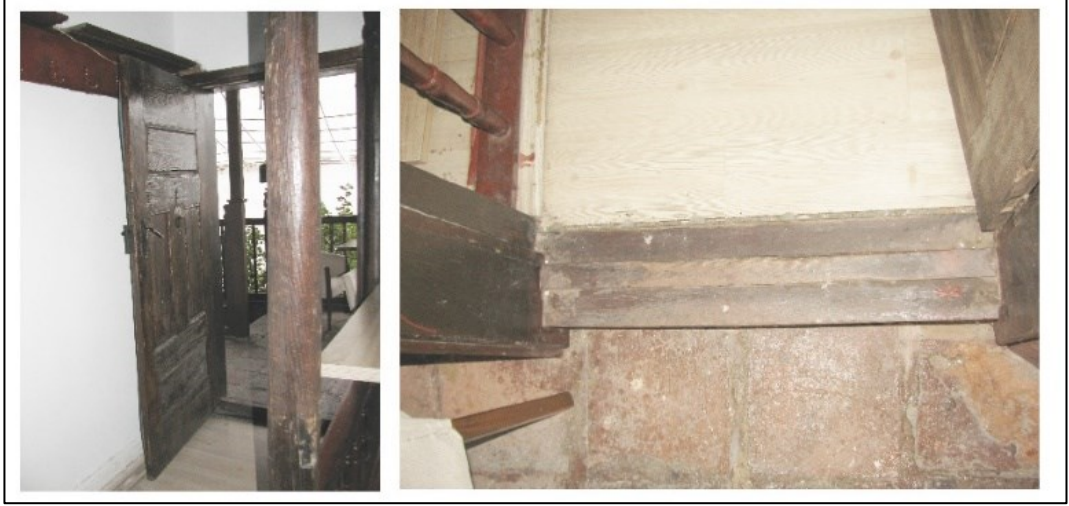
Resim 3.7 Solda: 1. kat başoda giriş kapısı, sağda: sofa-başoda zemin malzemesi.

9 no.lu Ayşe CENGİZ Konağı: Masif olmayan zemin parkeleri ve kapı yüzeyindeki kontrplak kaplamalar dışında özgün olan yapıda; ziyaretçilerin duvarları veya korkulukları çizmesi ile hasarlar almaktadır.
