AMASYA EVLERİNDE TARİHSEL SÜREÇ İÇİNDE
İŞLEV DEĞİŞİMİ VE BU DEĞİŞİMİN
SÜRDÜRÜLEBİLİRLİK KAPSAMINDA
DEĞERLENDİRİLMESİ

YÜKSEK LİSANS TEZİ

SÜMEYYE TUĞÇE ASAN

İSTANBUL, 2022

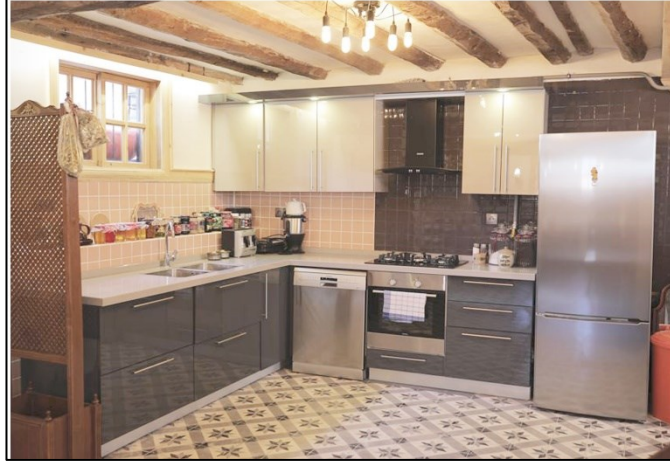
Resim 3.8 3 no.lu yapı, bodrum kat, mutfak.

3 no.lu yapı, Melekli konak, her odasında ocak ve şerbetlik alanına sahiptir. Ancak bu ocaklar kapalıdır. Yapının eski fotoğraflarında bodrum katında kırmızı kiremitten yapılmış köşe ocak bulunduğu ve bu ocağın kaldırıldığı, bodrum katına modern standartlarda yeni bir mutfak oluşturulmuştur. Yapının gelenek dokusundan ayrı tutulmuş bu alan, pansiyon işlevine sahip konağın sürdürülebilirliği ve kullanımının devam edebilmesi için önemlidir.

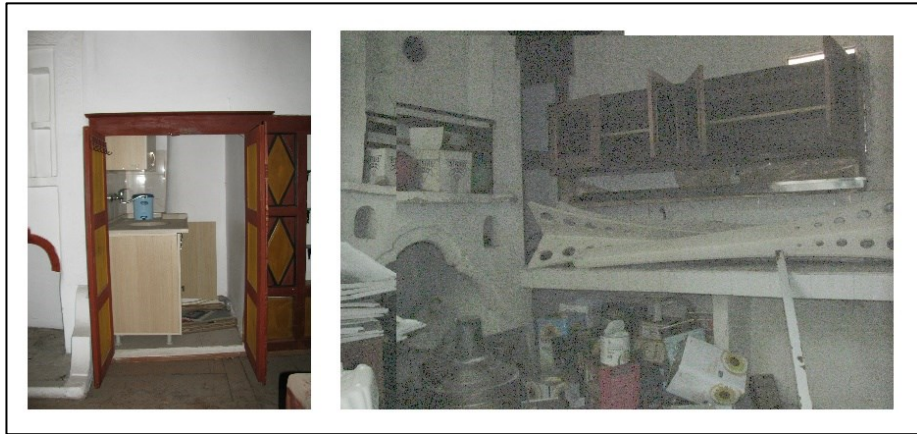
Resim 3.9 Sol: 4 no.lu yapı, onarımda eklenen mutfak bölümü, sağ: 5 no.lu yapı, selamlık, aş odası.

4 no.lu yapıda bulunan selamlık bölümünün zemin katındaki mutfak ve harem bölümünün ikinci katındaki mutfak alanları kullanılmamaktadır. Harem bölümünde mutfak ocağı kaldırılmış, yüklük olarak yenilenmiştir. Selamlık bölümündeki mutfakta tezgâh, duvara sabit üst dolaplar ve büyük bir ocak yer almaktadır. Modern kullanımlara ayak uyduracak teçhizatlar bulunmamaktadır.

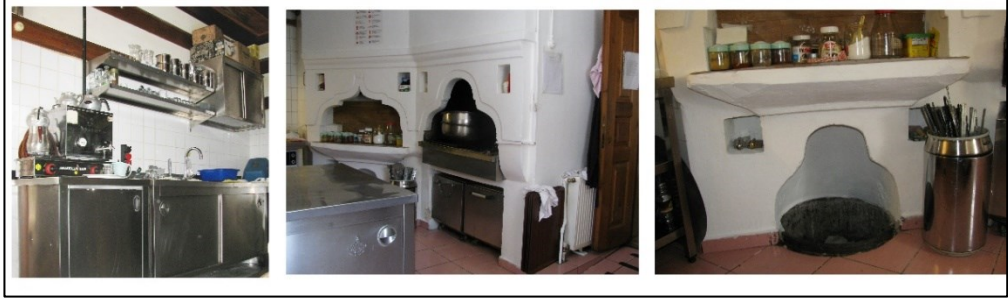
Resim 3.10 Geleneksel yapıda endüstriyel mutfak örneği.¹⁷⁷

6 no.lu konak, Şükrü Bey konağı, Ana binanın zemin katında mutfak alanı bulunmaktadır. Ayrıca sokak cephesine sonradan yapılan ek binanın zemin katında solda modern, endüstriyel mutfak; sağında bay bayan wc bulunmaktadır.

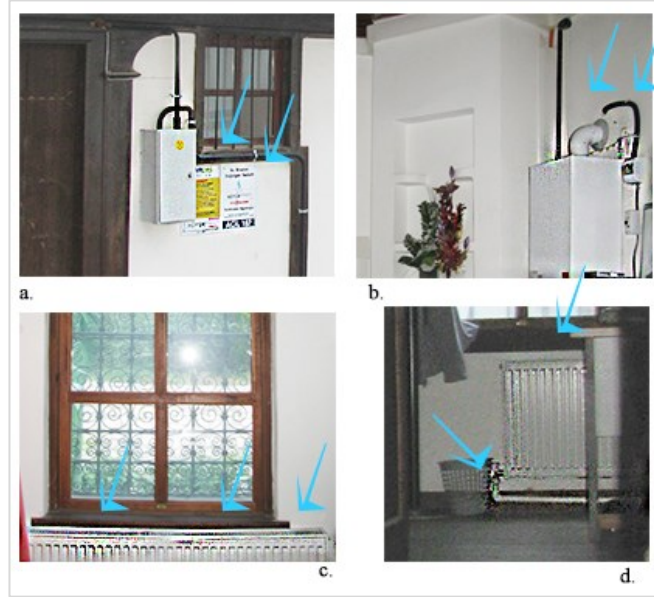
Tablo 3.7 2 no.lu yapıda ısıtma sistemi.¹⁸⁰

(a.)da arka kapı önüne yerleştirilmiş doğal gaz bağlantısı, (b.)de arka holde doğalgaz ısı eşanjörü görülmektedir. Hazeranlar konağında radyatörler için kullanılan mobilyaların bu yapıda da kullanılması gerekmektedir. Buzdolabı gibi büyük hacimli beyaz eşyanın ve eşanjörün şömine yanındaki görüntüsü iyi değildir. (c.) ve (d.) de pencere önüne yerleştirilmiş radyatörlerin zemini delmeden üzerinden devam ettirildiği ve bu plastik radyatör borularının duvardan geçişinin sağlandığı anlaşılmaktadır. Yapıda zemin malzemesinin zarar görmesine izin verilmemiştir.

2 no.lu yapı Kazanasmazlar Konağında radyatör pencere önlerine konumlanması tercih edilmiştir. Ek olarak elektrikli klima ile genel ısıtma –soğutma yapılmaktadır.

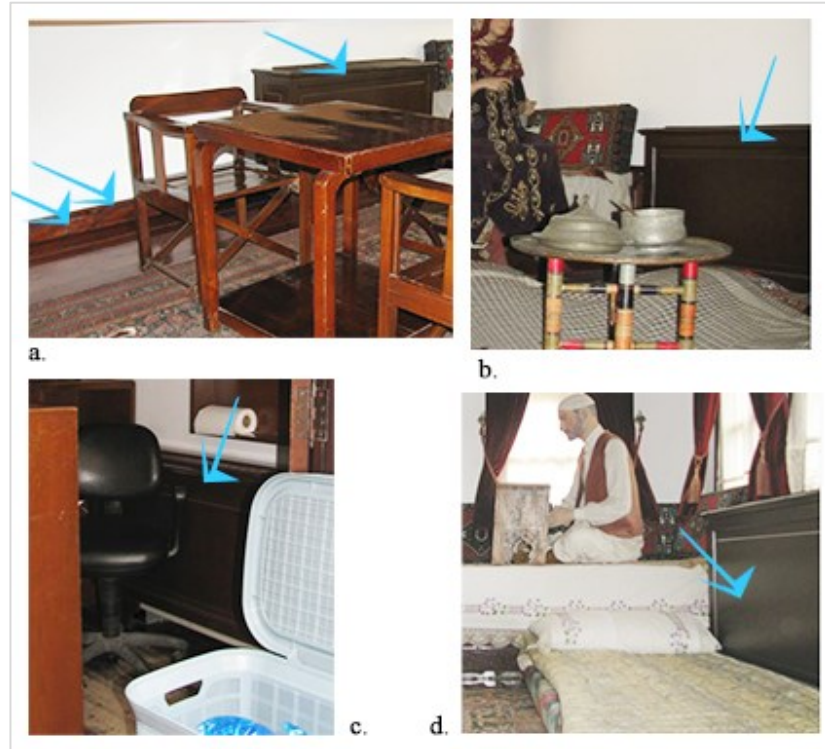
7 no.lu yapı, Hazeranlar konağında ziyaretçiler tarafından radyatörlerin görünmemesi için özenli davranılmıştır. Müze içinde ziyaretçiler aktif fotoğraf çekmektedir. Bu radyatör görüntüsüne çözüm olarak, yapı-zemin malzemesi ile uyumlu, dikkat çekmeyen mobilyalar yaptırılmış, Sistem boruları zemin altından değil, kablo kanalı ile aynı işlevişi sağlayan süpürgeliklerin içinden dolaştırılmıştır.

Tablo 3.8 7 no.lu konak, radyatörlerin görüntüleri.¹⁸¹

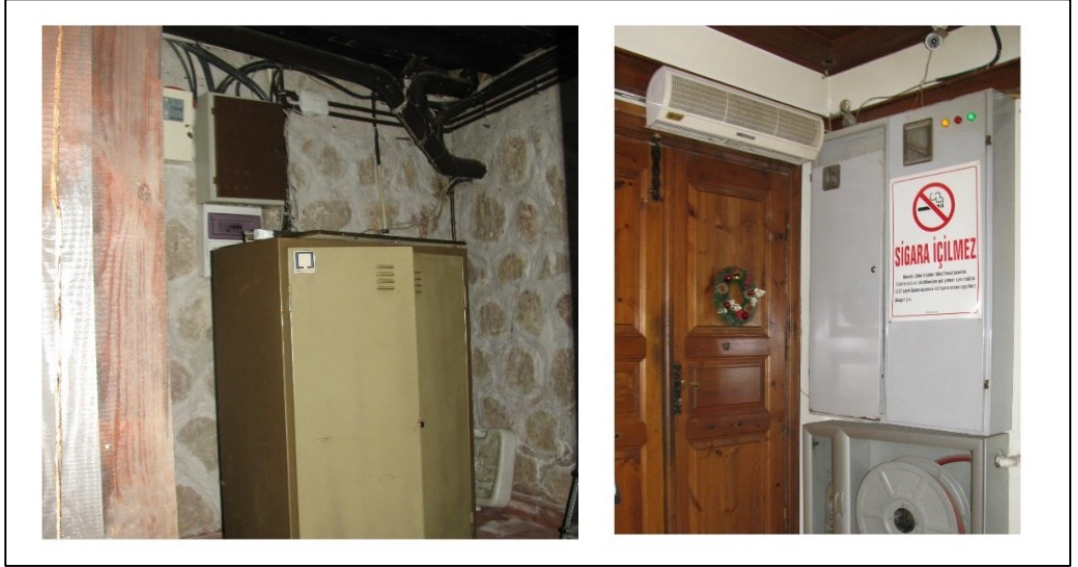
Geleneksel konutların hepsinde elektrik bağlantısı mevcuttur. Genellikle giriş kapısı etrafında veya bodrum katında sistem kurulumu yapılmaktadır. Giriş kapısı üstünde hava kanalı kullanımına rastlanmıştır.

Resim 3.11 Geleneksel yapılarda elektrik kutuları.¹⁸⁴

¹⁸⁴ Fotoğraflar Sümeyye Tuğçe Asan tarafından çekilmiştir. Sol: Mimarlar odası, bodrum kat. Sağ: Avukatlar konağı zemin kat, giriş kapısı arkasının görünüşü.

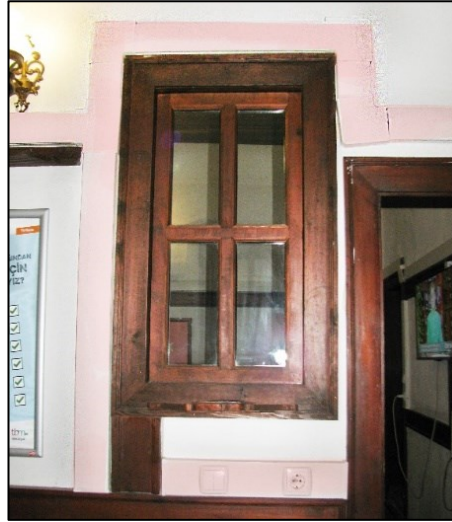
Resim 3.13 2 no.lu Kazanasmazlar yapısı elektrik kablo kanalları¹⁸⁶

¹⁸⁶ Beyaz renklidir, algılanması için pembeye boyanmıştır.

Geleneksel Amasya evlerinde elektrik bağlantıları duvara yapıştırılan beyaz kablo kanalları aracılığıyla, duvar yüzeyi kenarlarından, yapı delinmeden taşınmaktadır.

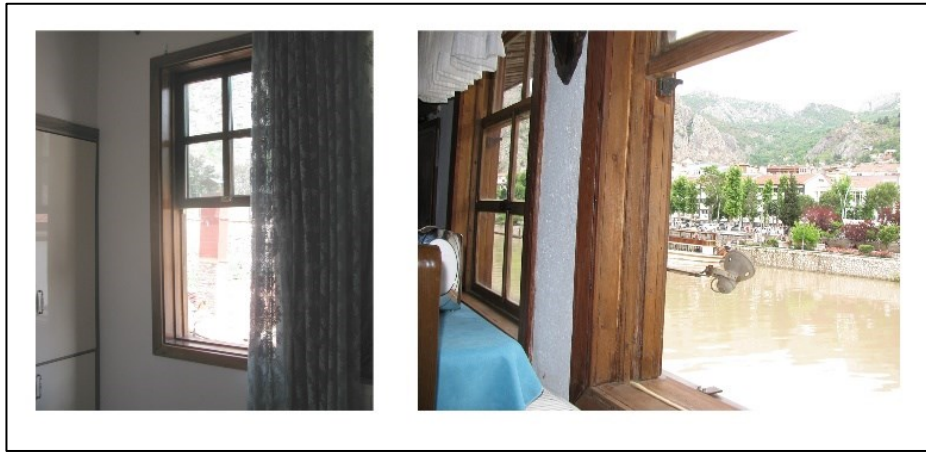
Geleneksel Amasya evlerinin hepsi doğal havalandırma kullanmaktadır. Mimari yapıların inşaatı yapılırken rüzgâr ve güneşe göre yapı yönlendirilmektedir. Bu nedenle mimari yapıların geneli bu temiz hava akışına sahiptirler.

Resim 3.14 Doğal Havalandırma kullanan geleneksel yapılar

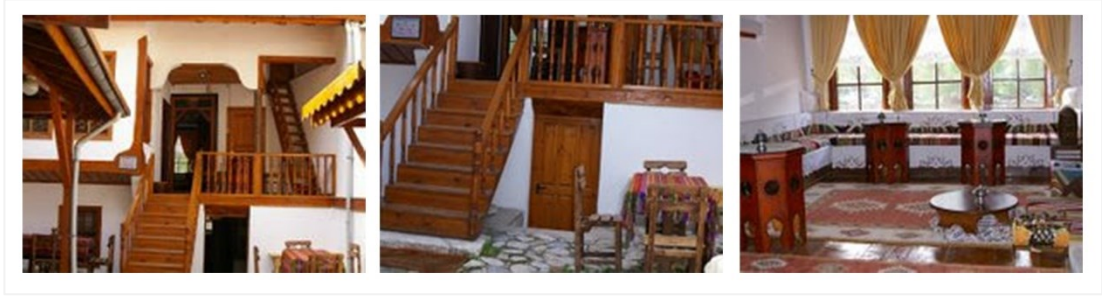
Resim 4.1 5 no.lu Saadettin SÜMBÜL evi, kültür evi fotoğrafları.¹⁹¹

Yapının yakın geçmişinde “kültür evi” olarak tanıtıldığı ve bir televizyon programında yayınlandığı bilinmektedir. Kültürel değer ifade eden yapının 2022’deki hali bu resimlere nazaran bakımsızdır. Malzeme korunmasının ve iç ortam kalitesinin bulunmaması yapı için sürdürülebilir değildir. Özellikle kafe-restoran işlevleri için yeterli alana sahip olmadığı düşünülmektedir. Bu nedenle hala konut olarak kullanılabilmesi gibi, pansiyon, kültür evi, nişan evi veya etkinlik salonu işlevleri ile bu evin hayata tutunması gerekmektedir. Aile içinde küçük grupları içeren etkinlikler için güzel bir mekân olabilir. Yapıda iki oda bulunmaktadır. Başoda yerinde avlu cephesine bakan odanın yüklerinde günümüz teknolojisinin gerekliliklerini karşılayan ıslak hacim alanının oluşturulması sağlanabilir. Bu sayede nişan gibi etkinliklerde hazırlanma odası olarak kullanılabilir. Yapı sürdürülebilirliği için uygun işlevin ve onarımın yapılması çok önemlidir.

5 no.lu yapının, yangın geçmişi bulunmaktadır. Bakım- onarım geçirmesinin nedeni bu yangındır. Aktif kullanıldığı dönemde, bu evde yaşamış kişinin yaşlandığı sırada tek başına aynı evde kalmaya devam ettiği öğrenilmiştir. Evin bugün ki sahibi Saadettin SÜMBÜL, şehir dışında yaşamaktadır. Konu ile ilgili sözlü bilgileri, Hatuniye Mahallesi muhtarı Dursun GÜVERCİN' den öğrenilmiştir.
