## SINOP, ALÂİYE (SÜLEYMAN PERVANE) MEDRESESİ

Filiz AYDIN

Sinop'taki Alâiye Medresesi, 1968-1969 Güz döneminde, Orta Doğu Teknik Üniversitesi Restorasyon Bölümünce sömester ödevi olarak ele alınmıştır. Bu sebeple gerekli ölçü ve malumat toplamak üzere Sinop'a Bölüm olarak bir seyahat yapılmıştır.

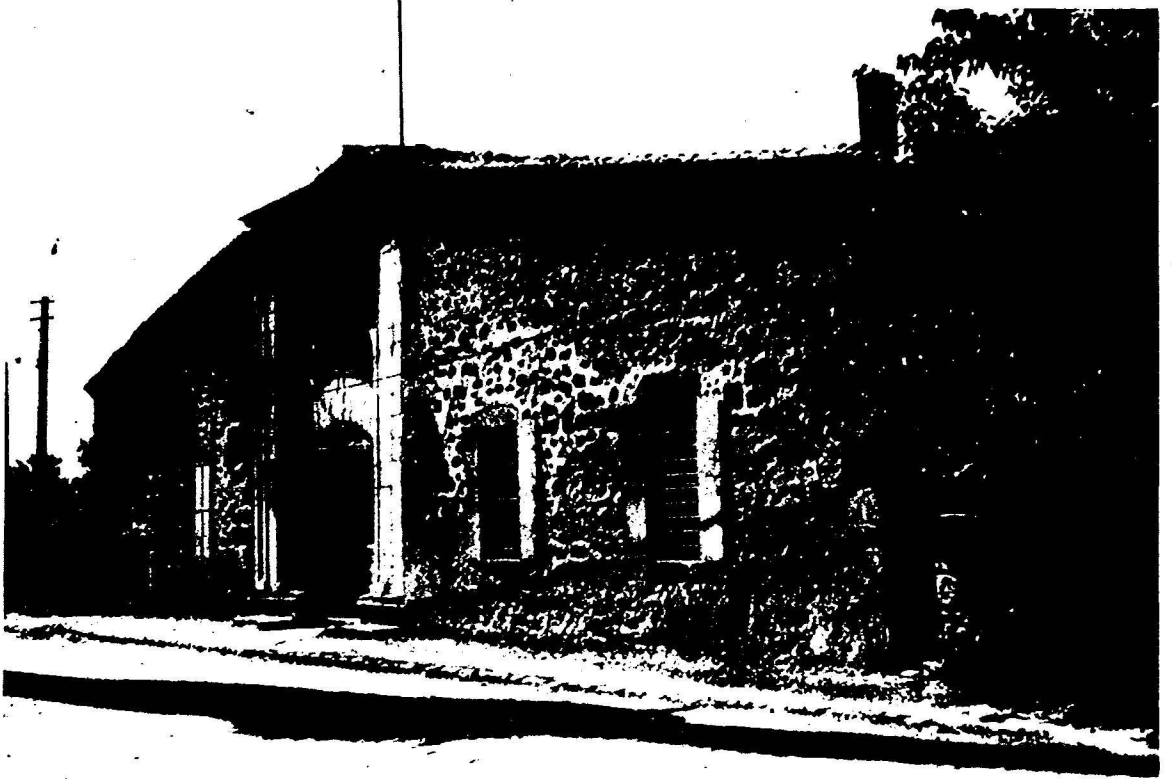
Resim : 2 — Sinop, Alaiye Medresesi, Güney Cephesi

27.17 m. uzunlukta olup, takriben orta kısımda yer alan bir Giriş Portalı ve Portalin doğusunda bulunan iki büyük, dikdörtgen pencere ile batısında bulunan aynı tipte bir pencere, W.C kapısı, ve oldukça yukarı kısımda yer alan bir mazgal pencere, ve bir taş çörtten bu cephenin başlıca elemanlarıdır (Bak. Resim : 2-3; Şekil : 6).

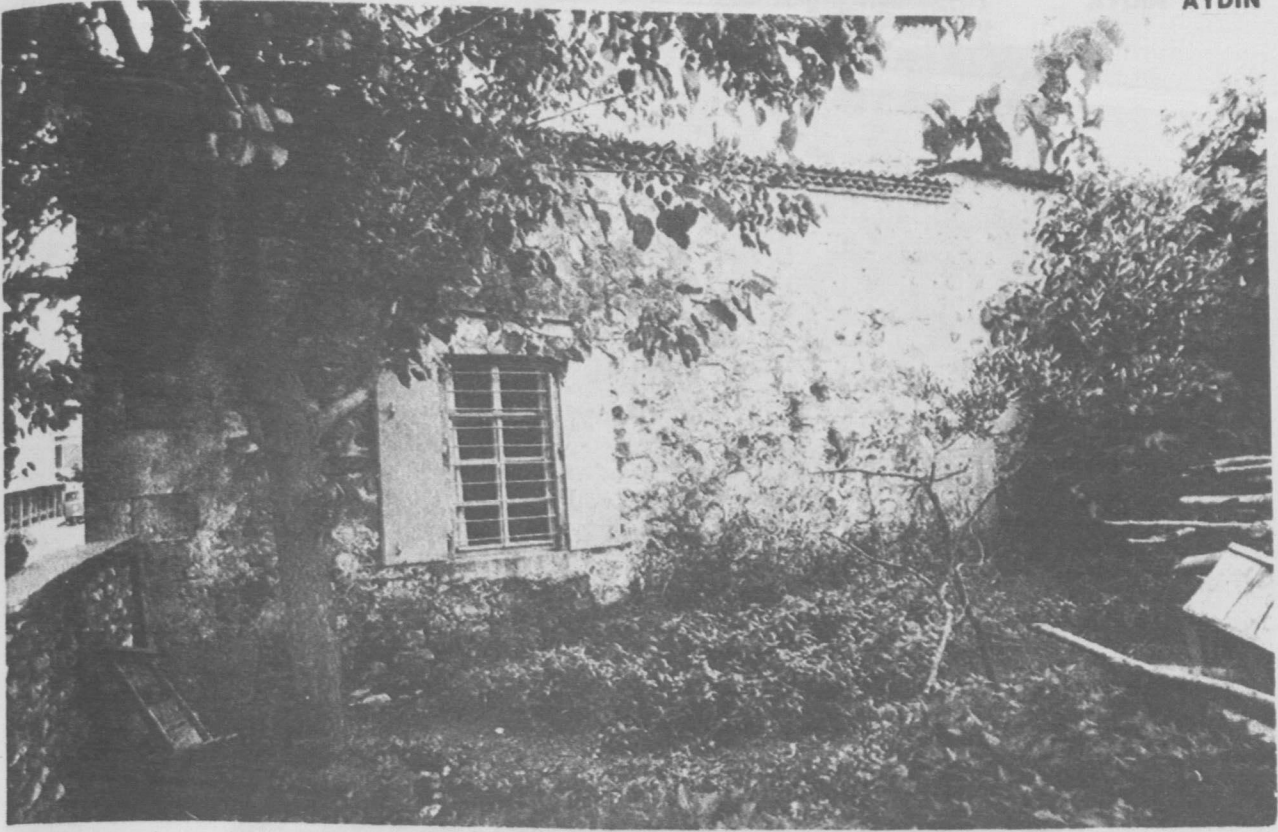
Resim : 5 — Sinop, Alâiye Medresesi, Doğu Cephesi

38.05 m. uzunluğundaki cephe, yatay bir çatı hizasına sahip olmakla beraber yer yer yüksekliklerde çıkış ve düşüşler mevcuttur. Güney köşede 4.67 m. olan yükseklik, yatay olarak 8.55 m. devam etmekte ve bu noktada 0.32 m. lik bir yükselme göstermektedir. 28.25 m. yatay olarak bu seviyede ve tek sıra tuğla çıkıntı üzerinde bulunan alaturka kiremit kaplama ile devam eden duvar, türbe kısmına rast geldiği yerde 2.39 m. lik bir düşüş yapmaktadır. Kuzey köşede 2.94 m. lik bir yüksekliğe sahip olan duvarın bu kısmında derzler oldukça tahrip olmuş durumdadır (Bak. Şekil : 7; Resim : 5).

Beş tanesi sonradan kapılmış durumda olan altı pencere bu cephenin elemanlarıdır. Yaklaşık olarak 0.77 - 0.91 m. genişlik ve 1.60 - 1.78 m. yükseklikte olan pencerelerden kuzeyden ikincisi hariç hepsi toprağa gömülü ve ziyettedir. Güney Cephenin doğu tarafındaki pencerelerle aynı özelliklere sahip olan pencerelerden güney köşesinden itibaren ilkinin üzerinde beton bir çıkıntı mevcuttur.

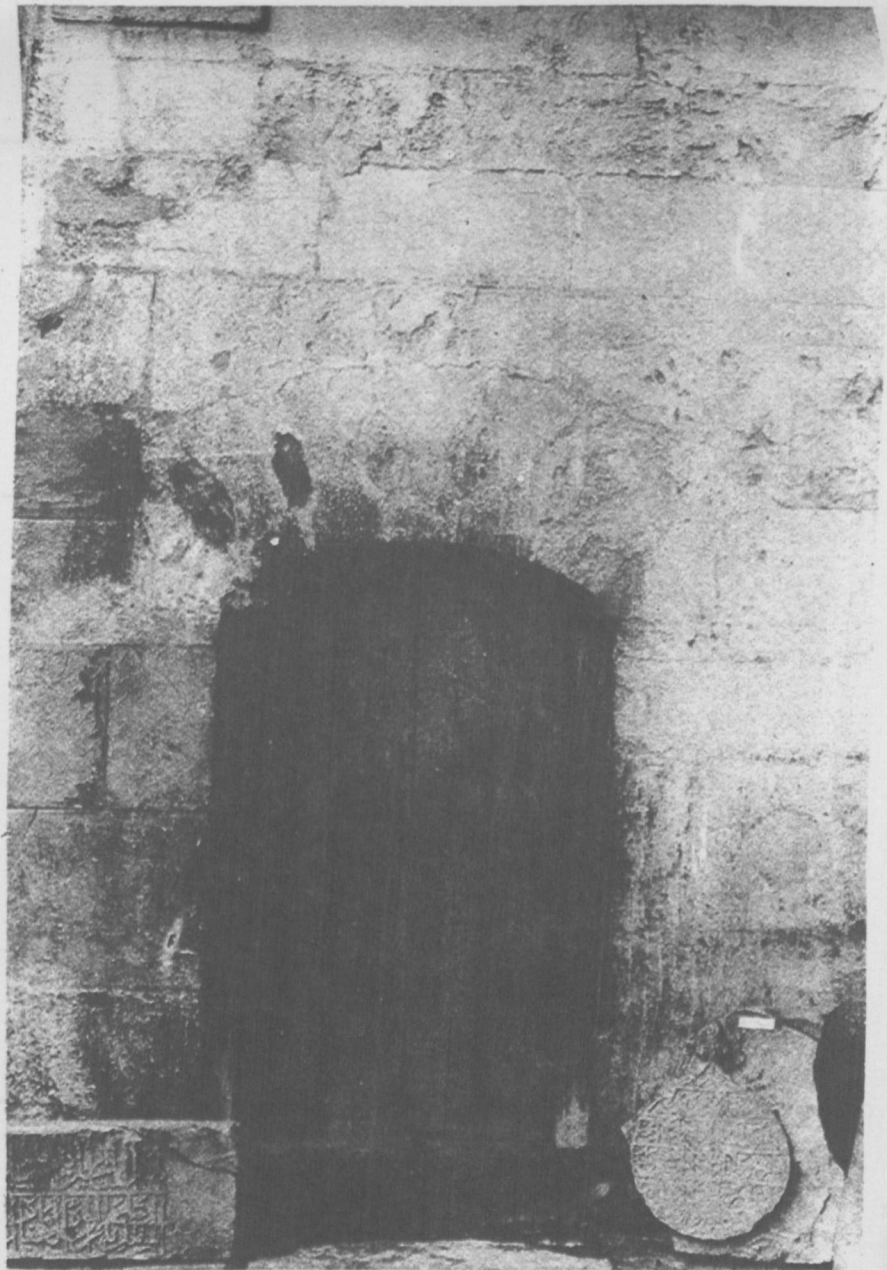
Resim : 14 — Sinop, Alâiye Medresesi, «Türbe» kapısı  
(revaktan görünüşü).

Arkadların kuzey uçlarındaki kapılar ise, şimdi üzerleri açık bulunan iki mekana açılmaktadır. Batıdaki kapı, köşeden 0.86 m. mesafede ve 1.20 m. genişliktedir. Doğudaki ise Türbeye açılmakta olup, 1.17 m. genişliktedir. Her ikisi üzerinde basık, kesme taş kemer bulunmaktadır. 0.50 m. kalınlığındaki kemer taşları arasında, koyu renkli, oval taş parçalar yerleştirilmiştir. Doğudaki kapının üzengi hizasında 3 cm. çapında yuvarlak taş çıkıntıları mevcuttur (Bak. Resim : 14).

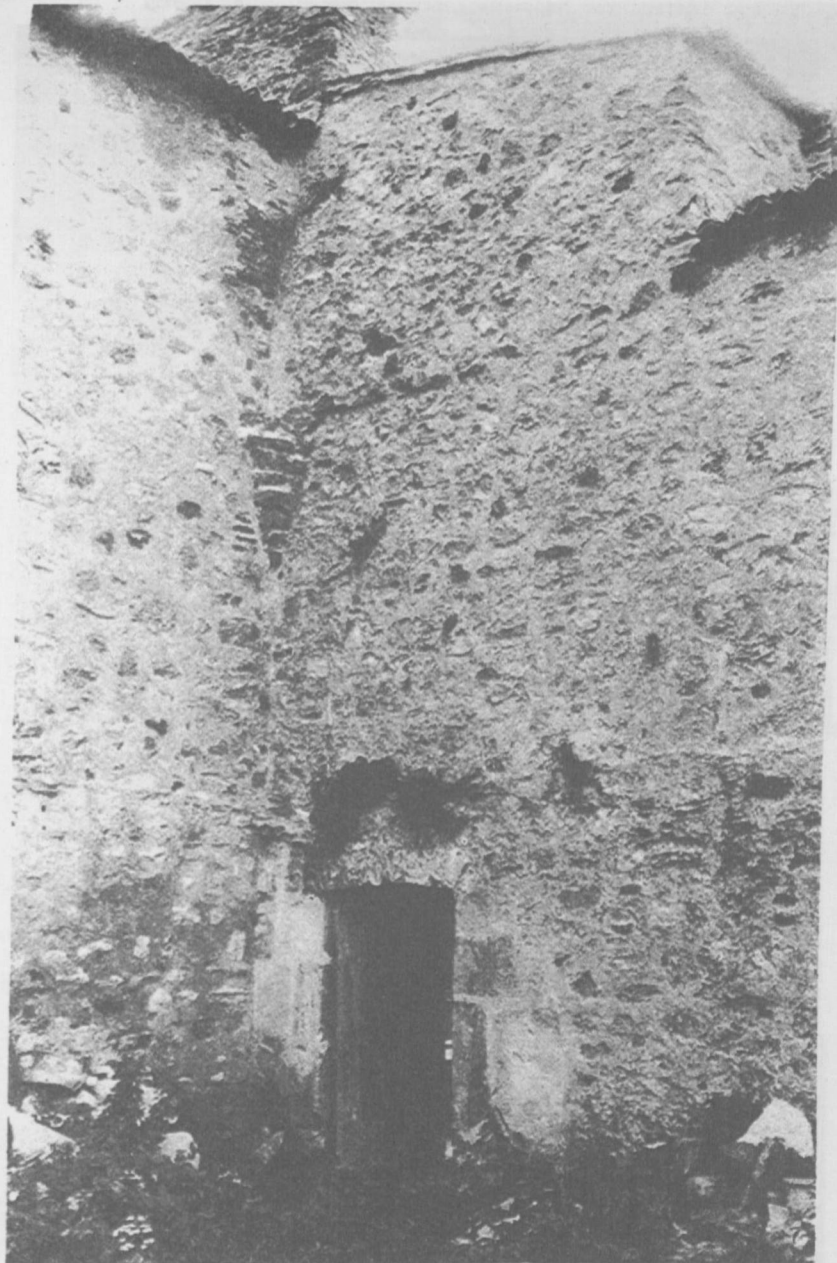
Resim : 15 — Sinop, Alâiye Medresesi, Ana Eyvan batısındaki oda  
(Günev - Doğu kösesi)

Güney - doğu ve güney - batı köşelerinde, takriben yerden 3.50 m. yükseklikteki üçgen çıkıntılar muhtemelen, kubbe olan üst yapıya geçiş elemanları kalıntılarıdır (pandantifler) (Bak. Resim : 15).

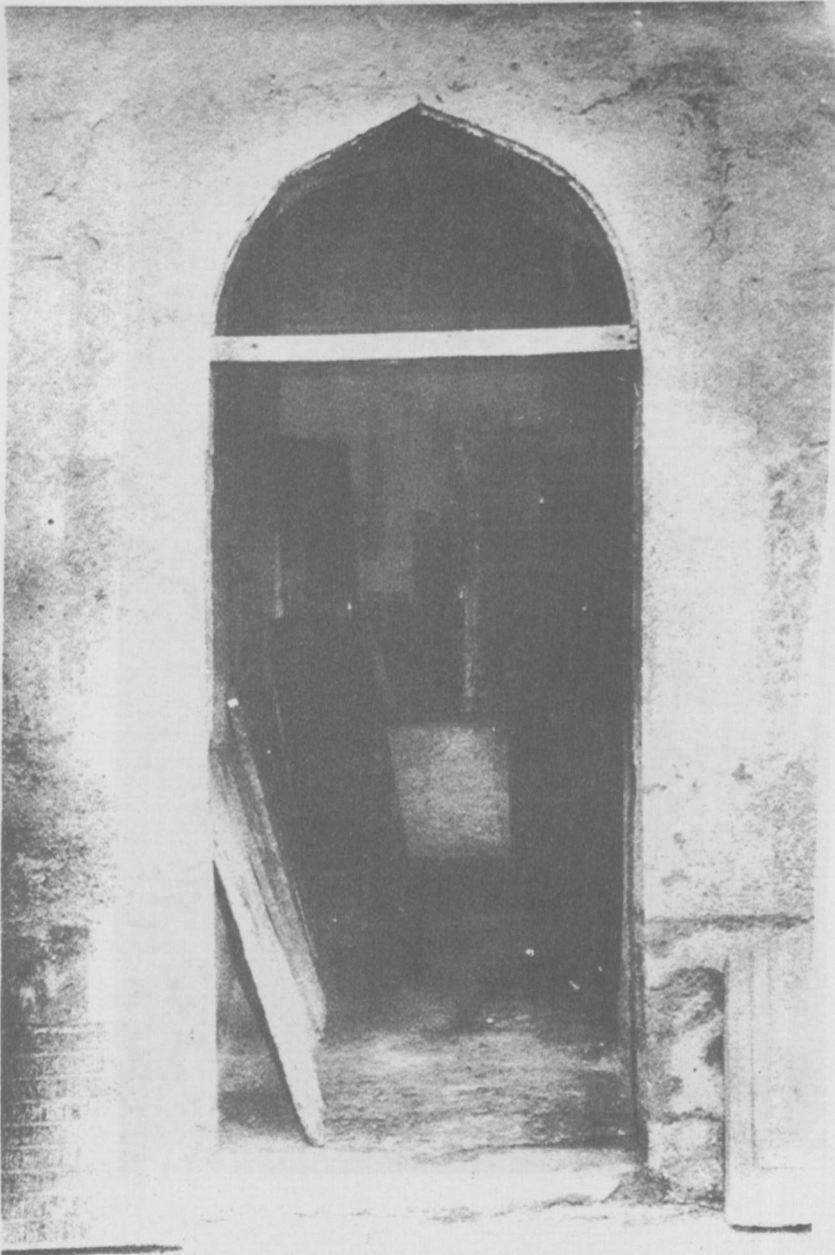
Resim : 16 — Sinop, Alâiye Medresesi, Tıp Oda Kapısı  
(revaktan görünüş )

Takriben 2.00 x 17.50 m. ebadında dikdörtgen, üzerleri tonozlar örtülü ve Kuzey - Güney doğrultusunda uzanan mekanlar olup, tonoz sütunlar hizasın-da bulunan 9 - 10 cm. kalınlığındaki kaburgalar üzerine oturmaktadır (Bak. Resim : 10). Tepe yüksekliği 7.15 m. ve üzengi yüksekliği 5.85 m. olan tonoz ve revakların duvar olarak devam eden kısımları sıvalı ve beyaz badanalı va-ziyettedir. Bu duvarlar boyunca, bir iki tarafta, medrese odalarına açılan ka-pılar bulunmaktadır. Yaklaşık olarak 1.85 m. yükseklikte olan kapıların üst kısmında 5 cm. kalınlığında ahşap len-to ve onun üzerinde tepe noktasında sivriltilmiş yarım daire profilli kemer açıklıkları mevcuttur (Bak. Res. : 16).

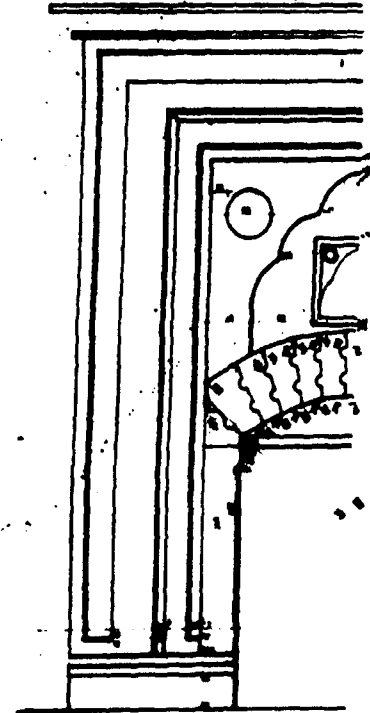
Şekil : 9 — Sinop, Alâiye Medresesi; Giriş Portalı ve Havuz  
Detayı, kemer profilleri

Sekizgen havuzun üzerinde yer aldığı sekizgen platformun dört kenarından, avlunun etrafını çerçeveleyen koyu gri renkli, kesme taş kaplı bordüre uzanan, patikalarda aynı cins taş ile kaplıdır. Platform ise, 0.63 m. lik bir genişliğe sahip olup, havuz etrafında 10 cm. derinlikte bir kanal meydana getirmektedir (Bak. Şekil : 9).
