**FATİH SULTAN MEHMET VAKIF ÜNİVERSİTESİ
LİSANSÜSTÜ EĞİTİM ENSTİTÜSÜ
MİMARLIK ANABİLİM DALI
MİMARİ KORUMA-RESTORASYON PROGRAMI**

**ŞANLIURFA GELENEKSEL SİVİL MİMARLIK
ÖRNEKLERİNDEN KARAÇİZMELİLER EVİ'NİN
MİMARİ AÇIDAN İRDELENMESİ VE YENİDEN
İŞLEV KAZANDIRILMASI**

YÜKSEK LİSANS TEZİ

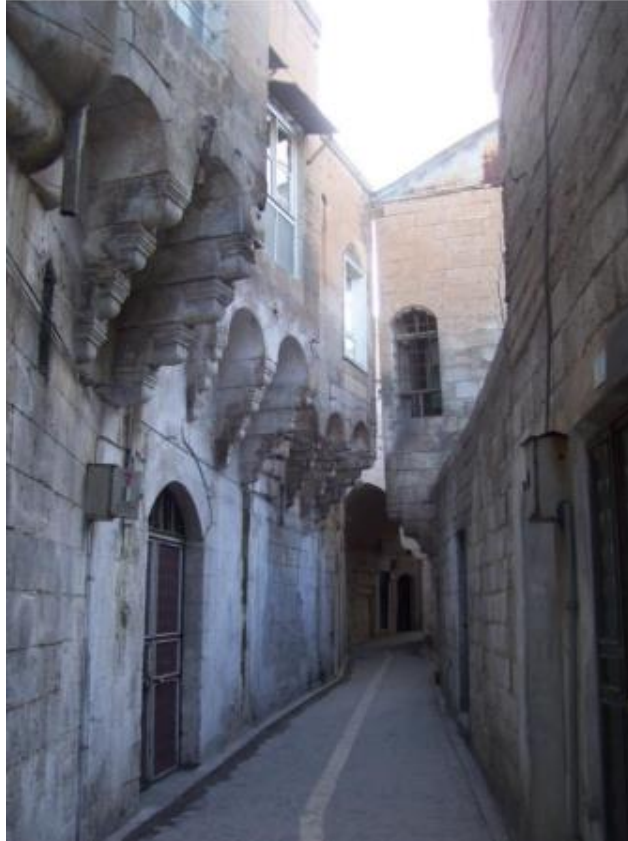
Şekil 0.1. Geleneksel Şanlıurfa Evleri Yerleşimi (Yüzgöl, 2011)

Eski Şanlıurfa evleri genellikle dar sokaklarda ve birbirine yakın şekilde konumlanmıştır. Bu evler genellikle tek katlıdır ve geniş avlulara veya iç bahçelere sahiptir (Şekil 2.1). Evlerin girişleri genellikle avluya açılır ve avlu, aile bireylerinin bir araya geldiği ve sosyal etkinliklerin gerçekleştirildiği bir alan olarak kullanılmaktadır (Yüksel, 2018).

Bölgede sıcaklığın yüksek olması nedeniyle evler genellikle kalın duvarlı olarak yapılmıştır. Alt katlar genellikle tonozludur. Avlular geniş ve yüksek duvarlıdır. Bu, sadece mahremiyet sağlamakla kalmamakta, aynı zamanda avluya ve ara sokaklara da gölge sağlamaktadır. Yaz sıcağına karşı yiyecekler, bozulmaması için yer üstünde veya yer altında yarım kiler şeklinde inşa edilen kiler veya kilerlerde saklanır. İklim sıcak ve yağışlı olduğundan çatılar düzleşerek dam halini almıştır. Sıcak ve kuru iklime sahip bölgelerde rüzgar genellikle kum ve toz taşıdığından çatı kullanımı tercih edilmemektedir. Öte yandan rüzgarı kesmek için evler yan yana inşa edilmiştir. Ayrıca caddenin hakim rüzgar yönüne dik yerleştirilmesi yerine nişlerle organik bir doku oluşturularak evlere ulaşan rüzgar azaltmaktadır (Aykal ve ark., 2019). Şekil 2.1'de de görüldüğü üzere dar sokakların oluşturulması evlerin

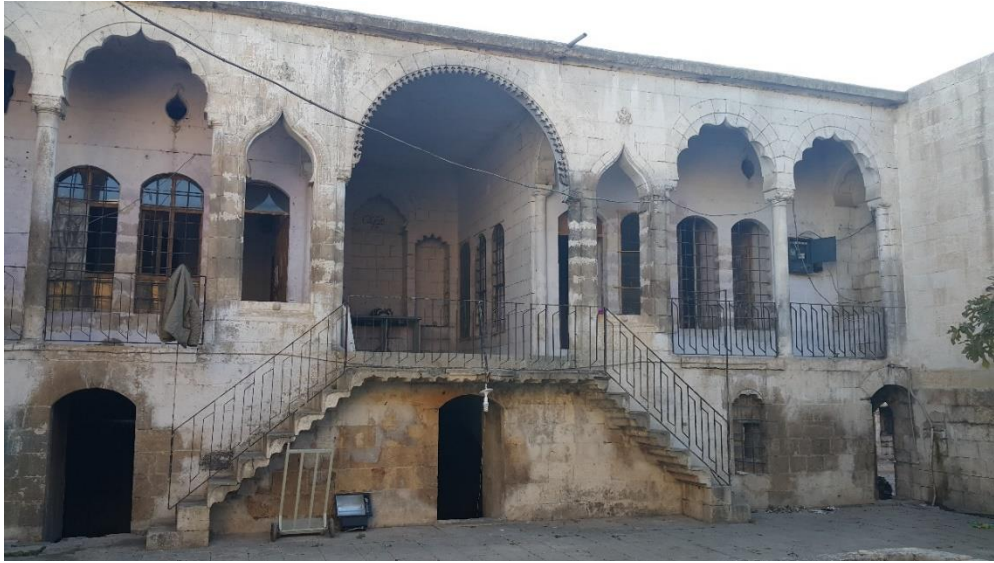
Şekil 0.2. Şanlıurfa Karacizmeli Evi Eyvan ve Odalar (5 Mart, 2019)

Türkiye'de farklı iklim tiplerinin varlığı bina yapılarını da etkilemiştir. Geleneksel Türk evlerinde ortak oda ve odaların düzeni iklime göre değişiklik göstermektedir. İklim ortak alanın dış dünyayla iletişimini de etkilemiştir. Bazı ev tiplerinde ortak oda kapatılarak özel bir alana dönüştürülürken, bazılarında ise açık bırakılarak avluya dönüştürülmüştür. Güneydoğuya bakan evlerde ortak alanlar genellikle avlu şeklinde görülmektedir (Güney, 2022). Asya ülkelerindeki evlerin planlanması ve tasarımında arazi, rüzgar ve güneş yönü de önemli rol oynamıştır. Bu nedenle Şanlıurfa evlerinin yerleşim planının oluşturulmasında en önemli etken iklim olmuştur. Bazı evler sadece yazın kullanılırken bazıları ise sadece kışlık olarak inşa edilmektedir. Bazı evlerde yazlık ve kışlık kısımlar bir arada bulunmaktadır. Yazlık veya kışlık kullanıma uygun olarak tasarlanan evlerin yanı sıra eyvanların yönü de güneşin açısına göre ayarlanarak yazlık ve kışlık sınıflar oluşturulmuştur (Şekil 2.2). Geleneksel Şanlıurfa evlerinin çoğunda eyvan bulunmaktadır (Öcal, 2013).

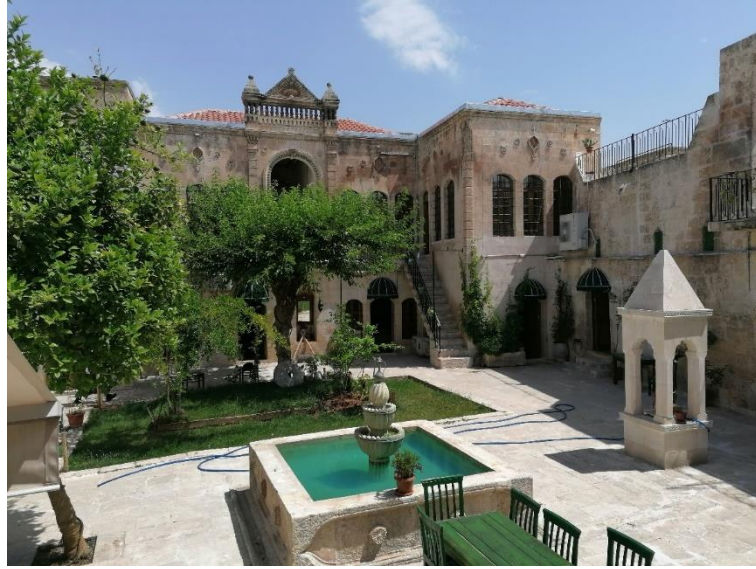
Şekil 0.4. Şanlıurfa Karacizmeli Evi Avlu (7 Mart, 2019)

Eski Şanlıurfa evlerinin plan özellikleri genellikle geleneksel bir düzene sahiptir. Evler genellikle dikdörtgen veya kare planlı olup, avlu veya iç bahçeye odaklanmış bir düzenleme görülmektedir (Şekil 2.4). Evler genellikle avluya veya bahçeye açılan bir kapı veya geçitle başlar ve bu alan genellikle evin merkezi noktasıdır (Payaslı Oğuz ve Arkan, 2019).

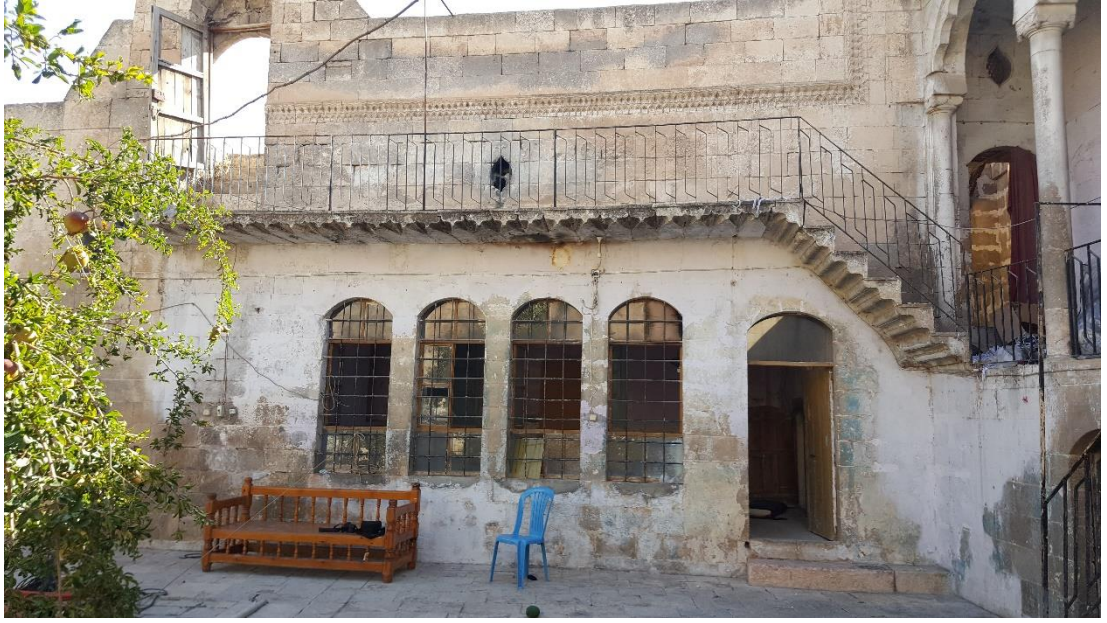
Şekil 0.5. Şanlıurfa Karacizmeli Evi Avluya Açılan Odalar (7 Mart, 2019)

Evin avlusuna veya bahçesine açılan odalar genellikle aile odaları veya misafir odaları olarak kullanılır. Bu odalar geniş ve ferah olup, aile bireylerinin ve misafirlerin bir araya gelip dinlenmeleri veya vakit geçirmeleri için kullanılmaktadır. Evlerin diğer odaları genellikle avluya veya bahçeye paralel olarak sıralanır. Mutfak ve depo gibi alanlar da avlunun veya bahçenin arkasında yer alırken, yatak odaları ve benzeri alanlar avlunun veya bahçenin yanında veya önünde yer almaktadır (Erdem, 2018).

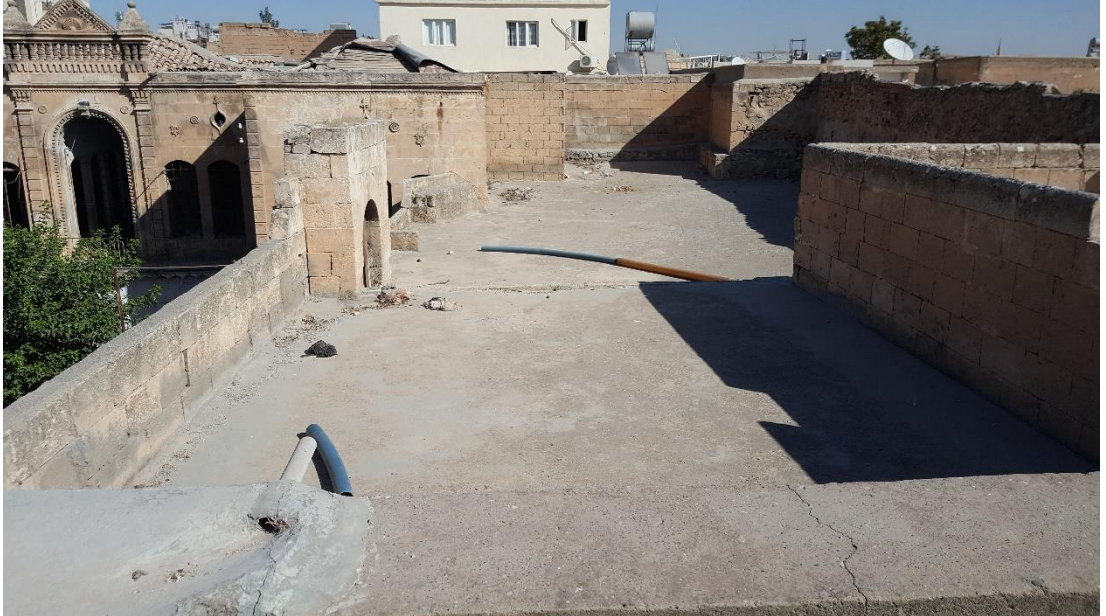
Şekil 0.7. Şanlıurfa Karaçizmeliler Damdan Görünüş (7 Mart, 2019)

Damlar: Şanlıurfa'da iklim özellikleri nedeniyle evlerin çoğunda çatı yerine dam tercih edilmiştir. Damlar yağmur sularının akmasını sağlarken, aynı zamanda evin içini sıcak havalarda serin tutmaya yardımcı olur. Kiremit çatılar yerine dam kullanımı karakteristik bir görünüm kazandırır. Bu alan genellikle oturma alanı olarak düzenlenir ve geleneksel Şanlıurfa evlerinin sosyal yaşantısına önemli bir katkı sağlar. Ayrıca, damlar geceleri serinleyen hava ile evin iç mekanlarını doğal bir şekilde havalandırır. Genellikle ahşap işçiliği ile süslenen bu damlar, evlerin dış cephesine karakteristik bir görünüm kazandırır. Ayrıca, damların üzerine genellikle bitki örtüsü ekilerek, yeşil bir çatı görünümü oluşturulur ve çevreye katkı sağlanır. Damın yapısına ve büyüklüğüne göre, altında farklı amaçlar için kullanılan alanlar oluşturulmuştur (Şekil 2.7). Bazı evlerde damın üzerine ahşap sedirler veya minderler yerleştirilerek dinlenme ve misafir ağırlama alanları oluşturulurken, bazı evlerde ise açık mutfaklar veya oturma grupları yer almaktadır, bu nedenle de evlerin mimari kimliğinin önemli bir parçasıdır. Damlar, bölgenin geleneksel yapı tarzını yansıtırken, aynı zamanda evlerin iklimsel koşullara uygunluğunu da gösterir (Aksoy, 2009).

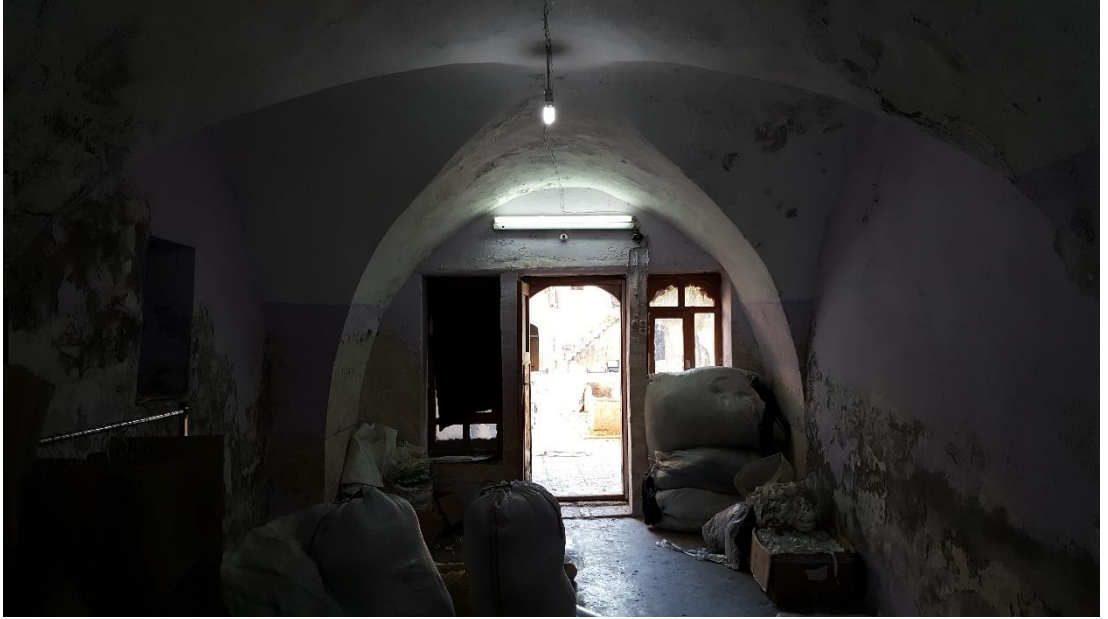
Şekil 0.8. Şanlıurfa Karaçizmeliler Evi Oda İç Görüntüsü (7 Mart, 2019)

Yüksek tavanlar: Geleneksel Şanlıurfa evlerinin çoğunda yüksek tavanlar bulunur. Bu, evin iç mekanını daha ferah ve havadar hale getirmektedir. İlk olarak, yüksek tavanlar, evin içini daha ferah ve geniş gösterir. Bu sayede evde yaşayanlar daha rahat hisseder ve daha fazla hareket özgürlüğüne sahip olurlar. Ayrıca, yüksek tavanlar, evin içine daha fazla doğal ışık girmesini sağlar, bu da evin daha aydınlık ve enerjik bir atmosfere sahip olmasını sağlar. Yüksek tavanlar ayrıca, evde daha iyi bir hava dolaşımı sağlar (Şekil 2.8). Sıcak hava yükselirken, tavanın yüksekliği nedeniyle üst kısımlarda birikir ve alt kısımlar daha serin kalır. Bu da evde daha konforlu bir ortam oluşturur. Geleneksel Şanlıurfa evlerinde yüksek tavanlar aynı zamanda estetik bir özellik olarak da görülür. Yüksek tavanlar, evin dışarıdan görünümüne farklı bir boyut kazandırır ve evin mimari kimliğini vurgular (Aykal ve ark., 2019; Büyükçam ve Zorlu, 2018).

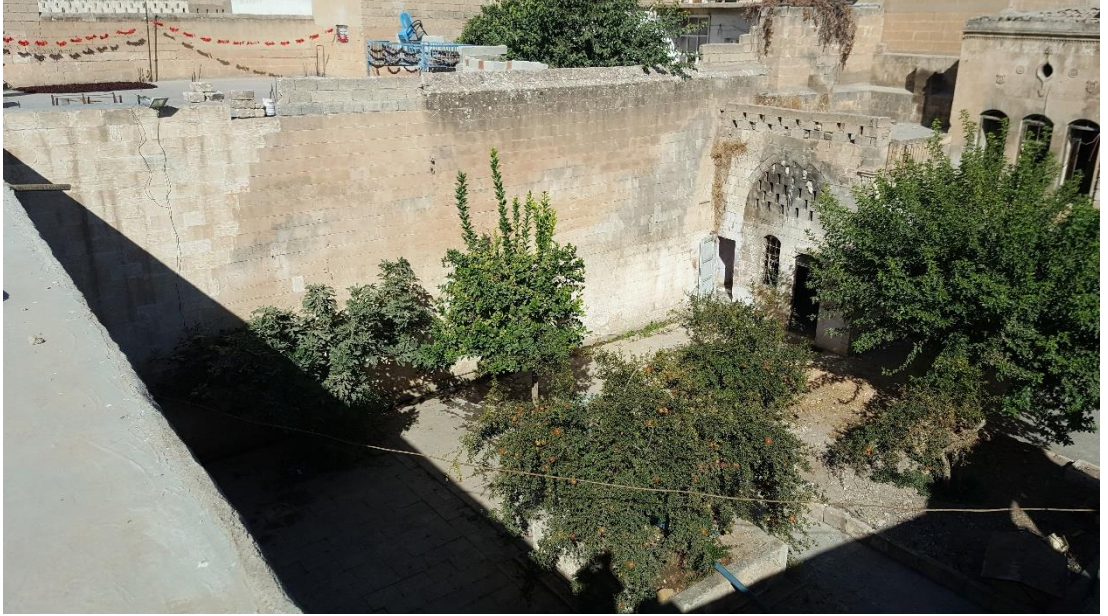
Şekil 0.9. Şanlıurfa Karacizmeli Evi Avlusu (7 Mart, 2019)

Geniş avlular ve iç bahçeler: Evler genellikle geniş avlular veya iç bahçelere sahiptir. Bu alanlar, aile bireylerinin bir araya gelip sosyal etkinliklerde bulunabileceği ve günlük yaşamı paylaşabileceği önemli mekanlar olarak kullanılmaktadır (Şekil 2.9). Geniş avlular, genellikle evin etrafını çevreleyen yüksek duvarlarla çevrili olup, evin girişine açılan bir kapıyla ulaşılır. Avlular, açık ve geniş

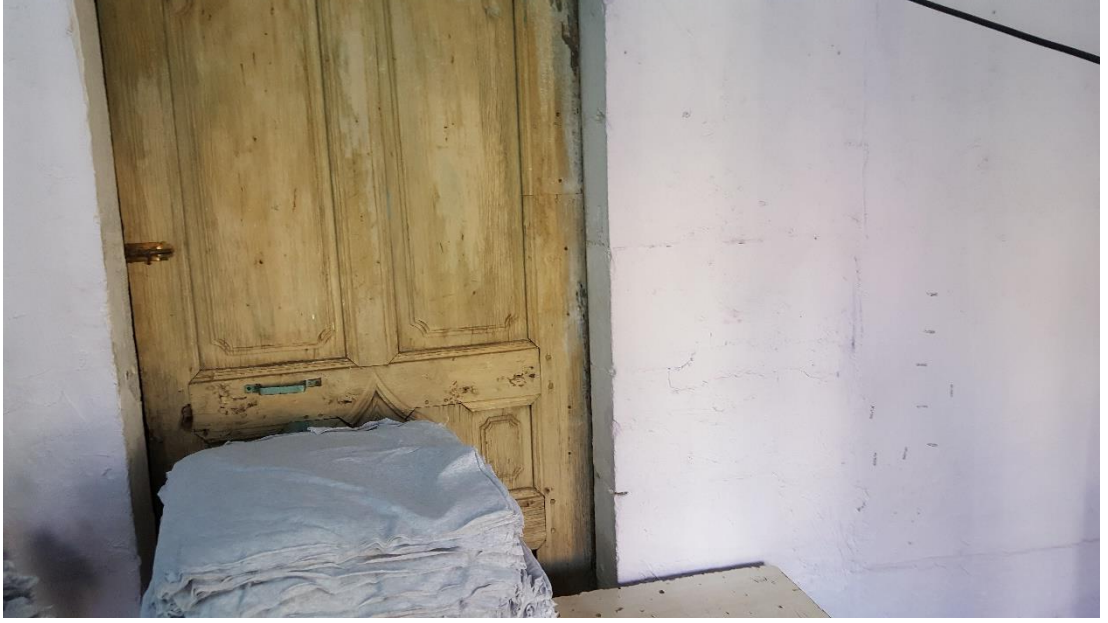
Şekil 0.10. Şanlıurfa Karaçizmeliler Evi Ahşap Kapı Örneği (7 Mart, 2019)

Kapı ve pencereler: Geleneksel Şanlıurfa evlerinde genellikle ahşap kapılar ve pencereler kullanılır. Bu kapılar ve pencereler geleneksel motiflerle süslenmiştir. Bu evlerde ahşap malzeme kullanılarak yapılan kapı ve pencereler, yöresel mimari tarzın özelliklerini yansıtmaktadır. Kapılar genellikle büyük ve gösterişli olup, ahşap işçiliği ile detaylandırılmıştır. Kapıların üzerinde geometrik desenler, bitkisel motifler veya yöresel semboller bulunmaktadır (Şekil 2.10).

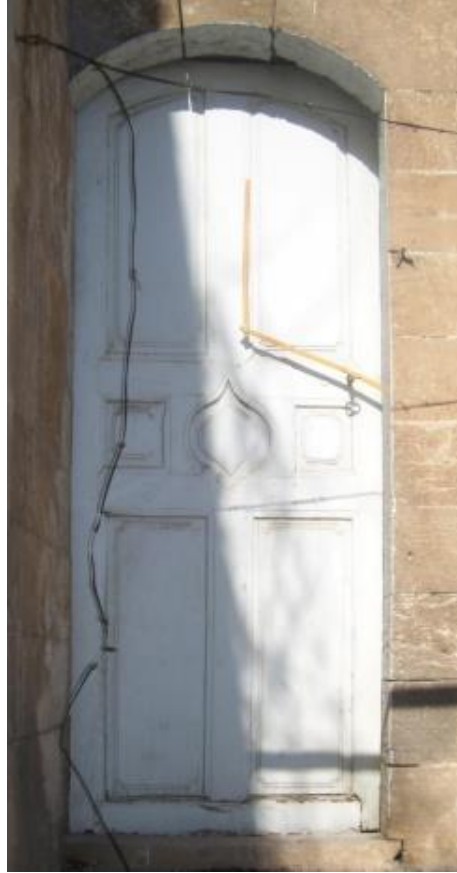
Şekil 0.11. Geleneksel Şanlıurfa Evi Kapı Örneği (Yüzgül, 2011)

Bu süslemeler, kapının estetik görünümünü vurgularken aynı zamanda ev sahiplerinin sosyal veya kültürel statüsünü de yansıtmaktadır. Oda kapıları düz, beşikli veya düz kemerle kapatılmaktadır ancak ahşap kapıların çoğu günümüze ulaşamamıştır (Şekil 2.11). Orijinal ahşap kapılar genellikle kare bölümlere ayrılmıştır. Birbirine geçme taşlarla süslenmiş, çok yönlü yapılmış beşik kemerli kapı örnekleri ise günümüzde daha çoğunluktadır. Geleneksel Şanlıurfa evlerinde genellikle eyvan kapıları daha fazla süslenmektedir. Bu kapılar genellikle dışarıdaki

tek dekoratif unsurdur. Çoğunlukla düz kemerli olan kapılar, uçlarında desenli bordürler, kitabeler ve rozetlerle zenginleştirilmiş, yanlarında zenglik kemerler, kabartma taşlar, geçmeli çift kemerler ve kireçtaşı gibi çeşitli kemer formlarının kullanıldığı sütunlar yerleştirilmiştir (Benisu, 2020). Evlerin çoğunun orijinal kapısı günümüze kadar korunamamıştır. Şanlıurfa'daki evlerin avlu kapılarında kullanılan “zengilli kemer”de dişler birbirine oturacak şekilde kemer taşları haline getirilir. Avlu kapıları ise kemer tipine göre “düz kemerli” ve “basık kemerli” olmak üzere ikiye ayrılmaktadır. Düz kemerli kapıların çok az örneği vardır. "Alçak kemerli" veranda kapıları kornişler, kemerler ve süslemeler açısından göze çarpmaktadır. Kapılar “kornişsiz”, “kornişli”, “kornişli ve rozetli”, “kornişli ve zengilli kemerli” ve “dış kemerli” olmak üzere beş tipe ayrılmaktadır. Kenar kalıplama için sıklıkla "sıçandışi" görüntüsü kullanılmaktadır. Bazı kapıların her iki tarafında da sütunlar varken; bazı kapıların üzerinde harfler vardır.

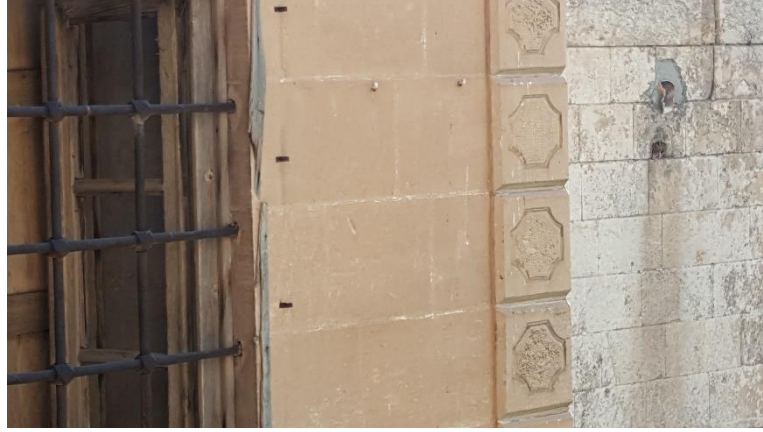
Şekil 0.12. Şanlıurfa Karaçizmeliler Evi Cephe Süsleme Örneği (7 Mart, 2019)

kazandırır. Süslemeler genellikle evin giriş kapısı ve pencere çevrelerinde, balkon ve sundurmalarında, köşe ve kemerlerinde kullanılmıştır (Şekil 2.12). Bu bölgelerdeki süslemeler, evin mimari kimliğini ve estetik görünümünü vurgulamaktadır. Ayrıca, bazı Şanlıurfa evlerinde dış cephe süslemelerinde renkli camlar da kullanılmıştır. Bu camlar, güneş ışığının içeriye renkli bir şekilde girmesini sağlar ve evin dış cephesine renkli bir görünüm kazandırır. Dış cephe süslemeleri, Geleneksel Şanlıurfa evlerinin kültürel ve sanatsal mirasını yansıtan önemli bir unsurdur. Bu süslemeler, evlerin mimari tarzını ve bölgenin kültürel değerlerini yansıtarak, zengin bir görsel deneyim sunar (Baş, 2010).

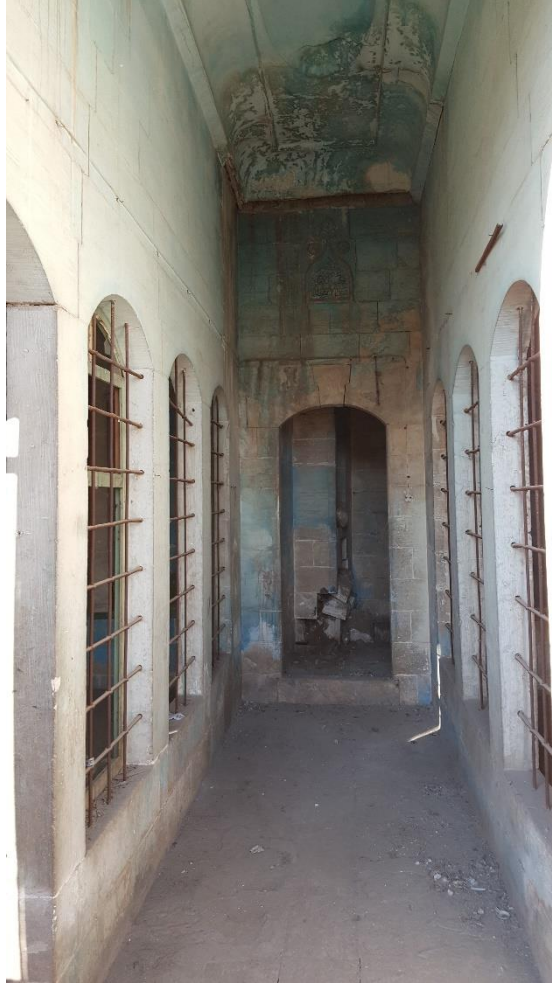
Şekil 0.14. Şanlıurfa Karaçizmeliler Evi Eyvan (7 Mart, 2019)

Şanlıurfa'daki evlerin en zengin cepheleri avluda kalmaktadır. Kültürel ve dinsel etkenlerle birlikte içe dönük bir yaşam süren evlerde cephe mimarisi avluya doğru zenginleştirilmiştir. Dış cepheler daha sade tutuldu. Ayrıca zengin bir şekilde dekore edilmiş ek binalar da vardır. Avlunun cepheleri tek katlı ve iki katlı cepheler olmak üzere iki bölümde incelenmektedir. Tek katlı cephelerde cepheler simetrik olmasına rağmen mükemmel bir simetri görülmemektedir. Büyük eyvan veya divan kemerleri, pencere çevreleri, çatı pencereleri, rozetler, sütunlar ve revaklar cephelere hareketlilik kazandırmaktadır (Şekil 2.14) (Erçetin, 2020).

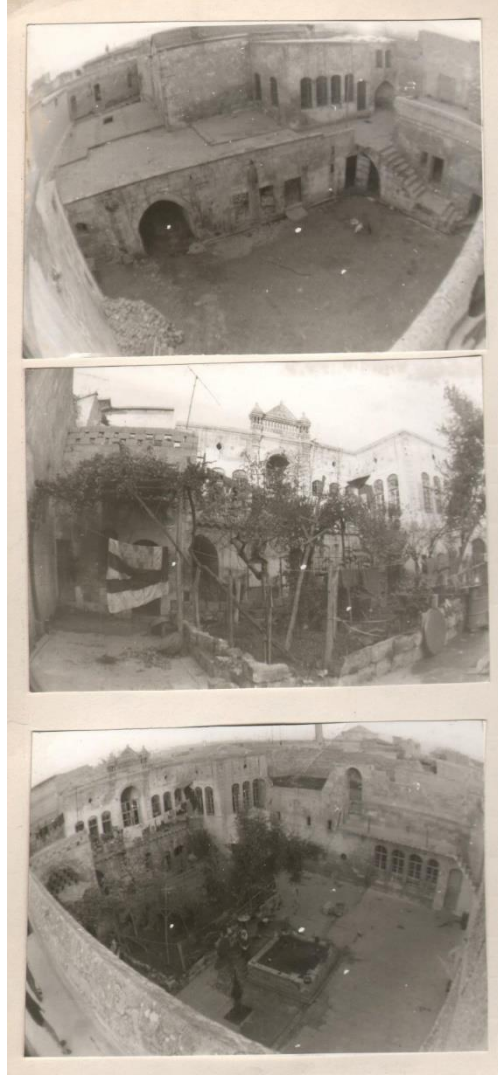
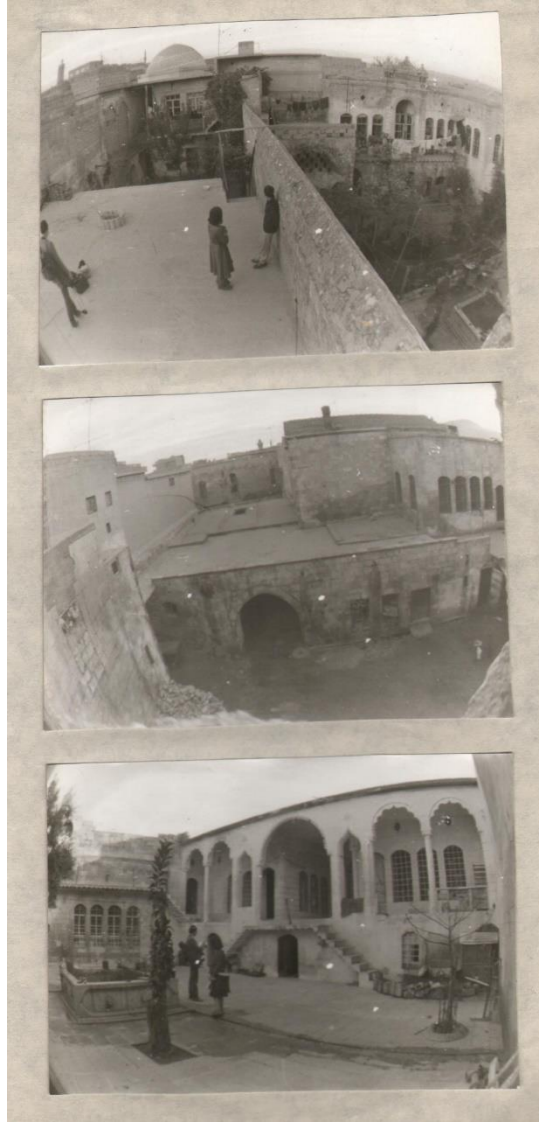
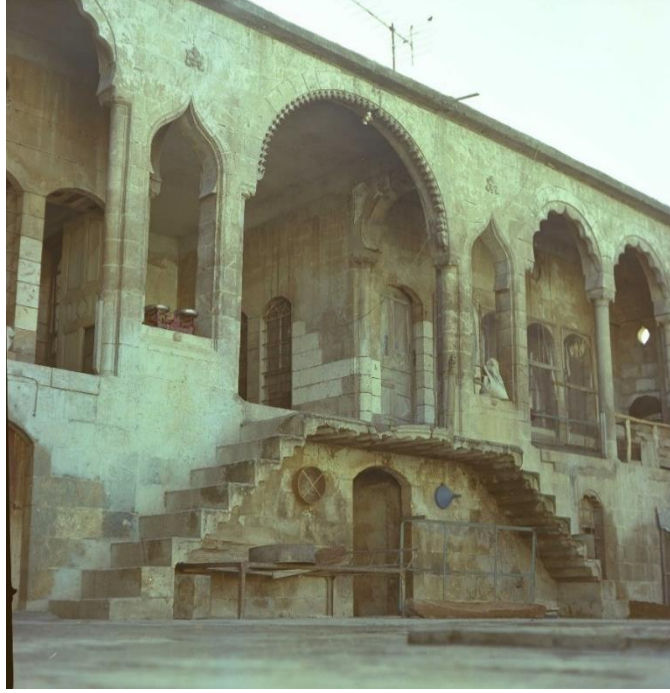
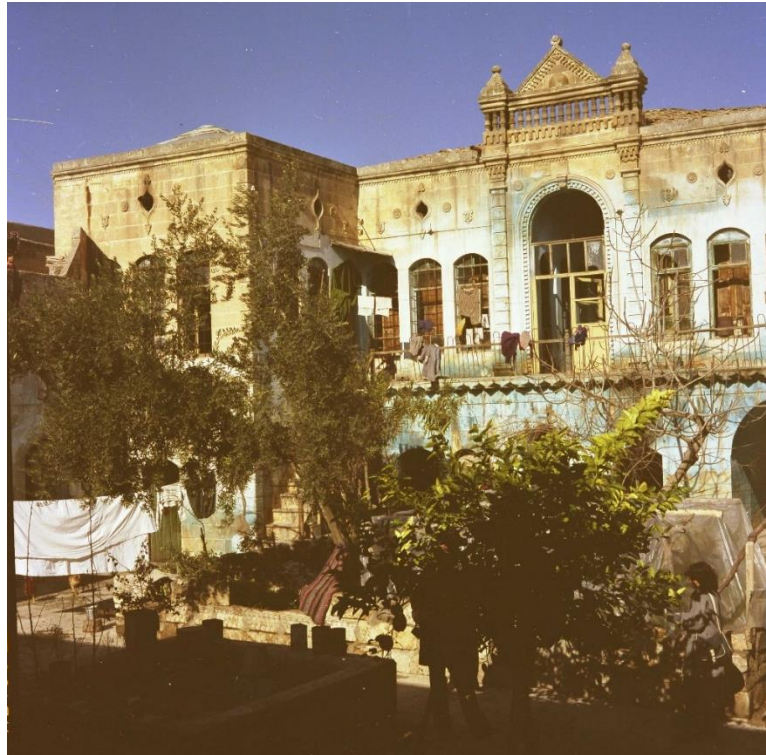
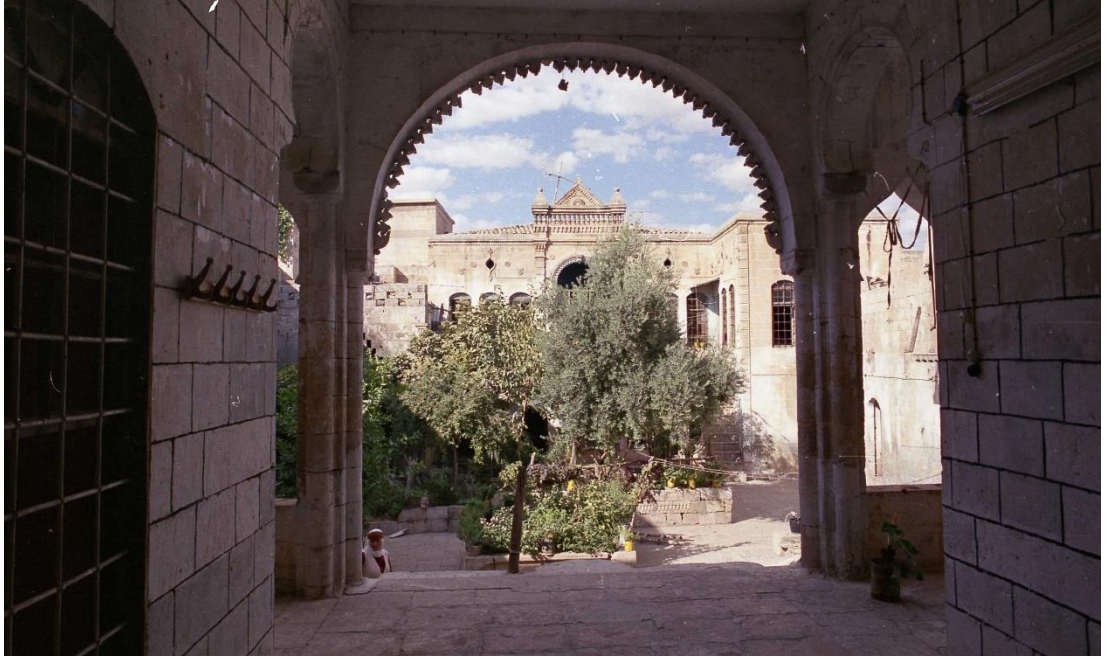
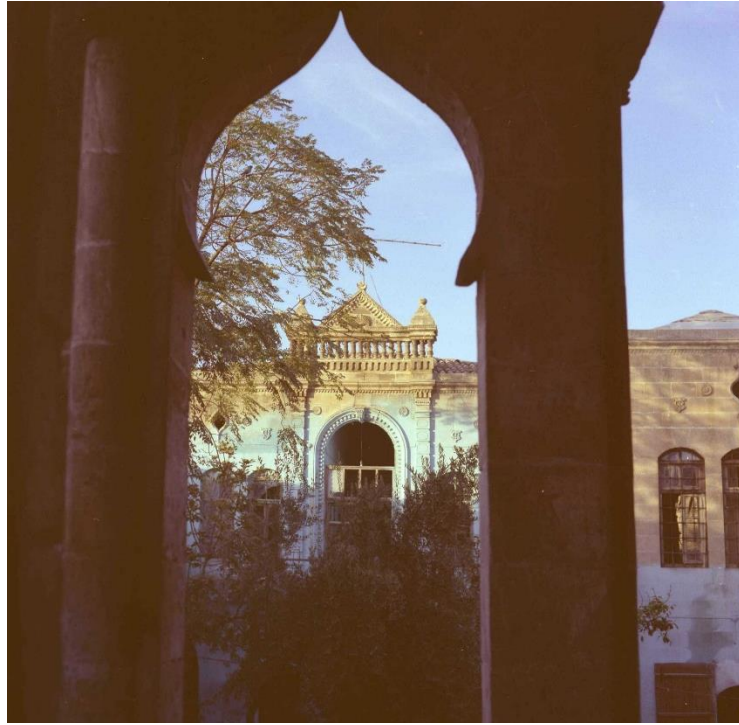
Yukarıda sıralanan yapıya ait eski fotoğraflara bakıldığında duvar boyamaları ve yer yer çürümüş taşların onarımı hariç evin müdahale görmediği ve bunun sonucunda yıpranma payının yüksek olduğu net bir şekilde görülmektedir. Yapıya müdahale edilmemesi onu ehli olmayan kişilerin dokunmasından korumuş böylelikle

özgün yapı net bir şekilde günümüze ulaşabilmiştir. Yer yer briket duvar örgüsü, betonarme örtünün yanlış bir müdahale sonucu yapının özgün haline zarar verdiği de görülmektedir.

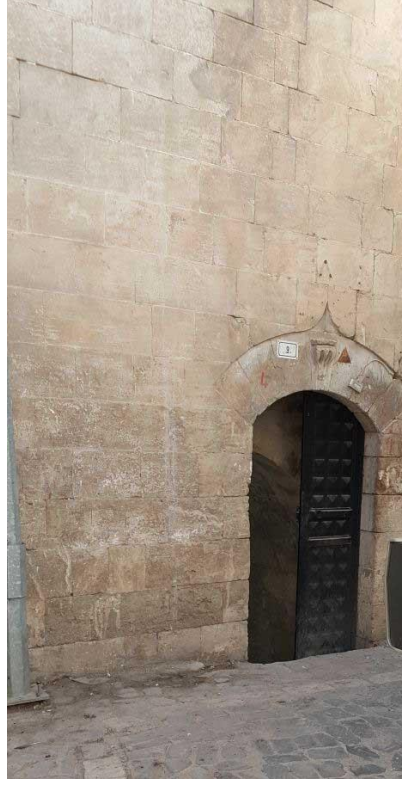
Şekil 0.9. 1006. Sokaktan Eve Giriş Kapısı (7 Mart, 2019)

Karaçizmeliler evinin sokak girişi 1006. Sokaktan, basık kemerli, demir kapıdan giriş sağlanmaktadır (Şekil 3.9).

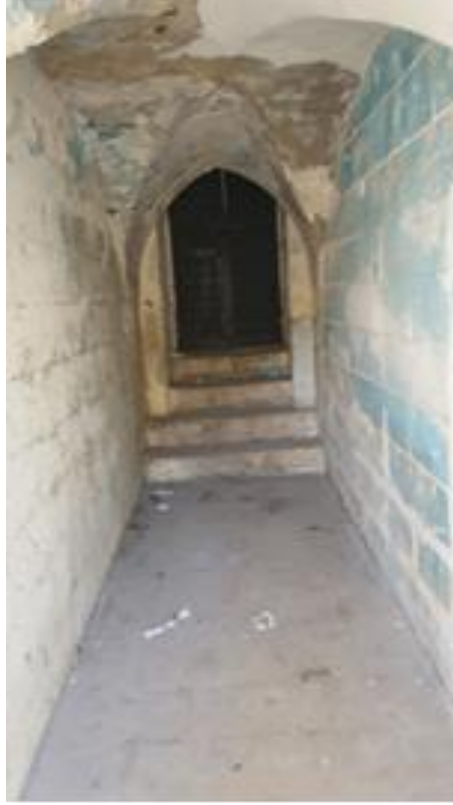
Şekil 0.10. Kapı Arası ve Demir Kapının İçten Görünüşü (7 Mart, 2019)

Kapıdan içeri girildiğinde basamakla inilmektedir (Şekil 3.10). Dikdörtgen planlı, sivri tonoz örtülü, geçitten (kapı arası) geçilerek avluya ulaşılır ve geniş bir avlu ile karşılaşılır.

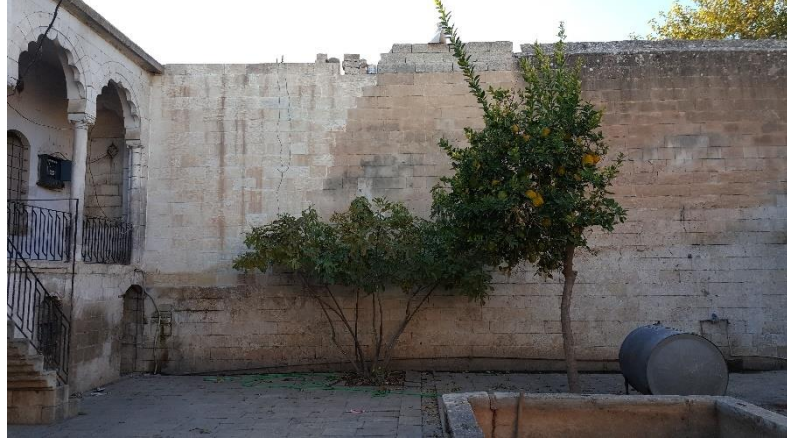
Şekil 0.11. Batı Tarafındaki Duvar Görünümü (7 Mart, 2019)

Avlunun batı kenarı düzgün kesme taştan, yalın duvardır. Taşların bir kısmı yıpranmış, kirlenmiş ve kırılmıştır. Yer yer aslına uygun olmayan kesme taş yerine briket taş kullanılmıştır (Şekil 3.11). Malzeme olarak kesme taşın kullanıldığı, ahşabın ise kapı pencere pervazları ile tavanlarda ahşap mertek olarak kullanıldığı görülmektedir.

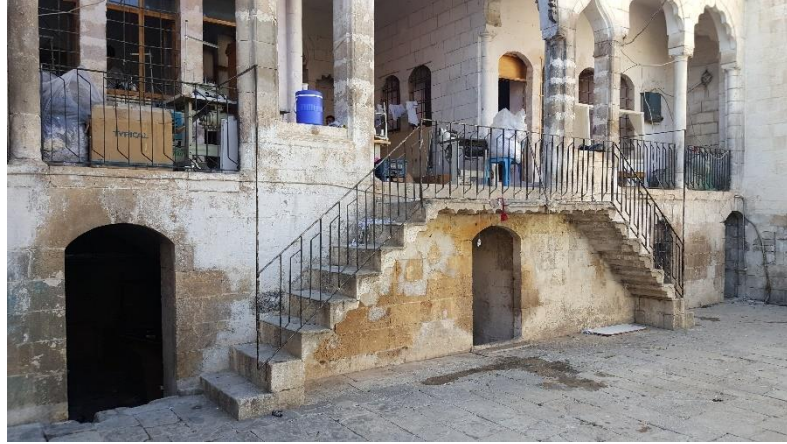
Şekil 0.12. Güney Eyvanına Ulaşılan Merdiven

Avlunun güney kenarının orta kısmındaki çift taraflı merdivenin ulaştığı gezeneğin arkasında yer alan eyvanın, doğu ve batısında odalar bulunmaktadır (Şekil 3.12). Avlunun çevresindeki odalar genellikle aile bireylerinin yaşadığı mekanlar olarak kullanılmıştır. Bu bölüm avlu kotundan yarım kat yüksekte olup alt katta zerkembe bulunmaktadır.

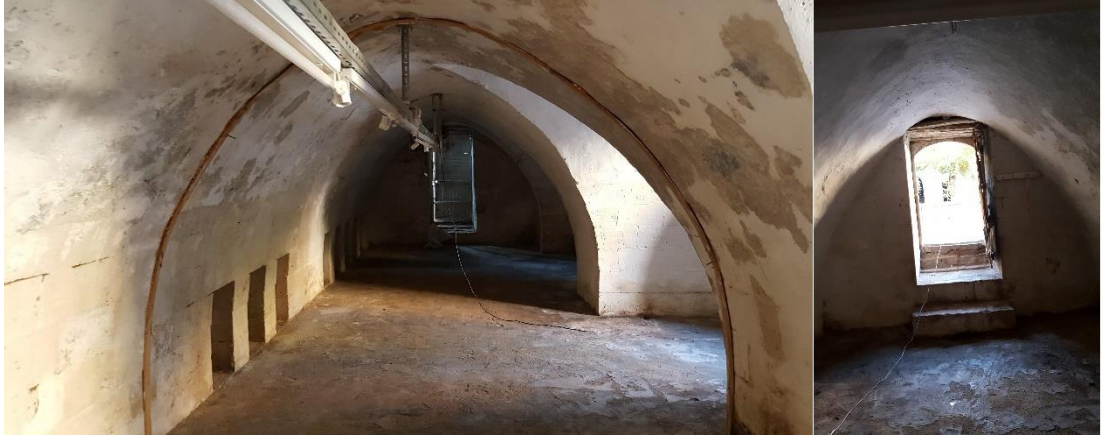
Şekil 0.13. Z-01 Nolu Zerzembeden İç Görünüşler

Avlunun güneyinden iki kapsı bulunan Z-01 nolu zerkembeye ulaşılmaktadır. Zeminini şap ile kaplanmıştır. Duvarlarındaki sıvalar yıpranmıştır. Avluya açılan iki ahşap kapı ve pencere boşluğu mevcuttur. Ayrıca batı cephesinde dış mekâna açılan demir kapı bulunmaktadır (Şekil 3.13).

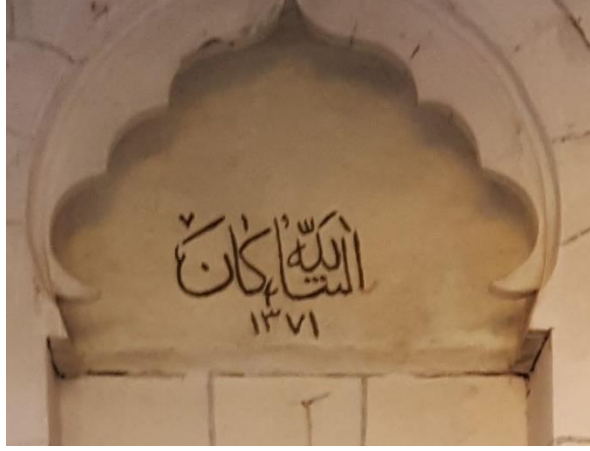
Şekil 0.14. 1K-02 Nolu Eyvandaki Kitabe

1K-02 nolu eyvanın (Şekil 3.14) her iki yanında yer alan 1K-01-03 nolu odaların girişi 1K-05 nolu gezenektedir. 1K-03 nolu oda içerisindeki kapıdan 1K-04 nolu sandık odasına ulaşılmaktadır. Gezeneğin doğu kısmında kiler bulunmaktadır. Gezeneğin doğusundaki merdivenden dama ulaşılmaktadır. Dama açılan ahşap bir kapı mevcuttur.

Eyvan ve odaların tavanı sonradan betonarme olarak onarılmıştır. Duvarlarında boya ve sıvalar mevcuttur. Zemin şap ile kaplanmıştır. 1K-01-03 nolu odalarda sonradan kapatılmış pencereler bulunmaktadır. Oda kapıları ve ahşap pencere kapakları yıpranmıştır. 1K-03 nolu oda içerisindeki kapıdan 1K-04 nolu sandık odasına ulaşılmaktadır.

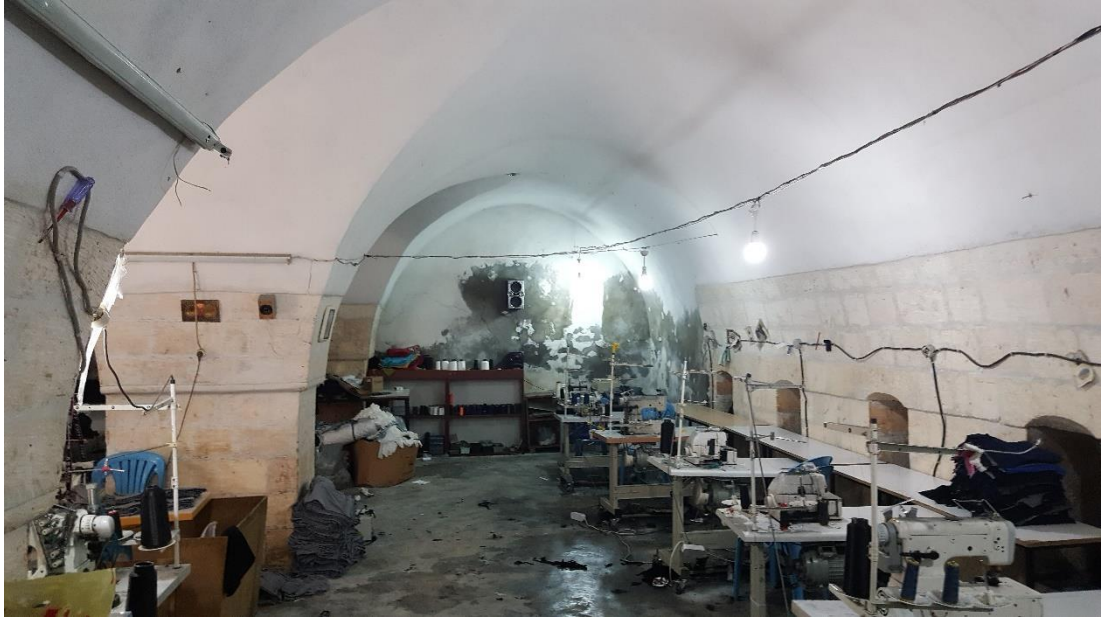
Şekil 0.15. Ahırdan (Develik) Görünüm

Ahır (develik) dikdörtgen planlı, çapraz tonoz örtülüdür ve avlu cephesinde dikdörtgen biçimli havalandırma pencereleri vardır (Şekil 3.15). Zemin şap ile kaplanmıştır. Tavan ve duvarlarda yıpranmış sıvalar mevcuttur.

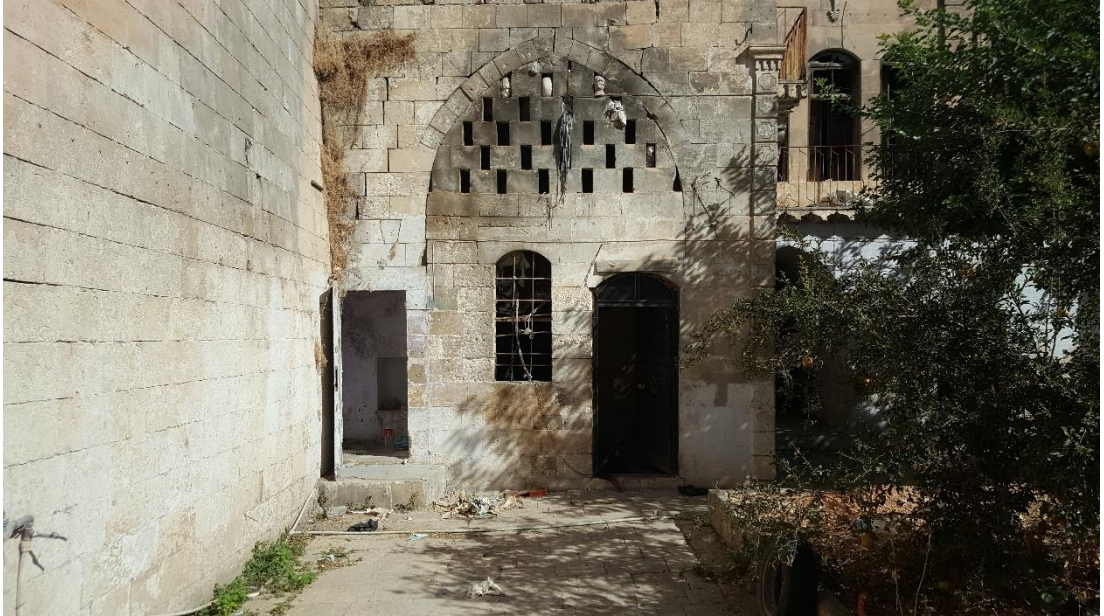
Şekil 0.17. Mutfak ve Hela

Z-09 nolu mutfakta (Şekil 3.17) eklenti banyo, taş tezgâh ve tandırlık bulunmaktadır. Zemin ve duvar taşları kararmış ve yıpranmıştır (Şekil 3.18).

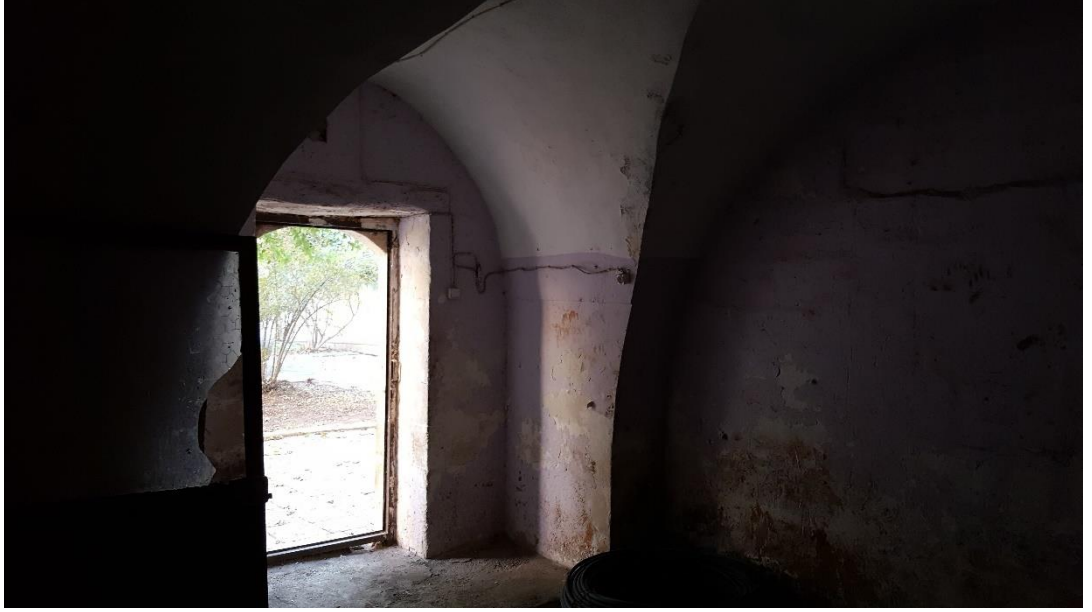
Şekil 0.19. Z-07 Nolu Zerzembeden İç Görünüş

Mutfağın doğu tarafında geçiş arası onun hemen yanında Z-07 nolu zerkembe bulunmaktadır (Şekil 3.19). Tavan ve duvarlar sıva ile kaplı, zemin taştır.

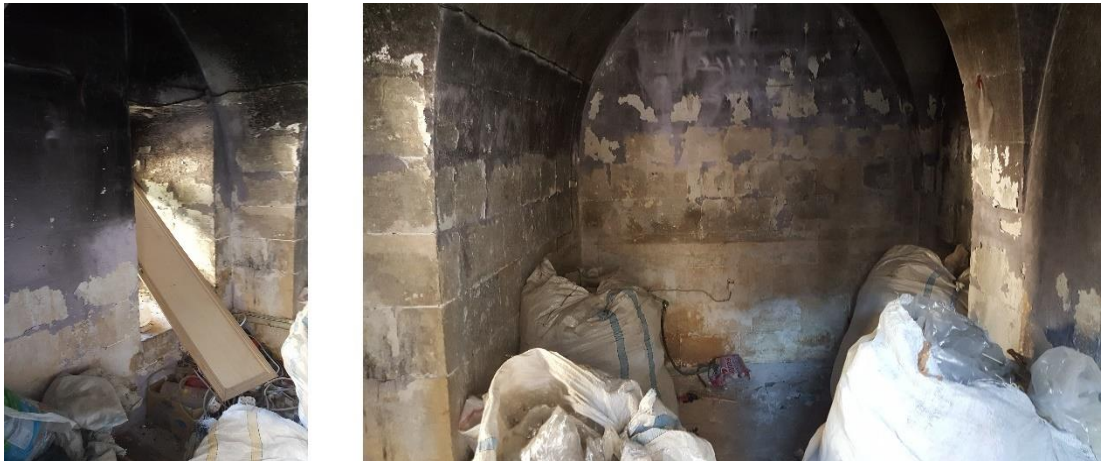
Şekil 0.20. Z-05 Nolu Kilerden İç Görünüş

Zerzemenin hemen yanında Z-06 nolu oda bulunmaktadır. Avluya açılan iki pencere ve kapı bulunmaktadır. Tavan ve duvarlar sıva ile kaplı, zemin taştır. Odanın doğusunda Z-05 nolu kiler bulunmaktadır (Şekil 3.20). Tavan ve duvarlar sıva ile kaplı, zemin taştır.

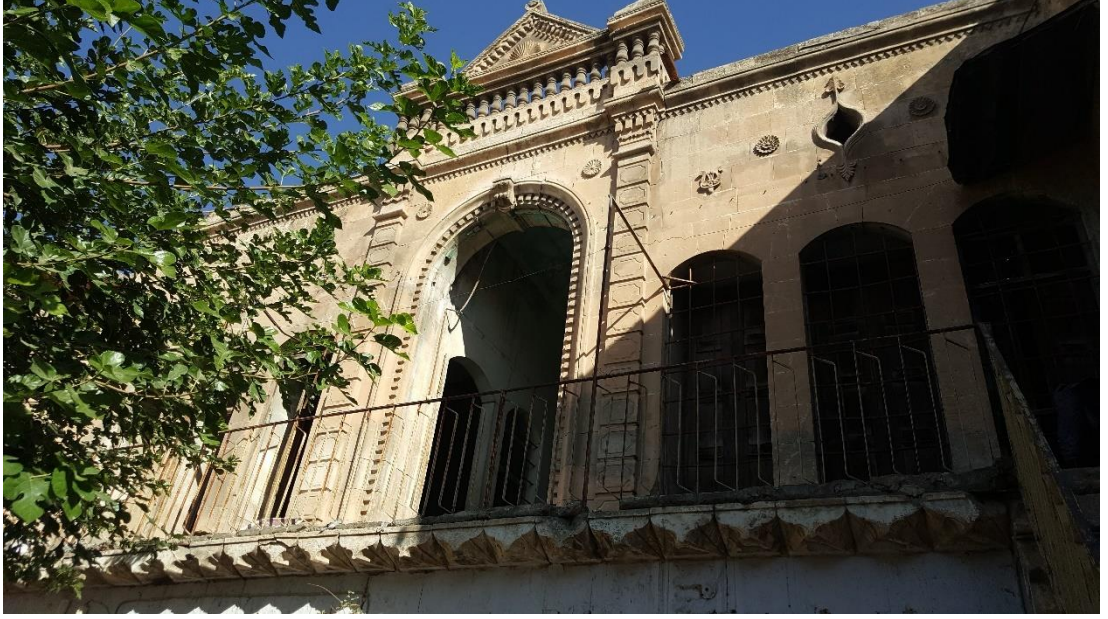
Şekil 0.21. Üst Kat Gezenek

Avludan kuzeye doğru yükselen, profilli taştan merdivenlerle üst katın gezeneğine ulaşılmaktadır (Şekil 21). Burada 1K-09 nolu dar bir eyvan, eyvanın batısında bir, doğusunda iki oda yer alır. Eyvanın iki kenarında yer alan odalara eyvanın içinden geçilmektedir.

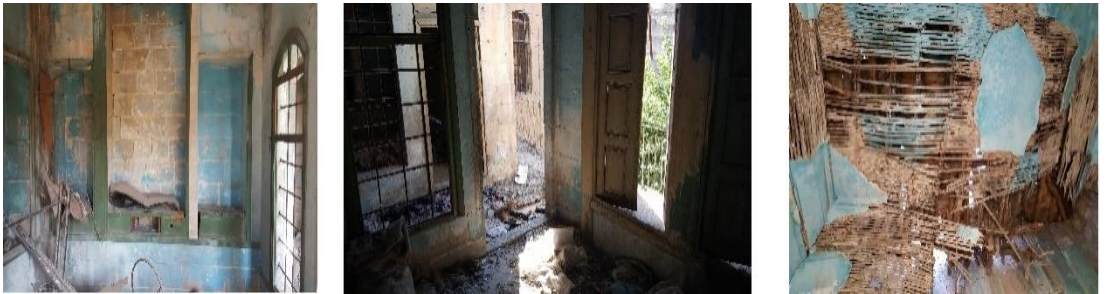
Şekil 0.22. 1K-10 Nolu Oda Görünümler-1

Eyvanın batısındaki 1K-10 nolu odanın (Şekil 3.22) restorasyon öncesi kapısı bulunmamaktadır. Tavanı ve çatısı çok yıpranmıştır. Ahşap dolap ve pencere kapakları yıpranmıştır. Eyvana açılan 3, avluya açılan 3 penceresi bulunmaktadır.

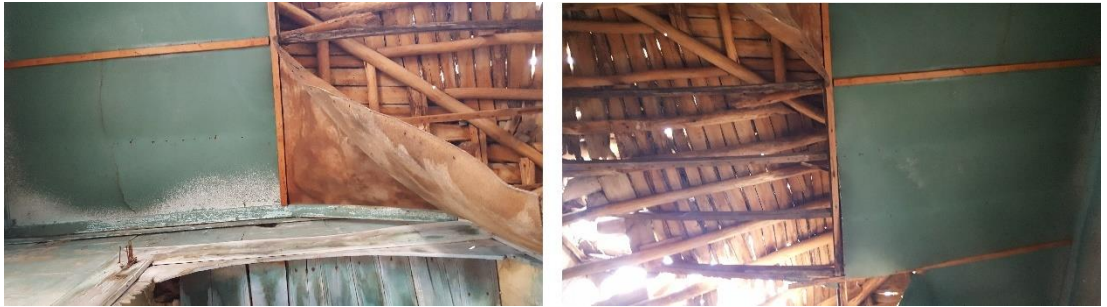
Şekil 0.24. 1K-08 Nolu Odanın Tavanı

Eyvanın doğu tarafındaki 1K-08 nolu odanın duvarları boya, zemin şap ile kaplıdır. Odanın eyvana açılan 3, avluya açılan 3 penceresi bulunmaktadır. Tavan ve çatı kısmında yıpranmalar mevcuttur (Şekil 3.24). Ahşap dolap kapakları yıpranmıştır.

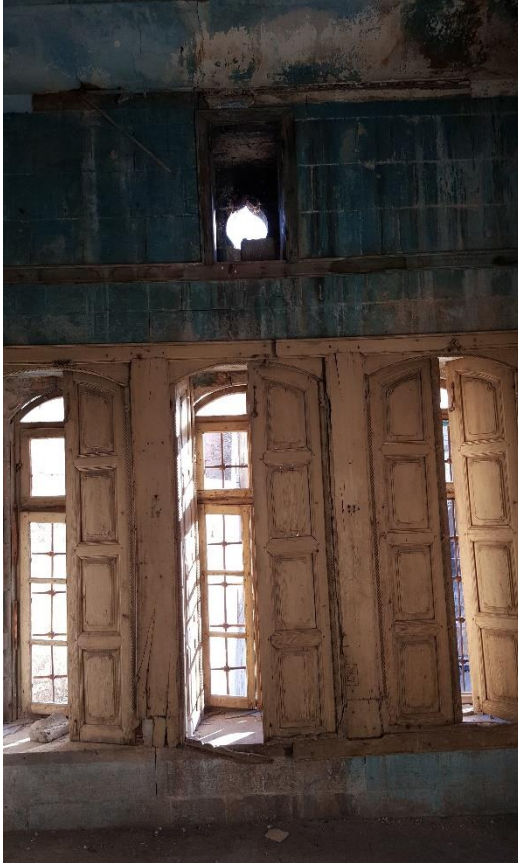
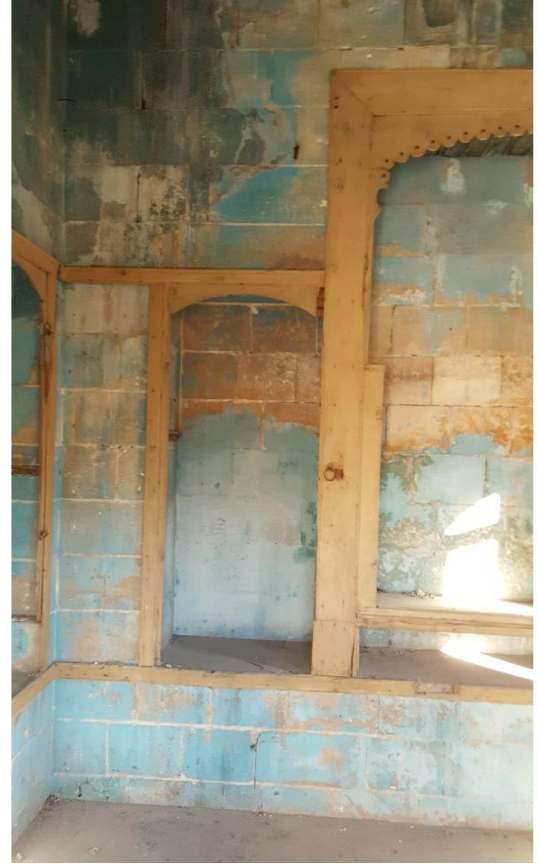
Şekil 0.25. 1K-07 Nolu Odanın Görünümü

Eyvanın doğu tarafında kalan kapısı gezeneğe açılan 1K-07 nolu dikdörtgen planlı odanın tavan ve çatısı yıpranmıştır (Şekil 3.26). Batı tarafında 2, güney tarafında 3 penceresi bulunmaktadır. Ahşap dolaplar ve pencere kapakları yıpranmıştır (Şekil 3.25).

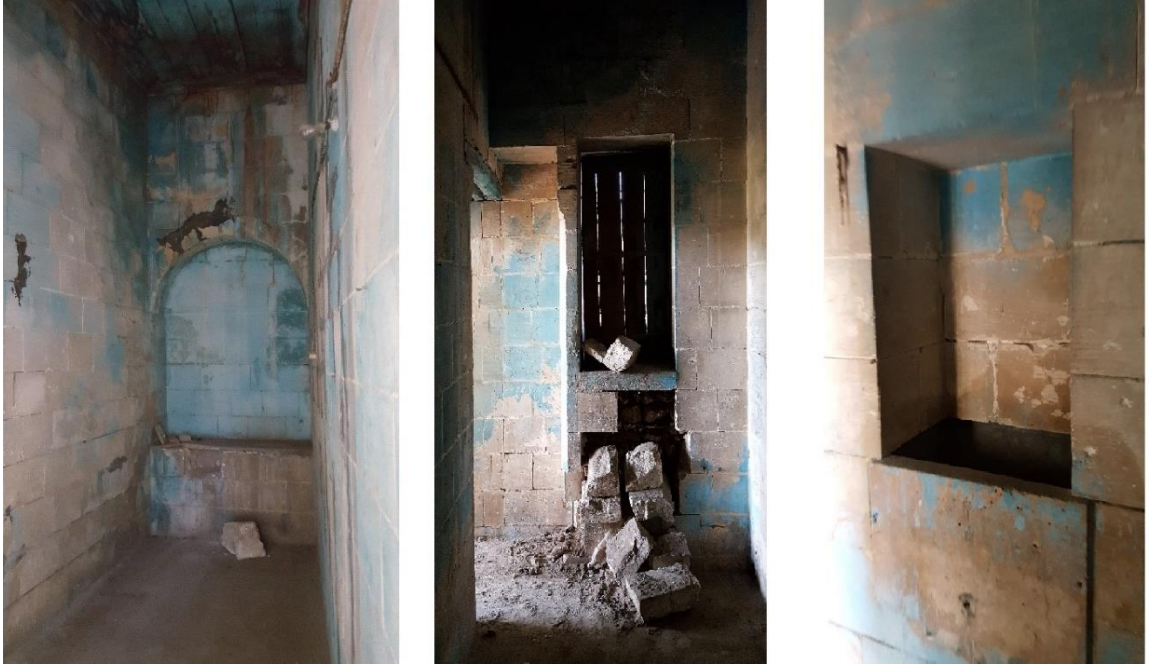
Şekil 0.27. 1K-11 Nolu Sandık Odası

Eyvandan kuzey duvarında açılan kapıdan, dikdörtgen planlı, 1K-11 nolu küçük sandık odasına geçilmektedir (Şekil 3.27). Oda dikdörtgen planlıdır. Tavanı ahşap kaplıdır (Şekil 3.28). Duvarlar boyalı, zemin taş ile kaplıdır. Duvarın bir kısmında taşlar sökülüştür.

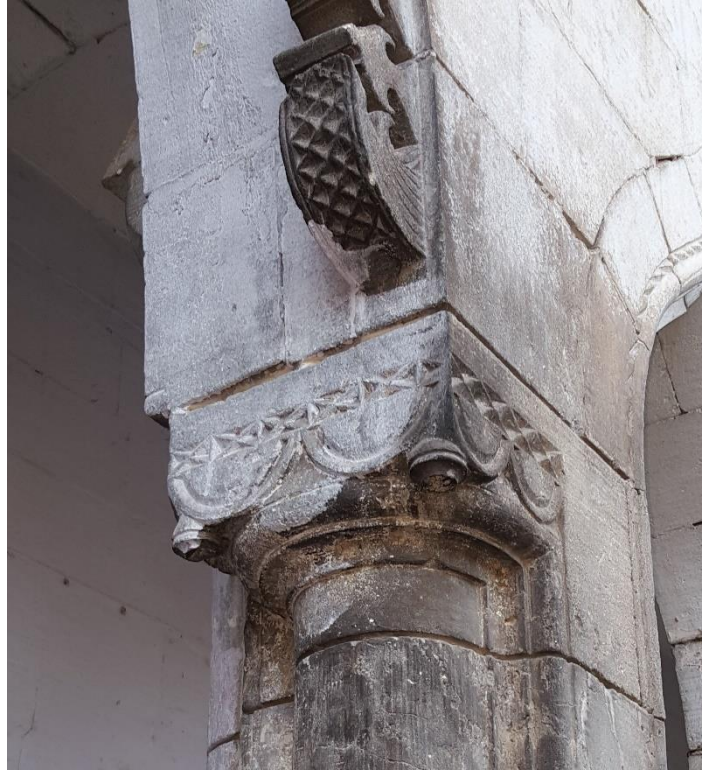
Şekil 0.29. 1K-02 Nolu Eyvandaki Cephe Detayı

Evin dış cephesi taş duvarlarla örülür. Bu taşlar genellikle çevredeki taş ocaklarından elde edilmiştir ve büyük bir ustalıkla işlenerek duvarlar oluşturulmuştur (Şekil 3.29). Duvarlar beyaz renkte sıvanmış ve bu da evin dış görünümünü aydınlık ve ferah bir hale getirmiştir.

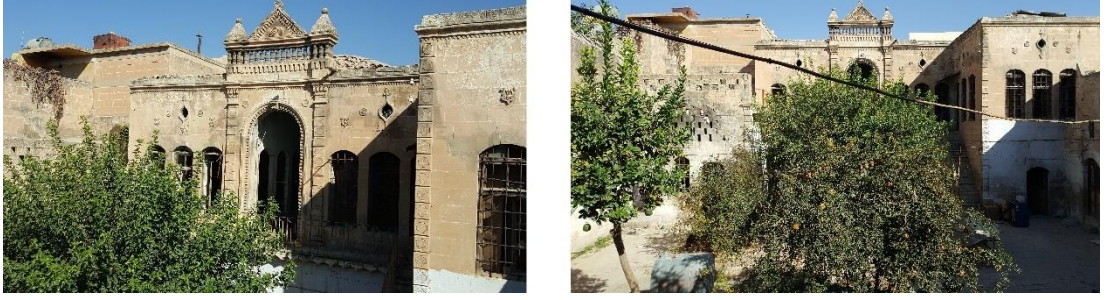
Şekil 0.30. Avlu İçindeki Kuzey Cephesinden Görünüş

Avlunun kuzey cephesi oldukça ihtişamlı olup bu cephe iki katlıdır (Şekil 3.30). Mutfak eklenti banyo, taş tezgâh ve tandırılık bulunmaktadır. Avlunun kuzey kenarındaki kütle, tamamen güneye yönlendirilmiştir. Zemin katta mutfak, hela, oda gibi mekanlar yer almaktadır.
