**FATİH SULTAN MEHMET VAKIF ÜNİVERSİTESİ
LİSANSÜSTÜ EĞİTİM ENSTİTÜSÜ
MİMARLIK ANABİLİM DALI
MİMARİ KORUMA-RESTORASYON PROGRAMI**

**ŞANLIURFA GELENEKSEL SİVİL MİMARLIK
ÖRNEKLERİNDEN KARAÇİZMELİLER EVİ'NİN
MİMARİ AÇIDAN İRDELENMESİ VE YENİDEN
İŞLEV KAZANDIRILMASI**

YÜKSEK LİSANS TEZİ

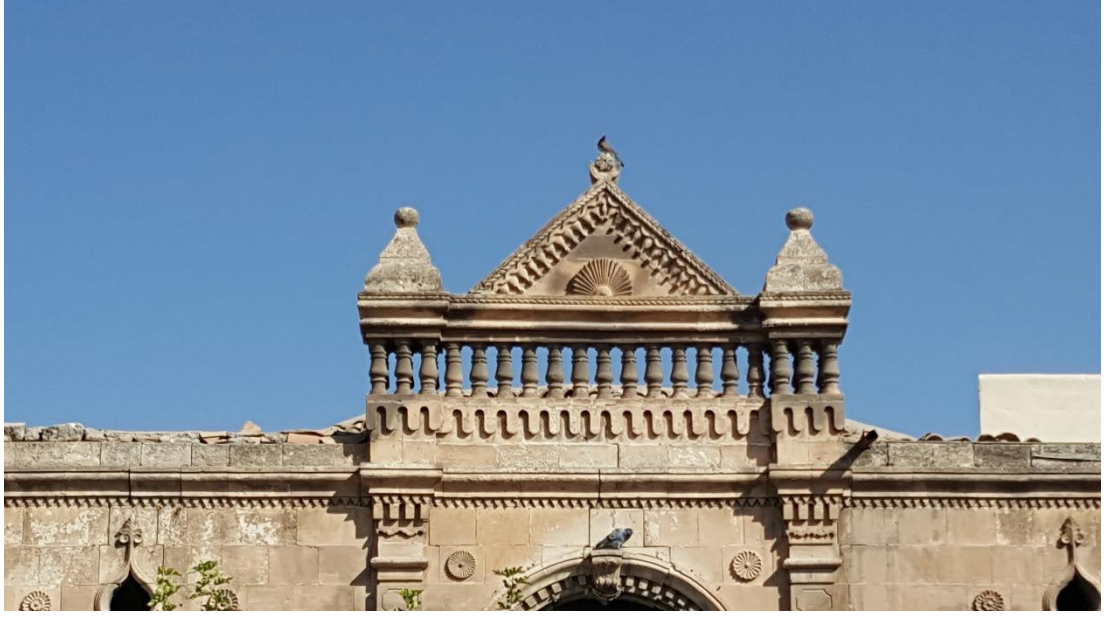
Şekil 0.31. Cephelerdeki Taş Silmeler

Eyvanın iki kenarında yer alan odalara eyvanın içinden geçilmektedir. Burada bulunan eyvan girişi oldukça ihtişamlı olup basık kemerli kapı sıçan dişi motifi ile çerçelidir sütunlarda rozetler mevcut olup kapının iki tarafında da daire biçiminde rozet bulunmaktadır. Rozetlerin üzerinde sıçan dişi bordürü ve onun üzerinde boğumlu korkuluk mevcuttur, bu korkulukların üzerinde üçgen alınlık ve iki yanında gözetleme kulesi temsili üçgenler mevcuttur. Üçgen alınlığın içerisinde deniz kabuğu motifi onun etrafında bir adet bordür ve örgü motifi mevcuttur en tepede ise bir çiçek motifi bulunmaktadır. Burada bulun eyvanın iki yanındaki odalar basık kemerli kapı ve pencerelere sahiptir. Bu odaların üzerinde bitkisel bezemeli rozet ve kuş takaları yer almaktadır. Kuş takası geleneksel Urfa evlerinin önemli bir özelliğidir. Üst örtüsü kubbeli ve kiremit örtülüdür. Yuvarlak kemerli eyvanın üzerinde bir üçgen alınlık vardır. Alınlık hizasında bulunan taş silme tüm cephede devam etmektedir (Şekil 3.31-3.32).

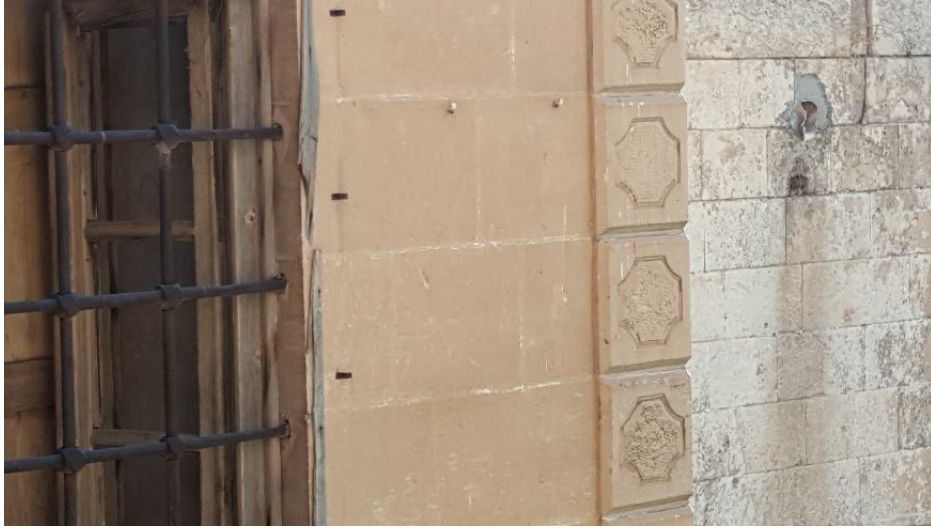
Şekil 0.33. 1K-07 Nolu Odanın Cephe Detayları

Karaçizmeler Evi'nin dış cephesinde dikkat çeken bir özellik de taş işlemleridir. Bu evde genellikle taşlara çeşitli desenlerin kazınması ve oyulması suretiyle yapılan süslemeler bulunur. Bu süslemeler kapı ve pencere çevrelerinde, balkon ve sundurmalarında ve köşe ve kemerlerinde görülmektedir (Şekil 3.33).

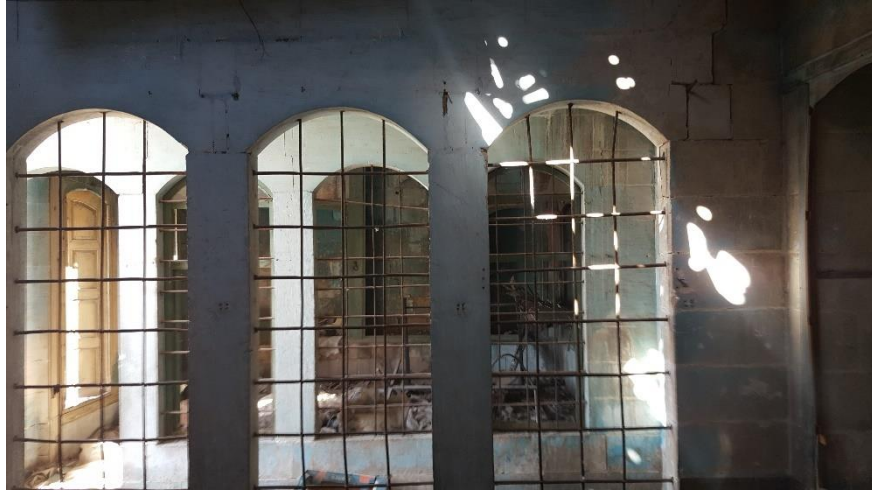
Şekil 0.34. 1K-08 Nolu Oda Pencere

Eyvannın doğu tarafındaki 1K-08 nolu odanın ahşap pencere ve kapıları yıpranmıştır. Eyvana açılan 3, avluya açılan 3 penceresi bulunmaktadır.

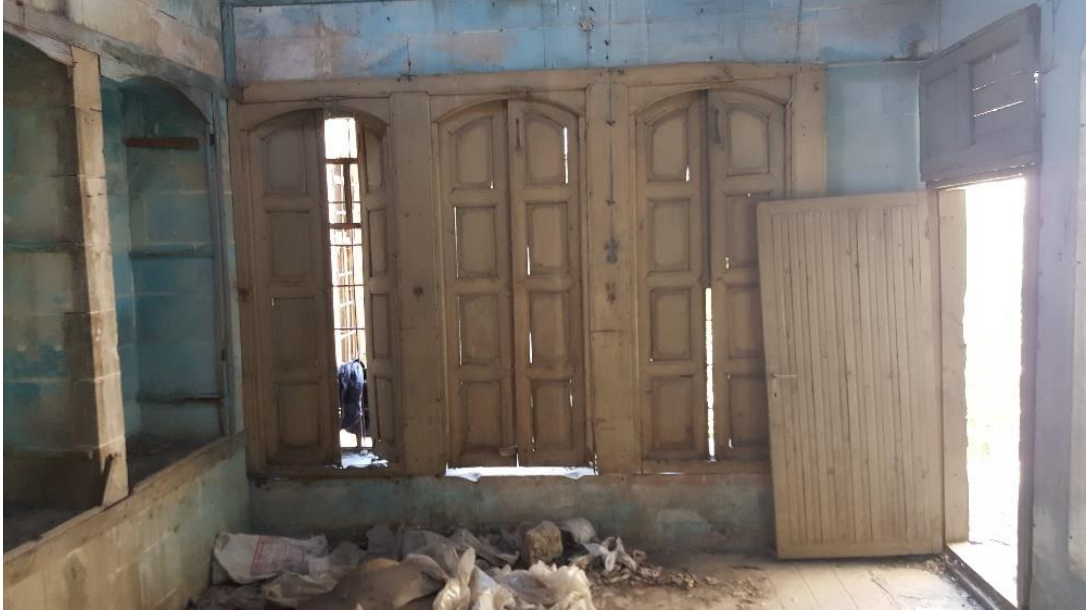
Şekil 0.35. 1K-08 Nolu Oda Kapı

1K-02 nolu eyvanın her iki yanında yer alan 1K-01-03 nolu odaların girişi 1K-05 nolu gezenektedir. Eyvanın doğu tarafındaki 1K-08 nolu odanın ahşap kapıları yıpranmıştır (Şekil 3.35).

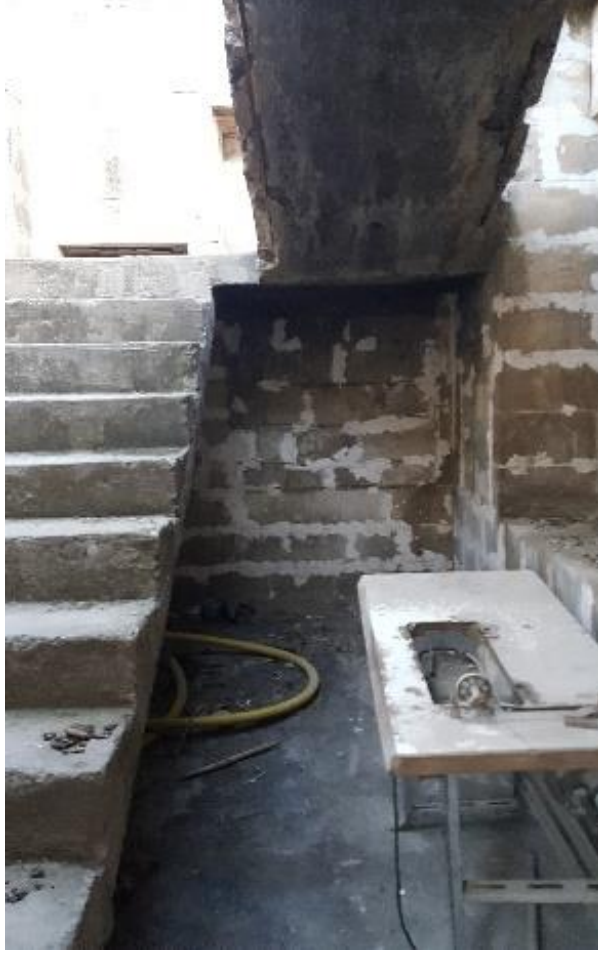
Şekil 0.36. Eklenti Merdiven

özenle işlenmiştir. Gezeneğin doğu kısmında özgün yapıda kiler olan fakat daha sonra betonarme merdiven eklenen bölüm bulunmaktadır (Şekil 3.36).

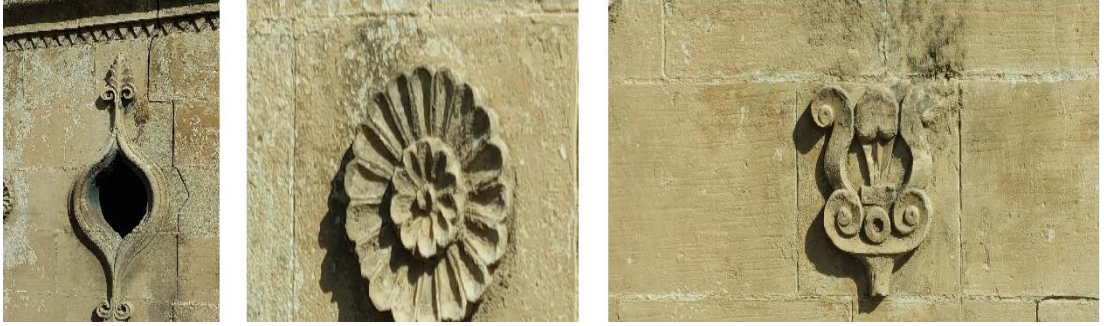
Şekil 0.38. Cephe Süslemeleri

Dış cephe süslemeleri genellikle evin dış duvarlarına oyulmuş ve detaylarda genellikle geometrik desenler, bitki motifleri veya hayvan figürleri gibi motifler yer almaktadır. Bu süslemeler, evin dış cephesine estetik bir görünüm kazandırmaktadır (Şekil 3.38).

Şekil 3.38’de ikinci süslemenin adı “Rozas” tır ve altta 18, üstte 10 y da alta 25, üstte 16 dilimli stilize çiçek motifi olan bu süsleme Urfa’da ev cephelerinde görülmektedir. Şekil 3.38’de yer alan sondaki süslemenin adı “Stilize Palmet” tir ve Urfa’da yalnızca Karaçizmeliler evinde rastlanmıştır. Bu süsleme Cizre Ulu Camii’nin kapı tokmaklarına benzerlik göstermektedir (Akkoyunlu, 2013).

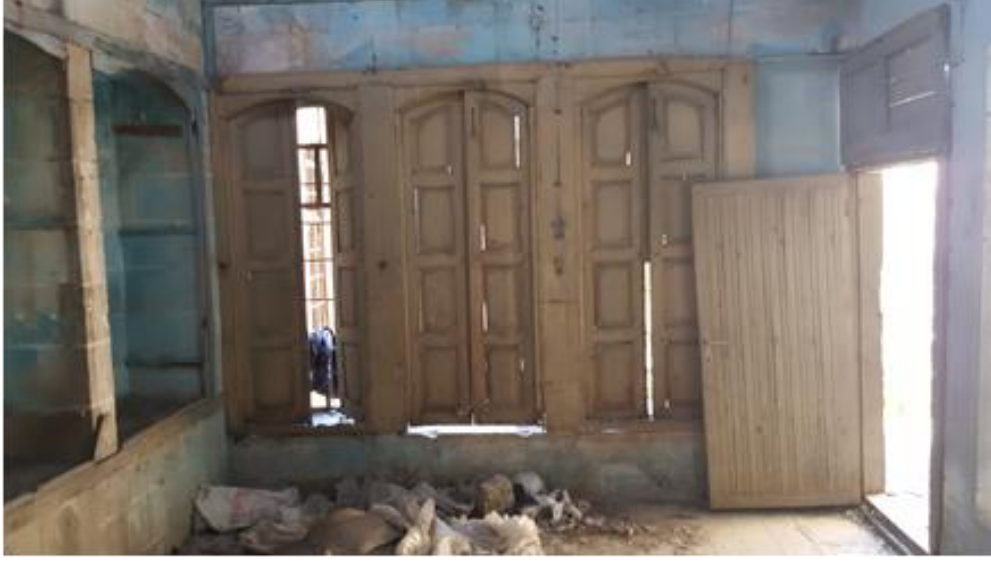
Şekil 0.39. Ahşap Kapı ve Pencere Kepenkleri

- Kapı ve pencereler: Evin kapı ve pencereleri ahşap malzemeden yapılmıştır. Kapıların çok büyük bir bölümü deforme olduğundan süsleme yoktur fakat geleneksel ev mimarisi ve kalıntılar ahşap doğramayı işaret etmektedir. Niş ve pencerelerde bulunan ahşap ise oldukça sadedir. Kapılar günümüze deforme olmuş bir biçimde gelmiş olmasına rağmen sağlam gelebilenler incelendiğinde ahşap doğramaların kullanıldığı görülmektedir. Basık kemer ve dikdörtgen kemer formu dikkat çeker niteliktedir. Günümüze deforme olmuş bir biçimde gelmiş olmasına rağmen sağlam gelebilenler incelendiğinde ahşap doğramaların kullanıldığı görülmektedir. Form olarak dönem mimarisine ait basık kemer formu mevcuttur (Şekil 3.39-3.40).

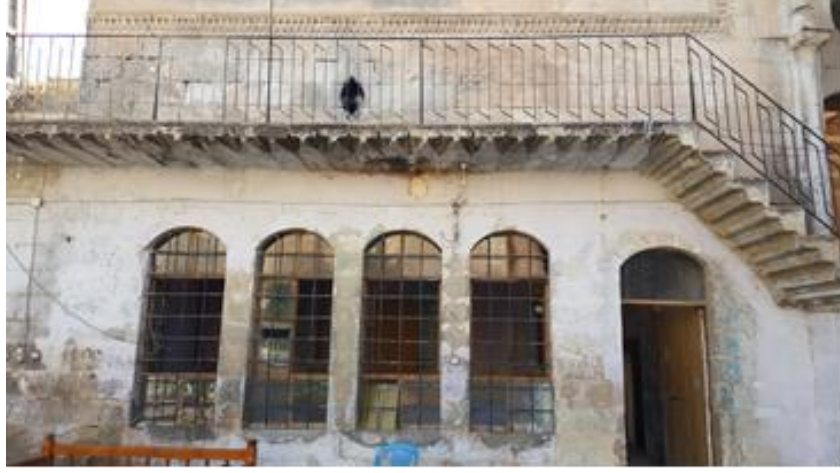
Şekil 0.41. Taş Merdiven Detayı

- Merdivenler: Merdivenler kesme taş malzeme ile yapılmıştır (Şekil 3.41).

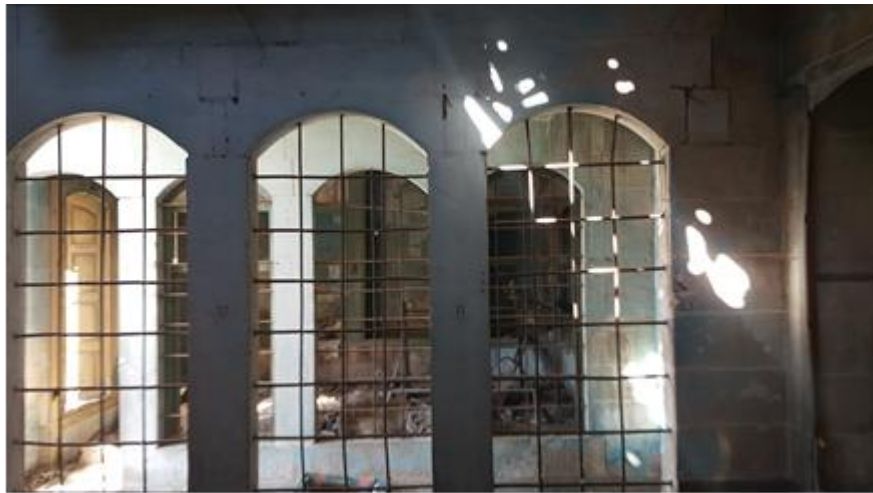
Şekil 0.42. Korkuluk ve Pencere Detayı

- Tandır: Kuzey cephede yer alan mutfakta tandır mevcuttur.
- Çatı/Dam: Kuzey cephe kırma çatı ve üzeri kiremit döşemeli tandır üzeri düz dam ile örtülüdür.
- Eklentiler: Hela sonradan eklenti ve betonarmedir kuzey cephededir. Kuzey cephe kırma çatı ve kiremit ile örtülü iken tandır üzeri düz dam ile örtülüdür.
- Pencere Korkulukları: Pencere korkulukları klasik urfa evlerinde kullanılan geçme demir ve kare formludur (Şekil 3.42).

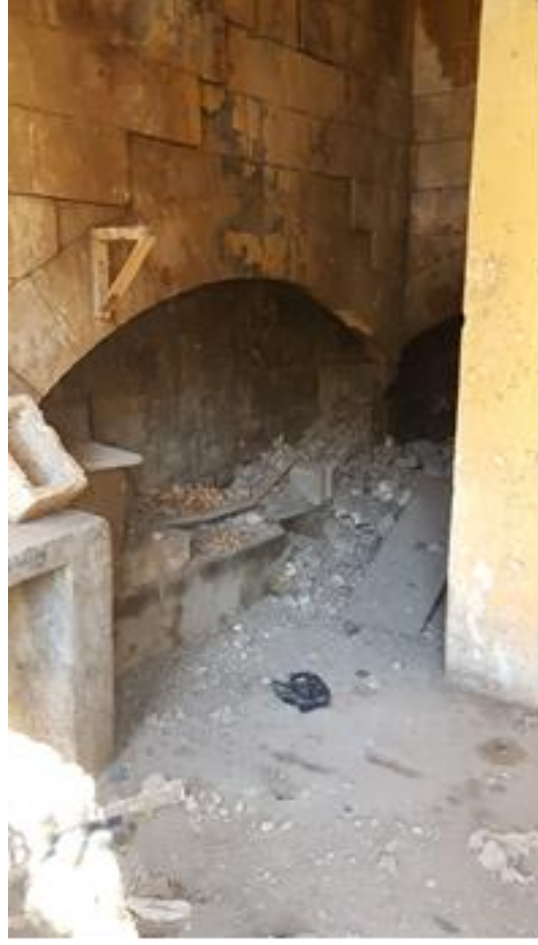
Şekil 0.43. Ocak Nişi

- Taş malzemelerde bozulma: Yapının temel malzemeleri olan taş zamanla nem, yağmur ve rüzgâr gibi doğal etkenlere maruz kalarak bozulmuştur. Özellikle nem ve suya maruz kalma, malzemenin çürümesine ve yapısal zayıflamaya yol açmıştır. Ocak nişleri kesme taştan yapılmıştır ve basık kemerlidir ve avlunun kuzey cephesindedir (Şekil 3.43).

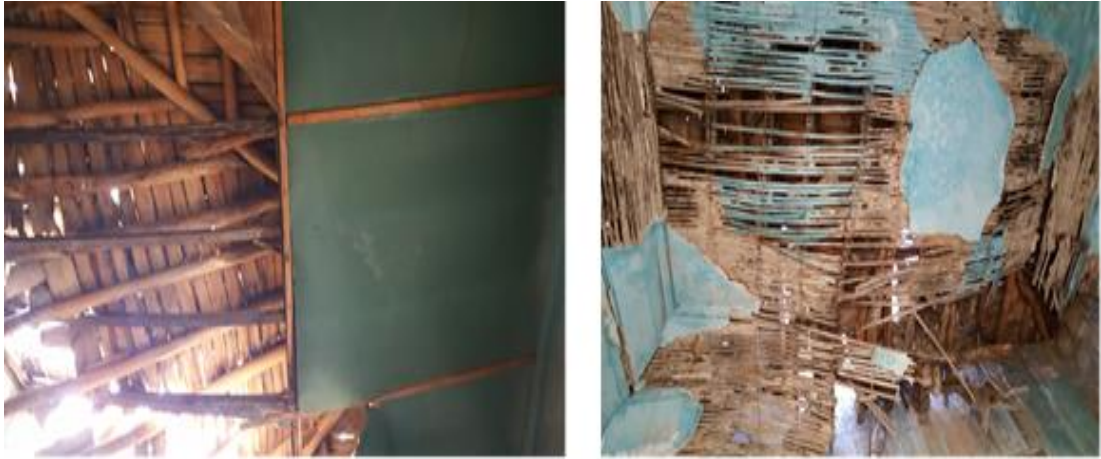
Şekil 0.45 Ahşap Tavanda Bozulmalar

- Duvar ve tavan süslemelerinde bozulma: Evin iç mekanlarında bulunan süslemelerde zamanla bozulma ve yıpranma mevcuttur. Bu genellikle nem, toz ve kir gibi faktörlerden kaynaklanmaktadır. Özellikle boyalı veya oymalı süslemeler, zamanla solmuş veya kırılmıştır.
- Döşemeler: Döşeme orijinalinde kesme taş olması gerekirken günümüzde harap olmuş betonarme malzeme ile kaplıdır.
- Temel ve duvar çatlakları: Yapının temelinde veya duvarlarında zamanla çatlaklar mevcuttur. Bu genellikle yerel zemin hareketleri, yapısal yüklerin
