MİMAR KEMALEDDİN'İN CAMİ-TÜRBELERİ VE  
KORUMA SORUNLARI

YÜKSEK LİSANS TEZİ

OĞUZHAN POYRAZ

İSTANBUL, 2022

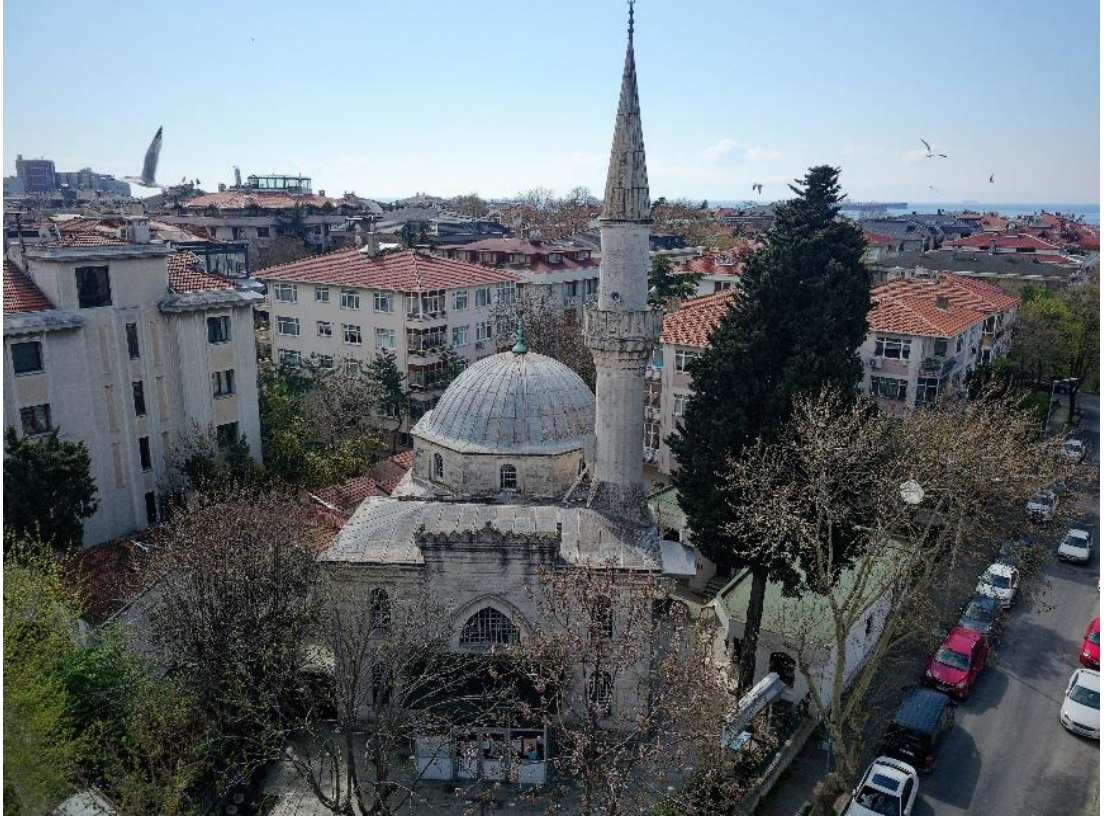
**Şekil 3.3 :** Yeşilköy Mecidiye Camii Cephesi (2022)

Kesme küfeki taşı ile inşa edilen cami avlusuna kuzeybatıdan girilmektedir. Avlunun doğusunda meşrutalar batısında şadırvan ve tuvaletler bulunmaktadır. Avlu duvarları harpuştalı kesme küfeki taşından yapılmıştır ve demir parmaklıklıdır. Ayrıca giriş kapısının iki yanında sekizgen küfeki taşı sütunlar bulunmaktadır (Şekil 3.3).

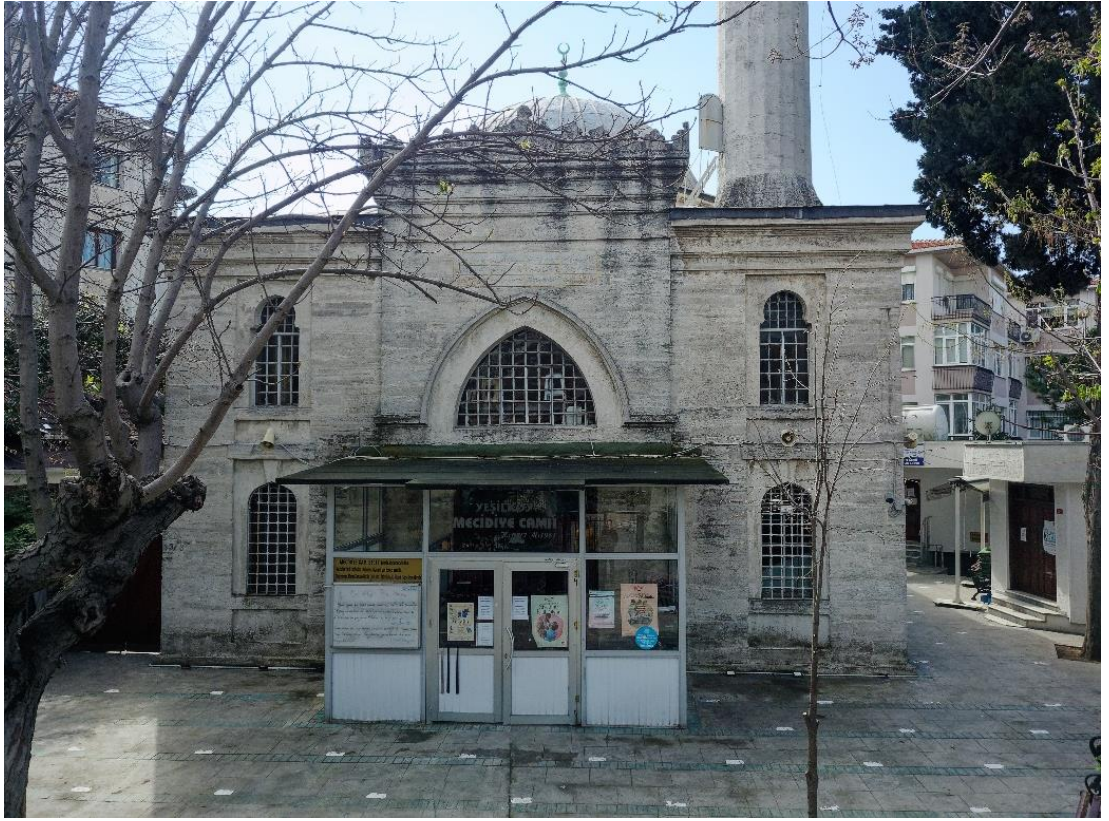
**Şekil 3.4 : Yeşilköy Mecidiye Camii Giriş Cephesi (2022)**

Cephe pencereleri son cemaat yerinde iki sıra diğer cephelerde tek sıra olarak düzenlenmiştir. At nalı ve sivri kemer olmak üzere iki çeşit kemer biçimi kullanılmıştır (Şekil 3.4). Doğu ve batı cephelerinde sivri kemerli 2,32x4,47 m boyutlarında pencereler cepheyi ortalamıştır. Mihrap çıkıntısının bulunduğu güney cephede çıkıntının iki yanında 3,85x1,45 m ölçülerinde sivri kemerli pencereler bulunur. Tüm pencereler demir doğramalı ve lokmalı parmaklıklıdır. İki sıra düzenlenen pencerelerin üst sırası at nalı, alt sırası sivri kemerlidir. Son cemaat yerinin ön cephesindeki pencereler dikdörtgen çerçeve içinde ve kilit taşları dışa çıkıntılıdır. Alt ve üst sıra pencereleri arasına tek parça dikdörtgen pano şeklinde taşlar konulmuştur. Son cemaat yeri giriş kısmı öne çıkarılarak ve saçak seviyesinde üzerine tepelik

eklenerek vurgulanmıştır. Ahşap çift kanatlı 3x2,5 m ölçülerindeki kapıdan son cemaat yerine girilmektedir. Kapı üzerinde 1,95x0,85 m boyutlarında sivri kemerli pencere bulunur (Şekil 3.4).

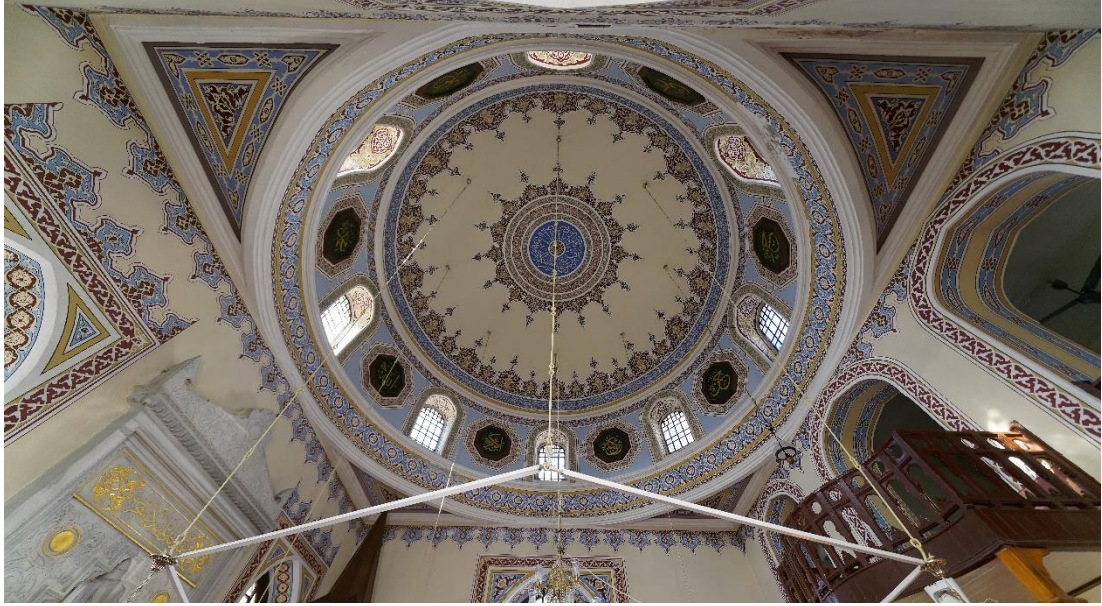
Şekil 3.5 : Yeşilköy Mecidiye Camii Kubbe İçten Görünümü (2022)

Cami beden duvarlarından kubbeye geçiş aynı düzlemde yapılmış olan üçgenlerle sağlanmıştır. Sekizgen kubbe kasnağı bu şekilde kare planlı harim duvarlarına oturmaktadır. 2,9 m yüksekliğinde olan sekizgen kubbe kasnağının her yüzeyinde sivri kemerli pencereler bulunmaktadır (Ek A.1). Kubbe kasnağındaki bu pencereler mimarın diğer yapılarından farklı olarak alçı demir şebekelidir. Son cemaat yeri kırma çatılıdır ve betonarmeden yapılmıştır. Tüm cami yapılarında betonarme kullanımı sadece bu camide görülür. Kubbenin orta kısmında İhlas Suresi 1-2-3-4

ayetleri bulunmaktadır (Şekil 3.5). Kubbe ve son cemaat çatısının üzeri kurşun kaplıdır.

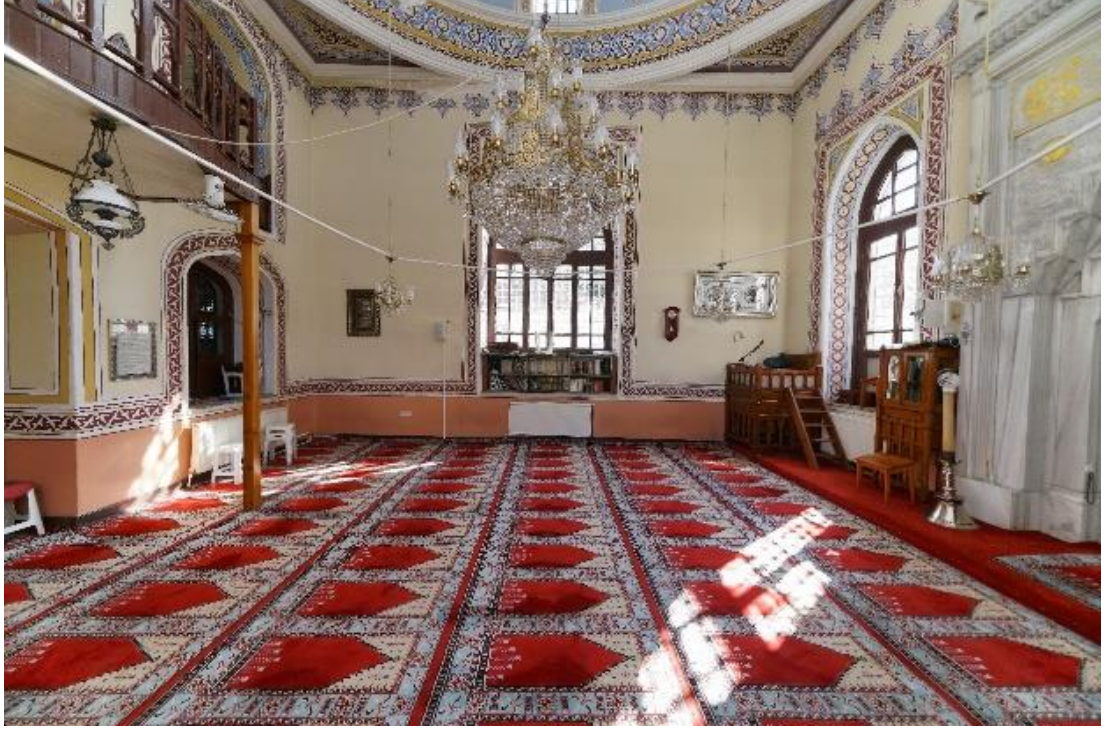
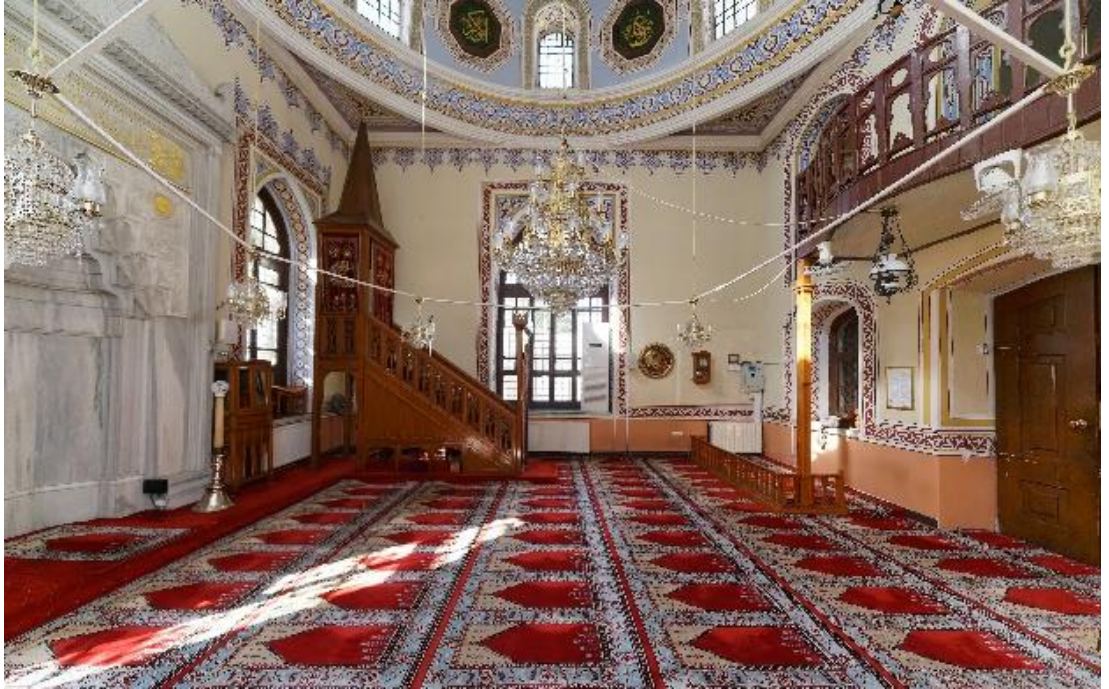
Şekil 3.7 : Yeşilköy Mecidiye Camii Harimi (2022)

Harim giriři son cemaat yeri giriři ile aynı akstadır. Basık kemerli açıklıktan giriř yapılmaktadır. Giriřin iki yanında 1,65x1,87 m boyutlarında iki adet sivri kemerli pencere vardır. Harim bölümü duvarları kalem işi bezemelidir (Şekil 3.7).

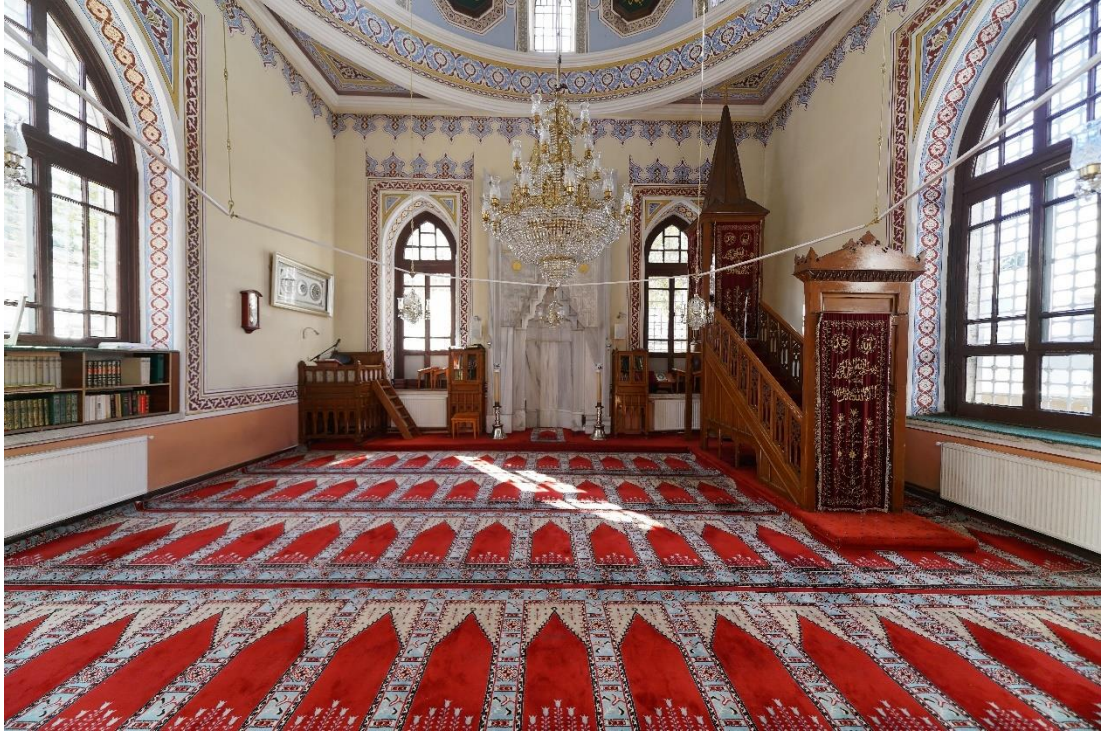
**Şekil 3.8** : Yeşilköy Mecidiye Camii Harimi (2022)

Mihrap beyaz Marmara mermerinden yapılmıştır ve güneybatı cephesinde yer alır. Mihrap nişi üç kademelidir ve mihrap nişinden yüzeye geçiş mukarnaslardır. Mimar Kemaleddin'in tasarladığı diğer camilerde gördüğümüz mihrap gülçeleri burada yerini yuvarlak madalyonlara bırakmıştır. Mermer üzerine işlenmiş ve altın varak ile boyanmış olan mihrap kitabesinde Al-i İmran Suresi 37. ayet yer almaktadır. Kitabe üzerinde bir sıra silme bulunur. Mihrap yüzeyinden tepeliğe bir sıra mukarnas ile geçilmiştir. Tepeliğin ortasında mihrap nişinin iki yanında bulunan yuvarlak boşluklu madalyon yer alır. Ahşap minber sivri külahlı son bulmaktadır (Şekil 3.8).

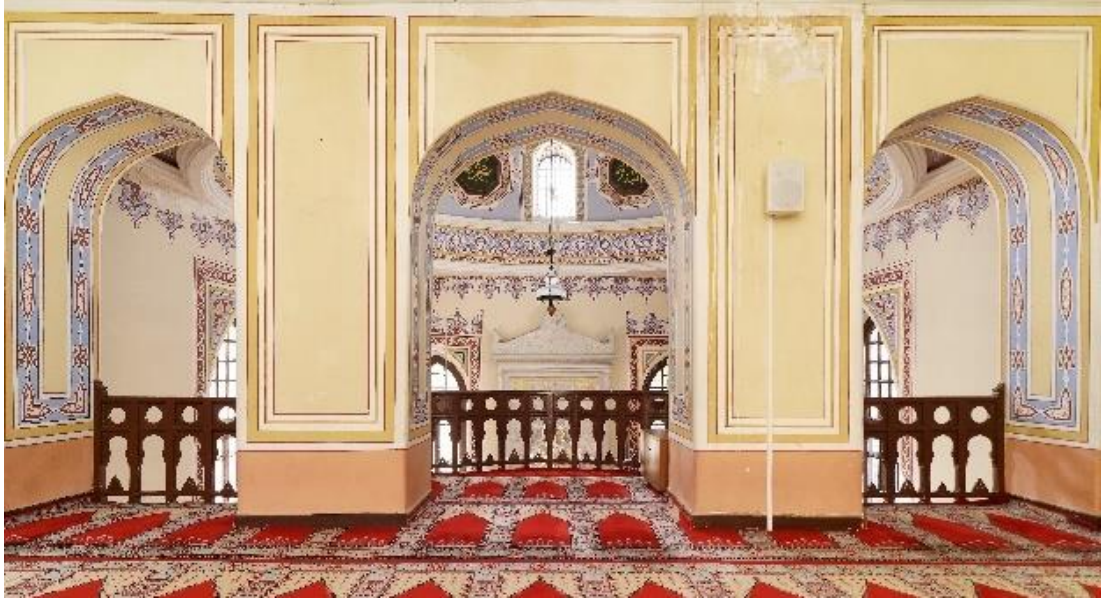
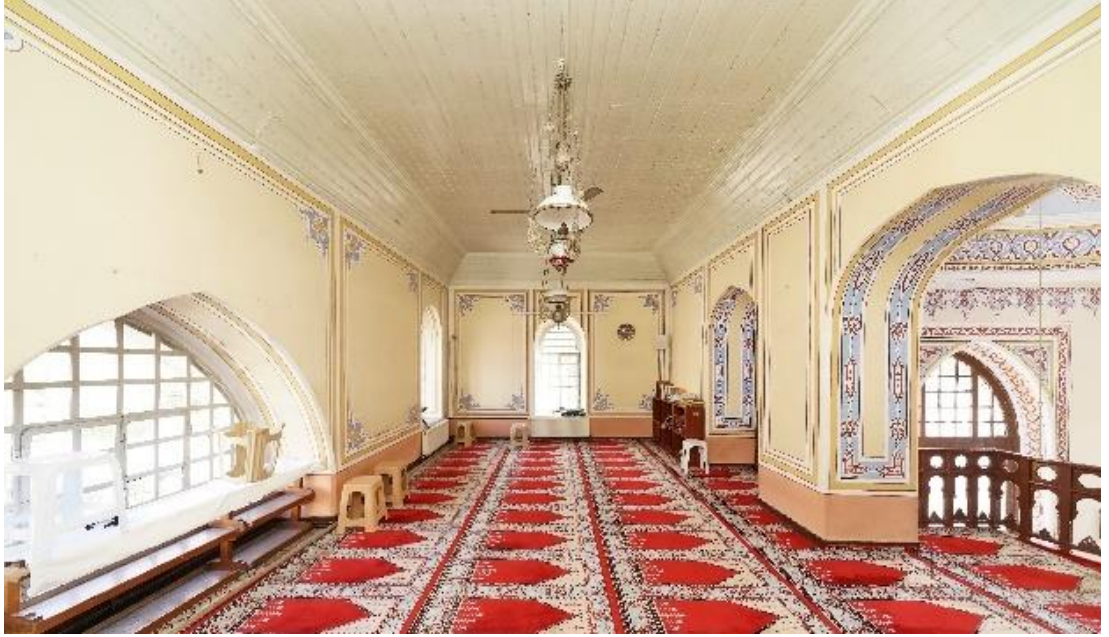
**Şekil 3.9 : Kadınlar Mahfili Fotoğrafları (2022)**

Son cemaat yerinin üst katında kadınlar mahfili bulunur ve girişin sağında bulunan merdivenlerle ulaşılmaktadır. Kadınlar mahfilinden harime bakan üç adet açıklık bulunmaktadır. Bu açıklıklar aynı yüksekliktedir ve sivri kemerlidir. Ortadaki açıklıktan harime doğru bir ahşap korkuluklu çıkmaya ulaşılır. Kemer içleri kalem işi bezemelidir (Şekil 3.9).

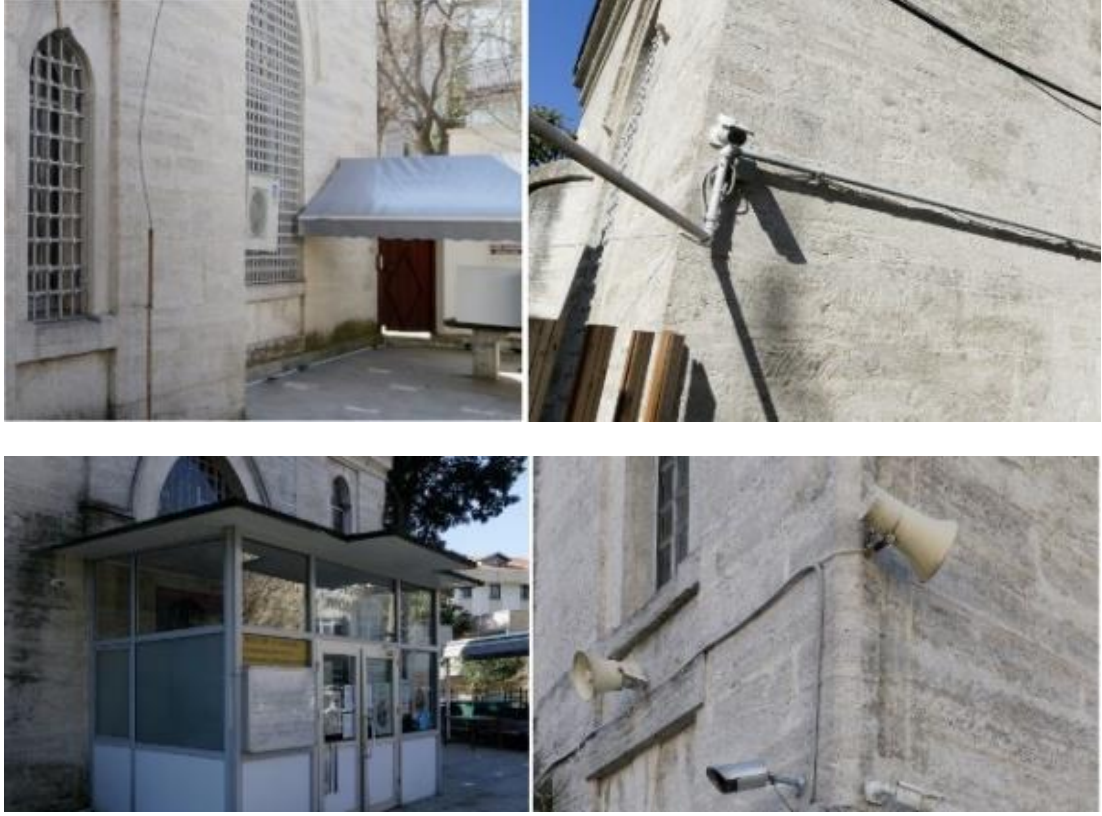
**Şekil 3.10 : Cephelerdeki Muhdes Ekler (2022)**

birleştigi yerde tüm cephelerde yosunlaşma gözlenmektedir. Tüm cephelerde hoparlör, kamera, elektrik ve tesisat kabloları taşlara tespit edilmiştir (Şekil 3.10 ve 3.11).

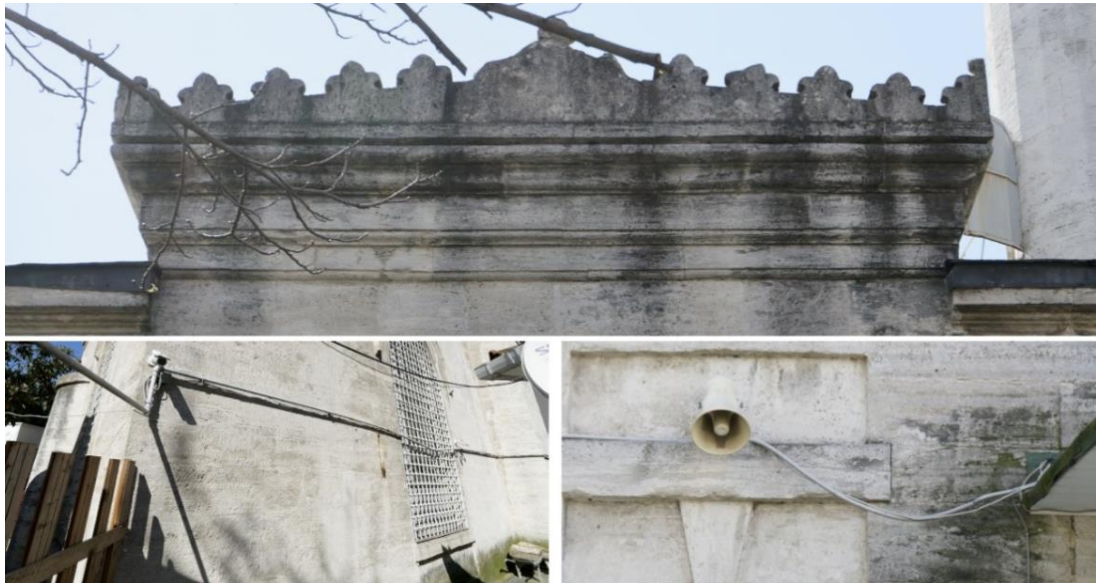
**Şekil 3.11 : Cephe Bozulmaları (2022)**

Yeşilköy Mecidiye Cami genel olarak iyi durumdadır ve aktif olarak kullanılmaktadır. Son cemaat mahalinin önüne alüminyum doğramalı rüzgarlık eklenmiştir. Bu rüzgarlık giriş cephesi görünümünü bozmaktadır. Girişte bulunan taç kapının tepeliğinde ve profilli silmelerdeki kararmalar çok fazla olmakla birlikte tüm cephelerde taş yüzeylerde kararmalar bulunmaktadır. Cami tabanının zemin ile

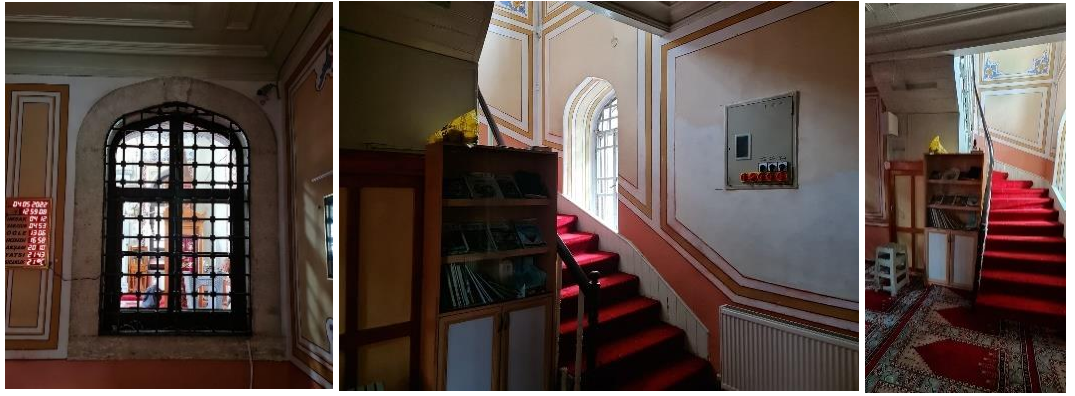
**Şekil 3.12 : Son Cemaat Yerinde Muhdes Ekler (2022)**

İç mekânda hoparlör, kamera, levha, radyatör, elektrik ve mekanik tesisat kabloları yapı beden duvarlarına tespit edilmiştir. Doğu ve batı cephelerde bulunan pencere nişlerinin içine kitaplık ve klima yerleştirilmiştir. Harim bölümünün güneydoğu köşesine müezzin mahfili alanı oluşturmak için ahşap küpeşte ve korkuluklar eklenmiştir. İç mekân beden duvarlarının kubbe kasnağı ile birleştiği yerde bulunan kalem işi bezemelerde bozulmalar görülmektedir. Son cemaat yerinde ise muhdes ekler bulunmaktadır (Şekil 3.12 ve 3.13).

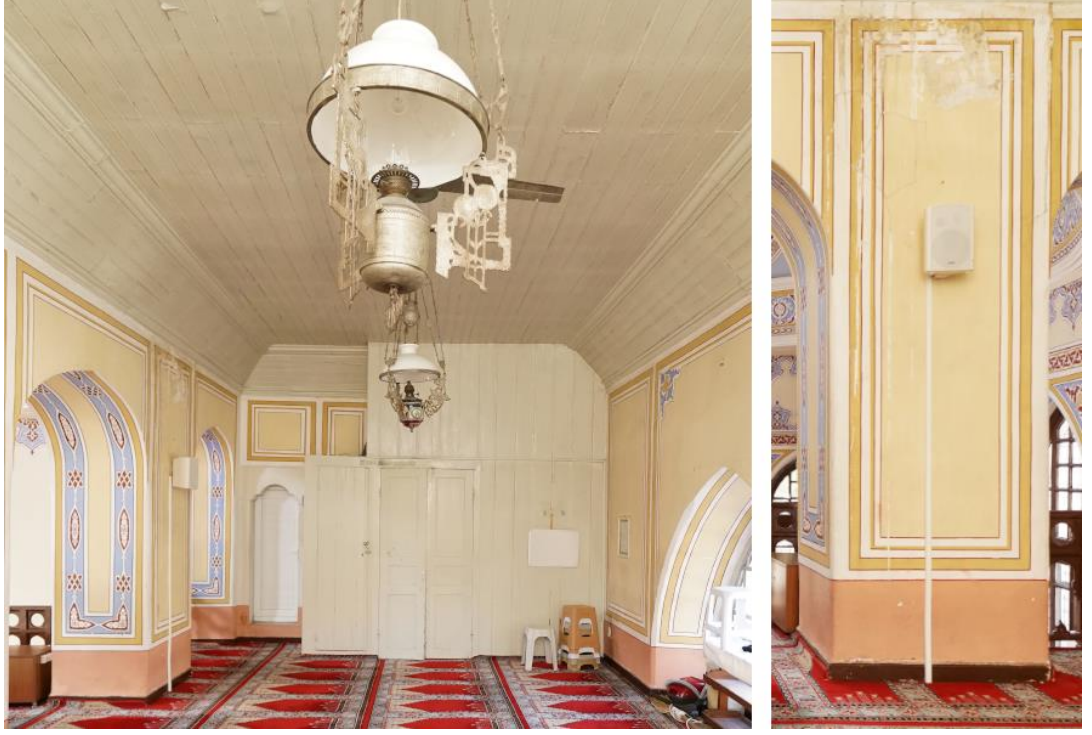
Şekil 3.14 : Ahşap ve Kalemîşi Bezemede Bozulma (2022)

Kadınlar mahfili ahşap tavanında çatıdan gelen su ahşap tavanda bozulmalara neden olmuştur. Buradaki kalem işi bezemelerde de dökülmeler gözlenmektedir (Şekil 3.14). Kadınlar mahfilinden harim bölümüne doğru yapılmış olan çıkmanın özgün olduğu düşünülen ahşap korkuluk ve küpeşterleri yağlı boya ile boyanmıştır. Bu

bölümün ahşap taşıyıcılarının dönemini yansıtmadığı ve muhdes olduğu anlaşılmaktadır.

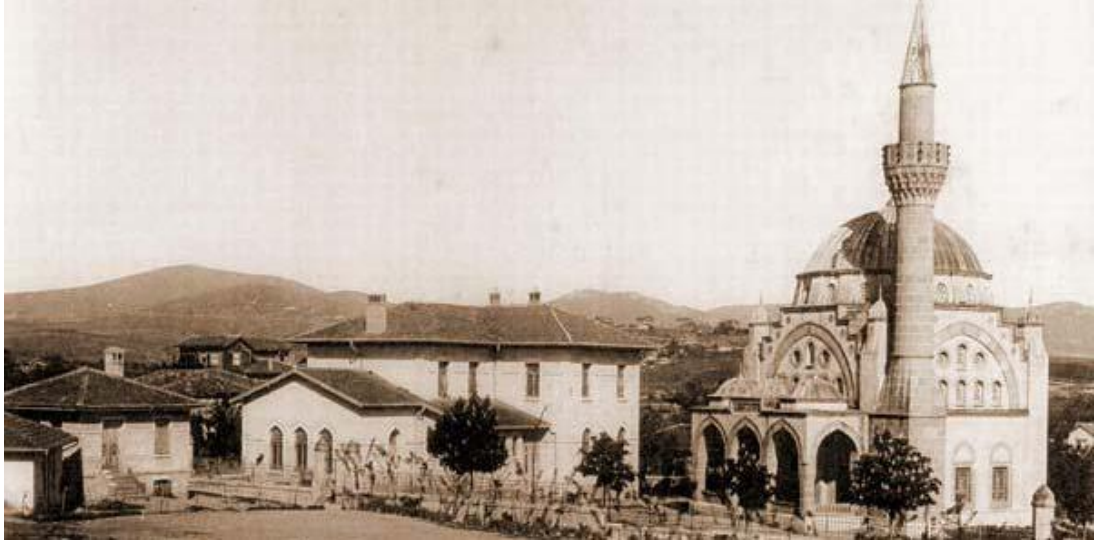
**Şekil 3.16** : Arşiv Fotoğrafi (Ek Yapı Olmayan Görünüm) (Url-4)

17.yy'da sarayda amaşırcı başı olarak görev yapan Kuloğlu Mustafa Bey Bostancı deresi etrafındaki topraklarını Beyoğlu'nda yaptırmış olduđu camiye vakfetmiştir (Göktürk,1963). Beyoğlu'ndaki harap olan cami 20.yy'da yıkılmış, vakfetmiş olduđu toprakların üzerine Evkaf Nezareti tarafından Beyoğlu Kuloğlu Camii ve bir ilkokul yaptırılmıştır (Ayyıldız, 1960, s.2973-2976). Yavuz'a göre projeler 1911'de tamamlanmıştır (2005, s.137) fakat cami girişindeki mermer levha üzerinde 1913 (H.1331) tarihi yazılıdır. Camini tamamlandığı tarihi 1912 (Öz, 1965) ve 1914 (Göktürk, 1963) olarak belirtenler de vardır. 1990 yılında son cemaat yerinin önüne ek yapı eklenmiştir (Şekil 3.16-3.17 ve 3.18).

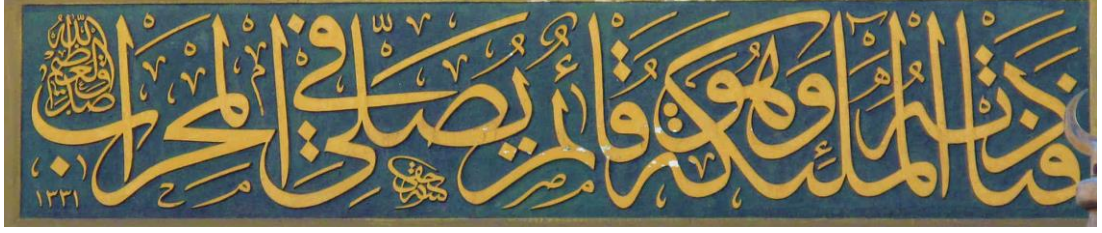
Şekil 3.21 : Bostancı Kuloğlu Camii Kitabe (Url-7)

Camide iki adet kitabe bulunur. Bunlardan birincisi ek yapının girişindedir ve Ali İmran Suresi 39. ayet yazılıdır (Şekil 3.21). İkinci kitabe özgün yapı harim girişinde olup Bakara Suresi 115. ayet yazılıdır. İki kitabe de koyu yeşil zemin üzerine altın varak ile yazılmıştır.

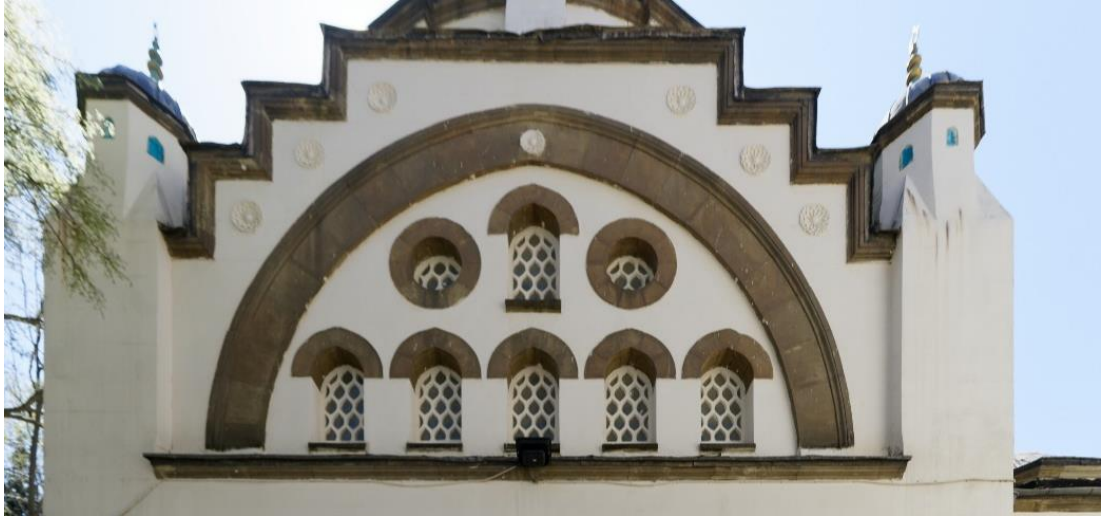
**Şekil 3.23 :** Bostancı Kuloğlu Camii Batı Cephesi (2022)

Harim alt bölümünde kuzey ve güney cephelerde üç adet mihrap duvarında iki adet 1,15x1,95 m boyutlarında dikdörtgen pencere bulunur. Üst bölümde her cephede tekrar eden, kubbeyi taşıyan kemerlerin içinde pencere düzeni bulunmaktadır. Bu düzende üst sırada ortada penci kemerli 1,45x0,75 m ve iki yanında 0,75m çapında yuvarlak pencere, alt sırada ise penci kemerli 1,45x0,75 m beş pencere bulunur. Caminin dört köşesinde sekizgen formda her köşesi turkuaz çiniler ile bezeli dört adet ağırlık kulesi bulunmaktadır (Şekil 3.23).

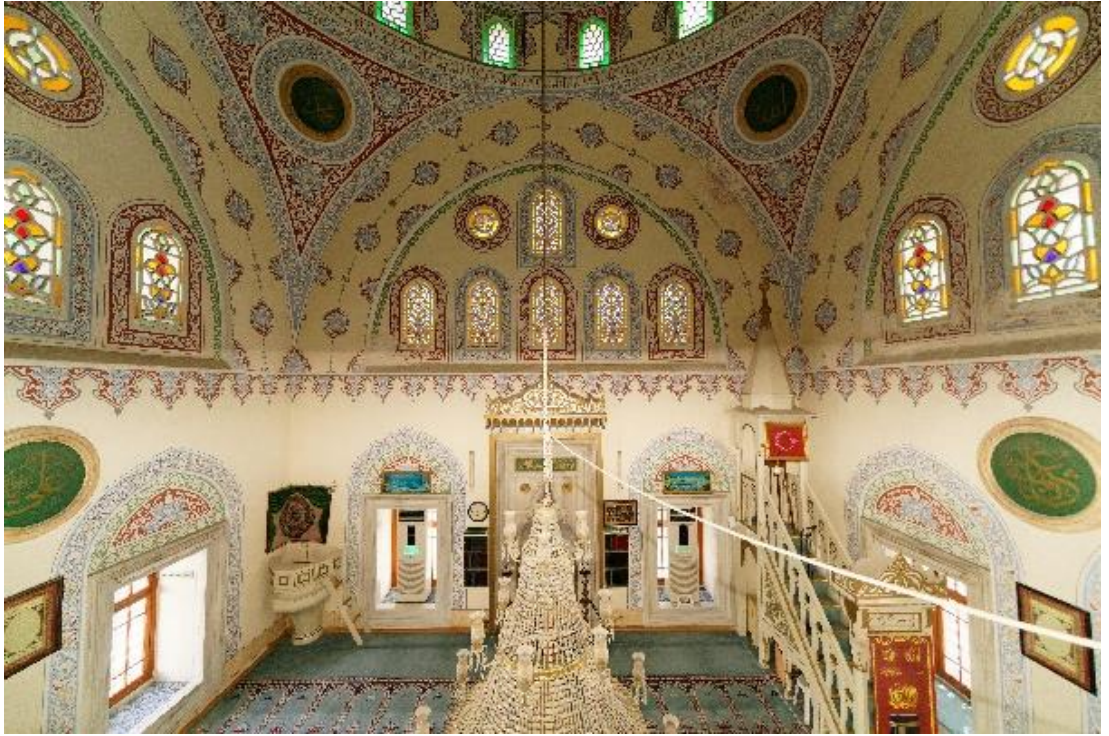
**řekil 3.25 :** Bostancı Kuloėlu Camii Harimi (2022)

Harim blmne giriř orta akstaki 1,5x2,56 m boyutlarında basık kemerli tař kapıdan yapılmaktadır. Mermer mihrap 2,16x3,76 m boyutlarındadır ve mihrap niřinden mihrap yzeyine geiř  sıra mukarnas ile saėlanmaktadır. Mukarnasın bittiėi yksekliėin iki yanında altın varaklı gle motifleri bulunmaktadır. Mihrap kitabesinde mermer zerinde Bakara Suresi 2/114 ayeti bulunmaktadır. Kitabe zerinde iki sıra mukarnas bulunur. Bu mukarnaslar mihrap yzeyinden rumi motifli tepeliėe geiř iin kullanılmıřtır (řekil 3.25). Minber ahřaptır ve aynalıėı rumi motiflerle sslenmiřtir. Arlı, ahřap krsnn zgn olmadıėını ve yenilendiėini belirtmiřtir (1994, s.305).

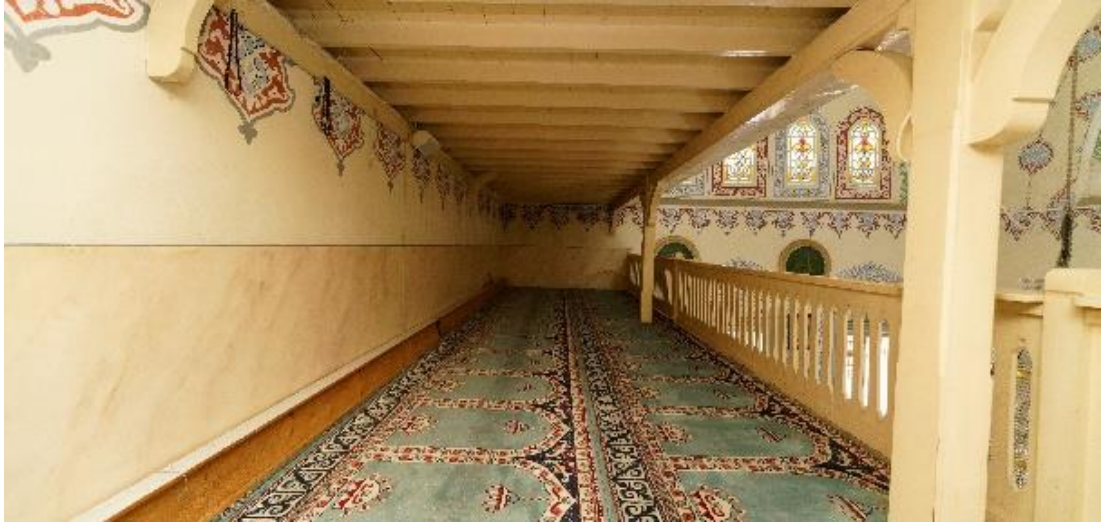
**Şekil 3.26 :** Bostancı Kuloğlu Camii Kadınlar Mahfili (2022)

Ahřap strktrl kadnlar mahfili iki katlıdır. Harim giriřinin stnde bulunmaktadır ve ahřap merdivenlerle ulařılmaktadır (řekil 3.26).

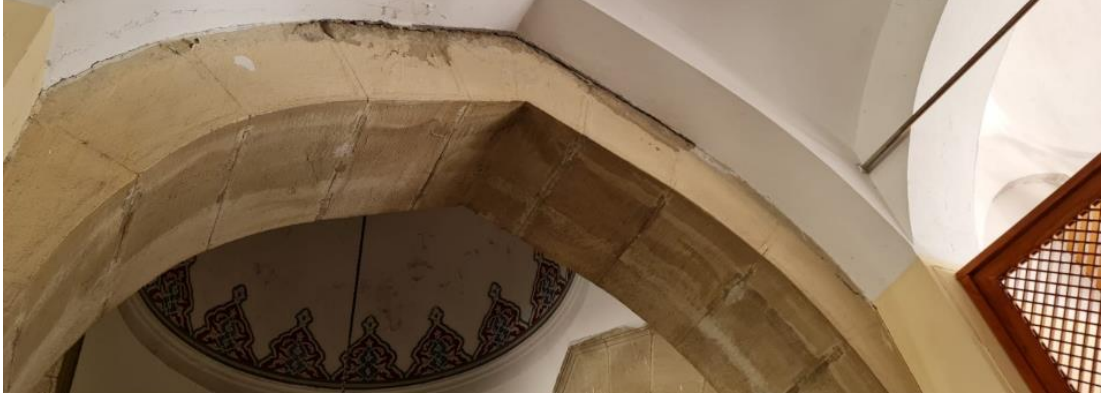
**Şekil 3.28** : Bostancı Kuloğlu Cami Ek ve Özgün Yapı Birleşimleri (2022)

Cami genel olarak iyi durumdadır ve günümüzde aktif olarak kullanılmaktadır. Yapıdaki en büyük sorun özgün son cemaat mahali önüne eklenen niteliksiz yapıdır.

Taşıyıcısı betonarme olan bu ek taş kaplıdır ve son cemaat mahali beden duvarlarına bitişik olarak yapılan bu ekin çimento bağlayıcılı bir malzemeyle sıvandığı da görülmüştür (Şekil 3.28 ve 3.29).

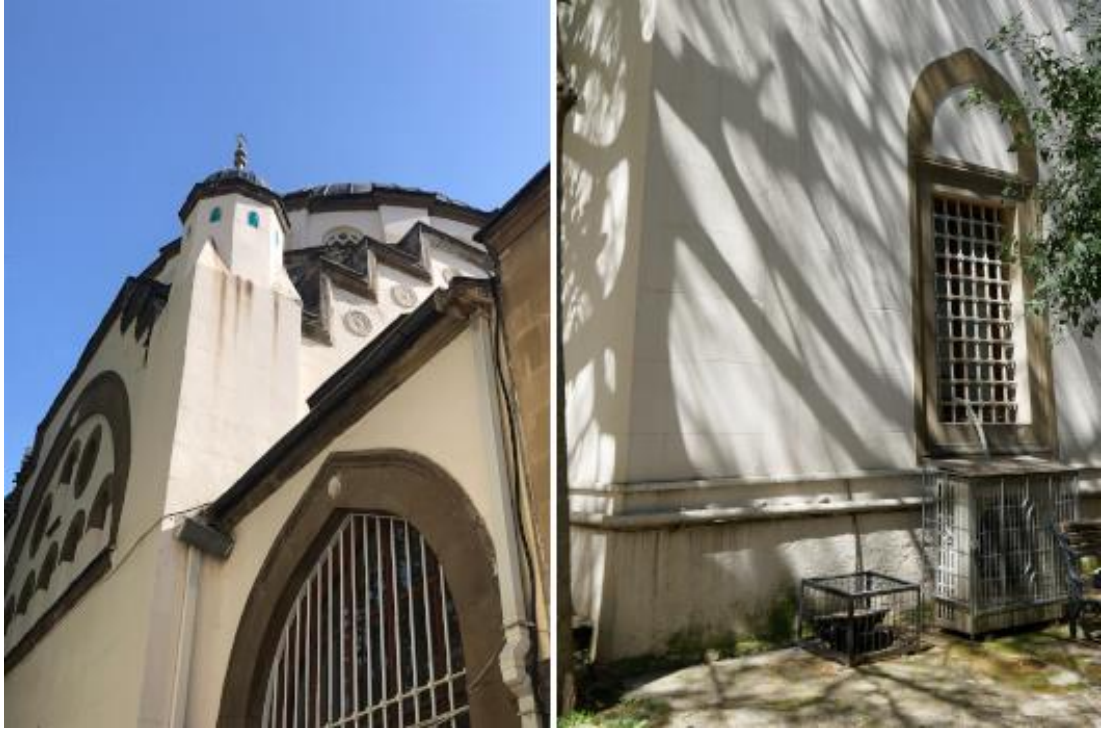
**Şekil 3.30 :** Bostancı Kuloğlu Cami Cephe Bozulmaları ve Muhdes Ekler (2022)

Ek yapı ile gölgelenen özgün son cemaat yerinin doğu cephesi ek yapıya dahil edilmiş batı cephesi açıklığı ise demir parmaklıklar ile kapatılmıştır (Şekil 3.30).

Tümüyle taş kaplı olan ilave son cemaat yerindeki taşlarda içinde bulunan betonarme strüktürden dolayı yüksek oranda tuzlanma görülmektedir. İlave yapının çörlenleri ihtiyacı karşılamadığı için uçlarına plastik yağmur iniş boruları yapılmıştır ve bunlar taş cephe üzerine tespit edilmişlerdir. Görüntü açısından uygun olmamakla birlikte borulardan sızan yağmur suyu taş kaplamaya zarar vermektedir. İlave yapının

önüne yapılan rüzgarlığın zeminle birleştiği yerde yosunlaşma bulunmaktadır. Üst kısımdaki kamera, tabela, aydınlatma elemanları, elektrik tesisat kabloları, hoparlör ek yapının cephesinde tespit edilmiştir. Özgün yapının zemine yakın kısımlarında yosunlaşma bulunmaktadır. Ek yapı üzerinde görülen tesisat kablolarının cepheye tespiti özgün yapıda da görülmektedir. Cephe aydınlatma elemanları ve klima üniteleri demir kafes içine alınmış ve özgün yapının güney cephesinde klima kabloları pencerelerde delik açılarak dışarı çıkartılmıştır (Şekil 3.30).

Kubbe içlerinde bulunan kalem işi bezemelerde çimento esaslı sıva üzerine dökülmeler bulunmaktadır. Özgün son harim girişinde tabela, kamera ve bazı mobilyalar taş üzerine tespit edilmiştir. Bu kapının iki yanındaki özgün durumda pencere olarak kullanılan açıklıklar ek yapıyla birlikte kapı olarak kullanılmaya başlamıştır. Sağdaki açıklık harim kısmına giriş için kapatılmıştır ve ek yapıdan kadınlar mahalline çıkış olarak kullanılmaktadır.

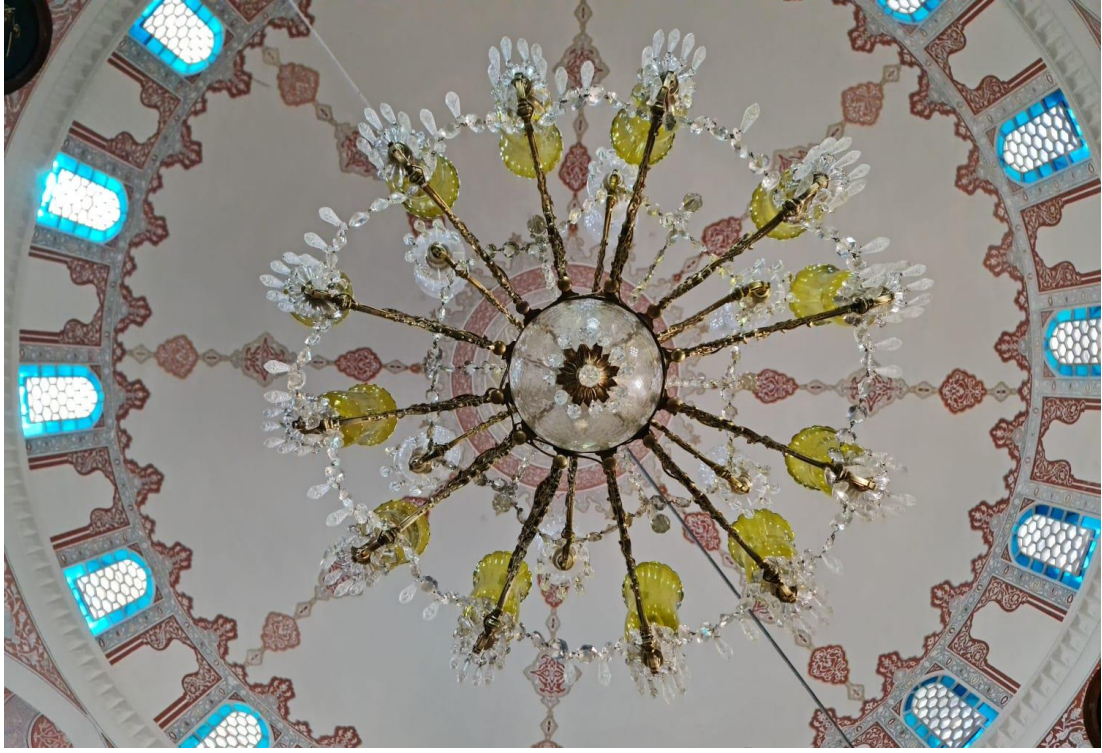
**Şekil 3.38 : Bebek Camii Kubbesi (2022)**

Kurşun kaplı kubbe 1,1x0,65 m boyutlarında on iki alçı şebekeli pencereli kubbe kasnağına oturmaktadır. Pencereler fil gözü şebekelidir ve pencereler arasındaki boşluklar dışa çıkıntı yaparak cepheye hareket kazandırmaktadır (Şekil 3.38 ve 3.39).

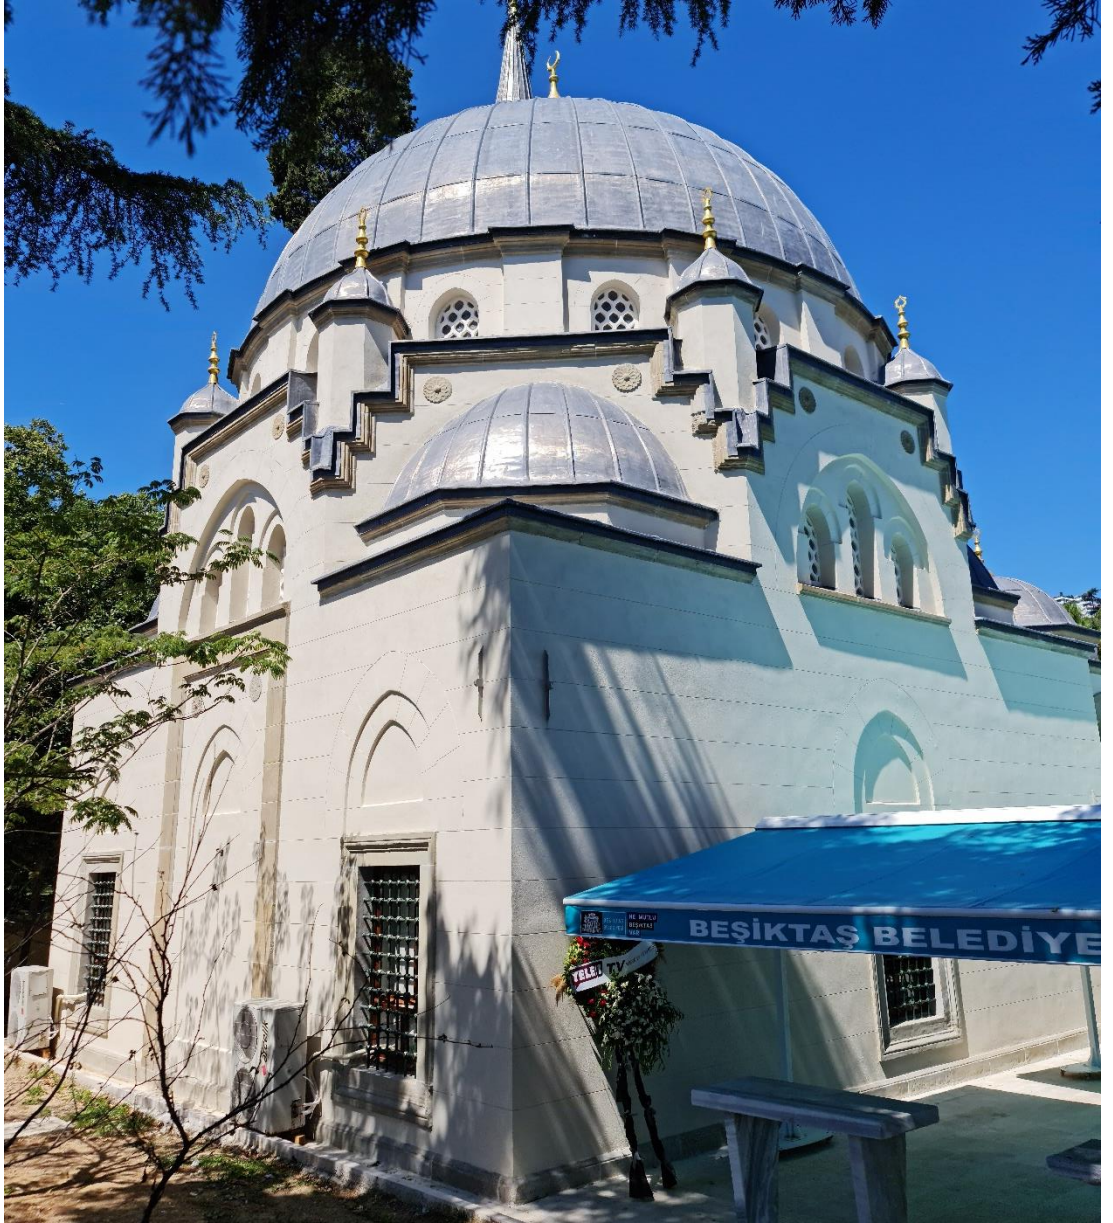
**Şekil 3.40** : Bebek Camii Kuzeydoğu ve Güneydoğu Cepheleeri (2022)

Kare plandan dairesel kubbeye pandantifler ile geçilmiştir. Cephede sekiz köşede ağırlık kuleleri bulunmaktadır (Şekil 3.40).

Cephedeki iki sıra pencerelerden alttakiler pencereler çift kanatlı ve demir korkuluklu, dikdörtgen biçimli, 1,2x1,9 m boyutlarındadır. Hemen üzerinde ise iki adet iç içe geçmiş sivri hafifletme kemerleri bulunmaktadır. Üst sıradaki pencereler üç adettir ve fil gözü şebekelidir. Tümü bir sivri kemerin içine yerleşmiş ve ortadaki 1,6x0,6 m iki yanında 1,1x0,6 m olan iki pencere bulunur (Şekil 3.40).

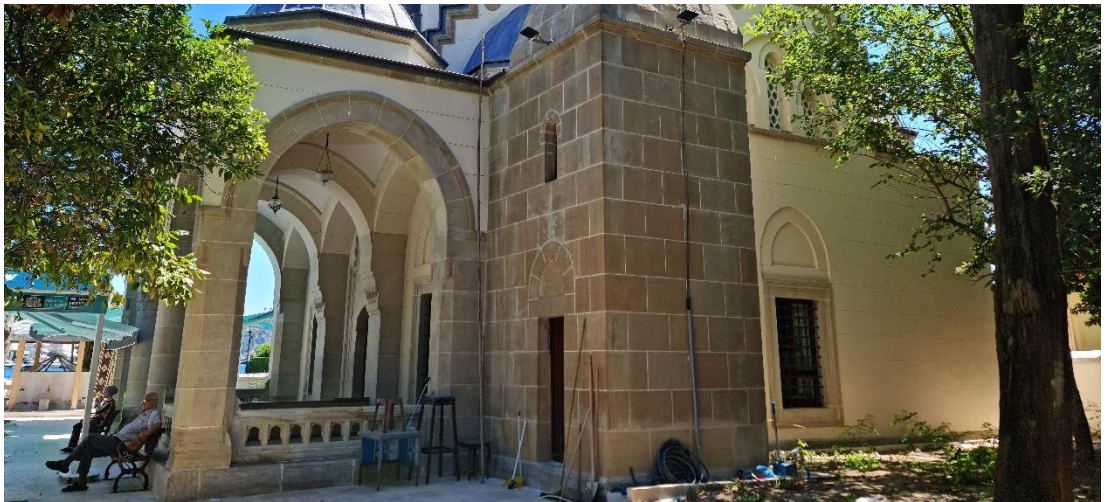
**Şekil 3.43: Babek Camii Batı Cephe (2022)**

Üç adet sekizgen kasnak üzerine oturan kubbe ile örtülü son cemaat mahali 10,75x4,04 m boyutlarındadır. Beş adet sivri kemer ile çevrelenmiş olan son cemaat mahali giriş cephesinde dört adet dairesel sütun ile taşınmaktadır. Güneybatı beden duvarına bitişik olan minare 3,16x2,50 m boyutlarında dikdörtgen kaide üzerine oturmuştur ve tek şerefelidir (Şekil 3.43). Uzunluğu 26,55 m olan minarenin gövdeden şerefeye geçişinde üç sıra mukarnas bulunur. Korkulukları şebekelidir ve külahı kurşun ile kaplanmıştır.

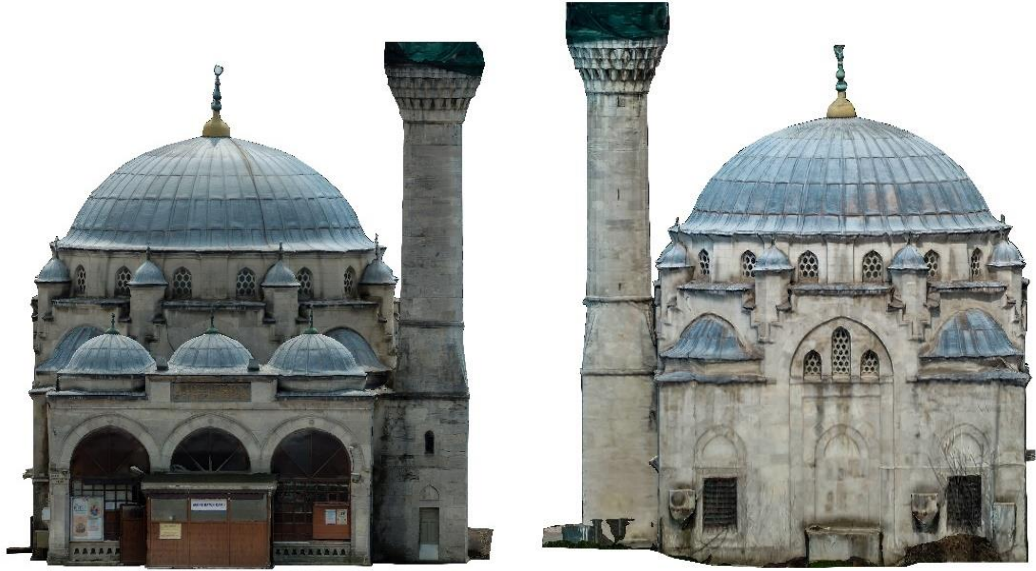
Şekil 3.47 : Kartaltepe Amine Hatun Camii Kuzey-Güney Cepheleri (2022)

Kare planlı camide kare formun üzerine yerleştirilen sivri kemerlerle kubbe üst yapı formu sekizgene dönüşmektedir. Kare üzerine oturan sekizgen formun açıklıklarını yarım kubbeler kapatır. Bu yarım kubbeler yarım sekizgen planlı kasnaklara oturur. Bu sekizgen planın her köşesinde, kubbe kasnağı seviyesinde sekizgen planlı ağırlık kuleleri bulunur. Kubbe diğer camilere göre geniş ve basıktır. Zeminden bir basamak yükseklikte bulunan son cemaat yerinin üzeri kurşun kaplı kubbelidir (Şekil 3.46). Kubbeler sekizgen kasnak üzerine oturtulmuşlardır. Bebek Camii'nde olduğu gibi giriş cephesindeki sivri kemerler ortada iki adet sütun ve yanlarda sekizgen taşıyıcılarla taşınmaktadır. Sekizgen taşıyıcı ve sütunlar mukarnaslı kaidelere oturur. Son cemaat sütunları arasında mermer korkuluklar bulunmaktadır. Arşiv fotoğrafında görüldüğü üzere son cemaat mahali kare pencere boşluklu demir doğramalarla kapatılmıştır. Girişte aynı malzeme ve formda rüzgarlık bulunmaktadır. Günümüzde PVC doğramalı bir rüzgarlık bulunur (Şekil 3.47).

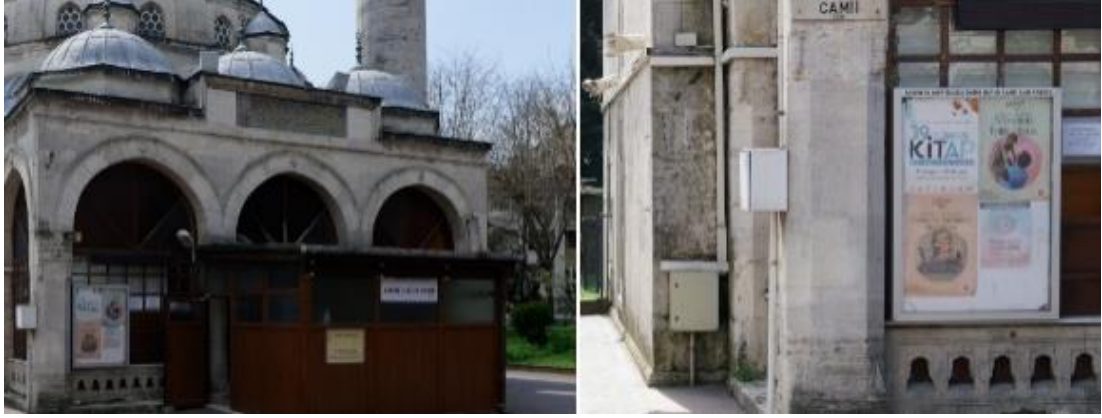
**Şekil 3.52 : Amine Hatun Camii Cephedeki Niteliksiz Ekler (2022)**

Günümüzde aktif olarak kullanılan cami strüktürel olarak iyi olmakla birlikte kullanıcı kaynaklı muhdes ekler bulunmaktadır. Son cemaat yeri ahşap doğramalar ile kapatılıp önüne PVC malzemeden camlı bir rüzgarlık yapılmıştır (Şekil3.52).

Ahşap doğramalar ve rüzgarlık yapı girişinin aydınlanmasını engellemiş ayrıca hava sirkülasyonu olmamasından dolayı son cemaat mahalinde rutubet gözlenmiştir. Muhdes rüzgarlık giriş cephesinin önemli bir kısmını kapatmıştır ve bu bölüme merdiven eklenerek üst kat kadınlar mahfili olarak kullanılmaya başlanmıştır.

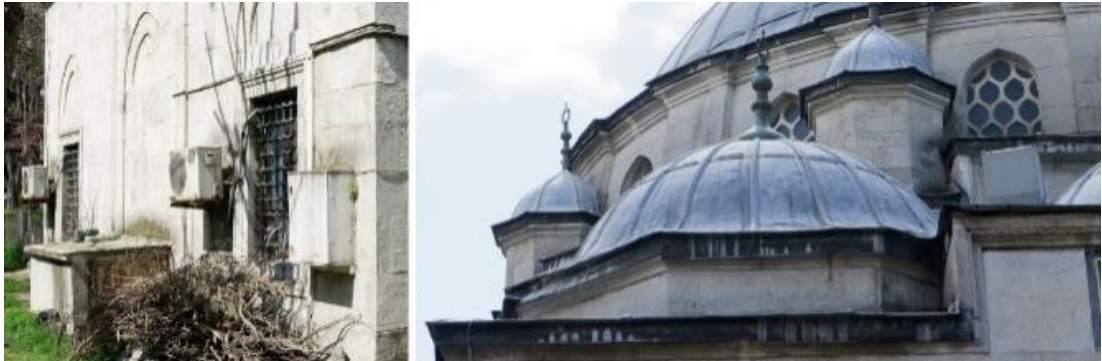
**Şekil 3.53 : Amine Hatun Camii Cephe Bozulmaları (2022)**

Hoparlörler ve güvenlik kameraları cami cephelerinde direkt olarak taş üzerine tespit edilmişlerdir. Cami giriş kitabesi üzerinde cephe görünümünü bozan aydınlatma elemanları yer almaktadır. Güney cephede klima üniteleri taş cephe üzerine tespit edilmiştir. Dış cephe duvarlarında elektrik tesisat kabloları ve mekanik tesisat boruları taş üzerine tespit edilmişlerdir (Şekil 3.53). Zemine yakın yerlerde yosunlaşma, doğal taş yüzeylerde erozyon ve siyah kabuk oluşumu gözlenmektedir (Şekil 3.53 ve Şekil 3.54).

Tüm cami ve türbeler taşıyıcı sistem olarak iyi durumdadır. Genel anlamda yapı dengesini bozacak hasarlar bulunmamaktadır. Bununla birlikte Amine Hatun Camii, Kamer Hatun Cami, Bostancı Kuloğlu Camii, Yeşilköy Mecidiye Camii'nde iç mekanda sıva çatlakları, dış mekanda ise kılcal çatlaklar gözlenmektedir. İç mekanda hasarlı sıvalar raspa edilip tekrar sıvanmalıdır.

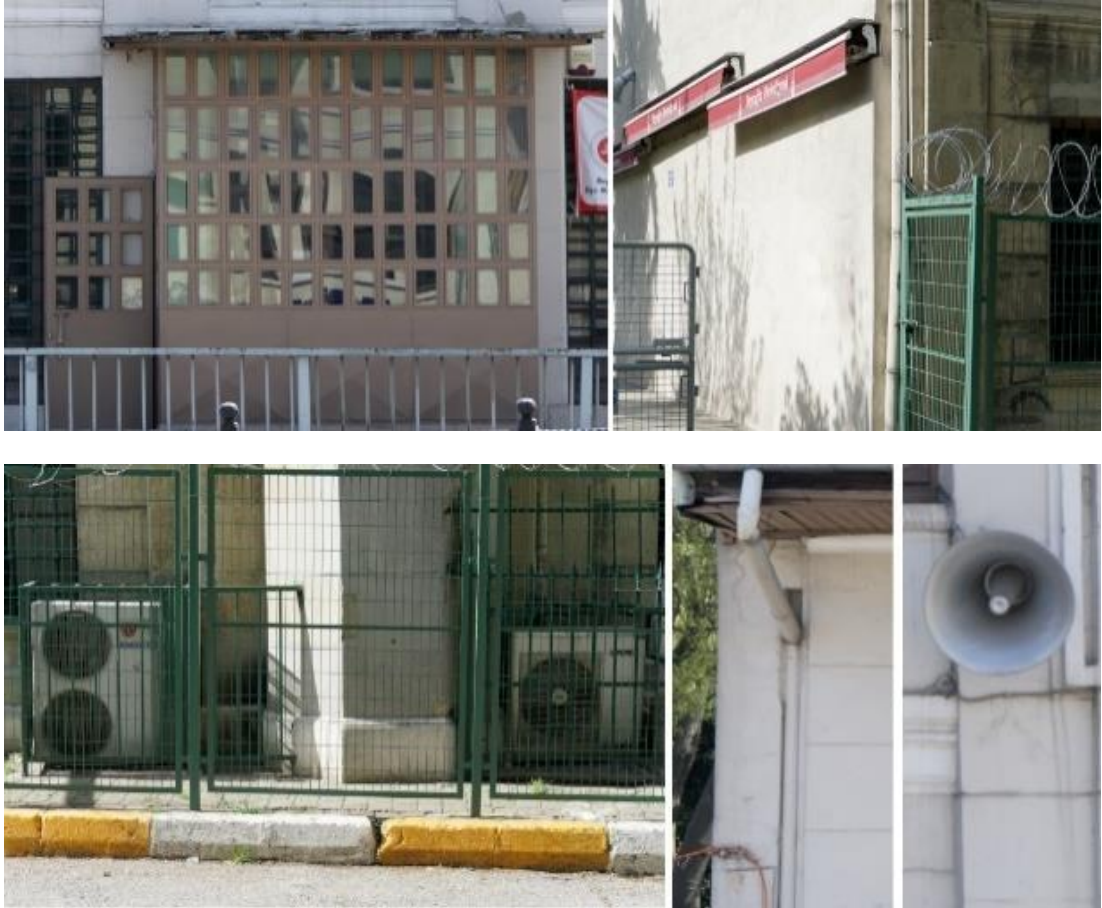
**Şekil 3.67 : Cephelerdeki Niteliksiz Ekler ve Müdahaleler (2022)**

Kamer Hatun Camii strüktürel olarak iyi durumdadır ve aktif olarak kullanılmaktadır. Yapının kuzey cephe girişine demir doğramalı bir rüzgarlık eklenmiştir. Sıvalı olan kuzey cephede çok miktarda kılcal sıva çatlakları bulunmaktadır ve cephe yüzeyine hoparlör, elektrik kabloları ve alarm sistemi kutusu tespit edilmiştir. Saçak altı ahşap kaplamada parça kayıpları ve bozulmalar gözlenmektedir. Çinkodan yapılmış olan yağmur deresi PVC yağmur iniş borusuna bağlanmaktadır. Doğu ve batı cepheleri çimento esaslı sıva ile sıvanmıştır ve üzerlerine doğu cephede hoparlör, batı cephede tente tespit edilmiştir. Güney cephe önu demir parmaklık ve üzeri dikenli tel ile kapatılmıştır (Şekil 3.67).
