MİMAR KEMALEDDİN'İN CAMİ-TÜRBELERİ VE  
KORUMA SORUNLARI

YÜKSEK LİSANS TEZİ

OĞUZHAN POYRAZ

İSTANBUL, 2022

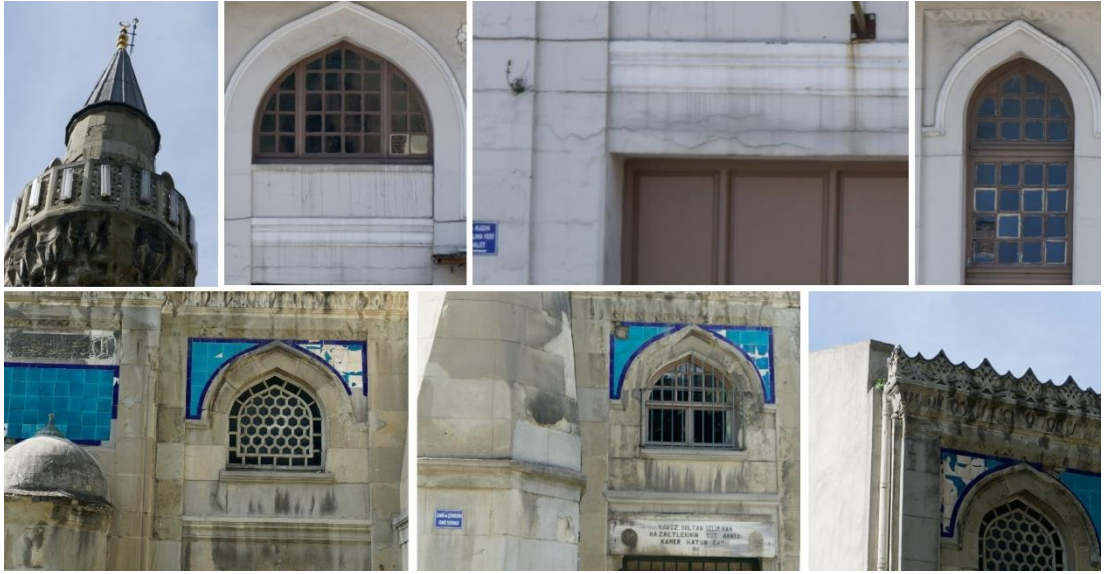
**Şekil 3.68 : Kamer Hatun Camii Cephe Bozulmaları (2022)**

Cephede bulunan taşlarda kararma, tuzlanma, erozyon ve parça kayıpları gözlenmektedir. Bazı doğal taşlarda çimentolu sıva ile onarım yapılmıştır. Pencere ve mihrap nişi üstünde bulunan profilli taş silmelerde parça kaybı görülmektedir. Çatı

üzerindeki bezemeli tepeliğin üzeri kurşun kaplanmıştır. Tepeliğin sağ tarafı kırılıp çatıda bulunan suyu tahliye etmek için PVC yağmur iniş borusu tespit edilmiştir. Mihrap nişi ve üst sıra pencereleri üzerinde bulunan çinilerde renk değişimi, parça kaybı ve niteliksiz bütünlemeler yapılmıştır. Mihrap nişi üzerindeki mermer kitabe de yoğun siyah kabuk oluşumu görülmektedir. Klima dış üniteleri mihrap nişi önünde zemine tespit edilmiştir ve demir kafes içine alınmıştır.

Minarenin yanındaki pencerenin şebekesi yok olmuş, ortaya çıkan açıklık demir parmaklık ile kapatılmıştır. Minare yüzeyindeki taşlarda ve minare gövdesinden şerefeye geçişte bulunan mukarnasta parça kopmaları ve siyah kabuk oluşumu görülmektedir. Minare şerefesi korkuluklarına aydınlatma elemanları tespit edilmiştir (Şekil 3.68).

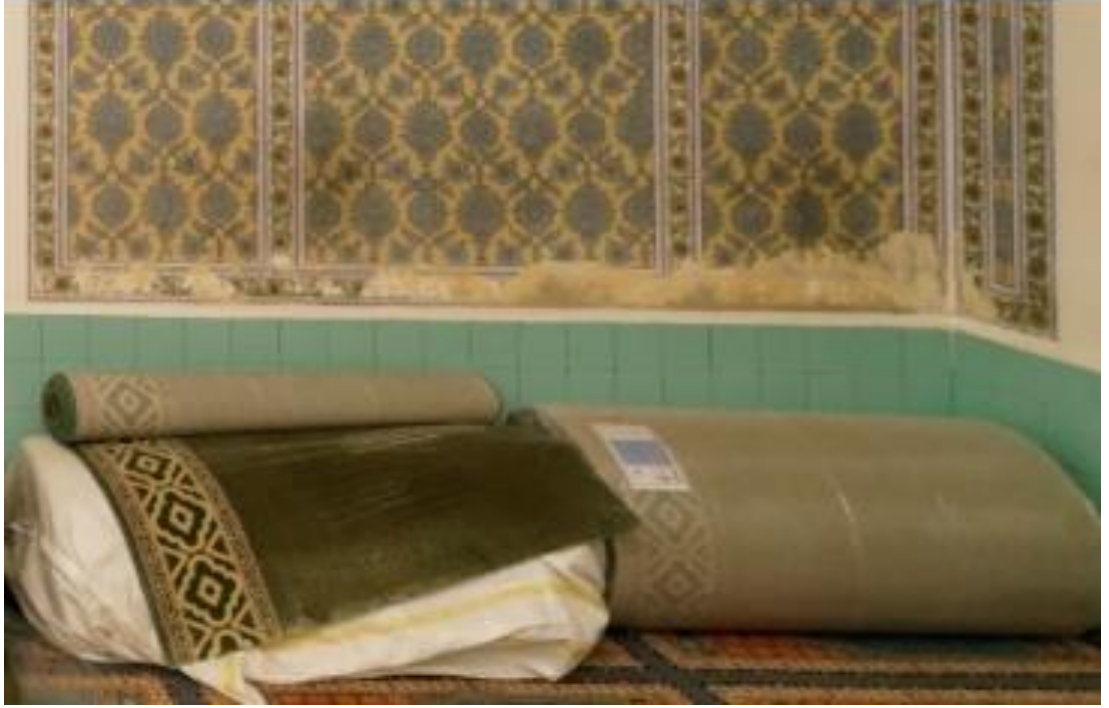
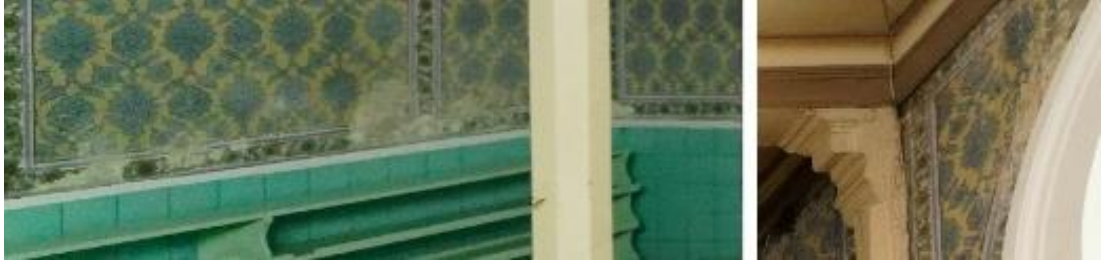
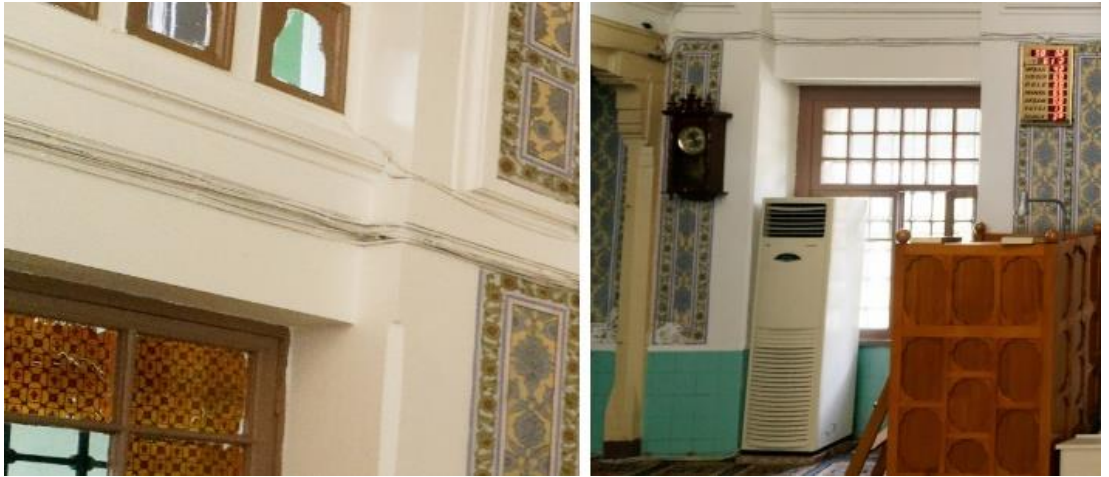
Şekil 3.69 : Harimdeki Muhdes Ekler ve Bozulmalar (2022)

İç mekânda bulunan kalem işi bezemelerde rutubetten dolayı dökülmeler görülmektedir (Şekil 3.69). Ahşap tavanda çatıdan gelen su nedeniyle sehimler oluşmuştur. Harimde bulunan ahşap elemanların çoğunluğunda ve kadınlar mahfili çıkmasında bulunan demir elemanlarda yağlı boya uygulaması görülmektedir. Klima üniteleri mihrap yanında bulunan pencere nişlerine yerleştirilmiş, elektrik, ses sistemi ve kamera kabloları, panolar iç mekânda duvar yüzeylerine düzensizce tespit edilmişlerdir (Şekil 3.69).

Tüm cami ve türbeler taşıyıcı sistem olarak iyi durumdadır. Genel anlamda yapı dengesini bozacak hasarlar bulunmamaktadır. Bununla birlikte Amine Hatun Camii, Kamer Hatun Cami, Bostancı Kuloğlu Camii, Yeşilköy Mecidiye Camii'nde iç mekanda sıva çatlakları, dış mekanda ise kılcal çatlaklar gözlenmektedir. İç mekanda hasarlı sıvalar raspa edilip tekrar sıvanmalıdır.

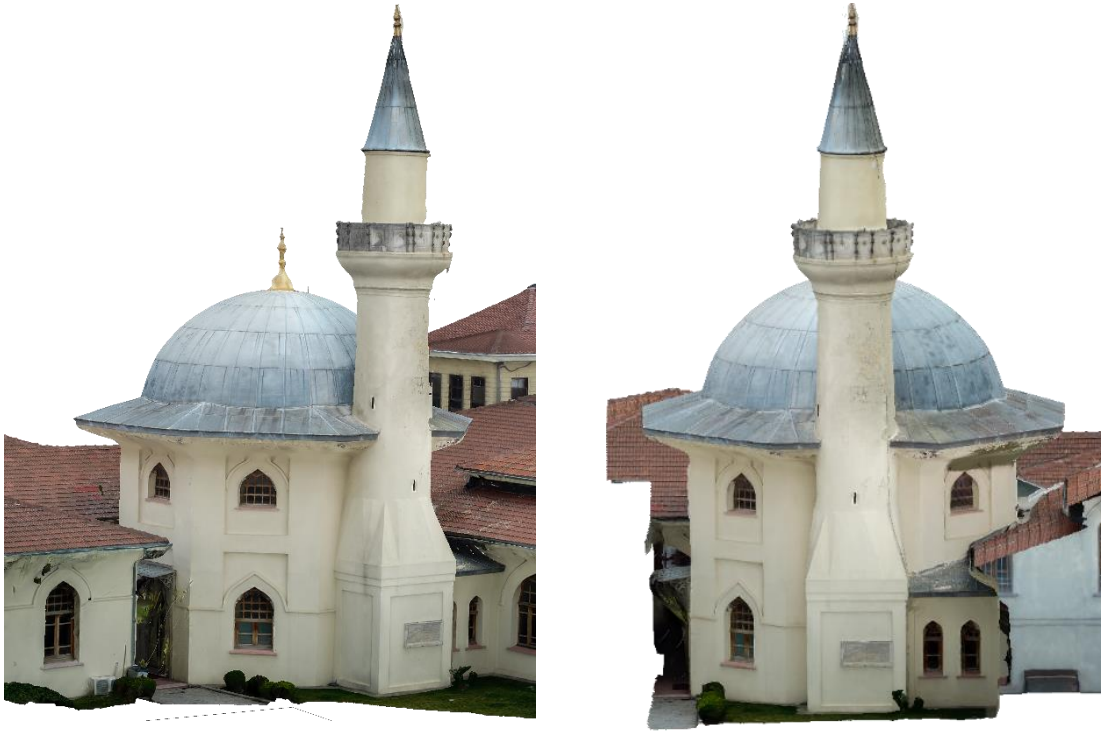
**Şekil 3.74** : Yenikapı Mevlevihane Mescidi Cepheleeri (2022)

Pencereler cephede iki sıralıdır. Altta beş ve üstte yedi adet pencere bulunmaktadır. Pencereler ahşap, denizlikleri taştır. Alt katta sivri kemerle geçilmiş pencerelerin alt kısmı açılır üst kısmı sabittir. Üst kattaki yedi adet pencere ise tamamen sabittir ve üstlerinde sivri kemerli alın bulunmaktadır. Cephedeki hareket pencere kenarlarında sıva işi silmeler ile sağlanmıştır. Batı cephesindeki minare 2,84 x2,19 m boyutlarında 5,6 m yüksekliğinde dikdörtgen planlı, mermer kitabeli kaide üzerinde yükselmektedir. Horasan sıvalıdır. Gövdeden şerefeye geçişte profiller bulunmaktadır. Şerefe korkulukları taştır. 22,58 m uzunluğunda olan minarenin külâhı kurşun kaplıdır ve bakır alem ile sonlanmaktadır (Şekil 3.74).

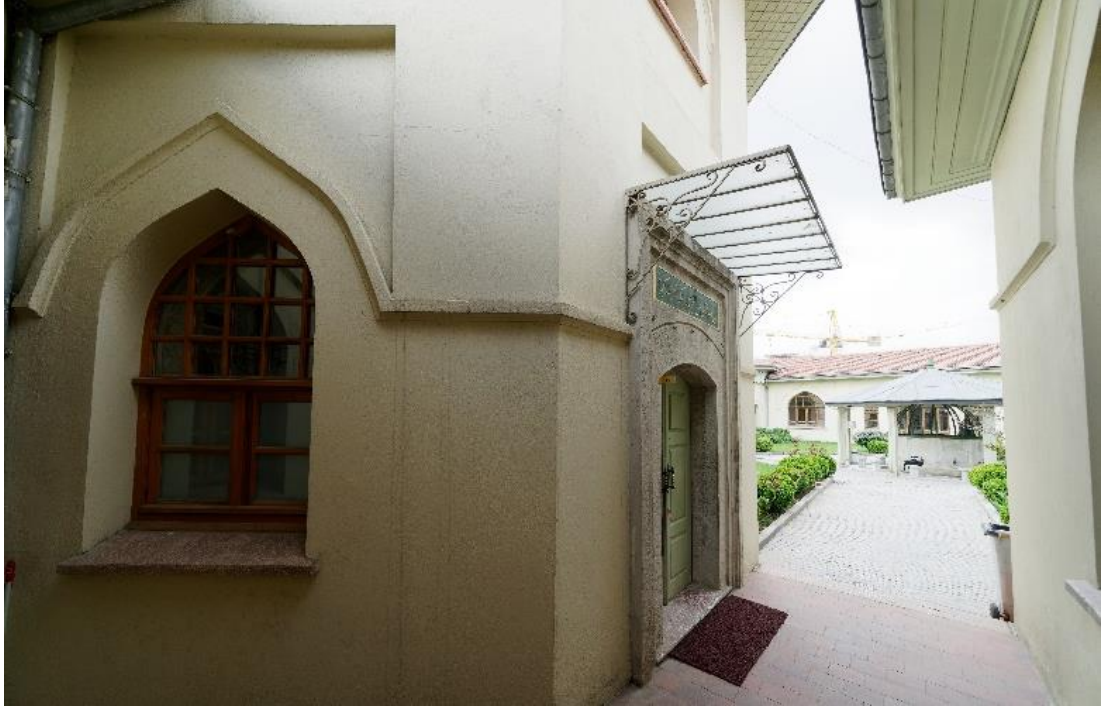
**Şekil 3.75 :** Yenikapı Mevlevihane Mescidi Girişi (2022)

Camiye giriş güney cephesindeki kemerli girişten yapılmaktadır. Giriş kapısı 1,38x2,1 m boyutlarında, tablalı ve ahşaptır (Şekil 3.75).

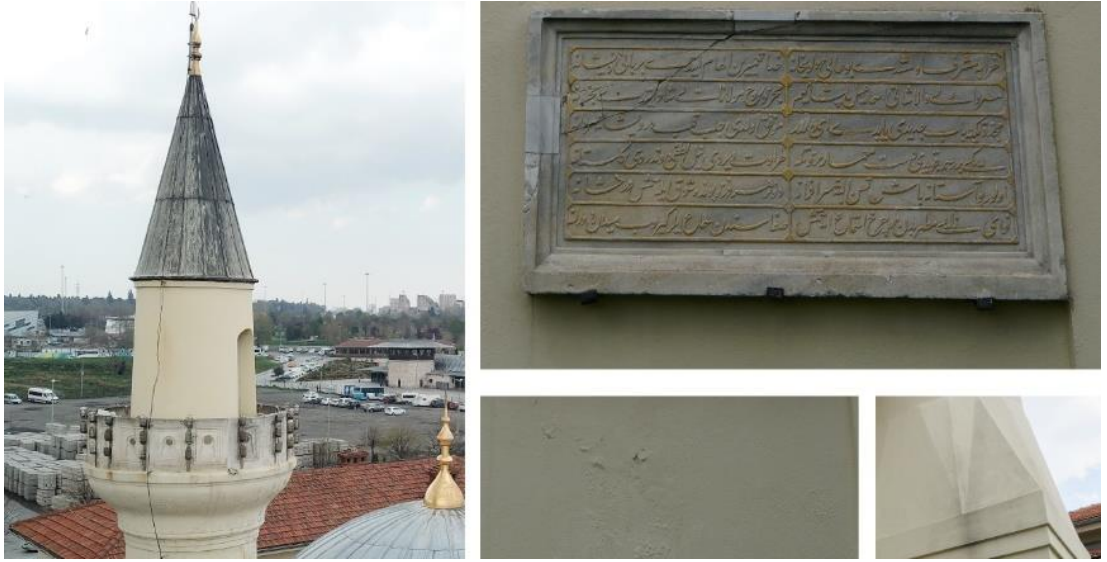
Şekil 3.79 : Yenikapı Mevlevihane Mescidi Cephe Bozulmaları (2022)

Yenikapı Mevlevihane Mescidi genel olarak iyi durumdadır ve aktif olarak kullanılmaktadır. Yapı 2005-2011 yılları arasında restorasyon geçirmiştir. Cephedeki sıvalarda nem kaynaklı bozulmalar görülmektedir (Şekil 3.79). Restorasyon uygulamaları tamamlandıktan sonra eklendiği anlaşılan giriş kapısı üzerindeki demir strüktürlü sundurma yağmur suyunu cami içine yönlendirmiştir. Bu sebepten giriş kapısında ve iç mekân kapı nişinde bulunan taşlarda su kaynaklı bozulmalar olmuştur. (Şekil 3.80). Zemin seviyesinde kılcallık etkisi ile yapı içine giren su kalem işi bezemelerde bozulmalara neden olmuştur (Şekil 3.80).

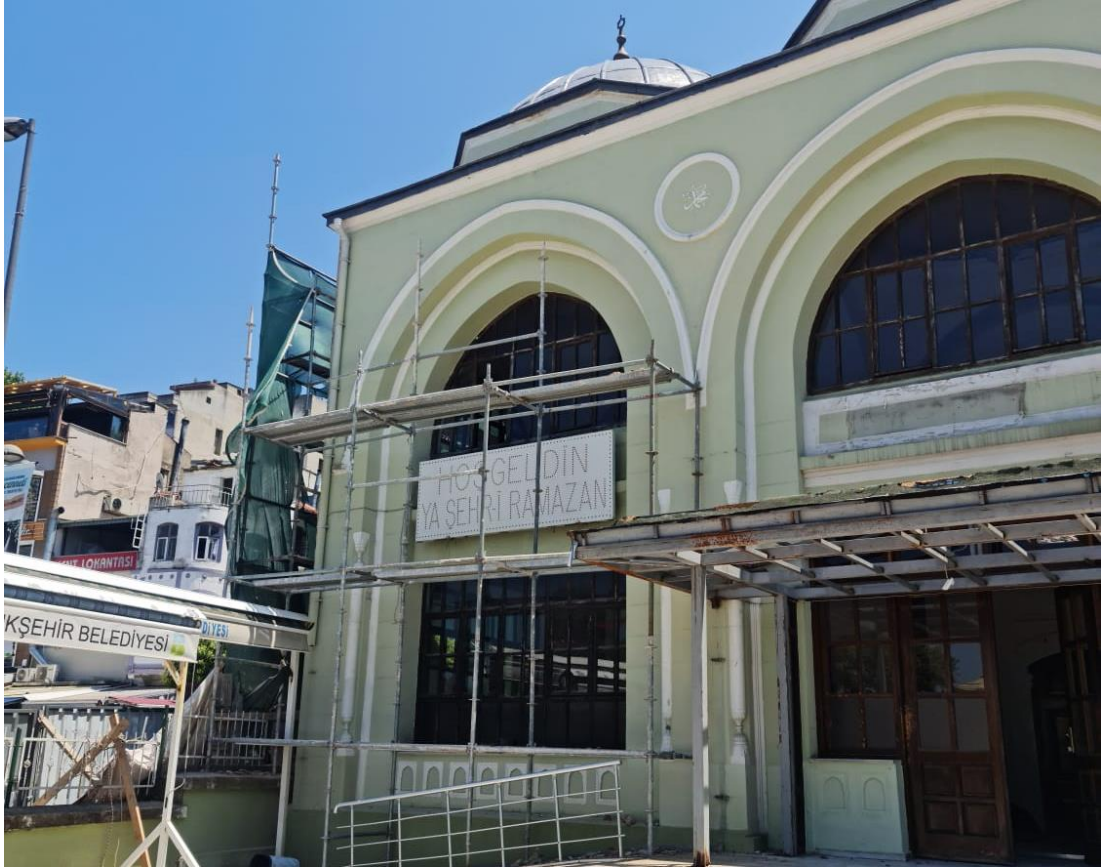
**Şekil 3.89:** Bandırma Haydar Çavuş Camii Giriş Cephesi (2022)

Cami strüktürel olarak iyi durumdadır ve restorasyon çalışmaları devam etmektedir. Cami tümüyle çimentolu sıvalıdır. Yapılan raspa çalışmaları sonrası yapıdaki özgün taş örgü ortaya çıkmıştır (Ek A.8). Son cemaat mahalli ahşap pencerelerinde bozulmalar gözlenmektedir. Cepheye tabelalar tespit edilmiştir. Son cemaat mahali önüne çelik sundurma yapılmıştır (Şekil 3.89).

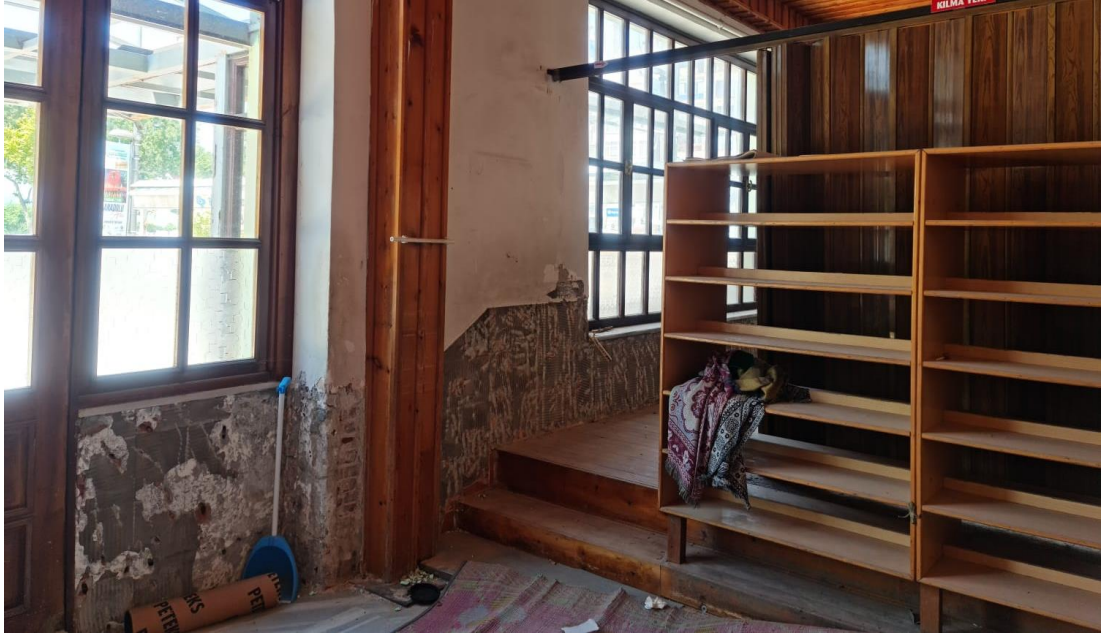
Şekil 3.90: Bandırma Haydar Çavuş Camii Son Cemaat Mahali (2022)

Harim duvarlarında ve kubbede kalem işi bezemelerde bozulmalar görülmektedir. Son cemaat mahaline bölücü duvarlar eklenmiştir. Harimde pencere hizasına kadar ahşap kaplama bulunmaktadır. Muhdes olduğu anlaşılan kadınlar mahfili ahşap strüktüründe bozulmalar gözlenmektedir (Şekil 3.90-3.91-3.92).

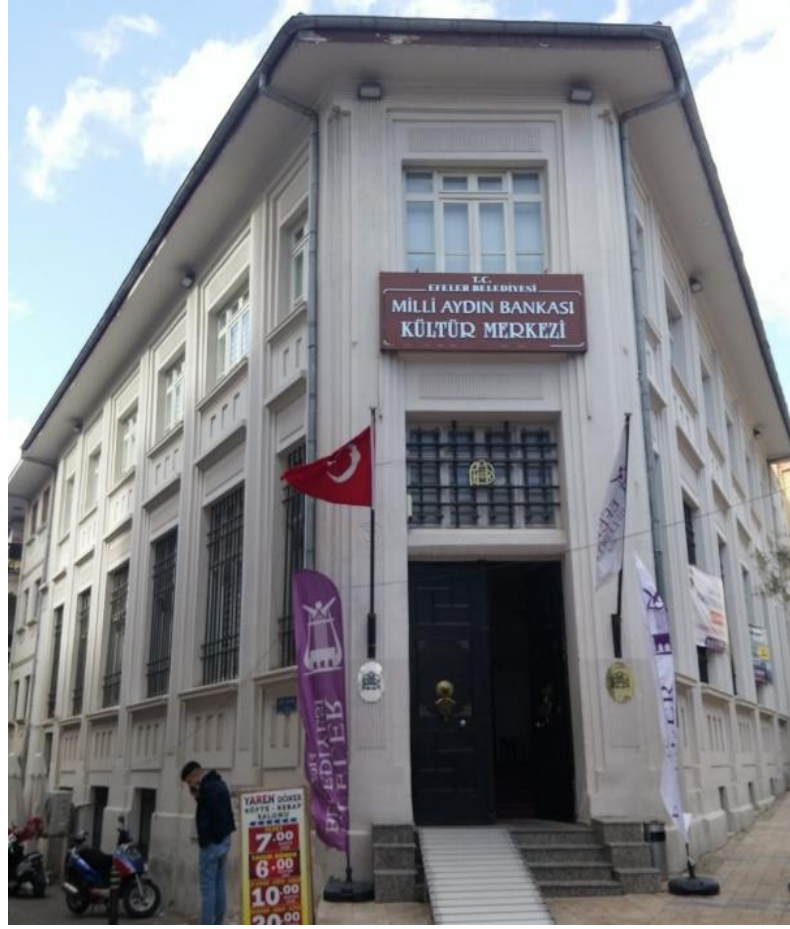
**Şekil 3.94:** Aydın Milli Bankası Kültür Merkezi ( Url-15)

Proje tasarımı Evkaf Nezareti’ne dönemin Ulusal Meclis Başkanlığı’nı yapan Halil Menteş tarafından yaptırılmıştır. 1913 yılındaki maddi imkansızlıktan dolayı Mimar Kemaleddin tasarımı olan proje gerçekleştirilememiştir. Bugünkü banka yapısı 1928-29 yılları arasında, milli mimarlık üslubu ile ancak Mimar Kemaleddin’in tasarımından farklı olarak gerçekleştirilmiştir (Yavuz, 2009, s.157) (Şekil 3.94).

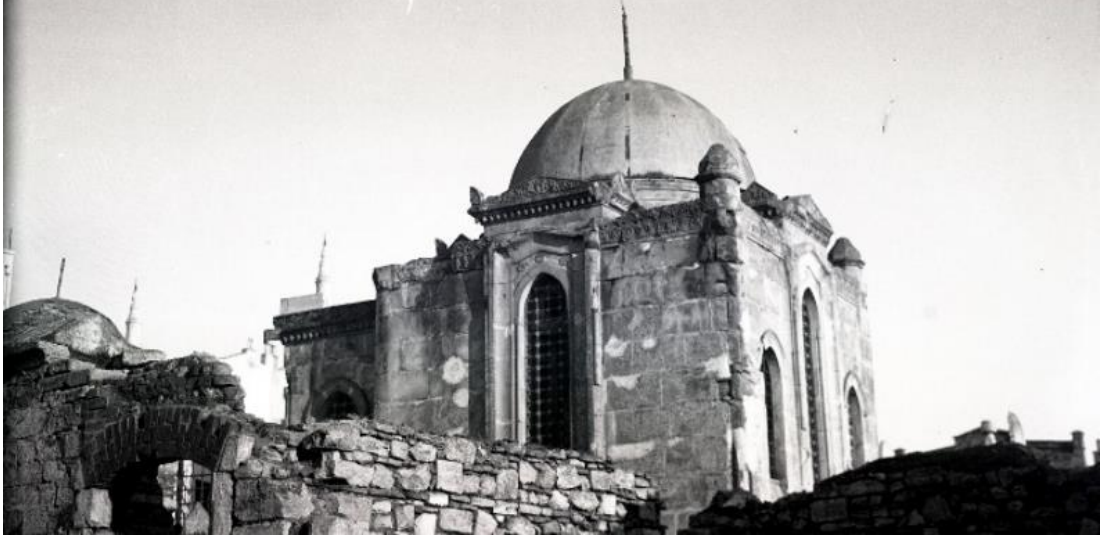
**Şekil 3.104** : Ahmed Cevad Paşa Türbesi Arşiv Fotoğrafı (SALT) (Url-17)

1543) Büyük Fatih yangınında yandığı belirtilen yapıda yangının izleri, batı ve güney duvarlarında gözlenmektedir (İnal, 1940, s.1509) (Şekil 3.104).

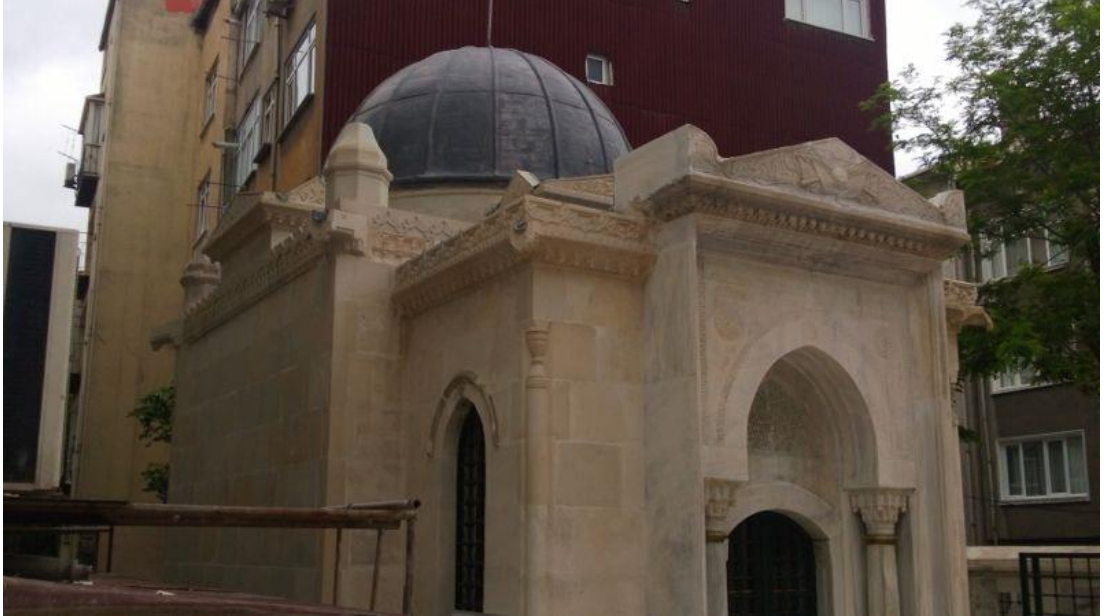
**Şekil 3.105** : Restorasyon Sonrası Ahmed Cevad Paşa Türbesi (2012) (Url-18)

Arşiv fotoğraflarından görüldüğü üzere uzun yıllar harap halde bulunan eserin 2012 yılında restorasyonu yapılmıştır (Şekil 3.105).

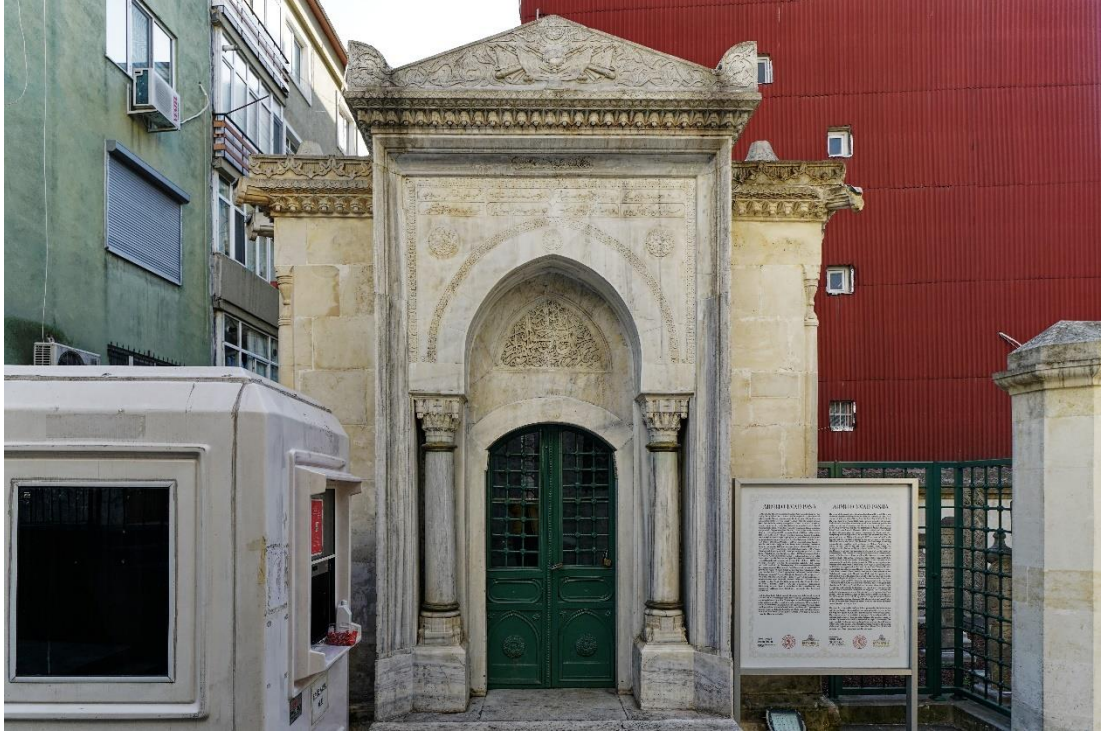
Şekil 3.107: Ahmed Cevad Paşa Türbesi Giriş Cephesi (2022)

Milli Mimarlık Akımı üslubu ile tasarlanan yapıların ortak özelliklerinden biri giriş cephesinin vurgulanmasıdır. Ahmed Cevad Paşa Türbesi'nde de ana giriş taç kapı niteliğinde düzenlenerek bu vurgu sağlanmıştır (Şekil 3.107). Yeşil basık kemerli demir kapı, kaideli ve mukarnas başlıklı bir çift mermer sütun tarafından taşınan sivri kemer içerisine yerleştirilmiştir.

Demir kapı, mermer sivri kemer köşeleri ve kilit taşında Mimar Kemaleddin'in dini eserlerinin hepsinde bulunan gülçe motifi görülmektedir. Sivri kemer üzerinde ve üst kısmın üç kenarında geometrik zencerek motifleri bulunmaktadır. Taç kapının üst kısmında yapının saçak hattını aşan üçgen bir tepelik yerleştirilmiştir. Köşelerinde akroter bulunan tepeliğin orta kısmında bir arma bulunmaktadır ve armanın etrafı rumi motifler ile bezelidir. Taç kapı içbükey bir silme ile çerçevelenmiş olup saçak kısmında geometrik ve stalaktit motifli iki sıra silme yapılmıştır.

Giriş cephesinde bulunan mermer yüzeylerde kararmalar ve kılcal çatlaklar bulunmaktadır. Giriş kapısı kemeri üzerindeki gülçe motifi yanlış restorasyon uygulamaları sonucu kaybolmak üzeredir. Taş cephede niteliksiz derz onarımları bulunmaktadır.

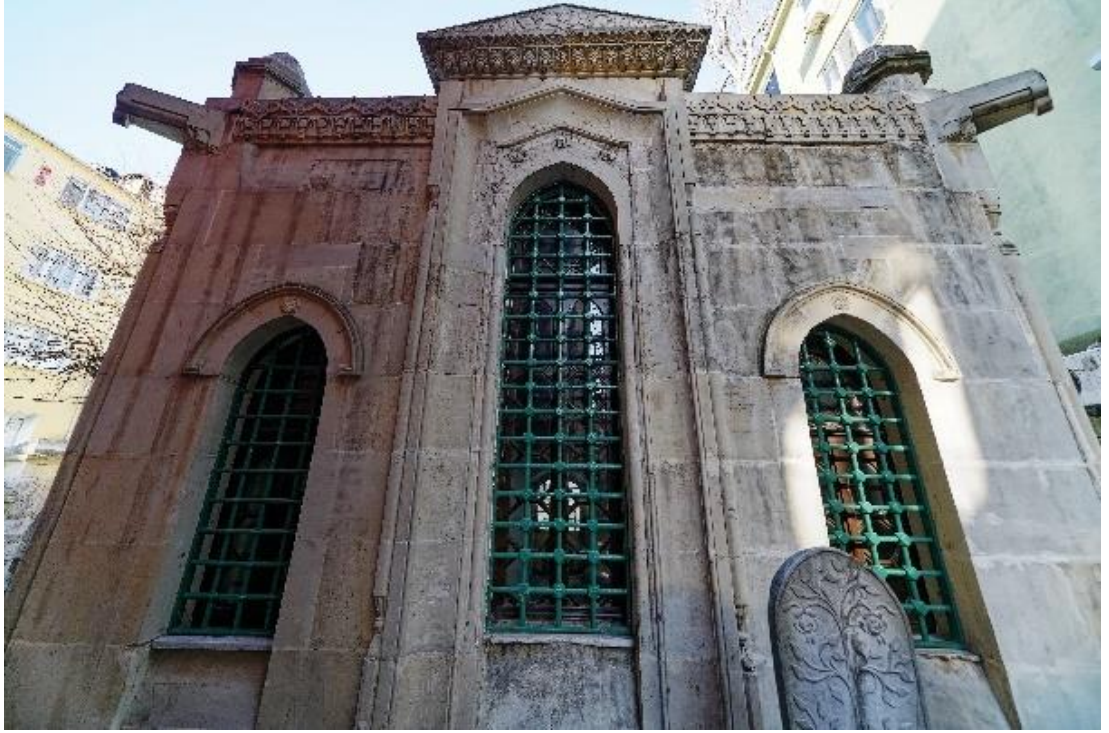
**Şekil 3.109:** Ahmed Cevad Paşa Türbesi Güneybatı Cephesi (2022)

Kapı üzerindeki yazıtlardan ilki demir kapının hemen üzerinde yer alan isim kitabesidir ve “Sadri Esbak ve Yaveri-i Ekrem Merhum Cevad Paşa’nın Türbesi’dir.” yazmaktadır. Taç kapı kemeri üzerinde iki satır olarak düzenlenmiş sekiz mısralık kitabe ve bu kitabenin üstündeki tek satırlık yazıt bulunmaktadır. Giriş cephesi dışında yapının saçak hattında kabartma zencerek bezemeler bulunmaktadır. Giriş holünün dış köşeleri ve güneybatı duvarının kenarlarında köşeleri yumuşatmak için kum saati motifli sütunceler yerleştirilmiştir. Bu sütuncelerin üstünde yağmur suyunu yapıdan uzaklaştırmak için tasarlanan çörtenler bulunmaktadır. Türbe odası duvarlarının orta hattındaki pencereler duvar hattından dışarı çıkarılmış ve mermer pano içerisinde bulunmaktadır. Bu mermer pano etrafındaki silmeler sivri kemer üzerinde üçgen formda birleşmektedir. Kompozisyon saçak hattının üstüne çıkan üçgen bir tepelik ile tamamlanmıştır. Tepeliklerin bezemeleri taç kapıda olduğu gibi rumi motifler ve skalaktit motifli silmeler ile tasarlanmıştır (Şekil 3.108). Diğer pencereler de sivri kemerli olup kemer kavsaraları üzerinde birer silme ve gülçe motifi bulunmaktadır. Pencerelerin hepsi yeşil demir lokmalı parmaklıklıdır, mermer denizliklerin alt kısımları ise pencereye doğru eğimli düzenlenmiştir (Şekil 3.109).

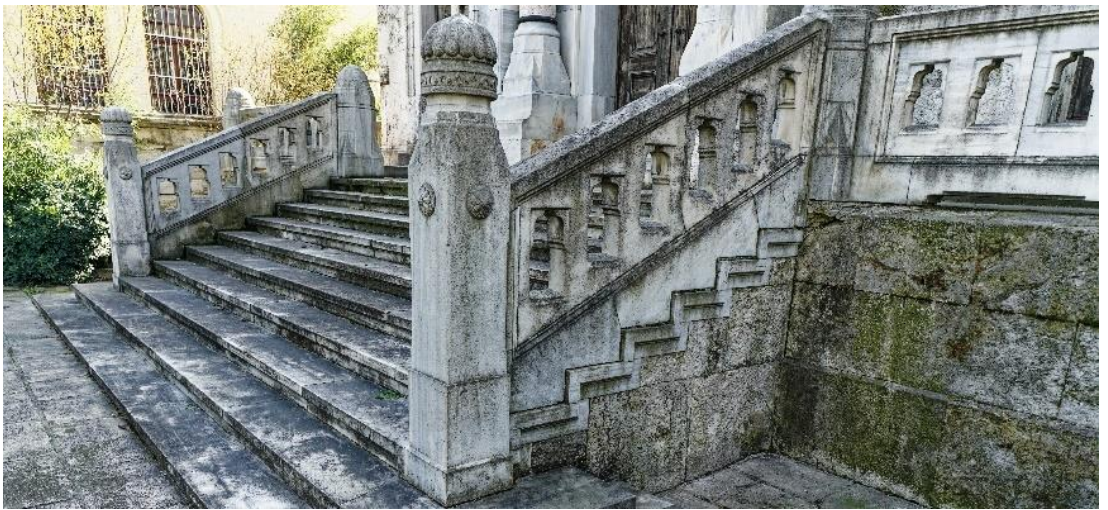
**Şekil 3.113:** Sultan V. Mehmed Reşad Türbesi Giriş Merdiveni (2022)

Plan ve cephe düzenlemesi giriş aksına göre simetrik düzenlenmiştir. Türbe 1,5 m yüksekliğinde taş korkuluklu merdivenli dikdörtgen bir platformun üzerine oturmaktadır. Sekizgen türbe bu platformun üzerine inşa edilmiştir ve türbe kenarında yürüme alanları oluşmuştur. Bu alanlardaki döşemeler iki renkli geometrik desenli taşlarla yapılmıştır. Merdiven ve yürüme alanı korkulukları bursa kemerlidir (Şekil 3.113).

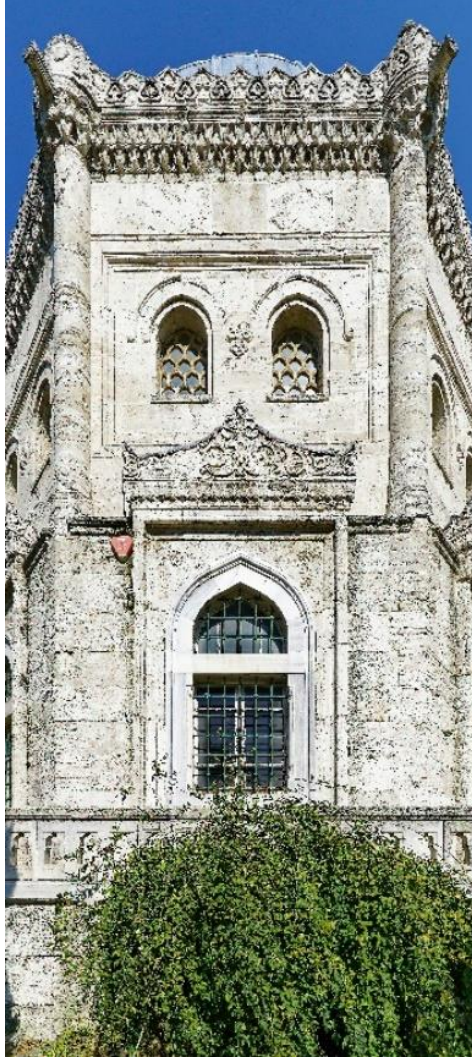
**Şekil 3.117:** Güneydoğu ve Güneybatı Cepheleri (2022)

Türbe beden duvarlarında bulunan silme cepheyi alt ve üst sıra olarak ikiye böler ve giriş cephesi hariç tüm cephelerde alt sırada tek üst sırada çift pencere yer alır. Alt sıra pencereleri sivri kemerli ve profili sövelidir. Pencere kemerinin üzengi noktasında bulunan taş lento ile ikiye ayrılır. Kemerin iki yanında gülçe motifi bulunmaktadır. Silmenin üst kısmı mukarnas ile üçgen tepeliğe bağlanmaktadır. Bu üçgen tepelikler rumi motiflerle süslenmişlerdir.

Ahşap doğramalı alt kat pencereleri lokmalı parmaklıklar ile kapatılmıştır. Üst kat pencereleri silmelerle çevrelenmiş dikdörtgen bir yüzeyin içinde bulunmaktadır. Yan yana iki adet sivri kemerli pencerenin üzerinde bulunan silme iki pencere ortasında birleşerek rumi motif oluşturur. Bal peteği motifli alçı şebekelerle kapatılmışlardır. Üst katta sekizgen planın köşelerine sütun şeklinde taş çıkmalar yapılmıştır. Bu sütunların üzerinde yivli taş külahlar ve önünde çörtenler bulunmaktadır. Beden duvarları iki sıra mukarnas ile rumi motifli tepeliğe bağlanıp sonlanmaktadır (Şekil 3.117).

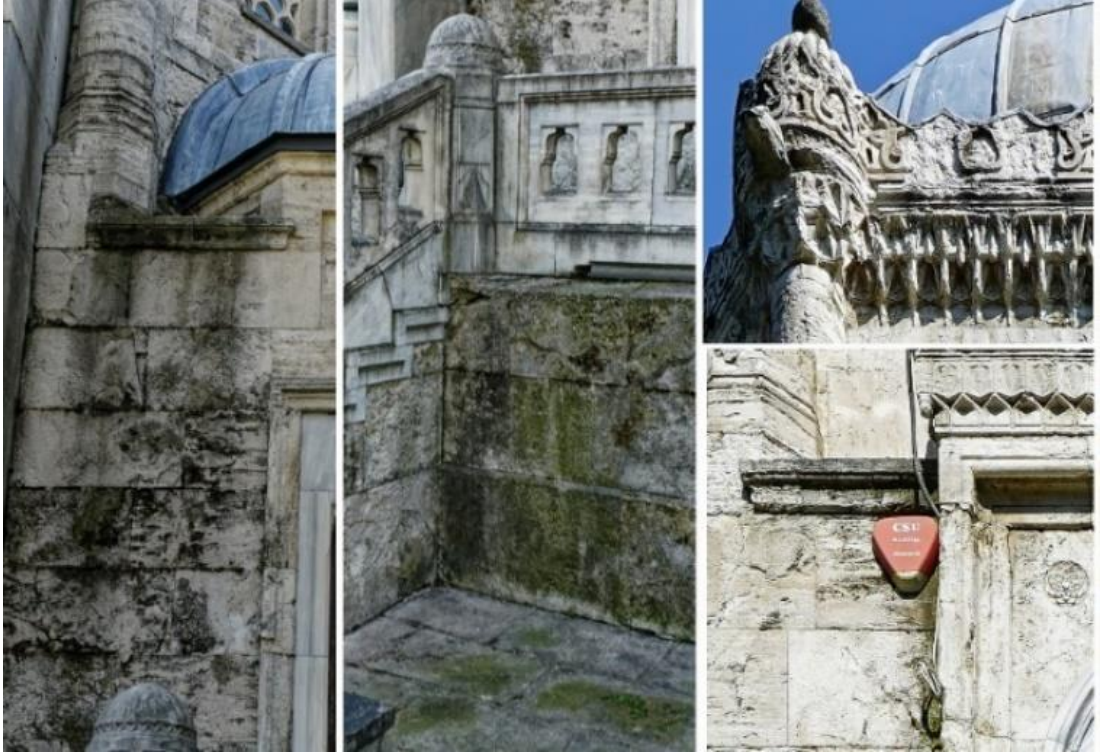
**Şekil 3.118:** Sultan V. Mehmed Reşad Türbesi Cephe Bozulmaları (2022)

Sultan V. Mehmed Reşad Türbesi strüktürel olarak iyi durumdadır. Taş ve mermer yüzeylerde çevresel nedenlerden dolayı kararmalar ve kılcal çatlaklar

mevcuttur. Giriş bölümünde bulunan mermer cephede derz boşalmaları olmuştur. Ahşap giriş kapısı üzerindeki boya katmanı zarar görmüştür. Cephe üzerinde güvenlik amaçlı koyulan alarm sistemi cephe üzerine tespit edilmiştir. Cephe pencereleri üzerinde bulunan profilli taş silmelerde parça kopmaları vardır. Taş cephedeki derz boşluklarında bitkilenmeler bulunmaktadır (Şekil 3.118). İç mekana restorasyon çalışmalarının başlayacak olması sebebiyle girilememiştir.

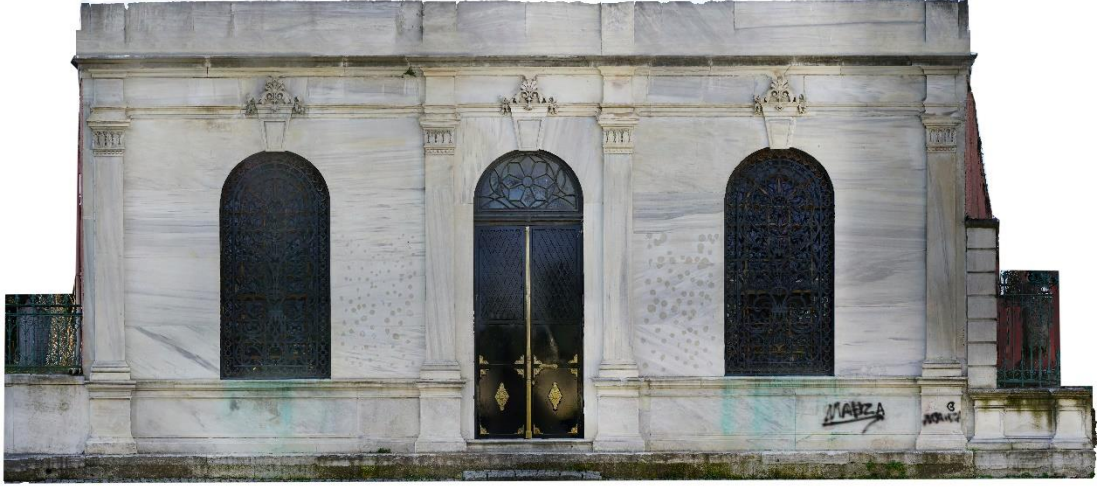
**Şekil 3.122:** Hasan Hüsnü Paşa Türbesi Giriş Cephesi (2022)

Moloz taş ve tuğla ile inşa edilmiştir. Sadece caddeye bakan batı cephesi damarlı beyaz mermer ile kaplıdır, diğer cepheleri ise sıvalıdır.

Giriş doğrultusuna göre simetrik olarak tasarlanan batı cephede ortada yarım daire kemerli 4,1x1,58 m boyutlarında demir doğramalı giriş kapısı iki yanında aynı tip kemerli 3,25x1,58 m boyutlarında ahşap doğramalı ve demir korkuluklu pencereler bulunmaktadır. Kapı ve pencere kemerlerinin ortasında bezemeli sahte kilit taşları bulunmaktadır. Pencere altlarında mermer silme yatayda giriş kapısına kadar devam eder. Üst kısımda bulunan mermer silme tüm cephede sürekli. Giriş kapısının iki yanında ve cephe köşelerinde pilaster olarak adlandırılan yarım sütunlar bulunur. Bu pilasterler saçak hizasında sütun başlığı ile birleşir. Zeminde ise sütun kaidesine oturmuştur (Şekil 3.122).

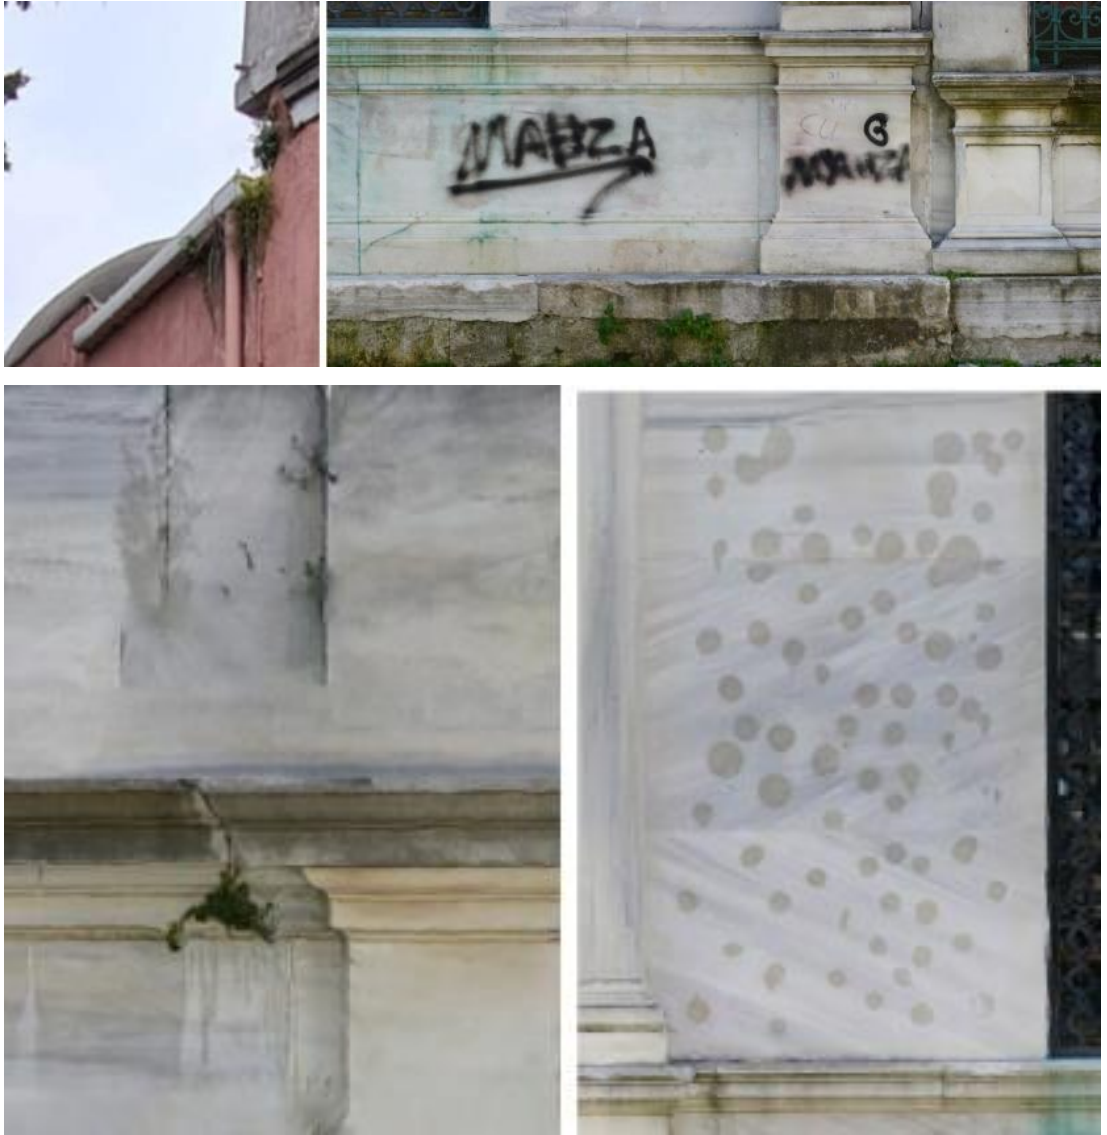
**Şekil 3.124:** Hasan Hüsnü Paşa Türbesi Cephe Bozulmaları (2022)

Hasan Hüsnü Paşa Türbesi strüktürel olarak iyi durumdadır. Yapının zemin ile birleştiği yerde bulunan taşlarda yosunlanma bulunmaktadır. Mermer kaplı giriş cephesinde kararmalar mevcuttur. Giriş kapısının sağ ve solunda, daha önce bilgilendirme tabelalarının silikon veya yapıştırıcı ile duvara tespit edilmesi sonucu olduğu tahmin edilen lekelenmeler bulunmaktadır. Cephe pencerelerinde bakır alaşımı(bronz/tunç) korkuluklar korozyona uğramıştır ve mermer yüzeyde yeşil lekeler neden olmuştur. Ayrıca mermer yüzeye spreyci boya ile yazılar yazılmıştır. Bazı bölgelerde ise bitkilenme görülmektedir (Şekil 124).

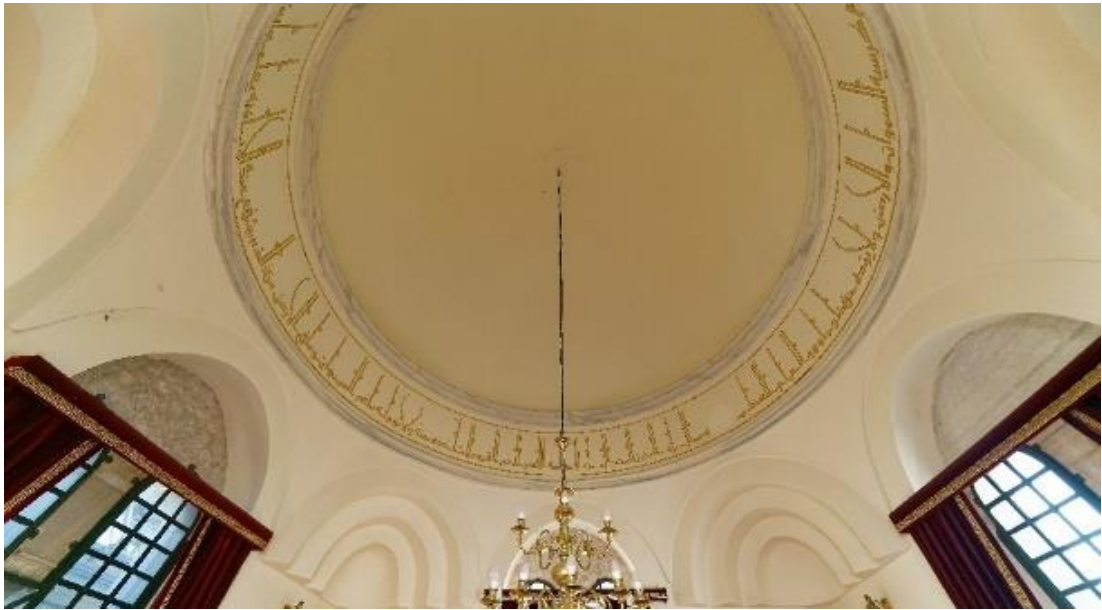
**Şekil 3.130 :** Gazi Osman Paşa Türbesi Kubbesi (Yavuz, 2009)

Üst örtüsü soğan kubbeyi andıran sivri kubbedir ve kalemişi bezemeli dairesel bir kasnak üzerine oturur. Kare plandan tuğla örgülü kubbeye geçiş üç kademeli tromplardır (Şekil 3.130). Kubbe kenarlarında sekizgen kubbeli kuleler bulunmaktadır. Beden duvarları alçaktır ve kubbeyi ön plana çıkarmaktadır.

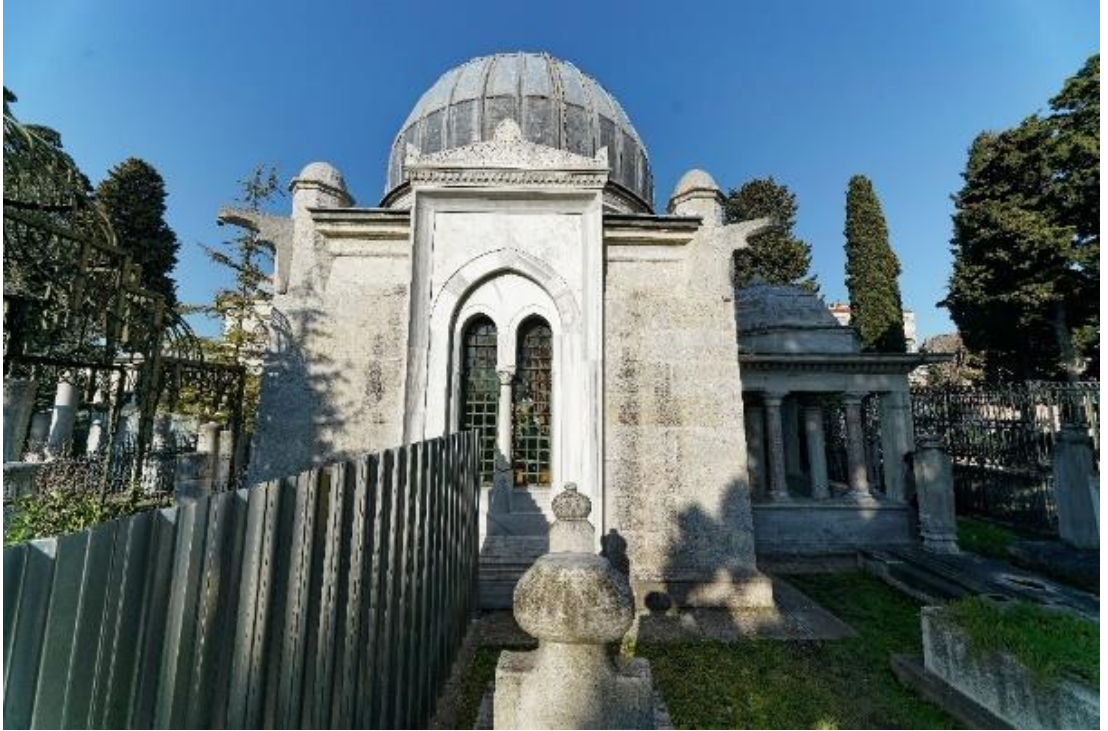
Şekil 3.131 : Gazi Osman Paşa Türbe Cephesi (2022)

Basamakların uç kısımlarına mermer babalar yerleştirilerek giriş kısmının vurgulanmıştır. Basık kemerli ahşap giriş kapısı, kaideli ve mukarnaslı kaidesinde pirinç bilezikler bulunan iki mermer sütun tarafından taşınmaktadır. Geniş iç bükey bir silme ile çerçevelenen giriş kapısı saçak hattını aşmakta ve üçgen bir tepelik ile son bulmaktadır. Kapı hattı tepelik kısmına gelmeden iki yandan içeri girinti yapmaktadır ve bu noktalara rumi motifli yelpaze panolar yerleştirilmiştir. Tepelik ile silme arası geçişte mukarnas dizisi yer almaktadır. Köşeleri akroterli tepelik rumi motifler ile bezenmiştir (Şekil 3.131).

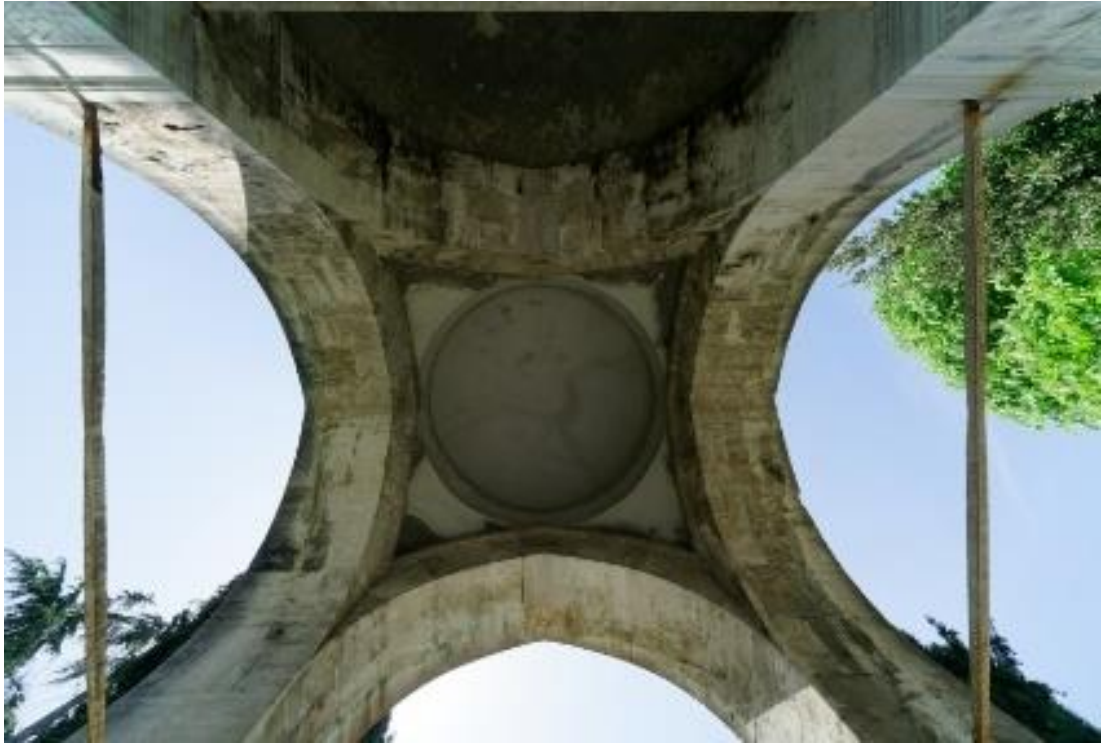
**Şekil 3.139 :** Mahmut Şevket Paşa Türbesi Siyah Kabuk Oluşumu (2022)

Cephede bulunan kesme küfeki taşlarda siyah kabuk oluşumu görülmektedir. Aynı oluşum türbe çevresinde bulunan mermer babalarda da bulunmaktadır. Ayrıca mermer babalarda parça kopmaları ve yüzey çatlakları görülmektedir. Bu çatlakların sebebinin korozyona uğramış demir kenetler olduğu görülmektedir (Şekil 3.139).

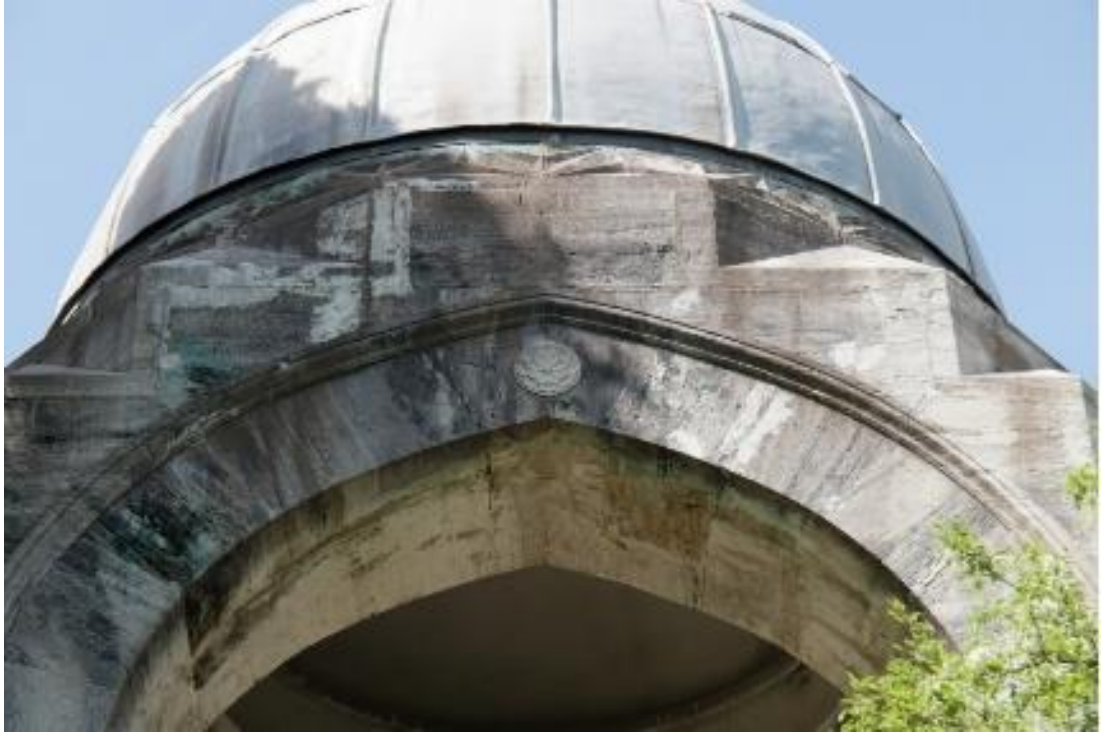
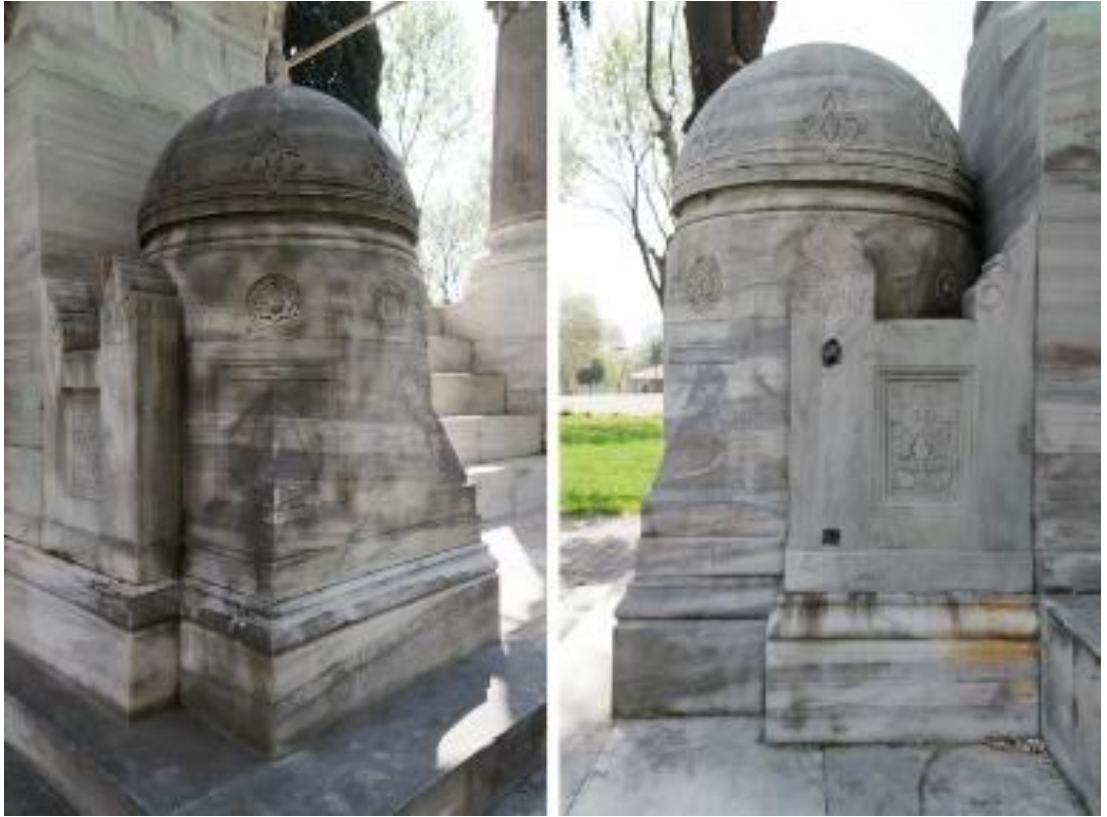
**Şekil 3.140 :** Mahmut Şevket Paşa Türbesi Siyah Kabuk Oluşumu (2022)

Taşıyıcı kolon ve payeleri birbirine bağlayan demir gergilerde pas oluşumu ve çürümeler gözlenmektedir. Korozyona uğrayan gergi demirleri temas ettikleri taşları patlatmıştır. Taşıyıcı sütunların üzerinde bulunan bakır alaşım(bronz/tunç) bileziklerde korozyona bağlı yeşil patinanın yağmur etkisiyle aktığı ve taş üzerinde yeşillenme olduğu görülmektedir. Aynı sorun ana kubbe kasnağında ve yarım kubbe kasnağında da gözlenmektedir (Şekil 3.140).

Mahmut Şevket Paşa Türbesi'nde paye ve sütunları birbirine bağlayan demir gergilerde korozyon bulunmaktadır. Korozyona uğramış bu gergiler temas ettikleri taşa zarar vermiş ve hasara sebep olmuştur. Korozyona uğramış gergilerin mekanik yöntemle temizlenmesi ve antipas sürülerek tekrar korozyona uğraması engellenmelidir. Ayrıca bronz bileziklerde korozyon ile birlikte yeşil patina oluşmuş yağmur suyu ile birlikte taş yüzeyler yeşil renge boyanmıştır. Korozyona uğrayan tunç malzemeler üzerine koyucu cila sürülüp korozyon oluşması engellenmelidir (Ahunbay, 2019, s.120).
