MİMAR KEMALEDDİN'İN CAMİ-TÜRBELERİ VE  
KORUMA SORUNLARI

YÜKSEK LİSANS TEZİ

OĞUZHAN POYRAZ

İSTANBUL, 2022

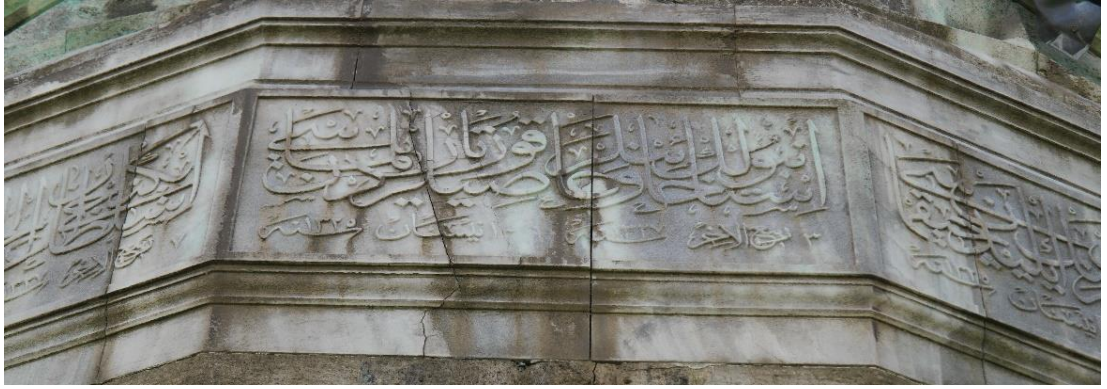
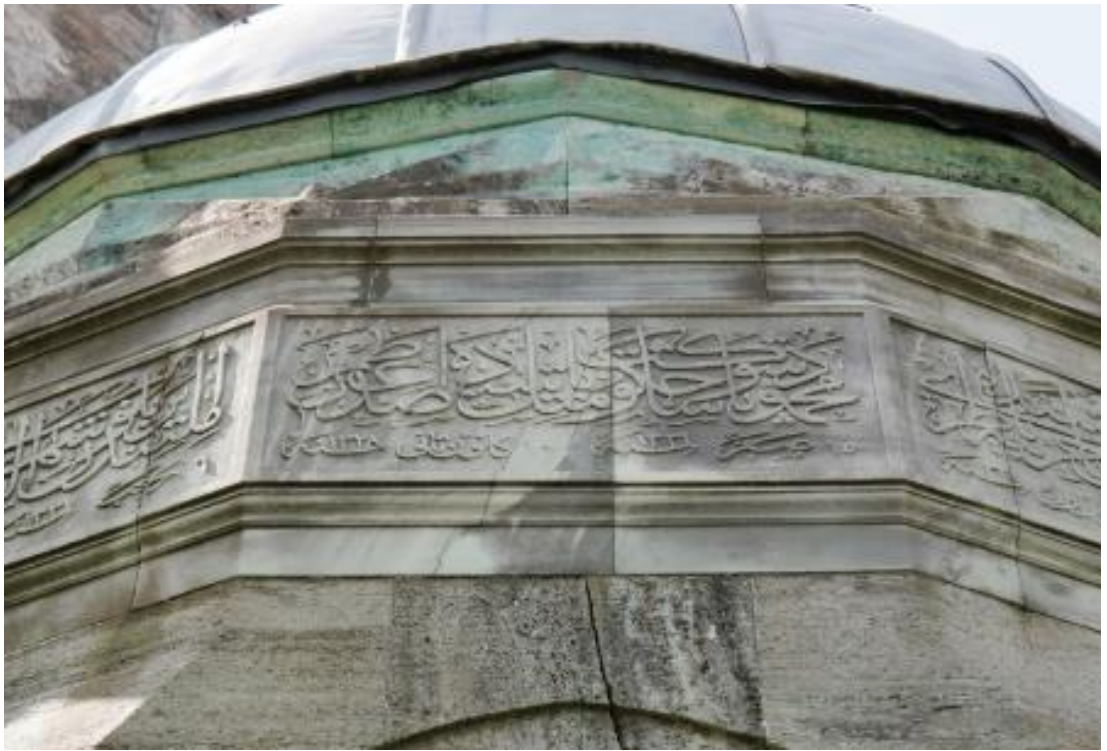
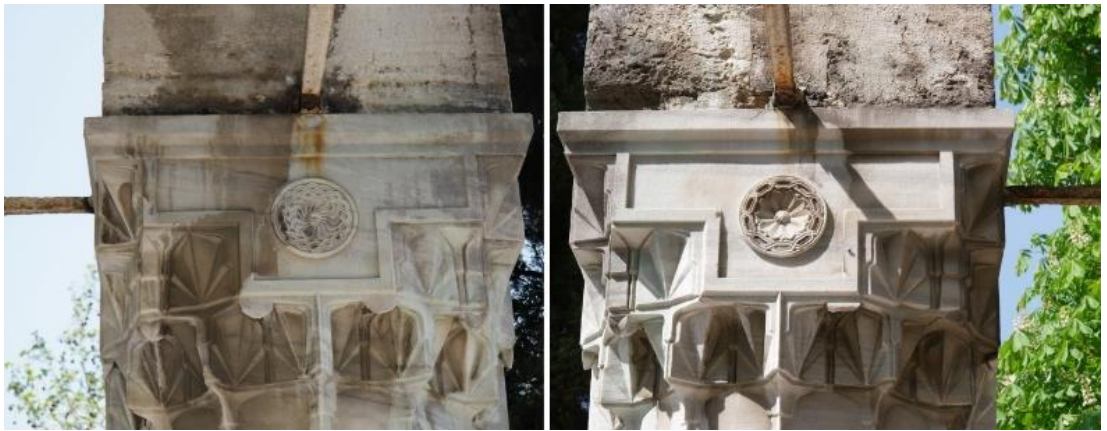
Şekil 3.141 : Mermer Çatlakları, Bakır Oksit ve Korozyon Oluşumu (2022)

Eyvan bölümünde bulunan ve yapıyı çevreleyen mermer yazı kuşağında kılcal çatlaklar ve mermerlerin birleşim yerlerinde kopmalar gözlenmektedir (Şekil 3.141).

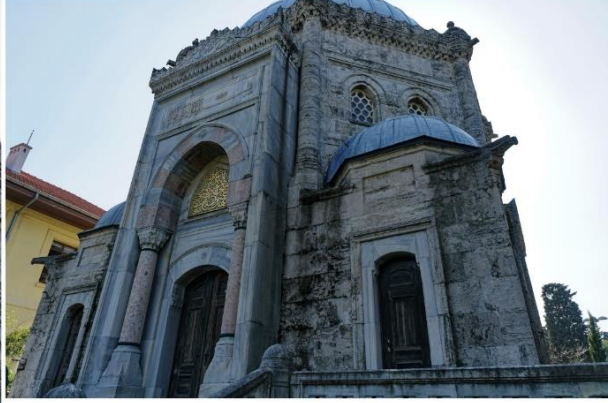
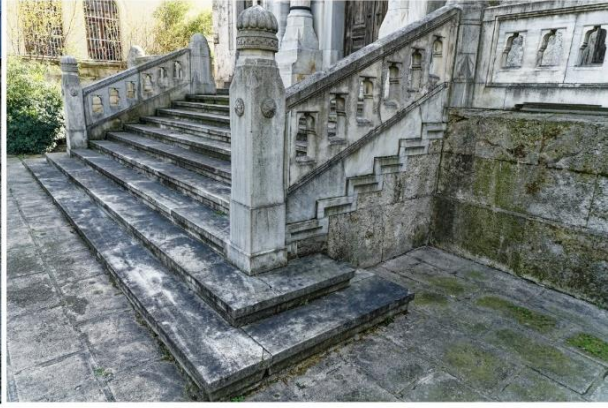
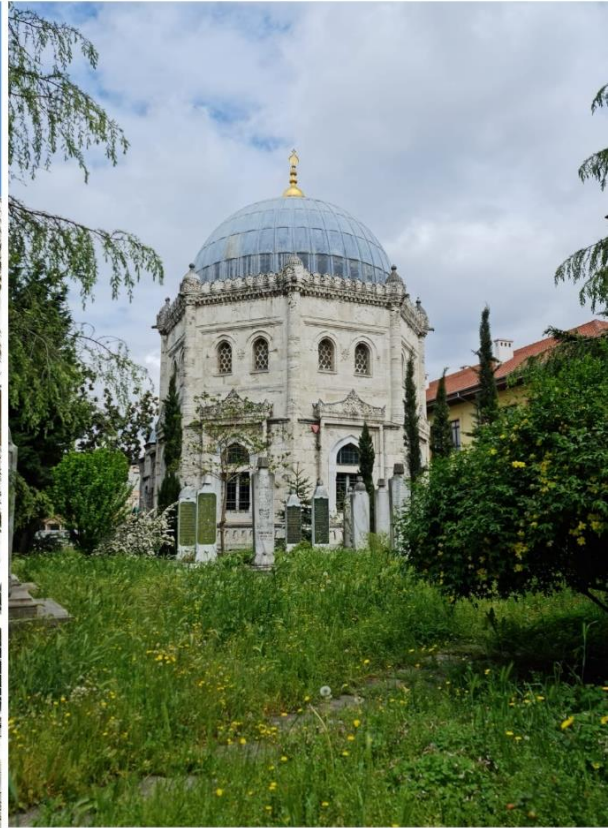
**Ek A.10:** Sultan V. Mehmed Reşad Türbesi

Sultan V. Mehmed Reşad Türbesi strüktürel olarak iyi durumdadır. Taş ve mermer yüzeylerde çevresel nedenlerden dolayı kararmalar ve kılcal çatlaklar
