Prof. Dr. Ayşe Gülçin KÜÇÜKKAYA - Yüksek Mimar Gökhan UMAROĞULLARI

**Edirne'de Onikigen Bir Türbe - Tütünsüz Baba Türbesi,
Restorasyon Projesi ve Defterdar Ahmet Rıdvan**

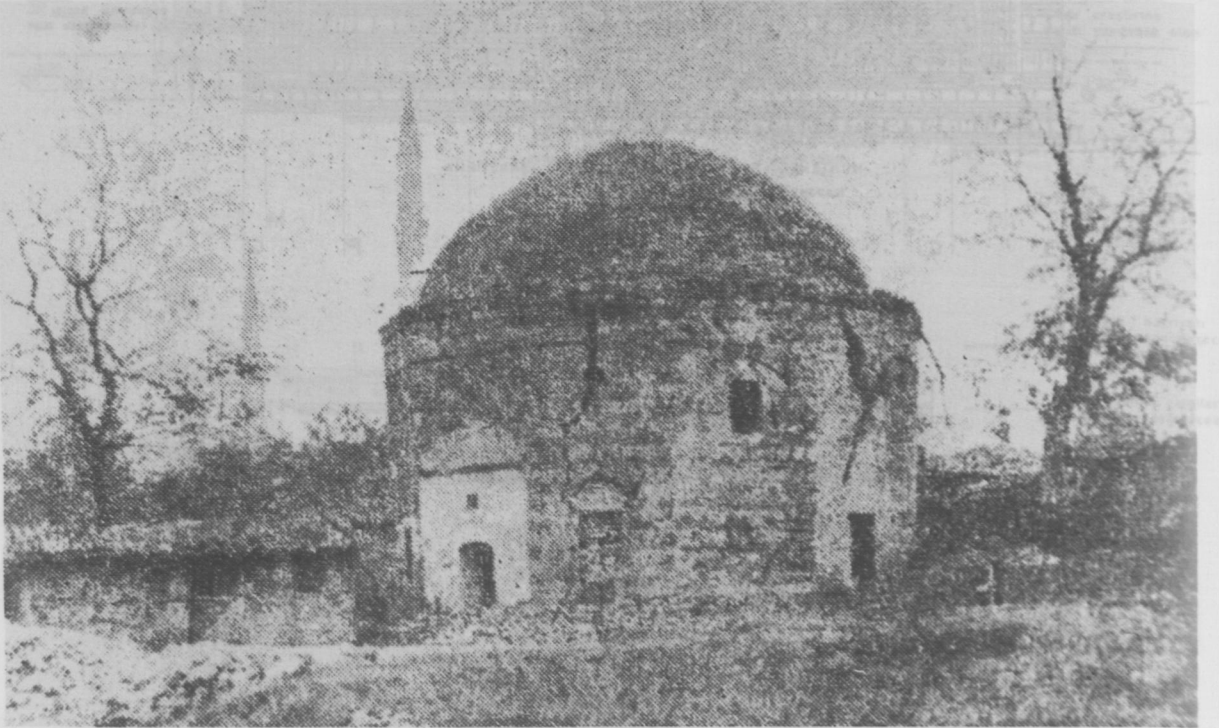
FOTO 2- TÛTÛNSÛZ BABA TÛRBESİ KUBBE KURŞUNLARI TOPLATILDIKTAN SONRA, GERGİ DEMİRLERİ PATLAMIS ŞEKLİYLE, 1953 ZELZELESİNDEN SONRAKİ HALİ (1957. H.Y. İDRİSOĞLU).

Sn. Nazmî Garbisten yapının o güne kadar çok iyi durumda olduğunu, çatlakların ilk defa 1953 depreminde ortaya çıktığını söylemiştir. Kendisi o tarihte 25 yaşındadır.

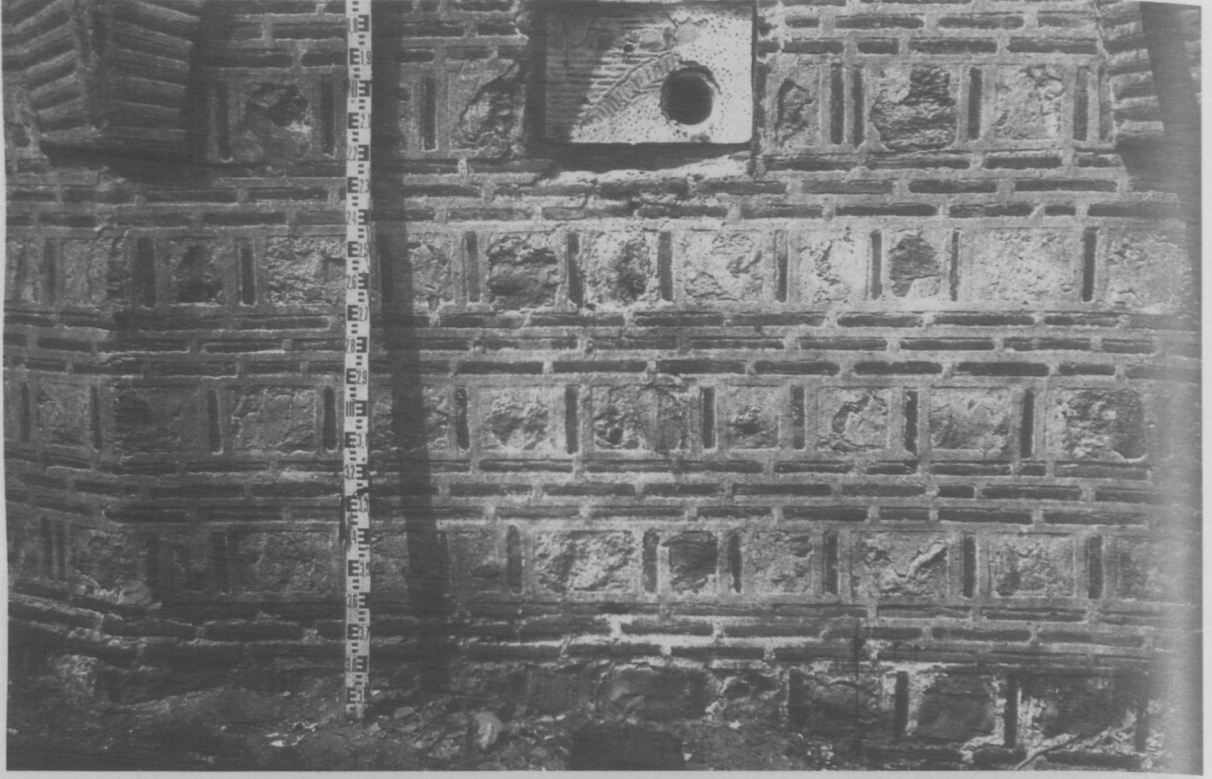
FOTO 18. DUVAR ÖRGÜ TEKNİĞİ / GÜNEY CEPHESİ (1977).

Yapı üç sıra tuğla, bir sıra moloz taş kullanılarak çerçevesel teknik ile oluşturulmuş muntazam bir duvar örgüsüne sahiptir ve bu teknik, duvar iç yüzlerinde de sıvalı olduğu halde aynen uygulanmıştır⁶⁷. Duvarlardaki tuğla sıralar aynı zamanda yatay bağlantı hatılı olarak işlev görüyorsa da alt pencerelerin altı, cephe sivri kemerlerinin üstü olmak üzere, mevcut çatlaklar arasından tespit edebildiğimiz gizli ahşap hatıllar da mevcuttur. Çatlaklar arasında ortaya çıkan bu ahşap hatılların zamanla su alarak çürümeleri ve kubbe gerilmeleri ile kopmaları ve fonksiyonlarını yitirmeleri neticesi, çatlaklar genişlemiş, kemerlerdeki ve duvarlardaki bozulmalar daha da artmıştır.

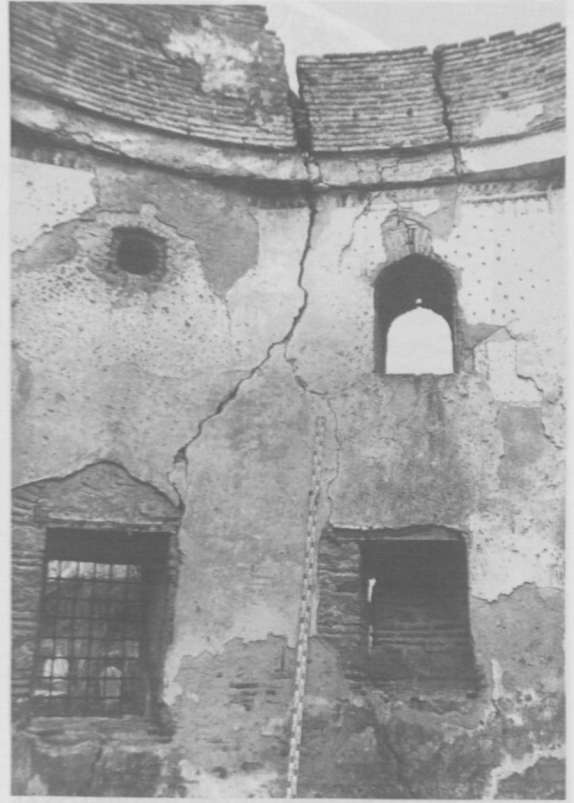
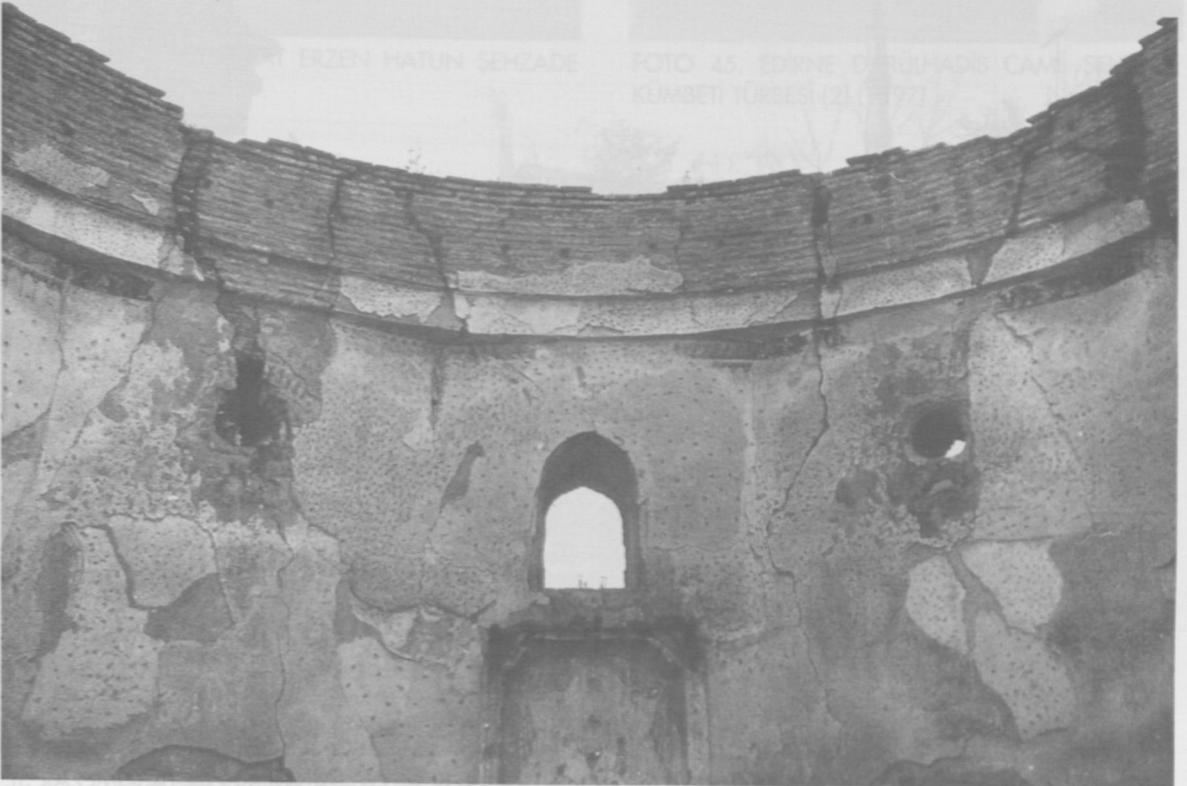
FOTO 39. İÇ GÖRÜNÜM (A-M-L) (1997).

FOTO 40. KUBBE İÇ GÖRÜNÜMÜ (J-H-G-F) (1997).

İç mekânda; "sıva analizleri" konusunda yapılan açıklamalarda en az üç dönem kalem işi çalışmasının çıplak gözle ve analizlerle tespit edilebildiği açıklanmıştır. Bu sıvaların yer yer dökülmesiyle ortaya çıkmış ve nedeni muhtemelen kubbe yükünün yarattığı gerilmeler olan, ortalama 10 cm. genişliğindeki derin çatlaklara, önceki bir restorasyon sırasında tuğla ile dolgu yapıldığı görülebilmektedir (bkz. fot. 39-40, Kesit Rölövesi).
