**ANTALYA AKSEKİ İLÇESİNDE BULUNAN
DÜĞMELİ EVLERİN KORUNMASI VE YÖNETİMİ**

YÜKSEK LİSANS TEZİ

CONSERVATION AND MANAGEMENT OF ‘BUTTONED HOUSE IN AKSEKİ, ANTALYA

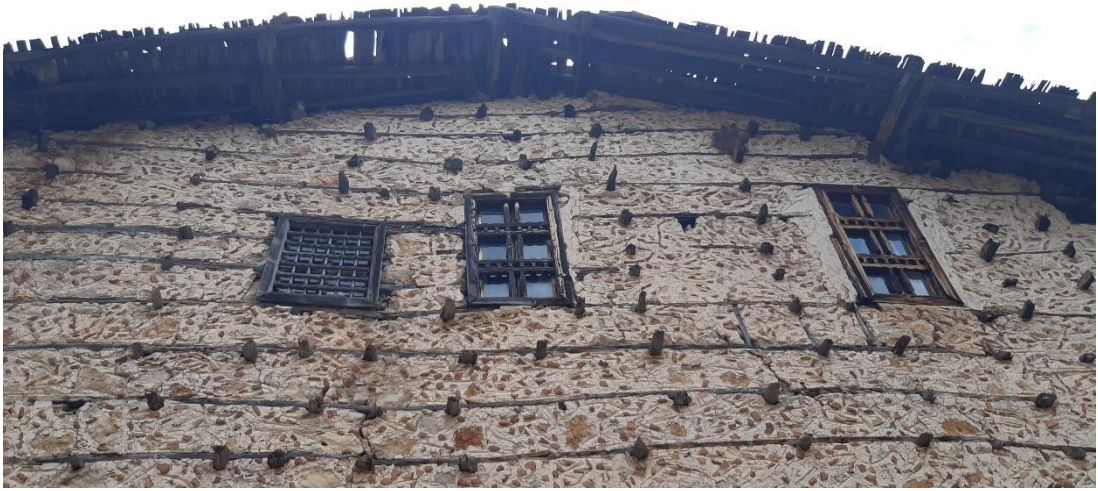
Şekil 3.1 Cephede düğmelerin(hatılların) görüldüğü Düğmeli Ev örneği (2020)

Geleneksel Akseki Evi olan Düğmeli Evler, yöreye özgü şekilsiz taşlarla 60-70 cm örülen kuru duvara dik olacak şekilde ahşap hatıllar atılarak, binanın dış cephesinde 25- 30 cm lik kısmı dışarıda bırakılarak inşa edilen evlere denir. Bu hatıllar duvar boyunca geçmeli olarak oturtulur. Çivi kullanılmadan yapılan bu sistemin taşıyıcılık özelliğini koruması için hatılların bir kısmı dışarıda bırakılır ‘Düğmeli Ev’ ismini bu hatılların gözükmemesinden dolayı almıştır.³⁵

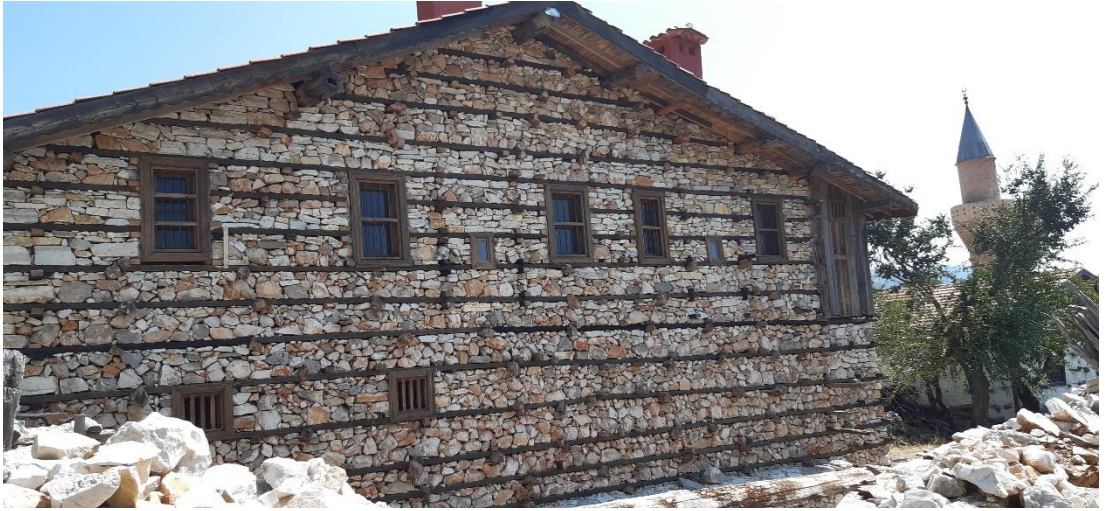
Şekil 3.2 Ahşap birimlerin olduğu Düğmeli Ev örneği (2019)

Kendine has karakteristik özellikler sergileyen düğmeli evlerin orjinal örneklerinde, duvara ek yapılarak evi genişletmek, oda çıkarmak mümkün değildir. Duvarlarda bağlayıcı malzeme olmadığından herhangi bir değişiklik yapmak yıkıma neden olabilmektedir. Yöre halkı bu soruna, evi inşa ederken kendi ekonomi ve kişi sayılarına göre yeterli büyüklükte yaparak çözüm bulmuşlardır. Düğmeli evler çevreden kolay temin edilen taş ve ağaçlarla yapılmaktadır. Ağaç türü olarak bölgede fazla sayıda ağaç bulunmaktadır. (Bkz. Şekil 1.13) Bu evlerde işlenmesi kolay, suya dayanıklı olan Toros sediri, katran ardıcı tercih edilir. Yatay gideri hatıl olan ve sedir ağacı ile yapılan bu evlerin ‘düğme’ olarak adlandırılan kısımları ise andız ya da katran ağaçlarından inşa edilir. Bu birim peştivan ya da piştuvan olarak adlandırılır. Kapı, pencere, merdiven, dolap, tavan, çatı gibi tüm ahşap birimler de bu ağaçlardan yapılır.³⁷ Şekil 3.2’de taş ve ahşabın kullanıldığı birimler görülmektedir.

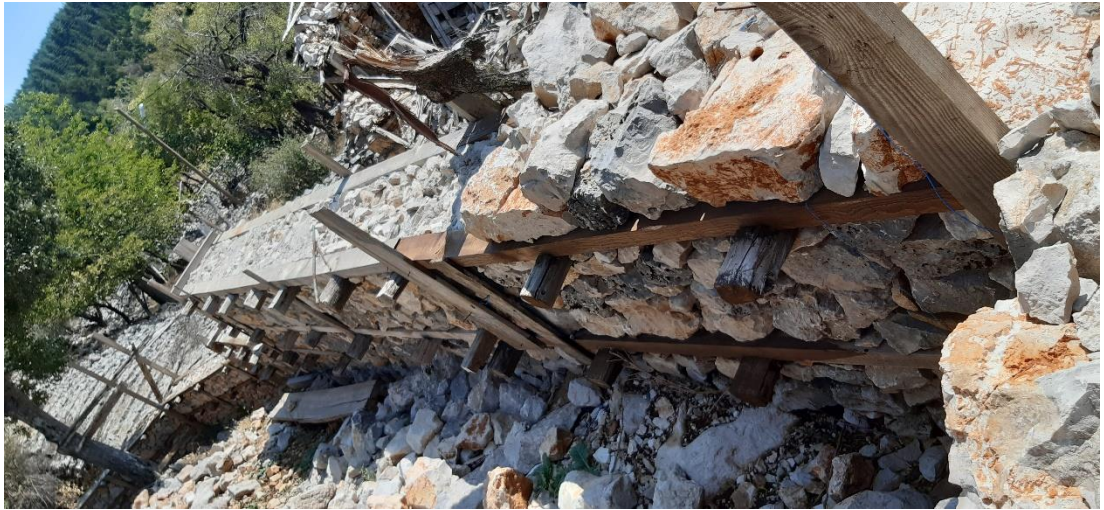
Şekil 3.5 Kuru duvar örme tekniđi uygulaması (2019)

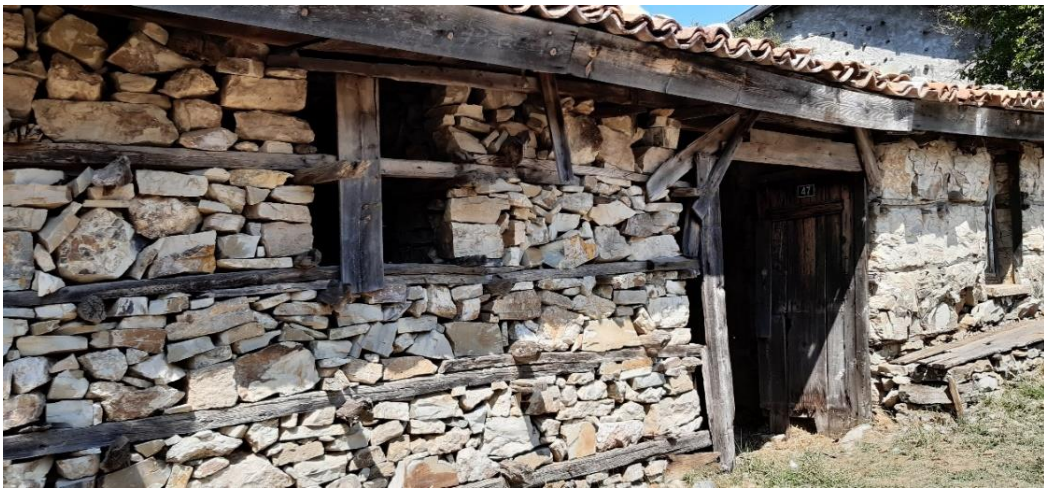
1. İlk ve orijinal teknik olan **kuru duvar** tekniği,

Şekil 3.10 Kuru duvar tekniği (2019)

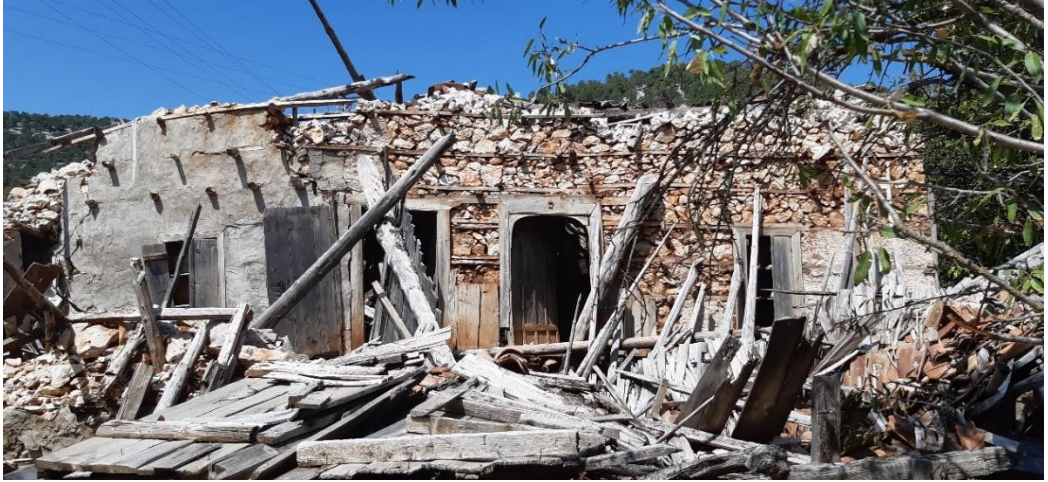
3. Çimentonun yöreye gelmesi ile eski evleri sağlamlaştırmak için yapılan **çivileme** (Bkz. Ek A) tekniđidir.⁴¹

Şekil 3.12 Çivileme tekniđi örneđi (2019)

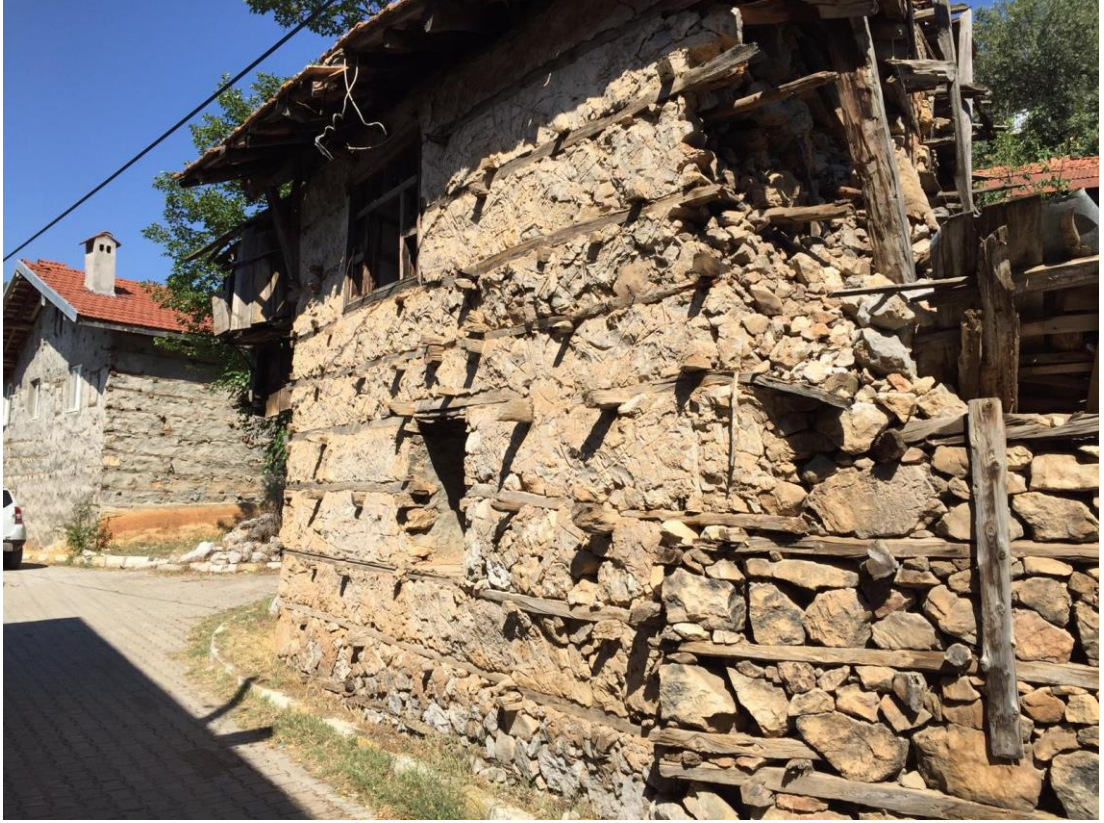
Şekil 3.15 Değirmenlik Mahallesi dış duvar yüzeyi örneği (2019)

Dış duvar yüzeyleri sıvanmaz fakat yağmur suyu bu şekildeki duvarlardan iç sıvaya kadar ulaşamazlar. Açık derzlerden dolayı duvarlar çabuk kurur böylece rutubet sorunları yaşanmaz. Bu sayede hatıllar da zarar görmeden daha uzun süre kullanılır. Oda içindeki rutubet önce çamur sıvadan sonra da taş duvardaki derzlerden kolayca dışarı ulaşır. Bu çözüm ne yazık ki modern malzeme ve uygulamaya yenik düşmüştür. Çimento harç ile sıva kullanımını 1975'lerde başlamıştır. Çimento sıva rutubeti geçirmediğinden rutubet şikayetleri artmıştır ve zamanla hatıllarda çürümeler meydana gelmiştir. Daha önceden yapılmış ama daha az mahzurlu olan kireç harçlı derzlemelerin (sakar sıva) varlığı da gözlemlenmiştir.⁴³

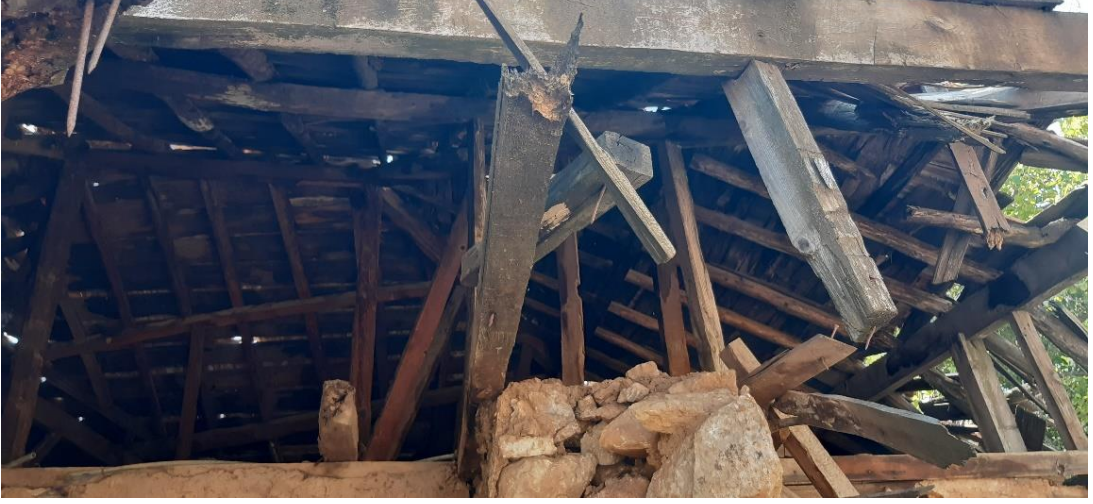
Şekil 3.18 Harap haldeki yapıda görülen çatı detayı (2019)

Eğimleri sokağa bakacak şekilde iki tarafa eğimli çatı kullanılır. Eskiden çatılar **pedavra** (Bkz. Ek A) denilen yarım tahtalarla kaplanırdı. Ağaç kullanımının sınırlandırılması ile artık çatılarda kiremit kullanımı zorunlu hale gelmiştir.⁴⁵

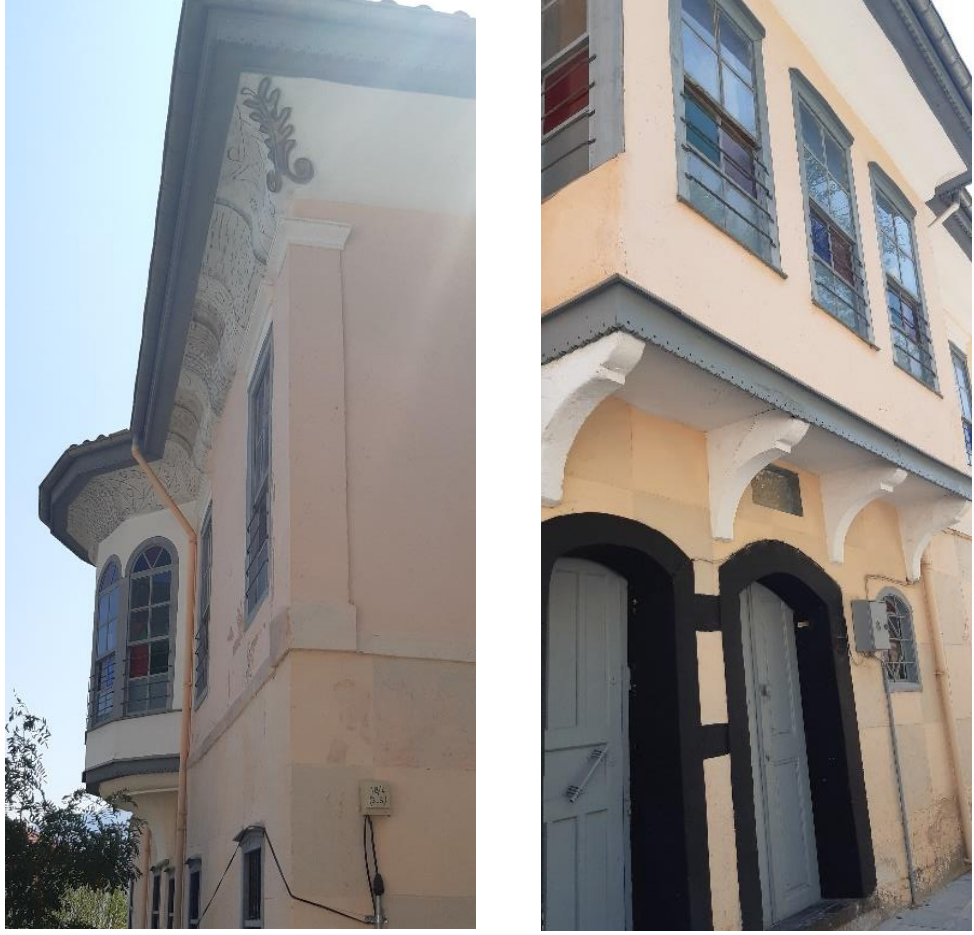
Şekil 3.33 Tescilli yapının günümüz durumu (2019)

Özel mülk olan, tescil fişlerinde ‘Boyalı Ev’ olarak geçen yapıya mülk sahibi tarafından izin verilmediği için müdahale edilememiştir. (Şekil 3.31) Dış cephesinde duvar ve pencereler, iç kısımda ise evin tamamına uygulama yapılması gerekmektedir.

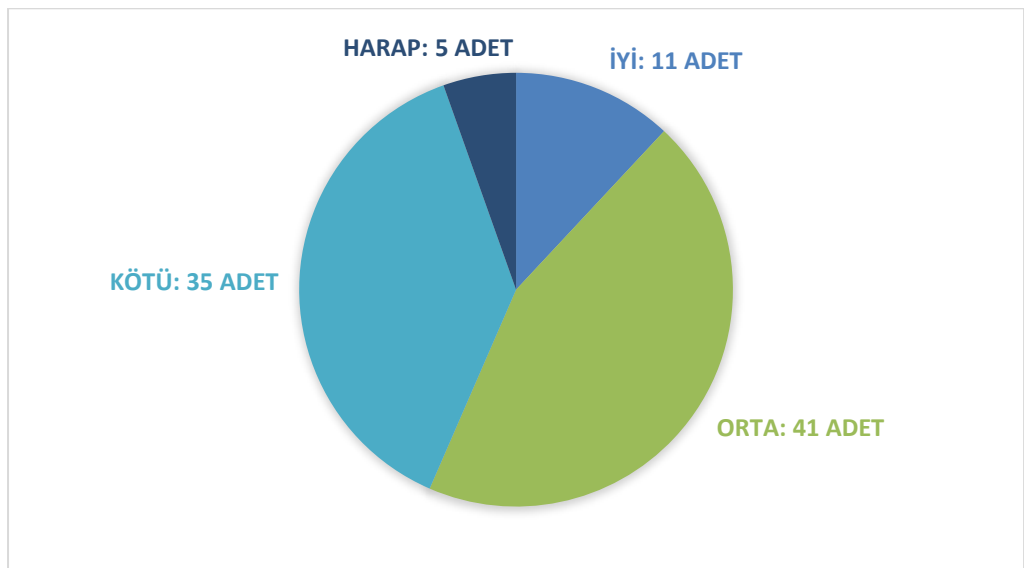
Arazi gezileri sonucunda büyük bir alana sahip olan Akseki ilçesinde yeni yapılaşmanın, toplu konut projelerinin arttığı gözlenmektedir. Var olan Düğmeli evlerin günümüz durumları aşağıda grafikte sayısal olarak verilmiştir.

Şekil 3.36 Akseki'de bulunan Düğmeli Evler'in durum tablosu

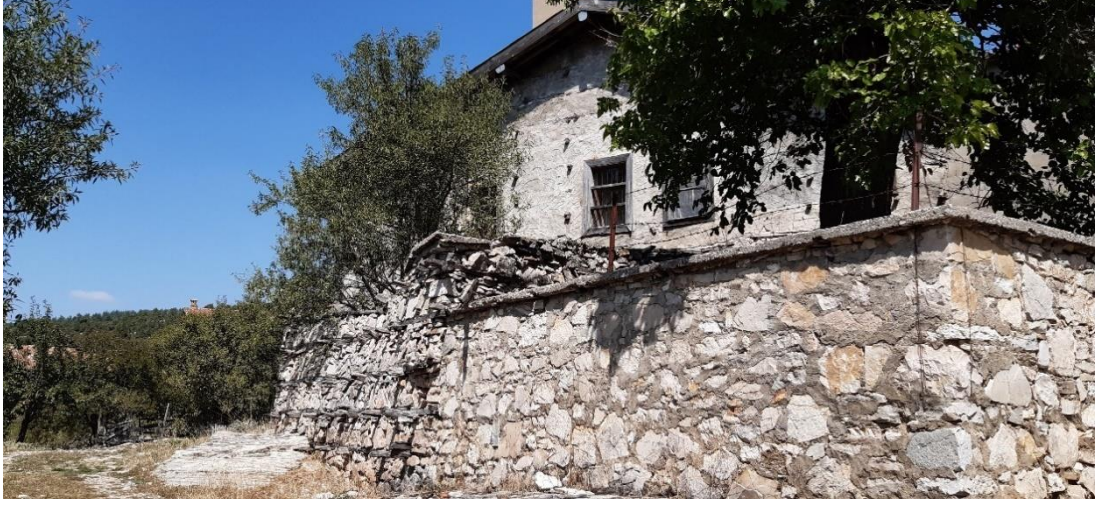
Şekil 3.41 Belenalan Mahallesi orta durumda Düğmeli Ev örneği (2019)

Mahalledeki düğmeli evlerin depo, ahır kısımları genellikle yıkılmış veya kötü durumda olup, konut olanların ise durumları orta derecededir. Çimento ile yapılan onarımlar ve eklentiler fazla sayıdadır. Aşağıda farklı durumlarda bulunan düğmeli ev örnekleri mevcuttur.

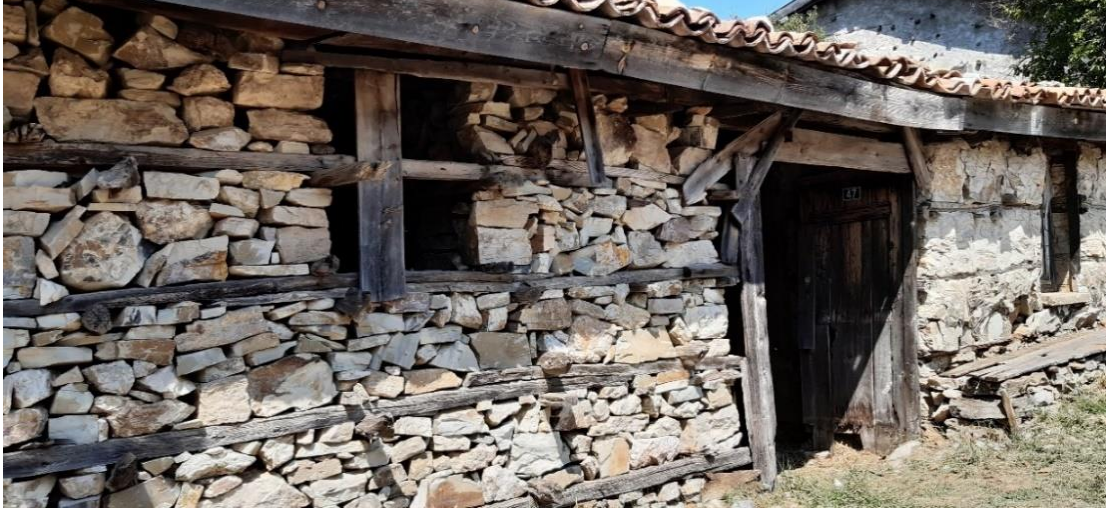
Şekil 3.42 Belenalan Mahallesi kötü durumda Düğmeli Ev örneği. (2019)

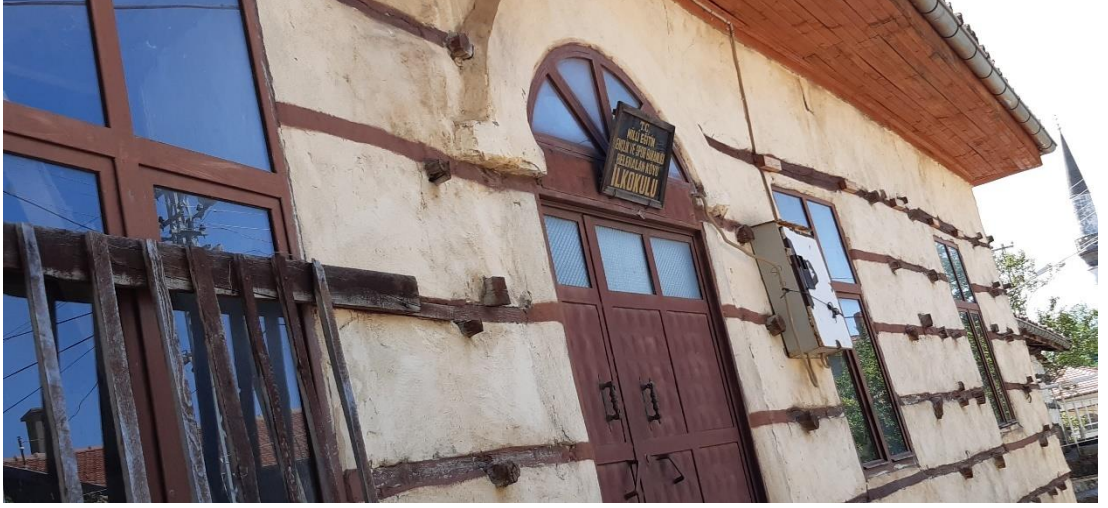
Şekil 3.43 Belenalan Mahallesi tescilli yapı örneği (İlkokul Binası, 2019)

Okul binası mevsim şartlarından dolayı bazı onarımlar görmüş fakat özgünlüğü bozulmamıştır.

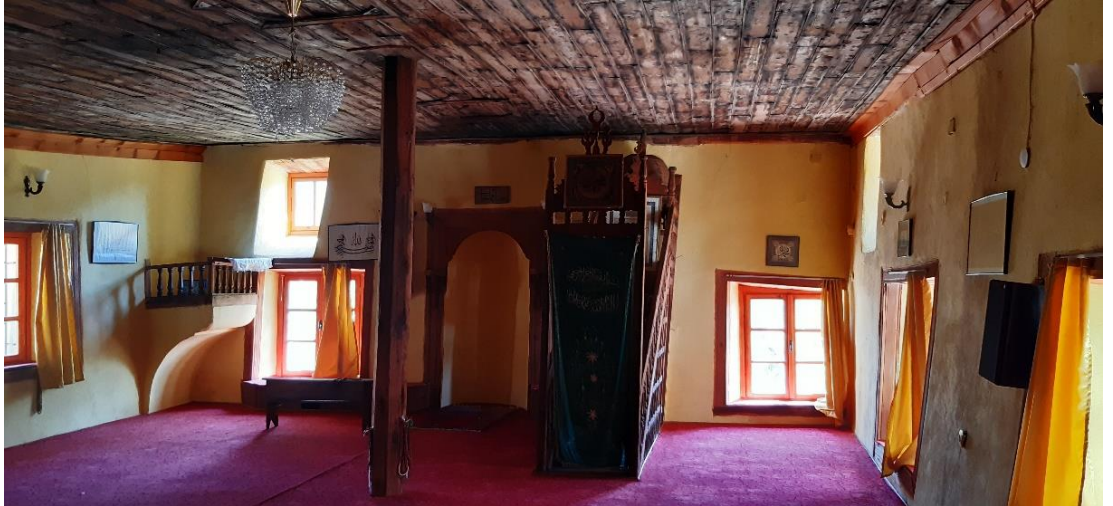
Cami, okul gibi önemli yapılar horasan tekniği kullanılarak inşa edilmiştir.

Şekil 3.46 Belenalan Mahallesi tescilli yapı örneği (Geleneksel Köy Camisi, 2019)

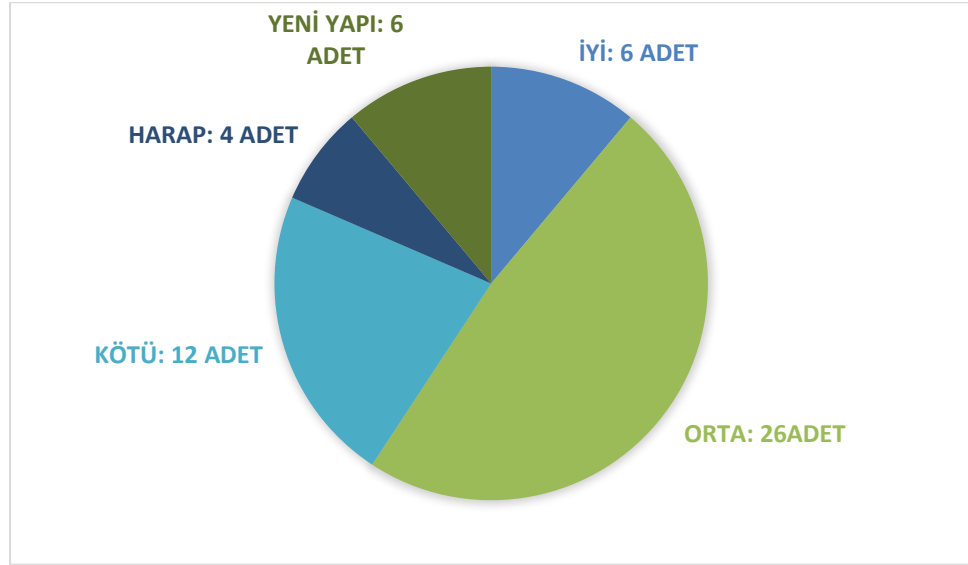
Belenalan mahallesindeki düğmeli evlerin son durumlarının sayısal verileri aşağıda grafikte belirtilmiştir.

Şekil 3.50 Belenalan Mahallesi'nde bulunan Düğmeli Evler'in durum tablosu
