**İZNİK HİSARDERE KÖYÜ'NDE KIRSAL MİMARİNİN**  
**KORUNMASI VE SÜRDÜRÜLEBİLİRLİĞİ**

**YÜKSEK LİSANS TEZİ**  
**MÜNİRE RUMEYSA ÇAKAN**

**ANABİLİM DALI: MİMARLIK**  
**MİMARİ KORUMA – RESTORASYON PROGRAMI**

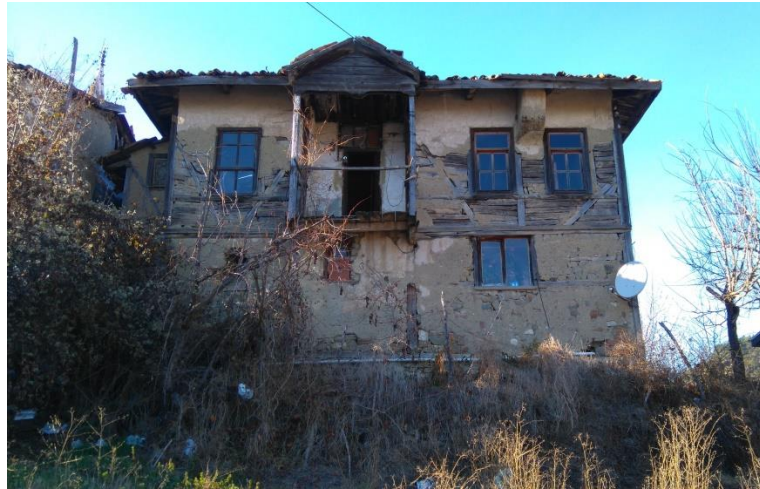
Şekil 2.1 Sakarya, Taraklı'da sivil mimarlık örneği (M. R. Çakan Arşivi, 2017)

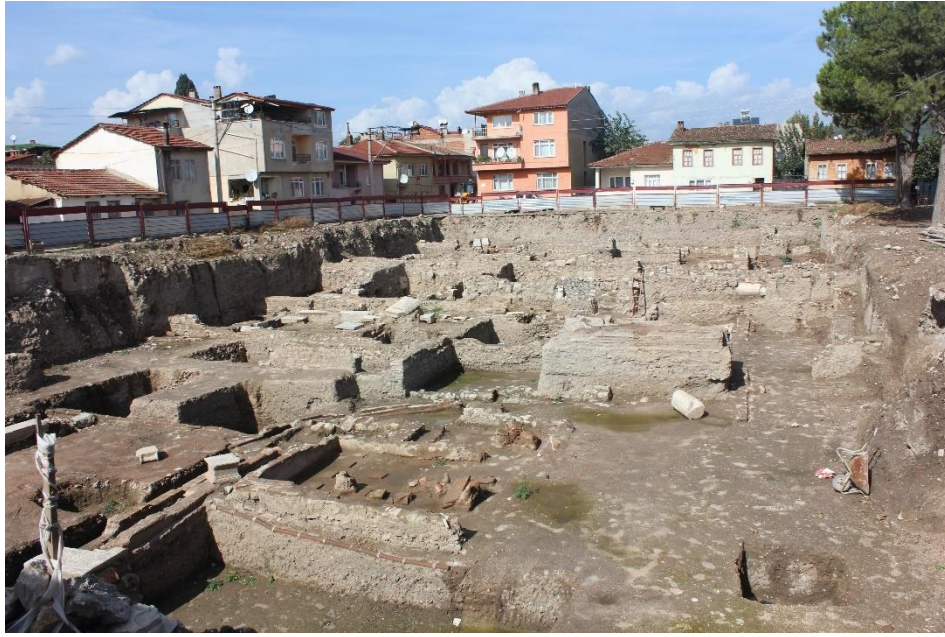
Şekil 3.5 İznik’te kazı çalışması yapılan bir çini fırını (M. R. Çakan Arşivi, 2015)

Çini ve seramik üretiminin yapıldığı fırınları araştırmak üzere sondaj ve kazı çalışmaları yapılmıştır. İstanbul Üniversitesi Edebiyat Fakültesi tarafından yürütülen ve birinci dönemi 1964-1969 yılları arasında gerçekleştirilen bu çalışmaların ikinci dönemi 1981’de başlamış olup halen devam etmektedir. Yürütülen kazılarda ortaya çıkan ürünlerden Osmanlı dönemi çini ve seramik sanatının gelişimi hakkında bilgi elde edilmektedir. Kazılardan çıkan buluntular İznik Müzesi deposunda saklanmakta ve önemli parçalar aynı müzede sergilenmektedir. (Çobanoğlu, İznik, 2001)

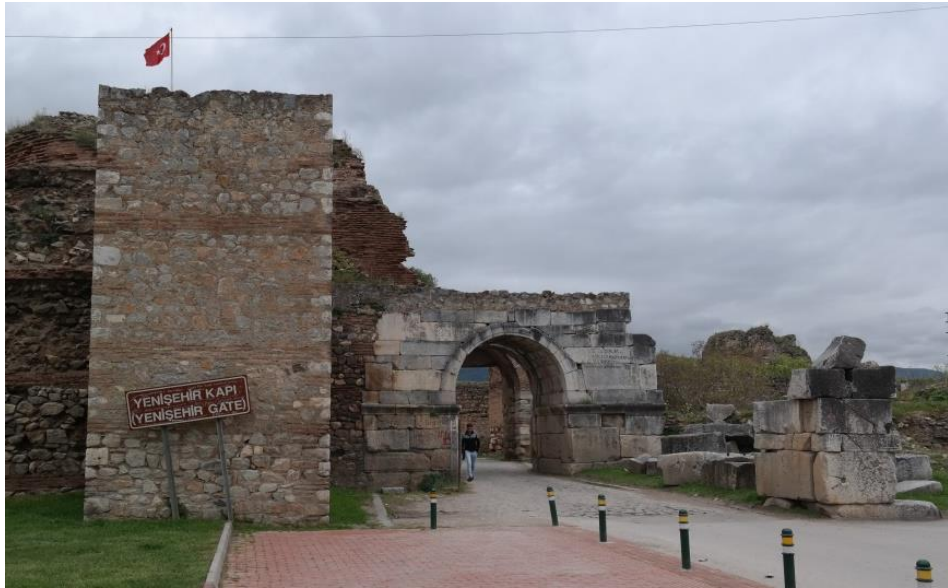
Şekil 3.6 İznik surlarında Yenişehir Kapısı (M.R. Çakan Arşivi, 2018)

Surlar; ana sur, ön sur, hendek, kuleler ve kapılardan oluşmaktadır. Surların oluşmasında şehri çevreleyen yollar ve yönler etkili olmuştur. Dışarıya açılan kapılar, bu yollarla bağlanmıştır. Şehrin kuzeyinde bulunan İstanbul Kapı, İstanbul'a uzanan Roma yollarına açılır. İstanbul Kapı'nın güney doğrultusunda Yenişehir Kapısı bulunur. Bu kapı Yenişehir ve Gemlik üzerinden Bursa yoluna bağlanır. Doğuda Lefke Kapısı bulunur. Lefke Kapısı, Anadolu'daki Roma yoluna çıkmaktadır. Batıda bulunan Göl Kapısı ise şehrin İznik Gölü ile bağlantısını sağlamaktadır.

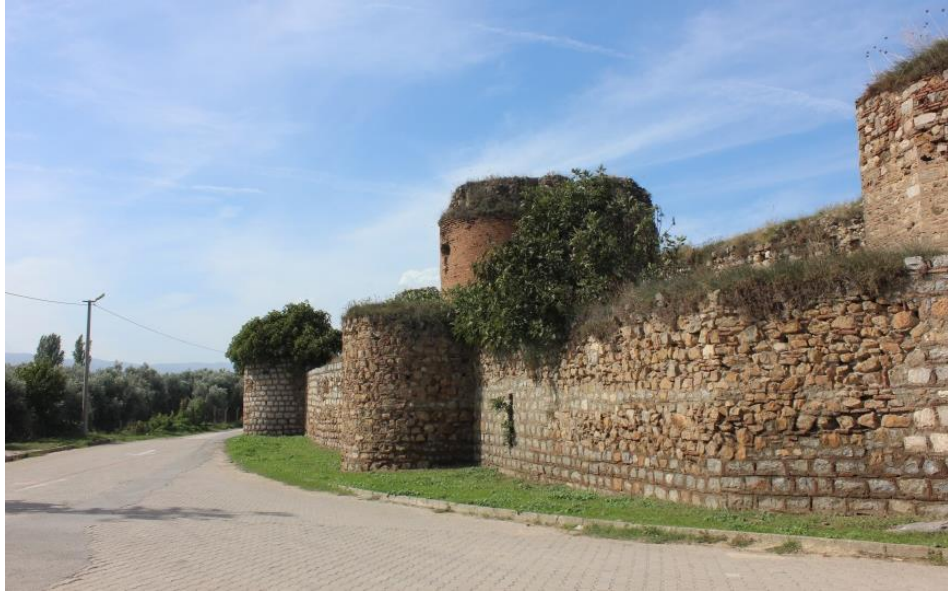
Şekil 3.7 İznik surları ve burçları (M. R. Çakan Arşivi, 2015)

Surlar, üç aşamadan oluşmaktadır: Ana sur duvarlarının inşası (258-269), ana surun yenilenmesi (368'den sonra) ve ön surun inşası (1204-1261). 9 metre yüksekliğe ve 3-3,85 metre arasında kalınlığa sahip olan sur duvarları geç Roma duvar örme tekniği ile inşa edilmiştir. Tuğla hatıl kullanılan duvarlar, yontulmuş moloz taşlar ile kaplanmıştır. Taşlar arasında tuğla tozu karıştırılmış harç kullanılmıştır ve derzler düzenli yapılmamıştır. İkinci aşama surların onarım ve yenilenmesini kapsamaktadır. Bu dönemde sur duvarının yüksekliği değişmemiş, üst kotu yenilenmiştir. Ön sur duvarı, ana surun 13-16 metre ilerisine, arada bir geçit bırakılarak inşa edilmiştir. Duvar yüksekliği 3-4 metre arasındadır. Duvar yontma taşlar ve tuğlaların düzensiz kullanımı ile inşa edilmiştir. Harcına çakmak taşları karıştırılmıştır. (Alioğlu, 2001)

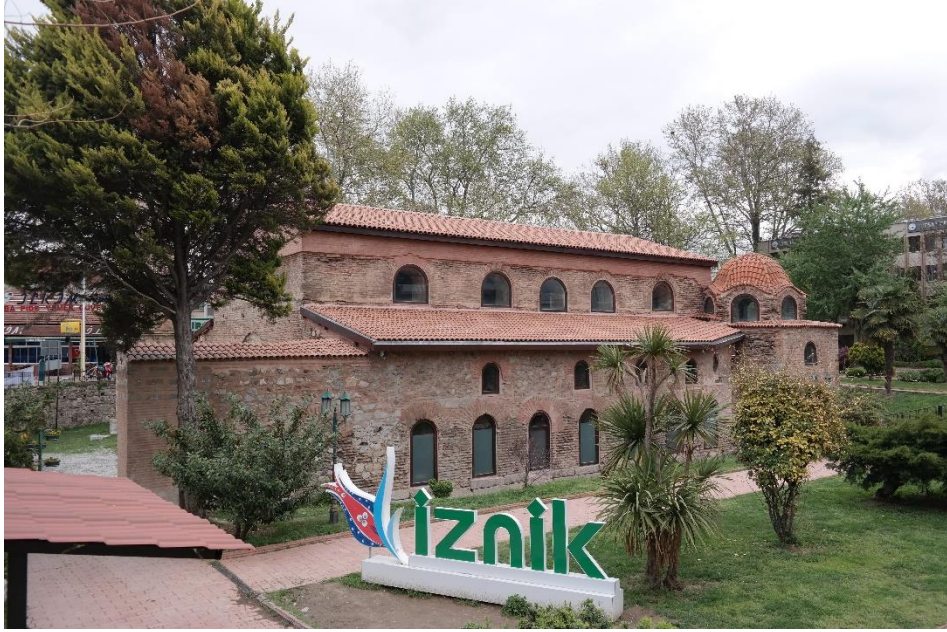
Şekil 3.8 Ayasofya Orhan Camii (M.R. Çakan Arşivi, 2018)

Üç sahanlı bazilika plan tipine sahip yapı, 1065’teki büyük depremde hemen bütünüyle harap olmuş, daha sonra zemini 1,40 metre yükselttilerek yeniden inşa edilmiştir. 1331’de İznik’in fethi ile camiye dönüştürülen yapıya mihrap ve minare eklenmiştir. Bu değişikliklerin Kanuni Sultan Süleyman devrinde Mimar Sinan tarafından yapıldığı belirtilmektedir. Mimar Sinan’ın yapmış olduğu minare yapının kuzeybatı köşesine bitişik olup kürsü kısmı kesme taş ve tuğla dizileri halinde alması olarak inşa edilmiştir. (Eyice, 1991) Yapının 2011 restorasyonunda minare gövdesinin çok az bir kısmı korunarak minare tamamlanmıştır. (Eyice, 1991)

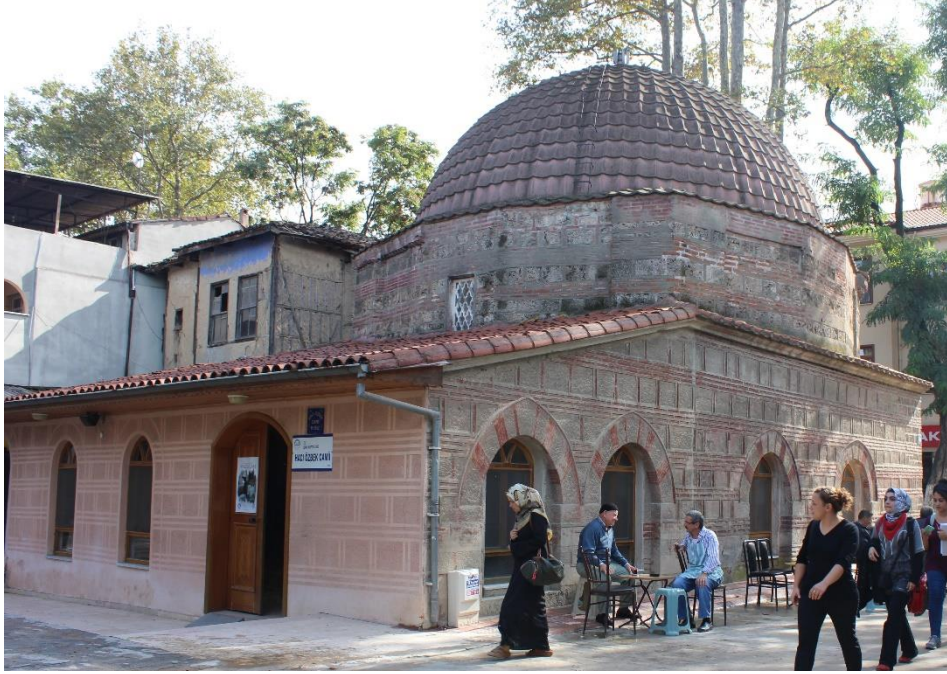
Şekil 3.9 Hacı Özbek Camii (M.R. Çakan Arşivi, 2015)

Hacı Özbek Camii, tuğla hatıllı kesme taş duvar tekniği kullanılarak yapılmıştır. Tek kubbeli ve kare planlıdır. 12 köşeli bir kasağa oturan kubbeye geçiş Türk üçgenleri ile sağlanır. Kubbe kiremit ile kaplıdır. Yapı esasında kible ile aynı doğrultuda olmayan bir girişe ve son cemaat yerine sahipken, 1935’li yıllarda batıda yer alan iki mermer sütuna ve üç kemere dayanan son cemaat yeri, sokağın genişletilmesi ile yıkılmıştır. (Cantay, 1988)

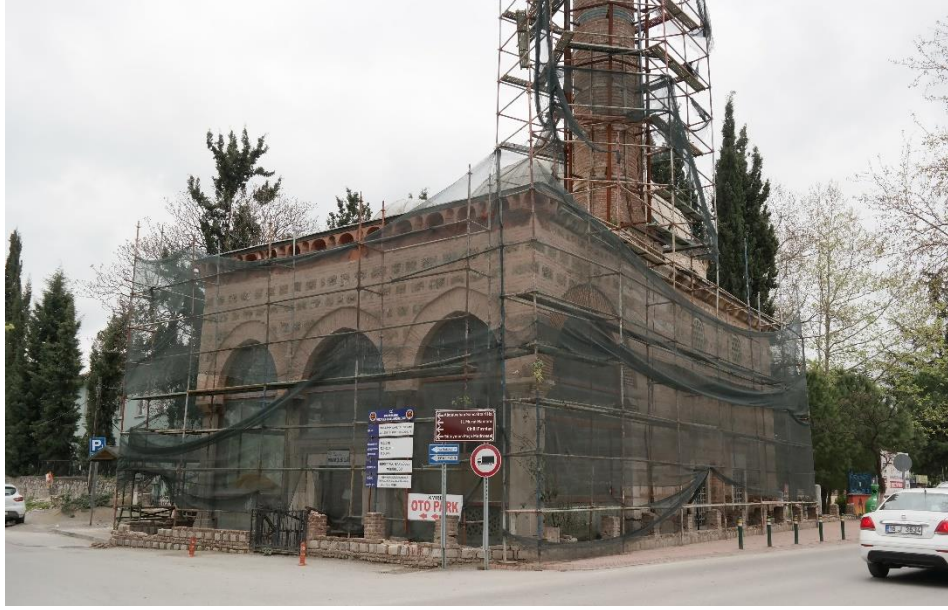
Şekil 3.11 Mahmud Çelebi Camii'nde restorasyon çalışması (M. R. Çakan Arşivi, 2019)

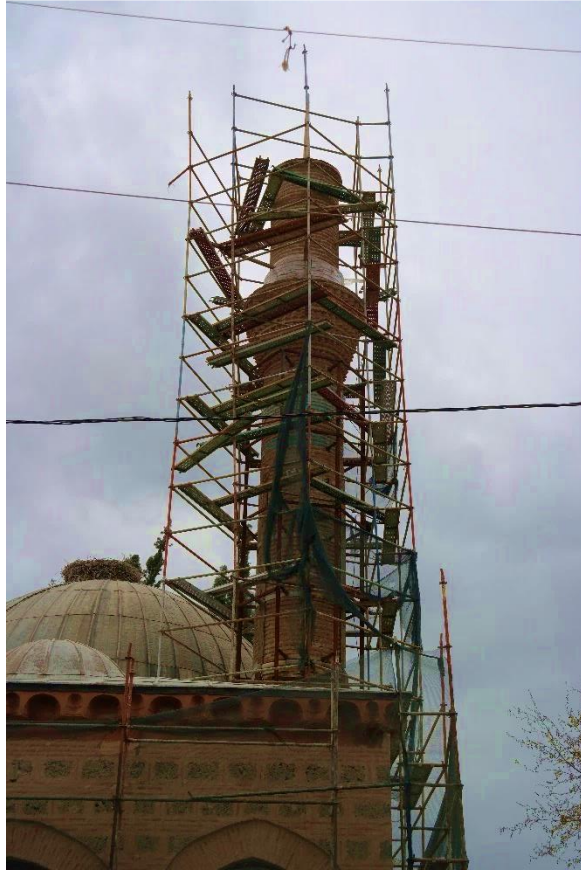
Şekil 3.12 Mahmud Çelebi Camii minaresinde restorasyon çalışması (M. R. Çakan Arşivi, 2019)

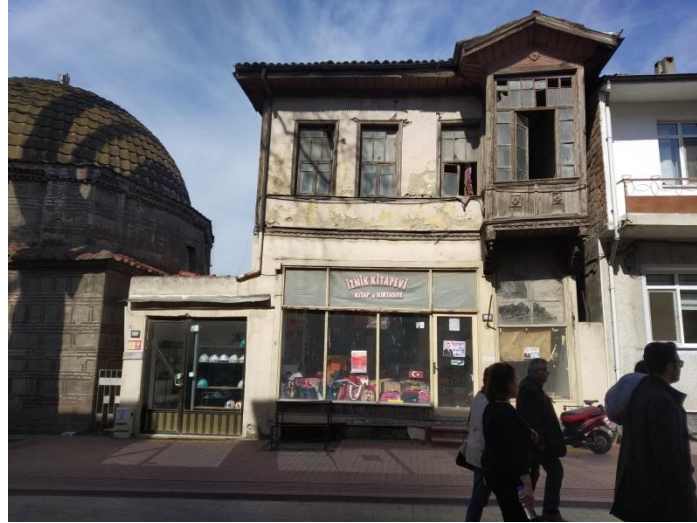
Şekil 3.15 İznik'te bir sivil mimarlık örneği (M.R. Çakan Arşivi, 2019)

Tarihi eser sayısı bakımından zengin olan şehirde sivil mimarlık örnekleri azdır. Bunun nedeni ahşap konutların Yunan işgali esnasında tahrip edilerek yok edilmesidir. (Tunalı, 2010) Şehrin güneydoğu tarafında örnekleri bulunan konut örnekleri ahşap karkas kerpiç ya da tuğla dolgu sistemi ile inşa edilmiştir. Genellikle bir ya da iki katlı olan yapıların zemin katı moloz taş yığmadır. Evlerin cepheleri incelendiğinde cephe sıvası olarak kırıktık ve agrega karışımı kerpiç sıva kullanıldığı görülmektedir. Cumbalı örneklerinin yanı sıra düz cepheli örnekler de bulunmaktadır. Cephede öne çıkan diğer öğeler çift kanatlı ahşap kapılar ve dikdörtgen pencerelerdir. Evlerin girişleri sokak cephesindedir. Bahçeleri yanında veya arkalarında bulunmaktadır.

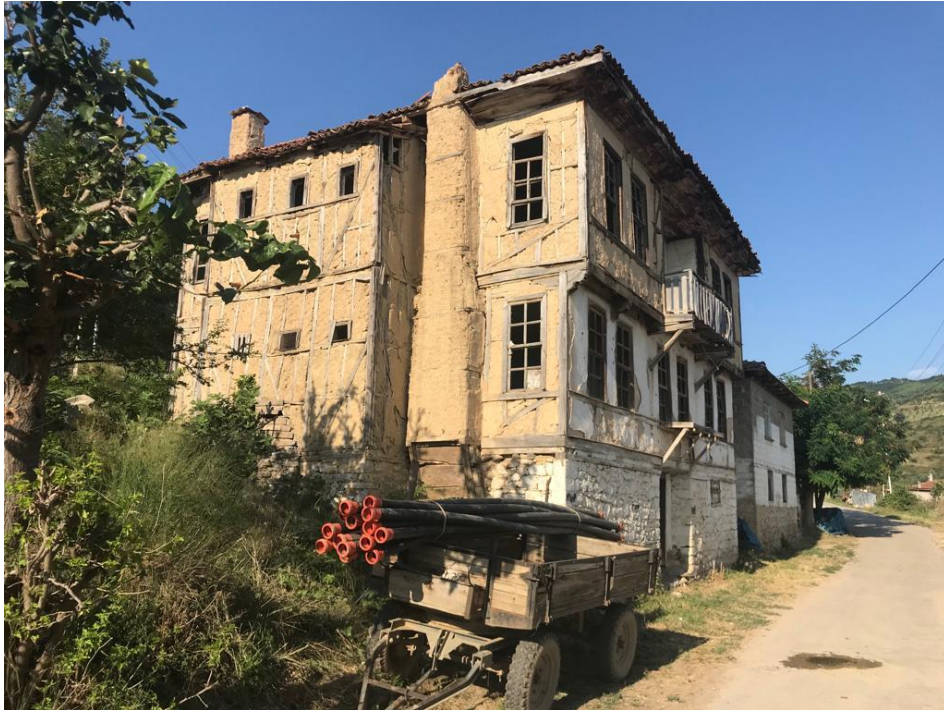
Şekil 3.18 Ömerli Köyü'nde sivil mimarlık örneği (A. Ertuğrul Arşivi, 2019)

Yapılar genelde iki veya üç kattan oluşur. Ahşap karkas sistem ile inşa edilen geleneksel yapılar olduğu gibi yığma yapılar da bulunmaktadır. Ahşap karkas sistemlerde dolgu malzemesi olarak taş, kerpiç ve tuğla kullanılmaktadır. Bu malzemeler içinde ahşap ile birlikte en çok kullanılan malzemenin kerpiç olduğu bilinmektedir. Kerpicin nemden zarar gördüğü bilindiği için temelde ve tek katlı yapılarda subasman seviyesinde, iki veya üç katlı yapılarda ise zemin kat duvarlarında kerpiç yerine taş kullanılmıştır. İnşada kullanılan malzemelerin temini sürdürülebilirlik açısından önemlidir çünkü ahşaplar, İznik Gölü'nün kuzeyinde ve güneyin bulunan dağlık bölgelerden elde edilirken, toprak evin inşa edileceği çevreden alınır. (Akbulak, 2007)

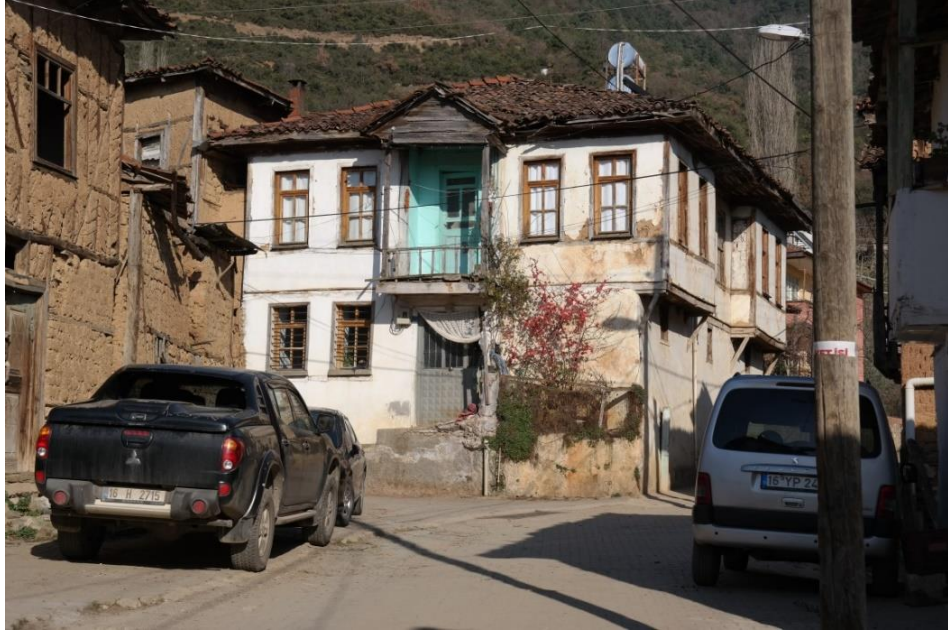
Şekil 4.5 Hisardere Köyü'nde tescilli konut yapısı. Hisardere 3, Ada/Parsel Numarası: 930/188 (M. R. Çakan Arşivi, 2019)

Köy merkezinde Bursa Kültür Varlıklarını Koruma Bölge Kurulu Müdürlüğü’ne bağlı üç adet tescilli sivil mimarlık örneği bulunduğu bildirilmektedir. Bir tanesinin yıkılarak yok olduğu köylüler tarafından ifade edilmiştir. Hisardere Köyü’nde mevcut durumda iki adet tescilli yapı bulunmaktadır. (EK-3, 2 ve 3 numaralı ev)

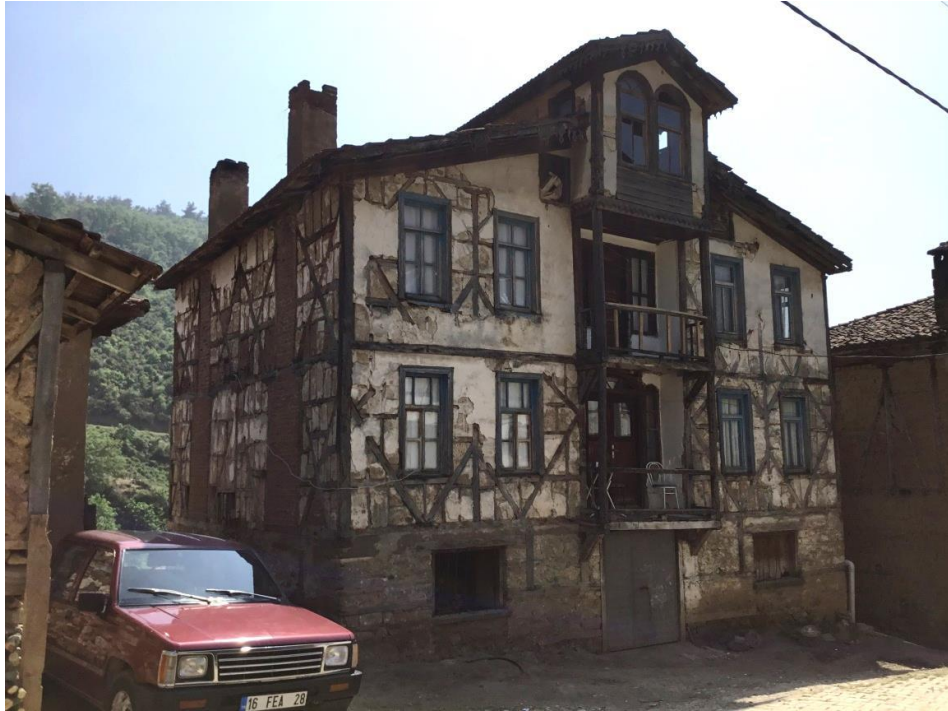
Şekil 4.6 Hisardere Köyü'nde tescilli konut yapısı. Hisardere 2, Ada/Parsel Numarası: 930/300 (M. R. Çakan Arşivi, 2018)

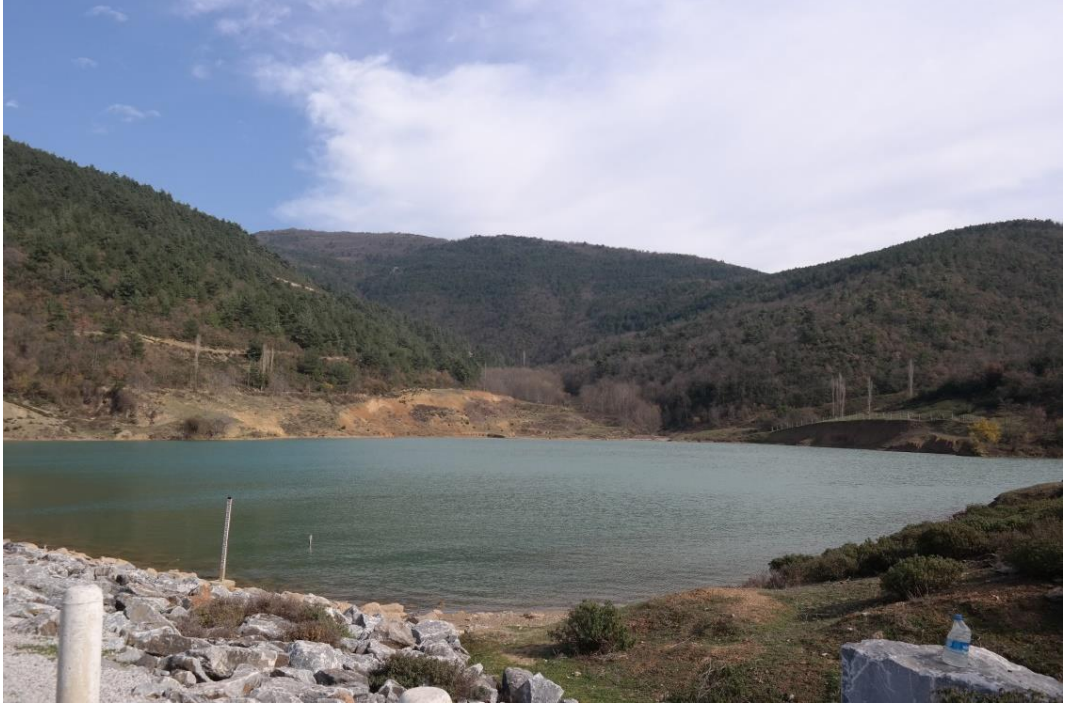
Şekil 4.12 Hisardere Göleti (M. R. Çakan Arşivi, 2019)

İznik'ten itibaren asfalt döşeli yol köy meydanından sonra taşa dönüşmektedir. Daha sonra tekrar asfalta dönüşen yolu takip ederek yaklaşık 1 km gidildiğinde gölete ulaşılmaktadır. Hisardere Göleti olarak bilinen bu gölet, köyün tarım arazilerinin sulanmasına katkıda bulunmak amacıyla 2012 yılında Devlet Su İşleri tarafından yapılmıştır. 1 800 dekar alana sahip gölet, çeşitli sulama şebekeleri ile bahçelere ulaşılmaktadır. (Devlet Su İşleri Genel Müdürlüğü, 2012)

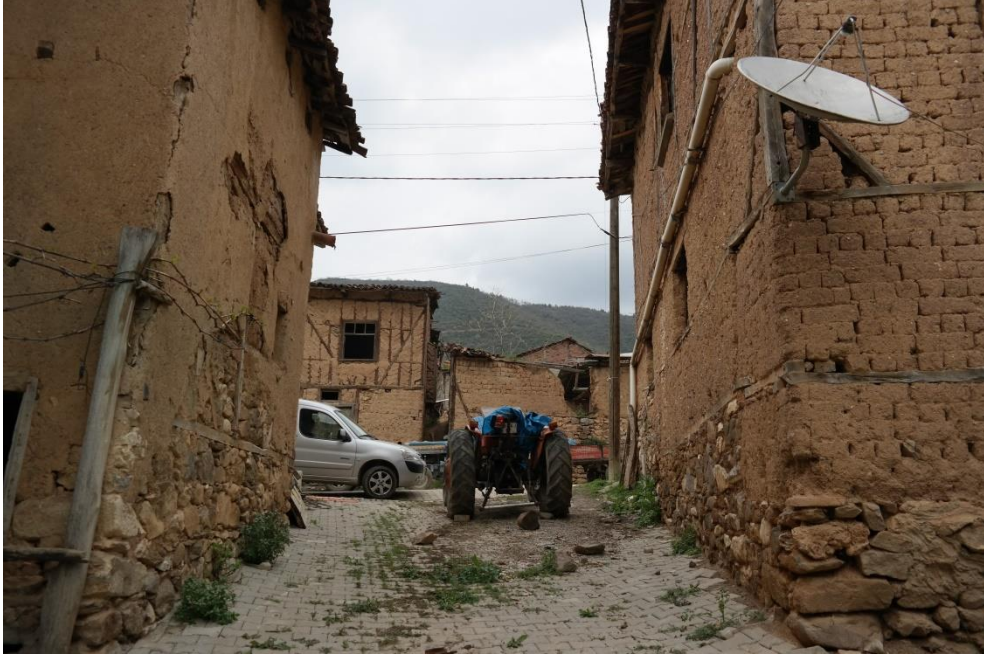
Şekil 4.15 Kerpiç malzeme kullanımı (M. R. Çakan Arşivi, 2019)

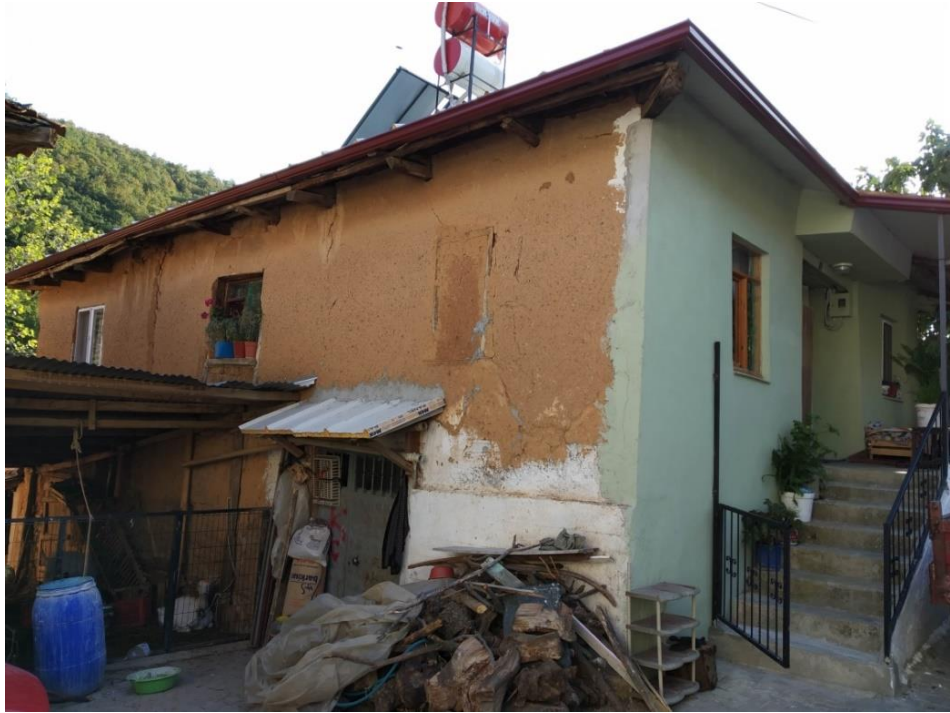
Şekil 4.17 Eğime yerleşmiş bir yapı. Hisardere 1, Ada/Parsel Numarası: 921/12 (M. R. Çakan Arşivi, 2018)

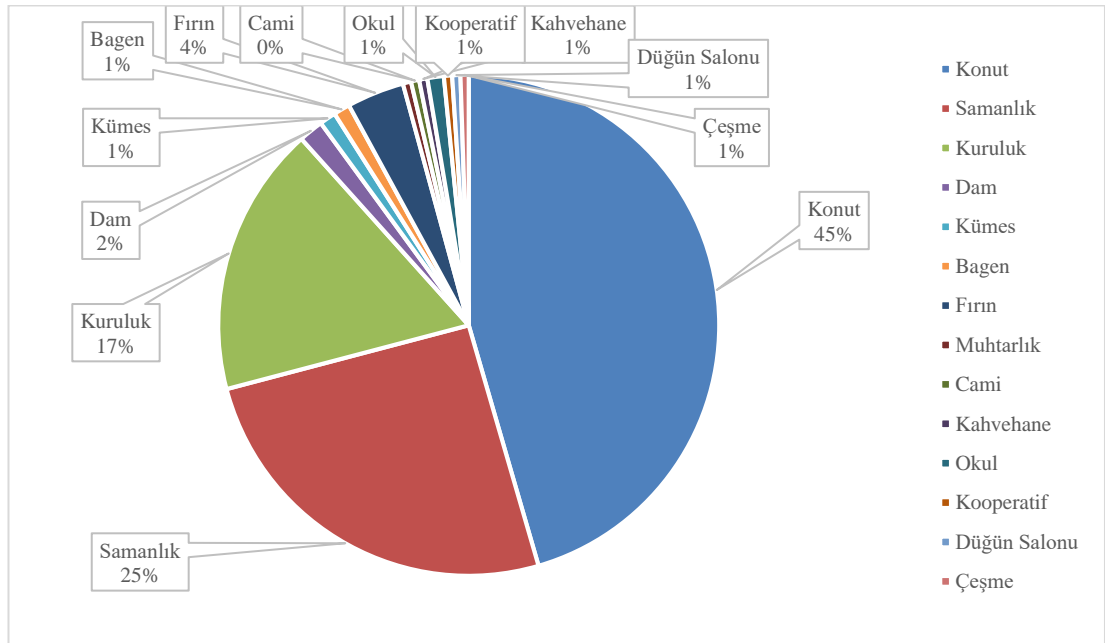
Şekil 4.18 İşlev Analizi Pasta Grafiği (M. R. Çakan, 2019)

Hisardere Köyü'nde yapılan işlev analizinde yapılar ve eklentilerinin fonksiyonları tespit edilmiştir. 86 adet yapı köydeki yapıların %45'ini konutlar oluşturmaktadır. Ev, samanlık, kuruluk, ahır/dam, kümes, fırın gibi konutlara ait birimlerin yanı sıra köy merkezinde konumlanmış kamusal alanlar da bulunmaktadır. Bunlar muhtarlık, cami, köy kahvesi, kooperatif binası, düğün salonu ve çeşmedir. Köyde bir de okul yapısı bulunmaktadır fakat günümüzde kullanılmamaktadır. Ayrıca bagen adı verilen ve konuta ait başka bir birim olan yapının iki örneği bulunmaktadır. Bunlar köyün yükselti bakımında en uç noktasında yer almaktadır. (EK-1, 1. İşlev Analizi)

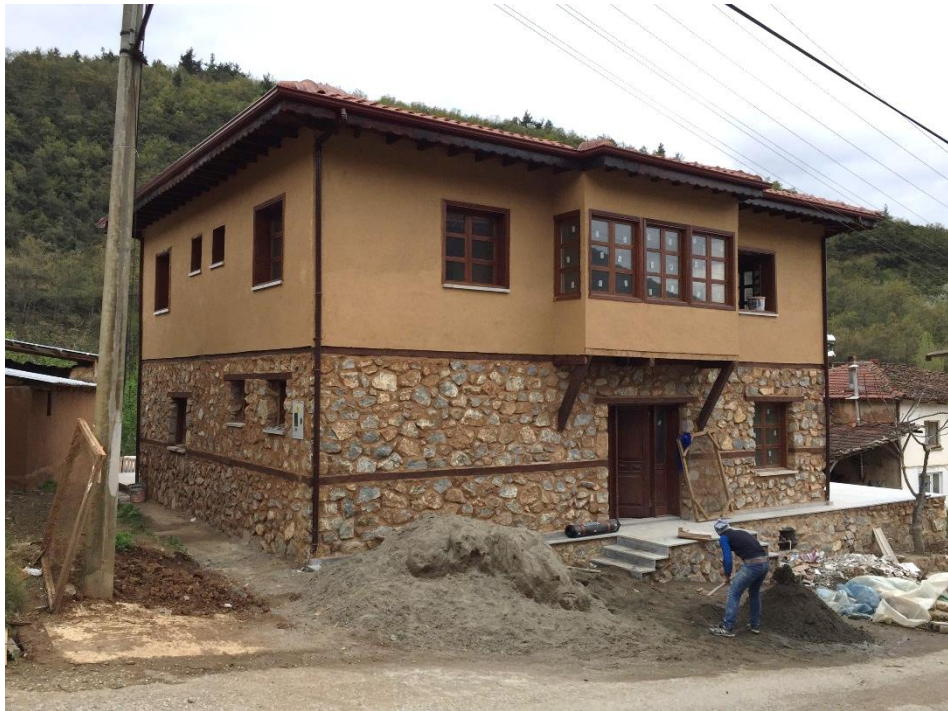
Şekil 4.20 İnşaatı devam etmek olan yapı (M.R. Çakan Arşivi, 2019)

Yapılan incelemeler ve sözlü görüşmeler neticesinde Hisardere Köyü'nde yapıların bir kısmı göç nedeniyle terkedilmiş ve kullanılmamaktadır. Terkedilmiş yapıların oranı %23'tür. Bu yapılar genelde konut yapıları ve konut yapılarına ek yapılan samanlık ve kuruluk yapılarıdır. Eğitimin taşınmalı sisteme geçişi ile köyde bulunan okul yapısı kullanımı da pasif durumdadır. Köyde inşaatı devam etmekte olan bir yapı bulunmaktadır. (EK-1, 4. Kullanım Durumu Analizi)

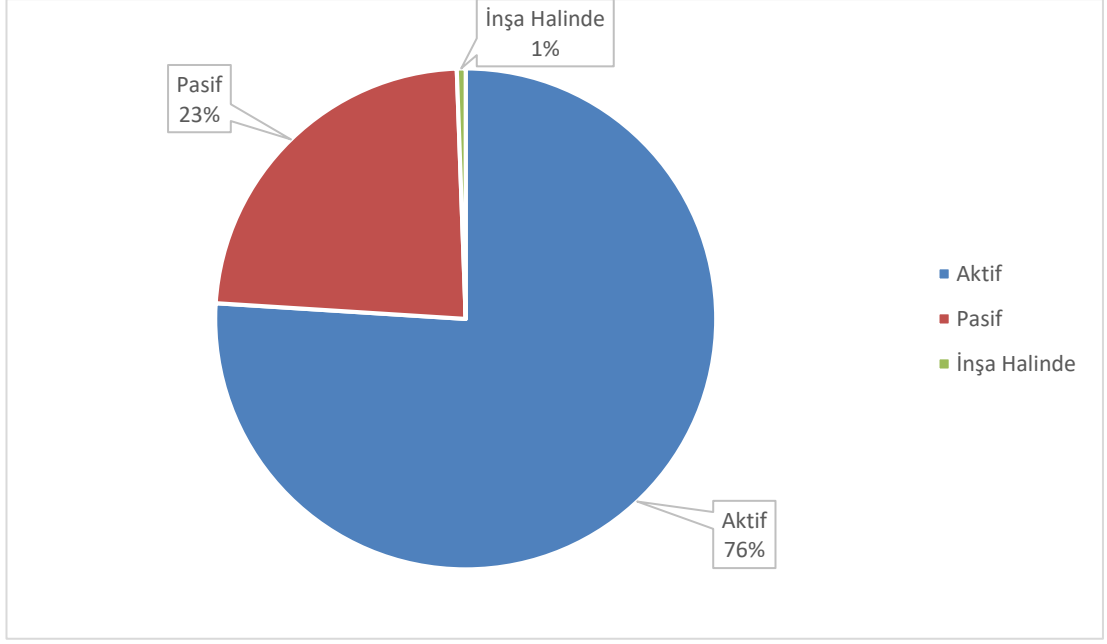
Şekil 4.21 Kullanım Durumu Analizi Pasta Grafiği (M. R. Çakan, 2019)

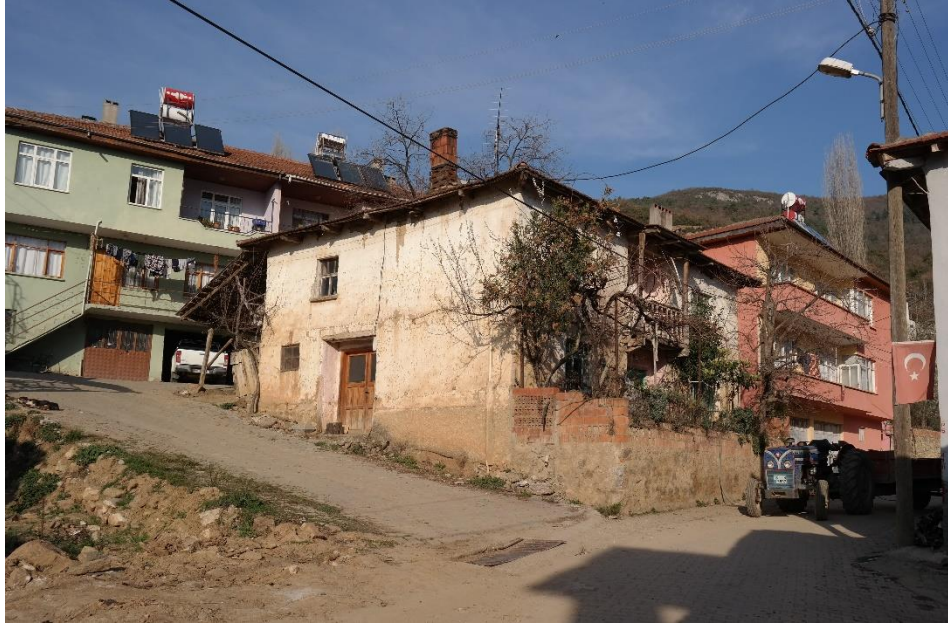
Şekil 4.22 Önde kireç sıvalı geleneksel yapı, arkada boyalı betonarme yapılar (M. R. Çakan Arşivi, 2019)

Hisardere Köyü'nde bulunan mimari unsurların yapım teknikleri incelendiğinde kozmopolit bir oluşum ile karşılaşılmaktadır. Karkas ve yığma yapım tekniklerinin çeşitleri bulunmaktadır. Ahşap karkas sistemli yapılarda dolgu malzemesi olarak kerpiç, taş ve tuğla çeşitleri kullanılmıştır. Bu malzemeler kâgir yapılar inşa edilirken de kullanılmıştır. Yeni yapılarda ise briket ile yığma ve betonarme karkas sistem tercih edilmiştir. Çoğunluğu %40 oranla ahşap çatkı arası kerpiç kullanılan yapılar oluşturmaktadır. Betonarme yapılar ise %15 oranla ikinci sırada yer almaktadır. (EK-1, 5. Yapım Sistemi Analizi)

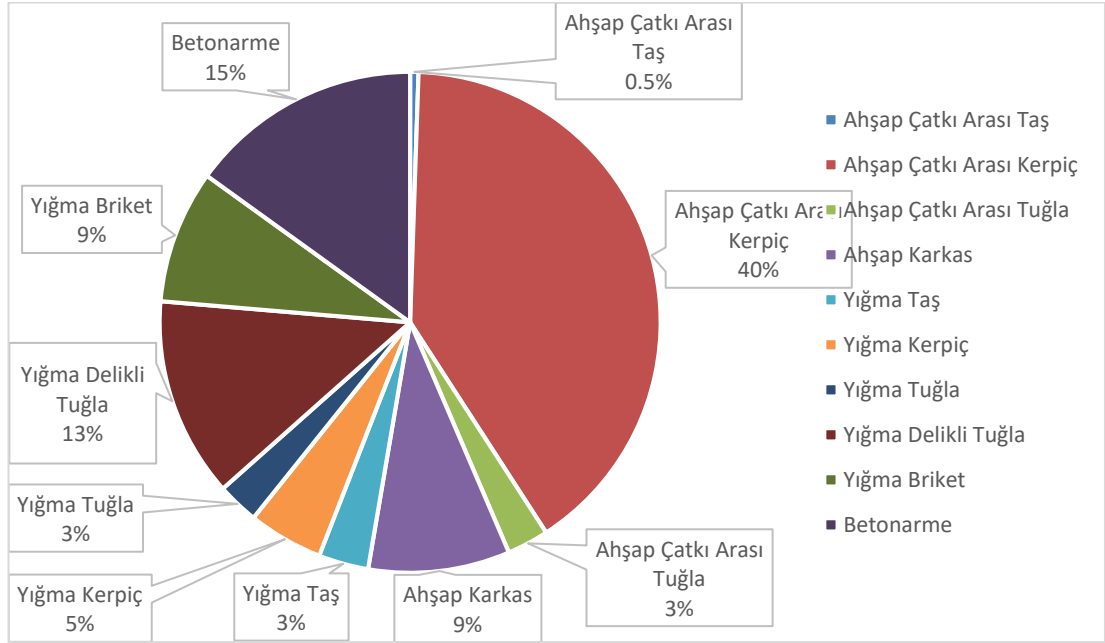
Şekil 4.23 Yapım Sistemi Analizi Pasta Grafiği (M. R. Çakan, 2019)

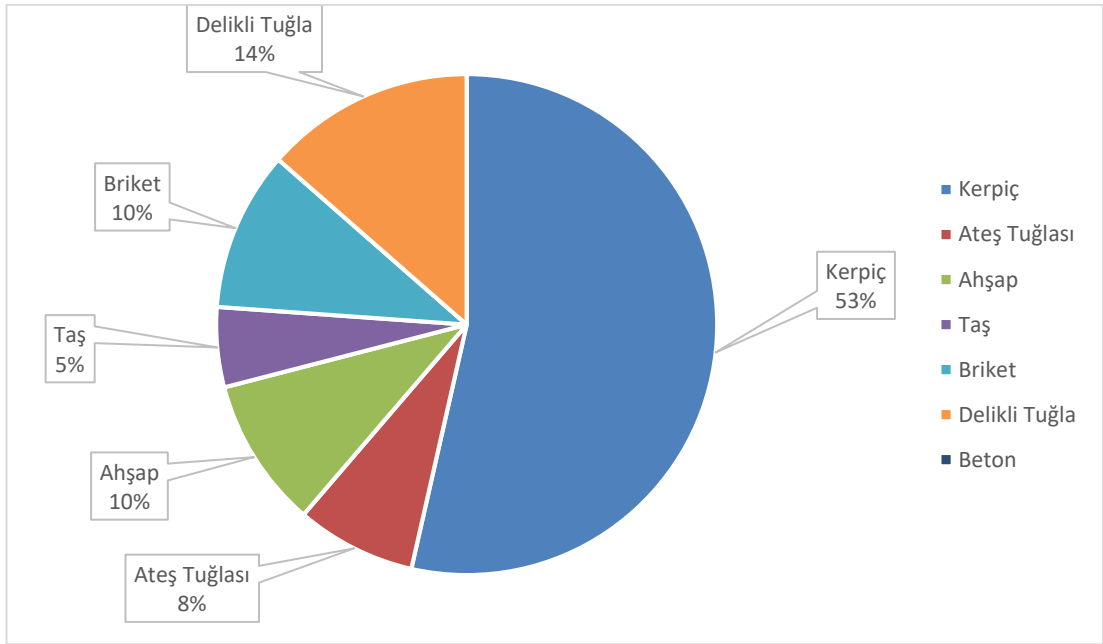
Şekil 4.24 Yapı Malzemesi Analizi Pasta Grafiği (M. R. Çakan, 2019)

Yapı malzemesi olarak Hisardere Köyü'nde çevreden temin edilen kerpiç, taş, ahşap kullanımının yanı sıra tuğla, briket ve beton kullanımı da mevcuttur. En yoğun kullanım %45 oranla kerpice aitken, beton kullanımı %15 oranla ikinci sıradadır. Delikli tuğla kullanımı ise %11 oranla betonu takip etmektedir. (EK-1, 6. Yapı Malzemesi Analizi)

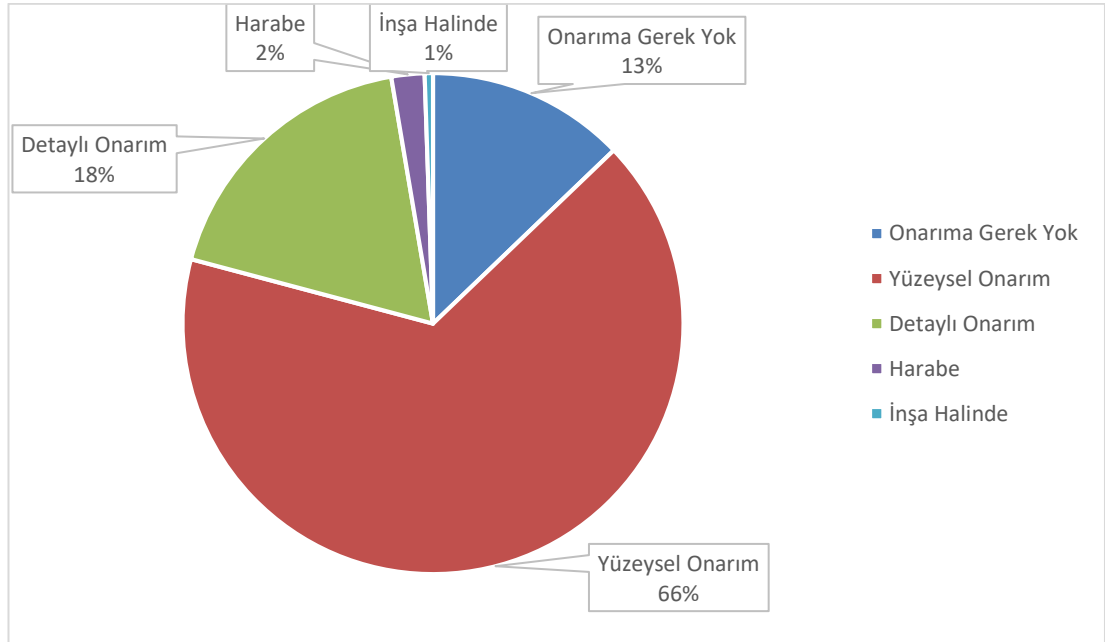
Şekil 4.27 Yapı Kapasitesi Analizi Pasta Grafiği (M. R. Çakan, 2019)

Yapı kapasitesi analizi, Hisardere Köyü'nde bulunan yapıların müdahale seviyelerini belirtmektedir. Bu analizde yapılan sınıflandırma şu şekildedir: Yapı, terk edilmiş ve kaybolmak üzere olan bir yapı ise harabe; ayakta fakat büyük oranda zarar görmüş ise detaylı onarım; cephede sıvanın dökülmesi, kapı ve pencere sövelerinin aşınması gibi birtakım bozulmalar mevcut ise yüzeysel onarım; bozulma gözlemlenmeyen yapılar ise onarıma gerek yok diye belirtilmiştir. Köydeki yapıların büyük oranında (%66) yüzeysel onarıma ihtiyaç duyulduğu tespit edilmiştir. (EK-1, 9. Yapı Kapasitesi Analizi)

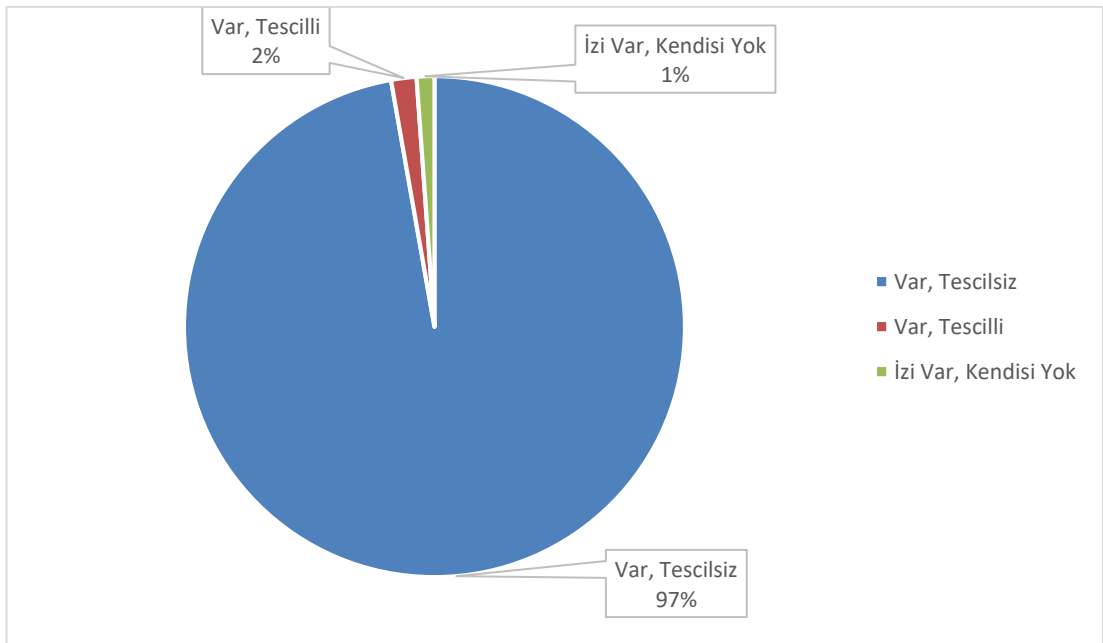
Şekil 4.28 Tarihi Yapı Varlık Durumu Analizi Pasta Grafiği (M. R. Çakan, 2019)

Hisardere Köyü'nde bulunan tarihi yapıların varlık durumu incelendiğinde mevcut yapıların yanı sıra parselde izi görülen fakat yıkılmış bazı yapılar tespit edilmiştir. Çalışma kapsamında yapılan ziyaretlerin ilkinde gözlemlenen fakat ikincisinde yerinde olmayan yapı, böyle bir analiz yapılmasının gerekli olduğunu düşündürmüştür. Yapılan sözlü görüşmelerden elde edilen veriler analize aktarılmıştır. Mevcut yapılardan tescilli olanları bu analizde de gösterilmektedir. 8 yapının izi tespit edilmiş fakat günümüze ulaşmadığı görülmektedir. (EK-1, 10. Tarihi Varlık Durumu Analizi)

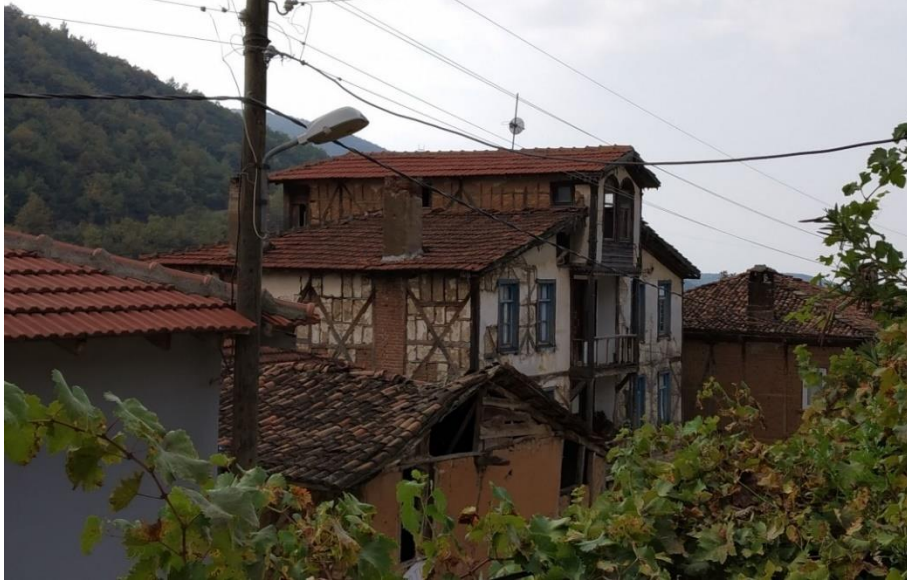
Şekil 4.29 Beşik çatı ve kırma çatı örnekleri (M.R. Çakan Arşivi, 2018)

Hisardere Köyü'nde bulunan yapıların çatıları genellikle kırma ve beşik çatı ile örtülmüştür. Düz çatı örneği çok azdır. Büyük oranda konut yapılarında kırma çatı kullanılırken samanlık ve kuruluk gibi yapılarda beşik çatı tipi gözlemlenmektedir. Yapıların toplamına bakıldığında 5 yapı dışında kalan yapıların yarısı kırma çatı, diğer yarısı ise beşik çatı tekniği ile yapılmıştır. (EK-1, 11. Çatı Tipi Analizi)

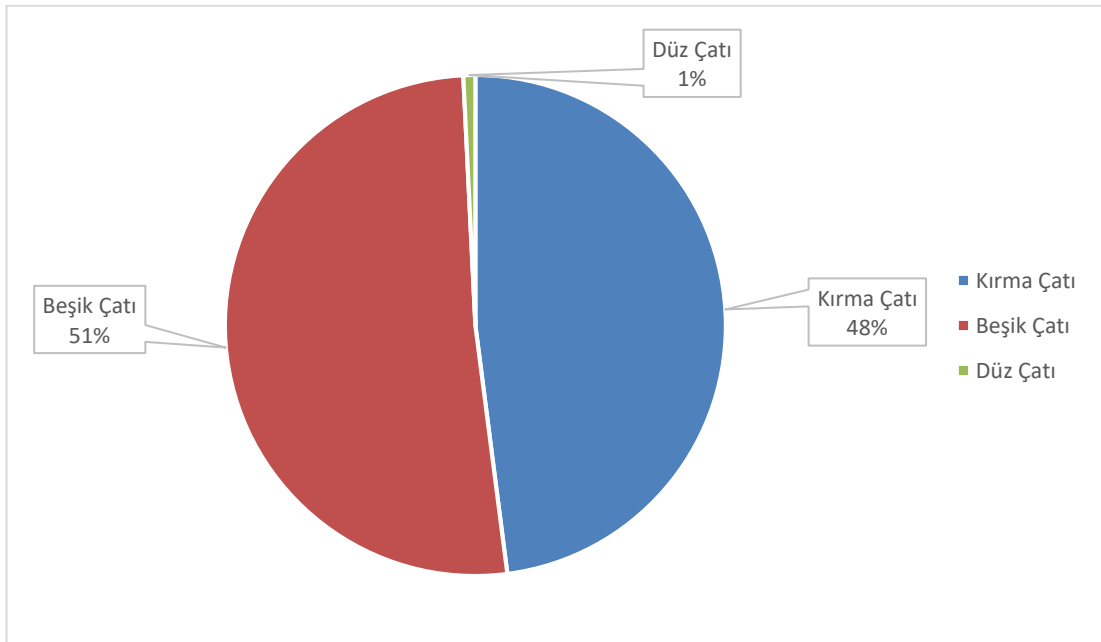
Şekil 4.30 Çatı Tipi Analizi Pasta Grafiği (M. R. Çakan, 2019)

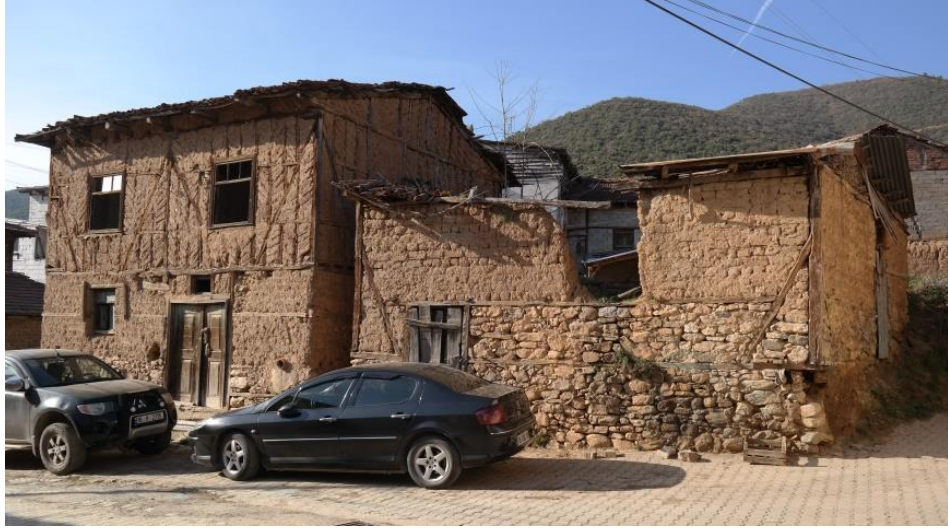
Şekil 4.32 Solda konut yapısı, sağda samanlık yapısı yanyana. Hisardere 13, Ada/Parsel Numarası: 925/7 (M. R. Çakan Arşivi, 2019)

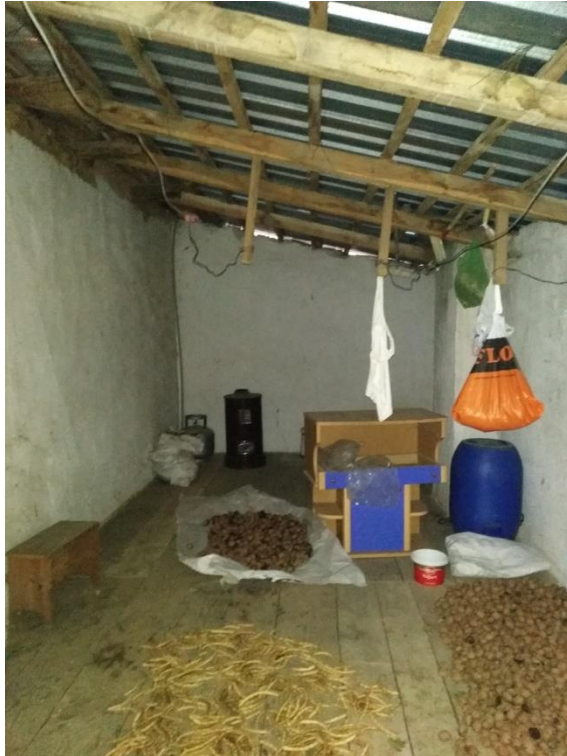
Şekil 4.34 Konut içerisinde ambar. Hisardere 21, Ada/Parsel Numarası: 920/1 (M. R. Çakan Arşivi, 2018)

Köyün genelinin tarım ile geçindiğinden yukarıda bahsedilmişti. Evlerin içerisinde bahçe mahsullerinin depolandığı “ambar” bulunmaktadır. Bu bölüm kimi zaman giriş mekânı ile bütünleşik bulunsa da ayrı bir mekân olarak da yer almaktadır. (EK-3, Hisardere 3, 21, 22 ve 23 numaralı ev)

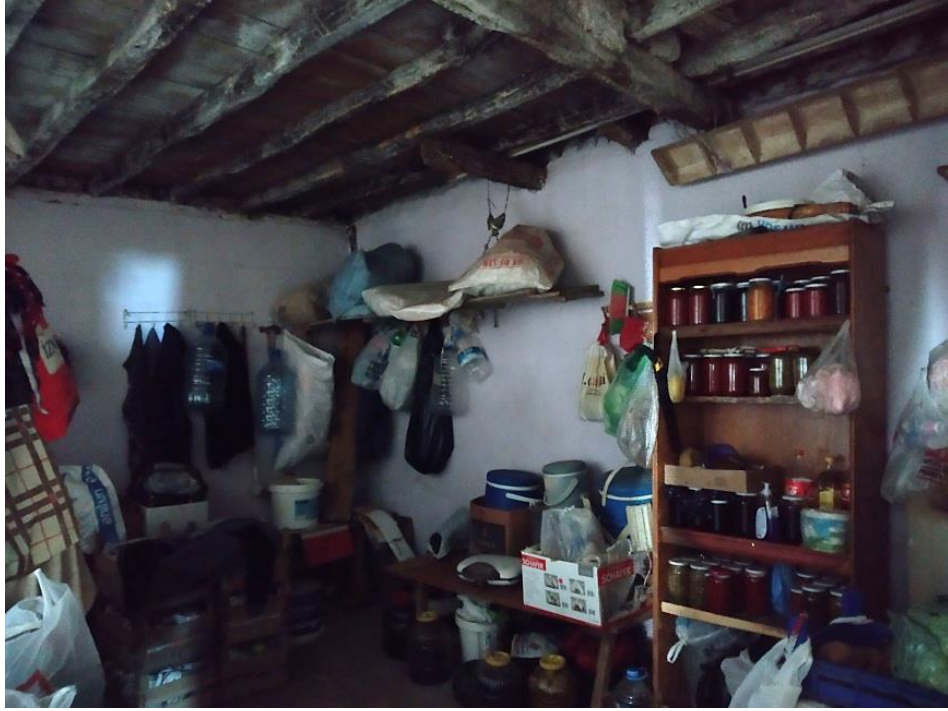
Şekil 4.35 Konut içerisinde ambar. Hisardere 23, Ada/Parsel Numarası: 930/298 (M. R. Çakan Arşivi, 2018)

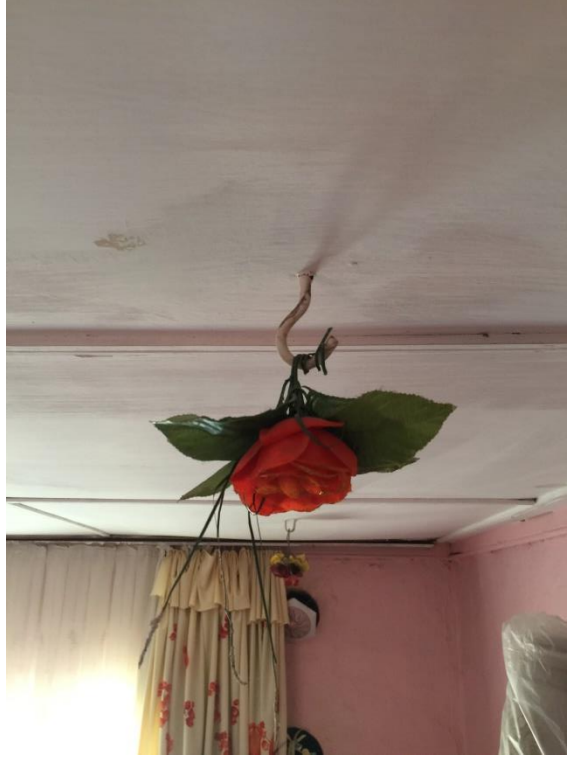
Şekil 4.37 İpekböcekçiliği yapan evlerde bulunan kanca örneği. Hisardere 15, Ada/Parsel Numarası: 921/4 (M. R. Çakan Arşivi, 2019)

İpekböcekçiliğinin geçim kaynağı olduğu zamanlara ait evlerde, kozaların kurutulduğu mekânlar bulunmaktadır. Bu bölüm tek katlı evlerde girişte, iki katlı evlerde üst katta bulunur. Bu odaların tavanlarında kancalar bulunmaktadır. Bu kancaları kozaların asıldığı ifade edilmektedir. (EK-3, Hisardere 1, 6, 9, 11, 13, 15, 20, 21, 23 ve 24 numaralı ev)

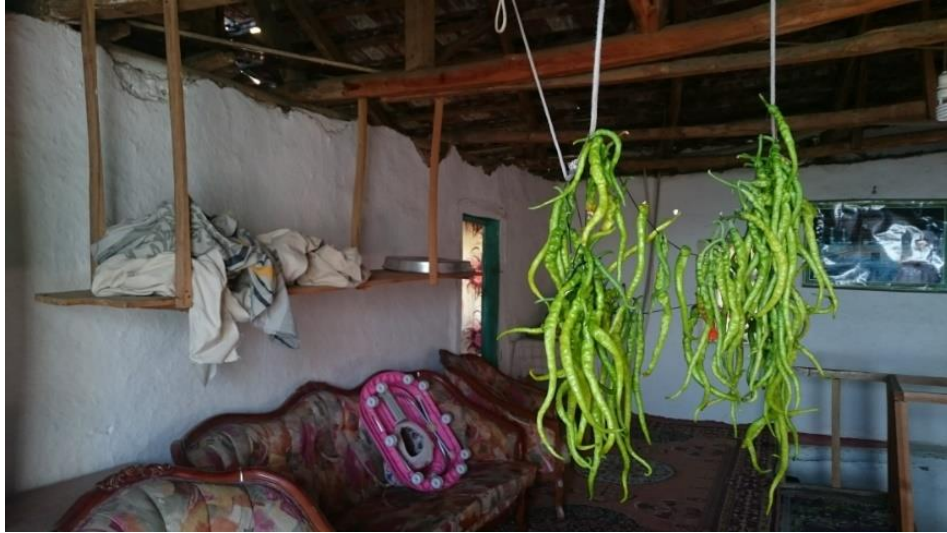
Şekil 4.38 İpekböcekçiliği yapılan evlerde kozaların asıldığı mekanların yeniden kullanımı. Hisardere 6, Ada/Parsel Numarası: 930/204 (M. R. Çakan Arşivi, 2018)

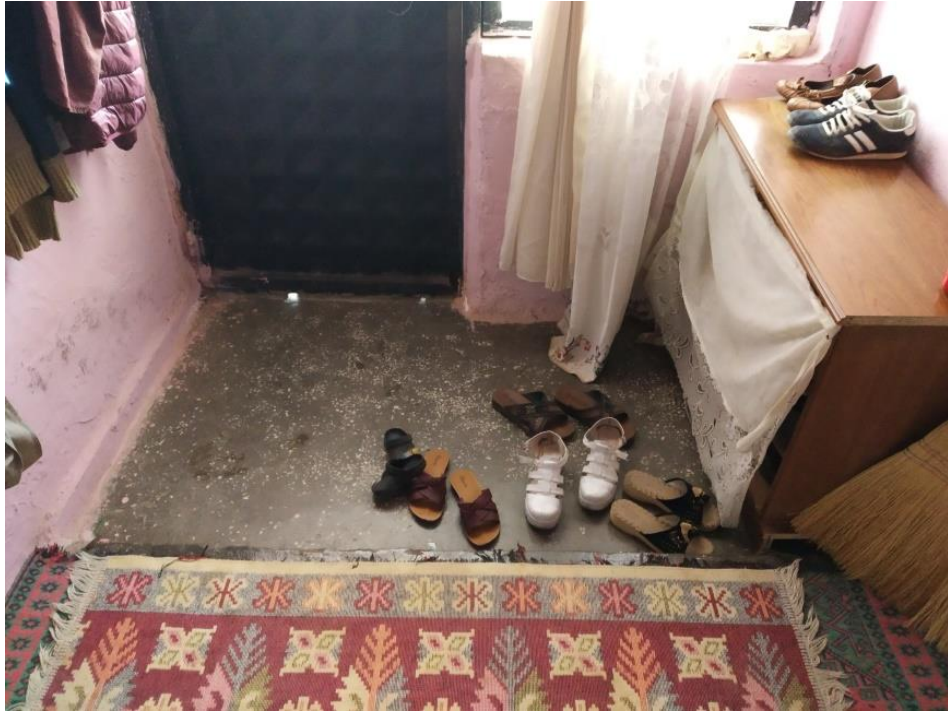
Şekil 4.39 Konut içerisinde taşlık. Hisardere 18, Ada/Parsel Numarası: 926/3 (M. R. Çakan Arşivi, 2018)

Evlerin yukarıdaki işlemlere göre farklılık gösteren mekânları ile birlikte yaşamsal ihtiyaçların karşılandığı ortak bölümleri bulunmaktadır. Bahsedilen bölümlerden yaşam alanlarına geçişte “**taşlık**” denilen ayırıcı bir basamak bulunmaktadır. Yaşam
