**İZNİK HİSARDERE KÖYÜ'NDE KIRSAL MİMARİNİN**  
**KORUNMASI VE SÜRDÜRÜLEBİLİRLİĞİ**

**YÜKSEK LİSANS TEZİ**  
**MÜNİRE RUMEYSA ÇAKAN**

**ANABİLİM DALI: MİMARLIK**  
**MİMARİ KORUMA – RESTORASYON PROGRAMI**

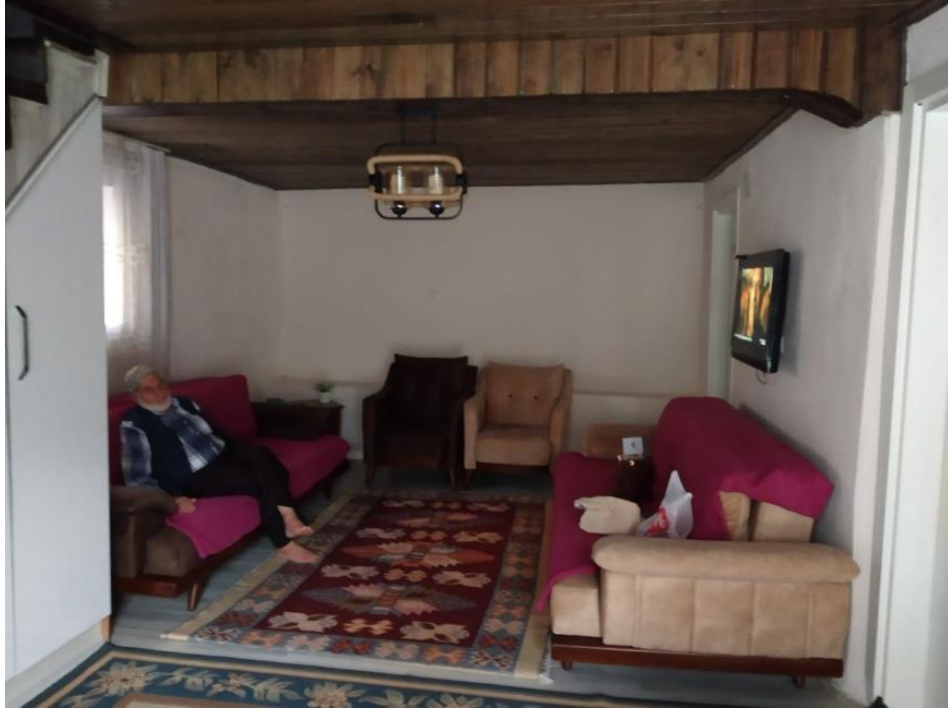
Şekil 4.40 Konut içerisinde sofa. Hisardere 11, Ada/Parsel Numarası: 924/1 (M. R. Çakan Arşivi, 2018)

alanlarında “sofa” adı verilen, ailenin ortak alanı bulunmaktadır. Burada oturulur, yemek yenir ve muhabbet edilir. Bu alandan yatak odalarına geçilir. Yapılan incelemelerde bu durumun deęişiklik gösterdiği, hane üyelerinin evden ayrılmaları ile yatak odalarının oturma odası olarak kullanılmaya başlandığı gözlenmiştir. **Mutfak** olarak belirtilen bölüm özgün evlerde sofada bir tezgâhın bulunduğu bölümdür. Günümüzde özelleştirilerek ayrı bir mekân haline getirilen örnekleri bulunmaktadır. (EK-3, Hisardere 4, 5, 6, 9, 11, 13, 14, 15, 16, 18, 20, 21ve 22 numaralı ev)

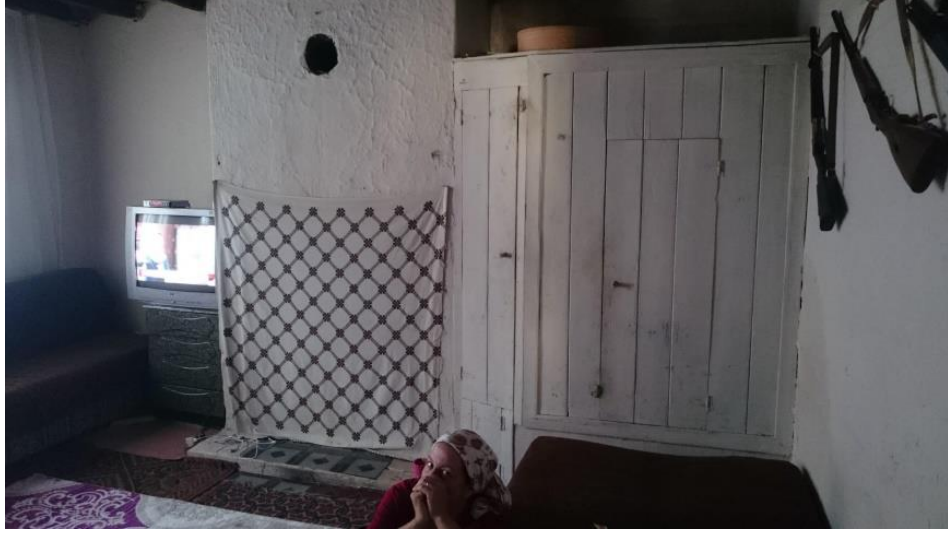
Şekil 4.41 Oda içerisinde baca ve hamamlık. Hisardere 2, Ada/Parsel Numarası:  
930/300 (M. R. Çakan Arşivi, 2018)

Odalarda üç belirgin öge öne çıkmaktadır: Hamamlık, yüklük ve ışıklık. “**Hamamlık**” denilen bölüm yatak odalarında insanların yıkanma ihtiyacını karşılayan yaklaşık 1 metre karelik alanlardır. Hamamlık sayısı, bir evde birden çok ailenin yaşadığı evlerde aile sayısına bulunması üzere inşa edilmiştir. “**Yüklük**” adından anlaşılacağı üzere eşyaların saklandığı dolap işlevi gören bir ev bölümüdür. Hacimleri farklılık göstermektedir. “**Işıklık**” ise elektriğin köye gelmediği zamanlara ait bir ögedir. Odaların sofaya paralel olan duvarlarında niş şeklinde bulunan bu öge, karanlık vakitlerde hem bulunduğu hem de duvarın diğer tarafındaki mekân ile birlikte her iki mekânı da aydınlatması amacıyla gaz lambalarının konulması için vardır. İncelenen evlerde her iki mekânı da aydınlatması için konulan duvarlarda nişin bir tarafı cam ile kaplı olduğu bir hane sahibi tarafından ifade edilmiş fakat günümüzde sıva veya boya ile kapatılmıştır. İşlevini yitiren bu öge kullanılmamakta veya eşyaların konulduğu bir rafa dönüştürülmüştür.

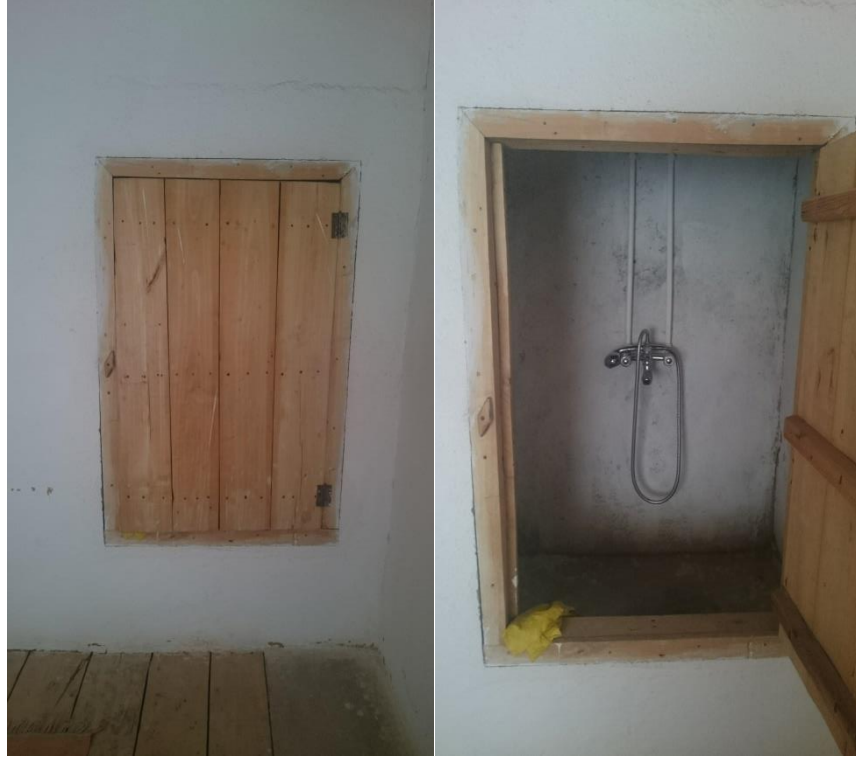
Şekil 4.42 Oda içerisinde hamamlık kapısı ve içi. Hisardere 5, Ada/Parsel Numarası:  
928/2 (M. R. Çakan Arşivi, 2018)

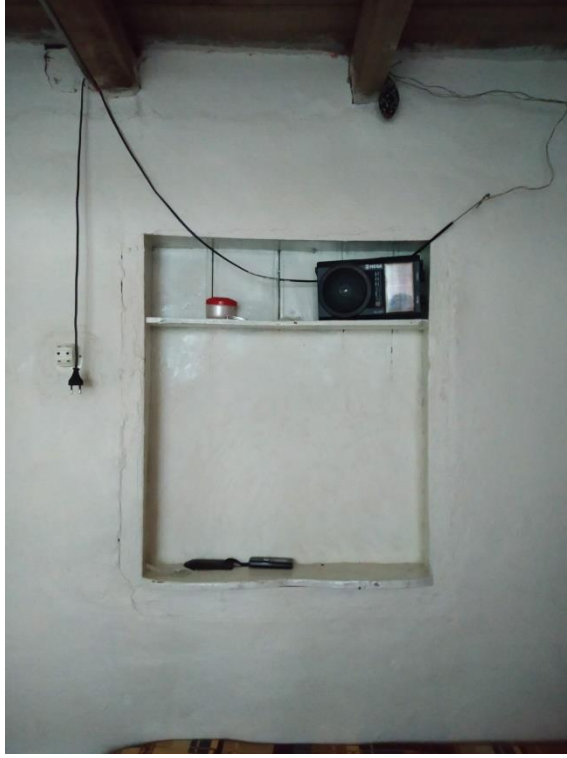
Şekil 4.43 Odanın duvarında bulunan ışıklık. Hisardere 21, Ada/Parsel Numarası: 921/1 (M. R. Çakan Arşivi, 2018)

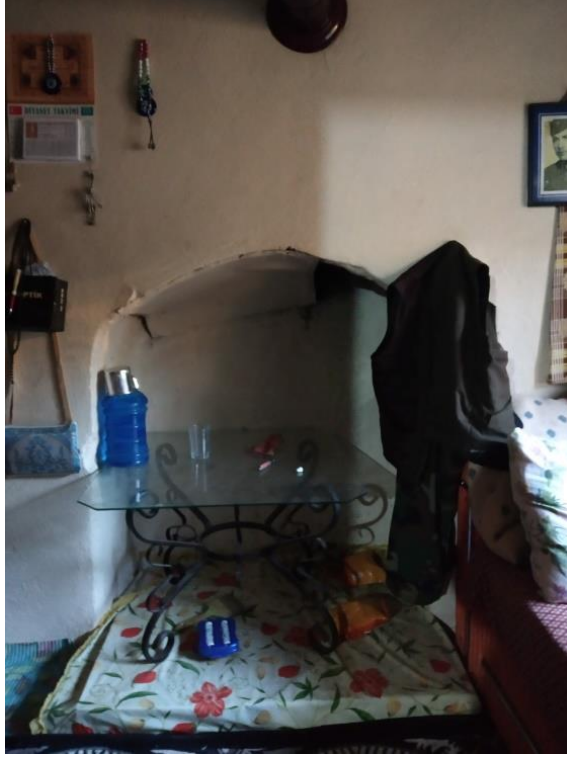
Şekil 4.44 Konut içerisindeki ocak boşluğu. Hisardere 15, Ada/Parsel Numarası: 921/4 (M. R. Çakan Arşivi, 2018)

“**Ocak**” bölümü evlerin zemin katında sobaların ve modern ocakların kullanılmadan önce hem ısınılan hem de yemeklerin yapıldığı bölümdür. Ortalama 1 metre uzunluğunda 40 santimetre genişliğinde bulunan bu bölüm günümüzde kullanılmamaktadır. Bazı evlerde ahşap parçası ile kapatılmış bazı evlerde ise açık bir şekilde durmaktadır. Ocağın üzerinde çatıya yükselen bacalar bulunmaktadır. Isınmak için yakılacak odunlar genelde evin dışında bulunan kuruluk gibi ek yapılarda muhafaza edilmektedir fakat evin içerisinde bulunan yapılarda “**odunluk**” denilen bölümler de bulunmaktadır. (EK-3, Hisardere 2 numaralı ev)

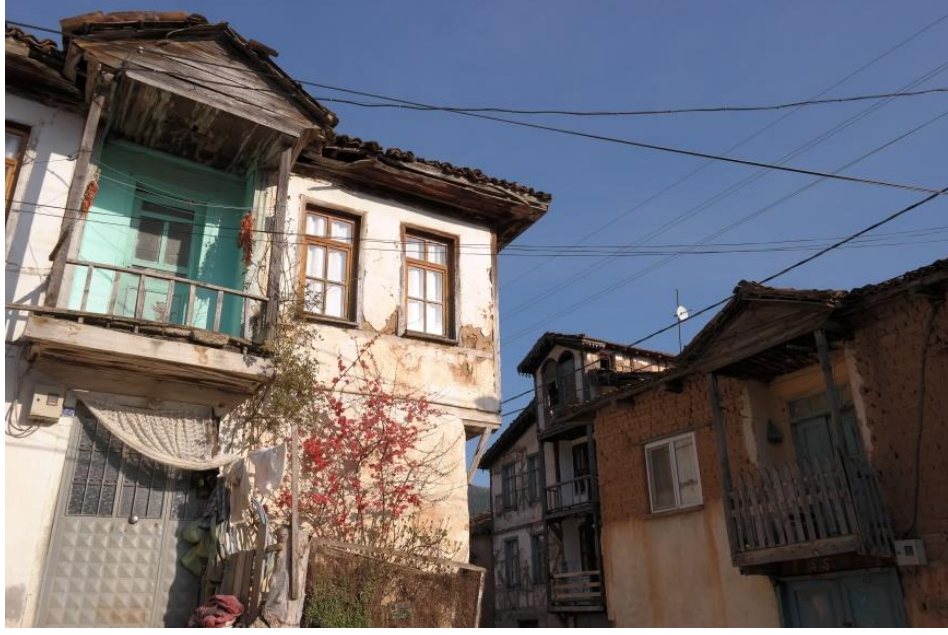
Şekil 4.45 Konutlarda çıkmalık örnekleri (M. R. Çakan Arşivi, 2019)

Evlerde bulunan balkon olarak kullanılan açık çıkmalara yöre halkı tarafından “**çıkmalık**” adı verilmektedir. Etrafı seyretmek, oturmak, çamaşır sermek gibi işlemlere sahip bu alanlar evin sokak ile bağlantısını sağlamaktadır. Çıkmalık, cephenin içeriye çekilmesi ve döşemenin cephede çıkmasından oluşur. Etrafında güvenlik amacıyla korkuluk bulunmaktadır. Bu bölümün strüktürü, bulunduğu katın döşeme kirişlerinin bu alanda uzaması veya üst katın döşemesinden uzayan ahşap konsollar ile sağlanmaktadır. Payanda ile taşınan örnekleri de bulunmaktadır.

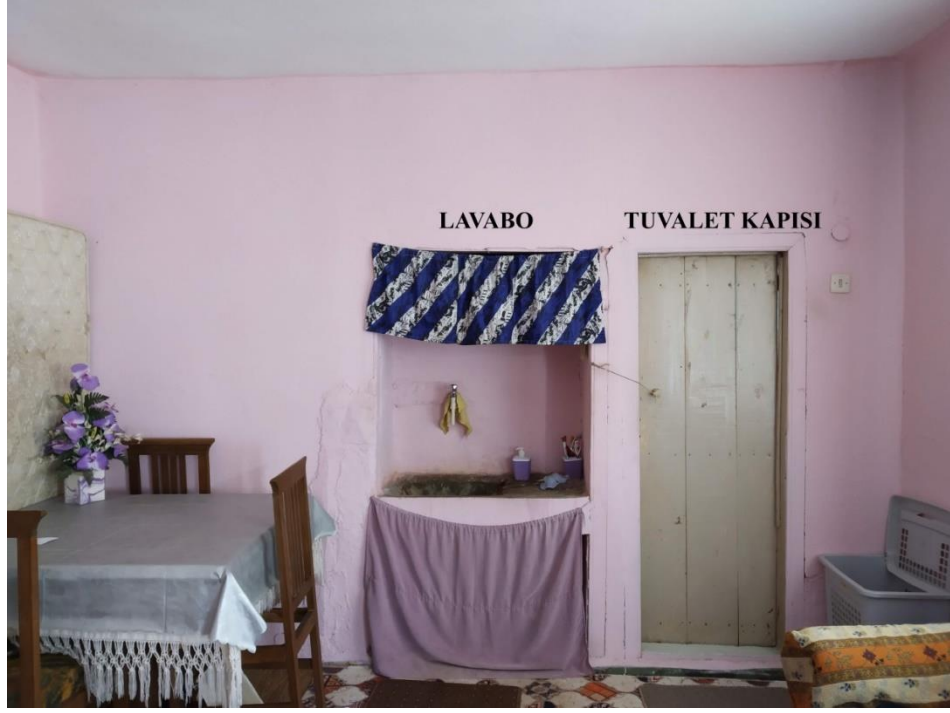
Şekil 4.46 Sofada bulunan lavabo ve tuvalet kapısı. Hisardere 18, Ada/Parsel Numarası: 926/3 (M. R. Çakan Arşivi, 2018)

Köy evlerinin özgün kalmış örneklerinde bulunan tuvalet ve lavabolar aynı mekân içerisinde bulunmaz. Evlerin genelde üst katında, sofada lavabo bulunur. Onun yanındaki bir basamaklı taşlıktan tuvalete geçilir. Cepheden çıkma ile ayrılan tuvaletin alanı yaklaşık 1 metrekaredir. Çıkma yapan döşemesinde hela taşı boşluğu açılarak atık su uzaklaştırma sistemi basit bir şekilde çözülmüştür.

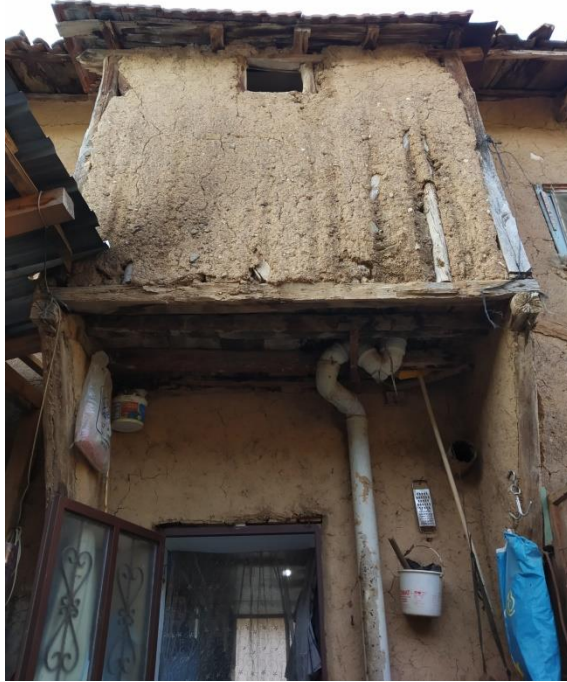
Şekil 4.47 Konuttaki tuvaletin dışardan görünümü. Hisardere 14, Ada/Parsel Numarası: 921/11 (M. R. Çakan Arşivi, 2018)

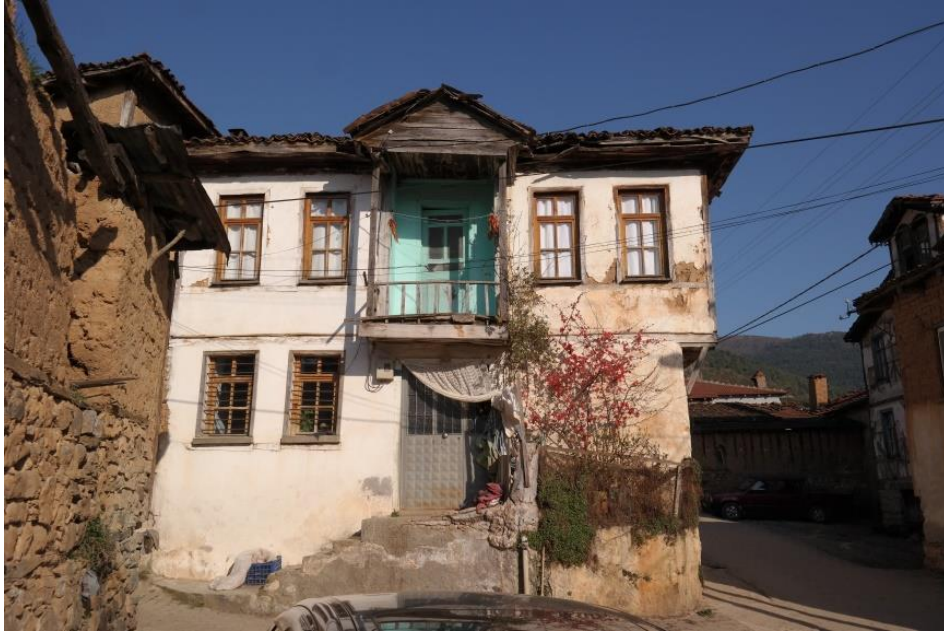
Şekil 4.54 Cumbalı cephe örneği. Hisardere 3, Ada/Parsel Numarası: 930/188 (M. R. Çakan Arşivi, 2019)

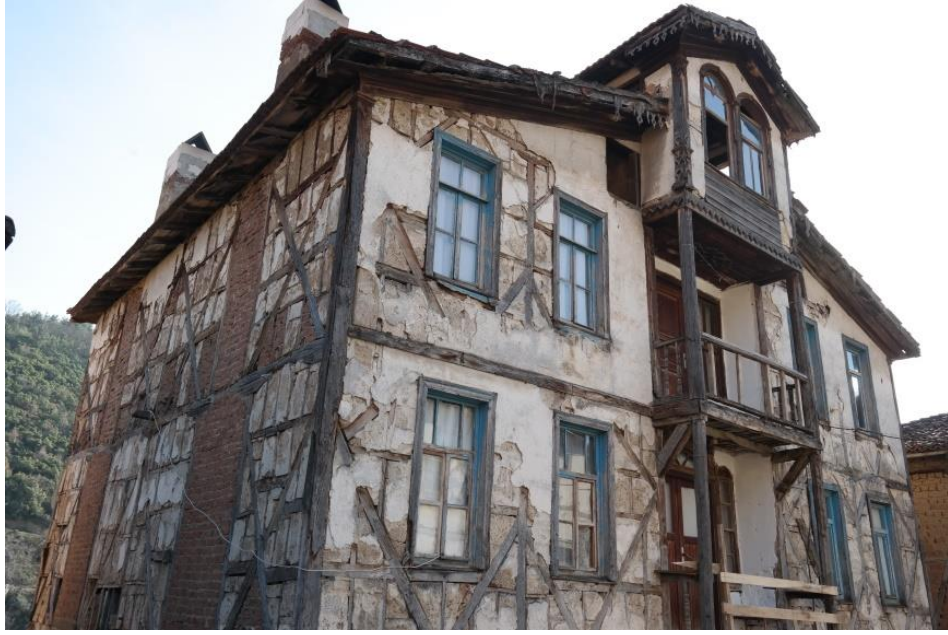
Şekil 4.55 Çıkmalık ve Cihannüması bulunan cephe örneği. Hisardere 2, Ada/Parsel Numarası: 930/300 (M. R. Çakan Arşivi, 2018)

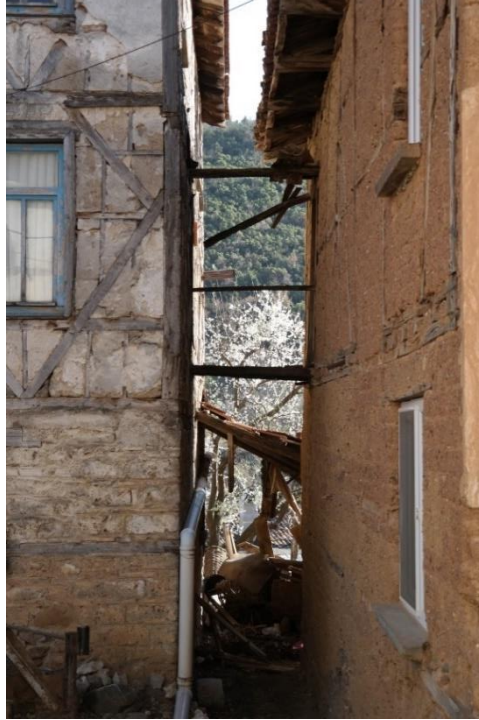
Şekil 4.57 Konutlar arası geçiş. Ada/Parsel Numarası: 930/300 (M. R. Çakan Arşivi, 2018)

Köy evleri genelde ayrıık nizamda inşa edilmiş olmasına karşın ailelerin yeni bir ev inşa etme isteği ile bitişik nizamlı örnekleri de oluşmuş bulunmaktadır. EK-3'te bulunan Hisardere 3'ten bitişik nizamlı inşa edilen eve geçişi sağlayan kapı bulunur. Aynı şekilde Hisardere 11'den yanındaki Hisardere 12'ye geçiş sağlanır. (Şekil 4.45, Şekil 4.46)

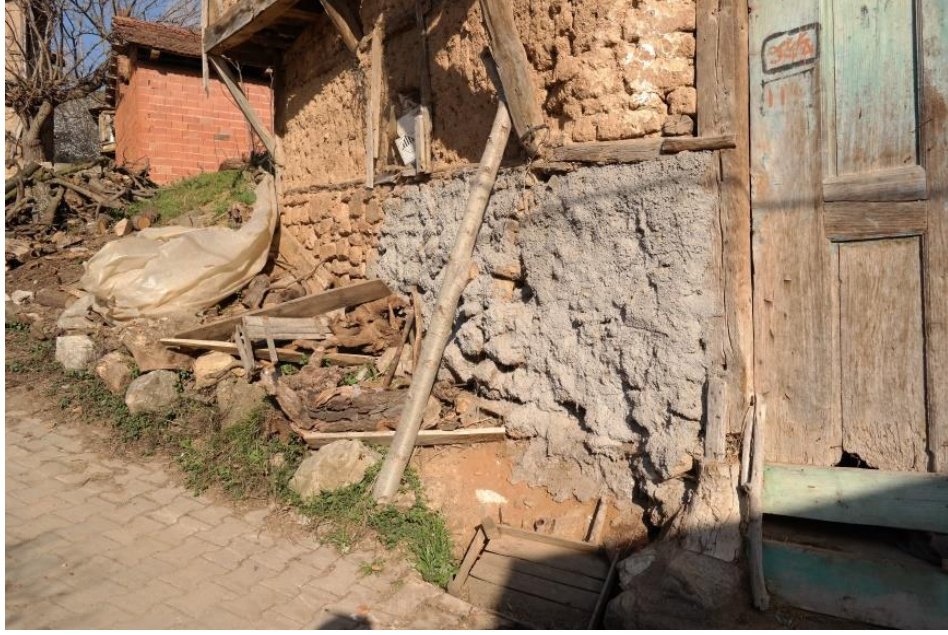
Şekil 4.59 Sıva onarımlarında niteliksiz malzeme kullanımı. Ada/Parsel Numarası: 930/188 (M. R. Çakan Arşivi, 2018)

Evlerin cepheleri ařađıdan yukarıya dođru incelendiđinde yapım sistemlerine bađlı cephe geleri grlmektedir. Yaklařık 1 metrelik ahřap hatıllı tař rg ile ykselen duvarlar ardından bařlayan kerpi blokler ahřap arası dolgu ile devam ederler. Duvarlar kerpi sıva zeri kire sıva ile kaplanmıřtır. Gnmzde bazı yapılarda bu sıvalar tamamen kaybolmuř bazı yapılarda ise yalnızca n cephede yenilenerek korunmuřtur. Yenilemenin imento sıva zeri boya ile yapıldıđı rnekler de bulunmaktadır.

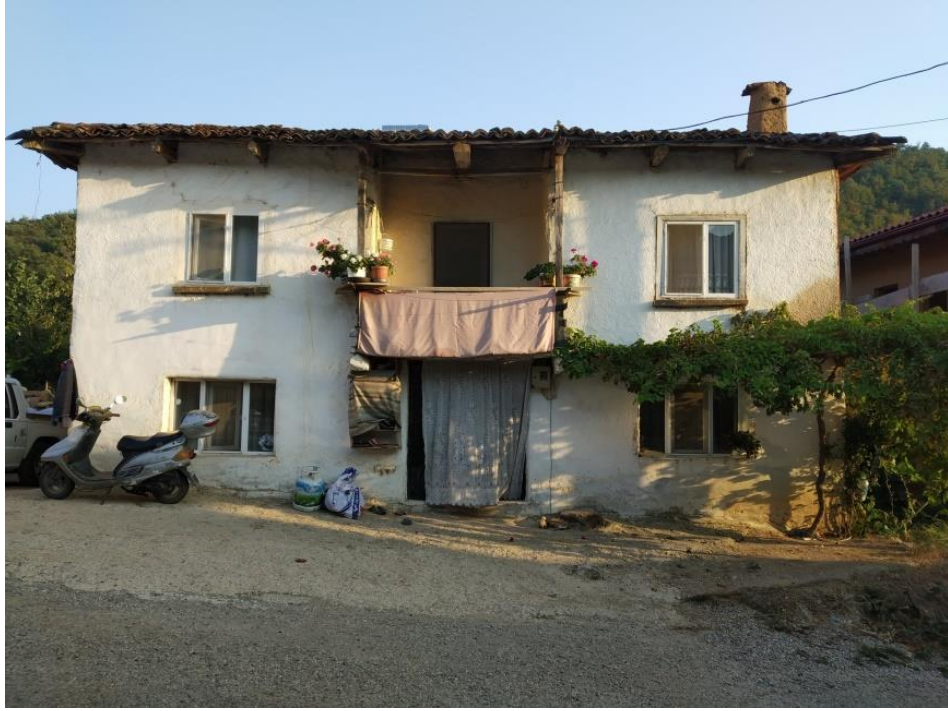
Şekil 4.60 Çıkmalık bulunan cephe örneği. Hisardere 14, Ada/Parsel Numarası:  
921/11 (M. R. Çakan Arşivi, 2018)

Giriş kapısının iki tarafında geniş pencereler bulunur. Üst kata geçildiğinde giriş hizasında bulunan çıkmalık, cephede çıkma yapar. Çıkmalık bölümüne çıkılan duvarda bir kapı ve pencere bulunur. Cephede alt kattaki pencereler hizasında, çıkmalığın iki yanında pencereler bulunmaktadır. Cephelerde bulunan ahşap kapı ve pencere öğelerinde sarı, mavi ve yeşil renkler kullanılmıştır.

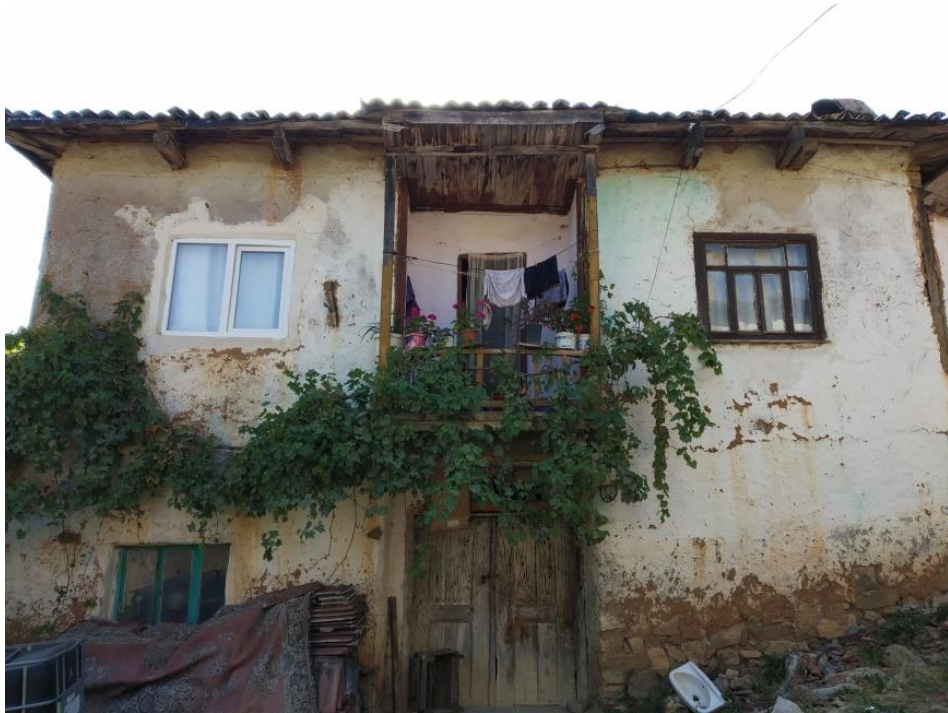
Şekil 4.61 Ahşap kapı ve çıkmalık bulunan cephe örneği. Hisardre 19, Ada/Parsel  
Numarası: 923/15 (M. R. Çakan Arşivi, 2018)

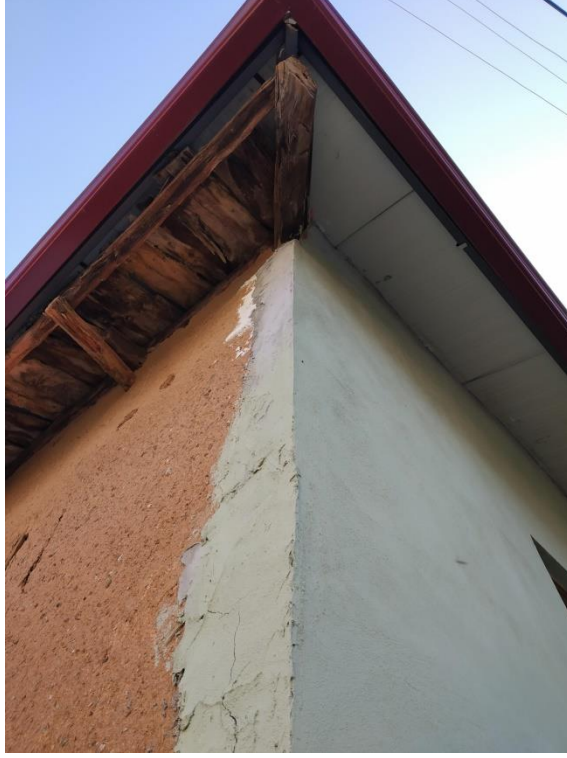
Şekil 4.62 Çatıya geçişte kullanılan saçak örneği. Hisardere 1, Ada/Parsel Numarası: 921/12 (M. R. Çakan Arşivi, 2018)

Çatıya geçiş 60-70 santimetrelik saçaklar ile sağlanmaktadır. Kıрма çatı sistemi veya beşik çatı sistemi ile inşa edilen çatılar alaturka kiremit veya Marsilya kiremit ile kaplanmıştır. (EK-1, 11. Çatı Tipi Analizi)

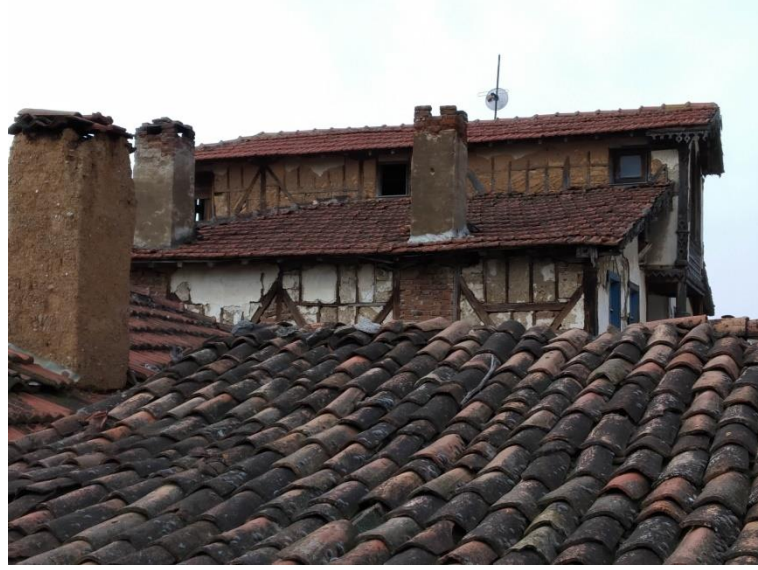
Şekil 4.63 Çatılarda alaturka kiremit ve marsilya kiremiti kullanımı (M. R. Çakan Arşivi, 2018)

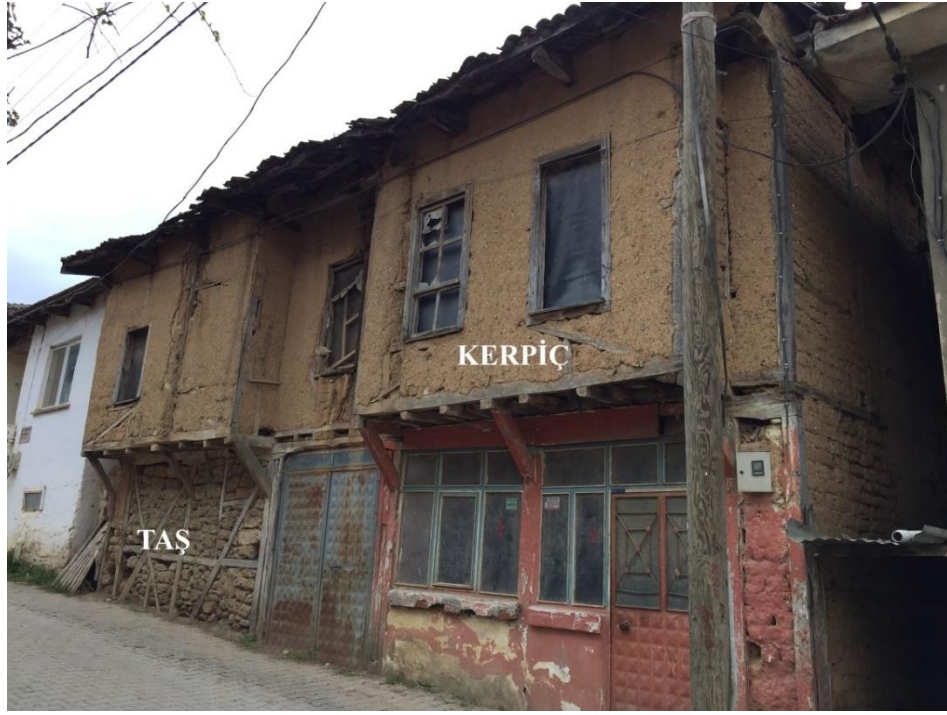
Şekil 4.64 Yapılarda çoklu malzeme kullanımı (M. R. Çakan Arşivi, 2018)

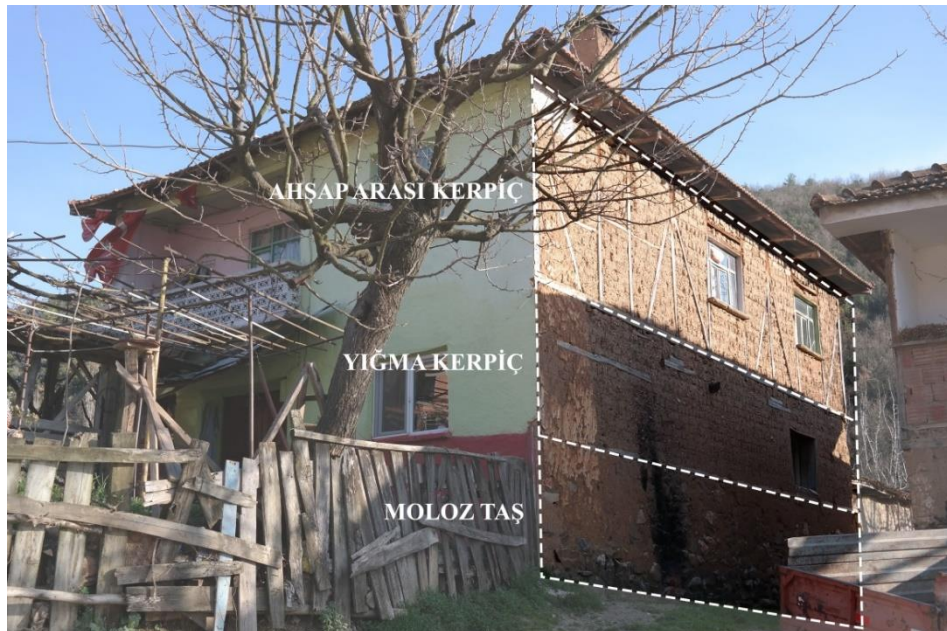
Şekil 4.65 Yapım sistemi örneği. Hisardere 15, Ada/Parsel Numarası: 921/4 (M. R. Çakan Arşivi, 2018)

İzmir’te bulunan kırsal mimarlık örneklerinin çoğunda ahşap ve kerpiç malzemenin bir arada bulunduğu bahsedilmiştir. Hisardere Köyü’nde yapılan analiz çalışmaları sonucu yapılan çoğunun ahşap karkas sistem arası kerpiç dolgu ile inşa edildiği tespit edilmiştir. Bunun yanı sıra ahşap karkas sistemde dolgu malzemesi olarak tuğla ve taş kullanılan örnekler de bulunmaktadır. Bunların oranı da analizlerde belirtilmiştir. (EK-1, 5. Yapım Sistemi Analizi ve 6. Yapı Malzemesi Analizi) Ahşap karkas ile inşa edilen yapılarda zemin kat moloz taş ile inşa edilmiş veya temel subasman seviyesinde (yaklaşık 1 metre) yükselmiştir. Üst katlarda ahşap arasında kullanılan malzeme değiştiği gibi farklı cephelerde farklı malzemelerin kullanıldığı da görülmektedir. (EK-3, Hisardere 2 numaralı ev) Yapı yükseldikçe deprem hâlinde davranışını yönetmek ve yapıyı hafifletmek için pencere açıklıkları büyütülerek malzeme azaltılmış ve ahşap karkas kullanımını artırılmıştır. (EK-3, Hisardere 15 numaralı ev)

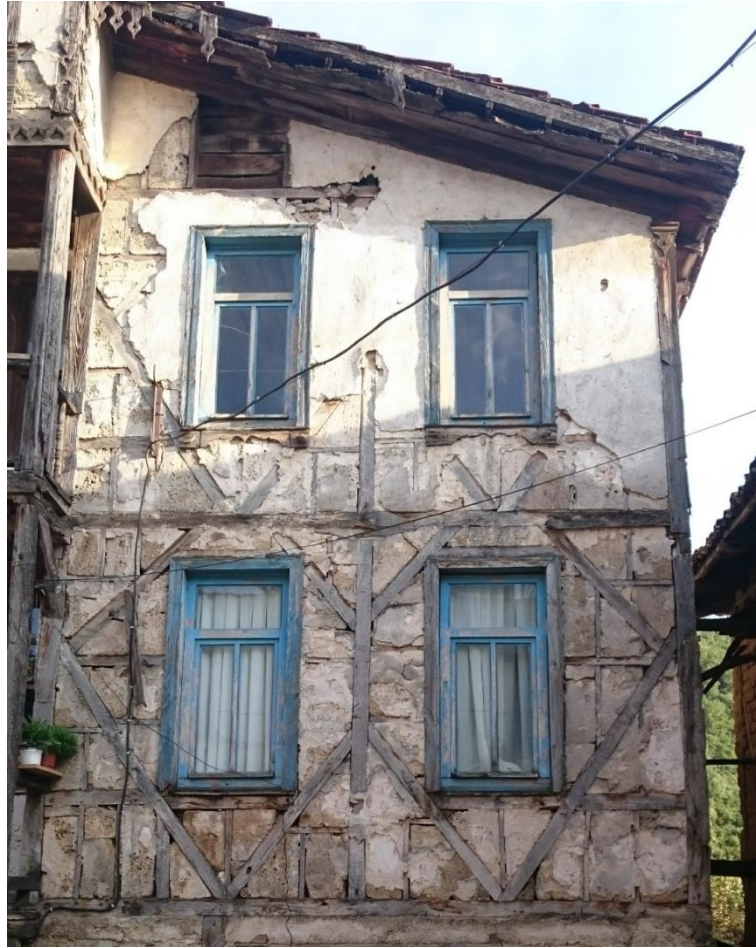
Şekil 4.66 Ahşap çatkılar arasında dikme ve desteklerin bulunduğu yapı örneği.

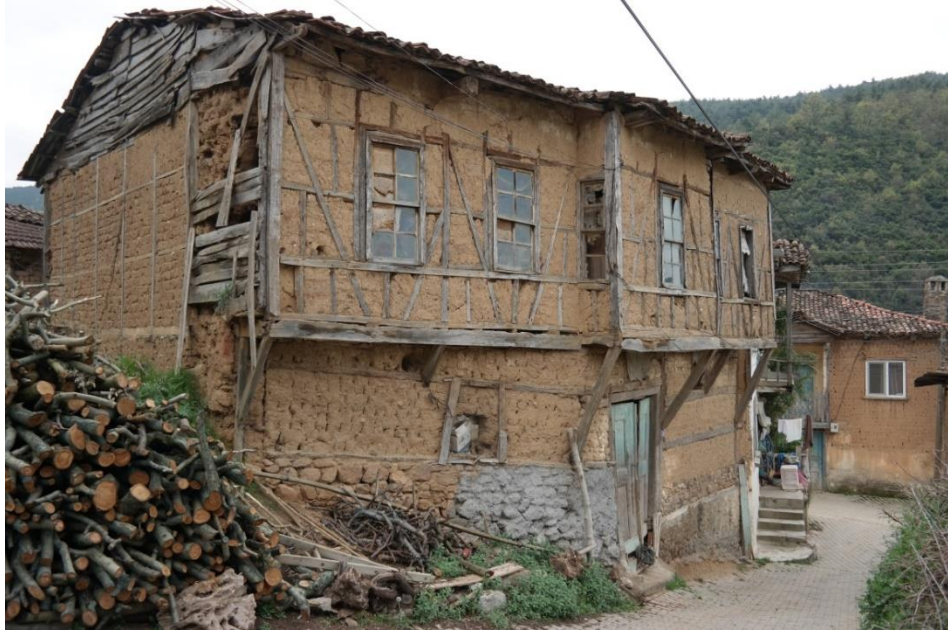
Şekil 4.67 Ahşap çarkı arası kerpiç kullanılan yapı örneği. Ada/Parsel Numarası:  
930/188 (M. R. Çakan Arşivi, 2018)

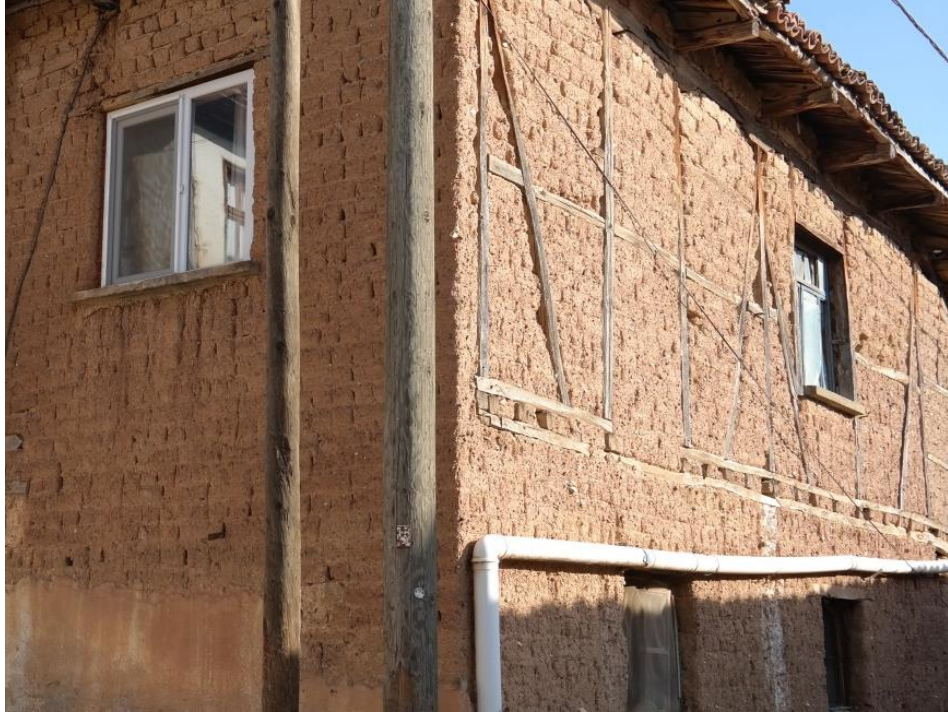
Şekil 4.68 Çift tabanlı döşemenin cepheden görünüşü. Ada/Parsel Numarası: 930/300  
(M. R. Çakan Arşivi, 2018)

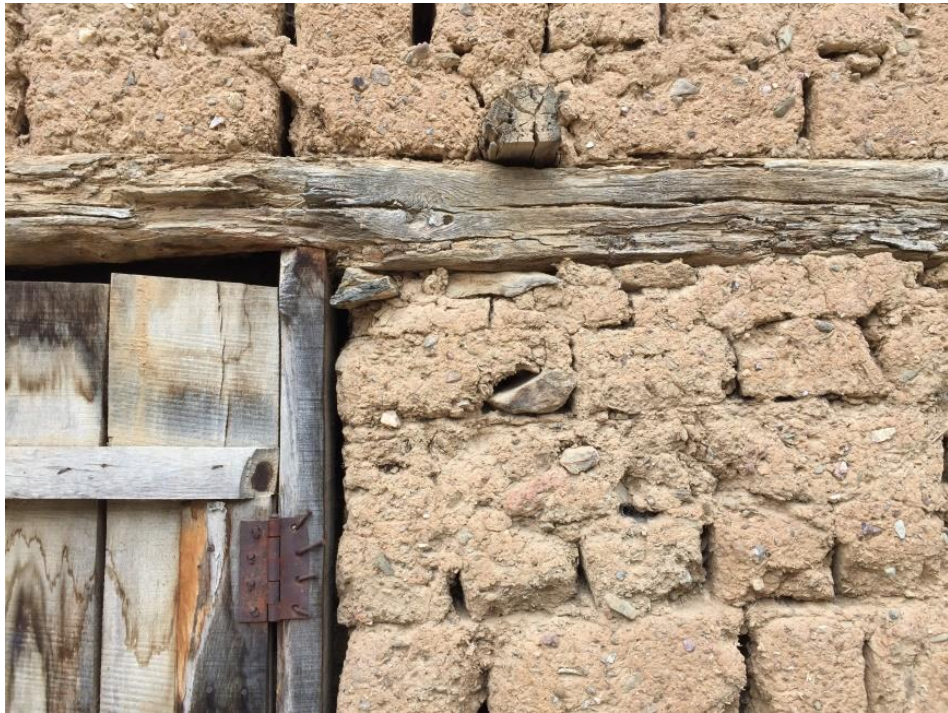
Şekil 4.69 Kerpiç blokların yanyana dizilmesi ve ahşap hatılların kullanılması örneği.  
Hisardere 11, Ada/Parsel Numarası: 924/1 (M. R. Çakan Arşivi, 2018)

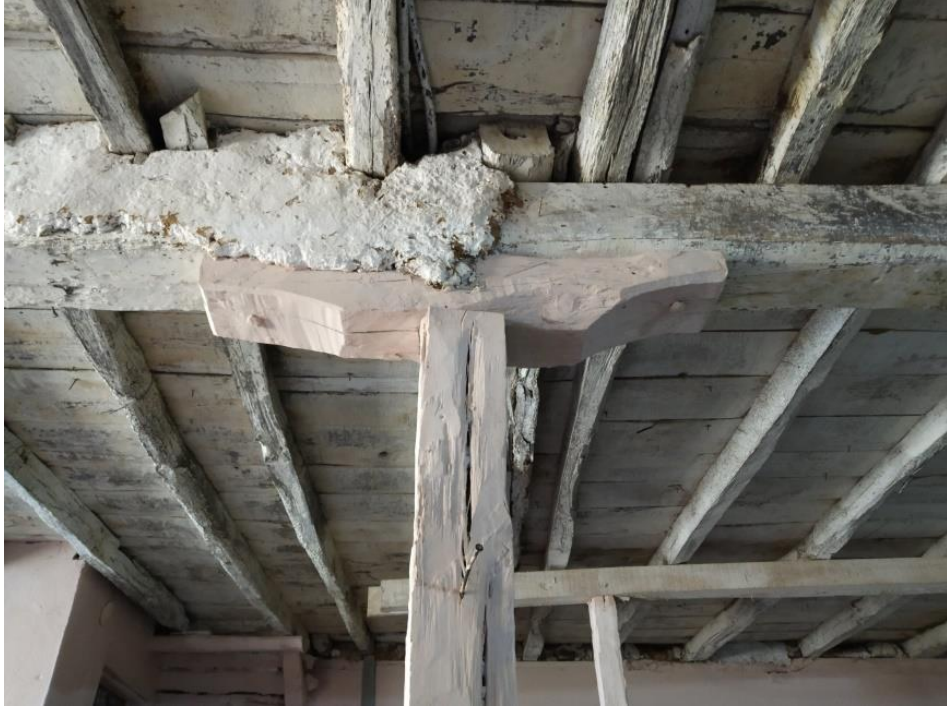
Şekil 4.70 Tek tabanlı döşemelerde kullanılan başlık örneği. Hisardere 23, Ada/Parsel Numarası: 930/298 (M. R. Çakan Arşivi, 2018)

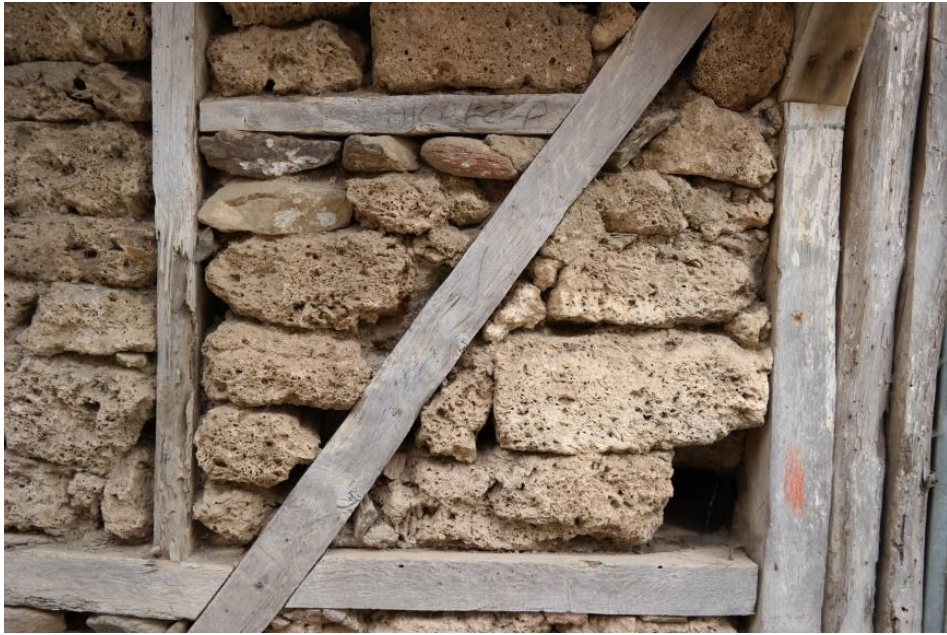
Şekil 4.71 Ahşap arası taş malzeme kullanımı (M. R. Çakan Arşivi, 2018)

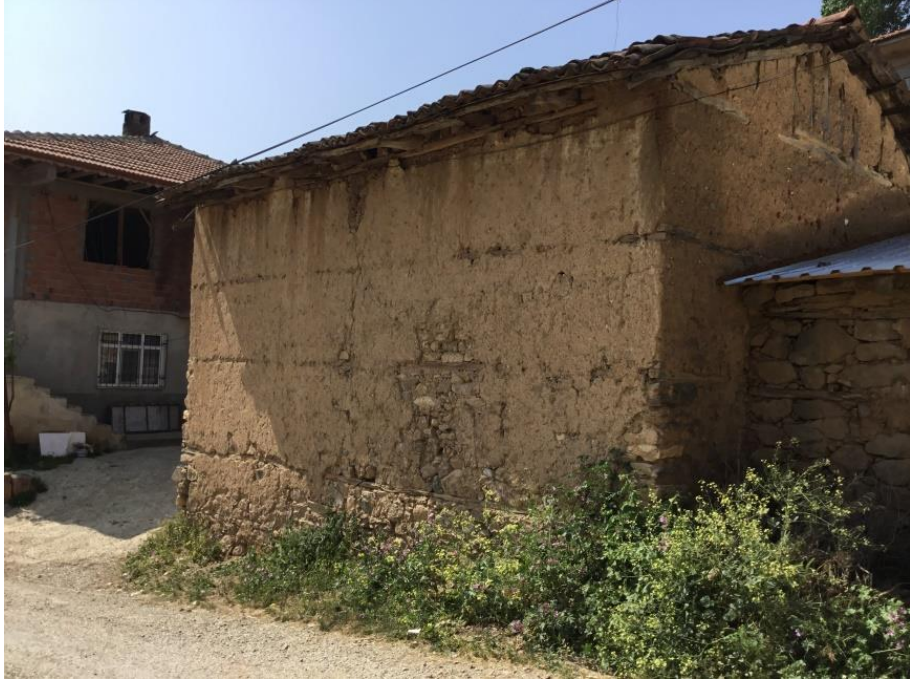
Şekil 4.72 Samanlık yapısı örneği. Ada/Parsel Numarası: 920/5 (M. R. Çakan Arşivi, 2018)

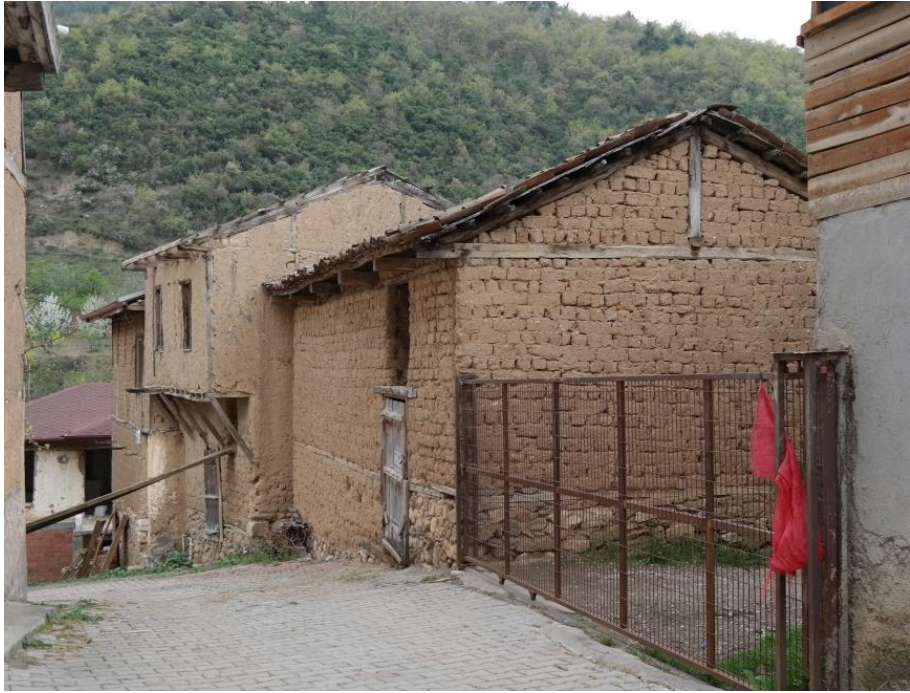
Şekil 4.73 Samanlık yapısı örneği (M. R. Çakan Arşivi, 2018)

Köyde bulunan yığma yapılar konut yapılarının yanı sıra samanlık ve kuruluk yapılarıdır. Kerpiç malzemeden inşa edilen yığma yapıların döşemelerinde ahşap

kullanılmaktadır. Karkas ve yığma yapılarda kullanılan kerpiç, blokların üst üste veya yana dizilmesi ile duvarları oluşturmaktadır.

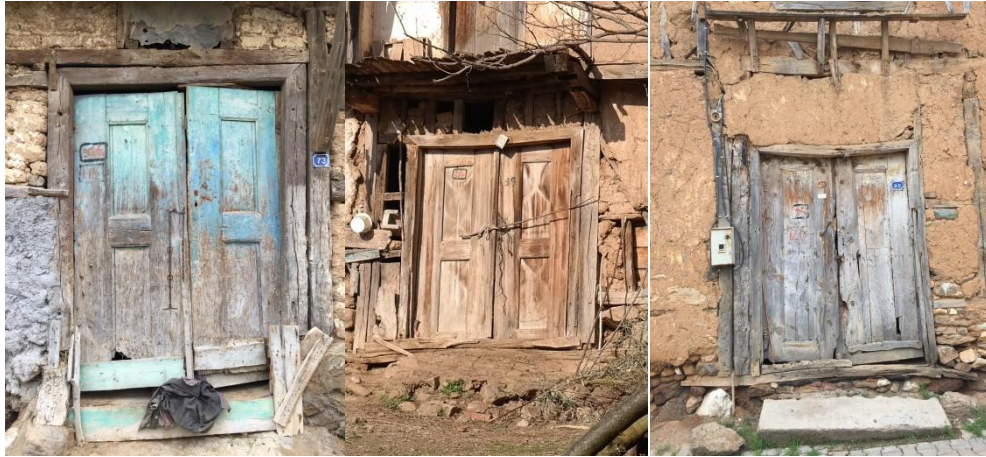
Şekil 4.74 Çift kanatlı ahşap kapı örnekleri (M. R. Çakan Arşivi, 2018)

Hisardere Köyü'nde geleneksel evlerin özgün sokak kapıları çift kanatlı ahşap kapılardır. Kapılarda sadelik ön plandadır. Kapının üzerinde ışıklık penceresi bulunan örnekleri mevcuttur. Bu ışıklık, dikdörtgen veya kemerli bir pencere şeklinde karşımıza çıkmaktadır. Sarı ve mavi renklere boyanmış ahşap kapılar bulunmaktadır. İç mekânda mekânlar arası geçişi sağlayan kapılar tek kanatlı ahşap kapılardır. Bu kapılarda da sadelik hâkimdir fakat çoğu evde benzer desenlere sahip kapılara rastlanmıştır. Bu desenler baklava desenleri ve zikzak desenleridir. Beyaz, mavi, lacivert ve sarıya boyanmış örnekleri bulunmaktadır. (EK-5'te kapı tiplerinin tamamı gösterilmiştir.)

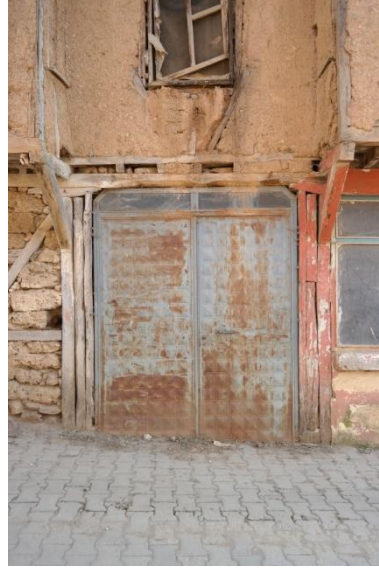
Şekil 4.75 Ahşap kapıların yerini alan demir kapı örneği (M. R. Çakan Arşivi, 2018)

Günümüzde evlerin sokak girişlerinde bulunan çift kanatlı ahşap kapılar yerine tek ya da çift demir kapılar bulunmaktadır. Ahşap kapıların eskimesi ve bozulmaya uğraması neticesinde yapılan yenilemelerde, ahşabın günümüzdeki maliyeti göz önüne alınarak demir kapının tercih edildiği belirtilmektedir.

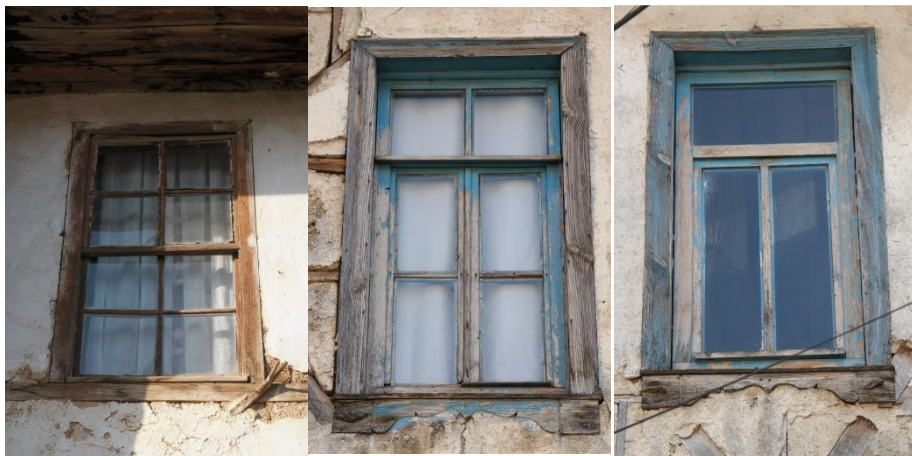
Şekil 4.76 Özgün pencere örnekleri. Hisardere 2,3 ve 3; Ada/Parsel Numaraları Sırasıyla:930/188, 930/300, 930/300 (M. R. Çakan Arşivi, 2018)

Hisardere Köyü'nde geleneksel ev pencerelerinde birbirine yakın boyutlar ile ahşap malzeme kullanılmıştır. İki, üç ya da dört bölmelidir ve tek ya da çift kanatlı örnekleri vardır. Sadelik hâkimdir fakat denizlik altı sövelerinde süslemeler ile karşılaşılan örnekleri de bulunmaktadır. Bu süslemeler kıvrımlı detaylara sahiptir. Pencere çeşitliliği bakımından zengin olan 2 numaralı evde süslü sövelerin yanı sıra kemerli ve hilal-yıldız desenli pencereler de bulunmaktadır. Evin bütün mekânlarında pencere açıklığı bulunmaktadır. Bu sayede mekânlar doğal ışık ve temiz hava almaya elverişlidir. (EK-6'da pencere tiplerinin tamamı gösterilmiştir.)

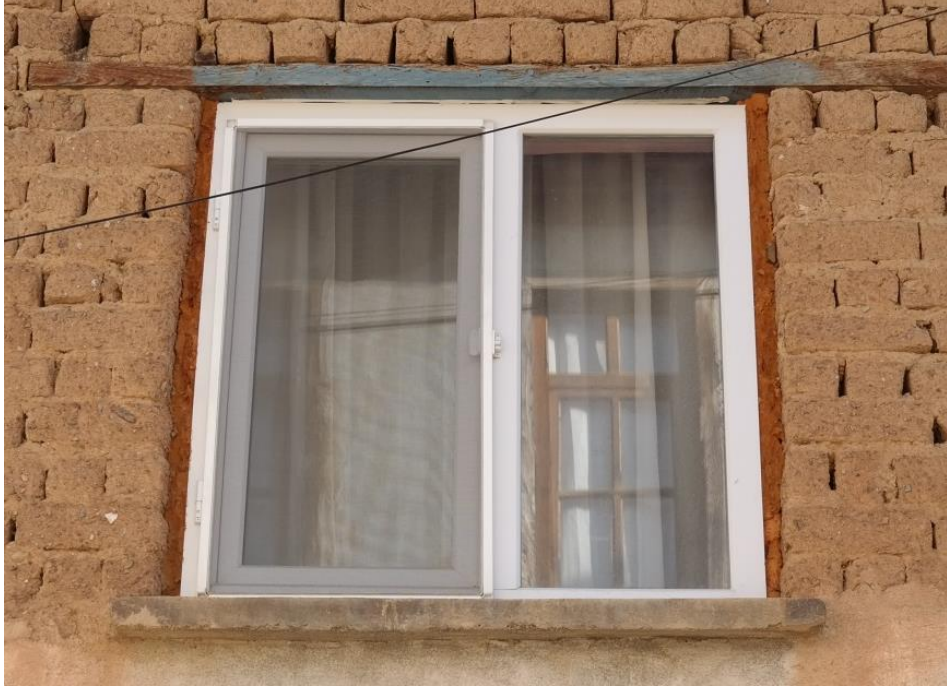
Şekil 4.77 Ahşap pencerelerin yerine takılan pvc pencere örneği. Ada/Parsel Numarası: 930/300 (M. R. Çakan Arşivi, 2018)

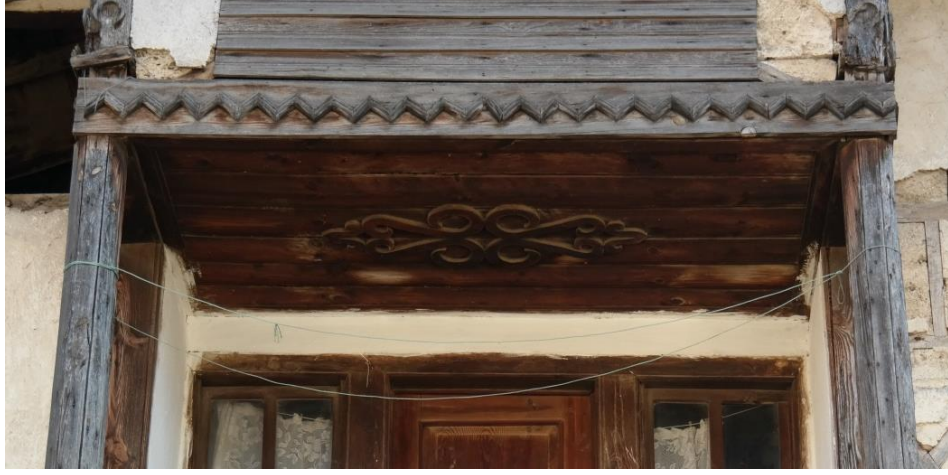
Şekil 4.78 Çıkmalık tavanında desenli süsleme örneği. Hisardere 2, Ada/Parsel Numarası: 930/300 (M. R. Çakan Arşivi, 2018)

Süsleme elemanları ile Hisardere Köyü'nde geleneksel yapıların çıkmalık denilen bölümlerinde ve 2 numaralı evin cihannümasında karşılaşılmıştır. Çıkmalık kısmının tavan döşemesinde süsleme elemanına rastlanan üç ev bulunmaktadır. Süslemelerde kullanılan motifler; -pencerde olduğu gibi- hilal ve yıldız, doğrusal çizgiler ve kıvrımlardan oluşan üç farklı kompozisyondur. Ahşap çıtalar üzerine çivi ile bağlanan yine ahşap olan bu parçalar kırsal mimarinin süsleme biçimlerine örnek olması açısından büyük önem arz ettiği düşünülmektedir.

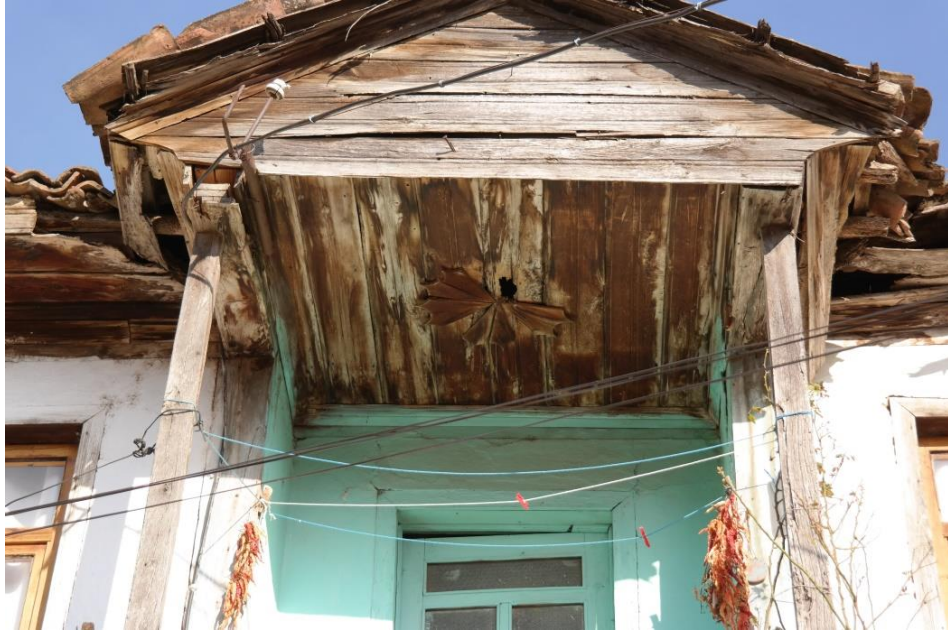
Şekil 4.79 Çıkmalık tavanında süsleme örneği. Hisardere 3, Ada/Parsel Numarası: 930/188 (M. R. Çakan Arşivi, 2018)

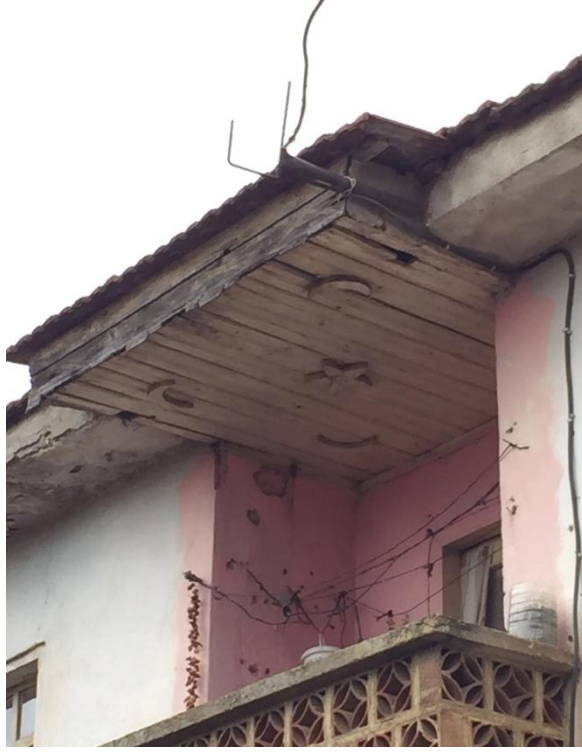
Şekil 4.80 Çıkmalık tavanında ay-yıldızlı süsleme örneği (M. R. Çakan Arşivi, 2019)
