**İZNİK HİSARDERE KÖYÜ'NDE KIRSAL MİMARİNİN**  
**KORUNMASI VE SÜRDÜRÜLEBİLİRLİĞİ**

**YÜKSEK LİSANS TEZİ**  
**MÜNİRE RUMEYSA ÇAKAN**

**ANABİLİM DALI: MİMARLIK**  
**MİMARİ KORUMA – RESTORASYON PROGRAMI**

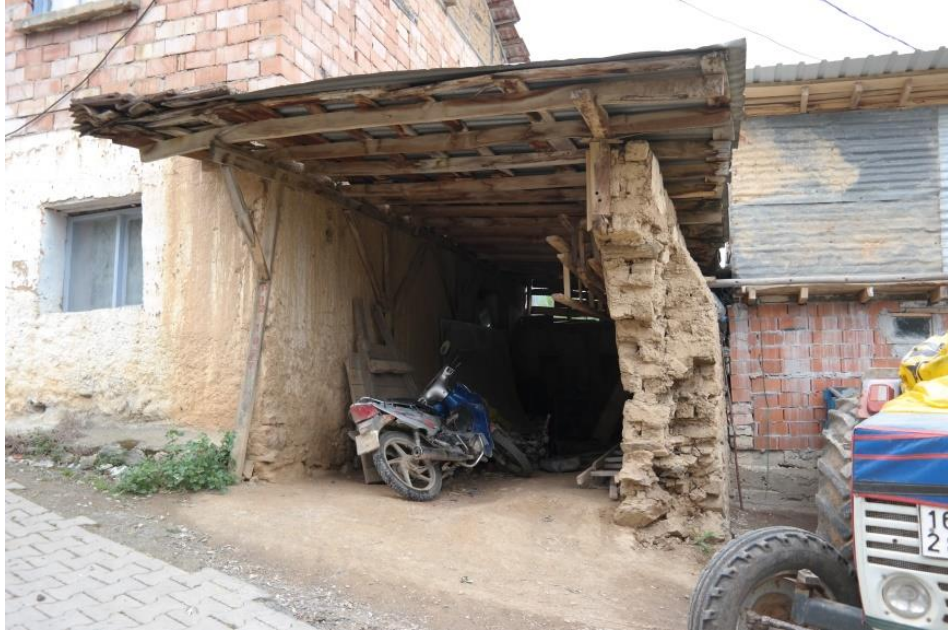
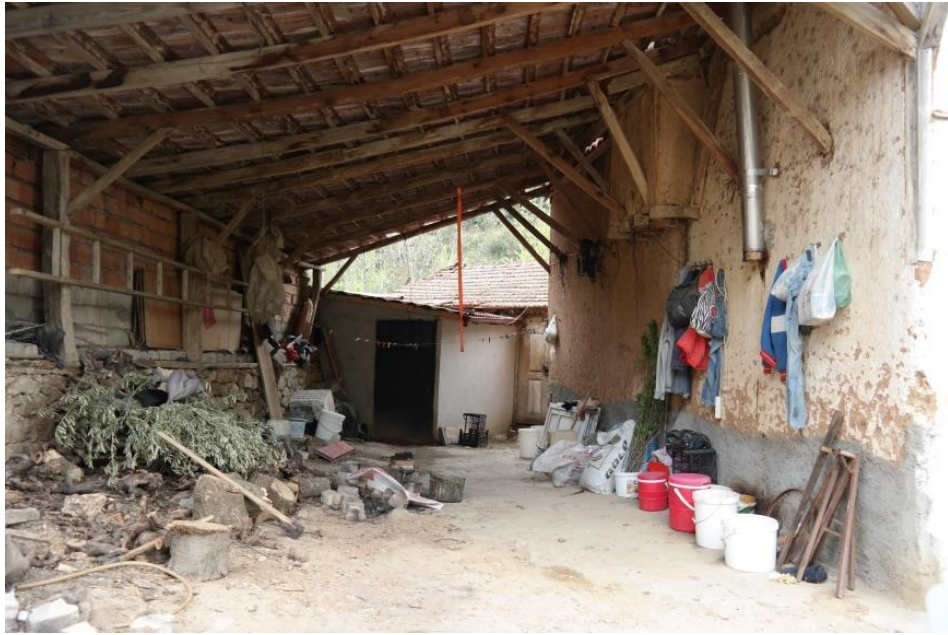
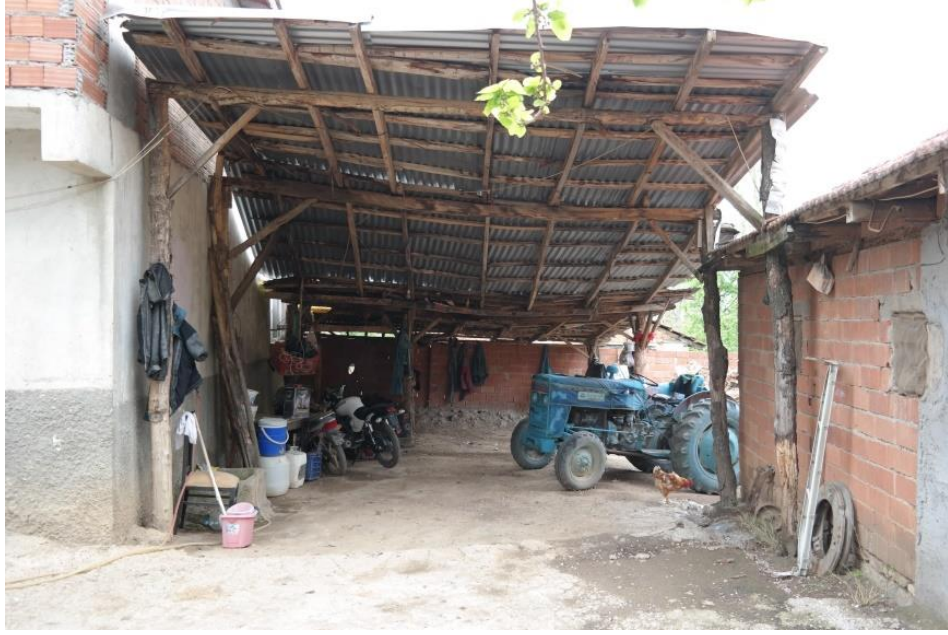
Kırsal mimari mekânın ev ve eklentileri ile bir bütün olarak işlediğinden bahsedilmiştir. Hisardere Köyü'nde bir köylünün günlük yaşantısında kullandığı gereçleri, kışın yakacağı odunları, traktörleri, zeytincilik ile ilgili makinelerin bulunduğu alana genel olarak "kuruluk" denir. Bu birim genel olarak evin yan cephelerinden birine ahşap strüktür ile sundurma çatı eklenerek oluşturulmaktadır. Yan cephesi ahşap, taş veya tuğla ile örülmekte ve iki ucu açık bırakılarak yarı açık bir mekân olarak düzenlenmiştir. Yaklaşık 1-1,5 kat yüksekliğinde alanlardır.

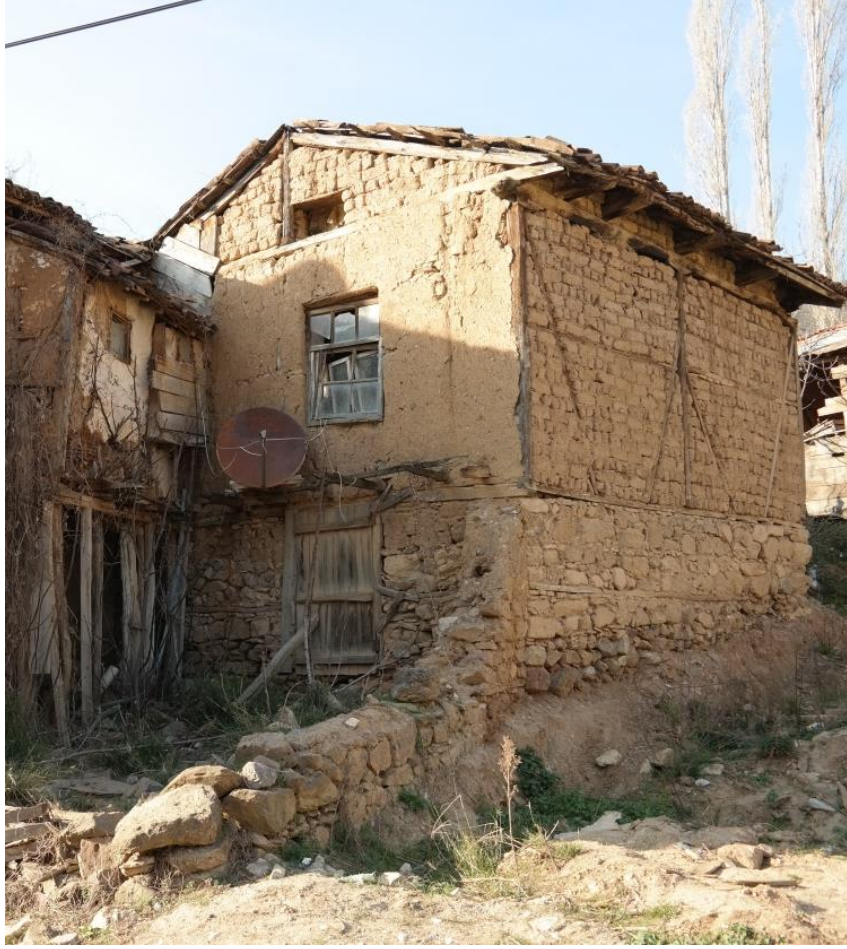
Şekil 4.84 Alt katı dam üst katı samanlık. Ada/Parsel Numarası: 930/188 (M. R. Çakan Arşivi, 2018)

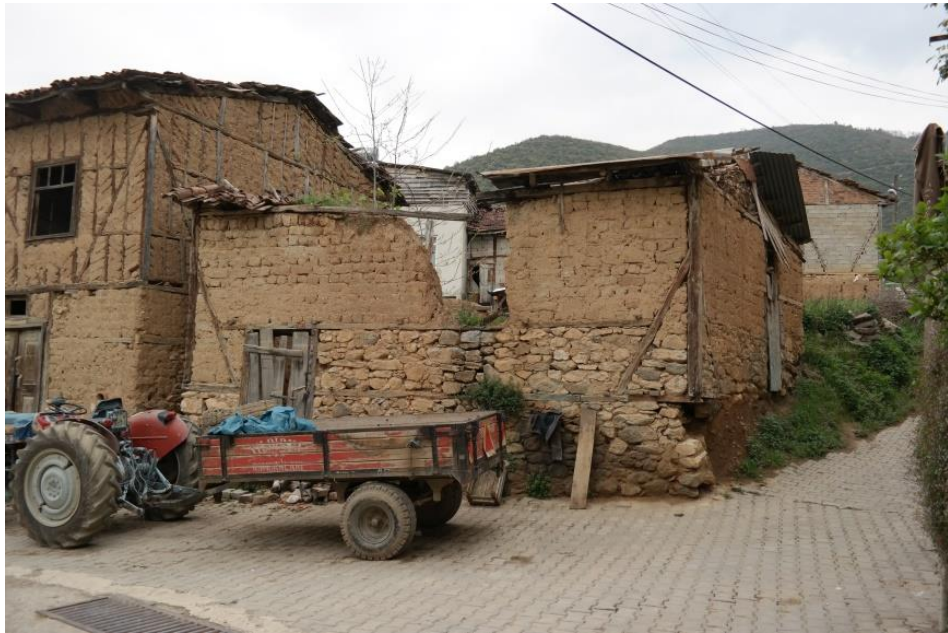
Şekil 4.85 Samanlık. Ada/Parsel Numarası: 925/7 (M. R. Çakan Arşivi, 2019)

Samanlık yapıları genelde yığma kerpiç veya tuğladandır fakat ahşap karkas arası kerpiç yapım sistemine ait örnekleri de bulunmaktadır. Yaklaşık 2 kat yüksekliğinde olan bu yapıların pencereleri insan seviyesinden yüksekte bulunmaktadır. Ahşap beşik çatı ile örtülen yapının üzeri alaturka veya Marsilya tipi kiremit ile kaplıdır.

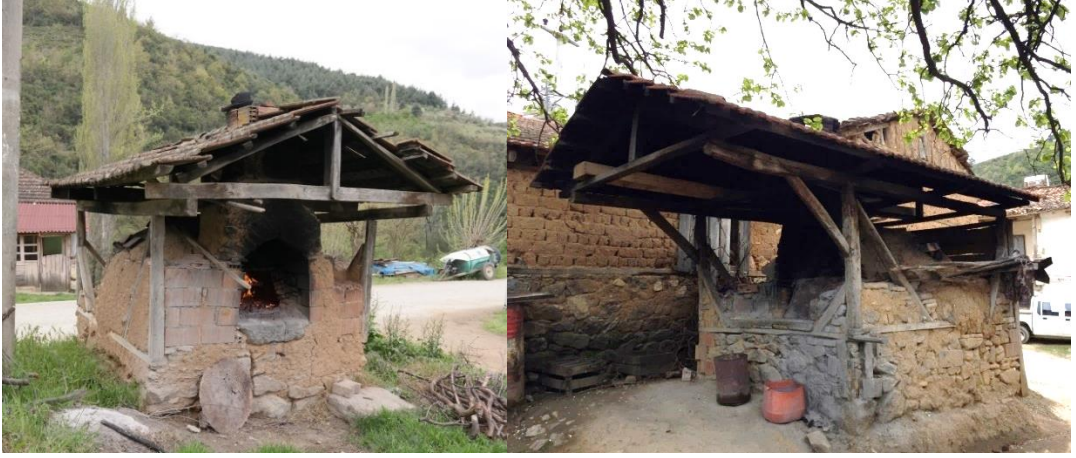
Şekil 4.86 Fırın (M. R. Çakan Arşivi, 2018)

Hisardere Köyü'nde köylülerin ekmeklerini yaptıkları fırın yapıları komşuların kullanımına açık yapılardır. Şöyle ki bir evin bahçesinde bulunan fırın, etraftaki komşular tarafından da kullanılabilir. Köyde tespit edilen 7 fırın yapısı bulunmaktadır. Fırın yapıları, taş ve tuğlaların toprak karışımı harç kullanılarak yükseltilmesi ve kubbe ile birleştirilmesinden oluşur. Duvarlar ve kubbe kerpiç sıva ile kaplanmıştır. Fırınlar, ahşap kolonlar ile yükseltilen beşik çatı ile örtülerek korumaya alınmıştır.

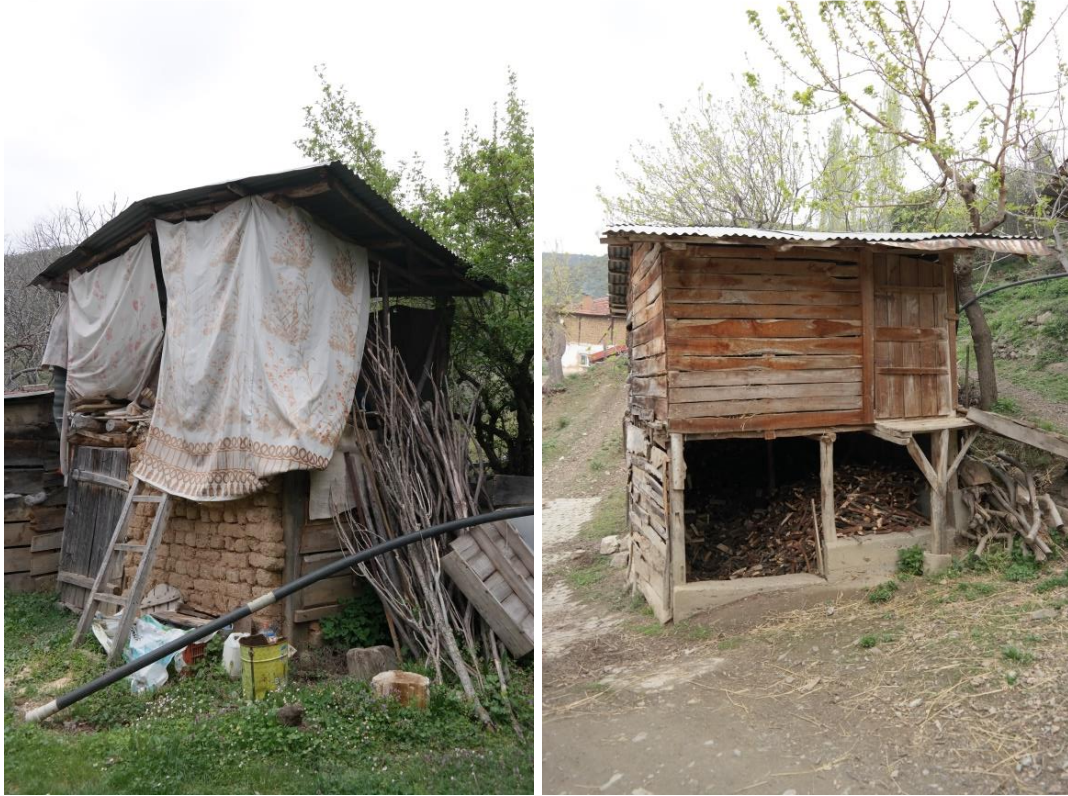
Şekil 4.87 Bagen (M. R. Çakan Arşivi, 2018)

Ahşap elemanlardan oluşan bu yapı, iki katlıdır. Alt katı yarı açık, üst katı kapalıdır. Alt katında yakılacak odunlar muhafaza edilirken, üst katta tarım ürünleri depolanır. Duvarlar, ahşap parçalarının aralıklı olarak örülmesi ile oluşmaktadır. Üstü, beşik çatı örtülmektedir. 1 numaralı bagen örneğinde alt kat kerpiç blokların üst üste konularak

duvar oluşturularak kapalı bir mekân elde edilirken, 2 numaralı örnekte ahşapların birleştirilmesi ile yarı kapalı bir mekân ortaya çıktığı görülmektedir.

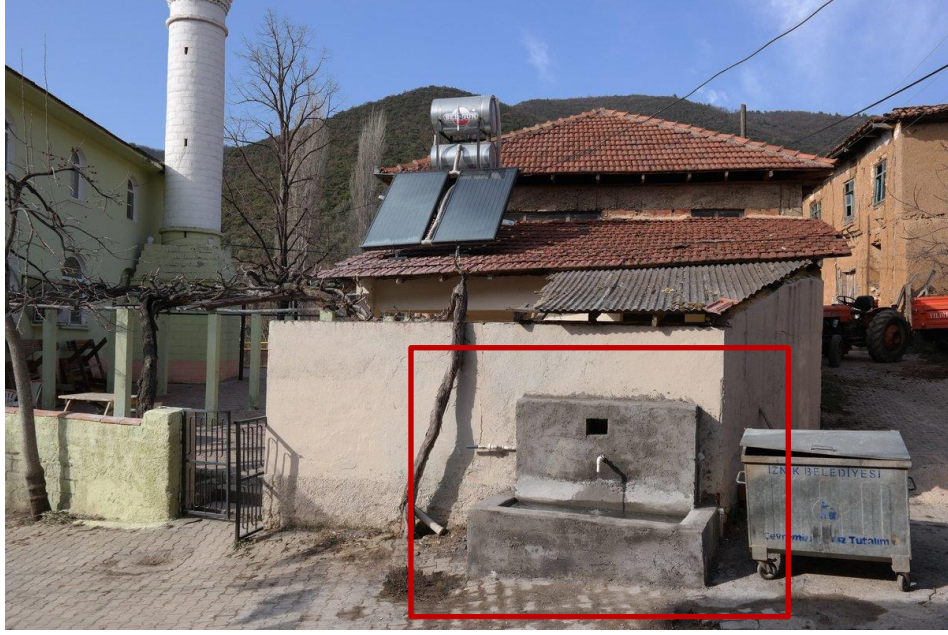
Köyde tarihi bir çeşme bulunmamaktadır. Tez çalışmalarının devam ettiği 2019 yılının mart ayında köye bir çeşme yapılmıştır. Köyde bulunan Hisardere Köyü Camii'nin şadırvan hizasındaki avlu duvarının sokağa bakan cephesine yaslanmaktadır. Bu çeşmenin suyu Hisardere Göleti'nden getirilmektedir. Çeşme betondan yapılmıştır ve çimento sıva ile kaplıdır. Düz bir aynada bulunan borudan akan su, yalakta birleşmektedir.

Şekil 4.88 Hisardere Köyü Camii avlu duvarında bulunan çeşme (M. R. Çakan Arşivi, 2019)

Samanlık, kuruluk, fırın, bagen gibi yapılar kır kültürüne ait doğal malzemeler ile inşa edilen yapılar iken köye 2019 yılında eklenen çeşme beton malzeme kullanılarak yapılmıştır.

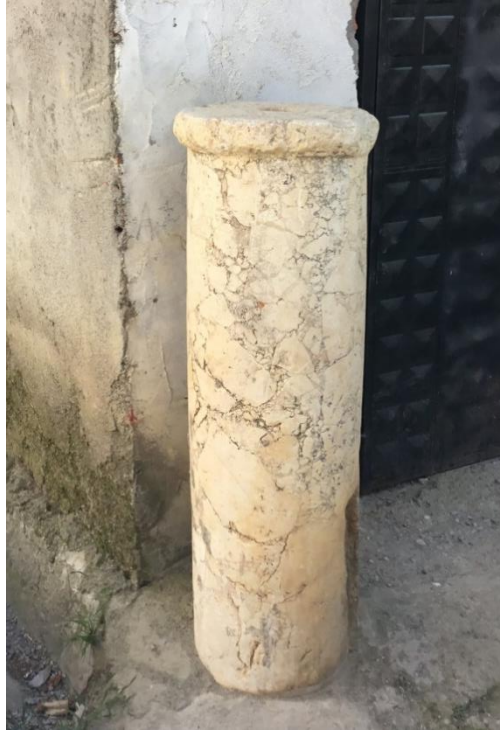
Hisardere Köyü'nün bulunduğu bölgede antik dönemlerde bir nekropol olduğundan yukarı bahsedilmiştir. Köy yerleşiminin bulunduğu yerde köy evlerinin eşiklerinde ve sokak üzerinde devşirme olduğu düşünülen mermer taşlara rastlanmıştır.

Şekil 4.89 Bir sütun örneği (M. R. Çakan Arşivi, 2018)

Hisardere Köyü'nün bulunduğu coğrafyada çıkarılan lahitler ve köyün antik çağlarda bir yerleşim yeri olduęu bilgisi, köyde karşılaşılan devşirme elemanların bu çağlara ait taşlar olacağını düşündürmektedir.

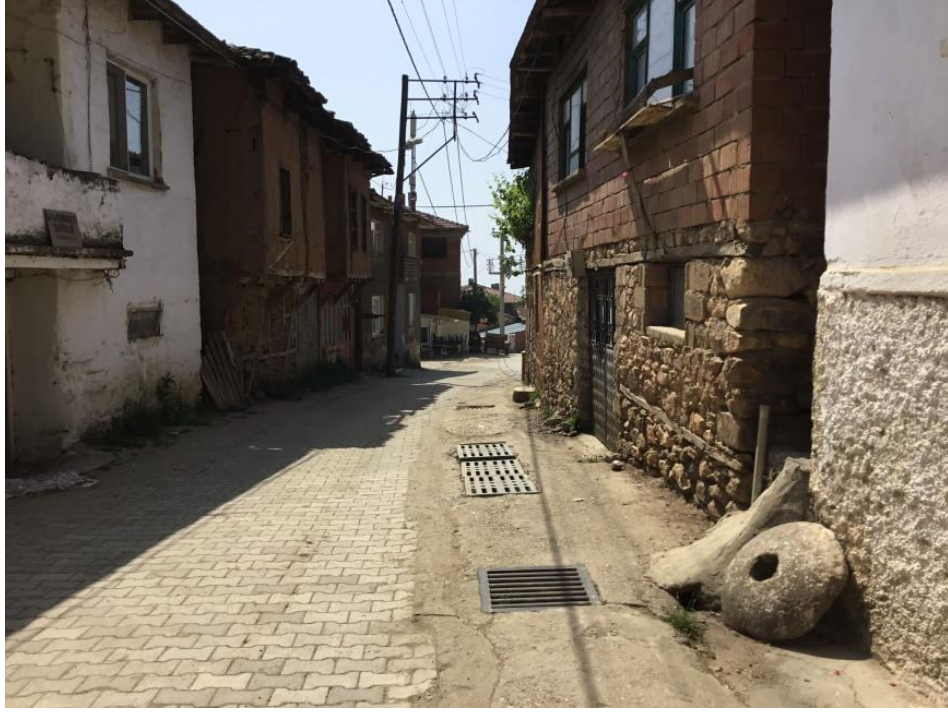
Şekil 4.90 Sokak kenarında taş parçası (M. R. Çakan Arşivi, 2018)

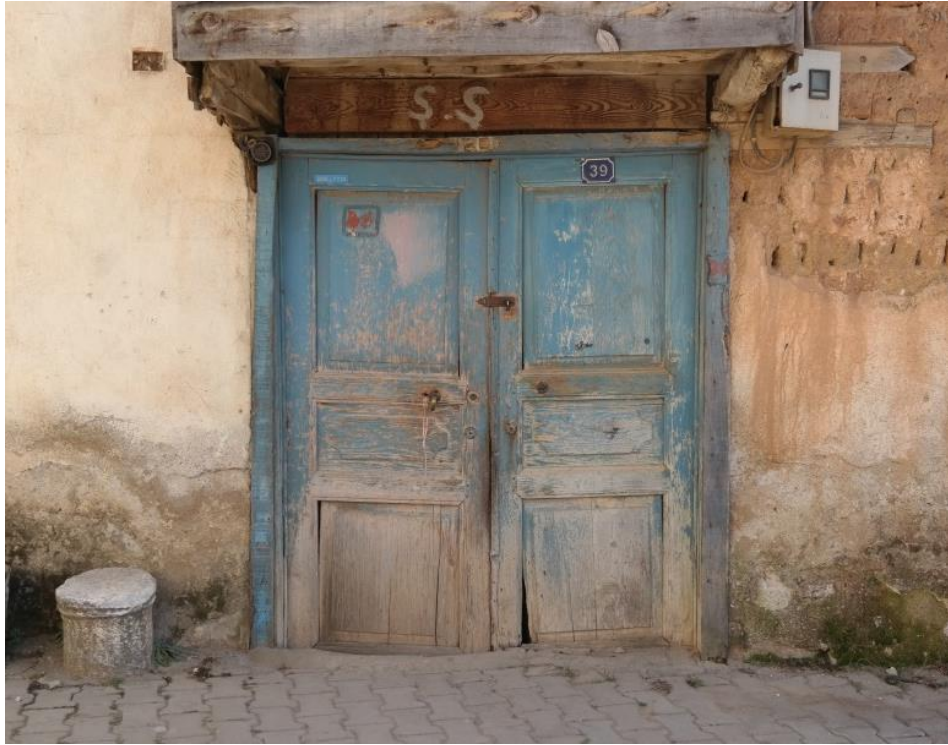
Şekil 4.91 Kapı kenarında yol içerisinde kalmış bir sütun (M. R. Çakan Arşivi, 2018)

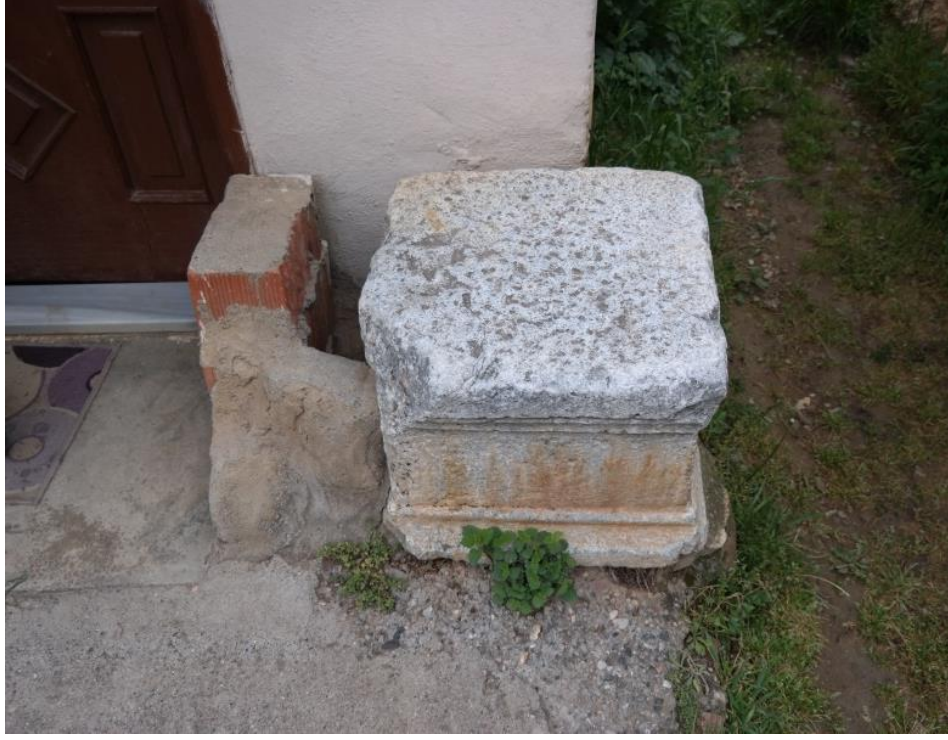
Şekil 4.92 Kapı önünde mermer parça. Ada/Parsel Numarası: (M. R. Çakan Arşivi, 2018)

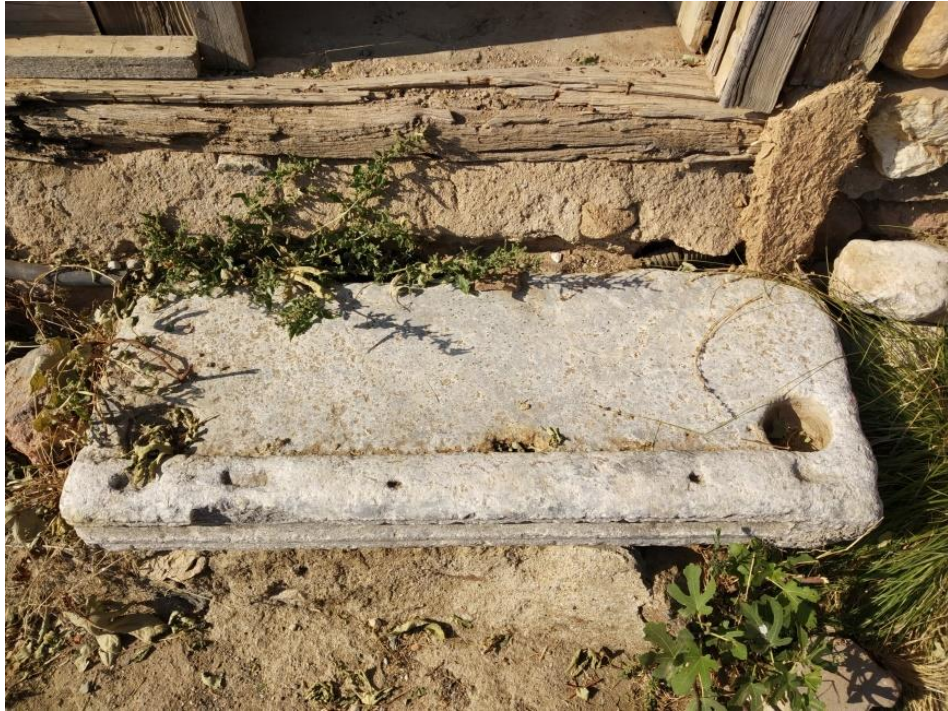
Şekil 4.93 Eşik olarak kullanılan bir mermer parça. Ada/Parsel Numarası: (M. R. Çakan Arşivi, 2018)

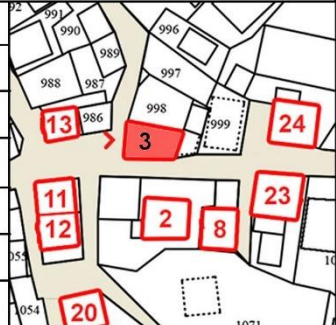
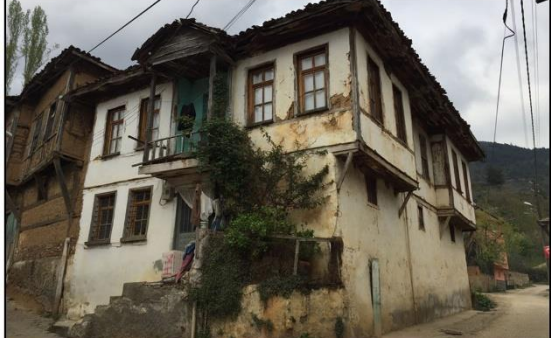
### HİSARDERE 3

MAHALLE - KÖY:	HİSARDERE	
ADA-PARSEL NO:	930 - 188	
ADI:	KONUT	
KULLANIM DURUMU:	AKTİF	
KORUNMA DURUMU:	İYİ	
YAPIM SİSTEMİ - MALZEME:	AHŞAP ÇATKI ARASI KERPIÇ DOLGU	
PLAN ÖZELLİKLERİ:	<p>Yapı, bodrum katı ile birlikte üç katlıdır. Köşede bulunduğu için iki cephesi sokağa bakmaktadır. Giriş batı cephesindedir. Giriş yükseltilmiş, bodrum yerleştirilmiştir. Bodruma içeriden geçiş yoktur, cephede bulunan kapıdan giriş sağlanmaktadır. Dam olarak kullanılmaktadır. Zemin katta geniş bir sofa, açık bir mutfak ve bir oda bulunmaktadır. Bu sofa, ambar olarak kullanılmaktadır. Birinci katta geniş bir sofaya açılan üç oda ve bir hol ile geçiş sağlanan çıkmalık bulunmaktadır. Tuvalet de bu katta bulunmaktadır.</p>	
<div style="display: flex; justify-content: space-around;"><div style="text-align: center;">

</div></div>		
NOTLAR:	<p>Hisardere Köyü'nde bulunan en nitelikli ikinci yapı olarak bilinen bu yapının yapım tarihinin 20. yüzyılın başı olduğu belirtilmektedir. Yapı büyük ölçüde korunarak günümüze gelmiştir. Ön cephede bulunan girişi sağlayan demir kapı özgün değildir. Yanındaki yapı ile birlikte yapılmıştır ve içeride birinci katta bitişik yapıya geçiş bulunmaktadır.</p>

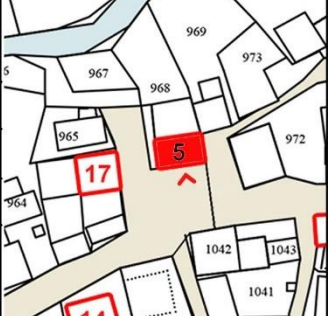
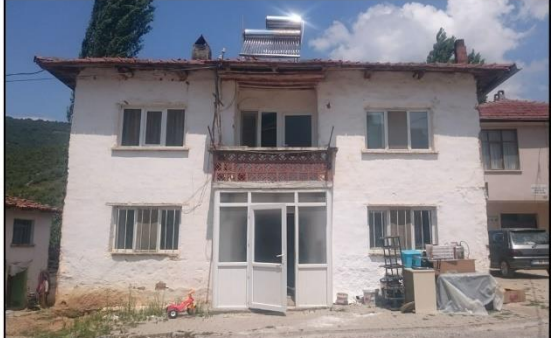
## HİSARDERE 5

MAHALLE - KÖY:	HİSARDERE				
ADA-PARSEL NO:	928- 2				
ADI:	KONUT				
KULLANIM DURUMU:	KONUT				
KORUNMA DURUMU:	İYİ				
YAPIM SİSTEMİ - MALZEME:	AHŞAP ÇATKI ARASI KERPIÇ DOLGU				
PLAN ÖZELLİKLERİ:	Yapı, iki katlıdır. Girişi sokağa bakan güney cephesindedir. Giriş geniş bir sofaya açılmaktadır. Girişin sonunda bir oda ve mutfak bulunmaktadır. Birinci kata çıkış giriş hizasında bulunan çift kollu merdiven ile sağlanmaktadır. Birinci katta bir sofa etrafında üç oda ve bir tuvalet bulunmaktadır. İki oda arasındaki holden çıkmalık bölümüne geçiş sağlanmaktadır.

NOTLAR:	İmam Lojmanı olarak kullanılan bu konut yapısının girişinde bulunan pvc kapı sonradan eklenmiştir. Bazı ahşap pencereler pvc pencereler ile değiştirilmiştir.

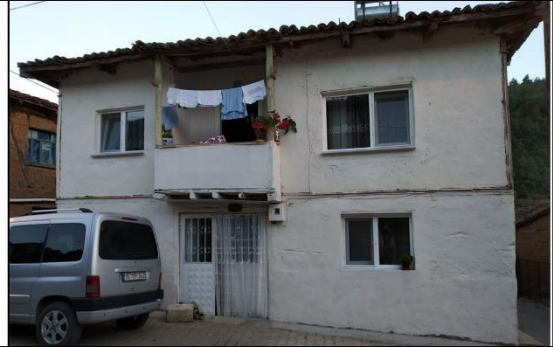
GÜNEY(ÖN) CEPHESİ

Cephede bulunan kapı ve pencereler özgün değildir. Birinci katta sonradan açılan, güney cephesinde bitişik nizam ile inşa edilmiş yapıya geçişi sağlayan bir kapı bulunmaktadır.

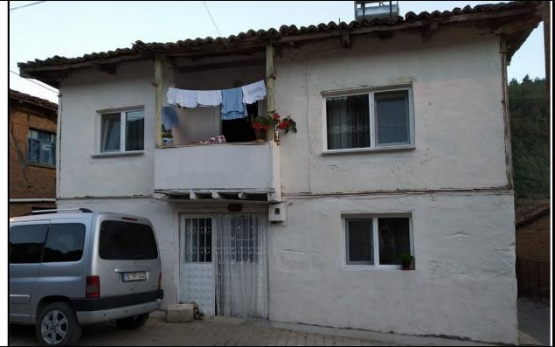
GÜNEY(ÖN) CEPHESİ

Cephede bulunan kapı ve pencereler özgün değildir. Birinci katta sonradan açılan, güney cephesinde bitişik nizam ile inşa edilmiş yapıya geçişi sağlayan bir kapı bulunmaktadır.

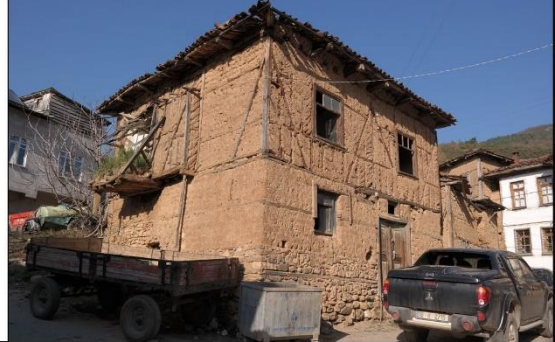
GÜNEY (ÖN) CEPHESİ

Konutta bulunan ahşap yapı elemanları tamamiyle özgündür. Cephe bulunan kapı ve pencereler ile iç mekânda bulunan ahşap elemanlar özgünlüğünü korumaktadır. Kapı eşliğinde devşirme malzeme olan mermer bir blok bulunmaktadır.

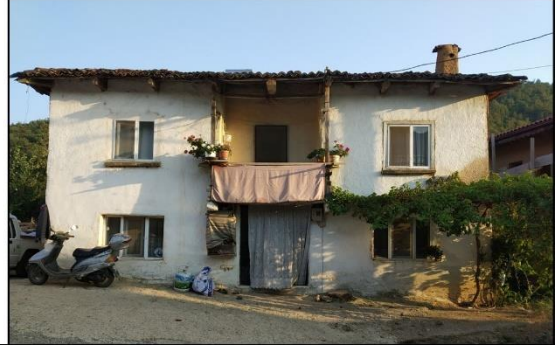
KUZEY (ÖN) CEPHESİ

Konutta bulunan kapı ve pencereler özgün değildir. İç mekânda muhdes duvarlar bulunmaktadır.

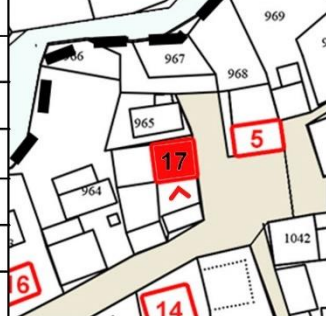
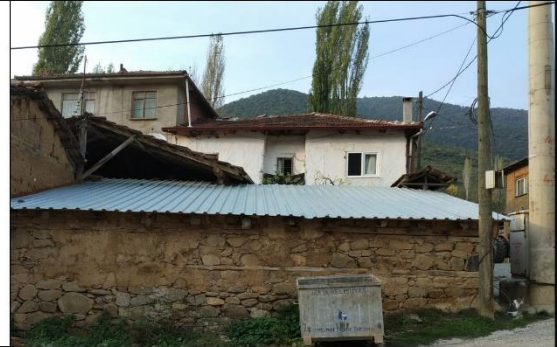
## HİSARDERE 17

MAHALLE - KÖY:	HİSARDERE	
ADA-PARSEL NO:	920 - 5	
ADI:	KONUT	
KULLANIM DURUMU:	AKTİF	
KORUNMA DURUMU:	İYİ	
YAPIM SİSTEMİ - MALZEME:	AHŞAP ÇATKI ARASI KERPIÇ DOLGU	
PLAN ÖZELLİKLERİ:	Yapı, iki katlıdır. Köşede bulunduğu için güney ve doğu cepheleri sokaka bakar. Giriş güney(ön) cephesinde bulunan ahşap kapıdan sağlanmaktadır. Zemin katta girişte dam bulunur. Üst kata geçiş çift kollu merdiven ile sağlanır. Birinci katta bir sofa bulunur. Buradan üç odaya ve tuvalete geçiş yapılır. Sofada tezgah ve lavabo bulunur. Çıkmalığa geçiş iki oda arasında bulunan holden sağlanmaktadır.

Güney cephesinde içeri çekilmiş çift kanatlı ahşap bir kapı bulunur. Kapının doğusundaiki bölmeli ahşap pencere bulunur. Birinci kat seviyesinde odalar cephede çıkma yapmaktadır. Çıkmalık yoktur. Çatıya geçiş saçak ile sağlanır ve yapı kırma çatı ile örtülmüştür. Kerpiç üzri kireç ile sıvanmıştır.

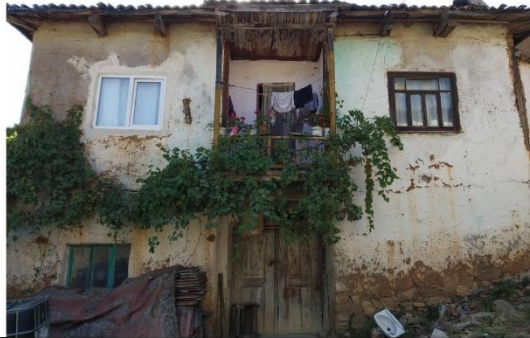
<p>KUZEY (ÖN) CEPHESİ</p></div><div>

</div></div>		
NOTLAR:	<p>Cephede bulunan ahşap elemanlar olan kapı ve kuzeyde yer alan pencere özgündür. Güneyde bulunan pencere ise özgün değildir.</p>

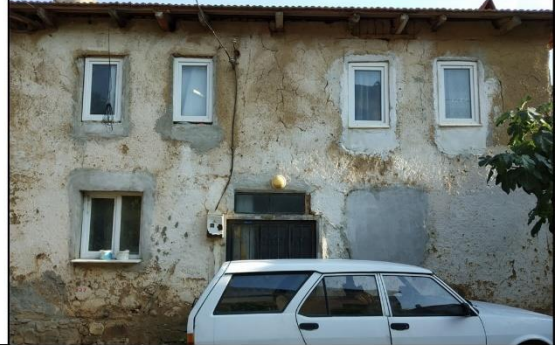
KUZEY (ÖN) CEPHESİ

Cephede bulunan yapı elemanları özgün değildir.

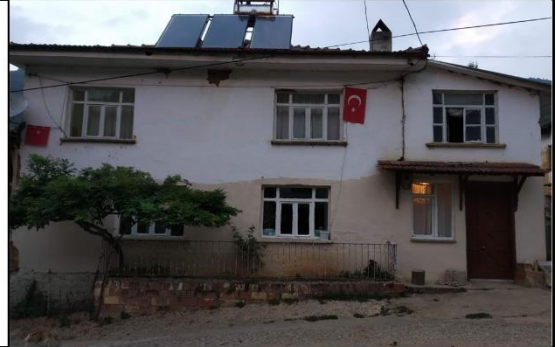
KUZEY (ÖN) CEPHESİ

Cephede yalnızca giriş kapısının yanında bulunan pencere özgün değildir.

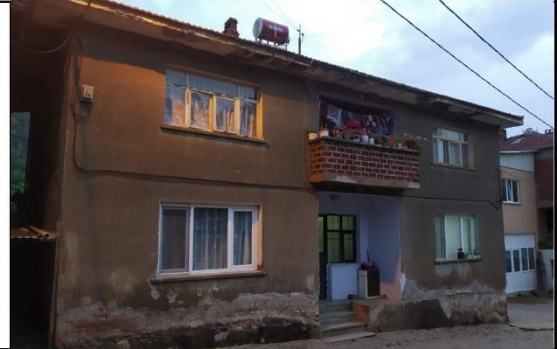
GÜNEY (ÖN) CEPHESİ

Cephede yalnızca giriş kapısının yanında bulunan pencereler özgün değildir. İç mekânda bulunan banyo sonradan eklenmiştir.

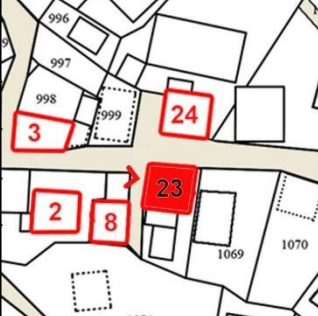
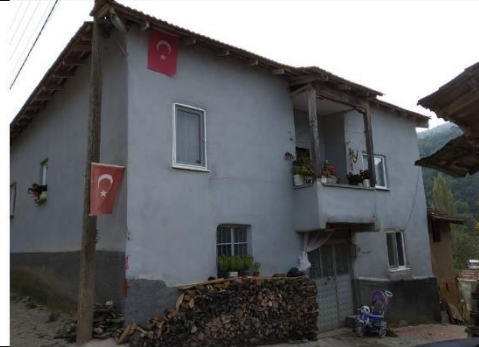
## HİSARDERE 23

MAHALLE - KÖY:	HİSARDERE	
ADA-PARSEL NO:	930 - 298	
ADI:	KONUT	
KULLANIM DURUMU:	AKTİF	
KORUNMA DURUMU:	İYİ	
YAPIM SİSTEMİ - MALZEME:	AHŞAP ÇATKI ARASI KERPIÇ DOLGU	
PLAN ÖZELLİKLERİ:	Yapı, iki katlıdır. Köşede bulunduğu için kuzey ve batı cepheleri sokağa bakar. Giriş kuzey cephesinde bulunan demir kapıdan sağlanmaktadır. Zemin katta girişte dam bulunur. Buradan merdivenle sofaya geçilir. Sofadan bir oda bulunmaktadır. Üst kata geçiş çift kolu merdiven ile sağlanır. Birinci katta bir sofa bulunur. Buradan üç odaya geçiş yapılır. Çıkmalığa geçiş iki oda arasında bulunan holden sağlanmaktadır.

Cephede giriş kapısı özgün değildir.

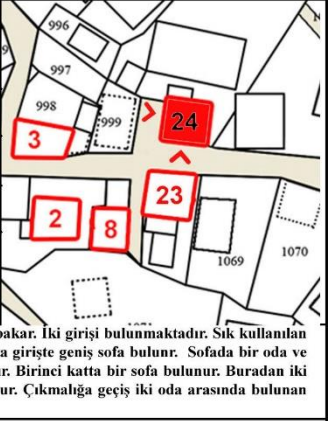
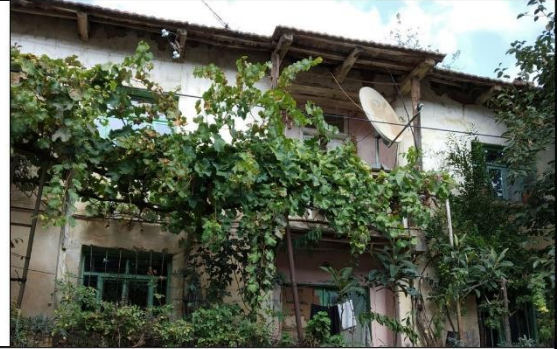
## HİSARDERE 24

MAHALLE - KÖY:	HİSARDERE	
ADA-PARSEL NO:	930 - 189	
ADI:	KONUT	
KULLANIM DURUMU:	AKTİF	
KORUNMA DURUMU:	İYİ	
YAPIM SİSTEMİ - MALZEME:	AHŞAP ÇATKI ARASI KERPIÇ DOLGU	
PLAN ÖZELLİKLERİ:	Yapı, iki katlıdır. Köşede bulunduğu için güney ve batı cepheleri sokağa bakar. İki girişi bulunmaktadır. Sık kullanılan giriş batı cephesinde bulunan ahşap kapıdan sağlanmaktadır. Zemin katta girişte geniş sofa bulunur. Sofada bir oda ve açık mutfak bulunmaktadır. Üst kata geçiş tek kollu merdiven ile sağlanır. Birinci katta bir sofa bulunur. Buradan iki odaya ve tualete geçiş yapılır. Sofada uzun tezgah ve süslü raflar bulunur. Çıkmalığa geçiş iki oda arasında bulunan holden sağlanmaktadır.
