**KÜTAHYA PAŞAMSULTAN MAHALLESİ KÜTAHYA KONAĞI**  
**RESTORASYON ÖNERİSİ**

**YÜKSEK LİSANS TEZİ**

19.yüzyılın ikinci yarısına tarihlenen inşası ile Kütahya Konağı, Kütahya İli, Paşamsultan Mahallesi'nde yer almaktadır. Çalışma kapsamında konağın rölövesinin çizilmesi, restitüsyon önerilerinin geliştirilmesi ve restorasyon projesinin hazırlanması amaçlanmaktadır.

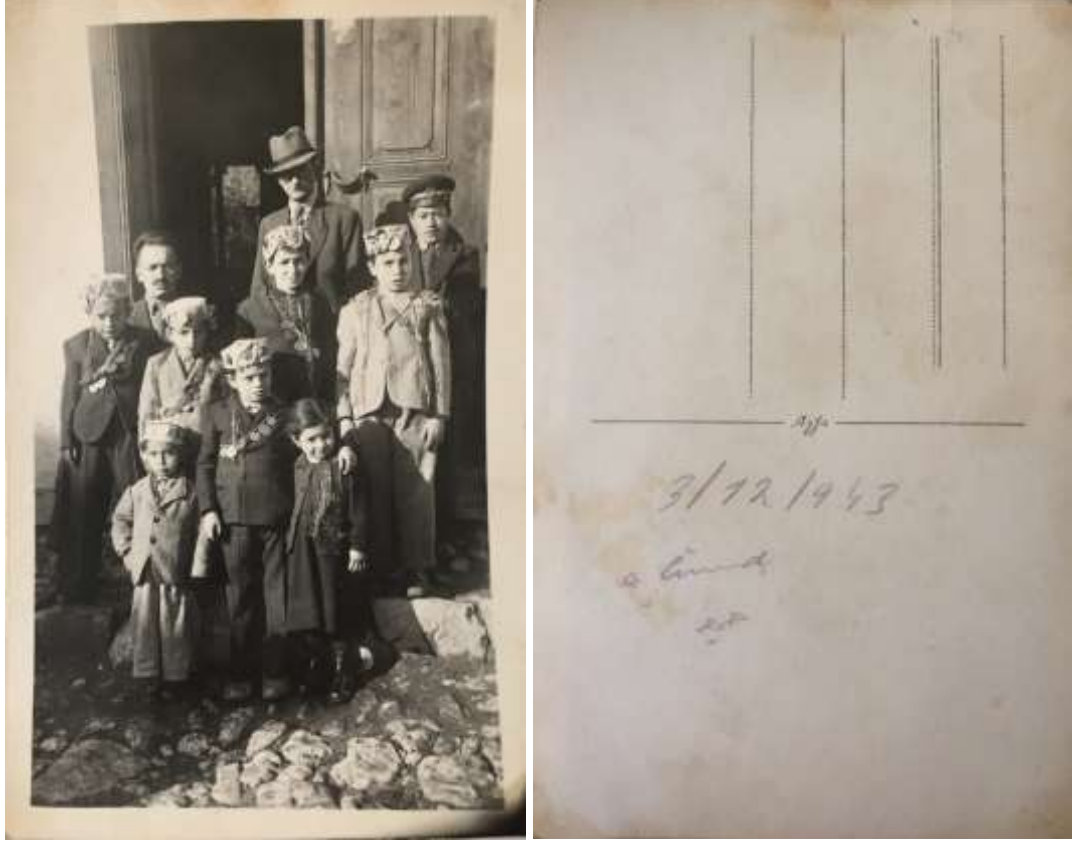
Şekil 4. 2. 1943 yılı, Kütahya Konađı ana giriş kapısı önü.

1943 yılına ait olan fotoğrafta yapının ana giriş kapısının sağ kanadı ve kapı tokmađı görülmektedir. Ahşap kapının tablaları ve metal kapı tokmađının özgünlüğünü koruduđu anlaşılmaktadır. Mevcut durumda boyalı olan ahşap kapının fotoğrafın çekildiđi dönem için boyasının olmadığı gözlemlenebilmektedir. Kurşunlu Sokak zemininin taş kaplaması ve yapının girişinde bulunan setin taş malzemeden oluşturulduđu anlaşılmaktadır (Şekil 4.2). Yapı girişinde bulunan set, mevcut durumda karo mozaik kaplıdır.

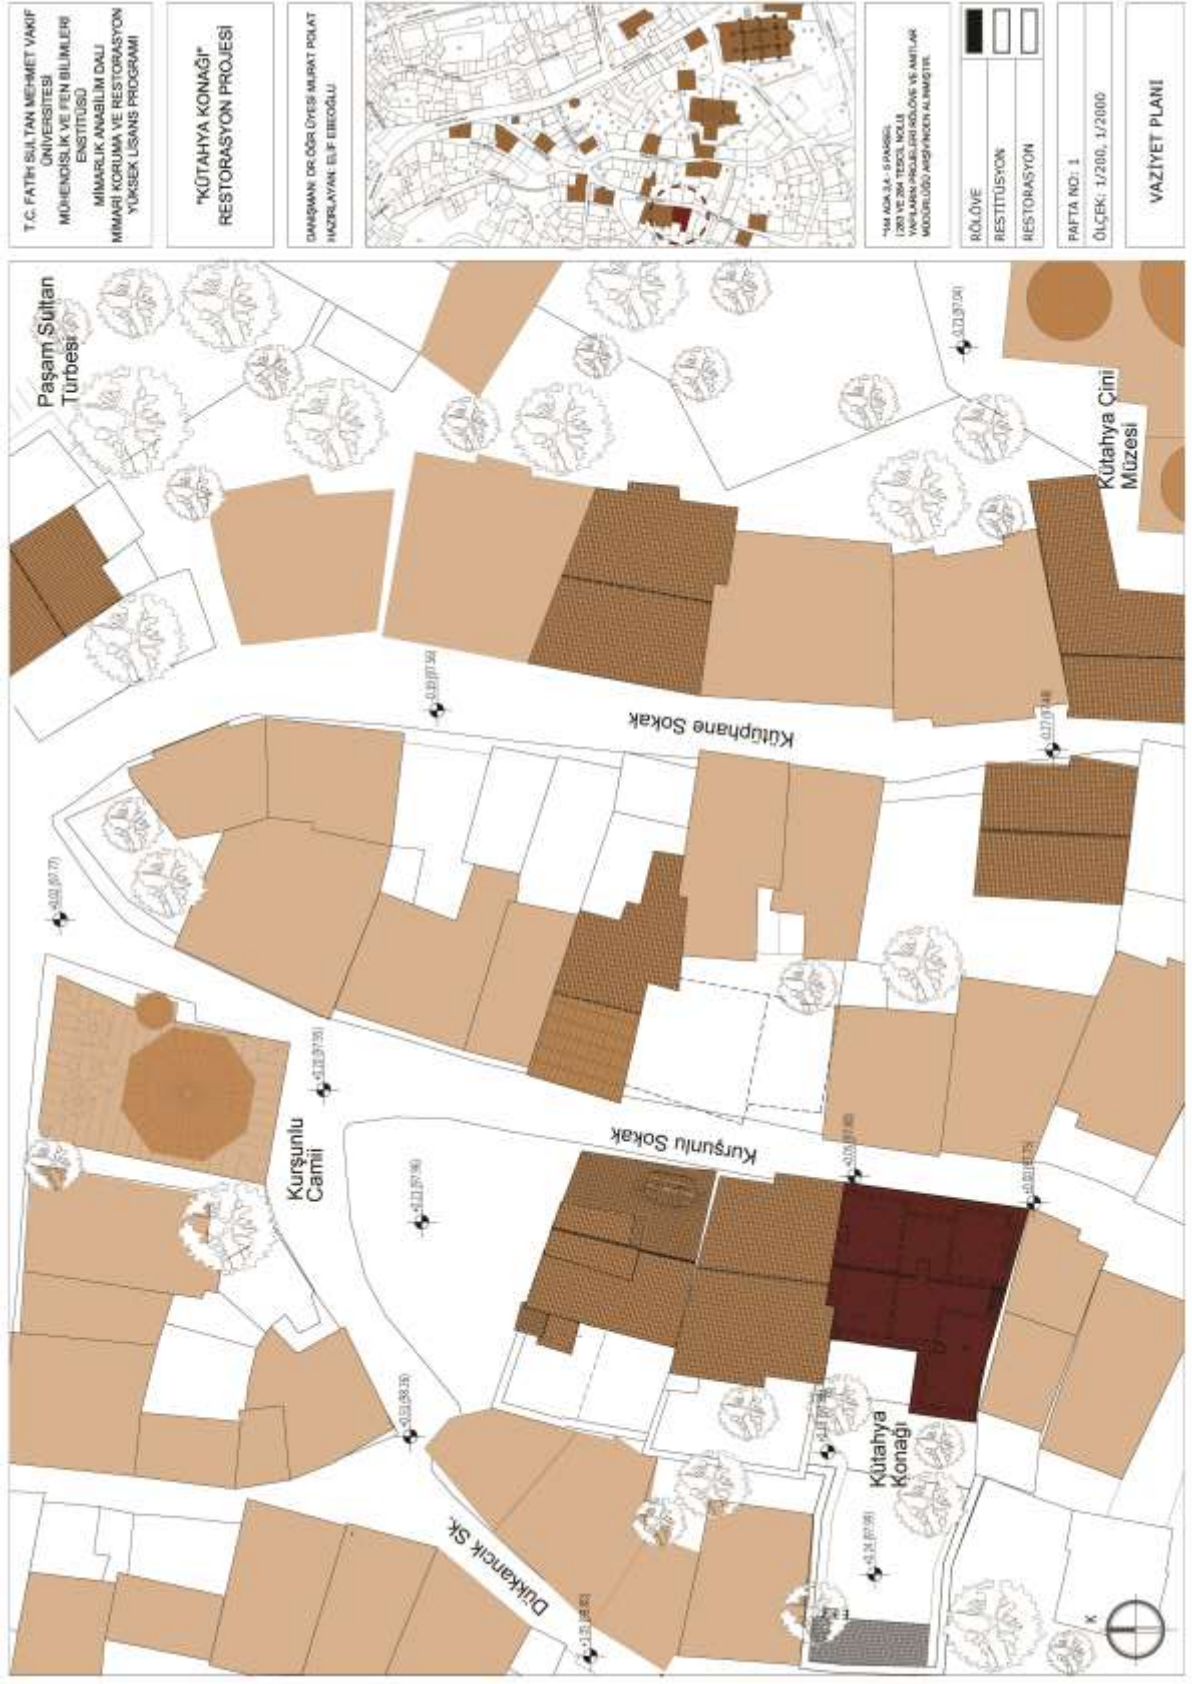
Çizim 1. Rölöve; Vaziyet Planı

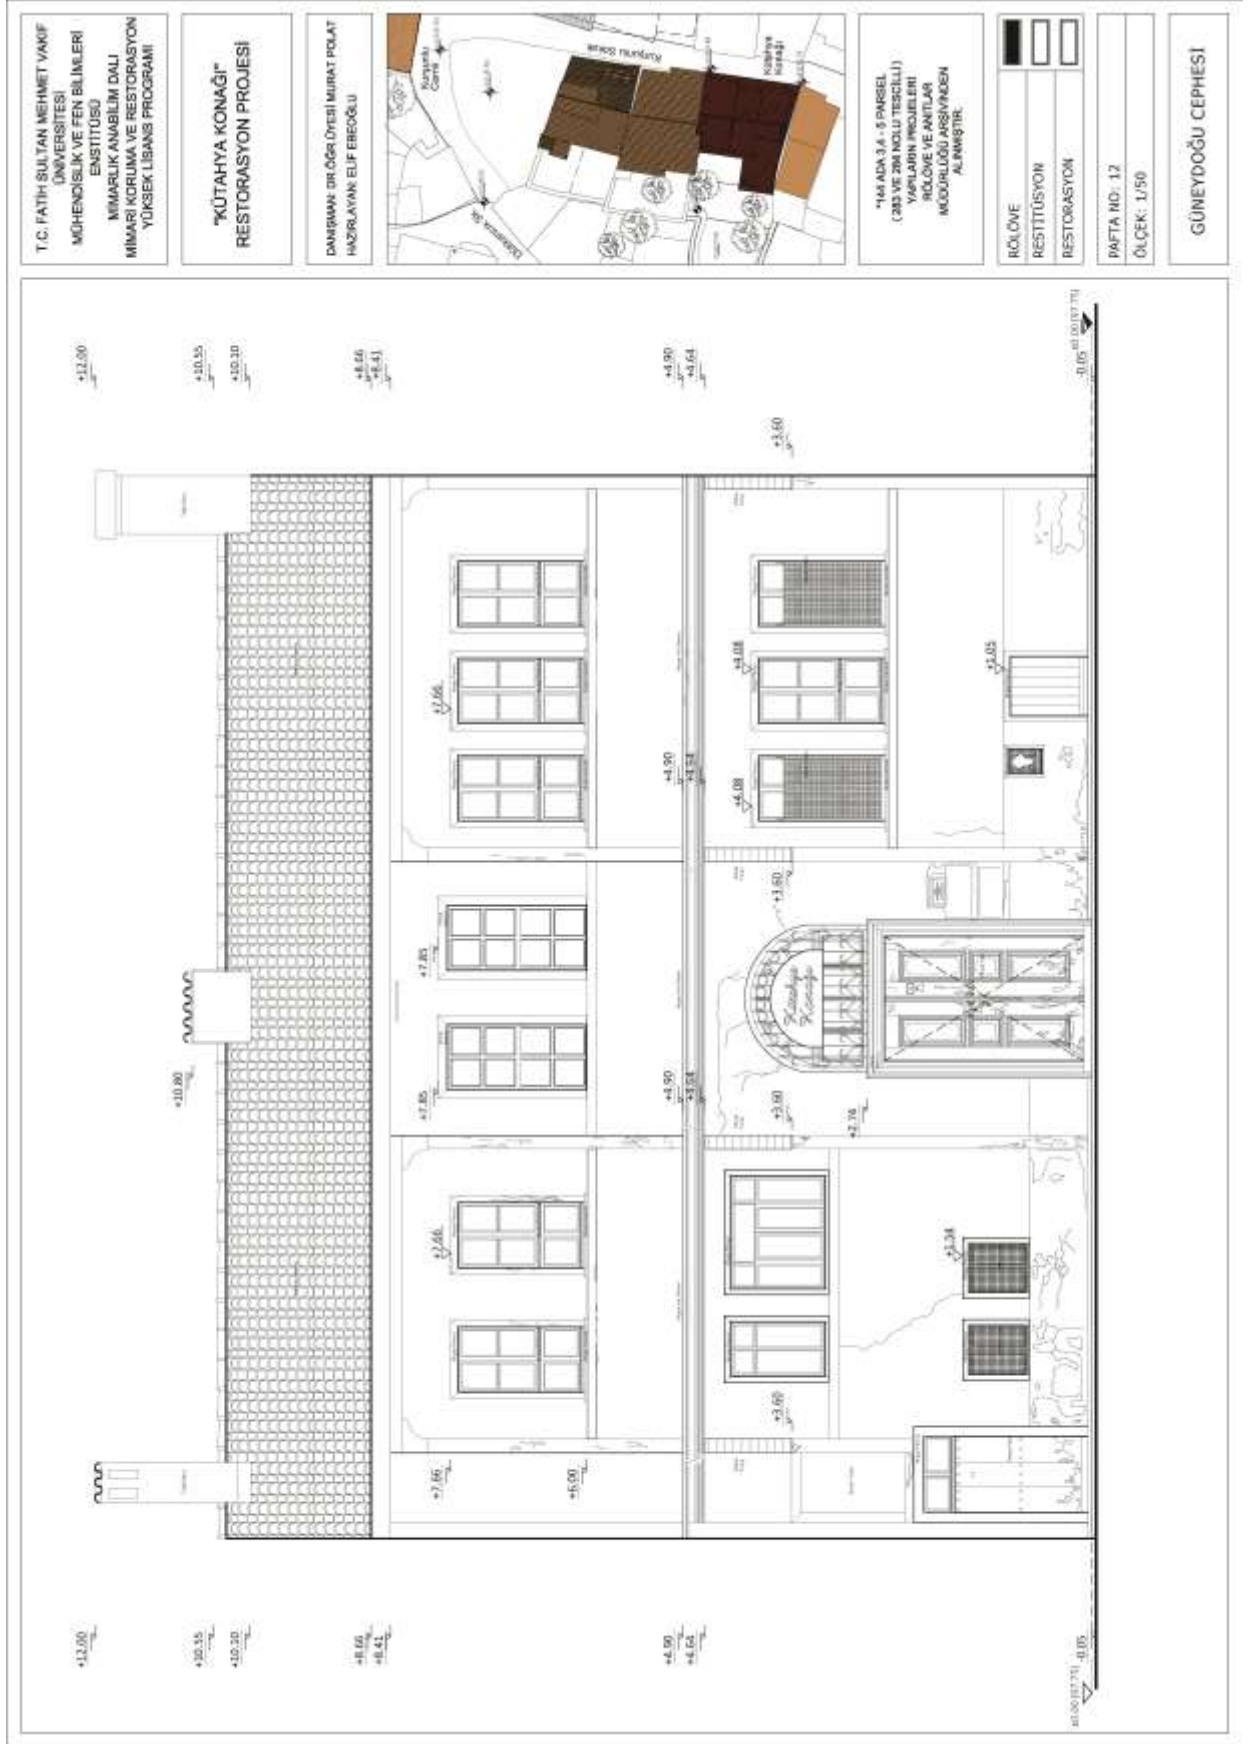
Çizim 12. Rölöve; Güneydoğu Cephesi

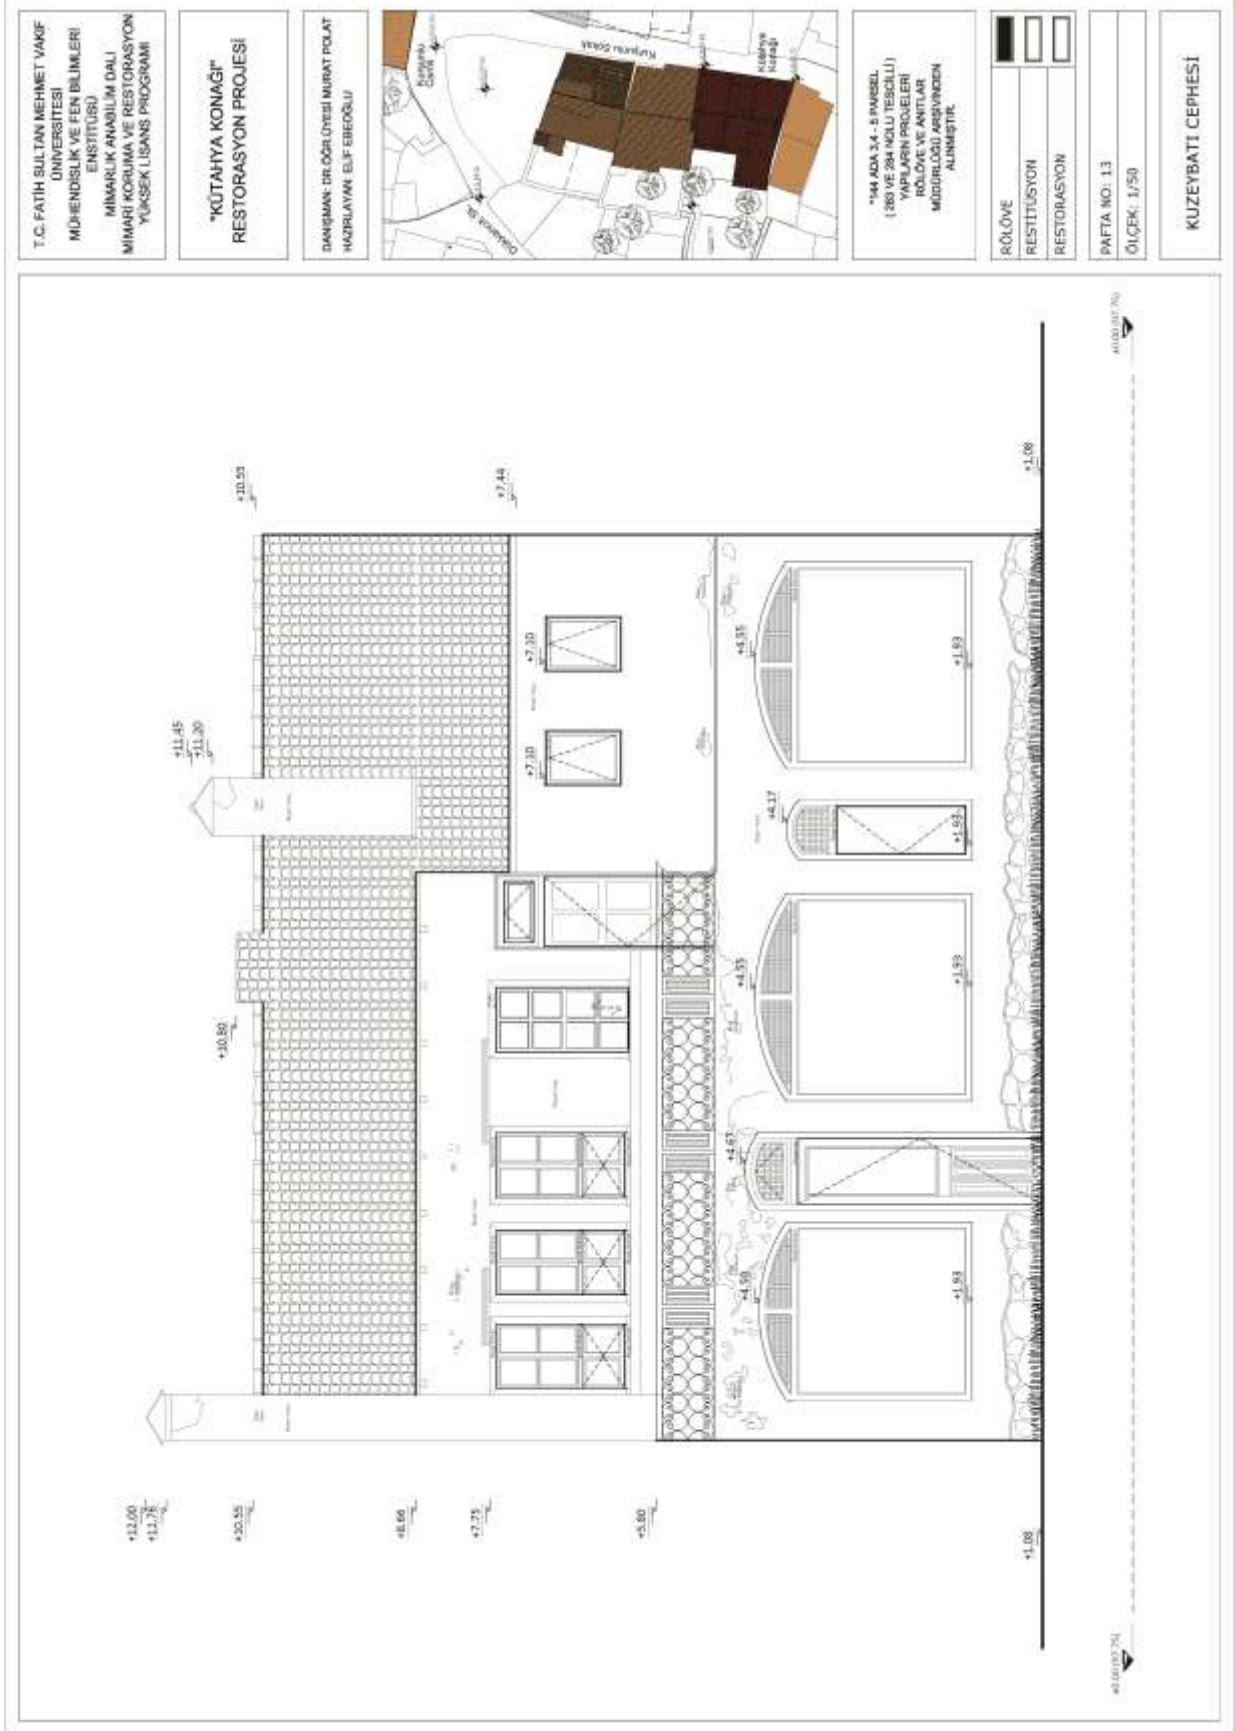
Çizim 13. Rölöve; Kuzeybatı Cephesi

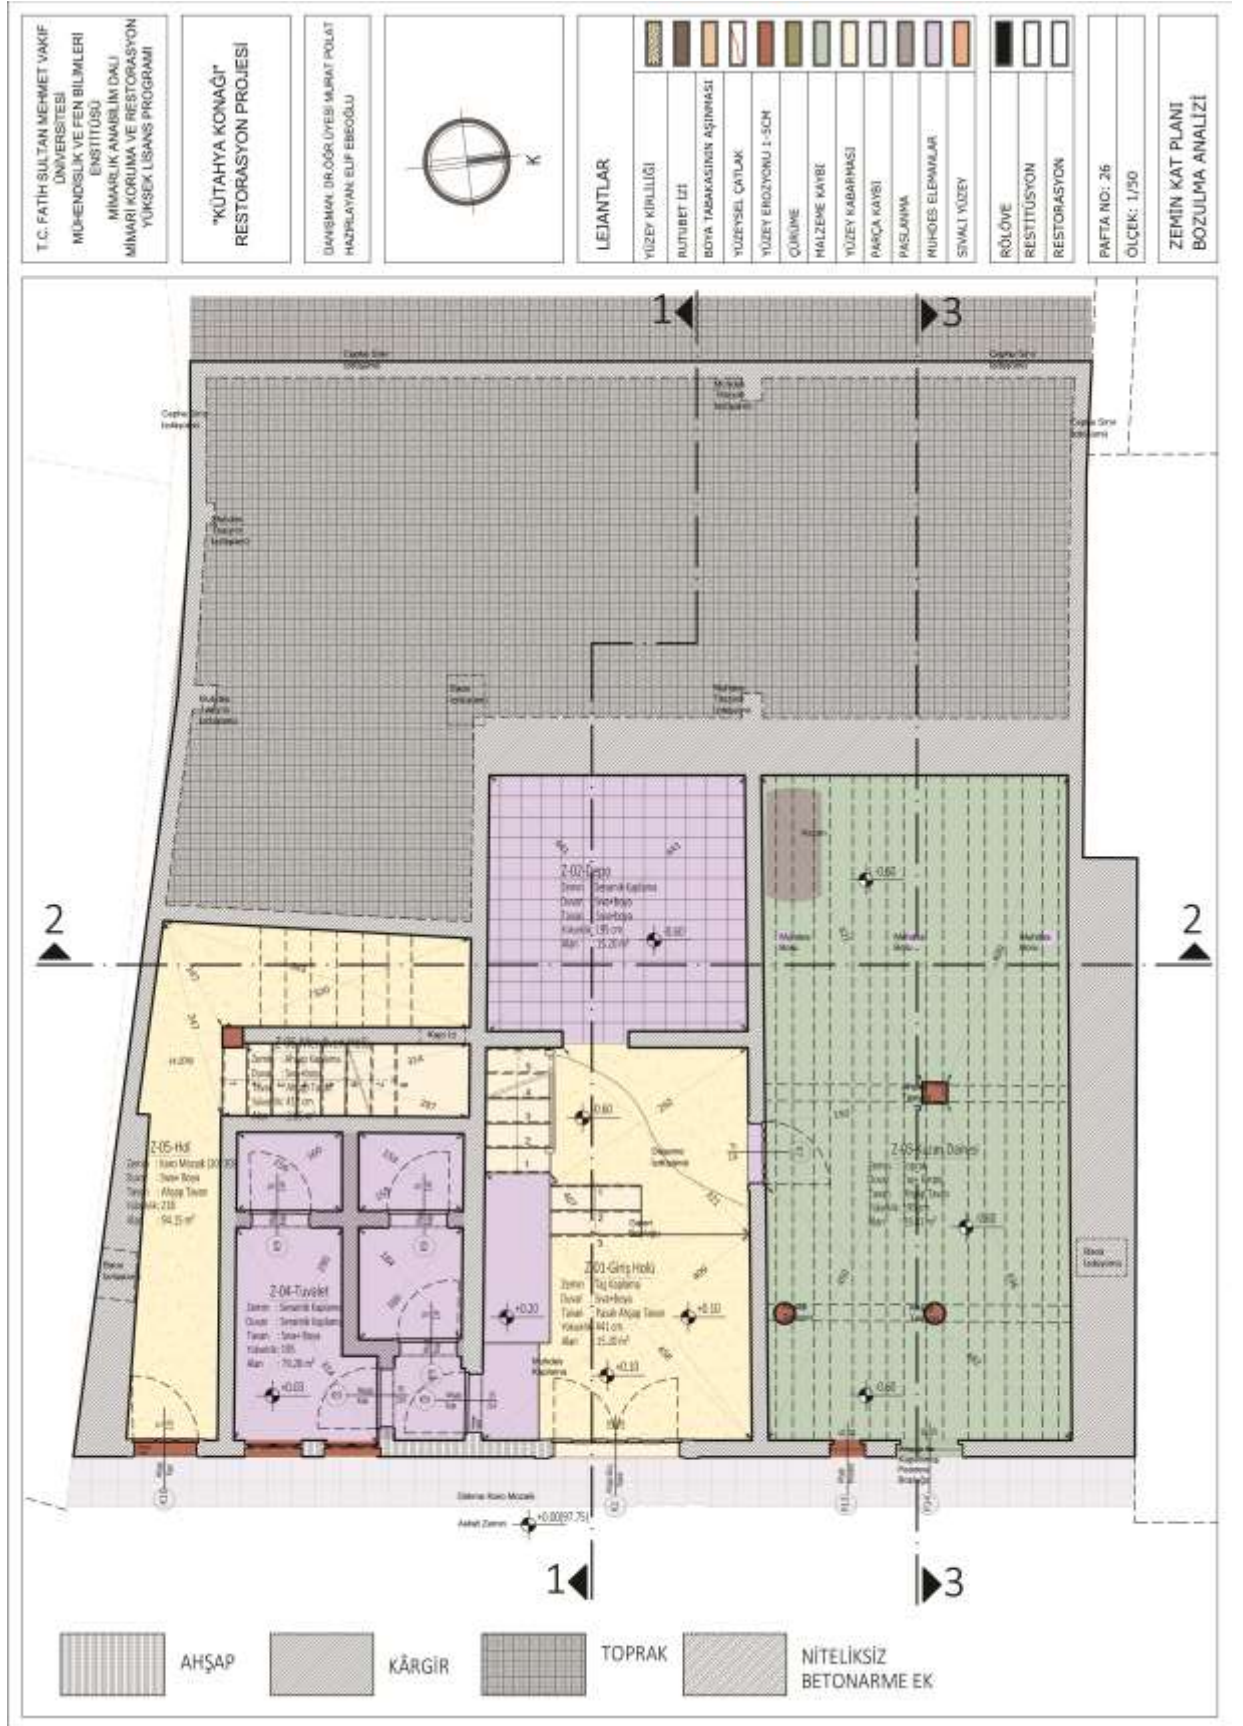
Çizim 26. Rölöve; Zemin Kat Planı Bozulma Analizi

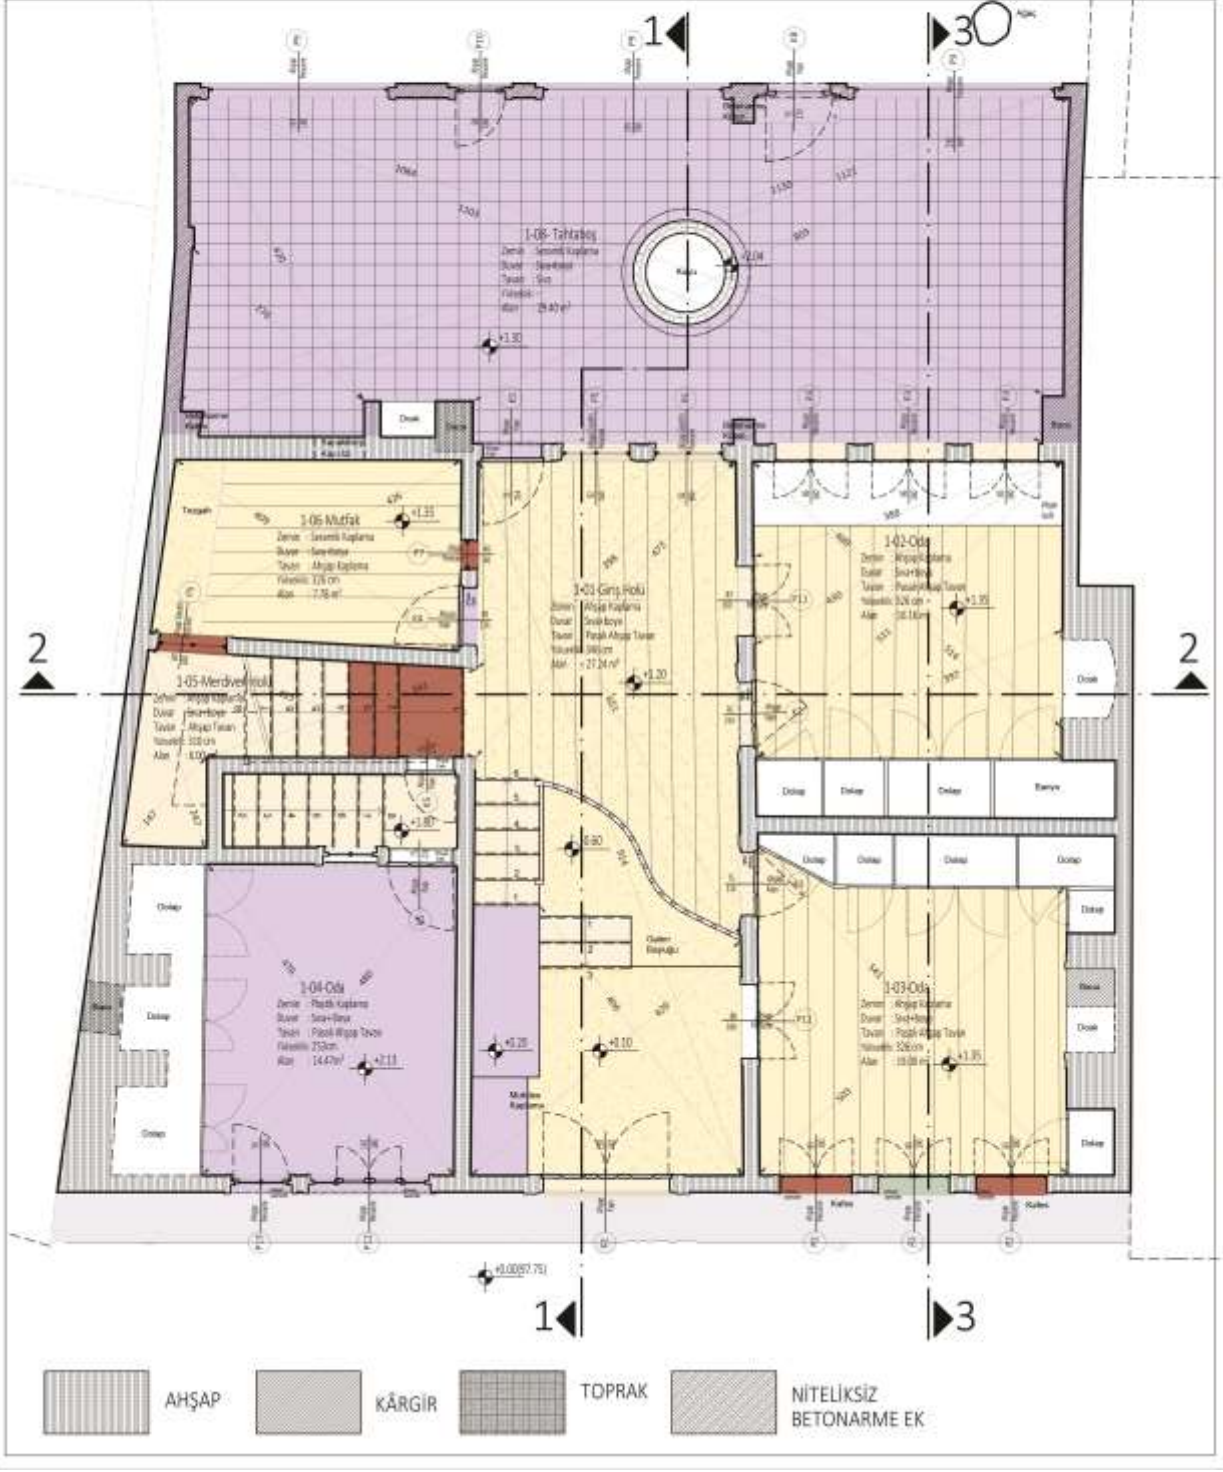
FEVKÂNİ KAT PLANI  
BOZULMA ANALİZİ

Çizim 27. Rölöve; Fevkâni Kat Planı Bozulma Analizi

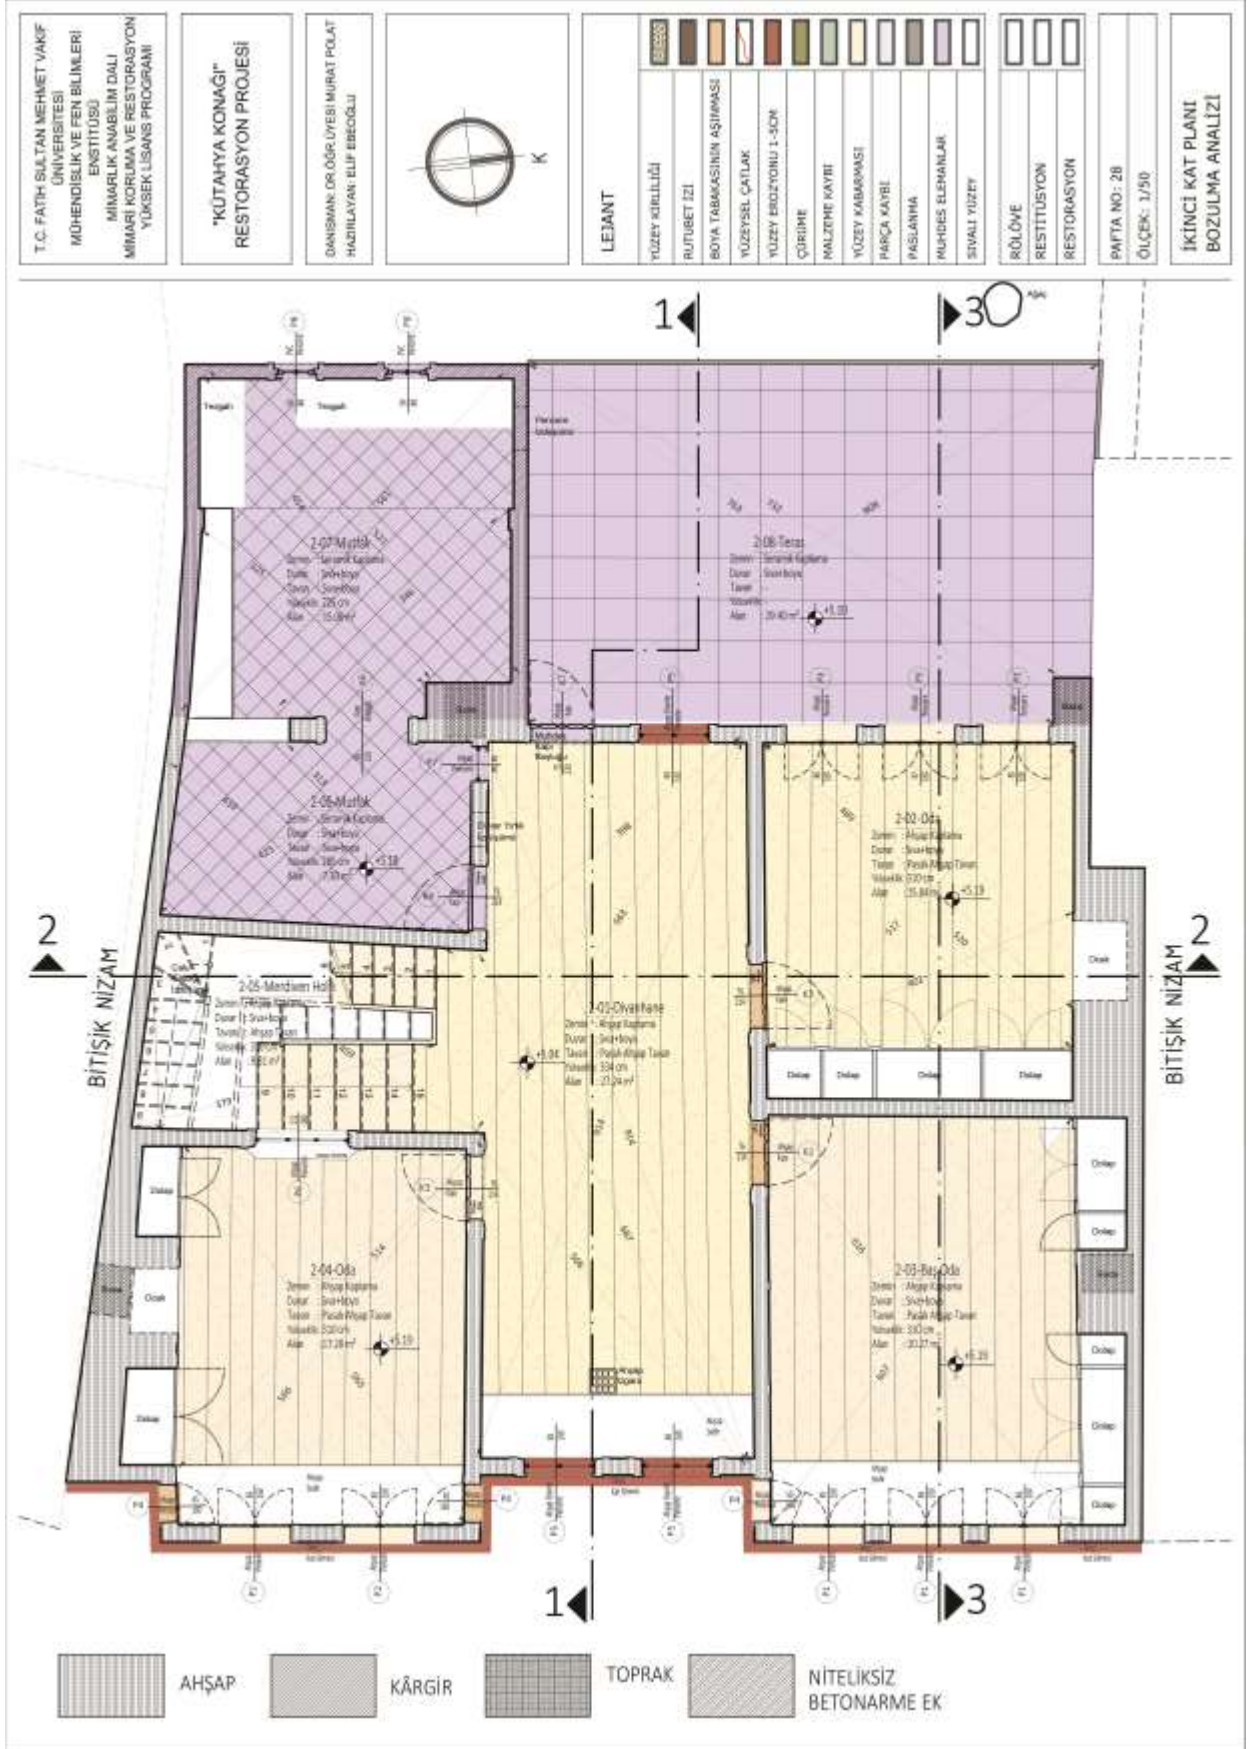
Çizim 28. Rölöve; İkinci Kat Planı Bozulma Analizi

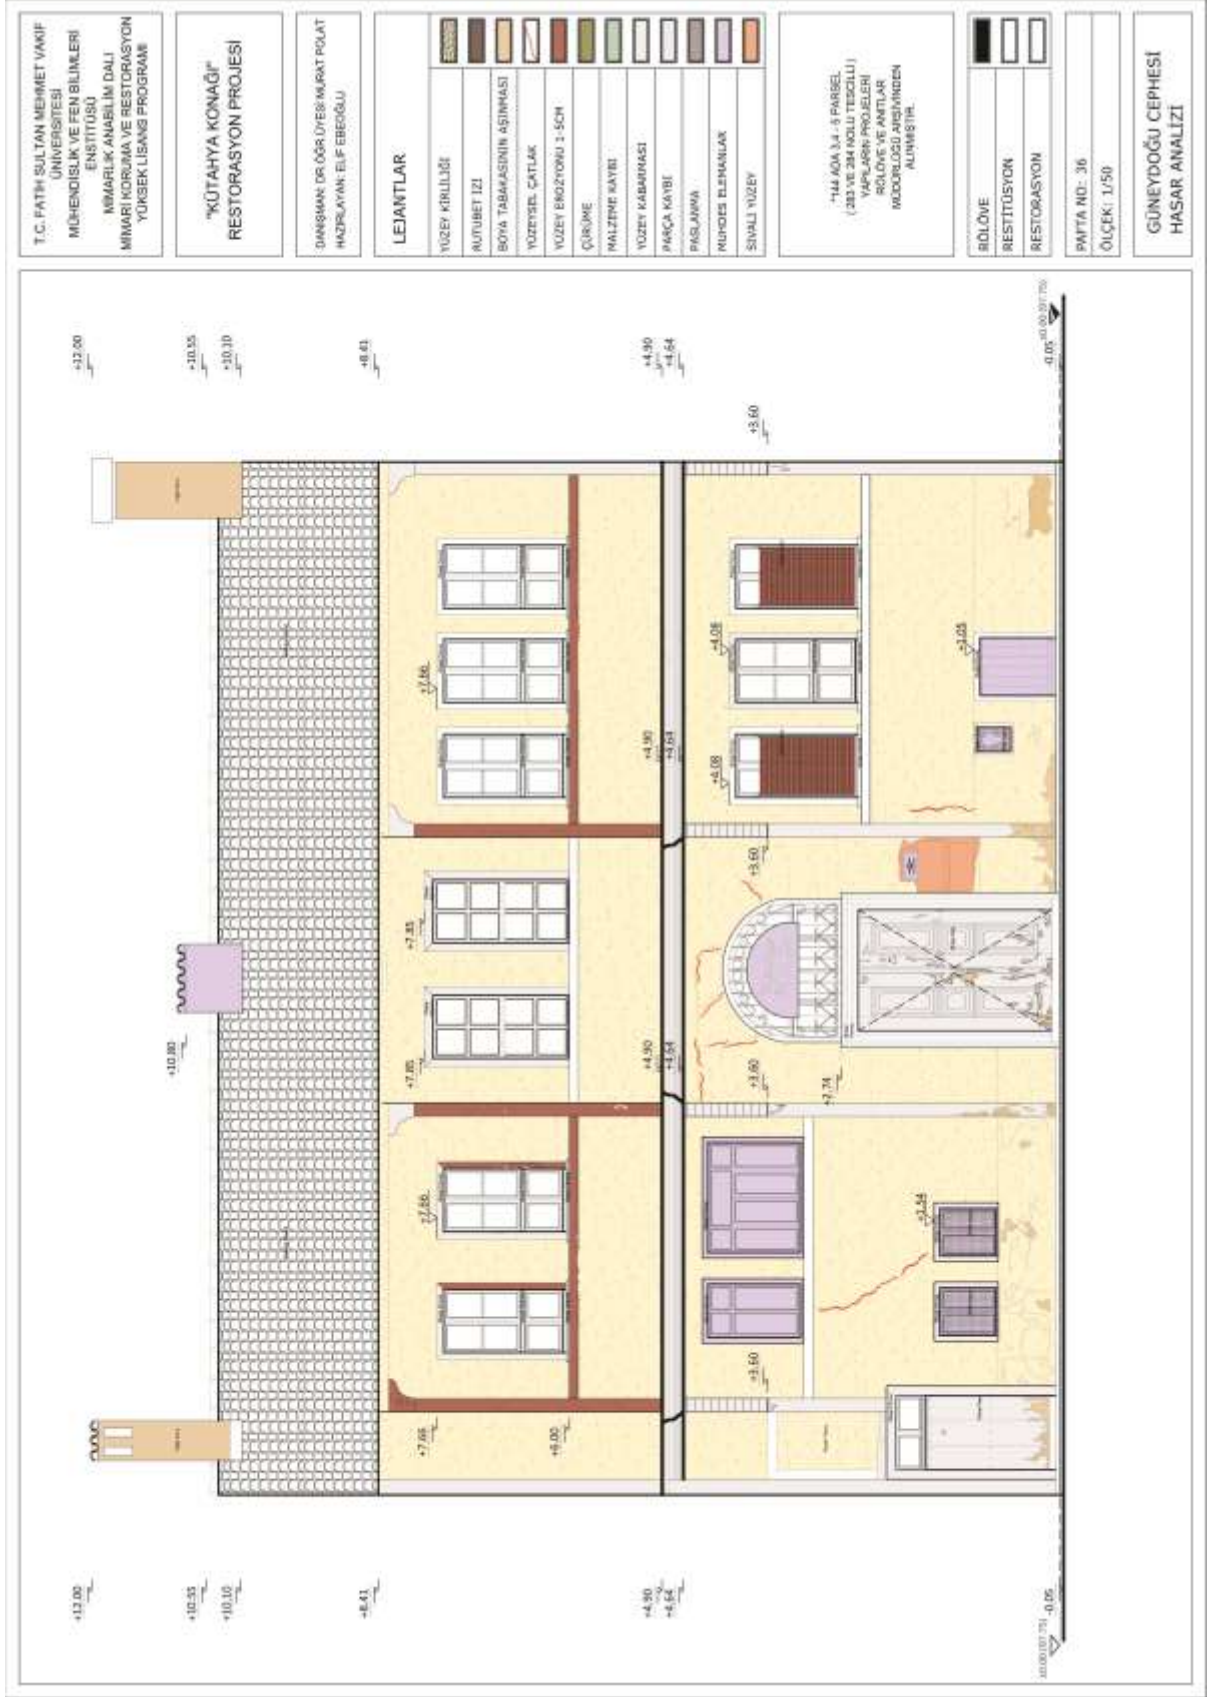
Çizim 36. Rölöve; Güneydoğu Cephesi Bozulma Analizi

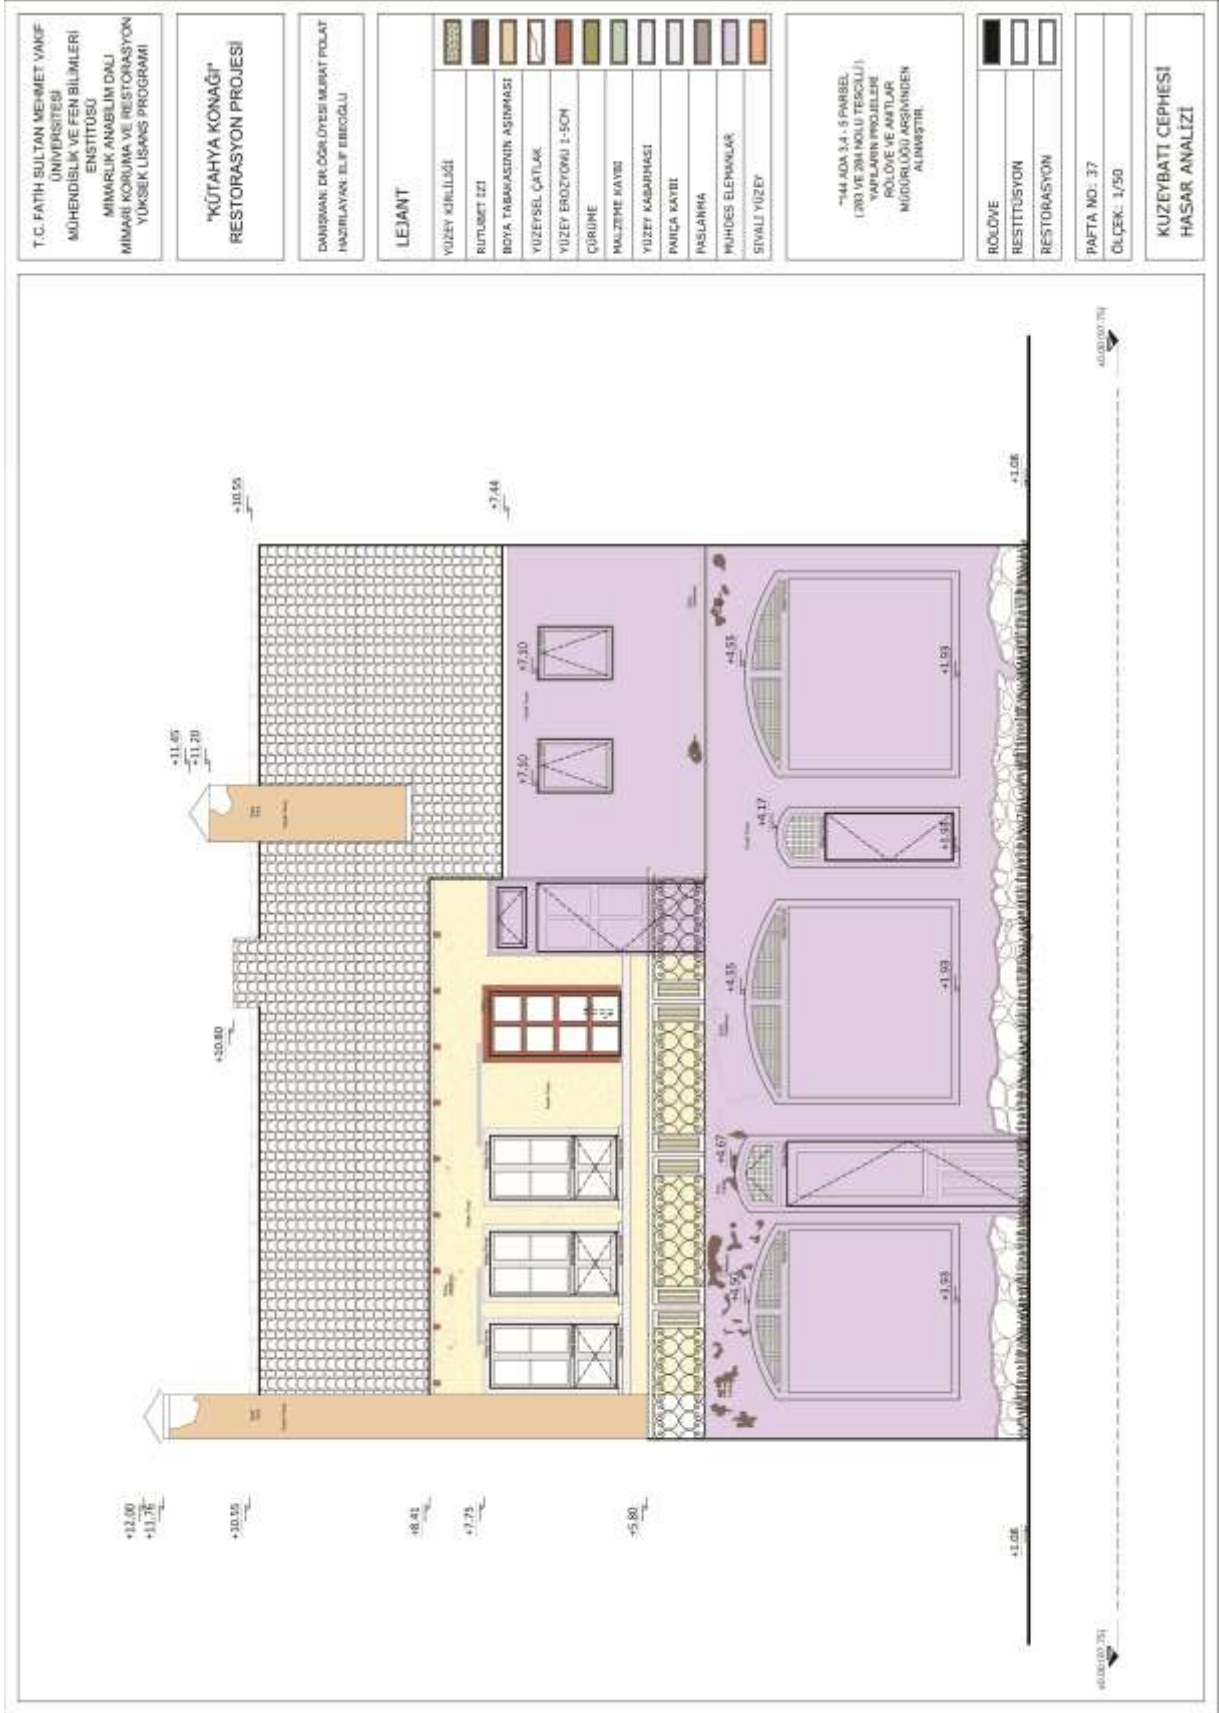
Çizim 37. Rölöve; Kuzeybatı Cephesi Bozulma Analizi

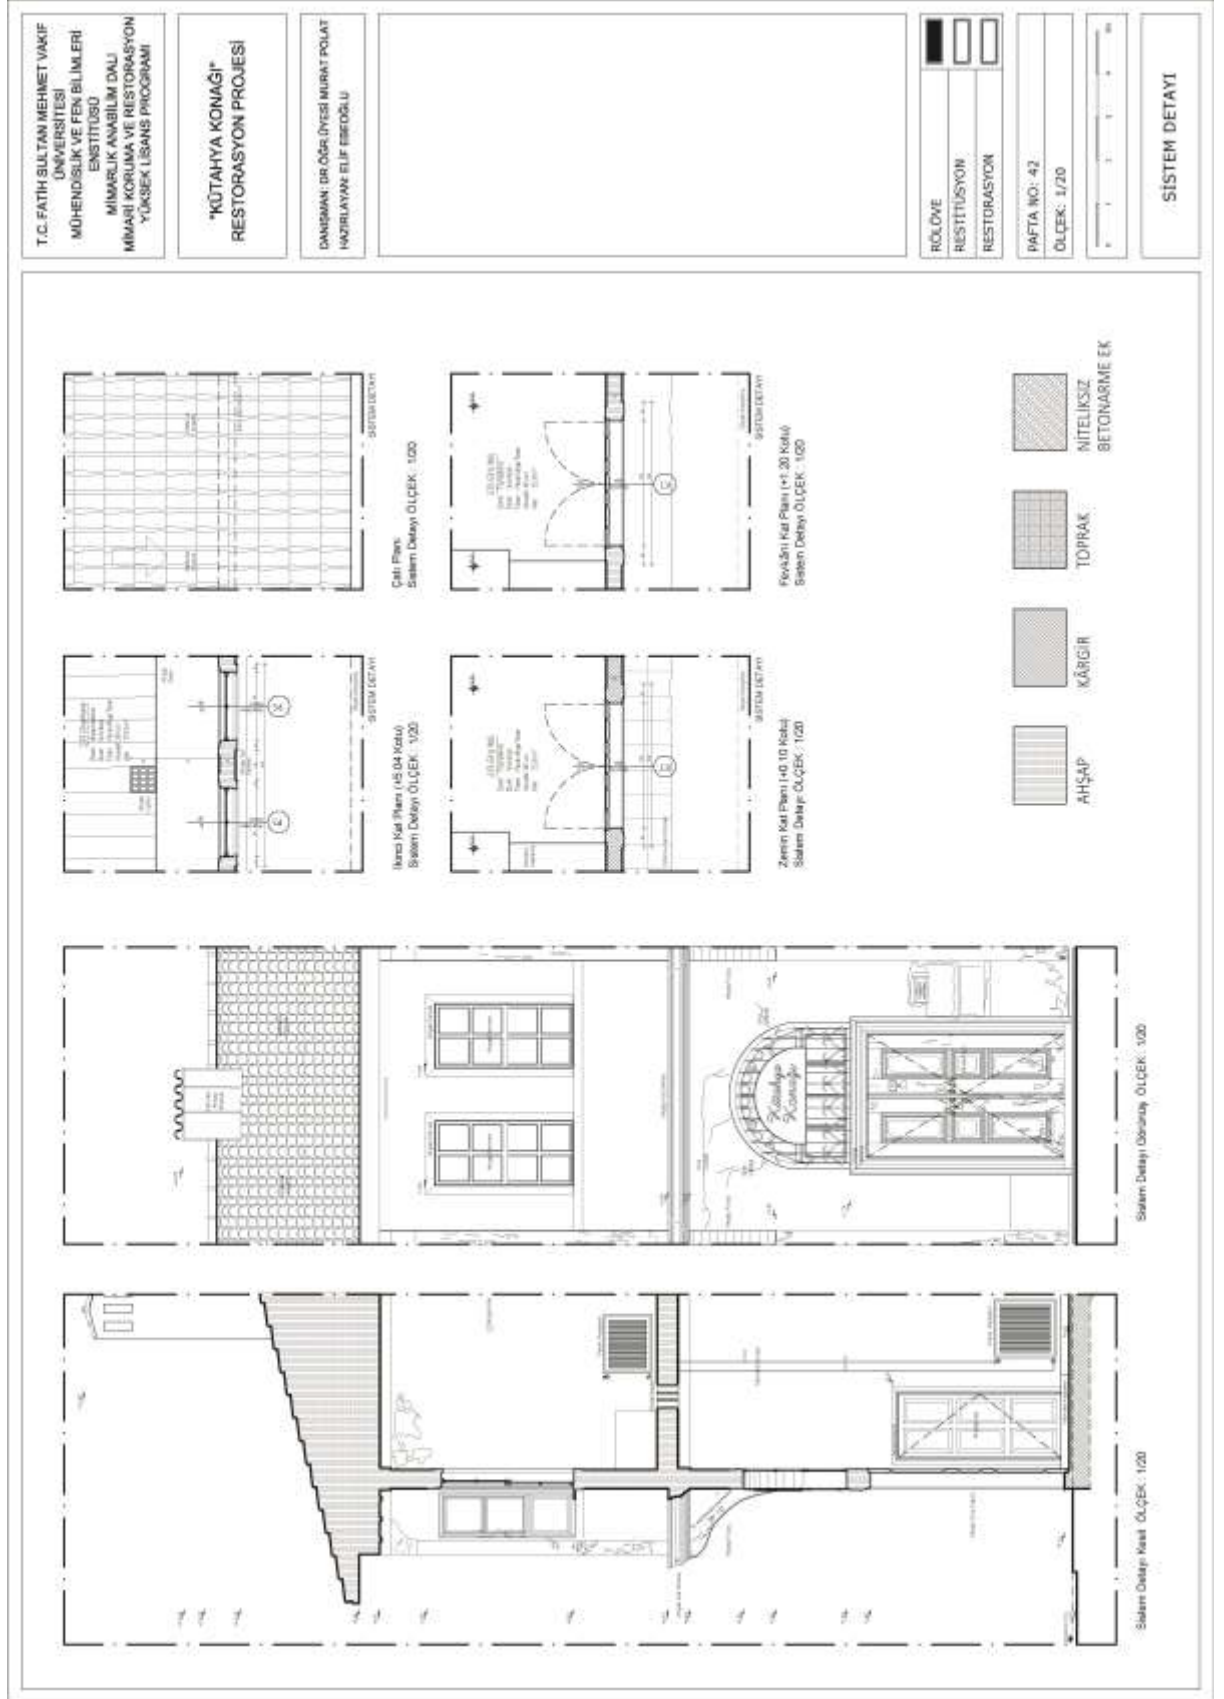
Çizim 42. Rölöve; Sistem Detayı

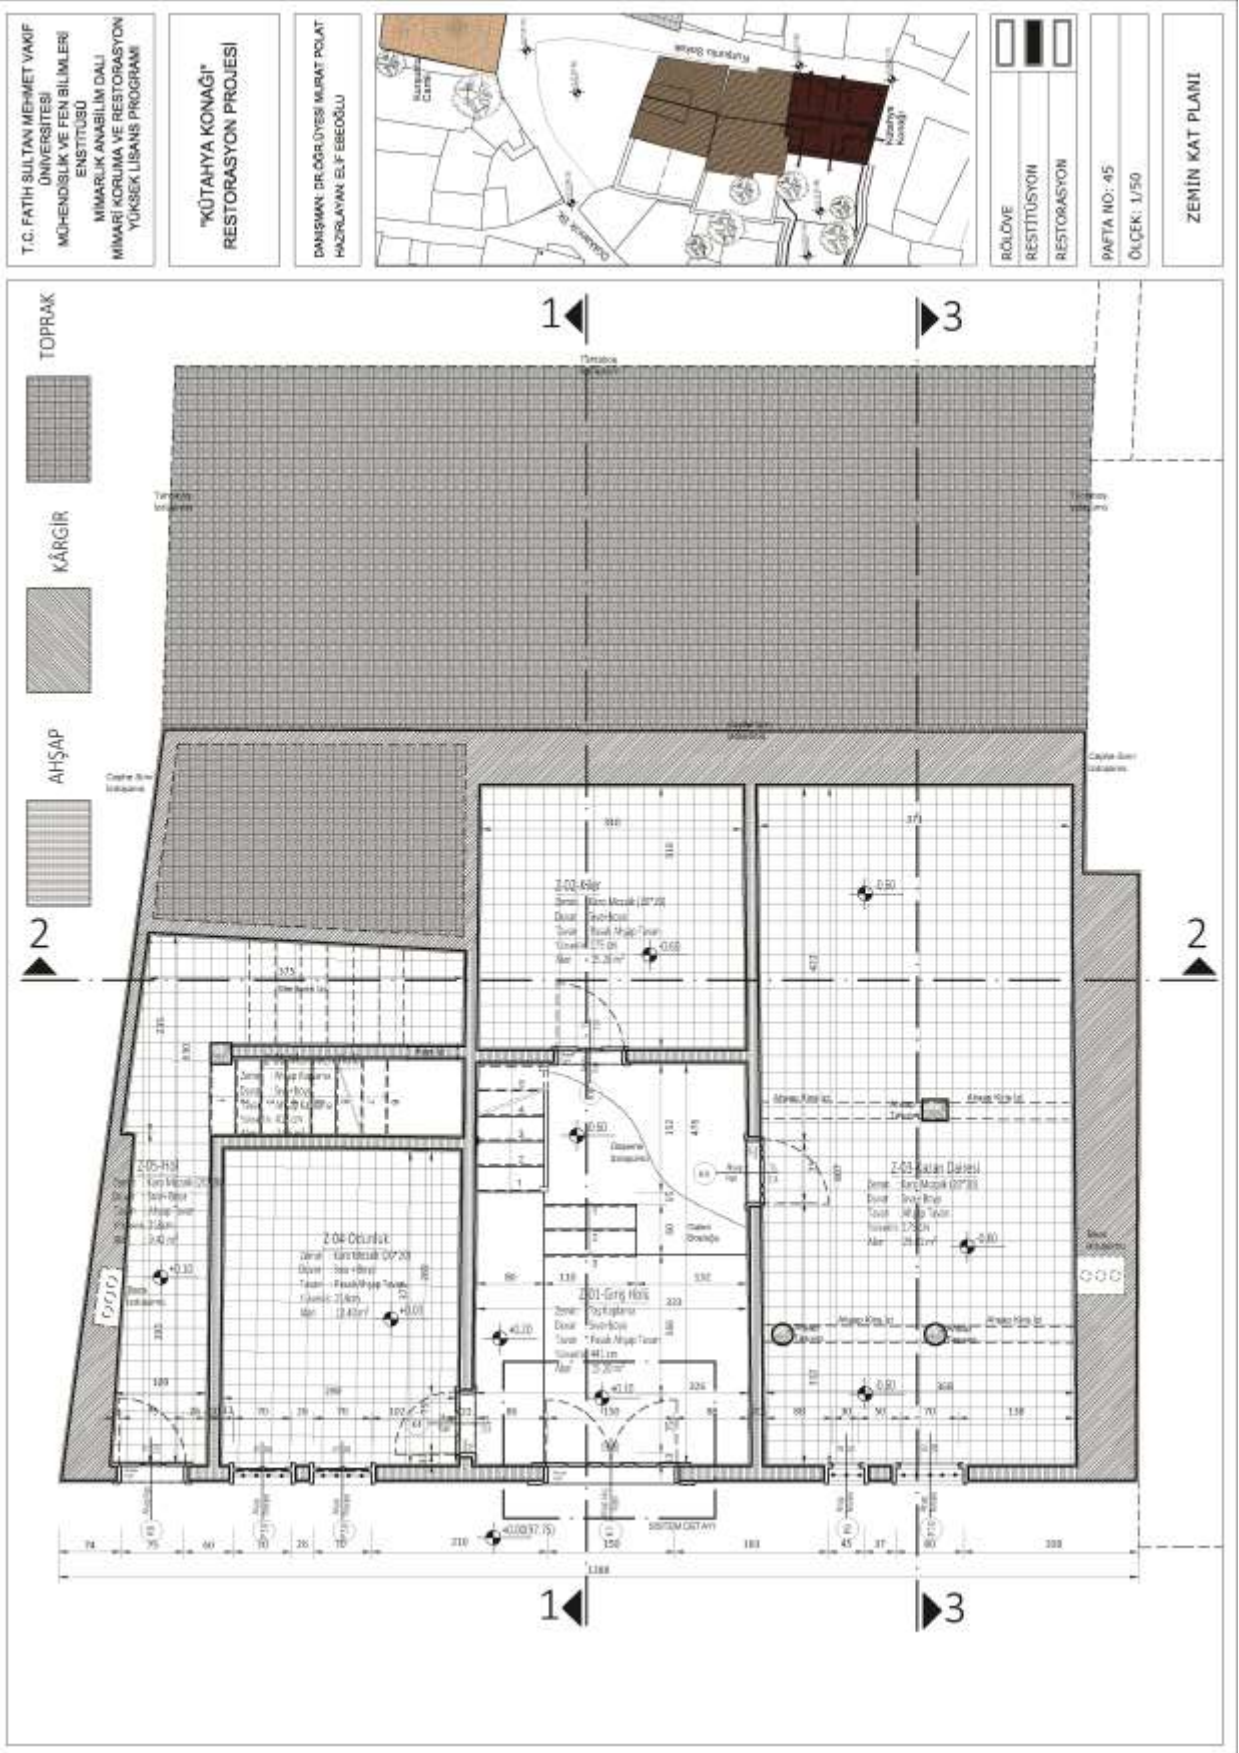
Çizim 45. Restitüsyon; Zemin Kat Planı
