**KÜTAHYA PAŞAMSULTAN MAHALLESİ KÜTAHYA KONAĞI**  
**RESTORASYON ÖNERİSİ**

**YÜKSEK LİSANS TEZİ**

19.yüzyılın ikinci yarısına tarihlenen inşası ile Kütahya Konağı, Kütahya İli, Paşamsultan Mahallesi'nde yer almaktadır. Çalışma kapsamında konağın rölövesinin çizilmesi, restitüsyon önerilerinin geliştirilmesi ve restorasyon projesinin hazırlanması amaçlanmaktadır.

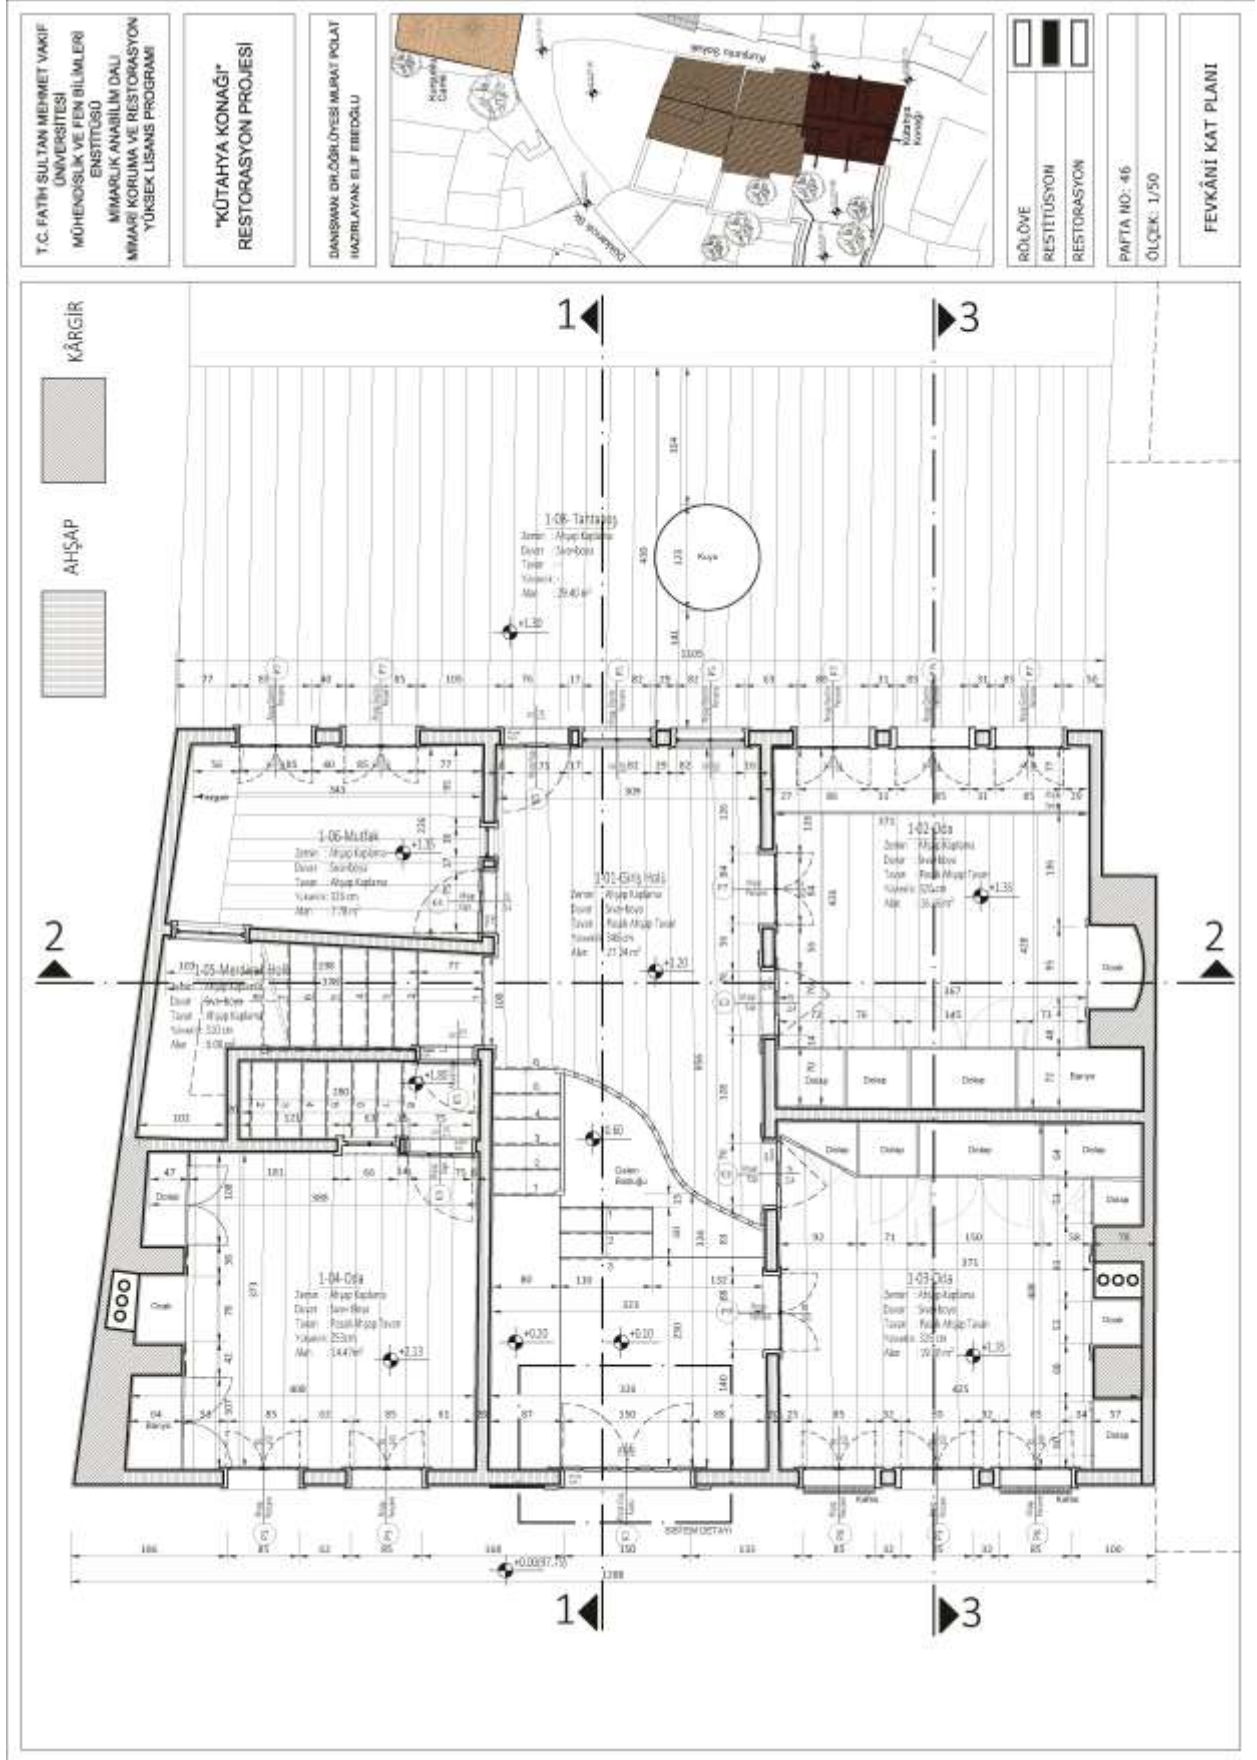
Cizim 46. Restitüsyon; Fevkâni Kat Planı

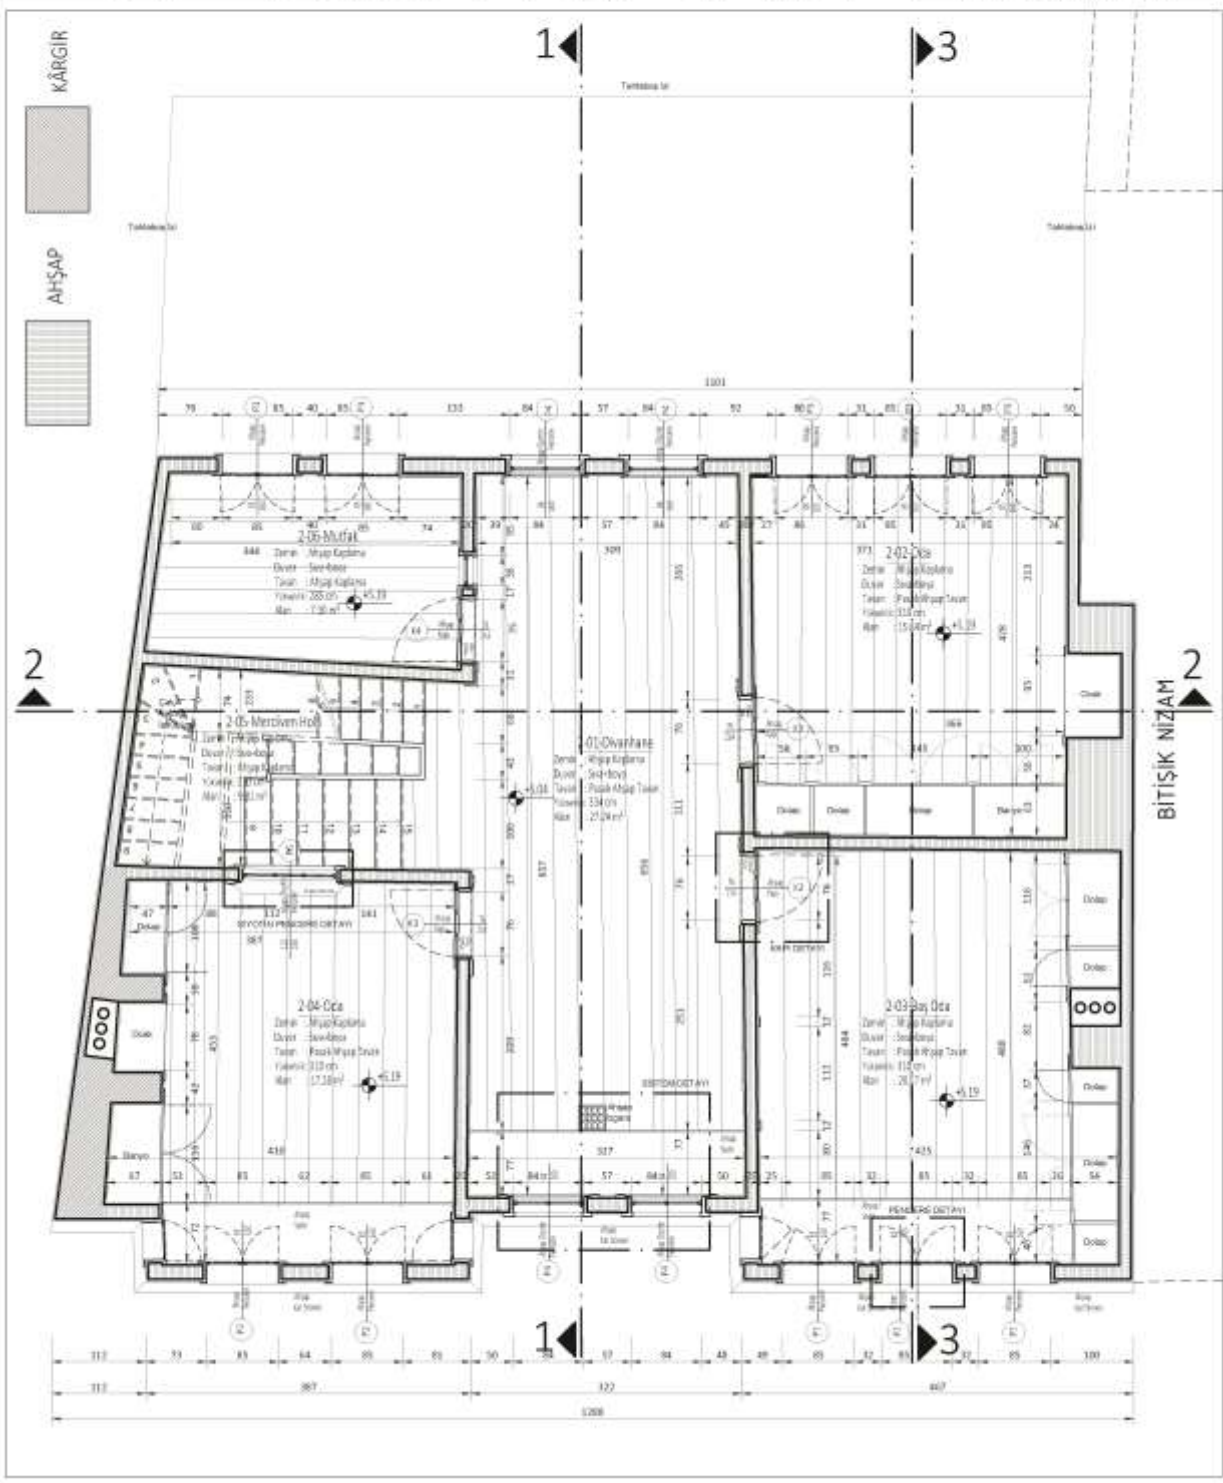
Çizim 47. Restitüsyon; İkinci Kat Planı

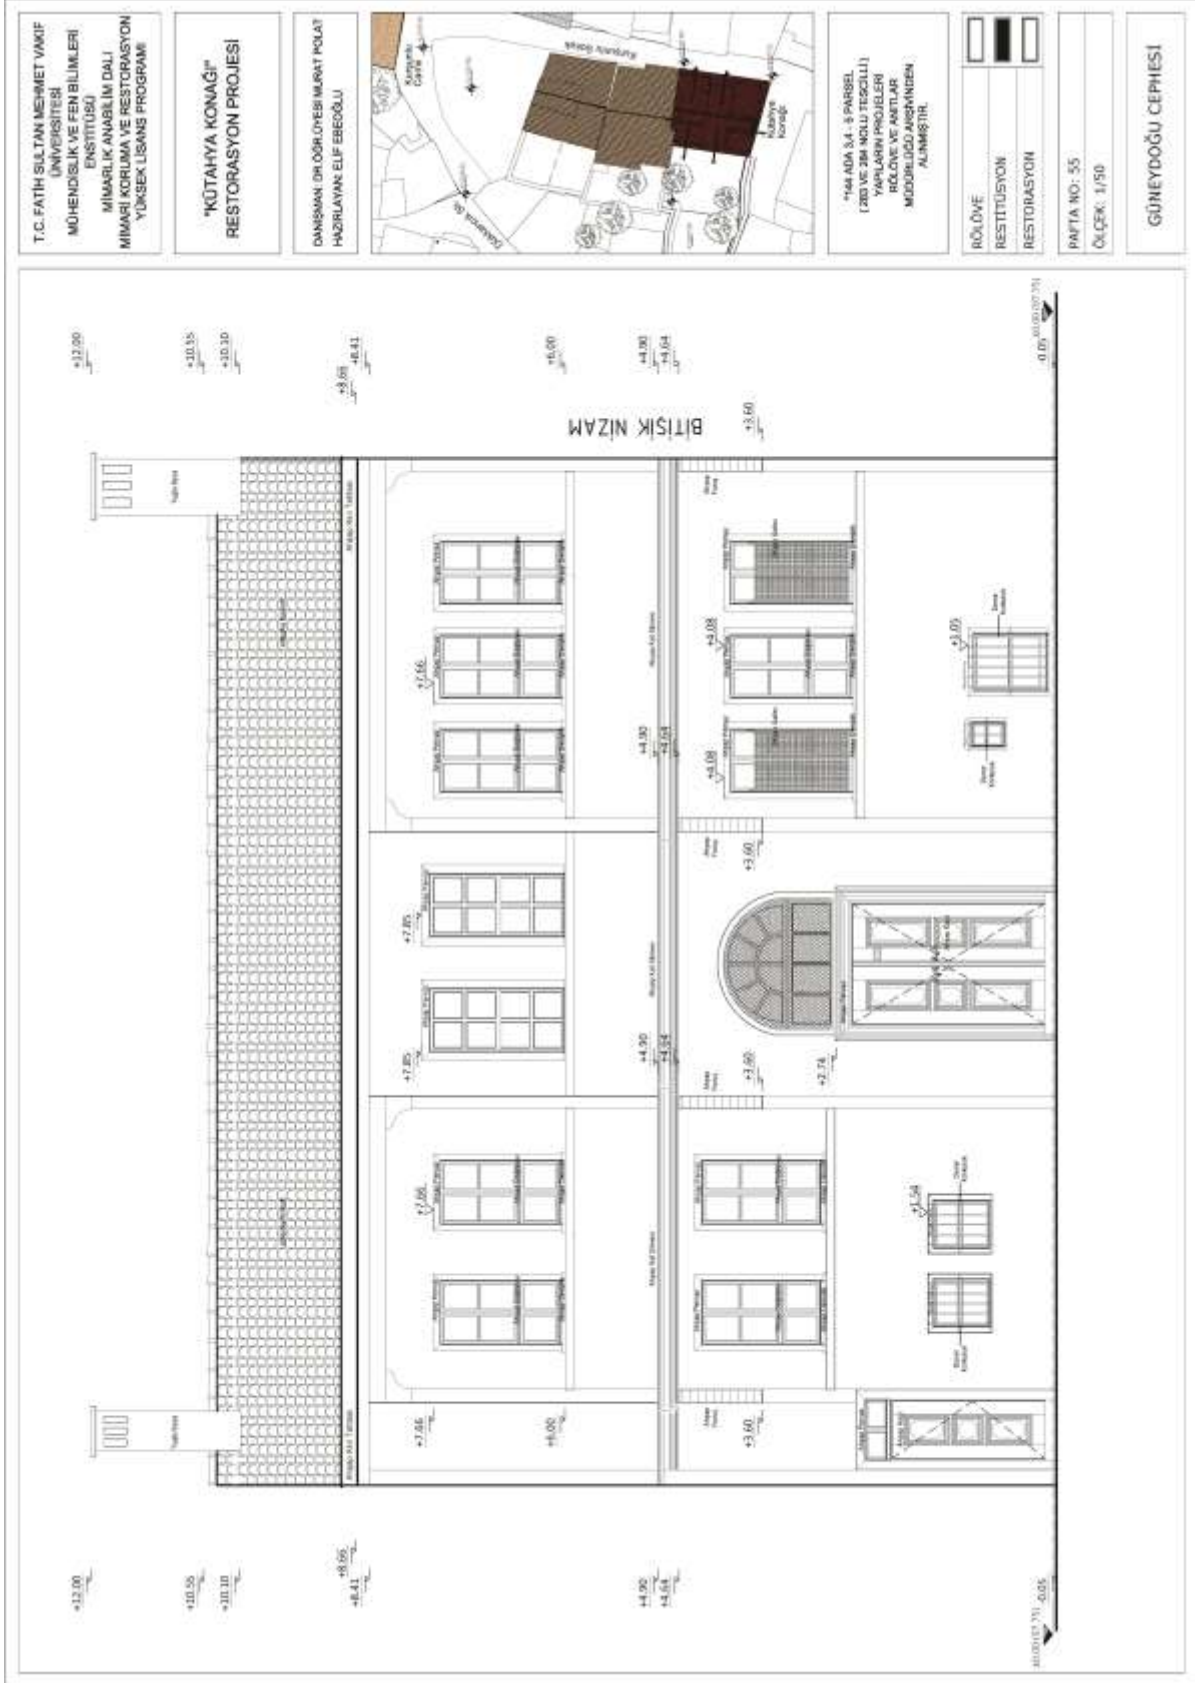
Çizim 55. Restitüsyon; Güneydoğu Cephesi

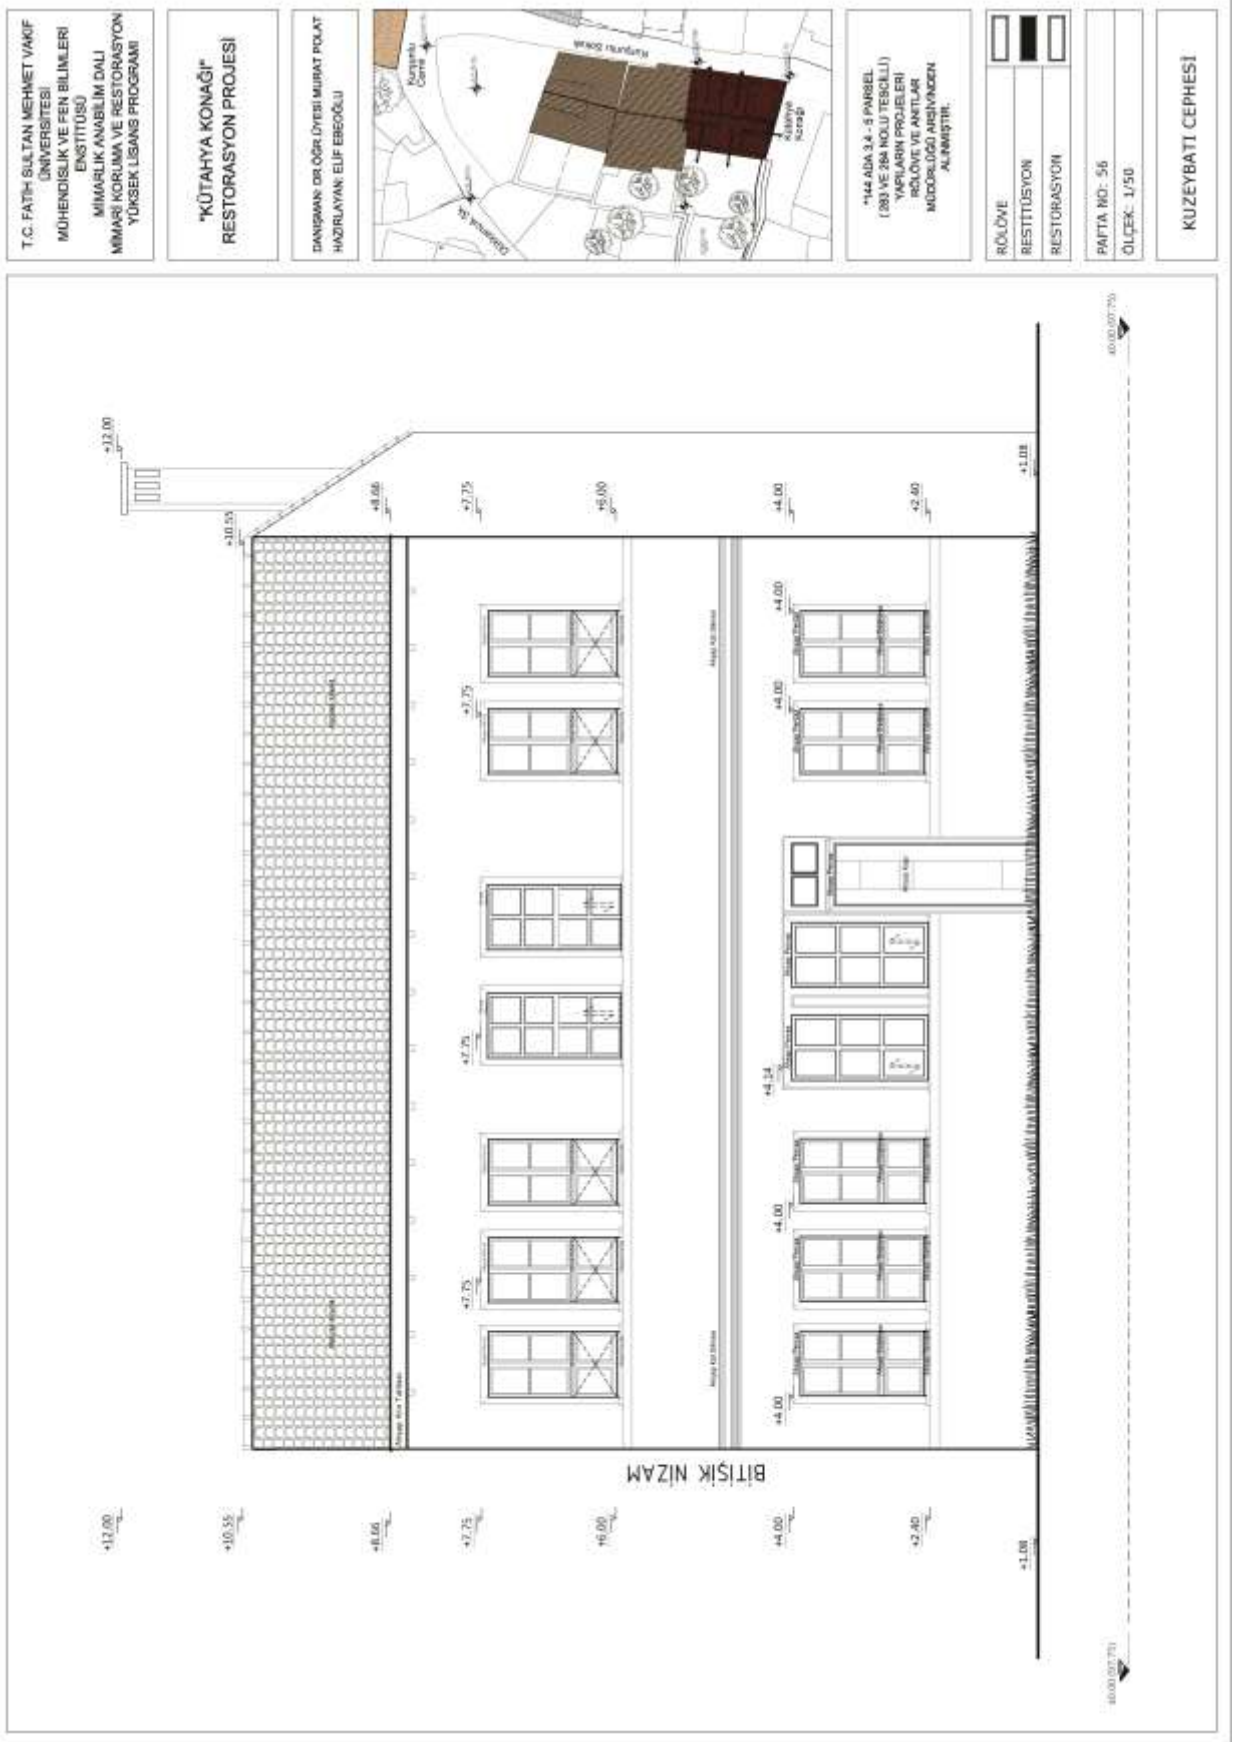
Çizim 56. Restitüsyon; Kuzeybatı Cephesi

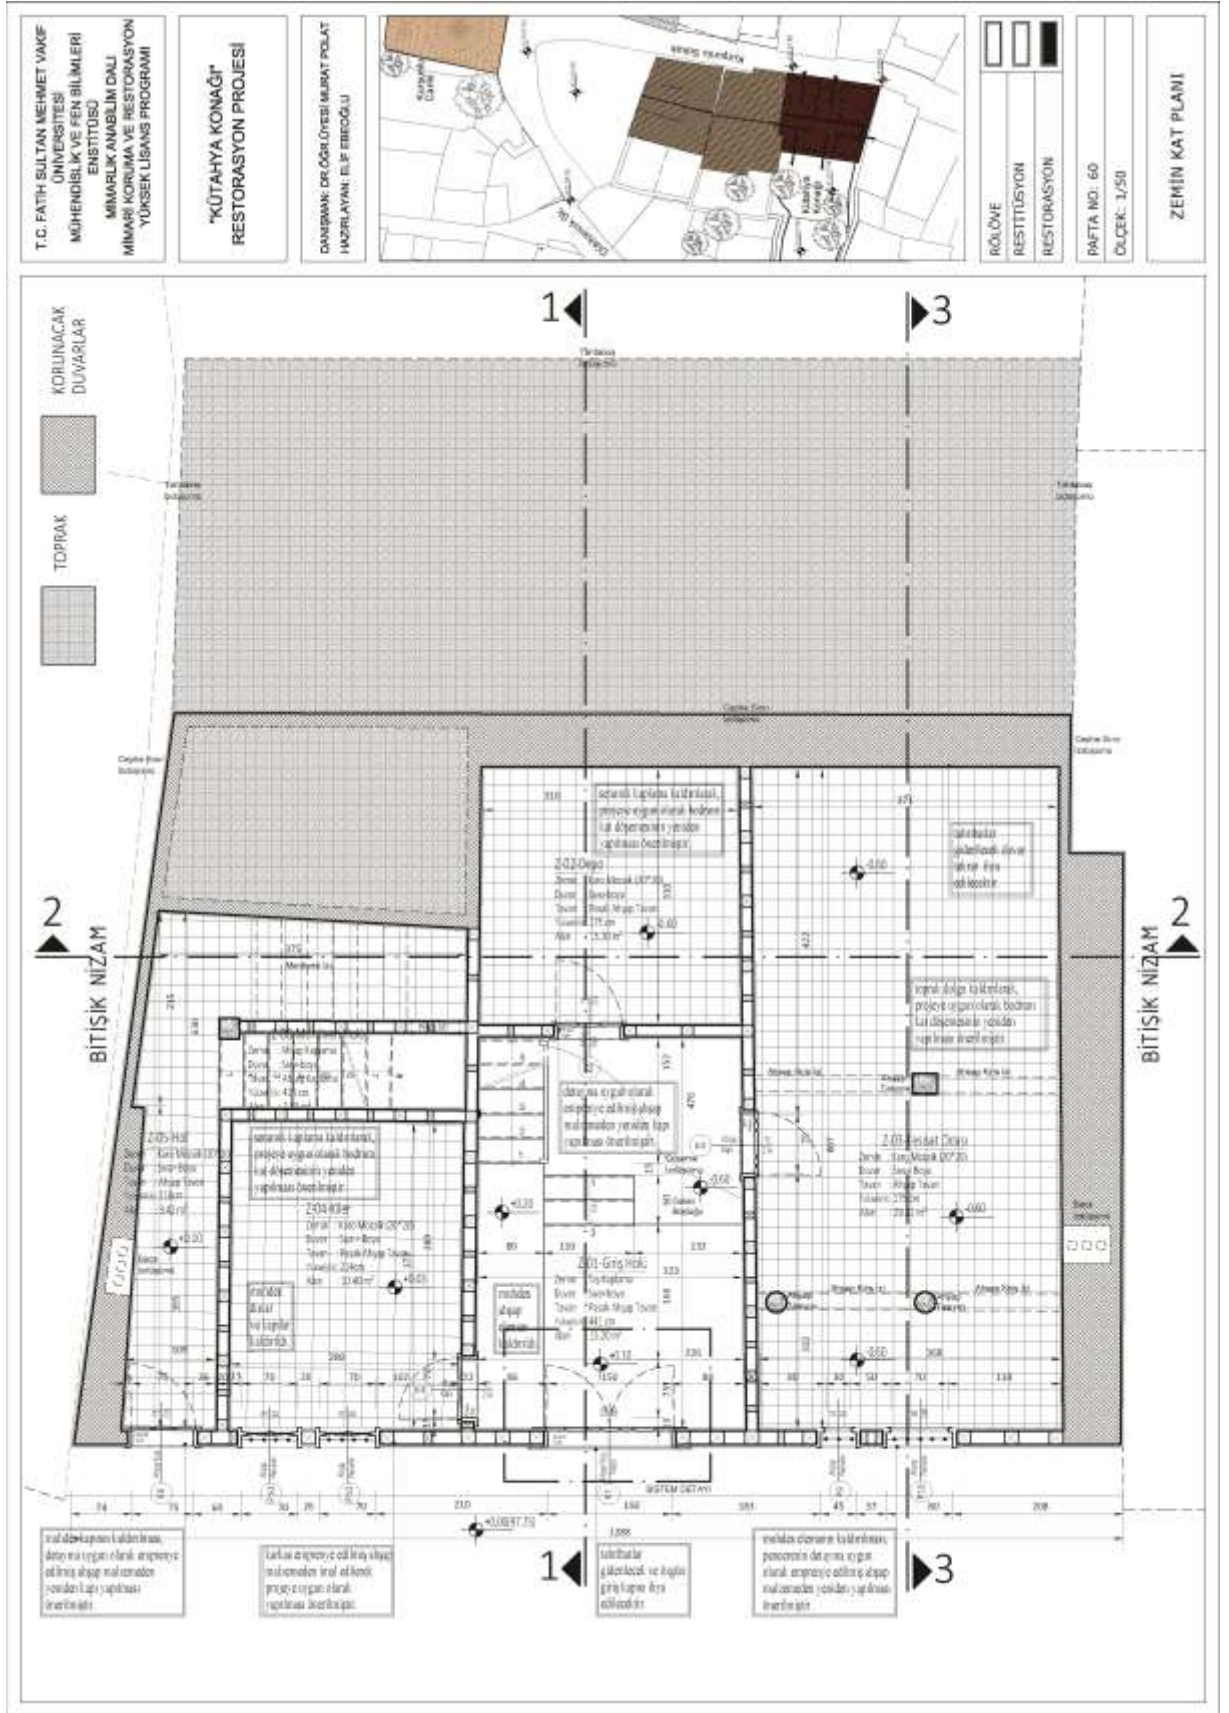
Çizim 60. Restorasyon; Zemin Kat Planı

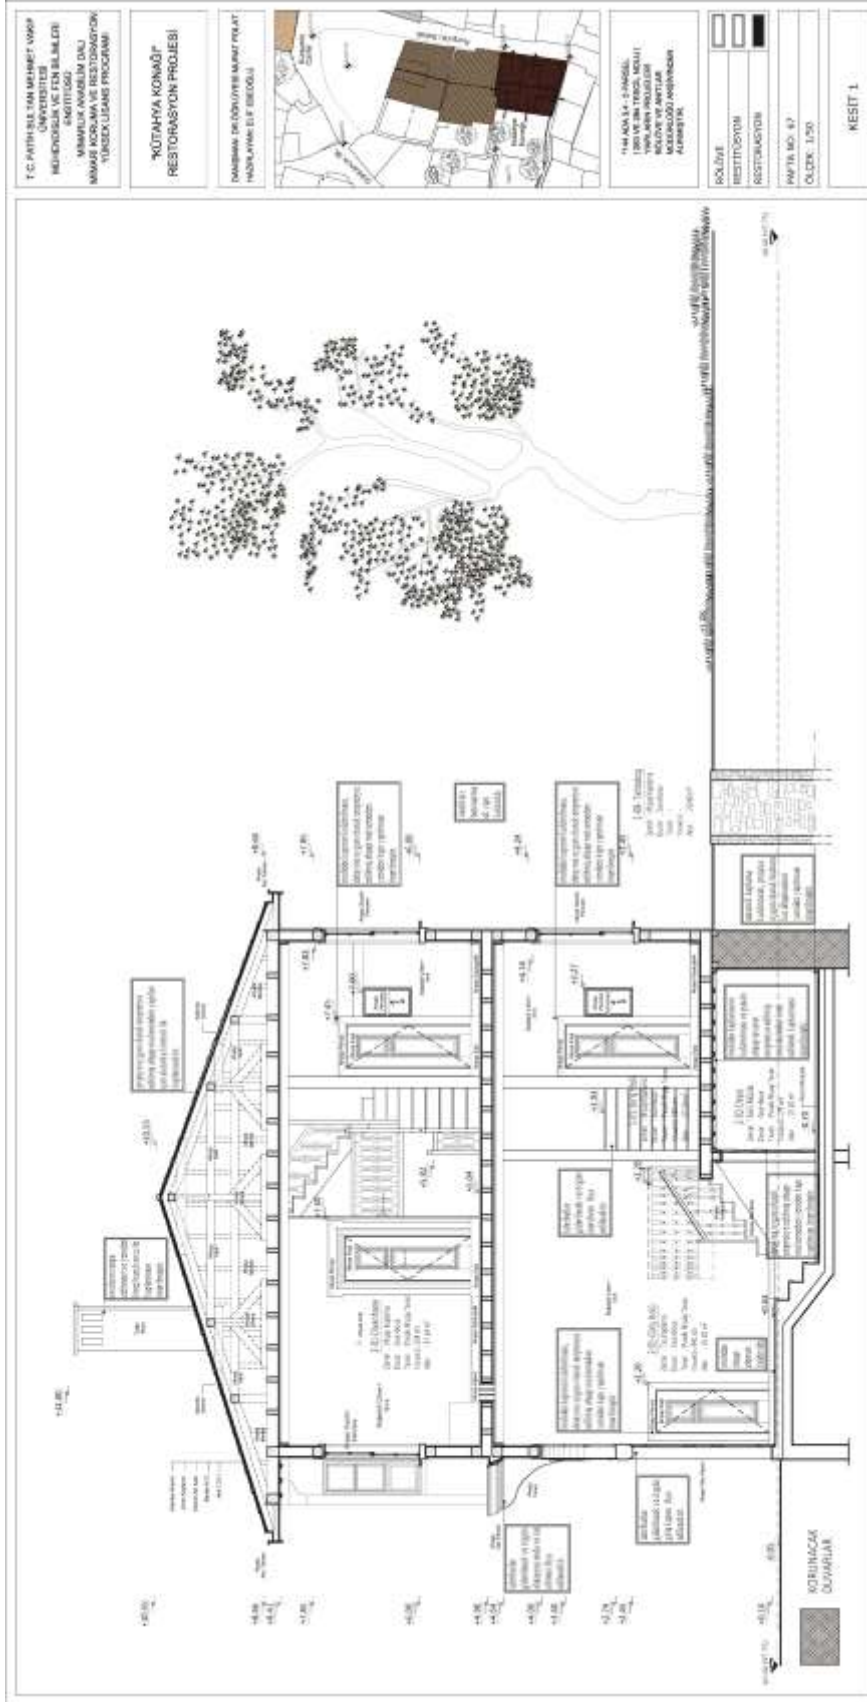
Çizim 67. Restorasyon; 1-1 Kesiti

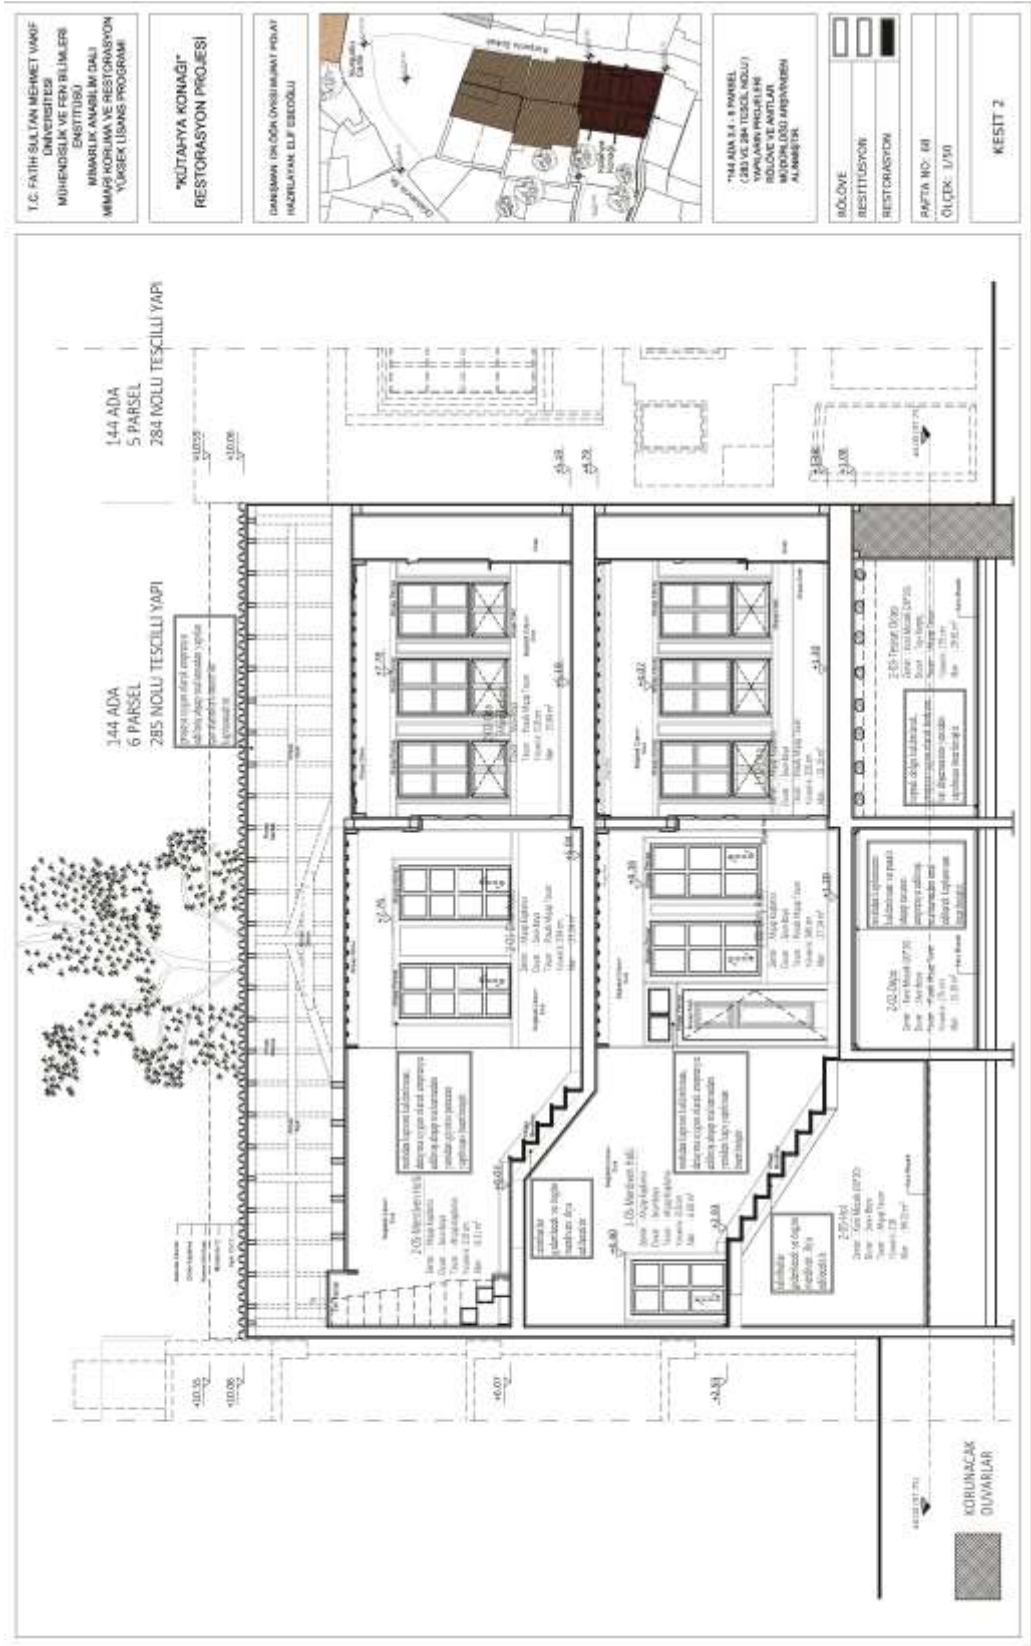
Çizim 68. Restorasyon; 2-2 Kesiti

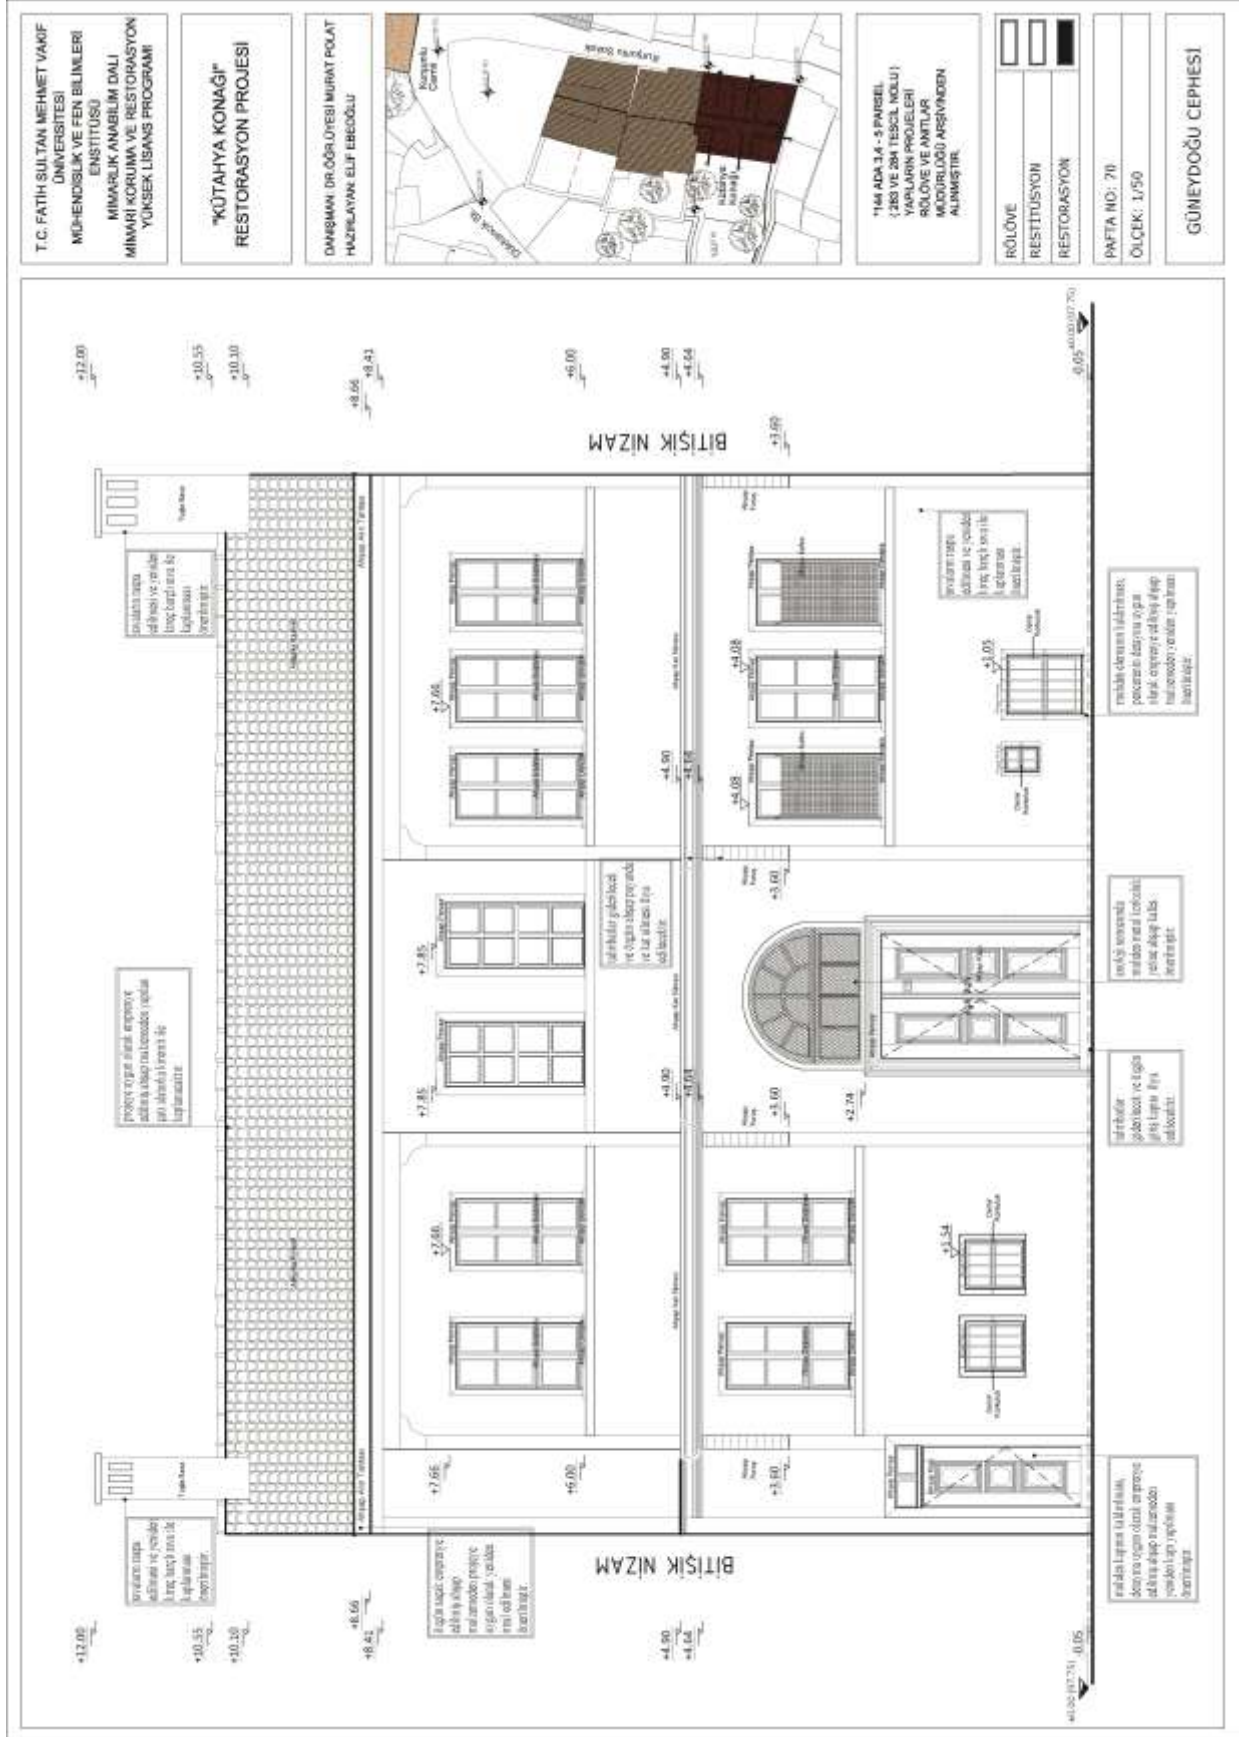
Çizim 70. Restorasyon; Güneydoğu Cephesi

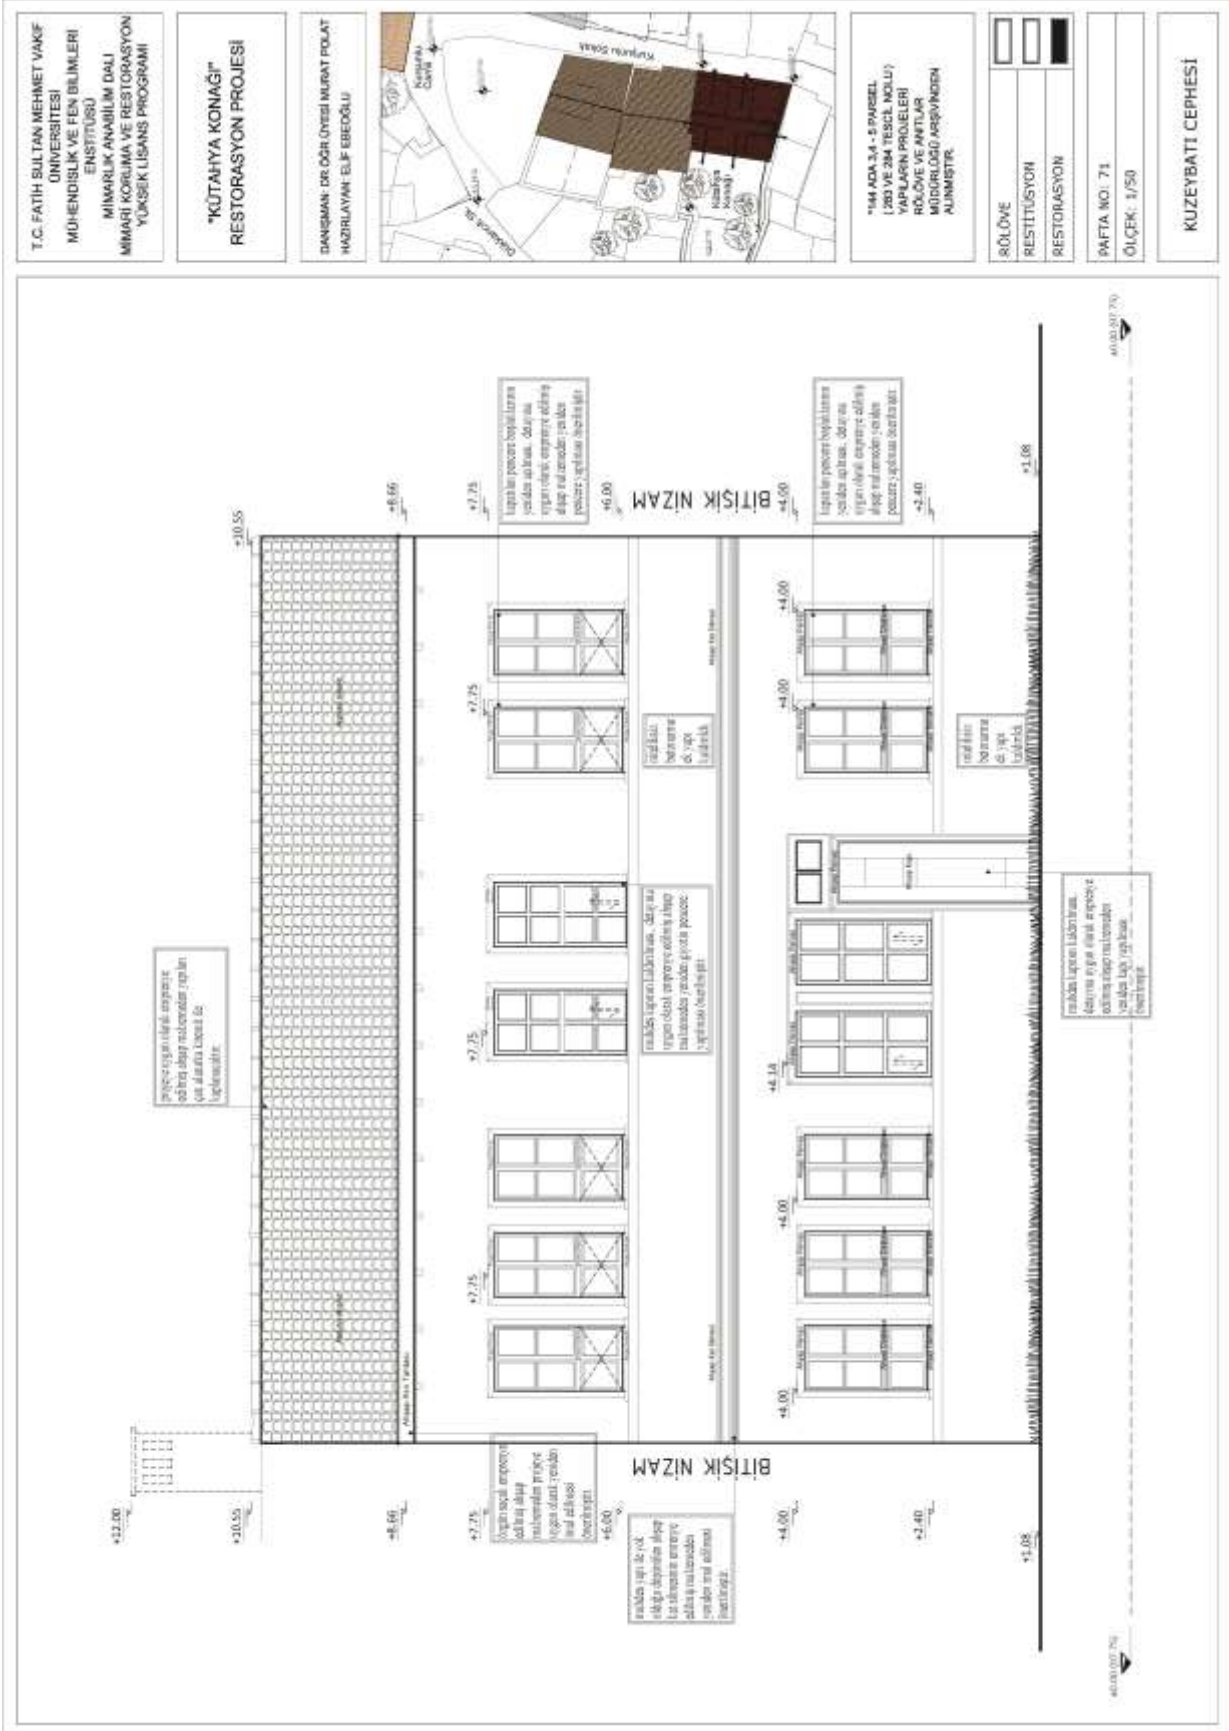
Çizim 71. Restorasyon; Kuzeybatı Cephesi

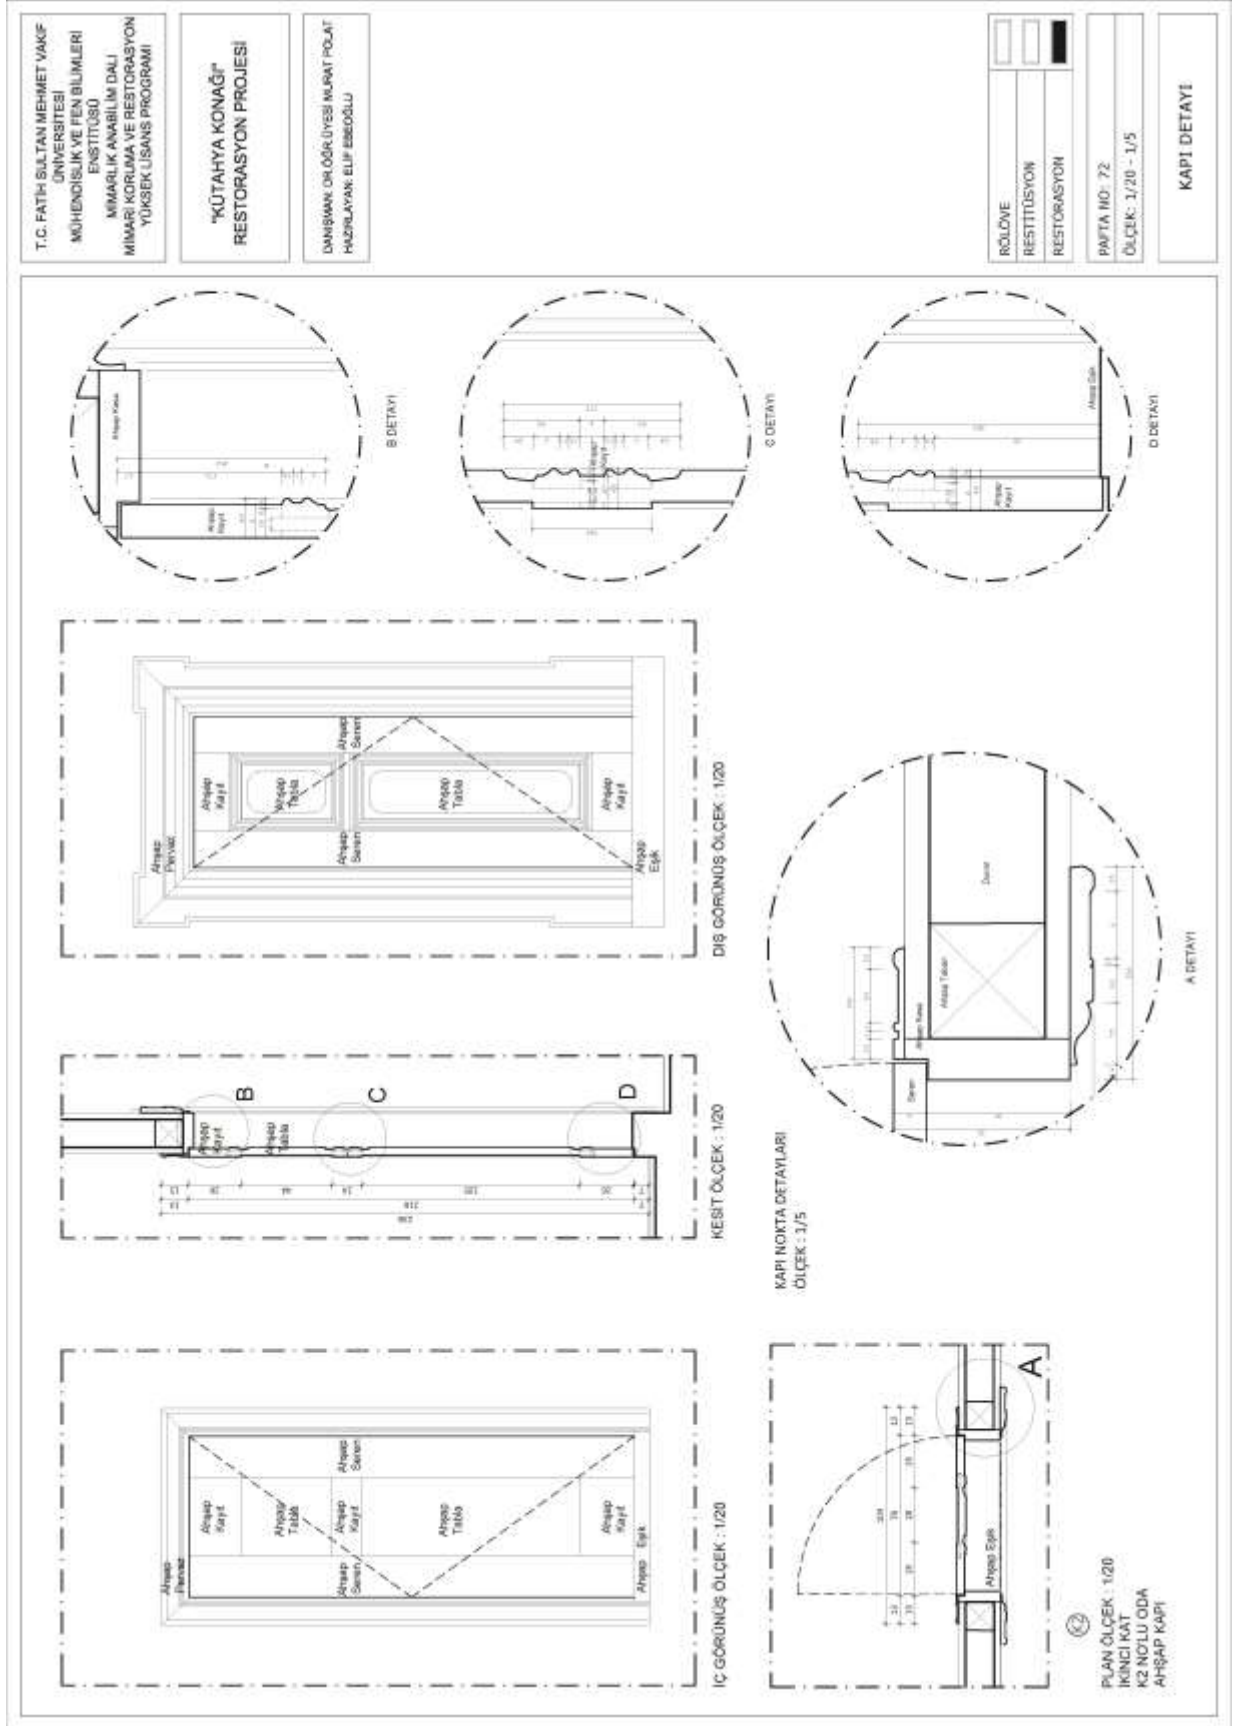
Çizim 72. Restorasyon; Kapı Detayı

Tüm pencere ve kapı doğramalarının ahşap olduğu yapıda malzeme incelenmeli, yüzey aşınması 5 cm'den fazla olan ve çürüme başlayan elemanlarda hasarlı kısım alınarak yerine ekler yapılmalıdır. Hasar oranı daha düşük ise sağlamlaştırılarak bırakılmalıdır. Malzemede hasar oranı daha yüksekse gerekli görüldüğü takdirde özgün malzeme ve doğramaya uygun olan yeni malzeme ile değiştirilmelidir. İyi durumda olan ahşaba ise oluşabilecek böcek, yangın, aşınma gibi tahribatlara karşın emprenye uygulaması yapılmalıdır.

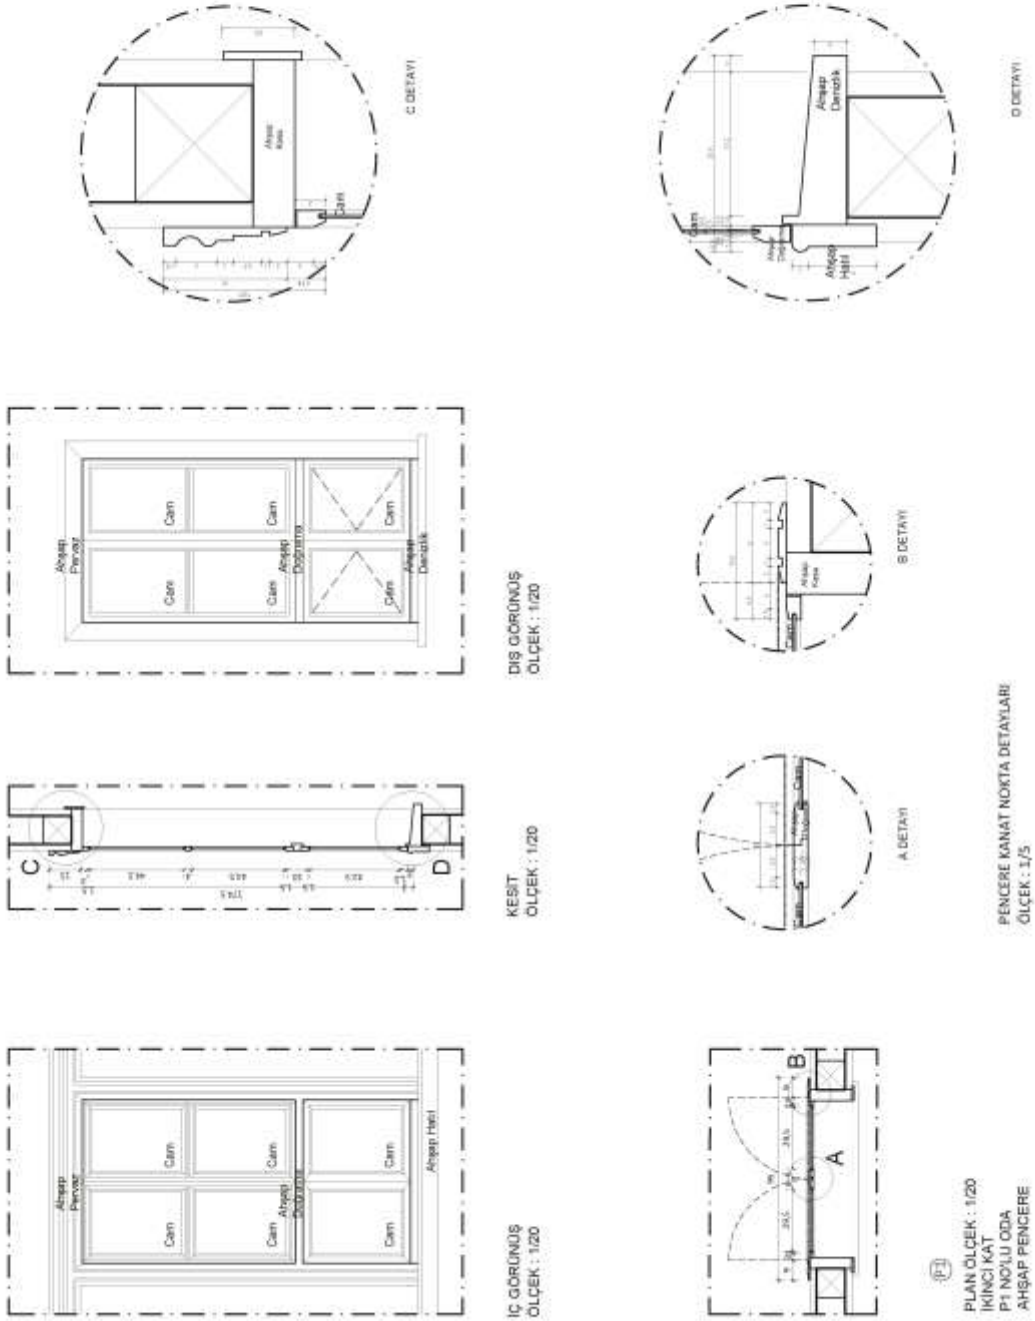
PENCERE DETAYI

Çizim 73. Restorasyon; Pencere Detayı
