**KÜTAHYA PAŞAMSULTAN MAHALLESİ KÜTAHYA KONAĞI**  
**RESTORASYON ÖNERİSİ**

**YÜKSEK LİSANS TEZİ**

19.yüzyılın ikinci yarısına tarihlenen inşası ile Kütahya Konağı, Kütahya İli, Paşamsultan Mahallesi'nde yer almaktadır. Çalışma kapsamında konağın rölövesinin çizilmesi, restitüsyon önerilerinin geliştirilmesi ve restorasyon projesinin hazırlanması amaçlanmaktadır.

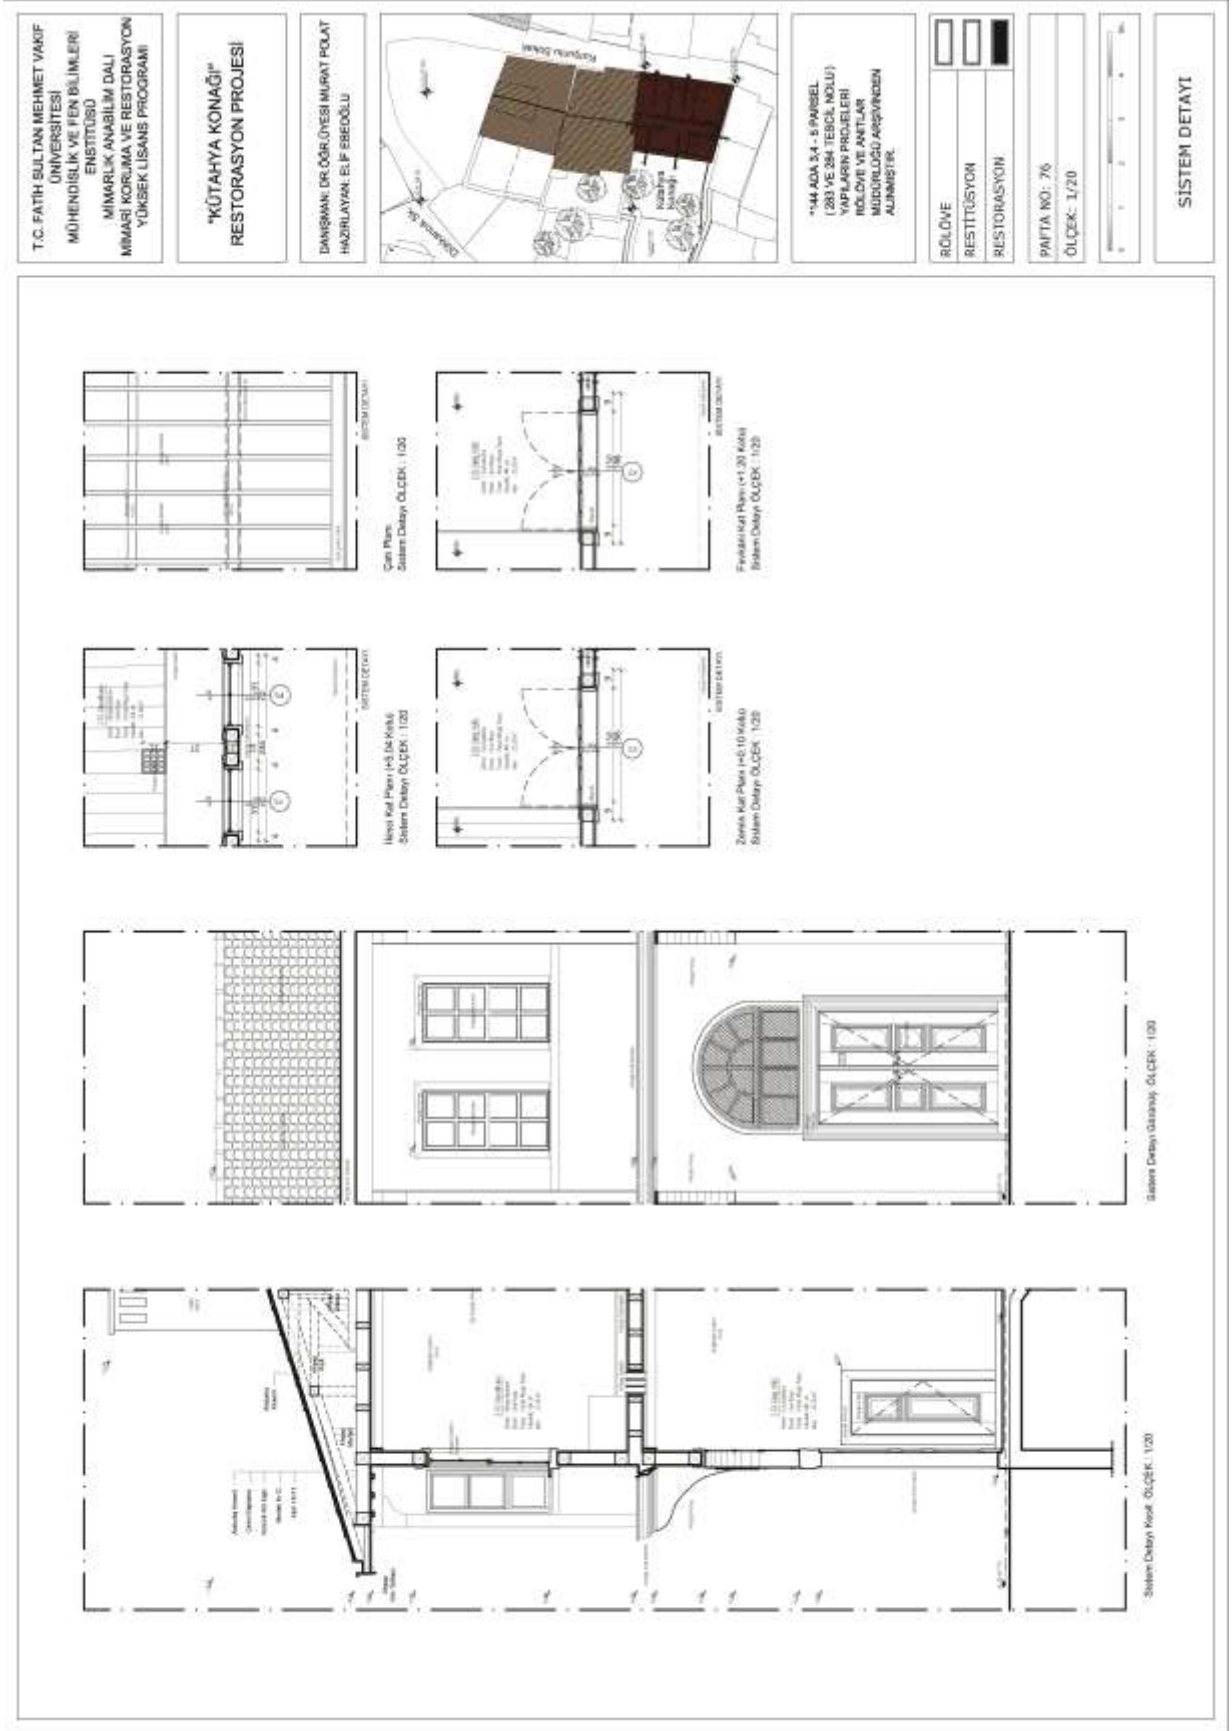
Çizim 76. Restorasyon; Sistem Detayı

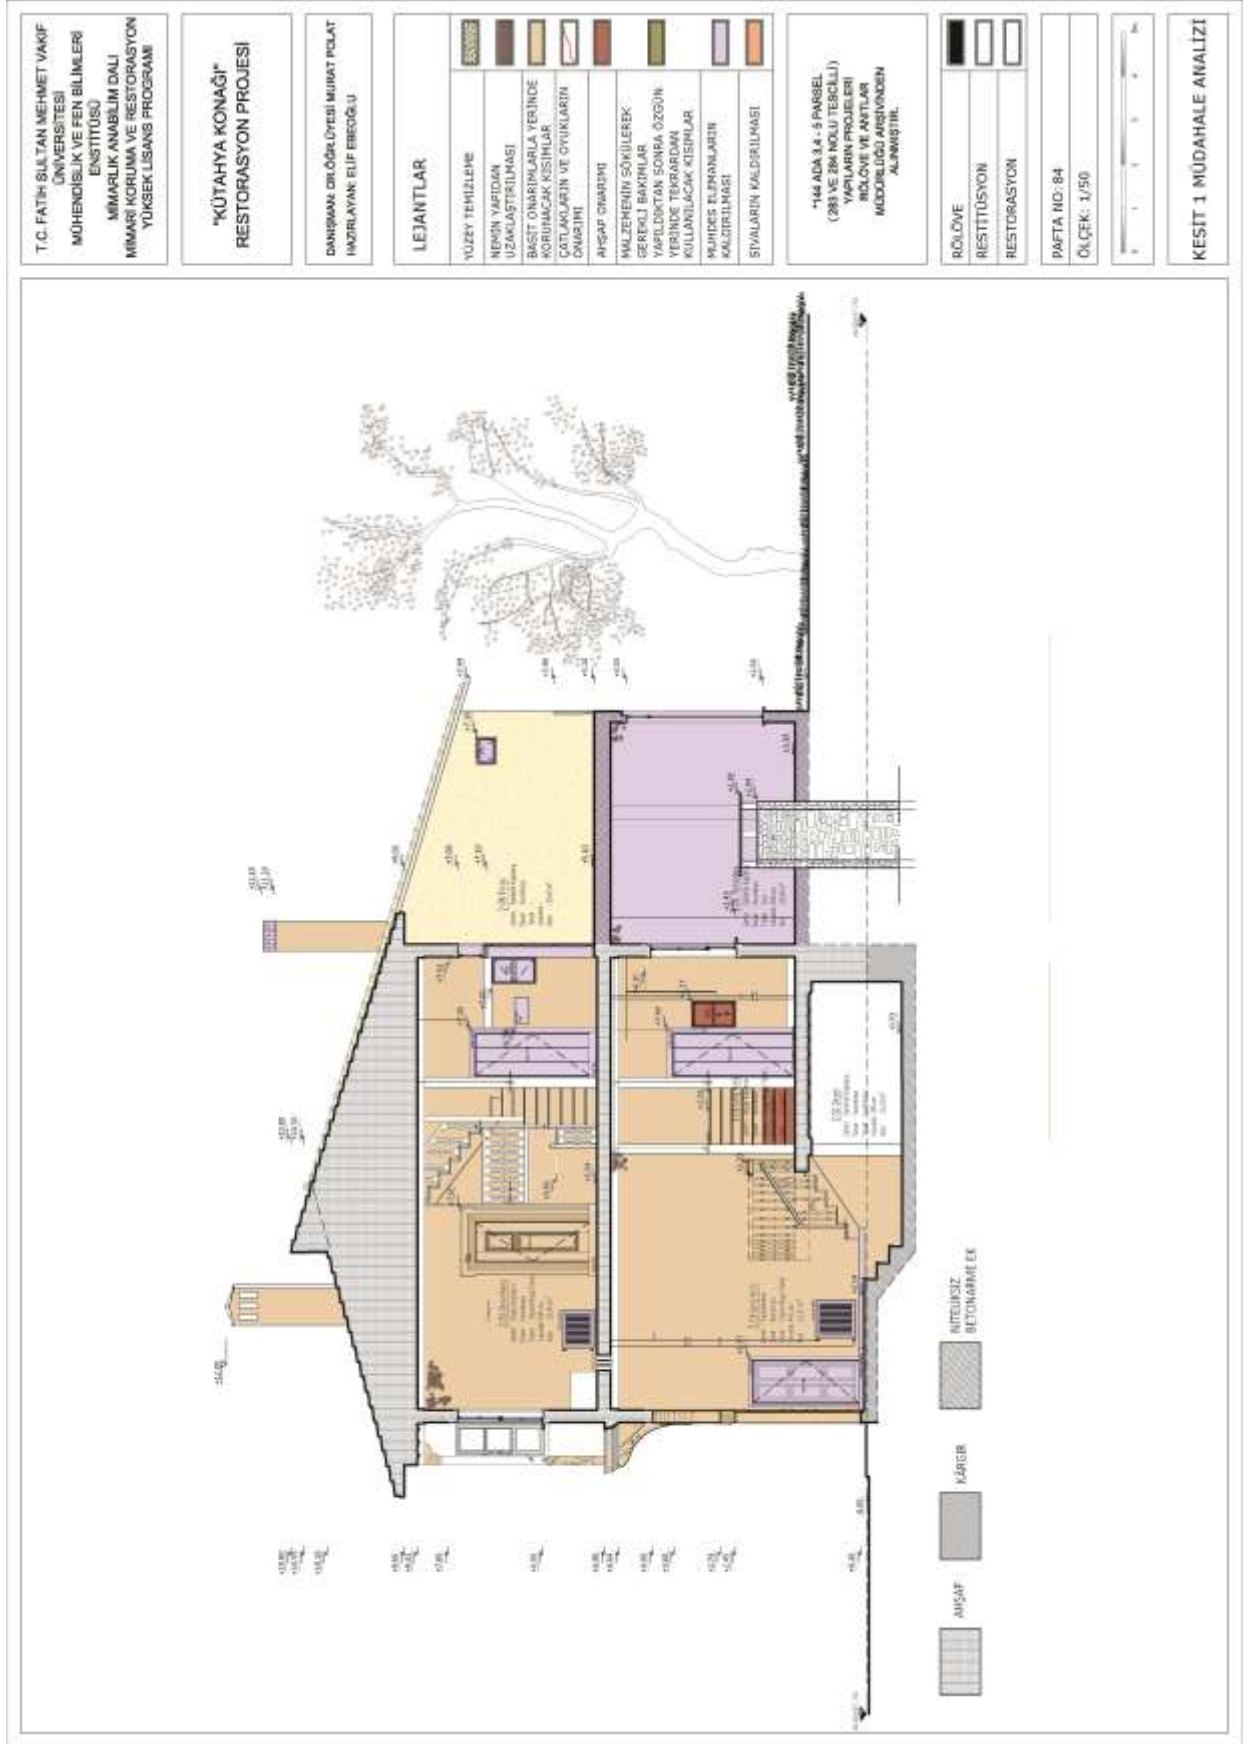
Çizim 84. Restorasyon; 1-1 Kesiti Müdahale Analizi

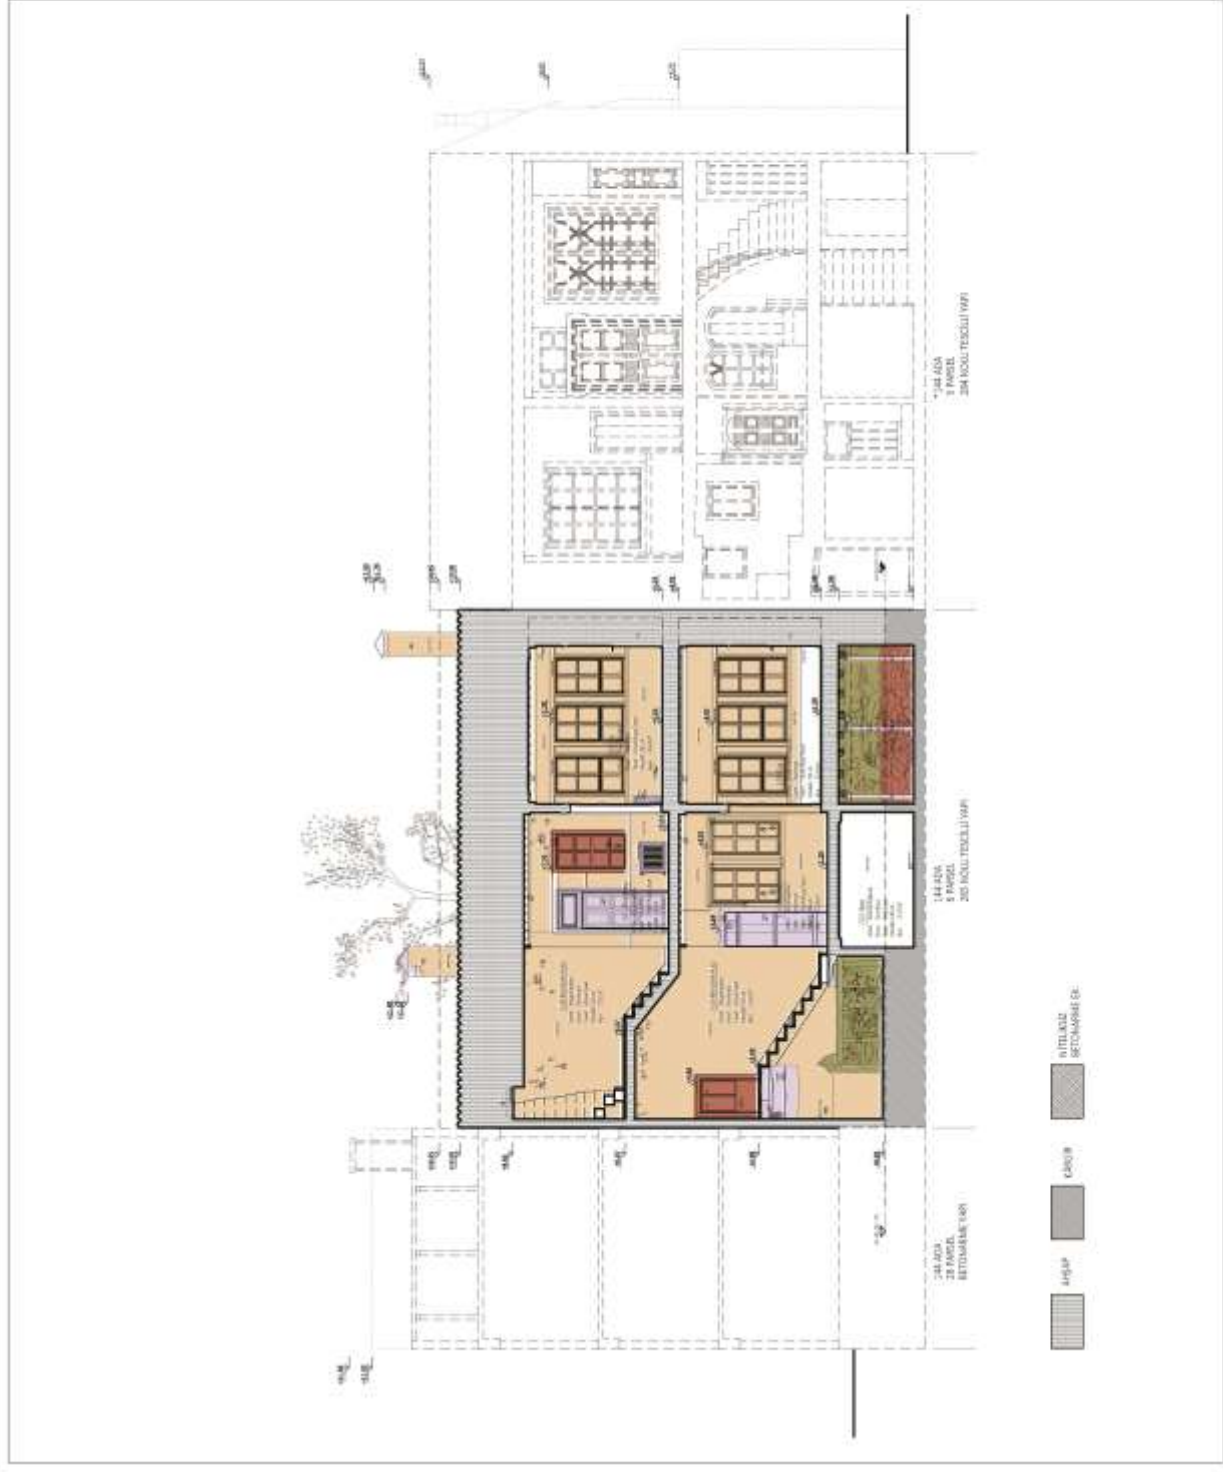
Çizim 85. Restorasyon; 2-2 Kesiti Müdahale Analizi

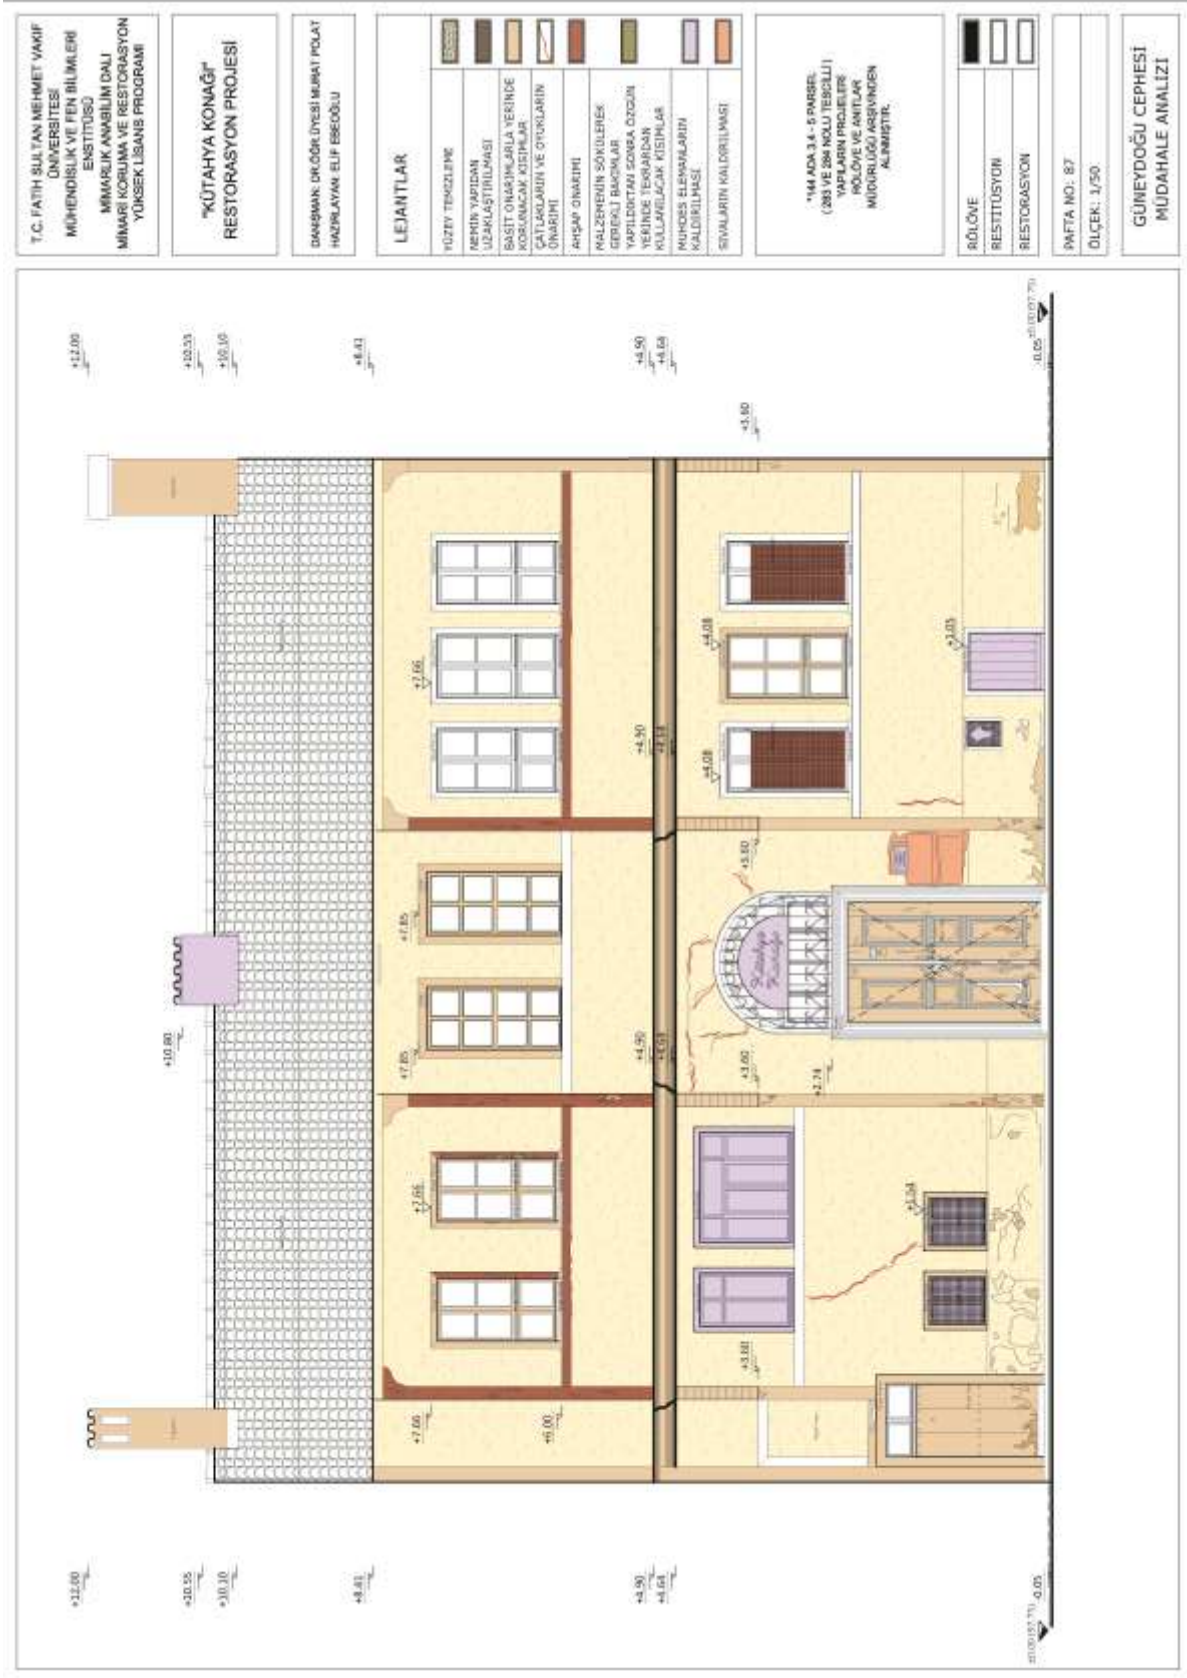
Çizim 87. Restorasyon; Güneydoğu Cephesi Müdahale Analizi

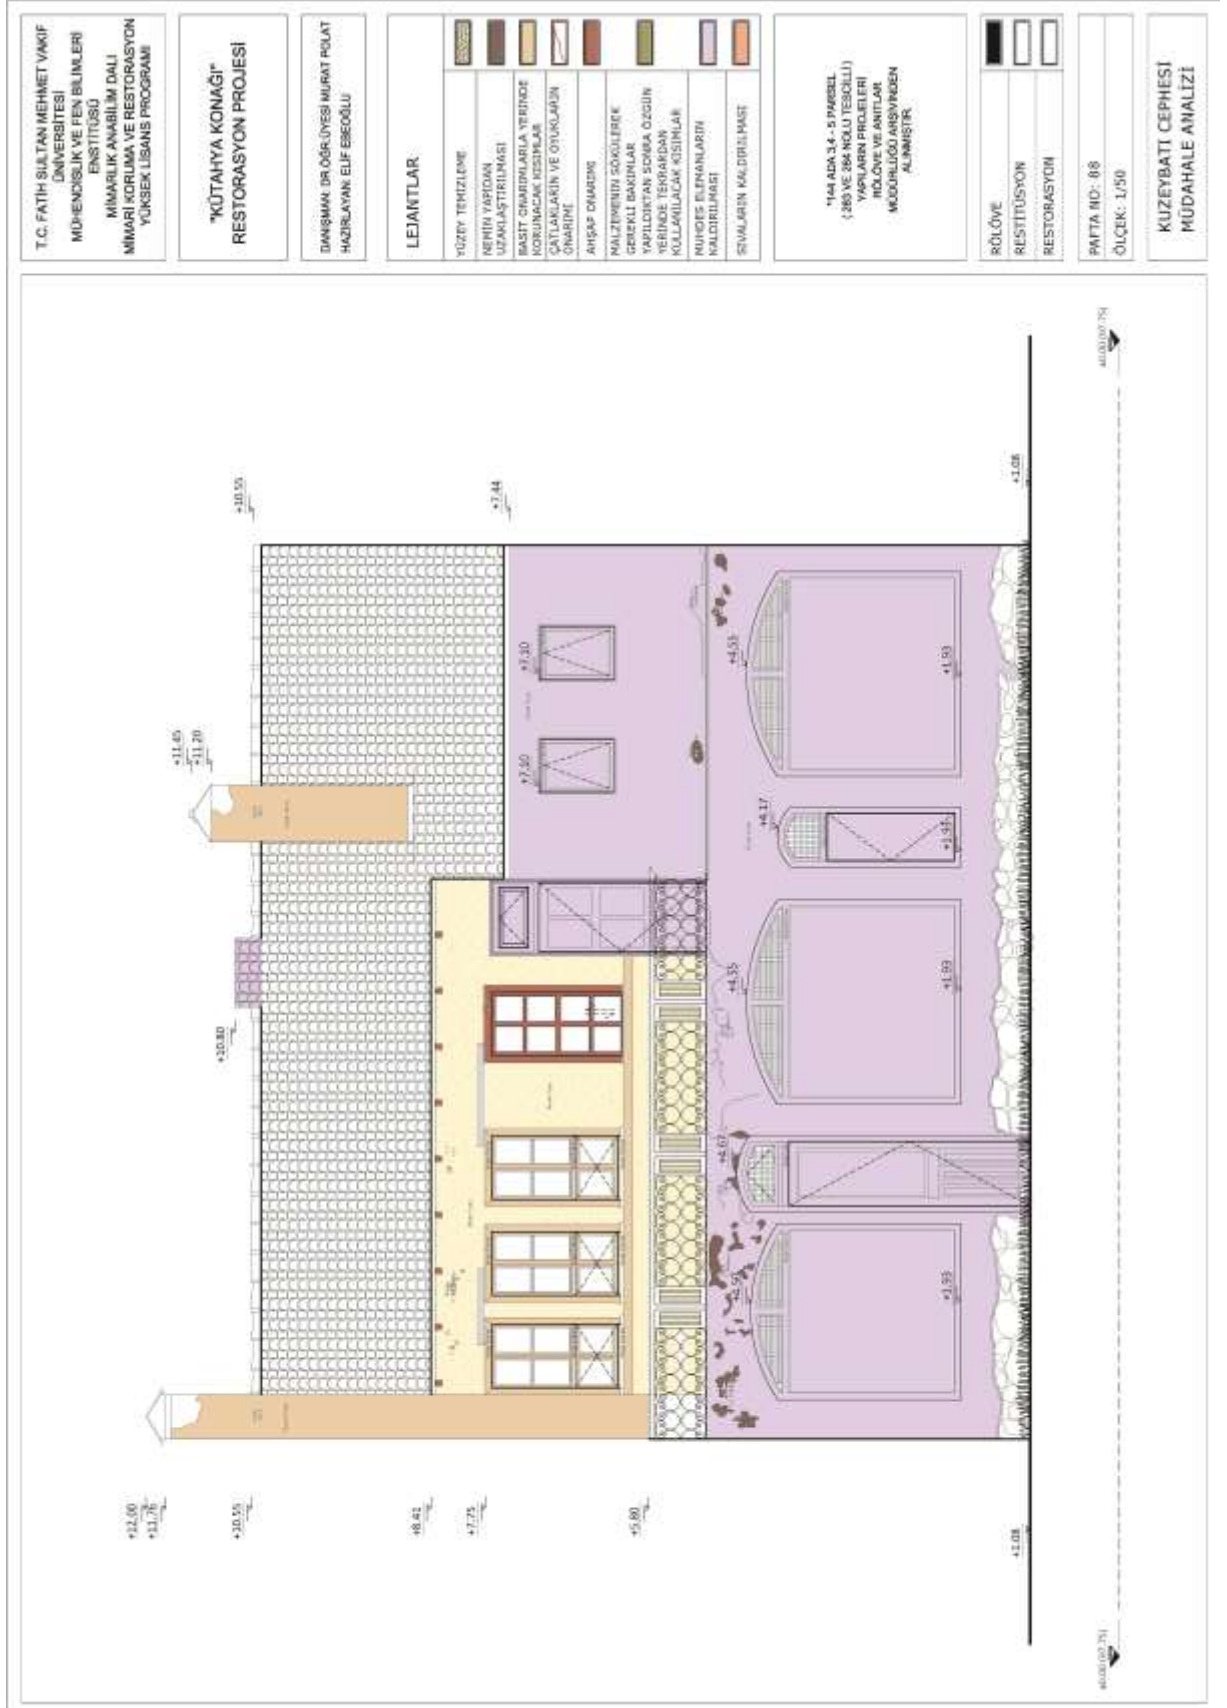
Çizim 88. Restorasyon; Kuzevbatı Cephesi Müdahale Analizi
