PRİŞTİNE EMİR ALAADDİN CAMİSİ RESTORASYONA DÖNÜK PROJE ÇALIŞMALARI

PROJECT WORKS OF THE EMİR ALAADDİN MOSQUE REGARDING
TO RESTORATION IN PRİSHTİNE

Aynur Göktaş | Restorasyon Uzmanı, Y. Mimar

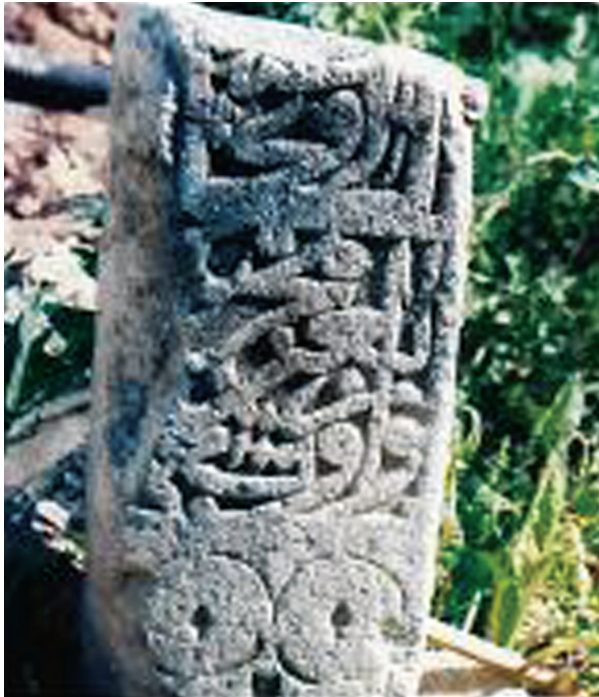
Fotoğraf 1. Emir Alaaddin Camisi Haziresi'ndeki mezar taşı (İbrahimgil - Konuk 2006).

Yapının orijinal kitabesi ya da vakfiyesi bulunmamaktadır. Osmanlı kaynaklarında var olan mahalle ve caminin adını veren tarihsel kaynak dışında, bir zamanlar caminin avlusunda yer alan ve Emir Alaaddin'e ait olan mezar taşının transkripsiyonunda okunan tarih, cami için kabul edilen ilk tarihtir.

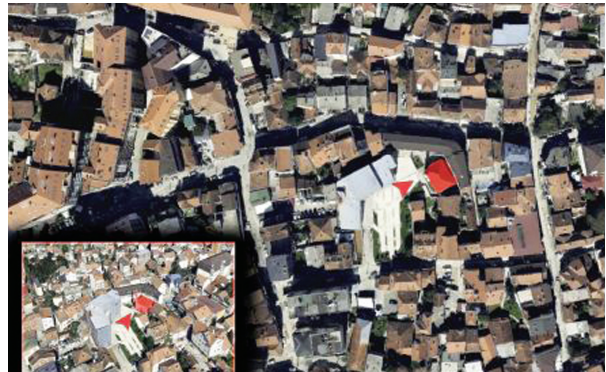
Fotoğraf 7. Emir Alaaddin Camisi, hava fotoğrafı (Google Earth).
