**KIRSAL MİMARİ MİRASIN KORUNMASI ÜZERİNE
BİR ÇALIŞMA: GEMİÇ KÖYÜ**

YÜKSEK LİSANS TEZİ

CEVHER ŞAMİL EKMEN

İSTANBUL, 2024

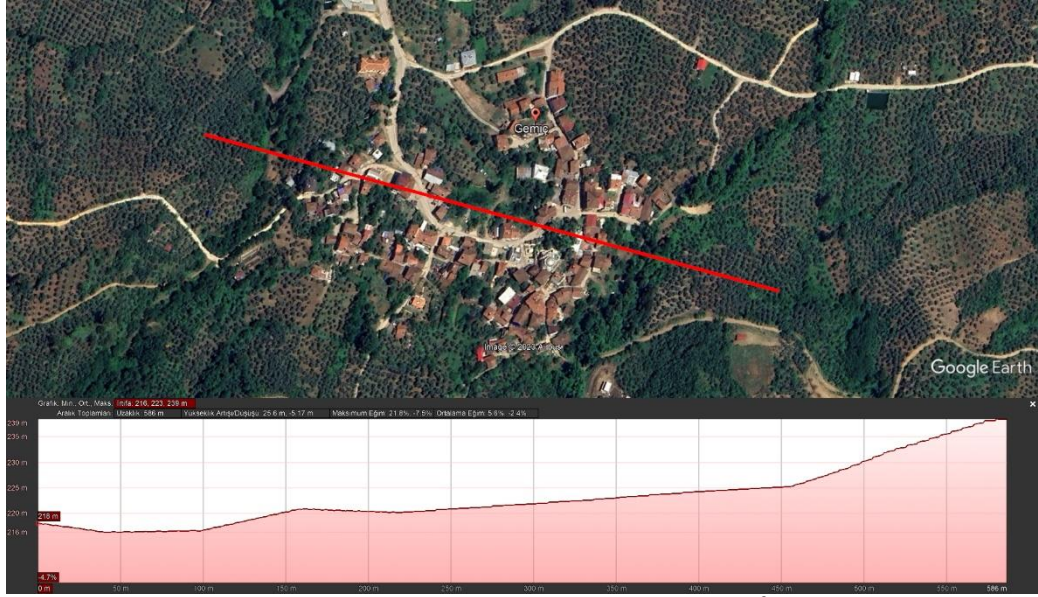
Şekil 3.2: Arazideki eğimin gösterimi³

Köyün orta kısmından belirlenen 550 m uzunluğundaki eğim çizgisinde, en düşük noktanın 220m olduğu, en yüksek noktanın ise 238m olduğu belirlenmiştir. Maksimum eğimin %21 civarı ve ortalama eğimin de %5 civarı olduğu görülmektedir.

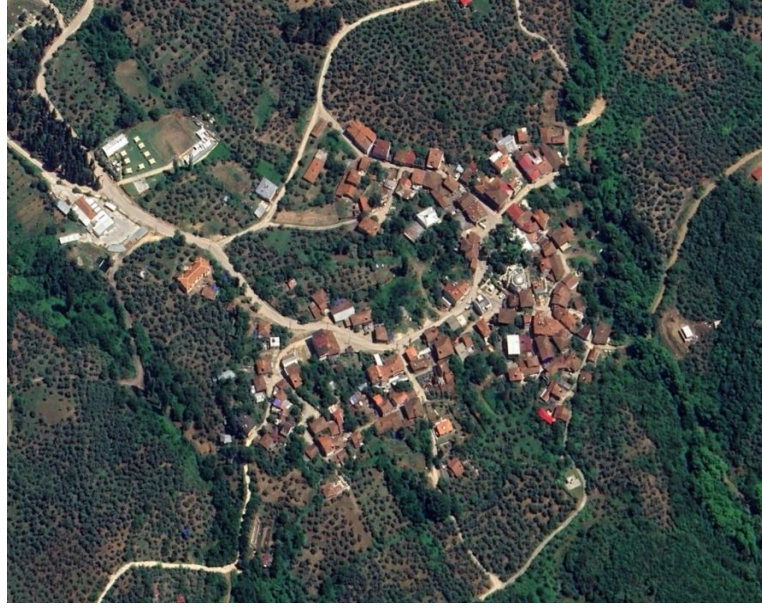
Şekil 4.2: Gemiç Köyü yerleşim dokusu

Gemiç köyü sınırları içerisinde 312 adet parsel bulunmaktadır. Bu parsellerde, geleneksel sivil mimarlık örnekleri, işevleri, ahırlar ve depoları kapsayan 231 adet yapı tespit edilmiştir ve 80 adet yapının aktif olarak kullanıldığı görülmüştür.

Köyün orta aksından geçen ana yol, diğer köylere ve tarım alanlarına ulaşımı sağlamaktadır. Yollar taşıt trafiğine elverişlidir. Ana yol asfalt kaplı, köy içi yollar ise beton parke örgü şeklindedir.

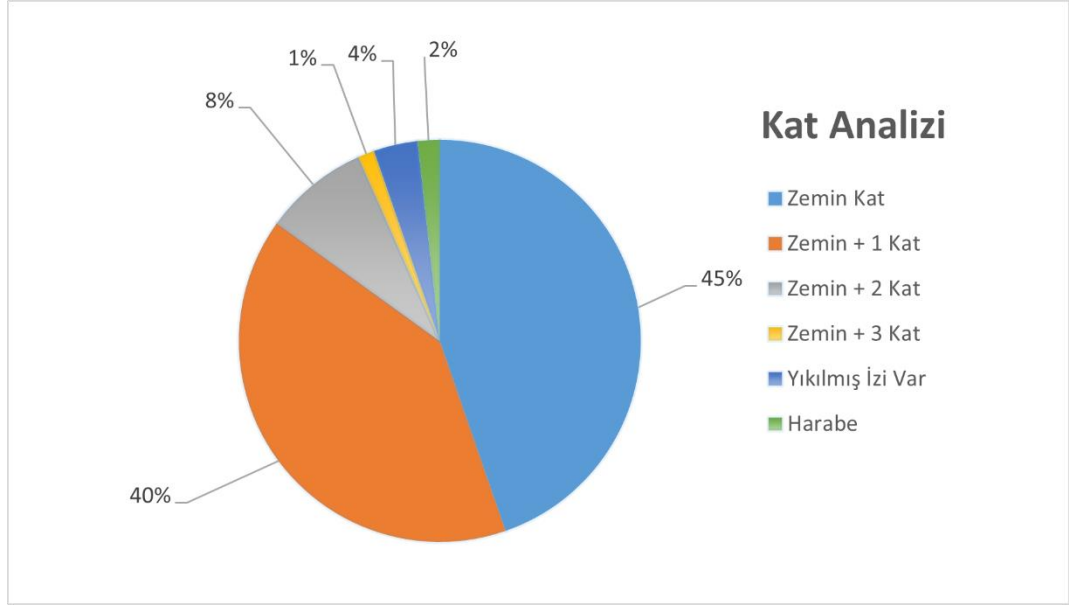
Şekil.4.4: Gemic Köyü kat analizi pasta grafiği

Geleneksel yapıların çoğunlukta zemin+1 kat şeklinde inşa edildiği, tek katlı olan geleneksel yapıların ahır, depo ve işlik olarak yapıldığı görülmüştür.

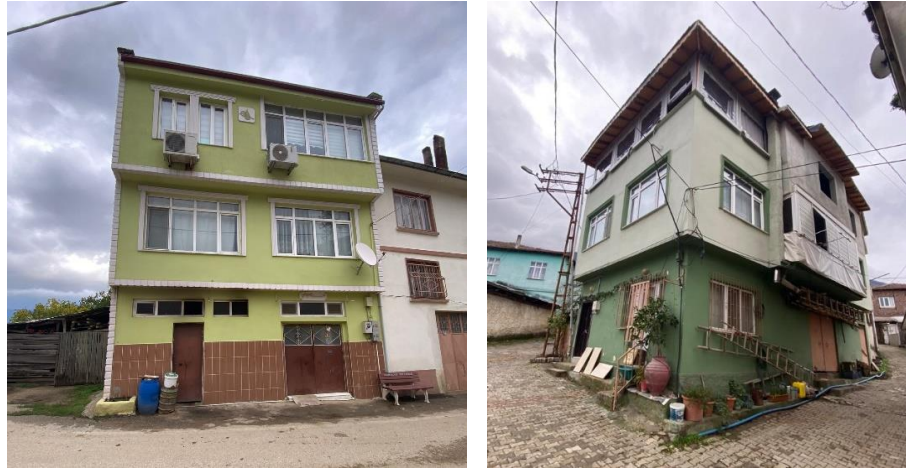
Şekil.4.5: Uyumsuz yapı örnekleri (C. Ş. Ekmen Arşivi,2023).

Gemic Köyünde bulunan yapılar, geleneksel yapı, uyumlu yeni yapı, uyumsuz yeni yapı, betonarme ek alan yapı, yıkılmış izi var, harabe ve tescilli yapı başlıkları altında incelenmiştir. Çalışma alanı içerisinde bulunan yapıların çoğunluğunu %57'lik oranla 124 adet geleneksel yapı oluşturmaktadır. Bu yapılar geleneksel yapım tekniği ile yapılmıştır ve özellikler bakımından tarihi çevre ile uyumludur. Uyumsuz yeni binalar ise %27'lik oranla 59 adet bulunmaktadır. %4'lük oranla 8 adet uyumlu yeni yapı ve %4'lük oranla 10 adet betonarme ek alan yapı oluşturmaktadır. Köyde 3 adet tescilli yapı bulunmaktadır. Bu yapıların iki tanesi konut, diğeri ise okul yapısıdır.

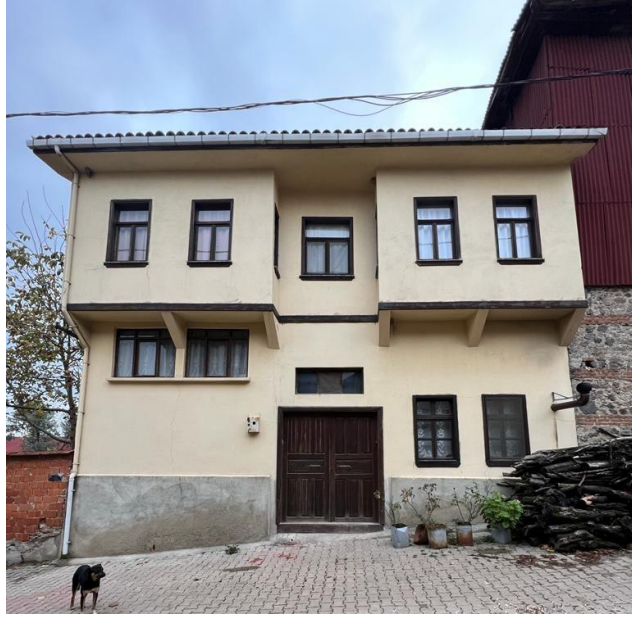
Şekil.4.7: Restore edilmiş konut yapısı (C. Ş. Ekmen Arşivi,2023).

Gemiç Köyünde bulunan yapıların sağlık analizi, iyi, orta, kötü, betonarme, yıkılmış izi var, ve harabe başlıkları altında incelenmiştir. Alanda, geleneksel yapı teknikleri ile inşa edilmemiş, %33'lük oranla 59 adet betonarme yapı mevcuttur. Geleneksel yapı teknikleri ile inşa edilmiş yapıların, %34'lük oranla orta, %24'lük oranla ise kötü durumdadır. Köyde iyi durumda bulunan 5 adet yapı mevcuttur.

Bu yapıların sahipleri kendi imkanları ile yapılarını restore etmişlerdir. Alanda yıkılmış ve harabe niteliğindedeki yapılar bulunmaktadır. Bunun sebebi, göçler sebebiyle azalan nüfus sonrası birçok evin sahipsiz ve bakımsız kalmasındandır.

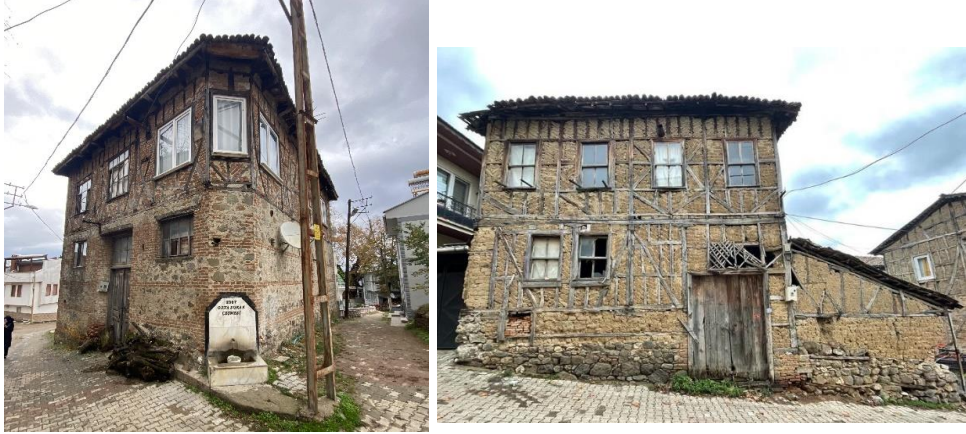
Şekil.4.9. Kullanılmayan geleneksel yapı örnekleri (C. Ş. Ekmen Arşivi,2023).

Gemiç köyünde bulunan yapıların kullanım durumu analizi; kullanılan, dönemsel kullanılan, kullanılmayan, inşa halinde, yıkılmış izi var ve harabe başlıkları altında incelenmiştir. Alanda kullanılan %42'lik oranla 80 adet yapı mevcuttur. Dönemsel kullanılan yapılar ise, %34'lük oranla 62 adettir. Halen devam eden zeytincilik sebebiyle köy halkı hasat zamanları köyde bulunmaktadır. Bu durum dönemsel kullanılan yapı sayısını etkilemektedir. Köyde terk edilmiş ve bakımsızlık sebebiyle kullanılmayan yapılarda mevcuttur. Bu yapılar, %18'lik oranla 33 adettir.

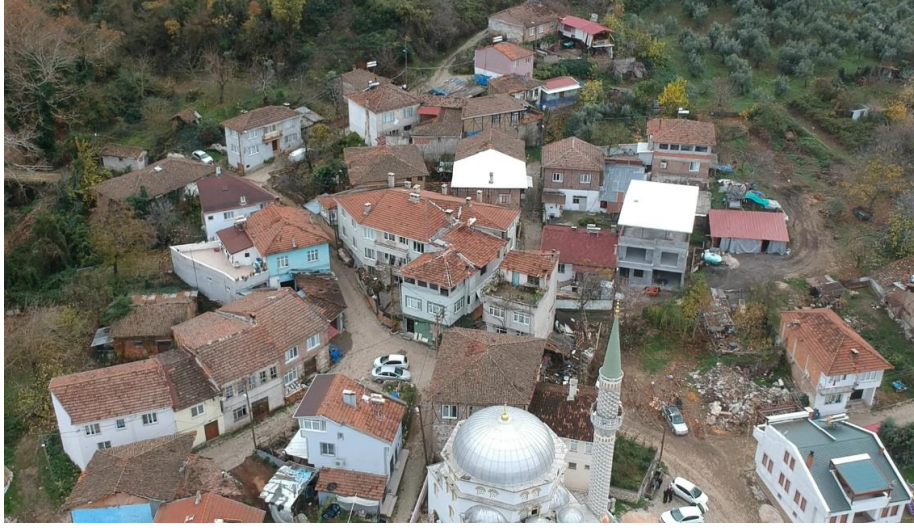
Şekil.4.11: Gemiç Köyü çatı görünümü (C. Ş. Ekmen Arşivi,2023).

Gemiç köyünde bulunan yapıların çatı tipleri, kırma, beşik, tek yöne eğimli ve teras çatı başlıkları altında incelenmiştir. Alanda %58'lik oranla 117 yapıda kırma çatı görülmektedir. %25'lik oranla 51 yapıda ise beşik çatı gözlemlenmiştir. Ek olarak yapılan, genellikle depo veya ahır olarak işlevlendirilen yapılarda görülen tek yöne eğimli çatı ise %10'luk oranla 20 yapıda görülmektedir. 3 adet yapıda görülen teras çatı, mevcut çatı örtüsünün sökülerek teras çatıya döndürüldüğü görülmektedir.

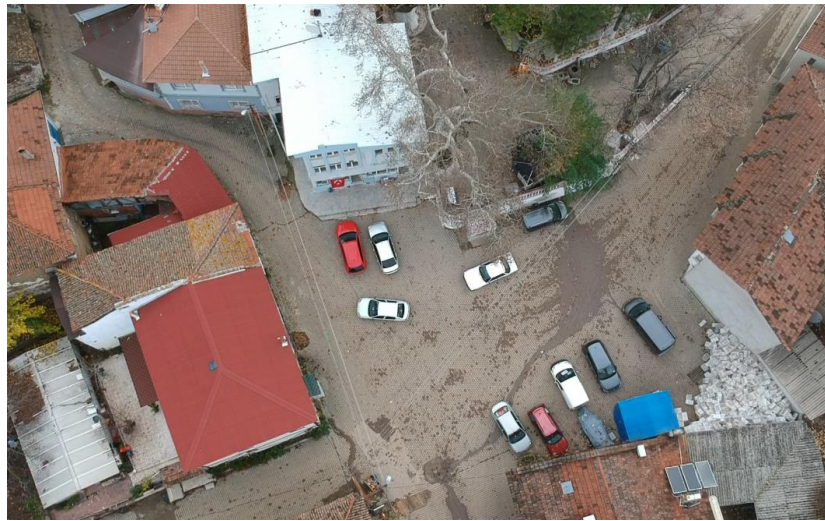
Şekil.4.13: Gemic Köyü parke taşı kaplı yollar (C. Ş. Ekmen Arşivi,2023).

Gemic köyü yol analizi, asfalt, parke taşı ve toprak yol başlıkları altında incelenmiştir. Köyün geneli parke taşı kaplı yol şeklindedir. Gemlik-İznik yoluna bağlanan ve köye ulaşımı sağlayan ana yol asfalt kaplıdır. Yerleşimin olduğu ve parsellere ulaşımı sağlayan yolların ise toprak yol olduğu gözlemlenmiştir.

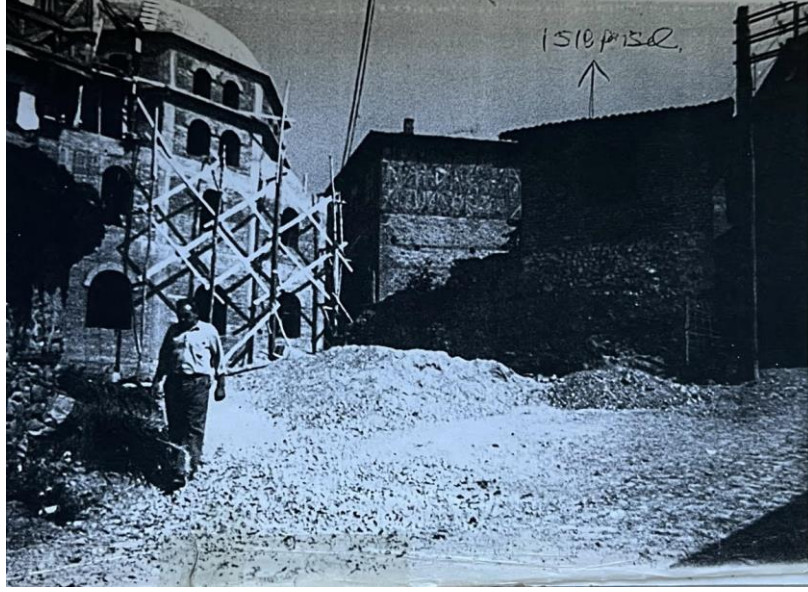
Şekil 4.17: 1982 yılında çekilmiş cami inşaatı⁵

Gemiç köyü yerleşiminin merkezinde bulunan caminin 1980 yılında yapıldığı düşünülmektedir. Köy halkı ile yapılan sözlü görüşmeler neticesinde, 1975 yılında camideki hasarların artmasıyla beraber yıkılan caminin yerine günümüzdeki camii yapısı inşa edilmiştir. Yıkılan caminin hamamı olduğu, berber, kasap ve köy kahvesinin de bulunduğu bir yapı olduğu aktarılmıştır. Yapının 1982 yılında inşaatı esnasında çekilmiş fotoğrafı Şekil 4.17’de verilmiştir.

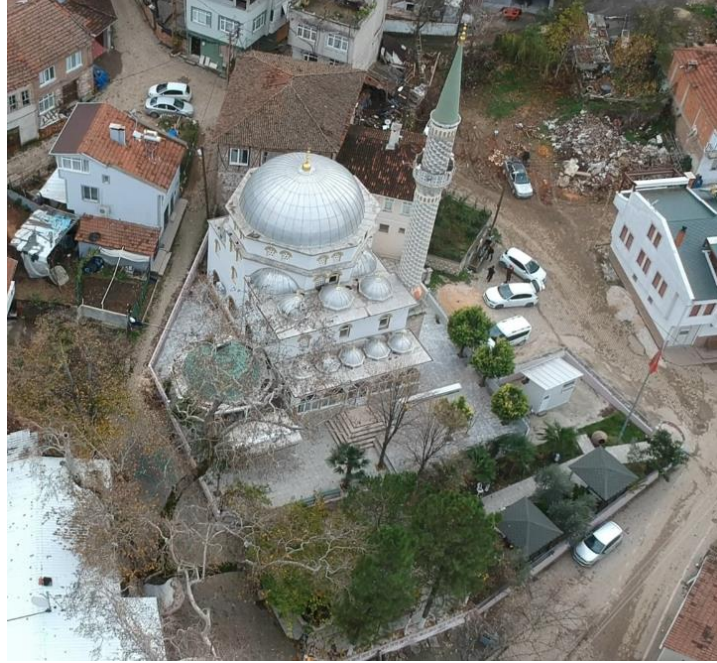
Şekil.4.18: Caminin günümüzdeki durumu (C. Ş. Ekmen Arşivi,2023).

Yapının inşaatının 1985 yılında tamamlandığı aktarılmaktadır. Yapı, yol seviyesinin yukarısında konumlanmaktadır ve merdivenle çıkılarak ulaşılmaktadır. Giriş kısmında ise geniş bir bahçesi ve oturma alanları mevcuttur. Bu alan aynı zamanda köy kahvesinin oturma alanı olarak kullanılmaktadır.

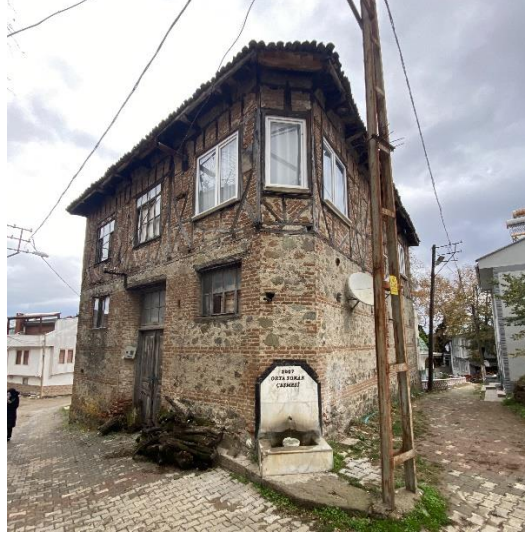
Şekil.4.19: Yapının cephesinde konumlanan bir eşme yapısı (C. Ş. Ekmen Arşivi,2023).

Alanda 4 adet eşme yapısı yer almaktadır. Bunlardan biri, caminin bahesinde yer almaktadır. Dięer eşme yapıları evlerin cephelerinde konumlanmaktadır (Şekil-x). eşmelerin nitelikli eşme yapıları olmadığı ve üzerlerinde yazan tarihlere göre 2007 ve 2001 tarihlerinde yapıldıkları görölmektedir.

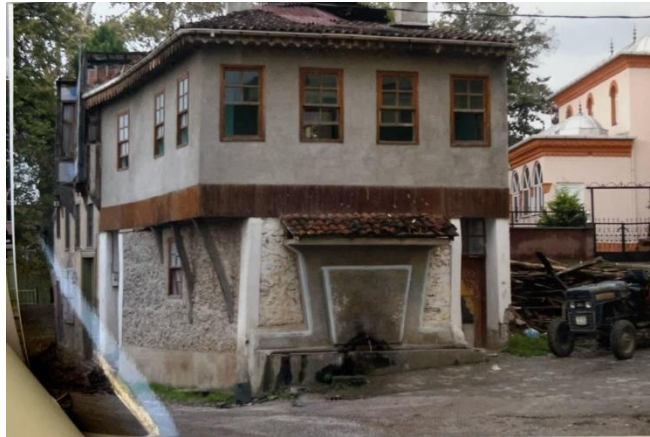
Ayrıca arşiv taramalarında rastlanan ve cephesinde konumlandığı yapının yıkılması ile günümüze ulaşmayan nitelikli bir eşme yapısı belirlenmiştir (Şekil-x).

Şekil 4.20: Günümüze ulaşmayan eşme yapısı⁶

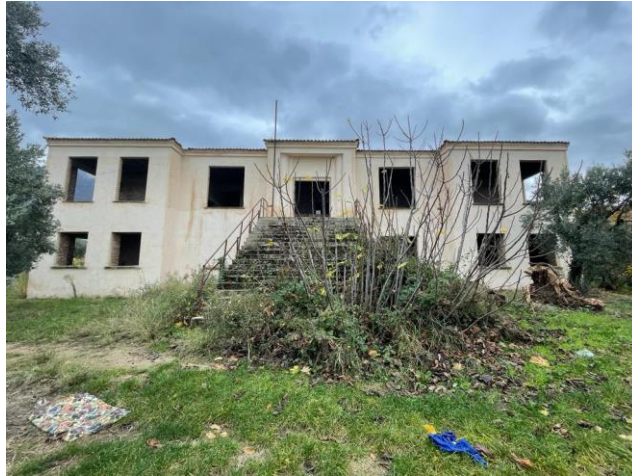
Çalışma alanında, 1550 parsel üzerinde, tescilli ilkokul yapısı bulunmaktadır. Günümüzde kullanılmayan yapı zemin ve 1.kat olmak üzere iki katlıdır. Geniş bir parselde konumlanan yapının dört tarafı bahçelerle çevrilidir. Yapının cephe düzeninden Cumhuriyet'in ilk yıllarında yapıldığı anlaşılmaktadır.

Şekil.4.21: Okul yapısının günümüzdeki durumu (C. Ş. Ekmen Arşivi,2023).

Yapının girişi zemin kotundan yüksekte kurgulanmıştır ve basamaklarla yapının girişine ulaşılmaktadır. Okulun zemin katı çoğunlukla depo ve hizmet alanları olarak kullanılmıştır. Yapının birinci katında ön cephede iki öğretmen odası ve köşelerde birer büyük, ortada ise iki küçük olmak üzere dört derslik mevcuttur.

Taş temeller üzerine beton hatıllı tuğla yığma sistemle inşa edilmiştir. Yapının çatısı dört tarafa eğimli kırma sistemle örtülmüş olup Marsilya kiremit ile kaplanmıştır.

Tuğla yığma duvarların üstünden beton hatıl çevrilmiş, döşemeler ahşap kirişler üzerine tahta çakılarak oluşturulmuştur.

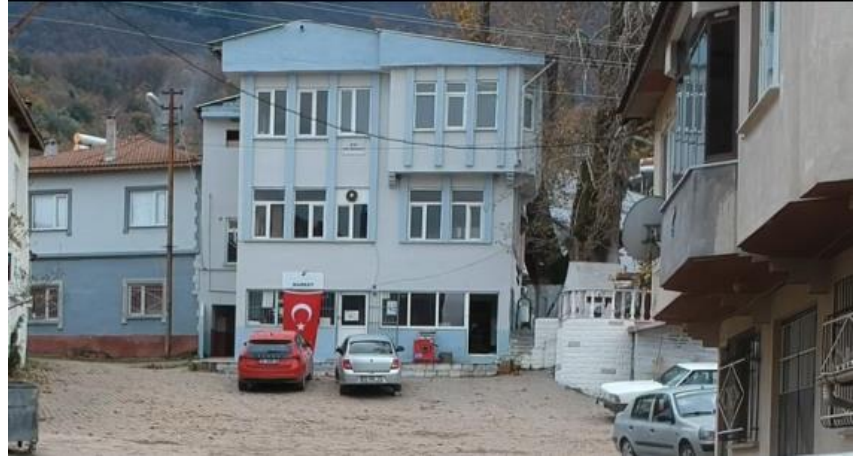
Çalışma alanında, 131 ada 3 parsel 'de köyün ihtiyaçlarını gidermek üzere yapılmış muhtarlık binası bulunmaktadır. Köy halkı ile yapılan sözlü görüşmeler neticesinde, yapının 1980'li yıllarda yapıldığı aktarılmıştır. Yapı, köyün merkezinde konumlanmaktadır. Yapı 3 katlıdır ve içerisinde; muhtarlık, köy kahvehanesi, market, sağlık ocağı ve lavabo bulunmaktadır. Yapının yola cephe olan 2 dükkânı vardır. Bunlar market ve sağlık ocağı olarak kullanılmaktadır. Ana giriş olarak kurgulanan kısım, yoldan yüksekte konumlanmakta ve caminin bahçesine bakmaktadır. Ancak, yapılan gözlemler ve değerlendirmeler neticesinde, bu muhtarlık binasının geleneksel kırsal mimariye uygun olmadığı görülmektedir. Yapının, köy dokusuna uyum sağlamadığı ve çevresel estetik bütünlüğü bozduğu gözlemlenmektedir.

Şekil.4.22: Muhtarlık binası (C. Ş. Ekmen Arşivi,2023).

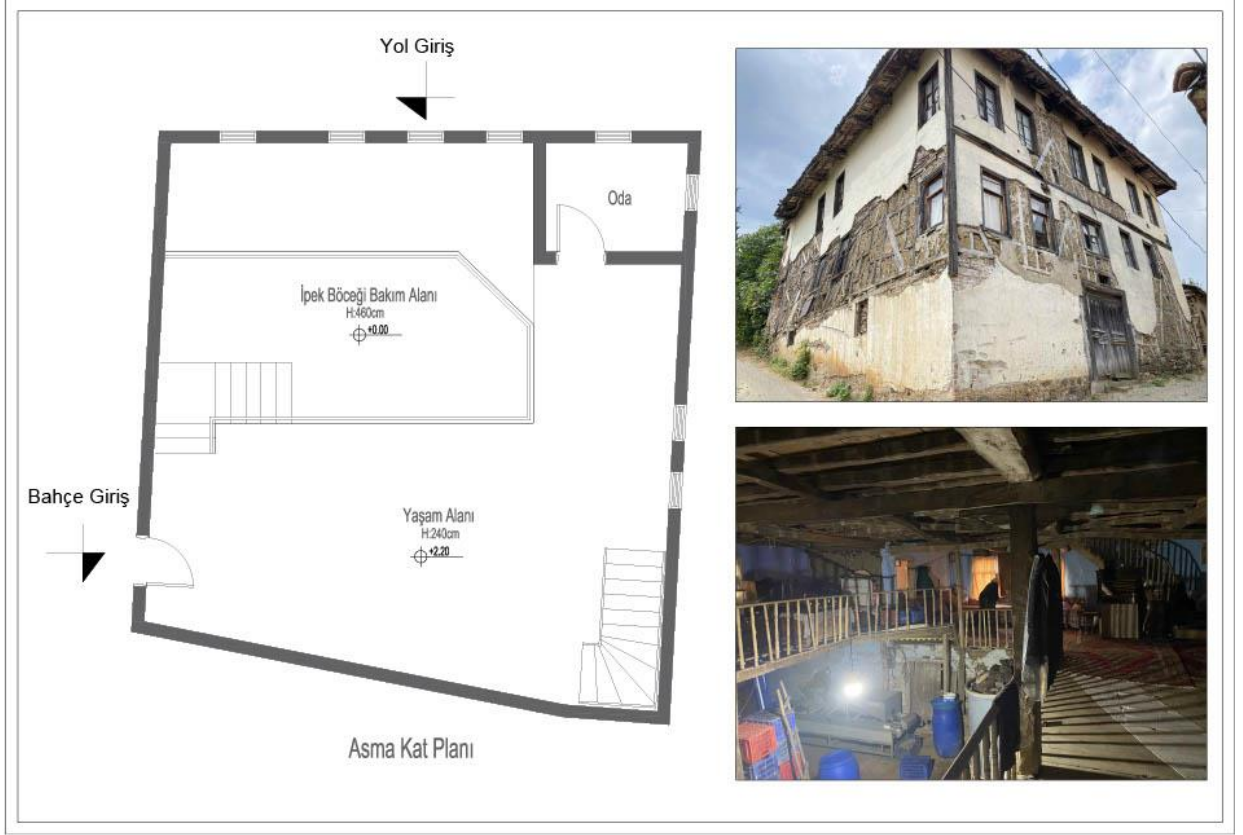
Şekil.4.23: 118 ada 80 parselde bulunan konutun cephe görseli, iç mekân görseli ve asma kat planı

Geleneksel konut yapılarında ipekböceklerinin ihtiyaç duyduğu havadar, nemli ve temiz ortamlar için iç mekanlar, kireçle badana yapılarak süslemeden uzak, sade ve net bir şekilde düzenlenmiş; ayrıca üst katlarda tavan kaplaması yapılmayarak ipek böceği yetiştirmek için gerekli olan maksimum yükseklik elde edilmesi amaçlanmıştır (Kıraş, 2010 s.84).

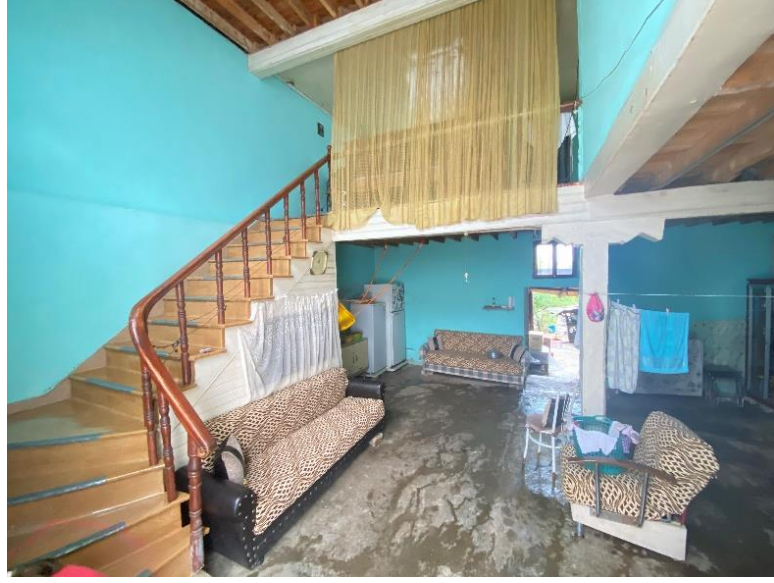
Şekil.4.24: Böceklik alanından yaşam alanına dönüştürülmüş giriş bölümü (C. Ş. Ekmen Arşivi,2023).

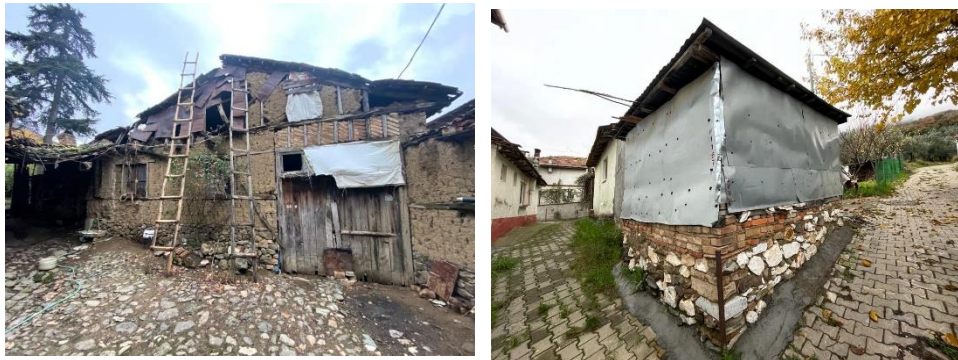
Çalışma alanındaki konut yapılarından bağımsız inşa edilmiş 8 adet ahır yapısı bulunmaktadır. Geleneksel yöntemlerle inşa edilen ahırlar günümüzde işlevini yitirmiştir. Günümüzde bu yapılar âtil durumda veya depo olarak kullanılmaktadır. Ana geçim kaynağının tarım olduğu köyde, hayvancılık yapılmamıştır ve gündelik hayvansal ürün ihtiyaçları komşu köyler ile karşılanmıştır.

Şekil.4.25: Ahır örnekleri (C. Ş. Ekmen Arşivi,2023).

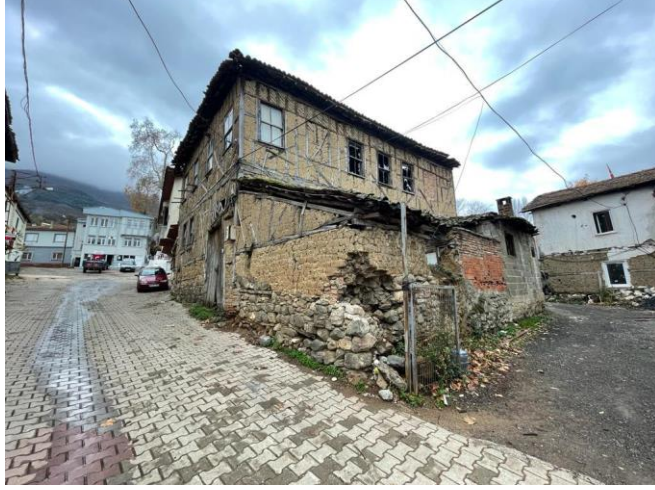
durumdur. Köy halkının zamanla geçim kaynağının ipek böceği yetiştiriciliğinden tarıma dönmesiyle birlikte depolama alanlarına ihtiyaç duyulmuştur. Bu yüzden, bazı konutlarda yapıya bitişik eklenmiş depo yapıları mevcuttur.

Şekil.4.26: Depo örneği (C. Ş. Ekmen Arşivi,2023).

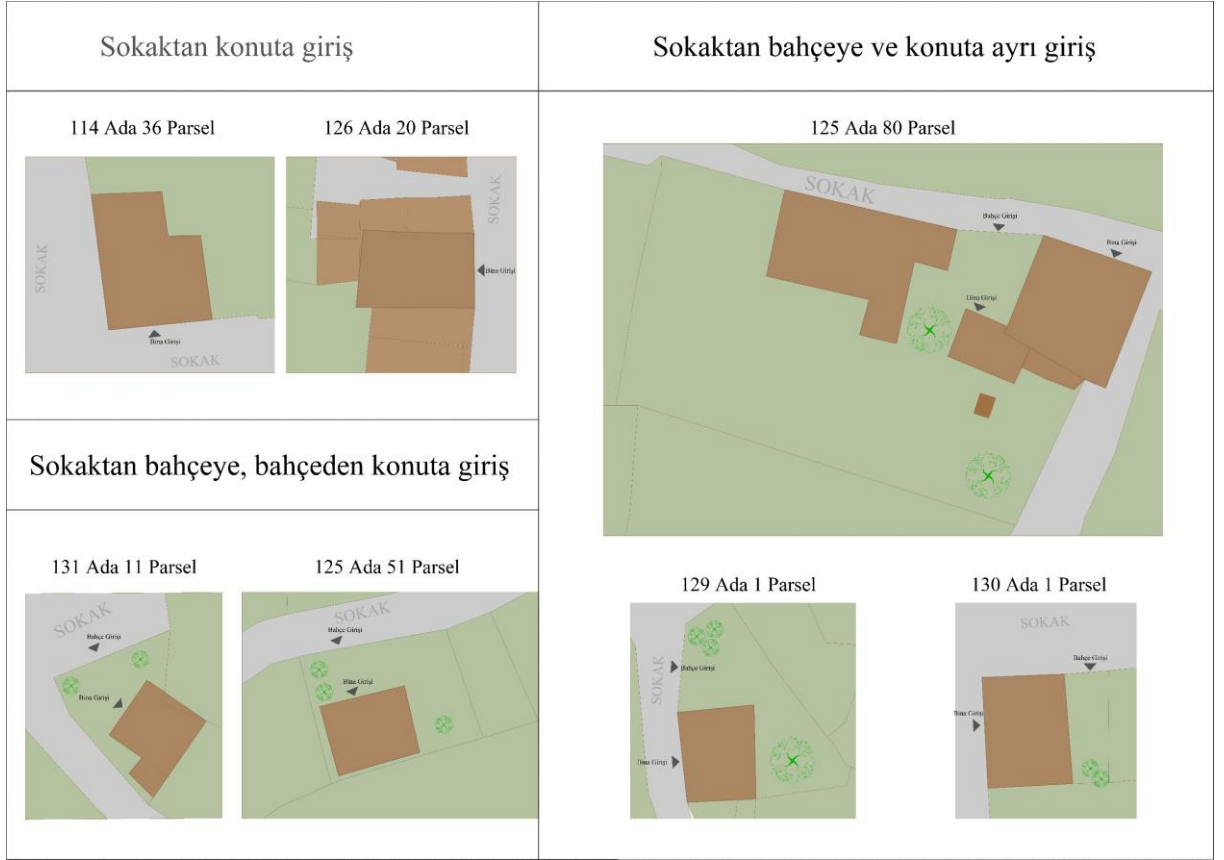
Şekil.4.27: Gemiç yapıların yerleşim şekillerine ait örnekler

Bu sınıflandırmalara ait çizimler şekil 4.27’te verilmiştir.

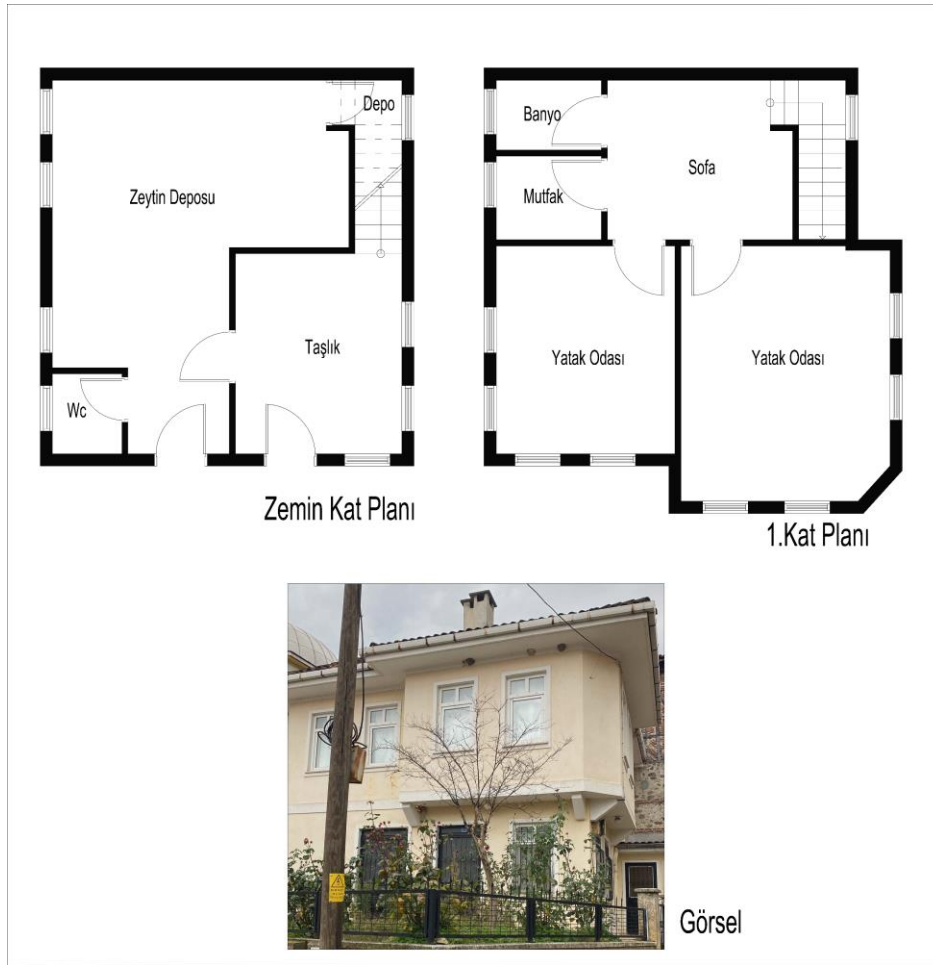
Şekil.4.28: 131 ada 11 parsel 'de bulunan konut yapısının planları⁷

İlk olarak 131 ada 11 parselde yer alan yapının kat planları Şekil.4.28'te verilmiştir. Yapının zemin kat planında depolama ile yaşam alanına iki ayrı girişi vardır ve bu bölümler birbirinden bağımsızdır. Depolama alanı kısmına geniş bir yer verilmiştir ve bu alanda küçük bir lavabo bulunmaktadır. Yapının yaşam alanına ulaşan kısımdaki girişte ise taşlık bulunmaktadır. Bu alandan L merdiven ile yaşam alanına çıkılmaktadır. Yapının birinci katında ise oturma bölümü, mutfak, yatak odası ve lavabolar yer almaktadır. Tüm odalar köy halkının hayat olarak nitelendirdiği sofa bölümüne bakmaktadır.

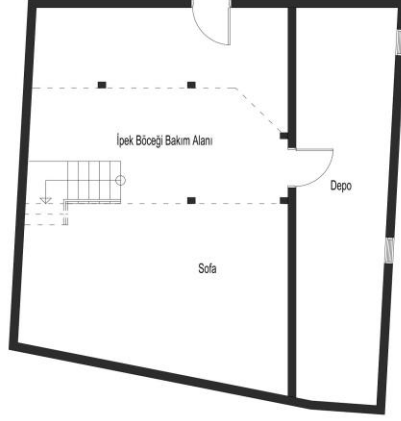
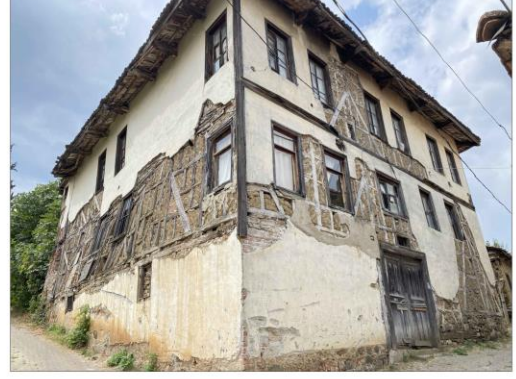
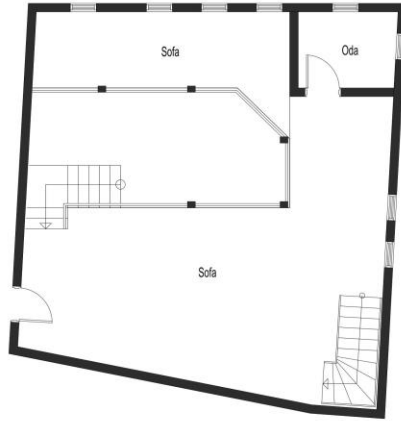
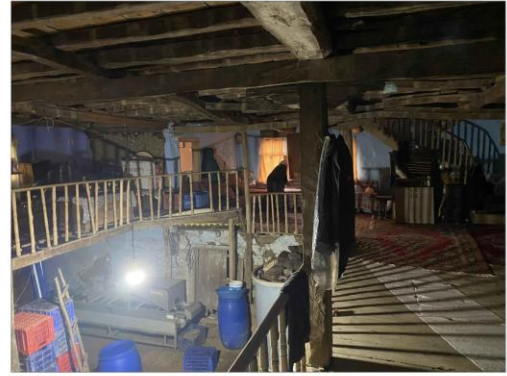
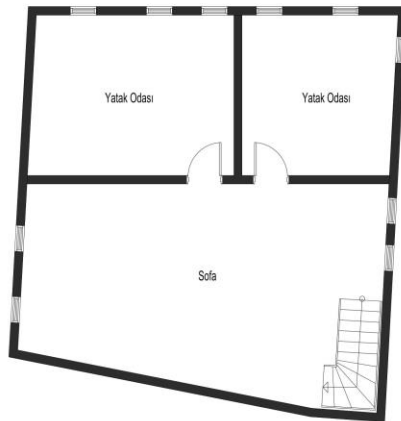
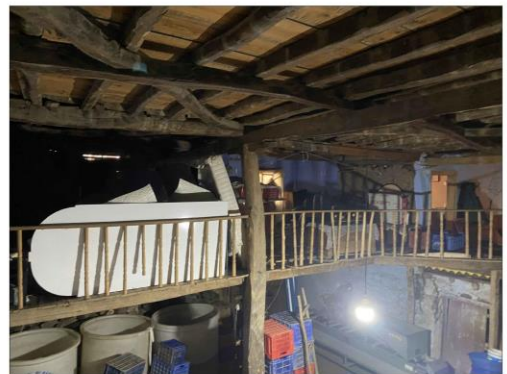
Şekil.4.29'da 125 ada 80 parselde yer alan yapının kot farkından dolayı, yaşam alanı ve geçmişte ipek böceği yetiştirme alanı olarak kullanılan alana ulaşan iki farklı girişi mevcuttur. Yol kotundan verilen ve sokağa bakan giriş kısmından, geniş bir depo alanına ulaşmaktadır. L şeklinde merdiven ile asma kat şeklinde kurgulanan ve depolama kısmını görme imkânı sunan yaşam alanı bulunmaktadır. Bu katta ayrıca bir oda bulunmaktadır. Büyük bir parselde konumlanan yapının bahçe kullanımı da bulunmaktadır. Bu kattan bahçeye çıkış mevcuttur. Mutfak ve banyo alanlarına ise bu çıkıştan ulaşılmaktadır. Asma katı yeme-içme ve oturma alanı olarak kullanırken, yapının birinci katında ise geniş bir sofa ve iki adet yatak odası bulunmaktadır. Köydeki geleneksel konut yapılarının planlamasında oldukça geniş yer kaplayan sofa bölümlerini bu yapıda da görmek mümkündür.

Şekil.4.29: 125 ada 80 parsel 'de bulunan konut yapısının planları

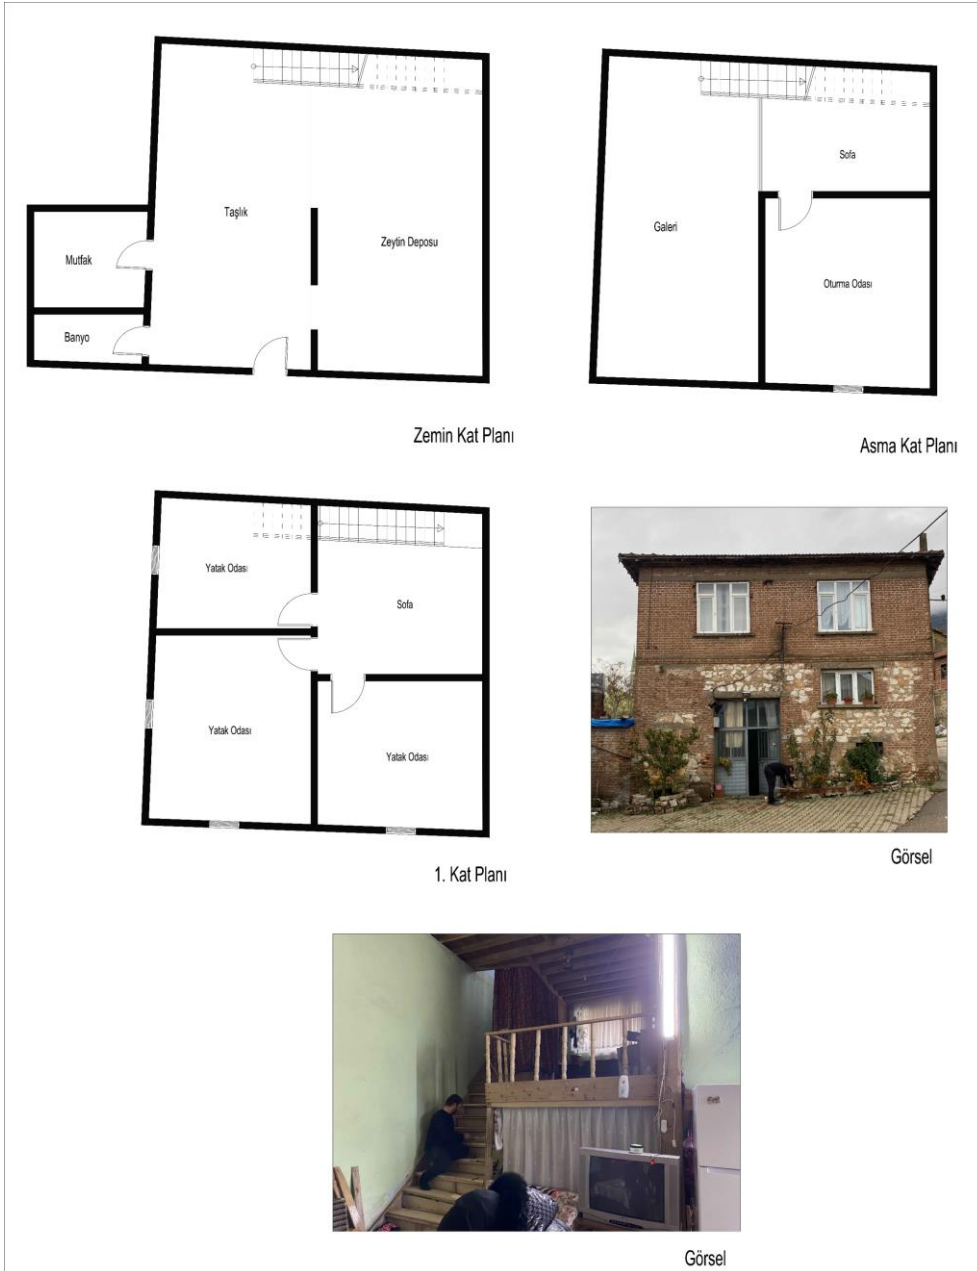
Şekil.4.30: 126 ada 45 parsel 'de bulunan konut yapısının planları

Şekil.4.30'de yer alan yapı 126 ada 45 parselde yer almaktadır. Yapı zemin, asma ve birinci kattan oluşmaktadır. Diğer geleneksel konut yapılarında gördüğümüz üzere, zemin katta taşlık ve depo olarak kullanılan bir alan mevcuttur. Bu yapıda, mutfak ve banyo alanları zemin katta taşlığa bakacak şekilde konumlanmıştır. Üst katlara çıkıldığında sofalı planlar görülmektedir. Asma katta, sofa ve bu alana bakan bir oda bulunmaktadır. Günümüzde bu alanı ev halkı oturma kısmı olarak kullanmaktadır. Birinci katta ise, geniş bir sofa alanı bulunmaktadır ve bu alana bakan üç adet yatak odası mevcuttur.

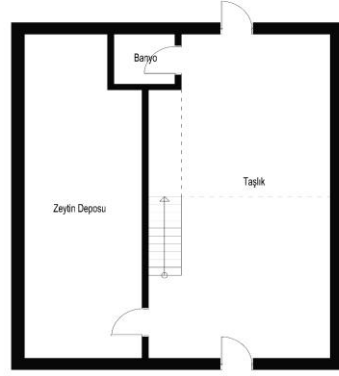
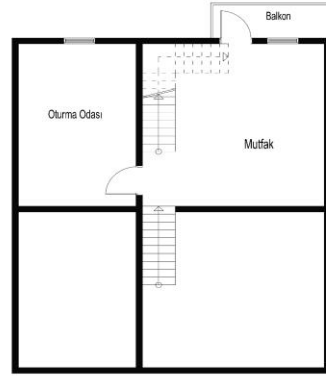
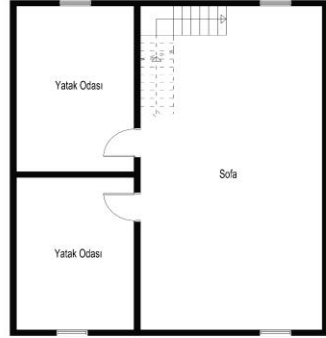
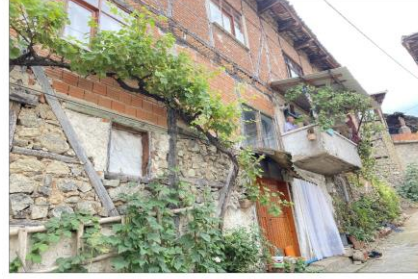
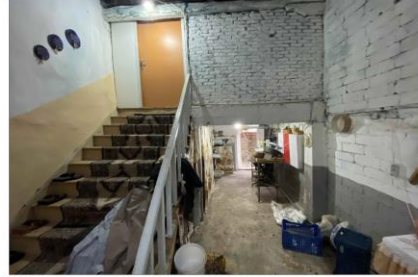
Şekil.4.31’de yer alan yapı 128 ada 22 parselde yer almaktadır. Yapı, zemin kat, birinci ve ikinci katlardan oluşmaktadır. Yapının zemin katında geniş bir taşlık alanı mevcuttur. Bu alandan, zeytin deposu ve banyo mahallerine ulaşılmaktadır. Aynı zamanda taşlık bölümünden yapının bahçe kısmına çıkış bulunmaktadır. Tek doğrultu bir merdiven ile katlar arası ulaşım sağlanmaktadır. Birinci katta mutfak ve oturma bölümü olarak kullanılan bir oda bulunmaktadır. Yapının ilk yapıldığı zaman sofa olarak kullanılan alan günümüzde mutfak olarak kullanılmaktadır. Mutfağa çevrilen alana aynı zamanda niteliksiz balkon eki yapılmıştır. İkinci katta ise, geniş bir sofa alanı ve bu alana bakan iki adet yatak odası bulunmaktadır.

Şekil.4.31: 128 ada 22 parsel 'de bulunan konut yapısının planlar

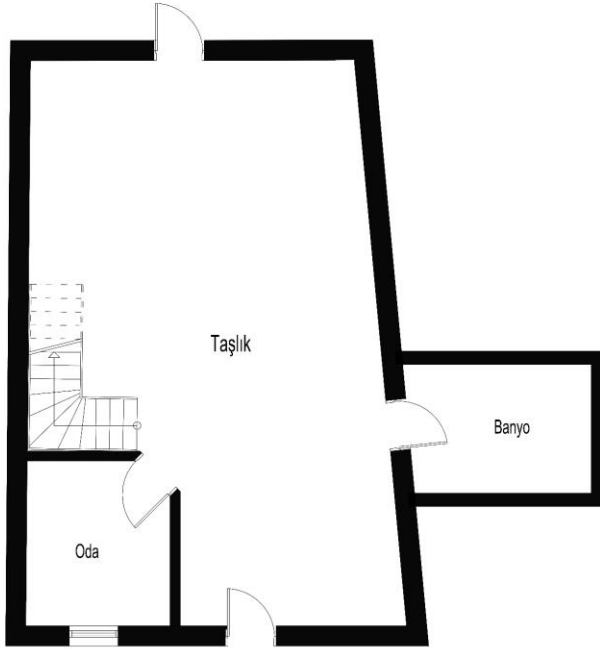
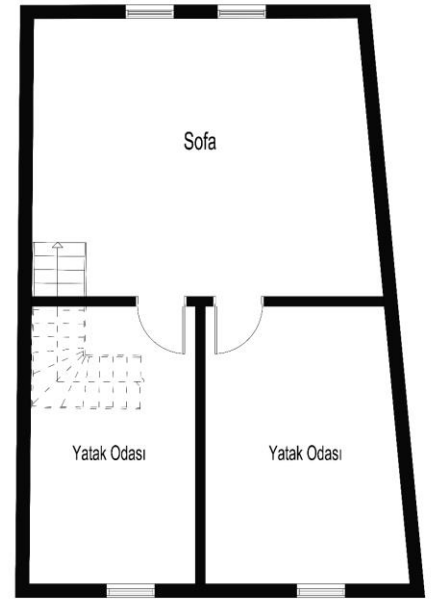
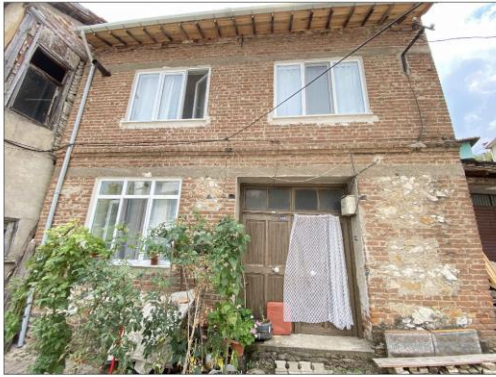
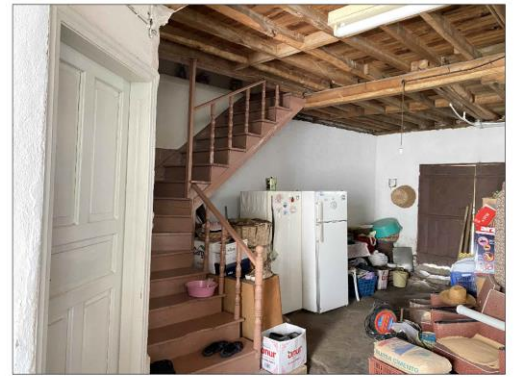
Şekil.4.32’da yer alan yapı 129 ada 2 parselde yer almaktadır. Yapı iki katlıdır. Zemin katında taşlık, oda ve banyo bulunmaktadır. Taşlık alanında yapılan çeşme alanı ile bu kısım aynı zamanda mutfak olarak kullanılmaktadır. Bu alandan, bahçe kısmında çıkış bulunmaktadır. Üst katta ise, sofalı plan tipi görülmektedir. Sofa bölümüne bakan iki adet yatak odası mevcuttur.

Şekil.4.32: 129 ada 2 parsel ‘de bulunan konut yapısının planları

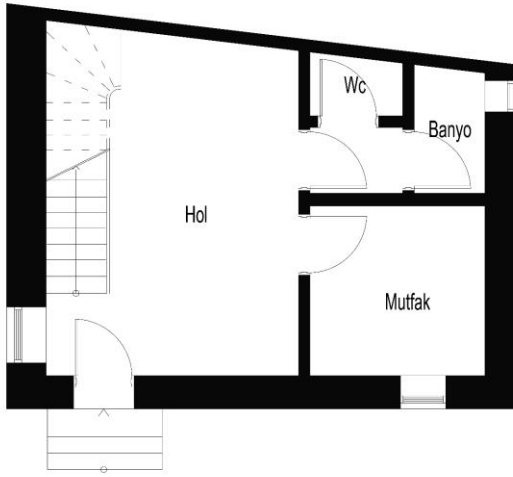
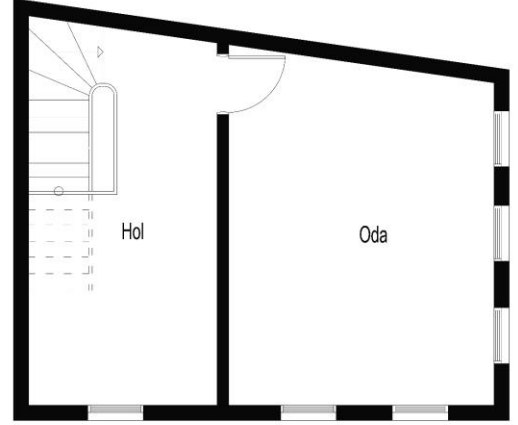
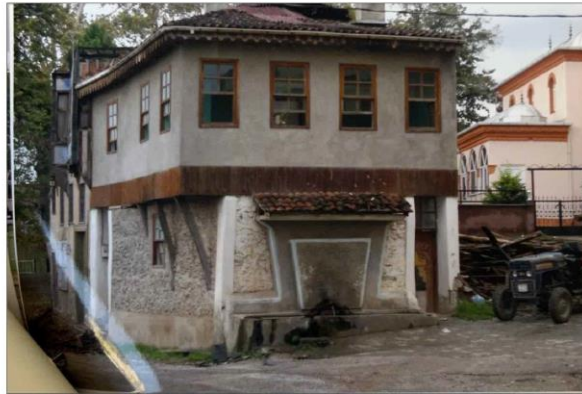
Şekil.4.34'te verilen yapı, geçmiş yıllarda bitişindeki yapının yıkılması sonucu hasara uğramış ve yıkılmıştır. Yapı iki katlıdır ve çalışma alanındaki yapılara göre daha az hacime sahip bir yapıdır. Zemin katta sofa, mutfak ve banyo bulunmaktadır. Birinci katta ise bir adet oda ve sofa alanı yer almaktadır. Yapının doğu cephesinde çeşme yer aldığı görülmektedir.

Şekil.4.34: Günümüze ulaşmayan konut yapısının planları⁸

Şekil.4.34 ve şekil.4.35'te verilen yapılar günümüze ulaşmamıştır. Yapılara ait fotoğraf ve çizimler Bursa Kültür Varlıklarını Koruma Kurulu arşivinden alınmıştır.

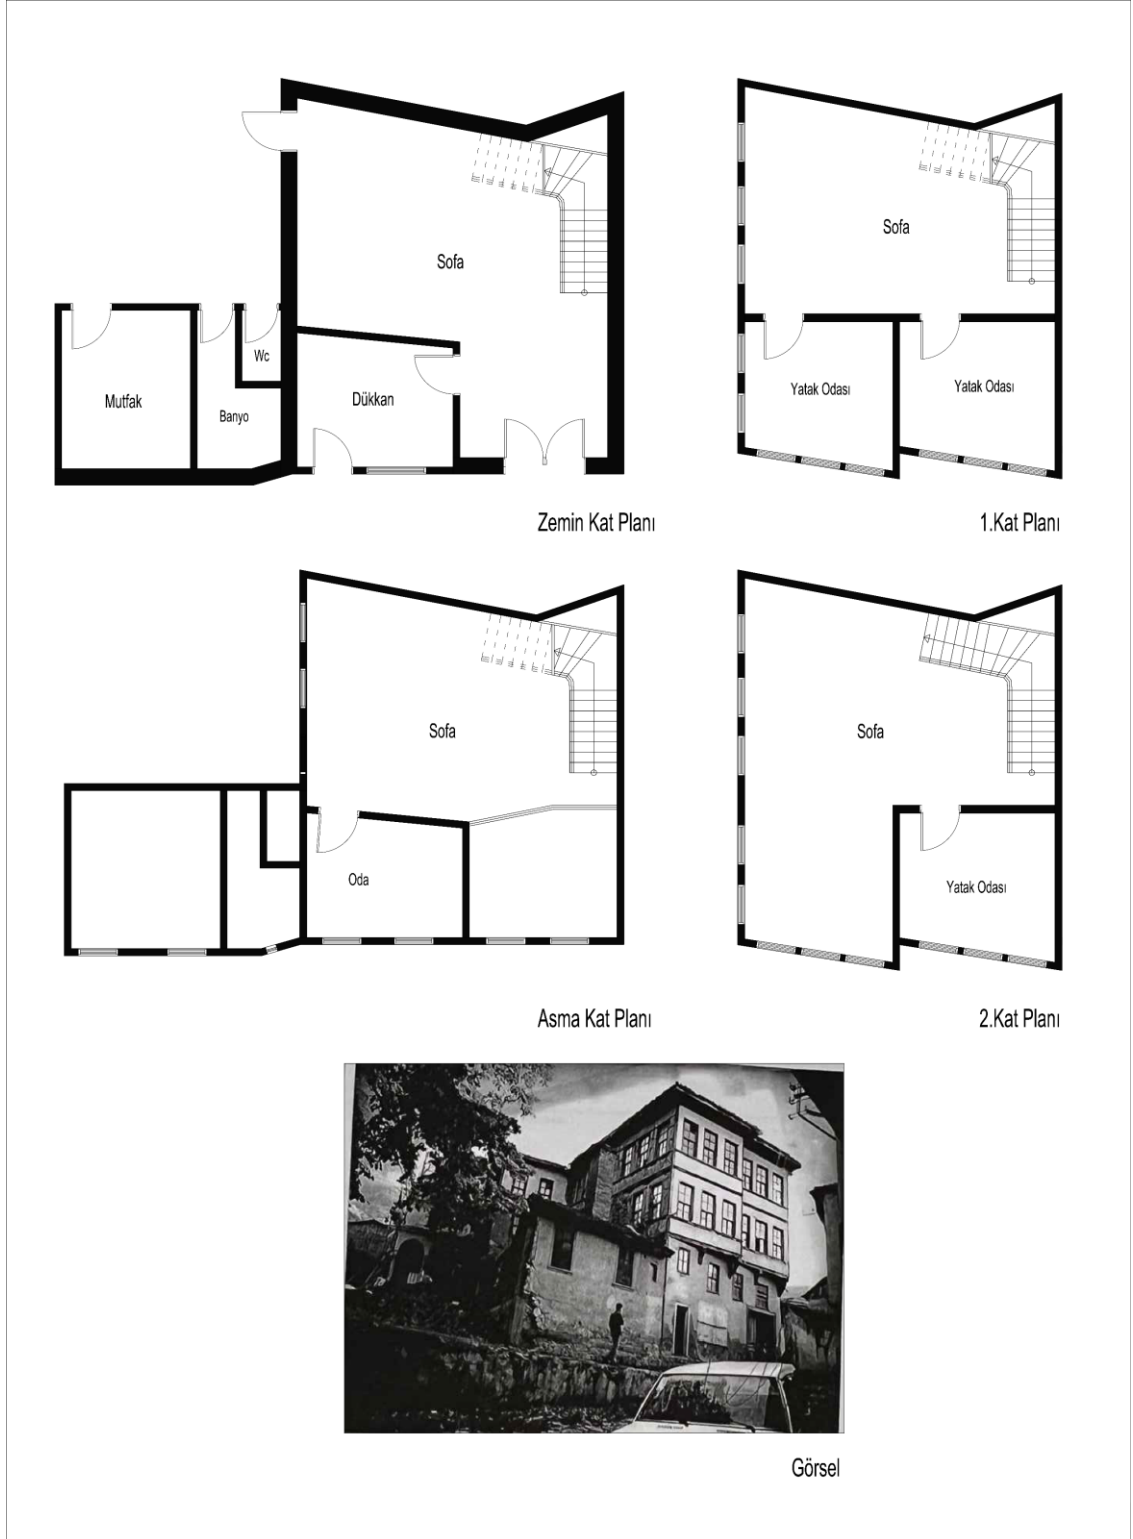
Şekil.4.35: Günümüze ulaşmayan konut yapısının planları⁹

Yapının üst katları yaşam alanları olarak kurgulanmıştır. Tüm katlarda sofalı plan tipleri görülmektedir. Her katta bu alana bakan odalar bulunmaktadır.

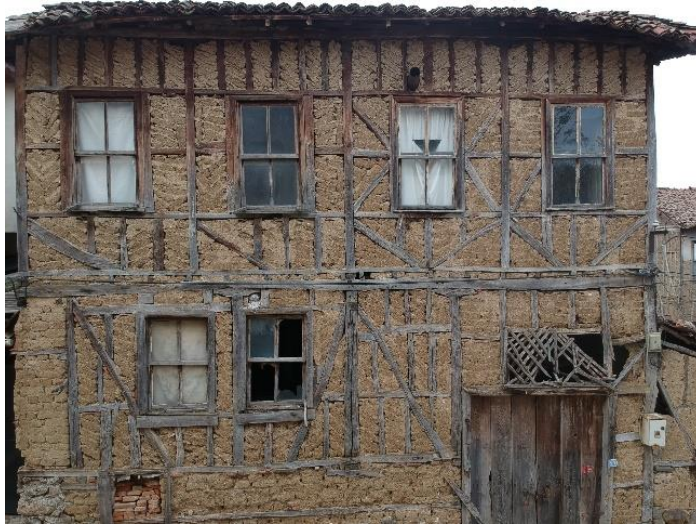
Gemiç köyünde bulunan geleneksel konut yapılarının yapım sisteminde geleneksel yöntemler ve malzemeler kullanılmıştır. Genellikle ahşap karkas sistemi içerisine kerpiç veya taş dolgu görülmektedir ve bu ahşaplar yerel ormanlardan temin edilen ağaçlar kullanılmaktadır. Köydeki evlerin yapımında genel olarak zemin katların yığma moloz taş, üst katlarda ise ahşap karkas iskeleti kullanıldığı gözlemlenmiştir. Ahşap kirişler ve sütunlar, yapının taşıyıcı iskeletini oluşturur ve bu iskeletin içerisine kerpiç veya benzeri yerel malzemelerden oluşan duvar dolgusu yerleştirilir. Kerpiç, saman, çamur, taş veya diğer doğal malzemeler karıştırılarak elde edilir ve karkas sisteminin içine dökülerek sıkıştırılır. Bu yapı tarzı, hem ahşabın dayanıklılığını ve yerel malzemenin bulunabilirliğini bir araya getirmektedir.

Şekil.4.36: Ahşap karkas sistem ile inşa edilmiş yapı örneği (C. Ş. Ekmen Arşivi,2023).

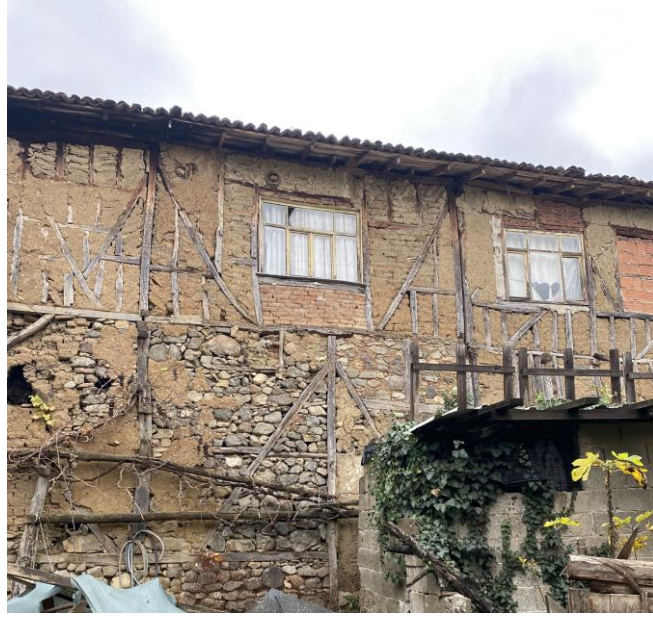
Yerleşim alanında bulunan konut yapılarının duvar sistemlerinde farklı örnekler mevcuttur. Genel olarak görülen ahşap hatıllı yığma taş sistemdir (Şekil-x). Bu sistem, ahşap taşıyıcı hatılların kullanıldığı ve bu hatılların üzerine yığma taş duvarların inşa edildiği bir tekniktir. Ahşap hatıllar, genellikle yapıların alt veya üst katları arasında bulunur ve taş duvarların üstüne yatay, dikey veya açılı şekilde yerleştirilir. Bu hatıllar, bina yükünü taşımak ve dağıtmak için kullanılır. Aynı zamanda taşıyıcı görevi gören dikey hatılların üzerine döşeme ve çatı kirişleri taşıyan başlıklar mevcuttur.

Şekil.4.37: Ahşap hatıllı yığma taş sistem ile inşa edilmiş yapı örneği (C. Ş. Ekmen Arşivi,2023).

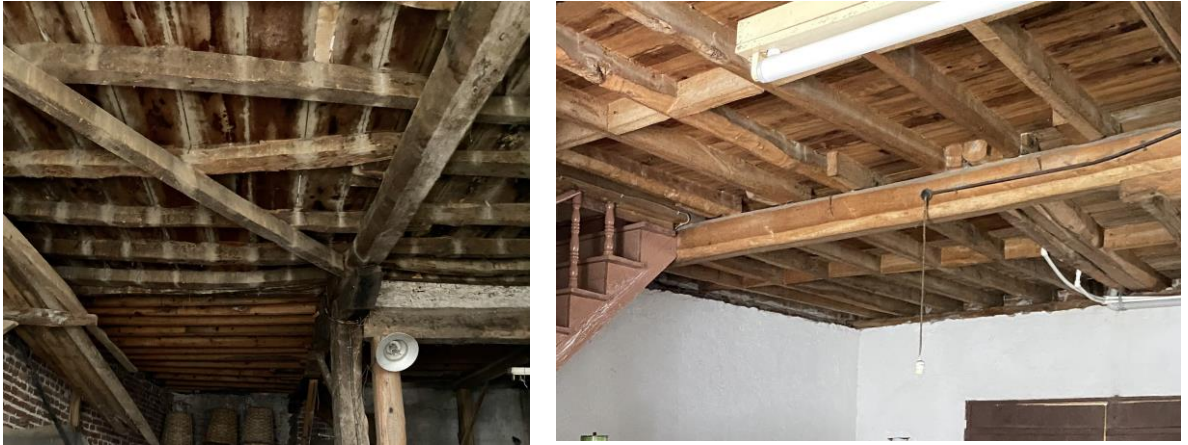
Gemiç köyündeki döşeme sisteminde, taşıyıcı görevi gören ana kirişlerin üstüne döşeme kirişleri 50 cm aralıklarla oturturulmuştur (Şekil.4.34). Döşeme kirişlerin üstünede ahşap zemin kaplama malzemesi döşenmiştir. Ana kirişlerin boyutları geçtiği açıklığın mesafelerine göre değişiklik göstermiştir. Genel olarak kare kesitli olarak görülen ana kirişlerin boyutları 10 ila 20 cm arasında değişmektedir. Döşeme kirişleri de dikdörtgen kesitli olup, 10*10 cm boyutlarındadır.

Şekil.4.38: Döşeme örnekleri (C. Ş. Ekmen Arşivi,2023).

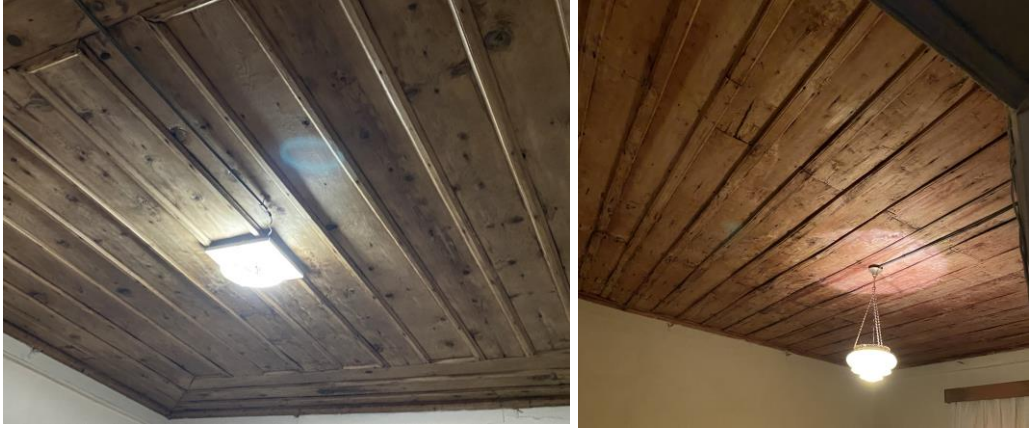
Gemiç köyünde bulunan geleneksel konut yapılarının tavan kaplamaları da aynı döşeme sistemi gibi, ahşap kirişler üzerine ahşap kaplama çakılarak oluşturulmuştur. Döşeme tahtaları genel olarak tek veya çift yönlü olacak şekilde yerleştirilmiştir (Şekil.4.35). Günümüzde ahşap tavanlar, kontraplak ve sunta gibi malzemelerle kapatılmıştır. Ahşap tavan örnekleri az sayıda kalmıştır.

Şekil.4.39: Ahşap tavan örnekleri (C. Ş. Ekmen Arşivi,2023).
