**KIRSAL MİMARİ MİRASIN KORUNMASI ÜZERİNE
BİR ÇALIŞMA: GEMİÇ KÖYÜ**

YÜKSEK LİSANS TEZİ

CEVHER ŞAMİL EKMEN

İSTANBUL, 2024

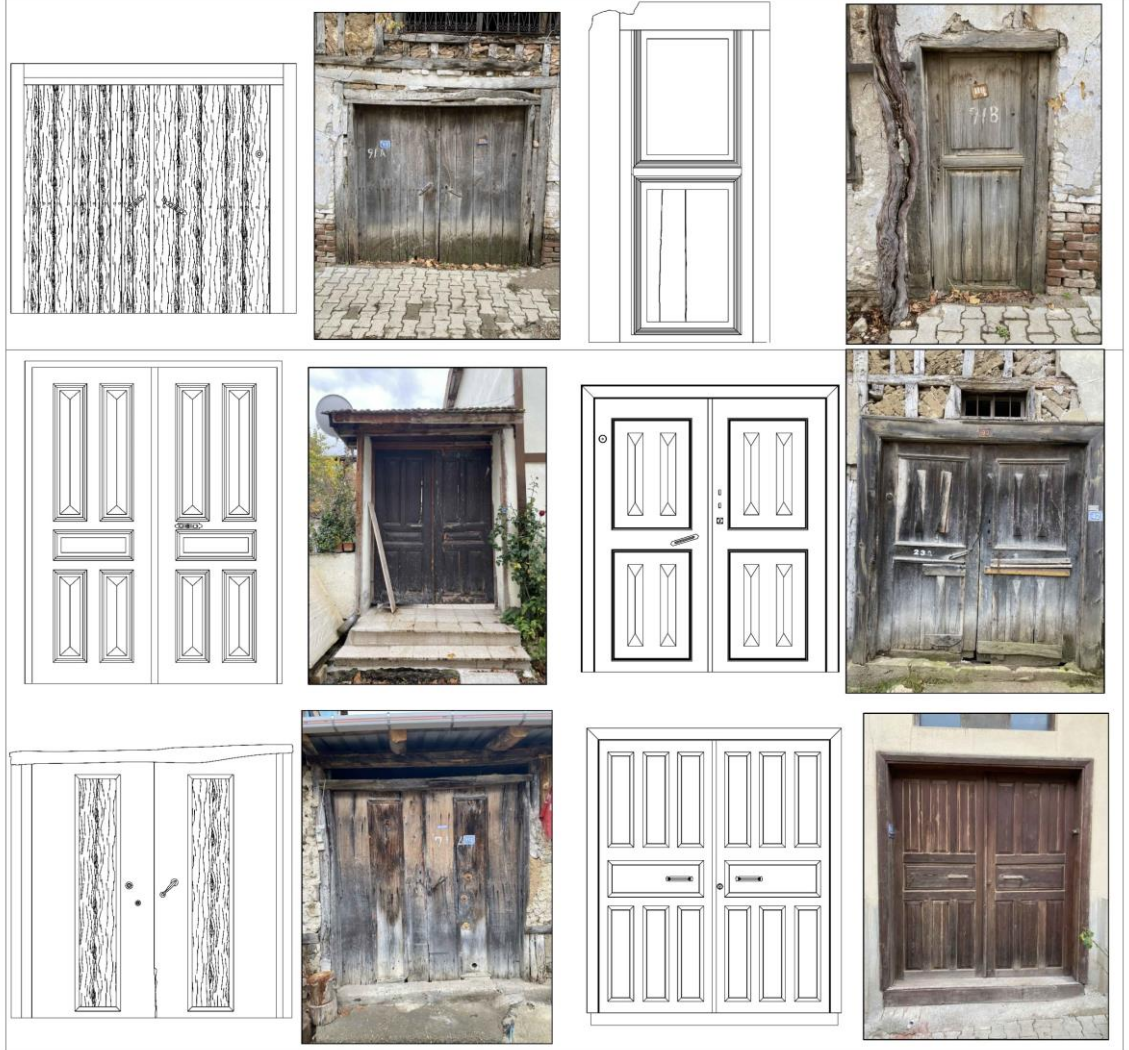
Şekil.4.40: Çift kanatlı kapı örnekleri

Gemiç köyünde bulunan geleneksel konutların kapılarında genel olarak ahşap malzeme kullanılmıştır. Çalışma alanında çift kanatlı kapı örnekleri çoğunlukta olsa da tek kanatlı örneklerde mevcuttur (Şekil.4.40, Şekil.4.41). Genel olarak kapılar sade ve gösterişsizdir fakat bazılarında ahşap motifler kendini göstermektedir. Kapı genişlikleri, 180-240 cm aralığında, yükseklikleri ise 190-230 cm aralığındadır. Gemiç köyünde bulunan ahşap kapıların sayısı oldukça azalmıştır. Genellikle metal kapılarla değiştirildiği gözlemlenmiştir.

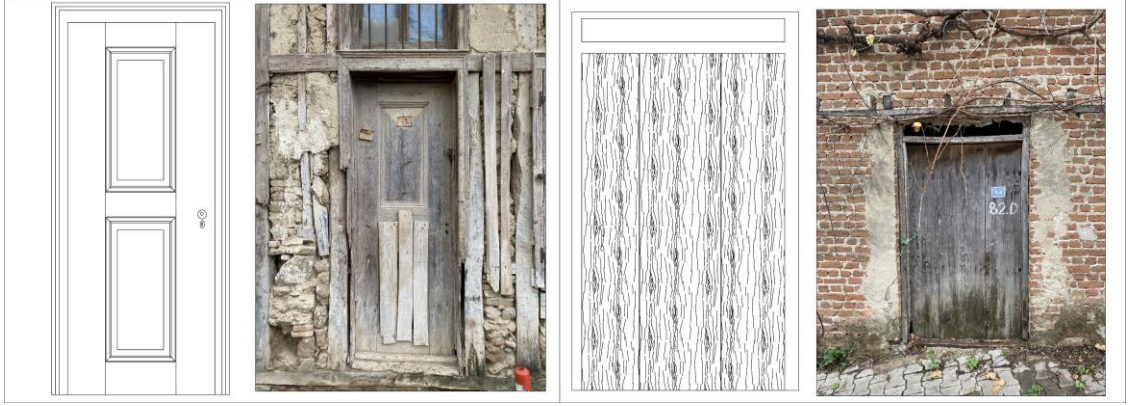
Şekil.4.41: Tek kanatlı kapı örnekleri

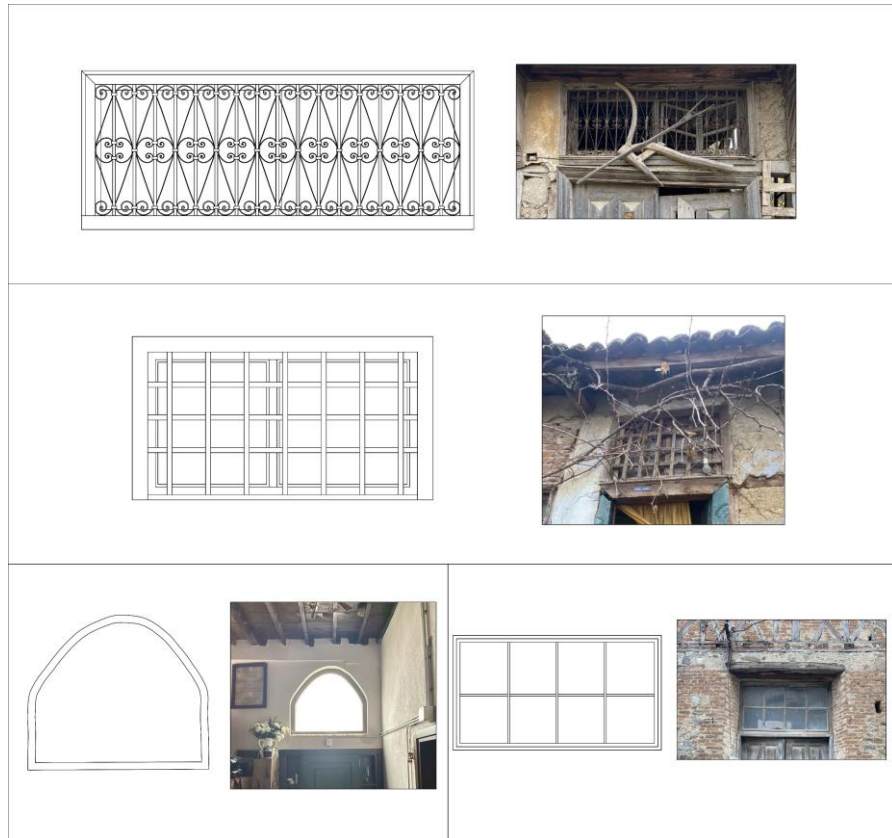
Şekil.4.42: Işıklık örnekleri

Yapıların giriş kapılarının üzerinde, doğal ışığın içeriye girmesini sağlayan camlı ışıklıklar yer almaktadır. Geleneksel konutlarda, ışıklıklar genellikle çeşitli şekillerde tasarlanır ve pencere camları işlenmiş detaylarla süslenmektedir. Işıklıklar, evin dış cephesinin estetik görünümünü arttırmasıyla beraber iç mekânın daha aydınlık olmasını sağlamaktadır (Şekil.4.42).

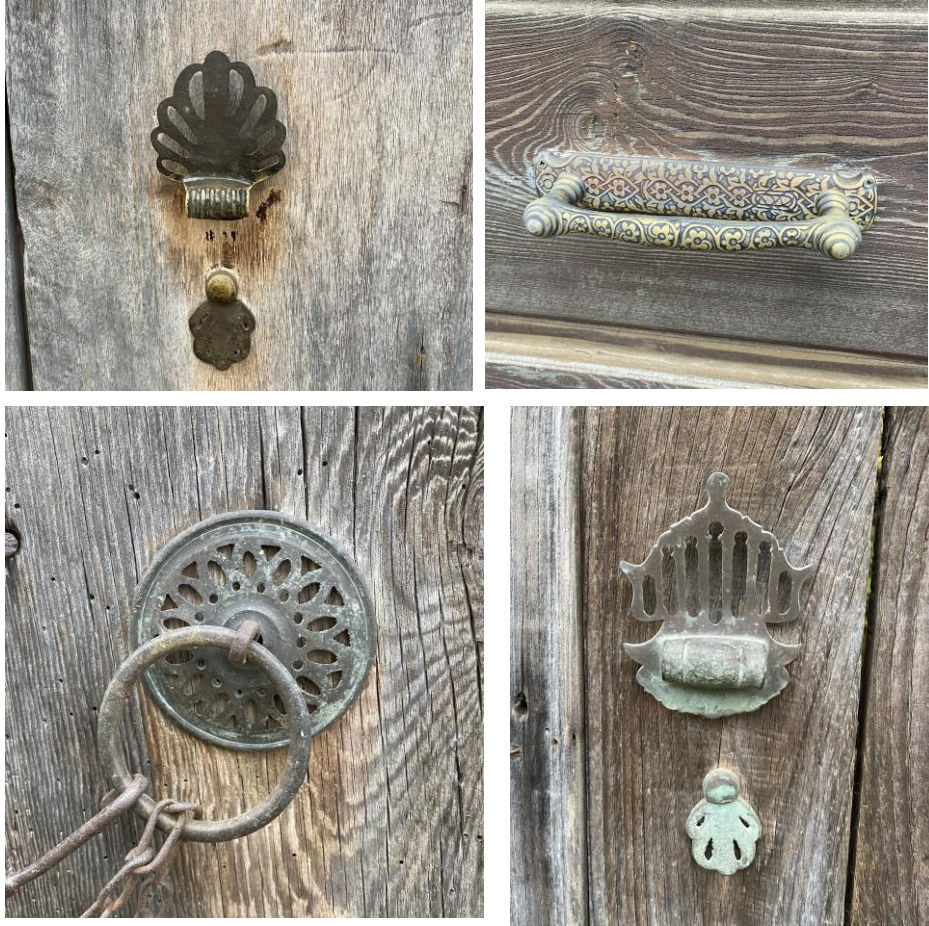
Şekil.4.43: Özgün detay örnekleri (C. Ş. Ekmen Arşivi,2023).

Bazı ahşap kapılarda, tasarımı zenginleştiren ve estetik değerini arttıran özgün detaylar gözlemlenmiştir. Genellikle antik bronz veya demir malzemedен yapılan kapı kolu ve tokmakları Şekil.4.43'te verilmiştir.

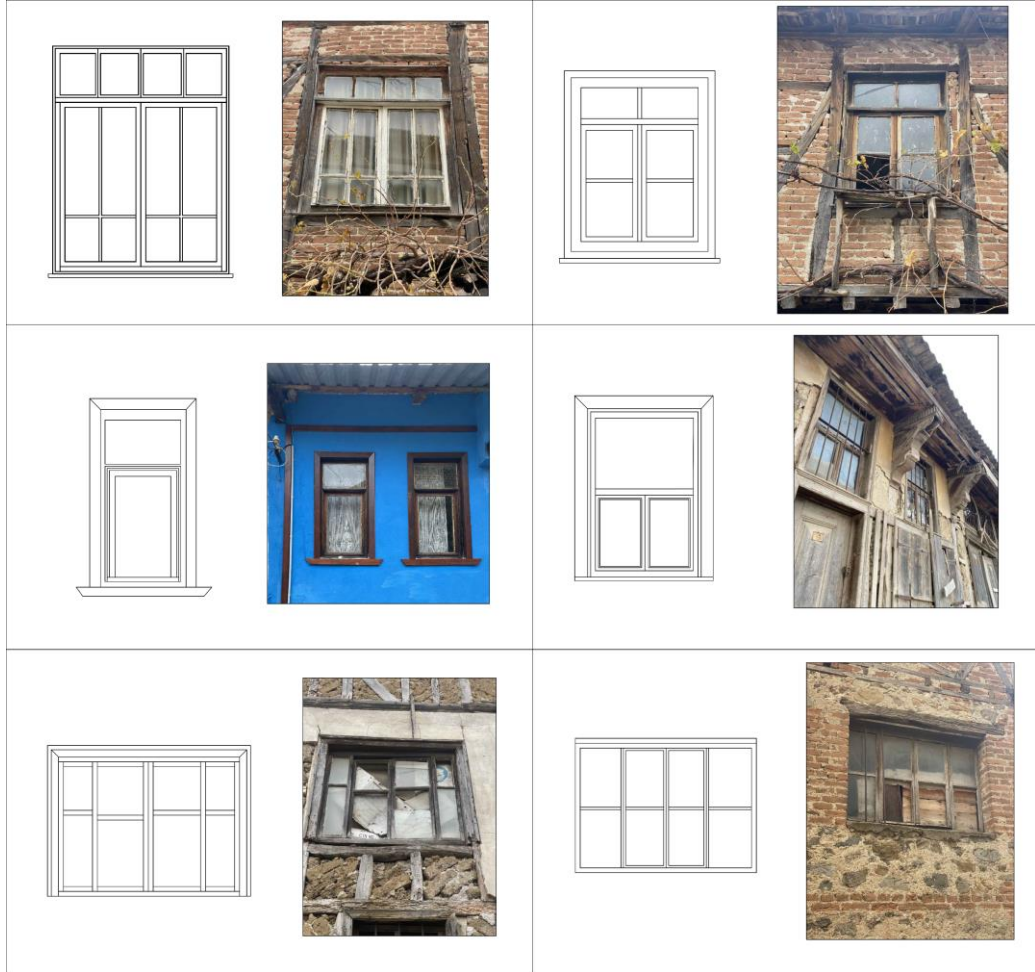
Şekil 4.44: Ahşap pencere örnekleri

Yerleşim alanında kullanılan pencereler çeşitlidir. Giyotin, tepe camlı, sağ veya soldan sabit pencereli ve çift kanatlı açılır pencere örnekleri mevcuttur. Çalışma alanındaki yapılarda en fazla değişime ve bozulmaya uğrayan eleman pencerelerdir. Ahşap doğramalı pencerelerin, günümüz malzemesi ile değiştirildiği gözlemlenmiştir. Şekil 4.44 ve şekil 4.45'te özgünlüğünü korumuş ahşap doğramalı pencere örnekleri verilmiştir.

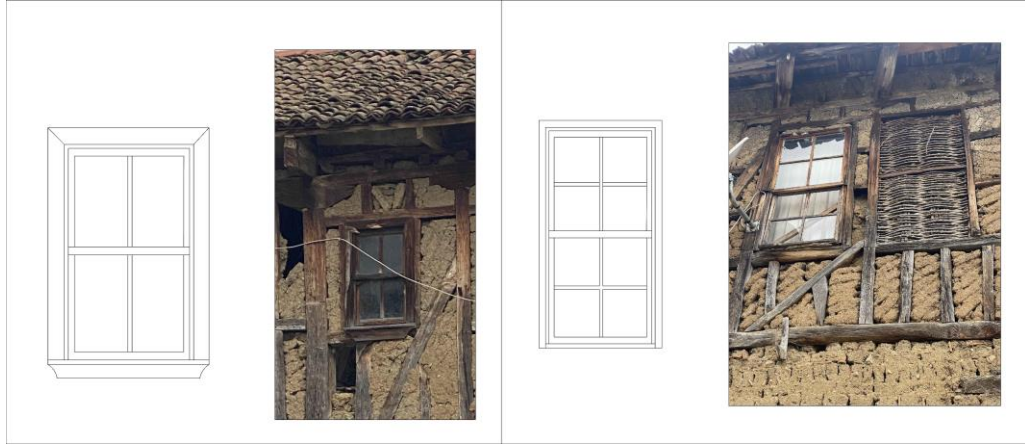
Şekil 4.45: Giyotin pencere örnekleri

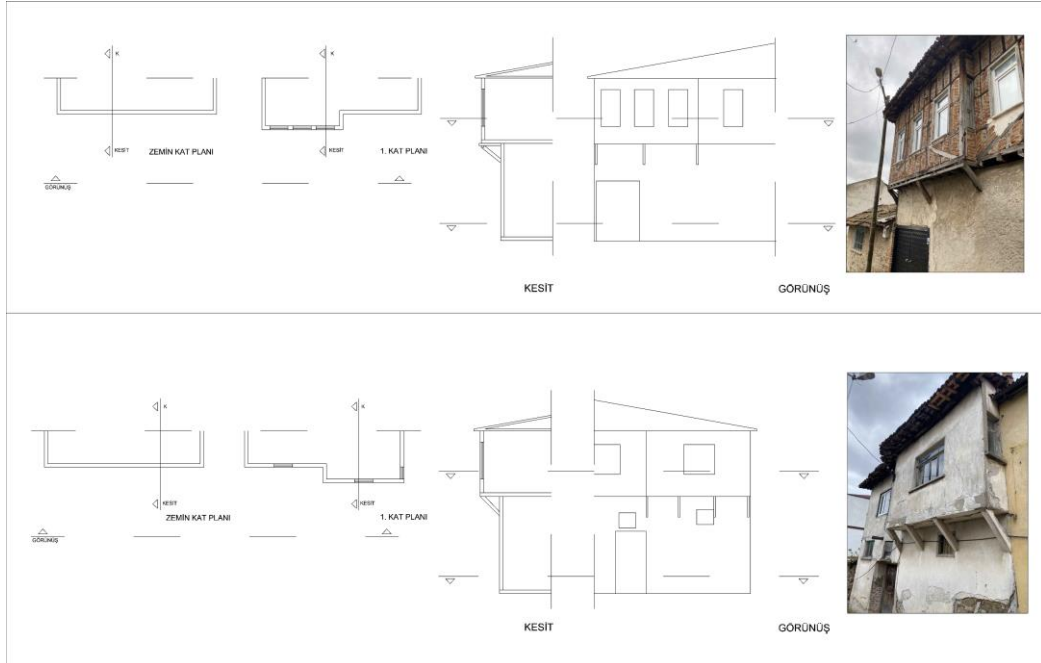
Şekil 4.46: Çıkma örnekleri

Çıkmalar, geleneksel konut yapılarının cephe mimarisinin önemli öğelerindendir. Evin işlevselliği, estetiği veya karakteri için kullanılan çıkmalar, odaların aydınlatılması ve genişletilmesi açısından katkıda bulunmaktadır. Gemiç köyünde bulunan çıkmalar açılı veya dik çıkmalar şeklinde gözlemlenmiştir (Şekil 4.46 ve Şekil 4.47)

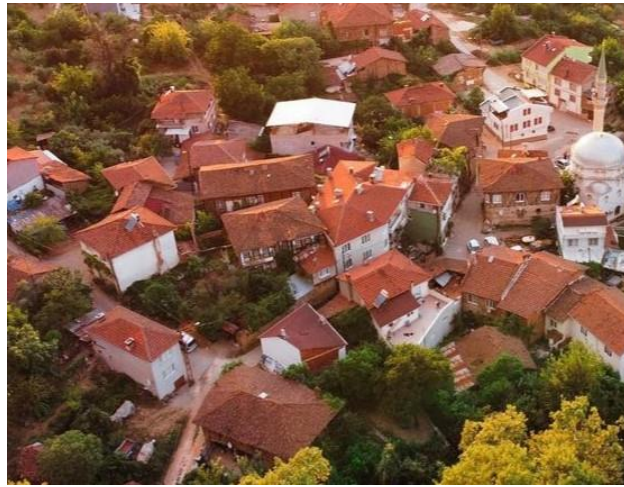
Geleneksel konut yapılarında çatı tasarımı, çevresel koşullar, yerel malzeme erişilebilirliği ve kültürel etkiler gibi bir dizi faktörden etkilenir. Gemiç köyünde yer alan konutların çatı tasarımları beşik veya kırma çatı olarak karşımıza çıkmaktadır. Çatıların taşıyıcısı genellikle yapıların son katından görülmektedir. Çatıların kaplama malzemesi çoğunluk olarak alaturka kiremittir. Onarım gören veya yeni yapılan yapılarda kaplama malzemesi olarak Marsilya kiremiti görülmektedir.

Şekil 4.48: Gemiç Köyü çatı görünümü

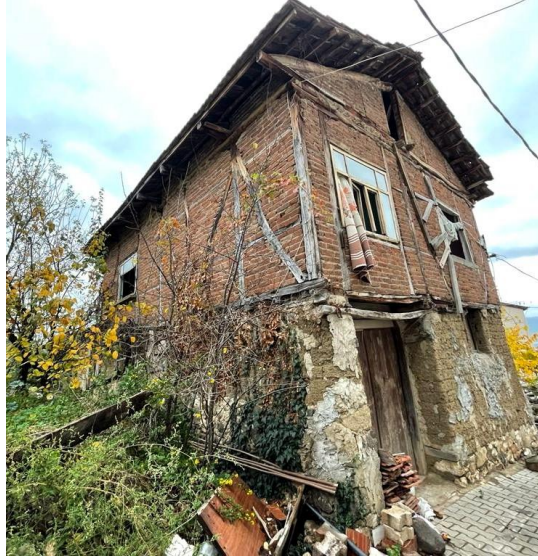
Geleneksel konut yapılarında saçaklar işlevsel ve estetik bir rol oynar. Bu yapı elemanları hem evin iç mekanlarını hem de dış cephesini korumak ve estetik bir görüntü elde etmek için kullanılır. Saçaklar, dış cepheyi koruma açısından çatıdan sızan yağmur sularını duvarlara ulaşmadan akmasını sağlar. Aynı zamanda cepheye gölge oluşturup, rüzgâr şiddetini azaltmaktadır. Estetik açıdan ise cephede kademe oluşturarak cephe görüntüsünün estetik bir hale getirir. Gemiç köyündeki geleneksel konut yapılarının saçak tasarımında saçak altı kaplaması ve oyma işçiliği görülmemektedir.

Şekil 4.49: Geleneksel konut yapısı saçak örneği (C. Ş. Ekmen Arşivi,2023).

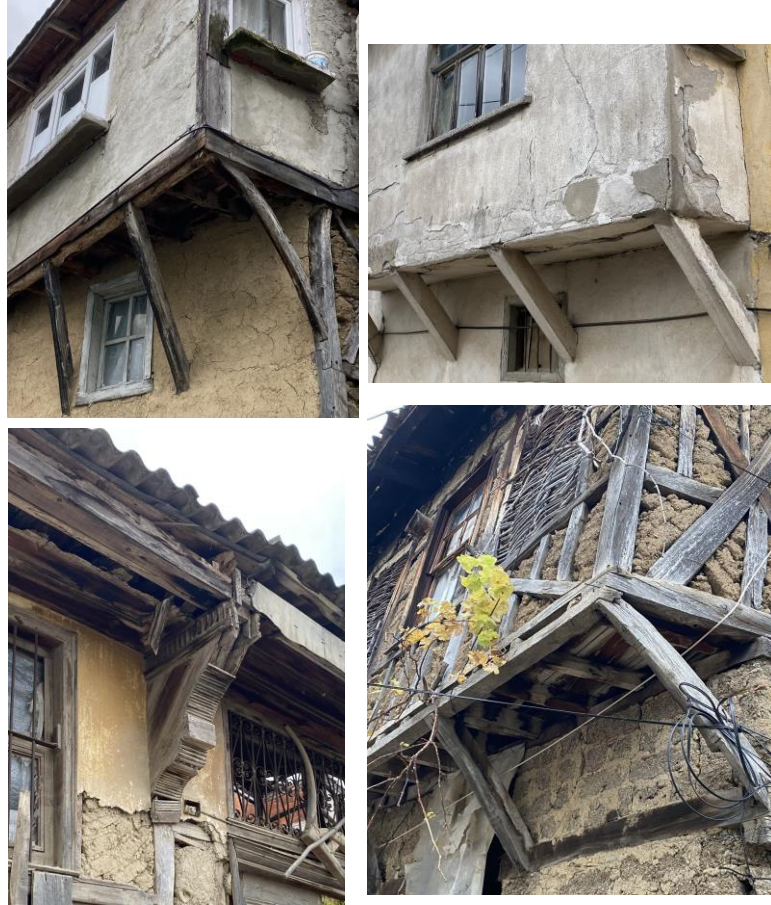
Şekil 4.50: Payanda örnekleri (C. Ş. Ekmen Arşivi,2023).

malzemenen yapılmıştır. Genellikle düz ahşap kullanılmış olup, birkaç örnekte zarif kıvrımlı ajurlu ahşap eliböğründe görülmektedir.

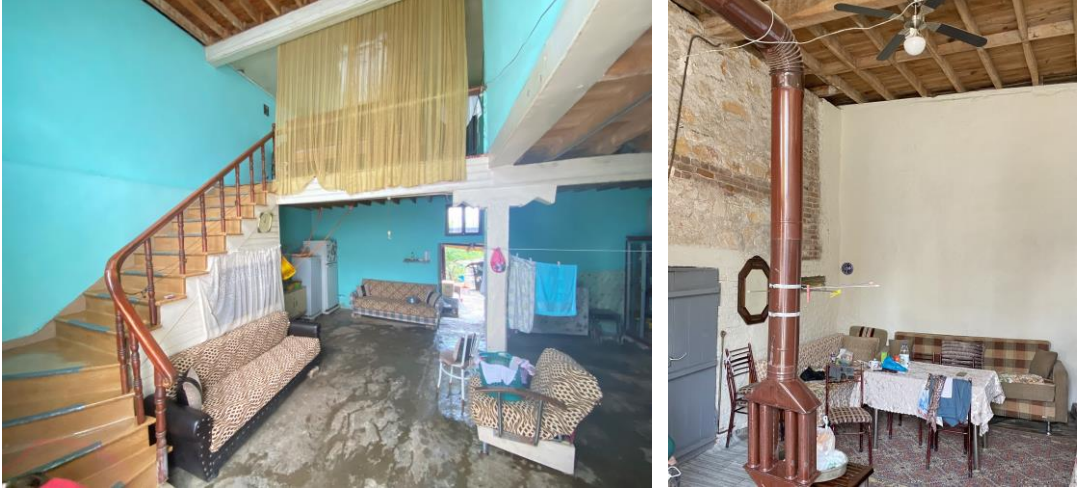
Yapıların geçmiş yıllarda ipekböceği yetiştiriciliği için ayrılan geniş alanları, günümüzde ipekböcekçiliğinin sona ermesi ile işlevleri değişmiştir. Bu alanların, genel olarak oturma alanı veya depolama alanı olarak kullanıldığı görülmektedir. Değişen ihtiyaçlar sonucu bu alanlara mutfak ve banyo eklemeleri de yapıldığı gözlemlenmiştir.

Şekil 5.1: Oturma alanı olarak kullanılan taşlık mekanları (C. Ş. Ekmen Arşivi,2023).

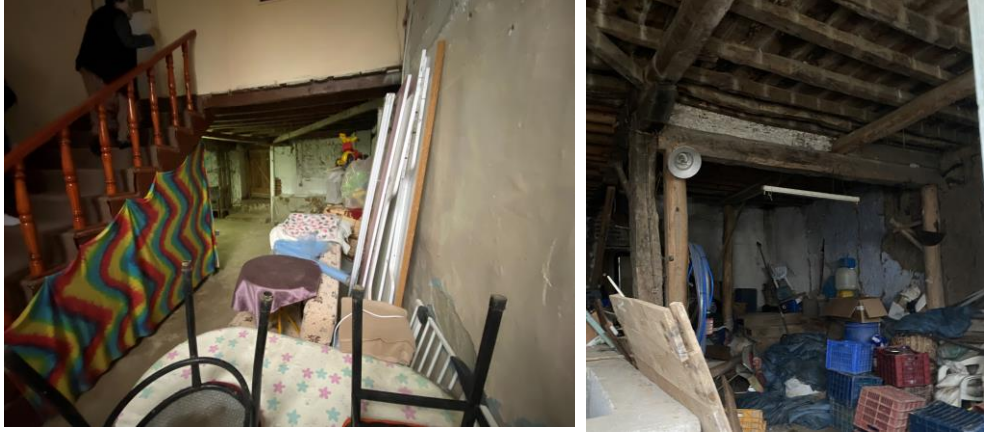
İpekböceği yetiştiriciliğinin bitmesi, aile bireylerinin sayısının azalması ve ısınma zorlukları sebebiyle yapıların birçoğunda kullanılmayan mekanlar oluşmuştur. Özellikle taşlık mekanları ve yapının son katları bu duruma örnektir.

Şekil 5.2: Kullanılmaya”n taşlık mekanları (C. Ş. Ekmen Arşivi,2023).

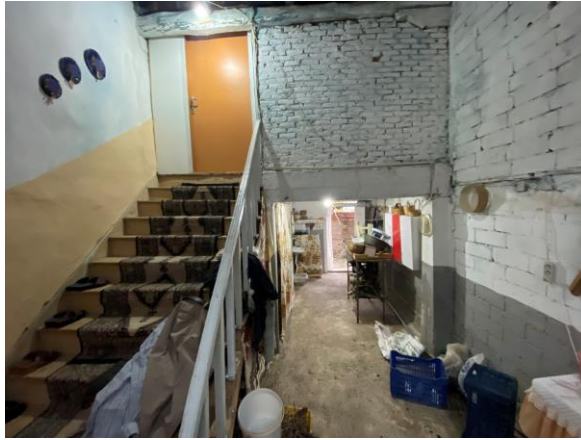
Gemiç köyü geleneksel konut yapılarında plan düzleminde bozulma tipinin en fazla görüldüğü şekli mekanların bölünmesi olmuştur. Yapıldığı dönem ipekböceği yetiştiriciliği için kullanılan taşlık alanlarının günümüzde bölünerek depo, mutfak ve banyo alanlarına dönüştürüldüğü görülmektedir. Şekil 5.3’te verilen fotoğraftaki geleneksel konut yapısında muhdes duvarlar ile yapının ikiye bölündüğü saptanmıştır.

Şekil 5.3: Muhdes duvar ekleri ile ikiye bölünen geleneksel konut yapısı (C. Ş. Ekmen Arşivi,2023).

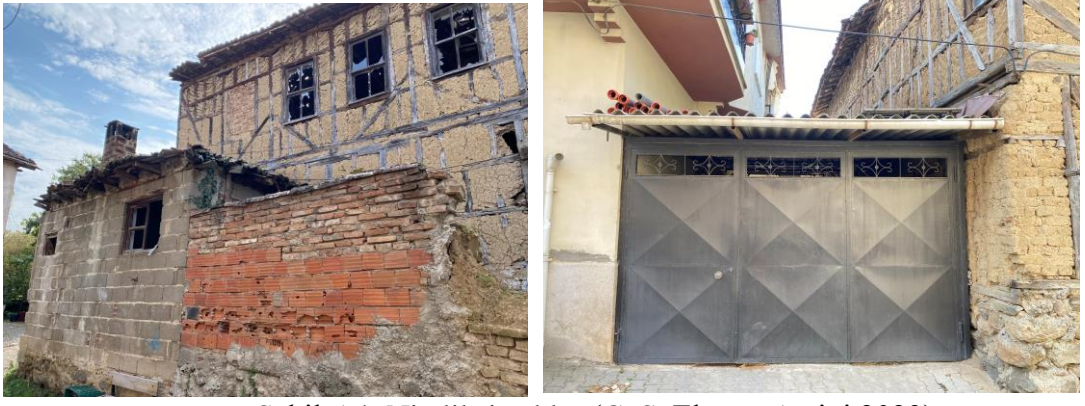
Çalışma alanında görülen bir başka bozulma şekli, geleneksel konut yapılarına uygulanan niteliksiz eklerdir. Özellikler yapılara ıslak hacimler eklendiği

gözlemlenmiştir. Ayrıca, depo amaçlı kullanılan mekanlarda eklenmiştir. Bu ekler, genellikle tuğla malzeme ile yapılmıştır.

Şekil 5.4: Niteliksiz ekler (C. Ş. Ekmen Arşivi,2023).

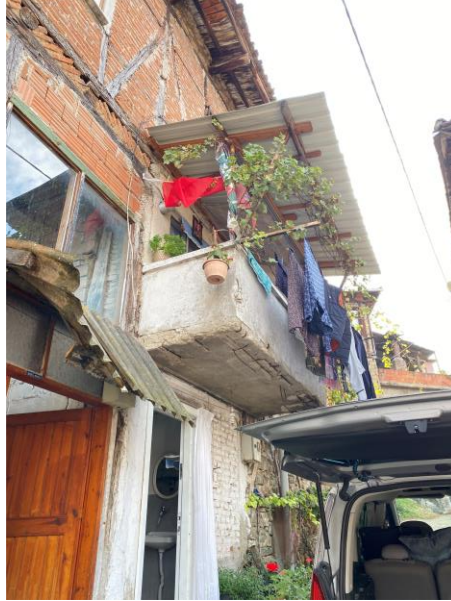
128 ada 22 parselde bulunan yapıya hem plan düzleminde hem de cephe düzleminde niteliksiz müdahalede bulunulmuştur. Yapının birinci katında beton malzeme ile balkon eklendiği görülmektedir.

Şekil 5.5: Niteliksiz balkon eki (C. Ş. Ekmen Arşivi,2023).

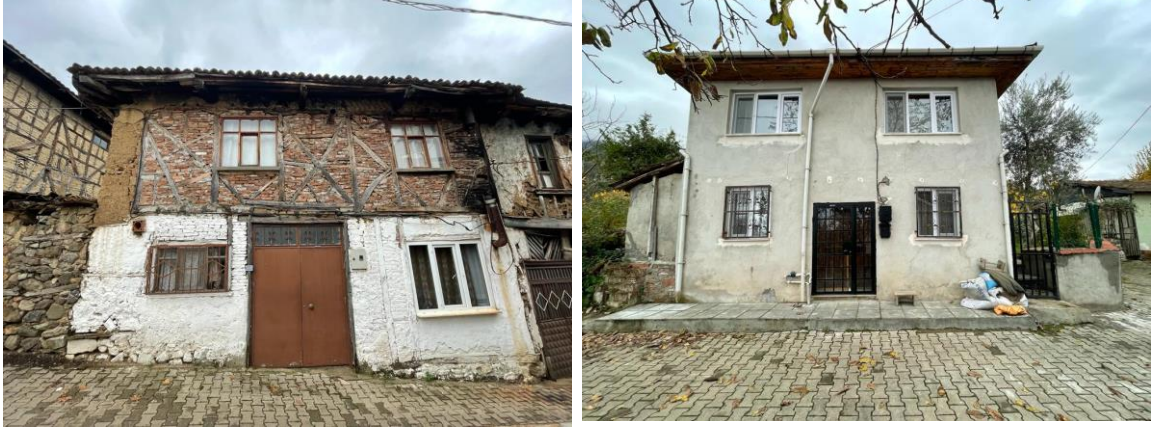
Gemiç köyü geleneksel konut yapılarının cephelerine uygulanan niteliksiz ekler ve değişimler doğal dokuya zarar verdiği gözlemlenmiştir. Kapı ve pencerelerin niteliksiz paneller veya kaplamalar ile değiştirilmesi, değiştirilen pencere ve kapı boyutlarının mevcut oranla uyumsuz olması veya mevcuttaki boşlukların kapatılması, yapılara beton veya metal eklemelerin yapılması, cepheleri uygun olmayan renkler ve malzemeler ile kaplama, çatı örtüsünün uygun olmayan malzemeler ile değiştirilmesi yapıların özgün karakterini büyük oranda etkilemiştir.

Şekil 5.6: Değiştirilen giriş kapısı, boyutu değiştirilen pencereler ve özgün olmayan malzeme değişimleri (C. Ş. Ekmen Arşivi,2023).

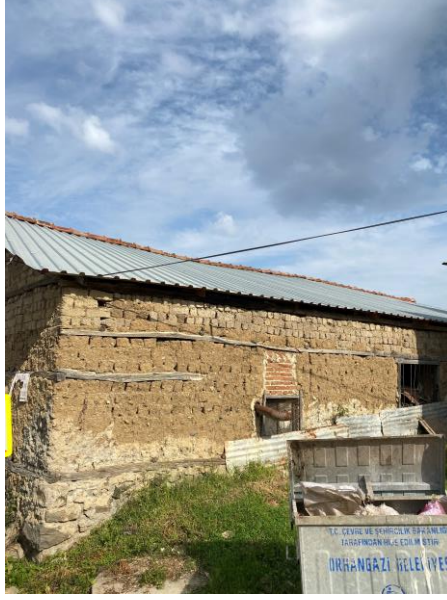
Yapıların düzenli bakımı yapılmadığında, cephe elemanları daha hızlı bozulmaktadır. Bu durumdan kaynaklı bazı konut ve ahır yapılarında çatı örtüsünün tamamen niteliksiz bir malzeme ile değiştirildiği gözlemlenmiştir.

Şekil 5.7: Çatı örtüsünün özgün olmayan teknik ve malzeme ile değiştirilmesi (C. Ş. Ekmen Arşivi,2023).

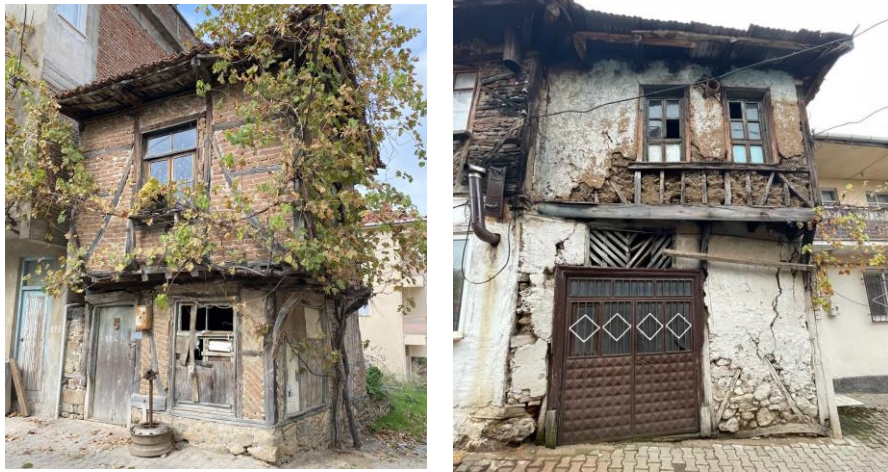
Yerleşim alanında bulunan geleneksel konut yapıları, hava koşulları, nem, rüzgâr, yağmur ve güneş gibi doğal etkenler, yetersiz bakım, yapıların terk edilmesi ve bilinçsiz müdahaleler zamanla yapıların cephelerinde ve yapı elemanlarında bozulmalara sebep olmuştur.

Şekil 5.8: Dış etkenler ve terk edilmeden kaynaklı bozulmaların gözlemlendiği cephe örnekleri (C. Ş. Ekmen Arşivi,2023).

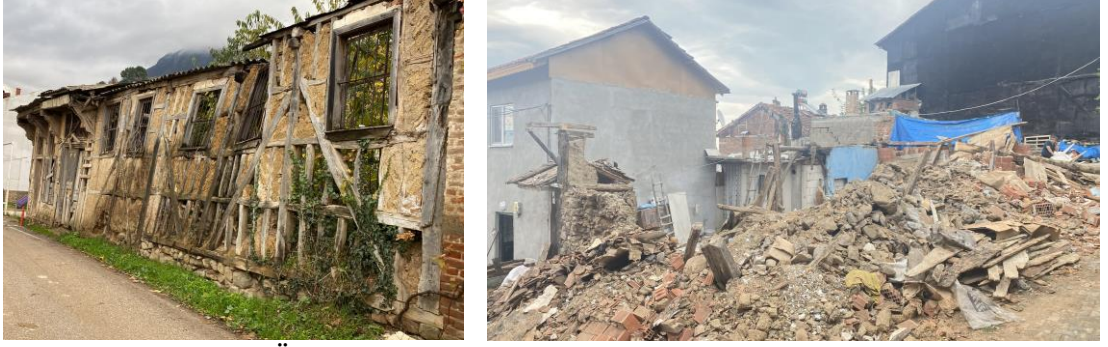
Kırsal alanlardan kente göçün artmasıyla bakımsız ve sahipsiz kalan geleneksel konut yapılarında üst örtüde kayıplar ve bozulmalar oluşmuştur. Bu durum, yapıların direk dış etkenlere maruz kalmasına sebep oluşturmaktadır ve bazı yapılarda yıkımlara neden olmaktadır. Bunun yanı sıra üst örtünün yıkılmasıyla harabe durumuna gelmiş yapılarda mevcuttur.

Şekil 5.9: Üst örtünün yıkılmasıyla harabe haline gelen yapı (solda), dış etkenler sebebiyle yıkılan yapı (sağda) (C. Ş. Ekmen Arşivi,2023).

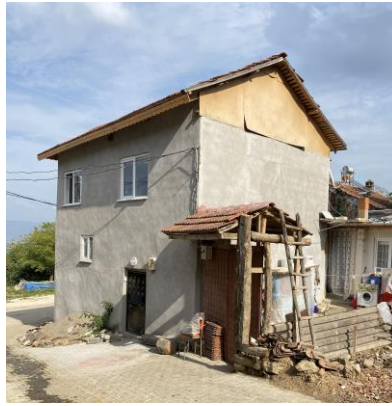
Geleneksel konut yapılarında uygulanan kerpiç sıva yöntemi yapının nefes almasını sağlamaktadır. Fakat bazı yapılarda gözlemlenen çimento sıva uygulaması sebebiyle yapıların nefes alması engellenmektedir ve bu durum yapısal bozulmalara neden olmaktadır. Ayrıca bu durum, cephelerdeki birliği bozmaktadır.

Şekil 5.10: Geleneksel konut yapılarında çimento sıva uygulaması örneği (C. Ş. Ekmen Arşivi,2023).

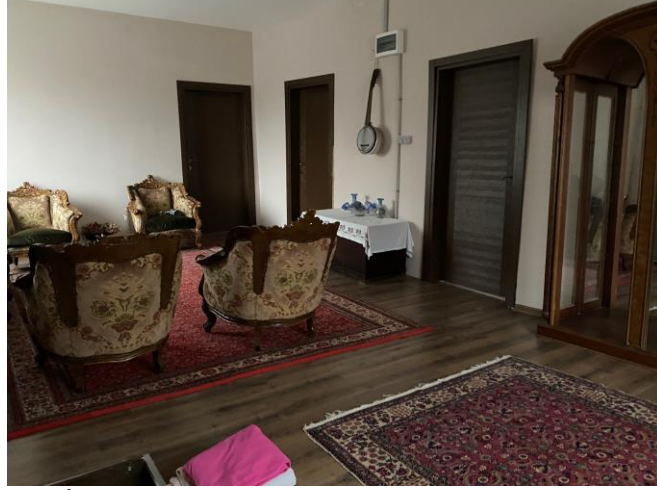
Çalışma alanında bulunan geleneksel konut yapılarının yapı elemanlarına yönelik müdahale ve bozulma merdiven, döşeme, tavan kaplamaları ve kapılarda gözlemlenmiştir. Pencerelemler genel olarak pvc doğramalar ile, dış kapıların metal kapı ile ve iç kapıların ise laminant kapılar ile değiştirildiği gözlemlenmiştir. Tavan ve döşemelerde ise özgün olmayan malzeme müdahaleleri görülmektedir.

Şekil 5.11: İç kapı ve döşeme malzemesinin özgün olmayan malzeme ile değiştirilmesi (C. Ş. Ekmen Arşivi,2023).

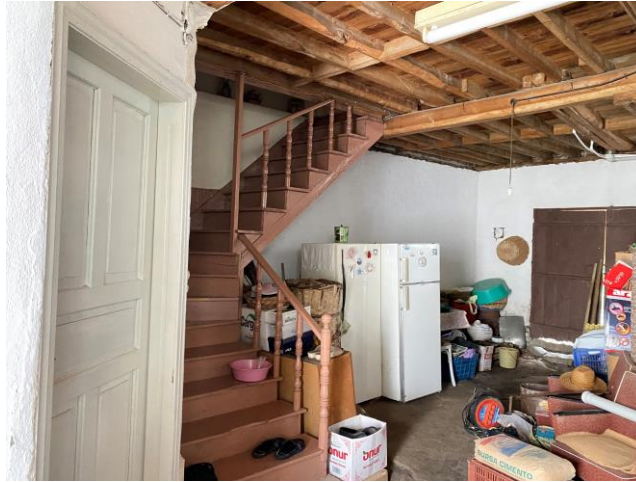
Yerleşim alanında bulunan merdivenlerin birçoğu zamanla yıpranmıştır. Ahşap malzeme ile yapılan merdivenlerde, çökme ve sehim gözlemlenmiştir. Merdivenlere yapılan müdahalelerde ise niteliksiz korkuluk ekleri ve özgün olmayan malzeme ile müdahaleler görülmektedir.

Şekil 5.12: Geleneksel konut yapısında bulunan merdivene uygulanan boya müdahalesi (C. Ş. Ekmen Arşivi,2023).

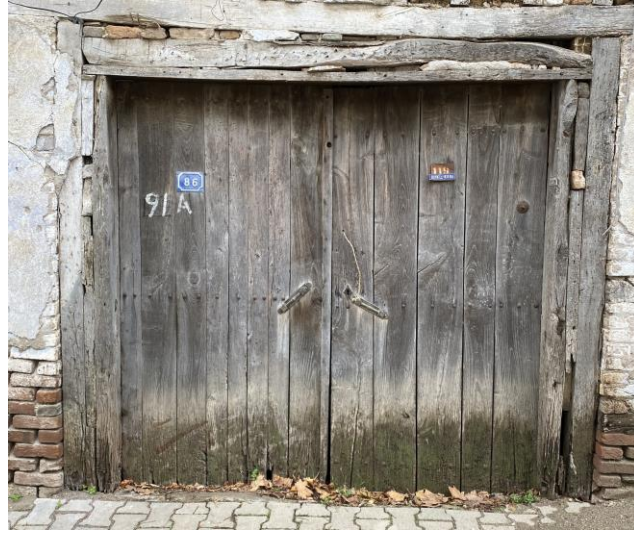
Ahşap malzemenin bozulmasında birçok faktör etkindir. Bunların başında, nem, rutubet, mantar ve küf yer almaktadır. Ahşap malzemenin en yaygın bozulma nedenlerinden olan nem ve rutubet, malzemenin içerisinde bulunan liflerin şişmesine sebep olur ve çürümeye başlatır. Bu çürüme süreci ahşabın zayıflamasına ve bozulmasına sebep olmaktadır. Şekil 5.3'te verilen görselde nem ve rutubetin ahşap kapıya olan etkisi görülmektedir.

Şekil 5.13: Nem ve rutubetin ahşap kapıya etkisini gösteren örnek (C. Ş. Ekmen Arşivi,2023).

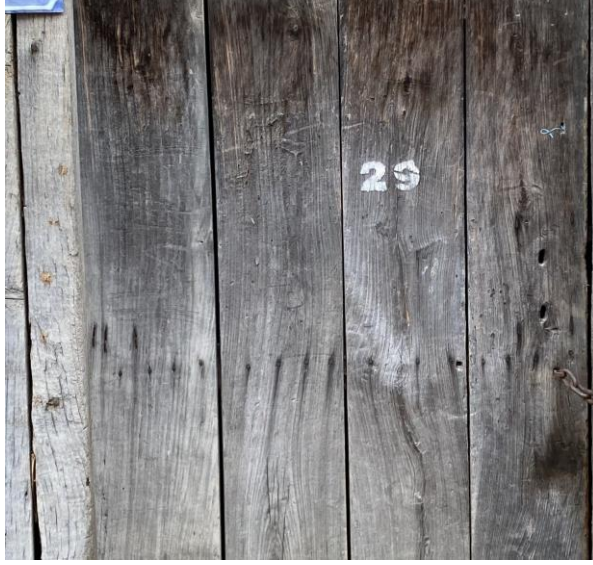
Ahşap yapıların yüzeyinde mantar ve küf oluşumunda, ahşabın çürümesine sebep olmaktadır. Mantarlar ve küf, ahşabın üzerindeki selüloz ve nişasta gibi organik bileşenleri tüketir ve bu durumda ahşabın zayıflamasına yol açmaktadır. Aynı zamanda böceklerde ahşabın içerisindeki organik bileşenleri yiyerek malzemenin gözenekleşmesine ve zayıflamasına neden olmaktadır.

Şekil 5.14: Böceklerin ahşap malzemeye etkisini gösteren örnek (C. Ş. Ekmen Arşivi,2023).

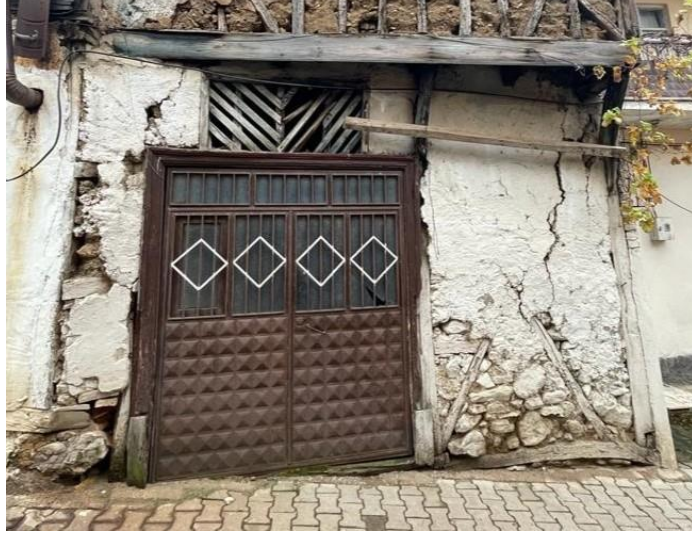
Çalışma alanında bulunan geleneksel konut yapılarının birçoğunda kerpiç malzeme kullanılmıştır. Özellikle ahşap karkas sistemlerde dolgu, cephelerde ise sıva olarak kullanılmıştır. Kerpiç, suya duyarlı bir malzemedir. Uzun süreli maruz kalma durumunda, içerisindeki organik bileşenlerde bozulma görülmektedir. Kerpiç, malzeme olarak doğal ve çevre dostudur. Bu yüzden kullanım koşullarına uygun olarak seçilmeli ve düzenli bakım gereksinimleri karşılanmalıdır. Çalışma alanında bulunan yapıların cephelerinde ve karkas sistemlerin dolgularında kullanılan kerpiç malzemede, bakımsızlıktan kaynaklı kopma, aşınma ve kabuklanma gözlenmiştir.

Şekil 5.15: Kerpiç sıvada zamanla gözlemlenen aşınma, kopma ve kabuklanma bozulmaları (C. Ş. Ekmen Arşivi,2023).

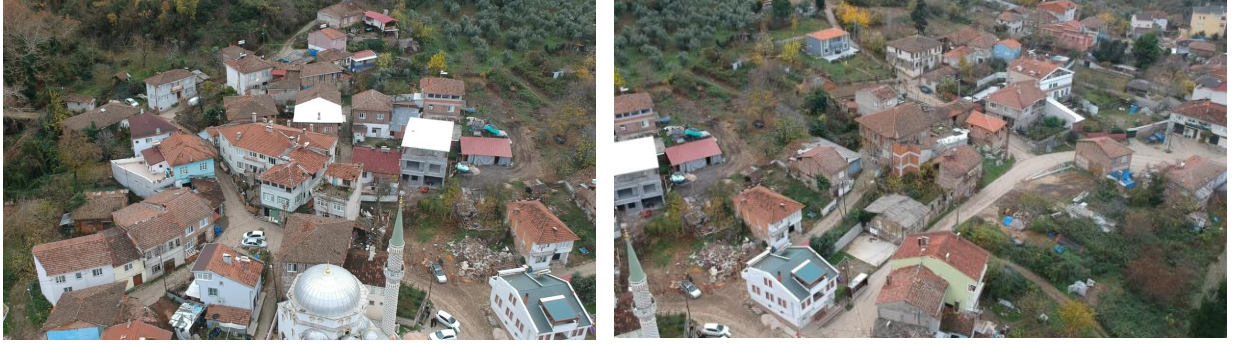
Çalışma alanında, kırsal yerleşimdeki bütünlüğü bozan bazı sorunlar saptanmıştır. Bunlardan en sık görüleni, geleneksel konut yapılarının bakımsızlık ve terk edilme nedeniyle zaman içerisinde yıkılması olmuştur. Yıkılan bu yapılar yerine tercih edilen betonarme yapılar, köyün geleneksel dokusuna zarar vermektedir. Köyün birçok noktasında yapılmış olan betonarme yapılar, kütle boyutu ve cephe karakteri olarak geleneksel dokunun algılanmasının önüne geçmektedir.

Şekil 5.16: Çalışma alanında yoğunlaşan betonarme yapılar (C. Ş. Ekmen Arşivi,2023).

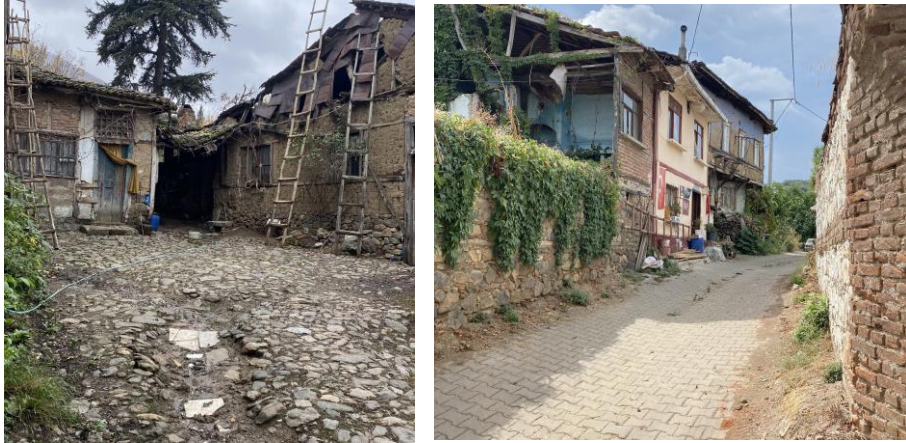
Çalışma alanındaki bir diğer koruma sorunu ise, geçmiş zamanda yol kaplamalarında kullanılan doğal taş malzemenin yerini, asfalt veya kilit taşı gibi malzemelerin almış olmasıdır. Bu durum sokak dokusunu büyük ölçüde olumsuz etkilemektedir.

Şekil 5.17: Günümüze ulaşmış doğal taş dokusu (solda), niteliksiz yol dokusu (sağda) (C. Ş. Ekmen Arşivi,2023).

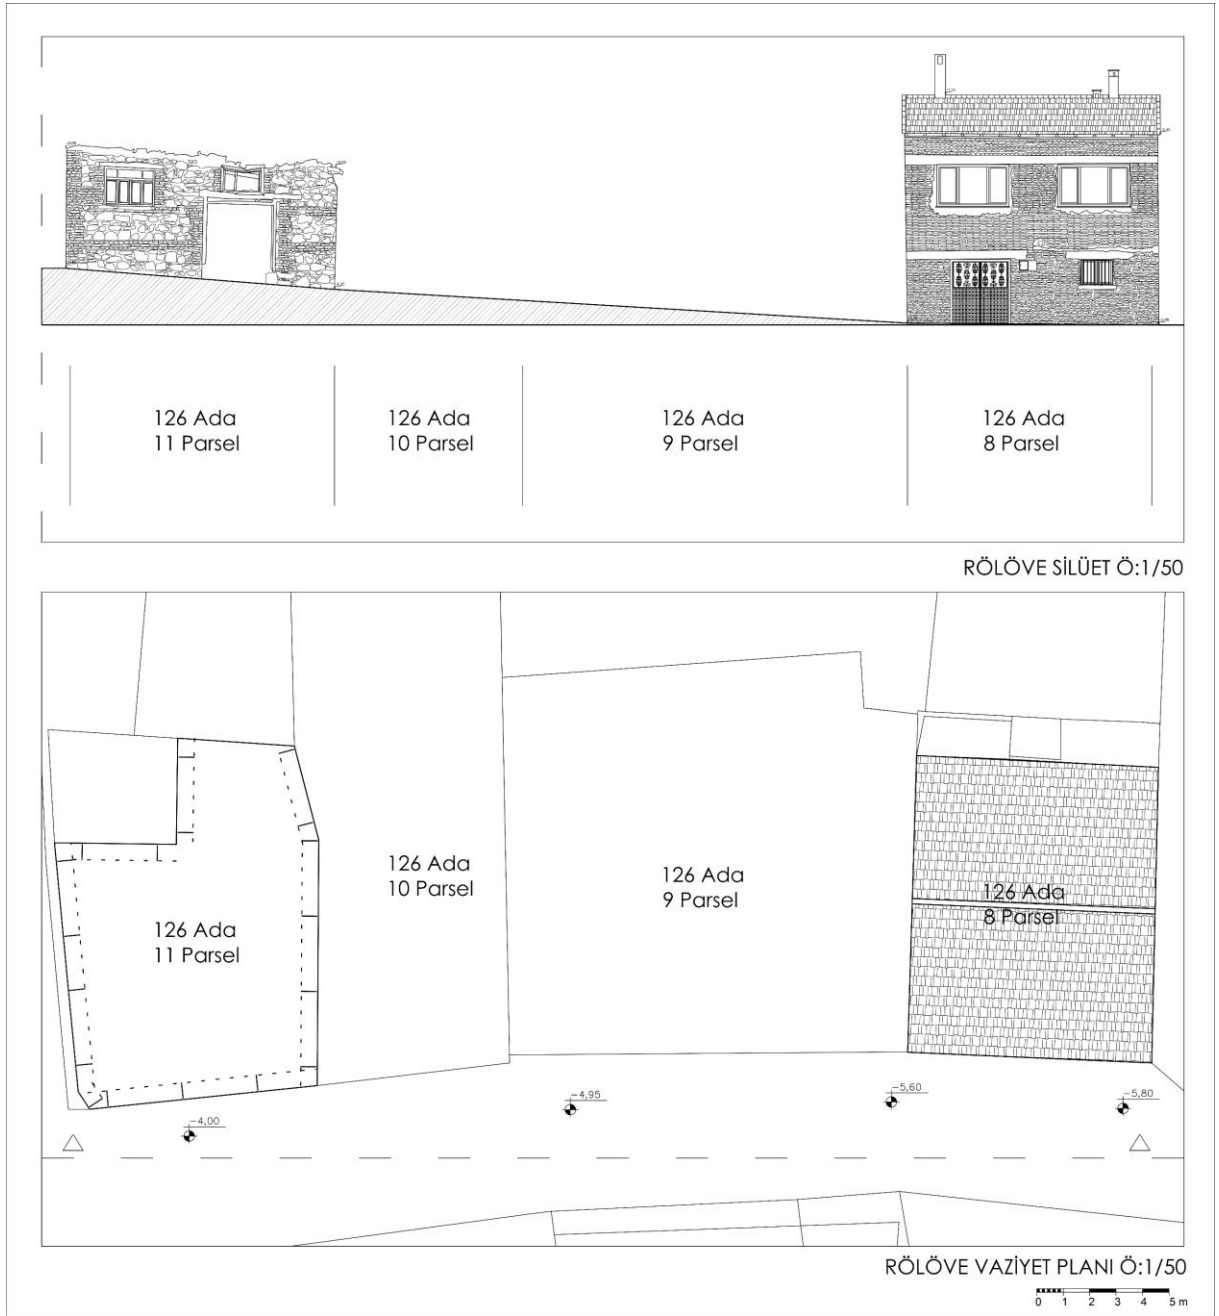
Şekil 5.20: 126 ada 8, 9, 10, 11 parselleri rölöve çizimleri

Silüet iyileştirme çalışmasının ilk kısmında Şekil 5.20’de güncel durumun çizildiği 126 ada 8, 9, 10 ve 11 numaralı parsellerde bulunan yapılar ele alınmıştır. 8 numaralı parselde yer alan yapı, 2 katlı yığma sistem ile inşa edilmiştir. Yapının üst örtüsü ahşap çatı şeklindedir. Yapı, birçok niteliksiz müdahalelere maruz kalmıştır. Bakımsızlık sebebiyle bozulmalar tespit edilmiştir. Kapı ve pencerelerin oranları ve malzemeleri değiştirilmiştir. Cephede bazı kısımlarda çimento ve alçı esaslı sıva

10 ve 11 numaralı parsellerde yıkılmış yapı izleri mevcuttur. Köy halkı ile yapılan sözlü görüşmeler sonucunda elde edilen restitüsyon bilgileri ile bu parsellere yönelik rekonstrüksiyon önerileri hazırlanmıştır. Mevcuttaki yapı izleri ve sözlü görüşmeler neticesinde, 2 katlı konut yapısı önerisi düşünülmüştür. 11 numaralı parselde bulunan yapı izleri, zemin katta bulunan pencere ve kapı boyutlarına yönelik kaynak oluşturmaktadır. Malzeme olarak emprenye edilmiş 1. sınıf kestane düşünülmüştür. Zemin kat, yığma taş duvar tekniği, birinci kat ise ahşap iskelet sistem şeklinde çizilmiştir.

10 numaralı parseldeki izler yıkılan yapının özellikleri ile ilgili bilgi oluşturacak durumda olmadığından, sözlü kaynakların aktardıkları doğrultuda 11 numaralı parseldeki yapı boyutlarına ve sistemine uyumlu iki katlı konut yapısı önerisi hazırlanmıştır. 9 ve 10 numaralı parsel sahiplerinin aynı kişi olması ve zeytincilik işleri ile ilgilenmeleri sebebiyle 9 numaralı parselde konut yapısı ile bitişik depo yapısı önerisi düşünülmüştür.

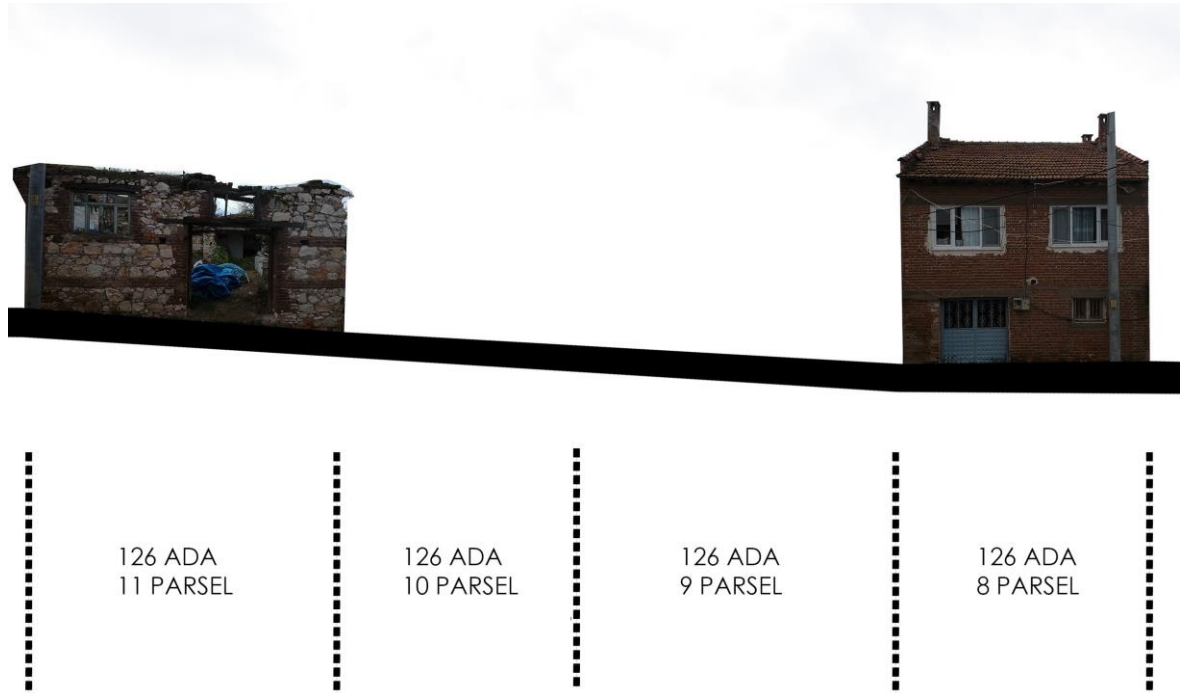
Şekil 5.21: 1216 ada 8, 9, 10, 11 parselleri güncel görseli

11 numaralı parselde yıkılmış yapı izleri mevcuttur. Yapının zemin katı harabe şekilde parsel üzerinde durmaktadır. Üst kat ise tamamen yıkılmıştır. Zemin kat yığma taş duvar sistemi ile inşa edilmiştir. Sokağa açılan giriş kapısı görülmektedir ve pencere boşlukları tespit edilecek durumdadır. Köy halkı ile yapılan sözlü görüşmeler neticesinde yapının iki katlı konut yapısı olduğu aktarılmıştır.

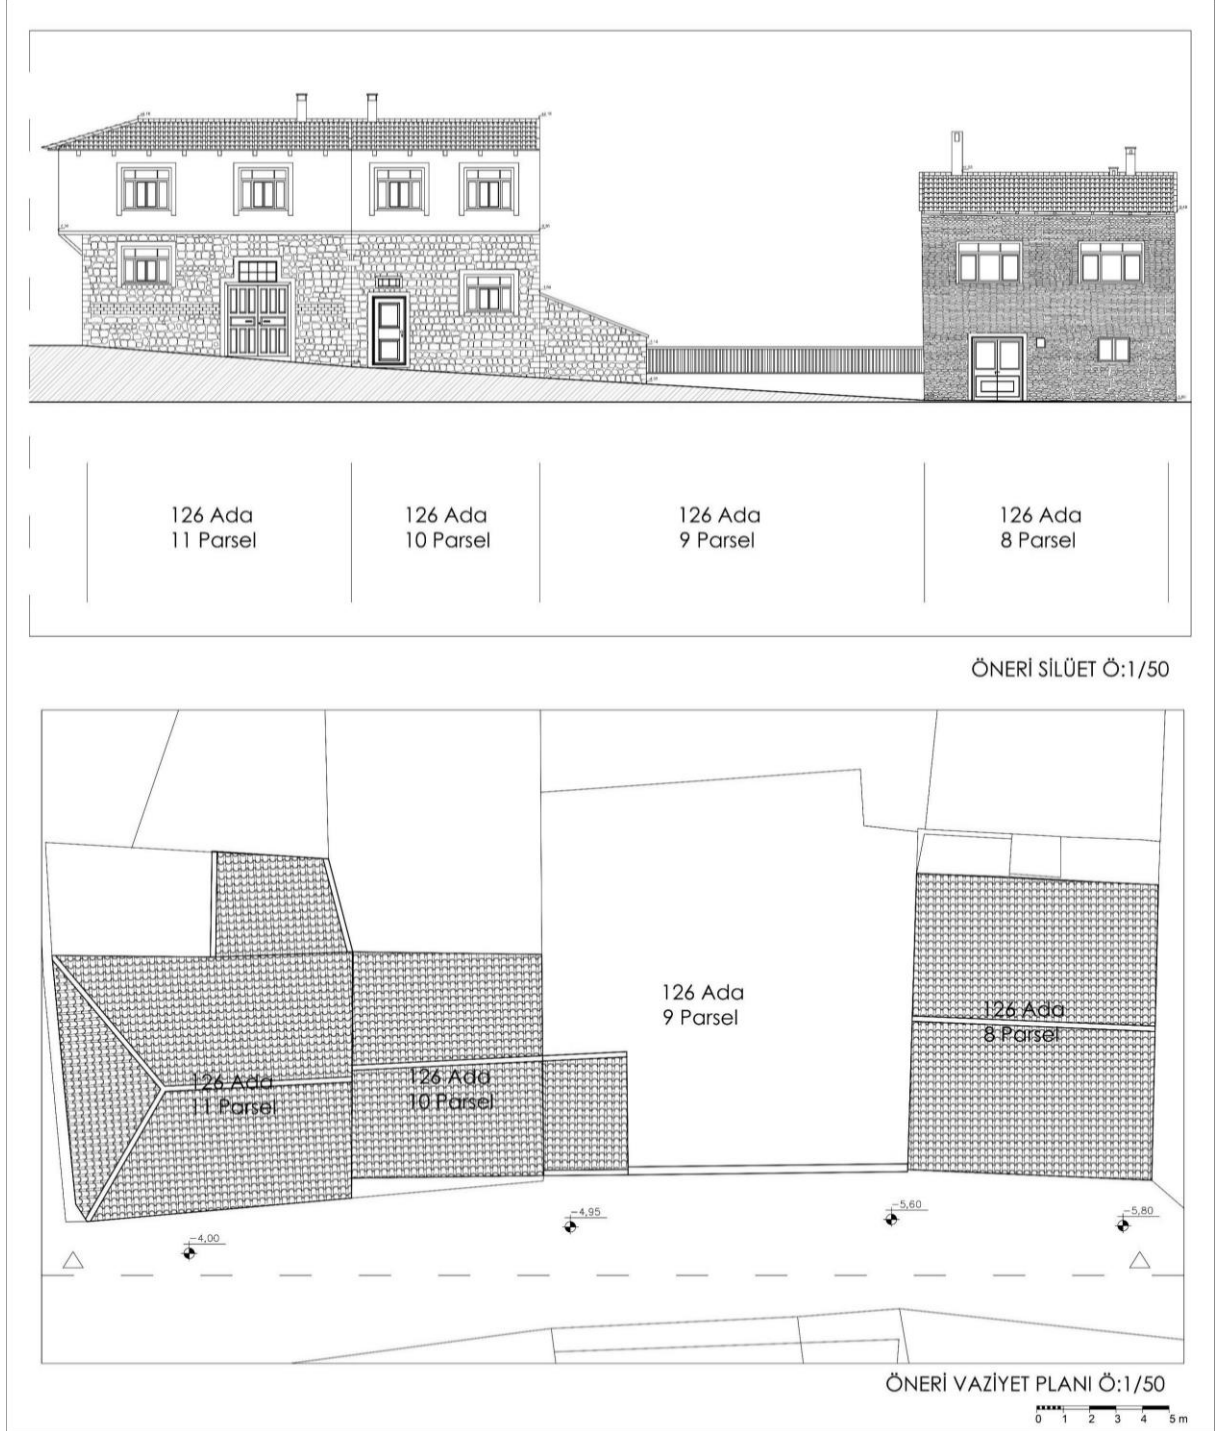
Şekil 5.22: 126 ada 8, 9, 10, 11 parselleri öneri çizimleri

Yapılan saha çalışmaları, rölöve çizimleri ve köy halkı ile gerçekleştirilen sözlü görüşmeler neticesinde 8, 9, 10 ve 11 numaralı parsellere yönelik silüet iyileştirme önerileri hazırlanmıştır (Şekil 5.22).

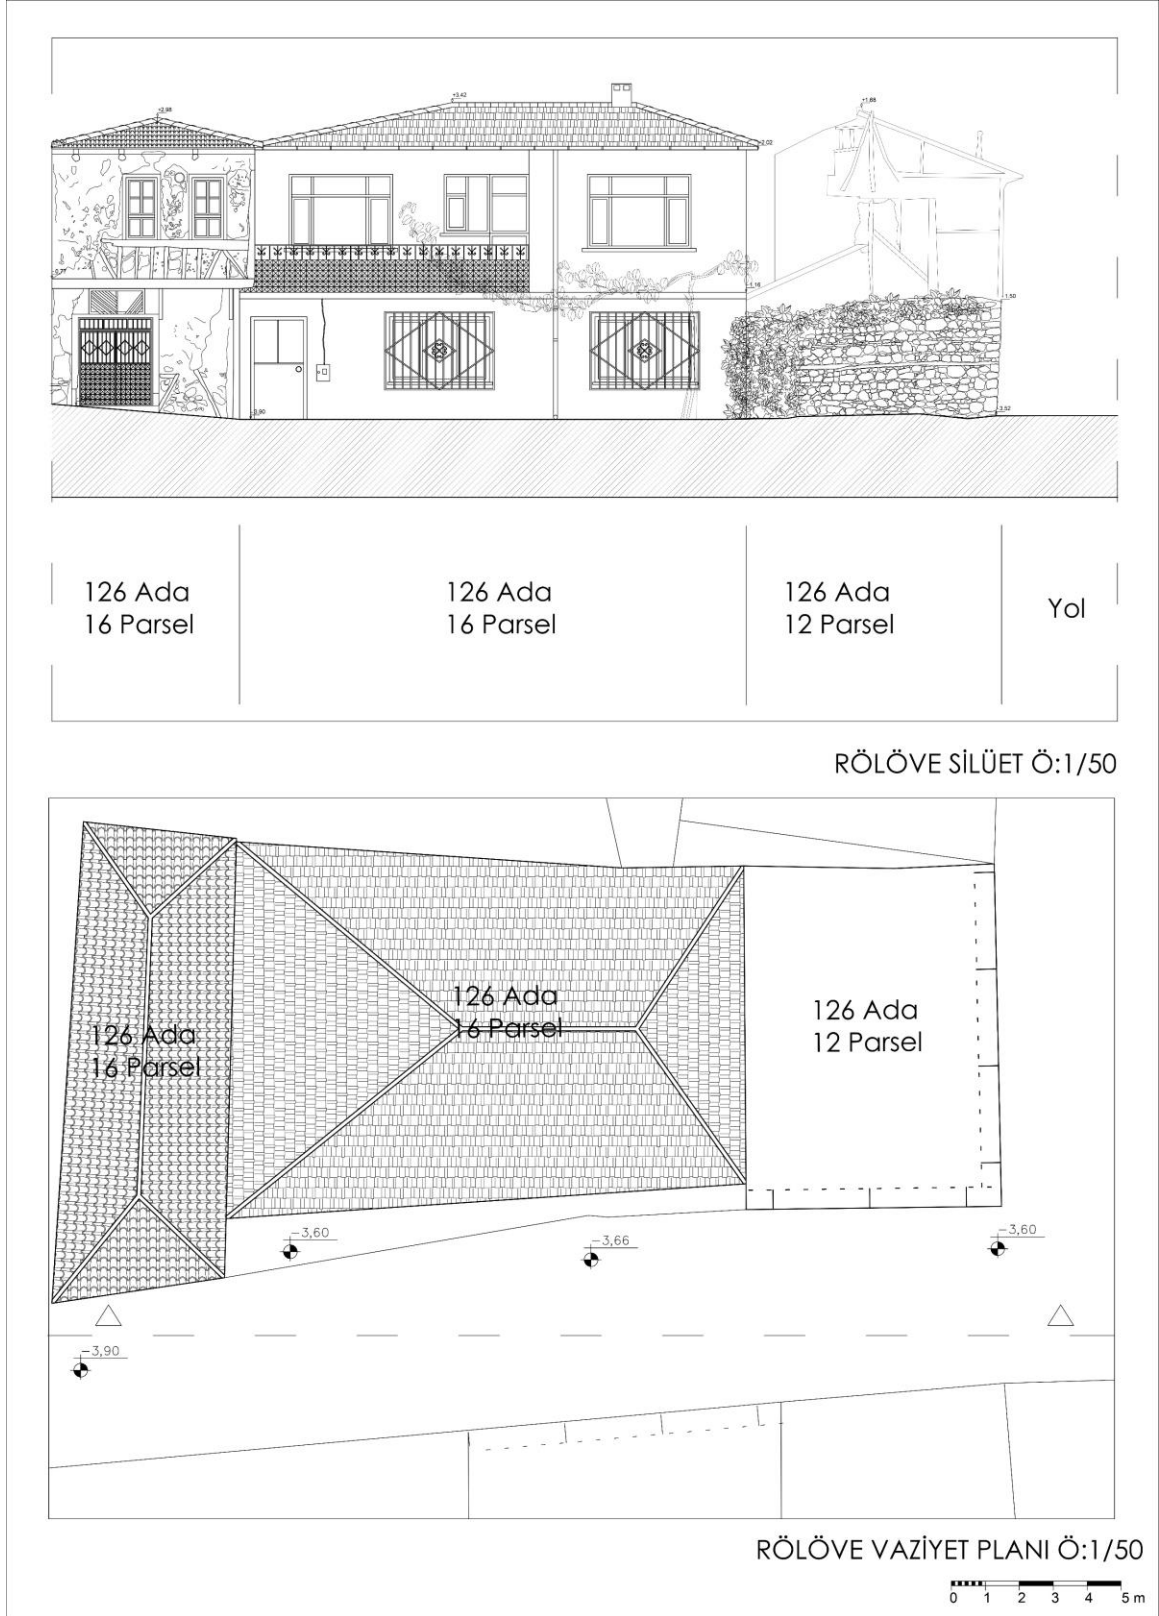
Şekil 5.23: 126 ada 12, 16 parselleri rölöve çizimleri

Silüet iyileştirme çalışmasının ikinci kısmında Şekil 5.23'te güncel durumun çizildiği 126 ada 12 ve 16 numaralı parsellerde bulunan yapılar ele alınmıştır. 12 numaralı parselde yıkılmış yapı izleri mevcuttur. Yapının halen ayakta duran kısımları, yapı boyutları ve sistemi hakkında bilgi vermektedir.

16 numaralı parselde yer alan ve geleneksel yapım teknikleri ile inşa edilmiş bir diğeri yapı büyük oranla özgünlüğünü korumaktadır. Yapının cephesinde, bakımsızlık sebebiyle yüzeysel çatlaklar ve sıva dökülmeleri görülmektedir. Yapının pencereleri ve ışıklığı günümüze ulaşmış yapı elamanlarıdır fakat kısmen tahrip olduğu gözlemlenmiştir. Yapının giriş kapısı özgün olmayan malzeme ile değiştirilmiştir.
