**KIRSAL MİMARİ MİRASIN KORUNMASI ÜZERİNE
BİR ÇALIŞMA: GEMİÇ KÖYÜ**

YÜKSEK LİSANS TEZİ

CEVHER ŞAMİL EKMEN

İSTANBUL, 2024

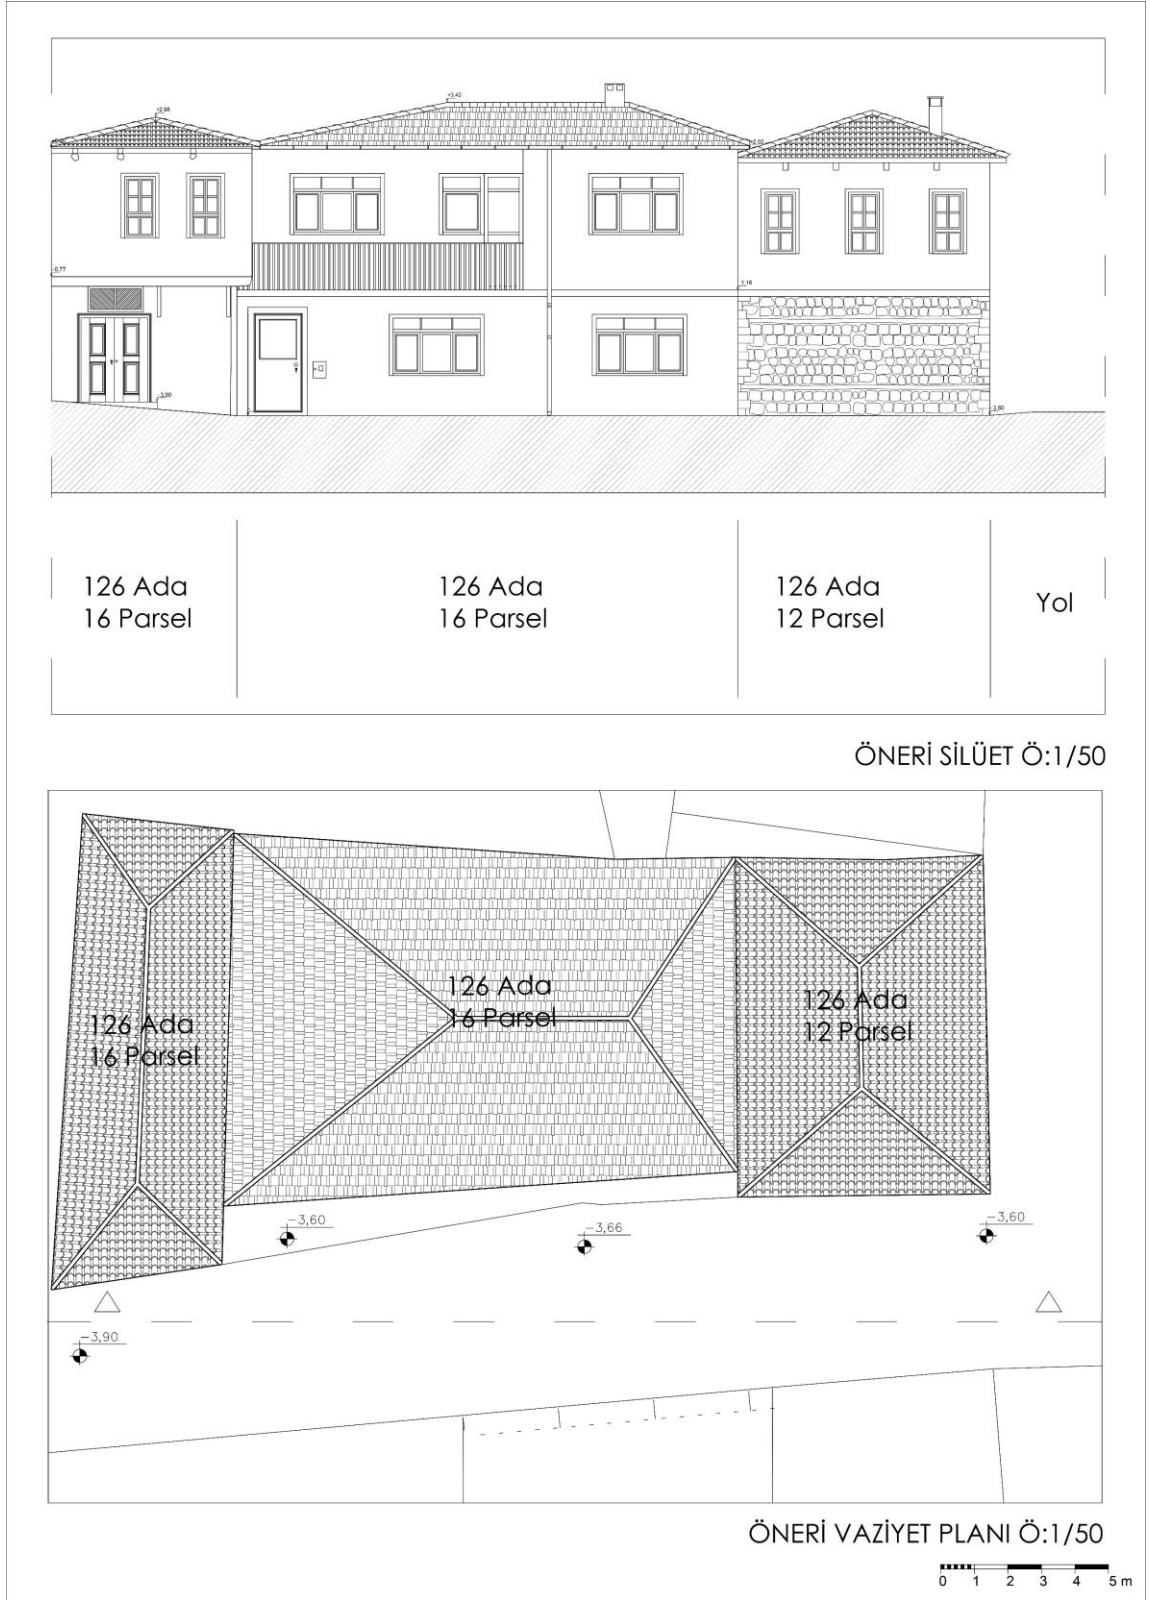
Şekil 5.25: 126 ada 12, 16 parselleri öneri çizimleri

Yapılan saha çalışmaları, rölöve çizimleri ve köy halkı ile gerçekleştirilen sözlü görüşmeler neticesinde 12 ve 16 numaralı parsellere yönelik silüet iyileştirme önerileri hazırlanmıştır (Şekil 5.25).

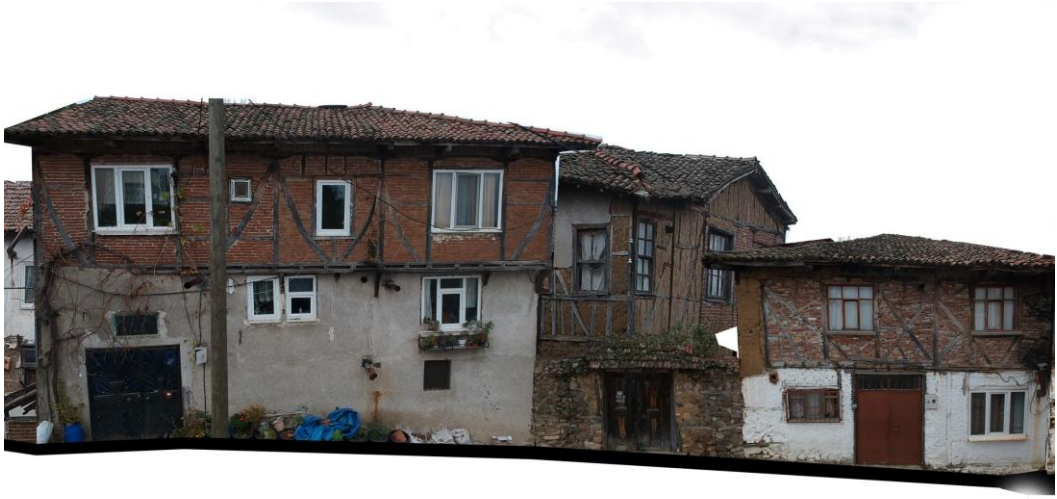
Şekil 5.26: 126 ada 16, 18 parselleri güncel görseli

âtıl durumdadır. Bakımsızlık sebebiyle yüzeysel çatlaklar ve sıva dökülmeleri görülmektedir. Sokaktan girişi olan yapı ise özgünlüğünü büyük ölçüde kaybetmiştir. Cephede birçok niteliksiz müdahaleler gözlemlenmektedir. Pencereilerin tamamı ve giriş kapısı özgün olmayan malzemeler ile değiştirilmiştir. Zemin kat kısmında uygulanan çimento esaslı sıva uygulaması yapıyı olumsuz etkilemektedir.

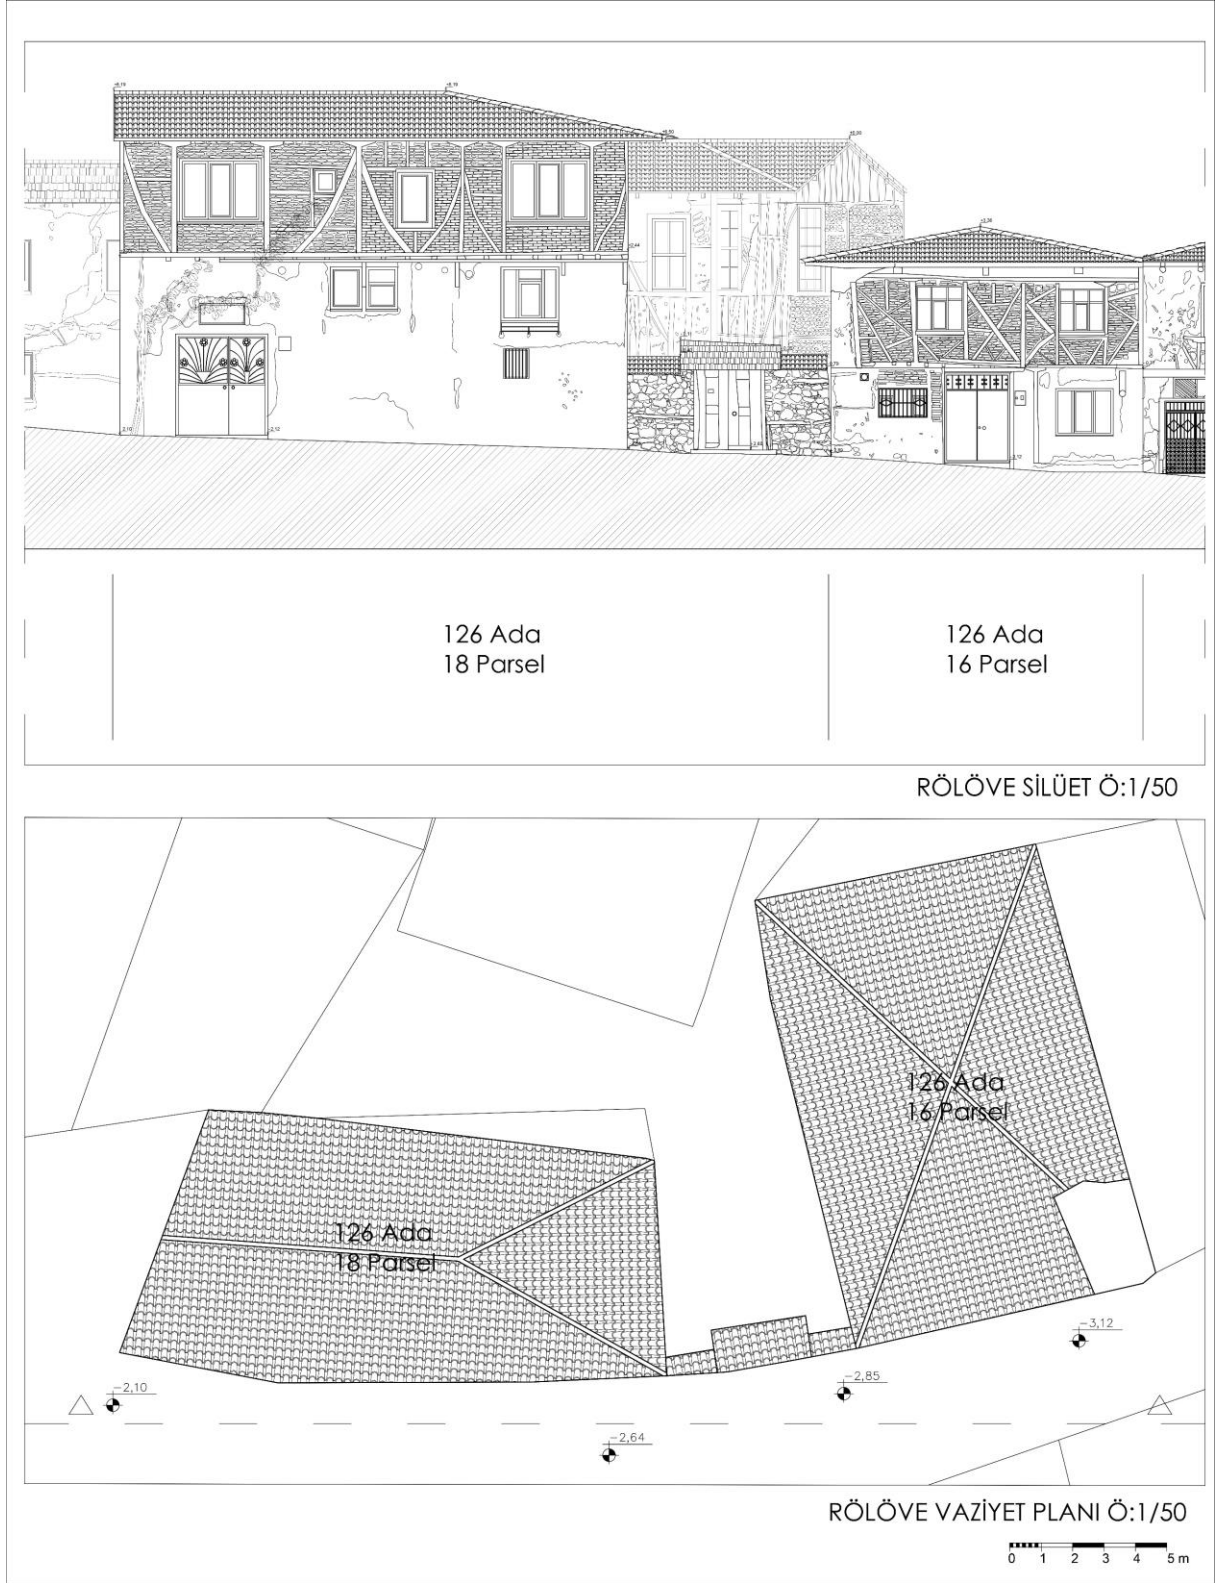
Şekil 5.27: 126 ada 16, 18 parselleri rölöve çizimleri

Yapılan saha çalışmaları, rölöve çizimleri ve köy halkı ile gerçekleştirilen sözlü görüşmeler neticesinde 126 ada 16 ve 18 numaralı parsellere yönelik silüet iyileştirme önerileri hazırlanmıştır (Şekil 5.27).

Aynı parsel üzerinde yer alan ve özgünlüğünü korumuş taş duvar ve ahşap bahçe kapısı içinde öneriler sunulmuştur. Taş duvar kısmında dökülen taşlar özgün taş boyutları, cinsi yapım tekniği ve örgü biçimi esas alınarak tamamlanacaktır. Mevcuttaki ahşap kapıya yönelik temizleme ve sağlamlaştırma uygulamaları yapılacaktır. Hasar görmüş saçak kısmı aynı malzeme ve sistem ile yeniden yapılacaktır.

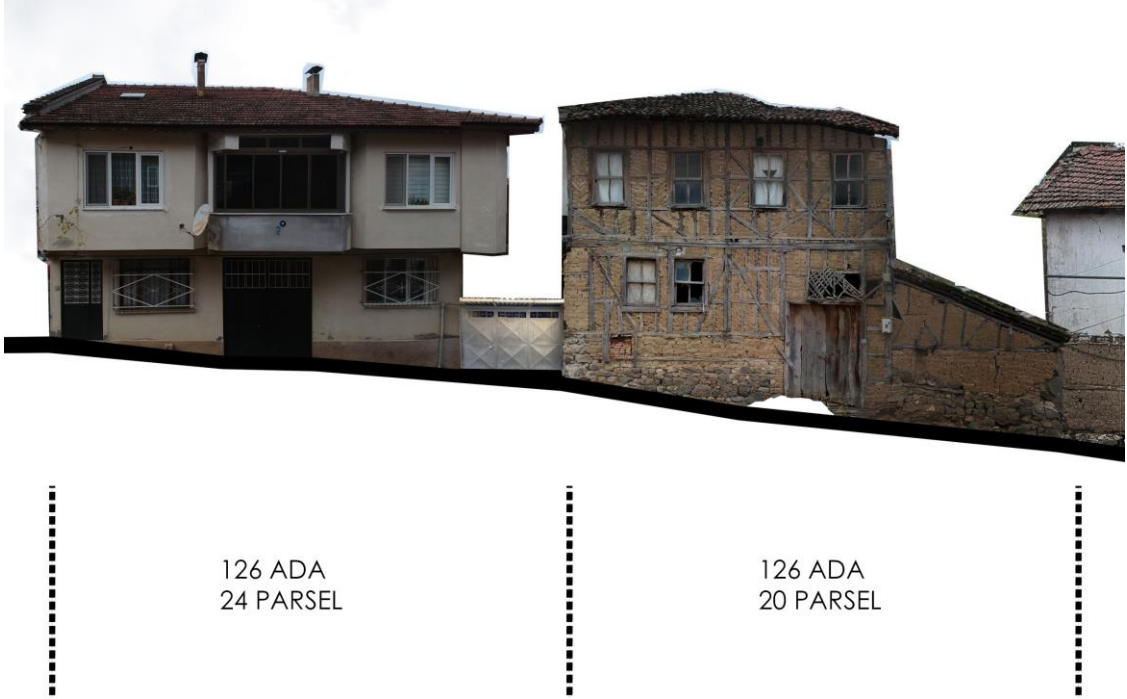
Silüet iyileştirme çalışmasının ikinci kısmında Şekil 5.29’da güncel durumun çizildiği 1216 ada 20 ve 24 numaralı parsellerde bulunan yapılar ele alınmıştır. 20 numaralı parselde yer alan yapı ahşap karkas dolgu sistemi ile inşa edilmiş iki katlı konut yapısıdır. Yapı günümüze özgünlüğünü koruyarak ulaşmıştır fakat terk ve bakımsızlık sebebiyle yapının birçok noktasında bozulmalar ve dökülmeler görülmektedir. Üst örtünün bir kısmının çökmesiyle, yapı dış etkenlere maruz kalmaktadır.

24 numaralı parselde yer alan yapı betonarme sistemle inşa edilmiş konut yapısıdır. Yapının kütle hareketleri ve kullanılan cephe elemanlarının boyutları komşu parselde yer alan geleneksel yapıya göre orantısız bir görüntü oluşturmaktadır. Yapıya eklenen garaj kısmının, geleneksel yapıya zarar verecek şekilde konumlandığı görülmektedir.

Şekil 5.29: 126 ada 20, 24 parselleri güncel görselleri

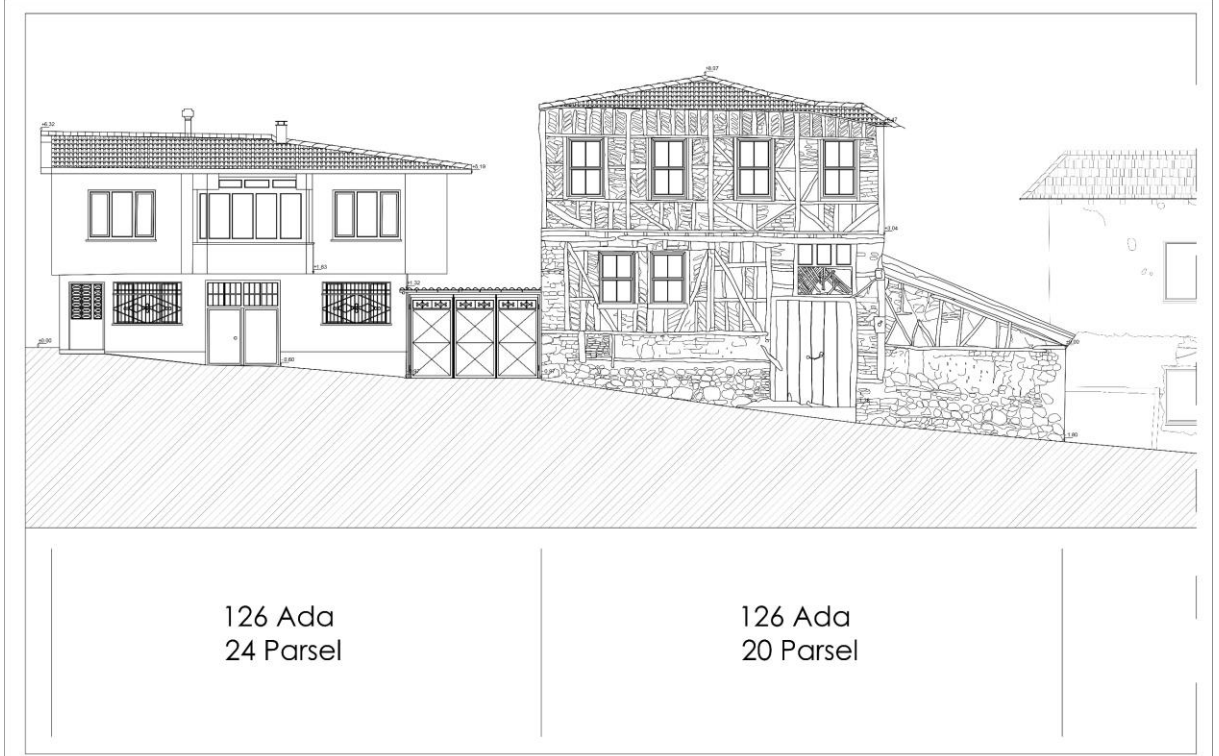
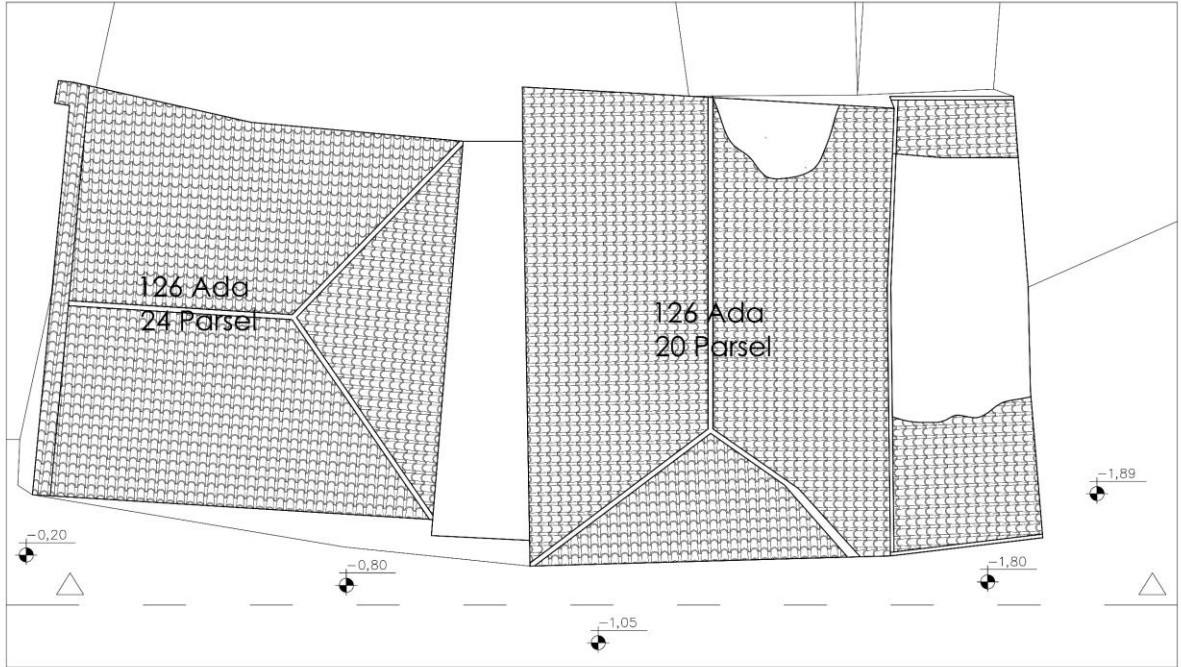
Şekil 5.30: 126 ada 20, 24 parselleri rölöve çizimleri

RÖLÖVE SİLÜET Ö:1/50

RÖLÖVE VAZİYET PLANI Ö:1/50

20 numaralı parselde yer alan yapının üst örtüsü, yapıya zarar vermeyecek şekilde kaldırılacaktır. Üst örtüye, özgün ahşap çatı sistemi uygulanacak ve kiremit ile kaplanacaktır. Bozulmuş ve yıpranmış kerpiç dolgular, yapıya zarar vermeden çürütme yolu ile çıkartılacaktır. Çıkartılan kerpiç dolguya yönelik analiz çalışmaları yapılarak aslına uygun şekilde yenileme çalışması yapılacaktır. Hasar görmüş ve taşıyıcılığı olumsuz etkileyen ahşap dikmeler sökülerek, sağlamlaştırma çalışmalarında sonra yerine konulacaktır. Özgünlüğünü koruyarak günümüze ulaşan pencere, kapı ve ışıklık elemanları emprenye edilmiş 1.sınıf kestane ile tamamlanacaktır.

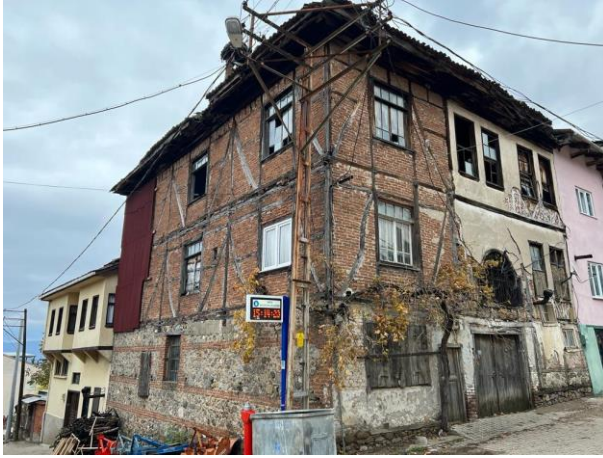
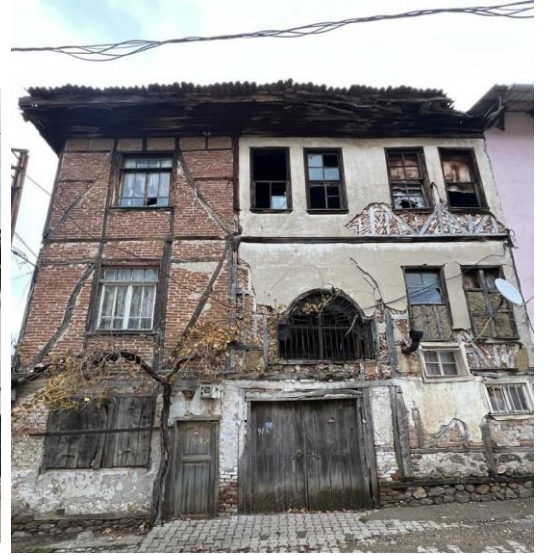
Bu bağlamda Gemiç köyü sahip olduğu kültürel miras değerleri ile kültür rotaları oluşturmaya elverişlidir. Yerleşim bölgesinde bir dönem ipek böceği yetiştiriciliğinin yapıldığı bilinmektedir. Bu rotanın bir parçası olarak, 114 ada 36 parselde bulunan ve özgünlüğünü koruyan âtıl durumda olan 3 katlı geleneksel konut yapısının restore edilerek, geçmişteki el işçiliğini ve köy yaşantısını yansıtmaya önerilmektedir. Aynı zamanda bu yapı, yerel halkın bir araya geldiği toplanma alanı olarak da kullanılabilir. Bu sayede hem geçmişin mirası korunmuş olacak hem de yerel topluluk için önemli bir buluşma noktası sağlanmış olacaktır (Şekil 5.33).

Şekil 5.33: Restore edilmesi önerilen yapı (C.Ş.Ekmen Arşivi,2023).

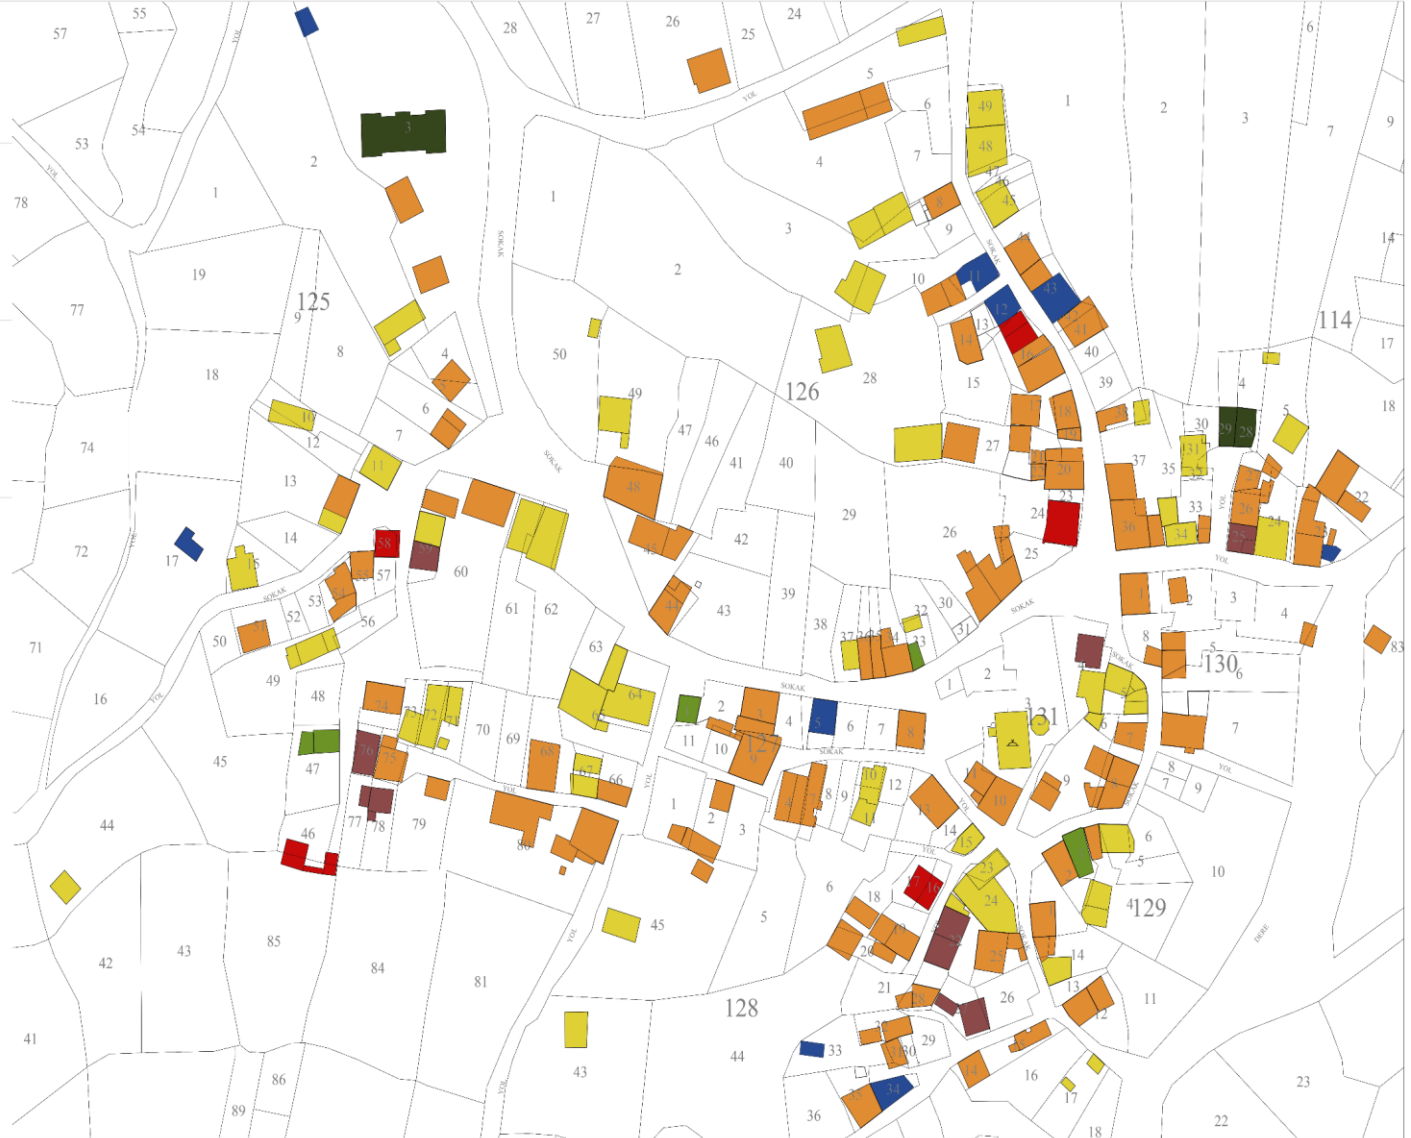
TARİHSEL DEĞERLİLİK ANALİZİ

- GELENEKSEL YAPI
- UYUMLU YENİ YAPI
- UYUMSUZ YENİ YAPI
- BETONARME EK ALAN G. YAPI
- YIKILMIŞ İZİ VAR
- HARABE
- TESCİLLİ YAPI

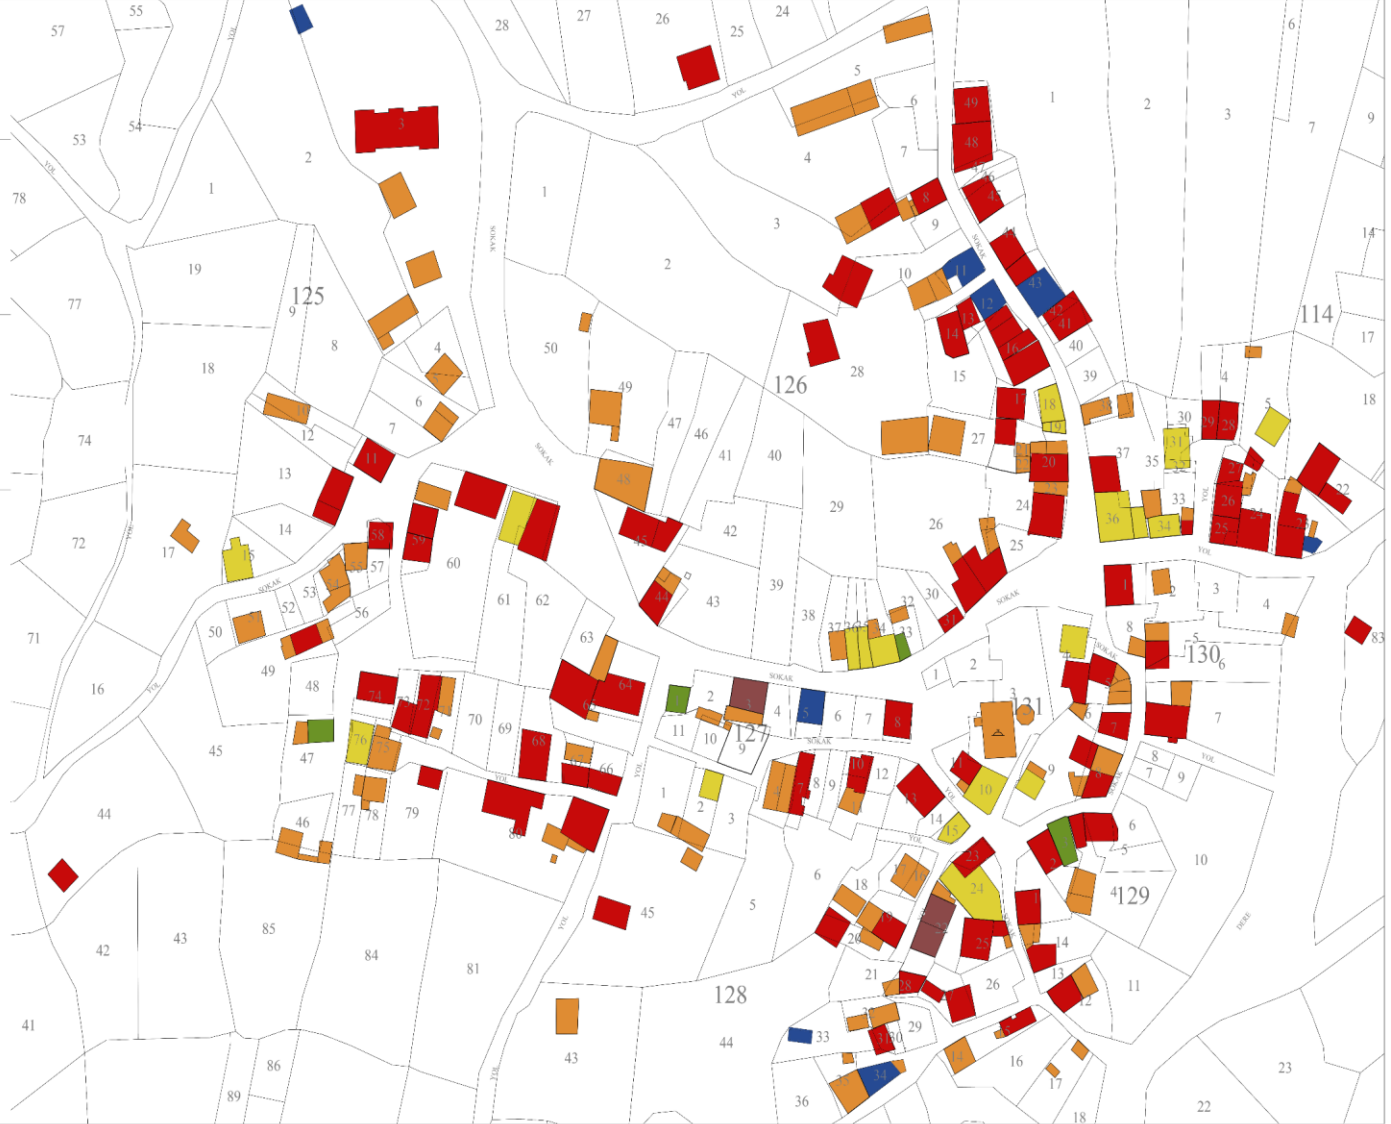
KAT SAYISI ANALİZİ

- ZEMİN KAT
- ZEMİN + 1 KAT
- ZEMİN + 2 KAT
- ZEMİN + 3 KAT
- YIKILMIŞ İZİ VAR
- HARABE

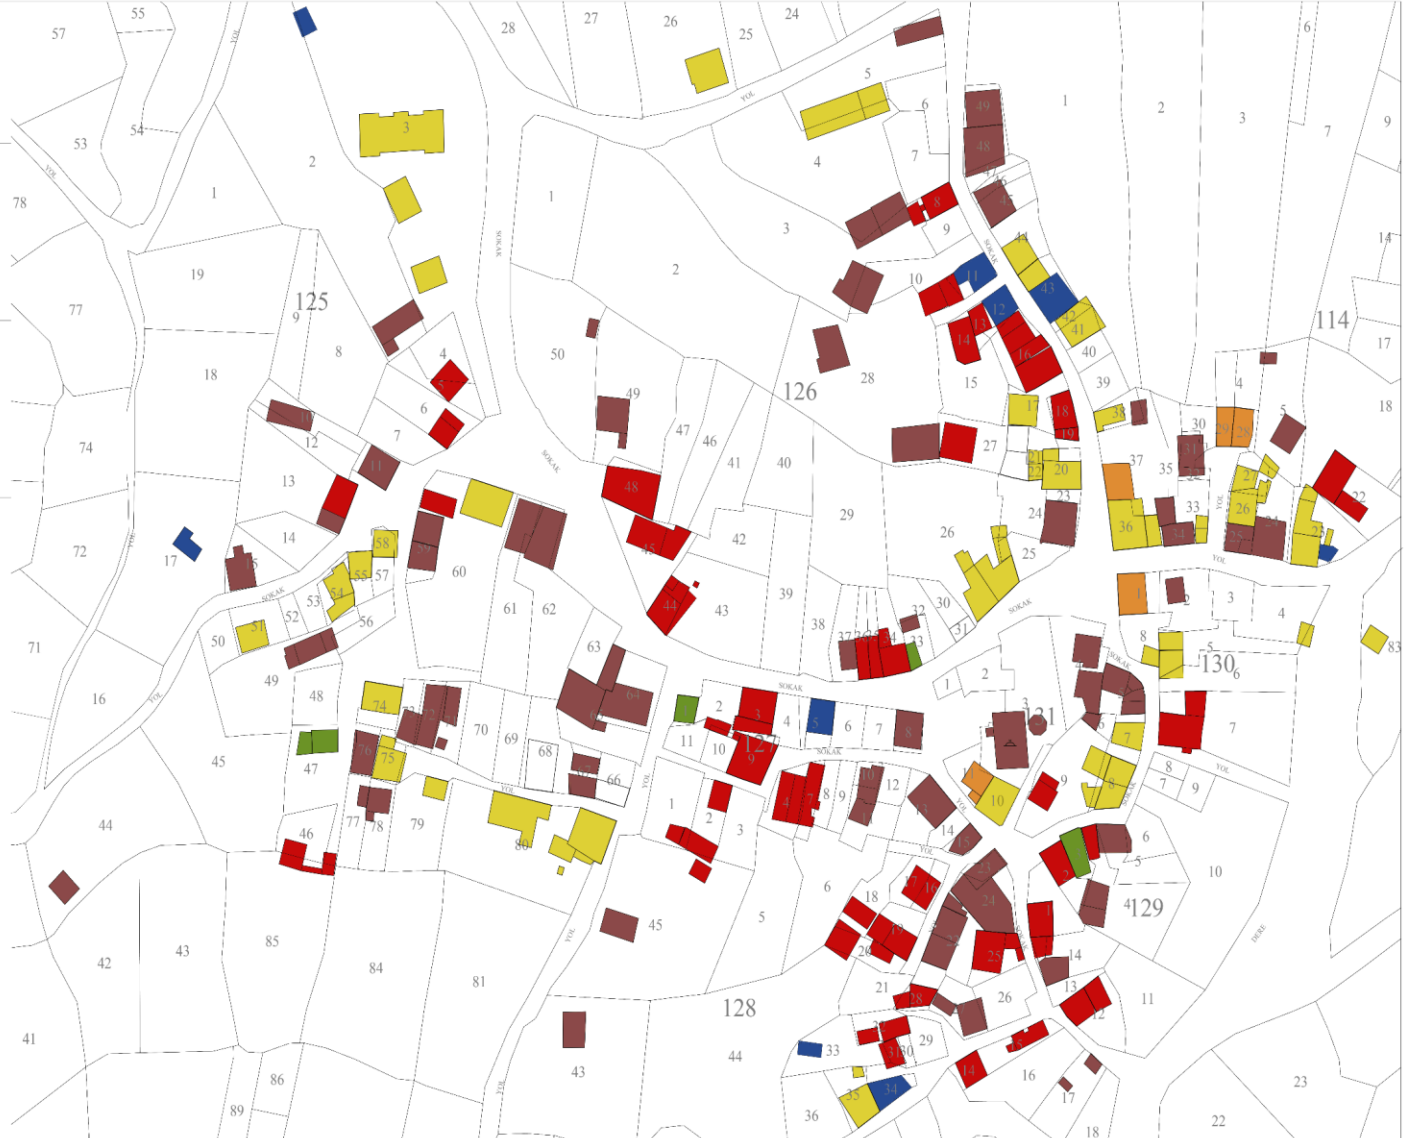
SAĞLAMLIK ANALİZİ

- İYİ
- ORTA
- KÖTÜ
- BETONARME
- YIKILMIŞ İZİ VAR
- HARABE

Gemiç köyündeki geleneksel yapılar, zamanla bakım ve onarımdan yoksun kaldıkları için çeşitli fiziksel ve yapısal bozulmalara maruz kalmıştır. Özellikle çatılar, duvarlar, temeller ve diğer yapı elemanları, düzenli bakımın yapılmaması sonucu ciddi hasarlar almıştır. Çatıların çürümesi ve su sızıntılarına yol açması, duvar yüzeylerindeki çatlaklar, kabarmalar ve dökülmeler, ahşap elemanlarda çürüme veya böcek zararının görülmesi gibi fiziksel bozulmalar yaygın olarak görülmektedir.

Yapısal bozulmalar da ise temellerde çökme veya yer değiştirme gibi sorunlar, taşıyıcı elemanlarda güç kaybı veya deformasyonlar, yapısal bileşenler arasında bağlantı kopmaları genel olarak gözlemlenmiştir. Ayrıca, yapıların iç mekanlarının yeniden düzenlenmesi ve yeni işlevler eklenmesi, yapısal bütünlüğü bozarak daha fazla hasarın oluşmasına neden olabilir.

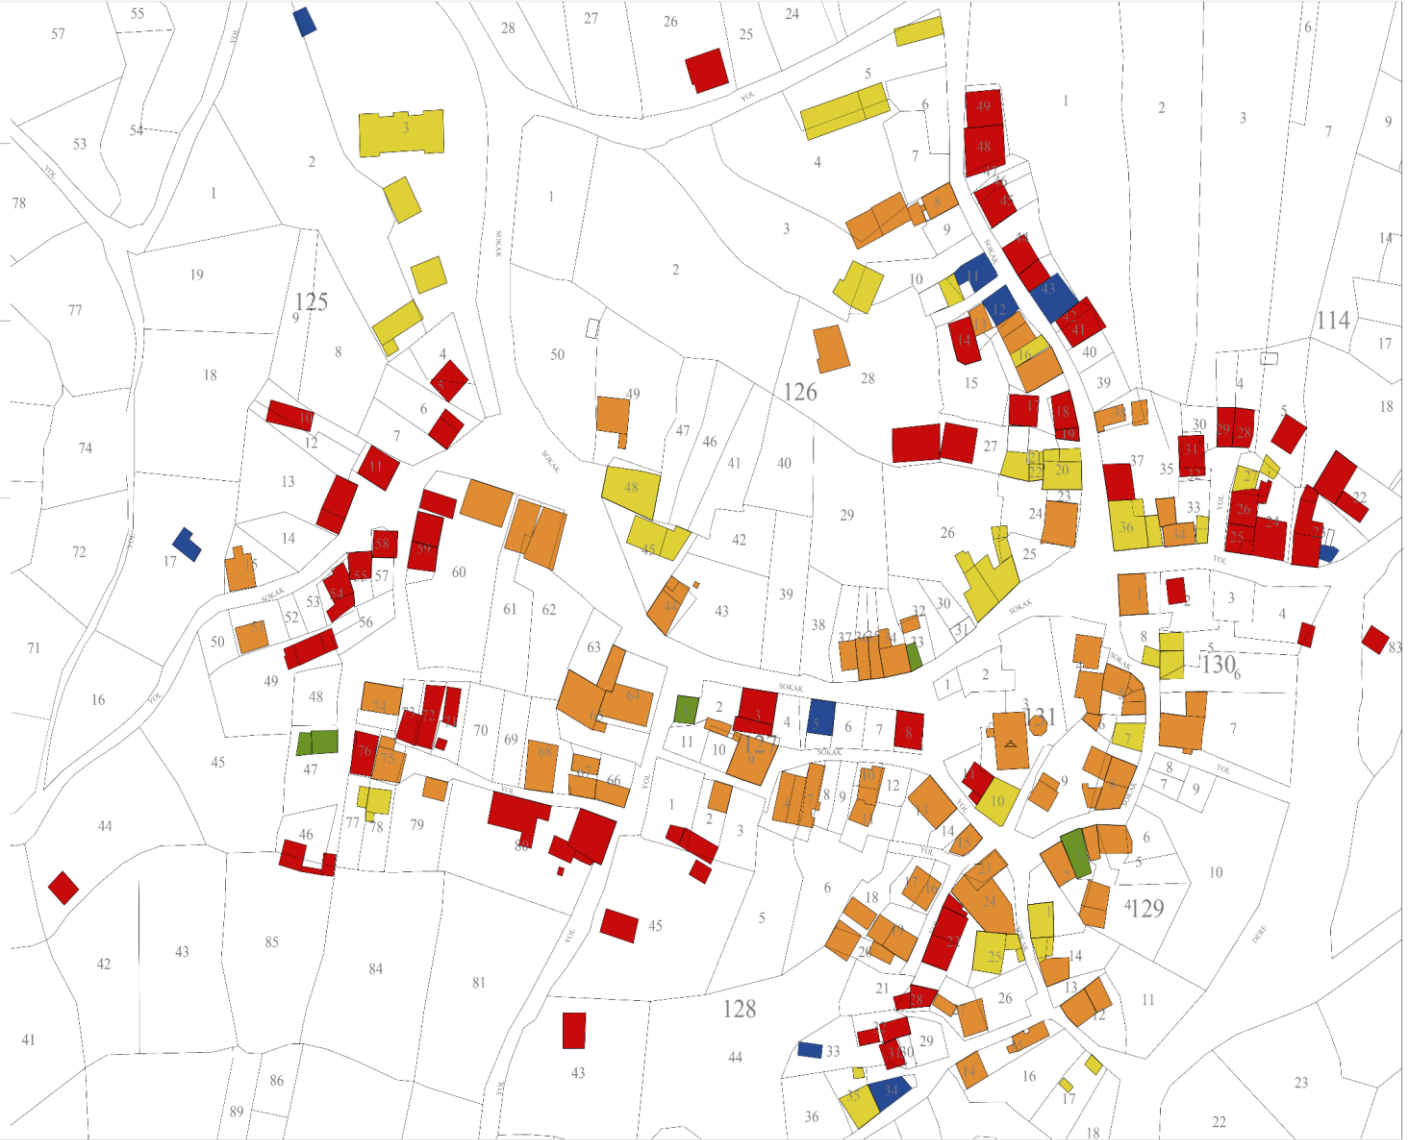
KULLANIM DURUMU ANALİZİ

- KULLANILAN
- DÖNEMSEL KULLANILAN
- KULLANILMAYAN
- İNŞA HALİNDE
- YIKILMIŞ İZİ VAR
- HARABE

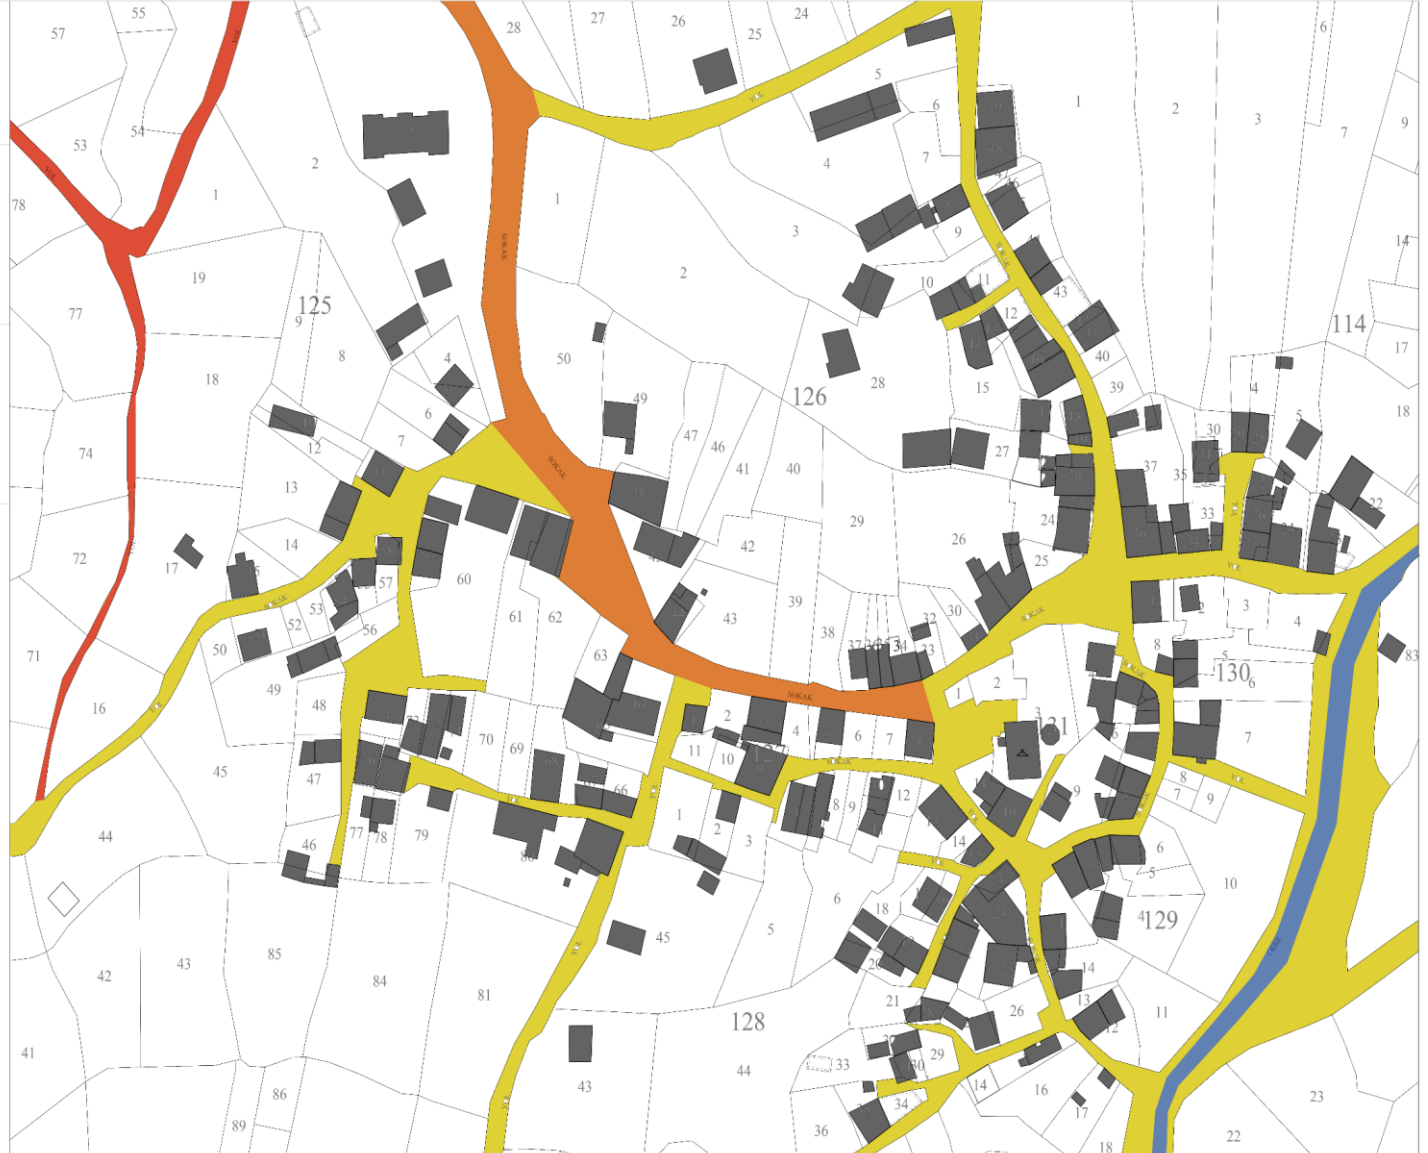
YOLANALIZI

- ASFALT YOL
- PARKE TAŞI KAPLI YOL
- TOPRAK YOL
