**TARİHİ YAPILARDAKİ ÇAĞDAŞ EKLERİN KORUMA  
VE TASARIM BAĞLAMINI ÜZERİNE BİR ARAŞTIRMA**

**YÜKSEK LİSANS TEZİ**

**LEYLA ELİF KAYAN**

**İSTANBUL, 2020**

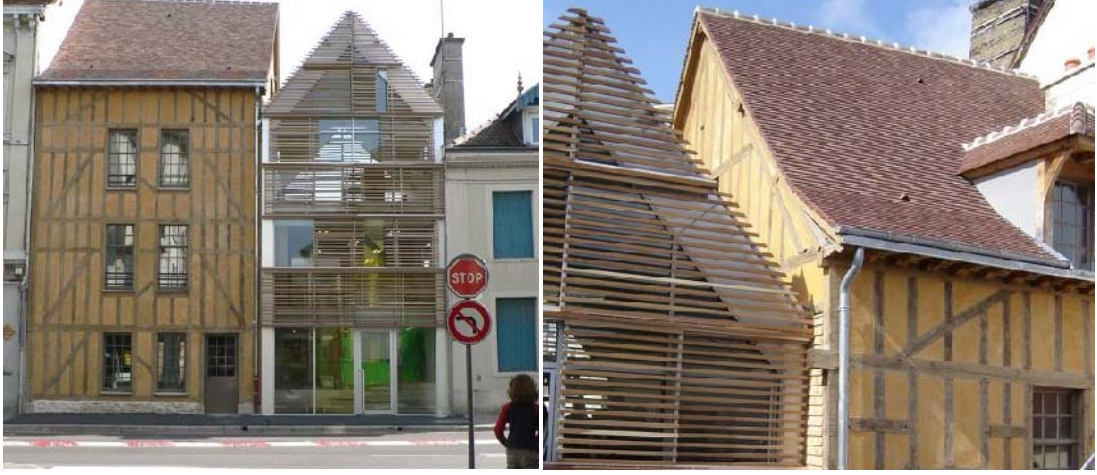
**Şekil 7.** Agence Commerciale Opac De L'aube, Fransa (url-8)

Agence Colombes+Nomdedeu Architects tarafından Fransa'da tasarlanan bina, kullanılan malzemenin güncelliği ve yapım tekniğinin çağdaşlığı ve yer aldığı tarihi doku ile kütle, cephe, gabari, oran bakımından uyum sağlaması açısından yorumlama/geleneksele öykünme yaklaşımına başarılı bir örnektir. Bulunduğu dokuyla uyumu esas alan bina, kullanılan çağdaş malzemeler ve çağdaş cephe yorumlaması ile kendi dönemini net bir şekilde yansıtmaktadır (Şekil 7).

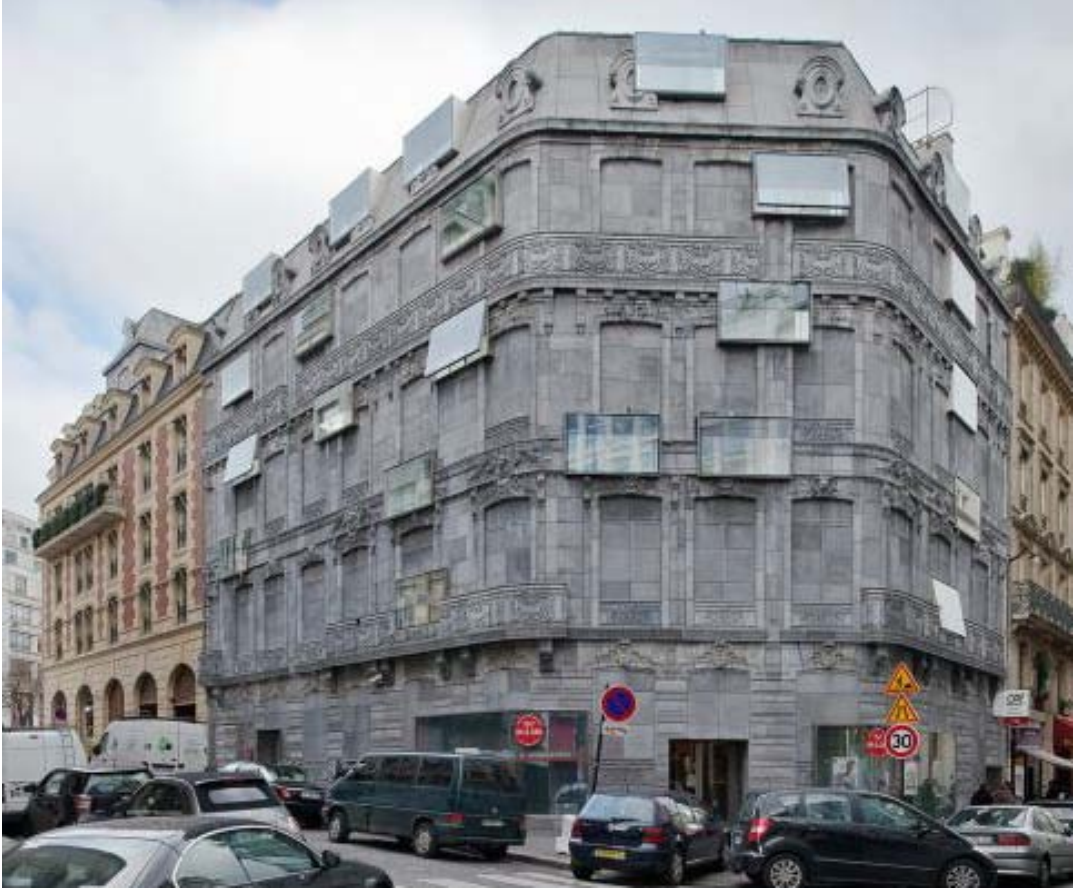
**Şekil 8.** Hotel Fouquet Barriere, Paris (url-9)

Paris'te tarihi bir doku içerisinde yer alan Hotel Fouquet Barriere, çevresi ile gabari, cephe ve kütle özellikleriyle uyum sağlarken, malzeme, renk ve doluluk boşluk dengesi ile çağdaş bir dil oluşturmaktadır. Bu sayede yapı mimari üslubuyla yer aldığı tarihi dokuya atıfta bulunmuş, cephe unsurlarıyla ise çağını yansıtmayı başarabilmiştir (Şekil 8).

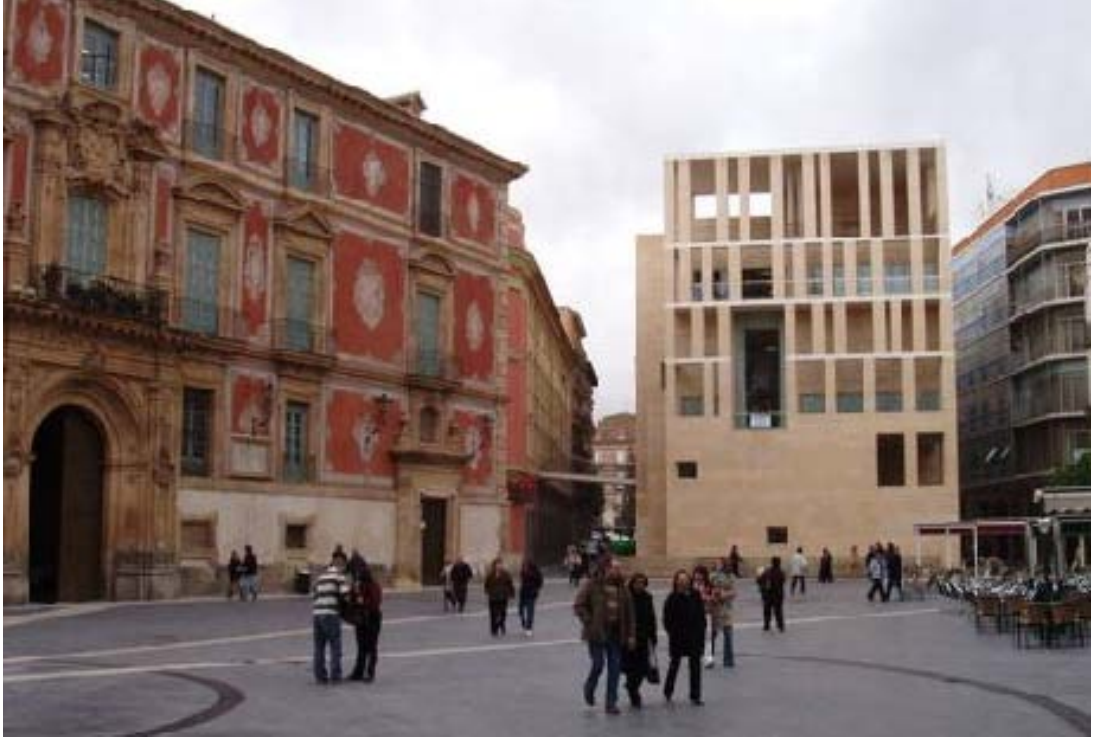
**Şekil 9.** Murcia Belediye Binası Ek Yapısı, İspanya (url-10)

İspanya Murcia'da yer alan Murcia Belediye Binası ek yapısı kütleli oran, ölçek bağlamında bulunduğu tarihi çevre ile uyum içerisindedir. Cephinin çağdaş yorumlanması, kullanılan malzemeler ile dönemini net bir şekilde vurgulamaktadır. (Şekil 9).

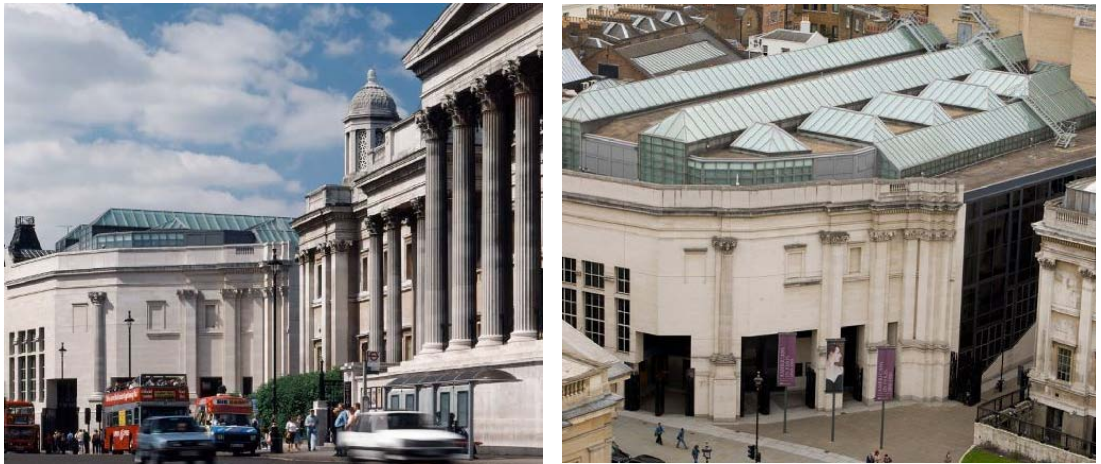
**Şekil 12.** Londra Ulusal Galerî Sainsbury Kanat Eki, Venturi (url-12)

Yorumlama yönteminin en önemli örneklerinden biri de 1991'de Robert Venturi'nin Londra'daki Ulusal Galerî'ye ek olarak yaptığı Sainsbury Kanat Ev'leridir. 1838'de William Wilkins Tarafından inşa edilen yapıya ek olacak şekilde, orijinal bina ile aynı malzemeler ve oranlar kullanılıp cephe elemanlarındaki yorumlama ile bir ritim oluşturulmuştur. Bu sayede kendi dönemini ifade eden yapı aynı zamanda eklendiği yapıya da saygılı bir tutum benimsemektedir (Şekil 12).

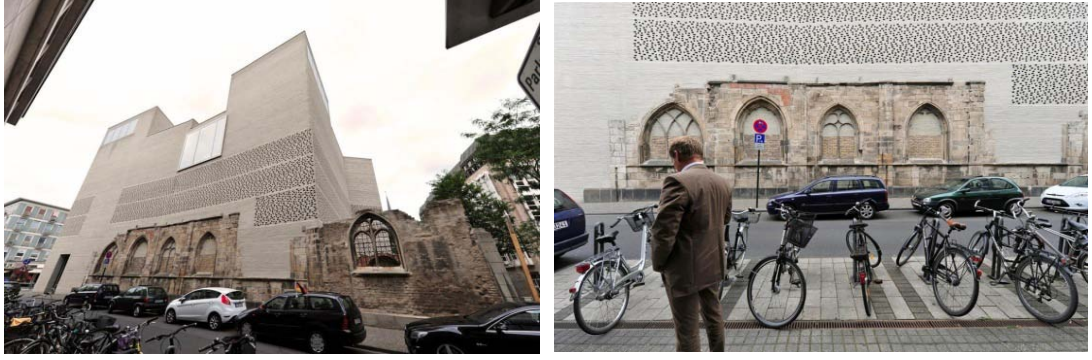
**Şekil 13.** Kolumba Müzesi, Köln (url-13)

Köln'de 19.yy'dan kalma kilise kalıntılarının üzerine inşa edilen müze yapısı eski ve yeniyi başarılı bir şekilde yorumlayabilen yapılardandır. Yeni ek yapı tasarlanırken eski kalıntılara yük binmeyecek şekilde kolon sistemi oluşturulmuştur. Aynı zamanda yeni yapı cephesinden, kullanılan malzemesine kadar her ayrıntıda ona duyduğu saygıyı ifade etmektedir. Çağdaş ek yapı mevcut yapının modernize edilmiş bir devamı olarak minimalist bir çizgide yükselmiştir. Ayrıca Köln kent merkezinin en önemli noktalarından birini kente geri kazandırarak kentsel planlama noktasında da başarılı olmuştur. 2009 Pritzker Mimarlık Ödülü jürisi tarafından "gözkamaştırıcı çağdaş bir yapı olmasının yanısıra değişik katmanlardaki tarihiyle de uyum içinde" ifadeleri kullanılmıştır (Gültekin, 2009, s. 39-40). (Şekil 13).

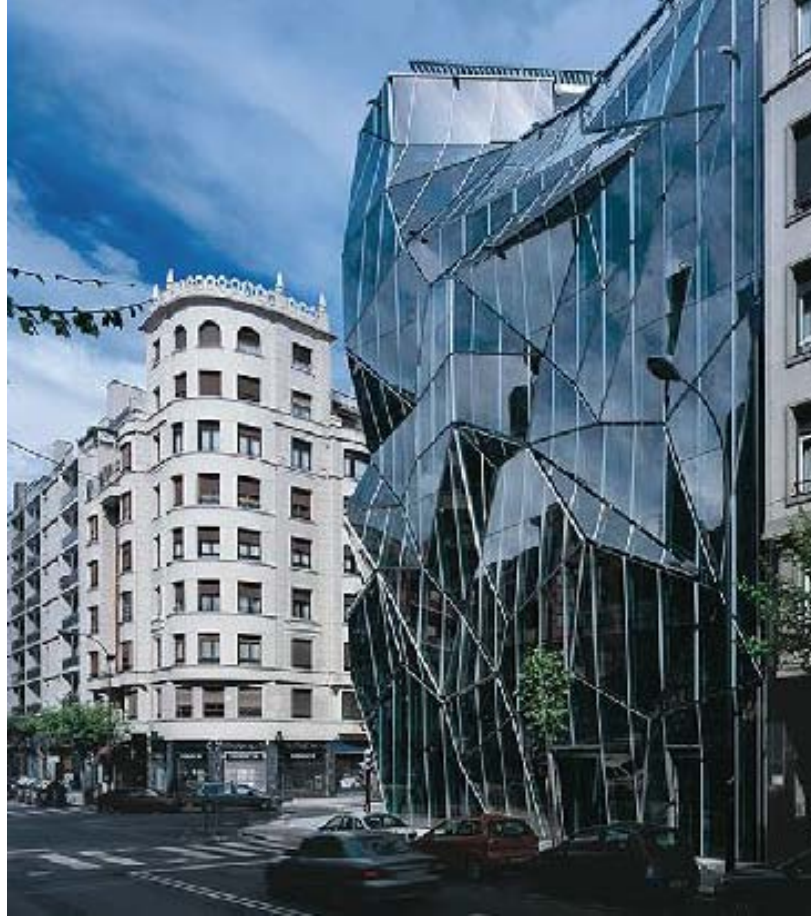
**Şekil 15.** Basque Health Department, Bilboa (url-15)

Bilboa'da Coll-Barreu Arquitectos tarafından tasarlanan Basque Health Department, malzeme, cephe ve yapım tekniđi açısından bulunduđu doku ile bir zıtlık içindedir. Ancak kütle oran ve gabari açısından yer aldığı tarihi dokuyu ezici bir tutum sergilememektedir. Oluşturduğu zıtlık, kendi döneminin niteliklerini yansıtmaktadır. (Şekil 15).

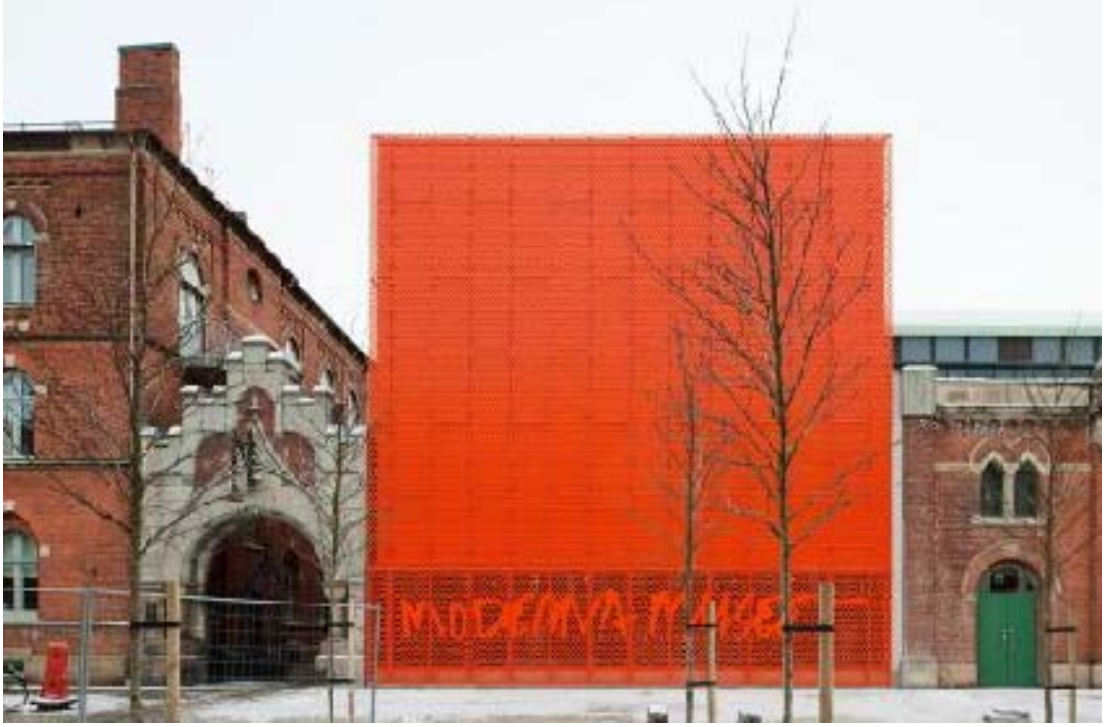
**Şekil 16.** Modern Museet Malmö (url-16)

Tham & Videgard Arkitekter tarafından Malmö'de inşa edilen tarihi yapıya ek modern yapı müze olarak kullanılmaktadır. Renk tonundaki zıtlıkla kendini gösteren yapı, malzeme, yapım tekniği ve cephedeki doluluk boşluk oranları açısından da çevresi ile kontrast oluşturmaktadır (Şekil 16).

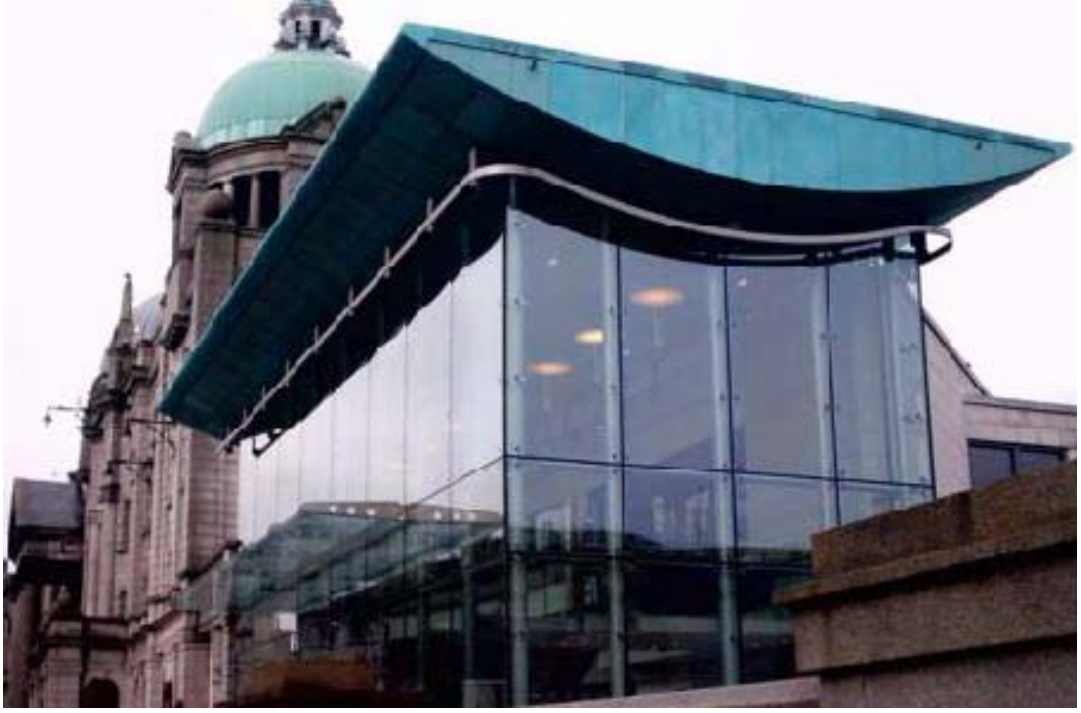
**Şekil 17.** Aberdeen Tiyatrosu cam ve granit ilavesi, İskoçya (url-17)

sergilemiş hem de cam yüzeyin oluşturduğu yansımaya ile çevredeki tarihi yapıları yansıtmıştır (Şekil 17).

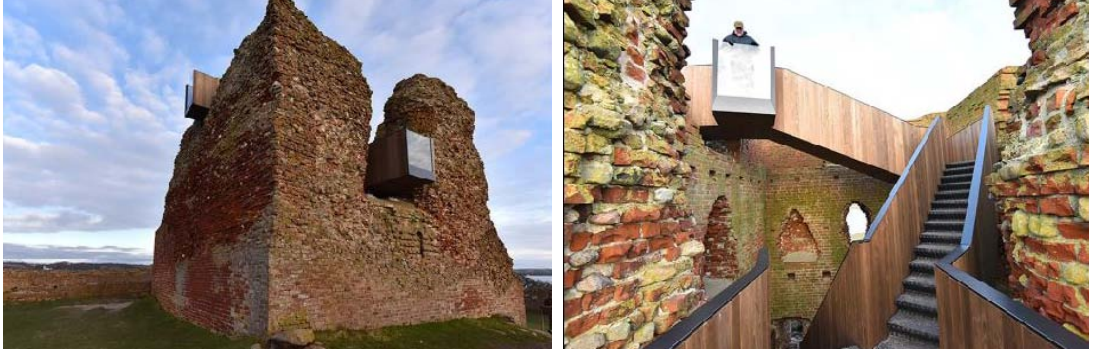
**Şekil 18.** Kalo Castle, Danimarka (url-18)

MAP Architects, 700 yıllık bir harabenin içerisine seyir merdiveni tasarlamıştır. Bu sayede bu tarihi ortaçağ yapısını halk için erişilebilir hale getirmiştir. Merdiven, yapının yıkık kısımlarından uzayarak birer seyir balkonuna dönüşüyor (Şekil 18).

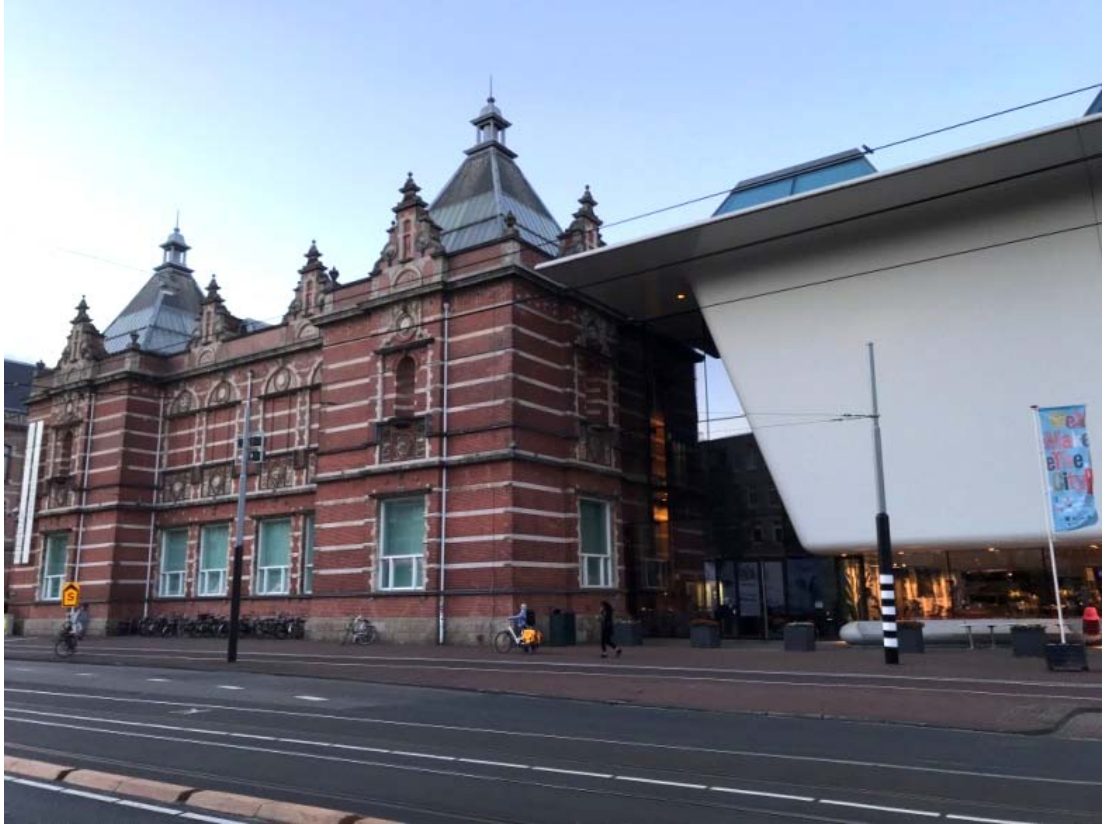
**Şekil 21.** Stedelijk Müzesi ve Ek Yapısı, Amsterdam

Amsterdam'da yer alan Stedelijk Müzesi ana binası 1895 yılında yapılmış olup, 2012 yılında yeni ek binanın tamamlanmasıyla eski ve yeni bir bütün haline gelmiştir. Görsel açıdan çağını net bir şekilde yansıtan ek yapı cephesi mevcut tarihi yapıdan geride tutularak çekme mesafesi ayarlanmıştır. Bu sayede oldukça dikkat çekici tasarımına rağmen eklendiği yapıyı öne çıkarmayı başarmıştır (Şekil 21).

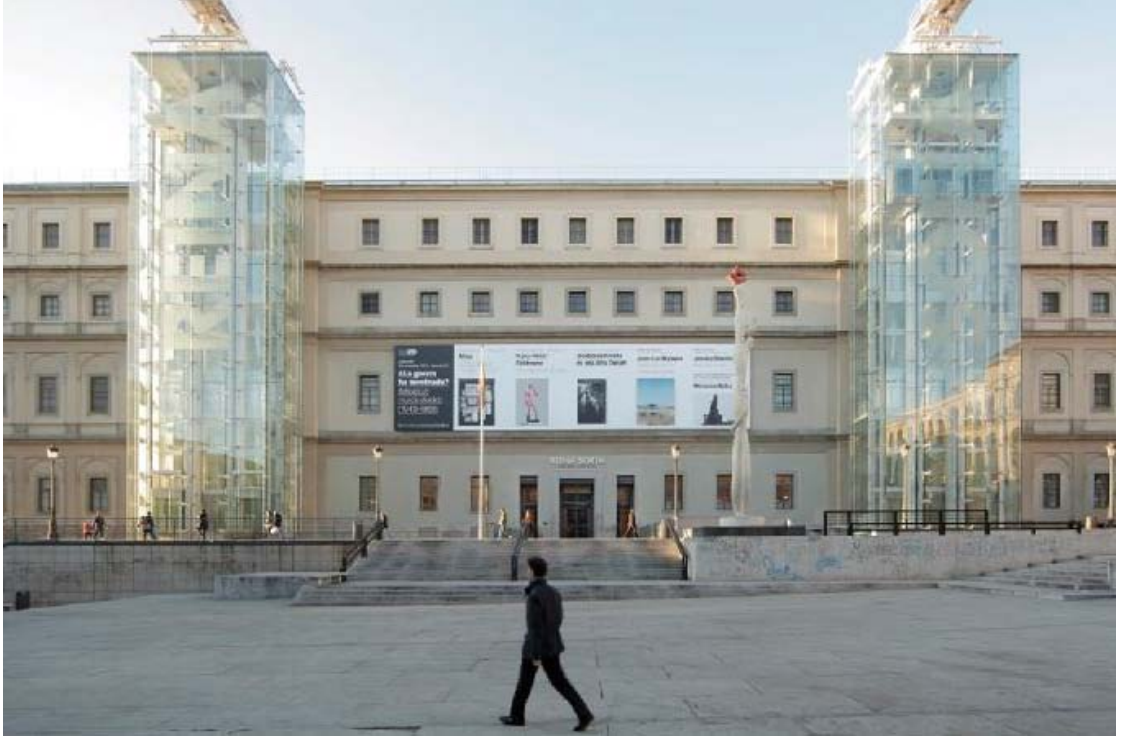
**Şekil 26.** Reina Sofia Müzesi, Madrid (url-23)

Çelik taşıyıcı sistemin 21. yüzyıl mimarisini anlatan biçimselliği, cam malzemenin şeffaflığı ile beraber, hem modernliğin, hem hafifliğin, hem de tarihi yapının rijitlik ve doluluğuna kontrastlığın imgesel temsiliyetidir (Zeren, 2010, s. 56).

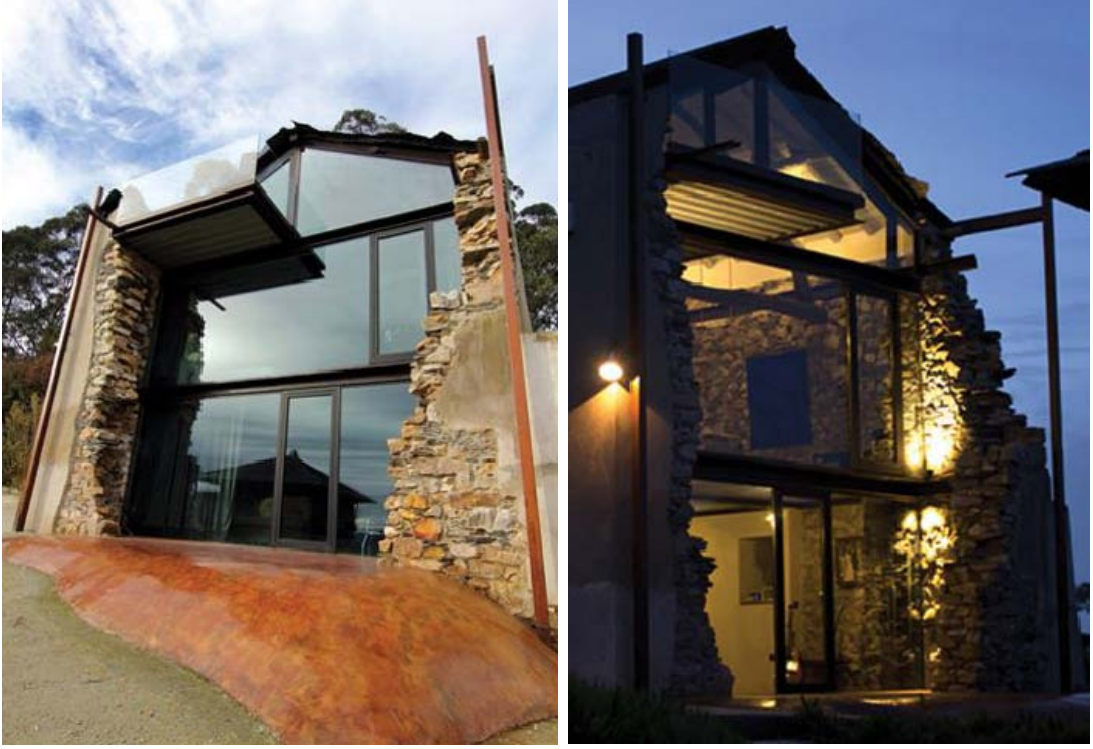
Şekil 27. Casa Sabugo, İspanya (url-24)

Aynı zamanda camın şeffaflığından faydalanılarak yapının çevre ile iletişiminin artırılması sağlanmıştır. İç mekanda ise hafif çelik merdiven kullanılmıştır. (Şekil 27).

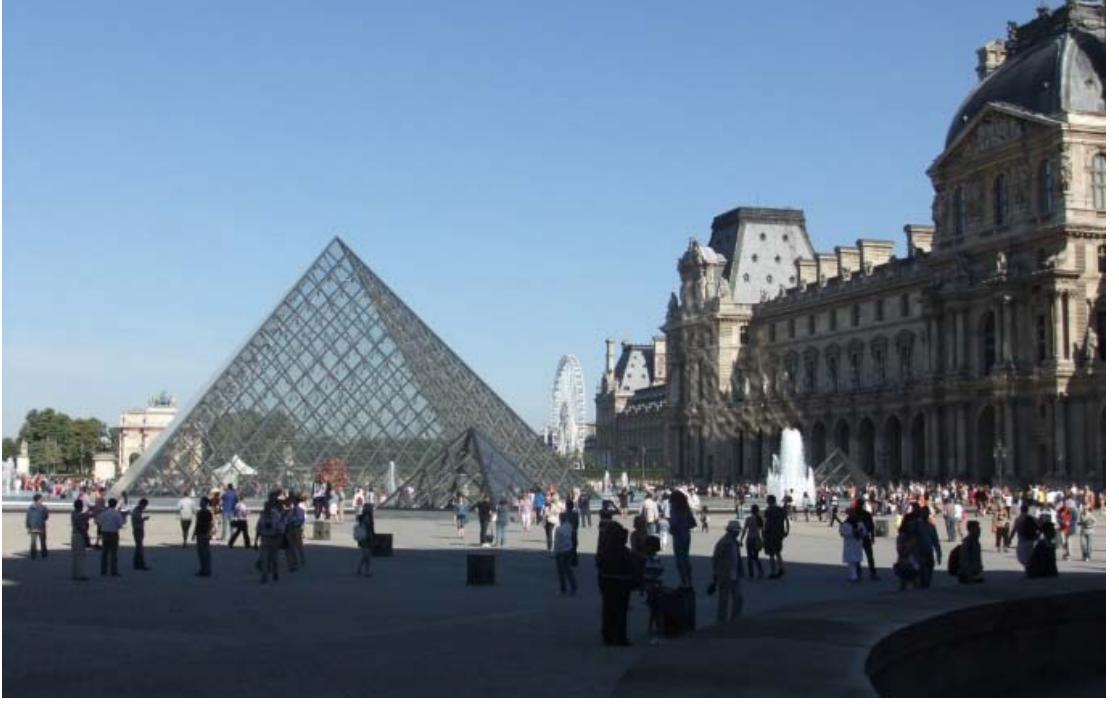
**Şekil 29.** Louvre Müzesi ve Pei Tasarımı Ek Cam Piramit Yapı, Paris

Paris'te bulunan ve 1973'ten beri bir kısmı müze olarak kullanılan ,yaklaşık ikiyüzyıllık Louvre'un giriş çıkışlarını düzenlemek, teknik hacimler için mekan ihtiyacını karşılamak ve aynı zamanda müzeye çağdaş ve çarpıcı bir görünüm kazandırmak amacıyla 1981 yılında yapının tamamının müze olarak kullanılması kararı alınmış ve I.M. Pei proje için görevlendirilmiştir. I.M. Pei bu konuyla ilgili düşüncesini "Louvre'a dokunmak imkansızdır ancak aynı zamanda hala canlandırılmamış bir müzedir. Şu anda eksik olan, altyapı ile Louvre'u donatabilirsek

kesinlikle, mimari kalitesi bir yana, dünyanın en önemli müzesi olacaktır." olarak belirtmiştir (Şekil 29).

Projede Pei giriş çıkış hacimlerini yerin altına almıştır ve bu yeni hacmin Louvre ile bağlantısını yer altından sağlamıştır. Bu çağdaş ek ile birlikte müzenin servis alanları ve sergileme alanları büyük bir artış göstermiştir. Bu haliyle yapıya getirilen çağdaş ek, orjinal yapıyla yer altından olan bağlantısı sebebiyle gizli eklere örnek teşkil etmektedir. (Şekil 30).

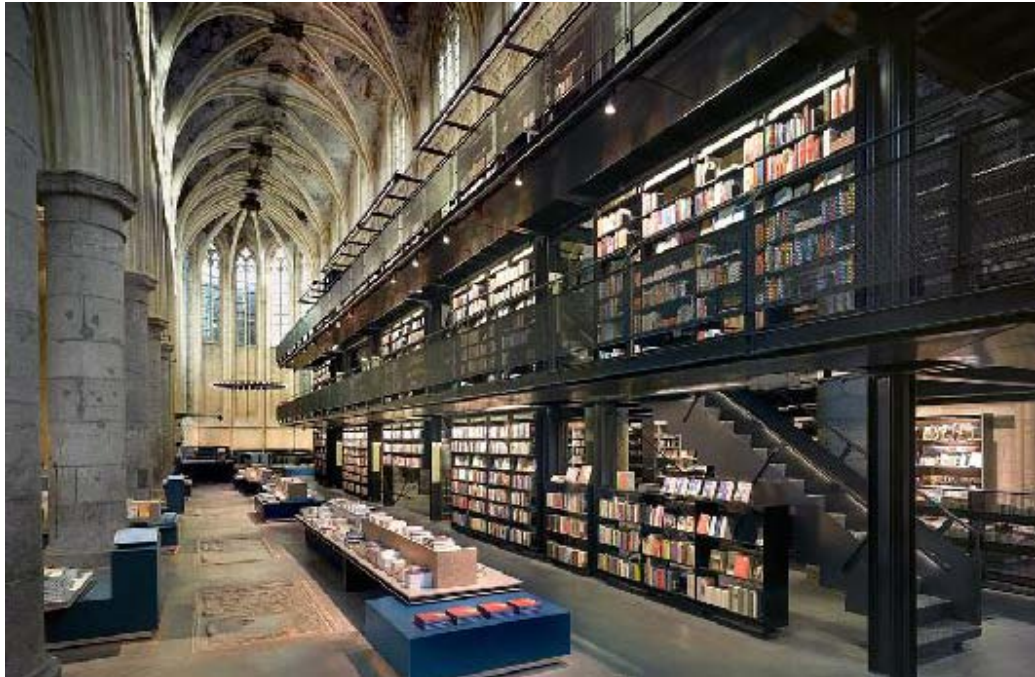
**Şekil 31.** Selexyz Dominicanen Kütüphanesi, Hollanda (url-25)

İç mekan eki konusuna çarpıcı örneklerden biri de Hollanda'da bulunan tarihi bir kilisenin içerisine getirilen ek hacimlerle kitaplık/kütüphaneye dönüştürülen Selexyz Dominicanen'dir. Kullanılan malzemenin kolayca sökülebilir olması, tarihi yapıya minimum müdahale ile eklenmiş olması, dönemini net bir şekilde yansıtması buradaki en önemli hususlardandır (Şekil 31). 13.yydan kalma tarihi bir kiliseyi üç katlı siyah çelik kullanarak bir kitaplığa dönüştüren firma ziyaretçilerin tavan işlemlerini izleyebilecekleri bir kafeterya alanı da tasarlamış ve bu alanı eskiden koronun bulunduğu alana konumlandırmıştır (Şekil 32).

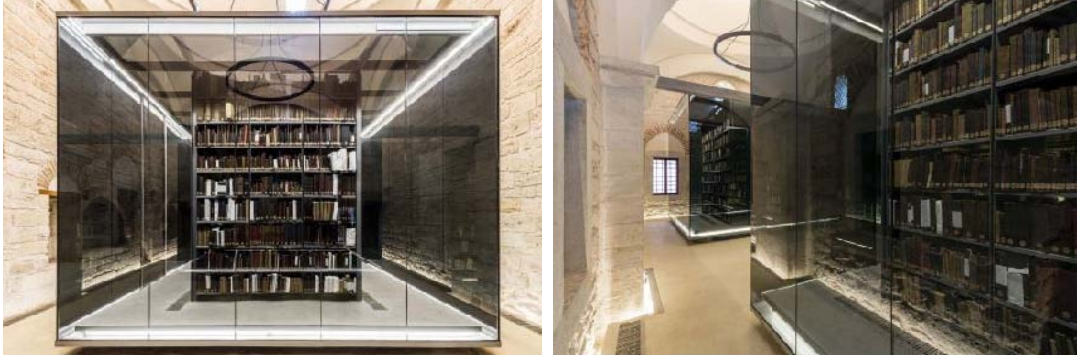
**Şekil 34.** Beyazıt Devlet Kütüphanesi Nadir Eserler Bölümü (url-27)

Tarihi yapılara getirilen iç mekan ek örneklerinden biri de Beyazıt Devlet Kütüphanesi Nadir Eserler Bölümü'dür. 1884'te inşa edilen yapı restorasyon sürecinden geçerek 2016'da tekrar kullanıma açılmıştır. Yeni ögeler eklenirken tarihi yapıya minimum temas ve müdahale hedeflenmiştir. Nadir kitap ve el yazma eserlerin sergi-depolama birimi için tasarlanan siyah cam kutuların oluşturduğu kontrast zıtlıkla uyum sağlanmıştır.

Dış cephesi ve görsel açıdan algılanan dış yüzeylerinde sadece koruma ve onarmaya yönelik müdahaleler yapılırken, iç mekanda değişen işlevin gereksinimleri doğrultusunda yeni eklemeler yapılarak tarihi yapının günümüze entegrasyonuna katkı sağlanmış bu bağlamda süreklilik sağlanmıştır. (Şekil 34).

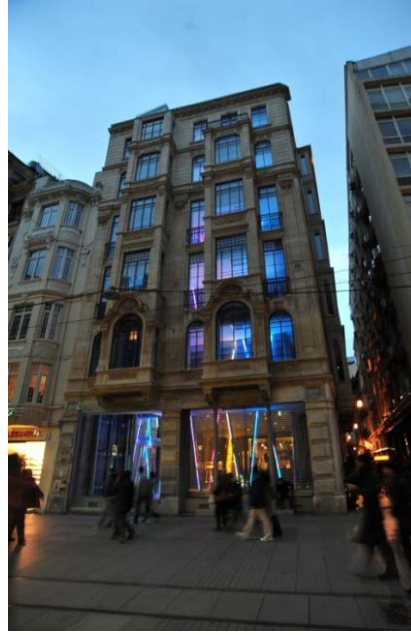
**Şekil 35.** Borusan Müzik ve Sanat Merkezi, Beyoğlu (url-28)

Ülkemizde yapılan iç mekan eklere örnek teşkil edecek yapılardan biri de Gökhan Avcıoğlu tarafından restorasyonu tamamlanan Borusan Müzik ve Sanat Merkezi'dir. (Şekil 35).

Beyoğlu bölgesinde yer alan tarihi yapının dış çeperi korunarak içine kontrast etki oluşturmayı amaçlayan çağdaş çelik bir sistem yerleştirilmiştir. Bu sistem hafif çelik bağlantılarla yükü dıştan algılanmayacak şekilde taşımaktadır. Bu sayede iç mekanda tarihi yapının yeni gereksinimlerini karşılayacak işlevsel mekanlar oluşturulmuştur. Tarihi dış çeperi ve çağdaş iç strüktüründe kullanılan malzemeleri ile adeta geçmiş ile günümüz arasında bir bağ kurulmaktadır. (Şekil 36).

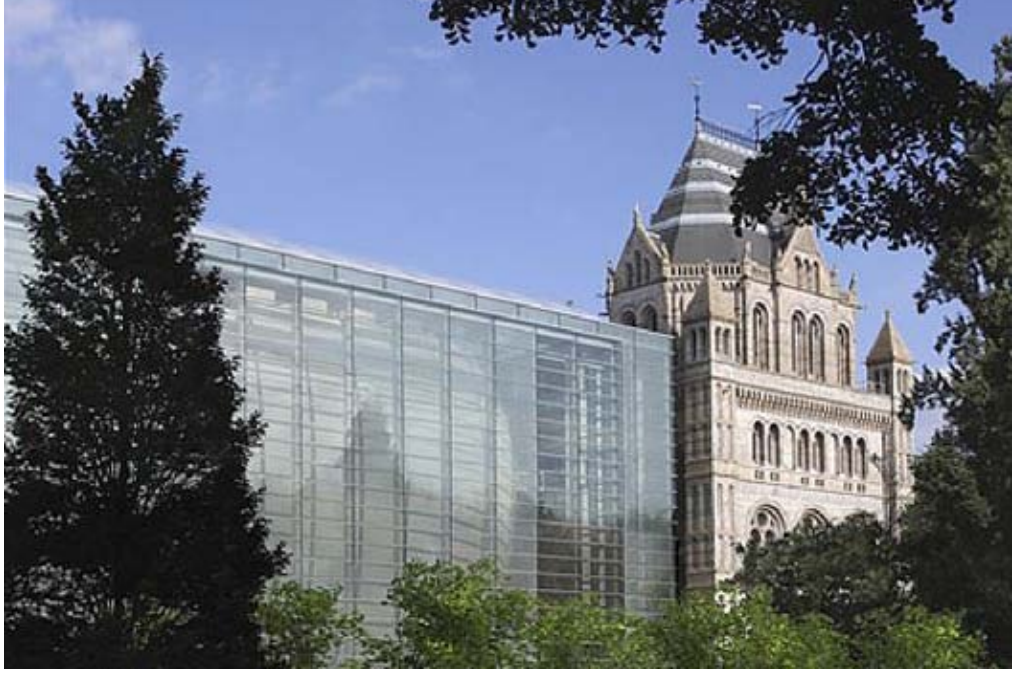
Şekil 37. Doğa Tarihi Müzesi Ek Yapısı Darwin Merkezi, Londra (url-29)

Cam dış cephe kaplamasının içerisinde bulunan kozayı andıran beton kabuk dokuz katlı ek yapıyı kaplamaktadır. İlk bakışta algılanan tarihi yapının rijitliği ek yapıda kullanılan cam malzeme ile hafifletilmek istenmiştir (Şekil 37).

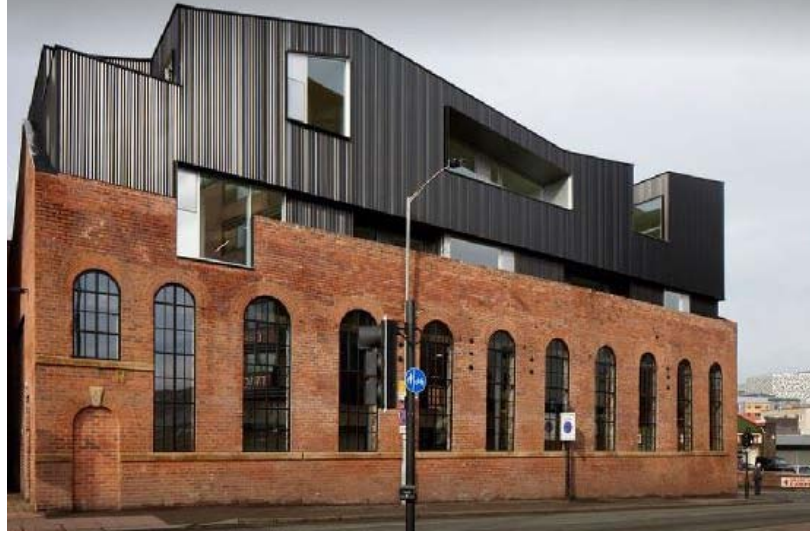
**Şekil 40.** Project Orange, İngiltere (url-31)

Tarihi yapılara getirilen bitişik ek örneklerinden biri de İngiltere'de bulunan tarihi sanayi yapısının çatısına getirilen çağdaş ek ile birlikte restaurant olarak işlevini sürdüren Project Orange'dır (Şekil 40).

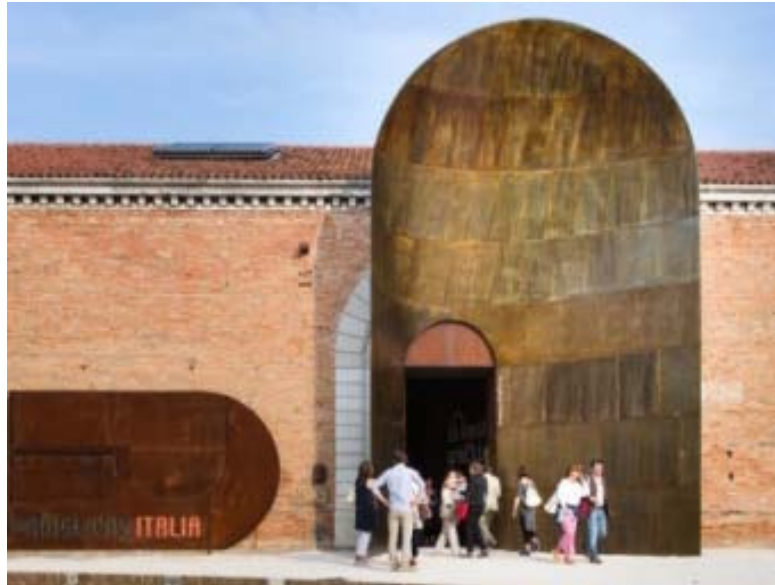
**Şekil 41.** Tarihi Yapı Giriş Eki, Venedik (url-32)

Venedik'te düzenlenen 14. Uluslararası Mimarlık Fuarı için İtalyan mimar Cino Zucchi tarafından tasarlanarak fuarın yer aldığı tarihi yapının girişine eklenen metal giriş eki oldukça çarpıcı örneklerdendir. Kolay sökülebilir olması, girişi vurgulaması ve ayırması sebebiyle başarılı bir bitişik çağdaş ek niteliğindedir (Şekil 41).

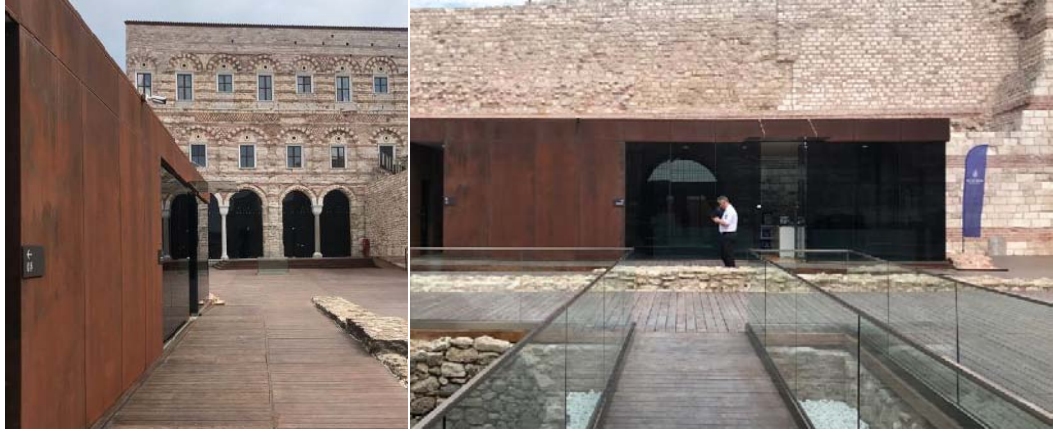
**Şekil 42.** Tekfur Sarayı Müzesi Ek Yapısı, İstanbul

Osmanlı Dönemi'nde çini atölyesi olarak kullanılan Tekfur Sarayı, günümüzde çeşitli onarımlardan geçirilerek bir çini müzesine dönüştürülmüştür. Yapının bahçesine, geçirdiği dönüşüm sonrası ek mekan ihtiyacını karşılamak için çelikten bir kütle oluşturulmuş ve kafeterya, wc, hediyelik eşya dükkanı gibi birimler bu kütlede çözülmüştür. Kütleli oran bakımından yapıya saygılı bir tutumda olan çağdaş ek yapıda kullanılan malzeme ile ekin kendi dönemi vurgulanmış dolayısıyla zıtlıkla bir uyum sağlanmak istenmiştir. Bu sayede eklemlendiği tarihi yapıyla somut bir bağı olmamasına karşın bir uyum yakalanmıştır (Şekil 42).

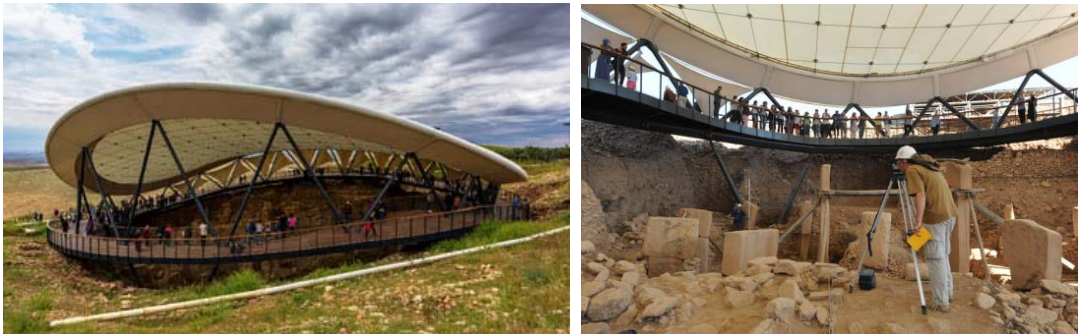
**Şekil 43.** Göbeklitepe Koruma Örtüsü Eki (url-33)

Arkeolojik veya tarihi yapıların yer aldığı alanlarda görebileceğimiz koruma çatıları, uzun süreli veya geçici koruma hedeflenerek tasarlanmaktadır. İkisinin arasında koruma çatısında kullanılan malzeme ve sistem tasarımı farklılıkları vardır. Koruyacağı tarihi yapı veya alanla doğrudan fiziksel bir bağlantısının olmaması ise iki durum için de benzerdir. Kalıcı korumayı hedefleyen ekler, arkeolojik kalıntının veya tarihi yapının bulunduğu alanın tamamınında kontrollü bir alan sağlarken, geniş açıklıkların geçildiği tasarım uygulamalarıdır (Yılmaz, 2019). (Şekil 43).

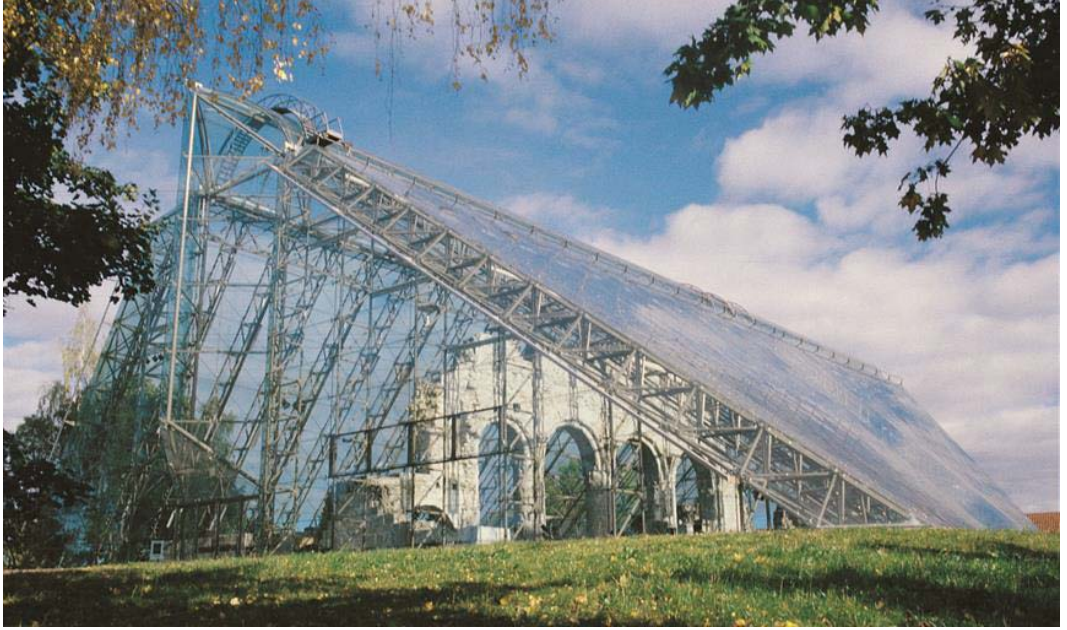
**Şekil 44.** Hamar Katedrali Koruma Örtüsü Eki, Norveç (url-34)

Soğuk Norveç ikliminde, Hamar Katedrali için, cam ve çelik malzemedен şeffaf bir koruma örtüsü tasarlanmıştır. Kalıntıları korurken yoğuşma sorunlarını da ortadan kaldırmak amacıyla ısıtma ve havalandırma sistemi de oluşturulmuştur. Kalıntılar ısıtıcılarla doğrudan ısıtılırken, fanlarla yoğuşma problemini azaltmak için ılık hava sağlanmış ve koruma örtü ekinin eğimli yüzeyinin altına da güneş koruma elemanları yerleştirilmiştir (İpekoğlu, 2013, s. 21-23). (Şekil 44).

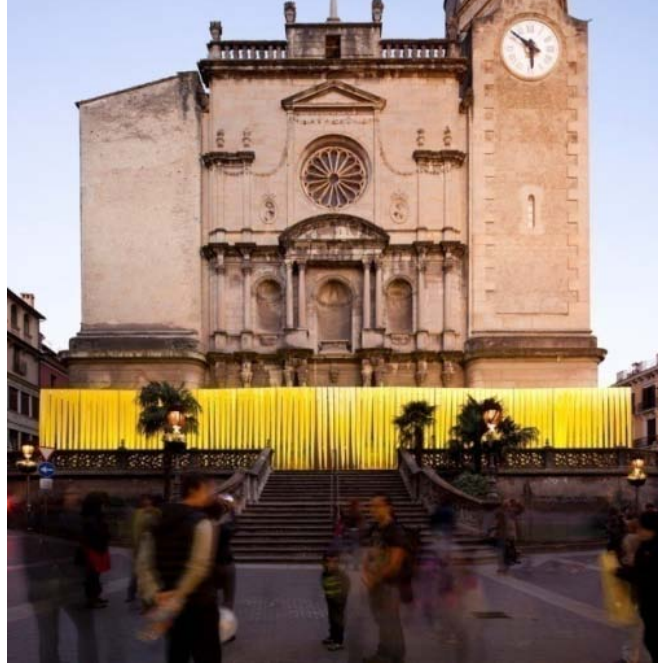
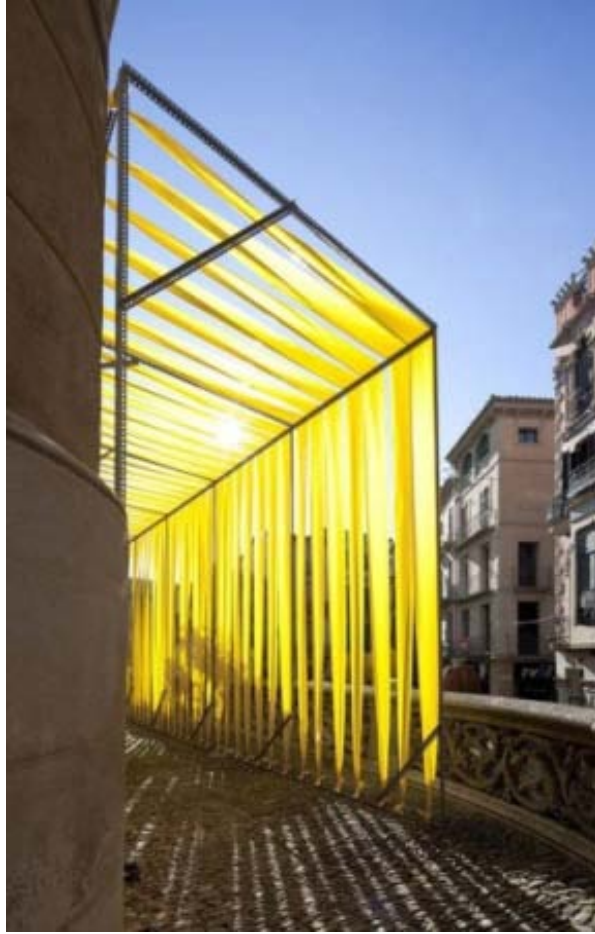
Şekil 45. İspanya'da bir kilise ve gölgelik eki (url-35)

Tarihi yapıya hiç dokunmadan ince yatay ve düşey taşıyıcılarla oluşturulmuş bir gölgelik görevi üstlenen ek aynı zamanda malzemesi ve çarpıcı rengiyle tarihi yapı ve dokuyla bir kontrast oluşturmuştur. Bu sayede yapının giriş aksı görsel açıdan vurgulanarak odak noktası haline gelmiştir (Şekil 45).

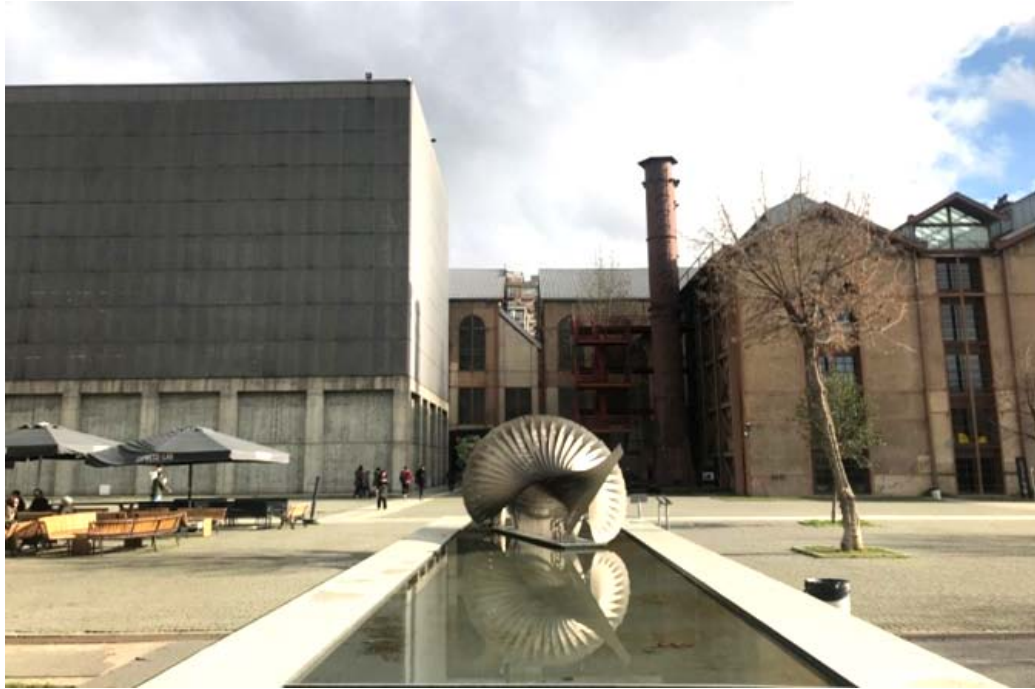
Şekil 51. Santralistanbul Çağdaş Sanat Müzesi ve Enerji Müzesi

Çağdaş Sanat Müzesi'nin restorasyonu öncesinde ayrı duran fakat kütesel oran açısından birbirine çok yakın olan bu iki kazan dairesi yapısı, eski işlevlerinin gerektirdiği hacimsel orana uygun şekilde tasarlanmış ancak yüzey elemanlarıyla çağdaşlığı vurgulanmak istenmiştir. Yoğun iç çekirdeğinin aksine olabildiğince iç hacme dokunmadan yapıyı örten, yarı geçirgen ve hafif metal bir dış çeper Santralistanbul Çağdaş Sanat Müzesi'nin cephesini oluşturmuştur (Şekil 51).

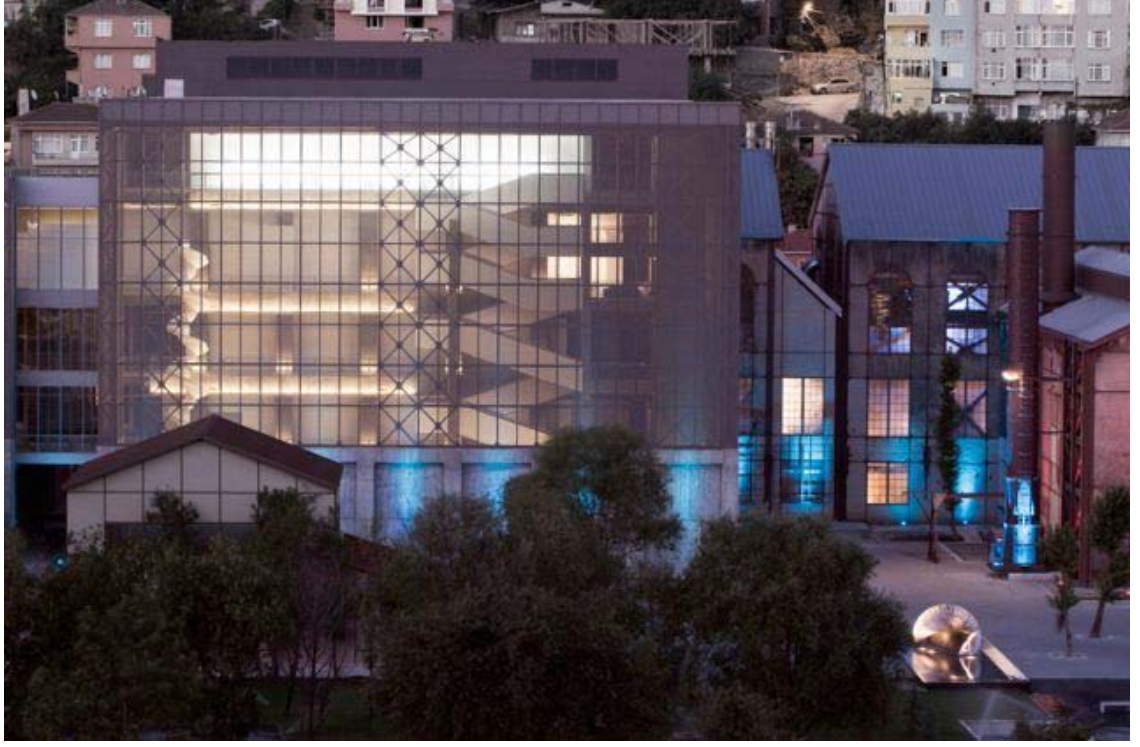
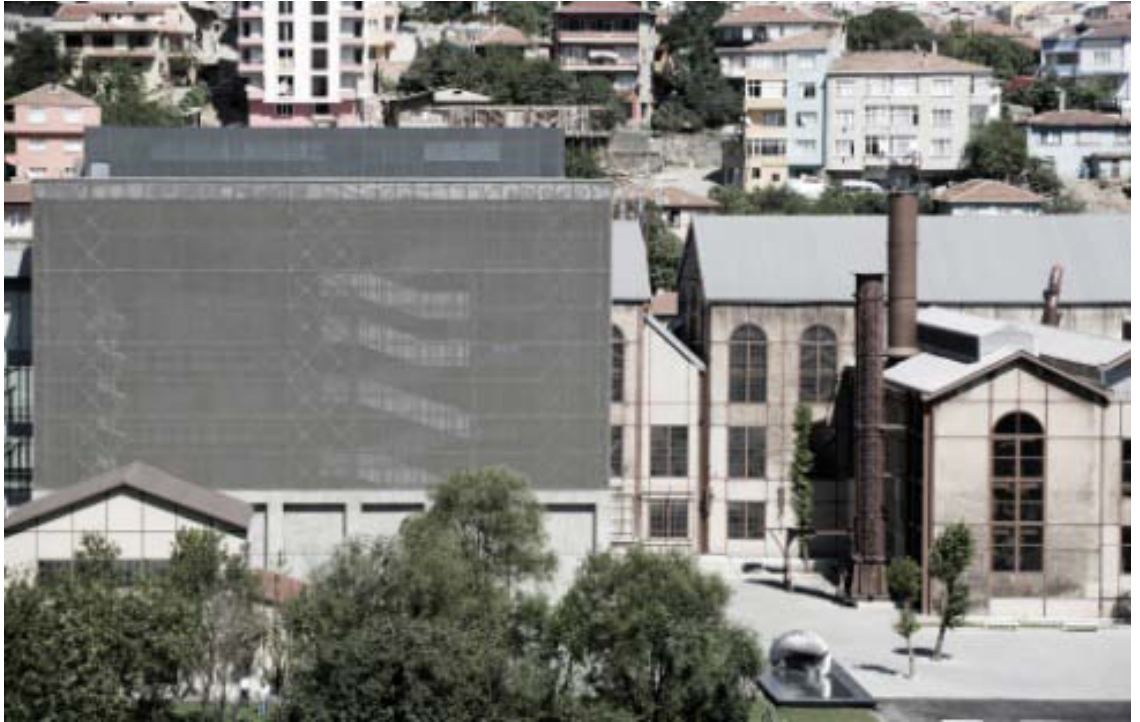
Şekil 53. Çağdaş Sanat Müzesi Gece ve Gündüz Görünümü (url-38)

Çađdaş Sanat Müzesi gündüzleri, eklendiđi tarihi yapıların hareketli kütle ve cephe özelliklerini öne çıkaran sade ve görünmez bir tavır sergilemiş, geceleri ise iç aydınlatması sayesinde dış metal tül çeperini görünmez kılarak adeta kendini ortaya çıkaran bir fenere dönüşmesi hedeflenmiştir (Şekil 53).

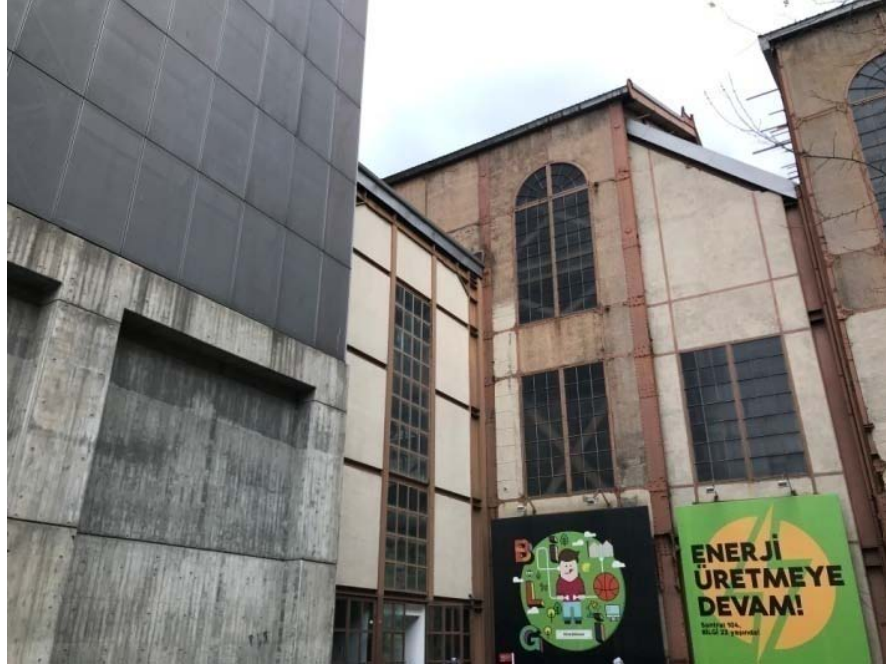
Şekil 54. Çağdaş Sanatlar Müzesi ve eklenmiş Enerji Müzesi Ana Girişi

Çağdaş Sanatlar Müzesi ve eklenmiş olduğu tarihi yapı olan Enerji Müzesi'nin girişleri aynı kapıdandır (Şekil 54). Ana kapıdan girince sağ tarafta Enerji Müzesi'nin girişi, sol tarafta ise Çağdaş Sanatlar Müzesi'nin girişi sağlanmıştır (Şekil 55).

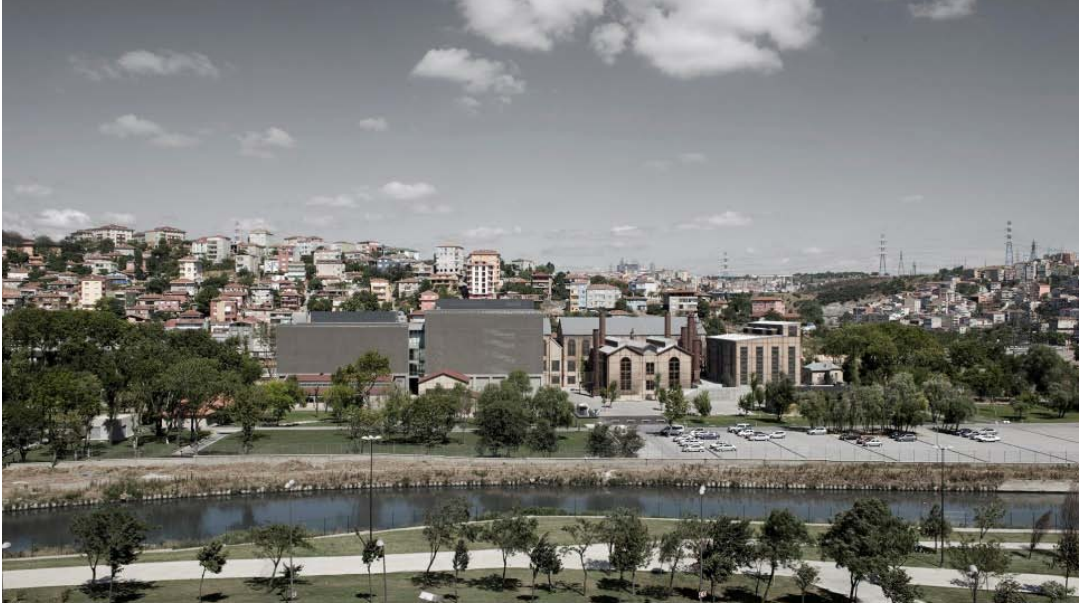
**Şekil 56.** Santralistanbul Çağdaş Sanat Müzesi (url-38)

Tarihi dokuda çağdaş ek ve ek yapı tasarım kriterleri üzerinden değerlendirecek olursak, Tablo 1'de analizi yapıldığı üzere Santralistanbul Çağdaş Sanat Müzesi eklenmiş olduğu tarihi yapılara zıt/karşıt bir yaklaşım içerisindedir. Tarihi yapıların hareketli kütle ve cephe oranlarına karşın çağdaş ek yapının verdiği homojen etki ile bir kontrast oluşturulak uyum yakalanmak istenmiştir. Nitekim kullanılan malzeme ile de bu yaklaşım desteklenmiştir. Çağdaş yapının vermiş olduğu brüt etki, tül metal malzeme kullanılan cephenin yarı geçirgenliği sayesinde şeffaflık kazanmıştır (Şekil 56).

Kısacası Santralistanbul eski santralden kalan yapılar ve yeniden işlevlendirme sonucu tasarlanmak istenen yapılar arasındaki bağı güçlü bir şekilde kurarak günümüze entegrasyonunu sağlamıştır. Tarihi yapı strüktürünün üzerine çağdaş bir müze yapısı inşa edilmiş ve bu çağdaş yapı eklendiği tarihi dokunun görünürlüğünü artırıp sürekliliğinin sağlanmasına katkı sağlamıştır.

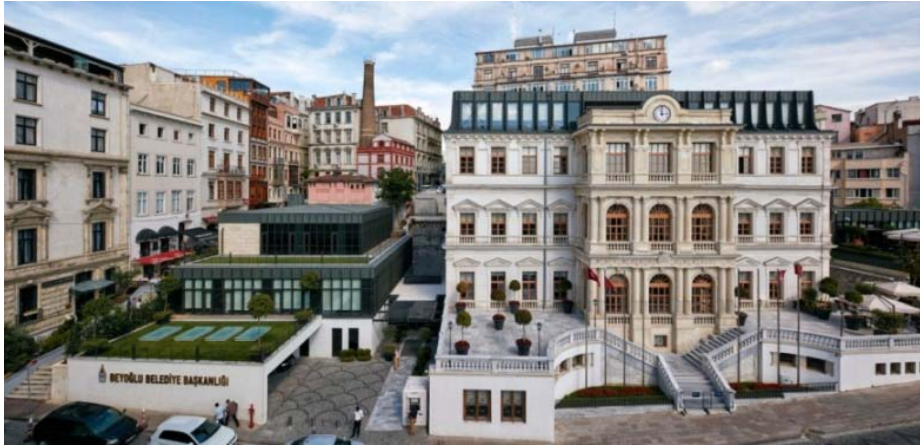
Şekil 58. Restorasyon Sonrası Beyoğlu Belediye Kompleksi (url-40)

İstanbul'un ilk belediye binası olma özelliğine sahip olan Altıncı Daire-i Belediye, 1879-1883 yılları arası İtalyan mimar Giovanni Battista Barborini tarafından inşa edilmiştir (Şekil 57). 2012 yılında başlayan restorasyon çalışmaları 2015'te tamamlanmıştır ve günümüzde Beyoğlu Belediyesi Başkanlık Binası olarak hizmete devam etmektedir. Restorasyon sürecinde belediyenin güncel ihtiyaçlarını karşılamak üzere eklenen yapılar ve ekler ile birlikte çağdaş bir belediye yapı kompleksine dönüştürülmüştür (Şekil 58).

Yapı, cephesinde ve iç mekanlarında yıllar boyunca yapılmış olan niteliksiz eklerinden ve elemanlarından arındırılmış, cephe orjinal dokusuna dönüştürülmüştür. Belediyenin güncel fonksiyonlarını karşılamak amacıyla mevcut bina ve arsa referans alınarak ekler tasarlanmıştır. Bu ekler çağdaş malzeme ve yapım tekniği kullanılarak mevcut binanın önüne geçmeyecek şekilde oluşturulmuştur.
