**TARİHİ YAPILARDAKİ ÇAĞDAŞ EKLERİN KORUMA  
VE TASARIM BAĞLAMINI ÜZERİNE BİR ARAŞTIRMA**

**YÜKSEK LİSANS TEZİ**

**LEYLA ELİF KAYAN**

**İSTANBUL, 2020**

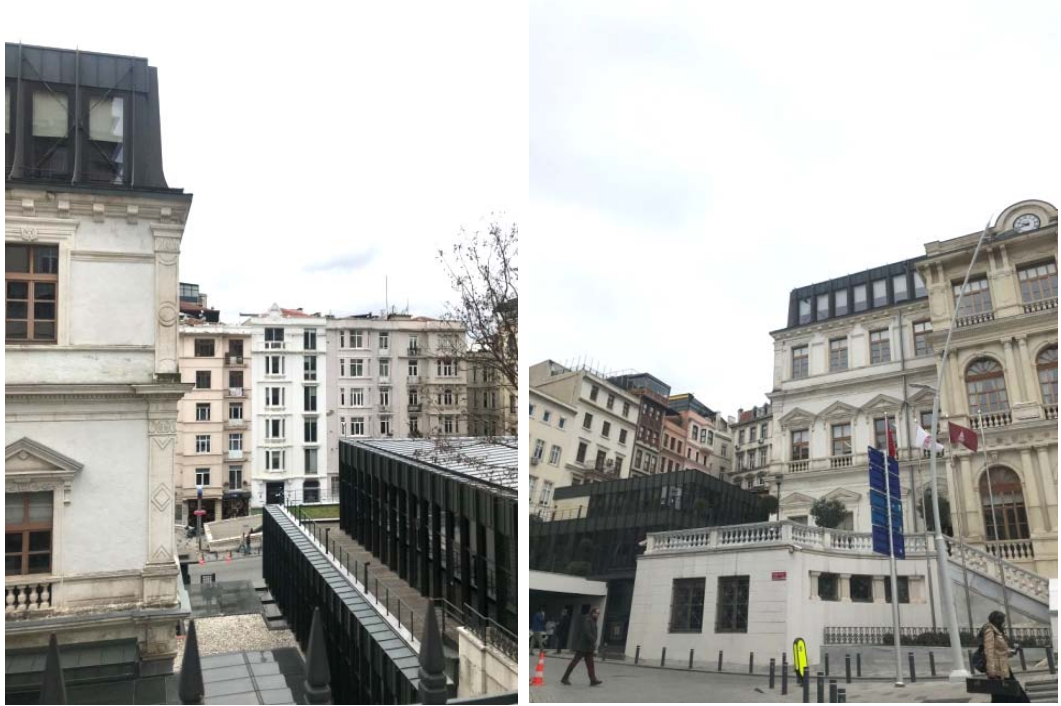
**Şekil 59.** Beyoğlu Belediye Binası Çatı Eki ve Ek Yapısı

Yapının solundaki ofis birimleri, sağında bulunan yemekhane ve iletişim merkezi, arkasında yer alan sergi salonu olmak üzere tarihi yapıya üç adet ek yapı eklenmiştir. Arkadaki ek, tarihi binayı ve sarnıcı bağlayan şeffaf bir kutudan oluşmaktadır. Tarihi sarnıç ise yeniden işlevlendirilerek sergi amaçlı kullanılması sağlanmıştır. Niteliksiz çatı eki kaldırılmış, yerine meclis birimini oluşturan çelik ve cam kullanılarak meydana getirilen çağdaş çatı eki getirilmiştir. Şeffaf belediyeçiliğe atıf yapmak amacıyla meclis toplantılarının yapıldığı birim olan çatı ekinde çelik kolonların arası şeffaf camlar ile geçilmiştir (Şekil 59).

Tablo 2'de bahsedildiği üzere eklendiği tarihi yapının orijinal mimari özelliklerine göndermeler niteliğinde tasarlanmış olan çağdaş ekler cephe ritmini de yakalayacak şekilde tasarlanmıştır. Kullanılan çelik malzeme ile kendi dönemini yansıtarak çağdaş bir tutum içerisinde olan çağdaş ek ve ek yapılar yorumlanarak tasarlama yaklaşımıyla uyumaktadır. Tarihi yapının sağında, solunda ve arkasında bulunan ek yapıların kütleli oranları tarihi çevre ile uyumlu olacak oluşturulmuştur (Şekil 60). Çatı ekinde ise eklendiği tarihi yapının kat yükseklikleri baz alınarak bir çatı eki tasarlanmıştır (Şekil 61).

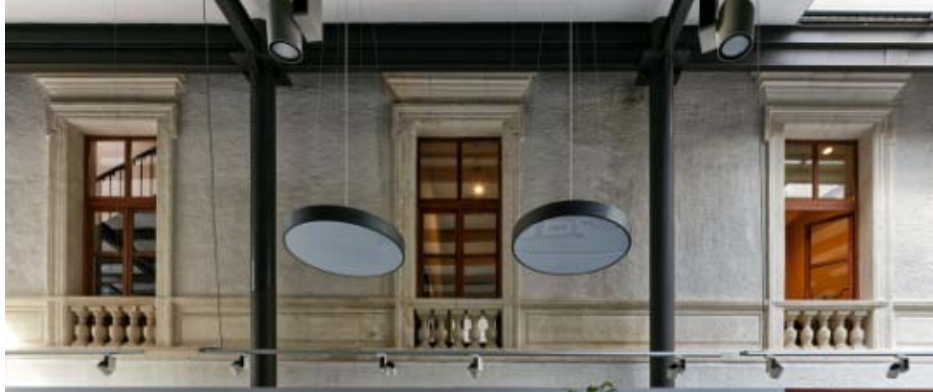
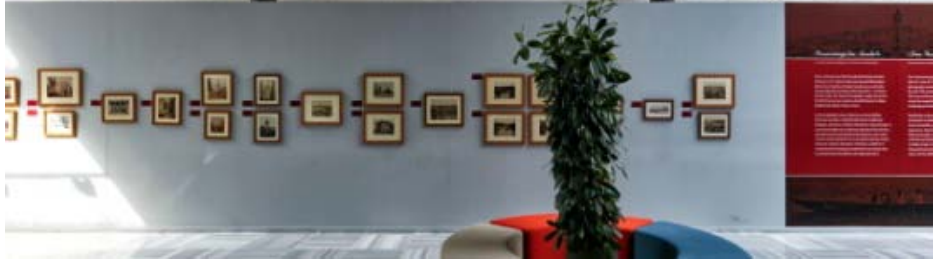
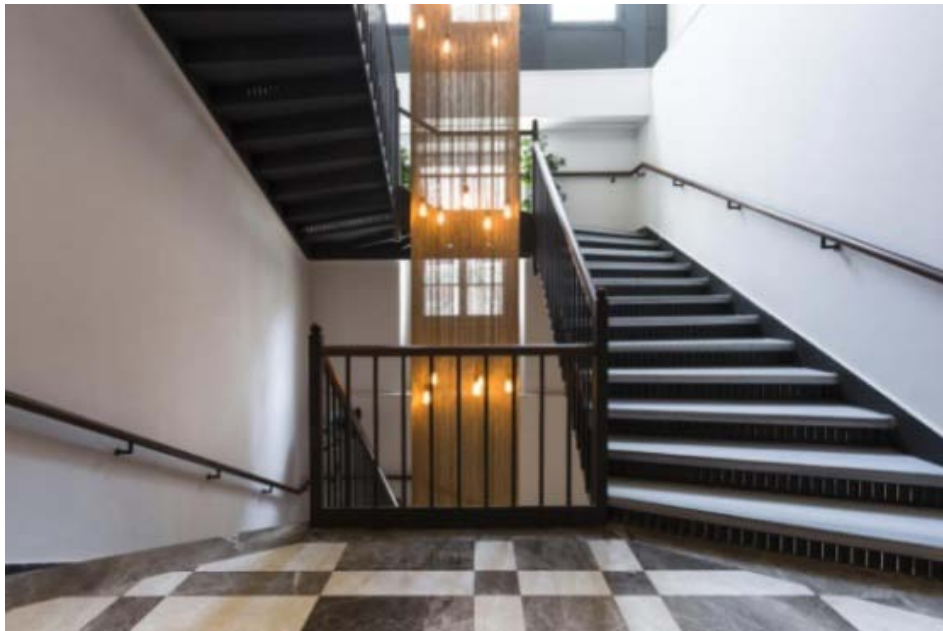
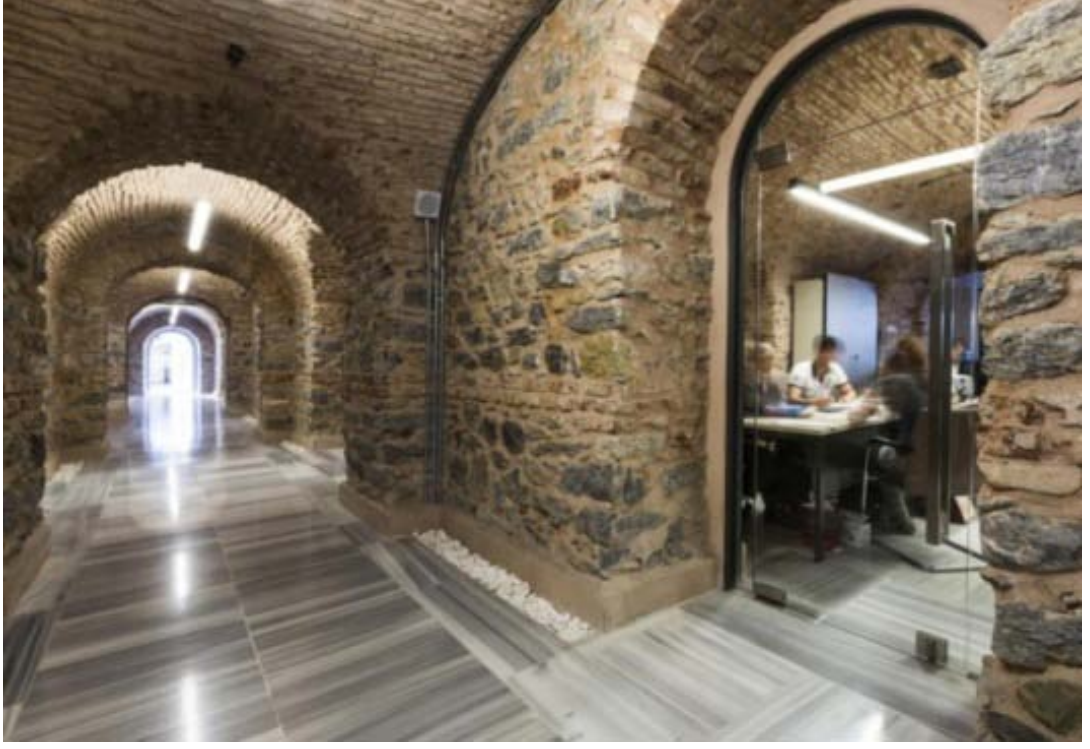
**Şekil 62.** Beyoğlu Belediye Binası İç Mekanlar (url-40)

İlk yapıldığı dönemde de belediye hizmeti amacıyla yapılan binanın işlevi değişmese de çağın gereksinimleri değişmiştir. Aradan geçen yüz yıl birçok ihtiyacı da beraberinde getirmiştir. Bu ihtiyaçları karşılamak, tarihi yapının işleyişini devam ettirmek ve sürekliliğini sağlamak adına iç mekanda da bazı ekler getirilmiştir. Bu eklerde de yapının dış mekanlarında olduğu gibi dönemini yansıtan çağdaş malzeme tercih edilmiştir (Şekil 62).

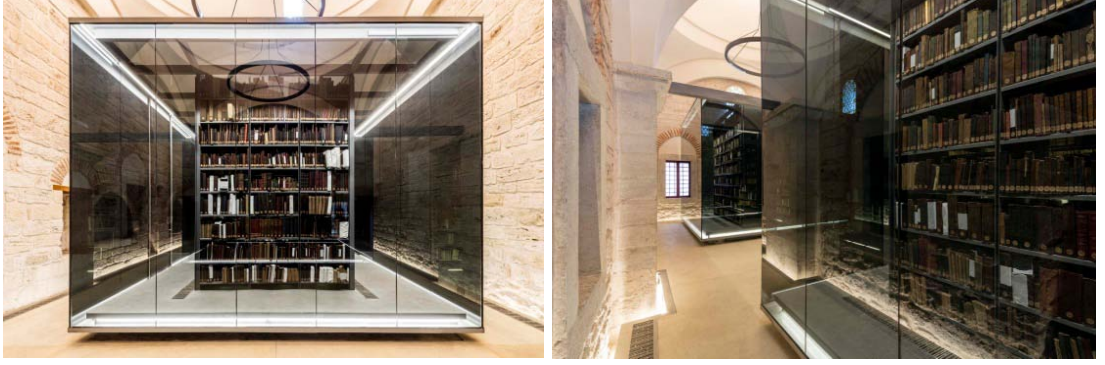
Restorasyon sürecinde tarihi yapıya getirilen eklerden olan nadir eserlerin ideal şartlarda saklanması sağlamak için tasarlanan siyah cam saydam küpler, eserlerin uzun süreli korunmasını sağlayan özel bir iklimlendirmeye sahiptir. Tarihi yapı içinde adeta ayrı bir mekan oluşturan bu cam küpler özgün aydınlatması ve saydam oluşuyla eklemlendiği tarihi yapıyla güçlü bir bağ kurmuştur (Şekil 67).

**Şekil 67.** Beyazıt Devlet Kütüphanesi Nadir Eserler Bölümü (url-41)

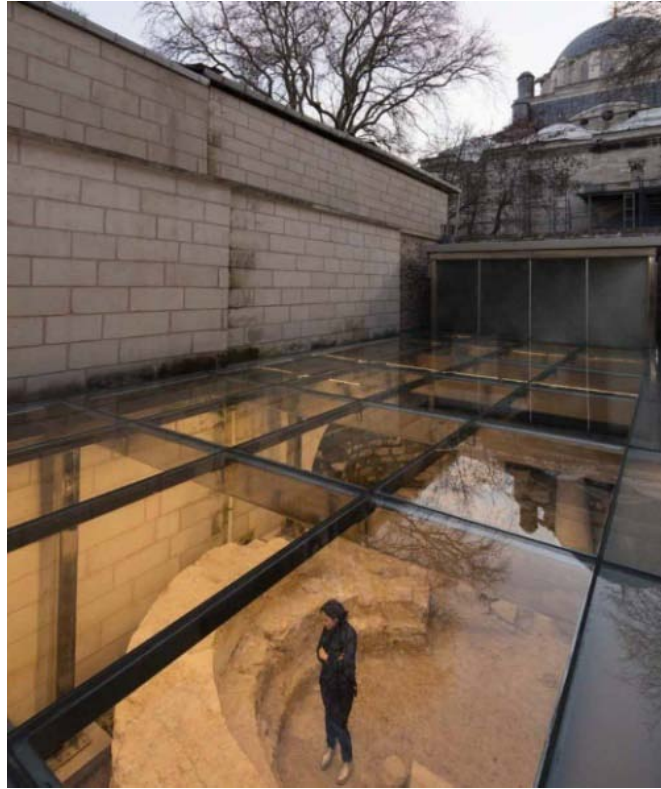
Tablo 3'te tasarım analizleri yapılan cam kutular eklendiği tarihi yapı içerisinde bir kontrast oluşturarak sağladığı yansıma ile bulunduğu mekanın etkisini daha da çok artırmaktadır. Ayrıca bu kutuların şeffaflığı ve içine girilebilir olması sayesinde sadece sergilenen bir unsur değil aynı zamanda erişilebilir bir hacim olması da sağlanmıştır. Restorasyon çalışmalarında ortaya çıkan Bizans kilise kalıntılarının üzeri cam çatı ile örtülerek hem kalıntılar sergilenmiş hem de adeta ikinci bir avlu oluşturulmuştur (Şekil 68).

**Şekil 68.** Beyazıt Devlet Kütüphanesi Bizans Kalıntıları (url-41)

Ancak kütüphanenin avlusunu örtmesi için tasarlanan sistem kuşlar tarafından delindiği için yalıtım ve estetik sorunları ortaya çıkarmış ve yeniden ele alınması gerekmiştir. Ayrıca kütüphanede yapılan ısıtma-havalandırma ve drenaj sistemindeki hatalar da yapıdaki bozulmaları tetiklemiştir. Bu açılardan uygulanan yöntemlerin yapı ile ilişkisinin iyi etüd edilmediği ve tarihi yapı davranışının tam olarak anlayamadığı bir örnek olarak nitelenebilir.

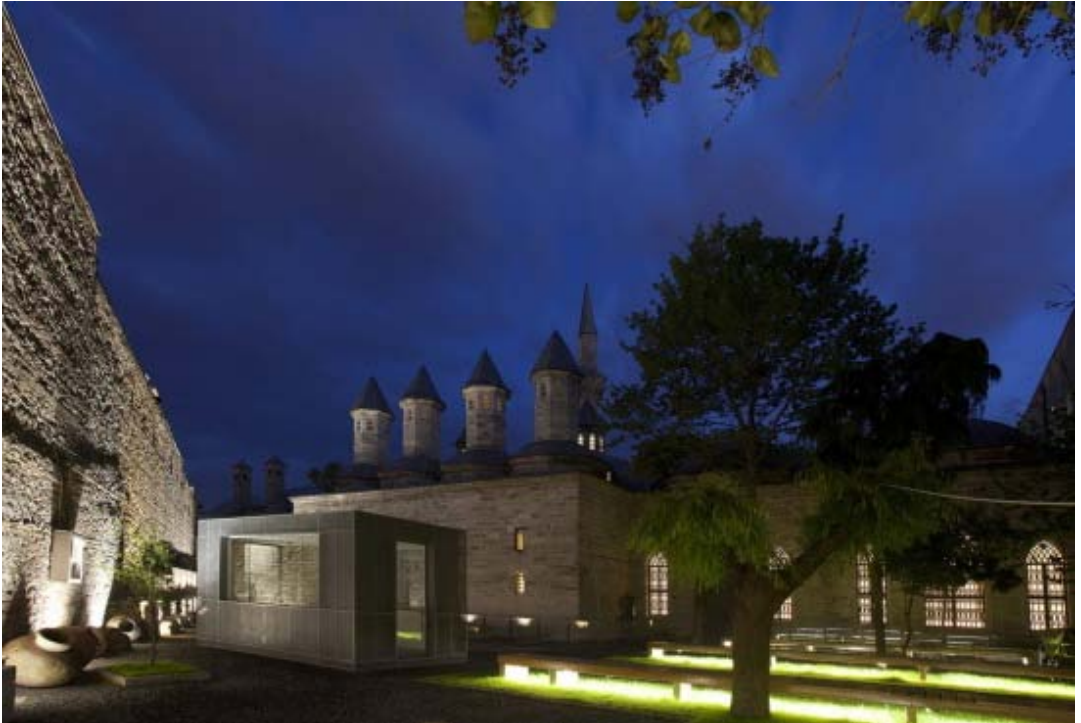
**Şekil 69.** Beyazıt Devlet Kütüphanesi Peyzaj (url-42)

Yapının restorasyon felsefesi minimum müdahale şeklinde olmuştur. Yapıya çağdaş ekler getirilirken ise minimum temas felsefesiyle, tarihi duvar ve zemine zarar verilmeden yapı kabuğu ile araya mesafe konmuştur. Kullanılan çağdaş malzeme ve teknik sayesinde bu mümkün olmuştur. Tablo 3'te bahsedildiği gibi eklenen hacimler ile yapı arasında zıtlıktan doğan bir uyum yakalanmış ve yapının tarihselliği öne çıkarılarak vurgulanmıştır. Tarihi dokusuna eklenen yapılar ve ekler ile hem kütüphanenin etkinliği artmış hem de tarihi bir mekanın ruhu canlandırılarak sürekliliği sağlanmıştır (Şekil 69).

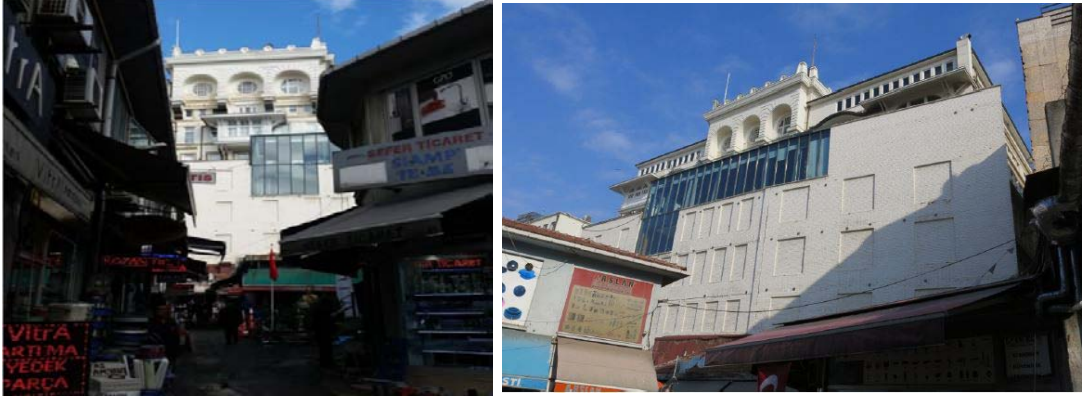
Yapıya getirilen çağdaş eklerden en dikkat çeken güney cepheye eklenen çağdaş ek yapıdır. Beyaz bir yapı bloğu üzerine çelik-cam strüktürle inşa edilen bu hacim, restoran ve kafeyi barındırmaktadır. Bu ek, zıtlık yaklaşımı ile tasarlanan bir ek

yapıdır. Bununla birlikte eklendiği mevcut tarihi yapıyla arasında büyük bir kontrast bulunmamaktadır. Haliç'e bakan güney cephede konumlanan bu ek yapı çoğu zaman denizden bakıldığında görülmemektedir. Bu yönü ile yapının yer aldığı tarihi dokunun silüetine saygılı ve tarihi yapıyı gölgelemeyen bir tavır içerisinde (Şekil 73).

**Şekil 73.** Yapının Güney Cephesinden Ek Yapının Görünümü

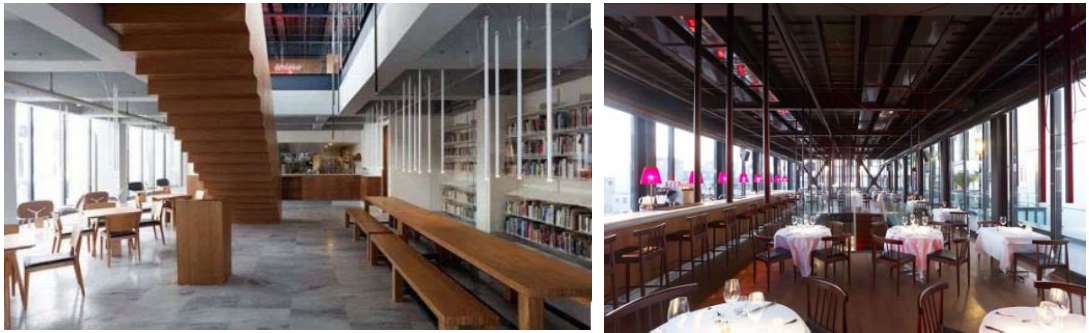
Salt Galata'nın güney cephesine eklenen çağdaş ek yapının giriş katı kafe, asma kat ise restoran olarak işlevlendirilmiştir. Giriş katta yer alan kafe betonarme inşa edilmiş olup, zemin döşemesinde mermer tercih edilmiştir. Asma katta bulunan restoran bölümünde ise çelik konstrüksiyon tercih edilmiştir (Şekil 74).

**Şekil 74.** Salt Galata Kafe ve Restoran İç Mekan Görünümleri (url-43)

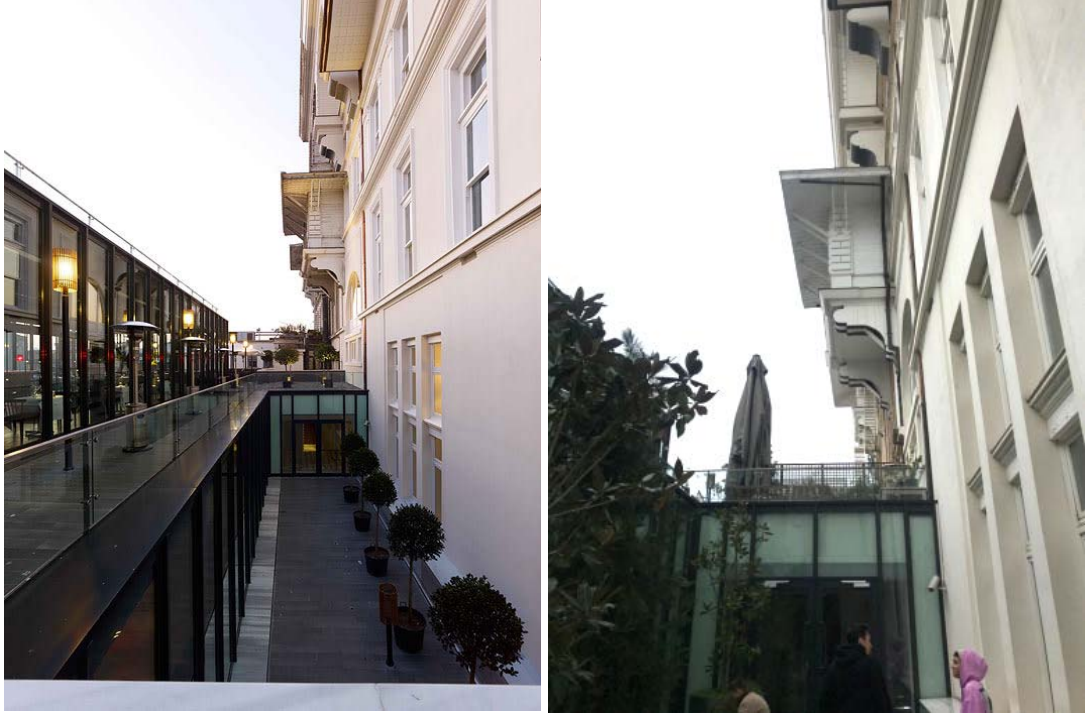
**Şekil 75.** Salt Galata ile Ek Yapı Arasındaki Avlu

Tarihi yapı ile yeni ek yapı arasında bir duraklama alanı olarak yerleştirilen avlu sayesinde zeminde eski ile yeni arasındaki farkındalık artmıştır (Şekil 75).

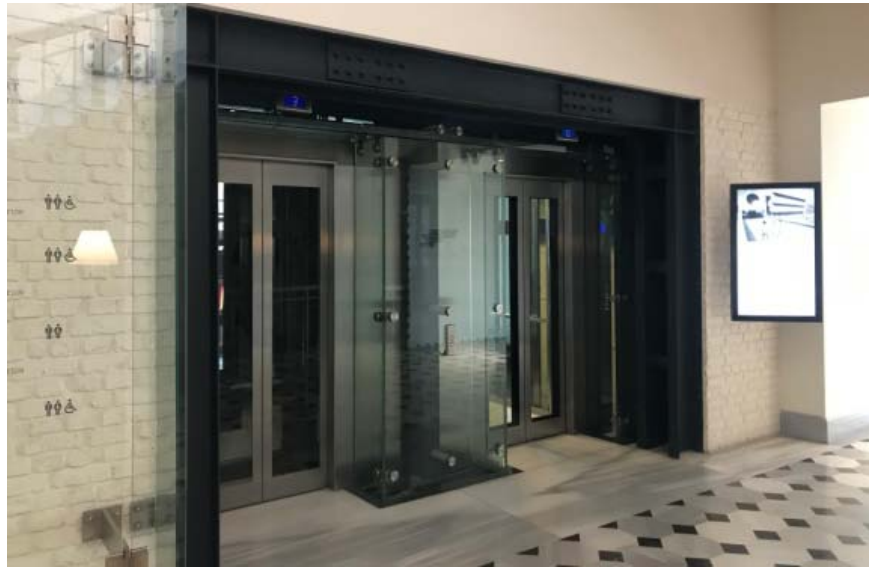
Ek yapıda kullanılan çelik-cam konstrüksiyon tarihi yapının iç mekan asansörlerinde de tercih edilmiştir. Asansörlerde seçilen çağdaş malzeme, konstrüksiyon kesitlerini ve yapının katmanlarını gözlemlene imkanı sunmuştur. Günümüz yapı teknolojileri, çok daha şeffaf olan bu çağdaş tasarımları tarihi yapılarda uygulanmasını sağlayabilmektedir (Şekil 76).

**Şekil 76.** Salt Galata Restorasyon Sonrası Yeni Asansörler

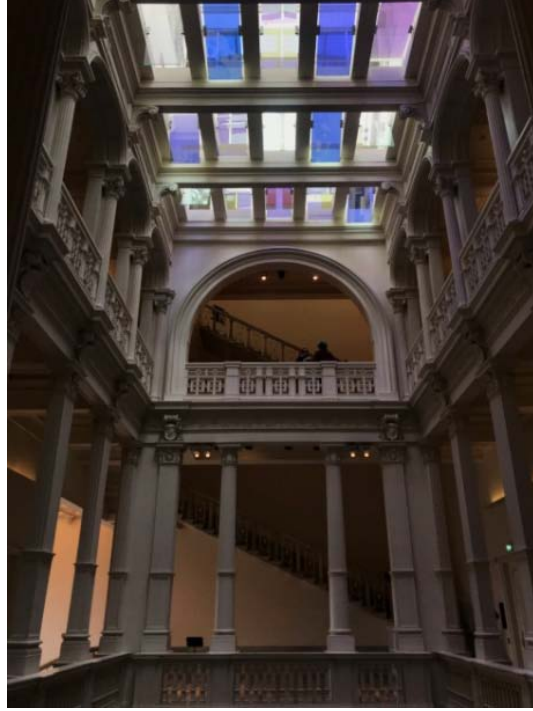
Tarihi yapının en önemli özelliklerinden biri olan A.Vallaury tasarımı galeri boşluğu restorasyon sürecinde gün ışığını daha verimli şekilde içeri almak için birtakım teknolojik sistemlerle donatılmıştır. Bu sistemler yansıtıcı hareketli aynalar ve şeffaf lamine cam panel düzeneği olarak uygulanarak gün ışığını gün boyu yapıya eşit şekilde almayı hedeflemişlerdir. Cam paneller aynı zamanda yanar döner renkleriyle yapıya ayrı bir görsel etki katmıştır (Şekil 77 ve 78).

**Şekil 77.** Salt Galata Galerisi Boşluğu ve Çatı Eki Şeffaf Cam Paneller

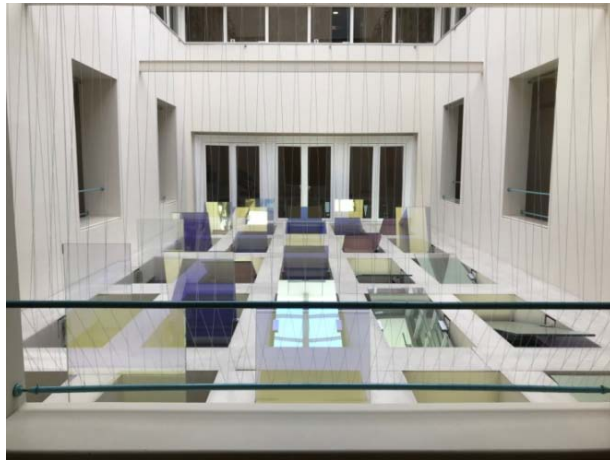
**Şekil 78.** Salt Galata Şeffaf Cam Paneller Üst Görünüm

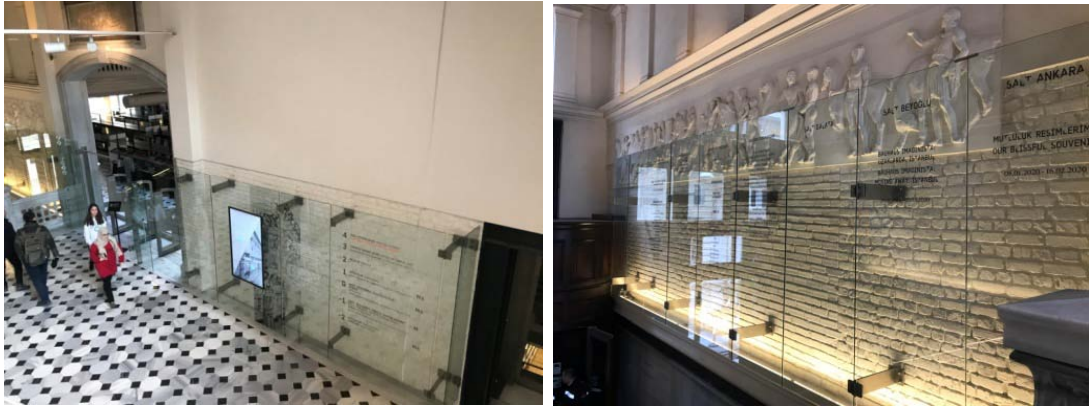
Salt Galata'nın güney cephesinde yer alan çağdaş ek yapısı ile ilişkisini güçlendirerek bir arada çalışmak amacıyla, ana girişten itibaren, her iki yapıyı kat ederek uzayan sirkülasyon aksı boyunca, yapıya dair bilgiler veren ve yapının arkeolojisinin de sergilendiği bir cam yüzey tasarlanmıştır (Tümertekin, 2019) (Şekil 80).

**Şekil 80.** Salt Galata Bilgilendirme Panoları

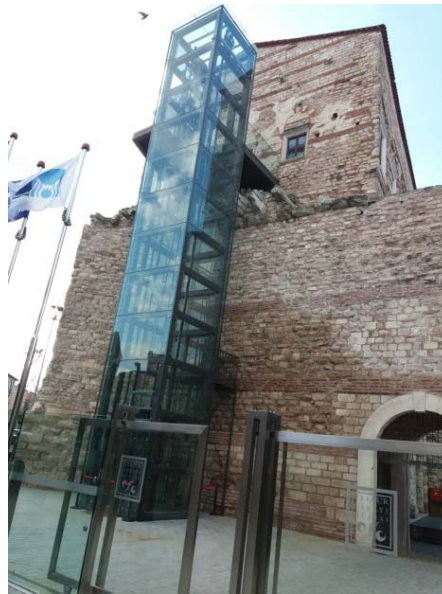
Yapıya engelli erişimini sağlamak adına çelik konstrüksiyonlu asansör kütlesi eklenmiştir (Şekil 84).

**Şekil 84.** Tekfur Sarayı Müzesi Asansörü

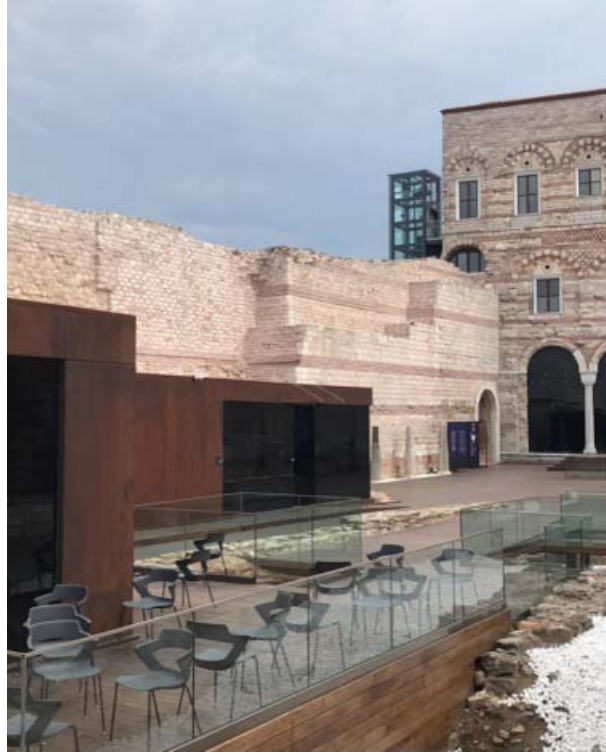
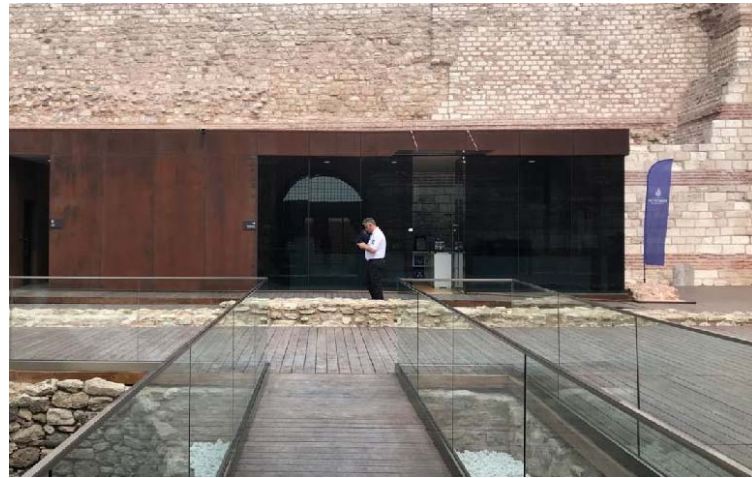
Tarihi yapının en dikkat çekici eklerinden biri de bahçesine eklenen hediyelik eşya dükkanı, wc, kafeterya gibi ihtiyaç birimlerini karşılayan bir küttedir. Bu ihtiyaç biriminde kullanılan çağdaş malzeme ile modern bir görünüm oluşturularak yapıyla kontrast sağlanmak istenmiş bu sayede yapının tarihselliği vurgulanmıştır. Tablo 5'te de vurgulandığı gibi ek yapı küttesel oran açısından eklendiği tarihi yapı ile saygılı bir tutum içerisinde. Tarihi yapı ile bitişik bir ek olmamasına rağmen ona olan aidiyetini vurgulayabilmiştir (Şekil 85).

**Şekil 1** Tekfur Sarayı Müzesi Ek Yapısı

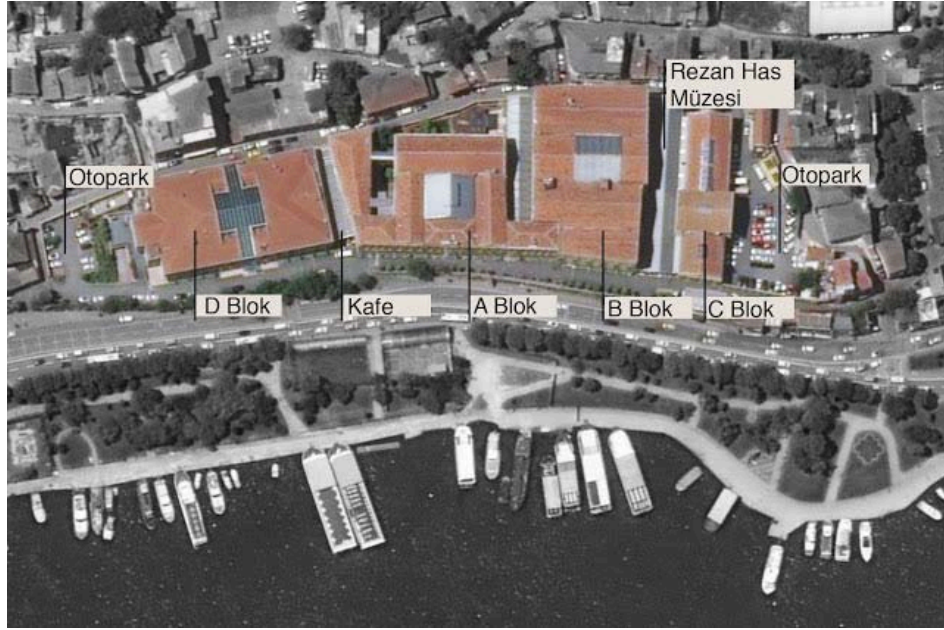
döneme ait üslup, yapım tekniği ve malzeme özelliklerini taşıyan bölümleri; kompleksin ilk yapıları olan kütüphane ve konferans salonu korunmuştur. Tarihi yapı yeniden işlevlendirme sürecinde A,B,C ve D olarak adlandırılan bloklara ayrılmıştır. Daha sonra bu bloklar da kendi içlerinde alt bloklarla adlandırılmıştır. Bu bloklar çeşitli geçitler ve ortak alanlarla içten birbirine bağlanmıştır ve bu yapıların bağlantıları cepheden anlaşılammaktadır (Şekil 87 ve 88).

Şekil 87. Kadir Has Üniversitesi Bölümleri

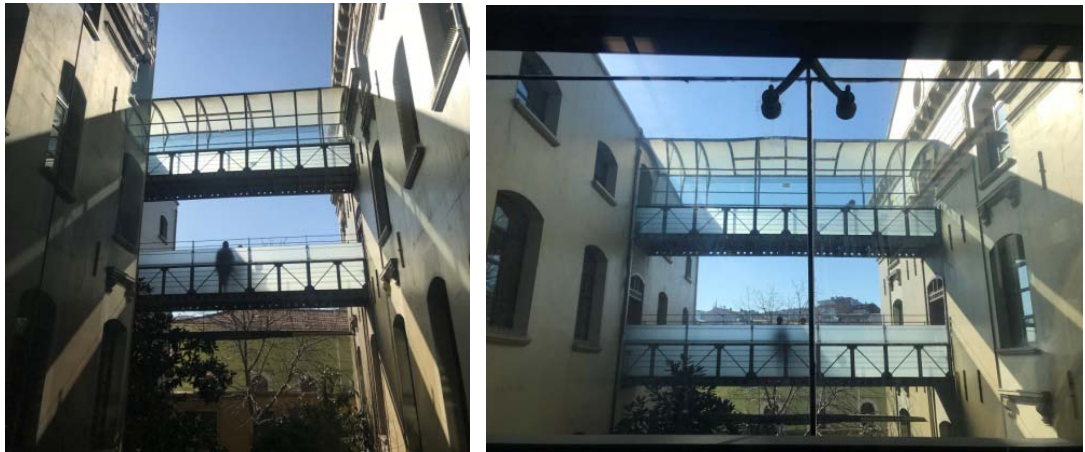
1914 tarihli Goad ve 1928 Pervititch haritalarında A ve C blok arasında bir köprünün yer aldığı gözükmetedir. Fabrikaya ait eski fotoğraflarda köprünün özgün haline dair bir görüntü bulunamamıştır. Bu bağlamda köprü, çağdaş malzeme ve yeni bir tasarım ile tarihi yapıya eklenmiştir (Şekil 90).

**Şekil 90.** A ve C Blokları Arasına Eklenen Çelik Köprü

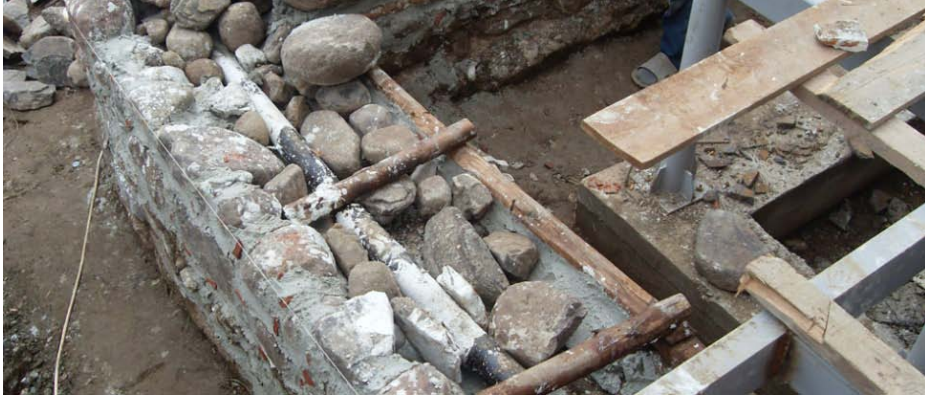
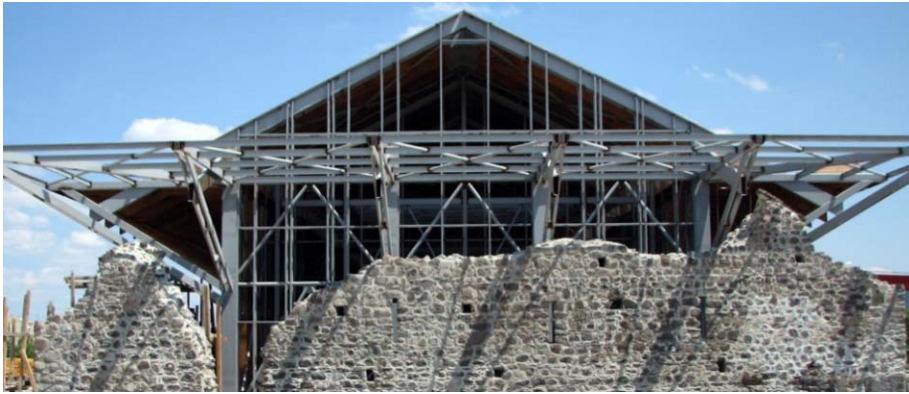
**Şekil 96.** Kazıklı Kervansarayı Restorasyon Aşamaları (url-47)

Tarihi yapının restorasyonu sırasında beden duvarlarından içeri çekilen ahşap-çelik konstrüksiyon ile yapının içerisine ek bir yapı inşa edilerek bir kullanım alanı oluşturulmuştur (Şekil 96).

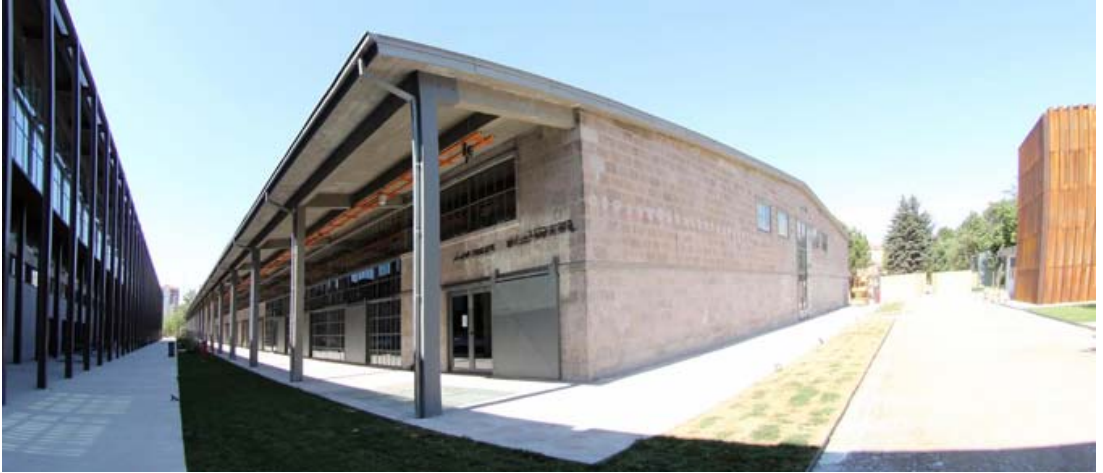
**Şekil 102.** AGÜ Sümer Kampüsü Ambar Binası (url-49)

Tarihi ambar binası, stüdyolar, sınıflar, öğretim üyelerine ait ofisler, öğrenci çalışma alanları ve yemekhane gibi alanları kapsayan bir yapıya dönüştürülmüştür. Bu süreçte tarihi yapı bir kabuk olarak ele alınmıştır. Uygulanan tüm müdahaleler tarihi yapının özgün mimarisine ve yapı sistemine zarar vermeden, kolay sökülüp takılabilir bir mimari ve taşıyıcı sistem ile gerçekleştirilmiştir. Yapının yüksek tavanlı orta kısmına çelik strüktürle tasarlanan iki katlı bir ek yapı konumlandırılmıştır. Bir nevi kutu içinde kutu oluşturulmuştur. Bu sayede mevcut tarihi yapı sadece kendini sergileyen ve yeni işlev doğrultusunda eklenen hacimlere kabuk olmak yerine, kullanıcı ile fiziksel ve görsel açıdan sürekli etkileşim içinde olan bir mekana dönüştürülmüştür (Şekil 102 ve 103).

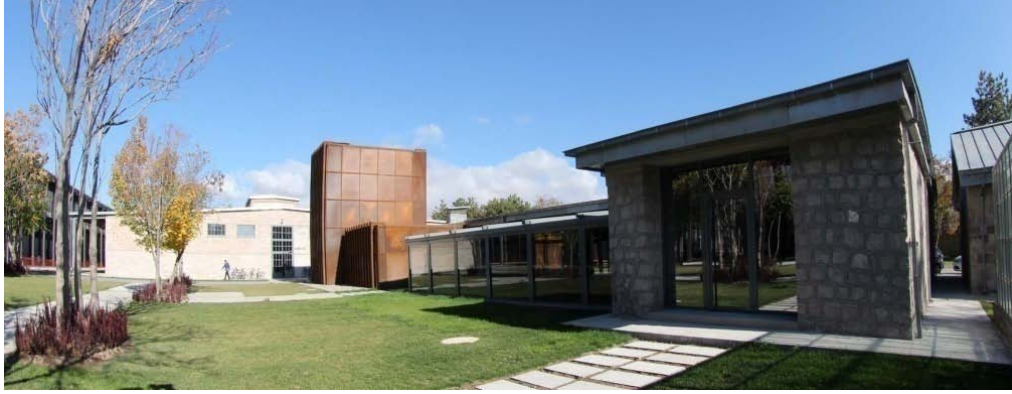
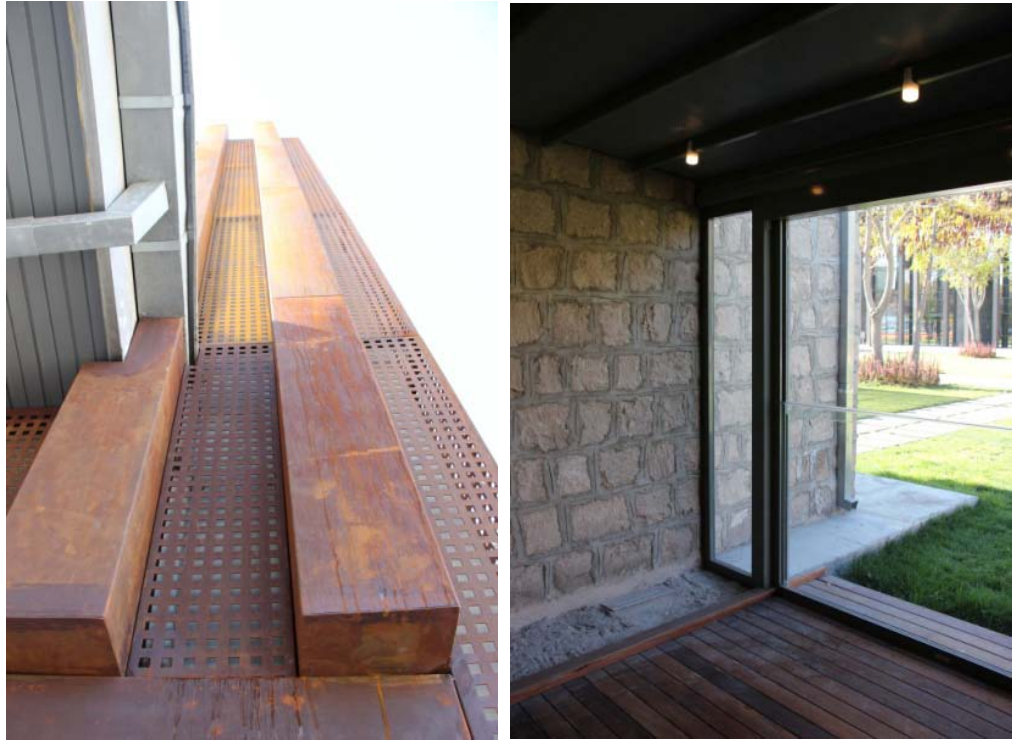
**Şekil 105.** AGÜ İtfaiye Binası Detayları (Restorasyon Sonrası) (url-49)

İtfaiye binası ise, restoran/kafe işlevlerini barındıran bir sosyal merkeze dönüştürülmüştür. Ayıklanan niteliksiz eklerin olduğu kısımlara zemin izlerini takip eden ıslak hacim ve mekanik sistemin yer aldığı iki parçalı çağdaş ek ilave edilmiştir. Kampüste yer alan Ambar Binası ile 2014'te inşa edilen Rektörlük binası yükseklikleri arasında bir geçiş vazifesi görmesi amacıyla korten malzeme kaplı iki kademeli çağdaş ek yapının yüksekliği belirlenmiştir. Çağdaş ek ilavesi ile döneminin yapım tekniği ve malzemesi hakkında bilgi verebilen tarihi İtfaiye Binası sosyal bir merkeze dönüştürülmüştür (Şekil 105).

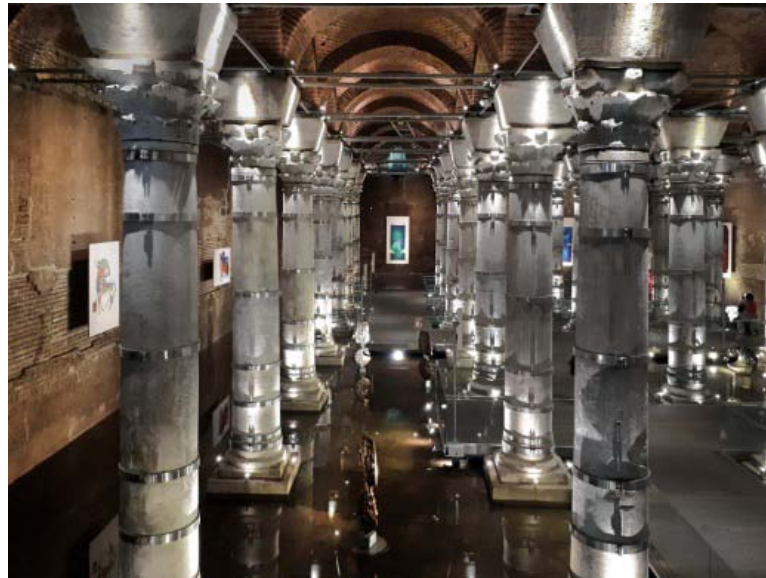
**Şekil 111.** Şerefiye Sarnıcı (url-50)

Tarihi Sarniç Meydanı düzenlemesi ana ilkesi, Sarniç yapısının ortaya çıkarılıp görünür hale getirilmesi olmuştur. Meydan bir yansıtma havuzu kullanılarak ek giriş yapısından ayrılmaktadır. Tarihi yapının bir su yapısı olmasına atıfta bulunarak tarihi sarnıca giriş bu su elemanının üzerinden sağlanmaktadır (Şekil 111).

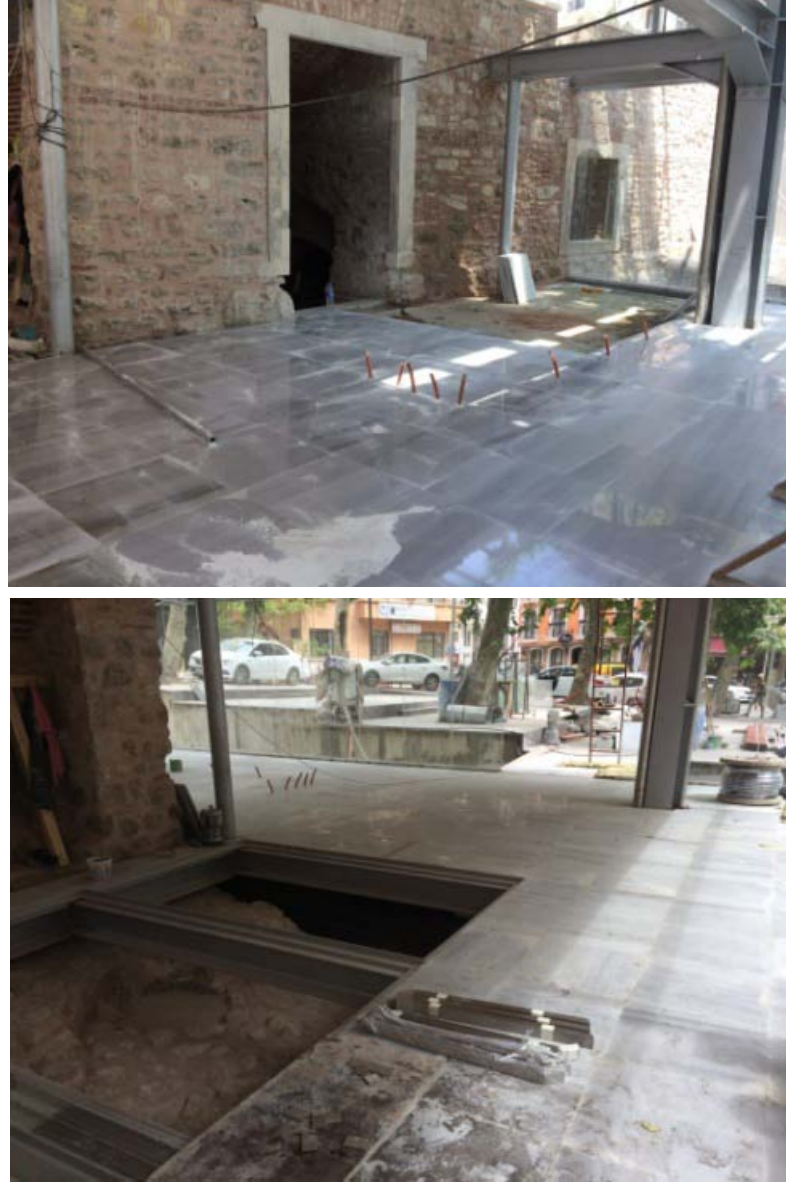
**Şekil 112.** Şerefiye Sarnıcı Giriş ve Çevre Restorasyon Süreci (url-50)

Aynı doğrultuda giriş yapısı da, Şerefiye Sarnıcı'nı vurgulayacak şeffaf ve çağdaş bir yapı olarak hafif, çelik konstrüksiyondan tasarlanmıştır. Ek yapının kütleli oranları çevre yapılar ve meydanla orantılı olacak şekilde tasarlanmıştır. Çelik strüktür, cam dış kabuk, metal çatı ve ahşap döşeme kullanılarak tarihi yapıya en az müdahaleyle çağdaş bir yapı oluşturulmak hedeflenmiştir (Şekil 112).

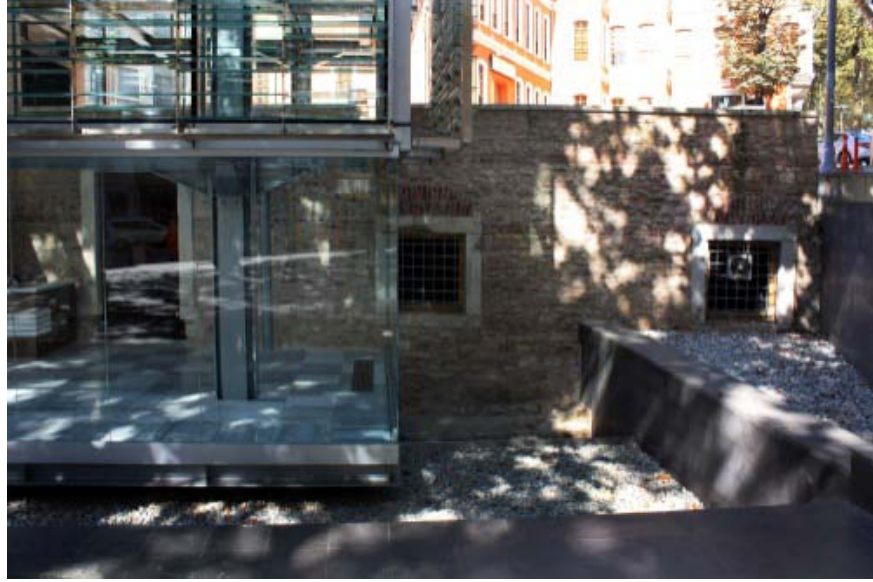
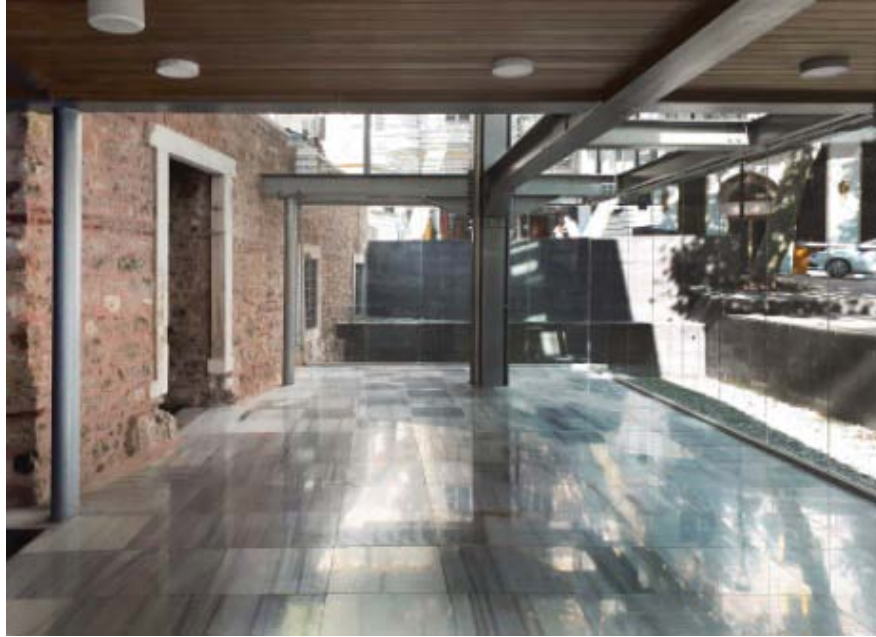
**Şekil 113.** Şerefiye Sarnıcı Giriş Yapısı ve Çevre Düzenlemesi (url-50)

Tasarlanan bu giriş yapısı; sarnıca girişin hazırlanması, bilet satışı, danışma, ziyaretçi hareketlerinin organizasyonu, broşür-kitap satışı ve kafe gibi işlevleri

barındırmaktadır. Üst katlarda ise depo alanı, tuvaletler ve sergi, toplantı gibi kültürel faaliyetler için çok amaçlı bir salon bulunmaktadır (Şekil 113).

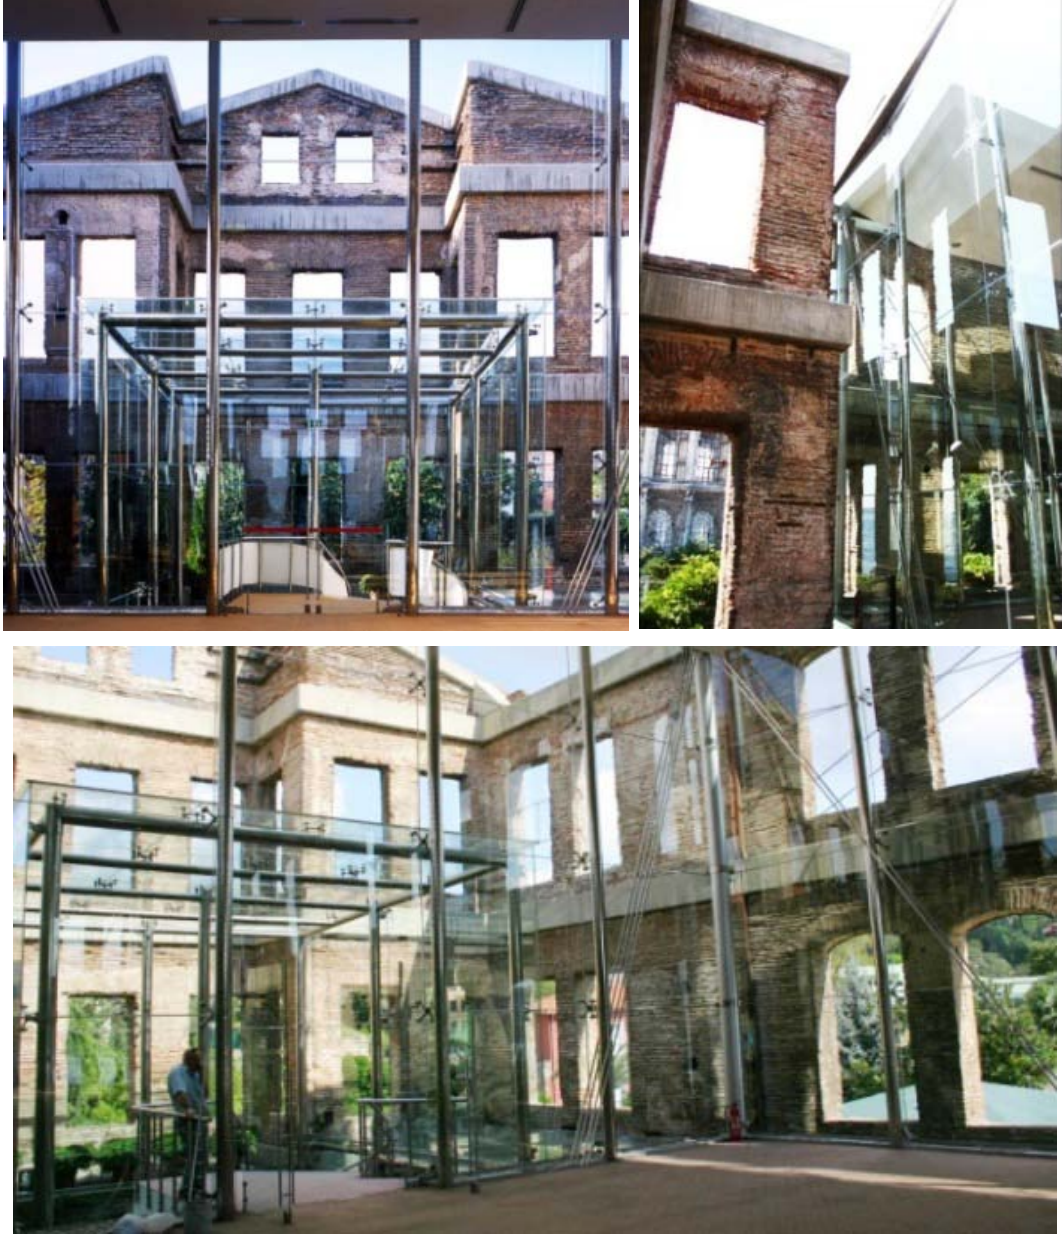
**Şekil 118.** Esmâ Sultan Yalı Restorasyon Sonrası İç Mekan Detayları (url-54)

Özetle tarihi yapının dışında yer alan duvarlarına dokunmadan, içine çelik ve camdan oluşan ikinci bir yapı eklenerek kent yaşamına kazandırılmıştır (Şekil 118).

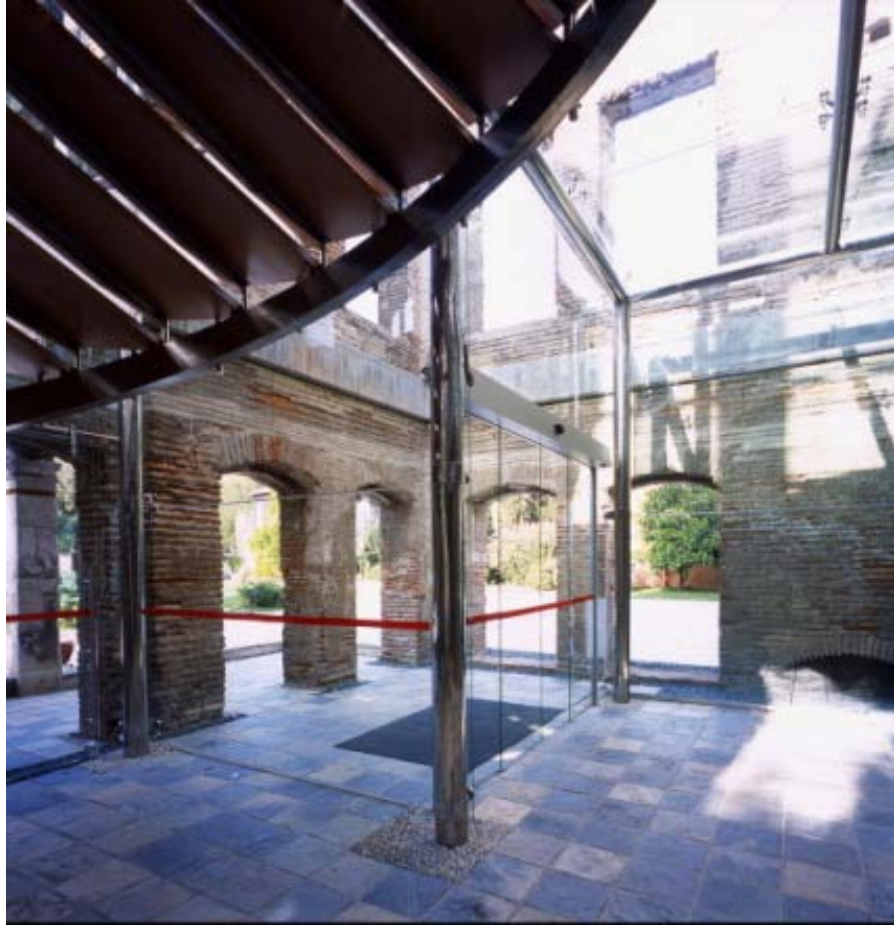
**Şekil 119.** Esmâ Sultan Yalısı Giriş (url-54)

Yapının yeniden kullanımında işlevsel hale getirmek adına içine iki kat ilavesi yapılmıştır. Giriş katta restoran, çelik merdiven ile ulaşılan üst katta ise etkinlik alanı yer almaktadır (Şekil 119).

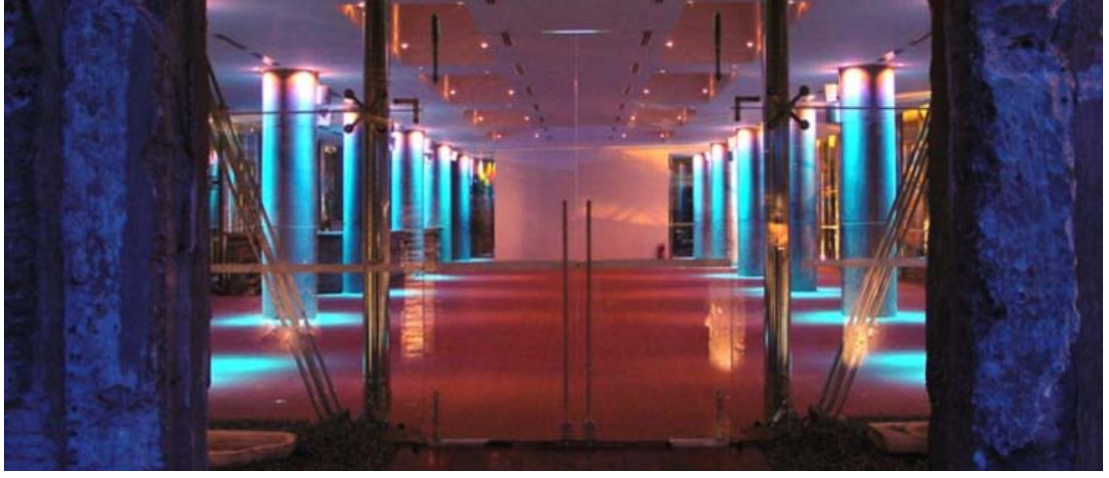
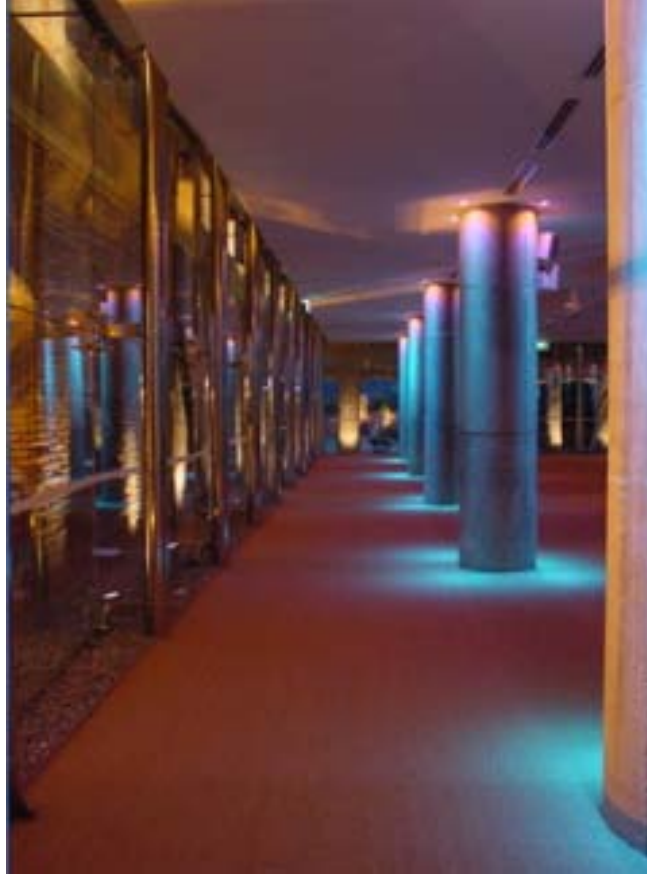
**Şekil 120.** Esmâ Sultan Yalısı (url-53)

Tarihi yapının yangın öncesi fotoğraflarında kırma çatıya sahip olduğu fakat yangın sonrası çatının olmadığı görülmektedir. Restorasyon ve yeniden kullanım çalışmaları kapsamında yapıya cam ve çelik konstrüksiyondan oluşan bir çatı örtüsü eklenmiştir. Bu sayede yapının iç mekanı kullanıma elverişli hale gelmiştir (Şekil 120).

Yapıya eklenen çatı örtüsünün yapının dış duvarlarından daha aşağıda ve içerde olması sebebiyle dışarıdan bakıldığında iç mekandaki cam kutu farkedilmemektedir. Bu sayede tarihi yapıya dışarıdan müdahale edilmemiş etkisi uyandırmaktadır (Şekil 121).

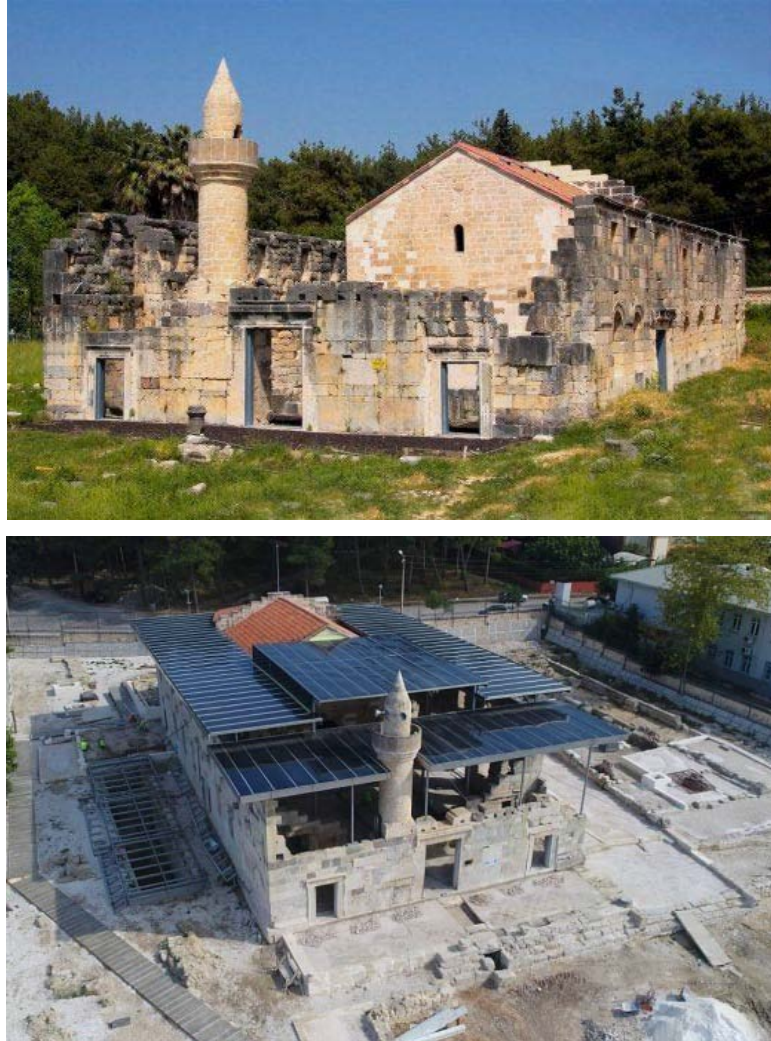
Şekil 122. Kadirli Ala Cami Restorasyon Öncesi ve Sonrası (url-55,url-56)

Yapının tabanında yer alan mozaiklerin korunabilmesi, eski yapıya ait belgelerin tam manasıyla olmaması sebebiyle dış duvarlarla çevrili yapının üstünün örtülmesine karar verilmiştir. Bu bağlamda tarihi eserlerin ve arkeolojik alanların korunmasında oldukça kullanılan koruma çatısı gündeme gelmiştir (Şekil 122).
