**TARİHİ YAPILARDAKİ ÇAĞDAŞ EKLERİN KORUMA  
VE TASARIM BAĞLAMINI ÜZERİNE BİR ARAŞTIRMA**

**YÜKSEK LİSANS TEZİ**

**LEYLA ELİF KAYAN**

**İSTANBUL, 2020**

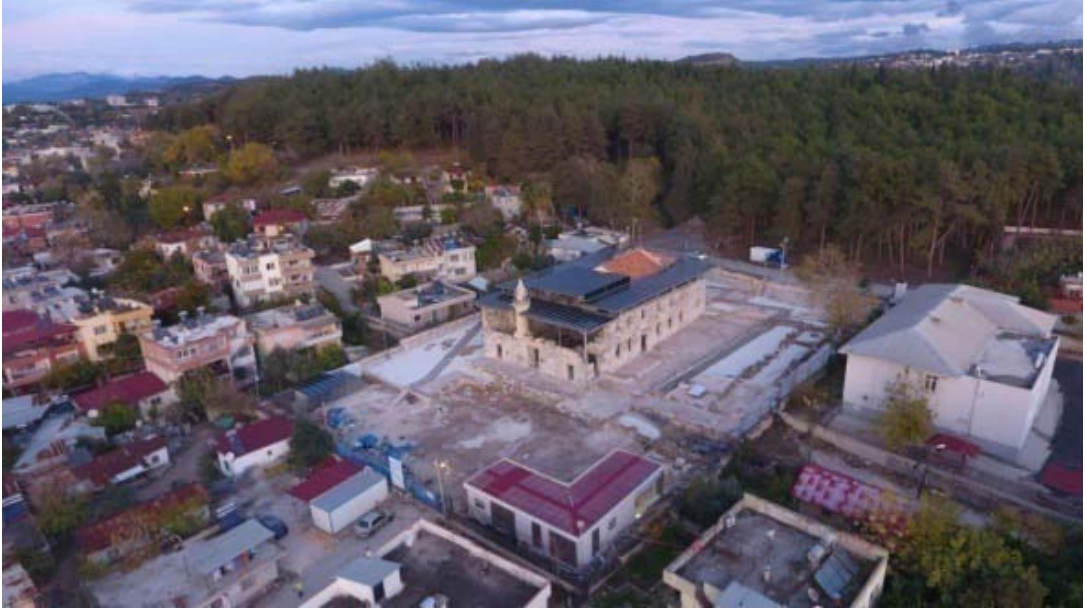
**Şekil 123.** Kadirli Ala Cami (url-57)

Kadirli Ala Camii'nde de iklim şartlarından olumsuz etkilenmemesi ve aynı zamanda yapı sürekliliğinin sağlanması dikkate alınarak çeşitli koruma ilkeleri doğrultusunda çelik konstrüksiyon üzerine solid polikarbon örtü ile kaplama yapılmıştır. Tablo 11'de tasarım değerlendirmesi yapılan tarihi yapının olumsuz iklim koşullarından daha fazla etkilenmemesi adına getirilen bu koruma çatı eki geri dönüşümlü ve hafif olması sebebiyle seneler sonra tekrar çalışabilme imkanı vermektedir (Şekil 123).

Kadirli Ala Camii'nin cami işlevini sürdürememesi ve restorasyon faaliyetleri sırasında günyüzüne çıkan eski dönem moziklerinin korunmak istenmesi sebebiyle tarihi yapı kalıntısına koruma çatısı getirilmiştir. Hedeflenen doğru olsa da uygulanış biçimiyle tartışma konusu olmuştur.

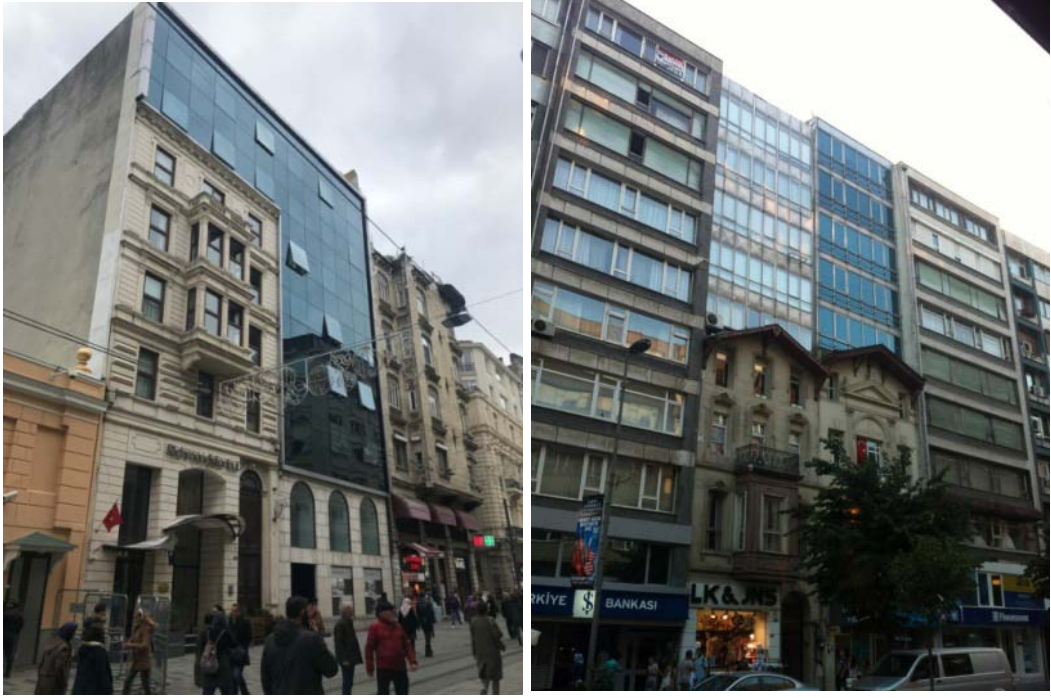
Şekil 128. Osmanbey Tarihi Yapı İlave Kat Uygulamaları

Özellikle İstanbul'un Şişli ve Beyoğlu ilçelerinde sıkça rastlanan tarihi yapılara kat ilaveleri koruma kaygısından daha çok mekan kazanımı isteğinin ön plana çıkmasından dolayı hatalı uygulamalara sebebiyet vermiştir. Bazı uygulamalarda ise ek katların kütleli açıdan tarihi yapıdan çok daha büyük oldukları göze çarpmaktadır. Buna neden olarak; eklendikleri tarihi yapıların çevrelerinde yüksek katlı yapıların yoğunlukta olduğu dolayısıyla bu durumun yeni yapılan kat yüksekliklerine etki ettiği gösterilmektedir (Şekil 128).

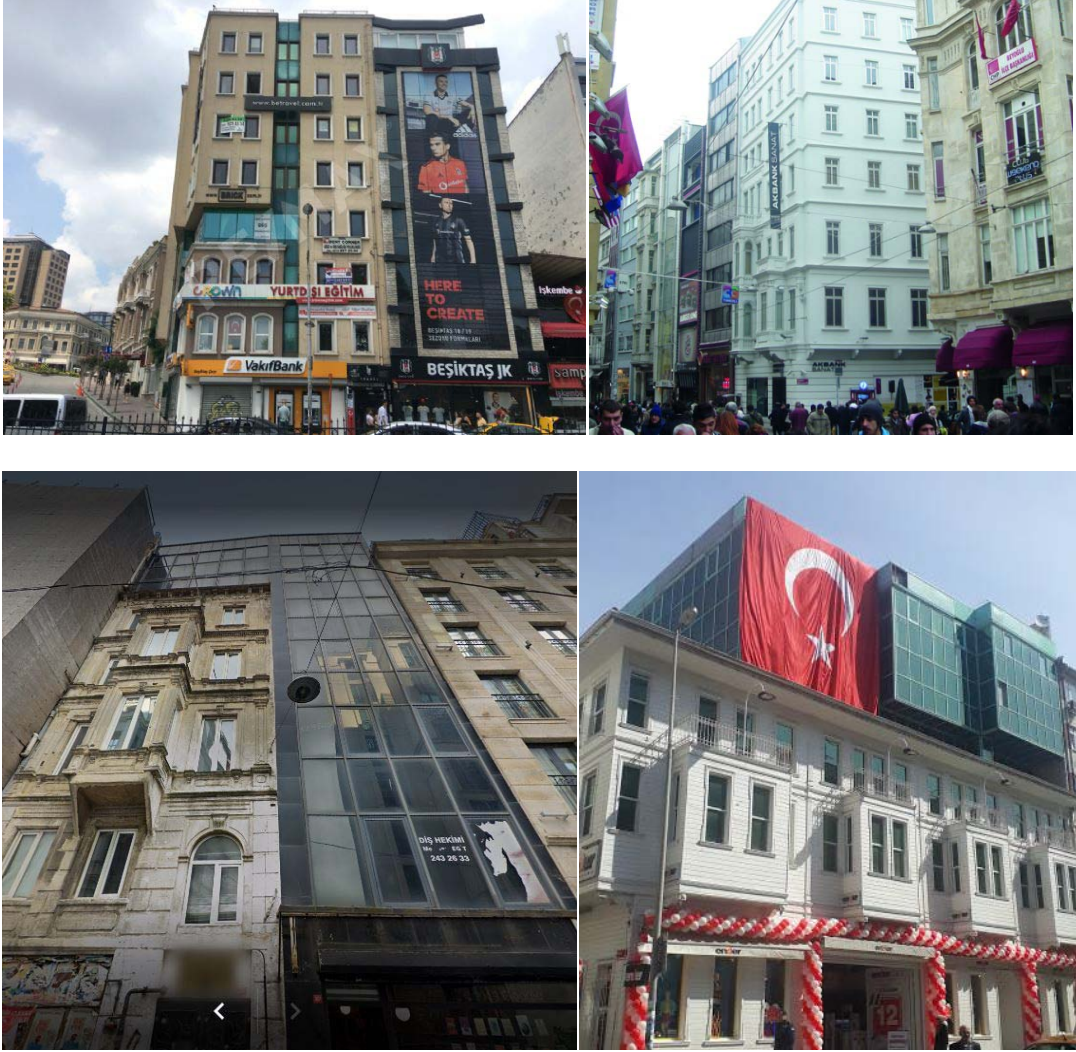
Şekil 129. İstanbul İlave Kat Örnekleri

İstanbul'da özellikle hızlı yoğunlaşmış Beyoğlu, Şişli gibi bölgelerde birçok tarihi binaya bitişik nizamda yüksek katlı yeni yapılar mevcuttur. Sadece cephelerinin korunması amaçlanan tarihi yapıların gabarilerinin değiştirilmesine izin verilmiştir. Eklendiği tarihi yapıyı ve dokuyu görmezden gelen tasarımlar, kent silüetini de olumsuz etkilemiştir. Bu bağlamda, tarihi yapının özgünlüğüne zarar verilmesi, ek yapı ve tarihi yapı arasında üslup uyumsuzlukları gibi sorunlar gündeme gelmiştir (Şekil 129).

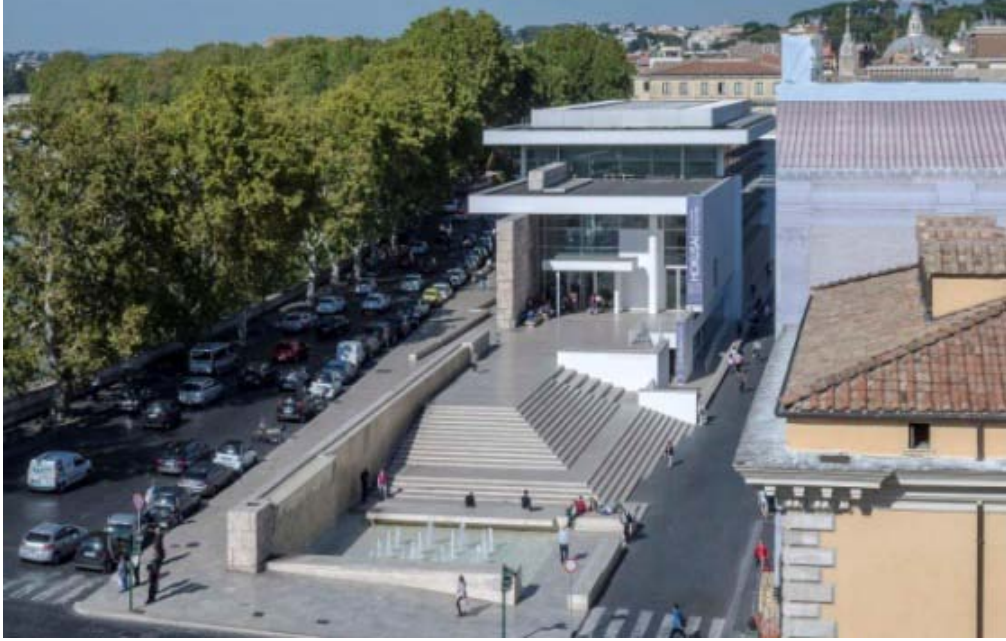
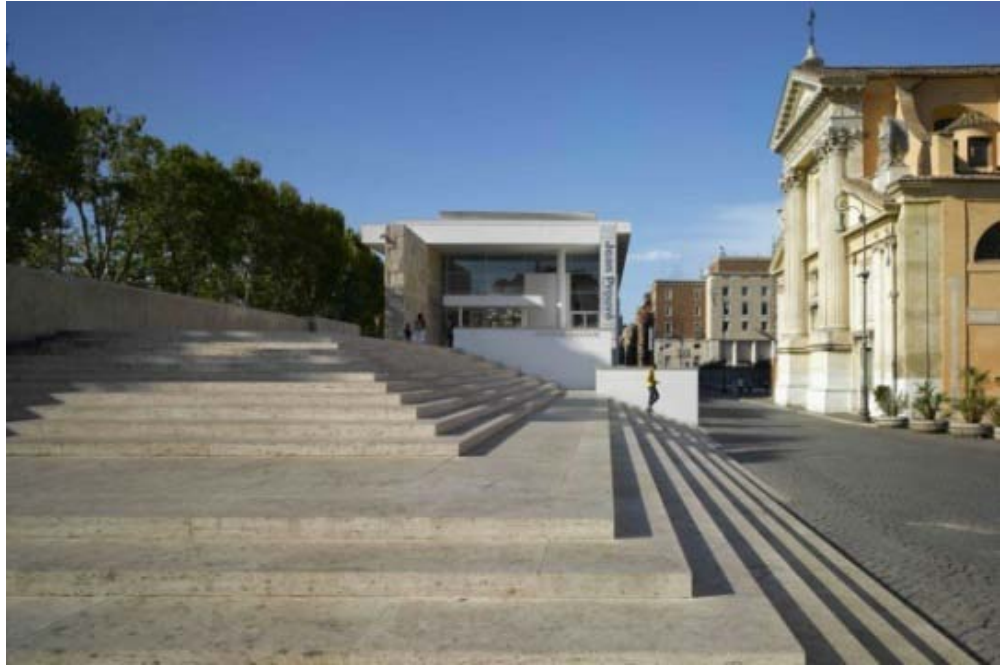
**Şekil 131.** Richard Meier Tarafından Tasarlanan Ara Pacis Müzesi (url-59)

Son olarak 1995 yılında mimar Richard Meier tarafından tasarlanan bir proje ile sunağa yeni bir koruma yapısı getirilmesine karar verilerek projeye başlanmıştır. 2006 yılında tamamlanan yapı, modern hatlara sahip bir koruma binası olarak faaliyete geçmiş ve Ara Pacis Sunağı Müzesi olarak hizmete açılmıştır. Yeni müze binası bazı mimar ve politikacılar tarafından oldukça eleştirilmiş olsa da Roma modern mimarisi adına önemli bir yapı olarak günümüze ulaşmıştır (Şekil 131).

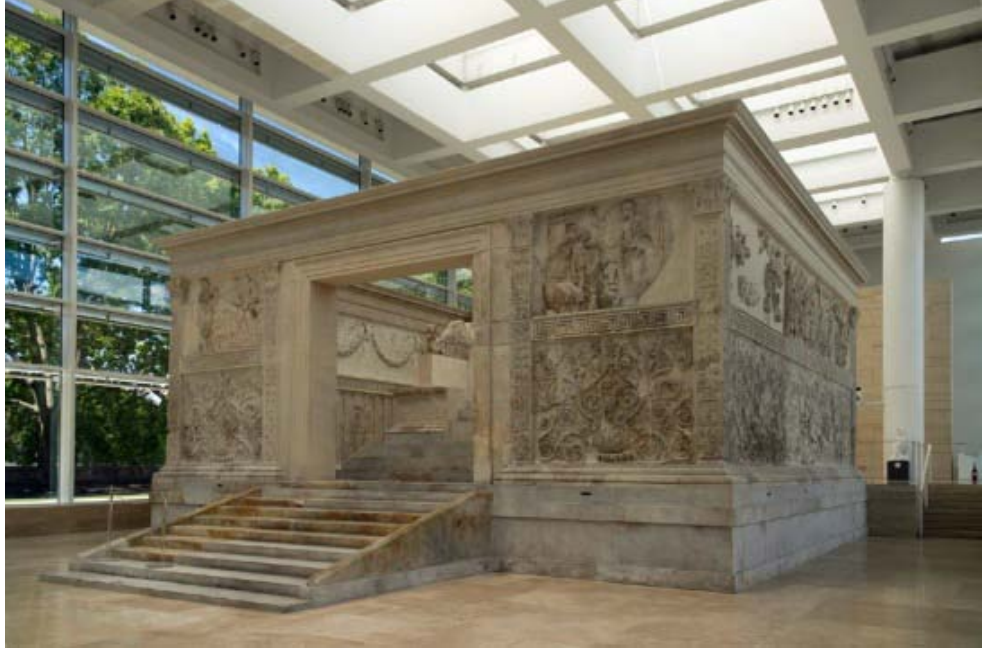
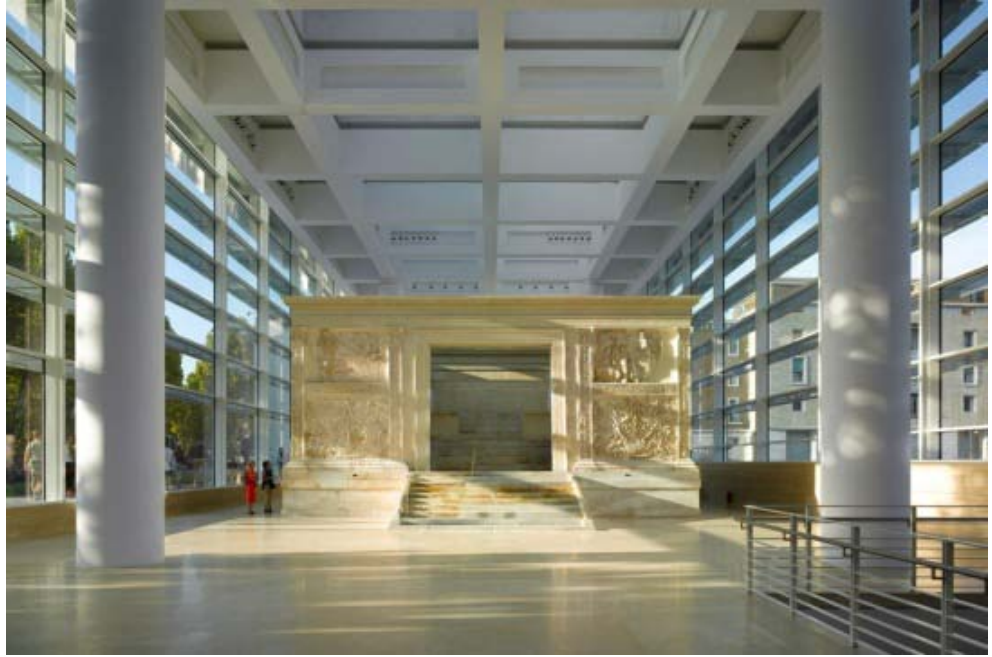
**Şekil 132.** Ara Pacis Müzesi İç Mekan (url-59)

Müzenin içerisinde yer alan sunağın konumu ve çevreyle ilişkisi bakımından Meier müze yapısını tasarlarken antik Roma yapılarından oldukça esinlenmiştir. Yeni müze yapısına dair en önemli özelliklerden biri de 12 metre yüksekliğinde 45 metre uzunluğundaki cam perde duvardır. Çatısında yer alan ışıklıklar ve cam duvarları ile

müze yapısı doğal gün ışığını olabildiğince içeri alarak Ara Pacis sunağının detaylarını ortaya çıkarmaktadır (Meier, 2006) (Şekil 132).

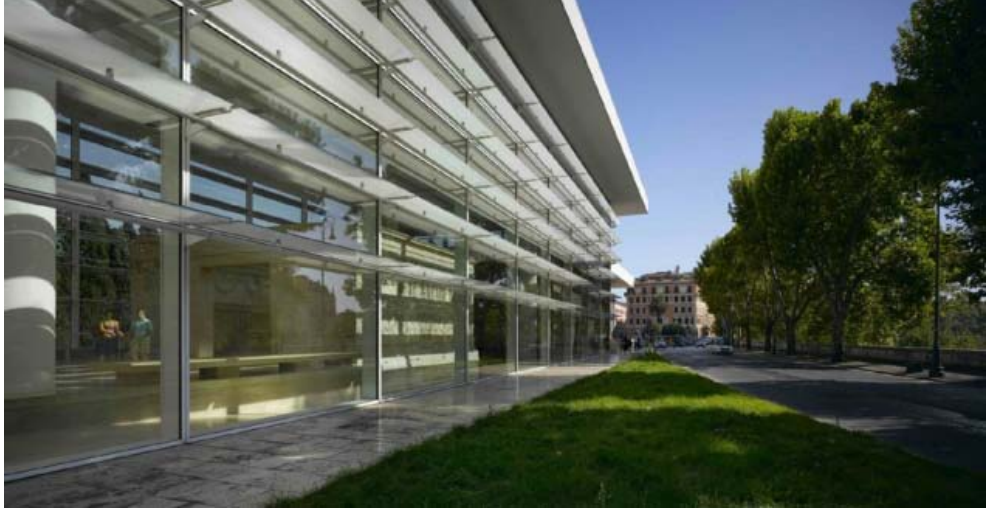
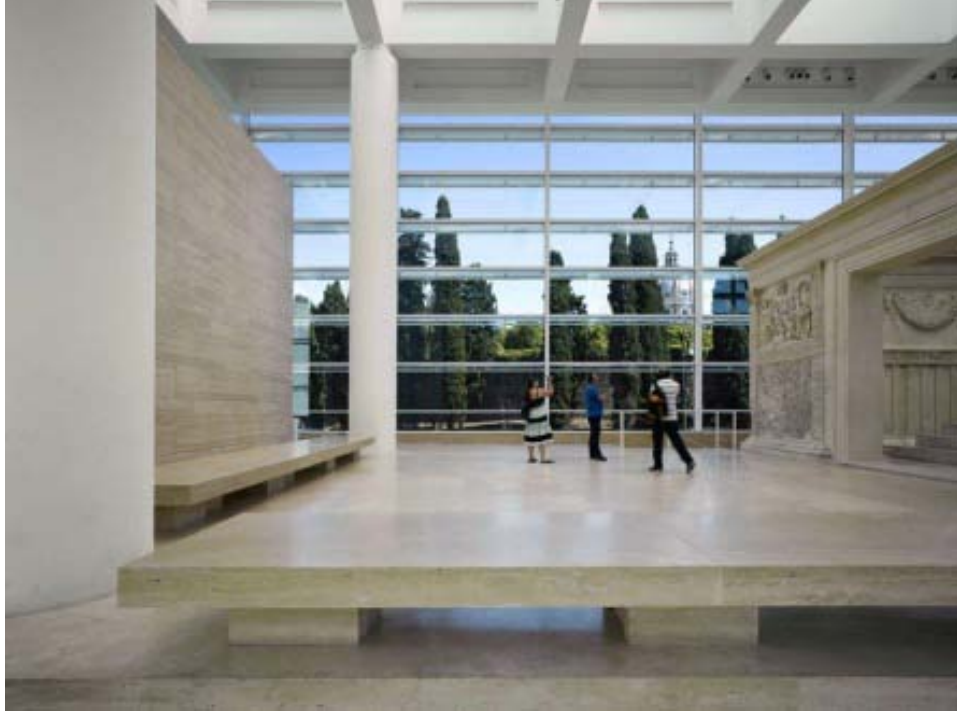
**Şekil 133.** Ara Pacis Müzesi Cam Duvarlar (url-59)

Müze yapısı tasarlanırken içerisinde yer alan sunağın ihtişamını ortaya çıkaracak şekilde sade ve yalın bir üslup kullanılmıştır. Sade renkler ve modern detaylarıyla eklendiği tarihi sunak yapısını vurgulayan bir görüntüye sahiptir (Şekil 133).

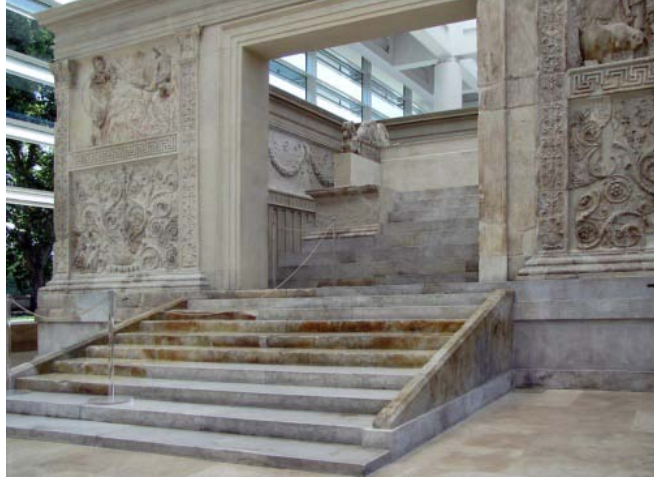
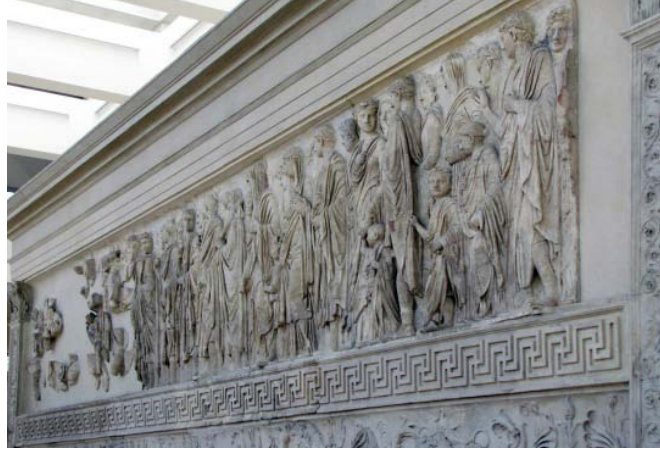
**Şekil 134.** Ara Pacis Sunağı Detayları (url-59)

Tarihi Ara Pacis sunağı üstü açık dikdörtgen bir yapıdır. Yapının, biri din adamlarının girişi için diğeri ise kurban edilecek hayvanların girişi için kullanılmak üzere iki adet kapısı vardır. Ortada ise sunak masası yer almaktadır. Sunağın duvarlarında ise Roma ile ilgili önemli semboller yer almaktadır. Bitki ve imparatorluk figürleri bulunmaktadır. Önemli mitolojik sahneler ve betimlemelerin

de yer aldığı tarihi sunak Roma tarihi açısından oldukça önemli bir yere sahiptir (Şekil 134).

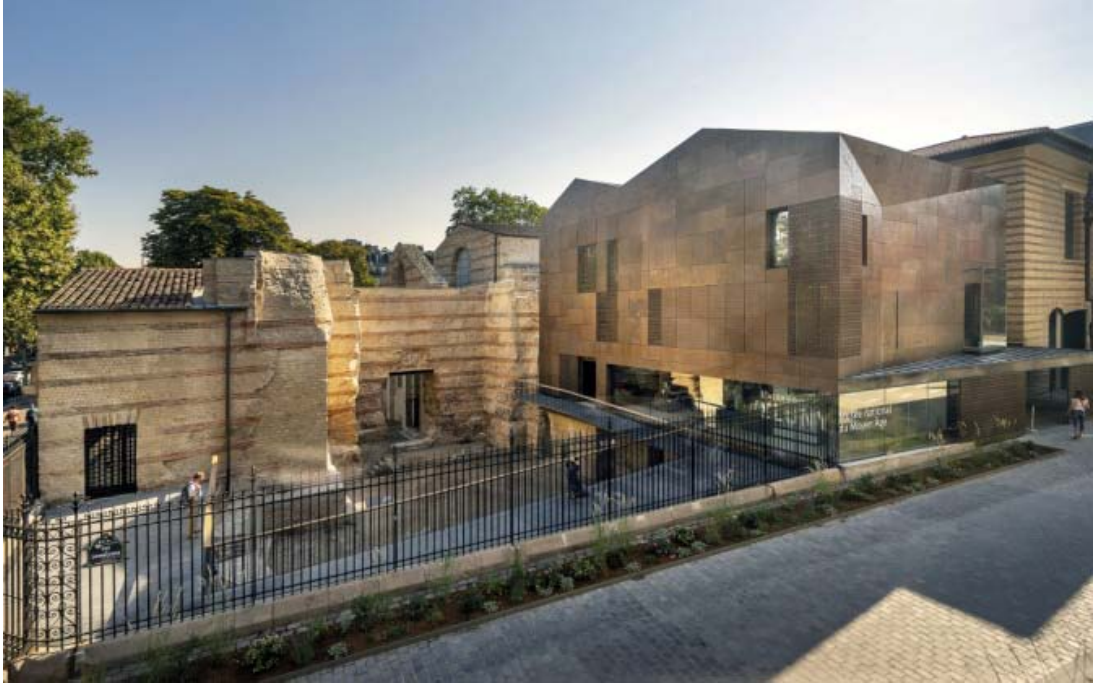
**Şekil 137.** Kluny Müzesi Caddeden Görünümü (url-60)

Farklı dönemlere ait eklemeleri bulunan tarihi yapıya 21. yüzyıl eki olarak da ziyaretçi merkezi eklenmiştir. Geçmişindeki farklı dönem eklerinin mimari form, malzeme ve cephe tasarımlarından biçimlenerek çağını yansıtan bu yeni hacim yer aldığı cadde üzerinde bir odak haline gelmiştir (Şekil 137).

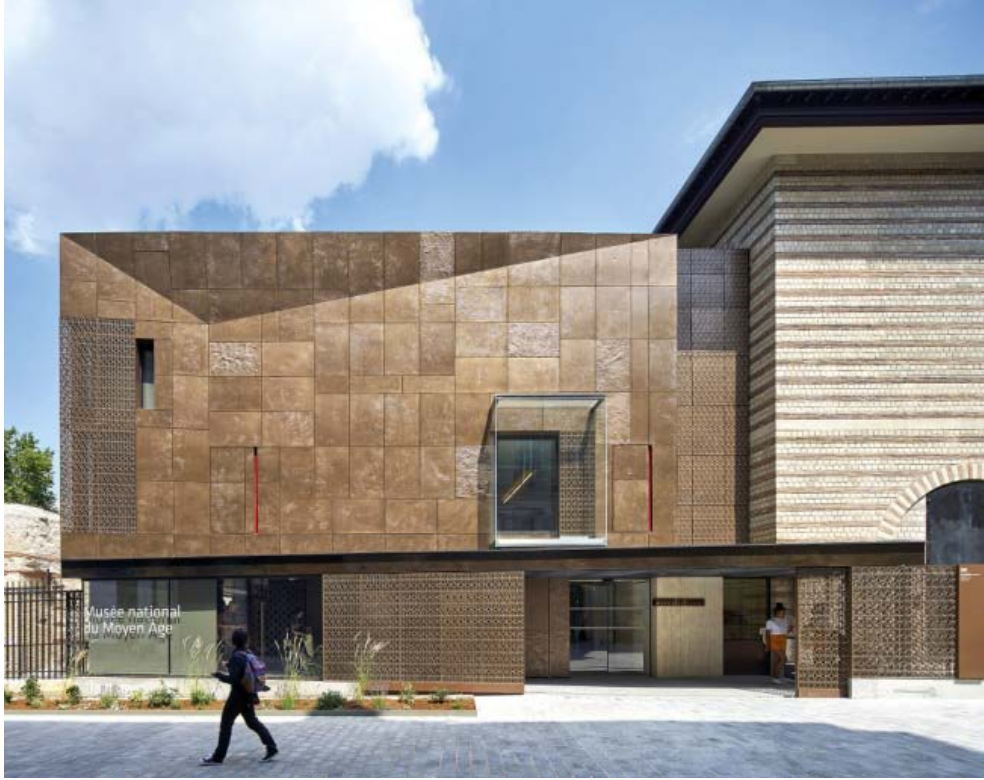
Şekil 138. Kluny Müzesi (url-60)

Tablo 15'te belirtildiği gibi, siluet bozulmadan özgün hacimlerin algılanabilirliği artmış bu sayede tarihi yapının sürekliliği sağlanmıştır. Ek yapının cephesinde alüminyum modüller kullanılarak tarihi yapının taş kütlesiyle karşıtlık oluşturulmuştur (Şekil 138).

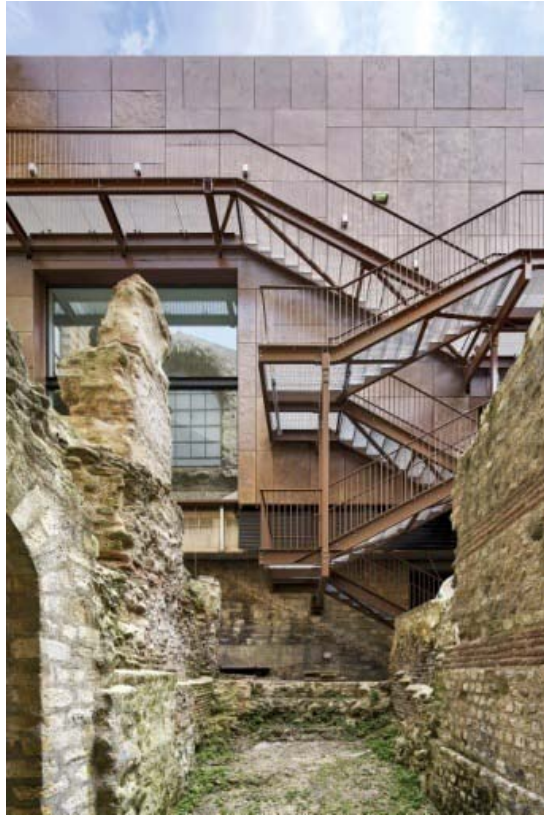
Çağdaş ek yapının tasarımındaki en önemli kriter; mevcut tarihi dokuya minimum müdahale ile dikkat çekici bir hacim oluşturabilmek olmuştur. Bu doğrultuda ek yapı mini kazıkların üzerine yerleştirilerek tarihi yapıya eklenmiştir. Görmezden gelinemeyecek bir geçmişe yeni bir soluk oluştururken tarihe saygılı ve tutarlı bir yaklaşım içerisindedir.

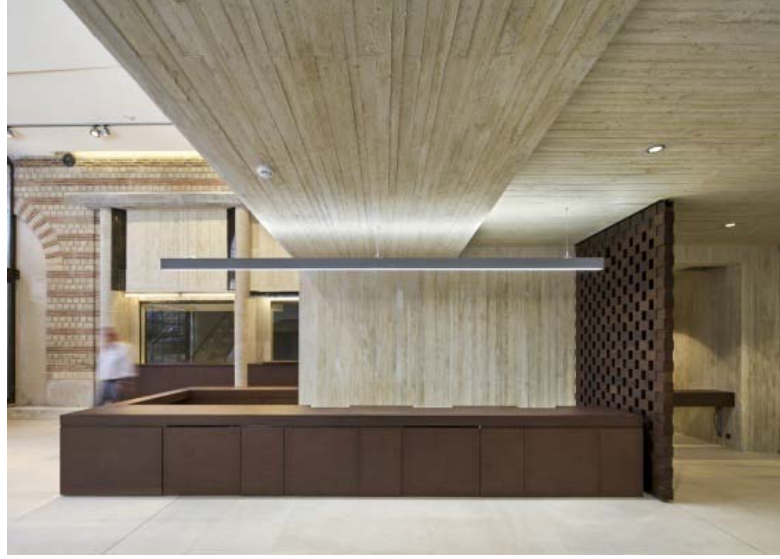
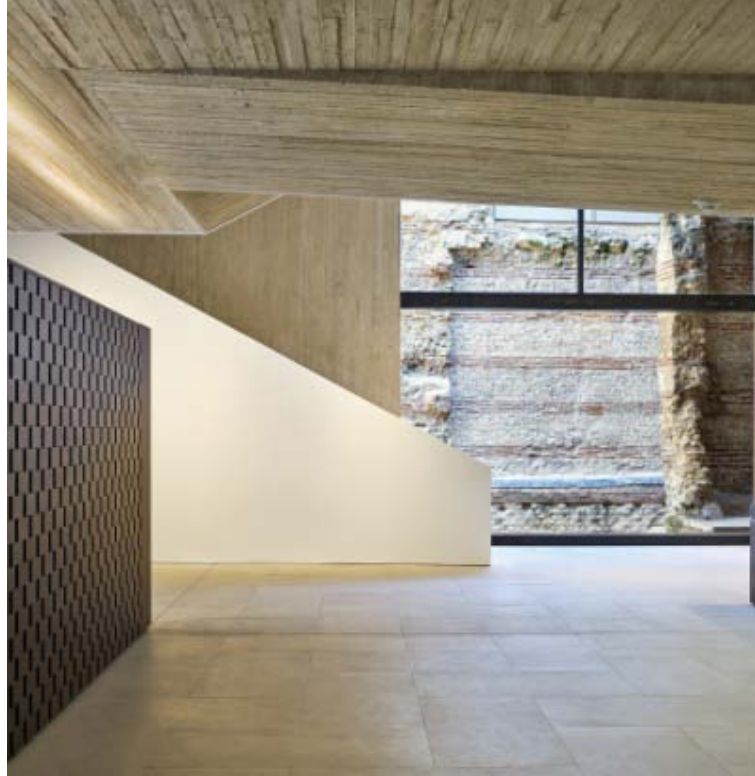
**Şekil 140.** Kluny Müzesi Ziyaretçi Merkezi İç Mekan Görünümleri (url-60)

Ziyaretçi merkezinin iç hacminden, eklendiği tarihi yapının duvarlarının algılanmasını sağlayan cam kısımlar sayesinde ziyaretçiler bu modern ek yapının bağımsız bir birim olmadığını, eklendiği tarihi yapıya hizmet veren bir hacim olduğunu algılamaktadırlar (Şekil 140).

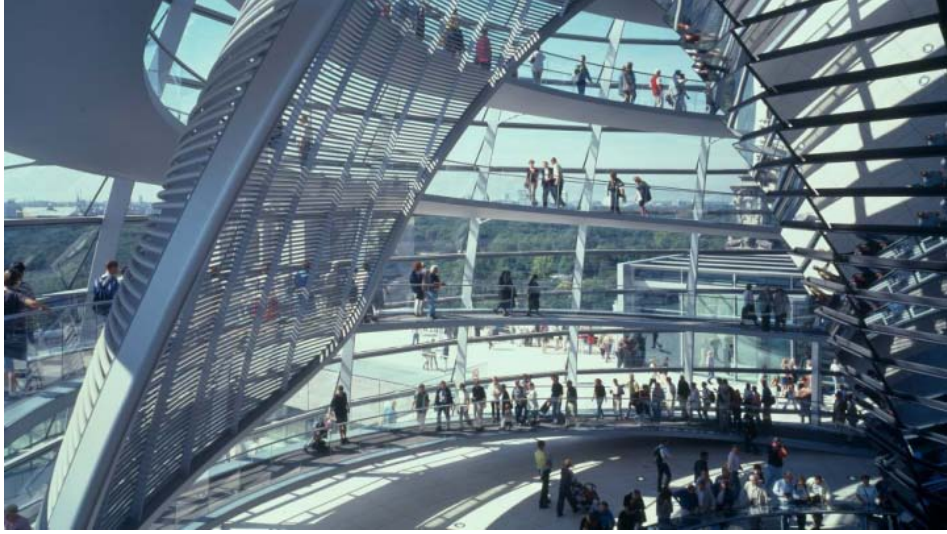
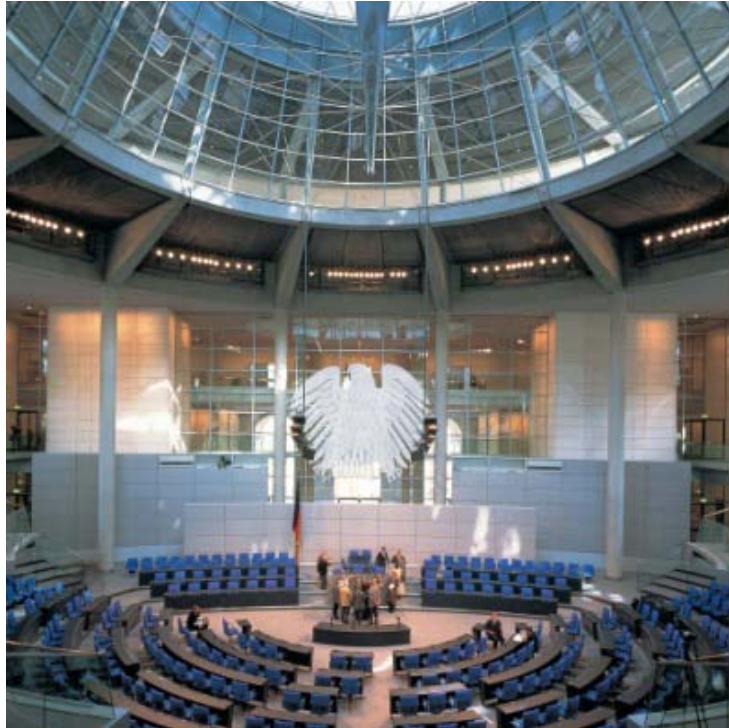
**Şekil 144.** Parlamento Binası Kubbe Eki (url-62)

Tablo 16'da incelemesi yapıldığı üzere çağdaş ek, kütleli oranlar açısından çevresindeki tarihi doku ve eklenildiği tarihi parlamento binası ile uyumlu bir tavrıdır. Biçim ve form olarak da tarihi yapının bir yorumu olarak nitelendirilebilecek olan çağdaş kubbe eki, gerek yapı tekniği gerek çağdaş malzemesi ile eklenildiği tarihi yapı ile zıt/karşıt yaklaşım içerisinde denebilir (Şekil 144).

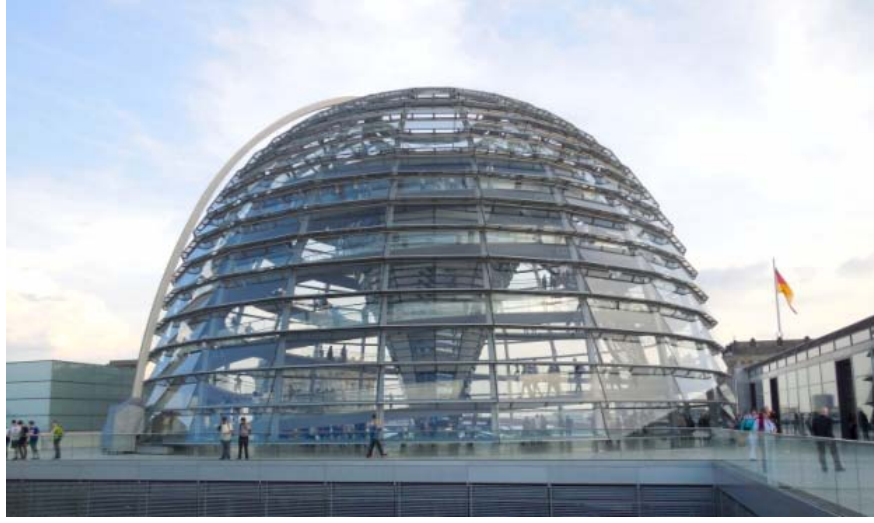
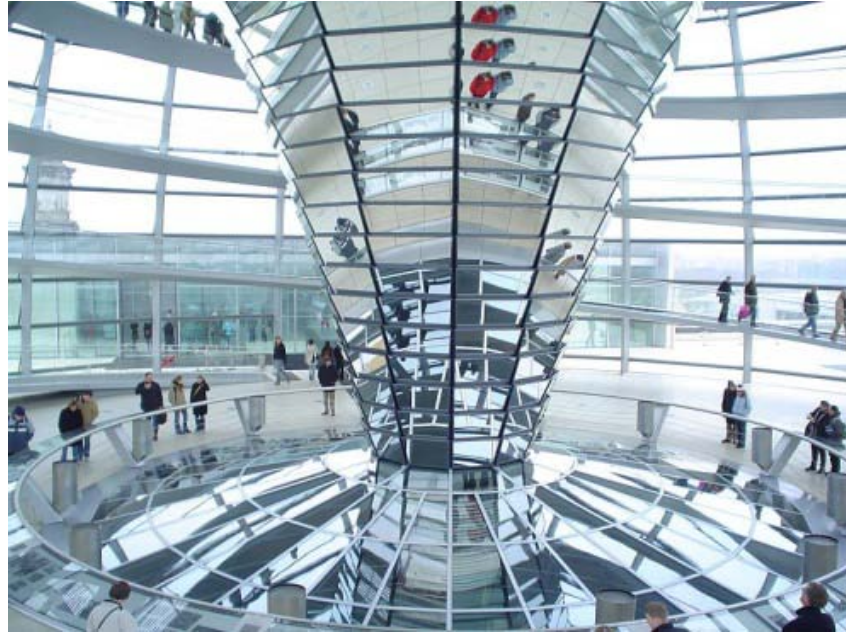
**Şekil 145.** Alman Parlamento Binası Kubbe Eki (url-62)

Tarihi Parlamento yapısına getirilen çağdaş kubbe eki tasarımında, gün ışığından maksimum seviyede verim alma, enerji üretimi, doğal havalandırma gibi ekolojik sürdürülebilirlik açısından da etkili bir tutum sergilenmiştir. Çatı strüktürü üzerine yerleştirilmiş olan solar paneller sayesinde enerji tüketimi düşürülmekte ve iç mekan havalandırılması sağlanmaktadır (Şekil 145).

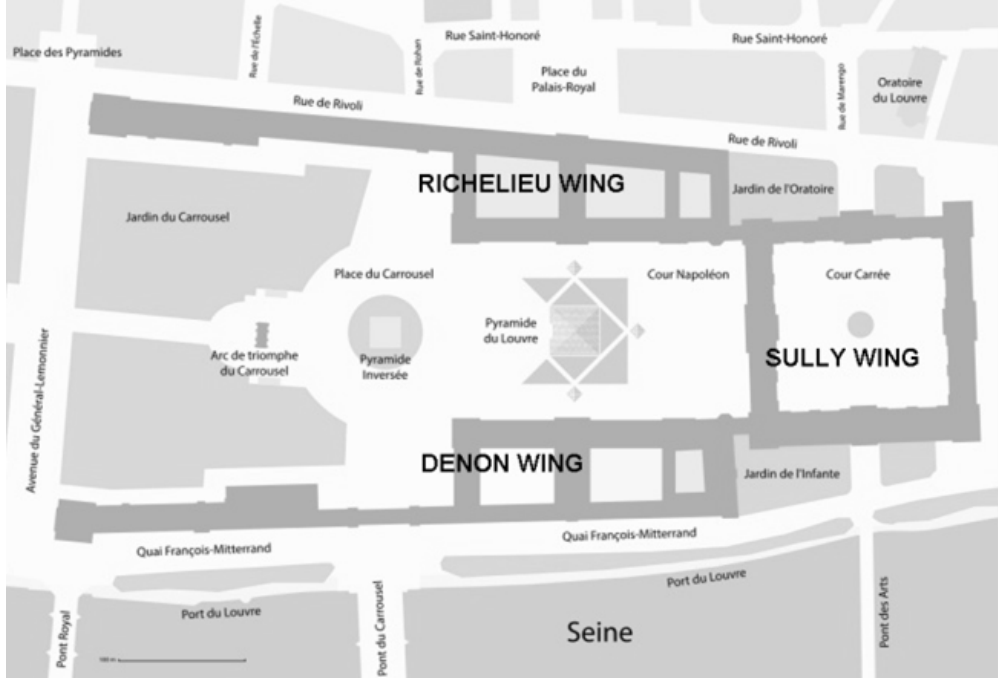
**Şekil 149.** Louvre Müzesi Vaziyet Planı (url- 77)

Müzenin ziyaretçi yoğunluğunu hafifletmeyi amaçlayan bu yeni giriş, koleksiyonlara ulaşım akslarını ve müzeye ait kamusal mekanları barındırmaktadır. Aynı zamanda tasarım yaklaşımı açısından da bir odak noktası oluşturulmak istenmiştir (Şekil 149).

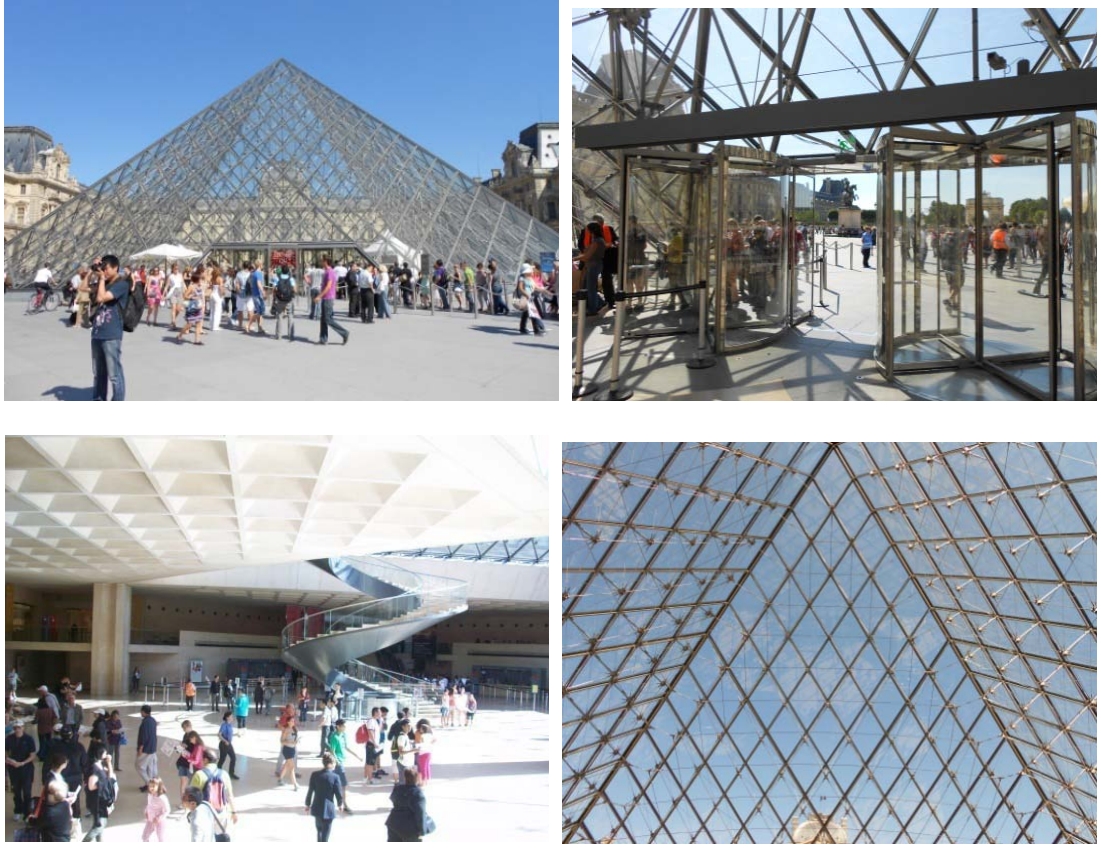
**Şekil 153.** Louvre Piramidi

Tablo 17'de detaylı incelemesi yapılan anıtsal piramitte kullanılan cam ve çelik malzeme, yapım tekniği ve mimari üslubuyla kendi dönemini yansıtan çağdaş bir ek yapı niteliğindedir. Bu anıtsal görünümün yanı sıra eklendiği tarihi yapının ölçeğiyle uyumlu kütleli oranlara sahiptir. Piramidin eğimli cam duvarları, müzenin mansard çatısına atıf yapar niteliktedir.

Cam piramidin saydamlığı ve geçirgen oluşu, tarihi Louvre'un cephesinin ağır ve opak karakteriyle kontrast oluşturarak onu ön plana çıkarmıştır (Şekil 153).

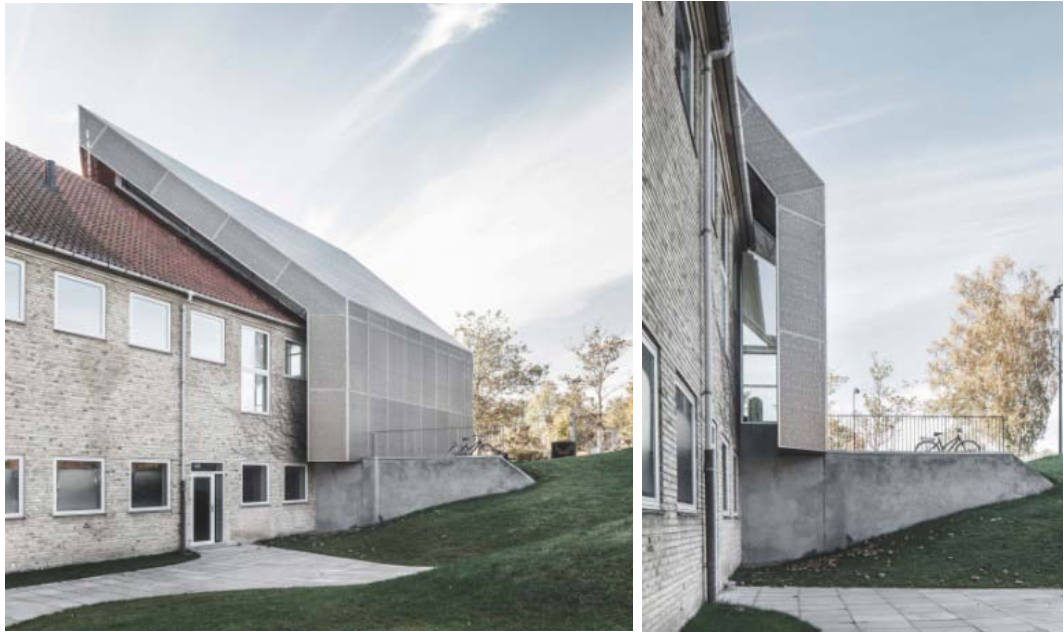
**Şekil 160.** Mariehoj Kültür Merkezi Fuaye Eki (url-64)

Fuaye olarak işlevlendirilen çatı uzantı eki, alüminyum kaplama paneller kullanılarak inşa edilmiştir. Tasarımdaki esnekliği sağlayabilmek adına alüminyum malzeme kullanılmıştır. Aynı zamanda bu malzeme ek yapıda çağdaş bir etki oluşturmuştur. Ek yapının mevcut tarihi yapıya bakan cephesi boyunca cam kullanılarak iç mekandan tarihi yapı görünür kılınmış bu sayede eski ve yeni arasındaki biraradalık vurgulanmıştır (Şekil 160).

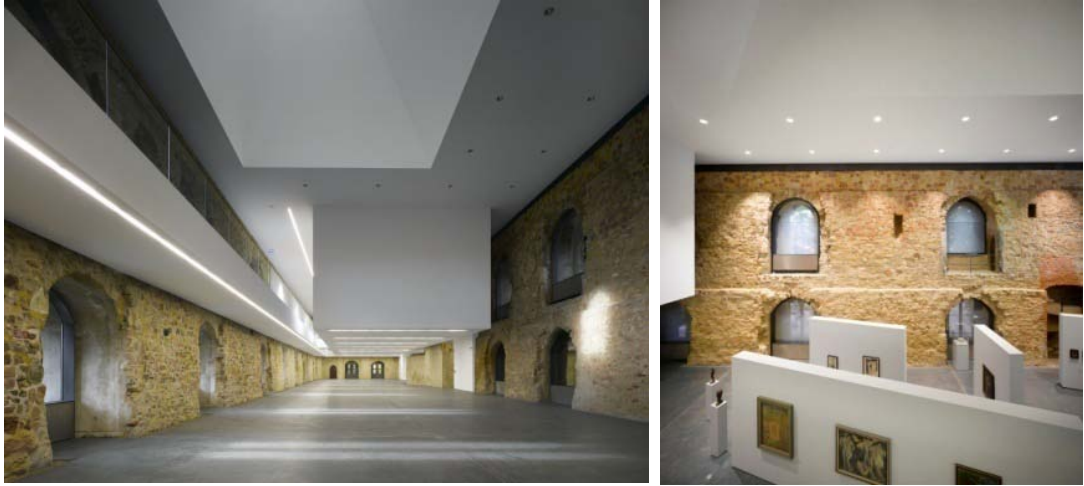
**Şekil 165.** Moritzburg Müzesi İç Mekan Görünümleri (url-65)

Tablo 19'da incelemesi yapılan müzenin çatısında yer alan metal kulenin açışal geometrisi, tarihi kalenin mevcut düzensiz şekli ile zıt bir etki oluşturmaktadır. Cephede vurgulanan bu zıt etki tarihi yapının içerisinde sergilenen çağdaş sanat eserlerinde de sürdürülmektedir. Müzenin çağdaş uzantısının altında yer alan sergi alanından tarihi yapının duvarları gözükmekte ve bu sayede tarihi yapı, sergilenen tarihi bir eser olarak görülebilmektedir (Şekil 165).

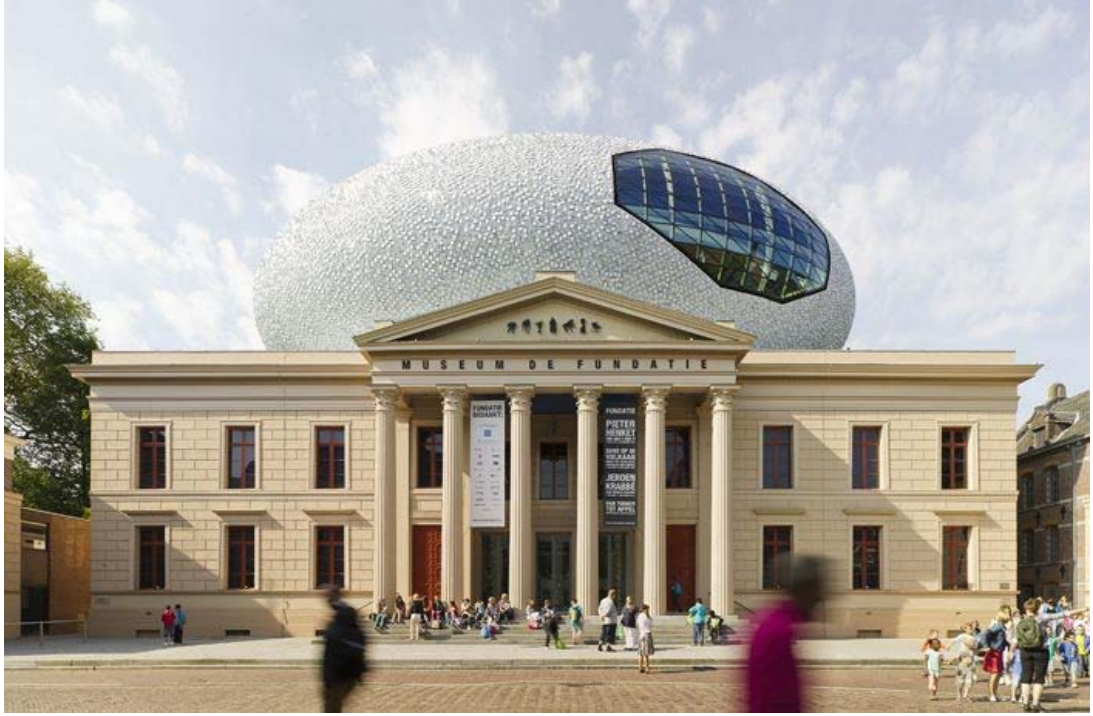
**Şekil 168.** Fundatie Müzesi ve Ek Yapısı (url-66)

Müze Rembrandt, Rodin, Monet gibi dünyaca ünlü sanatçıların eserlerine ev sahipliği yapmaktaydı, bu yüzden gitgide artan ziyaretçi sayısı karşısında mevcut binanın yetersiz oluşu kanısına varılmış ve bir ilave yapılmasına karar verilmiştir. Müze yönetimi tarafından mevcut tarihi yapının anıtsallığını gölgelemeden, çağdaş, iddialı ve dikkat çekici bir ek istenmiştir. Bu bağlamda tasarımı yapacak olan mimarlık firması, tarihi yapının yanına getirilecek bir ekin mevcut yapının keskin simetrisini bozacağını düşünerek, yapılacak ilaveyi yatay yerine düşeyde tarihi yapı ile bağlamayı önermiştir. Mevcut tarihi yapının katı ve yoğun formuyla tezat oluşturmak ve çağdaş bir görünümle eski ve yeni arasında denge oluşturmak düşüncesiyle oval formda bir ek tasarlanmıştır (Şekil 168).

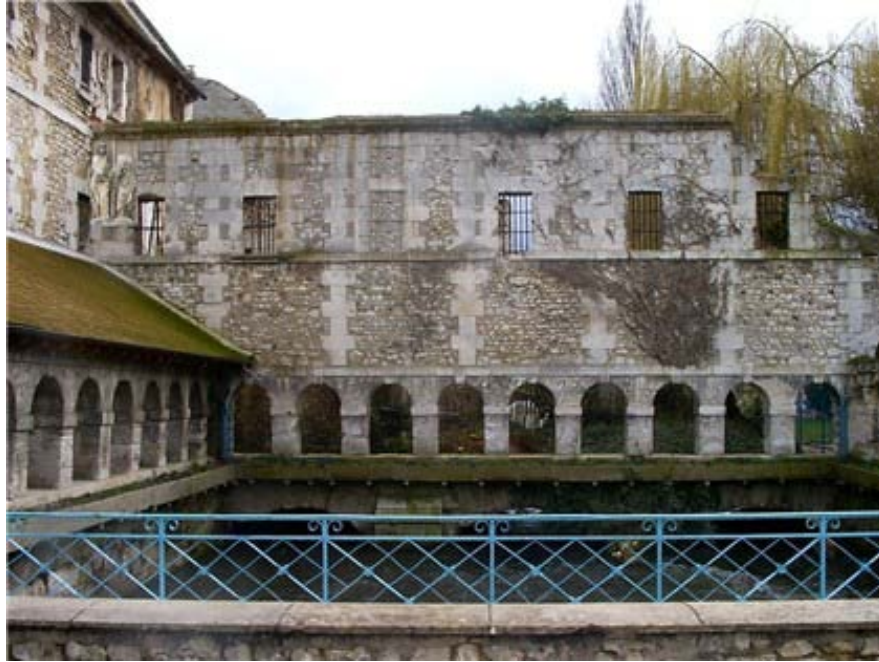
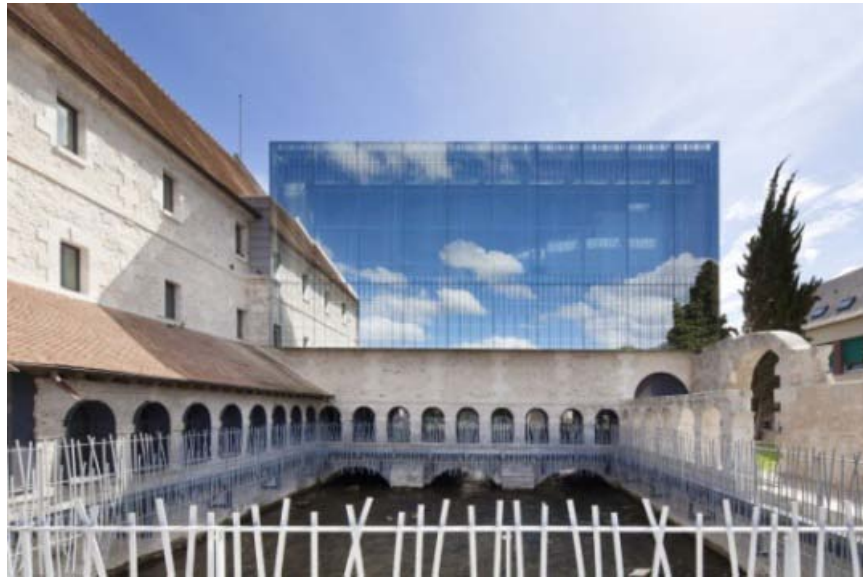
Şekil 174. Louviers Müzik Okulu Restorasyon Öncesi ve Sonrası(url -67)

Fransa Normandiya'da 1659 yılında inşa edilmiş antik bir manastır yapı kompleksi olan Louviers, uzun yıllar farklı işlevlerde kullanılmıştır. Bunun sonucu olarak tarihi yapıda bazı bozulmalar ve yıkımlar meydana gelmiştir. Tarihi yapı yeniden işlevlendirme sürecinden geçerek genişletilmiş ve Louviers Müzik Okulu olarak kullanılmaya başlanmıştır (Şekil 174).

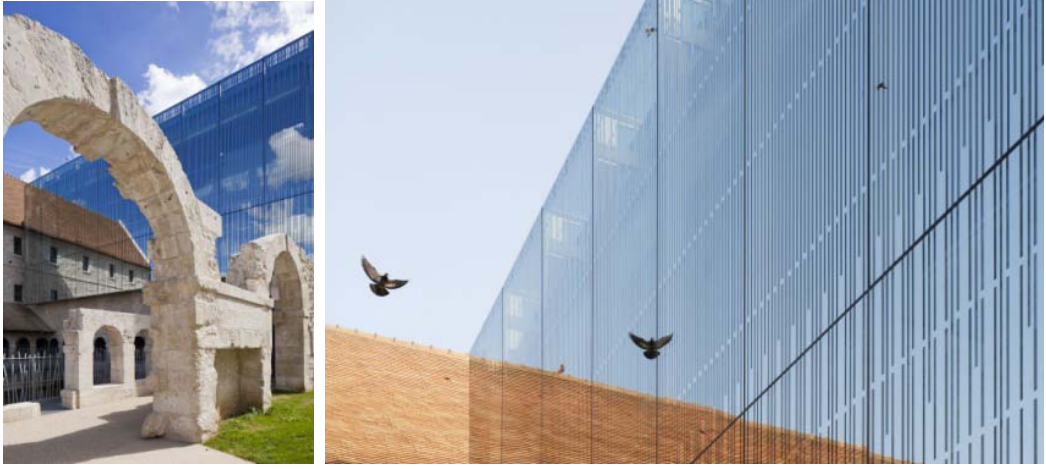
**Şekil 175.** Louviers Müzik Okulu Eki (url -67)

Tablo 21'de değerlendirilen Louviers Müzik Okulu'nda mevcut tarihi binanın taş görünümü ve altından geçen nehir, yeni yapılacak ekin tasarımında belirleyici olmuştur. Camın şeffaf, geçirgen ve yansıtıcı özelliğinden yararlanılarak tarihi yapı ile çağdaş ek arasında kontrast bir etki oluşturulmuştur. Tarihi yapının zaman içerisinde yıkılarak kaybolan kısmından çağdaş uzantılarla yükselen yeni kütle, altından geçen nehri ön plana çıkaracak şekilde planlanmıştır (Şekil 175).

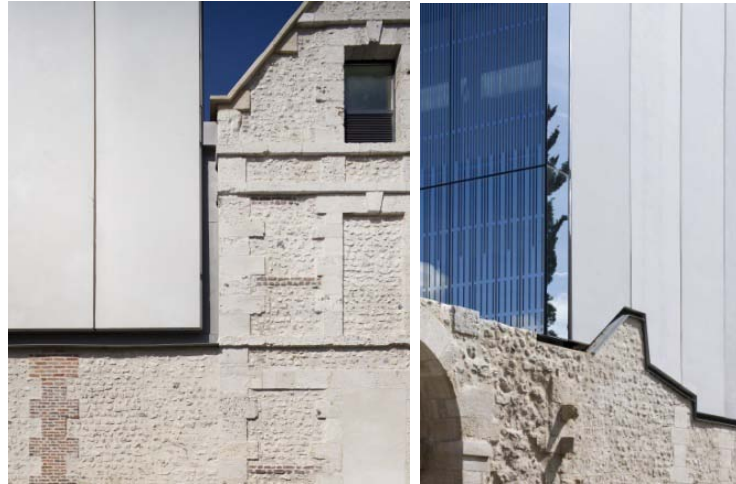
**Şekil 176.** Louviers Tarihi Yapı ile Çağdaş Ek Birleşim Detayı (url -67)

Mevcut tarihi yapının duvarlarından yeni ek yapı yükselirken; iki farklı malzemenin birleşim detayları, hem görsel hem strüktürel açıdan ele alınmıştır. Tarihi yapıya en az müdahale ile çağdaş ek yapı boşluklara yerleştirilmiştir. Bu doğrultuda farklı çözüm fikirleri geliştirilmiştir (Şekil 176).

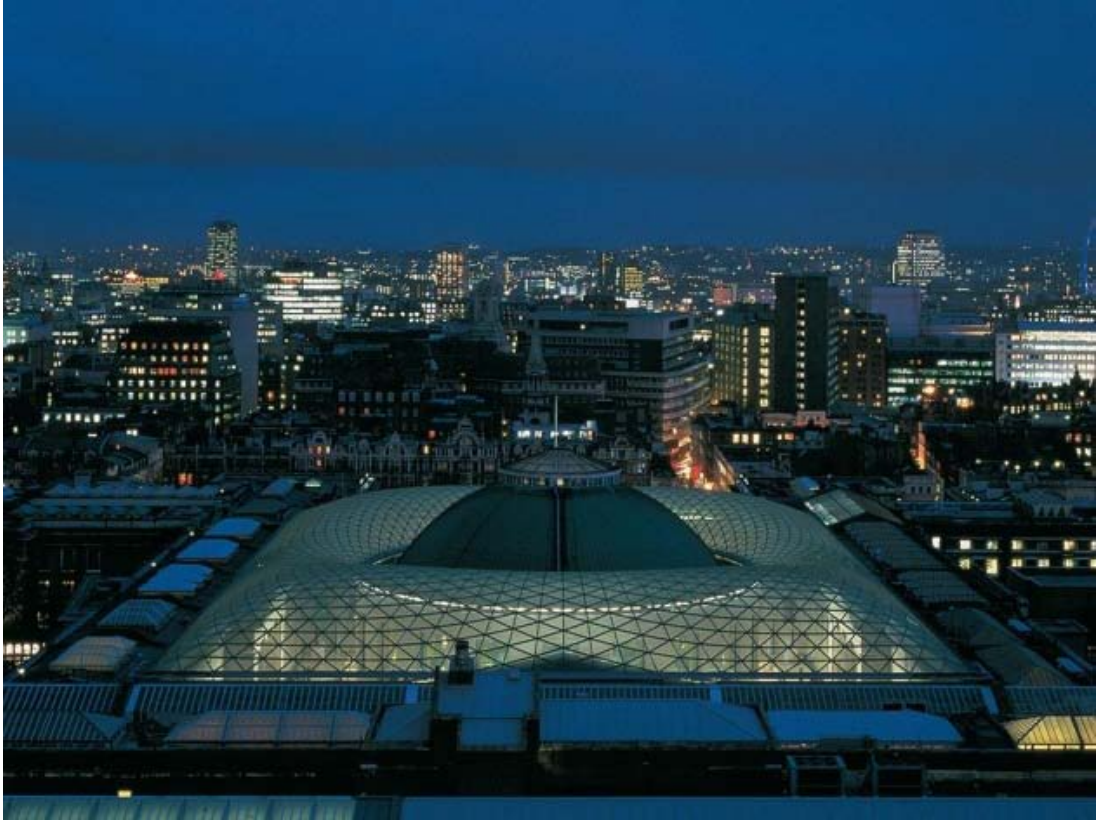
**Şekil 185.** İngiliz Müzesi ve Foster'ın Çatı Eki (url-69)

Tarihi yapıya çağdaş ek uygulamalarının en bilinen örneklerinden biri de tasarımı Norman Foster'a ait olan Londra'da yer alan İngiliz Müzesi çağdaş çatı ekidir. Bu çatı eki sayesinde avlu, bir iç avluya dönüşerek büyük bir kamusal mekan oluşturulmuştur. 1753 senesinde inşa edilen tarihi yapıya bu ek 2000 yılında getirilmiştir. Norman Foster tasarladığı bu çatı ekinin üç ana amacını; yeni alanlar oluşturmak, boşlukları gözden geçirmek ve gizli kalmış alanları ortaya çıkarmak olarak açıklamıştır. Tarihi müze yapısının avlusundaki bu alan, kayıp ve kullanılmayan alan olarak nitelendirilirken çağdaş çatı eki sayesinde hayata kazandırılarak aktif kullanıma açılmıştır (Şekil 185).

Çağdaş ekin tasarımında cam ve çelik malzeme kullanılmıştır. Tablo 23'te de değerlendirildiği gibi renk ve doku itibarıyla çağdaşlığını vurgulamanın yanı sıra, tarihi yapının sosyal ve kültürel sürekliliğine katkı sağlamıştır. Aynı zamanda strüktürel açıdan tarihi yapıya eklenirken az yük getirmiş ve yapının en az ölçüde etkilenmesini sağlamıştır.

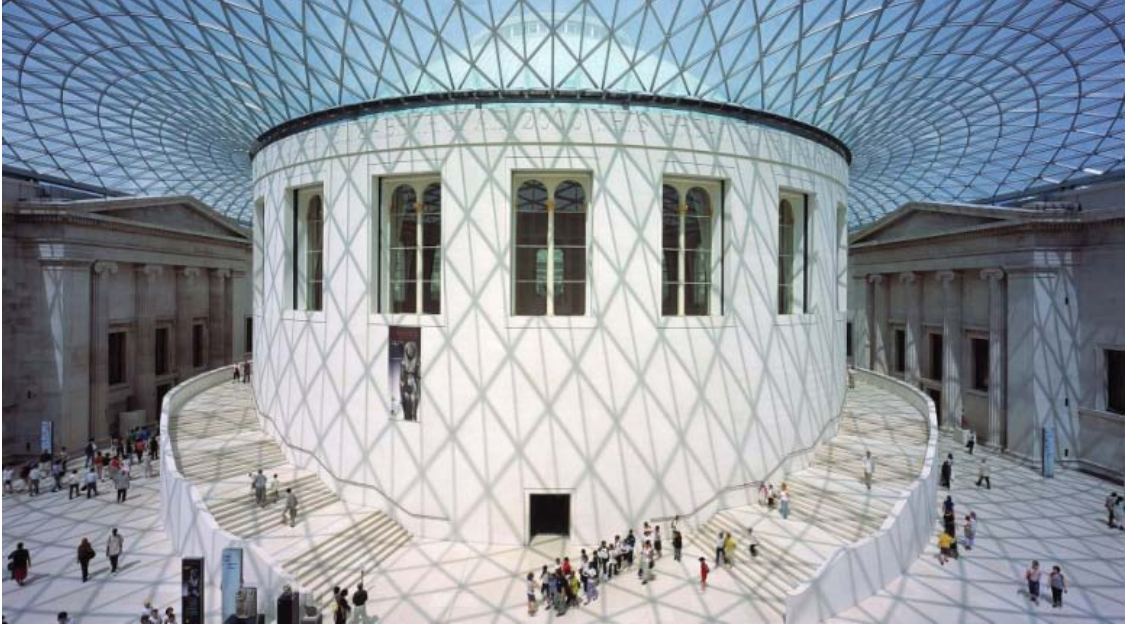
**Şekil 186.** İngiliz Müzesi Çatı Eki ve Yaya Sirkülasyonu (url-69)

Tasarlanan bu çatı eki sayesinde müze yapısı sadece gezilecek bir alan olmaktan çıkmış, ziyaretçilerine kentsel bir deneyim imkanı sunmuştur. İnsan sirkülasyonu ve yaya organizasyonuna da katkı sağlayan bu örtü sayesinde tarihi yapı kente başarılı bir şekilde entegre olmuştur. Tablo 23'te değinildiği gibi çağdaş malzemesi ve

modern eğrisel formu ile eklendiği tarihi yapıya zıt bir yaklaşım sergileyen çatı eki, bu özelliklerine karşın kütle oranları ve geçirgenliği sayesinde çevresindeki dokuya saygılı bir tutum sergilemektedir (Şekil 186).
