**TARİHİ YAPILARDAKİ ÇAĞDAŞ EKLERİN KORUMA  
VE TASARIM BAĞLAMINI ÜZERİNE BİR ARAŞTIRMA**

**YÜKSEK LİSANS TEZİ**

**LEYLA ELİF KAYAN**

**İSTANBUL, 2020**

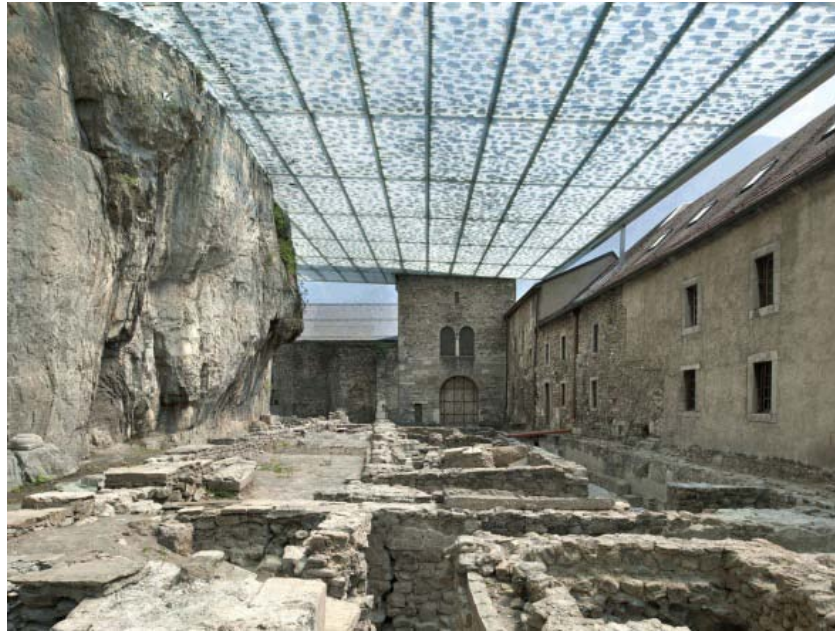
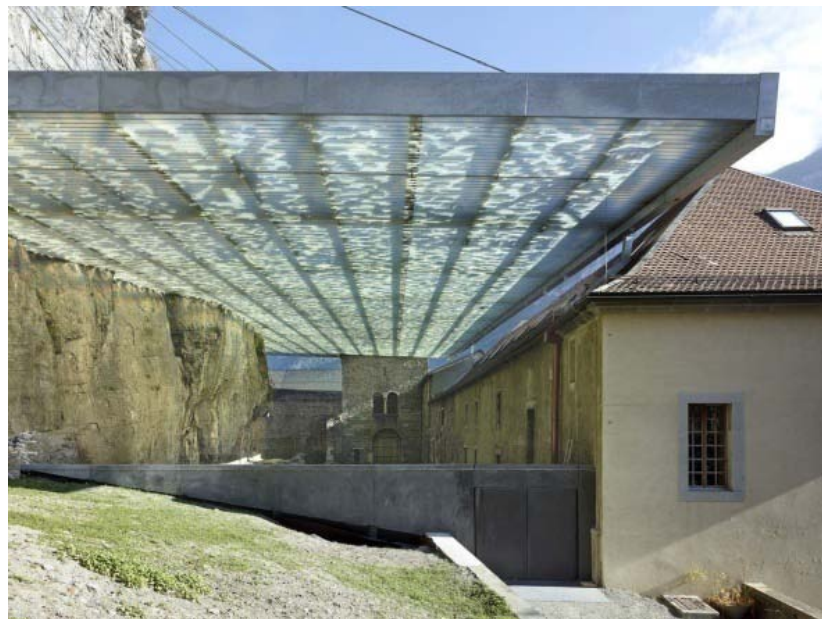
Şekil 194. Saint Maurice Manastırı Koruma atısı (url-83)

1500 yıllık tarihi manastır kalıntısı olan Saint Maurice Manastırı Arkeolojik Alanı, yanibaşında yer alan uçurumdan kopup düşen kaya paralarını engellemek amacıyla koruma altına alınmıştır. Bu koruma, alanın üzerine getirilen ağdaş bir örtü eki ile sağlanmıştır. Koruma atısı olarak bilinen bu yöntem arkeolojik alanların, yapı kalıntılarının üzerine koruma amaçlı sıka tercih edilmektedir (Şekil 194).

1611 yılında tarihi manastırın yanında yer alan uçurumdan kopup düşen büyük bir kaya parçası manastırın büyük ölçüde hasar görmesine sebep olmuştur. 1942'de düşen büyük kaya parçası ise tarihi manastır yapısını iyice harabe hale getirmiştir. Bu olaylar sonucunda tarihi yapı kalıntısının korumaya alınmasına karar verilmiştir.

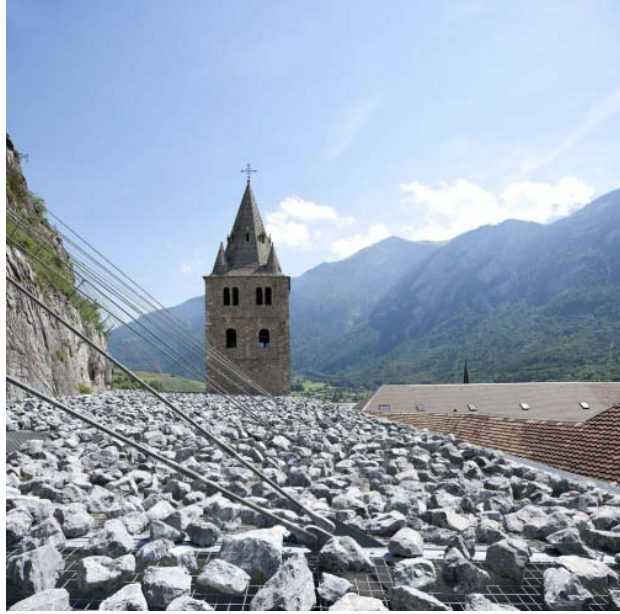
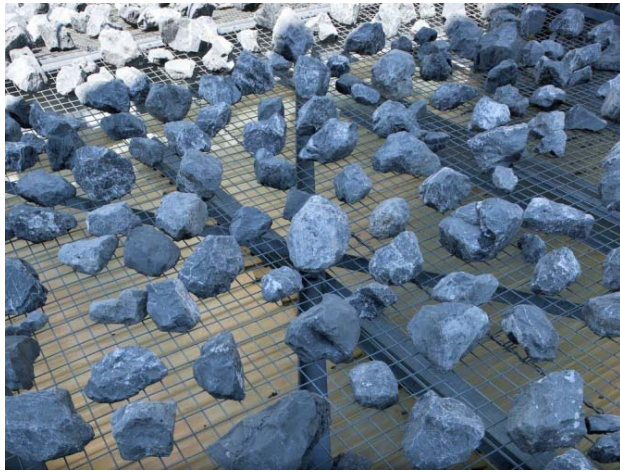
**Şekil 195.** Koruma Çatısı Üzerindeki Taşlar (url-83)

Eklenen koruma çatısı iç mekanda sakin ve dengeli bir ortam oluşturmaktadır. Bu koruma çatısı tarihi yapının ayakta kalan yüzeylerinin arasına inşa edilmiştir. Koruma çatısının üzerindeki taşlar cam örtü üzerinden bir filtre görevi görerek ışığın iç mekana eşit şekilde yayılmasını sağlamıştır (Şekil 195).

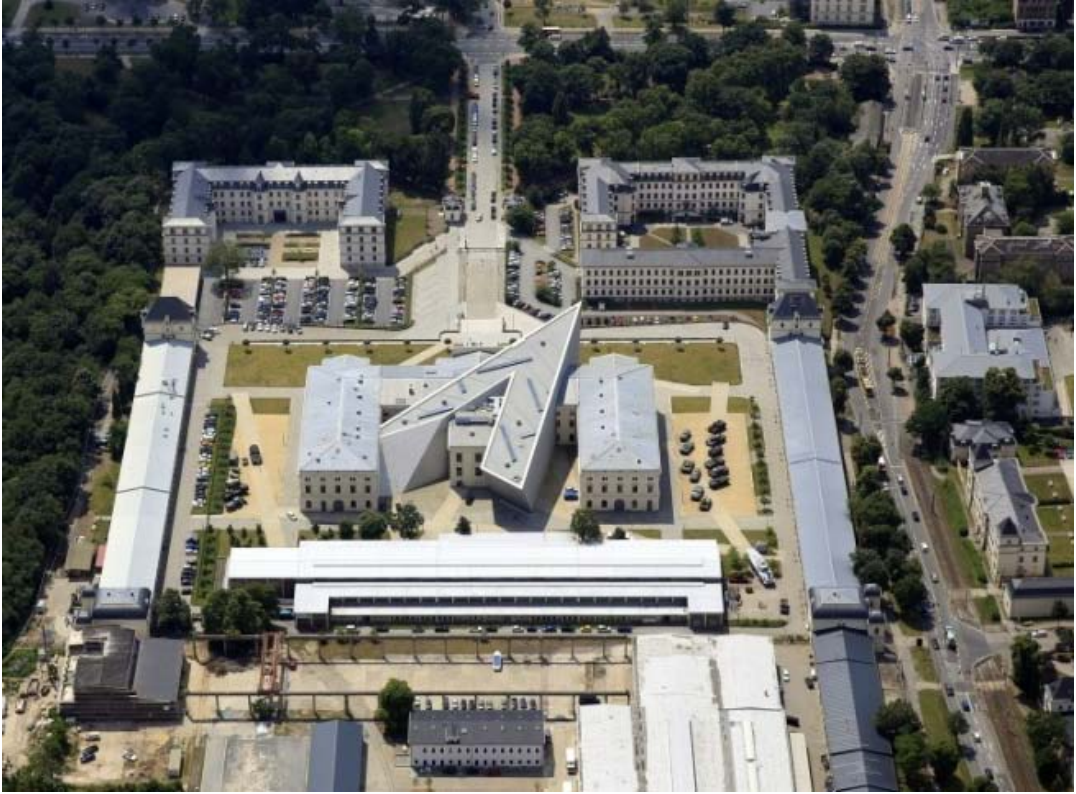
Şekil 202. Dresden Askeri Tarih Müzesi Genel Görünüm (url-85)

19.yüzyıla ait olan müzenin cephesi bölünerek çağdaş bir ek yapı getirilmiş, bir nevi mevcut tarihi yapıya sataşmıştır. Tasarımı yapan mimar Libeskind asıl amacının müzenin arkasına bir uzantı eklemek olduğunu, cepheyi korumak olmadığını dile getirmiştir (Şekil 202).

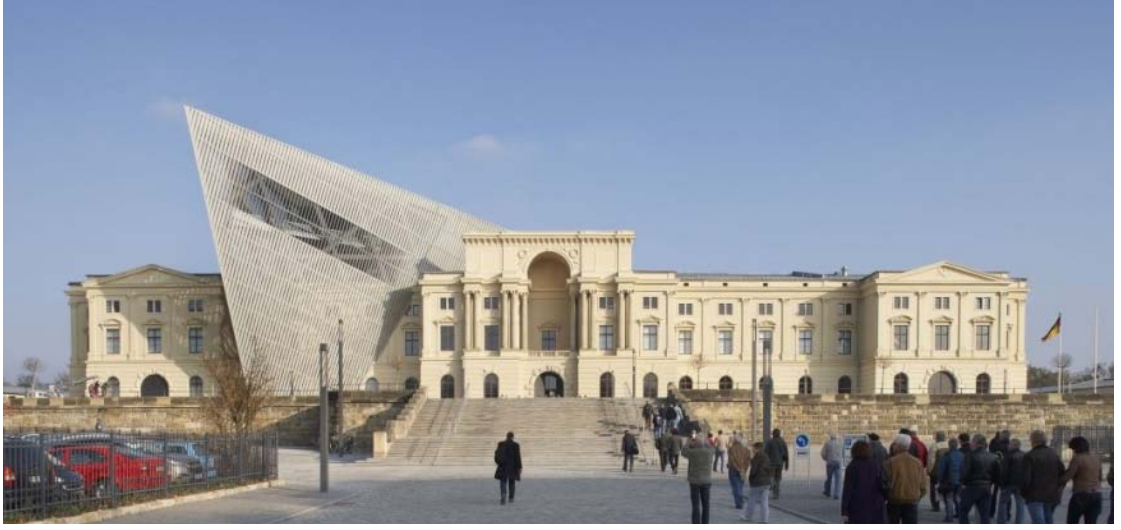
**Şekil 203.** Dresden Askeri Tarih Müzesi Ön Cephe (url-85)

Libeskind diğer tarihi yapılarda çağdaş ek ve ek yapı tasarımlarında olduğu gibi Dresden Müzesi ekinde de form ve üslubuyla bir anlam ve mesaj verme çabasındadır. Tasarımın olumlu veya olumsuz yönlerini bir kenara bırakacak olursak sadece bir mimari tartışma ortamı oluşmasına aracılık etmesi bile olumlu olmuştur. Ziyaretçilerin müze, mimarlık, tarih ve kent ile ilgili düşüncelerini sağlamıştır (Şekil 203).

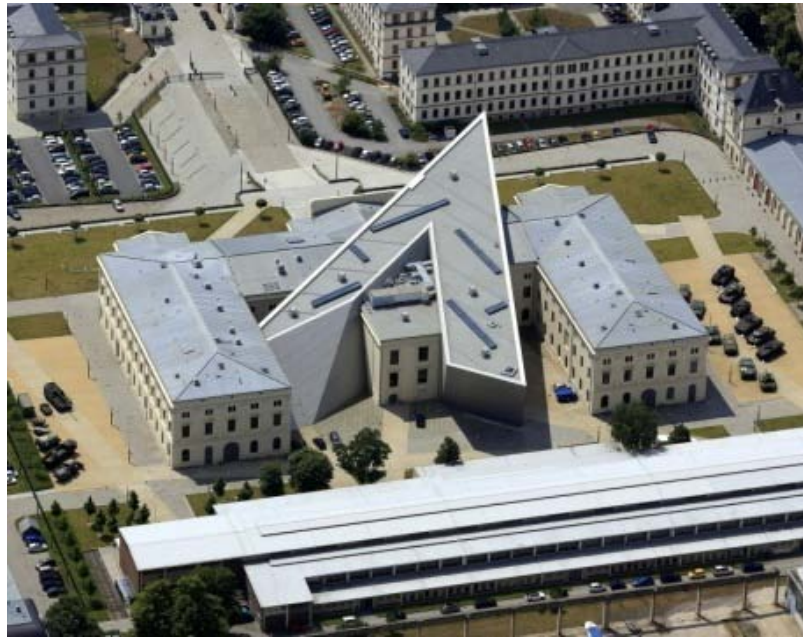
**Şekil 204.** Dresden Müzesi Arka Cephe (url-85)

Çağdaş ek yapı, tarihi müzenin simetrisini beş katlı beton ve çelik bir hacimle kesintiye uğratmıştır. Böylece yeni cephe açık ve şeffaf bir görünüm kazanmıştır. Tablo 27'de bahsedilen ve değerlendirilen yeni cephe açık ve şeffaf oluşuyla mevcut binanın opak ve sert ifadesiyle çelişerek bir kontrastlık meydana getirmektedir. Bu da yenilenen müzenin karakterini oluşturmaktadır. Aynı zamanda tarihi müzenin yer aldığı Dresden eski yoğun ziyaret edilen günlerimizin aksine son zamanlarda oldukça sakin bir yere dönüşmüştür. Çağdaş ek ile yenilenen müze sayesinde bölge için bir odak oluşturarak daha fazla insana ulaşmayı hedeflemiştir (Şekil 204).

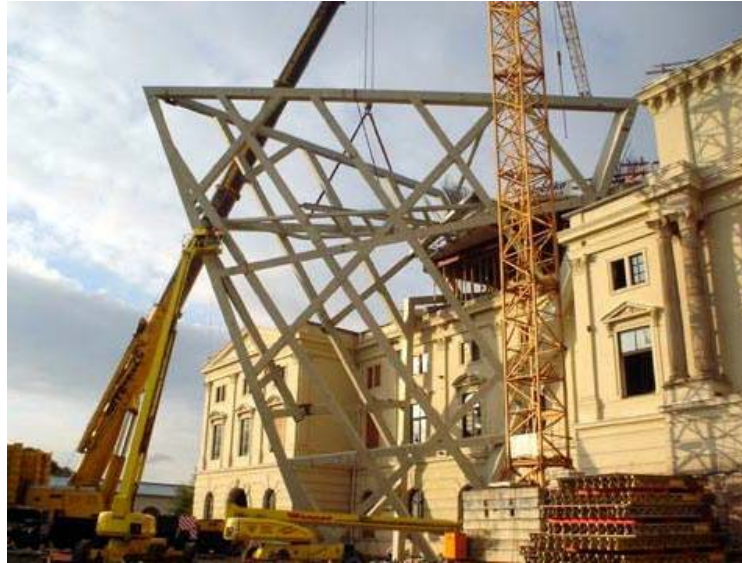
Şekil 205. Dresden Müzesi Ek Yapım Aşaması (url-85)

Tasarımı yapanlar için; tarihi yapı aynı zamanda geçmişin ciddi otoriter tavrını ifade ederken, çağdaş ekle birlikte yeni cephe, demokratik günümüz toplumunu yansıtmaktadır. Bu etkileşim sayesinde müzenin karakteri oluşmuştur (Şekil 205 ve 206).

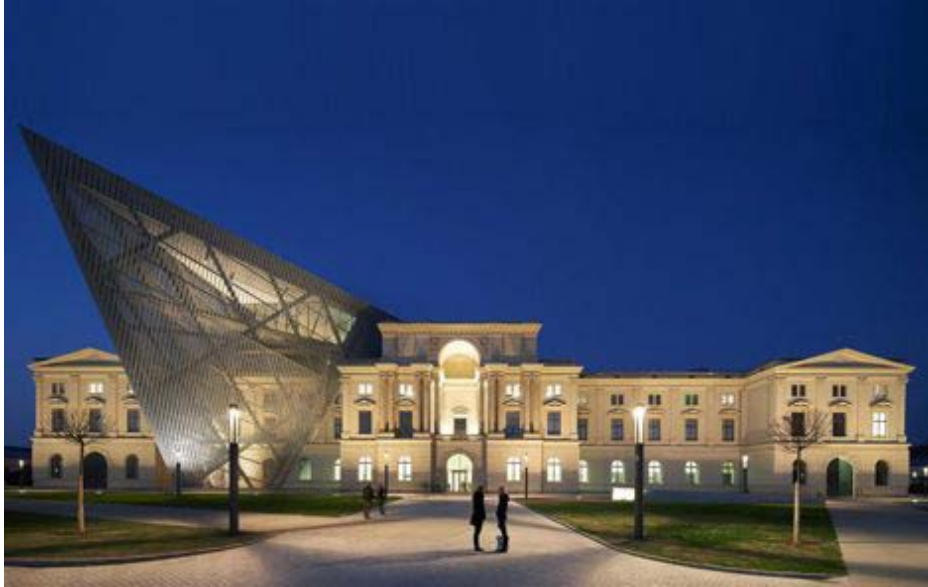
Şekil 207. Dresden Müzesi Seyir Terası ve Gece Görünüm (url-85)

Müzenin ihtiyacı doğrultusunda ek birimleri barındıran yeni yapı ön cepheye doğru uzanarak bir seyir terası da oluşturmaktadır. Bu sayede yüklendiği anlam ve çarpıcı görsel etkisinin yanı sıra kullanıcılar için ön cepheden şehrin seyredilebileceği bir mekan meydana gelmiştir (Şekil 207).

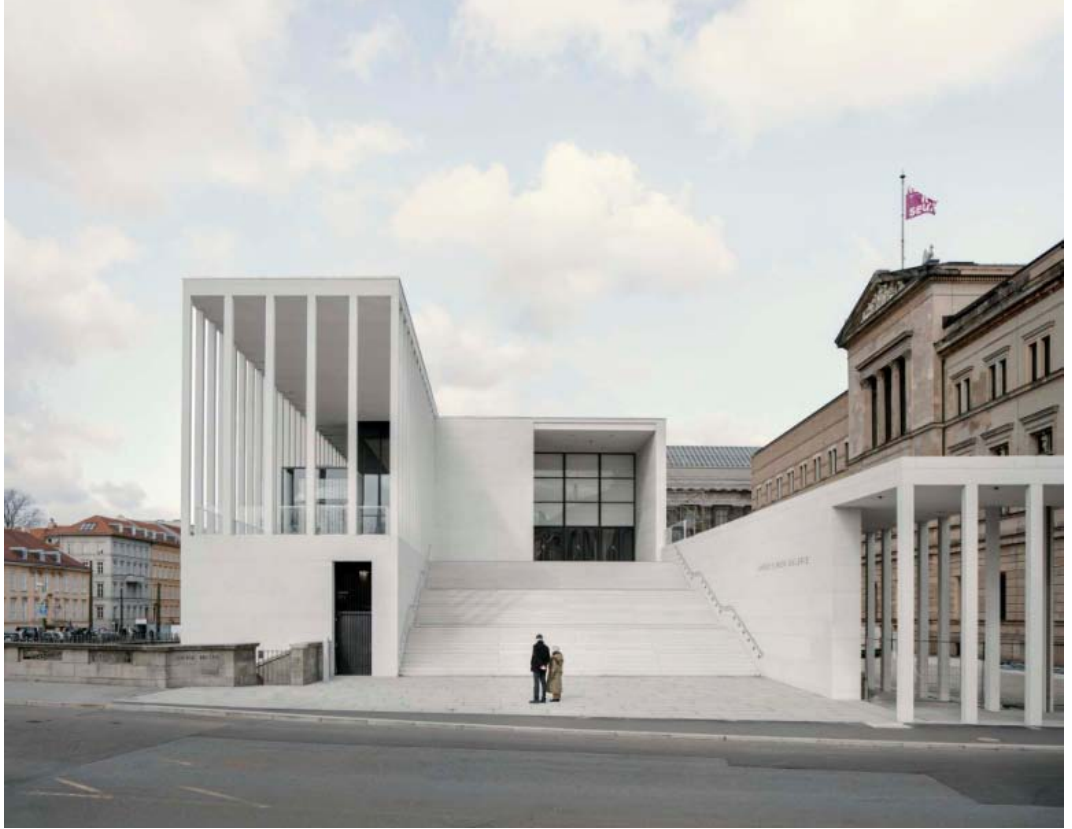
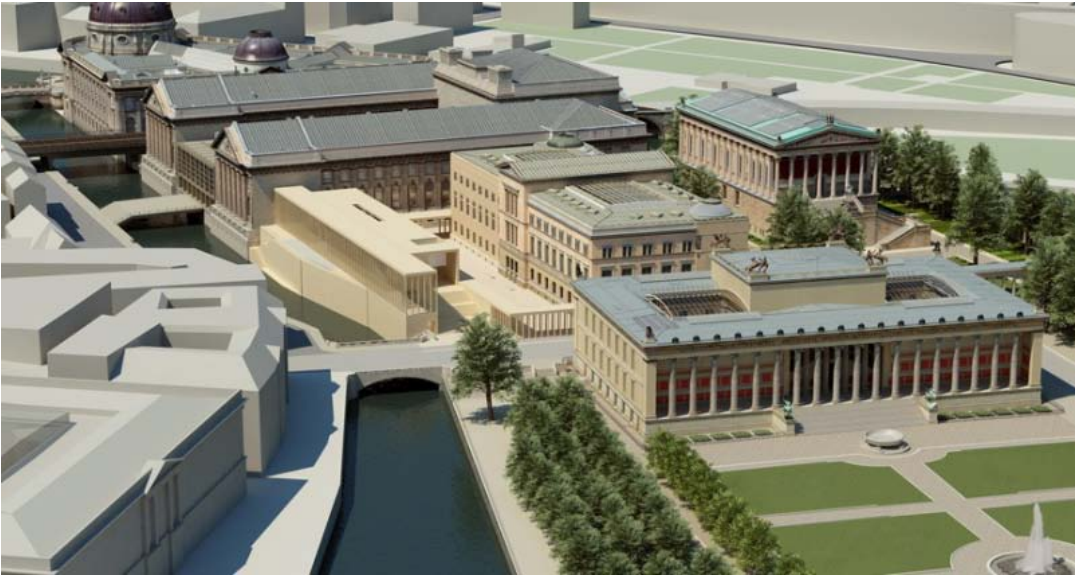
Şekil 208. James Simon Galerisi Genel Görünüm (url-86)

David Chipperfield tarafından tasarlanan Berlin Müzeler adasının ilk yeni binası olma özelliğine sahip yapısı James Simon Galerisi bir diğer özelliğiyle de Müzeler Adası'nın yeni giriş binası olarak hizmet vermektedir (Şekil 208).

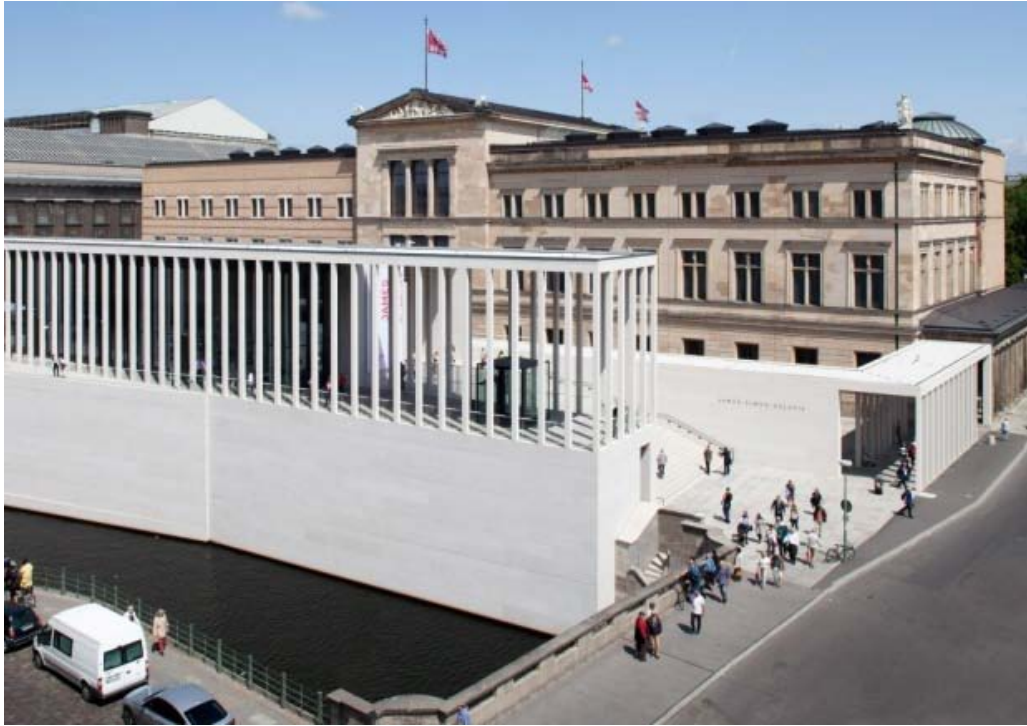
**Şekil 211.** James Simon Galerisi (url-86)

Eklendiği müzenin cephesi boyunca devam eden tarihi sütunlar çağdaş biçimde yorumlanarak James Simon Galerisi'nin cephesinde devam etmektedir. Tablo 28'de değerlendirilen yeni yapının genel üslubunda da adada yer alan tarihi müzelerin belirleyici unsurları yorumlanarak vurgulanmıştır. Dış mekan merdivenleri, cephe özellikleri, avlular bunlardan bazılarıdır (Şekil 211 ve 212).

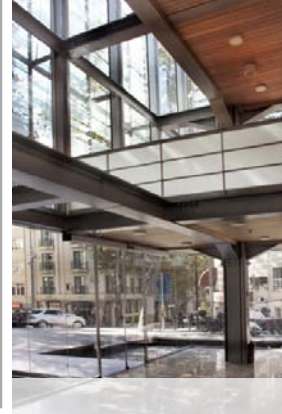
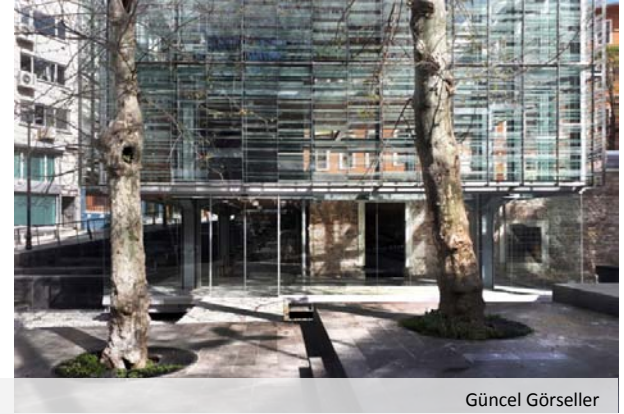
Güncel Görşeller

- Giriş ek yapısı bir yansıtma havuzu üzerine oturtularak, mevcut tarihi yapının bir su yapısı olmasına atıfta bulunmuştur. Aynı zamanda tarihi yapıyı ortaya çıkaracak şekilde ve minimum temas edecek şekilde yeni ek yapının hafif, çelik konstrüksiyondan şeffaf ve çağdaş bir yapı olarak tasarlanması olumlu bir yaklaşımdır.

- Tüm tesisat birimleri ve servis alanlarının bu cam kutunun içine tasarlanan ikinci bir servis hacmi içinde çözülerek dış cephede hissedilmeyecek şekilde planlanması olumlu bir tutumdur. Ayrıca bu iki katmanlı cephe sistemi sayesinde doğal hava sirkülasyonu da sağlanabilmiştir. Bu da sürdürülebilirlik açısından olumlu bir tutumdur.

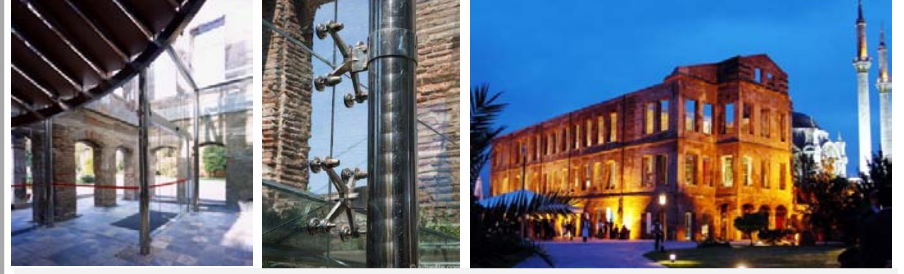
Güncel Görşeller[14]

- Tarihi yalının cephesine dokunmadan, kabuğu oluşturan dış duvarların zarar görmemesi adına duvarlara temas etmeden yapının içine cam ve çelikten oluşan şeffaf ve hafif bir iç kabuk oluşturularak hem tarihi yapıya fiziksel yükleme yapılmamış hem de onu koruyup yaşama entegre ederek sürekliliği sağlanmıştır. İç mekana eklenen bu şeffaf cam kutu sayesinde geçmiş ve günümüzün malzeme ve mimari teknik farkı okunabilmektedir.
- Tarihi yapının geçirdiği yangınlar sonrası yok olan çatısının yerine çağdaş bir çatı eki getirilerek iç mekanı her türlü hava koşulunda kullanılabilir hale gelmiştir.
- İç mekana eklenen cam kutunun çatı örtüsü tarihi yapının dış duvarlarından daha aşağıda ve içerde olması sebebiyle dışarıdan bakıldığında tarihi yapının özgünlüğü bozulmamış ve müdahale edilmemiş etkisi oluşturması bakımından olumludur.

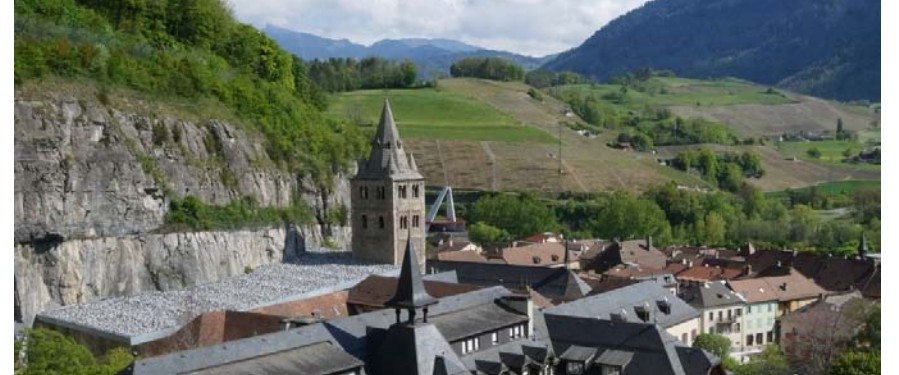
Güncel Görşeller[27]

- Eklenen koruma çatısı iç mekanda sakin ve dengeli bir ortam oluşturmaktadır. Bu koruma çatısı tarihi yapının ayakta kalan yüzeylerinin arasına inşa edilmiştir. Koruma çatısının üzerindeki taşlar cam örtü üzerinden bir filtre görevi görerek ışığın iç mekana eşit şekilde yayılmasını sağlamıştır.
- Koruma çatısı üzerindeki taşların kuşbakışı görünümü tarihi manastırın yer aldığı doku ile uyumlu bir birliktelik sağlamıştır.
- Cam ve çelikten oluşan çağdaş görünüm taşların altına gizlenerek; dışarıdan manastırın çatısı olarak, iç mekandan ise koruma amaçlı gelen çağdaş örtü olarak algılanmaktadır.
