**KIRSAL MİRASIN KORUNMASI VE
SÜRDÜRÜLEBİLİRLİĞİ ÜZERİNE BİR İNCELEME:
BURSA DEDELER KÖYÜ**

YÜKSEK LİSANS TEZİ

Tez çalışması kapsamında kırsal miras özelliğine sahip Bursa ili, Keles ilçesine bağlı Dedeler köyü, korumanın sürdürülebilirliği bağlamında incelenmiştir.

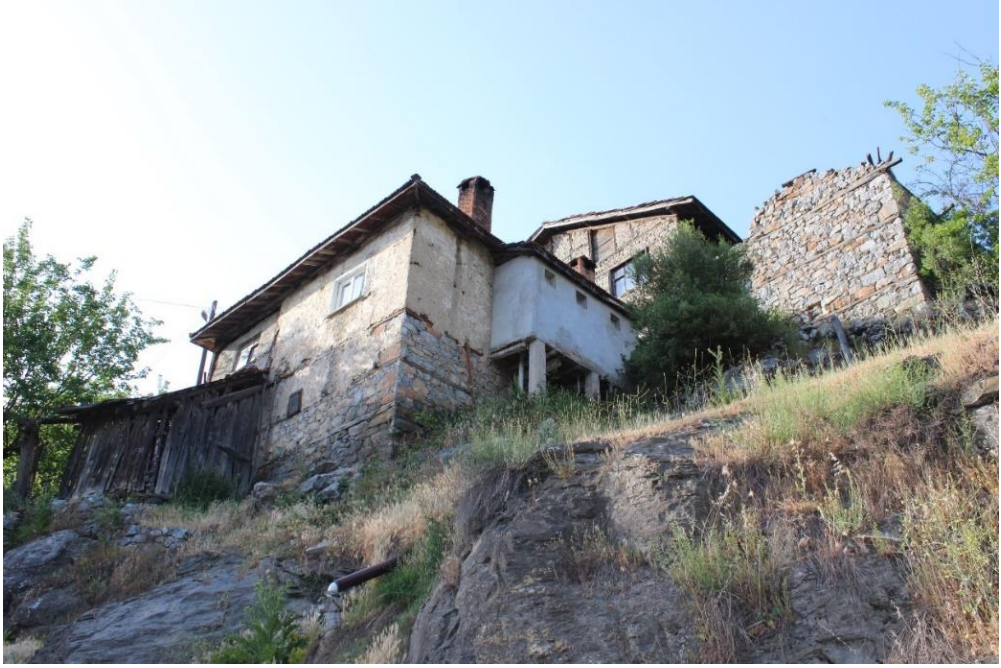
Şekil 3. 4: Köy arazisinin sarp yapısına örnek (B. S. Saldamlı Arşivi, 2022)

Kuzeybatı ve güneydoğu yönünde sınırlanan köyün; alt noktasının ortalama 885 m., üst noktasının ise ortalama 935 m. yükseklikte, maksimum eğimin %40 civarı ve ortalama eğimin de %21 civarı olduğu görülmektedir (Şekil 3.1).

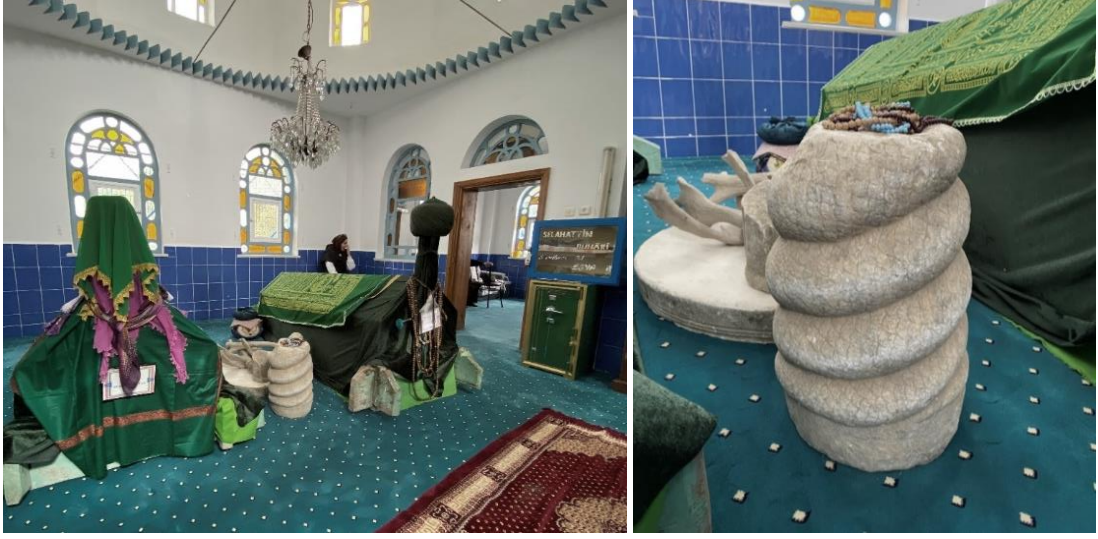
Şekil 3. 10: Selahaddin Buhari Türbesi iç görünüşü ve mermer sunak elemanı (B. S. Saldamlı Arşivi, 2022)

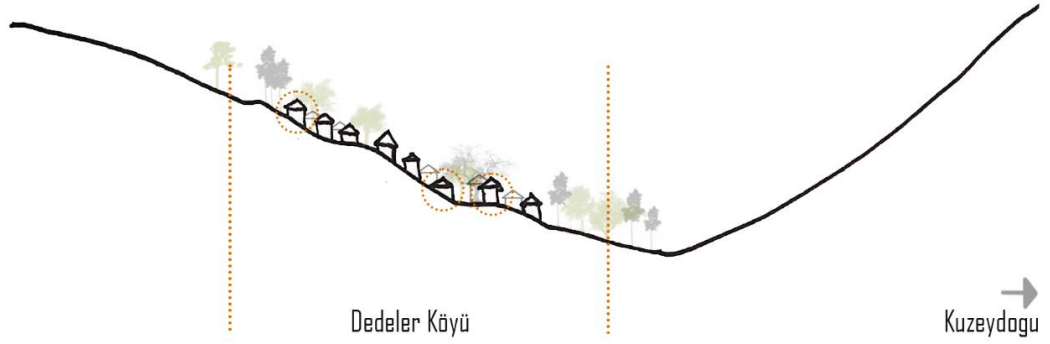
Şekil 3. 14: Köyün topografyaya yerleşiminin şematik gösterimi (B.S. Saldamlı, 2022)

Yapılar eğimin oluşturduğu imkânlar dâhilinde araziye minimum müdahale yaklaşımıyla inşa edilmiş, bazı yapılarda kot farkı kullanılarak yapıya farklı kotlardan giriş sağlanmıştır.

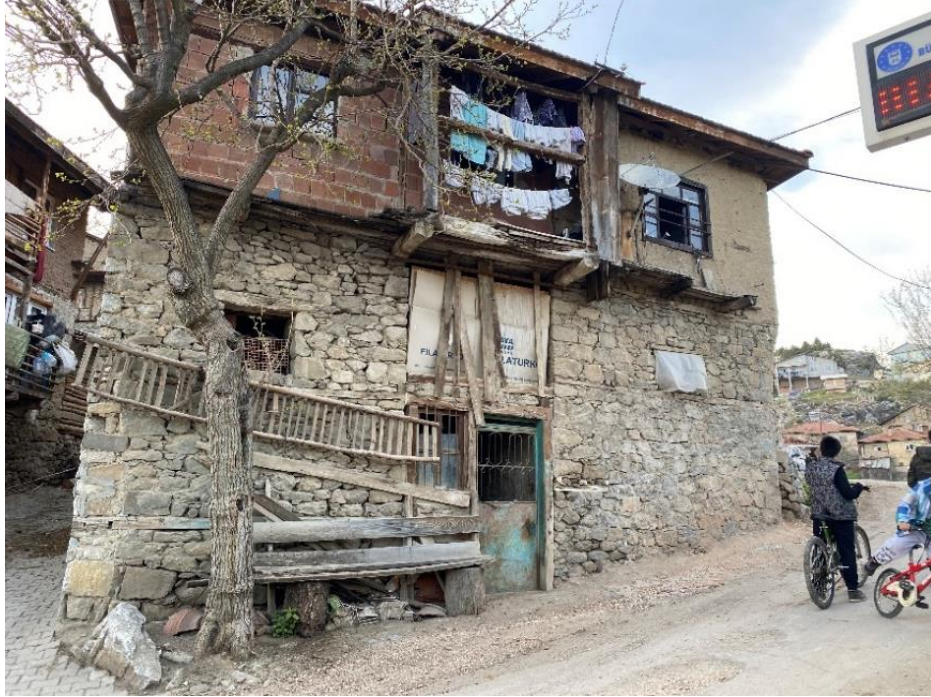
Şekil 3. 15: Köylülerin yerleşimde ilk yapının yapıldığını düşündüğü alan¹⁷ (B. S. Saldamlı Arşivi, 2022)

¹⁷ Görseldeki konut yapısındaki hane sakiniyle sözlü görüşme yapıldığında; köyde yapıldığı tahmin edilen ilk yerleşim biriminin mevcut konutun bulunduğu alan içinde yapıldığını ve konutun zemin katında eski duvar kalıntısı olduğunu ifade etmiştir.

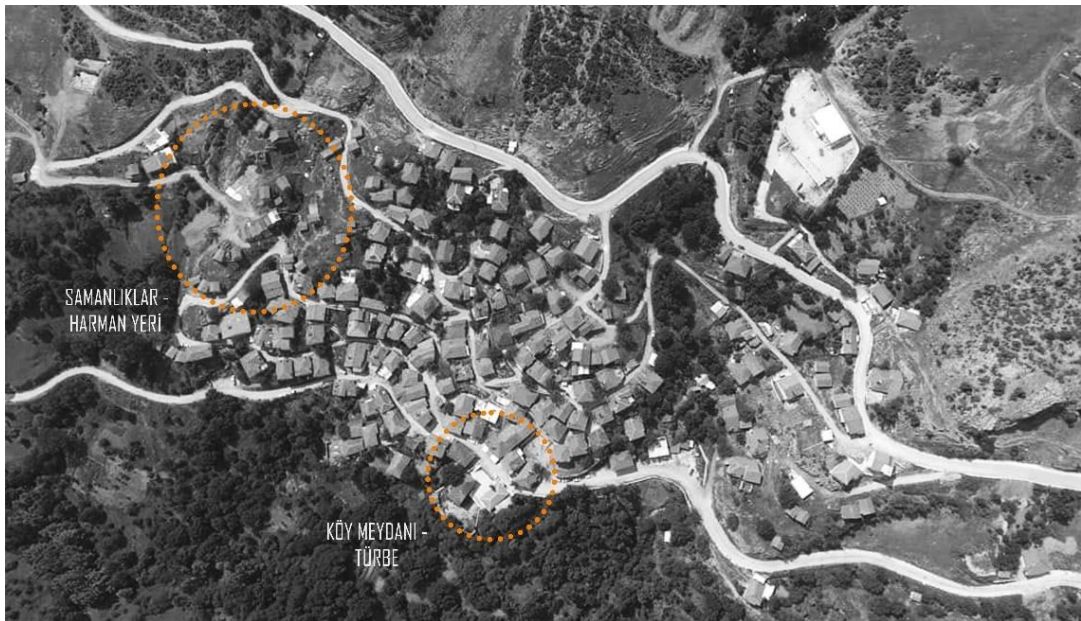
Şekil 3. 17: Köyün yerleşim dokusu¹⁸

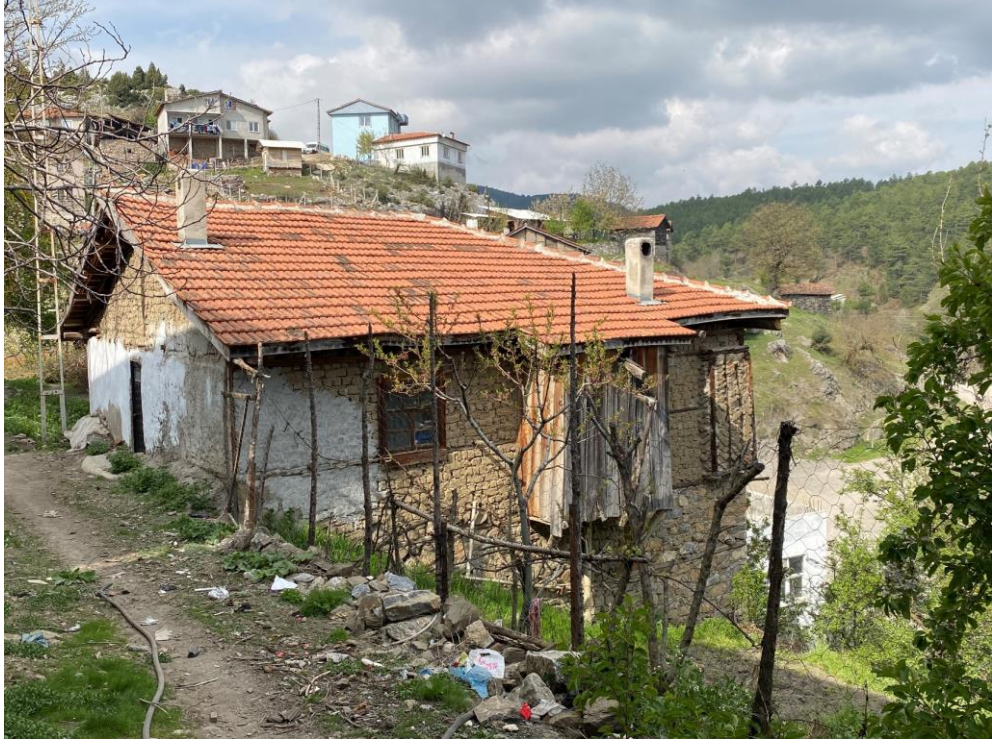
Şekil 3. 20: Önde geleneksel yapı, arka planda yeni yapılan konut örnekleri (B. S. Saldamlı Arşivi, 2022)

Yerleşimdeki tüm yapılara bakıldığında yığma taş ve ahşap karkasın birlikte kullanıldığı örnek oranı %24 olarak görülürken, yalnızca yığma taş %15 oranında görülmüştür. Yerleşimdeki geleneksel konut yapılarında zemin katta yığma sistemde ahşap hatıllı moloz taş kullanımı görülürken, birinci katlarda hımsı sistemi, kerpiç veya ateş tuğlası ile yığma sistemi kullanımı gibi farklı yapım teknikleri gözlenmiştir. Yenilenen yapı örneklerinde genellikle betonarme ekler yapılmış, tuğla malzeme kullanılmıştır. Betonarme sistemde yapılan konutlarda, yerine yapılan eski yapıdan kalan moloz taşların kullanıldığı örnekler de mevcuttur. Güncel durumda yeni tarihli yapılar ve inşa halindeki yapılarda betonarme sistem kullanılmaktadır.

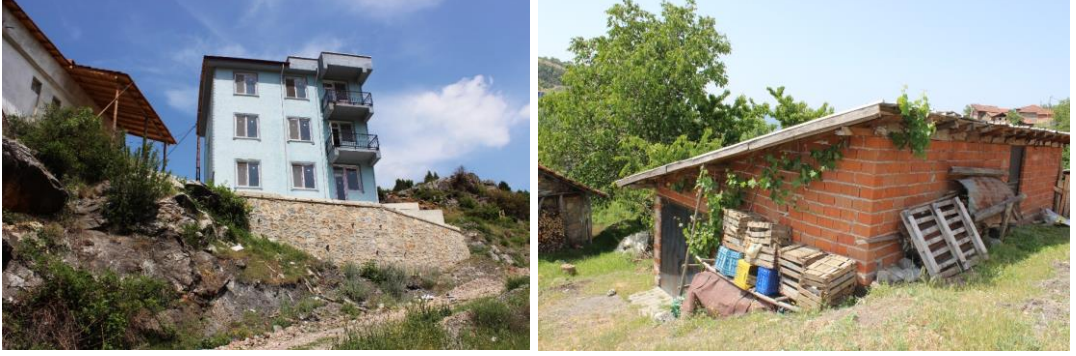
Şekil 3. 23: Uyumsuz ve uyumlu yeni yapı örnekleri (B. S. Saldamlı Arşivi, 2022)

Dedeler köyündeki yapılar tarihsel değerlilik açısından incelendiğinde tüm yapılar; geleneksel yapı, yerleşim dokusuna uyumlu yeni yapı, uyumsuz yeni yapı ve betonarme ek almış geleneksel yapı sınıflandırılmasıyla değerlendirilmiştir. Betonarme ek almış geleneksel yapı gruplandırmasında yapılar; mevcut durumda betonarme sistemde yapının bir bölümünün değiştirilmiş olması veya ek yapılması

açısından incelenmiştir. Köy genelinde yapıların bakımında çimento bazlı malzeme kullanımı veya kısmi olarak beton malzeme kullanımı görülmesi bu değerlendirme içinde sayılmamış, yapım sistemi betonarme olarak yapılan değişiklik ve eklentiler üzerinden tespit çalışması yapılmıştır. Betonarme yapılar da kat sayısı, yükseklik gibi özellikleriyle değerlendirilerek geleneksel yapıya uyumlu ve uyumsuz olarak gruplandırılmıştır. Yerleşimde bulunan Dedeler Köyü Camisi tek tescilli yapıdır. Sözlü görüşmeler ile alınan bilgiye göre yerleşimdeki geleneksel yapıların 19. ve 20. yüzyılda yapıldığı bilgisine ulaşılmıştır.

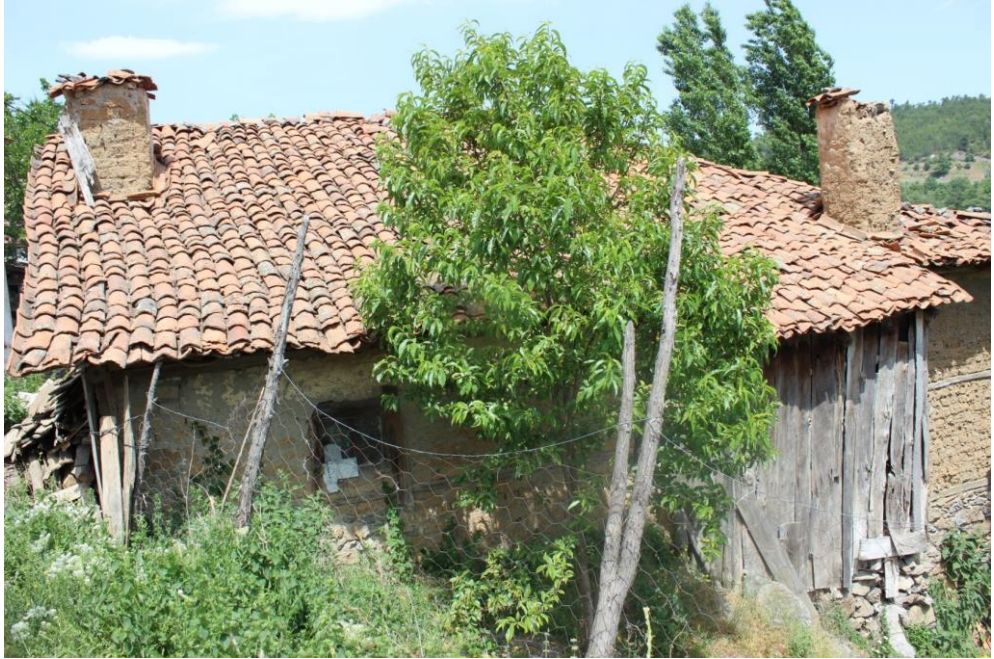
Şekil 3. 26: Çatı örtüsünde alaturka kiremit örneği (B. S. Saldamlı Arşivi, 2022)

Dedeler köyünde yapıların çatı örtüleri kırma ve beşik çatı şeklindedir. Samanlık yapılarında beşik çatı tipi kullanılmıştır. Ek olarak yapılan müstemilat, ahır gibi yapılarda tek yöne eğimli çatı kullanıldığı görülmüştür. Yeni yapılarda üç yapının çatı örtüsü teras çatı tipinde iken, kırma ve beşik çatı örnekleri de mevcuttur. Selahaddin Buhari türbesi kubbe ile örtülüdür.

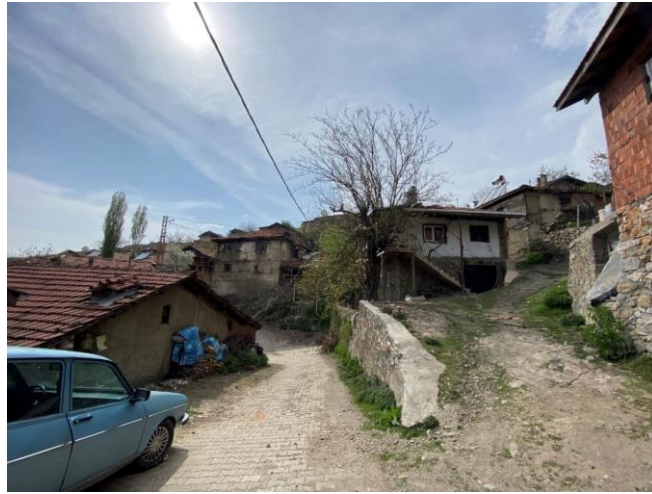
Şekil 3. 28: Köy içi yol kaplaması örneği (B. S. Saldamlı Arşivi, 2022)

Dedeler köyüne Keles merkezden ulaşımın sağlandığı yol Bursa Büyükşehir Belediyesi tarafından yapılmıştır. Asfalt ile kaplanan bu yol köyün üst kısmından geçerek diğer köy yollarına bağlanmaktadır. Köyün girişinde bu yola bağlı bağlantı yoluyla köy meydanına ulaşılmaktadır. Köy içi yollar ise kilit taşı döşelidir veya toprak yoldur.

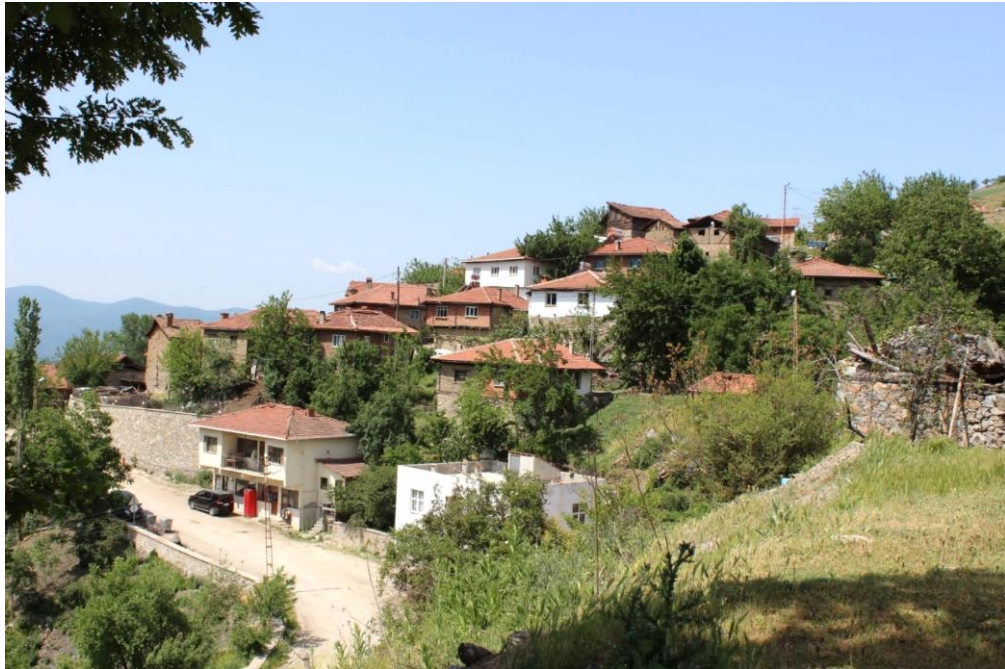
Şekil 3. 29: Dedeler köyü evleri (B. S. Saldamlı Arşivi, 2022)

Yapılar yamaçlara kademeli biçimde yerleşmiş, bir başka deyişle topografyaya teraslamalar ile oturtulmuştur. Yüksek arazi eğimi nedeni ve topografyanın şekline bağlı olarak yapılar vadi yönünde manzaraya doğru inşa edilmiştir. Köyün içinde vadide bulunan dereye doğru akan bir dere bağlantısı bulunmaktadır. Geçmişte köyün içinden bir dere daha geçtiği, günümüzde ise olmadığı bilgisine ulaşılmıştır.

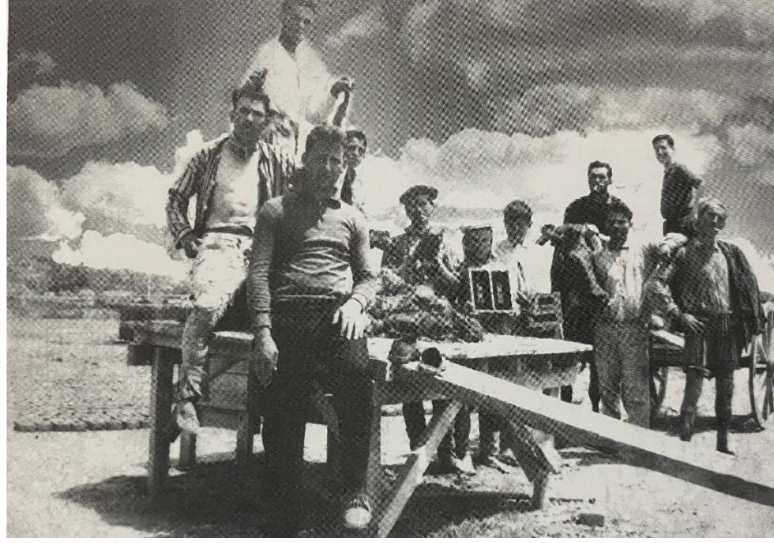
Şekil 3. 30: Dedeler köyünde bir tuğla ocağı, 1960'lı yıllar²⁰

²⁰ Çaçu, bu ocaklarda yörede kara tuğla denilen tuğla çeşidi ve kiremit yapılmakta olduğunu ve bu tip yöresel tuğla ocaklarına Keles köylerinde günümüzde rastlanmadığını aktarmıştır.

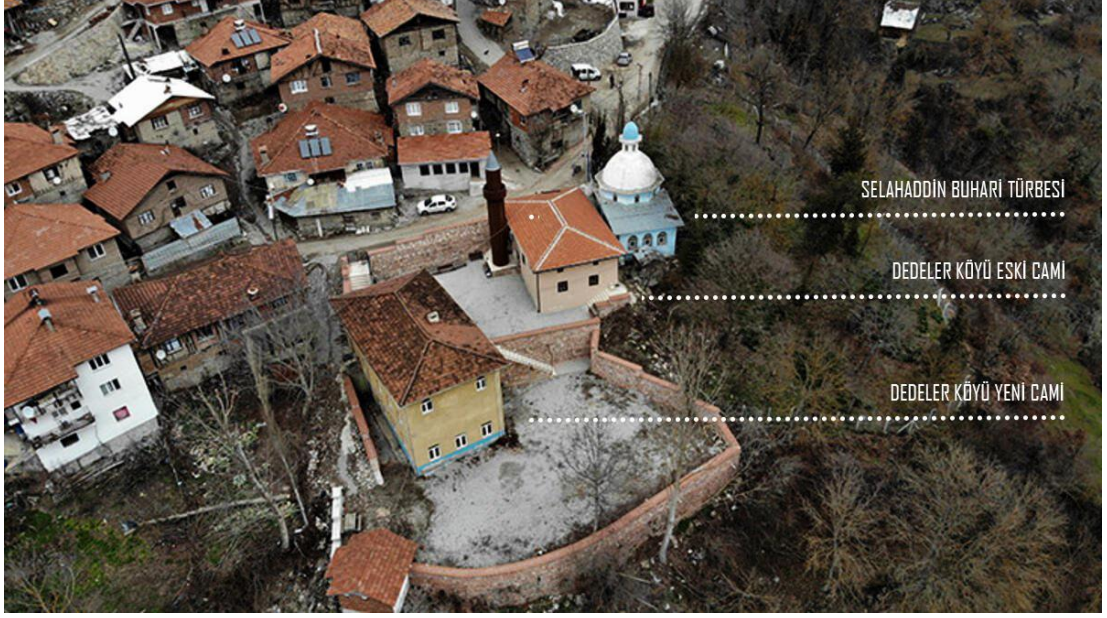
Şekil 3. 31: Dedeler köyü türbe ve camiler²¹

Köyün girişinde bulunan türbe Selahaddin Buhari türbesi olarak adlandırılmaktadır. Türbe yapısı 1986 yılında betonarme olarak yeniden yapılmıştır (Gülgen, 2012, s. 65). Eski türbenin ahşaptan yapılmış ve üstünün kara kiremitle¹⁹ örtülü olduğu söylenmektedir (Cemiloğlu, 2002, s. 155).

Yapı kuzey güney yönünde kareye yakın dikdörtgen planlıdır. Batı cephesinden girişi bulunmaktadır. İki bölümden oluşan yapının giriş bölümünde güney cephesinde üç, doğu cephesinde bir adet eş boyutlu pencere bulunmaktadır. Yatırların olduğu bölüme ahşap kapıyla geçiş sağlanmaktadır. Bu bölümde tavan sekizgen üzerine kubbe ile oturtulmuştur. Doğu ve batı bölümünde ikişer pencere bulunmaktadır. Altlık ve üstlük olarak adlandırılan bu pencereler dikdörtgendir. Yapı içten sıvalı ve pencerelere kadar

fayansla kaplıdır. Duvarlar ahşap hatıllı moloz taş ve bol harç karışımı malzeme ile örülmüştür (Şahin, 2014, s. 81).

Türbenin tamirat öncesi yapısından kaldığı düşünülen kitabe parçasında hicri 1230 (miladi 1814-15) tarihi bulunmaktadır. Türbe içinde Alperen türbelerinde çokça görülen geyik boynuzları bulunmaktadır (Gülgen, 2012, s. 65). Türbenin yanındaki eski köy mezarlığı, güneyindeki vadinin karşı yakasında da dedenin bahçesi diye anılan alan bulunmaktadır. Köy halkı buraya önem vererek müdahale etmemekte, ağaç kesmemektedir.

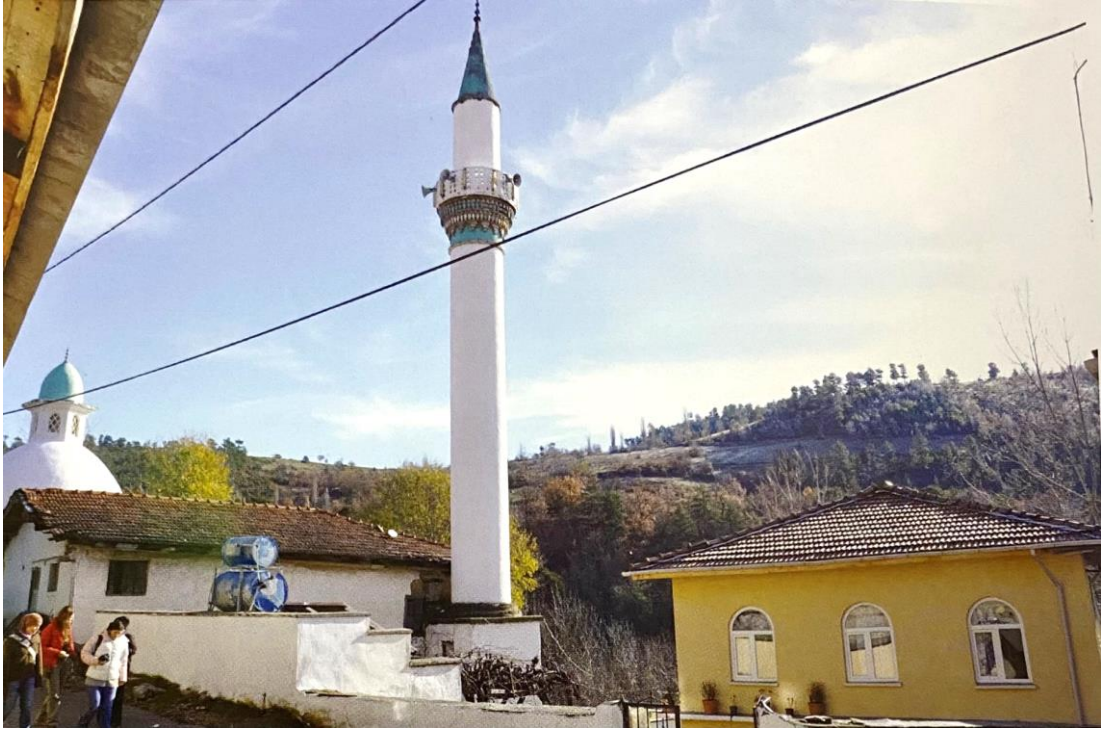
Şekil 3. 32: Restorasyon öncesi Dedeler köyü eski ve yeni cami (Elbas & diğ., 2014b, s. 150)

sürecinden önce cami boş durumda depo olarak kullanılmaktadır. Eski caminin doğusunda türbe, batısında avlu ve yeni cami, güneyde de vadiye doğru merdivenle inilen kilit taşı döşeli avlu yer alır. Asa suyu adı verilen çeşme bu bölgededir. Caminin kuzeyinden yol geçer. Restorasyondan önce bu kotta bir giriş olduğu arşiv fotoğraflarından görülmektedir. Restorasyon sonrası aslına uygun olarak bu giriş kapatılmış, camiye yol kotundan merdivenle avluya geçişten sonra batı cephesinden girilmektedir.

Eski caminin yıpranması nedeniyle 1986 yılında mevcutta kullanılan yeni cami inşa edilmiştir. Aynı tarihte eski caminin güneybatı köşesine yeni betonarme minare yapılmıştır (Gülgen, 2012, s. 65). Restorasyonu yapılan caminin güncel durumunda giriş kapısının yanında ahşap minaresi bulunmaktadır.

Kuzeybatı ve güneydoğu yönünde dikdörtgen planlı 12,60x7,80 m ölçülerinde olan cami, ahşap hatıllı moloz taş duvar tekniği ile örülmüştür. Cumhuriyet dönemi mimari

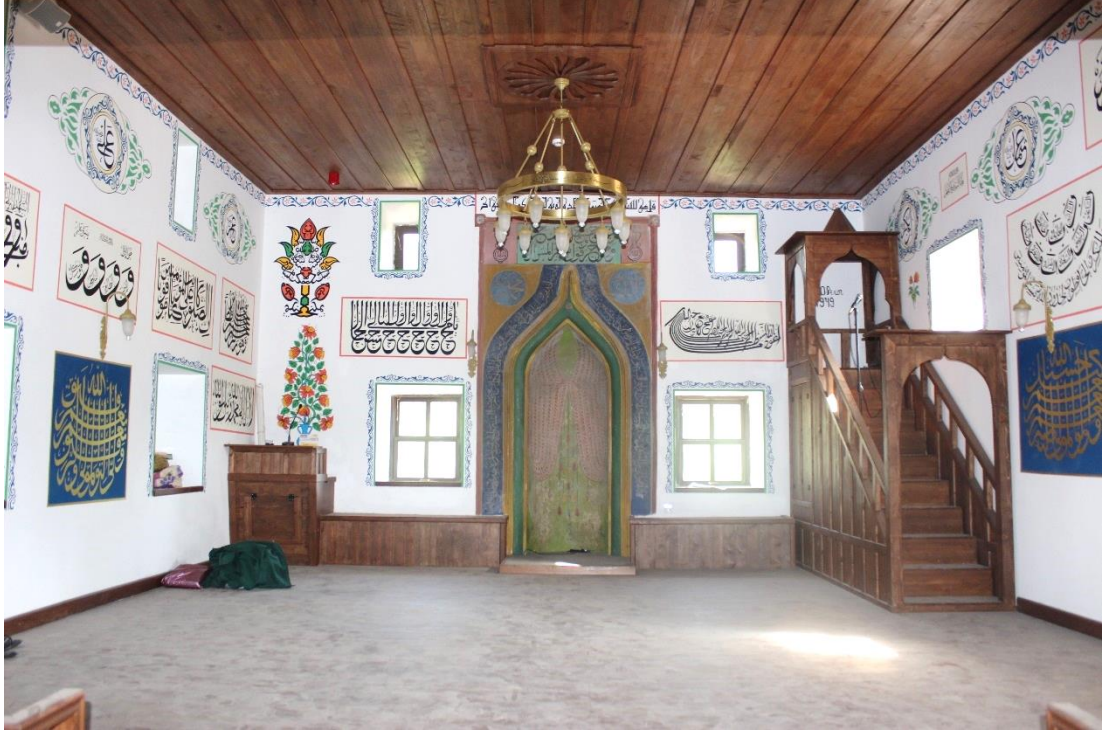
Şekil 3. 33: Dedeler Köyü Eski Cami içi (B. S. Saldamlı Arşivi, 2022)

üslubunda olan caminin, 1930-1940 yıllarında köy halkı tarafından yaptırıldığı Vakıflar tarafından tespit edilmiştir.²² Yapının kuzey bölümünde 3,5 m ölçülerinde 10 basamakla çıkılan bir asma kat bulunmaktadır. Caminin iç duvarlarında görülen ayet, hadis yazıları ve bitkisel motiflerin yapıldığı kalem işi süslemeler ilgi çekmektedir.

Caminin üzeri kırma çatı ve alaturka kiremitle örtülüdür. İçinde ahşap dikme ve döşemeler kullanılmıştır. Güneydoğu cephesinde simetrik iki alt ve üst pencere bulunmaktadır. Batı duvarında bir adet alt ve bir adet üst pencere, doğu duvarında ise iki alt iki üst pencere bulunmaktadır.

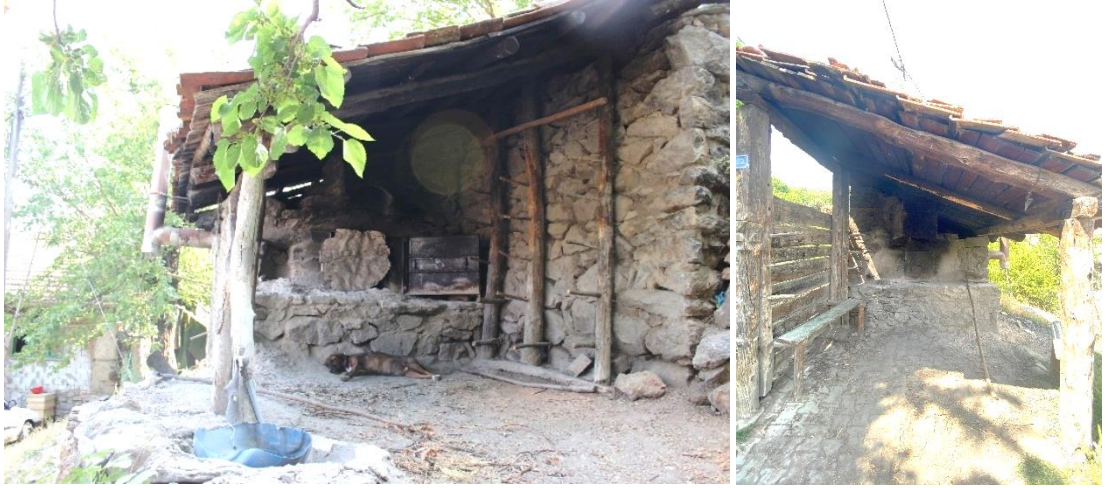
Şekil 3. 36: Dedeler köyü ekmek fırınları (B. S. Saldamlı Arşivi, 2022)

Dedeler köyünde fırınlar ortak kullanılmakta ve genellikle köy halkı ekmeklerini birlikte yapmaktadır. Köyün içinde belirli alanlarda inşa edilmiş ve aktif olarak kullanılan beş adet fırın yapısı bulunmaktadır. Fırınlar genellikle taş duvar ile inşa edilmiş, üzerine ateş tuğlasından (harman tuğlası) kubbe çift cidarlı teknikte yapılarak tamamlanmıştır. Fırının önünde ahşap dikmelerle oluşturulmuş tek yöne eğimli çatıyla örtülü bölüm bulunmaktadır. Genellikle ekmek pişirme amacıyla kullanılan fırınların korunaklı olan bu bölümünde ekmeklerin konulacağı alan, oturak gibi elemanlar görülmektedir.

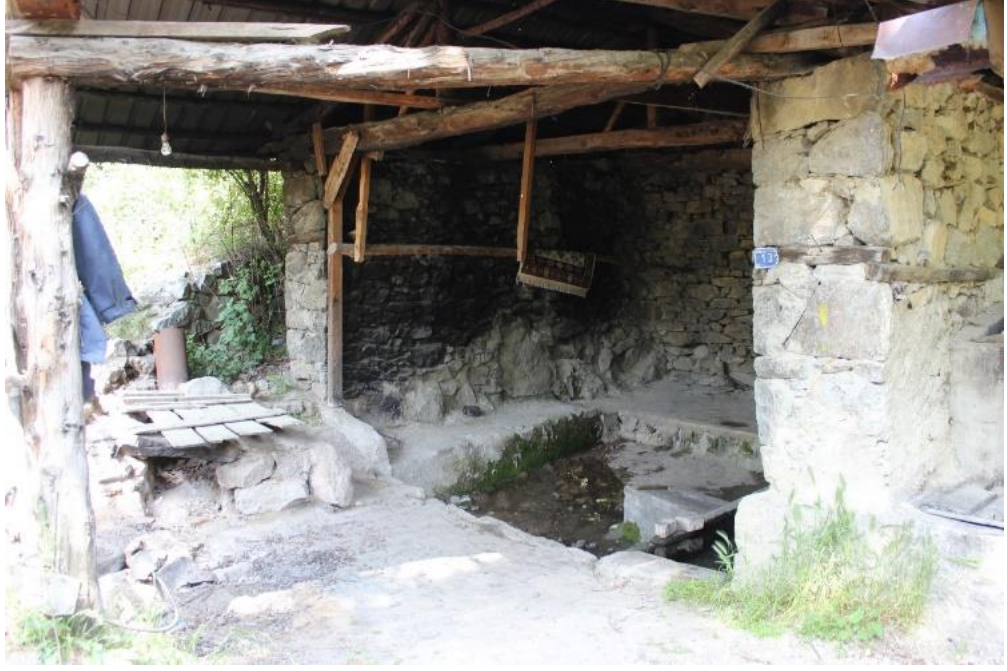
Şekil 3. 37: Dedeler köyü çamaşırhanesi (B. S. Saldamlı Arşivi, 2022)

Köyde aktif olarak kullanılan bir adet çamaşırhane bulunmaktadır. Çamaşırhane yapısı köy sakinleri tarafından ortak kullanılan bir alandır. Çamaşırhanenin içinde ateş yakılması için yapılan küçük bir ocak bölümü ve eşyaların asılması için yatayda ahşap elemanlar mevcuttur. Üst örtüsü ahşap sistemde beşik çatıyla kapatılmıştır. Çamaşırhane yapısında yıkamanın gerçekleştiği bölümün ortasında yaklaşık 30-40 cm derinliğinde bir havuz bulunmaktadır. Buna bitişik 40-50 cm eninde duvar boyunca uzanan su havuzu bulunmaktadır. Bu duvarın diğer tarafında pekmez yapım yeri bulunmaktadır.

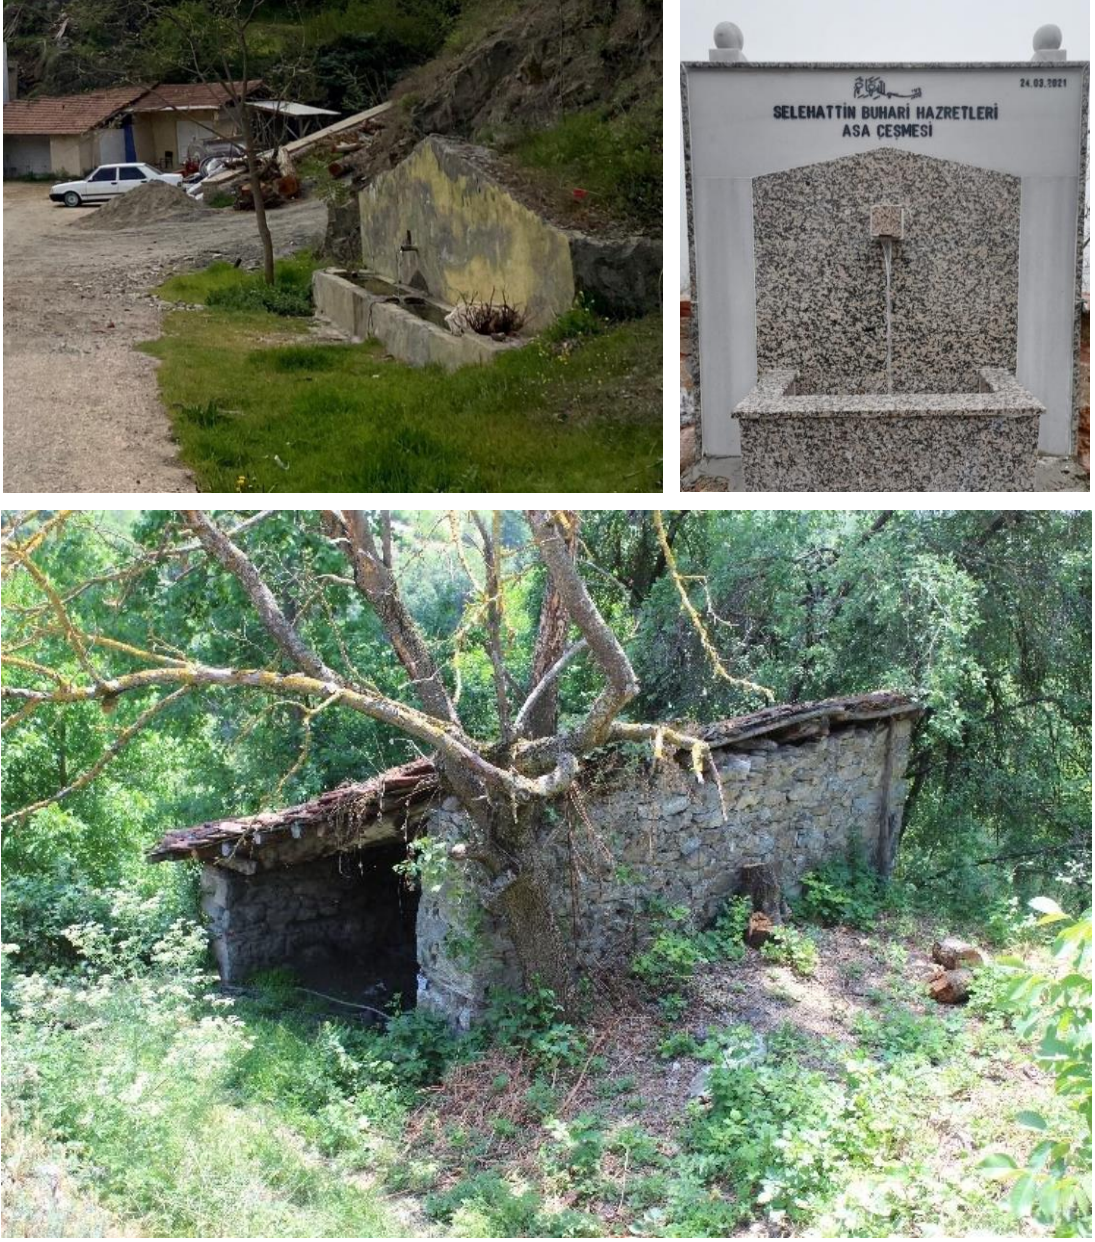
Şekil 3. 39: Dedeler köyünde çeşme örnekleri (B. S. Saldamlı, 2022)

Köyde on iki adet çeşme bulunmaktadır. Dedeler Köyü Cami'nin avlusunda vadi tarafındaki duvarında daha önce yukarıdaki bölümlerde bahsedilen “asa suyu” adlı çeşme bulunmaktadır. Köye gelen ziyaretçilerin mutlaka buradan su alma isteđi sonucunda en çok bu çeşmenin kullanıldığı söylenebilir. Köyün geleneksel dokusunda çeşmeler, üstü kapalı örtü içinde olan örneđi olmakla birlikte sokak kenarlarında açıkta bulunmaktadır. Köy halkından alınan bilgiye göre; çeşmelerin kaynađı köyün 2,5 km yakınındaki Pınarbaşı denilen mevkiden sağlanarak, depoya aktarılıp evlere dağıtılmaktadır. Tez alan çalışmaları sırasında yeni çeşmelerle birlikte eskiden yapılan çeşmelerin çoğunlukta olduđu ve bazı çeşmelerin sularının kesildiđi tespit edilmiştir.

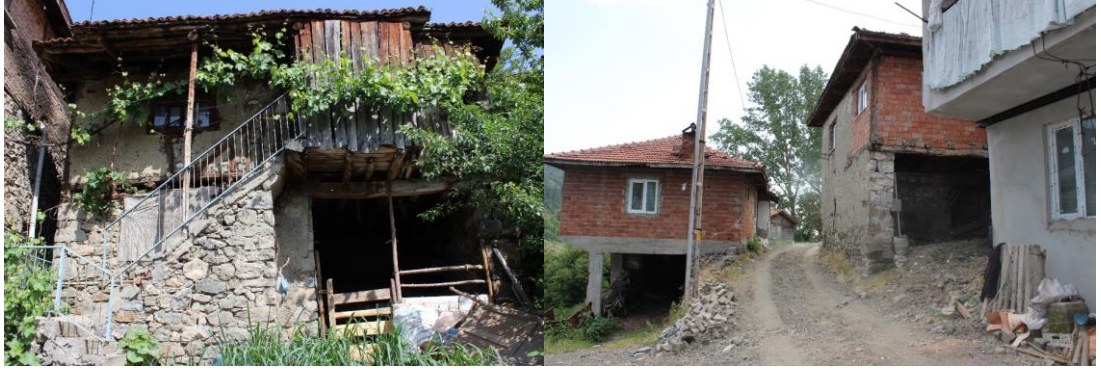
Şekil 3. 45: Dedeler köyünde giriş katın açık kullanıldığı örnekler (B. S. Saldamlı Arşivi, 2022)

Dedeler köyü geleneksel konut yapıları genellikle zemin+1 katlı olarak inşa edilmiştir. Köy halkının yaşam şekli ve ekonomik faaliyetlerinin konut yapısına etkisi olarak zemin ve birinci kat ilişkisi şekillenmiştir. Giriş katların hayvanların barınması için **yer evi**²⁶ olarak, üst katların ise yaşam alanı olarak kullanıldığı bir mekânsal ilişki görülmektedir. İki kanatlı kapılarla giriş sağlanan bu bölümler dam²⁷, kümes, odunluk olarak kullanılmaktadır. Köy halkından alınan bilgiye göre dam olarak kullanılan mekânın tavanın döşemesinde, yaşam alanına koku gitmemesi amacıyla tomruklar sıkı dizilmekte ve araları çamurla sıvanarak boşluk bırakmadan doldurulmaktadır.

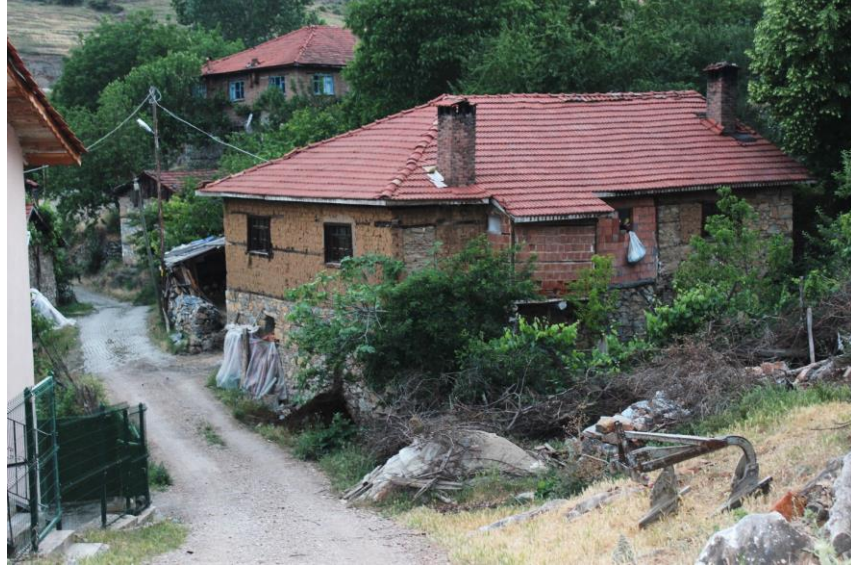
Şekil 3. 46: Zemin katın aktif olarak ahır işleviyle kullanıldığı örnek (B. S. Saldamlı Arşivi, 2022)

Geleneksel yöntemde kullanım sırasında biriken gübre duvardaki açıklıklardan dışarıya atılmaktadır (Şekil 3. 46). Köyde ahır işleviyle kullanılan zemin katın açık kullanıldığı örnekler de mevcuttur.

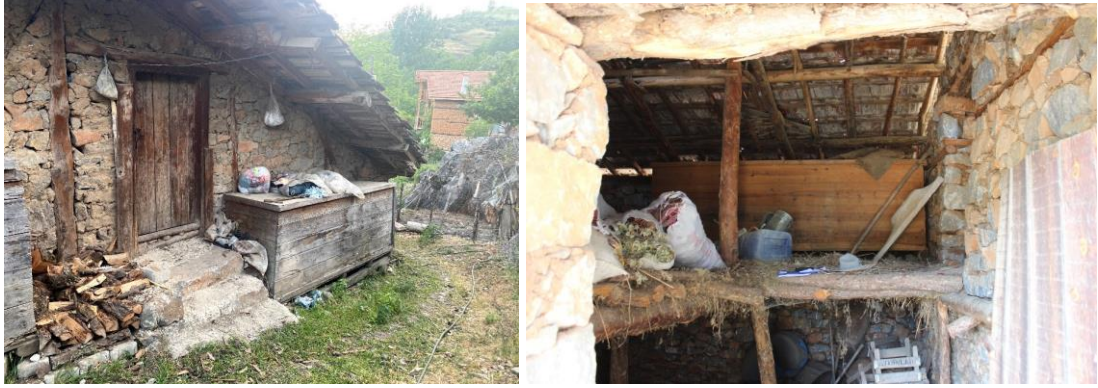
Şekil 3. 47: Sarpın kullanım örnekleri (B. S. Saldamlı Arşivi, 2022)

Günümüzde hayvancılık yapılmayan konutlarda bu bölümün boş olduğu veya müstemilat-depo işlevi ile kullanıldığı tespit edilmiştir. Bazı konutların bu bölümlerinde yöreye özgü olan “sarpın” adındaki yıllık yapılan erzakın konulduğu bir nevi kiler işlevinde kullanılan, ahşaptan yapılmış büyük ölçülerde kapaklı malzeme

bulunmaktadır. Köyde evin dışında samanlık yapısı içinde, eve bitişik yerleştirilerek kullanılan sarpın örneklerine de rastlanmıştır.

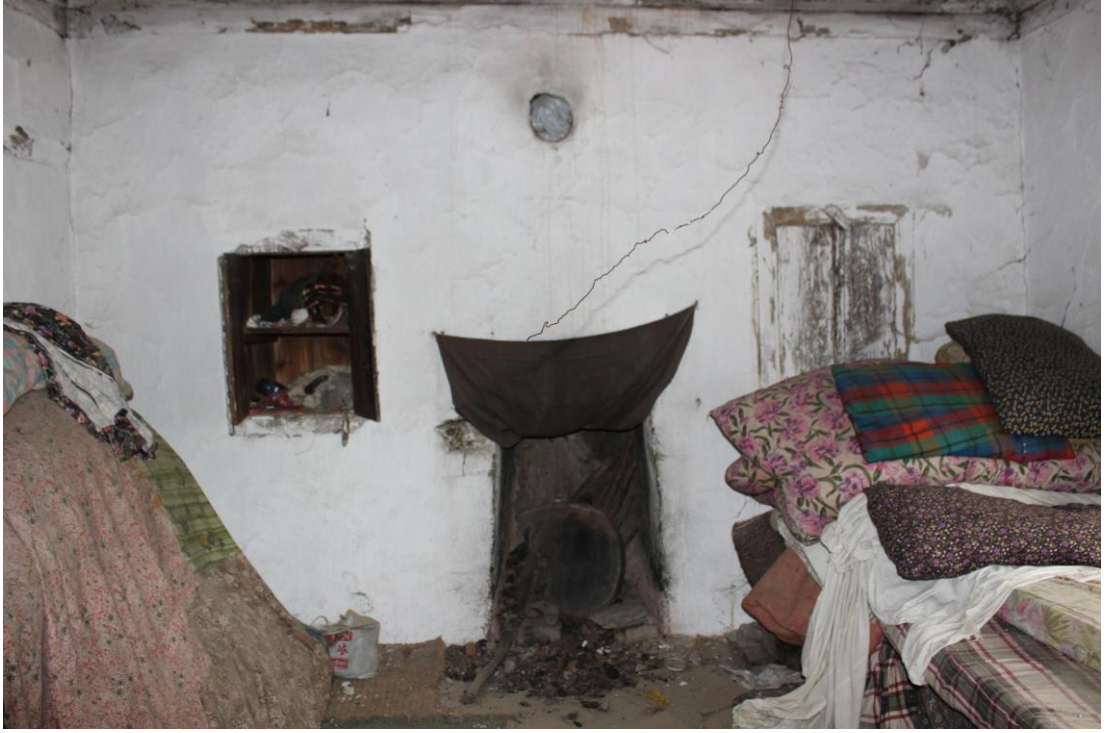
Şekil 3. 50: Geleneksel konutta ocaklık (B. S. Saldamlı Arşivi, 2022)

terimiyle “ışıklık”, “ocaklık” ve “gusülhane” bulunmaktadır. Işıklık, elektrik kullanılmadığı dönemde sofa ve oda arasında bulunan, gaz lambasının konularak iki bölümün de aydınlatılması amaçlanan cam ile yapılmış bir ögedir. Ocaklık geçmişte yemek pişirmek ve ısınmak için kullanılırken, güncel durumda soba kullanıldığı için işlevini kaybetmiştir. Ocaklıkların yanında nişler mevcuttur. İç mekân elemanlarından bir diğeri de “seki” adı verilen oturma elemanıdır. Odalarda sabit olarak bulunan sedir şeklindeki oturma elemanın uç kısımlarında bulunan sandık biçimindeki bölümler temizlenme ihtiyacını karşılamak için gusülhane olarak kullanılmaktadır. Bu öge günümüzde işlevini yitirmiştir.

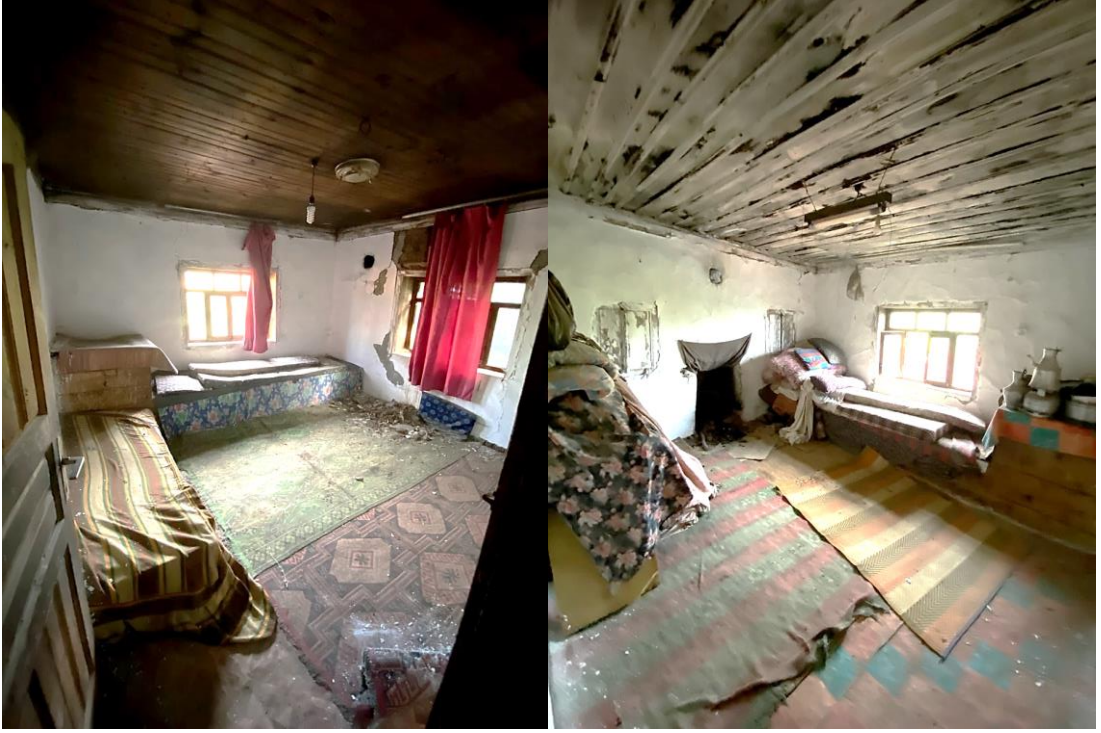
Şekil 3. 51: Geleneksel konut oda yapısı, sedir ve gusülhane (B. S. Saldamlı Arşivi, 2022)

Odalar misafirlerin ağırlandığı, yemek yeme, oturma, temizlenme, yatma gibi kullanımları karşılayan mekânlardır. Köy genelinde sofadan giriş sağlanan birimler genellikle kare veya kareye yakın dikdörtgen planlı olmakla birlikte farklı boyutlardadır. Köyde geleneksel konut yapısı örneğinde oda içinde yörede kullanılan

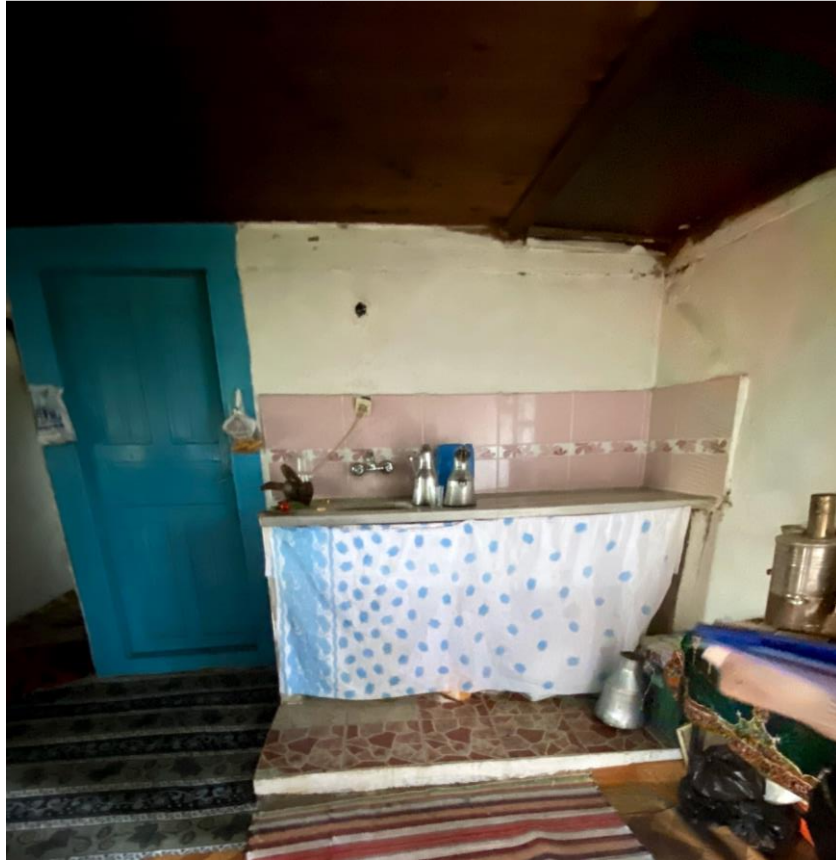
Şekil 3. 53: Sofanın kenarında kullanılan mutfak (B. S. Saldamlı Arşivi, 2022)

Geleneksel konut yapılarında bazı evlerde sofanın bir köşesinde tezgâh bulunmakta ve mutfak kullanımı bu bölümde olmaktadır. Mutfağın ayrı bir mekân olarak kullanıldığı örnekler de mevcuttur. Geçmişte yemek pişirme yeri olarak ocaklık kullanılırken günümüzde evye, tezgâh gibi eklemelerle mutfak kullanılmaktadır.

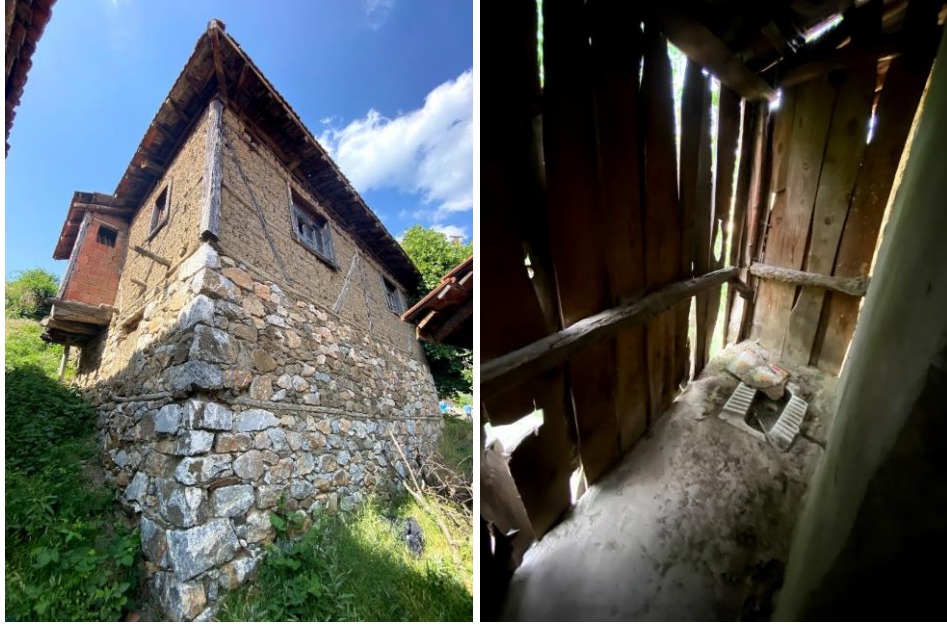
Şekil 3. 54: Hela eki örnekleri (B. S. Saldamlı Arşivi, 2022)

Köy genelinde geleneksel konut yapılarında bulunan hela ekleri cephelerde çıkma olarak karşımıza çıkmaktadır. Birinci kat yaşam alanında bulunan helaların ahşap veya tuğla malzeme ile kapatıldığı görülmektedir. Bu çıkmalar payanda ya da dikmelerle taşınmaktadır.

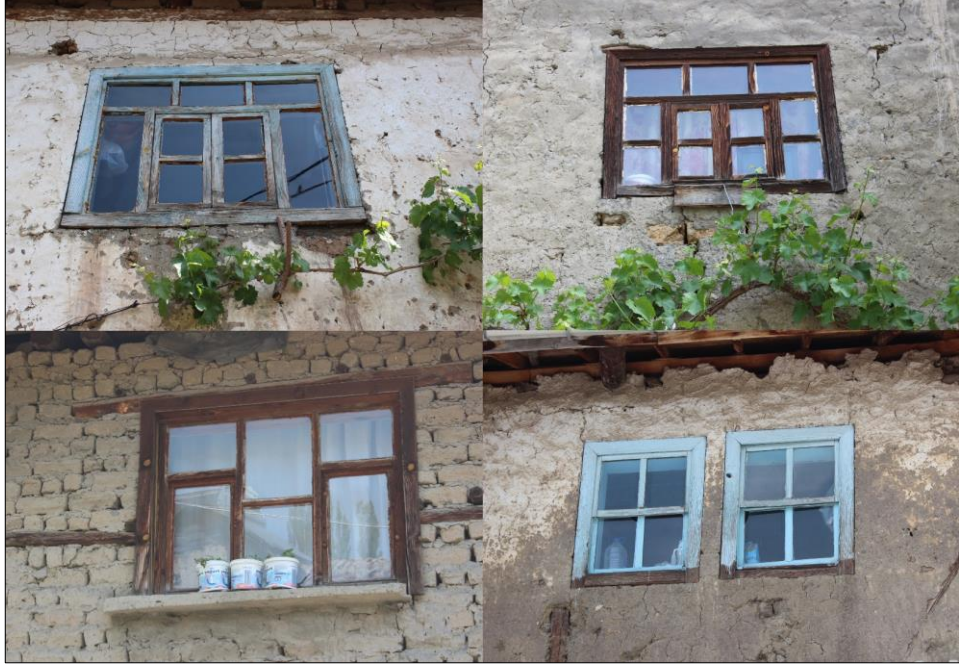
Şekil 3. 58: Dedeler köyü geleneksel konutlarında pencere örnekleri (B. S. Saldamlı Arşivi, 2022)

Dedeler köyü geleneksel konut tipinde pencerelerin farklı tip ve boyutlarda olduğu, çoğunlukla ahşap malzeme kullanıldığı görülmektedir. Köyün geneline bakıldığında; pencereler sade ve çift kanatlı olarak karşımıza çıkmaktadır. Mevcut durumda köyde bazı yenilenen pencere doğramalarının PVC ile değiştirildiği, mevcut pencere açıklığının genişletilip büyük doğramalar takıldığı ya da boşluğun tamamen kapatıldığı görülmektedir.

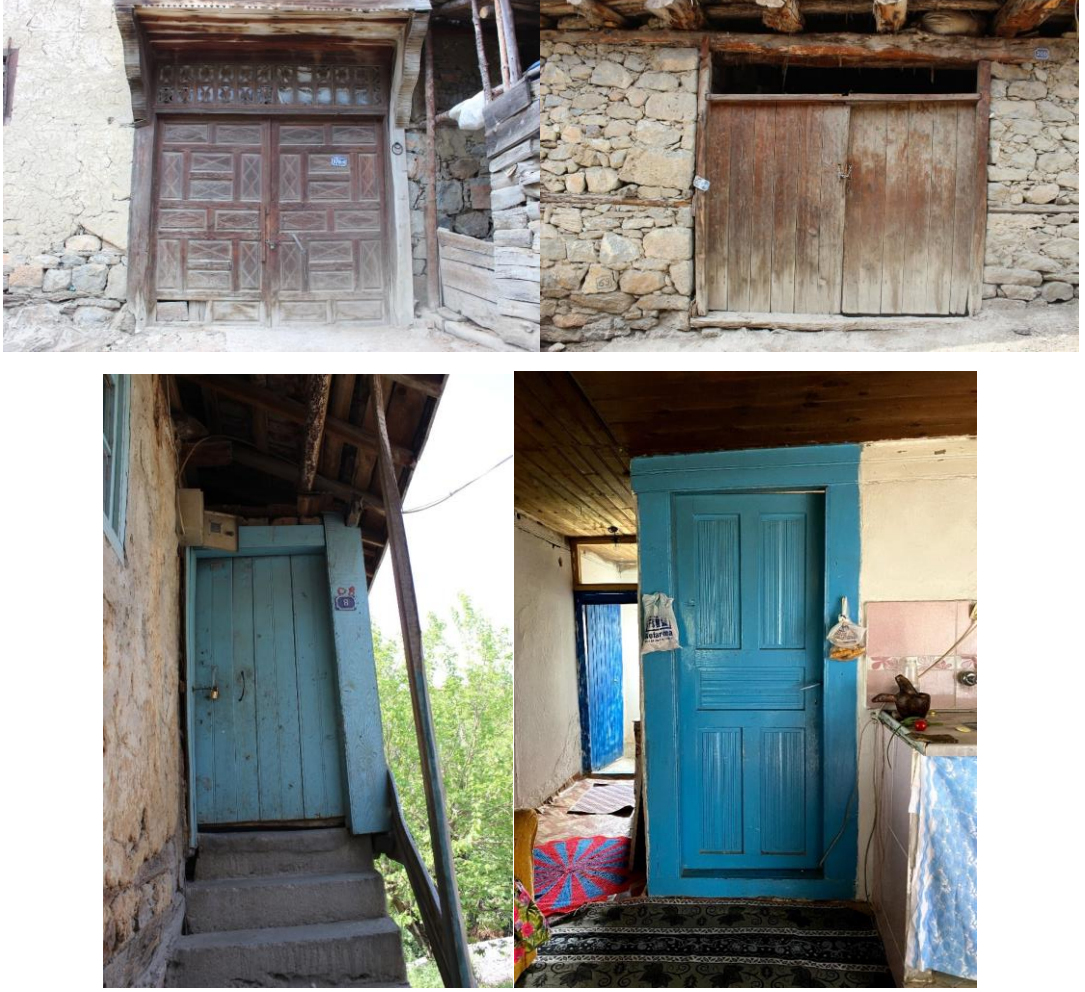
Şekil 3. 59: Dedeler köyü geleneksel konutlarında kapı örnekleri (B. S. Saldamlı Arşivi, 2022)

Dedeler köyü geleneksel konut tipinde zemin kat giriş kapılarında çift kanatlı ahşap, yaşam alanına giriş sağlanan birinci kat kapılarında tek kanatlı ahşap kapı kullanılmıştır. Genel olarak ahşap işçiliğine rastlanmayan sade kapılar, hayvanların geçebileceği genişlikte yapılmıştır. Bazı örneklerde iki kanatlı kapılar üzerinde dikdörtgen ahşap kafes veya camdan ışıklık bulunmaktadır. İç mekânda ahşap

malzemeden tek kanatlı kapılar kullanılmıştır. Mevcut durumda köyde yenilenen bazı kapılarda ahşap yerine demir kapı kullanıldığı görülmüştür.

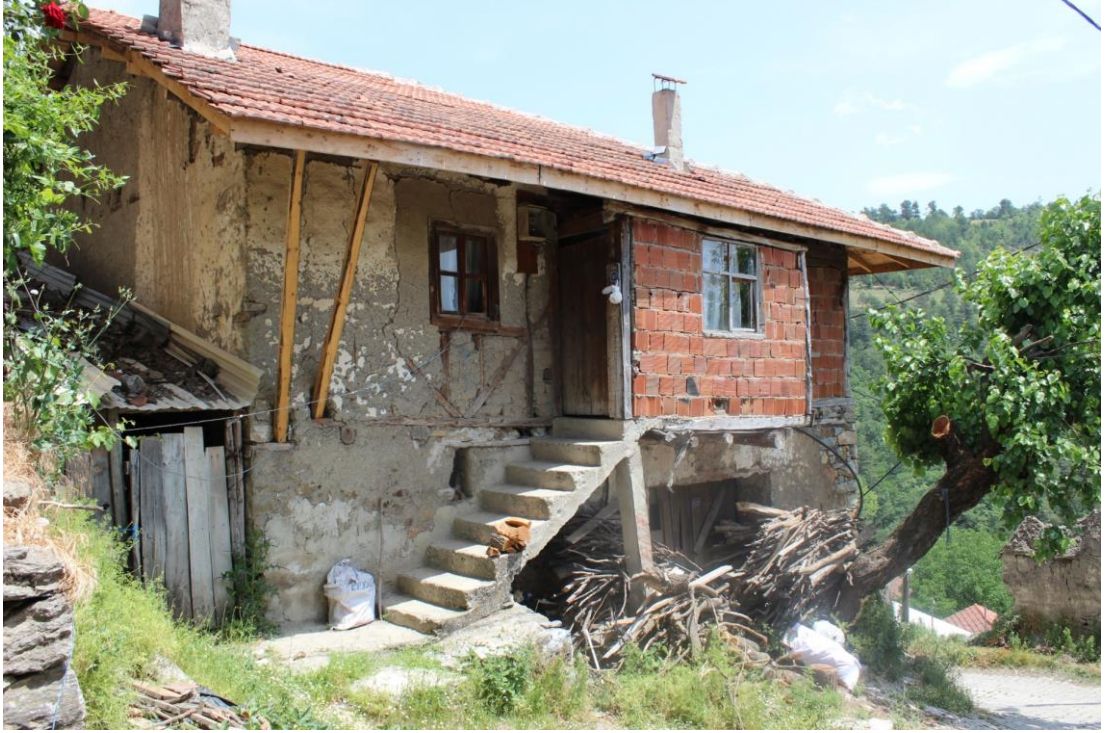
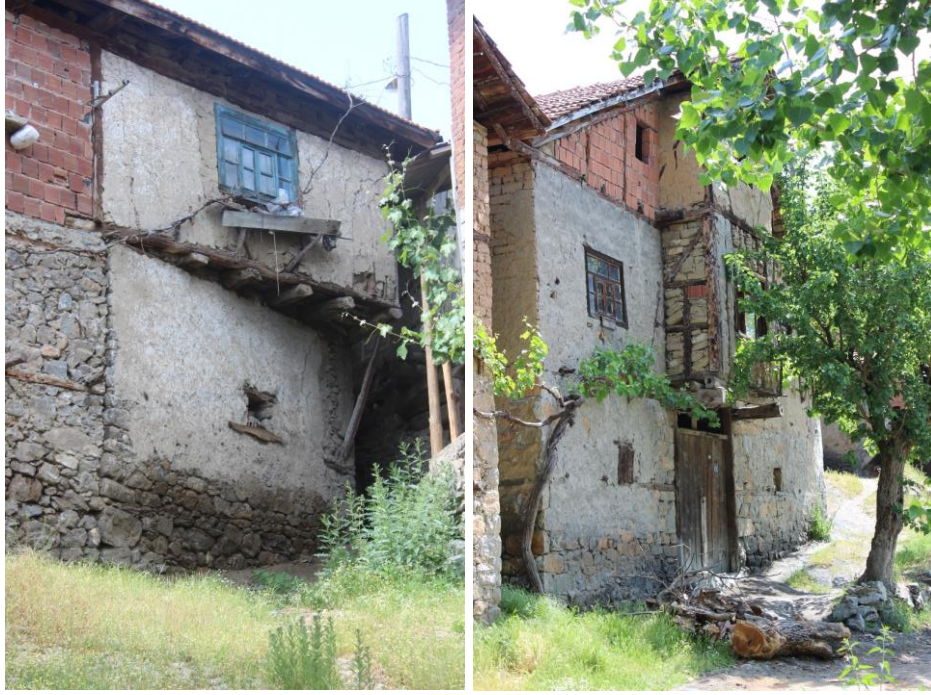
Şekil 3. 60: Köy evlerinde çıkma örnekleri (B. S. Saldamlı Arşivi, 2022)

Çıkmalar cepheye hareketlilik veren mimari öğelerdir. Odaların genişletilmesi, manzaraya yönelme, parsellerin şekline göre üst kattaki odalarda dik açının sağlanması gibi amaçlarla yapılmaktadır. Köyde görülen konut tipinde çoğunlukla karşımıza çıkan çıkmalar birinci katta merdivenle yaşam alanına girişin sağlandığı cephe elemanı olarak görülmektedir. Bu çıkmalar döşeme girişinin cephede uzatılması ve giriş

üzerine taban yapıp ahşap dikmeler eklenmesiyle oluşturulmaktadır. Alt kat duvarında ahşap hatıla dayanan payandalarla taşıtılan çıkmalar da bulunmaktadır. Yapıda zemin kat cephesine göre paralel yapılan çıkmalar, **dik çıkma** olarak adlandırılmaktadır. Yapıda parselin açılı olduğu durumlarda üst katta dik açılı duvar oluşturmak için yapılan çıkmalara ise **açılı çıkma veya gönyeli çıkma** denilmektedir. Dedeler köyü geleneksel konut tipinde cepheler genellikle düz olmakla birlikte, çıkmalara rastlanılan örnekler de mevcuttur. Bu örneklerde çıkmaların birinci katta, kapalı ve sokak cephesinde olduğu görülmektedir.
