**KIRSAL MİRASIN KORUNMASI VE
SÜRDÜRÜLEBİLİRLİĞİ ÜZERİNE BİR İNCELEME:
BURSA DEDELER KÖYÜ**

YÜKSEK LİSANS TEZİ

Tez çalışması kapsamında kırsal miras özelliğine sahip Bursa ili, Keles ilçesine bağlı Dedeler köyü, korumanın sürdürülebilirliği bağlamında incelenmiştir.

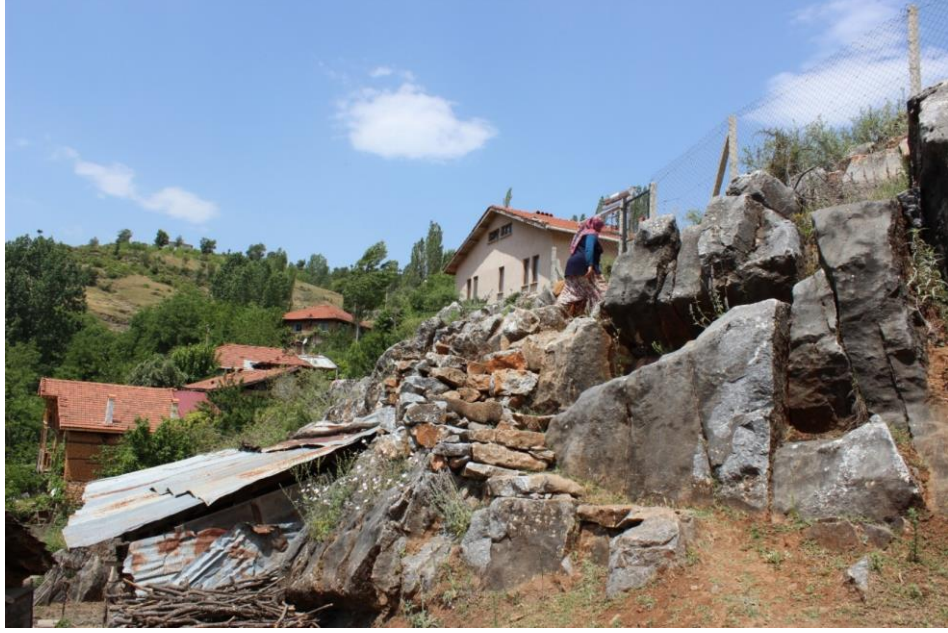
Şekil 3. 62: Dedeler köyü sokak ulaşımı için taştan yapılan merdiven örneği (B. S. Saldamlı Arşivi, 2022)

Köyün konut yapılarında genellikle zemin katı ve yaşam alanı olan birinci katın girişlerinin ayrı olması nedeniyle, birinci kata ulaşımı sağlayan merdivenler cephede yapıya bitişik olarak görülmektedir. İç mekânda katlar arasında geçiş sağlamak amacıyla yapılan merdivenler yer evinden²⁸ başlayarak üst katta sofaya ulaşmaktadır.

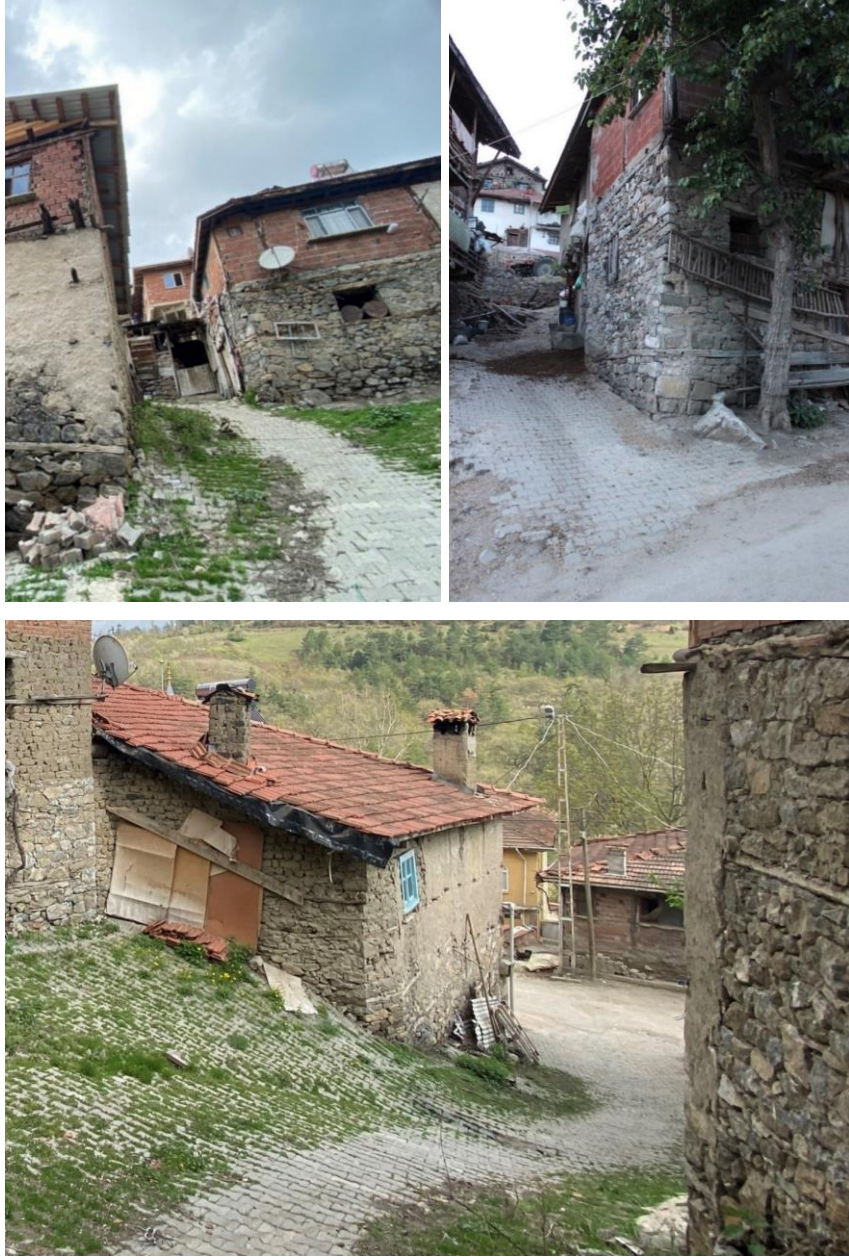
Köşe pahı, sokaklarda köşe geçişlerinin kolaylaşması için mimaride köşelerin yumuşatılarak inşa edilmesidir. Bazı köy evlerinin sokaklarda köşeye denk gelen kısımlarında pah yapılmıştır. Bu pahlar 70-80 cm ölçülerinde olmakla birlikte genellikle zemin katlarda mevcuttur.

Şekil 3. 64: Dedeler köyü geleneksel konutlarında köşe pahı örnekleri (B. S. Saldamlı Arşivi, 2022)

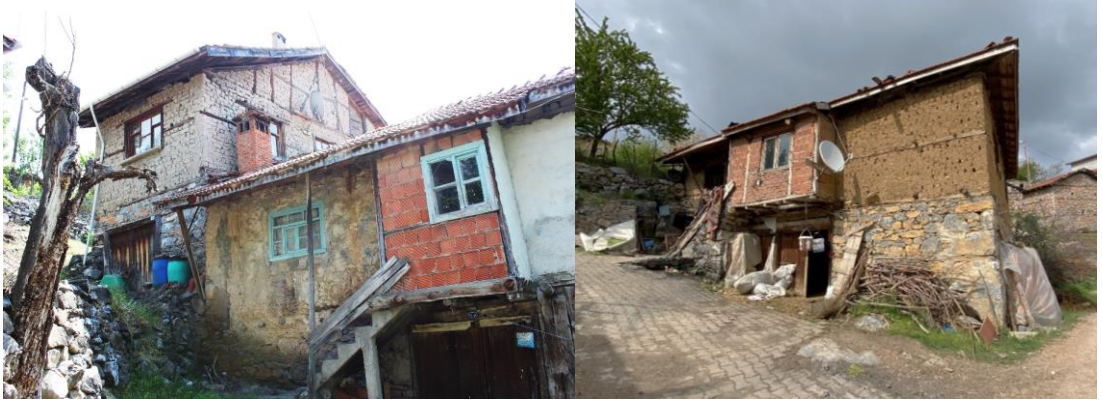
Zeminde taşıyıcı duvarlar ahşap hatıl kullanılarak yaklaşık 60-80 cm eninde, köşelere büyük taşlar getirilerek kaba yonu moloz taş örgüdür. Birinci kat yüksekliğine kadar devam eden sistemin eğimli arazideki konut örneklerinde eğim oranında toprağa temas eden cephede beden duvarı devam etmektedir.

Şekil 3. 66: Konutlarda çoklu malzeme kullanımı örnekleri (B. S. Saldamlı Arşivi, 2022)

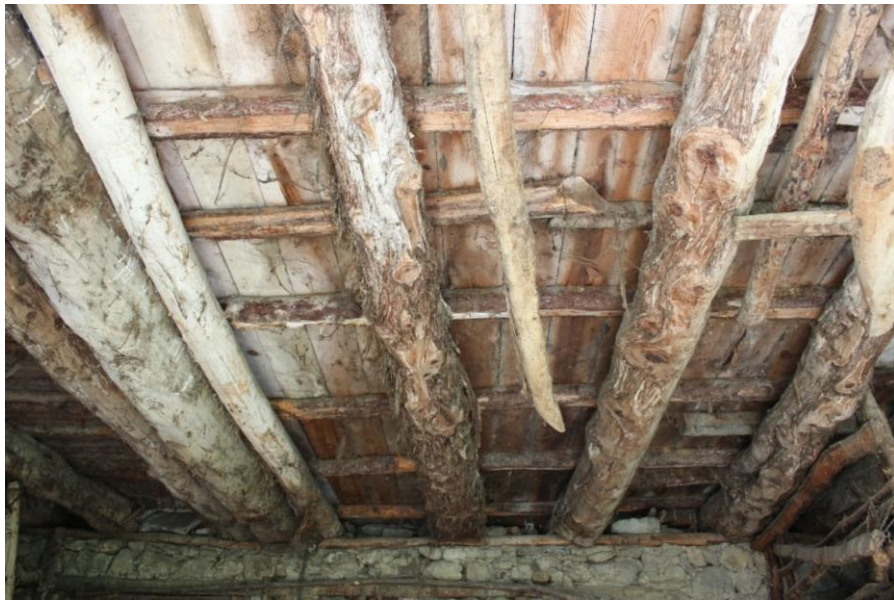
Şekil 3. 68: Zemin kat-birinci kat arası döşeme örneği (B. S. Saldamlı Arşivi, 2022)

Köy genelinde zemin katlarda sıkıştırılmış toprak kullanıldığı görülmüştür. Katlar arası döşeme ve çatı sistemlerinde ise ahşap malzeme kullanılmaktadır. Döşemelerde, kiriş üzerine çakılan ahşaplar yaklaşık 20-30 cm genişliğinde, 2-3 cm kalınlığındadır. Geleneksel konutlarda çoğunlukla tek tabanlı döşeme tipi görülmekte, çift tabanlı ahşap yapım sistemiyle inşa edilmiş örneklerle de rastlanmaktadır.

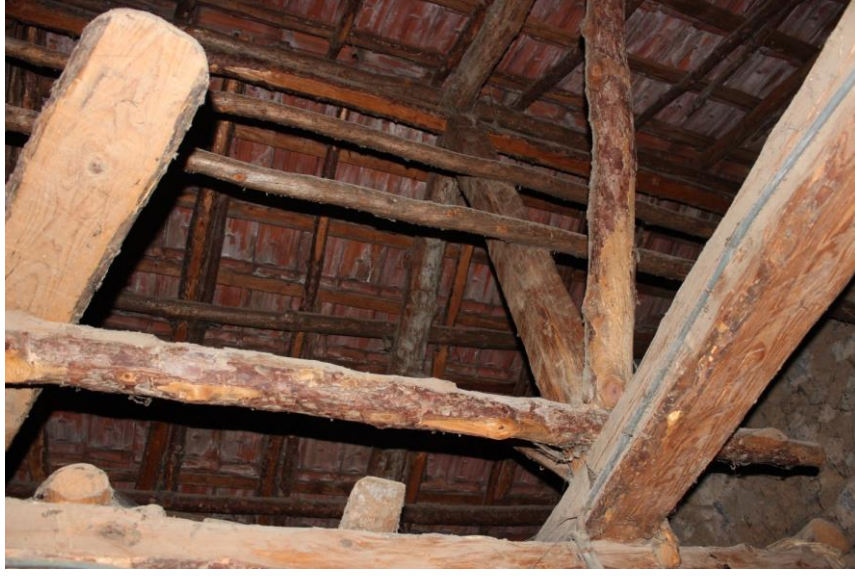
Şekil 3. 69: Çatı sistemi örneği (B. S. Saldamlı Arşivi, 2022)

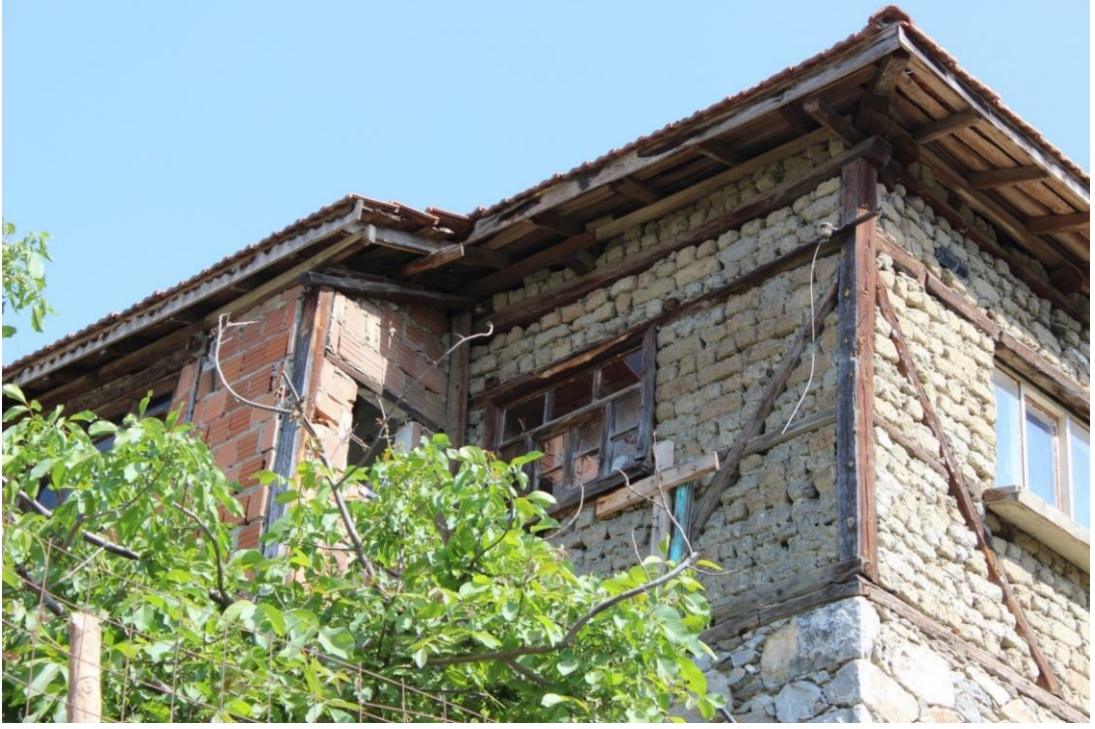
Şekil 3. 70: Hıms sistemde kerpiç kullanımı örneği (B. S. Saldamlı Arşivi, 2022)

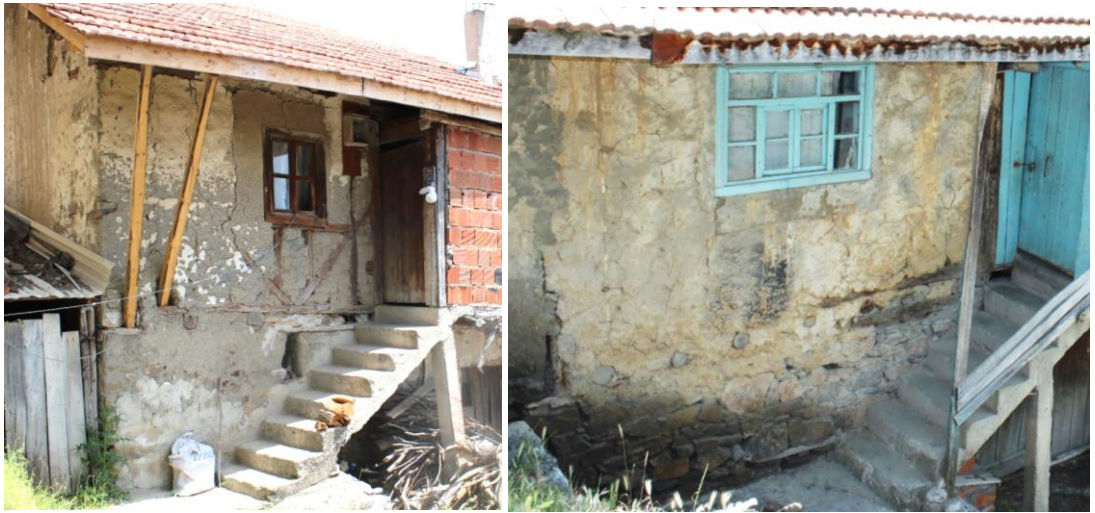
Şekil 3. 71: Konut yapısında cepheden döşeme kirişlerinin görünüşü (B. S. Saldamlı Arşivi, 2022)

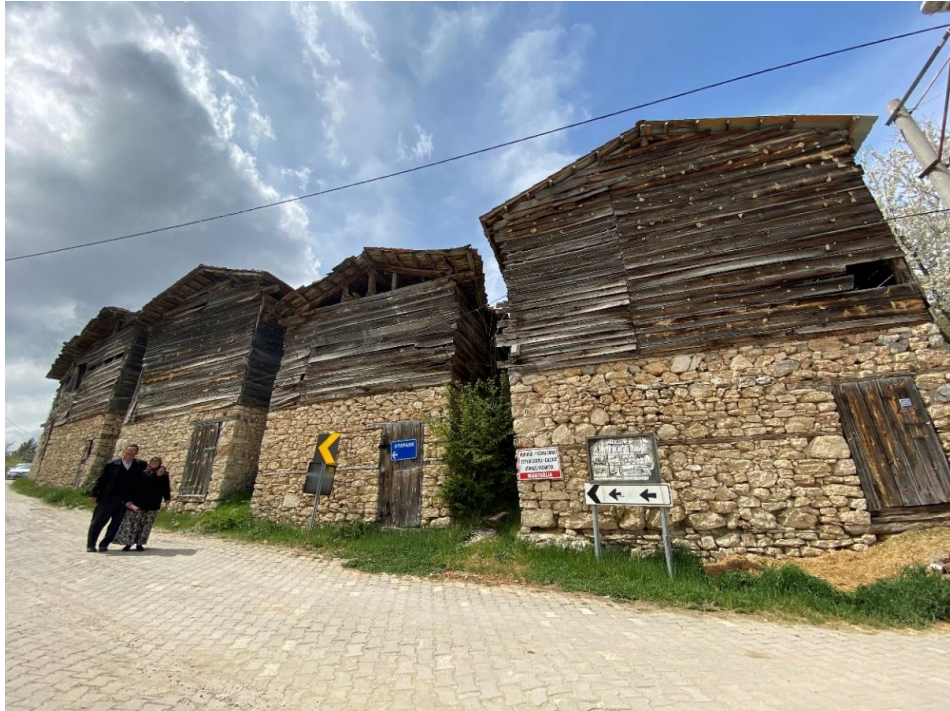
Şekil 3. 72: Gököz köyü samanlık yapısı örnekleri (B. S. Saldamlı Arşivi, 2022)

Dedeler köyünde yerle özgü mimari yapı olarak önemli bir öge olan samanlık yapıları simge niteliğinde sayılabilir. Başka yörelerde ambar olarak da adlandırılan yapılara köyde samanlık denilmektedir. Dağ yöresinde köye yakın başka yerleşimlerde de benzer tipte örnekler bulunmaktadır (Şekil 3.72). Köyde harman yeri adı verilen alanda 349 ve 352 sayılı adalarda birlikte bulunan samanlık dizileri yerleşim dokusu içinde dikkat çekici özellikte bir silüet ortaya koymaktadır (Şekil 3.73). Köyde hayvancılık yapılan dönemde samanların depolanması amacıyla inşa edilmiş samanlık yapıları ayırık nizamda karşımıza çıkmaktadır. Samanların depolanması, harman yeri adı verilen alanda köy halkı tarafından ortaklaşa yapılmaktadır. Harman yapılırken düven kullanılmakta ve bunun için düz araziye ihtiyaç duyulmaktadır. Sarp araziye sahip köyde samanlıkların olduğu bölgede diğer yerlere kıyasla daha az eğimli boş alanlar bulunmaktadır. Ayrıca köy halkından alınan bilgiye göre; samanlıklar köy evlerinde yaşanacak olası bir yangın durumunda hayvanların yemlerinin zarar görmemesi için köyün uç kısmına yapılması gözetilmiştir. Köy halkı burada ekin harmanını birlikte yaptıktan sonra her hane samanını kendi samanlığına taşımaktadır.

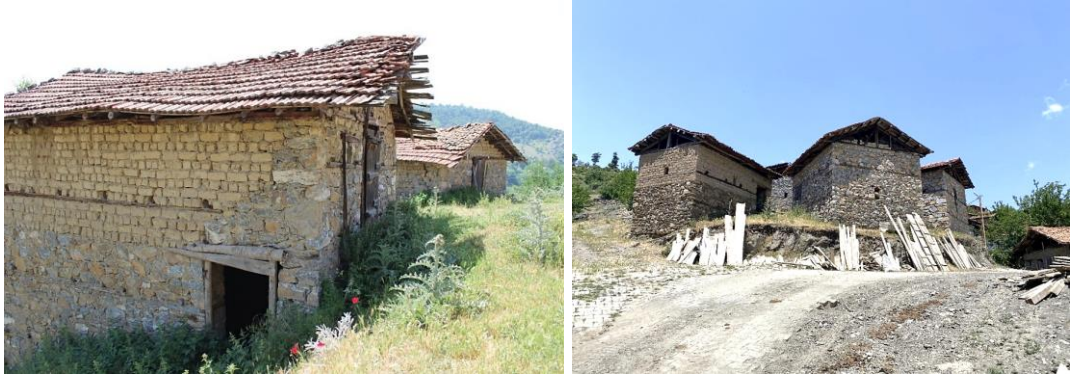
Topografyaya uyumlu olarak inşa edilen yapılarda eğim kullanılarak iki farklı kottan giriş sağlanmıştır. Katlara ayrı giriş olmasına karşın yapı tek mekândan oluşmaktadır. Kat arası döşemeler samanların depolanması ve taşınması için yapılmış, katlar arası sabit merdiven ile geçiş bulunmamaktadır. Bu kullanımda samanlar yapıya üst kapıdan konulur, alırken ise alt kapıdan alınır. Eğimli arazide inşa edilen geleneksel samanlık tipinde yapı, üst kota kadar moloz taş ile yığma sistemde yapılan beden duvarları üzerinde yükselmekte; birinci katın ise yığma kerpiç, yığma taş, ahşap karkas sistem veya ahşap kaplama gibi farklılık gösteren yapım tekniklerinde yapıldığı görülmektedir. Yapılar özgün halinde beşik çatı ile örtülüdür.

Şekil 3. 74: Samanlık yapıları (B. S. Saldamlı Arşivi, 2022)

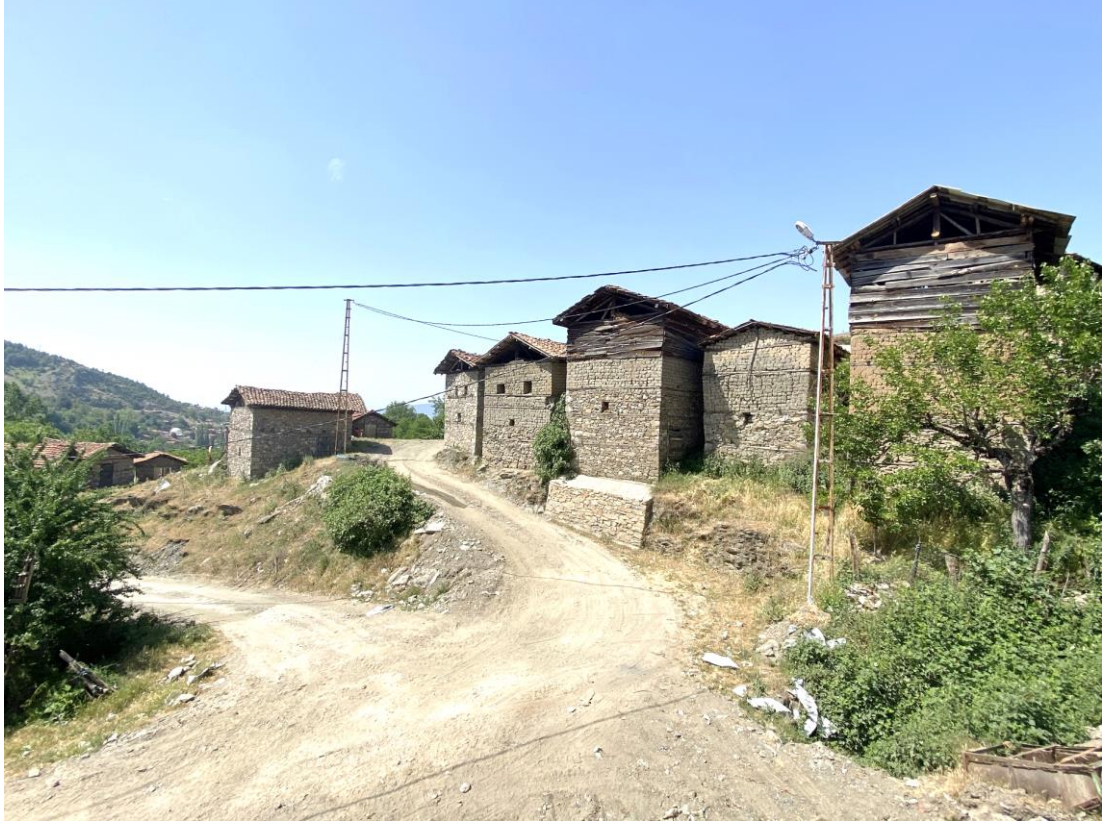
Şekil 3. 75: Samanlık yapıları (B. S. Saldamlı Arşivi, 2022)

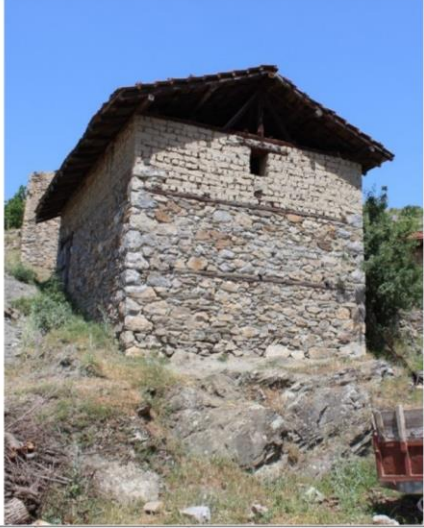
KIRSAL YAPI ENVANTERİ				Envanter No: 1			
Yerleşme Adı	Dedeler Köyü		Ada	349			
İli	Bursa		Parsel	11			
İlçesi	Keles		Yapı Türü	Samanlık			
Taşıyıcı Sistem	Yığma taş + Yığma kerpiç		Sağlamlık durumu	Orta			
Örtü Türü	Beşik çatı		Kullanım durumu	Kullanılıyor/Girilemedi			
Örtü Malzemesi	Marsilya kiremit + Alaturka kiremit		Yapım Tarihi				
Kat sayısı	Z+1 katlı			Altyapı	Kanalizasyon <input type="checkbox"/>	Elektrik <input type="checkbox"/>	Telefon <input type="checkbox"/>
	Bodrum <input type="checkbox"/>	Ara kat <input type="checkbox"/>	Çatı odası <input type="checkbox"/>				
Genel Tanım	Yapı geleneksel yöntem ve malzemelerle inşa edilmiş bir samanlık yapısıdır. Yapıya batı cephesinden üst kotta bir adet ve güney cephesinden bir adet kapıyla giriş sağlanmaktadır. Beşik çatı üzeri marsilya kiremit ile örtülü olmakla birlikte kuzey cephesindeki bir bölümde eski alaturka kiremit bulunmaktadır.

Yapım Tekniği ve Malzeme	Yapı ahşap hatıllı moloz taş duvar ile yığma tekniğinde inşa edilmiştir. Yapının batı cephesinde çatı kalkan duvarı bölümü ve doğu yönüne doğru döşeme hizasına kadar olan bir kısmı kerpiç bloklar ile yığma tekniğinde yapılmıştır. Döşeme ve dikmeler ahşap sistemle inşa edilmiştir. Doğu cephesinde kalkan duvarı açıktadır Ahşap çatı sistemi görülmektedir. Çatı örtüsünde marsilya kiremitle yenileme yapılmış ve küçük bir kısmında alaturka kiremit kalmıştır.

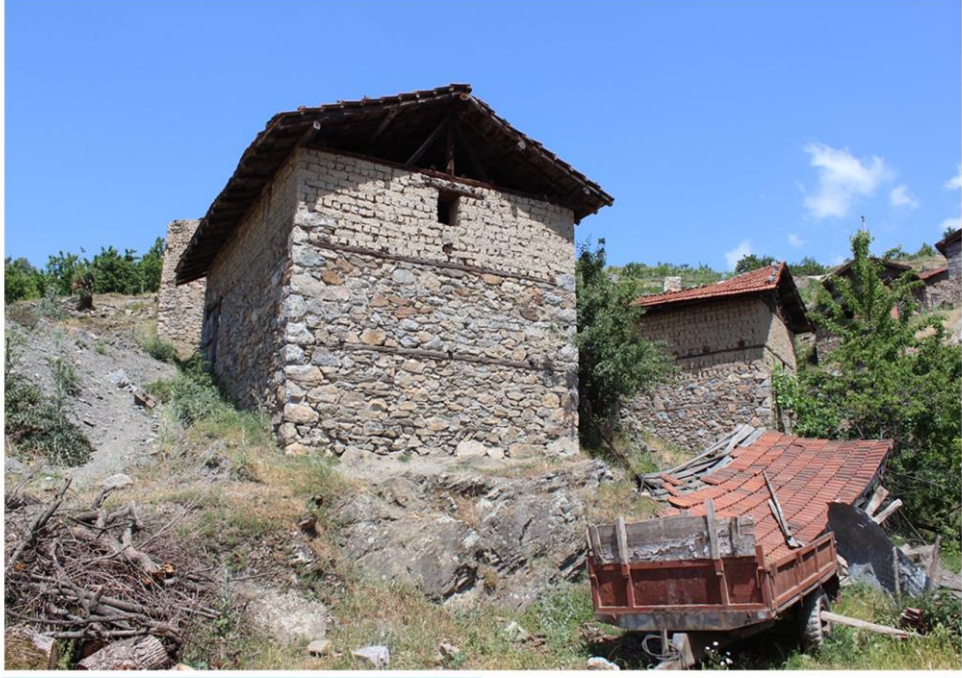
Envanter No:1

Sağlamlık Durumu/ Gözlem ve Değerlendirme	Eğimli arazide iki cepheden alçak kapılarla giriş sağlanarak inşa edilmiş yapıda güney cephesindeki pencere açıklığından başka açıklık bulunmamaktadır. Yapısal işlevini sürdürmekte olan yapıda ağır strüktürel hasarlar görülmemiştir.

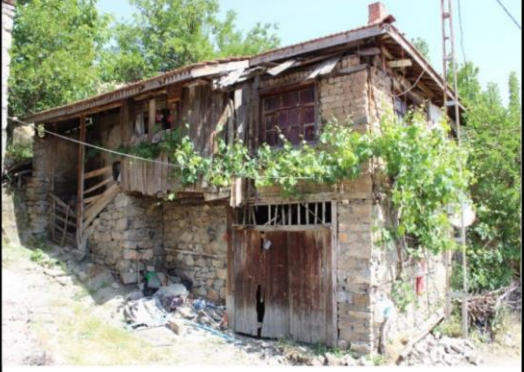
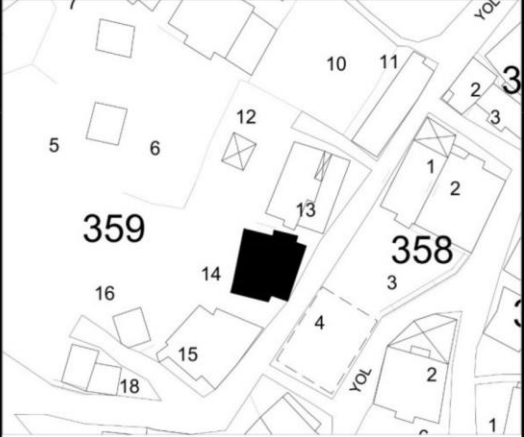
Envanter No:2

Yapım Tekniği ve Malzeme	Yapının zemin katı ahşap hatıllı moloz taş duvar ile yığma tekniğinde inşa edilmiştir. Üst katta ise ahşap karkas arasında kerpiç dolgu hıms sistemi görülmektedir. Yapının yol cephesinde bir kısmı kireç boyalıdır. Üst kata ulaşımı sağlayan merdiven yığma taşla oluşturulmuş, ahşap korkulukları bulunmaktadır. Üst kat kapı önü sahanlığı ahşap kaplamadır. Çatı sistemi kırma çatı ve üzeri Marsilya kiremit ile örtülüdür.

Bezeme-Devşirme Malzeme	Saçak altları açıkta olan sade bir yapıdır. Devşirme malzeme kullanılmamıştır.						
Sağlamlık Durumu/ Gözlem ve Değerlendirme	Yapıda ağır strüktürel hasarlar bulunmamakta, yapı dönemsel kullanılmaktadır. Alt kat dam girişinde iki kanatlı ahşap kapısı bulunmaktadır. Mevcutta ahşap pencere doğramaları bulunmaktadır. Çatıda kiremit altı tahtalarında yer yer bozukluklar görülmektedir.

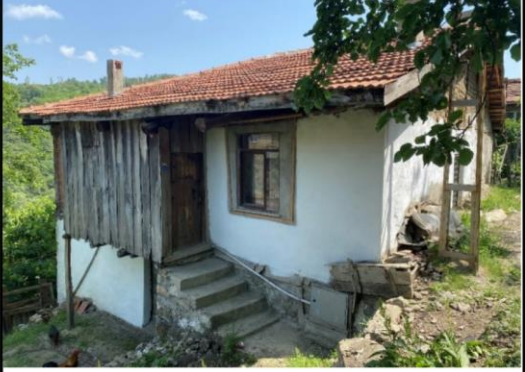
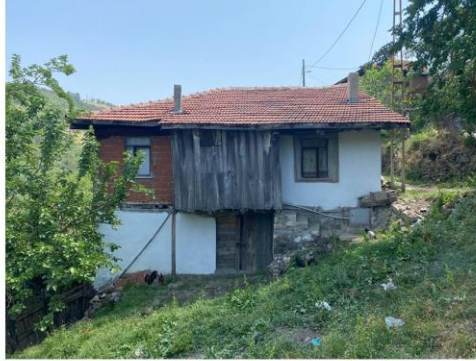
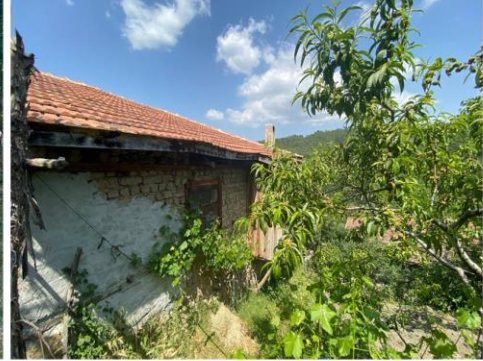
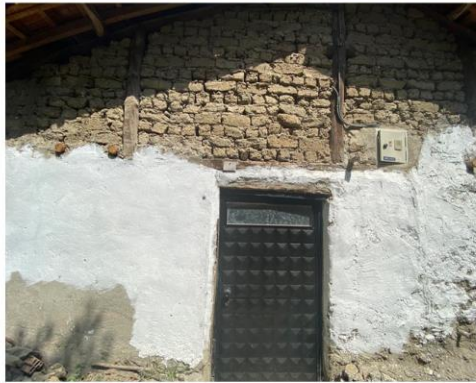
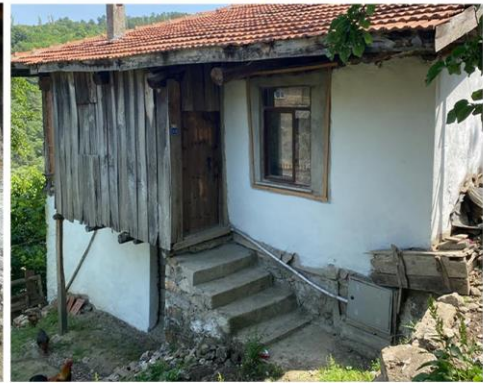
Envanter No:3

Yapım Tekniği ve Malzeme	Yapının zemin katı ahşap hatıllı moloz taş duvar ile yığılma tekniğinde inşa edilmiştir. Üst katta ise ahşap karkas arasında kerpiç dolgululu hımmış sistemi görülmektedir. Yapının bazı cepheleri çimento sıva yapılmıştır. Kuzey cephesinin bir bölümü tuğla ile yenilenmiştir. Güney cephesinde ahşap kaplama hela eki bulunmaktadır. Üst kat kapı önü sahanlığı ahşap kaplamadır. Çatı sistemi kırma çatı ve üzeri Marsilya kiremit ile örtülmüştür.

Bezeme-Devşirme Malzeme	Saçak altları açıkta olan sade bir yapıdır. Devşirme malzeme kullanılmamıştır.						
Sağlamlık Durumu/ Gözlem ve Değerlendirme	Yapıda ağır strüktürel hasarlar bulunmamaktadır. Konut yapısı dönemsel kullanılmaktadır. Alt kat girişinde ahşap kapısı bulunmaktadır. Kuzey cephesinde eski pencere boşluğu daraltılmış, çıkma ahşap pencere doğramaları bulunmaktadır.

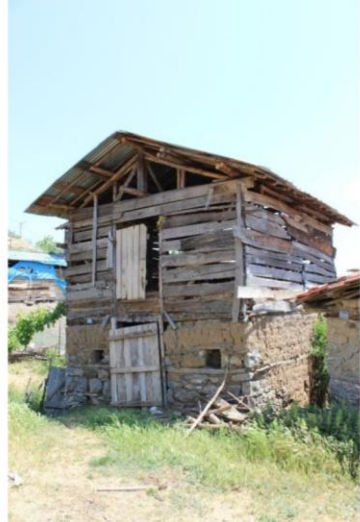
KIRSAL YAPI ENVANTERİ				Envanter No: 4			
Yerleşme Adı	Dedeler Köyü		Ada	349			
İli	Bursa		Parsel	6			
İlçesi	Keles		Yapı Türü	Samanlık			
Taşıyıcı Sistem	Yığılma taş + Yığılma kerpiç + Ahşap kaplama		Sağlamlık durumu	Orta			
Örtü Türü	Kırma çatı		Kullanım durumu	Kullanılıyor/Girilemedi			
Örtü Malzemesi	Metal çatı sacı		Yapım Tarihi				
Kat sayısı	Z+1 katlı			Altyapı	Kanalizasyon <input type="checkbox"/>	Elektrik <input type="checkbox"/>	Telefon <input type="checkbox"/>
	Bodrum <input type="checkbox"/>	Ara kat <input type="checkbox"/>	Çatı odası <input type="checkbox"/>				
Genel Tanım	Yapı geleneksel yöntem ve malzemelerle inşa edilmiş bir samanlık yapısıdır. Batı-doğu yönünde eğimli arazide inşa edilen sade bir yapıdır. Yapının batı cephesinde birinci ve ikinci katında, ayrıca kuzey cephesinde de bir kapı bulunmaktadır.						
Yapım Tekniği ve Malzeme	Eğimin olduğu doğu cephesindeki beden duvarı ahşap hatıllı moloz taş ile yığılma tekniğinde yapılmıştır. Zemin kat ahşap hatıllı kerpiç ile yığılma tekniğinde inşa edilmiştir. Birinci kat ise ahşap konstrüksiyon üzerine ahşap kaplama olarak yapılmıştır. Kapılar ahşaptır. Batı cephesinde kapının iki yanında açıklık, doğu cephesinde de iki katta orta kısımda açıklık bulunmaktadır. Döşeme ve dikmeler ahşap sistemle inşa edilmiştir. Çatı alın duvarı açıktadır. Kırma çatı üzeri metal çatı sacı ile örtülüdür.

Sağlamlık Durumu/ Gözlem ve Değerlendirme	Yapısal işlevini sürdürmekte olan yapıda ağır strüktürel hasarlar görülmemiştir. Duvarlardaki kerpiç blokların ve kerpiç sıvaların zamanla dökülmesinden dolayı boşluklar oluşmuştur.

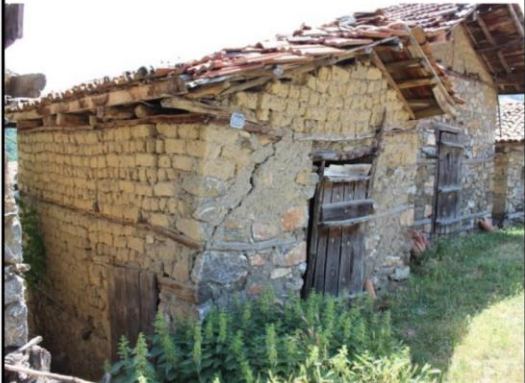
KIRSAL YAPI ENVANTERİ				Envanter No: 5			
Yerleşme Adı	Dedeler Köyü		Ada	349			
İli	Bursa		Parsel	7			
İlçesi	Keles		Yapı Türü	Samanlık			
Taşıyıcı Sistem	Yığma taş + Yığma kerpiç		Sağlamlık durumu	Kötü			
Örtü Türü	Beşik çatı		Kullanım durumu	Dönemsel kullanılıyor/Girilemedi			
Örtü Malzemesi	Alaturka kiremit		Yapım Tarihi				
Kat sayısı	Tek katlı			Altyapı	Kanalizasyon <input type="checkbox"/>	Elektrik <input type="checkbox"/>	Telefon <input type="checkbox"/>
	Bodrum <input type="checkbox"/>	Ara kat <input type="checkbox"/>	Çatı odası <input type="checkbox"/>				
Genel Tanım	Yapı geleneksel yöntem ve malzemelerle inşa edilmiş bir samanlık yapısıdır. Batı-doğu yönünde eğimli araziden faydalanarak inşa edilen sade bir yapıdır. Yapının batı cephesinden ve kuzey cephesinden girişi bulunmaktadır. Tek mekândan oluşan yapı yöredeki özgün kalmış geleneksel samanlık yapılarına örnektir.						
Yapım Tekniği ve Malzeme	Eğimin olduğu doğu cephesindeki beden duvarı ahşap hatıllı moloz taş ile yığma tekniğinde inşa edilmiştir. Batı cephesinde toprağa oturan kısım kapı hizasına kadar moloz taş ile yığma tekniğinde yapılmıştır. Diğer kısımlar ise ahşap hatıllı kerpiç bloklar ile yığma tekniğinde inşa edilmiştir. Kapılar ahşaptır. Doğu cephesinde orta kısımda açıklık bulunmaktadır. Döşeme ve dikmeler ahşap sistemle inşa edilmiştir. Çatı örtüsü alaturka kiremittir, batı cephesinde Marsilya kiremit ile tamir edilen kısımlar bulunmaktadır.

Bezeme-Devşirme Malzeme	Saçak altları açıkta olan sade bir yapıdır. Devşirme malzeme kullanılmamıştır.

Sağlamlık Durumu/ Gözlem ve Değerlendirme	Yapının mevcutta ağır strüktürel hasarı bulunduğu görülmektedir. Kerpiç ile yapılan yığma tekniğindeki duvarlarda eksilme ve bozulmalar bulunmaktadır. Kerpiç sıvaların zamanla dökülmesinden dolayı boşlukları oluşmuştur. Strüktürel olarak görülür biçimde çatlaklar ve çatı örtüsünde ağır bozulmalar gözlemlenmiştir.

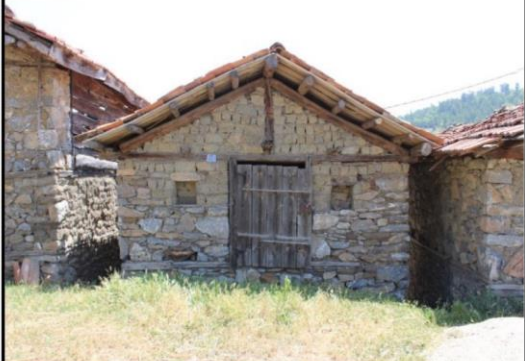
KIRSAL YAPI ENVANTERİ				Envanter No: 6			
Yerleşme Adı	Dedeler Köyü		Ada	349			
İli	Bursa		Parsel	8			
İlçesi	Keles		Yapı Türü	Samanlık			
Taşıyıcı Sistem	Yığma taş+ Yığma kerpiç		Sağlamlık durumu	Orta			
Örtü Türü	Beşik çatı		Kullanım durumu	Dönemsel kullanılıyor/Girilemedi			
Örtü Malzemesi	Alaturka kiremit		Yapım Tarihi				
Kat sayısı	Z+1 katlı			Altyapı	Kanalizasyon <input type="checkbox"/>	Elektrik <input type="checkbox"/>	Telefon <input type="checkbox"/>
	Bodrum <input type="checkbox"/>	Ara kat <input type="checkbox"/>	Çatı odası <input type="checkbox"/>				
Genel Tanım	Yapı geleneksel yöntem ve malzemelerle inşa edilmiş bir samanlık yapısıdır. Batı-doğu yönünde eğimli araziden faydalanarak inşa edilen sade bir yapıdır. Yapının batı cephesinden ve güney cephesinden girişi bulunmaktadır.						
Yapım Tekniği ve Malzeme	Eğimin olduğu doğu cephesindeki beden duvarı ahşap hatıllı moloz taş ile yığma inşa edilmiştir. Batı cephesinde toprağa oturan kısım kapı hizasına kadar moloz taş ile yığma tekniğinde yapılmıştır. Diğer kısımlar ise ahşap hatıllı kerpiç bloklar ile yığma tekniğinde inşa edilmiştir. Kapılar ahşaptır. Doğu cephesinde üç adet açıklık bulunmaktadır. Batı cephesinde kapı yanlarında iki adet niş bulunmaktadır. Döşeme ve dikmeler ahşap sistemle inşa edilmiştir. Çatı örtüsü alaturka kiremittir.

Bezeme-Devşirme Malzeme	Saçak altları açıkta olan sade bir yapıdır. Devşirme malzeme kullanılmamıştır.

Sağlamlık Durumu/ Gözlem ve Değerlendirme	Yapıda ağır strüktürel hasar görülmemektedir. Doğu cephesinde çatı alınlığı açıktadır. Kerpiç sıvaların zamanla dökülmesinden dolayı boşluklar oluşmuştur.

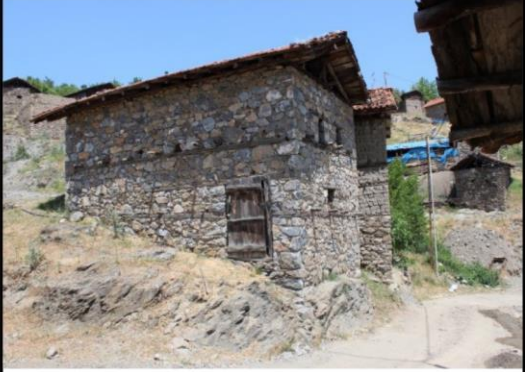
KIRSAL YAPI ENVANTERİ			Envanter No: 7		
Yerleşme Adı	Dedeler Köyü		Ada	349	
İli	Bursa		Parsel	9	
İlçesi	Keles		Yapı Türü	Samanlık	
Taşıyıcı Sistem	Yığma taş		Sağlamlık durumu	İyi	
Örtü Türü	Beşik çatı		Kullanım durumu	Dönemsel kullanılıyor/Girilemedi	
Örtü Malzemesi	Marsilya kiremit		Yapım Tarihi		
Kat sayısı	Z+1 katlı			Altyapı	Kanalizasyon <input type="checkbox"/>
	Bodrum <input type="checkbox"/>	Ara kat <input type="checkbox"/>	Çatı odası <input type="checkbox"/>		
Genel Tanım	Yapı geleneksel yöntem ve malzemelerle inşa edilmiş bir samanlık yapısıdır. Batı-doğu yönünde eğimli araziden faydalanarak inşa edilen sade bir yapıdır. Yapının batı cephesinden ve güney cephesinden girişi bulunmaktadır.				
Yapım Tekniği ve Malzeme	Yapı ahşap hatıllı moloz taş duvar ile yığma tekniğinde inşa edilmiştir. Kapılar ahşaptır. Doğu cephesinde üç adet açıklık bulunmaktadır. Batı cephesinde kapının sol yanında bir adet niş bulunmaktadır. Döşeme ve dikmeler ahşap sistemle inşa edilmiştir. Çatı örtüsü marsilya kiremittir.

Bezeme-Devşirme Malzeme	Saçak altları açıkta olan sade bir yapıdır. Devşirme malzeme kullanılmamıştır.

Sağlamlık Durumu/ Gözlem ve Değerlendirme	Yapıda ağır strüktürel hasar görülmemekte, kullanımı devam etmektedir. Doğu cephesinde çatı alınlığı açıktadır.

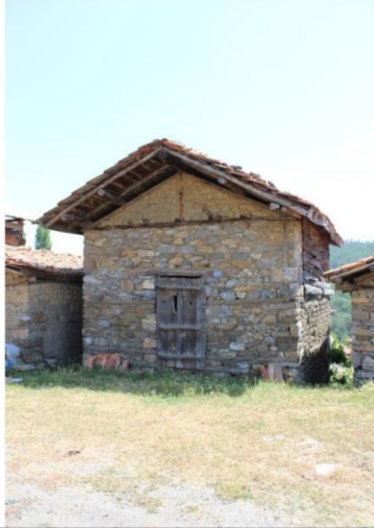
KIRSAL YAPI ENVANTERİ				Envanter No: 8			
Yerleşme Adı	Dedeler Köyü		Ada	349			
İli	Bursa		Parsel	17			
İlçesi	Keles		Yapı Türü	Samanlık			
Taşıyıcı Sistem	Yığma taş +Yığma kerpiç + Ahşap kaplama		Sağlamlık durumu	Orta			
Örtü Türü	Beşik çatı		Kullanım durumu	Dönemsel kullanılıyor/Girilemedi			
Örtü Malzemesi	Marsilya kiremit		Yapım Tarihi				
Kat sayısı	Z+1 katlı			Altyapı	Kanalizasyon <input type="checkbox"/>	Elektrik <input type="checkbox"/>	Telefon <input type="checkbox"/>
	Bodrum <input type="checkbox"/>	Ara kat <input type="checkbox"/>	Çatı odası <input type="checkbox"/>				
Genel Tanım	Yapı geleneksel yöntem ve malzemelerle inşa edilmiş bir samanlık yapısıdır. Batı-doğu yönünde eğimli araziden faydalanarak inşa edilen sade bir yapıdır. Yapının üst kotta batı cephesinden ve alt kotta kuzey cephesinden girişi bulunmaktadır.						
Yapım Tekniği ve Malzeme	Eğimin olduğu doğu cephesindeki beden duvarı ahşap hatıllı moloz taş il yığma tekniğinde inşa edilmiştir. Batı cephesinde toprağa oturan çatı alınlığına kadar moloz taş yığma tekniğinde yapılmıştır. Alınlık ise yığma kerpiç bloklar ile yığma tekniğinde inşa edilmiştir. Samanlık; doğu cephesinde iki hatıl arası, ara kat hizasına kadar ahşap hatıllı kerpiç bloklarla yığma tekniğinde inşa edilmiş, üst kısımda ise ahşap kaplama yapılmıştır. Kapılar ahşaptır. Doğu cephesinde bir adet açıklık bulunmaktadır. Döşeme ve dikmeler ahşap sistemle inşa edilmiştir. Çatı örtüsü marsilya kiremittir.

Bezeme-Devşirme Malzeme	Saçak altları açıkta olan sade bir yapıdır. Devşirme malzeme kullanılmamıştır.

Sağlamlık Durumu/ Gözlem ve Değerlendirme	Yapıda ağır strüktürel hasar görülmemekte, kullanımı devam etmektedir. Ahşap kaplama kısımlarında eksiklikler ve bozulmalar görülmektedir. Kerpiç yığma üzerindeki sıvalar dökülmüştür. Doğu cephesinde çatı alınlığı açıktadır.

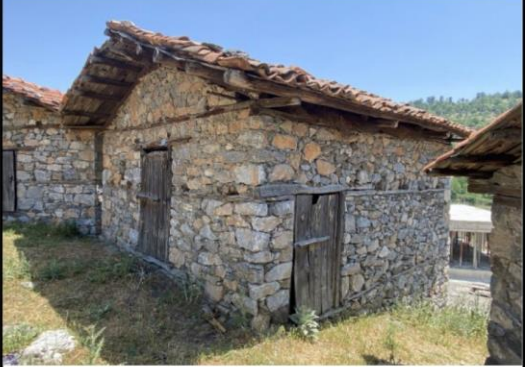
KIRSAL YAPI ENVANTERİ				Envanter No: 9			
Yerleşme Adı	Dedeler Köyü		Ada	352			
İli	Bursa		Parsel	13			
İlçesi	Keles		Yapı Türü	Samanlık			
Taşıyıcı Sistem	Yığma taş		Sağlamlık durumu	İyi			
Örtü Türü	Beşik çatı		Kullanım durumu	Kullanılmıyor/Girilemedi			
Örtü Malzemesi	Alaturka kiremit		Yapım Tarihi				
Kat sayısı	Tek katlı			Altyapı	Kanalizasyon <input type="checkbox"/>	Elektrik <input type="checkbox"/>	Telefon <input type="checkbox"/>
	Bodrum <input type="checkbox"/>	Ara kat <input type="checkbox"/>	Çatı odası <input type="checkbox"/>				
Genel Tanım	Yapı geleneksel yöntem ve malzemelerle inşa edilmiş bir samanlık yapısıdır. Kuzeybatı-güneydoğu yönünde eğimli araziden faydalanarak inşa edilen sade bir yapıdır. Yapıda iki farklı kottan; kuzeybatı cephesinden ve güneybatı cephesinden giriş bulunmaktadır. Tek mekândan oluşmuştur.						
Yapım Tekniği ve Malzeme	Yapı ahşap hatıllı moloz taş ile yığma tekniğinde inşa edilmiştir. Kapılar ahşaptır. Kuzeybatı cephesindeki kapının sol yanında bir adet niş bulunmaktadır. Güneydoğu cephesinde bir adet açıklık bulunmaktadır. Çatı alınlığında iki sıra kerpiç blok görülmekte, kalan kısım ise açıktadır. Döşeme ve dikmeler ahşap sistemle inşa edilmiştir. Çatı örtüsü alaturka kiremittir.

Bezeme-Devşirme Malzeme	Saçak altları açıkta olan sade bir yapıdır. Devşirme malzeme kullanılmamıştır.						
Sağlamlık Durumu/ Gözlem ve Değerlendirme	Yapıda ağır strüktürel hasar görülmemektedir. Yapı güncel durumda kullanılmamaktadır. Doğu cephesinde çatı alınlığı açıktadır.

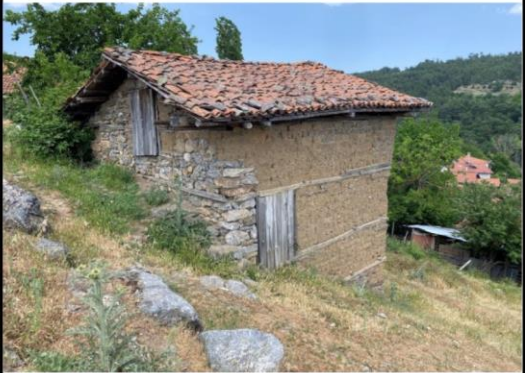
KIRSAL YAPI ENVANTERİ				Envanter No: 10			
Yerleşme Adı	Dedeler Köyü		Ada	359			
İli	Bursa		Parsel	5			
İlçesi	Keles		Yapı Türü	Samanlık			
Taşıyıcı Sistem	Yığma taş + Yığma kerpiç		Sağlamlık durumu	Orta			
Örtü Türü	Beşik çatı		Kullanım durumu	Kullanılmıyor/Girilemedi			
Örtü Malzemesi	Alaturka kiremit		Yapım Tarihi				
Kat sayısı	Tek katlı			Altyapı	Kanalizasyon <input type="checkbox"/>	Elektrik <input type="checkbox"/>	Telefon <input type="checkbox"/>
	Bodrum <input type="checkbox"/>	Ara kat <input type="checkbox"/>	Çatı odası <input type="checkbox"/>				
Genel Tanım	Yapı geleneksel yöntem ve malzemelerle inşa edilmiş bir samanlık yapısıdır. Batı-doğu yönünde eğimli araziden faydalanarak inşa edilen sade bir yapıdır. Yapıda batı cephesinden ve güney cephesinden giriş bulunmaktadır. Tek mekândan oluşmuştur.						
Yapım Tekniği ve Malzeme	Yapı ahşap hatıllı kerpiç bloklar ile yığma sisteminde inşa edilmiştir. Batı cephesindeki duvar ise moloz taş ile yığma tekniğinde yapılmıştır. Kapılar ahşaptır. Güneydoğu cephesinde bir adet açıklık bulunmaktadır. Çatı alınlığında ahşap kaplama kullanılmıştır. Döşeme ve dikmeler ahşap sistemle inşa edilmiştir. Çatı örtüsü alaturka kiremittir.

Bezeme-Devşirme Malzeme	Saçak altları açıkta olan sade bir yapıdır. Devşirme malzeme kullanılmamıştır.

Sağlamlık Durumu/ Gözlem ve Değerlendirme	Yapıda ağır strüktürel hasar görülmemektedir. Yapı bütünlüğü korunmuştur. Çatı örtüsünde ve ahşap malzemede bozulma görülmektedir. Yığma kerpiç blokların sıvalarında dökülme ve eksiklikler bulunmaktadır.

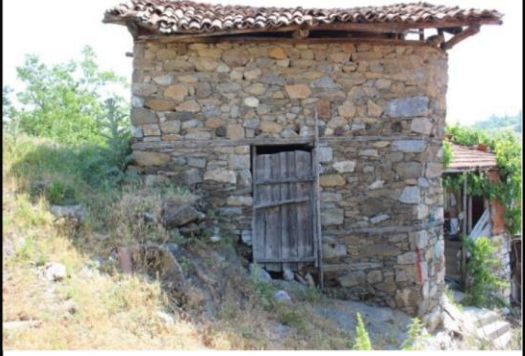
KIRSAL YAPI ENVANTERİ				Envanter No: 11			
Yerleşme Adı	Dedeler Köyü		Ada	359			
İli	Bursa		Parsel	16			
İlçesi	Keles		Yapı Türü	Samanlık			
Taşıyıcı Sistem	Yığma taş+Ahşap karkas		Sağlamlık durumu	İyi			
Örtü Türü	Kırma çatı		Kullanım durumu	Dönemsel kullanılıyor/Girilemedi			
Örtü Malzemesi	Marsilya kiremit		Yapım Tarihi				
Kat sayısı	Z+1 katlı			Altyapı	Kanalizasyon <input type="checkbox"/>	Elektrik <input type="checkbox"/>	Telefon <input type="checkbox"/>
	Bodrum <input type="checkbox"/>	Ara kat <input type="checkbox"/>	Çatı odası <input type="checkbox"/>				
Genel Tanım	Yapı geleneksel yöntem ve malzemelerle inşa edilmiş bir samanlık yapısıdır. Kuzeybatı-güneydoğu yönünde eğimli araziden faydalanarak inşa edilen, güneyde pahlı köşe duvarı olan sade bir yapıdır. Yapıda batı cephesinden giriş bulunmaktadır. Tek mekândan oluşmuştur.						
Yapım Tekniği ve Malzeme	Yapı ahşap hatıllı moloz taş duvarlar ile yığma tekniğinde inşa edilmiştir. Kapısı ahşaptır. Güneydoğu cephesinde bir adet açıklık bulunmaktadır. Çatı kalkan duvarı açıktadır. Döşeme ve dikmeler ahşap sistemle inşa edilmiştir. Çatı örtüsü alaturka kiremittir.

Bezeme-Devşirme Malzeme	Saçak altları açıkta olan sade bir yapıdır. Devşirme malzeme kullanılmamıştır.

Sağlamlık Durumu/ Gözlem ve Değerlendirme	Yapıda ağır strüktürel hasar görülmemektedir. Yapı özgünlüğü korunmaktadır. Çatı örtüsünde ve ahşap malzemede bozulma görülmektedir.

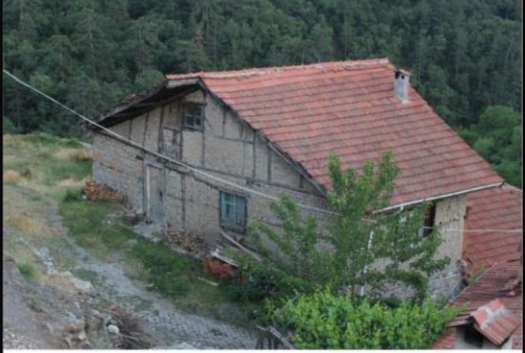
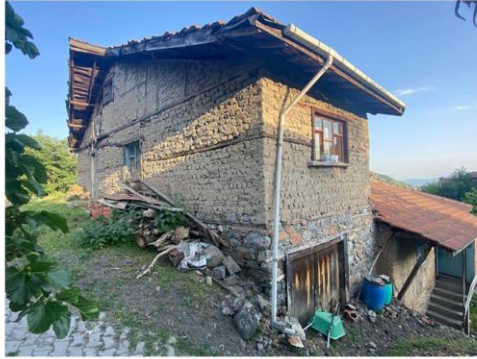
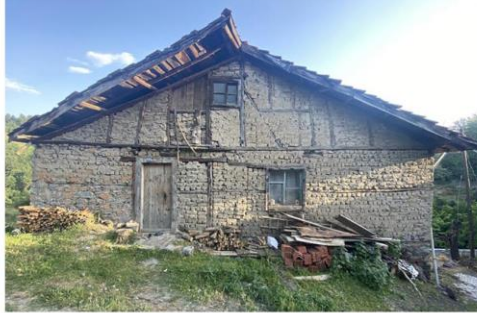
Envanter No:12

KIRSAL YAPI ENVANTERİ				Envanter No: 12			
Yerleşme Adı	Dedeler Köyü		Ada	285			
İli	Bursa		Parsel	2			
İlçesi	Keles		Yapı Türü	Konut			
Taşıyıcı Sistem	Yığma taş + Yığma kerpiç + Ahşap karkas arası kerpiç dolgulu		Sağlamlık durumu	Orta			
Örtü Türü	Beşik çatı		Kullanım durumu	Kullanılıyor/Girilemedi			
Örtü Malzemesi	Marsilya kiremit		Yapım Tarihi				
Kat sayısı	Z+1 katlı			Altyapı	Kanalizasyon	Elektrik	Telefon
	Bodrum	Ara kat	Çatı odası				
	<input type="checkbox"/>	<input type="checkbox"/>	<input checked="" type="checkbox"/>	<input checked="" type="checkbox"/>	<input checked="" type="checkbox"/>	<input checked="" type="checkbox"/>	
Genel Tanım	Yapı 285-5 parseldeki konutla bitişiktir. Kuzeydoğu-güneybatı yönünde eğimli arazide inşa edilen yapı, geleneksel yöntem ve malzemelerle inşa edilmiş bir konut yapısıdır. Eğimli arazide inşa edilen yapıya altta kuzeybatı cephesi, üstte kuzeybatı cephesi olmak üzere iki farklı kottan giriş sağlanmaktadır. Yörenin geleneksel konut tipinde olduğu gibi alt kat ahır, depo olarak kullanılmaktadır. Ayrıca çatı katı odası bulunmaktadır. Yapıda çıkma bulunmamaktadır. Beşik çatı üzeri marsilya kiremit ile örtülüdür.

Yapım Tekniği ve Malzeme	Yapı arazide alt kottan toprak üst seviyesine kadar ahşap hatıllı moloz taş ile yığma tekniğinde inşa edilmiştir. Üst kottaki cephenin bazı bölümlerinde de yığma taş kullanılmıştır. Çatı katı hizasına kadar ise ahşap hatıllı kerpiç bloklar yığma tekniğinde kullanılmıştır. Çatı bölümünde duvar ahşap karkas arası kerpiç bloklar ile inşa edilmiştir. Cepheler sıvasızdır. Döşeme, giriş, dikmeler ahşaptır. Çatı örtüsünde marsilya kiremit kullanılmıştır.

Bezeme-Devşirme Malzeme	Saçak altları açıkta olan sade bir yapıdır. Devşirme malzeme kullanılmamıştır.						
Sağlamlık Durumu/ Gözlem ve Değerlendirme	Yapı günümüzde kullanılmakta ve ağır strüktürel hasarı bulunmamaktadır. Yapının kapı ve pencere doğramaları ahşaptır. Teknik ve malzeme gelenekselliğini korumaktadır. Çatının yenilendiği görülmektedir.

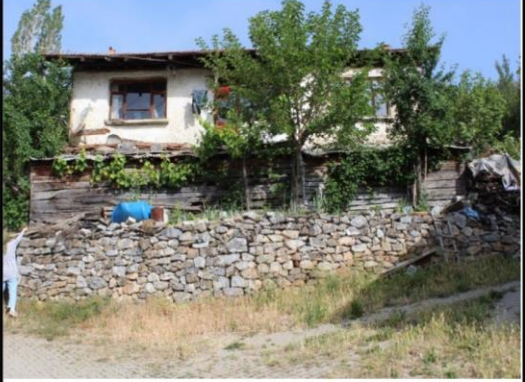
KIRSAL YAPI ENVANTERİ				Envanter No: 13			
Yerleşme Adı	Dedeler Köyü		Ada	335			
İli	Bursa		Parsel	5			
İlçesi	Keles		Yapı Türü	Konut			
Taşıyıcı Sistem	Yığma taş + Ahşap karkas sistem		Sağlamlık durumu	İyi			
Örtü Türü	Kırma çatı		Kullanım durumu	Kullanılıyor/Girilemedi			
Örtü Malzemesi	Marsilya kiremit		Yapım Tarihi				
Kat sayısı	Z+1 katlı			Altyapı	Kanalizasyon ■	Elektrik ■	Telefon ■
	Bodrum <input type="checkbox"/>	Ara kat <input type="checkbox"/>	Çatı odası <input type="checkbox"/>				
Genel Tanım	Yapı kuzeybatı-güneydoğu yönünde eğimli arazide inşa edilen yapı, geleneksel yöntem ve malzemelerle inşa edilmiş bir konut yapısıdır. İki katlı olan yapı, köyün üstünden geçen geniş yola cephesi vardır. Konutun güneydoğu cephesi boyunca ahşap kaplama ve metal çatı sacı malzemesiyle sundurma yapılan hayvanlar için ve ardiye olarak kullanılan eklenti bulunmaktadır. Yola cephe olan kısma set olarak yığma tekniğinde taş duvar örülmüştür. Kırma çatı üzeri marsilya kiremit ile örtülmüştür.

Yapım Tekniği ve Malzeme	Yapı arazide alt kottan toprak üst seviyesine kadar moloz taş ile yığma tekniğinde inşa edilmiştir. Yaşam alanı olarak kullanılan birinci kat ahşap karkas arası kerpiç bloklar ile inşa edilmiştir. Cephede kireç badana mevcuttur. Çatı örtüsünde marsilya kiremit kullanılmıştır.

Bezeme-Devşirme Malzeme	Saçak altları açıkta olan sade bir yapıdır. Devşirme malzeme kullanılmamıştır.

Sağlamlık Durumu/ Gözlem ve Değerlendirme	Yapı günümüzde kullanılmakta ve iyi durumdadır. Yapının kapı ve pencere doğramaları ahşaptır. Yapı, teknik ve malzeme açısından gelenekselliğini korumaktadır. Güneydoğu cephesindeki ek ahşap kaplamadan yapılmıştır.

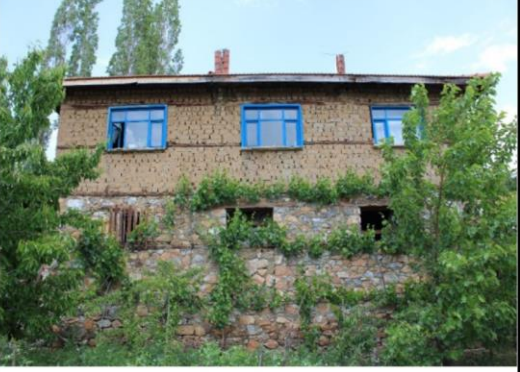
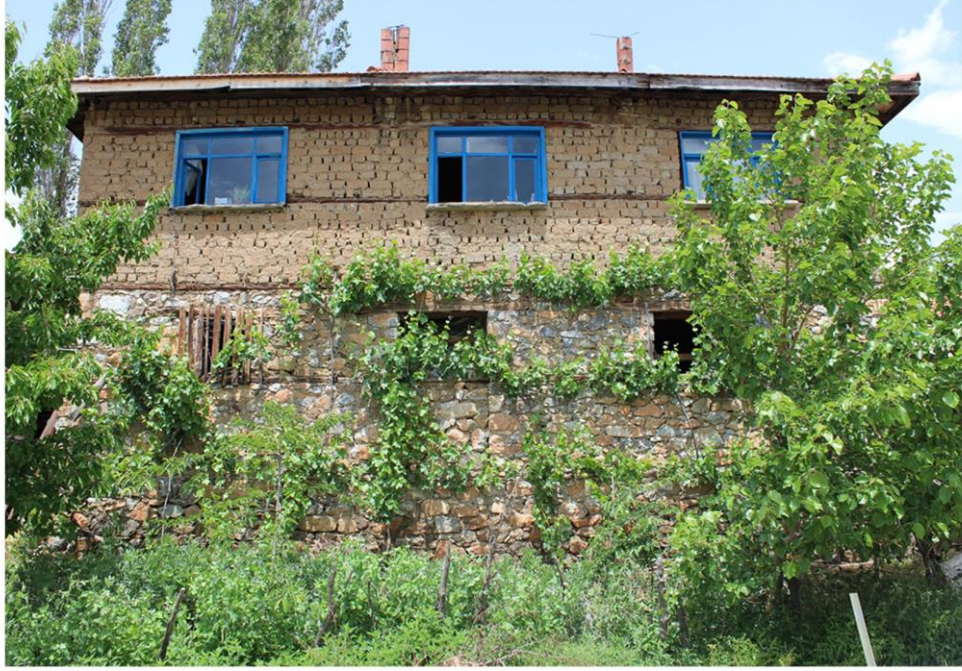
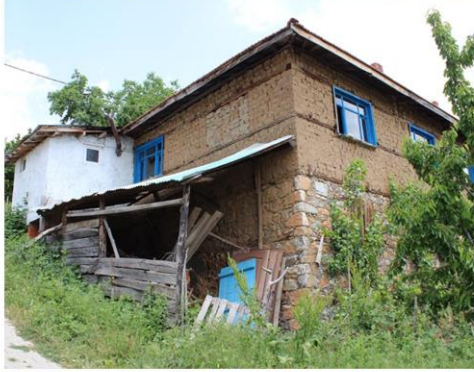
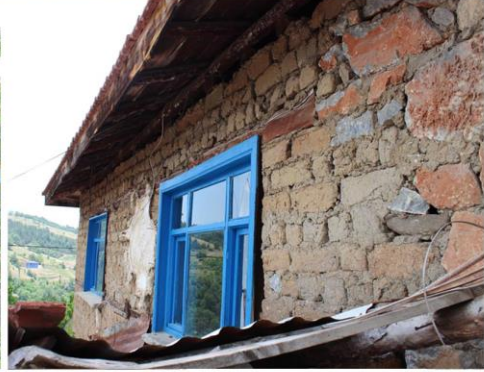
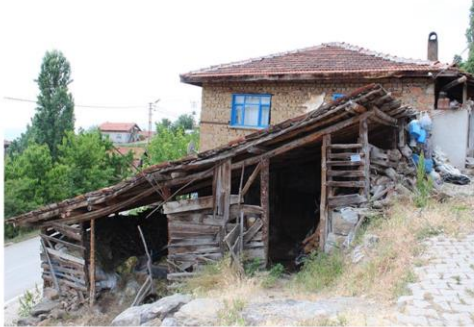
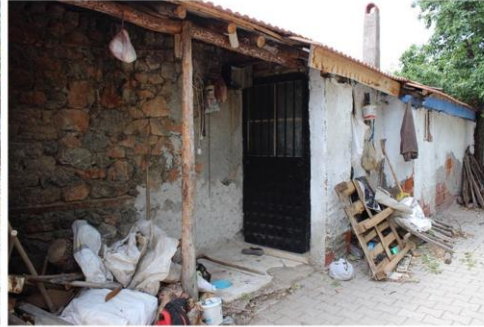
Envanter No:14

KIRSAL YAPI ENVANTERİ				Envanter No: 14			
Yerleşme Adı	Dedeler Köyü		Ada	335			
İli	Bursa		Parsel	7			
İlçesi	Keles		Yapı Türü	Konut			
Taşıyıcı Sistem	Yığma taş+ Yığma kerpiç		Sağlamlık durumu	İyi			
Örtü Türü	Kırma çatı		Kullanım durumu	Kullanılıyor/Girilemedi			
Örtü Malzemesi	Marsilya kiremit		Yapım Tarihi				
Kat sayısı	Z+1 katlı			Altyapı	Kanalizasyon	Elektrik	Telefon
	Bodrum	Ara kat	Çatı odası				
	<input type="checkbox"/>	<input type="checkbox"/>	<input type="checkbox"/>		<input checked="" type="checkbox"/>	<input checked="" type="checkbox"/>	<input checked="" type="checkbox"/>
Genel Tanım	Yapı kuzey-güney yönünde eğimli arazide, geleneksel yöntem ve malzemelerle inşa edilmiş bir konut yapısıdır. Konuta giriş üst kotta kuzey cephesinden sağlanmaktadır. Köyün geleneksel biçiminde ahır olarak kullanılan alt katın girişi doğu cephesinden sağlanmaktadır. Bu bölümde yapının dışında sundurma çatıyla yapılmış odunluk olarak kullanılan bir kısım bulunmaktadır. Batı cephesine de zemin katta benzer bir ek yapılmıştır. Bu cephede üst kotta ıslak hacim eki vardır. Yapı kırma çatı üzeri marsilya kiremit örtülüdür.

Yapım Tekniği ve Malzeme	Yapı arazide alt kottan toprak üst seviyesine kadar ahşap hatıllı moloz taş ile yığma sistemde inşa edilmiştir. Üst kotta kuzey cephesi de moloz aynı sistemde inşa edilmiştir. Yaşam alanı olarak kullanılan birinci kat ahşap hatıllı kerpiç ile yığma tekniğinde inşa edilmiş ve sıvasızdır. Yapının batı cephesinde ıslak hacim eki ve kuzey cephesindeki giriş eki tuğla ile eklenmiş, çimento sıvayla sıvanmış ve boyanmıştır. Doğu cephesinde müstemilat olarak kullanılan bölüm ahşap kaplama sistemde ve çatısı alaturka kiremittir. Batı cephesindeki müstemilat eki ahşap kaplama sistem ve çatısı metal sacdır. ıslak hacim ekinin çatısı da metal sacdan yapılmıştır.

Bezeme-Devşirme Malzeme	Saçak altları açıkta olan sade bir yapıdır. Devşirme malzeme kullanılmamıştır.						
Sağlamlık Durumu/ Gözlem ve Değerlendirme	Yapı günümüzde kullanılmakta ve iyi durumdadır. Yapının kapı ve pencere doğramaları ahşaptır. Batı cephesindeki pencere boşluğu özgün kerpiç bloklar ile kapatılmıştır. Yapının batı cephesinde ıslak hacim eki ve kuzey cephesinde giriş eki yapılmıştır. Yapı bu ekler ve değişiklikler dışında teknik ve malzeme açısından gelenekselliğini korumaktadır.

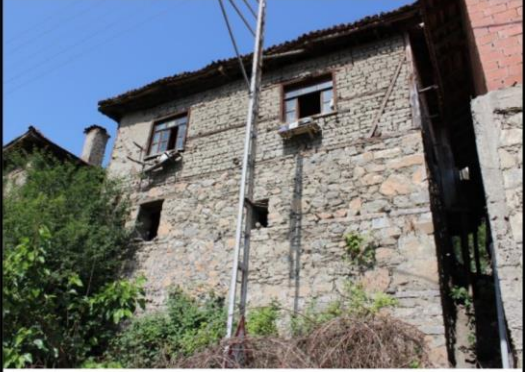
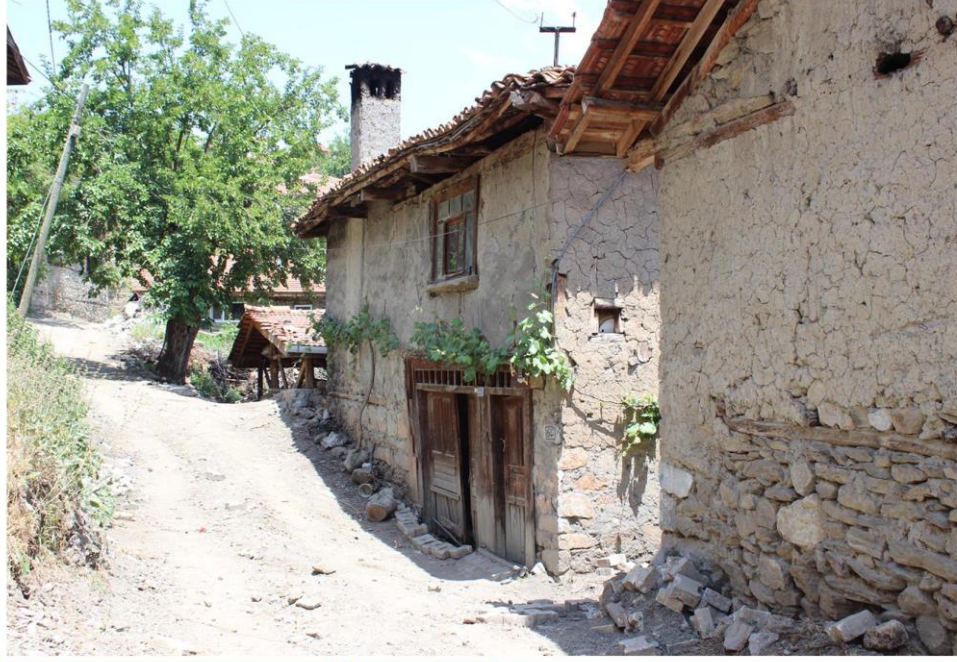
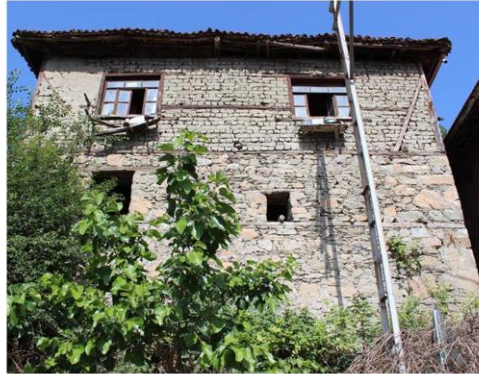
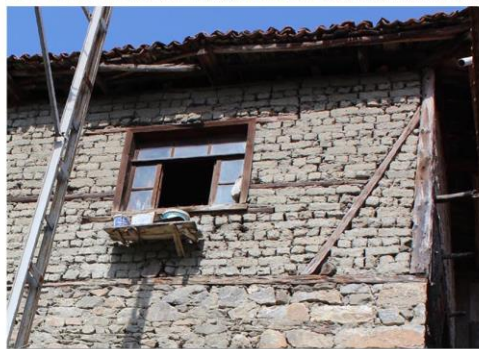
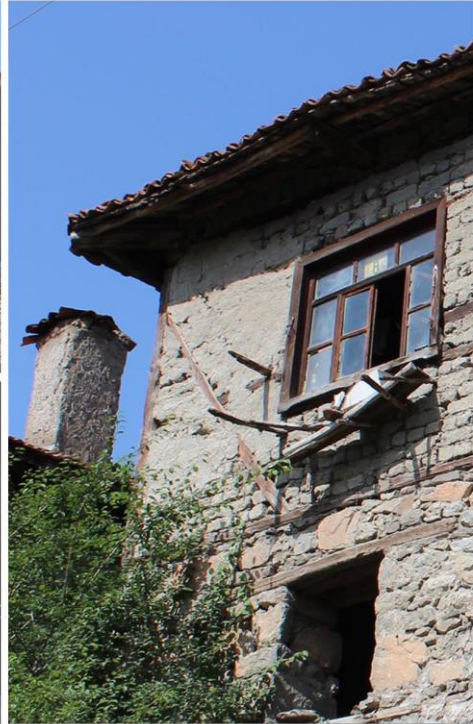
Envanter No:15

KIRSAL YAPI ENVANTERİ			Envanter No: 15		
Yerleşme Adı	Dedeler Köyü		Ada	355	
İli	Bursa		Parsel	2	
İlçesi	Keles		Yapı Türü	Konut	
Taşıyıcı Sistem	Yığma taş + Ahşap karkas arası kerpiç dolgulu		Sağlamlık durumu	Orta	
Örtü Türü	Kırma çatı		Kullanım durumu	Dönemsel kullanılıyor/Girilemedi	
Örtü Malzemesi	Alaturka kiremit		Yapım Tarihi		
Kat sayısı	Z+1 katlı			Altyapı	Kanalizasyon ■
	Bodrum <input type="checkbox"/>	Ara kat <input type="checkbox"/>	Çatı odası <input type="checkbox"/>		
Genel Tanım	Yapı batı-doğu yönünde eğimli arazide inşa edilen yapı, geleneksel yöntem ve malzemelerle inşa edilmiş bir konut yapısıdır. Yapının batı cephesinde çift kanatlı ve tek kanatlı kapı bulunmaktadır. Yola bakan bu cephede yol kaplamasından dolayı giriş aşağıda kalmıştır. Cepheden okunan döşeme kirişlerine bakıldığında, yaşam alanına çıkan bir merdiven olduğu anlaşılmaktadır. Batı cephesinde kapı üzerinde tek pencere, doğu cephesinde iki adet pencere ve zemin katta iki adet açıklık bulunmaktadır.

Yapım Tekniği ve Malzeme	Yapı arazide alt kottan toprak üst seviyesine kadar ahşap hatıllı moloz taş ile yığma tekniğinde inşa edilmiştir. Yaşam alanı olarak kullanılan birinci katta ahşap karkas arasında kerpiç dolgulu hıms sistemi görülmektedir. Batı cephesinde kerpiç blokların üzeri kerpiç sıvalı, doğu cephesinde ise bir bölüm dışında sıvasız olarak görülmektedir. Doğü cephesinde pencere önlerinde ahşap çiçeklikler bulunmaktadır. Kuzey cephesine ahşap kaplama hela eki yapılmıştır. Kırma çatı üzeri alaturka kiremit ile örtülüdür.

Bezeme-Devşirme Malzeme	Saçak altları açıkta olan sade bir yapıdır. Devşirme malzeme kullanılmamıştır.

Sağlamlık Durumu/ Gözlem ve Değerlendirme	Yapı günümüzde kullanılmaktadır. Yapının kapı ve pencere doğramaları ahşaptır. Teknik ve malzeme gelenekselliğini korumaktadır. Kuzey cephesinde hela eki vardır. Çatı örtüsünde bozulmalar görülmüştür.
