**KIRSAL MİRASIN KORUNMASI VE
SÜRDÜRÜLEBİLİRLİĞİ ÜZERİNE BİR İNCELEME:
BURSA DEDELER KÖYÜ**

YÜKSEK LİSANS TEZİ

Tez çalışması kapsamında kırsal miras özelliğine sahip Bursa ili, Keles ilçesine bağlı Dedeler köyü, korumanın sürdürülebilirliği bağlamında incelenmiştir.

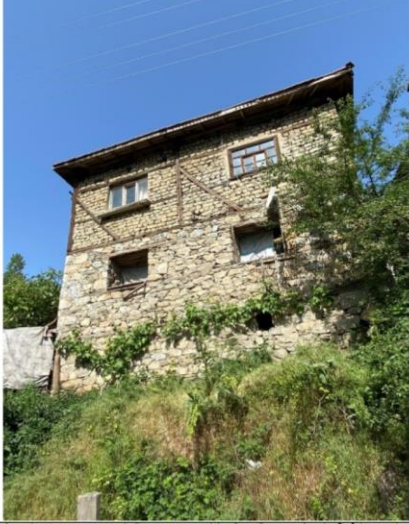
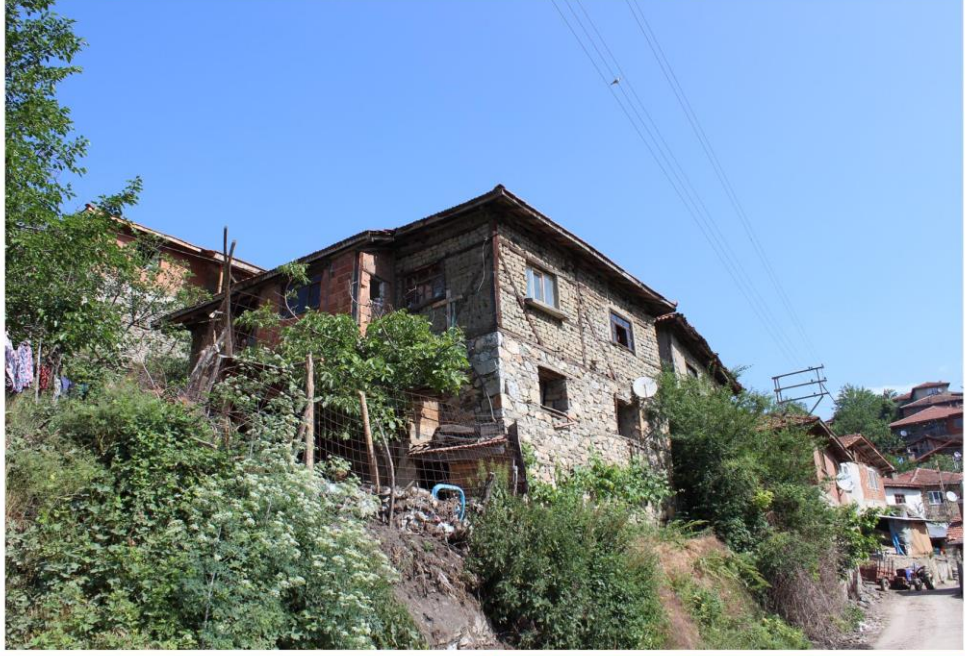
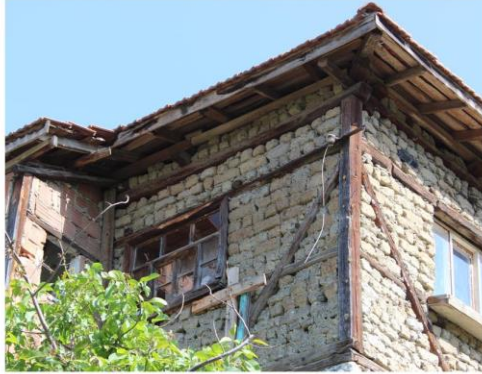
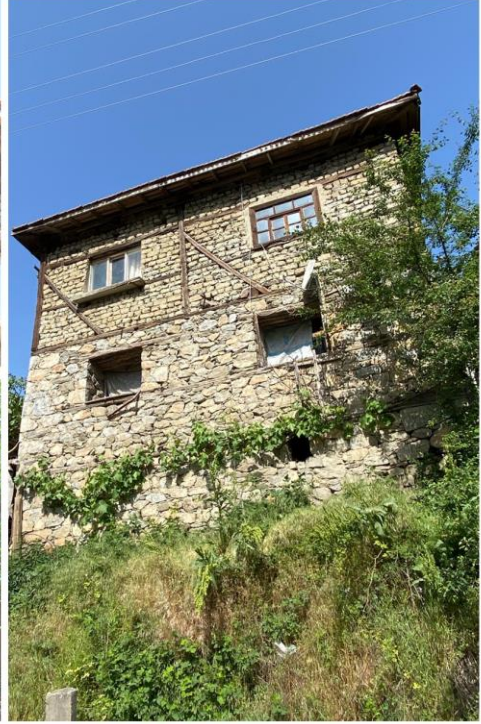
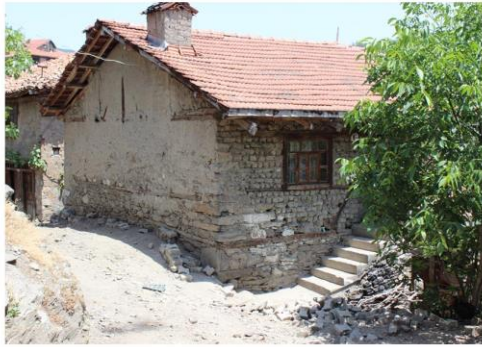
Envanter No:16

KIRSAL YAPI ENVANTERİ				Envanter No: 16			
Yerleşme Adı	Dedeler Köyü		Ada	355			
İli	Bursa		Parsel	3			
İlçesi	Keles		Yapı Türü	Samanlık			
Taşıyıcı Sistem	Yığılma taş + Ahşap karkas arası kerpiç dolgulu		Sağlamlık durumu	Orta			
Örtü Türü	Kırma çatı		Kullanım durumu	Kullanılıyor/Girilemedi			
Örtü Malzemesi	Marsilya kiremit		Yapım Tarihi				
Kat sayısı	Z+1 katlı			Altyapı	Kanalizasyon	Elektrik	Telefon
	Bodrum	Ara kat	Çatı odası				
	<input type="checkbox"/>	<input type="checkbox"/>	<input type="checkbox"/>		<input checked="" type="checkbox"/>	<input checked="" type="checkbox"/>	<input checked="" type="checkbox"/>
Genel Tanım	Yapı batı-doğu yönünde eğimli arazide inşa edilen yapı, geleneksel yöntem ve malzemelerle inşa edilmiş bir konut yapısıdır. Yapıya güney cephesinden merdivenle giriş sağlanmaktadır. Cephede bu bölüme çıkma eklenmiştir. Yola bakan batı cephesinde pencere bulunmamaktadır. Güney cephesinde üç adet, doğu cephesinde ise iki adet pencere bulunmaktadır. Ahır olarak kullanılan alt katta iki adet açıklık bulunmakta ve giriş güney cephesindeki kapıdan sağlanmaktadır. Kırma çatı üzeri marsilya kiremit ile örtülmüştür.

Yapım Tekniği ve Malzeme	Yapı arazide alt kottan toprak üst seviyesine kadar ahşap hatıllı moloz taş ile yığılma sistemde inşa edilmiştir. Batı cephesinde üst kotta oturan kısım ahşap hatıllı moloz taş ve kerpiç bloklar ile yığılma tekniğinde inşa edilmiştir. Yer yer dökülmeler olsa da kerpiç sıvalıdır. Çatı kalkan duvarı ahşap karkas arasında kerpiç dolguludur. Birinci kat ahşap karkas arasında kerpiç dolgulu hıms sisteminde inşa edilmiştir. Güney cephesinde sıvasız ve tuğladan yapılan çıkma bulunmaktadır. Bu kısımda merdiven moloz taşla yığılma sistemde yapılmış ve basamaklar betonla kaplanmıştır. Alt katın kapısı ahşaptır. Bu girişin yanında ahşap ve tellerle çevrelenen ek bulunmaktadır.

Bezeme-Devşirme Malzeme	Saçak altları açıkta olan sade bir yapıdır. Devşirme malzeme kullanılmamıştır.						
Sağlamlık Durumu/ Gözlem ve Değerlendirme	Yapı günümüzde kullanılmaktadır. Yapının kapı ve pencere doğramaları ahşaptır. Yapı güney cephesindeki yeni malzemeyle yapılmış tuğla eklentisi dışında; teknik ve malzeme açısından gelenekselliğini korumaktadır. Yanındaki parsel 355-2 yapısıyla benzerlik taşıması ve cephe uyumuyla doğu cephesinden geçen yoldan dikkat çekmektedir.

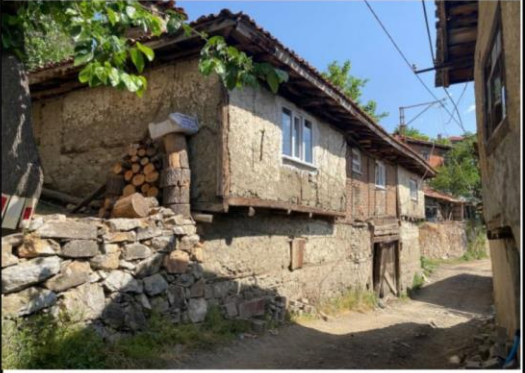
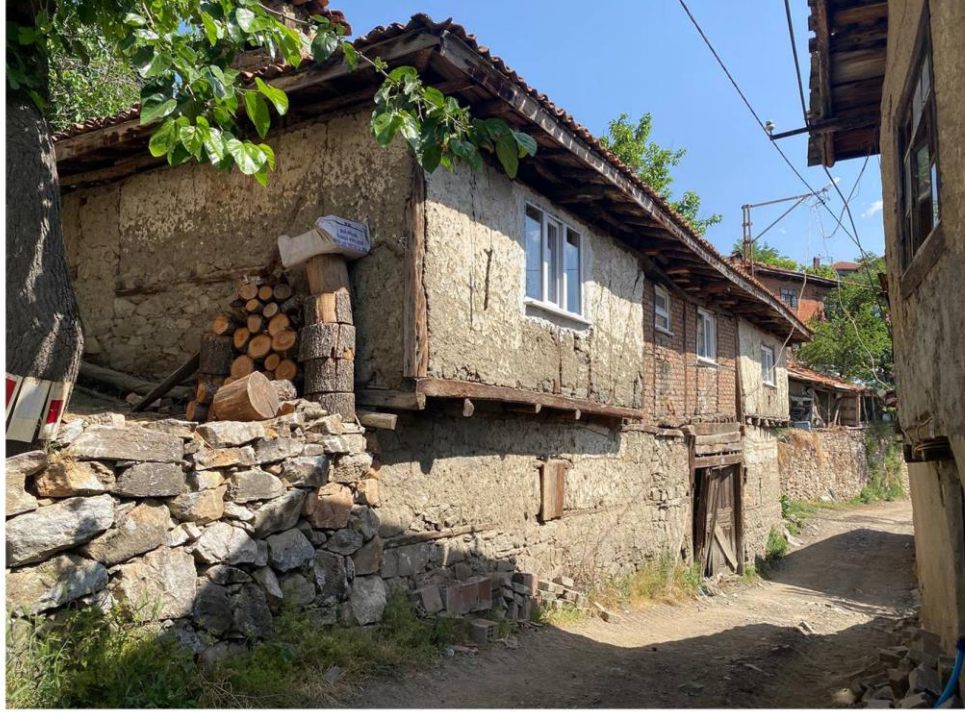
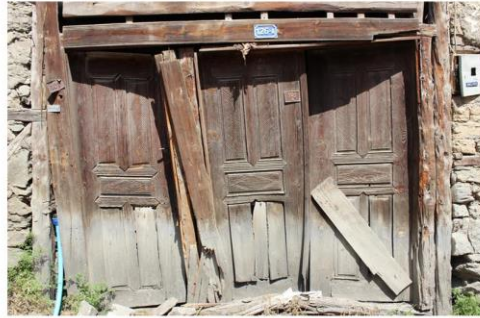
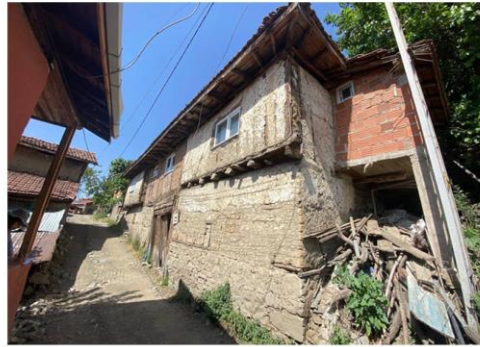
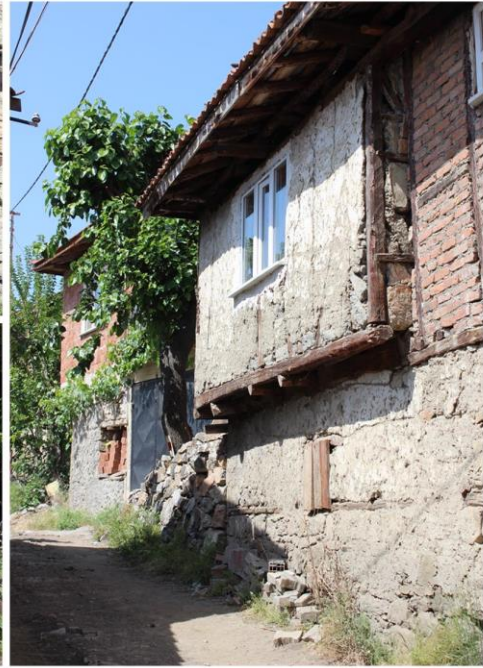
Envanter No:17

KIRSAL YAPI ENVANTERİ				Envanter No: 17			
Yerleşme Adı	Dedeler Köyü		Ada	359			
İli	Bursa		Parsel	11			
İlçesi	Keles		Yapı Türü	Konut			
Taşıyıcı Sistem	Yığma taş + Ahşap karkas sistem		Sağlamlık durumu	Orta			
Örtü Türü	Beşik çatı		Kullanım durumu	Dönemsel kullanılıyor/Girilemedi			
Örtü Malzemesi	Alaturka kiremit		Yapım Tarihi				
Kat sayısı	Z+1 katlı			Altyapı	Kanalizasyon	Elektrik	Telefon
	Bodrum	Ara kat	Çatı odası				
	<input type="checkbox"/>	<input type="checkbox"/>	<input type="checkbox"/>		<input checked="" type="checkbox"/>	<input checked="" type="checkbox"/>	<input checked="" type="checkbox"/>
Genel Tanım	Kuzeybatı-güneydoğu yönünde eğimli arazide inşa edilen yapı, geleneksel yöntem ve malzemelerle inşa edilmiş iki katlı bir konut yapısıdır. Yapı, çıkmaları ve parsel en/boy oranına göre yola cephesi geniş olan bir örnektir. Yapıya giriş güneydoğu cephesinden sağlanmaktadır. Bu cephede yapının iki tarafında çıkma mevcuttur. Kuzeydoğu cephesinde üst katta ıslak hacim eki vardır. Köyün geleneksel konut tipinde ahır-dam olarak kullanılan alt katın açıklıkları dışarıdan kapatılmıştır. Kırmızı çatı üzeri alaturka kiremit ile örtülmüştür.

Yapım Tekniği ve Malzeme	Yapı arazide güneydoğu cephesinde alt kotun ilk hatlı yüksekliğine kadar ve diğer cephelerde toprağa oturan bazı kısımlarda moloz taş ile yığma sistemde inşa edilmiştir. Birinci katta ahşap karkas arasında kerpiç dolgululu hımsı sistem görülmektedir. Güneydoğu cephesinde çıkmalar dışında kalan kısım ateş tuğla dolguludur. Cephede kerpiç blok kısımlarında yer yer dökülmeler olsa da kerpiç sıvalıdır. Kuzeydoğu cephesine beton dikmelerle taşınan, sıvasız ve tuğla malzemedan inşa edilen ıslak hacim eklentisi bulunmaktadır. Giriş kapısı yan yana iki kanatlı ve tek kanatlı olmak üzere, ahşap malzemedir. Pencere doğramaları PVC malzemedir.

Bezeme-Devşirme Malzeme	Saçak altları açıkta olan sade bir yapıdır. Devşirme malzeme kullanılmamıştır.						
Sağlamlık Durumu/ Gözlem ve Değerlendirme	Yapının kapı doğramaları köyün geneline nazaran işçilikli olduğu görülmektedir. Alan çalışmasında tespitlerde; kanalizasyon çalışmaları sırasında yolun darlığı nedeniyle kapıya iş makinelerinin zarar verdiği görülmüştür. Karma sistemde inşa edilen ıslak hacim eki ve mevcut doğramaların PVC ile değiştirilmesi cephe özgünlüğünün kaybolmasına neden olmuştur.

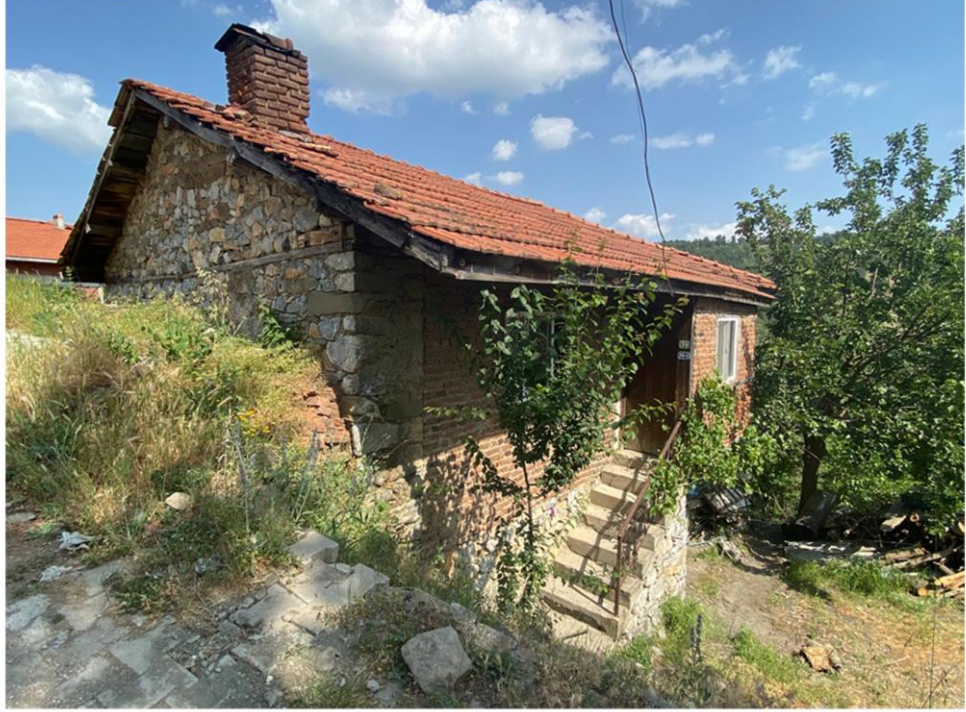
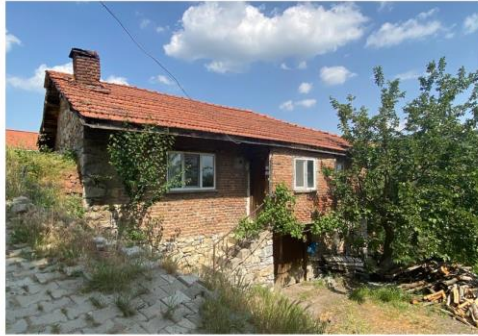
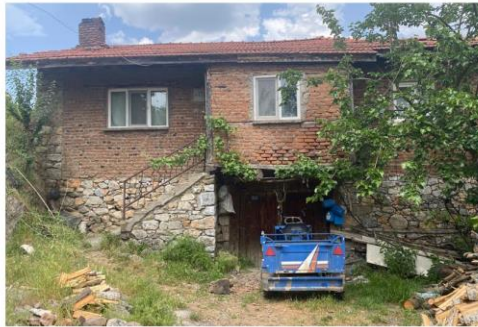
Envanter No:18

KIRSAL YAPI ENVANTERİ			Envanter No: 18		
Yerleşme Adı	Dedeler Köyü		Ada	363	
İli	Bursa		Parsel	2	
İlçesi	Keles		Yapı Türü	Konut	
Taşıyıcı Sistem	Yığma taş + Yığma tuğla		Sağlamlık durumu	İyi	
Örtü Türü	Kırma çatı		Kullanım durumu	Dönemsel kullanılıyor/Girilemedi	
Örtü Malzemesi	Marsilya kiremit		Yapım Tarihi		
Kat sayısı	Z+1 katlı			Altyapı	Kanalizasyon ■
	Bodrum <input type="checkbox"/>	Ara kat <input type="checkbox"/>	Çatı odası <input type="checkbox"/>		
Genel Tanım	Kuzeybatı-güneydoğu yönünde eğimli arazide inşa edilen yapı, geleneksel yöntem ve malzemelerle inşa edilmiş iki katlı bir konut yapısıdır. Yapıya güneybatı cephesinden merdivenle giriş sağlanmaktadır. Köyün geleneksel konut tipinde ahır-dam olarak kullanılan giriş kata da güneybatı cephesinden iki kanatlı ahşap kapıyla giriş sağlanmaktadır. Kuzeydoğu cephesinde ıslak hacim bulunmaktadır. Kırma çatı üzeri alaturka kiremit ile örtülüdür. Yapının kuzeybatı cephesinde penceresi bulunmamaktadır.

Yapım Tekniği ve Malzeme	Yapı moloz taş ve ateş tuğlası ile yığma tekniğinde karma olarak inşa edilmiştir. Zemin kat ve kuzeybatı cephesindeki duvar moloz taş ile yığma tekniğinde inşa edilmişken, birinci kat tuğla ile yığma tekniğinde yapılmıştır. Yapının giriş kısmında, zemin kattaki ahır-dam bölümünün giriş kapısının üstüne denk gelen çıkma bulunmaktadır. Kuzeydoğu cephesinde ateş tuğladan inşa edilmiş ıslak hacim çıkması bulunmaktadır. Yığma tekniğinde yapılmış moloz taş üzeri beton kaplama ile oluşturulmuş merdivende demir korkuluk bulunmaktadır. Kapı doğramaları ahşap, pencere doğramaları PVC malzemedir. Kırma çatı üzeri marsilya kiremit ile örtülüdür.		 		
Bezeme-Devşirme Malzeme	Saçak altları açıkta olan sade saçak uçlarında tahta olan sade bir yapıdır. Devşirme malzeme kullanılmamıştır.		 		
Sağlamlık Durumu/ Gözlem ve Değerlendirme	Yapı günümüzde dönemsel olarak kullanılmakta ve iyi durumdadır. Kapı doğramalarında özgün malzeme kullanılmıştır. Değiştirilen pencere doğramaları cephede özgünlüğün kaybolmasına neden olmuştur.

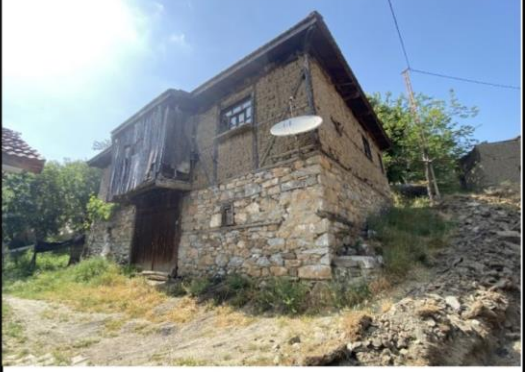
KIRSAL YAPI ENVANTERİ				Envanter No: 19			
Yerleşme Adı	Dedeler Köyü		Ada	363			
İli	Bursa		Parsel	3			
İlçesi	Keles		Yapı Türü	Konut			
Taşıyıcı Sistem	Yığma taş + Ahşap karkas arası kerpiç dolgu sistem		Sağlamlık durumu	İyi			
Örtü Türü	Kırma çatı		Kullanım durumu	Dönemsel kullanılıyor/Girilemedi			
Örtü Malzemesi	Marsilya kiremit		Yapım Tarihi				
Kat sayısı	Z+1 katlı			Altyapı	Kanalizasyon	Elektrik	Telefon
	Bodrum	Ara kat	Çatı odası				
	<input type="checkbox"/>	<input type="checkbox"/>	<input type="checkbox"/>		<input checked="" type="checkbox"/>	<input checked="" type="checkbox"/>	<input checked="" type="checkbox"/>
Genel Tanım	Kuzey-güney yönünde eğimli arazide inşa edilen yapı, geleneksel yöntem ve malzemelerle inşa edilmiş iki katlı bir konut yapısıdır. Güney cephesinde ek yapılmış, yapıya üst kottan bu cephede giriş üç basamaklı merdivenle sağlanmaktadır. Kuzey cephesinde zemin katta iki kanatlı ahşap giriş kapısı, aynı hizada üst katta ahşap kaplama çıkma bulunmaktadır.

Yapım Tekniği ve Malzeme	Yapı eğimli arazide alt kottan toprak üst seviyesine kadar ahşap hatıllı moloz taş ile yığma sistemde inşa edilmiştir. Birinci kat ahşap karkas arasında kerpiç dolgulu hıms sistemde yapılmıştır. Kuzey cephesinde tuğladan inşa edilmiş giriş bölümü eki bulunmaktadır. Demir kapıyla bu kısımdan konuta girilmektedir. Bu kapı dışında kapı ve pencere doğramaları ahşaptır. Kırma çatı üzeri marsilya kiremit ile örtülüdür.

Bezeme-Devşirme Malzeme	Saçak altları açıkta olan sade bir yapıdır. Devşirme malzeme kullanılmamıştır.

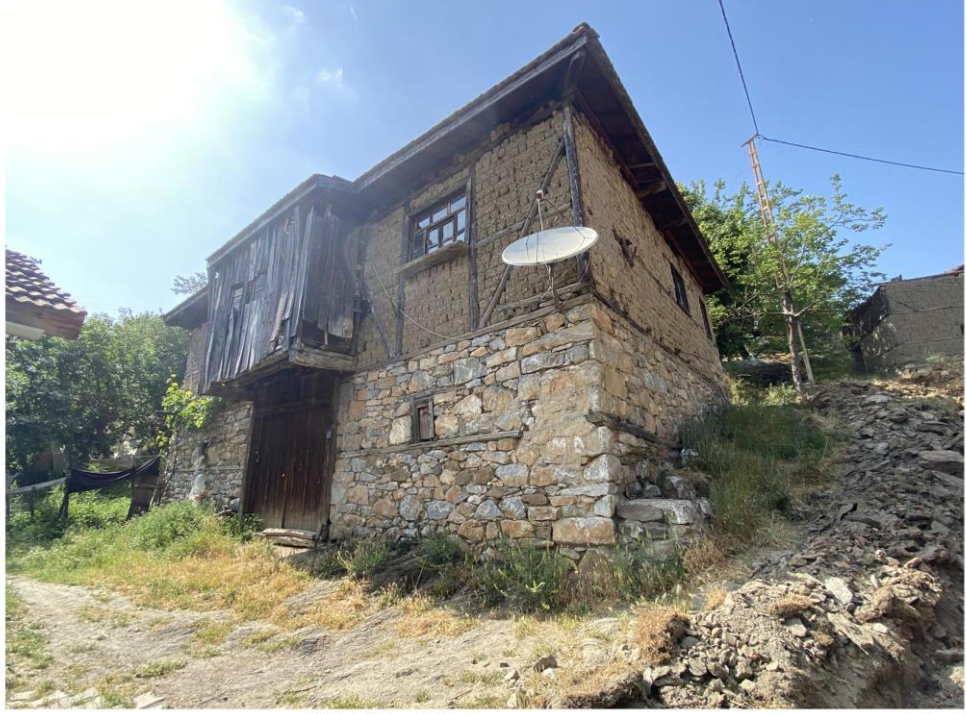
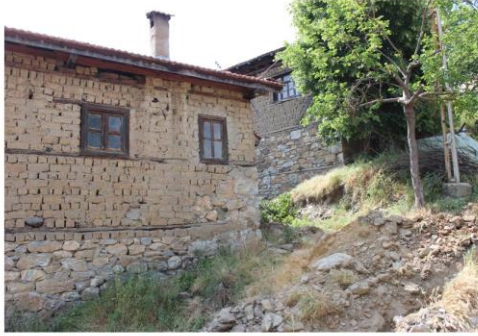
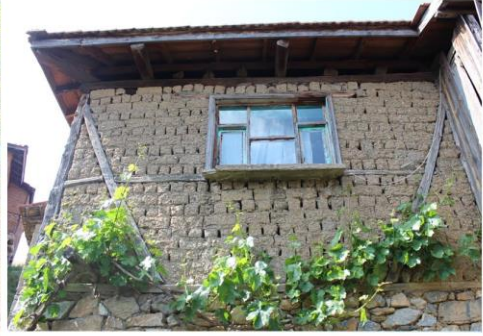
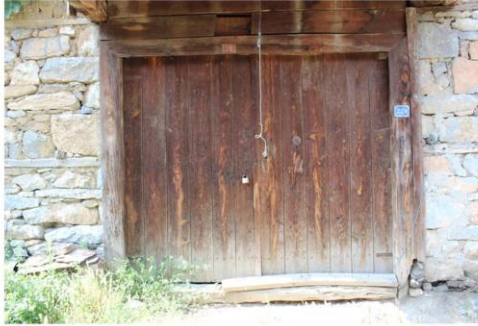
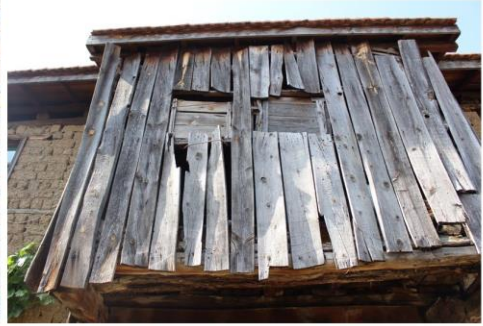
Envanter No:19

Sağlamlık Durumu/ Gözlem ve Değerlendirme	Konut yapısı dönemsel olarak kullanılmakta ve iyi durumdadır. Karma sistemde inşa edilen yapıda özgün ahşap doğramalar mevcuttur. Kuzey cephesindeki eklenti dışında özgünlüğü korunmuştur.

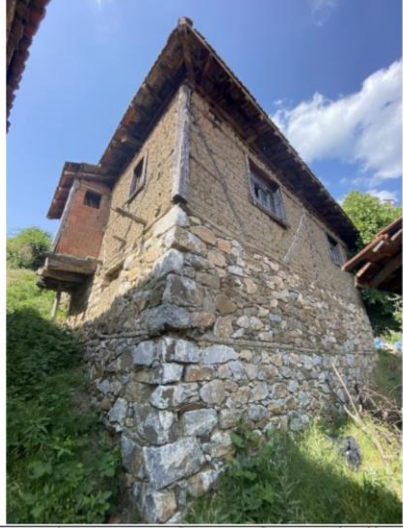
KIRSAL YAPI ENVANTERİ				Envanter No: 20			
Yerleşme Adı	Dedeler Köyü		Ada	363			
İli	Bursa		Parsel	5			
İlçesi	Keles		Yapı Türü	Konut			
Taşıyıcı Sistem	Yığma taş + Ahşap karkas arası kerpiç dolgu sistem		Sağlamlık durumu	İyi			
Örtü Türü	Kırma çatı		Kullanım durumu	Dönemsel kullanılıyor/Girilemedi			
Örtü Malzemesi	Marsilya kiremit		Yapım Tarihi				
Kat sayısı	Z+1 katlı			Altyapı	Kanalizasyon ■	Elektrik ■	Telefon ■
	Bodrum <input type="checkbox"/>	Ara kat <input type="checkbox"/>	Çatı odası <input type="checkbox"/>				
Genel Tanım	Kuzey-güney yönünde eğimli arazide inşa edilen yapı, geleneksel yöntem ve malzemelerle inşa edilmiş iki katlı bir konut yapısıdır. Doğu cephesinde zemin katta iki kanatlı ahşap giriş kapısı, aynı hizada üst katta çıkma bulunmaktadır. Dışarıdan merdivenle yaşam alanı olan birinci kata çıkmanın olduğu kısımdan girilmektedir. Batı cephesinde hela eki bulunmaktadır.						
Yapım Tekniği ve Malzeme	Yapının alt kotta zemin kat ve kuzey cephesinde toprağa oturan kısımlar ahşap hatıllı moloz taş ile yığma sistemde inşa edilmiştir. Birinci kat ahşap karkas arasında kerpiç dolgulu hımsız sistem olarak yapılmıştır. Sıvasız doğu cephesindeki çıkma bölümünün tuğla ile yenilediği görülmektedir. Batı cephesinde de aynı malzemeden hela eki bulunmaktadır. Demir kapıyla bu kısımdan konuta girilmektedir. Bu kapı dışında kapı ve pencere doğramaları ahşaptır. Kırma çatı üzeri marsilya kiremit ile örtülüdür.

Bezeme-Devşirme Malzeme	Saçak altları açıkta olan sade bir yapıdır. Devşirme malzeme kullanılmamıştır.						
Sağlamlık Durumu/ Gözlem ve Değerlendirme	Karma sistemde inşa edilen yapıda özgün ahşap doğramalar mevcuttur. Batı cephesindeki geleneksel malzeme dışında yapılan hela eki ve yenilenen çıkma dışında özgünlüğü korunmuştur. Pencereelerde kırıklar bulunmakta, karkas sistem ahşaplarında bozulmalar, kerpiç bloklarda eksiklikler ve bozulmalar görülmektedir.

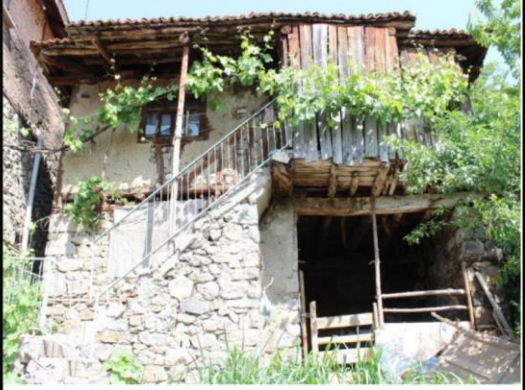
KIRSAL YAPI ENVANTERİ			Envanter No: 21			
Yerleşme Adı	Dedeler Köyü		Ada	368		
İli	Bursa		Parsel	1		
İlçesi	Keles		Yapı Türü	Konut		
Taşıyıcı Sistem	Yığma taş + Ahşap karkas arası kerpiç dolgu sistem		Sağlamlık durumu	İyi		
Örtü Türü	Kırma çatı		Kullanım durumu	Dönemsel kullanılıyor/Girilemedi		
Örtü Malzemesi	Alaturka kiremit		Yapım Tarihi			
Kat sayısı	Tek katlı		Altyapı	Kanalizasyon	Elektrik	Telefon
	Bodrum	Ara kat				
	<input type="checkbox"/>	<input type="checkbox"/>	<input type="checkbox"/>	<input checked="" type="checkbox"/>	<input checked="" type="checkbox"/>	<input checked="" type="checkbox"/>
Genel Tanım	Kuzeybatı-güneydoğu yönünde eğimli arazide inşa edilen yapı, geleneksel yöntem ve malzemelerle inşa edilmiş iki katlı bir konut yapısıdır. Güneydoğu cephesinde zemin katta giriş kapı doğraması yoktur. Ahşaptan kısa bir kapı dışında açıklık bulunmaktadır. Aynı hizada üst katta çıkma mevcuttur. Dışarıdan merdivenle yaşam alanı olan birinci kata çıkmanın olduğu kısımdan girilmektedir. Kırma çatı üzeri alaturka kiremit ile örtülüdür.

Yapım Tekniği ve Malzeme	Yapının alt kotta zemin kat ve kuzeybatı cephesinde toprağa oturan kısımlar ahşap hatıllı moloz taş ile yığma sistemde inşa edilmiştir. Birinci katta ahşap karkas arasında kerpiç dolgulu hıms sistem görülmektedir. Giriş bölümündeki çıkma ahşap dikmeler üzeri ahşap kaplama olarak yapılmıştır. Yapının kuzeydoğu cephesinde bir kısımda tuğla ile yapılan müdahaleler görülmektedir. Bu müdahale edilen kısımda PVC pencere doğraması bulunmaktadır. Bunun haricinde kapı ve pencere doğramaları ahşaptır.

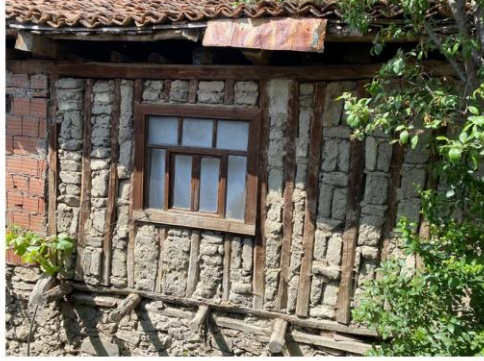
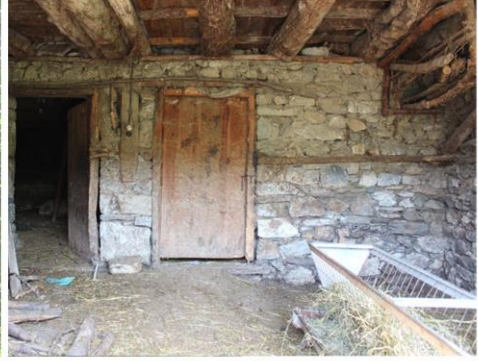
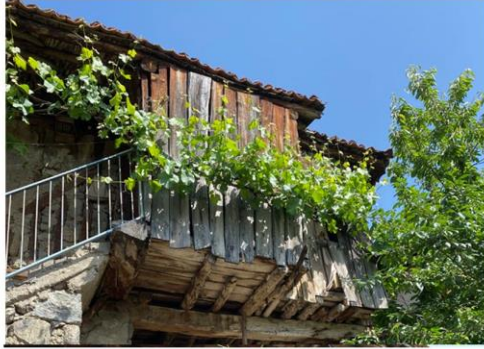
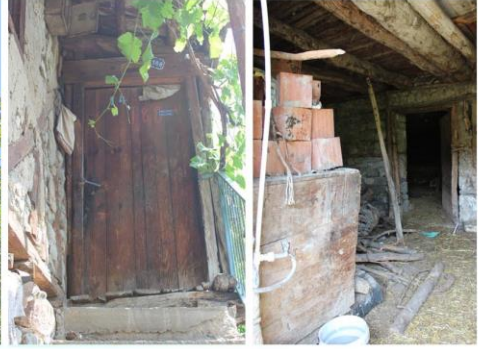
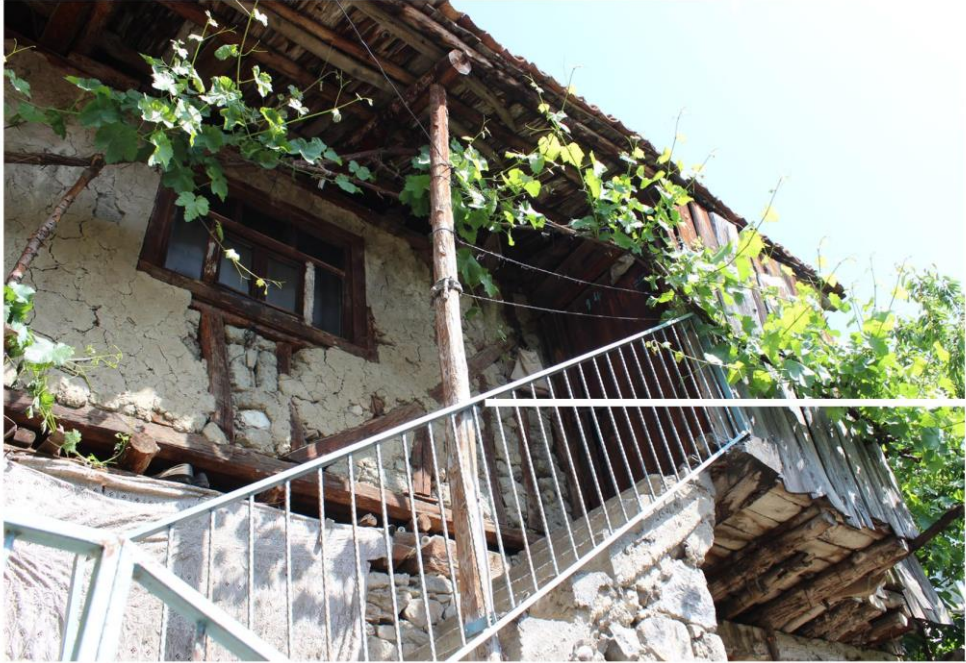
Envanter No:21

Sağlamlık Durumu/ Gözlem ve Değerlendirme	Yapı dönemsel olarak kullanılmaktadır. Karma sistemde inşa edilen yapıda özgün ahşap doğramalar mevcuttur. Cephede tuğla müdahaleleri ile özgün cephe korunamamıştır. Döşeme kırılganlarında bozulmalar vardır. Kerpiç dolgularda ve sıvada yer yer eksilmeler gözlenmiştir.

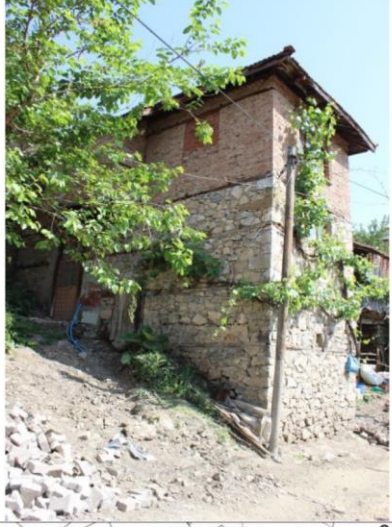
KIRSAL YAPI ENVANTERİ				Envanter No: 22			
Yerleşme Adı	Dedeler Köyü		Ada	368			
İli	Bursa		Parsel	3			
İlçesi	Keles		Yapı Türü	Konut			
Taşıyıcı Sistem	Yığma taş+ Yığma tuğla		Sağlamlık durumu	Orta			
Örtü Türü	Kırma çatı		Kullanım durumu	Dönemsel kullanılıyor/Girilemedi			
Örtü Malzemesi	Alaturka kiremit		Yapım Tarihi				
Kat sayısı	Z+1 katlı			Altyapı	Kanalizasyon	Elektrik	Telefon
	Bodrum	Ara kat	Çatı odası				
	<input type="checkbox"/>	<input checked="" type="checkbox"/>	<input type="checkbox"/>	<input checked="" type="checkbox"/>	<input checked="" type="checkbox"/>	<input checked="" type="checkbox"/>	
Genel Tanım	Kuzeybatı-güneydoğu yönünde eğimli arazide inşa edilen yapı, geleneksel yöntem ve malzemelerle inşa edilmiş iki katlı bir konut yapısıdır. Güneybatı cephesinden giriş sağlanmaktadır. Zemin katın oturumu, arazideki güneydoğu yönünde yüksek derecedeki eğimle yola kadar devam etmiştir. Bu eğimden faydalanarak ara kat yapılmıştır. Yapının zemin katı köydeki geleneksel kullanımıyla ahır-dam kapısı tek kanatlı alçak ahşap kapıdır. Yaşam alanına giriş de bu cepheden sağlanmaktadır. Girişin üstünde çıkma mevcuttur.

Yapım Tekniği ve Malzeme	Yapının zemin ve ara katları ahşap hatıllı moloz taş ile yığma sistemde inşa edilmiştir. Birinci kat yığma ateş tuğlası ile yapılmıştır. Güneybatı cephesinde yer yer tuğla ile müdahaleler görülebilmektedir. Giriş bölümünde kapının değiştirilip, ahşap doğrama içine demir kapının yerleştirildiği gözlenmiştir. Pencere doğramaları ahşaptır. Kuzeydoğu cephesinde tahliye borusu görülmektedir. Kırma çatı üzeri marsilya kiremit ile örtülüdür.

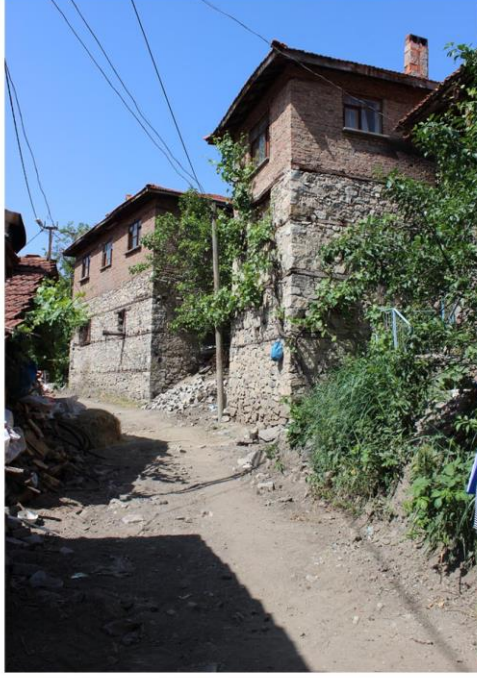
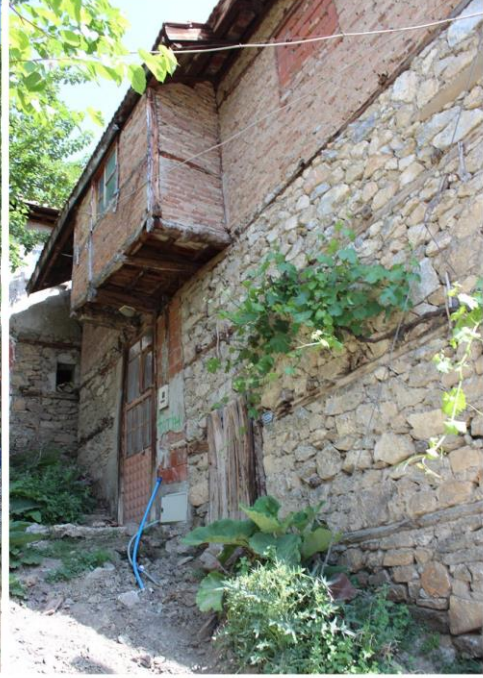
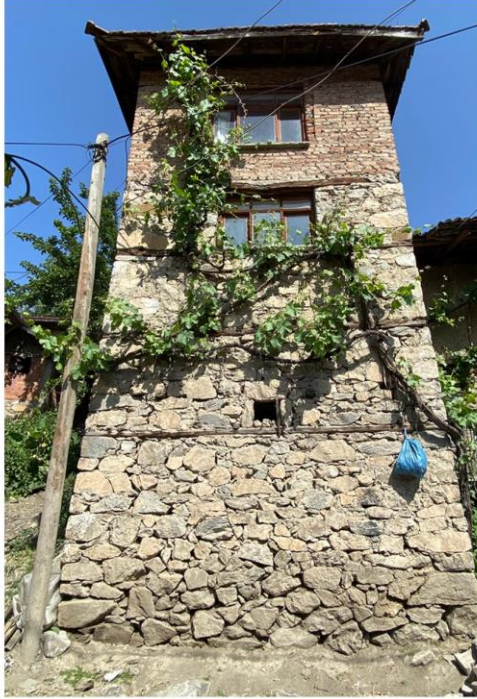
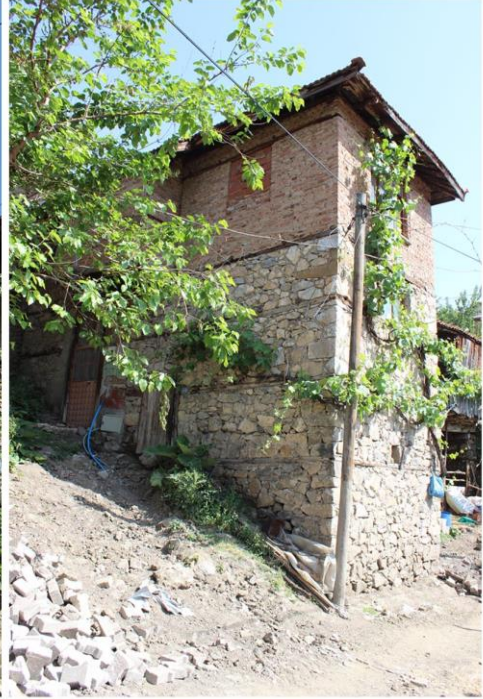
Envanter No:22

Sağlamlık Durumu/ Gözlem ve Değerlendirme	Yapı dönemsel olarak kullanılmaktadır. Karma sistemde inşa edilen yapıda ahşap doğramalar mevcuttur. Cephede tuğla müdahaleleri ile özgün cephe korunamamıştır. Güneydoğu cephesinde pencere boşluğu kapatılmıştır.

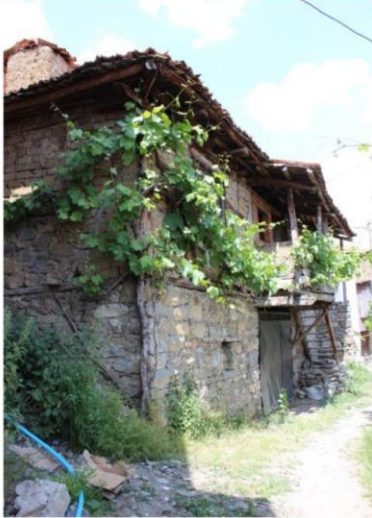
KIRSAL YAPI ENVANTERİ				Envanter No: 23			
Yerleşme Adı	Dedeler Köyü		Ada	380			
İli	Bursa		Parsel	1			
İlçesi	Keles		Yapı Türü	Konut			
Taşıyıcı Sistem	Yığma taş + Ahşap karkas arası kerpiç dolgulu		Sağlamlık durumu	Orta			
Örtü Türü	Kırma çatı		Kullanım durumu	Dönemsel kullanılıyor/Girilemedi			
Örtü Malzemesi	Alaturka kiremit		Yapım Tarihi				
Kat sayısı	Z+1 katlı			Altyapı	Kanalizasyon ■	Elektrik ■	Telefon ■
	Bodrum <input type="checkbox"/>	Ara kat <input type="checkbox"/>	Çatı odası <input type="checkbox"/>				
Genel Tanım	Kuzey-güney yönünde eğimli arazide inşa edilen yapı, geleneksel yöntem ve malzemelerle inşa edilmiş iki katlı bir konut yapısıdır. Güney cephesinden giriş sağlanmaktadır. Yapının zemin katı köydeki geleneksel kullanımıyla ahır girişinin kapı doğraması demir kapı olarak değiştirilmiştir. Yaşam alanına giriş de bu cepheden merdivenle sağlanmaktadır. Merdivenle ahşap kapıyla girilen yarı açık sahanlığa ulaşılmaktadır. Birinci kata giriş çağdaş tuğla ile yenilenmiş ve mevcut durumda doğrama eksikliği vardır.

Yapım Tekniği ve Malzeme	Yapı zemin kat boyunca ahşap hatıllı moloz taş ile yığma sistemde inşa edilmiştir. Birinci katta ahşap karkas arasında kerpiç dolgulu hıms sistemi görülmektedir. Güney cephesinde ahşap merdivenle çıkılan birinci kat giriş bölümündeki çıkma ahşap kaplamadır. Yapıya giriş kısmının çağdaş tuğla malzeme ile yenilenme aşamasında yarım kaldığı görülebilmektedir. Zemin kat girişinde demir kapı mevcuttur. Cephede girişin sağındaki pencere dıştan tahta ile kapatılmıştır. Kuzey cephesinde bitişiğinde yapı bulunmaktadır. Kırma çatı üzeri alaturka kiremit ile örtülmüştür.

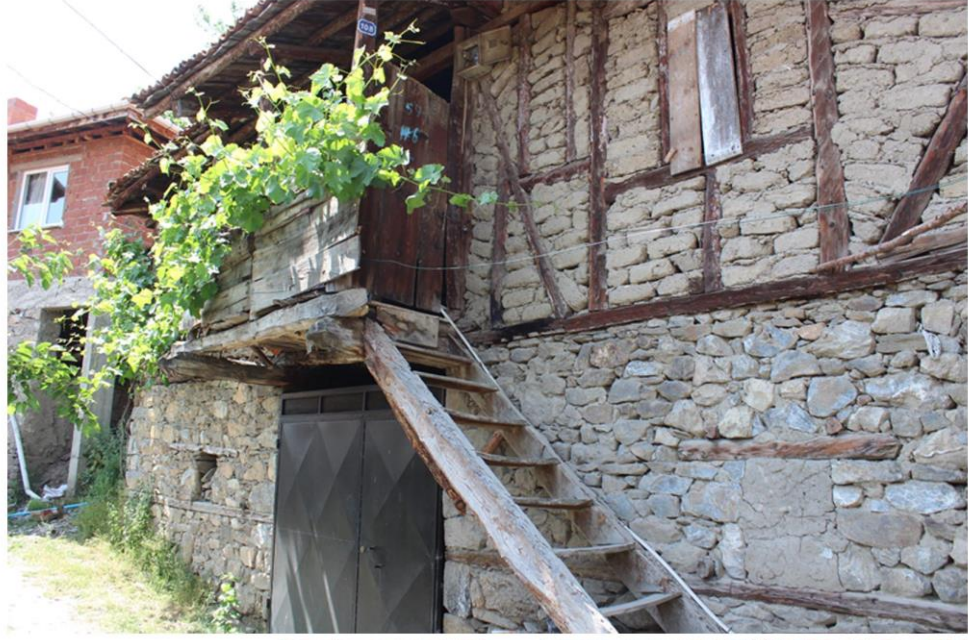
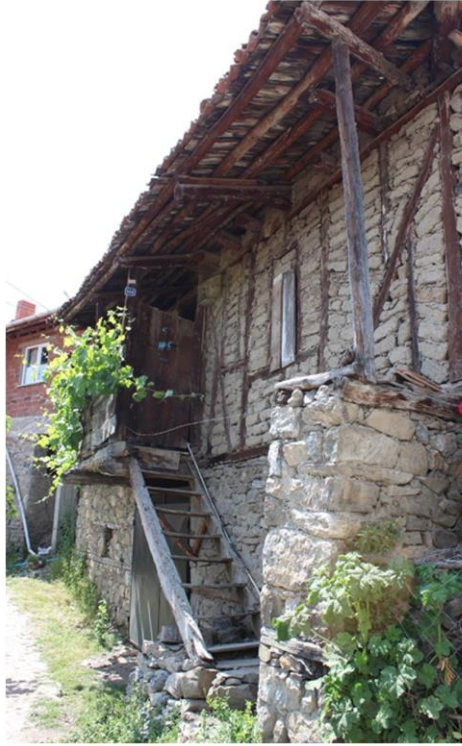
Envanter No:23

Bezeme-Devşirme Malzeme	Saçak altları açıkta olan sade bir yapıdır. Devşirme malzeme kullanılmamıştır.		 				
Sağlamlık Durumu/ Gözlem ve Değerlendirme	Yapıda ağır strüktürel hasar görülmemektedir. Karma sistemde inşa edilen yapı müdahaleler dışında özgün halini korumaktadır. Cephede zemin katta demir kapı ve birinci katın giriş bölümünde tuğla müdahaleleri olmuştur. Ahşap pencere doğramaları mevcuttur. Güney cephesinde pencere boşluğu kapatılmıştır. Çatı altı tahtalarında bozulmalar gözlenmiştir.

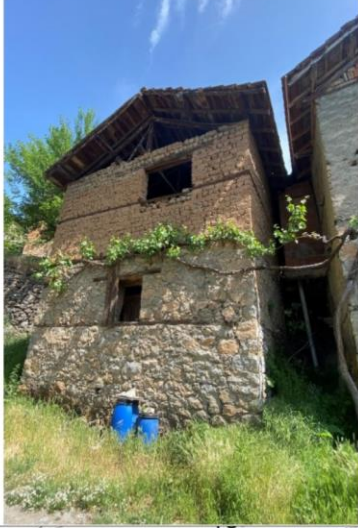
KIRSAL YAPI ENVANTERİ				Envanter No: 24			
Yerleşme Adı	Dedeler Köyü		Ada	383			
İli	Bursa		Parsel	3			
İlçesi	Keles		Yapı Türü	Samanlık			
Taşıyıcı Sistem	Yığma taş +Yığma kerpiç		Sağlamlık durumu	Orta			
Örtü Türü	Beşik çatı		Kullanım durumu	Dönemsel kullanılıyor/Girilemedi			
Örtü Malzemesi	Marsilya kiremit		Yapım Tarihi				
Kat sayısı	Z+1 katlı			Altyapı	Kanalizasyon <input type="checkbox"/>	Elektrik <input type="checkbox"/>	Telefon <input type="checkbox"/>
	Bodrum <input type="checkbox"/>	Ara kat <input type="checkbox"/>	Çatı odası <input type="checkbox"/>				
Genel Tanım	Kuzey-güney yönünde eğimli arazide inşa edilen yapı, geleneksel yöntem ve malzemelerle inşa edilmiş iki katlı bir samanlık yapısıdır. Batı cephesinde giriş mevcuttur. Güney cephesinde iki adet açıklık bulunmaktadır. Batı cephesinde müdahalelere maruz kaldığı görülmektedir.						
Yapım Tekniği ve Malzeme	Yapı zemin kat boyunca ve güneyde toprağa oturan cephe duvarı ahşap hatlı moloz taş ile yığma sistemde inşa edilmiştir. Birinci kat ahşap hatlı kerpiç bloklar ile yığma tekniğinde yapılmıştır. Batı cephesinde daha önce çıkma olduğu düşünülen bölüm ve pencere tahtalarla kapatılmıştır. Bu cephede girişin demir kapı ile yenilediği görülmektedir. Güney cephesinde çatı kalkan duvarı açıkta ve iki katta da doğraması bulunmayan açıklıklar mevcuttur. Beşik çatı üzeri marsilya kiremit ile örtülüdür.

Sağlamlık Durumu/ Gözlem ve Değerlendirme	Karma sistemde inşa edilen yapı özgün halini korumaktadır. Strüktürel bir hasar bulunmamakta ve yapı bütünlüğünün korunduğu gözlenmiştir. Zemin katta demir kapı değişimi bulunmaktadır. Müdahale edilen bölümlerde tahta parçaları kullanılmıştır. Bu bölümlerde bozulmalar görülmekte ve kerpiç bloklarda eksiklikler ve sıvalarda dökülmeler mevcuttur.

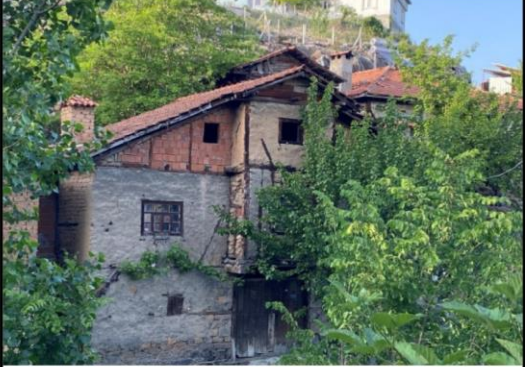
KIRSAL YAPI ENVANTERİ				Envanter No: 25			
Yerleşme Adı	Dedeler Köyü		Ada	383			
İli	Bursa		Parsel	4			
İlçesi	Keles		Yapı Türü	Konut			
Taşıyıcı Sistem	Yığma taş + Ahşap karkas arası kerpiç dolgulu		Sağlamlık durumu	Orta			
Örtü Türü	Beşik çatı		Kullanım durumu	Dönemsel kullanılıyor/Girilemedi			
Örtü Malzemesi	Alaturka kiremit		Yapım Tarihi				
Kat sayısı	Z+1 katlı			Altyapı	Kanalizasyon	Elektrik	Telefon
	Bodrum	Ara kat	Çatı odası				
	<input type="checkbox"/>	<input type="checkbox"/>	<input checked="" type="checkbox"/>	<input checked="" type="checkbox"/>	<input checked="" type="checkbox"/>	<input checked="" type="checkbox"/>	
Genel Tanım	Kuzey-güney yönünde eğimli arazide inşa edilen yapı, geleneksel yöntem ve malzemelerle inşa edilmiş iki katlı ve çatı katı olan bir konut yapısıdır. Güney cephesinde zemin katta köyün geleneksel ev tipinde bulunan ahır-dam girişi bulunmaktadır. Aynı hizada birinci kat ve çatı katında çıkma mevcuttur. Yaşam alanı olan birinci kata giriş ise doğu cephesinde eğim yönünde yapılan merdivenle ulaşılan kapıyla sağlanmaktadır. Batı cephesinde hela eki bulunmaktadır.

Yapım Tekniği ve Malzeme	Yapı zemin kat boyunca ve güneyde toprağa oturan cephe duvarı ahşap hatlılı moloz taş ile yığma sistemde inşa edilmiştir. Birinci katta ahşap karkas arasında kerpiç dolgulu hıms sistemi görülmektedir. Çatı katında çıkma bölümü ahşap karkas arasında kerpiç dolgulu hıms sisteminde, kalan kısımlarının ise tuğla ile yenilendiği görülmektedir. Bu bölümde pencere açıklıklarında doğrama bulunmamakta ve açıktadır. Batı cephesinde birinci kata yeni nesil tuğladan hela eki yapılmıştır. Beşik çatı üzeri marsilya kiremit ile örtülmüştür.

Sağlamlık Durumu/ Gözlem ve Değerlendirme	Karma sistemde inşa edilen yapıda strüktürel bir hasar bulunmamakta ve yapı bütünlüğünün korunduğu gözlenmiştir. Kapı ve pencere doğramaları ahşaptır. Tuğla müdahaleleri ile özgün cephe bozulmuştur. Çatı açıklıklarında doğrama yoktur. Cephede yer yer malzemede bozulmalar görülmekte, kerpiç bloklarda eksiklikler ve sıvalarda dökülmeler bulunmaktadır.

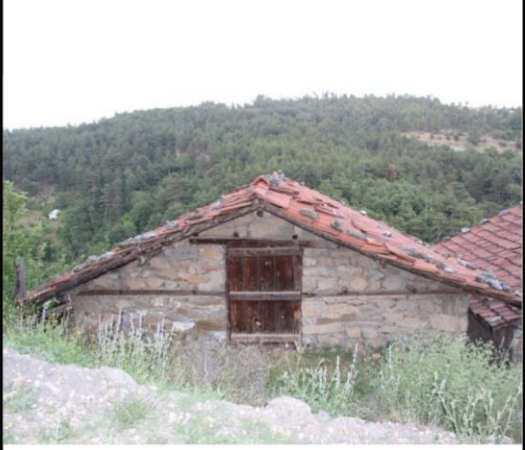
KIRSAL YAPI ENVANTERİ				Envanter No: 26			
Yerleşme Adı	Dedeler Köyü		Ada	285			
İli	Bursa		Parsel	6			
İlçesi	Keles		Yapı Türü	Konut			
Taşıyıcı Sistem	Yığma taş		Sağlamlık durumu	İyi			
Örtü Türü	Beşik çatı		Kullanım durumu	Kullanılıyor/Girildi			
Örtü Malzemesi	Marsilya kiremit		Yapım Tarihi				
Kat sayısı	Z+1 katlı			Altyapı	Kanalizasyon <input type="checkbox"/>	Elektrik <input type="checkbox"/>	Telefon <input type="checkbox"/>
	Bodrum <input type="checkbox"/>	Ara kat <input type="checkbox"/>	Çatı odası <input type="checkbox"/>				
Genel Tanım	Yapı geleneksel yöntem ve malzemelerle inşa edilmiş bir samanlık yapısıdır. Yapıya doğu cephesinden bir adet ve güney cephesinden bir adet kapıyla giriş sağlanmaktadır. Kıırma çatı üzeri marsilya kiremit ile örtülmüştür.						
Yapım Tekniği ve Malzeme	Yapı ahşap hatıllı moloz taş ile yığma tekniğinde inşa edilmiştir. Yapının batı cephesinde çatı kalkan duvarı bölümü ve doğu yönüne doğru döşeme hizasına kadar olan bir kısmı ahşap konstrüksiyon üzeri ahşap kaplama olarak yapılmıştır. Döşeme ve dikmeler ahşap malzeme ile inşa edilmiştir. Çatı örtüsünde marsilya kiremit kullanılmıştır.

Sağlamlık Durumu/ Gözlem ve Değerlendirme	Eğimli arazide iki cepheden alçak kapılarla giriş sağlanarak inşa edilmiş yapıda başka açıklık bulunmamaktadır. Yapısal işlevini sürdürmekte olan yapıda ağır strüktürel hasarlar görülmemiştir. Döşemede yer yer boşluklar görülmektedir.

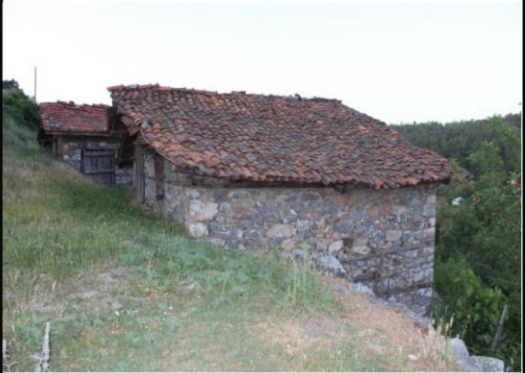
KIRSAL YAPI ENVANTERİ				Envanter No: 27			
Yerleşme Adı	Dedeler Köyü		Ada	285			
İli	Bursa		Parsel	7			
İlçesi	Keles		Yapı Türü	Samanlık			
Taşıyıcı Sistem	Yığma taş		Sağlamlık durumu	İyi			
Örtü Türü	Beşik çatı		Kullanım durumu	Kullanılıyor/Girildi			
Örtü Malzemesi	Alaturka kiremit + Marsilya kiremit		Yapım Tarihi				
Kat sayısı	Z+1 katlı			Altyapı	Kanalizasyon <input type="checkbox"/>	Elektrik <input type="checkbox"/>	Telefon <input type="checkbox"/>
	Bodrum <input type="checkbox"/>	Ara kat <input type="checkbox"/>	Çatı odası <input type="checkbox"/>				
Genel Tanım	Yapı geleneksel yöntem ve malzemelerle inşa edilmiş bir samanlık yapısıdır. Yapının doğu cephesinden üst kotta iki adet kapısı mevcuttur. Alt kotta ise güney cephesinde kapı bulunmaktadır. Yapının ortasından duvar örülerek iki ayrı bölüm oluşturulmuştur.						
Yapım Tekniği ve Malzeme	Yapı ahşap hatıllı moloz taş ile yığma tekniğinde inşa edilmiştir. Yapının çatı kalkan duvarı bölümü ahşap kaplama olarak yapılmıştır. Ortadaki bölücü duvar yığma moloz taştır. Bölücü duvarın üzerinde kalkan duvarına denk gelen kısımda ahşap malzeme kullanılmıştır. Kapıları ahşaptır. Çatı örtüsünde beşik çatının kuzey yönünde marsilya kiremit, güney yönünde alaturka kiremit kullanılmıştır.

Bezeme-Devşirme Malzeme	Saçak altları açıkta olan sade bir yapıdır. Devşirme malzeme kullanılmamıştır.						
Sağlamlık Durumu/ Gözlem ve Değerlendirme	Yapısal işlevini sürdürmekte olan yapıda ağır strüktürel hasarlar görülmemiştir. Çatı kiremitlerinde mantar, yosun problemi olduğu yer yer tamir için saç levha konulduğu gözlemlenmiştir. İki bölüm arasındaki bölücü duvarda bulunan ahşap malzemelerde yer yer eksiklikler vardır.

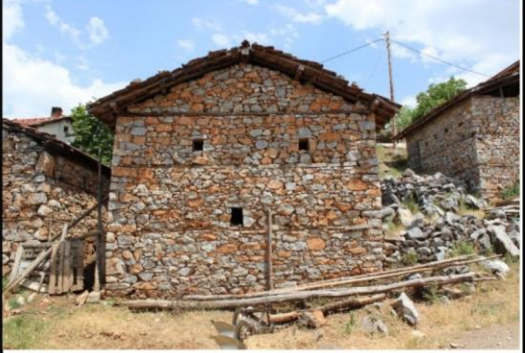
KIRSAL YAPI ENVANTERİ				Envanter No: 28			
Yerleşme Adı	Dedeler Köyü		Ada	338			
İli	Bursa		Parsel	4			
İlçesi	Keles		Yapı Türü	Samanlık			
Taşıyıcı Sistem	Yığma taş		Sağlamlık durumu	İyi			
Örtü Türü	Beşik çatı		Kullanım durumu	Kullanılıyor/Girilemedi			
Örtü Malzemesi	Marsilya kiremit		Yapım Tarihi				
Kat sayısı	Z+1 katlı			Altyapı	Kanalizasyon <input type="checkbox"/>	Elektrik <input type="checkbox"/>	Telefon <input type="checkbox"/>
	Bodrum <input type="checkbox"/>	Ara kat <input type="checkbox"/>	Çatı odası <input type="checkbox"/>				
Genel Tanım	Yapı geleneksel yöntem ve malzemelerle inşa edilmiş bir samanlık yapısıdır. Eğimli arazide inşa edilen yapıya altta doğu cephesi, üstte kuzey cephesi olmak üzere iki farklı kottan giriş sağlanmaktadır. Kıрма çatı üzeri marsilya kiremit ile örtülüdür.						
Yapım Tekniği ve Malzeme	Yapı tamamen ahşap hatıllı moloz taş ile yığma sistemde inşa edilmiştir. Döşeme, kiriş, dikmeler ahşaptır. Çatı örtüsünde marsilya kiremit kullanılmıştır.

Sağlamlık Durumu/ Gözlem ve Değerlendirme	Eğimli arazide iki cepheden alçak kapılarla giriş sağlanarak inşa edilmiş yapıda güney cephesinde alt katta bir, üst katta iki olmak üzere açıklık mevcuttur. Yapısal işlevini sürdürmekte olan yapıda ağır strüktürel hasarlar görülmemiştir. Doğu cephesine plastik beyaz yağmur oluğu eki gözlemlenmiştir.

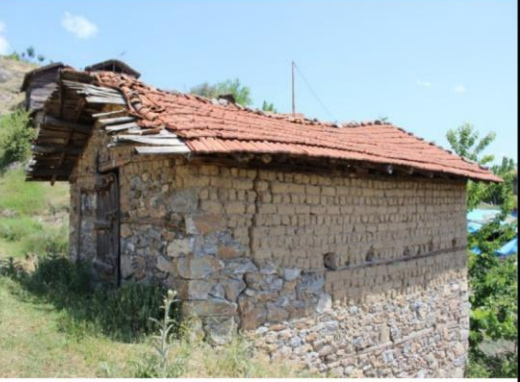
KIRSAL YAPI ENVANTERİ				Envanter No: 29			
Yerleşme Adı	Dedeler Köyü		Ada	349			
İli	Bursa		Parsel	5			
İlçesi	Keles		Yapı Türü	Konut			
Taşıyıcı Sistem	Yığma taş + Ahşap karkas sistem		Sağlamlık durumu	İyi			
Örtü Türü	Beşik çatı		Kullanım durumu	Kullanılıyor/Girildi			
Örtü Malzemesi	Marsilya kiremit		Yapım Tarihi				
Kat sayısı	Z+1 katlı			Altyapı	Kanalizasyon <input type="checkbox"/>	Elektrik <input type="checkbox"/>	Telefon <input type="checkbox"/>
	Bodrum <input type="checkbox"/>	Ara kat <input type="checkbox"/>	Çatı odası <input type="checkbox"/>				
Genel Tanım	Yapı geleneksel yöntem ve malzemelerle inşa edilmiş bir samanlık yapısıdır. Eğimli arazide inşa edilen yapıya altta kuzey cephesi, üstte batı cephesi olmak üzere iki farklı kottan giriş sağlanmaktadır. Beşik çatı üzeri marsilya kiremit ile örtülmüştür.						
Yapım Tekniği ve Malzeme	Yapı arazide alt kottan toprak üst seviyesine kadar ahşap hatıllı moloz taş ile yığma tekniğinde inşa edilmiştir. Üst kottaki cephede çatı alınlığı hizasına kadar moloz taş ile yığma sistem görülmektedir. Arazinin eğimi yönünde aynı eğim düzeyinde taş ile yığma sistem devam etmiştir. Alt kottaki kuzey cephesi kapısının hizasından itibaren kerpiç bloklar kullanılarak yığma sistem devam ettirilmiştir. Döşeme, kiriş, dikmeler ahşaptır. Eğimli arazide iki cepheden alçak kapılarla giriş sağlanarak inşa edilmiş yapıda doğu cephesinde iki adet açıklık mevcuttur. Üst kottaki giriş kapısının solunda niş mevcuttur.

Sağlamlık Durumu/ Gözlem ve Değerlendirme	Yapının güney cephesinde strüktürel sistemde hasar mevcuttur. Doğu cephesinde çatı alınlığında boşluk bulunmaktadır. Alt kottaki kapı kırıktır. Çatı strüktürü, kiremit eksikliği ve çatı altı tahtalarda bozulmalar gözlemlenmiştir. Döşeme kirişlemeleri mevcuttur, döşeme tahtaları eksiktir. Kerpiç bloklarda yer yer kerpiç dolgu eksilmeleri gözlemlenmiştir.

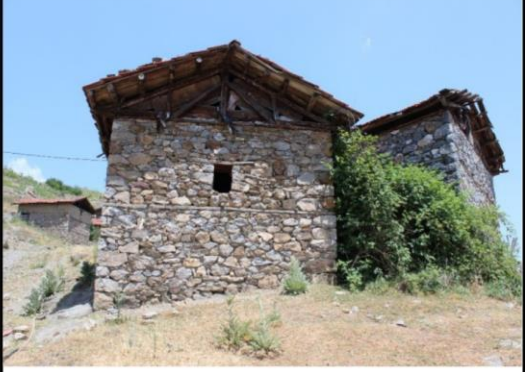
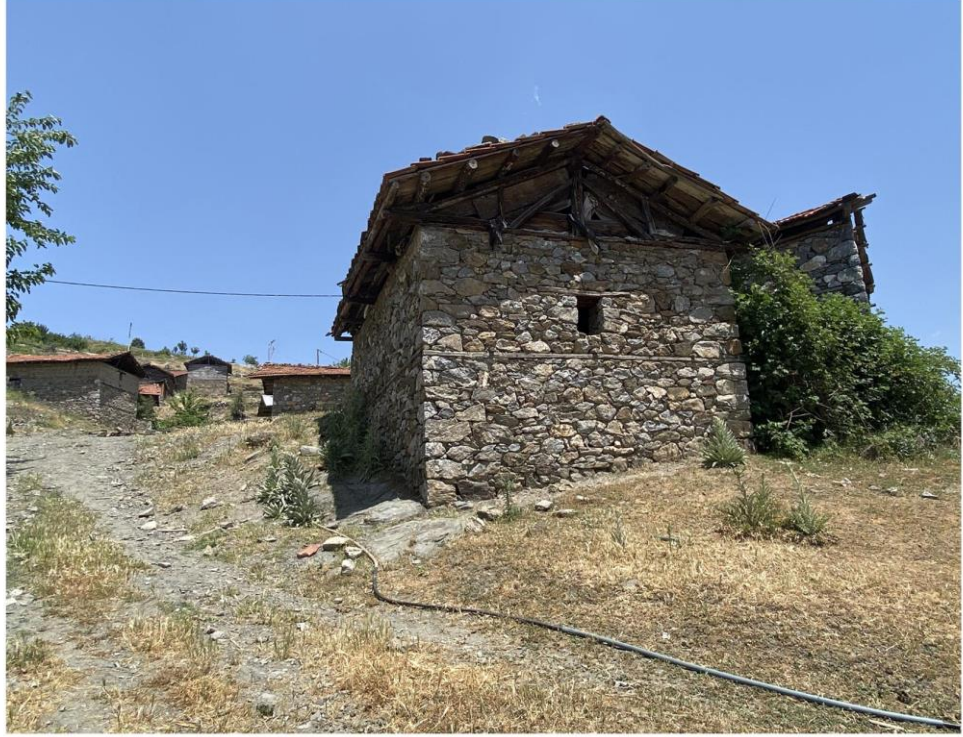
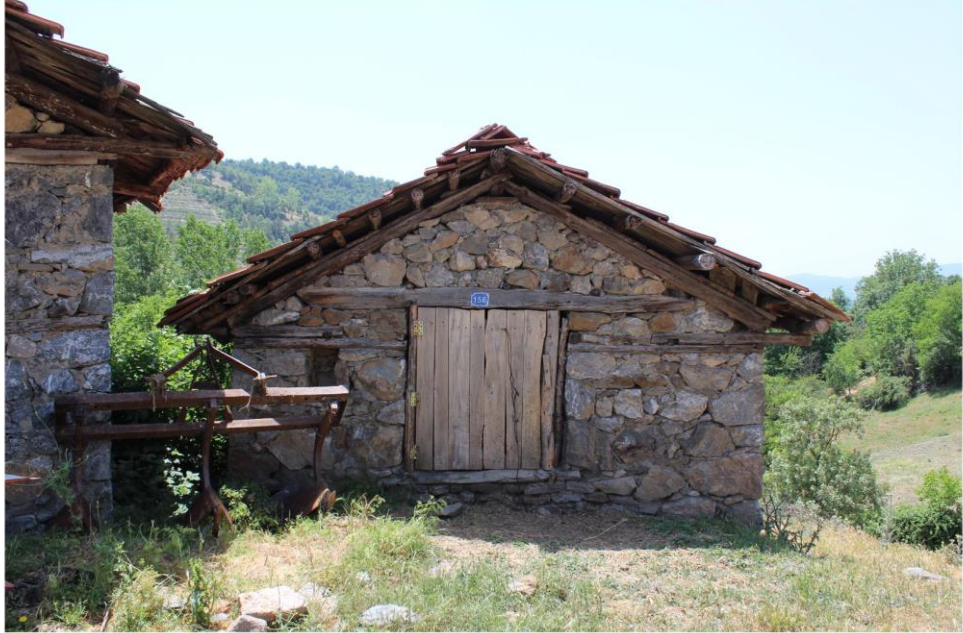
Envanter No:30

KIRSAL YAPI ENVANTERİ				Envanter No: 30			
Yerleşme Adı	Dedeler Köyü		Ada	352			
İli	Bursa		Parsel	4			
İlçesi	Keles		Yapı Türü	Samanlık			
Taşıyıcı Sistem	Yığma taş		Sağlamlık durumu	Orta			
Örtü Türü	Beşik çatı		Kullanım durumu	Kullanılıyor/Girildi			
Örtü Malzemesi	Marsilya kiremit		Yapım Tarihi				
Kat sayısı	Tek katlı			Altyapı	Kanalizasyon <input type="checkbox"/>	Elektrik <input type="checkbox"/>	Telefon <input type="checkbox"/>
	Bodrum <input type="checkbox"/>	Ara kat <input type="checkbox"/>	Çatı odası <input type="checkbox"/>				
Genel Tanım	Yapı geleneksel yöntem ve malzemelerle inşa edilmiş bir samanlık yapısıdır. Eğimli arazide inşa edilen tek katlı yapıya kuzey cephesinden giriş sağlanmaktadır. Beşik çatı üzeri marsilya kiremit ile örtülüdür.						
Yapım Tekniği ve Malzeme	Yapı ahşap hatıllı moloz taş ile yığma sistemde inşa edilmiştir. Güney cephesinde çatı alınlığı ahşap karkas sistemde yapılmış, iç taraftan tahtalarla kapatılmıştır. Bu cephede bir adet pencere açıklığı mevcuttur. Döşeme, kiriş, dikmeler ahşaptır. Çatı örtüsünde marsilya kiremit kullanılmıştır.

Sağlamlık Durumu/ Gözlem ve Değerlendirme	Yapı kapısının solunda niş bulunmaktadır. Çatı alınlığındaki ahşap kaplama tahtalarında bozulmalar görünmekte ve eksiklikler bulunmaktadır.

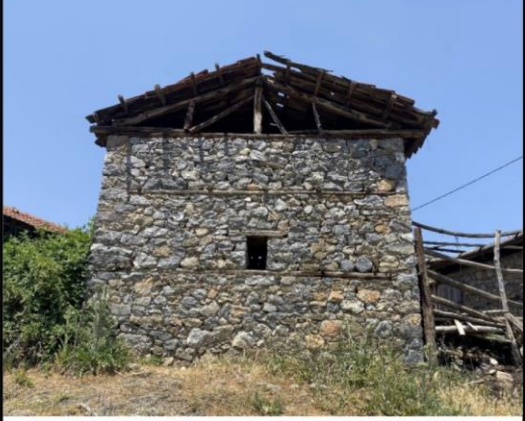
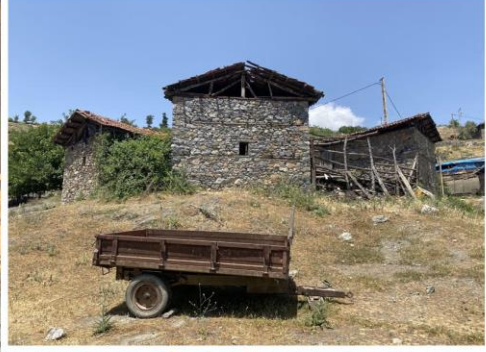
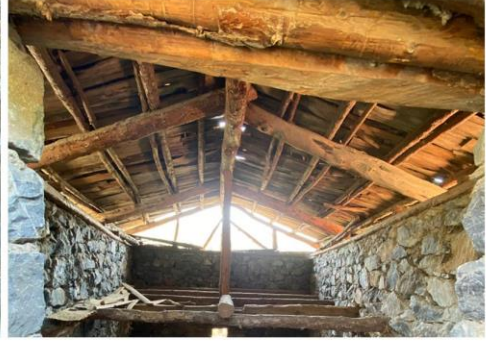
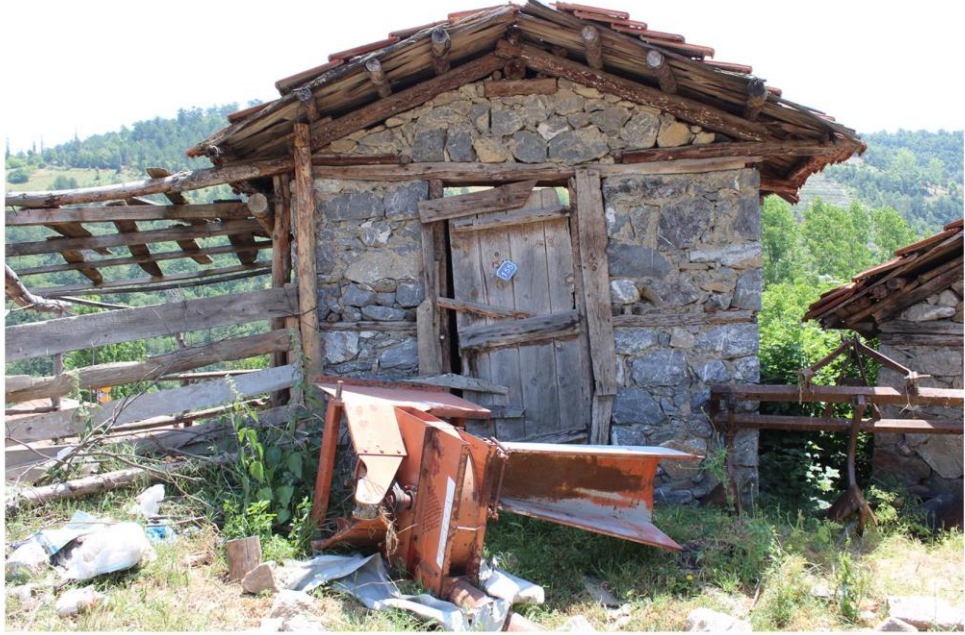
Envanter No:31

KIRSAL YAPI ENVANTERİ				Envanter No: 31			
Yerleşme Adı	Dedeler Köyü		Ada	352			
İli	Bursa		Parsel	5			
İlçesi	Keles		Yapı Türü	Konut			
Taşıyıcı Sistem	Yığma taş + Ahşap karkas arası kerpiç dolgulu		Sağlamlık durumu	Orta			
Örtü Türü	Beşik çatı		Kullanım durumu	Dönemsel kullanılıyor/Girilemedi			
Örtü Malzemesi	Marsilya kiremit		Yapım Tarihi				
Kat sayısı	Tek katlı			Altyapı	Kanalizasyon <input type="checkbox"/>	Elektrik <input type="checkbox"/>	Telefon <input type="checkbox"/>
	Bodrum <input type="checkbox"/>	Ara kat <input type="checkbox"/>	Çatı odası <input type="checkbox"/>				
Genel Tanım	Yapı geleneksel yöntem ve malzemelerle inşa edilmiş bir samanlık yapısıdır. Eğimli arazide inşa edilen tek katlı yapıya kuzeybatı cephesinden giriş sağlanmaktadır. Beşik çatı üzeri marsilya kiremit ile örtülüdür.						
Yapım Tekniği ve Malzeme	Yapı ahşap hatıllı moloz taş ile yığma sistemde inşa edilmiştir. Güneydoğu cephesinde çatı kalkan duvarında ahşap konstrüksiyon görülmektedir. Bu cephede bir adet pencere açıklığı mevcuttur. Döşeme, kiriş, dikmeler ahşaptır. Çatı örtüsünde marsilya kiremit kullanılmıştır.

Sağlamlık Durumu/ Gözlem ve Değerlendirme	Çatı örtüsünde yer yer eksiklikler ve bozulmalar görünmektedir. Çatı kalkan duvarı açıktadır. Bu nedenlerle yapı girişine su girişi önlenememektedir. Yapının kapı doğramalarında bozulmalar mevcuttur.
